## EKSPERTYZA BUDOWLANA BUDYNKU ZWANEGO „KOKOTEK”

62-050 Mosina, ul. Wawrzyniaka 1  
działka nr ewid. 1664/4, obręb 0001 Mosina

**Grudzień 2019r.**

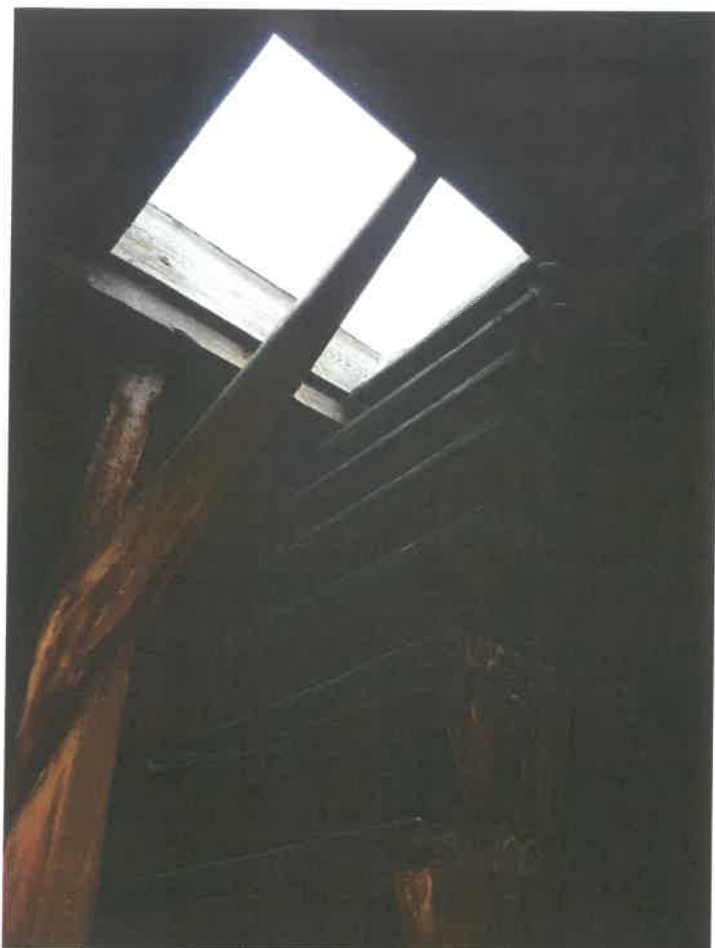
Fot. 7 – Niezabezpieczony otwór wyłazowy w dachu wieży, przez który do środka wnikają wody opadowe. Widoczna korozja biologiczna (butwienie) drewna schodów wyłazowych,

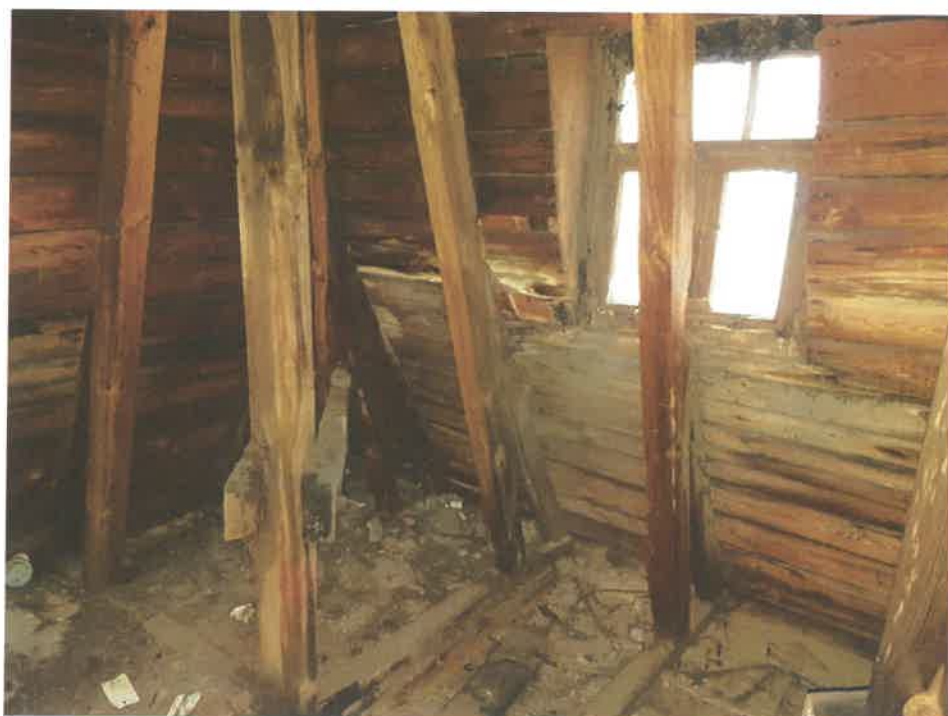
Fot. 8 – Porażona biologicznie, silnie zawilgocona konstrukcja drewniana dachu wieży. W pasie podokiennym widoczne silne zawilgocenia i butwienie deskowania dachu.

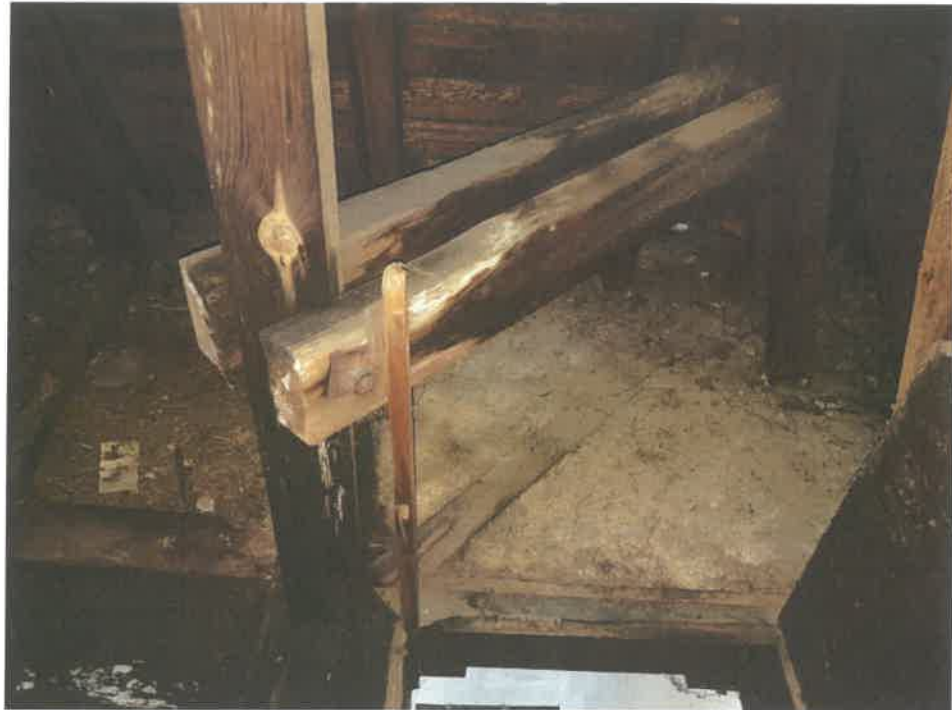
Fot. 9 – Kolejny przykład działania wilgoci na drewno konstrukcji dachowej wieży.  
Widoczna korozja biologiczna słupa oraz kleszczy.

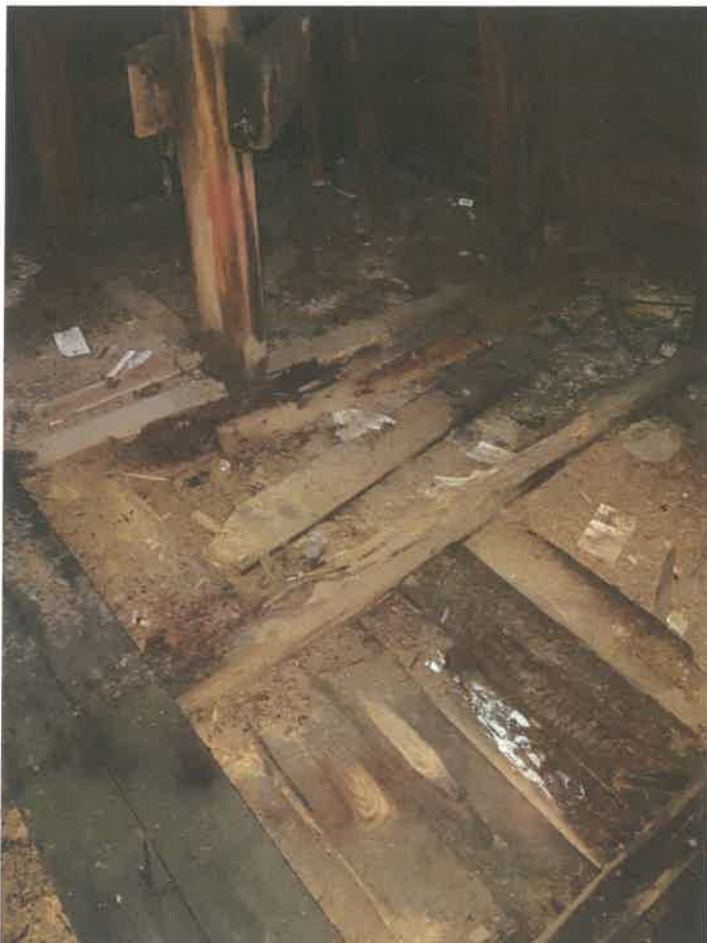
Fot. 10, 11 – Destrukcja stropu drewnianego obejmująca zarówno belki stanowiące podparcie konstrukcji drewnianej jak i deski podłogowe. Z prawej szczególnie oparcia słupa na osłabionej korozyjnie belce stropowej.

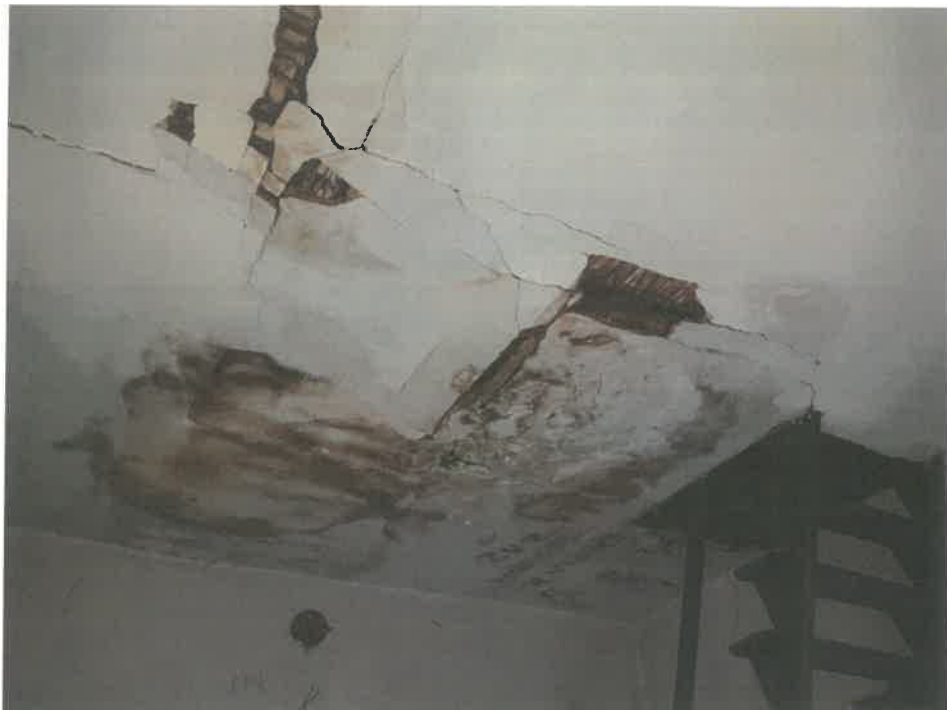
Fot. 12 – Zniszczony sufit na poddaszu użytkowym pod wieżą.

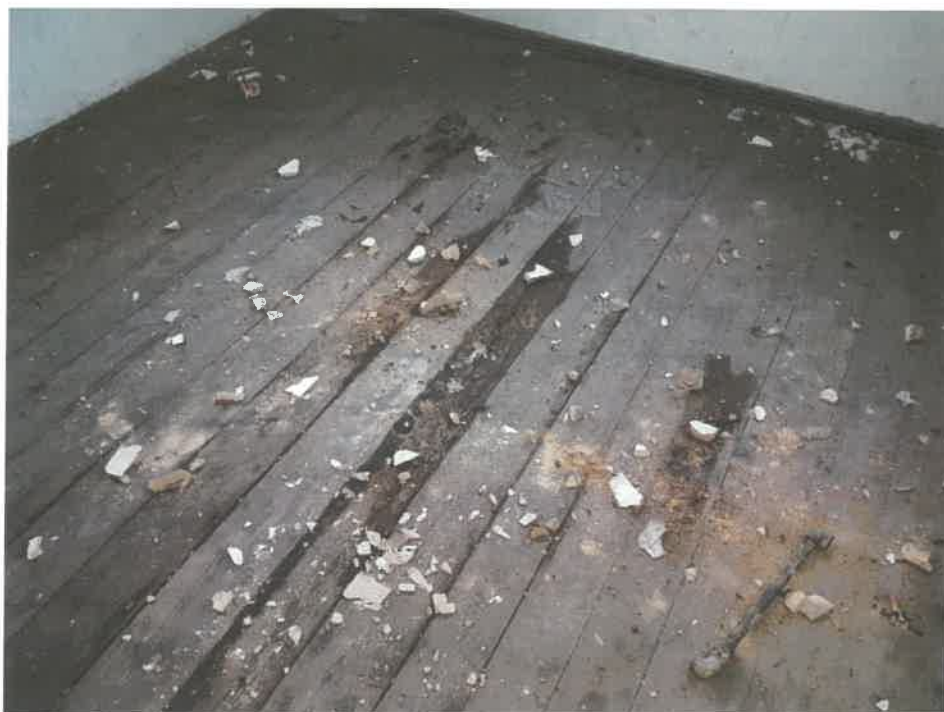
Fot. 13 – Zawilgocenia podłogi drewnianej poddasza użytkowego pod wieżą.

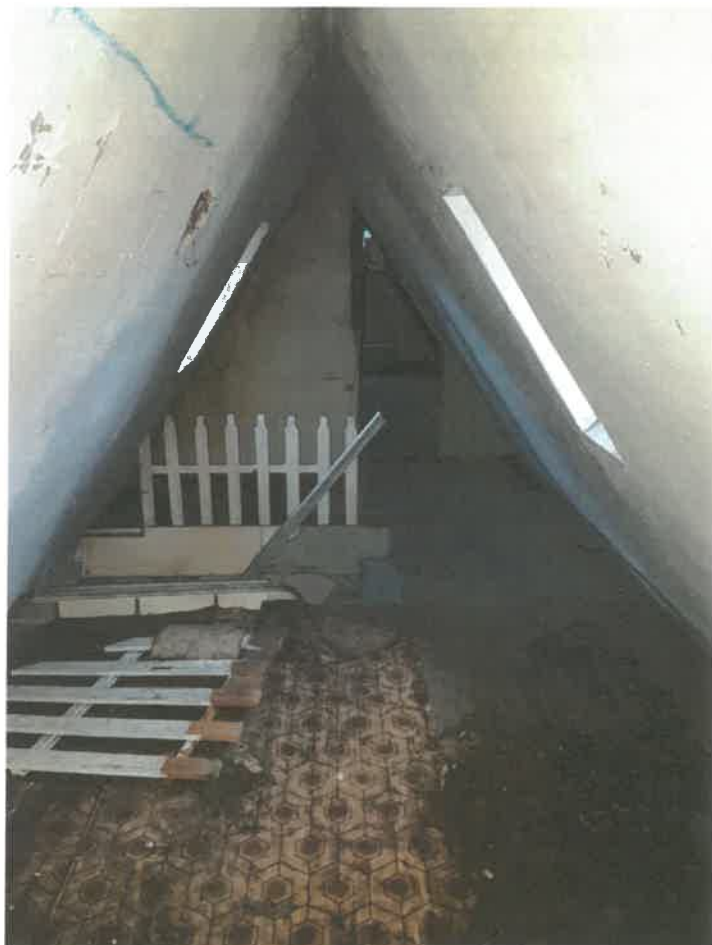
Fot. 14 – Poddasze nieużytkowe – widoczne silne zawilgocenia na podłodze na skutek nieszczelności pokrycia dachowego.

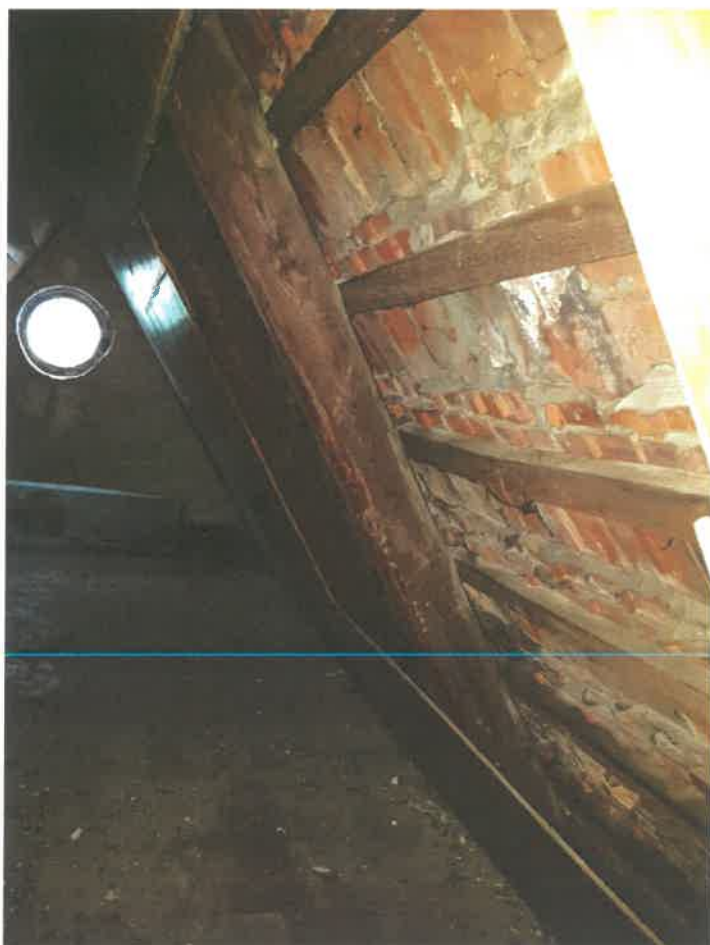
Fot. 15 – Przykładowy, zadowalający stan drewna krokwi dachowych na poddaszu,

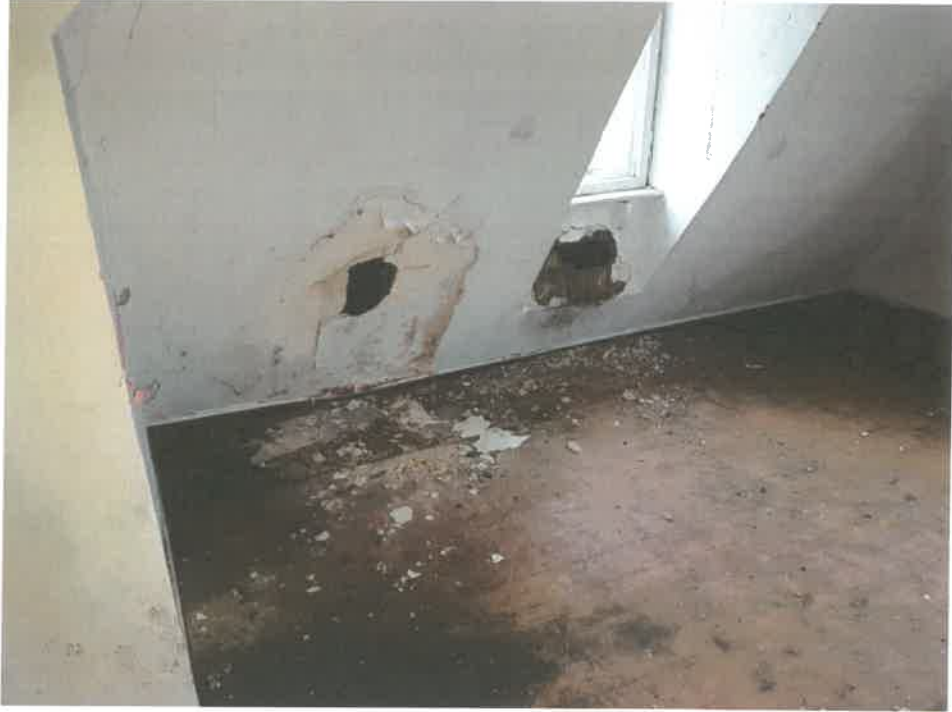
Fot. 16 – Zniszczenia mechaniczne i zawilgocenia podbitki na poddaszu.  
Widoczne ślady zawilgoceń podłogi.

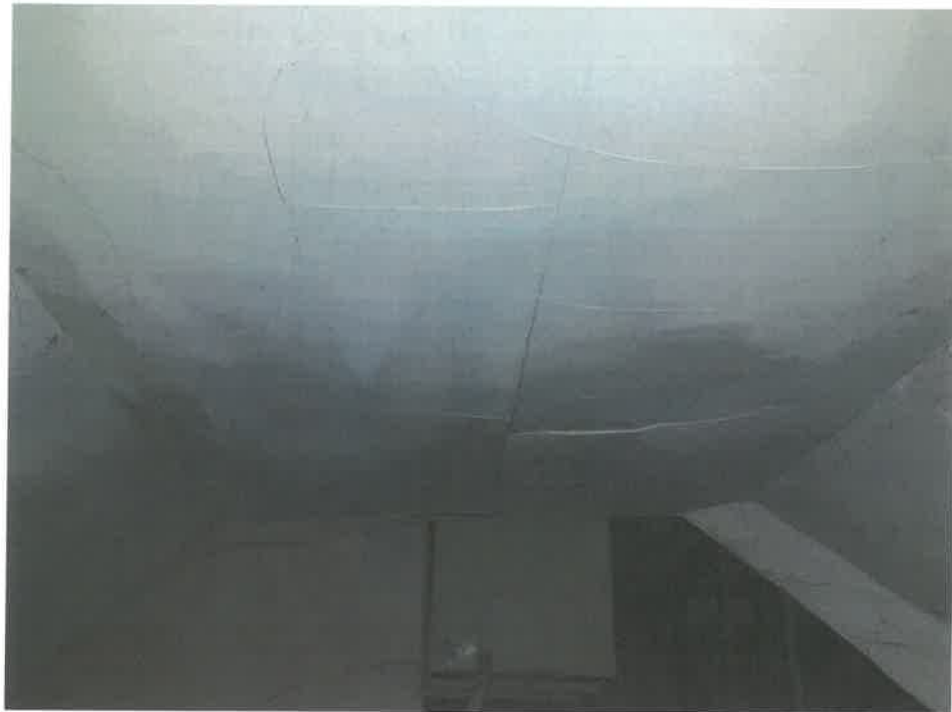
Fot. 17 – Sufit poddasza użytkowego – widoczne spękania i wyraźne ugięcie sufitu.

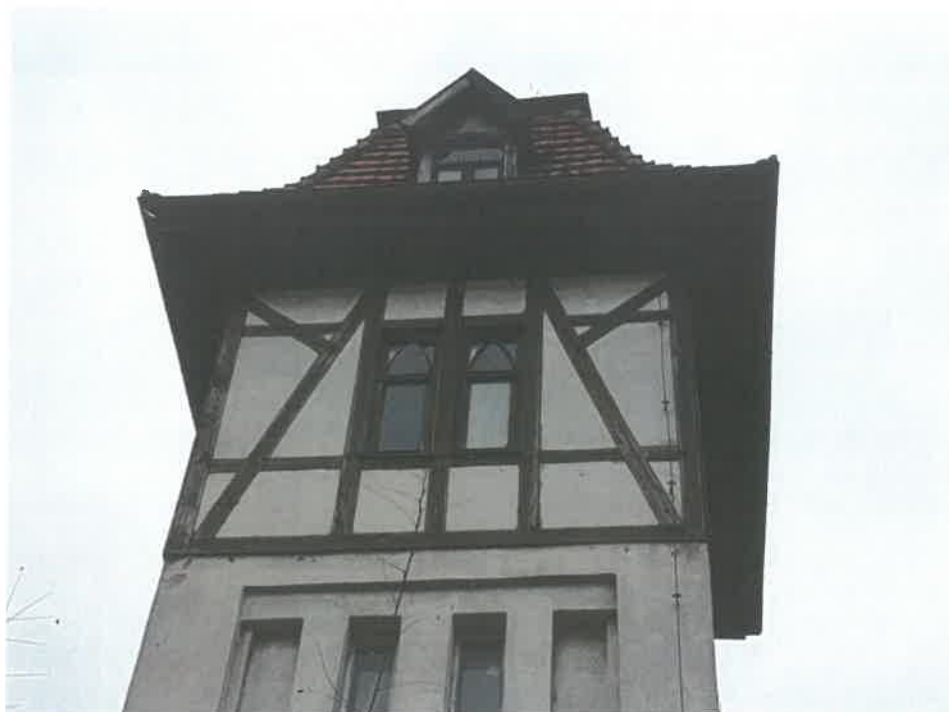
Drewno stanowiące konstrukcję muru pruskiego wieży, widoczne od zewnątrz nosi ślady korozji technicznej, nie ma w zasadzie żadnego zabezpieczenia – istniejące powłoki ochronne są złuszczone a drewno jest zwietrzałe.

Fot. 18 – Wieża wykonana w technologii muru pruskiego. Drewno nosi ślady korozji technicznej, nie posiada w zasadzie żadnego zabezpieczenia. Powłoki ochronne uległy złuszczeniu. Drewno jest zwietrzałe.

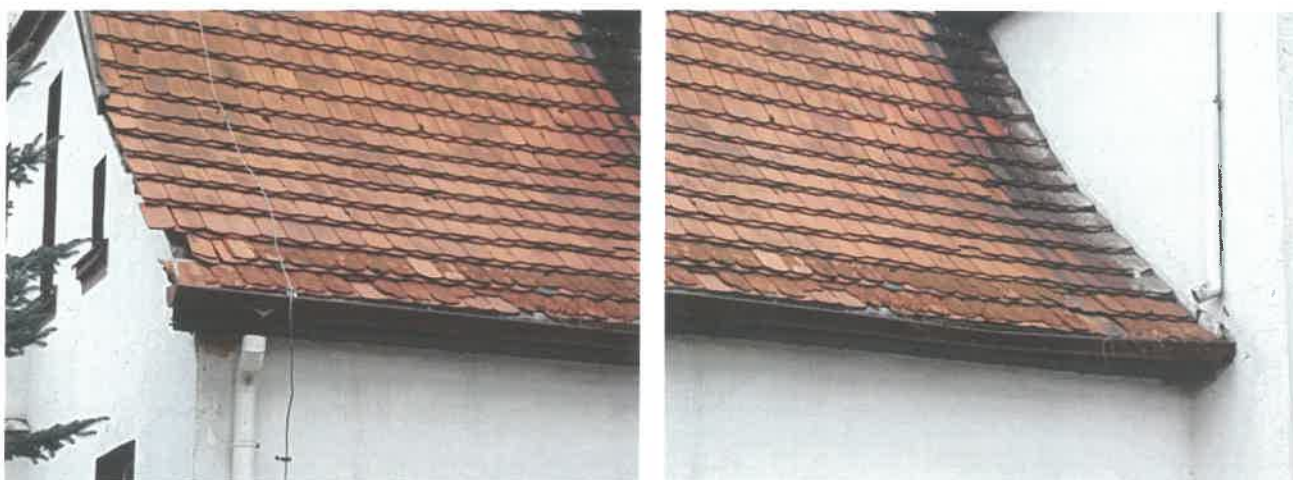
Fot. 20, 21 – Ubytki i zniszczenia dachówki na połaci południowej budynku.  
Widoczny brak wiatrownicy oraz porost roślinności w rynnie dachowej.

Pokrycie dachowe kwalifikuje się do wymiany na nowe. Dachówka jest zużyta technicznie, podobnie jak rynny i obróbki blacharskie. Liczne stwierdzone nieszczelności powodują zawilgocenia wnętrza obiektu a szczególnie jego więźby dachowej i stropów. Na pokrycie dachowe należy przewidzieć, dla zachowania charakteru budynku dachówkę karpiówkę segmentową – żłobkowaną – długą np. firmy KORAMIC w kolorze naturalnej czerwieni. Dachówkę należy układać podwójnie, w tzw. „koronkę”. Gąsiory oraz dachówki wentylacyjne połączone w wybranym systemie. Na etapie projektowania można rozważyć konieczność montażu płotków przeciwniegowych.

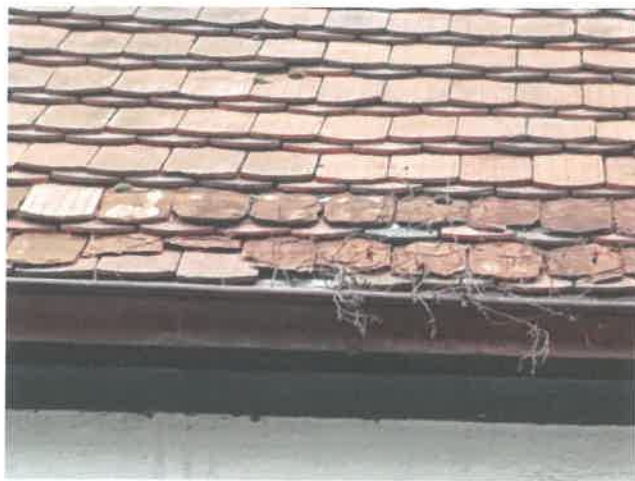
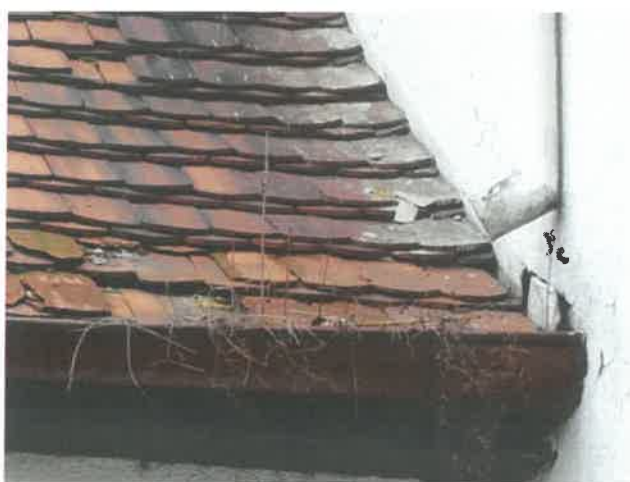
Fot. 22, 23, 24 – Szczegóły nieprawidłowości na połaci dachowej widocznej na fot. 20, 21.

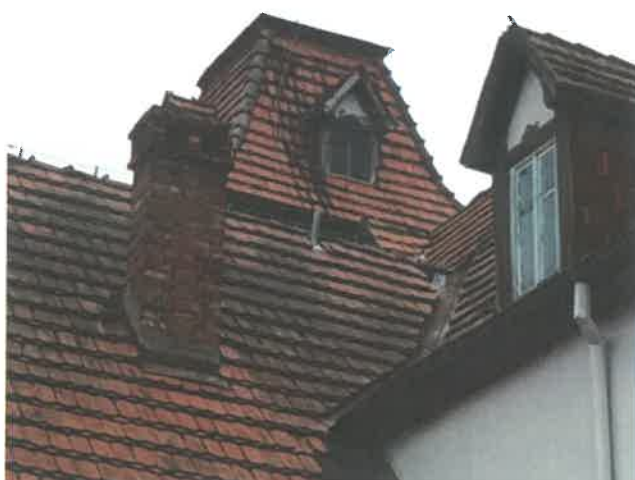
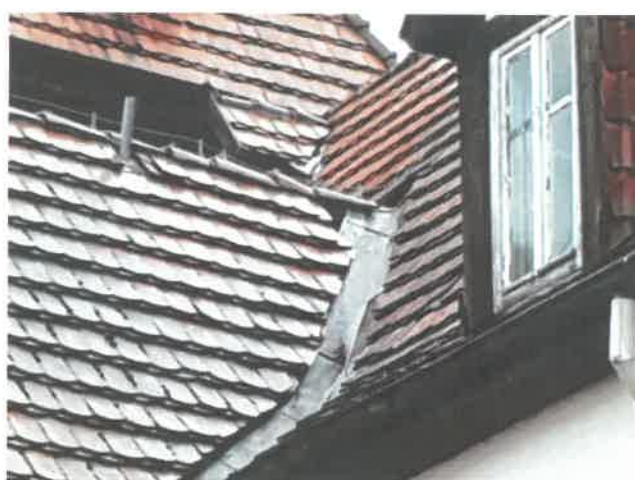
Fot. 25, 26 – Ubytki dachówek w rejonie kosza dachowego.

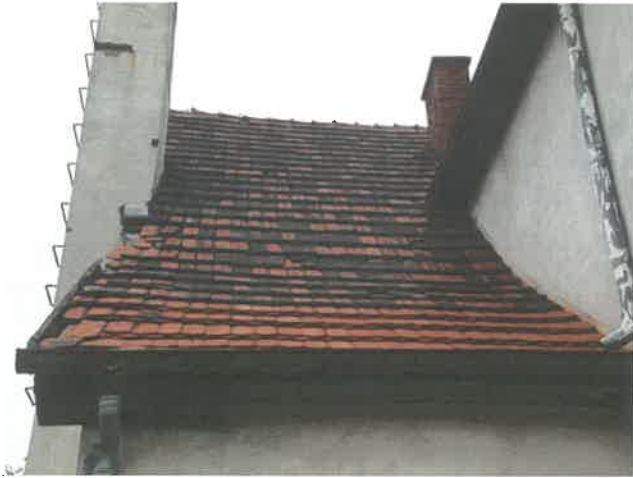
Fot. 27, 28 – Kolejny przykład przemieszczeń i ubytków dachówek oraz uszkodzeń wiatrownicy.

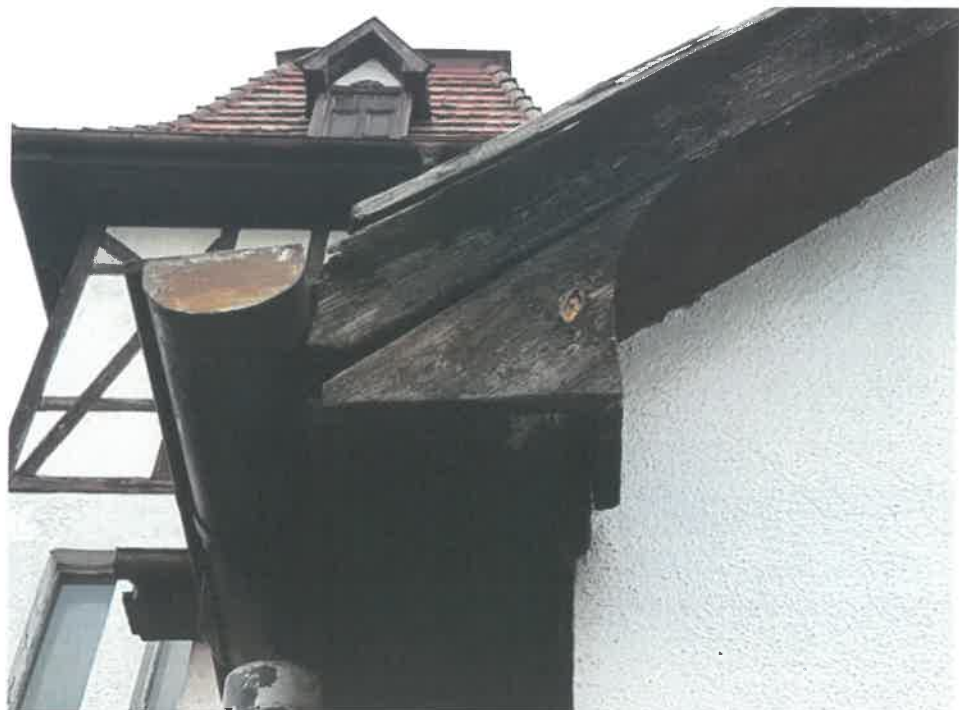
Fot. 29 – Zły stan drewnianych wiatrownic.

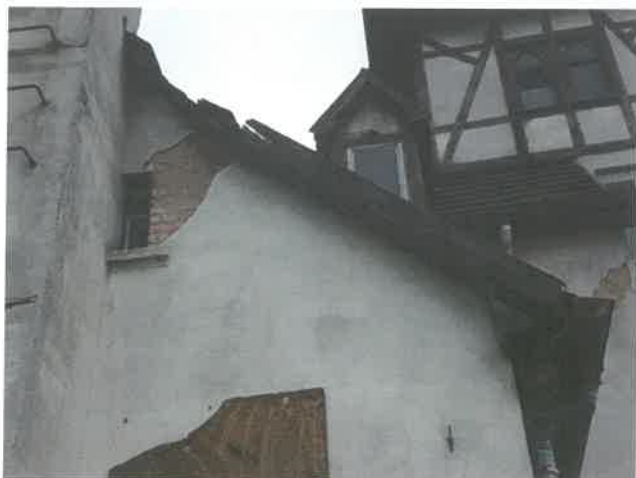
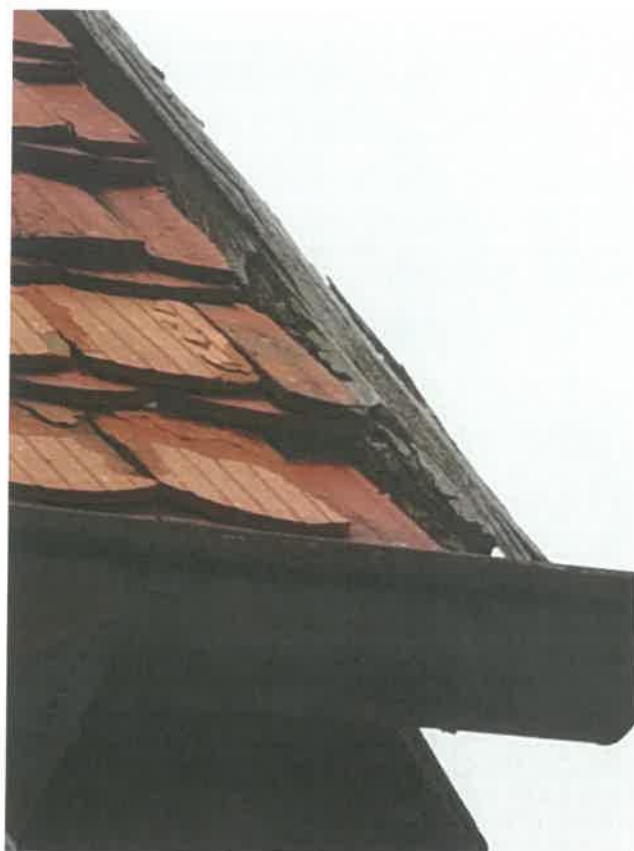
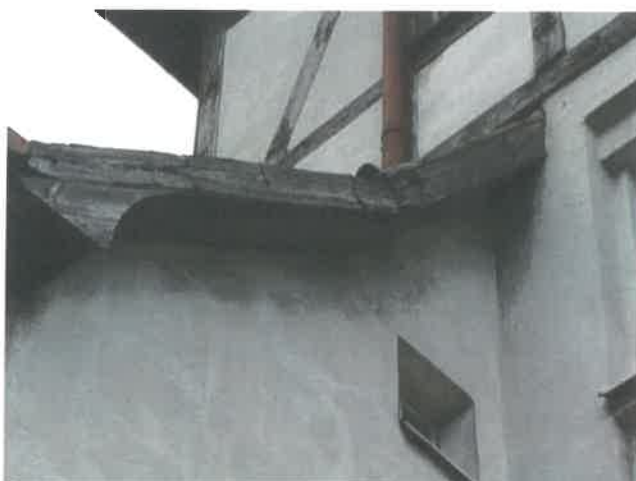
Fot. 32, 33, 34 – Kolejne przykłady zużycia technicznego i uszkodzeń drewna wiatrownic.

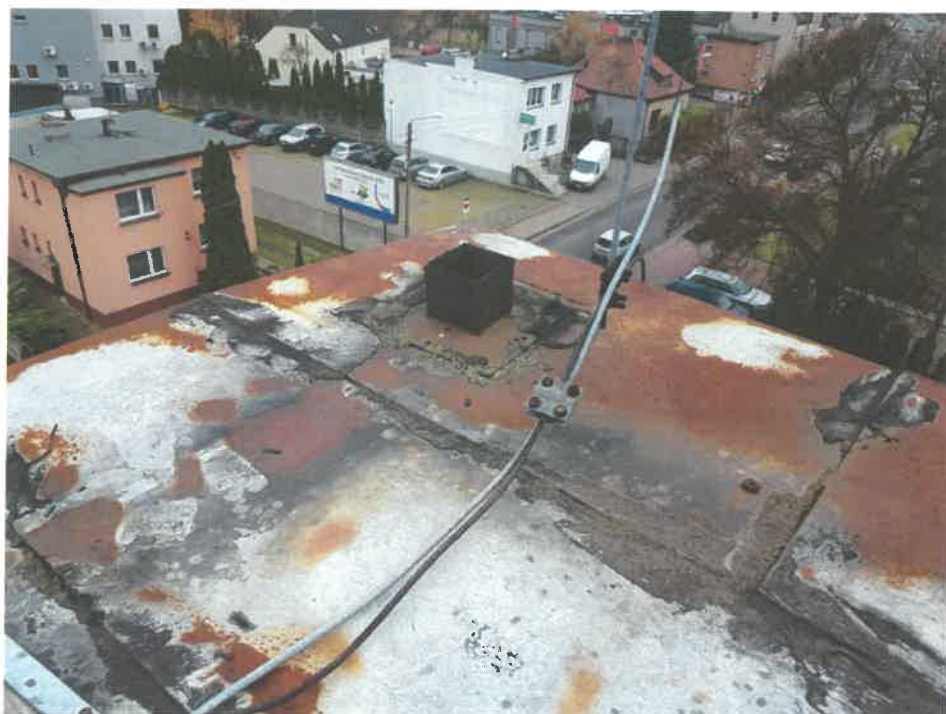
Fot. 35 – Korozja obróbek blacharskich na dachu wieży.

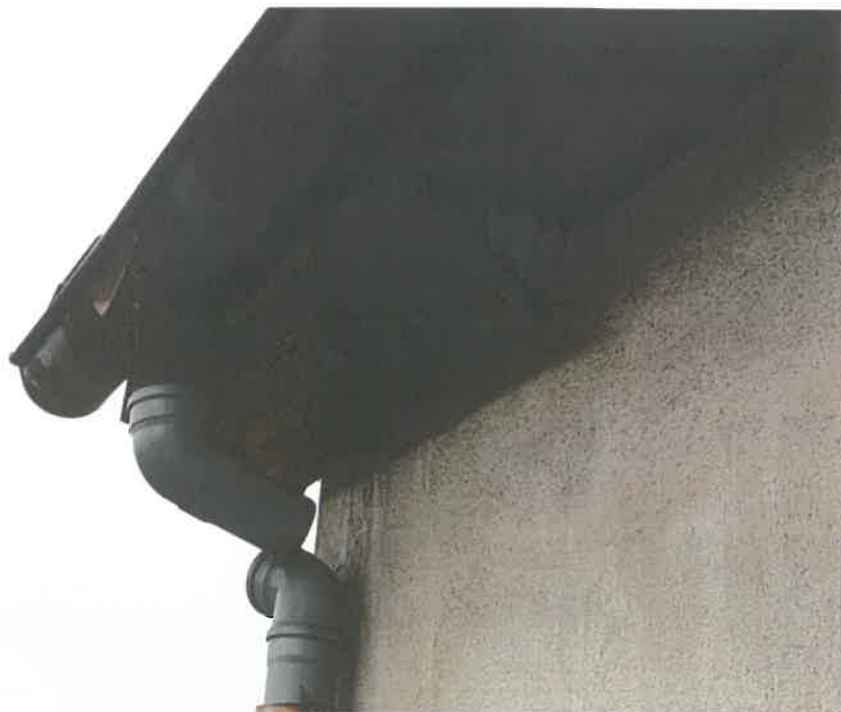
Fot. 36 – Poluzowana podbitka dachowa oraz brak właściwego połączenia kolan rury spustowej.

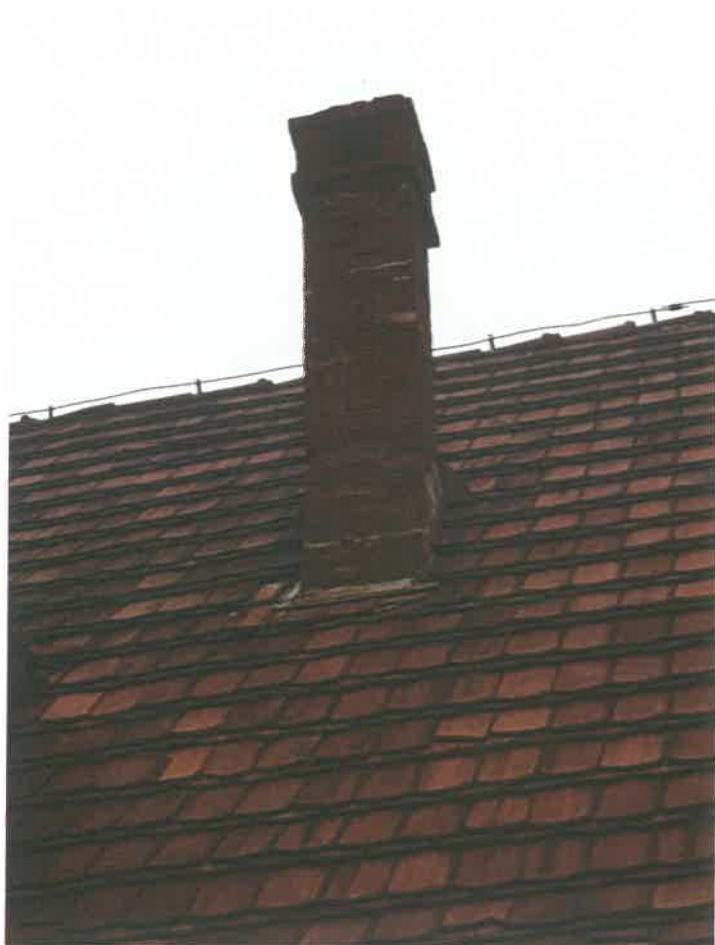
Oględziny bloków kominowych w części ponad połacią dachową wskazują na ich niezadowalający stan techniczny. Zaobserwowano ubytki zaprawy cementowej w spoinach oraz korozję powierzchniową cegły ceramicznej.

Fot. 38 – Niezadowalający stan komina murowanego ponad połacią dachową. Widoczne wypłukania spoin oraz korozja powierzchniowa cegły.

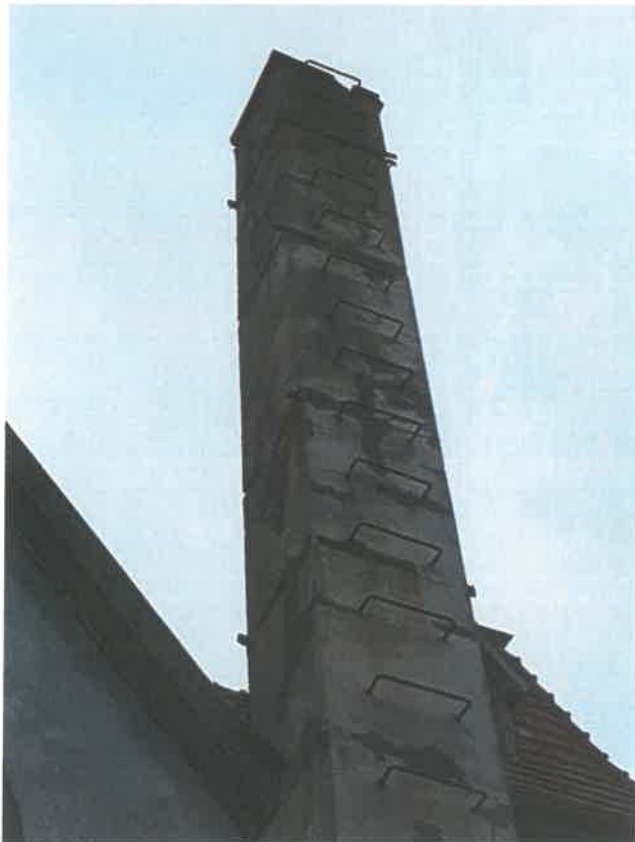
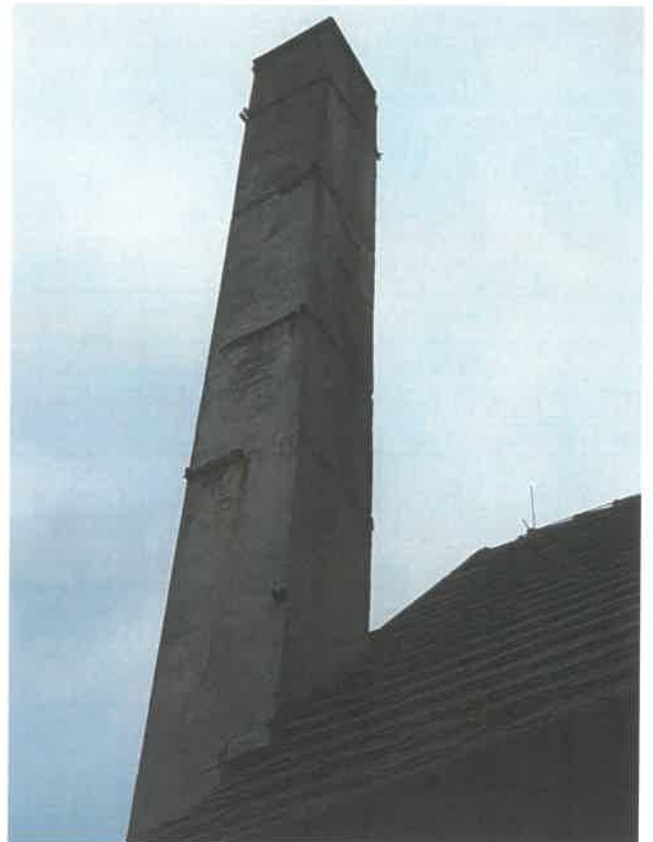
Ogłędziny zewnętrznego komina murowanego kotłowni, stanowiącego wtórną zabudowę, wykonaną już w 2 połowie XX wieku, wykazały jego silną degradację. Komin jest spękany w stopniu uniemożliwiającym jego naprawę. Jego stan techniczny należy określić jako przedawaryjny. Komin należy rozebrać.

Fot. 40, 41 – Duża degradacja komina ponad dachem budynku – stan przedawaryjny.

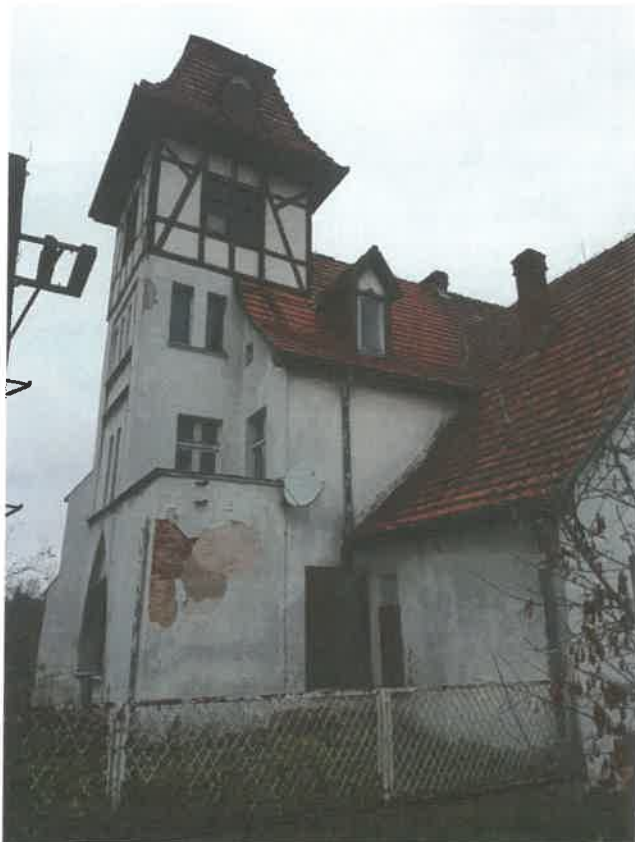
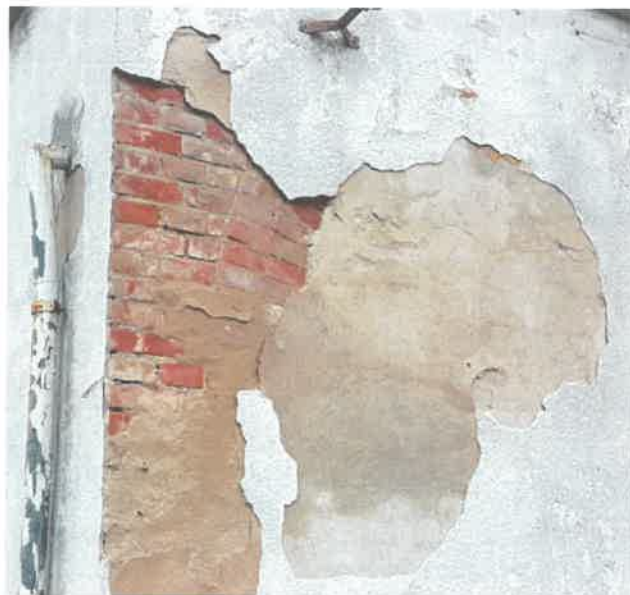
Fot. 42, 43 – Ubytki tynku elewacyjnego. Odstonięte wiązanie cegieł, widoczne na fot. po prawej, świadczy o istniejącym pierwotnie otworze, zamurowanym w okresie późniejszym.

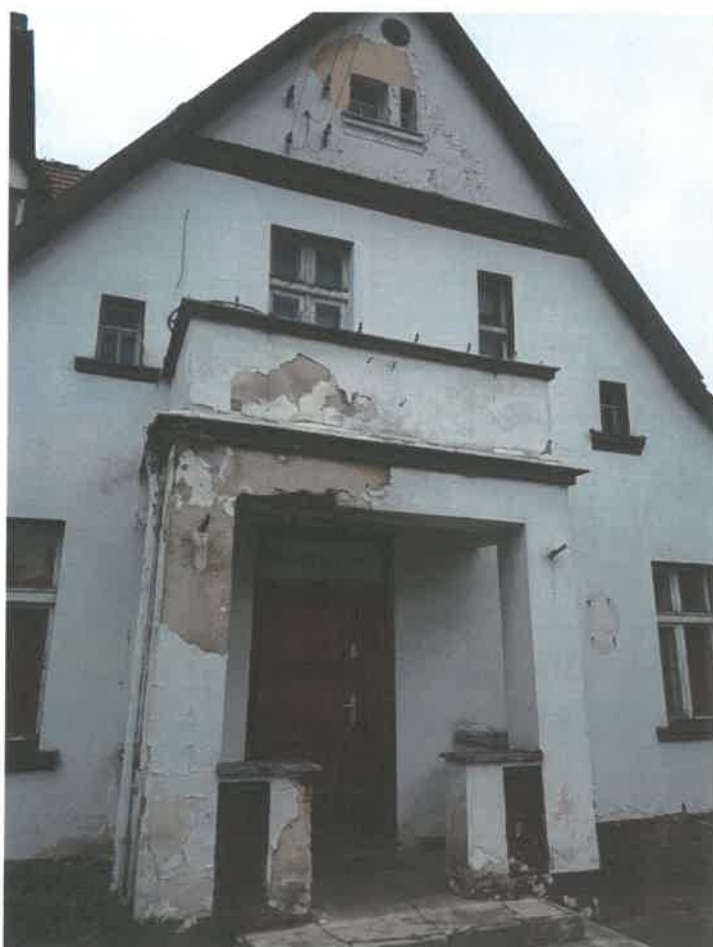
Fot. 44, 45 – Zniszczenia elewacyjne ściany szczytowej od strony wejścia głównego do budynku.

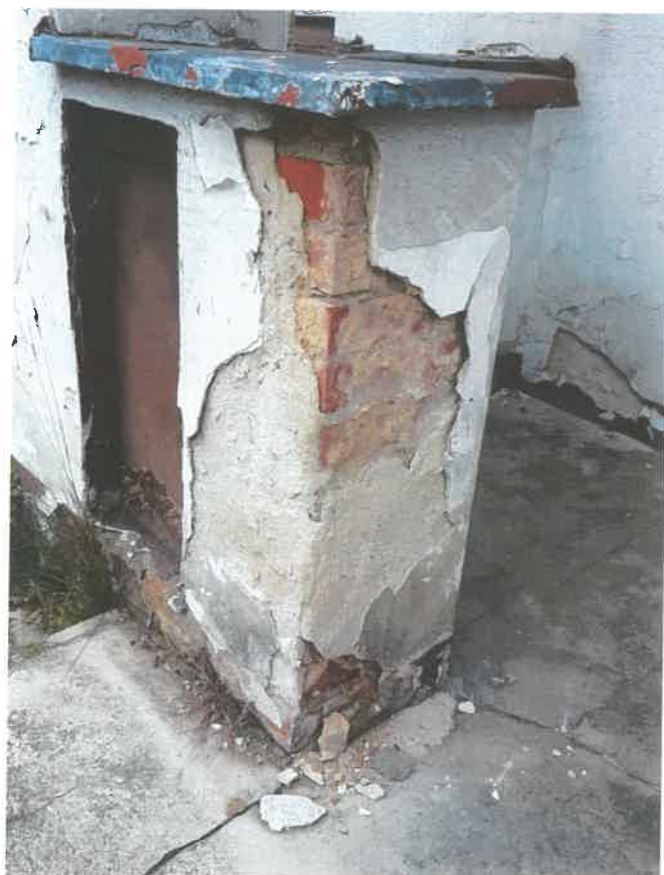
Fot. 49, 50 – Degradacja tynków cokołowych w rejonie wejścia głównego..

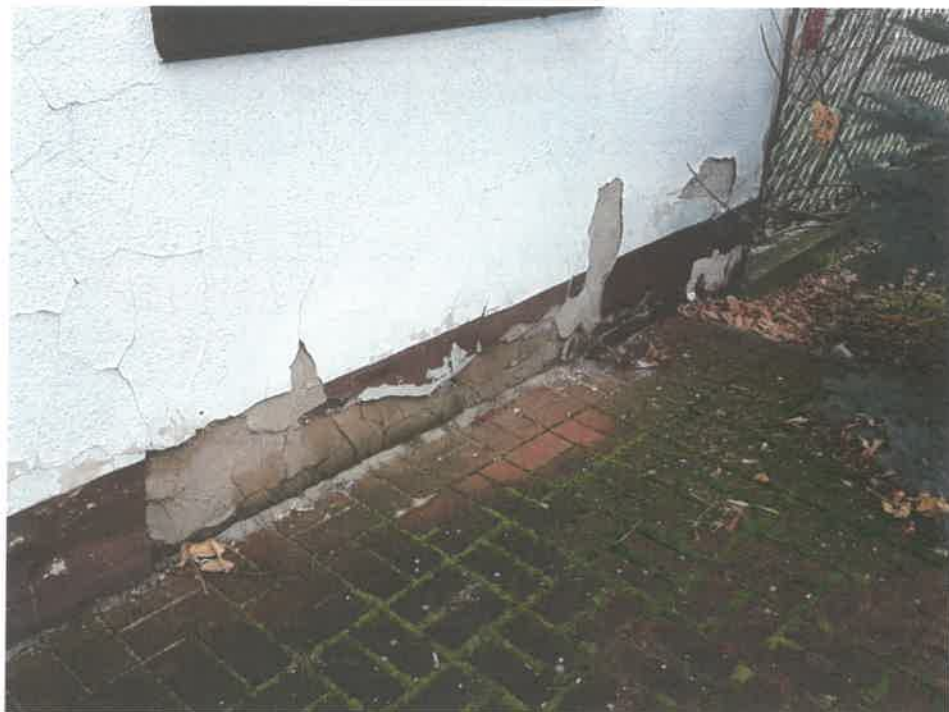
Fot. 51 – Kolejny przykład degradacji tynków cokołowych.

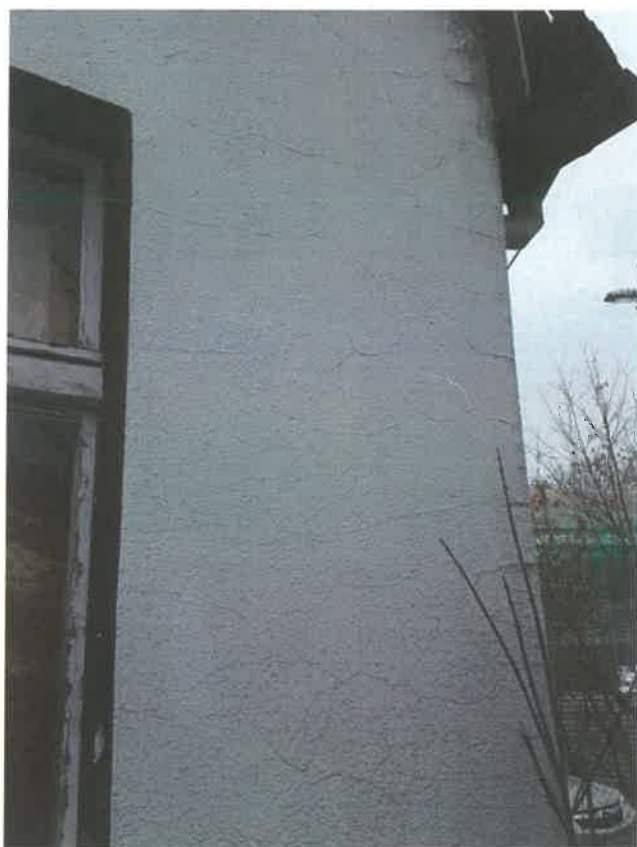
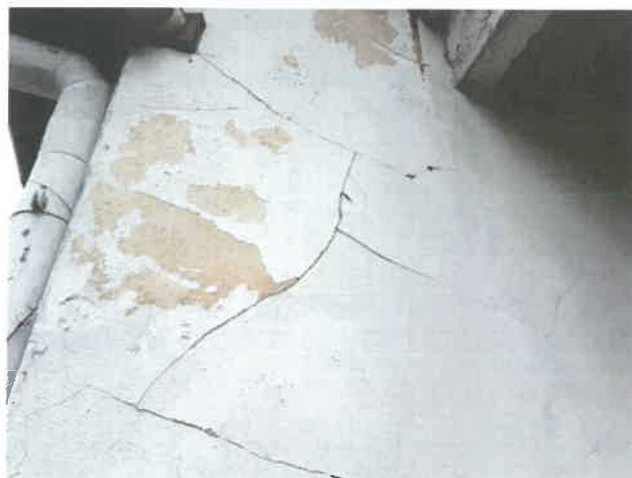
Fot. 52, 53 – Zdestruowane tynki elewacyjne – liczne spękania i odspojenia tynków od podłoża.

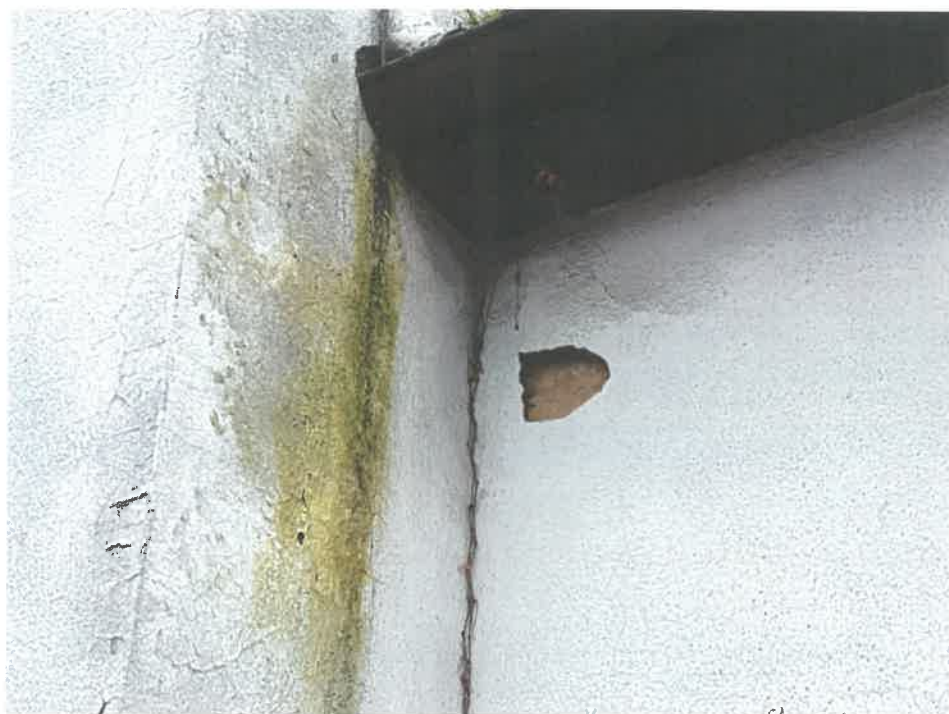
Fot. 56 – Korozja biologiczna tynku elewacyjnego. Po prawej widoczne odspojenie tynku od muru.

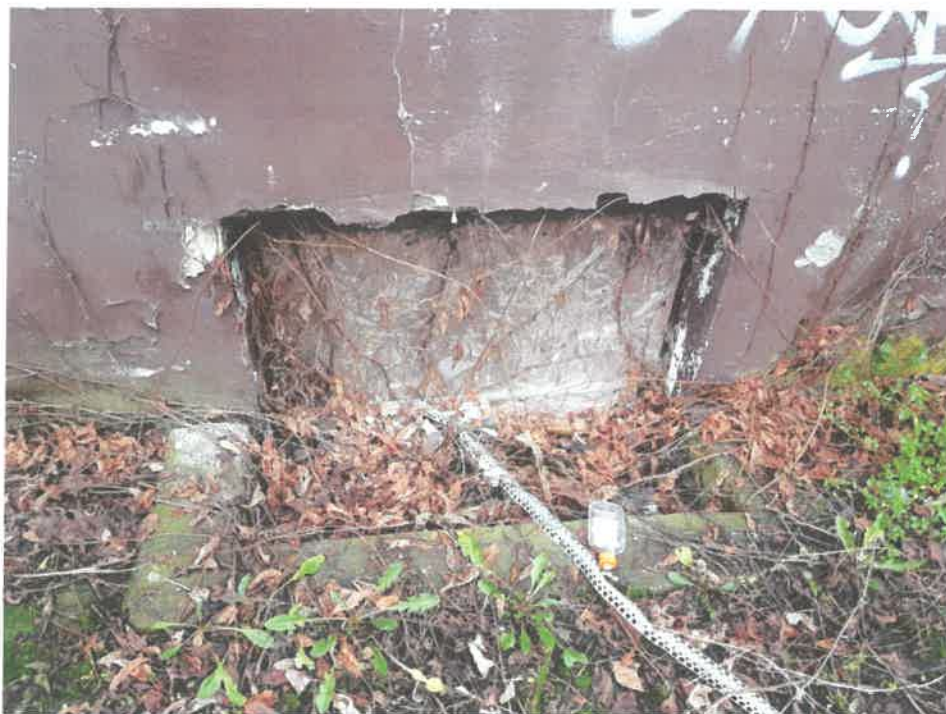
Fot. 57 – Spękany tynk cokołowy. Zanieczyszczone naświetle okienne piwnicy, przez które woda opadowa infiltruje do środka budynku powodując zawilgocenie murów piwnic.

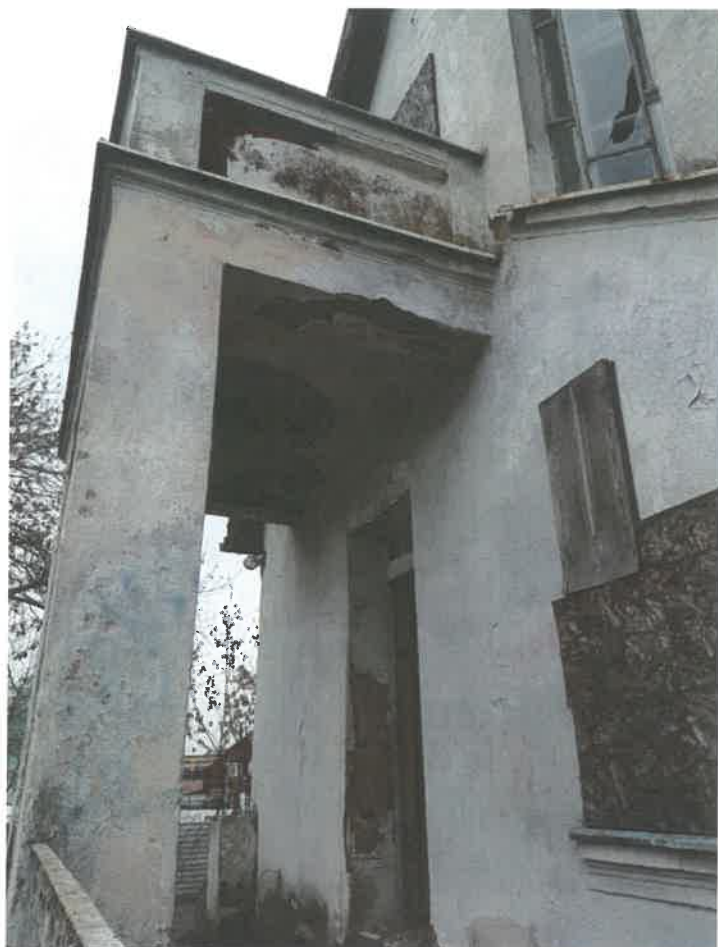
Fot. 58 – Kolejne przykłady destrukcji (zawilgocenia, ubytki i odspojenia tynku) występujące w rejonie wyjścia tylnego z budynku na taras.

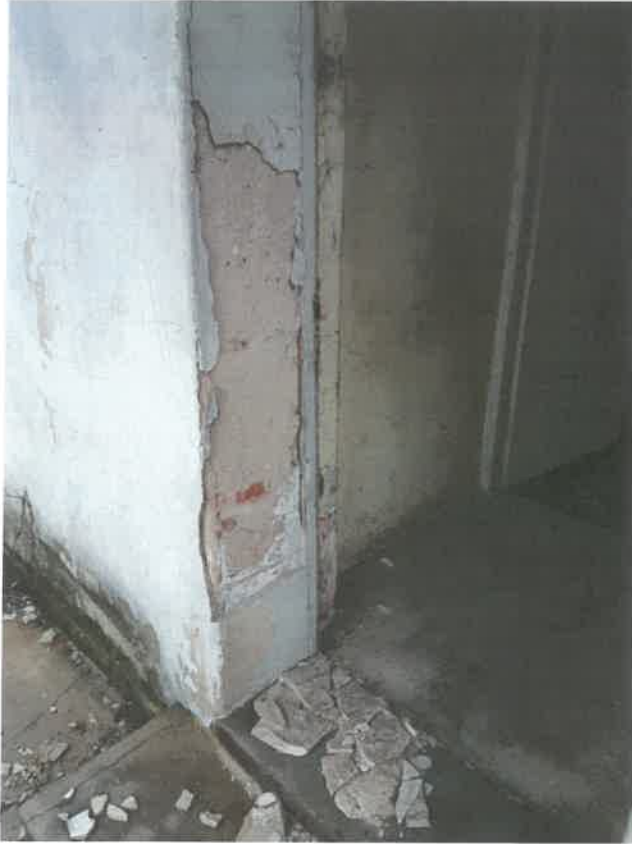
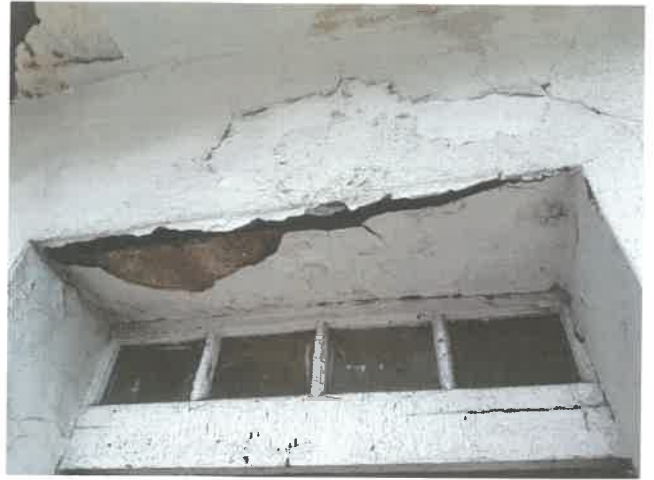
Fot. 59, 60 – Ubytki i odspojenia tynku w otworze wyjścia na taras budynku (porównaj z fot. 58).

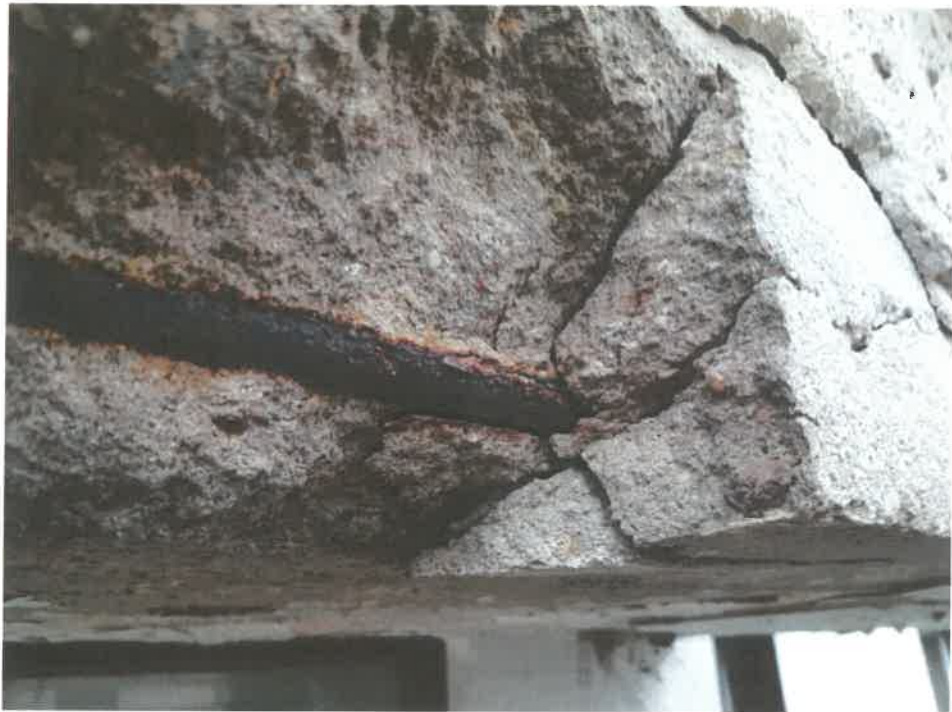
Fot. 61 – Ubytki otuliny betonowej oraz korozja pręta zbrojenia oczepu stanowiącego podparcie balkonu na elewacji tylnej, widocznego na fot. 58.

Reprofilacje i naprawy uszkodzonych elementów betonowych i żelbetowych należy wykonać stosując systemy materiałów do napraw konstrukcyjnych i powierzchniowych betonu, bazujące na spoiwie cementowym modyfikowanym polimerami, zwane skrótowo PCC (beton polimerowo-cementowy) np. preparat BETOFIX firmy Remmers czy system Ceresit PCC.
