## EKSPERTYZA BUDOWLANA BUDYNKU ZWANEGO „KOKOTEK”

62-050 Mosina, ul. Wawrzyniaka 1  
działka nr ewid. 1664/4, obręb 0001 Mosina

**Grudzień 2019r.**

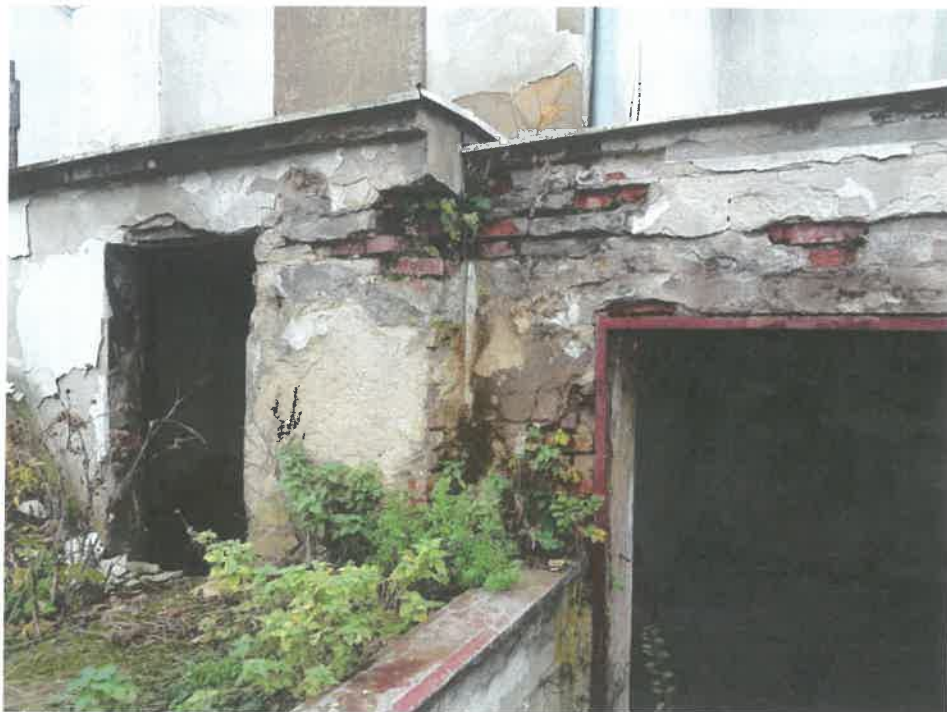
Fot. 62 – Totalna destrukcja tynku oraz materiału ceramicznego ściany przedsionka kotłowni oraz garażu.

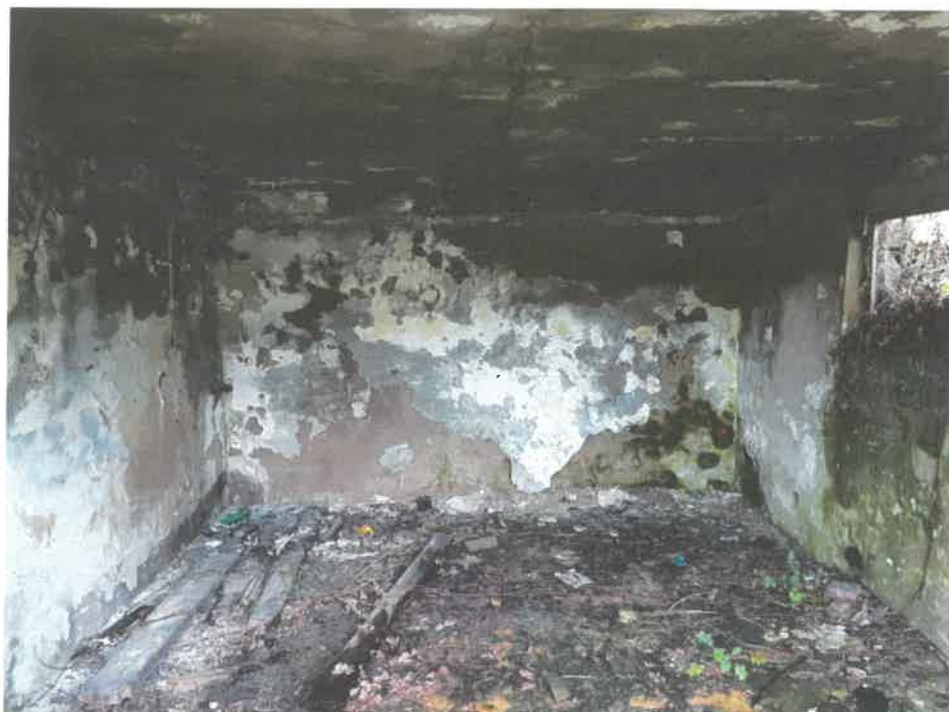
Fot. 64 – Totalna dewastacja ścian, posadzki i stropu wewnątrz garażu. Widoczne duże ogniska korozji biologicznej w postaci pleśni i glonów. Ściany silnie zawilgocone (mokre).

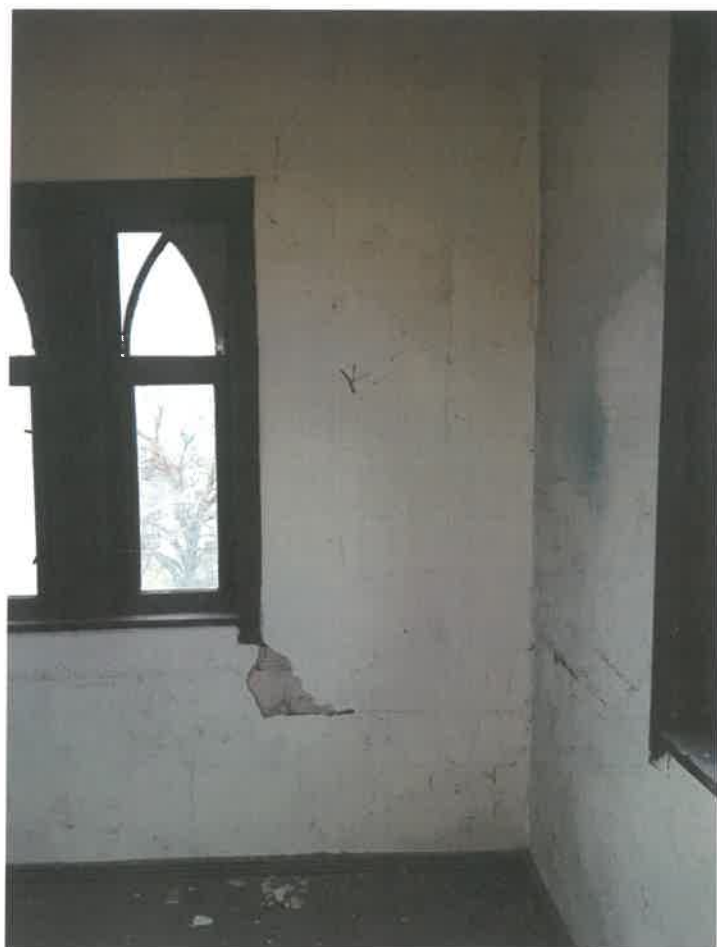
Fot. 65 – Wnętrze pomieszczenia w wieży – widoczne zarysowania i ubytki tynku na murze pruskim..

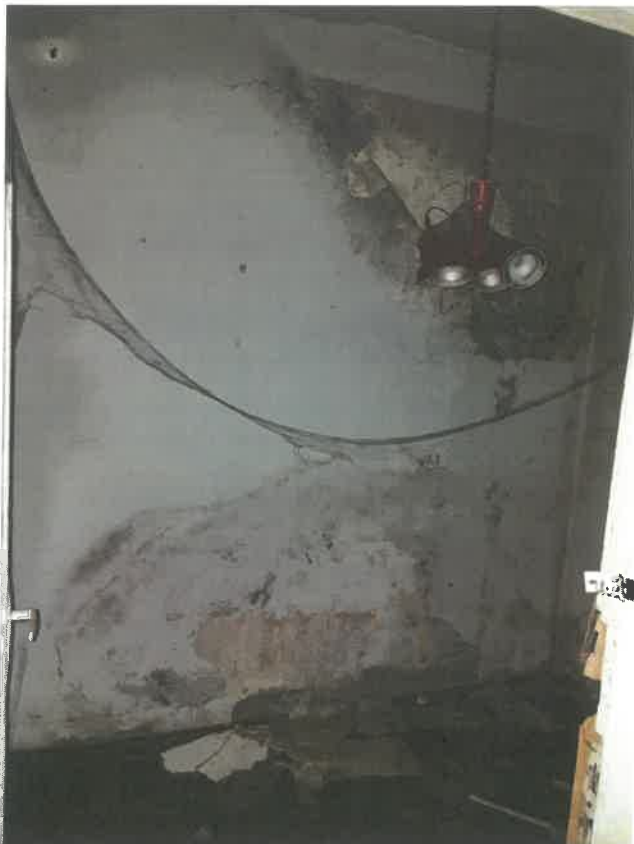
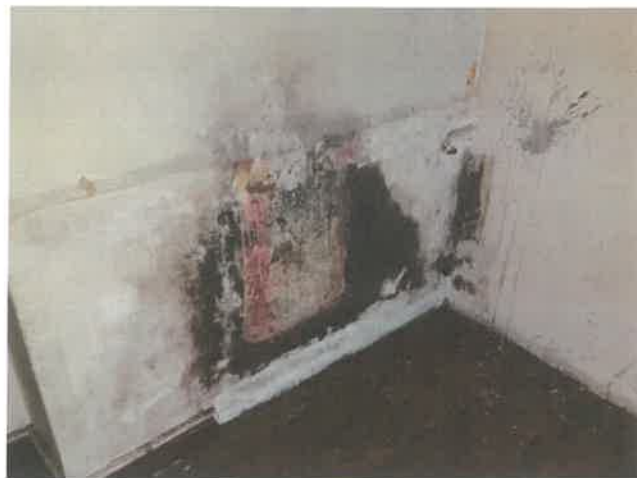
Fot. 66, 67 – Silne zawilgocenie z ogniskami korozyjnymi (pleśń) ścian wewnętrznych 1 piętra.

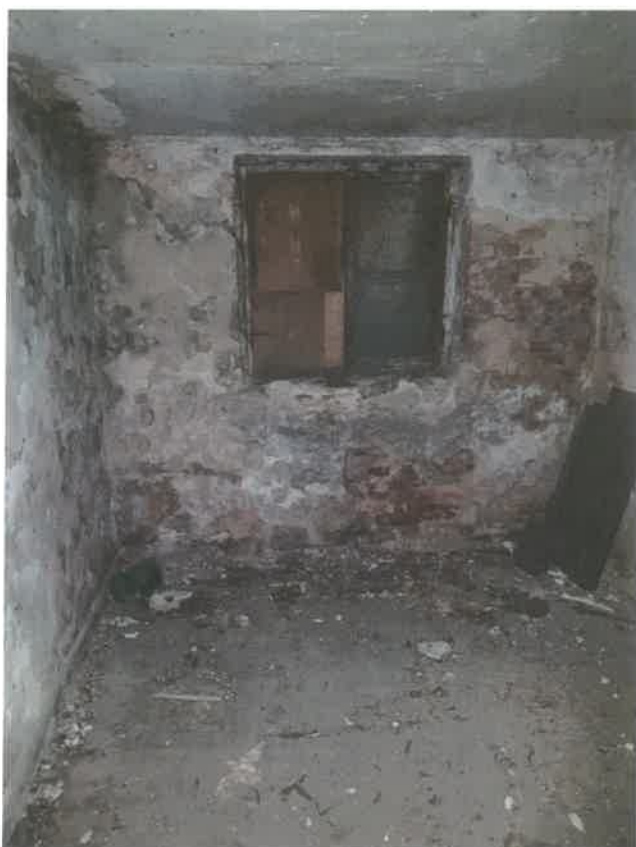
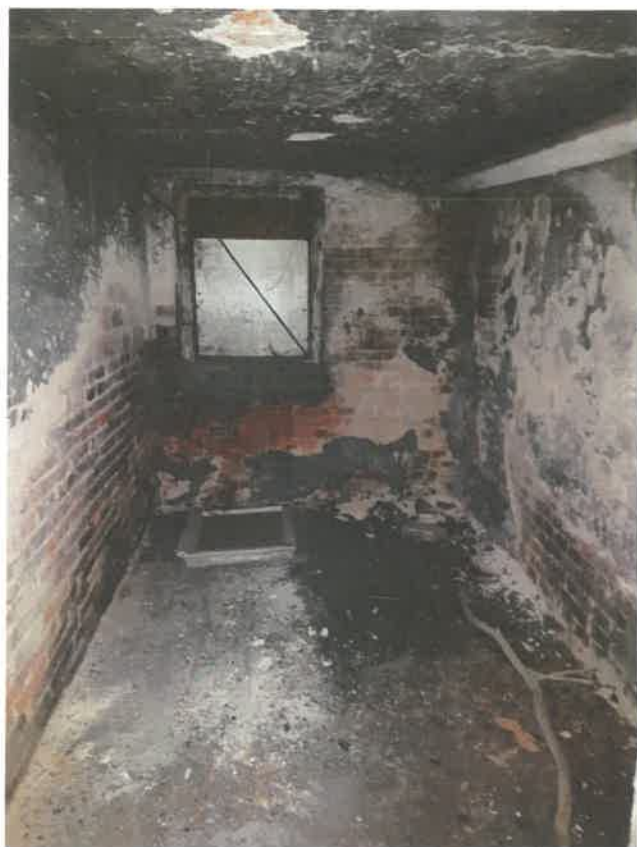
Fot. 68, 69 – Przykład dewastacji pomieszczeń piwnicznych. Ubytki tynków, zawilgocenia ścian i posadzek spowodowane infiltracją wód opadowych przez uszkodzone i nieuszczelnione naświetla okienne.

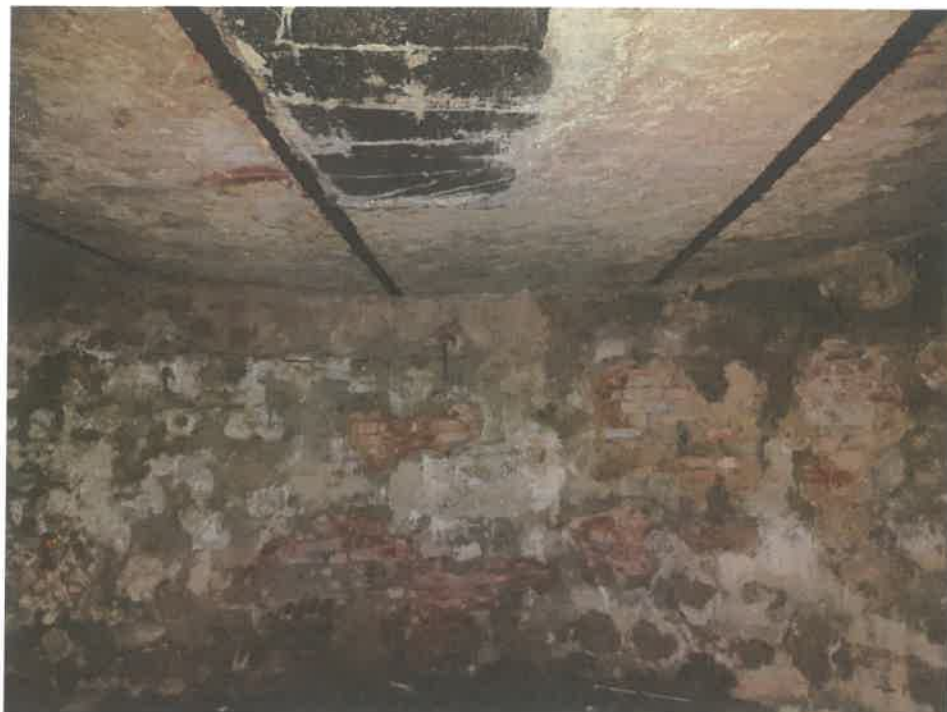
Fot. 70 – Stan murów pomieszczenia pod tarasem (schronu) w tylnej części budynku.  
Ściany silnie zawilgocone, tynki zdestruowane.

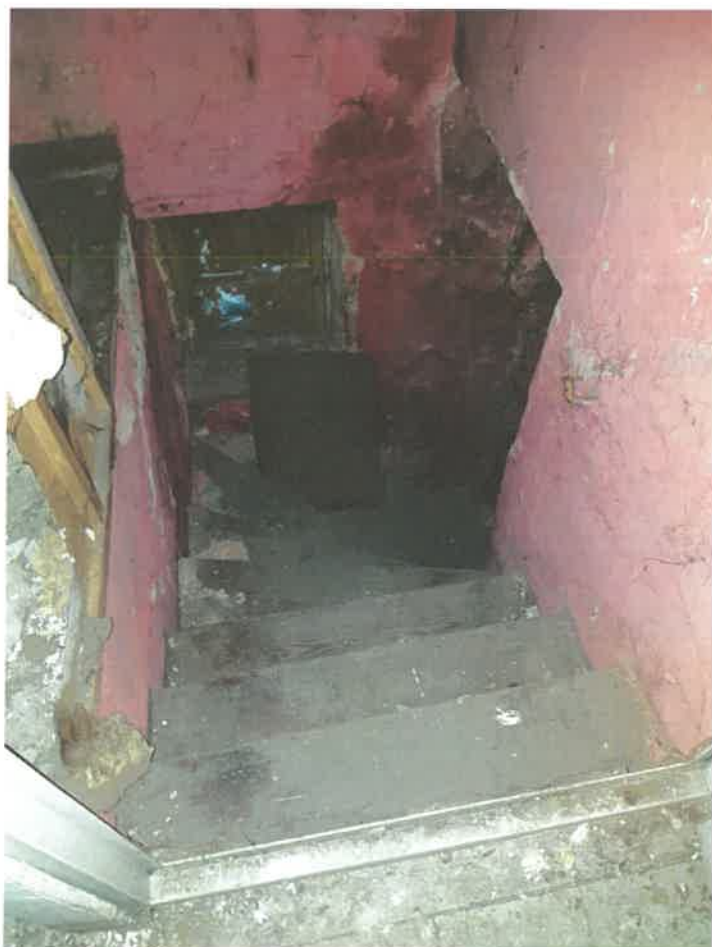
Fot. 71 – Silne zawilgocenia muru przy schodach zejściowych do piwnicy.

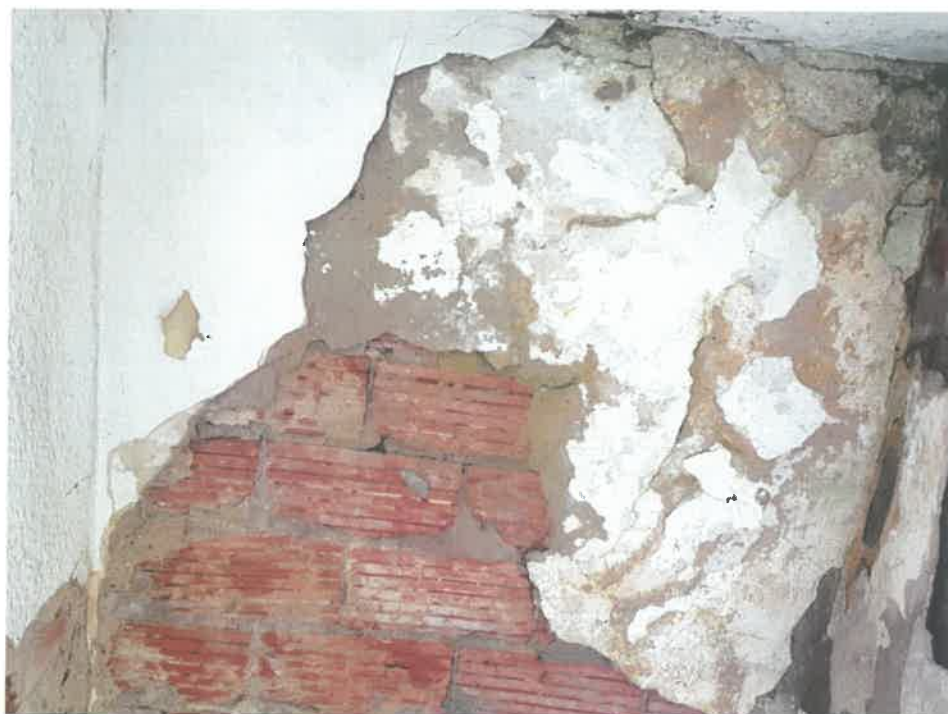
Fot. 72 – Ubytki tynku na stropie balkonu stanowiącego zadaszenie wejścia głównego do budynku.  
Dobry stan pustaków ceramicznych stropu typu Foerster.

Renowacji z ewentualnym wzmocnieniem lub wymianie należy poddać stropy typu Foerster na balkonach i loggiach. Decyzję o ewentualnej wymianie stropu z uwagi na zniszczenia korozyjne należy podjąć po usunięciu tynku sufitowego oraz warstw posadzkowych.

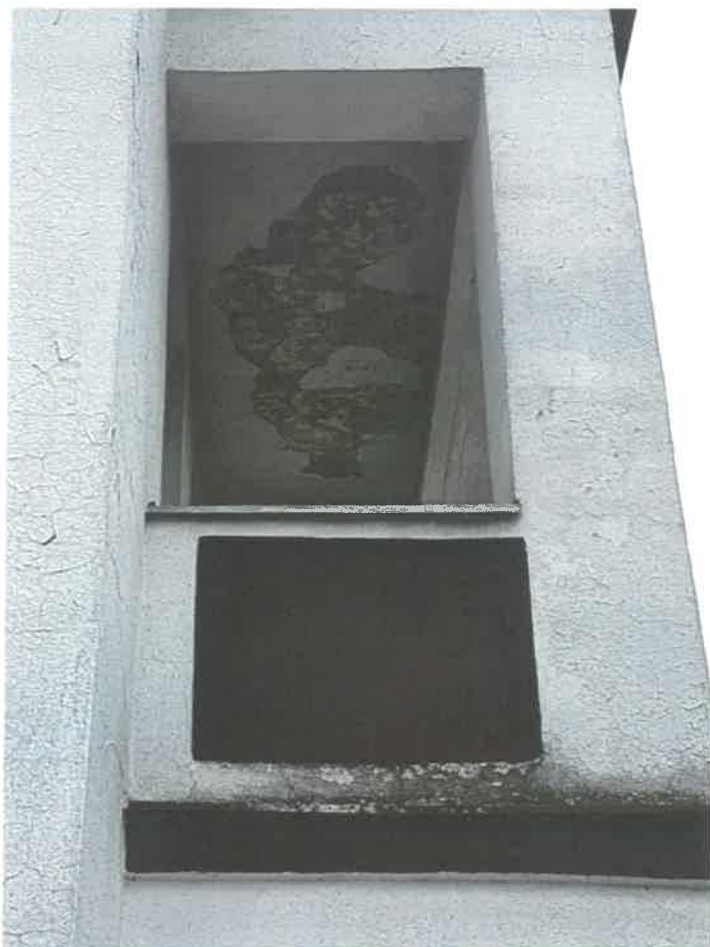
Fot. 73 – Ubytki tynku i silne zawilgocenia zadaszenia loggi na elewacji bocznej (stronie północno-wschodniej).

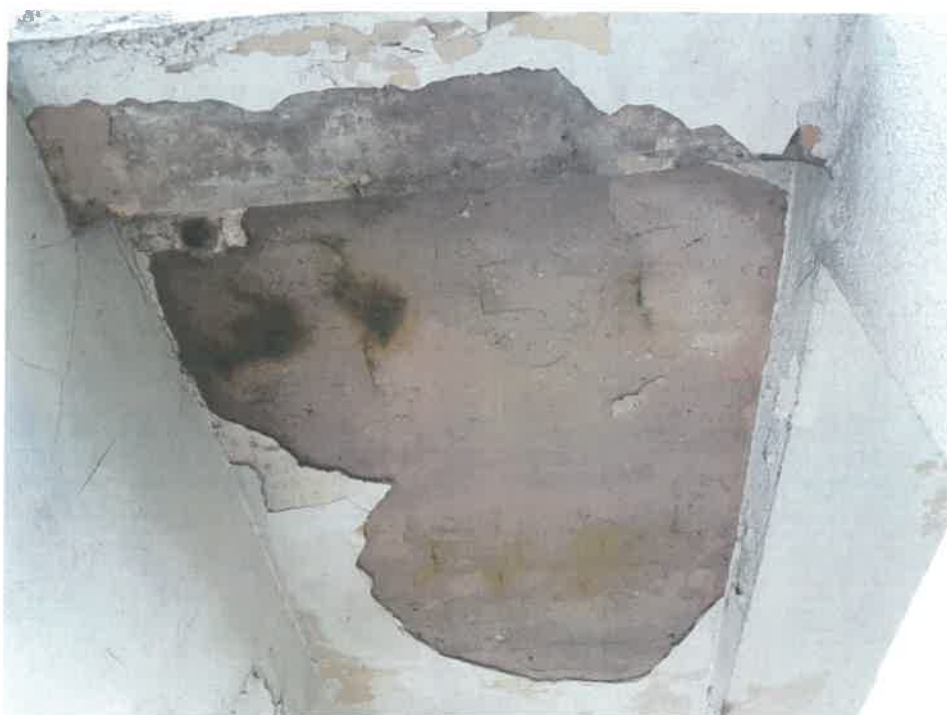
Fot. 74 – Ubytki tynku oraz widoczne ogniska korozji biologicznej stropu balkonu na elewacji tylnej (nad wyjściem na taras).

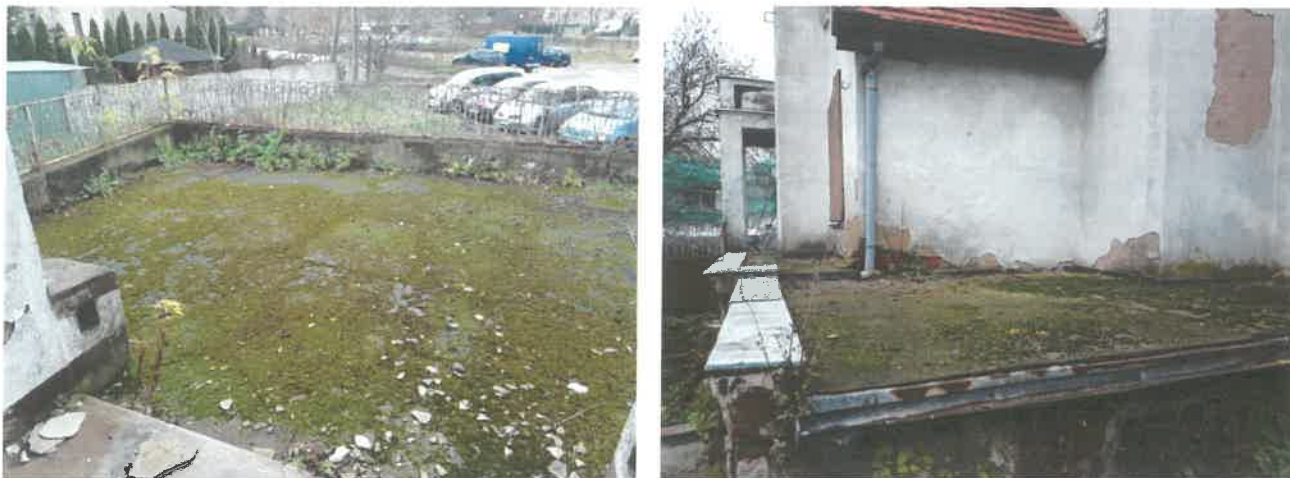
Fot. 75, 76 – Korozja biologiczna betonu na tarasach zlokalizowanych przy elewacji tylnej budynku, stanowiących równocześnie stropodach schronu oraz garażu.

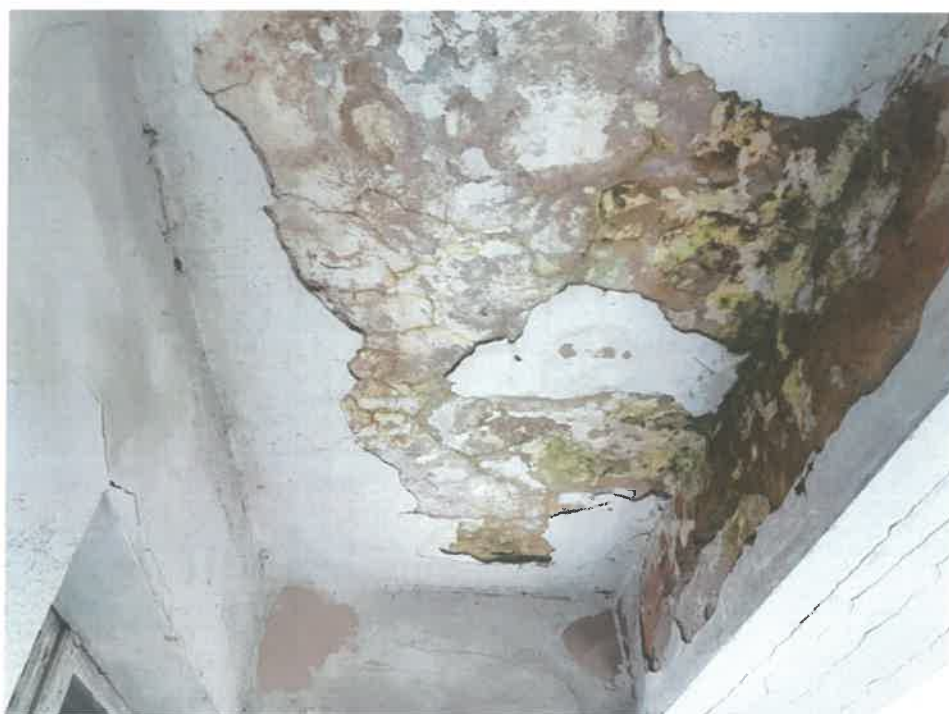
Fot. 77 – Przykład destrukcji płyty stropowej balkonu (elewacja boczna) nad loggią w poziomie 1 piętra.

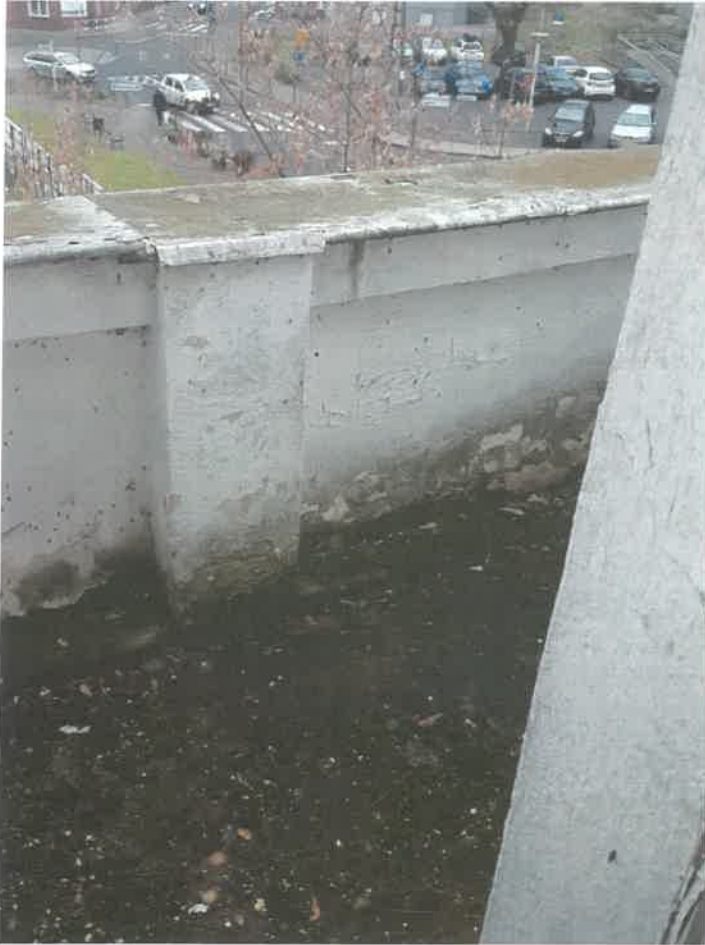
Fot. 78 – Korozja biologiczna posadzki balkonu oraz ściany balustradowej. Zły stan obróbek blacharskich murowanej balustrady.

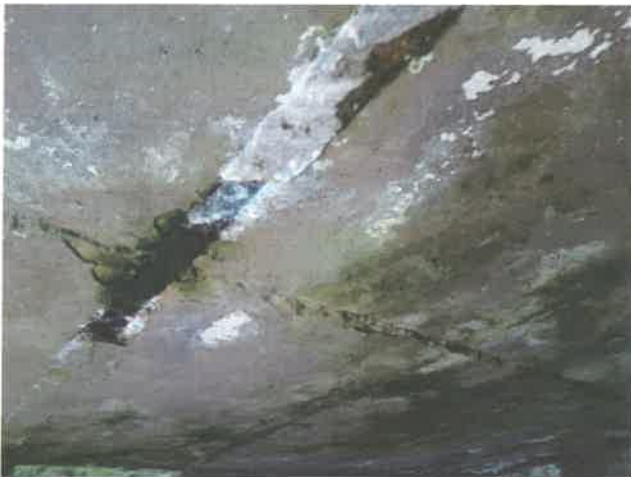
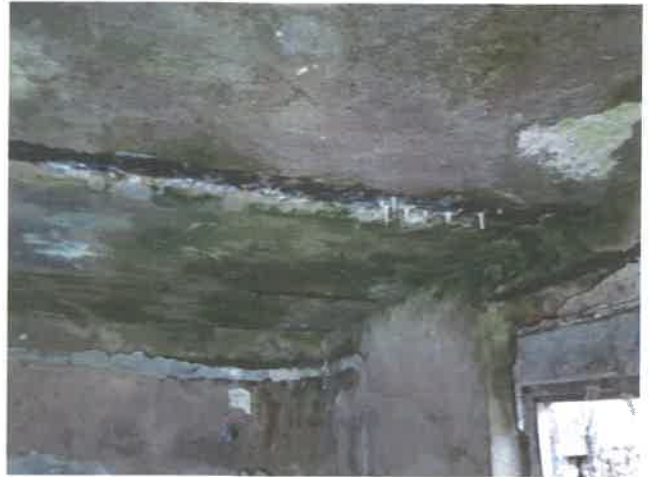
Fot. 79, 80, 81 – Totalna dewastacja stropu nad garażem. Silna korozja belek stalowych, widoczne nacieki i wykwity węglanu wapnia oraz ogniska pleśni i glonów.

Stropy nad piwnicą a szczególnie nad schronem i garażem, z uwagi na dużą korozję nośnych belek stropowych kwalifikują się również do wymiany.

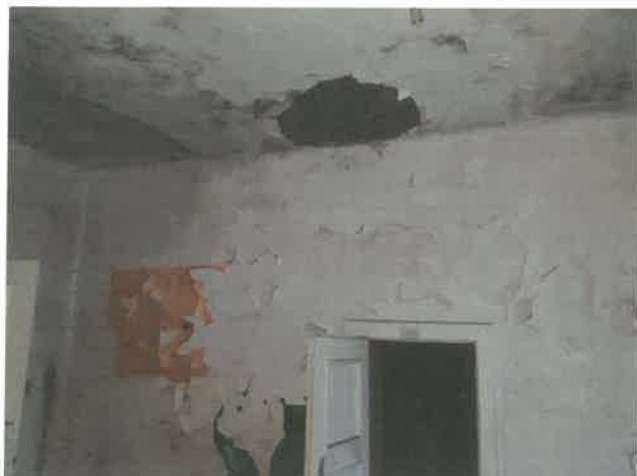
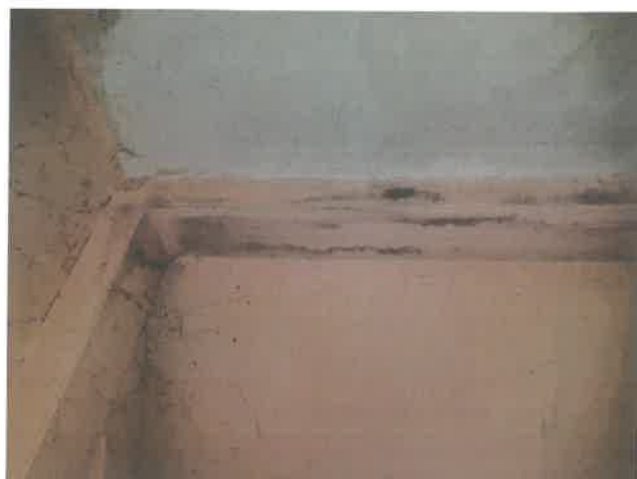
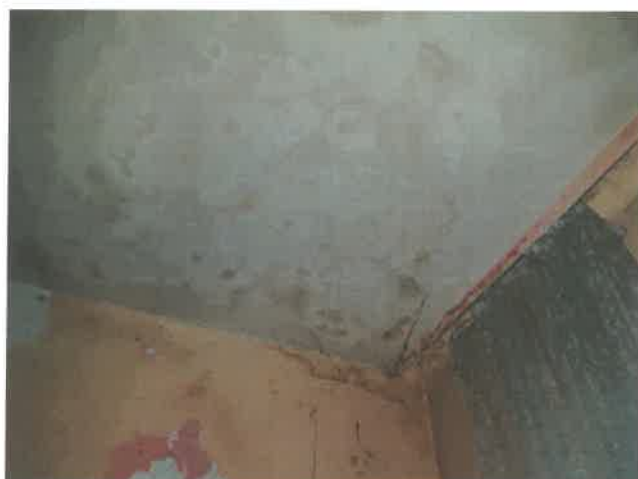
Fot. 82, 83, 84 – Przykłady silnych zawilgoceń stropów poddasza.

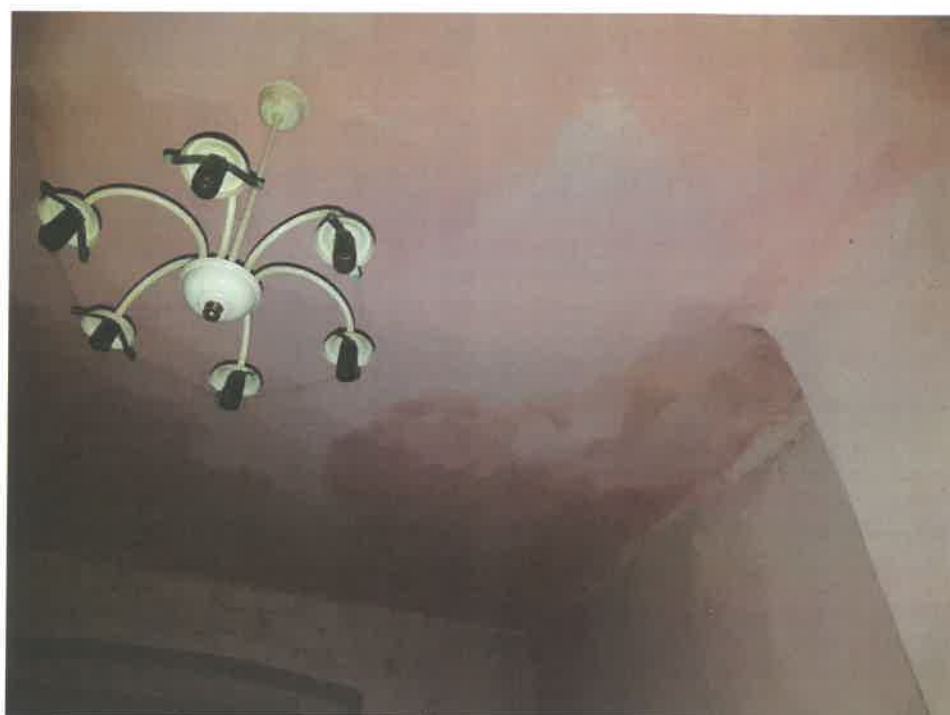
Fot. 85 – Silnie zawilgocony strop nad parterem.

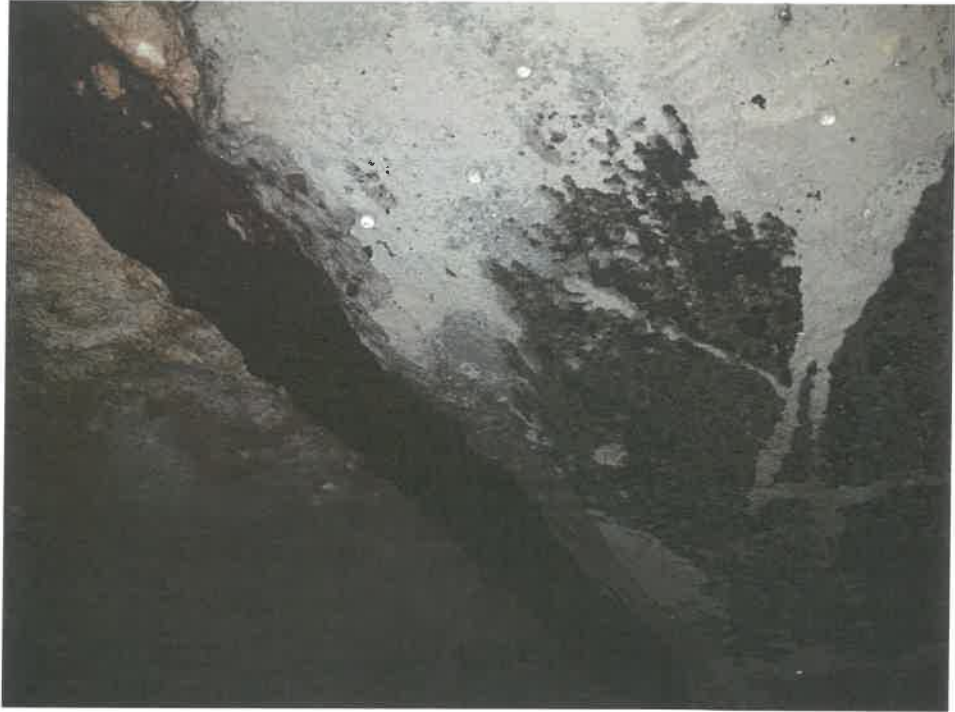
Fot. 86 – Fragment stropu nad schronem – widoczne krople wody na płaszczyźnie stropu oraz odstłonięte i silnie skorodowane nośne belki stalowe.

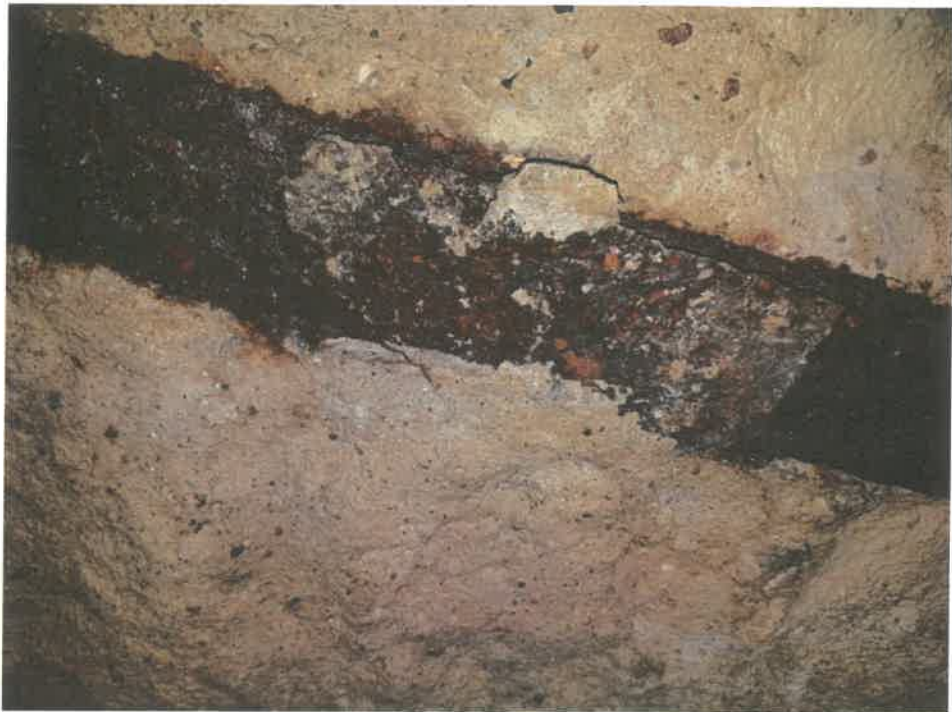
Fot. 87 – Odspojenie fragmentu nośnej belki stalowej stropu na skutek silnej korozji.

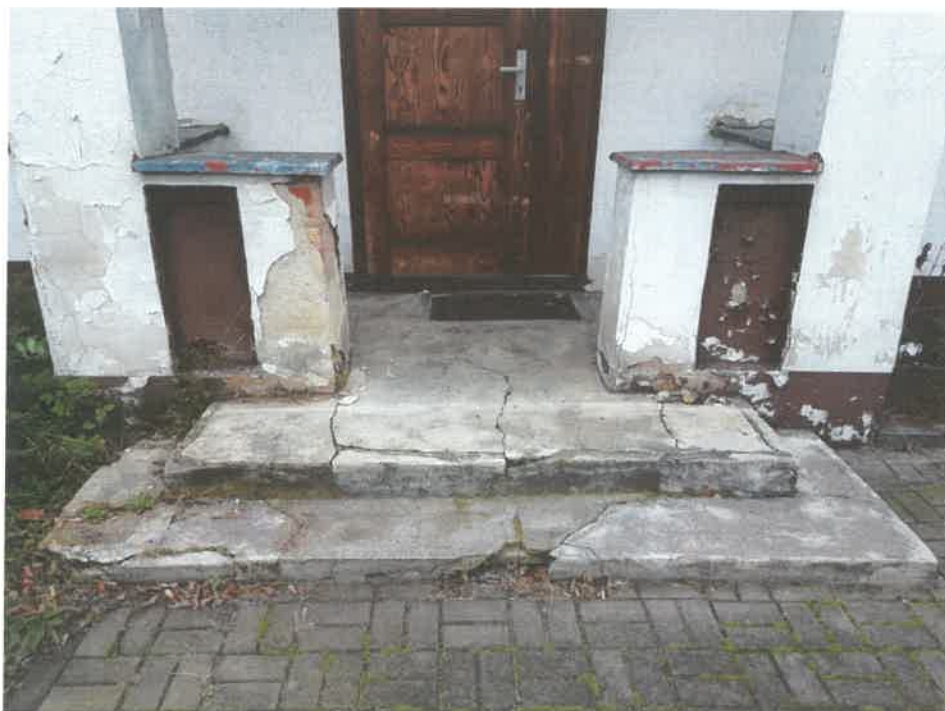
Schody zewnętrzne wykonane jako betonowe wykazują znaczny stopień zużycia technicznego. Są silnie spękane i zawilgocone, ogólnie ich stan należy uznać jako zły.

Fot. 88 – Zniszczone główne schody wejściowe do budynku.

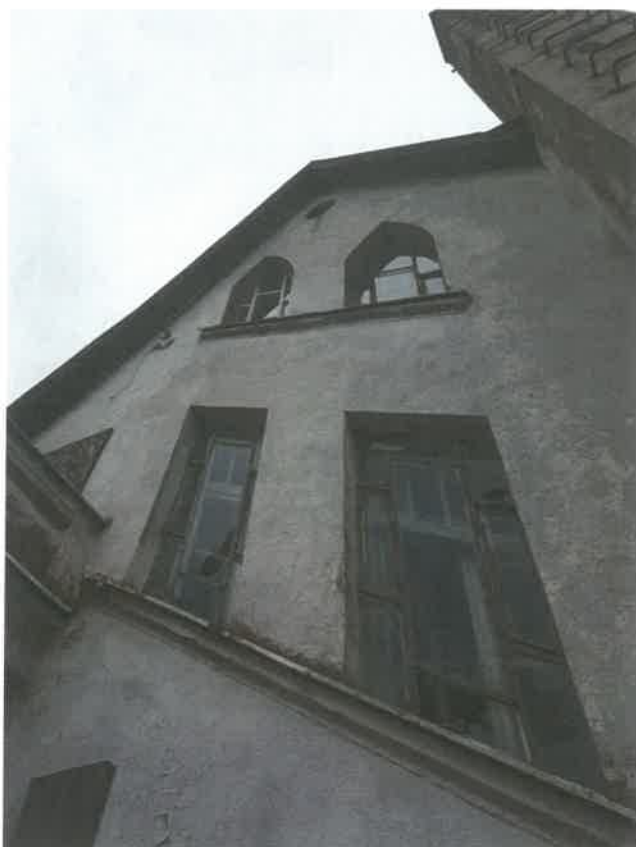
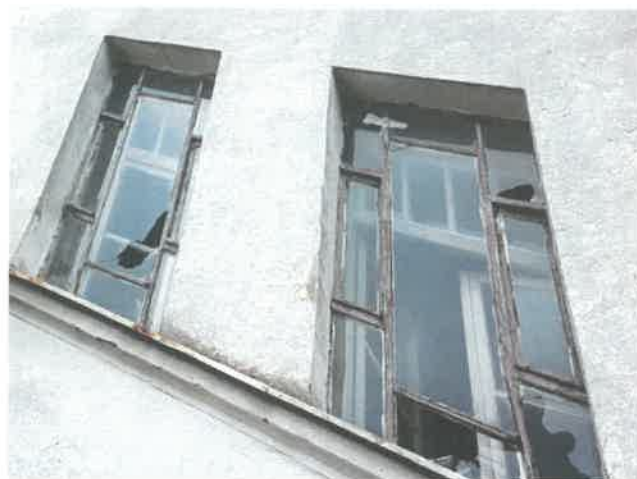
Fot. 96, 97 – Okna doświetlające klatkę schodową nadające wyjątkowy charakter tylnej elewacji frontowej budynku. Stan techniczny stolarki zły, liczne ubytki szklenia.

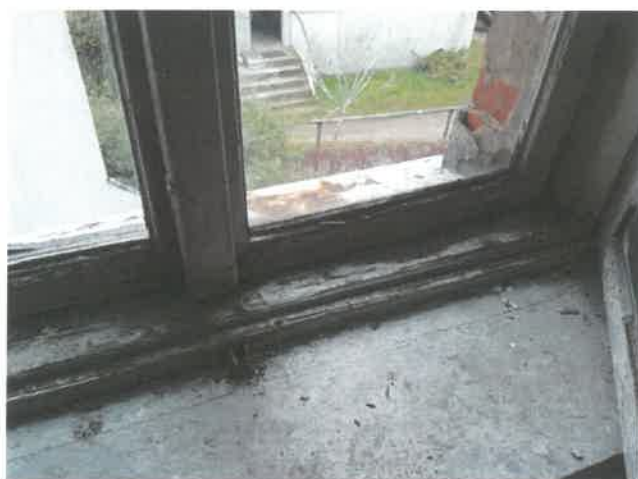
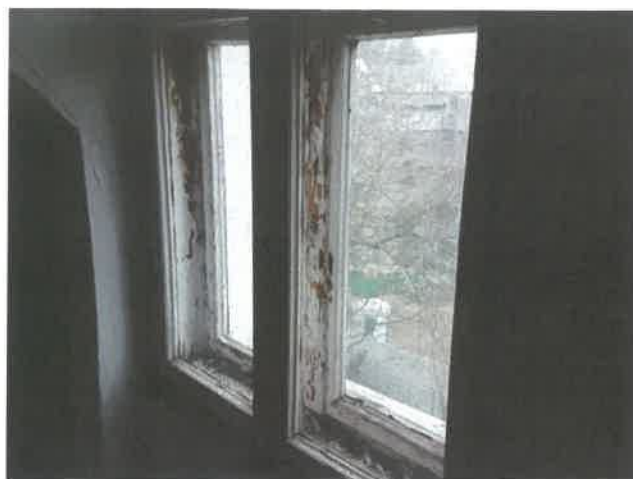
Fot. 98, 99 – Zużyta technicznie stolarka okienna.
