OPINIA TECHNICZNA

Stanu technicznego dachu budynku B w celu termomodernizacji dachów Zespołu Szkół Ponadpodstawowych w Żelowie

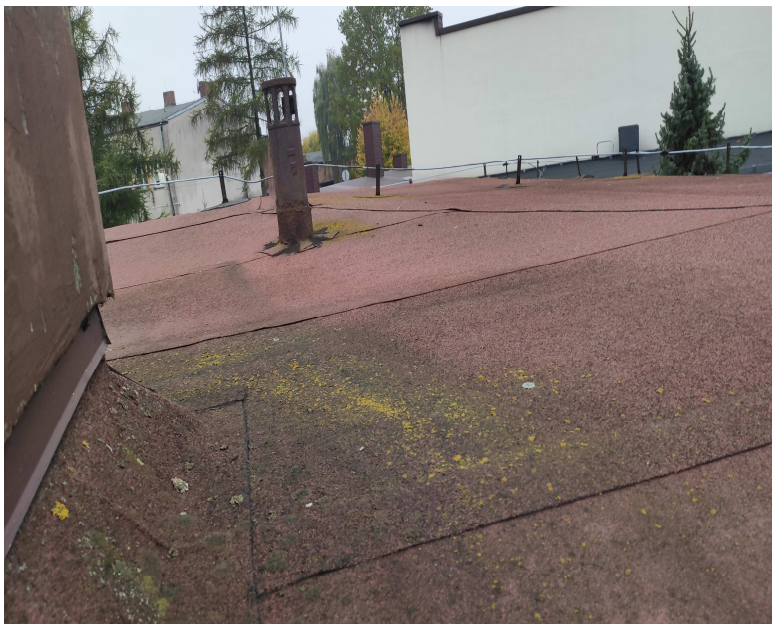
Widoczne odspajanie się papy

Pokrycie dachu wykonane z papy jest w stanie dobrym. Widoczne drobne nieszczelności poszycia dachu.

Zaleca się docieplenie dachu wraz z wykonaniem nowych obróbek blacharskich, zamontowaniem nowych rynien i rur spustowych oraz ułożenie nowego poszycia. Powiększenie obrysu dachu wraz z ociepleniem i docieplenie brakującego pasa ściany, wymianę drabinki na bezpieczną z blokadą wejścia dla osób nieuprawnionych.

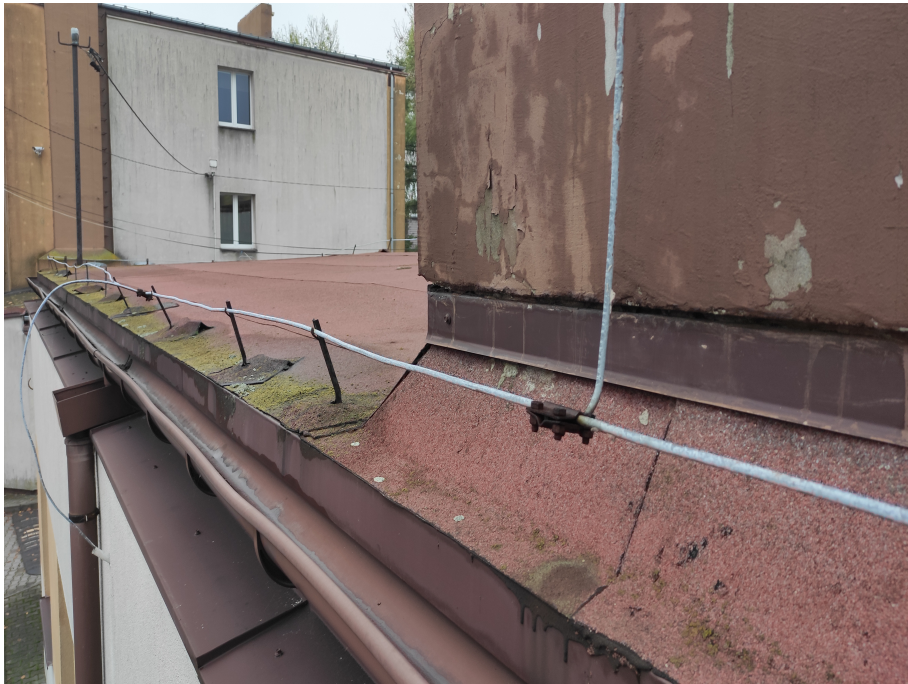
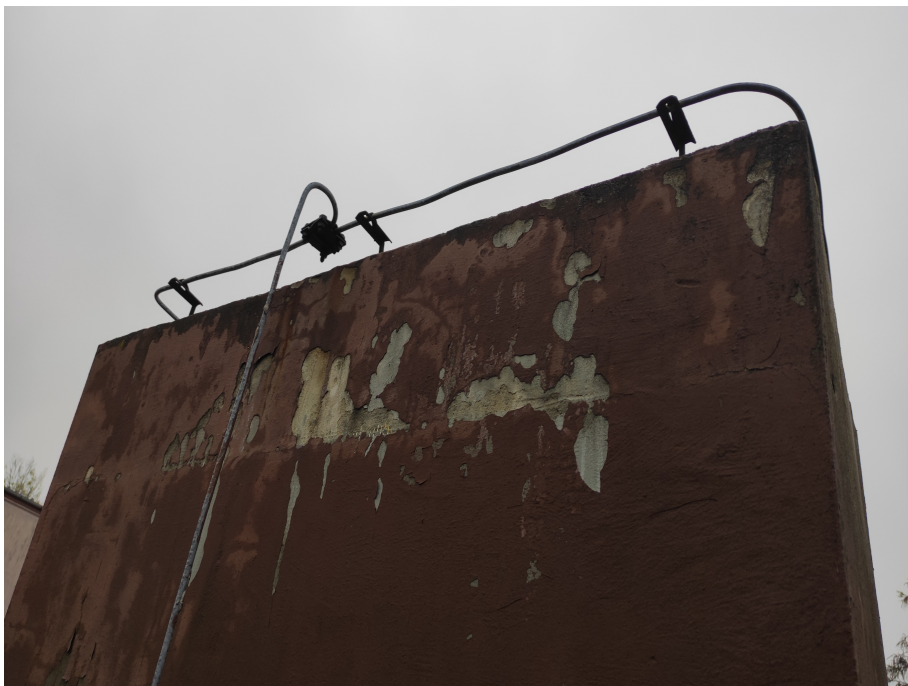
Widoczne odspajanie się tynku od przewodów kominowych
