## OPINIA TECHNICZNA

### Stanu technicznego dachu budynku D w celu termomodernizacji dachów Zespołu Szkół Ponadpodstawowych w Żelowie

NAZWA ZAMIERZENIA	<b>Budynek D</b>
BUDOWLANEGO:	<b>warsztaty szkolne</b>
ADRES OBIEKTU	<b>działka 4/11</b>
BUDOWLANEGO:	<b>ul. Kilińskiego 5 97-425 Żelów</b>
NAZWA INWESTORA:	<b>Powiat Bełchatowski reprezentowany przez Zarząd Powiatu w Bełchatowie</b>
ADRES INWESTORA:	<b>ul. Pabianicka 17/19 97-400 Bełchatów</b>
AUTOR OPRACOWANIA:	<b>mgr inż. Przemysław Płuciennik specjalność konstrukcyjno-budowlana do projektowania bez ograniczeń nr uprawnień: LOD/0157/POOK/04</b>
DATA OPRACOWANIA:	<b>grudzień 2023 r.</b>

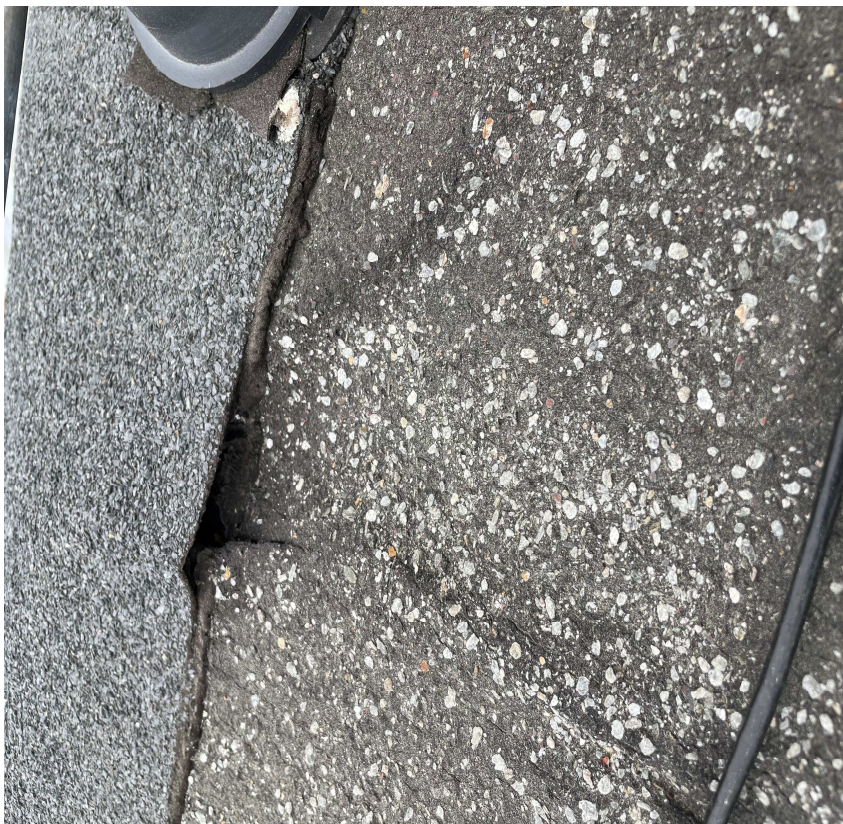
Widoczne nieszczelności w poszyciu.

Pokrycie dachu wykonane z papy jest w stanie dostatecznym. Papa jest krucha posiada liczne pęcherze, rozdarcia, pęknięcia oraz pofałdowana oraz nieszczelności przy pionach wentylacyjnych które są przyczyną przecieków dachu. Część stalowa dachu jest skorodowana.

Zaleca się docieplenie dachu wraz z wykonaniem nowych obróbek blacharskich, zamontowaniem nowych rynien i rur spustowych oraz ułożenie nowego poszycia. Ponadto wykonanie termoizolacji ścian kominów. Zaleca się montaż drabinki umożliwiającej dostęp na dach wyposażonej w obręcz ochronne oraz z blokadą wejścia dla osób nieuprawnionych.

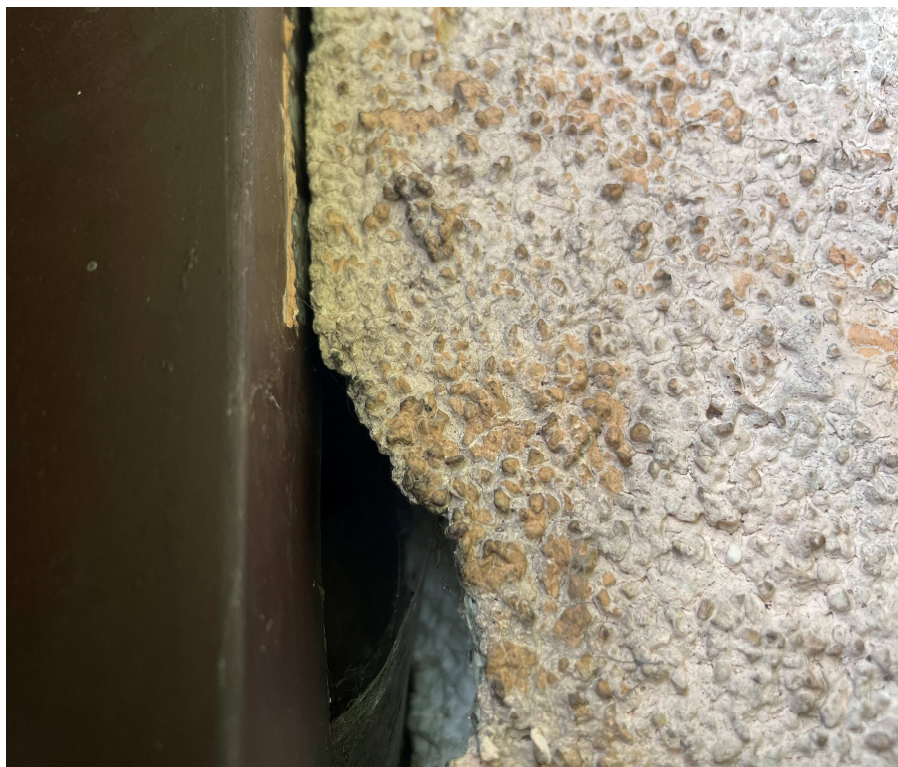
Widoczne nieszczelności przy obróbkach

Obróbki blacharskie są lekko skorodowane a rynny dachowe posiadają nieprawidłowe spadki oraz są nieszczelne na połączeniach.

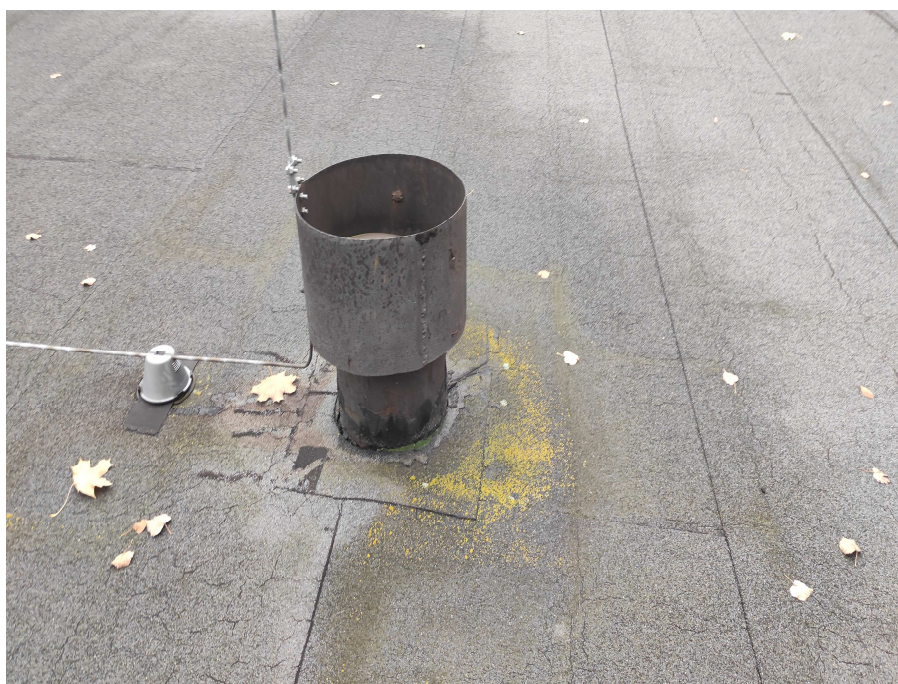
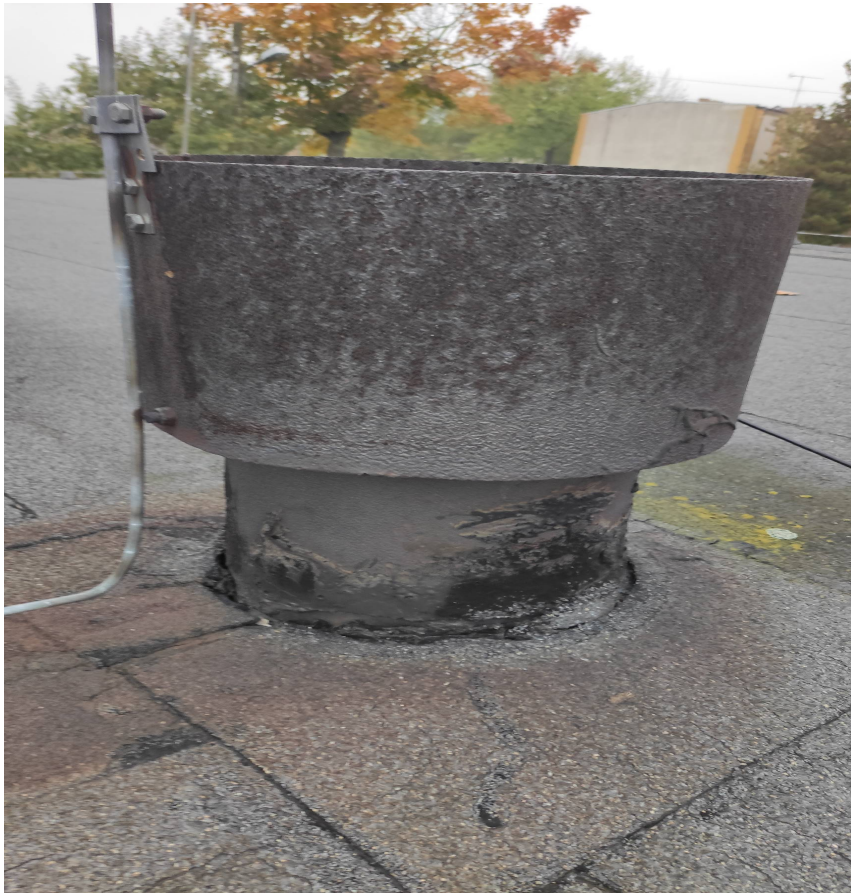
Widoczne nieszczelności przy wywiewzakach

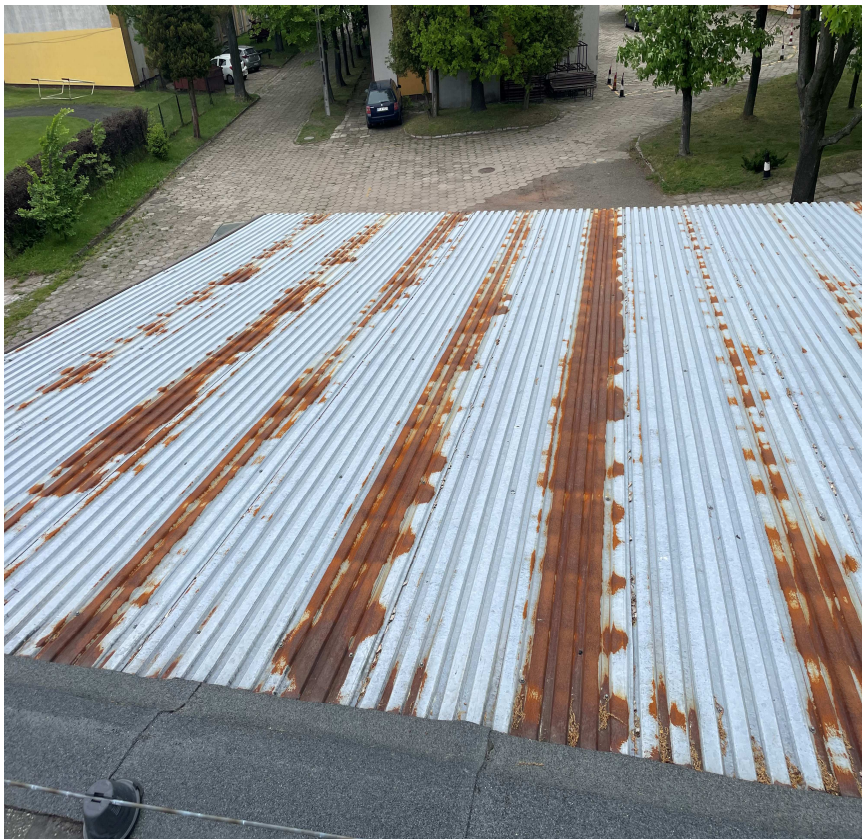
Widoczna korozja dachu stalowego

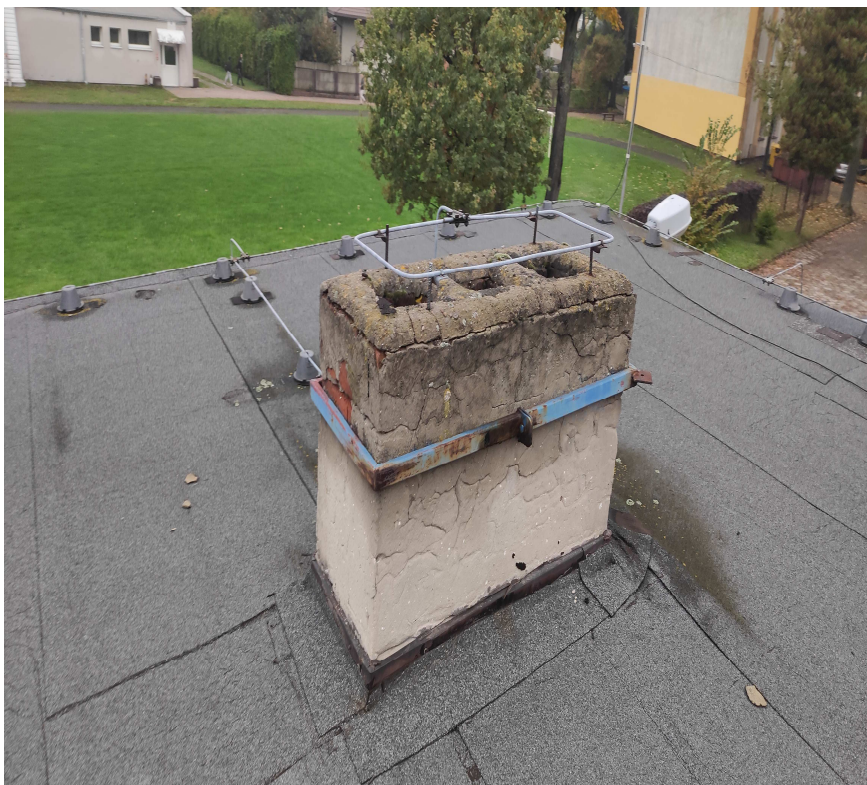
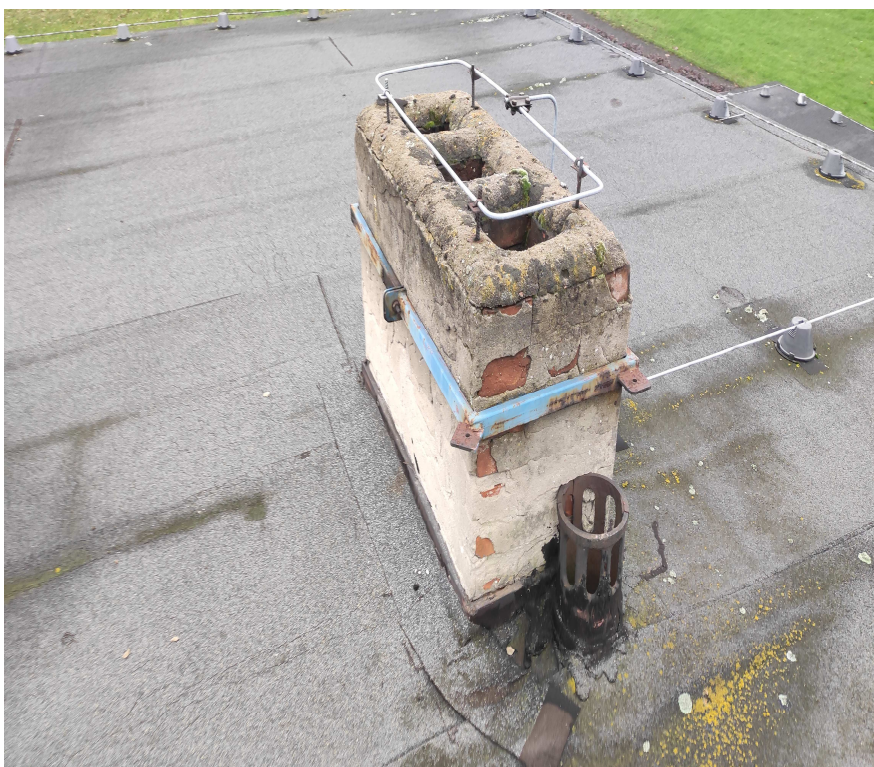
Widoczne spękania tynku na przewodach kominowych wentylacyjnych
