TEMAT : **EKSPERTYZA DOT. WENTYLACJI  
MECHANICZNEJ WRAZ Z URZĄDZENIAMI  
WENTYLACYJNYMI I OSPRZĘTEM W  
BUDYNKU PRZEDSZKOŁA PUBLICZNEGO W  
SIECHNICACH**

ADRES : **PRZEDSZKOŁE PUBLICZNE  
UL. SZKOLNA 4  
55-011 SIECHNICE**

INWESTOR : **URZĄD MIEJSKI W SIECHNICACH  
UL. JANA PAWŁA II 12  
55-011 SIECHNICE**

STYCZEŃ 2023

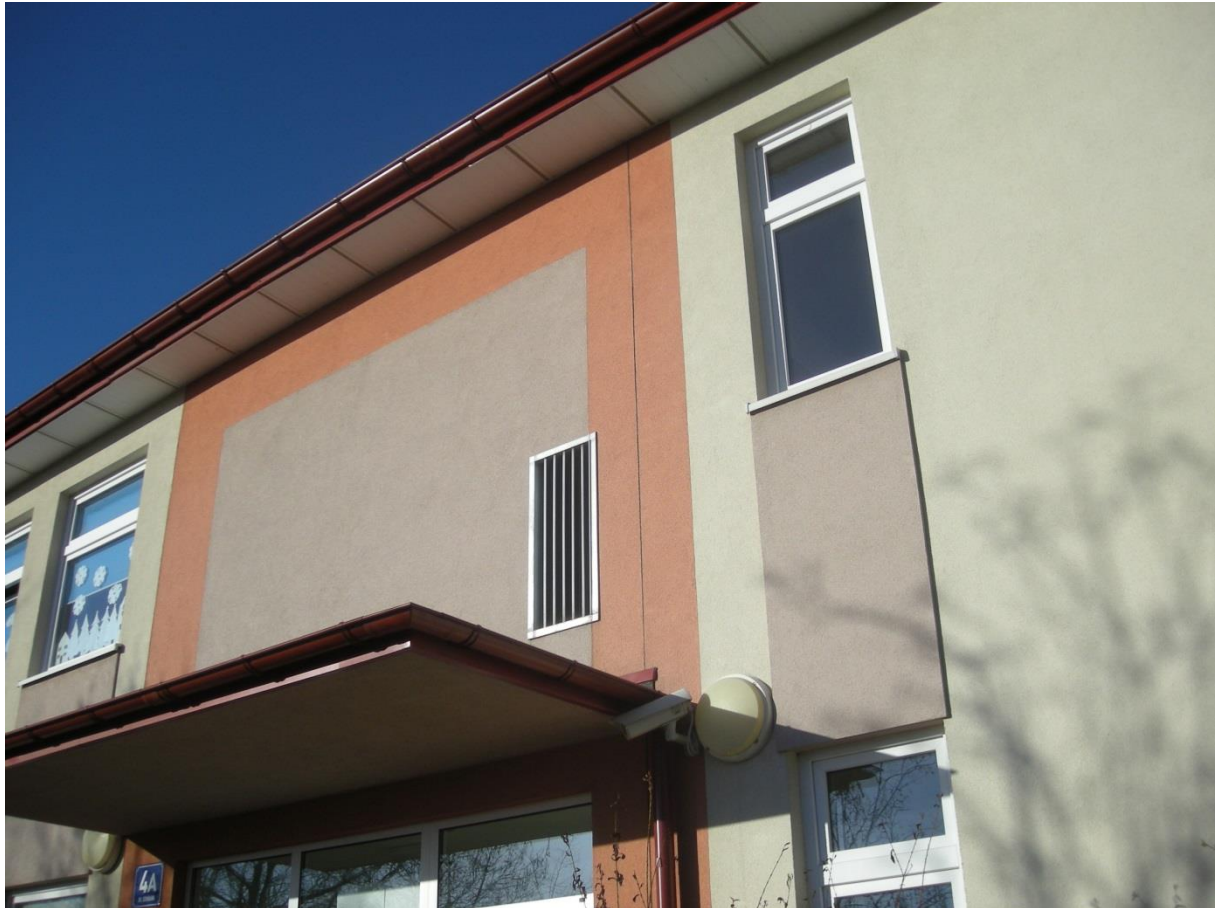
Zdjęcie nr 1. Nieprawidłowa czerpnia na elewacji do wymiany. Należy zamontować czerpnię wymiarach 400x1000mm z poziomymi lamelami.

- a. Naprawić uszkodzenia na kanałach wentylacyjnych.
- b. Wymienić czerpnie powietrza na prawidłową z poziomymi lamelami (żaluzjami) celem uniknięcia przedostawania się wody do kanału czerpnego podczas deszczu.

- b. Wymienić czerpnie powietrza na prawidłową z poziomymi lamelami (żaluzjami) celem uniknięcia przedostawania się wody do kanału czerpnego podczas deszczu, *poz. nr 1 i 5 Przedmiaru robót.*

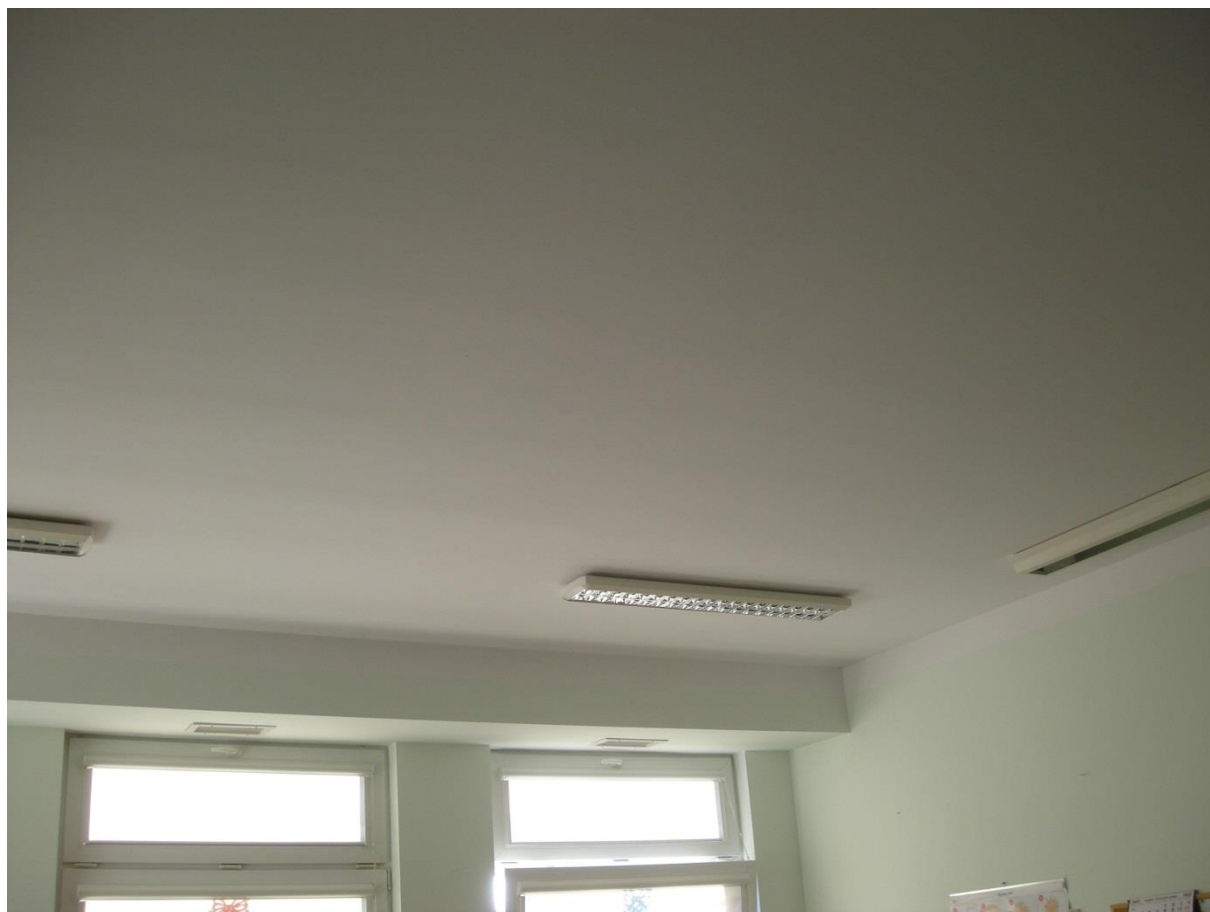
Zdjęcie nr 2. Jedna z kratek nawiewnych z niesprawną przepustnicą do wymiany (300x150 mm).

- c. Wymienić niesprawne kratki wentylacyjne na nowe- parter, 3 sztuki.
- d. Założyć rewizje do czyszczenia kanałów wentylacyjnych na magistralach wentylacyjnych.

- c. Wymienić niesprawne kratki wentylacyjne na nowe- parter, 3 sztuki, *poz. nr 3 i 6 Przedmiaru robót.*
- d. Dołożyć przepustnice powietrza na rozgałęzieniach kanałów wentylacyjnych, *poz. nr 7 Przedmiaru robót.*

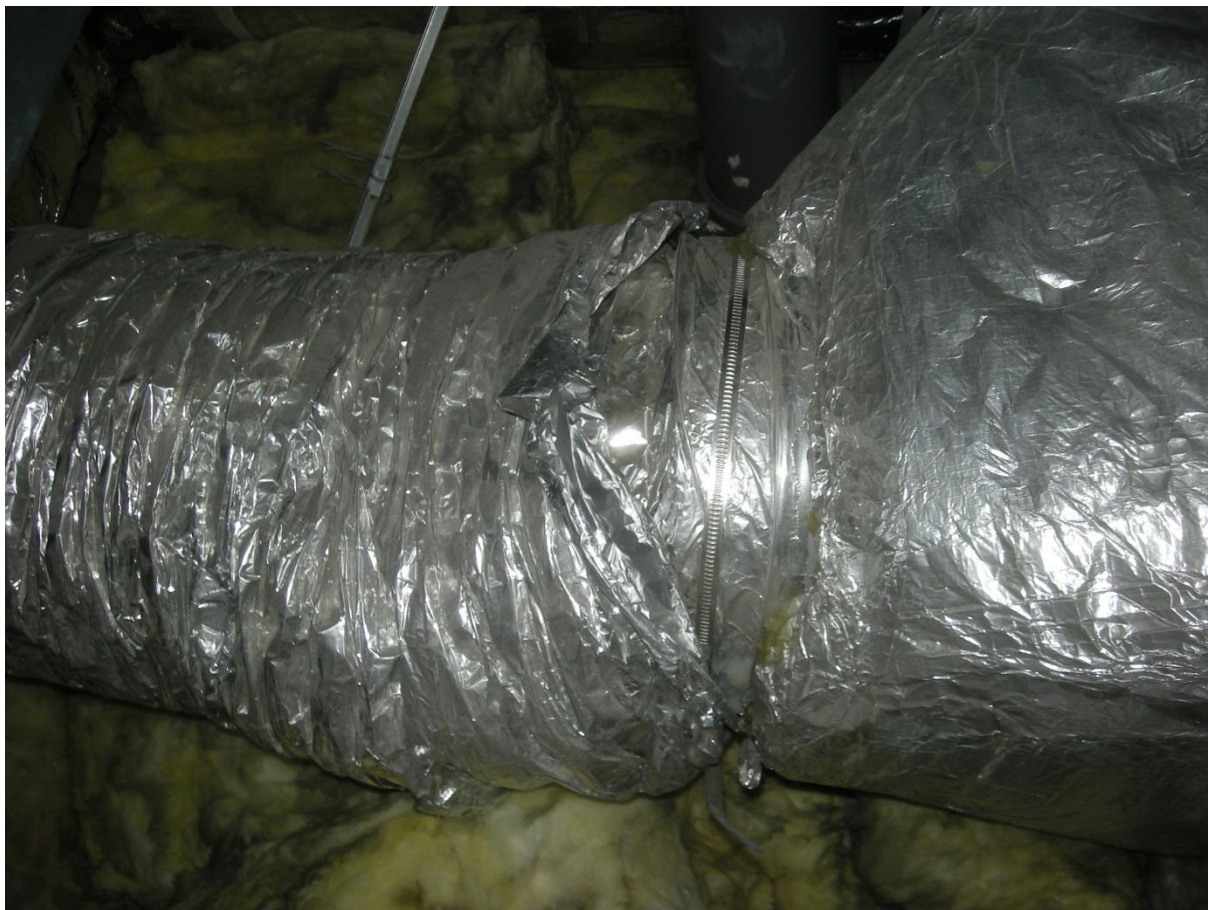
Zdjęcie nr 3. Nieprawidłowy przewód flex zamiast spiro do wymiany. Należy zamontować kolano z przewodem spiro fi 250mm i zaizolować wełną mineralną.

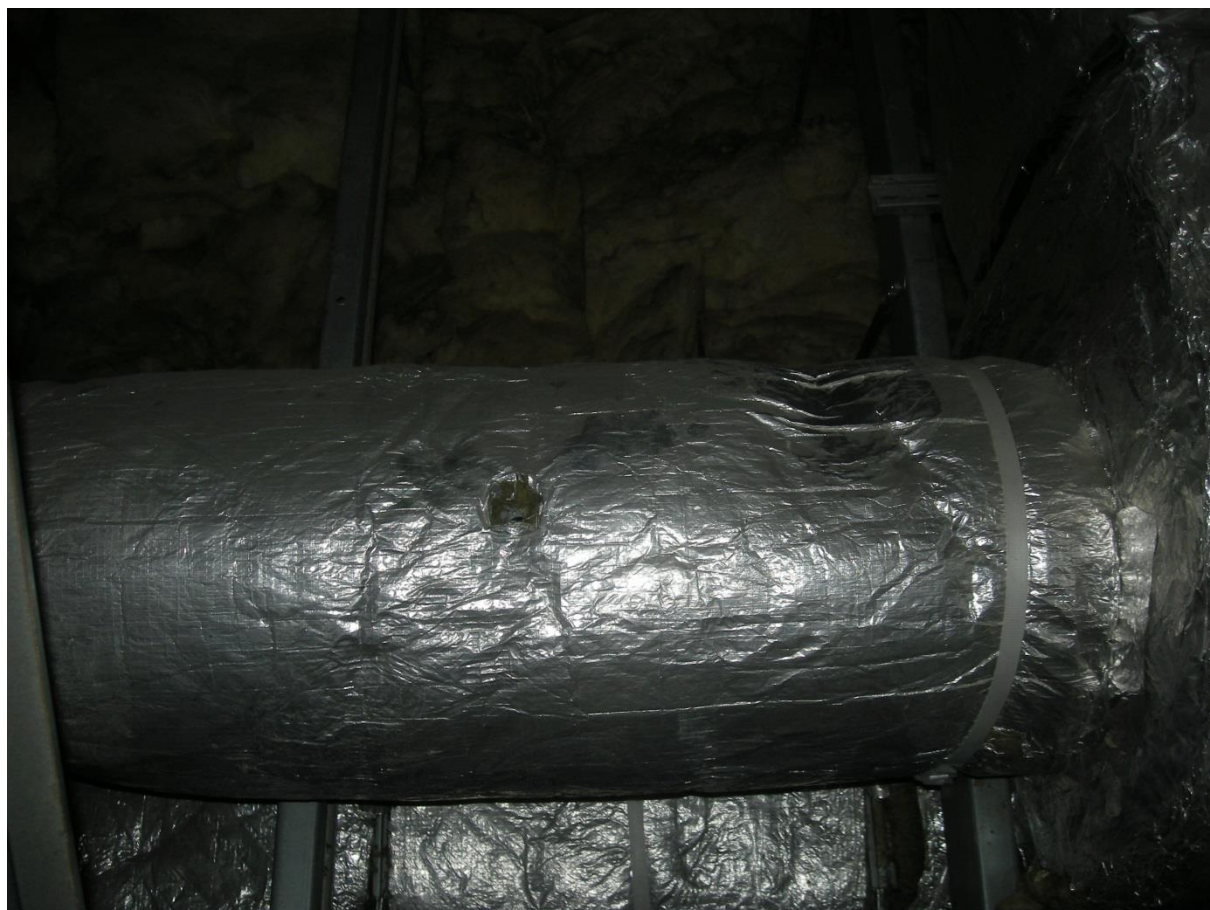
Zdjęcie nr 4. Zalepić taśmą otwór kontrolny po pomiarach wentylacyjnych na poddaszu.

- i. Nieszczelności po otworach kontrolnych wykonanych na cele pomiarów skuteczności zaślepić za pomocą taśmy wentylacyjnej zbrojonej.
- j. Uszczelnić taśmą wentylacyjną zbrojoną wszystkie połączenia na rurach spiro w obrębie poddasza i na wyjściu z pionu na parterze.

- g. Nieszczelności po otworach kontrolnych wykonanych na cele pomiarów skuteczności zaślepić za pomocą taśmy wentylacyjnej zbrojonej, *poz. nr 14 Przedmiaru robót.*

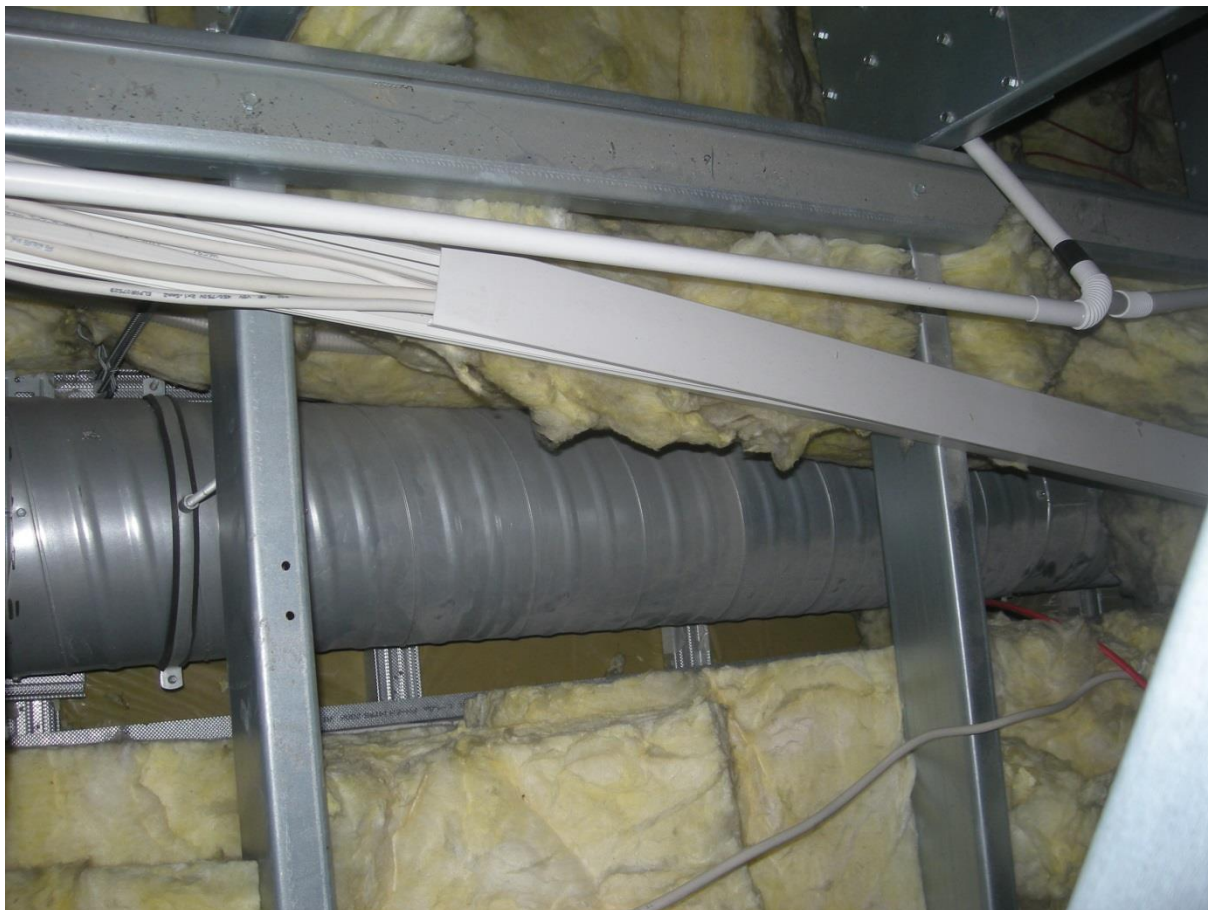
Zdjęcie nr 5. Przykład miejsc do uszczelnienia połączeń na rurach spiro (poddasze). Doszczelnić należy wszystkie połączenia.

- h. Uszczelnić taśmą wentylacyjną zbrojoną wszystkie połączenia na rurach spiro w obrębie poddasza i na wyjściu z pionu na parterze, *poz. nr 14 Przedmiaru robót.*

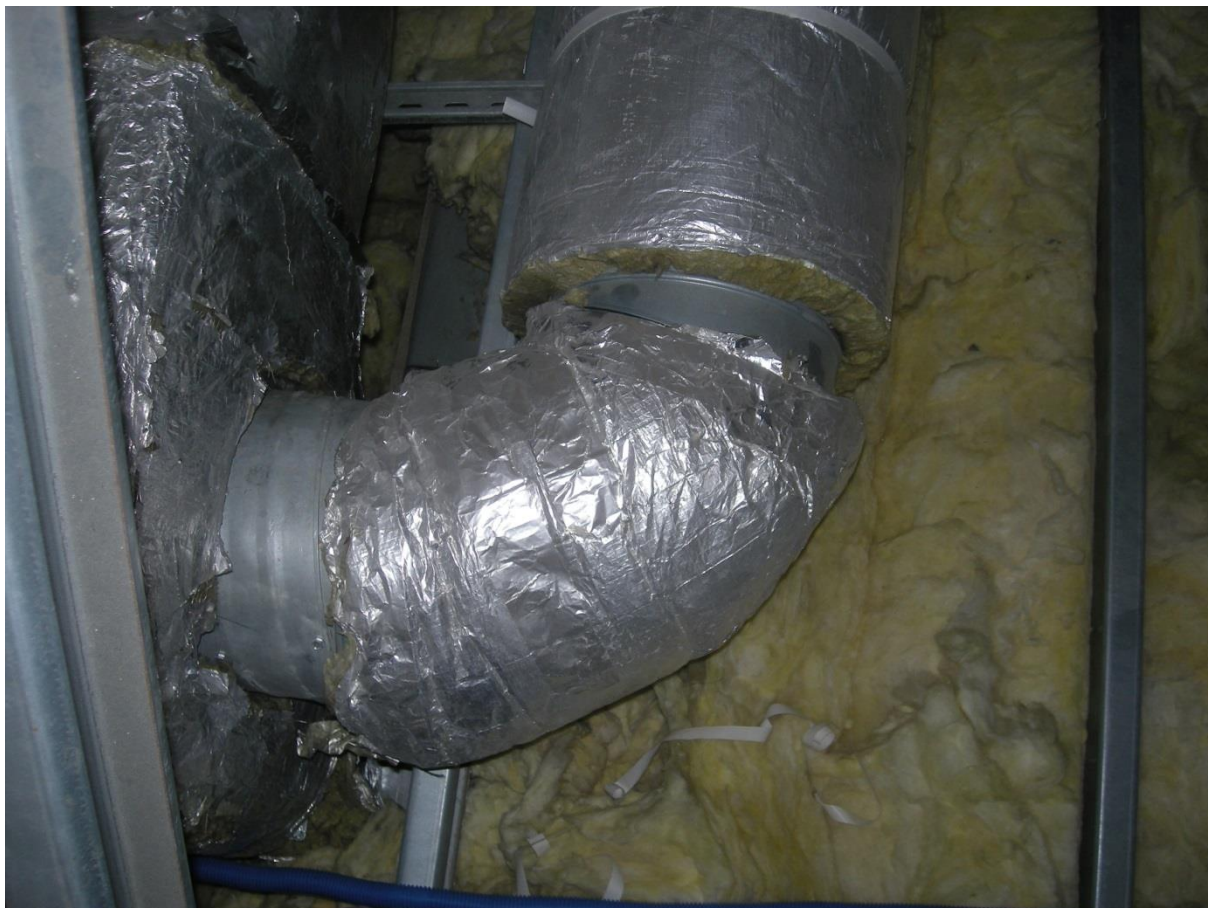
Zdjęcie nr 6. Przykład miejsc do uszczelnienia połączeń na rurach spiro (poddasze). Doszczelnić wszystkie połączenia.

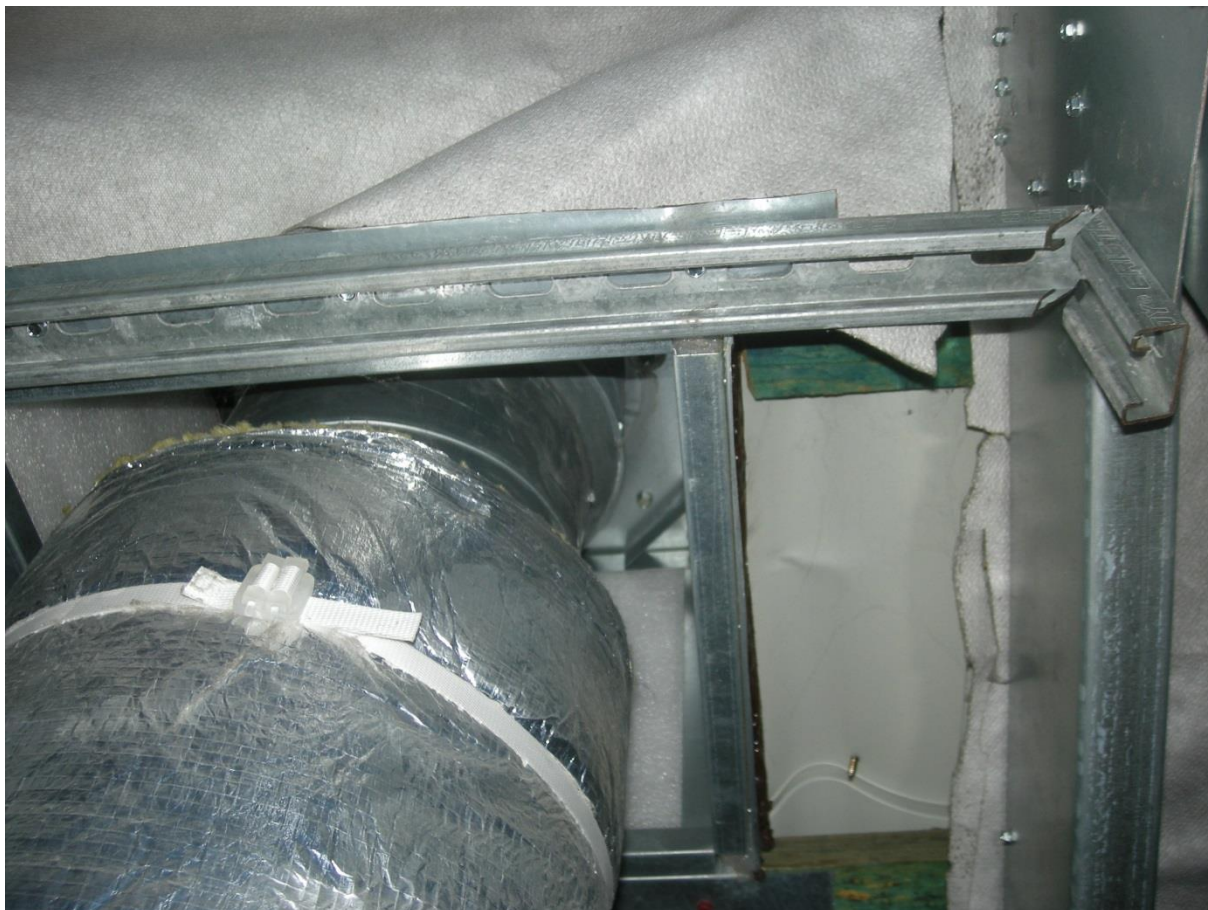
Kanały na dachu nie są miejscowo zaizolowane co powoduje wykraplanie i rosenie na ich ściankach w porze zimowej. Stan kanałów wentylacyjnych widocznych zadowolający. Układ kanałów wywiewnych jest częściowo zabrudzony co objawia się zakurzonymi anemostatami wywiewnymi.

Zdjęcie nr 7. Przejście przez dach wentylatora wywiewnego z toalet. Do założenia izolacja celem uniknięcia wykraplania w zimie.

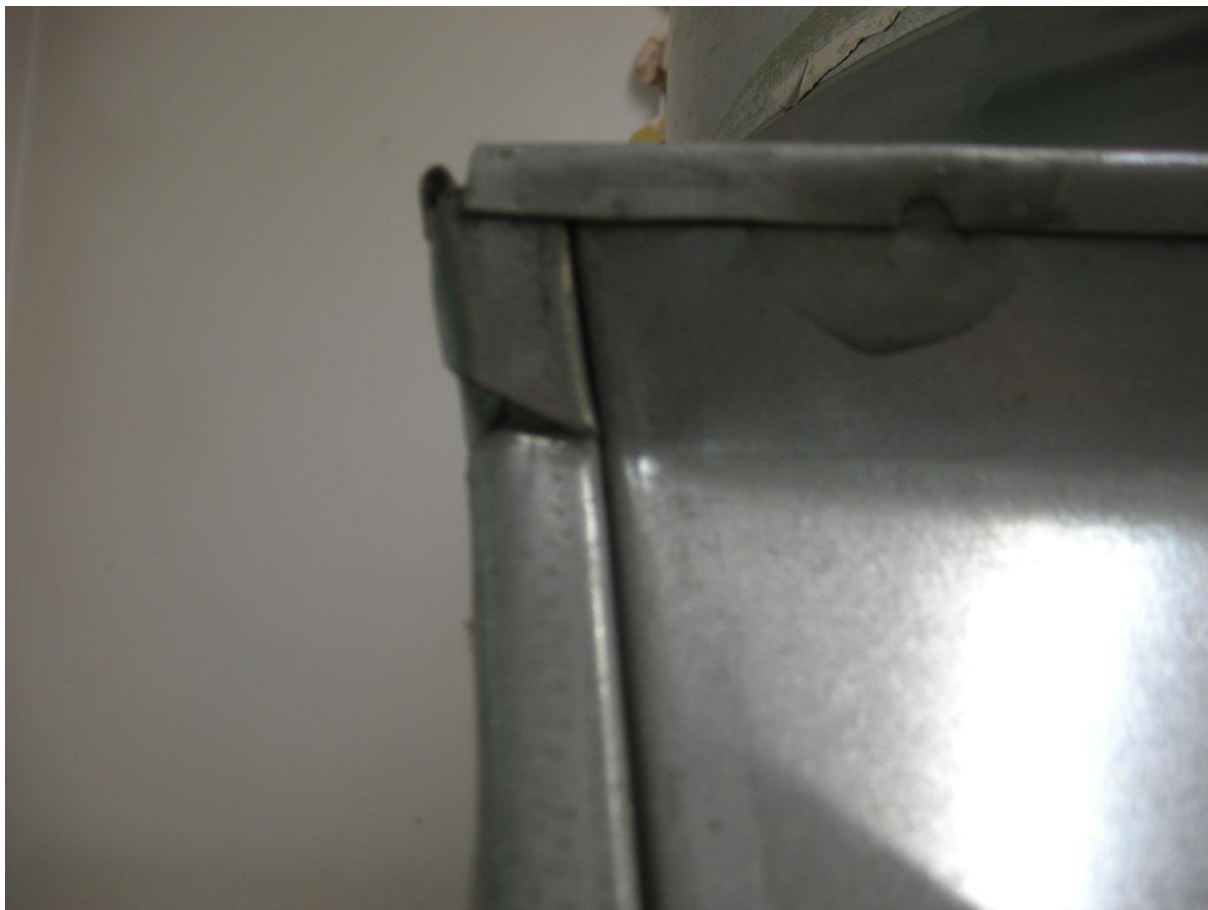
Zdjęcie nr 8. Przykład kanału wentylacyjnego do wykonania doszczelnienia taśmą wentylacyjną w maszynowni. Do doszczelnienia wszystkie połączenia.

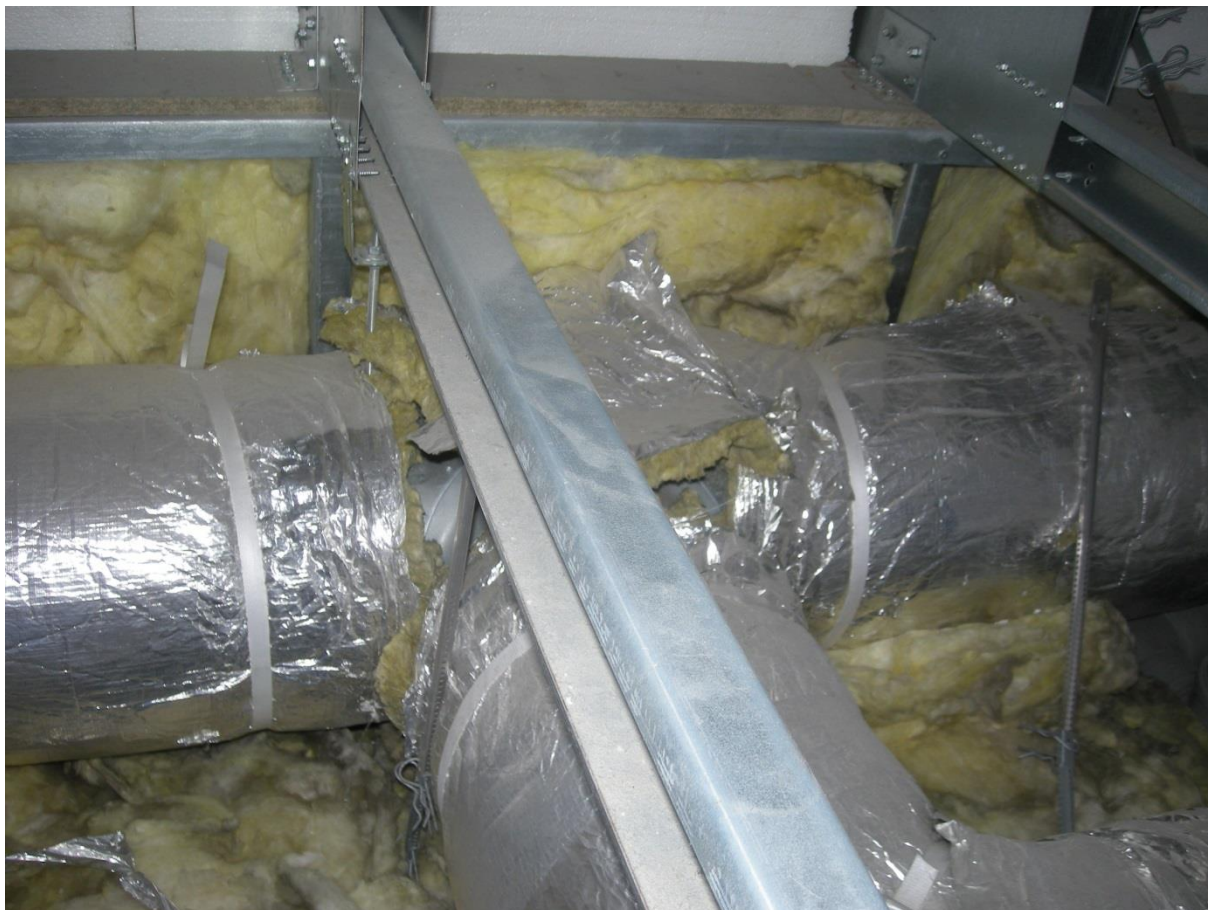
Zdjęcie nr 9. Doszczelnienie połączeń oraz naprawa izolacji na kanale nawiewnym, poddasze.

- e. Wymienić nieszczelne kanały wentylacyjne na poziomie poddasza na nowe, *poz. nr 2 i 8 Przedmiaru robót.*
- f. Uzupełnić izolację z wełny mineralnej na poziomie poddasza i maszynowni wentylacyjnej, *poz. nr 9 Przedmiaru robót.*

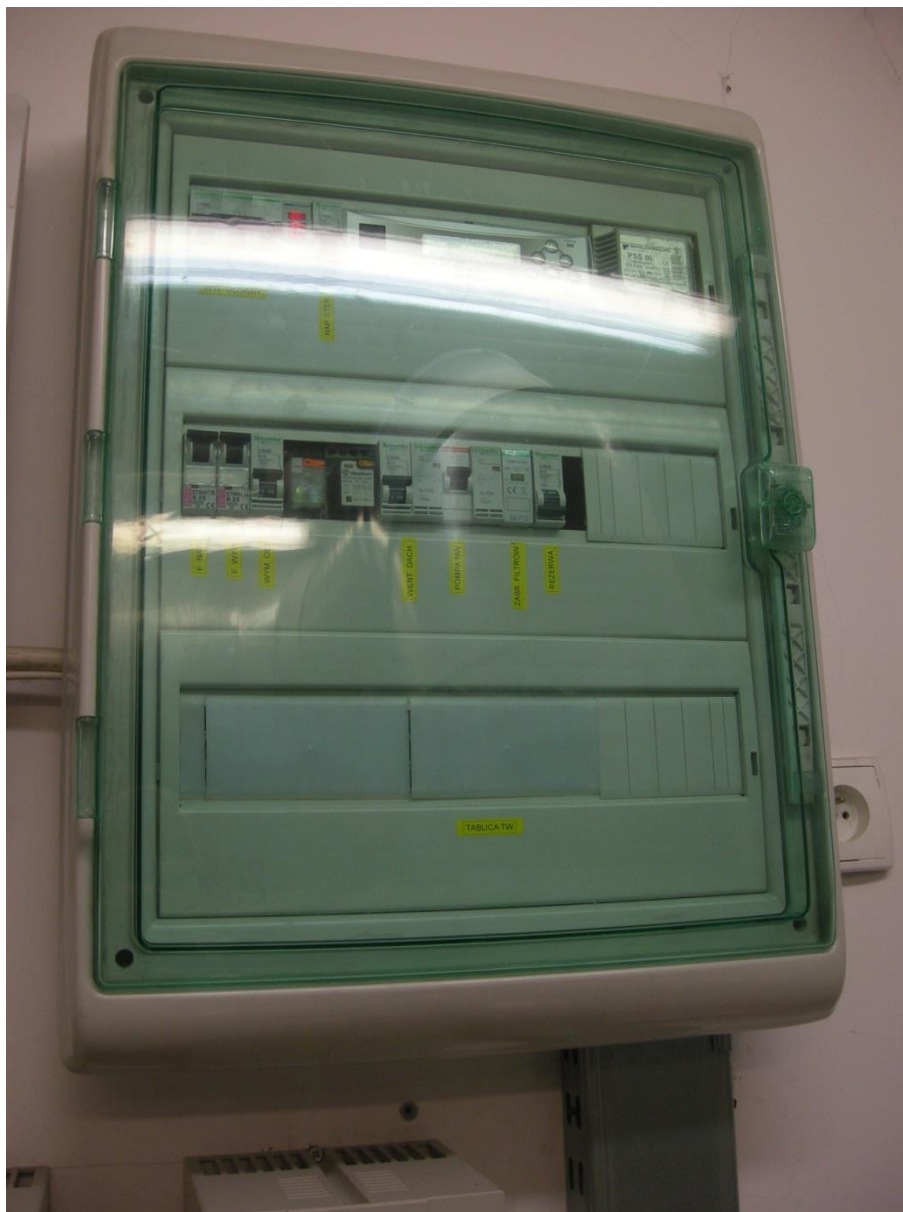
Wentylator wywiewny działa tylko w momencie włączenia centrali wentylacyjnej nawiewno-wywiewnej zgodnie z wykonaną automatyką.

Zdjęcie nr 10. Szafa automatyki w maszynowni. Zalecane przerobienie sprzężenia wentylacji centrali wentylacyjnej z wentylatorem wywiewnym z toalet. Oba układy mają załączać się niezależnie.

- g. Uzupełnić izolację z wełny mineralnej na poziomie poddasza i maszynowni wentylacyjnej.
- h. Zlikwidować sprzężenie załączania się wentylatora wyciągowego od toalet z układem wentylacyjnym z centralą wentylacyjną. Wentylator wyciągowy dachowy ma się załączać niezależnie od centrali wentylacyjnej.

- a. Założyć rewizje do czyszczenia kanałów wentylacyjnych na magistralach wentylacyjnych, *poz. nr 10 Przedmiaru robót.*
- b. Zlikwidować sprzężenie załączania się wentylatora wyciągowego od toalet z układem wentylacyjnym z centralą wentylacyjną. Wentylator wyciągowy dachowy ma się załączać niezależnie od centrali wentylacyjnej, *poz. nr 12 Przedmiaru robót.*
