1. Zakres i cel opracowania.

Celem opracowania jest przedstawienie uwarunkowań wykonania prac remontowych w **pałacu Radziwiłłów w Balicach koło Krakowa przy ul. Krakowskiej 1**.

- ocenę stanu technicznego płyty tarasu oraz ścian westybulu z tynkowanymi elewacjami
- przedstawienie rozwiązań technicznych związanych z zabezpieczeniem konstrukcji ścian westybulu oraz stropu tarasu

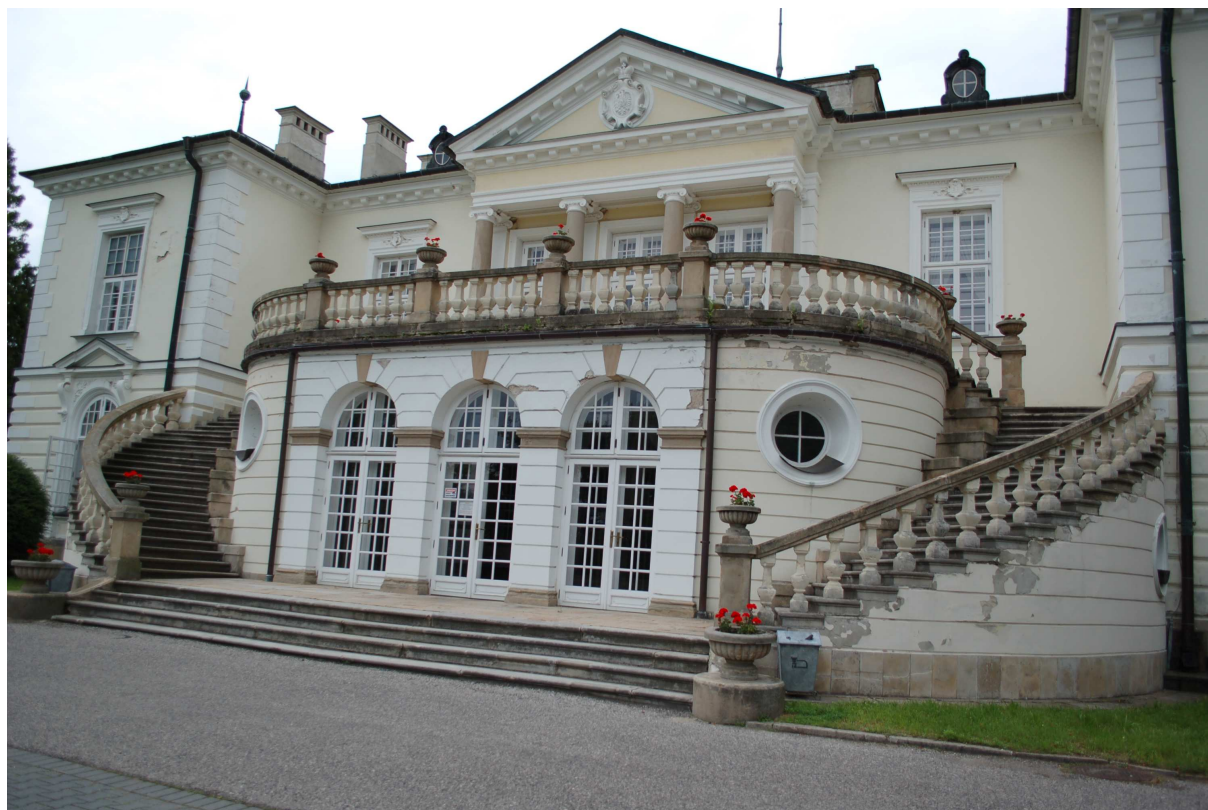
Fot. nr 1 Ogólny widok budynku od strony wschodniej

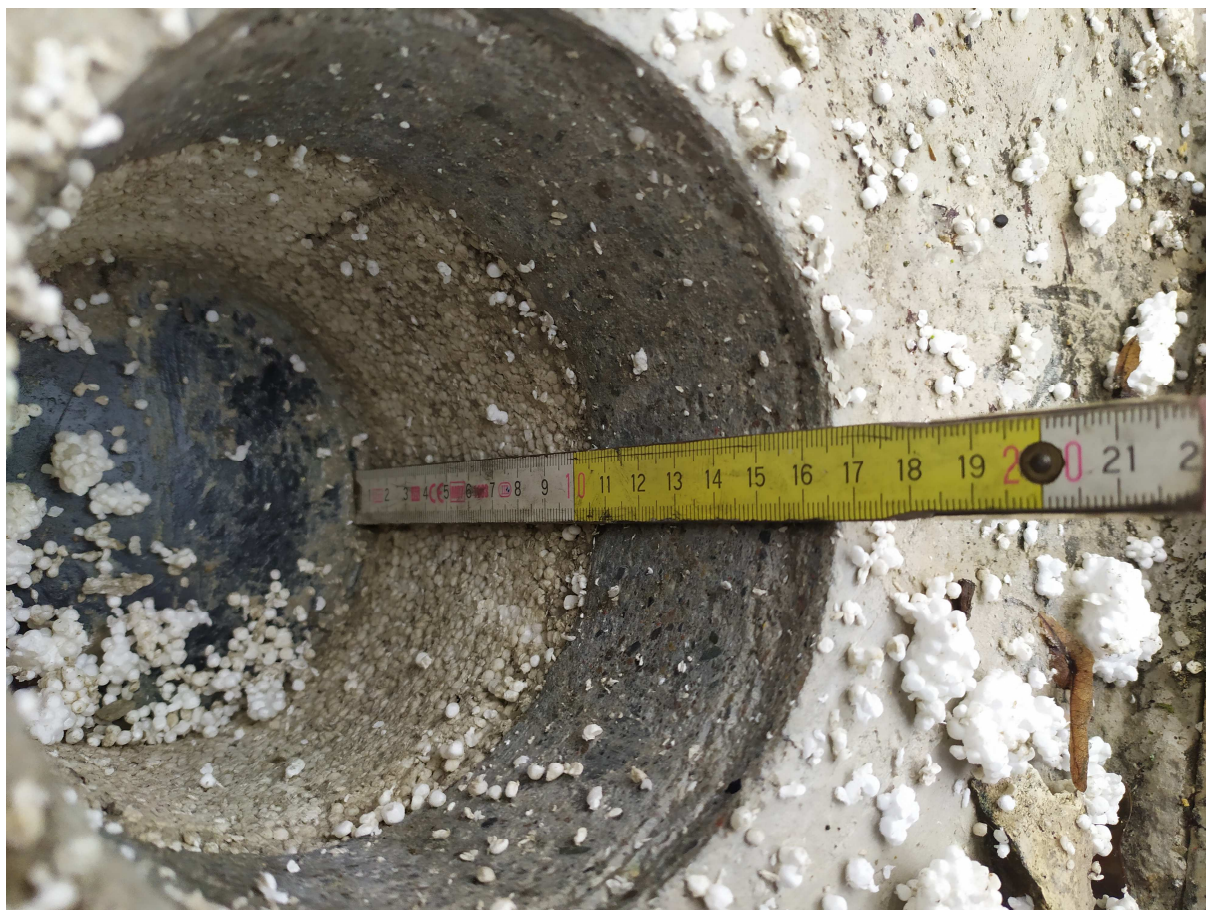
Na tarasie wykonano izolację termiczną na górnej powierzchni tarasu. Warstwa wykończająca tarasu wykonana została z płytek na warstwie wylewki betonowej. Izolacje wodochronną wykonana została bezpośrednio na stropie (pod warstwa izolacji termicznej).

Fot. nr 2 Przekrój warstw na tarasie westybule

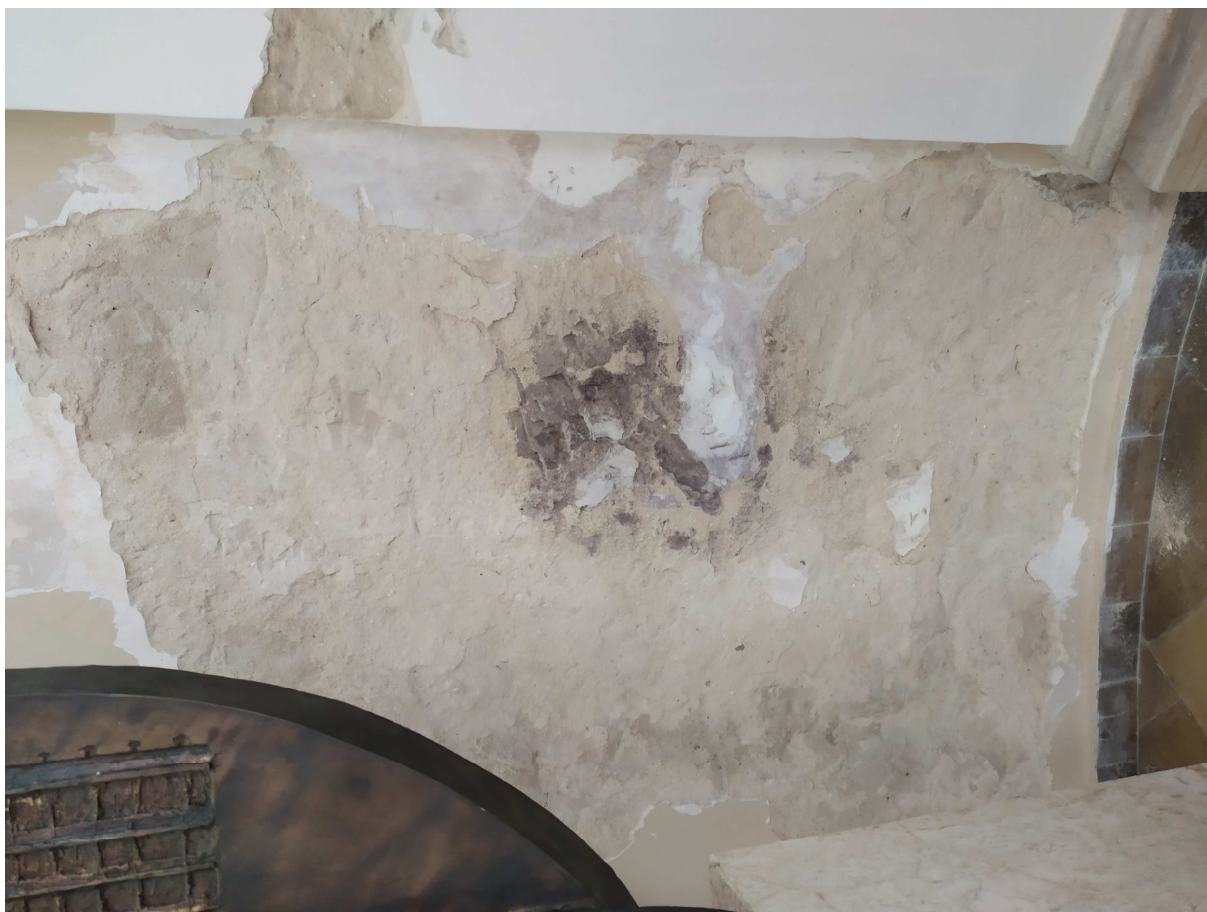
Zacieki na suficie westybulu spowodowane były uszkodzeniem spoin płytek tarasowych co spowodowało przenikanie wody opadowej przez warstwę dociskową (wylewka betonowa) oraz warstwę izolacji termicznej.

Fot. nr 2 Uszkodzenie tynku na stropie

Uszkodzenia te nie mają wpływu na nośność stropu nad westybulem

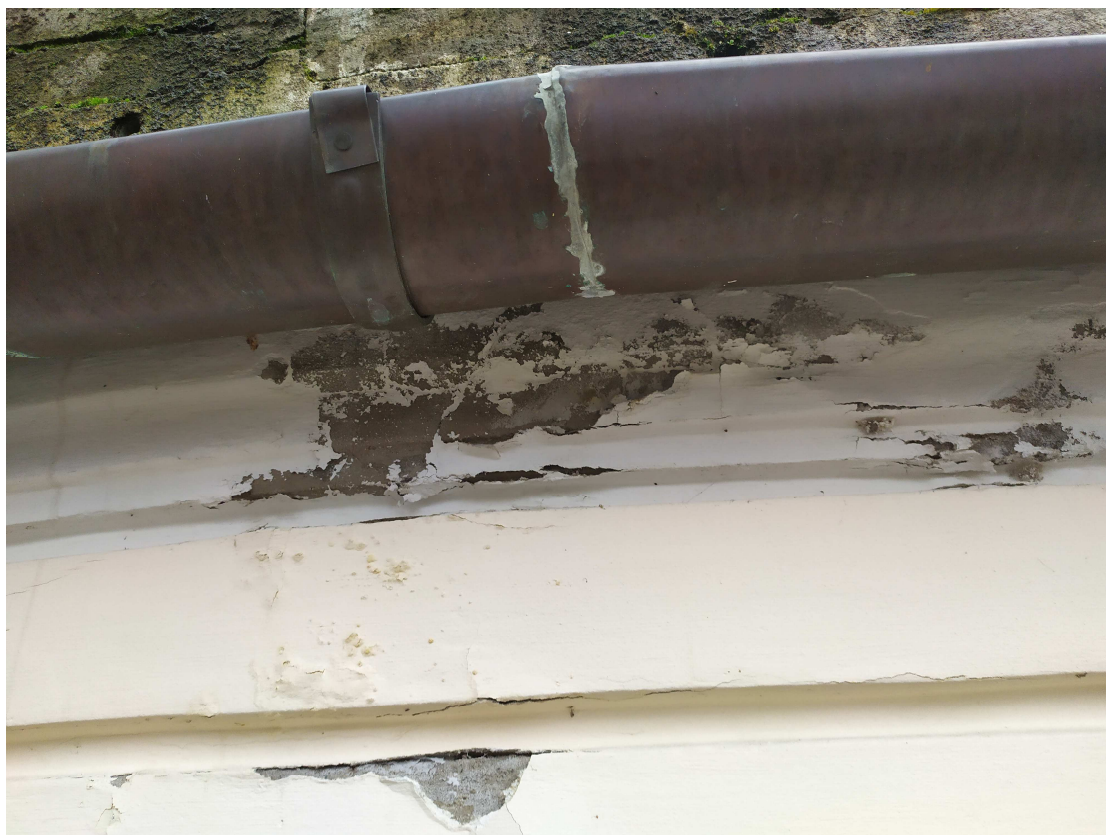
Nieszczelność na połączeniu odcinków rynien powoduje spływanie wody po ścianie zewnętrznej ściany westybulu.

Fot. nr 4 Uszkodzenie rynny

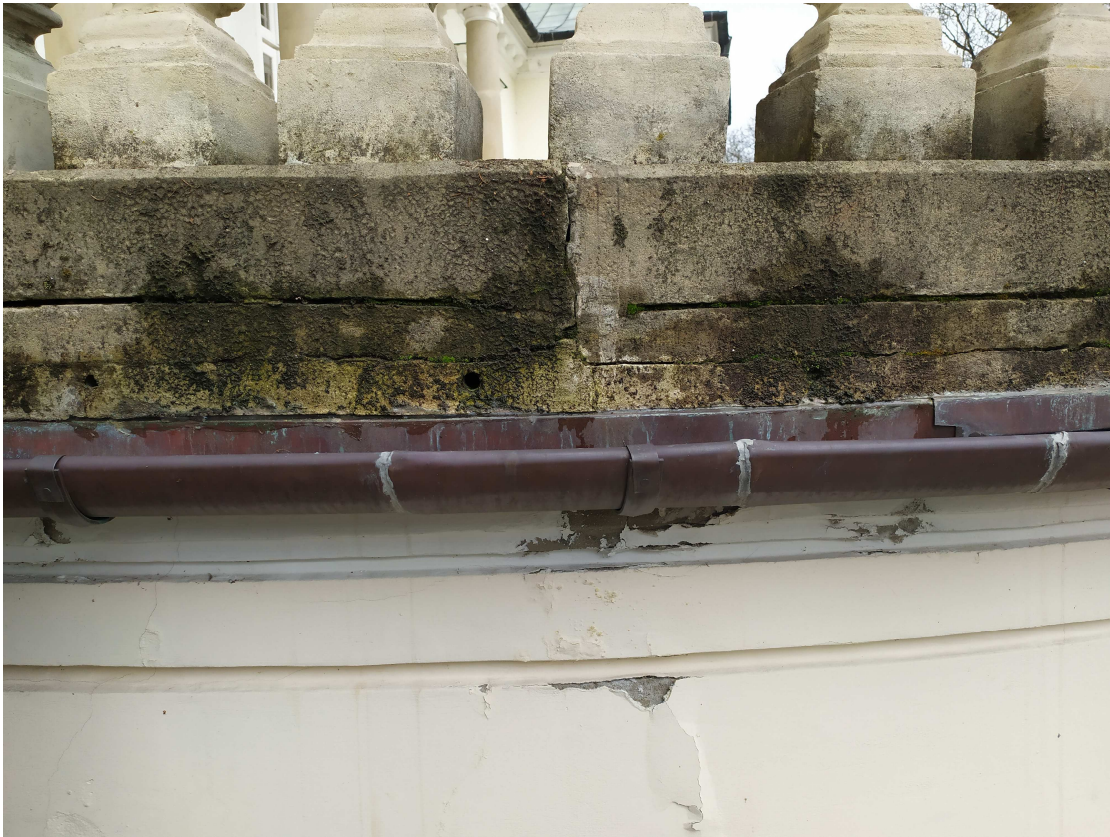
Również niewłaściwe zamontowanie rynien – nie są wsunięte pod gzyms – powoduje odrywanie się kropel wody na styku ściana – rynna, a w konsekwencji spływanie wody po ścianie.

Fot. nr 5 Niewłaściwe zamontowanie rynny

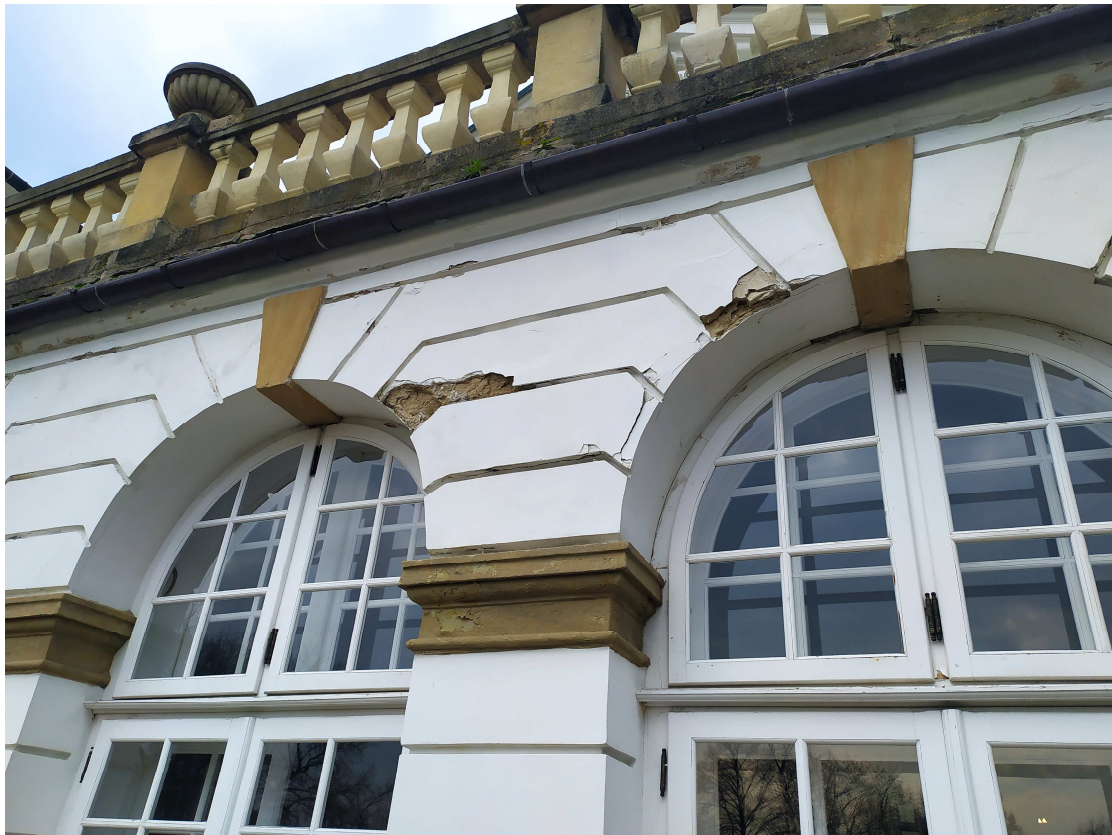
Fot. nr 6 Uszkodzenie ściany zewnętrznej

Zawilgocenie tynków zewnętrznych oraz działanie niskich temperatur powoduje ich pękanie i odpadanie .

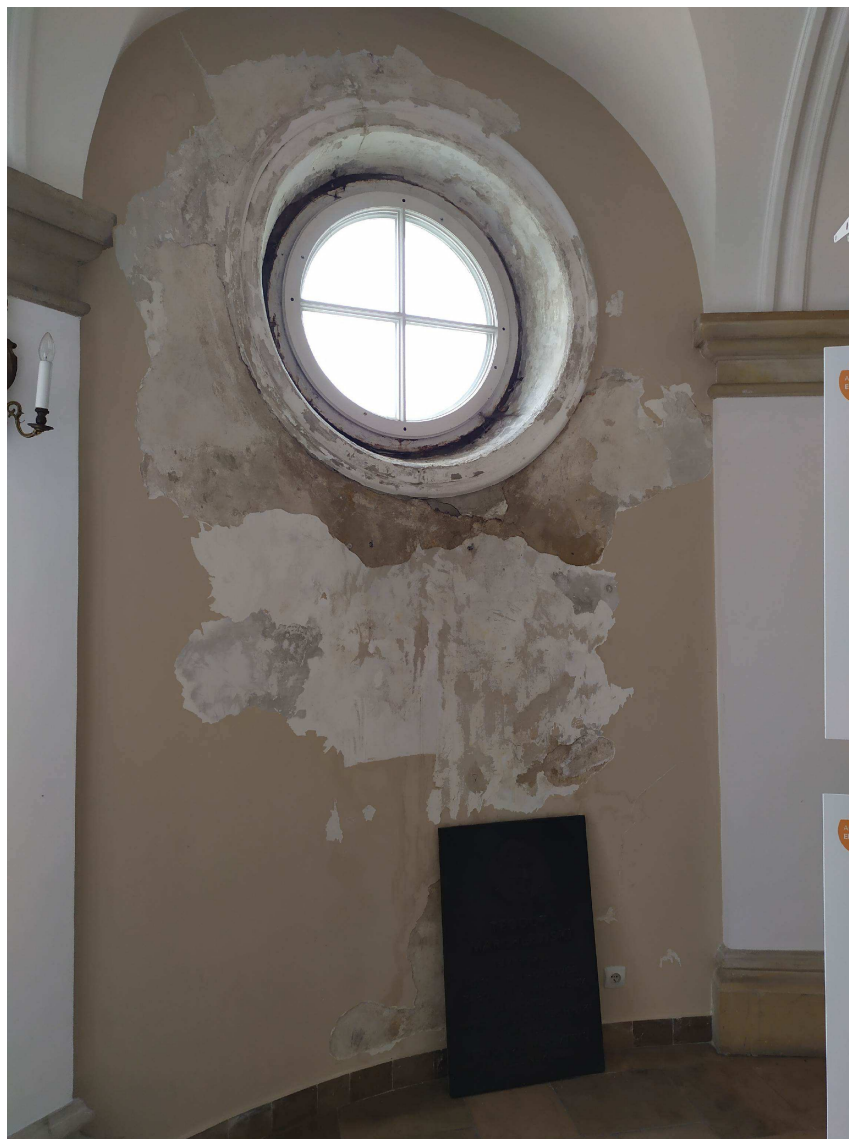
Natomiast woda opadowa spływająca po ścianie poprzez nieszczelności przy oknach dostaje się do wnętrza budynku. Tynki wewnętrzne ulegają rozwarstwieniu, pokrywają się nalotem (grzyb), a w niektórych miejscach odpadają.

Fot. nr 7 Uszkodzenie ściany wewnętrznej przy oknie

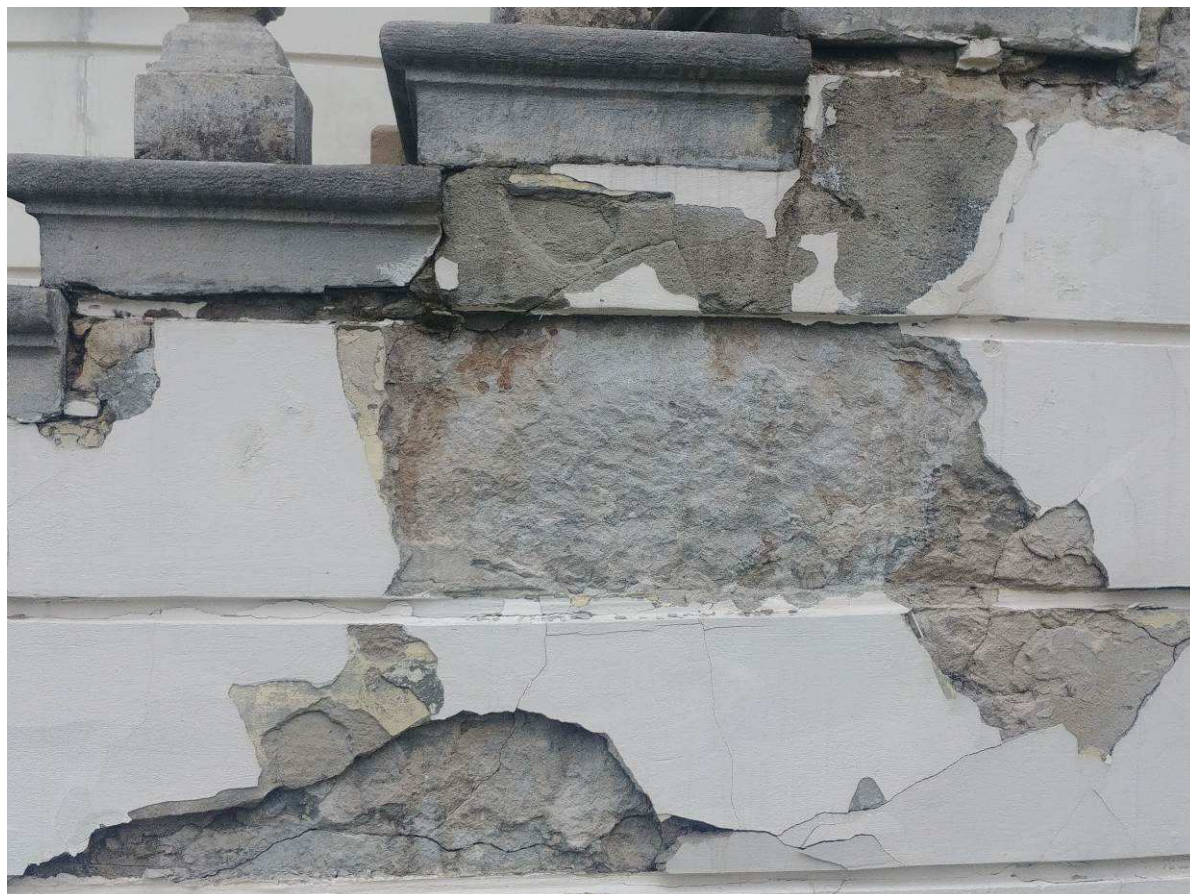
W czasie oględzin stwierdzono iż, część stopni jest mocno namoknięta nie posiada odpowiedniej hydrofobizacji, jest zdegradowana strukturalnie. Z tego powodu mocno zniszczone są tynki elewacji przy tych stopniach. Woda dostaje się do wnętrza westybulu, obecnie wnętrze westybulu ponownie, po raz kolejny, poddawane było w ostatnich latach konserwacji. Na elewacji południowej, tam gdzie występuje kilka starych stopni stan degradacji tynków wnętrza i elewacji jest katastrofalny.

Fot. nr 8 Uszkodzenie ściany zewnętrznej przy schodach

Ale są to uszkodzenia powierzchniowe. Materiał nośny ściany nie uległ degradacji – uszkodzeniu. Uszkodzenia te nie mają wpływu na nośność ścian westybulu.
