**PROGRAM PRAC KONSERWATORSKICH  
DLA SCHODÓW I TARASU  
WRAZ Z TYNKOWANYMI ELEWACJAMI SCHODÓW I WESTYBULU  
PAŁACU RADZIWIŁŁÓW W BALICACH KOŁO KRAKOWA**

Opr. mgr Małgorzata Mrzygłód-Tomasik  
Kraków, lipiec 2021 r.

Zakres planowanych prac konserwatorskich w **pałacu Radziwiłłów w Balicach koło Krakowa przy ul. Krakowskiej 1 obejmie schody z balustradami i tarasem wraz z tynkowanymi elewacjami schodów i westybulu.**

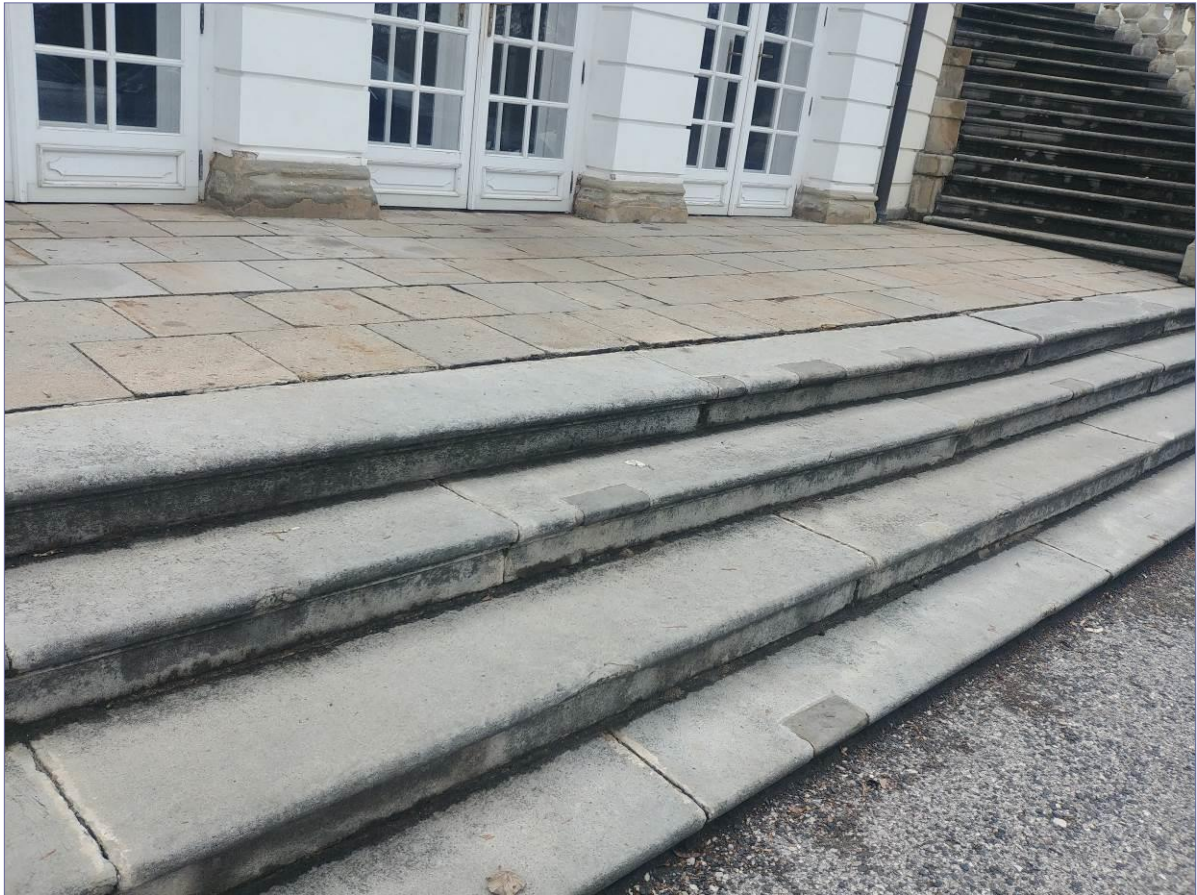
*pierwsze 4 stopnie z piaskowca o barwie w tonacjach szarawych - widoczne spękania, uzupełnienia flekami, braki spoin, zabrudzenie zasolenie oraz zaglonienie; podest z kwadratowych płyt z żółtawego piaskowca; widoczne także uszkodzenia dolnych partii baz pilastrów westybulu wykonanych z piaskowca – złuszczenie, przebarwienia kitów*

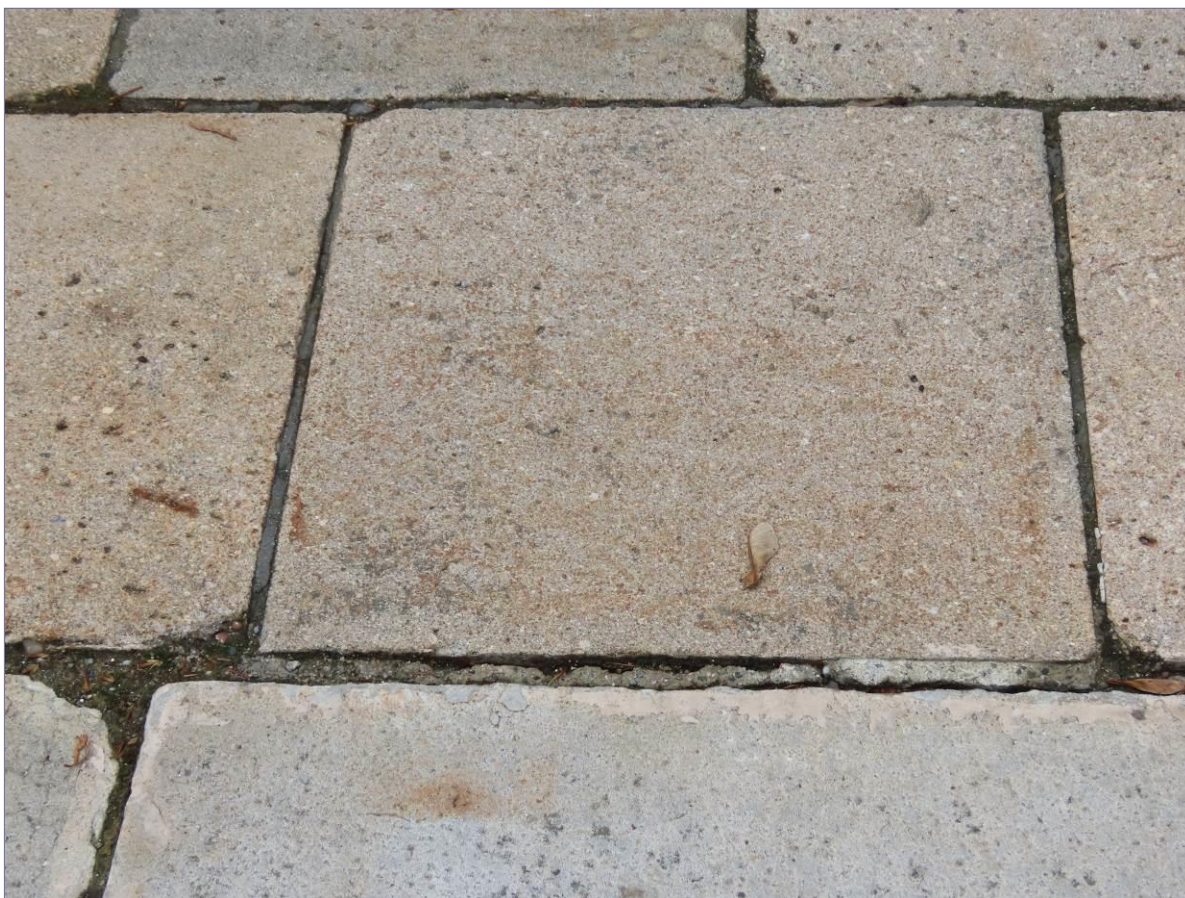
*ubytki krawędzi płyt; lekkie zabrudzenie kamienia; sztywne cementowe zaprawy z ubytkami oraz braki spoin; w ubytkach zgromadzony piasek gruz i warstwy mchów*

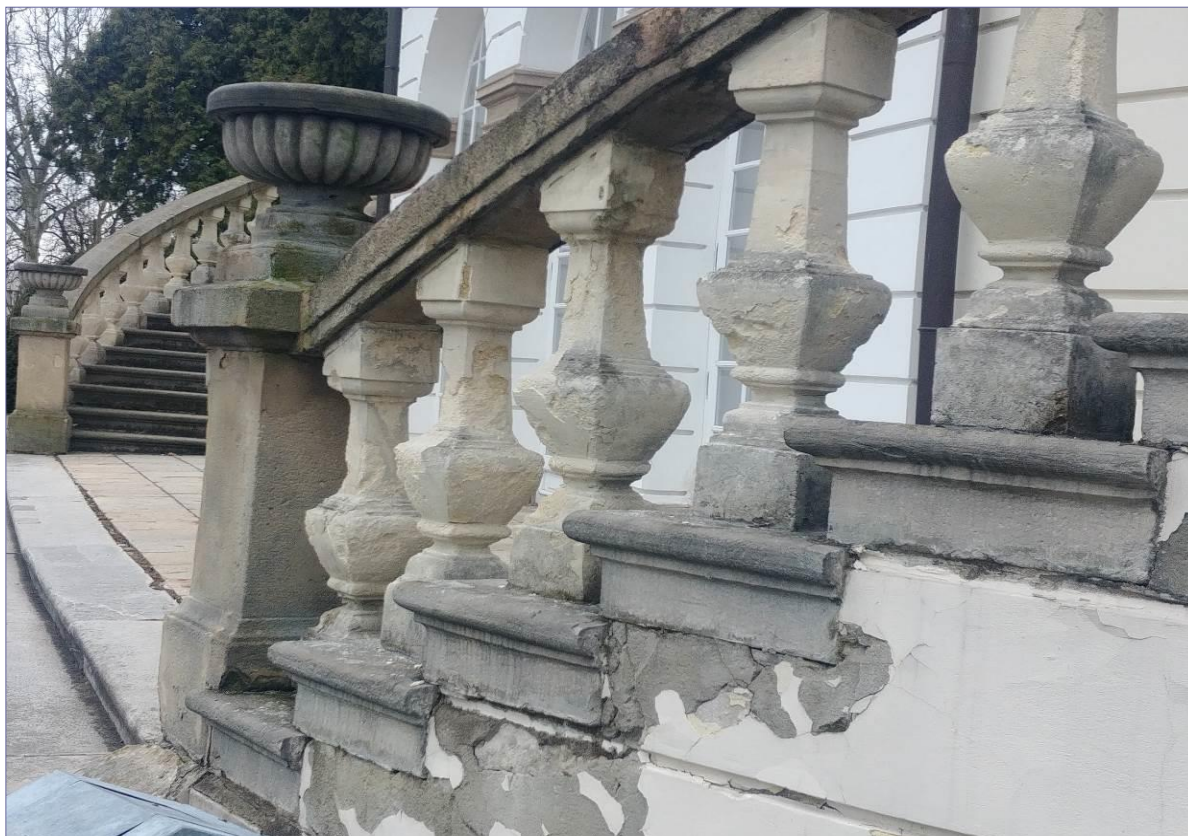
*balustrada - uszkodzenia tralek, naprawy cementowe doraźnie wykonywane pod stopniami i w wielu miejscach w brakach kamienia - liczne spęknięcia i ubytki elementów kamiennych oraz tynków*

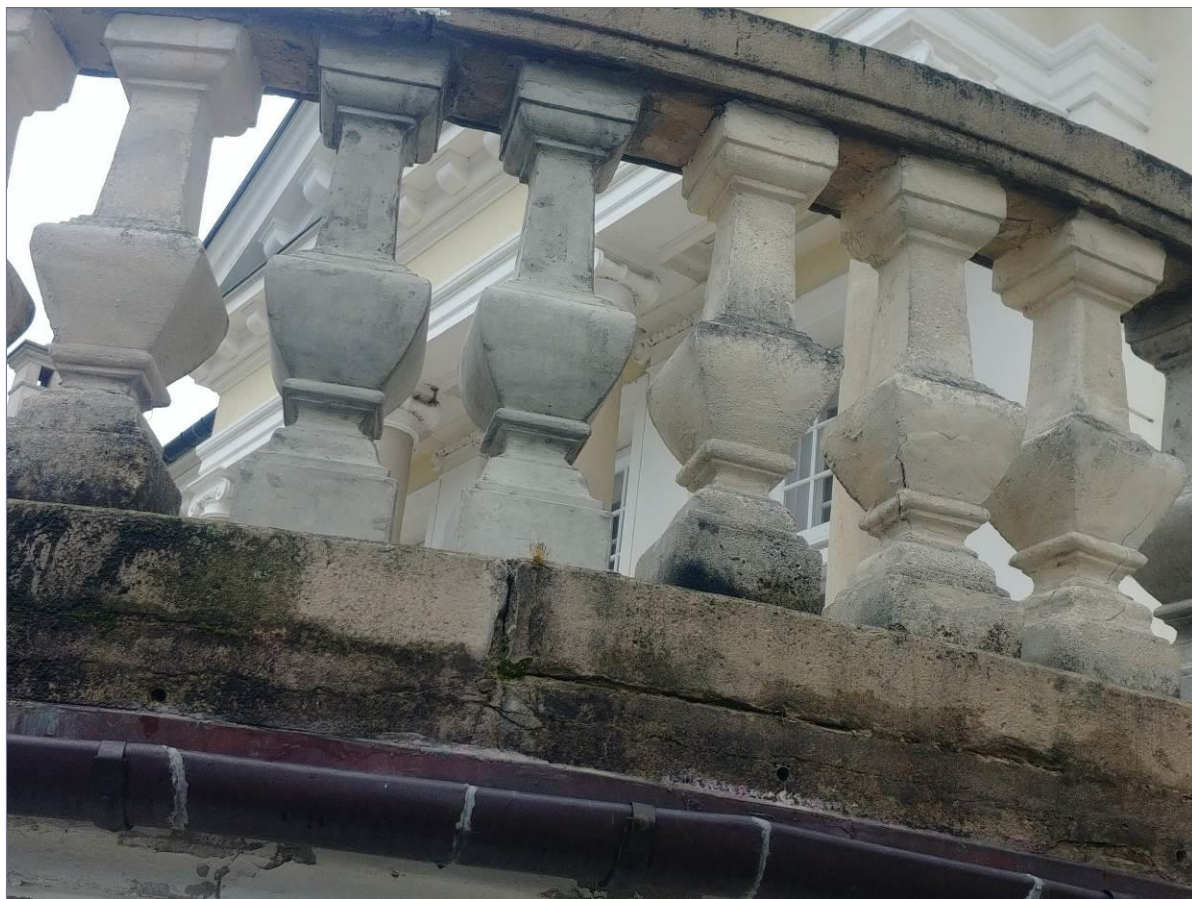
*balustrada – różnice kolorystyczne tralek kamiennych i wykonanych z betonu, ponadto korozja biologiczna, zawilgocenie, spękania i braki kamieniarki (podestu), naprawy z cementem*

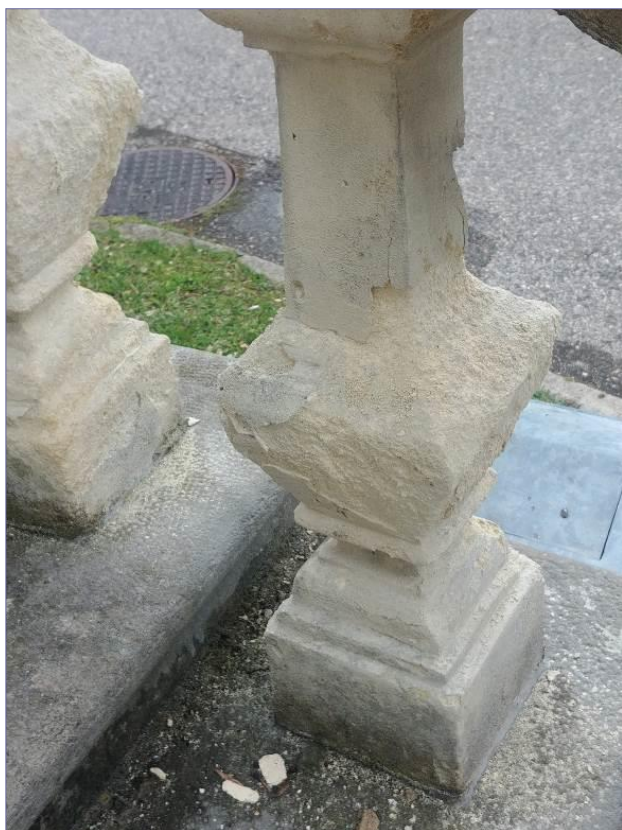
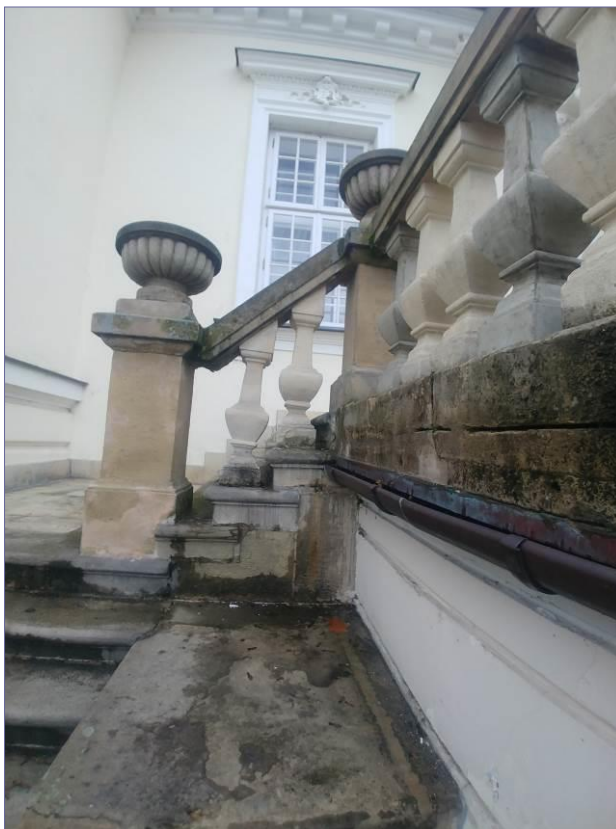
*balustrada – różnice kolorystyczne tralek kamiennych i z betonu, ponadto korozja biologiczna, zawilgocenie, spękania i braki kamieniarki (podestu), naprawy z cementem, złączanie się przypowierzchniowych partii kamieniarki; uszkodzania tynków boniowanych pod tarasem*

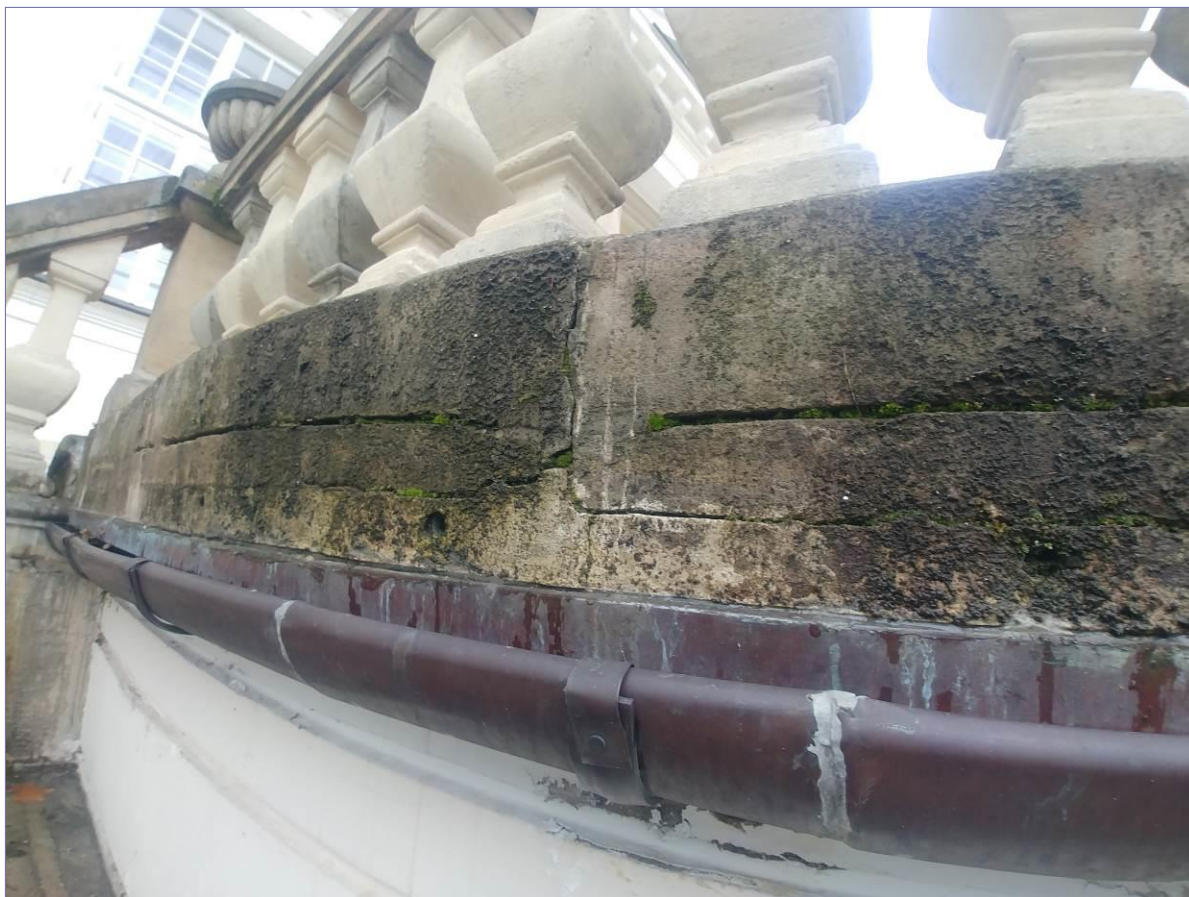
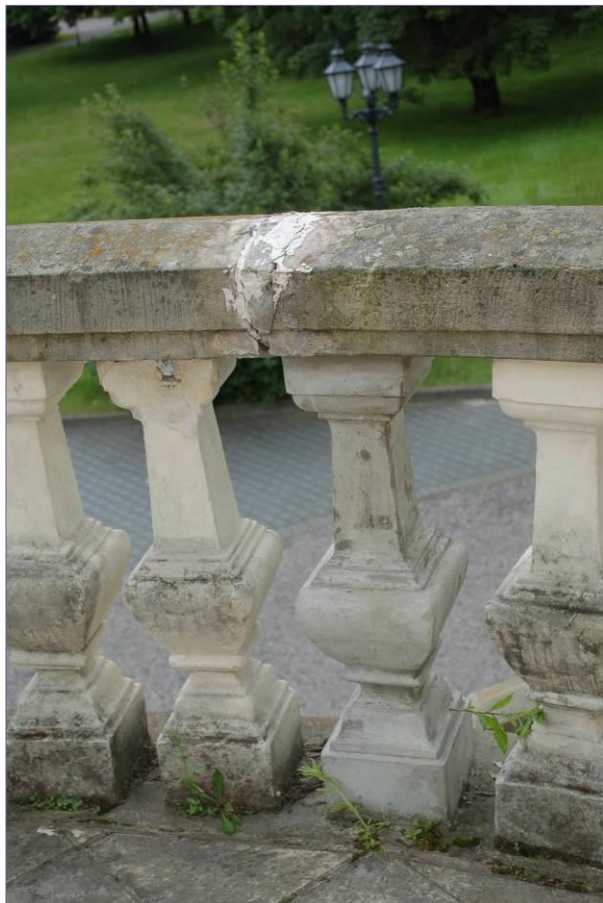
*nacięcia na kamieniarce po blachach (zdemontowanych); złuszczenie się i odpadanie kitów naprawczych - widoczne zmiany kolorystyczne kitów, liczne spękania i wżery na powierzchniach postumentów tralek, znaczna korozja biologiczna kamieniarki - zielone i ciemne nawarstwienia; uszkodzenia spoin - wykruszenia i braki; lokalnie większe ubytki w miejscach osłabionych kamieniarki*

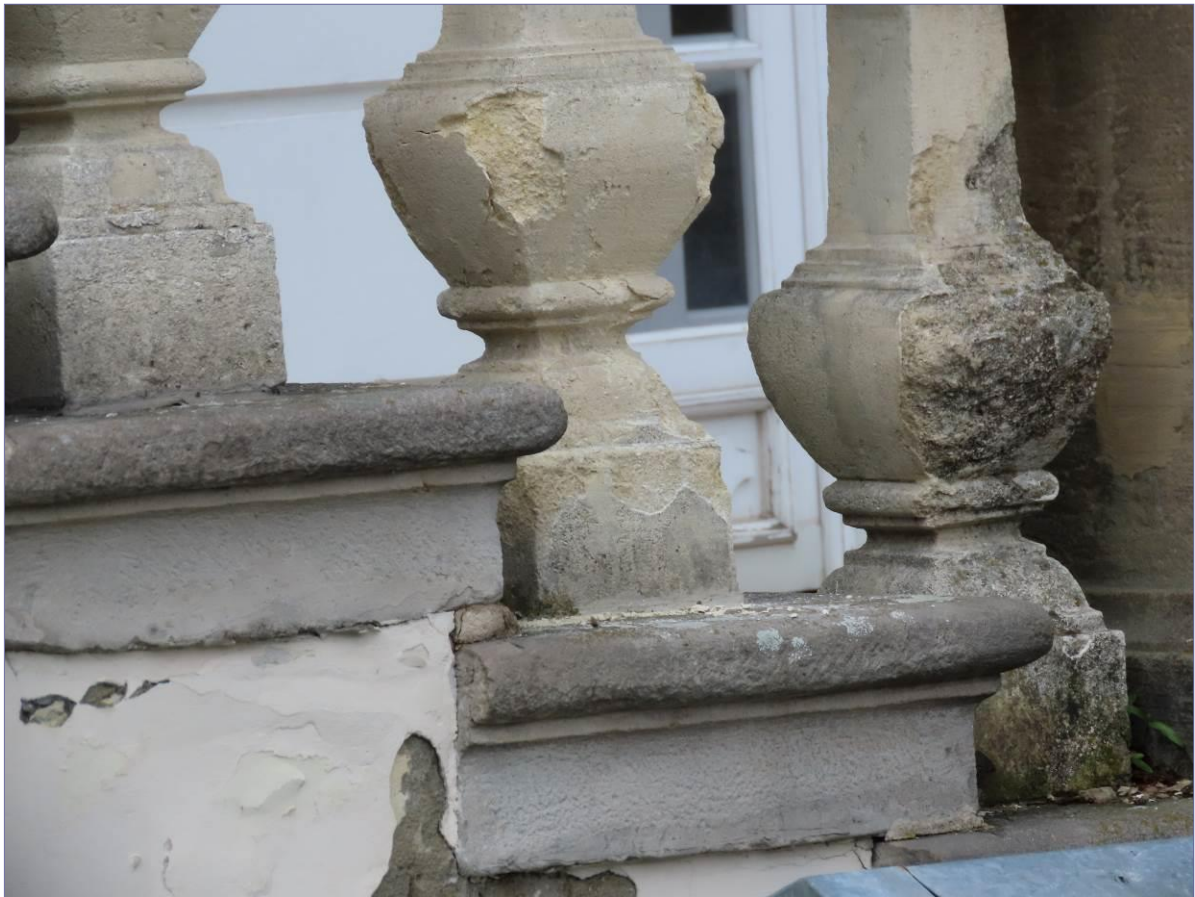
*złuszczenie się i odpadanie kitów naprawczych - widoczne zmiany kolorystyczne kitów, liczne spękania i wżery na powierzchniach postumentów tralek, znaczna korozja biologiczna kamieniarki - zielone i ciemne plamy; uszkodzenia spoin - wykruszenia i braki; lokalnie większe ubytki w miejscach osłabionych kamieniarki; degradacja płyt i spoin tarasu*

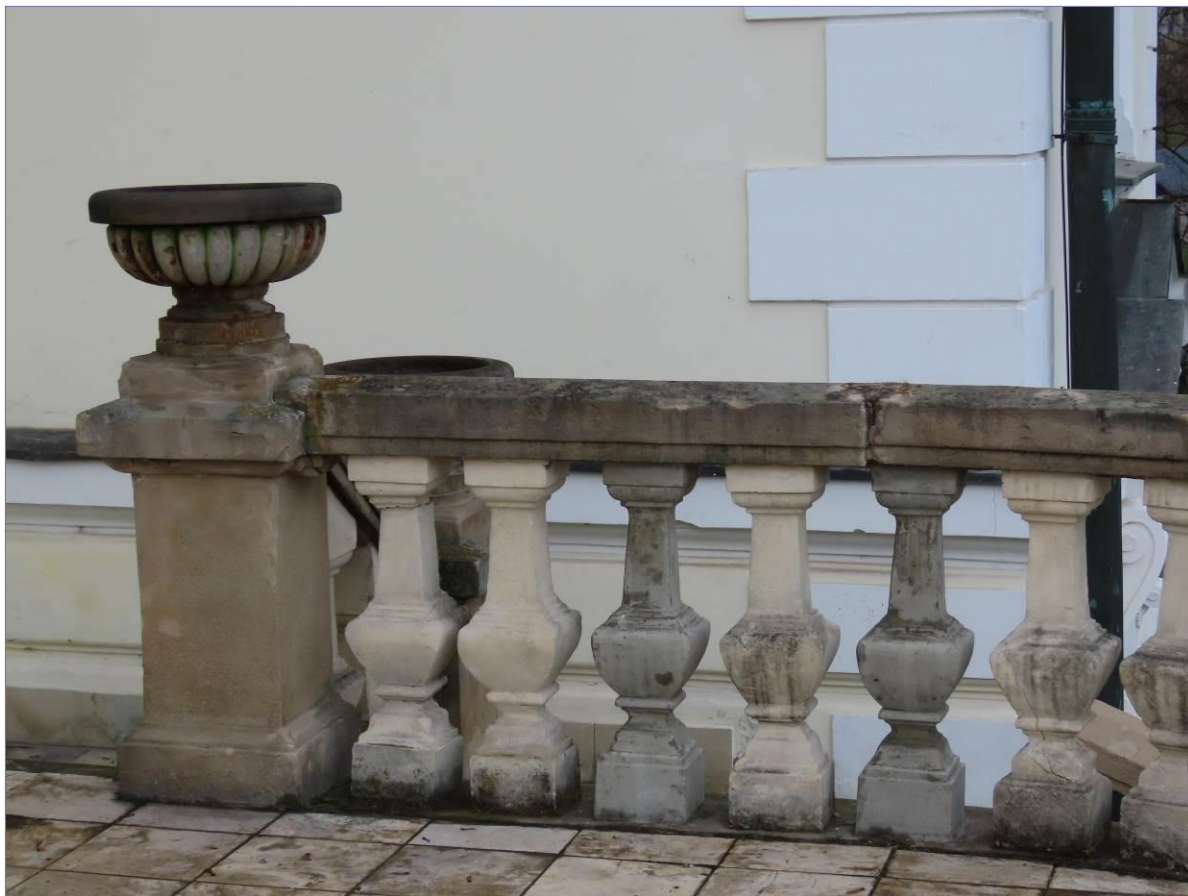
*widoczne szare cementowe odlewy nowych tralek w balustradzie na tarasie; widoczne zmiany kolorystyczne kitów, liczne spękania i wżery na powierzchniach postumentów tralek, korozja biologiczna kamieniarki - zielone i czarne*

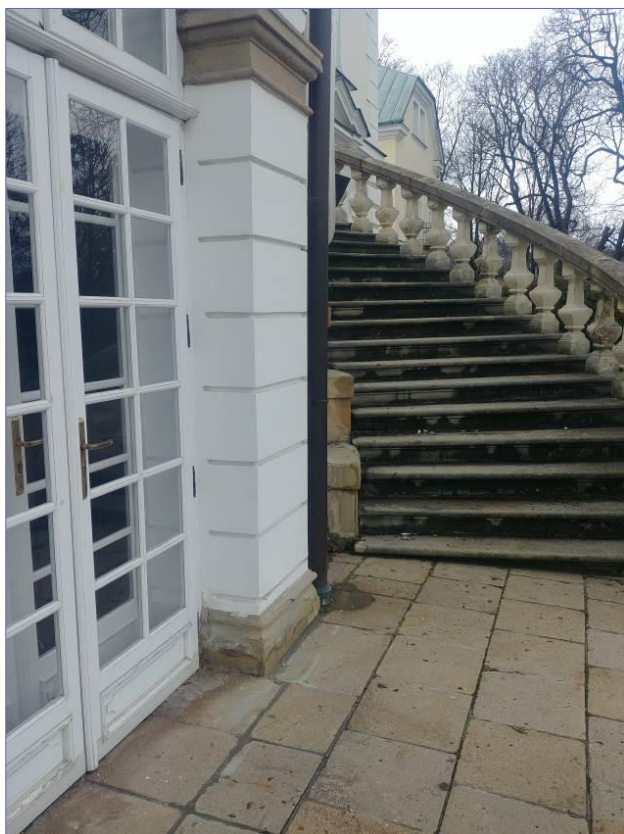
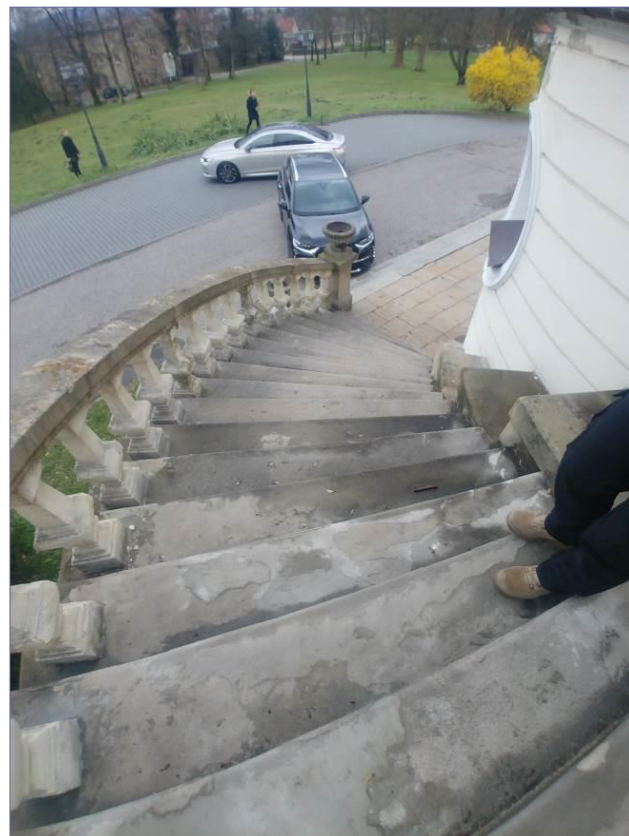
*różnice kolorystyczne starszych i nowszych stopni*

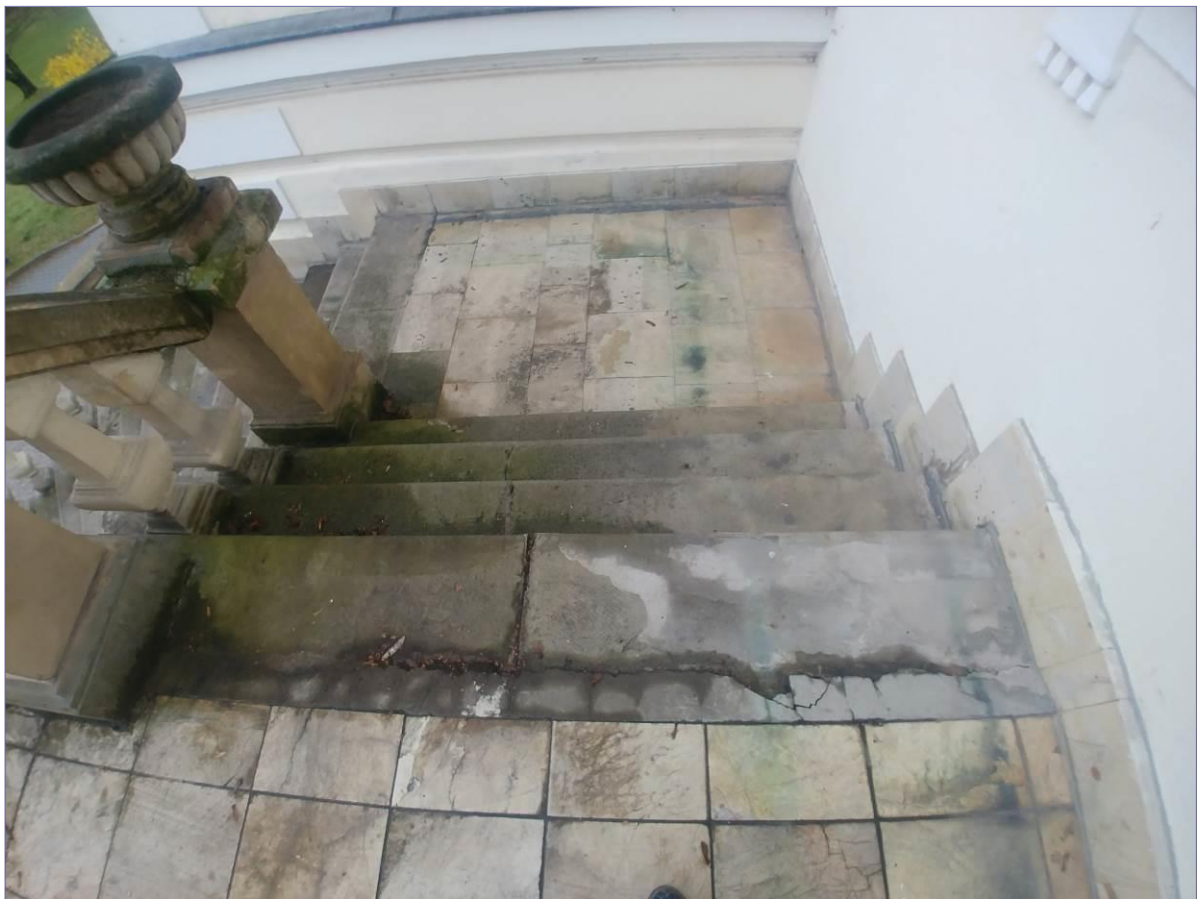
*znaczne zawilgocenie kamieniarki spowodowane utratą właściwości hydrofobowych; podniesienie płyt podestu i wyrównanie zaprawą cementową różnicy poziomów wynikającej z podwyższenia; w niektórych partiach różnice wyrównano dociętymi w paski płytkami; zniszczenia i zabrudzenie kamieniarki korozją biologiczną, kamienny cokół przy schodach i podestach tarasu*

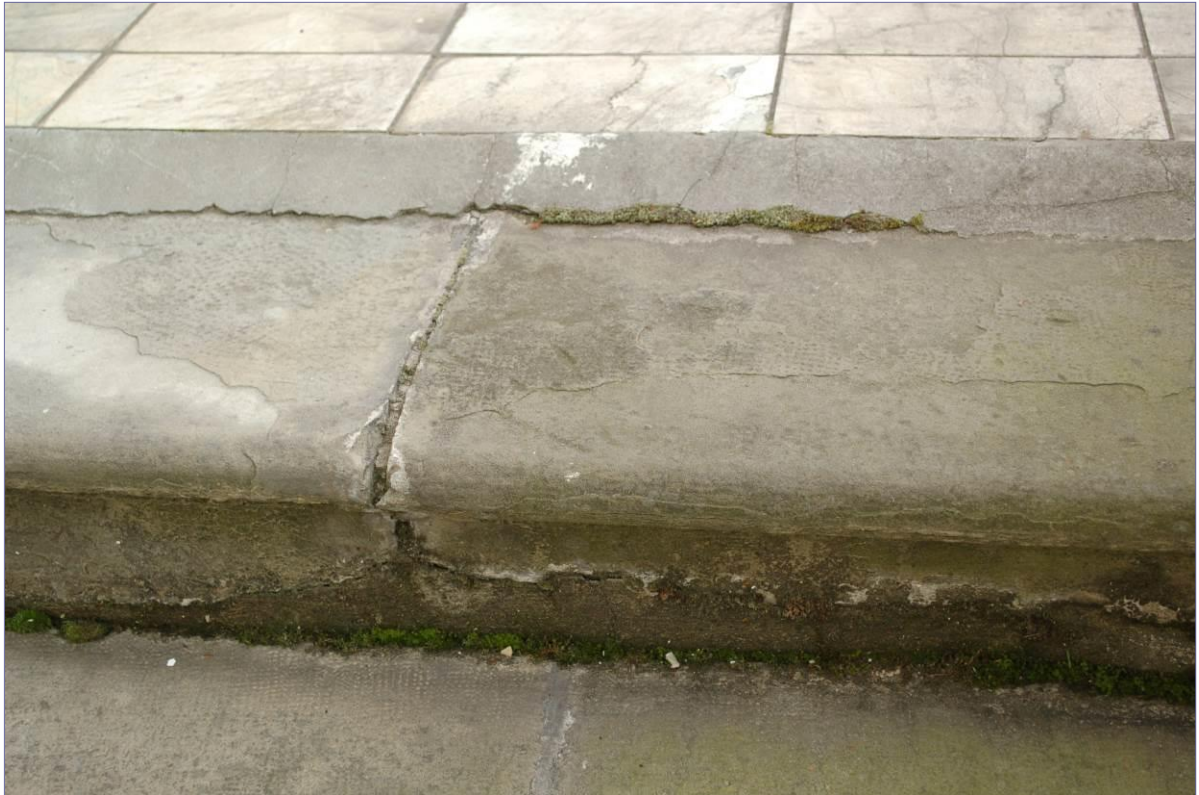
*zawilgocenie kamieniarki i zluszczanie się warstw sedymentacyjnych, uszkodzenia spoinowania; podniesienie płyt podestu i wyrównanie zaprawą cementową różnicy poziomów z tego wynikającej z podwyższenia; w niektórych partiach różnice wyrównano dociętymi w paski płytkami; zniszczenia i zabrudzenie kamieniarki korozja biologiczna, kamienny cokół przy schodach i podestach tarasu*

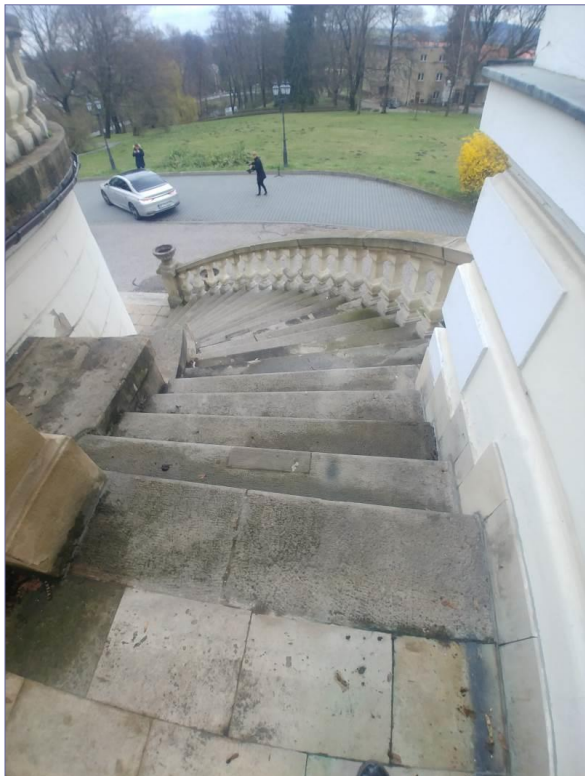
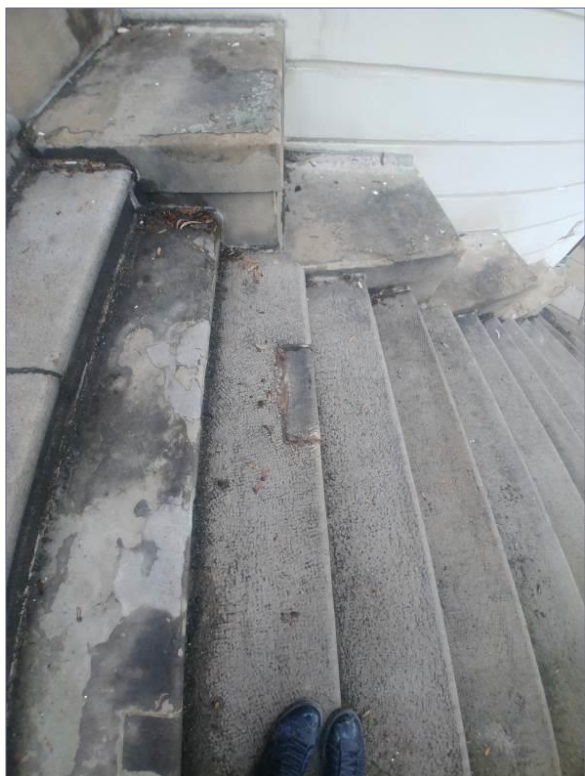
*uszkodzenia kamieniarki, zabrudzenie, korozja – stan ogólny*

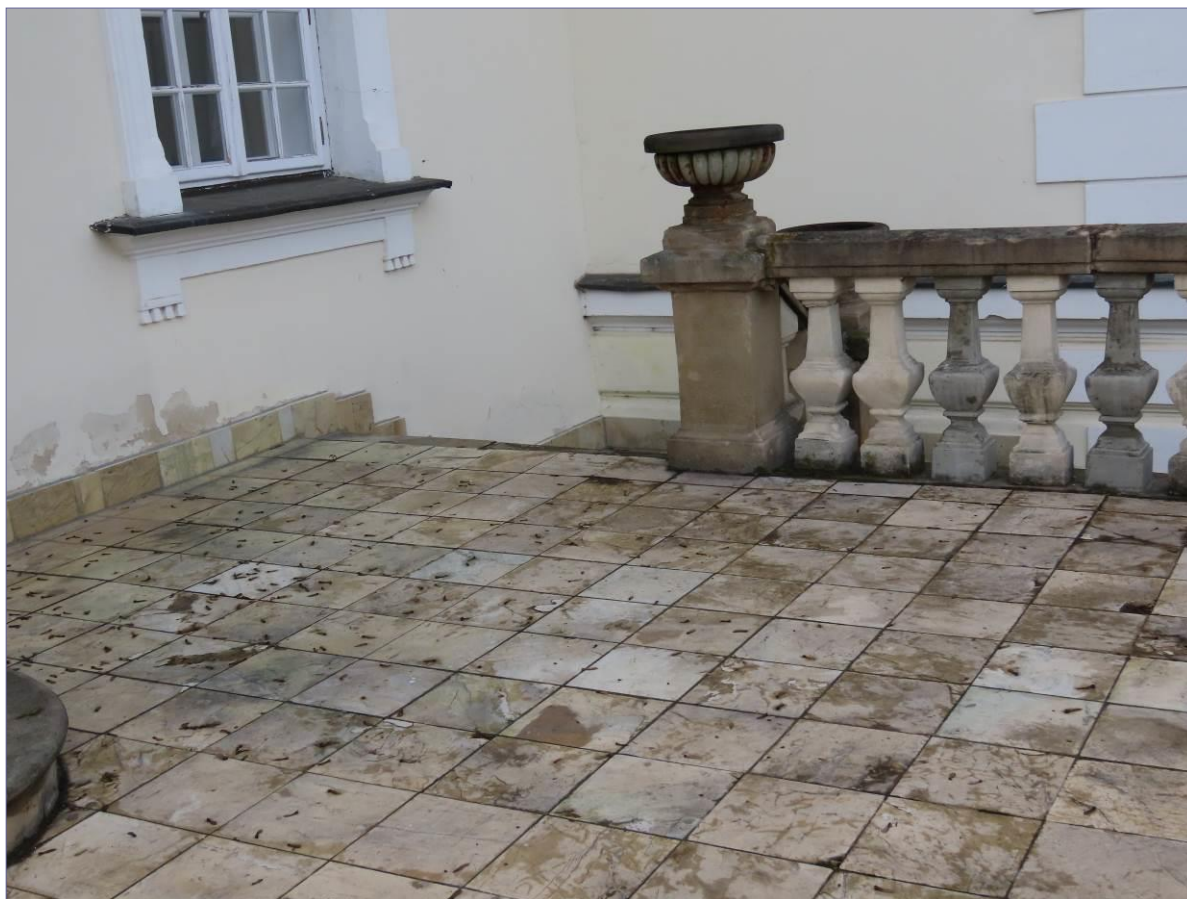
*widoczne liczne niteczkowate spękania płyt mogące wpływać na zalewnie wewnątrz westybulu, zniszczone spoiny*

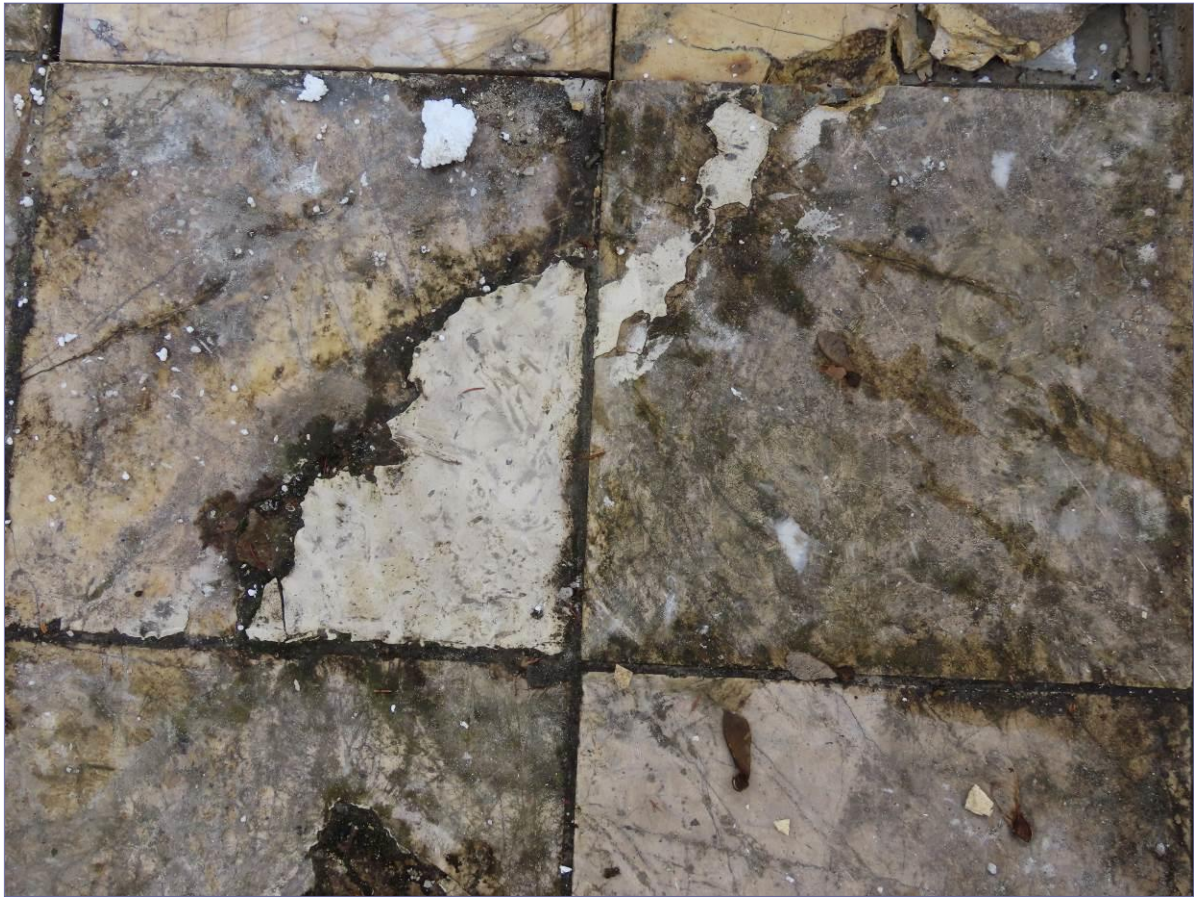
*kity naprawcze na płytkach, degradacja strukturalna kamieniarki, liczne podciekanie wody powodujące odspojenia płytek, lokalnie doraźnie naprawiane*

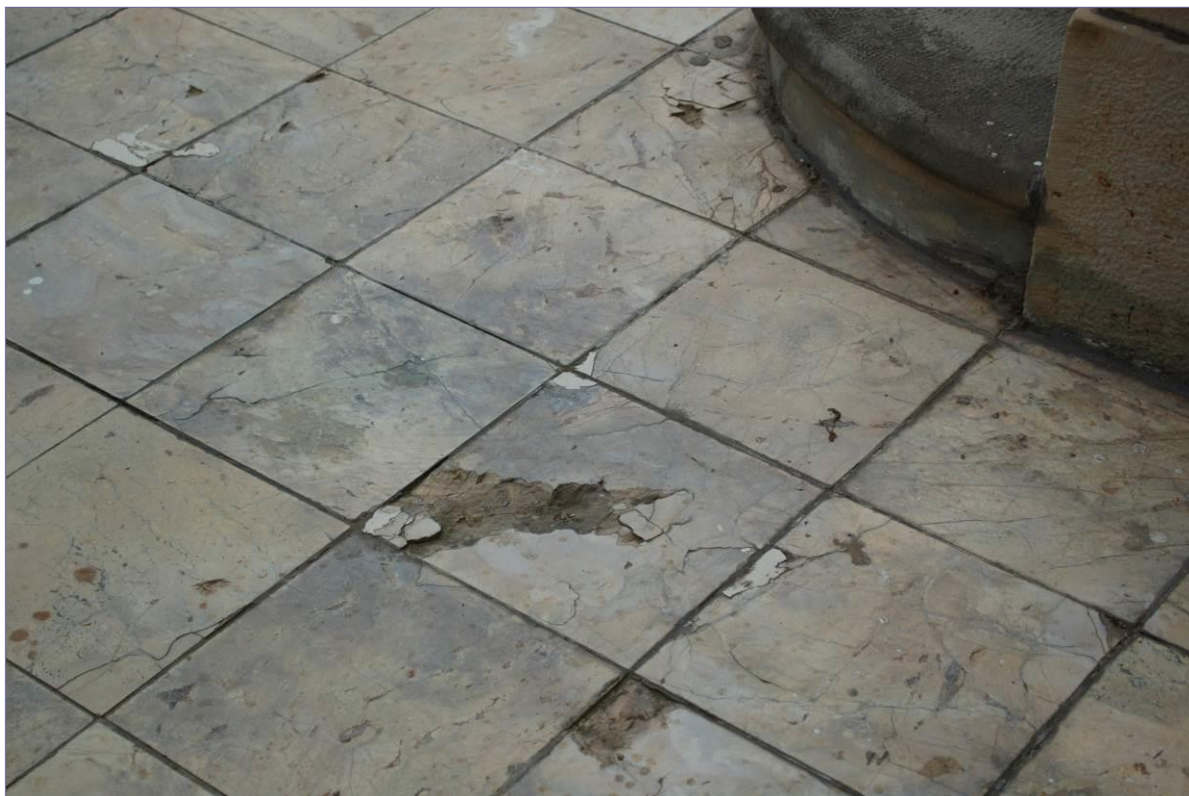
*kity naprawcze na płytkach, degradacja strukturalna kamieniarki*

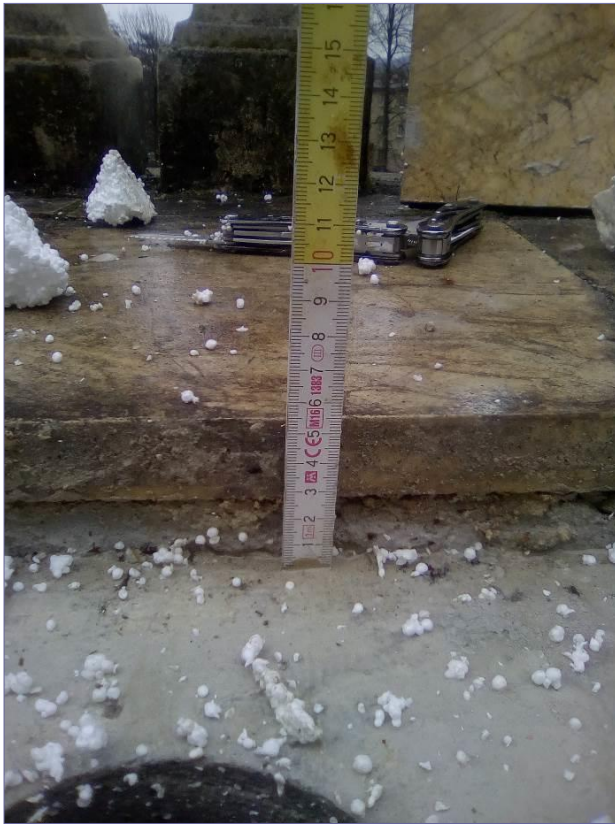
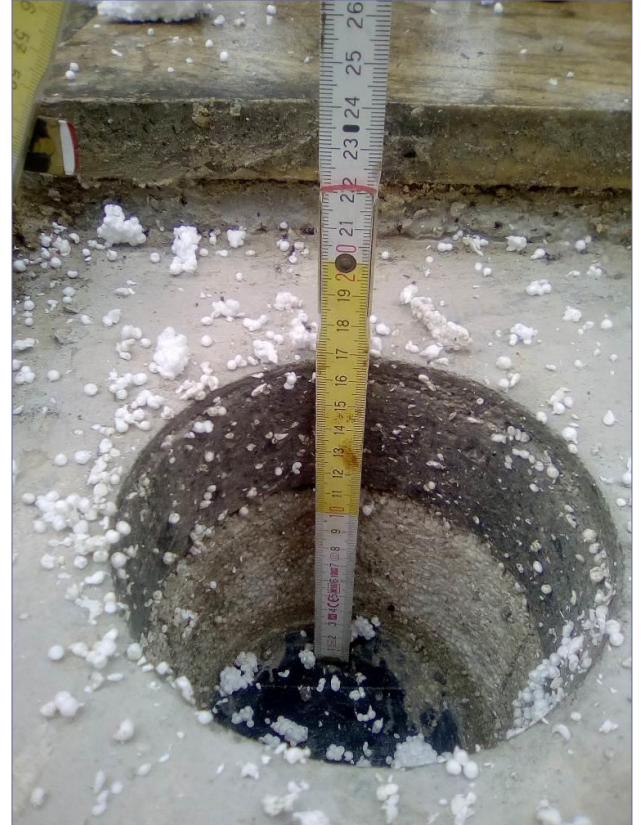
*odkrywki warstw podkładowych*

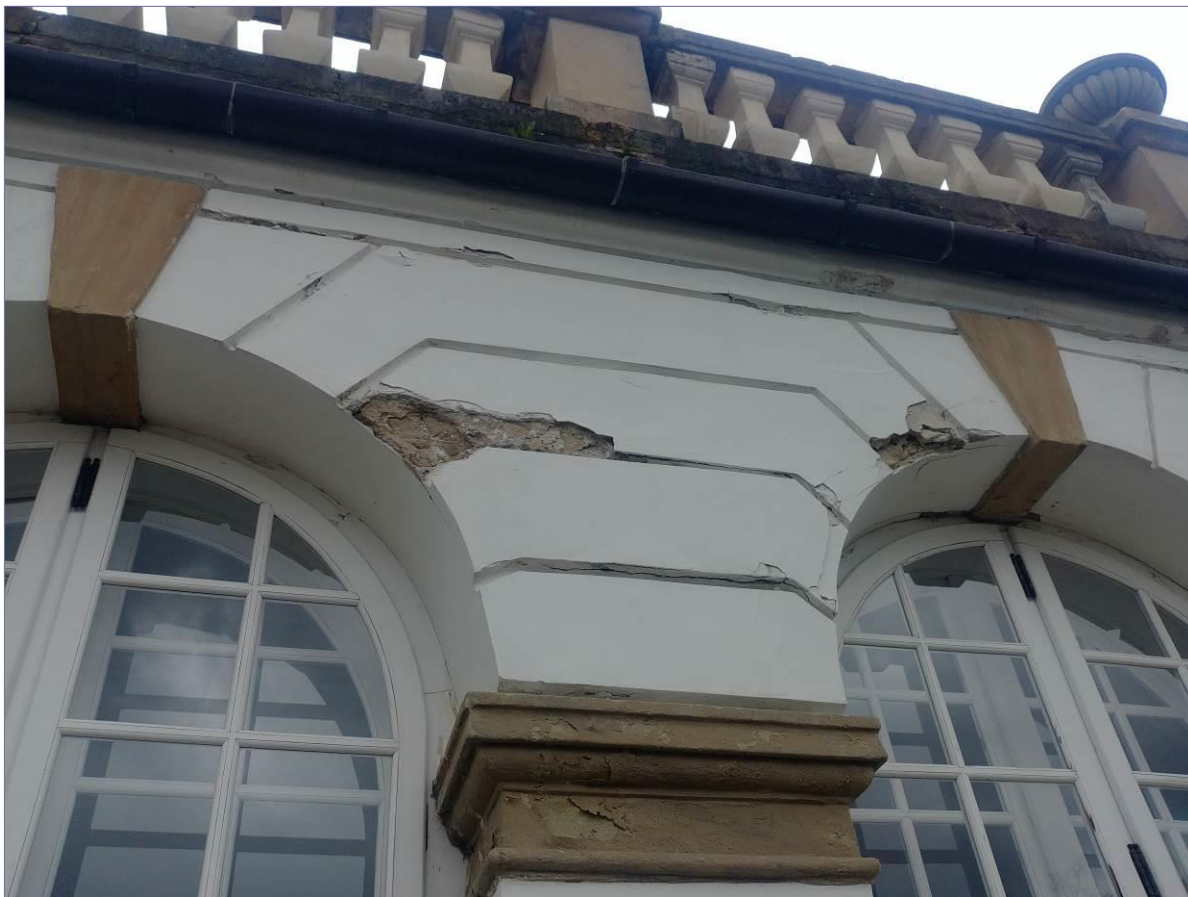
*uszkodzenia tynków elewacji boniowanych spowodowanych zalewaniem tarasu od góry*

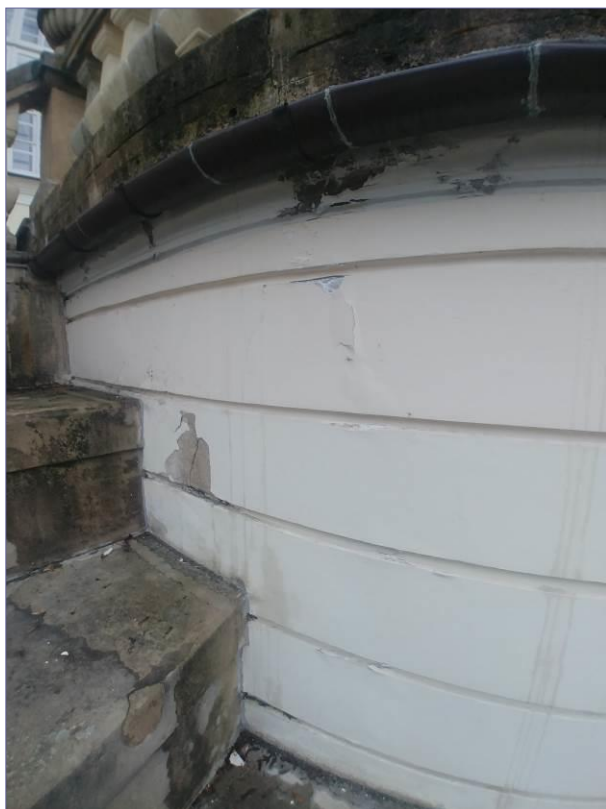
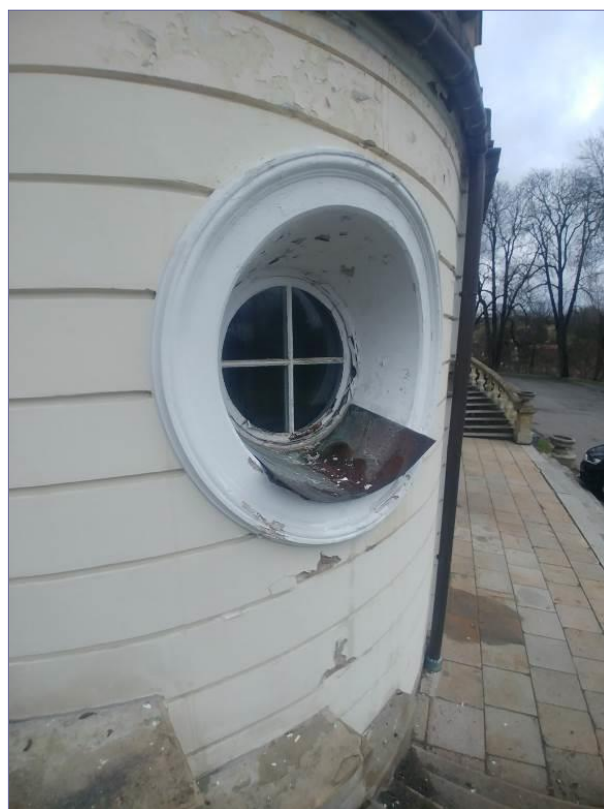
*uszkodzenia tynków elewacji boniowanych spowodowanych zalewaniem tarasu od góry*

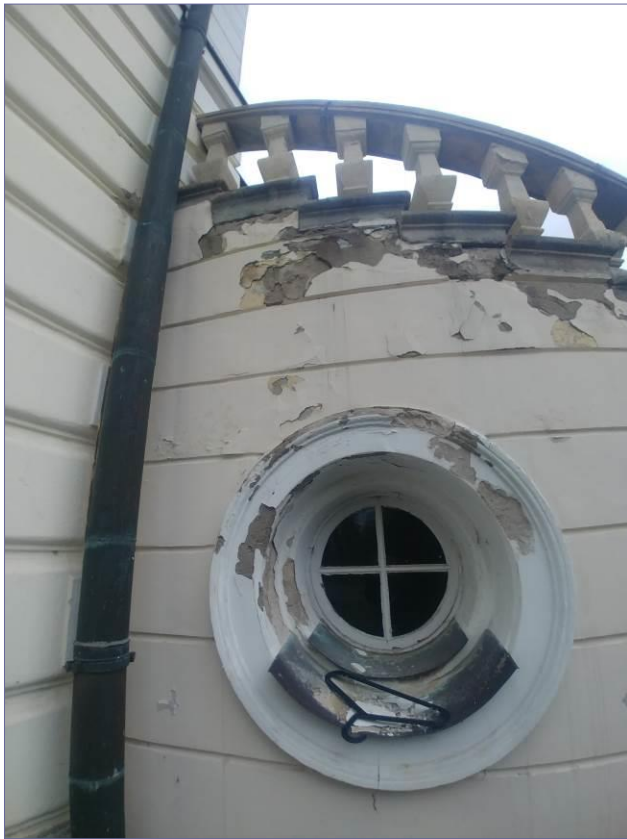
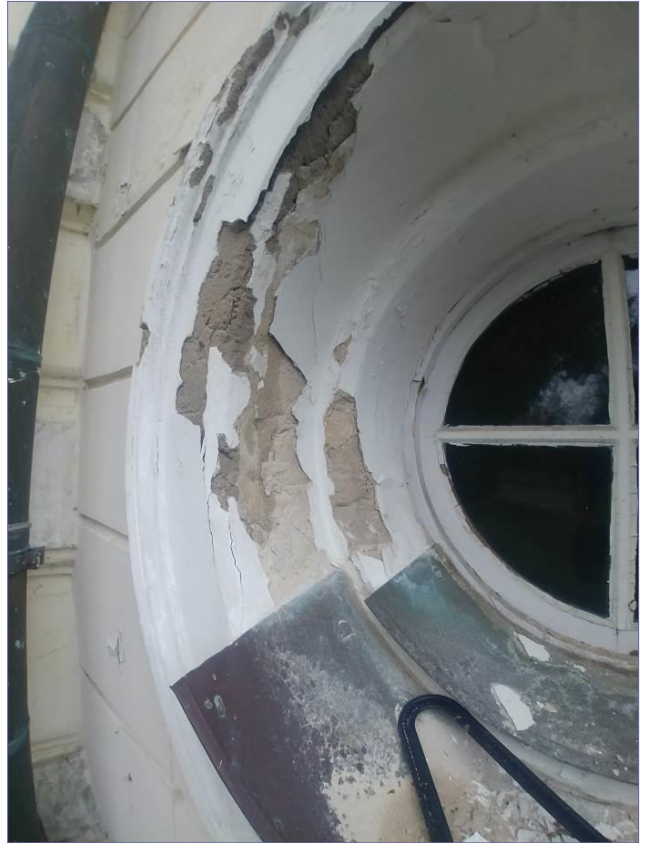
*uszkodzenia tynków elewacji boniowanych spowodowanych zalewaniem tarasu od góry*

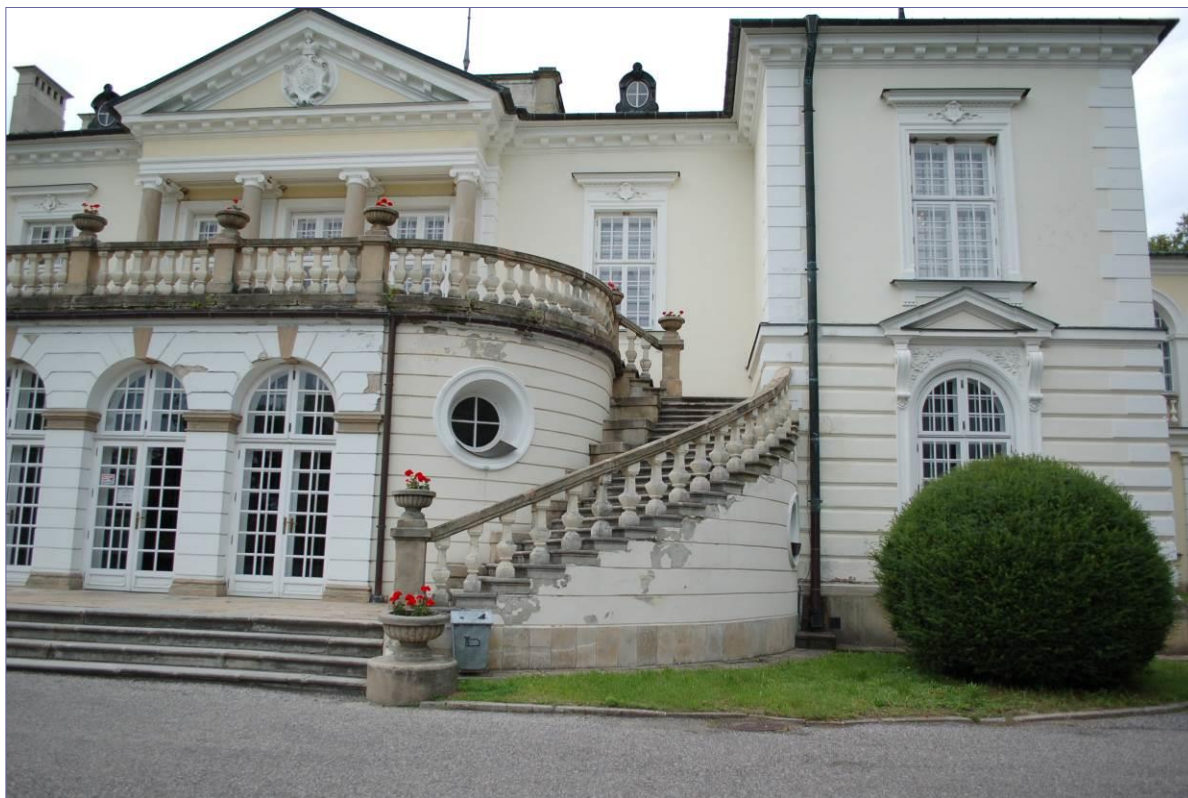
*schody wachlarzowe - odpadanie tynków na elewacjach widoczne zawilgocone z korozją biologiczną*
