PROGRAM REMONTU KONSERWATORSKIEGO ELEWACJI FRONTOWEJ PROCHOWNI W TERESPOLU

opr. mgr Marek Trocha

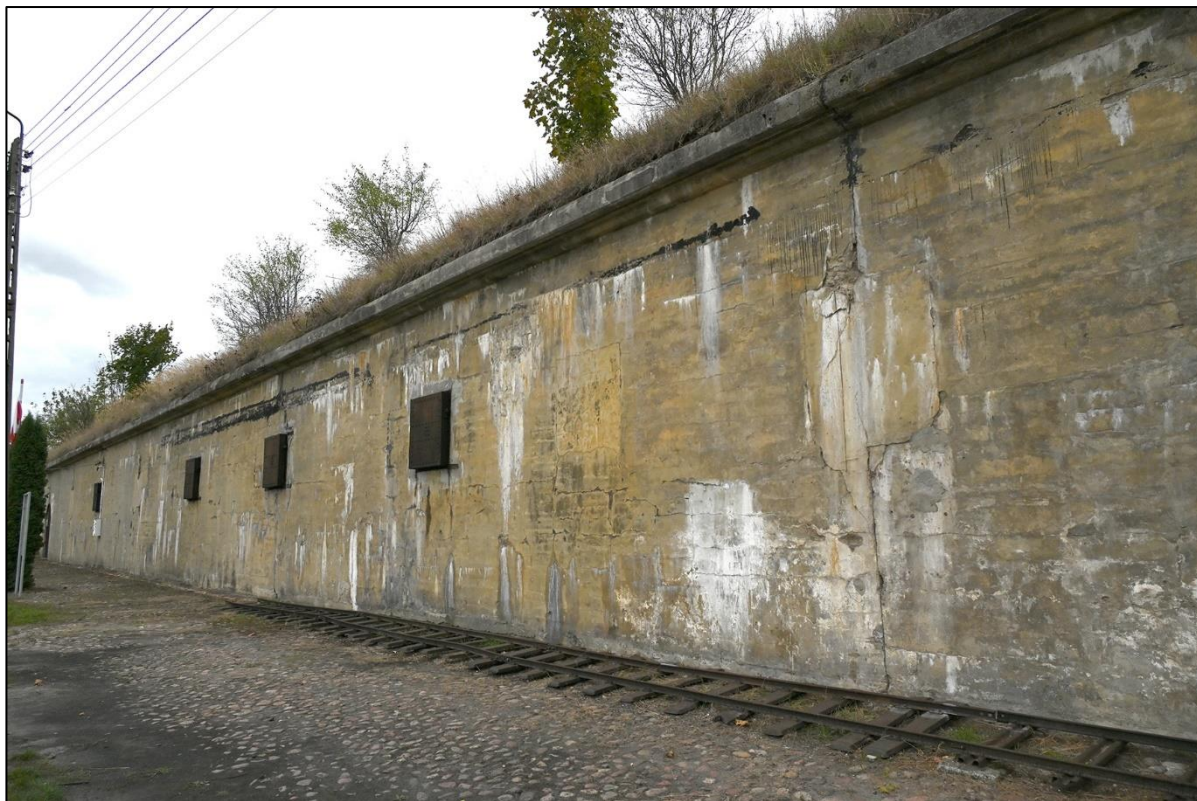
Fot. 4. Widok elewacji prochowni od strony północno wschodniej. Widoczne pozostałości żółtego wymalowania i liczne nacieki mineralne. Na nasypie ziemnym bujna roślinność.

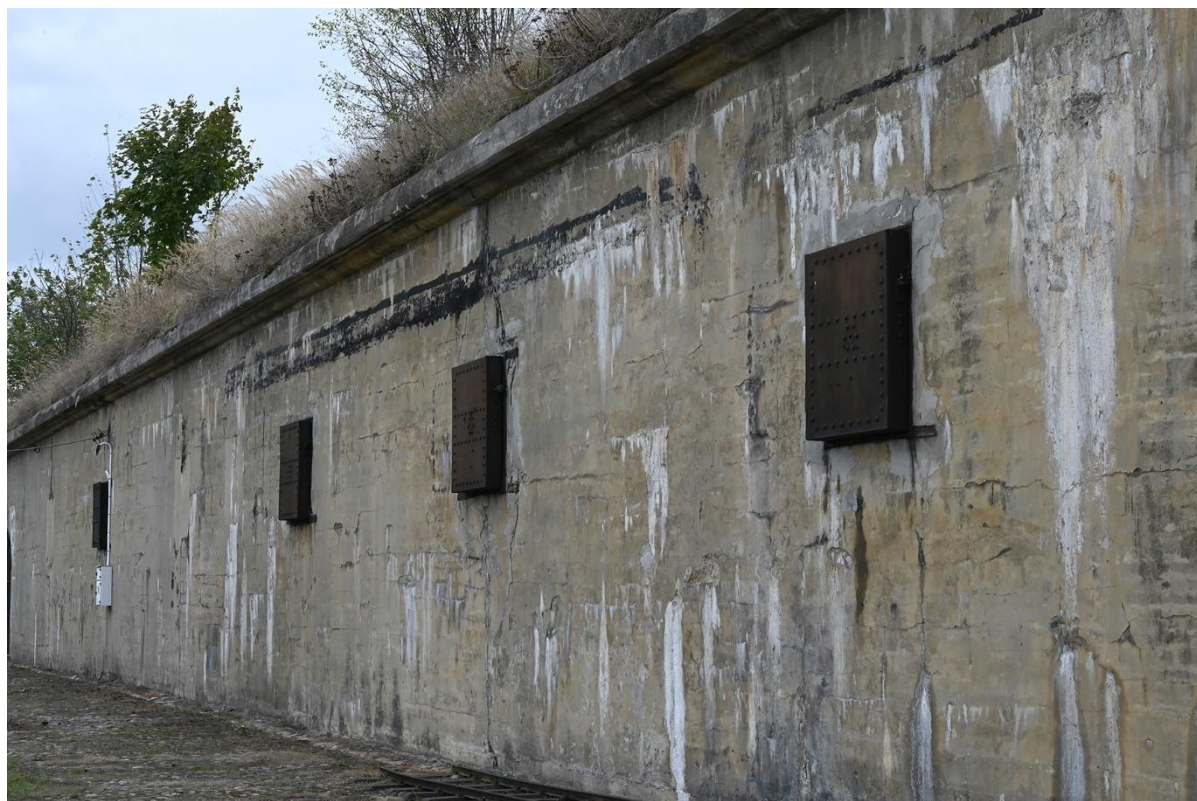
Fot. 5. Widok elewacji prochowni od strony północno wschodniej. Widoczne pozostałości żółtego wymalowania i liczne nacieki mineralne.

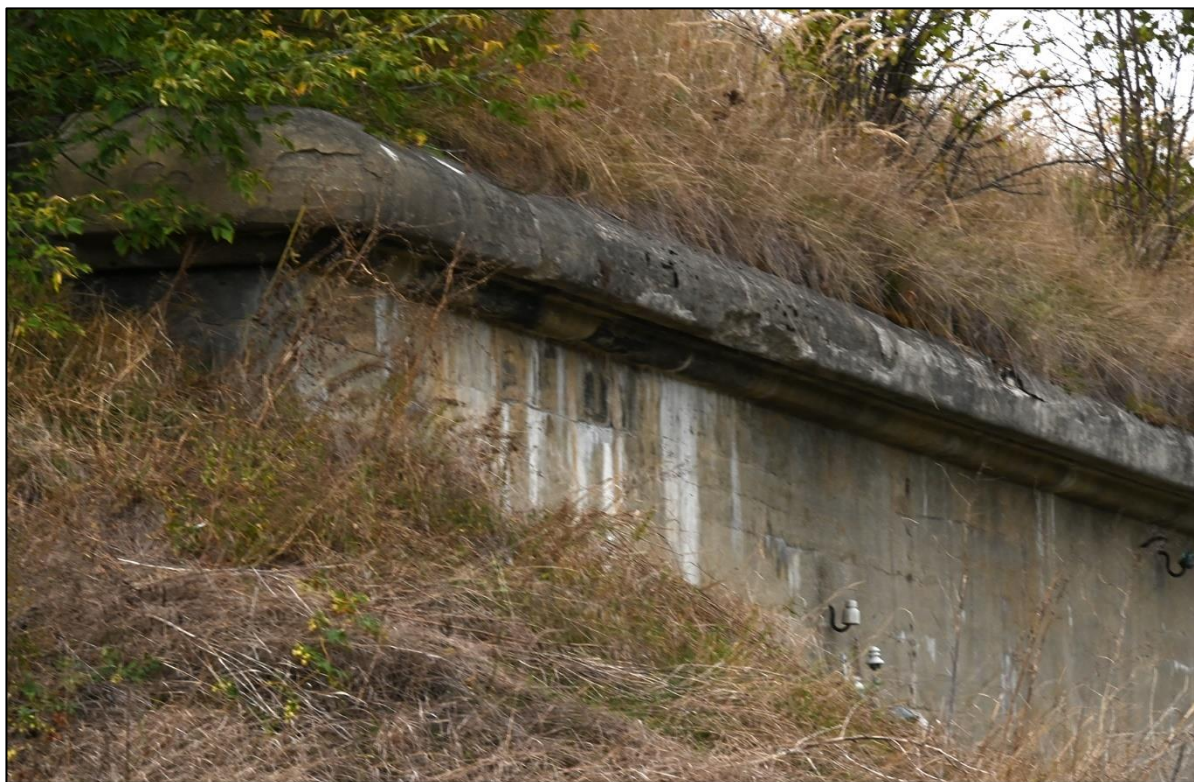
Fot. 7. Widok elewacji prochowni od strony południowo-zachodniej. Humus z nasypu ziemnego zsunięty na gzyms i porośnięty roślinnością. Zdegradowany betonowy gzyms.

1. Rozbiórka przybudówki.
2. Oczyszczenie górnej powierzchni gzymsu ściany frontowej (do nasypu). Z gzymsu usunąć należy zalegający humus osuwający się z nasypu i porastającą go roślinność; uporządkować także nasyp na odległość ok. 50 cm od tylnej krawędzi gzymsu.

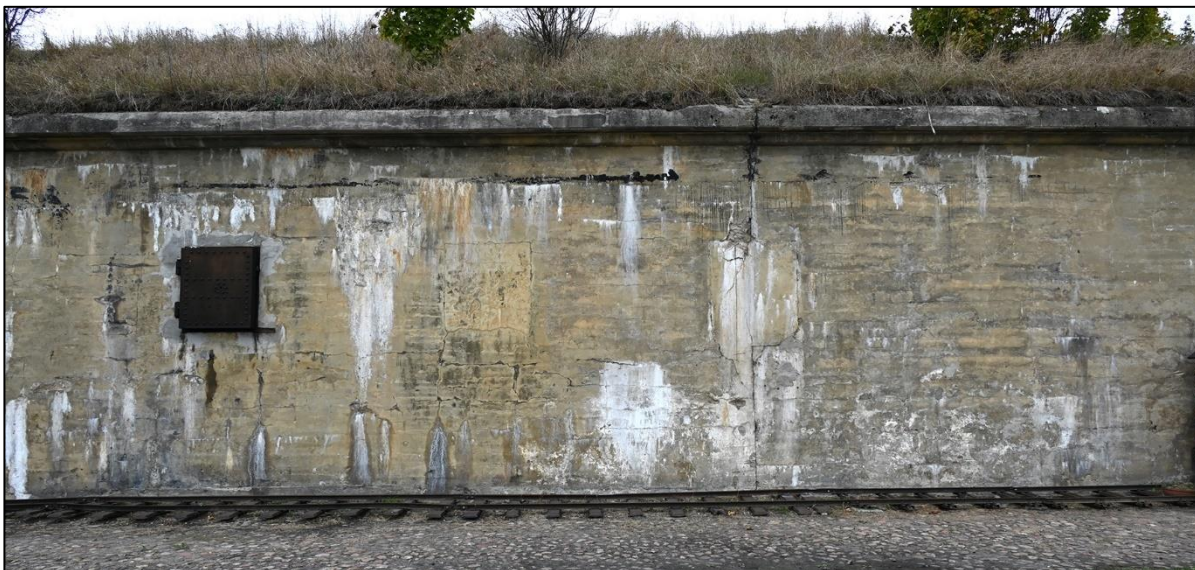
Fot. 8. Widok od frontu. Widoczne pozostałości żółtego wymalowania, liczne nacieki mineralne i reperacje.

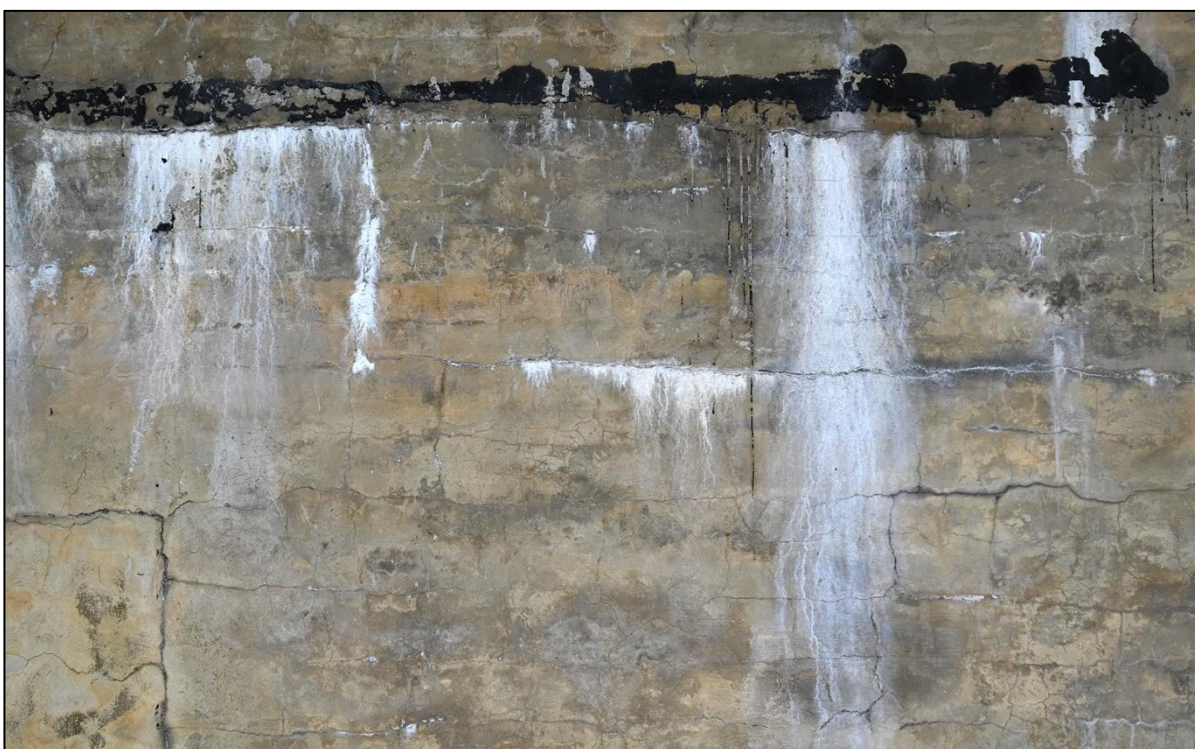
Fot. 9. Widoczne pozostałości żółtego wymalowania, siatka spękań tynku, solne nacieki i reperacje wykonane lepikiem.

6. Oczyszczenie powierzchni muru z zanieczyszczeń, zabrudzeń, lepiku itp. Proponuje się zastosowanie metody strumieniowo-ścierniej /piaskowanie/. Zastosować urządzenie o stycznym kącie uderzenia ścierniwa do czyszczonej powierzchni, co istotnie redukuje ryzyko powstania uszkodzeń. Po przeprowadzeniu prób *in situ* dobrać odpowiednie ciśnienie aplikacji i rodzaj ścierniwa (mączka dolomitowa, kuleczki szklane, węgiel sodu, ścierniwo Garni, piasek kwarcowy *etc.*). Zabieg nie może naruszać powierzchni oryginału. Unikać należy także efektu „przeczyszczenia”. Analogicznym do piaskowania, ale pozbawionym jego wad (użycie stałego kruszywa, które trzeba później usunąć) jest oczyszczenie ciśnieniowe „suchym lodem” (np. technologia ColdJet). „Kruszywem” jest w niej zestalony (temp. ok. - 73°C) dwutlenek węgla. Jedynym „odpadem” w tej metodzie są wyłącznie usuwane zanieczyszczenia. Użycie „suchego lodu” może być szczególnie przydatne do usuwania „napraw” wykonanych lepikiem. W przypadku piaskowania klasycznymi ścierniwami warto w tych miejscach zastosować „okłady” z suchego lodu a zamrożony bitum wykruszać mechanicznie.

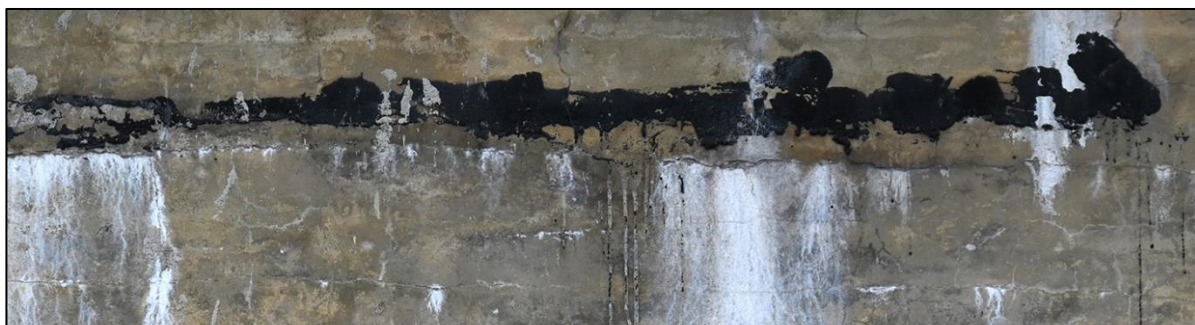
Fot. 10. Prawdopodobnie próba uszczelnienia przecieków wody lepikiem.

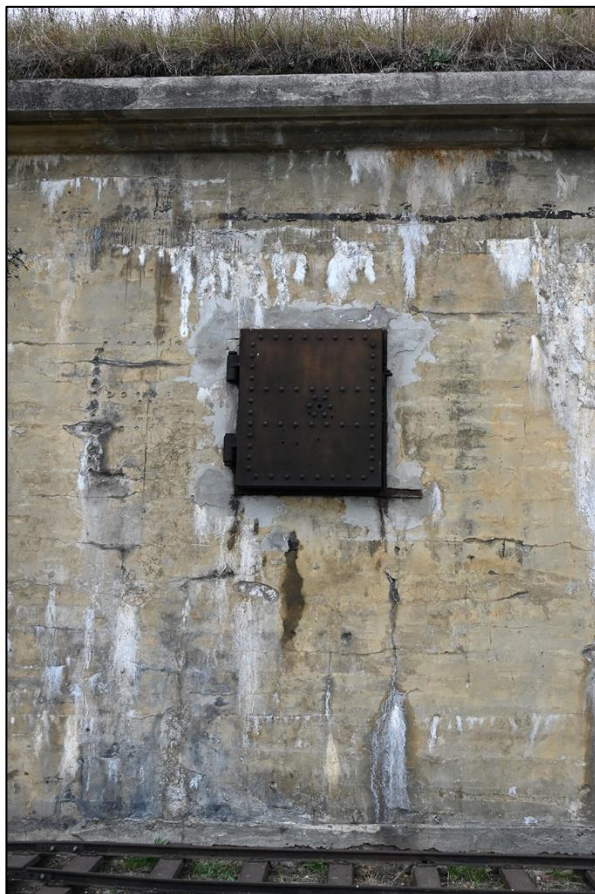
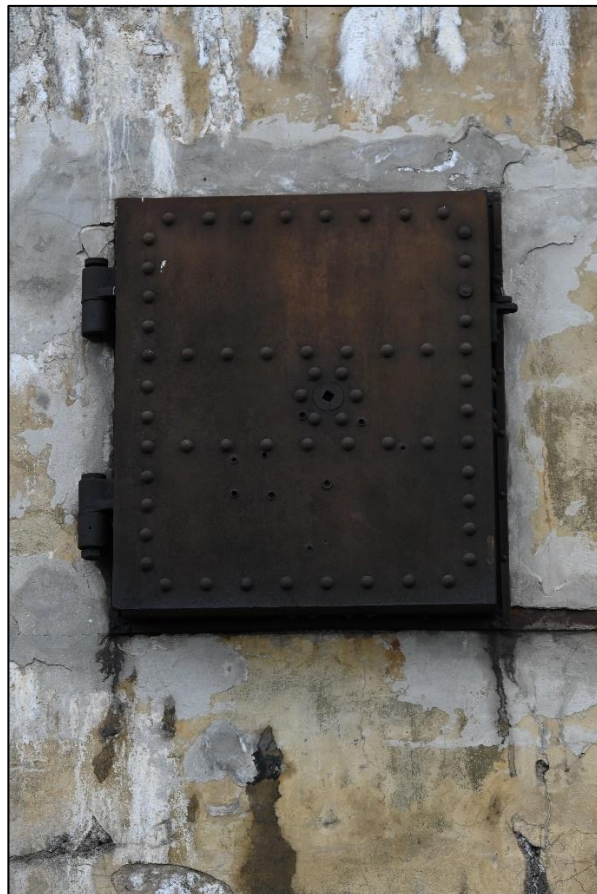
Fot. 11. Fot. 12. Stalowa, skorodowana okiennica; wokół okiennicy reperacje i uzupełnienia ubytków.

4. Zabezpieczenie „okiennic” na czas oczyszczania elewacji. Należy zabezpieczyć te elementy przed przypadkowym uszkodzeniem czy „wypiaskowaniem” oraz wnikaniem kruszywa w szczeliny konstrukcji i mechanizmy. Stosowana przez użytkownika obiektu metoda zabezpieczania metalu przez cykliczne powlekanie powierzchni olejem może powodować przyklejenie kruszywa do nieco lepkiej powierzchni.

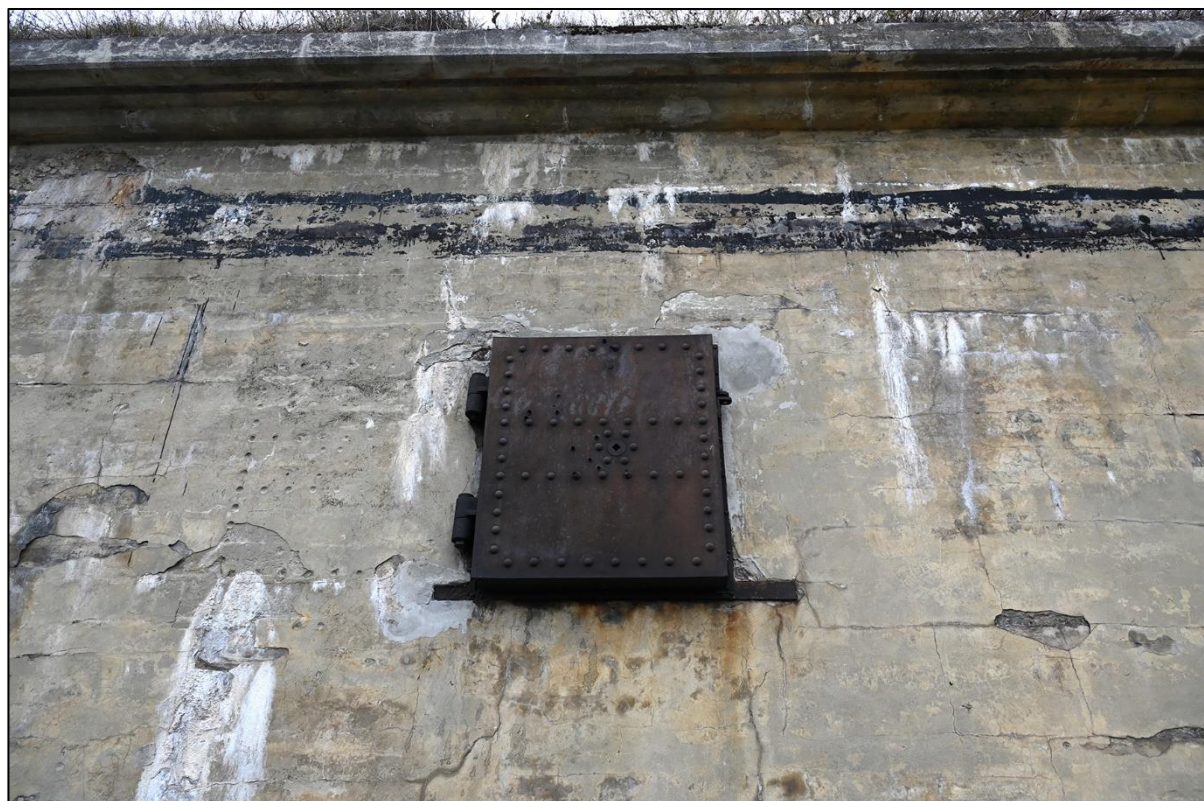
Fot. 13. Wykwity solne i nacieki mineralne na elewacji. Widoczne także ubytki odspojonego tynku i reperacje.

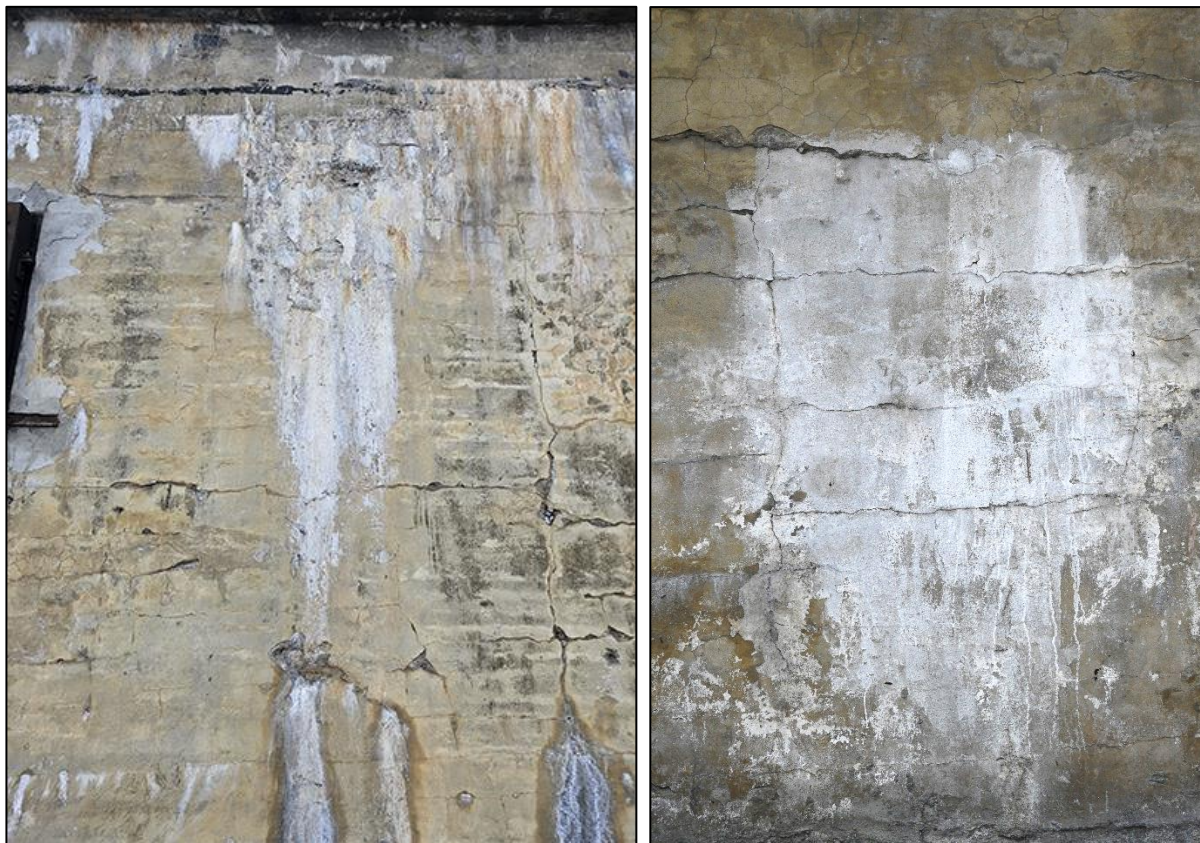
Fot. 14. Fot. 15. Nacieki solne – ich forma wskazuje jednoznacznie na wycieki wody ze szczelin i pęknięć konstrukcji. Wokół wykwitów widoczne wyraźnie zawilgocenie.

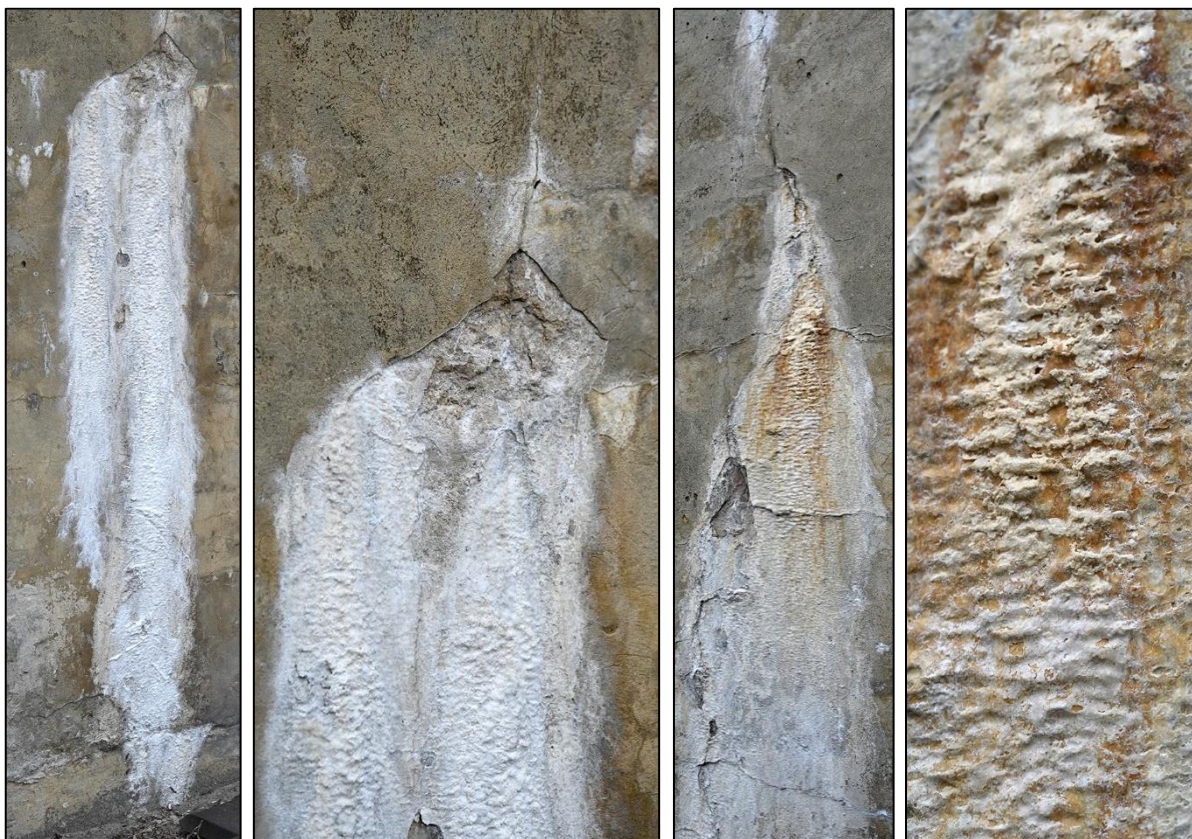
Fot. 16. Fot. 17. Fot. 18. Fot. 19. Nacieki solne i destrukcja tynku i muru.

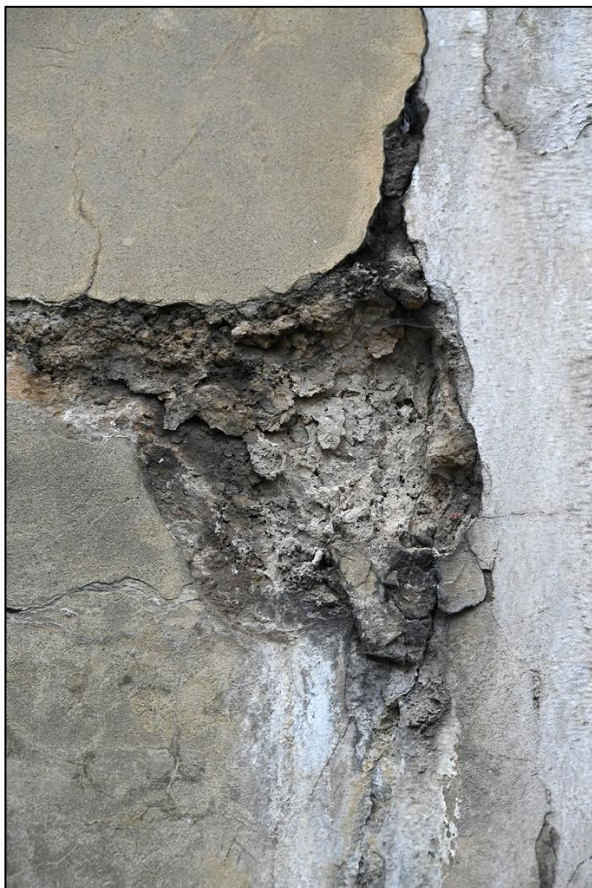
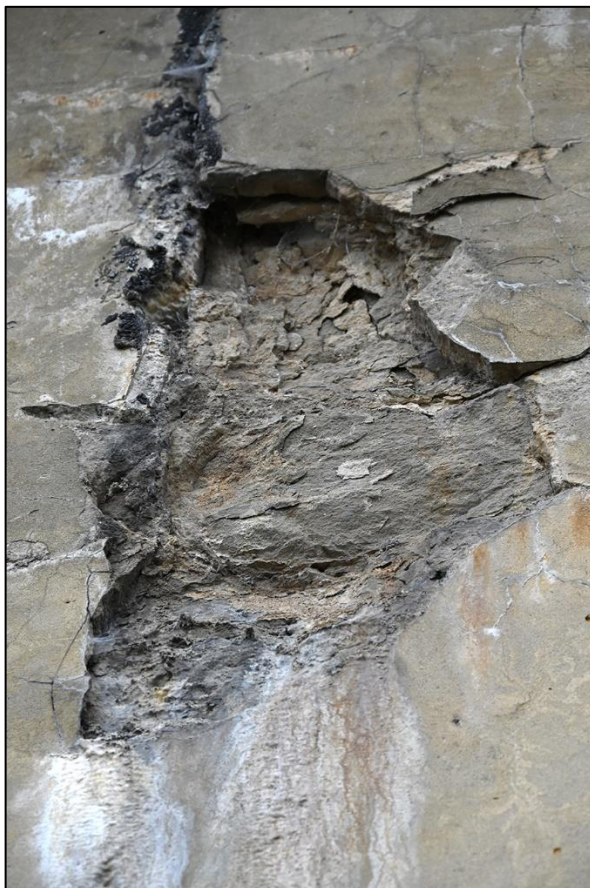
Fot. 20. Fot. 21. Zdegradowany, rozsypujący się mur betonowy.

7. W przypadku zaistnienia takiej konieczności wzmocnienie strukturalne zdegradowanych fragmentów metodą nasączenia hydrofilnymi preparatami opartymi na estrach kwasu krzemowego – dostosować

stężenie żywicy w preparacie do stopnia destrukcji materiału (REMMERS KSE 100 – 300; od 10 do 30 procent wytrącanej żywicy). Preparat nanosić lokalnie, na miejsca wykazujące osłabienie struktury. W pierwszej kolejności stosować preparaty o niższym stężeniu substancji aktywnej, ale o lepszej penetracji, a następnie preparaty bardziej stężone. Aby osiągnąć właściwy efekt wzmocnienia musi zajść reakcja hydrolizy i polikondensacji do których przebiegu potrzebna jest wilgoć z powietrza i stosunkowo wysoka temperatura (optymalnie ok. 20°C – w niskich temperaturach proces ten znacząco się wydłuża). Ze względu na czas reakcji wytrącania nowego spoiwa, objawiający się czasową hydrofobowością powierzchni, po nasączeniu preparatem wzmacniającym należy odczekać zalecane 4 tygodnie przed rozpoczęciem kolejnych prac.

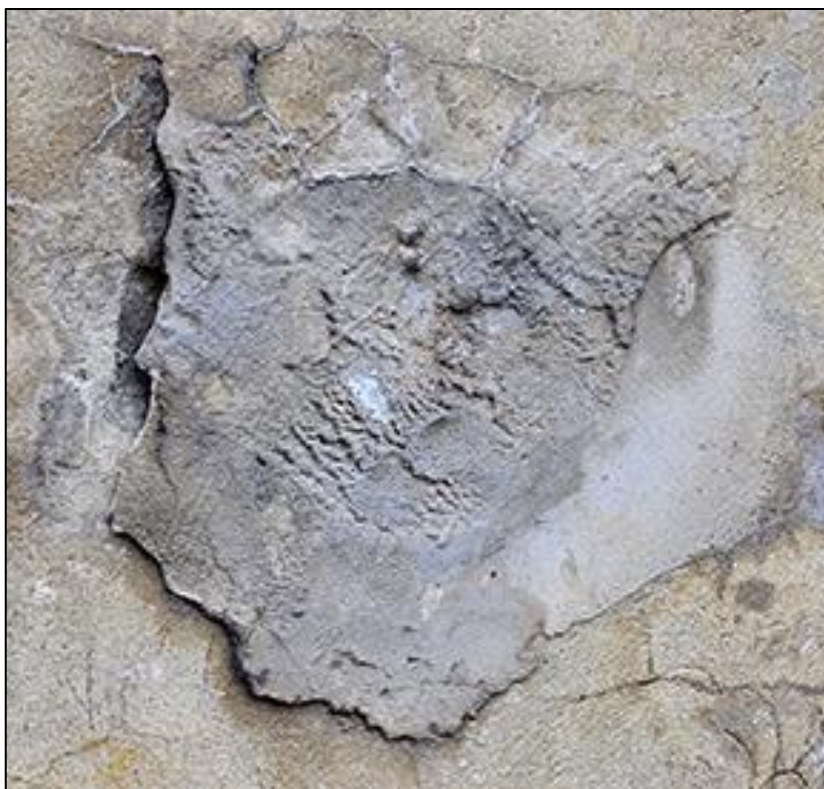
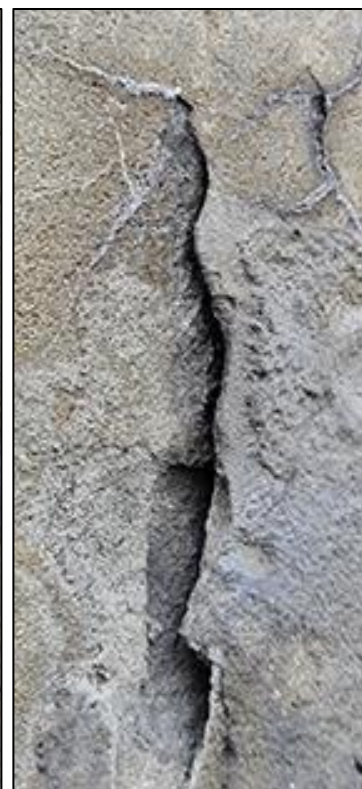
Fot. 22. Fot. 23. Reperacja uszkodzenia muru – niestarannie wypełniony ubytek.

5. Usunięcie wtórnych, nieestetycznych napraw i uzupełnień; kity usuwać mechanicznie. W trakcie prac opracować, delikatnie podkuć, krawędzie ubytków aby zapewnić właściwe zakotwienie nowych wypełnień.

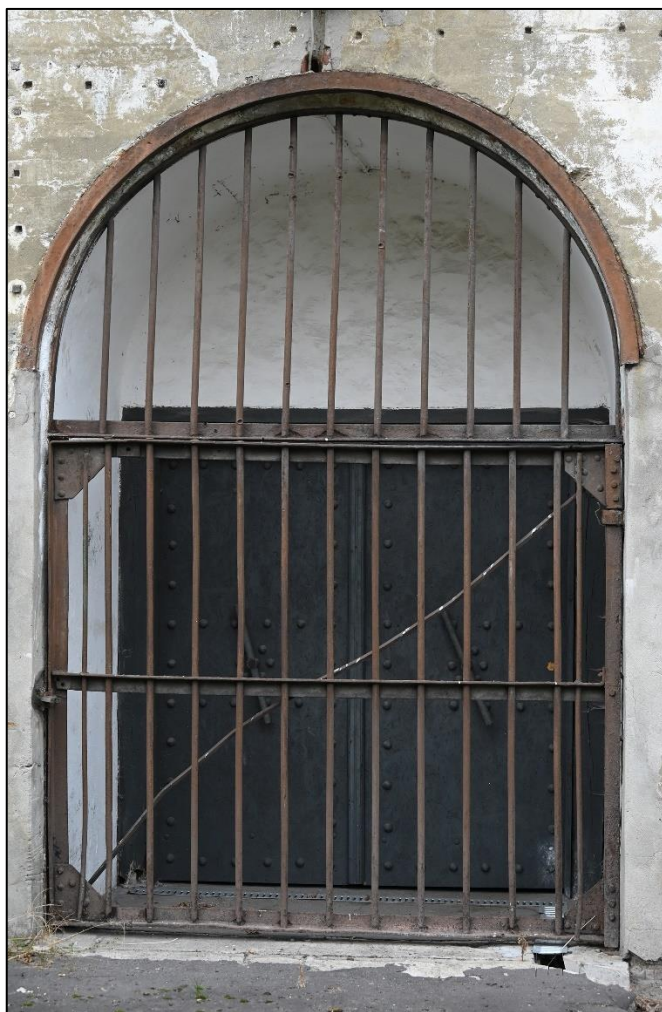
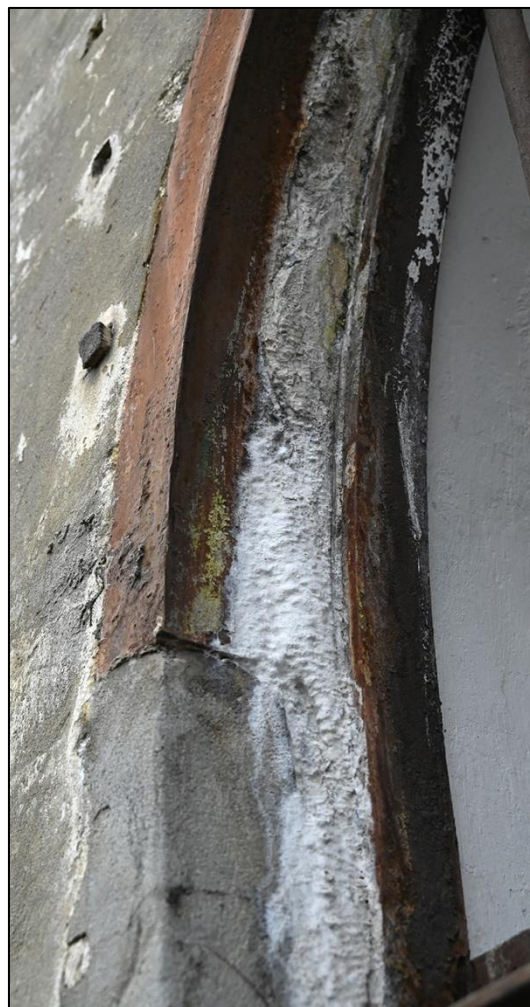
Fot. 25. Fot. 26. Krata z wtórnie dodanymi prętami; w głębi stalowe drzwi pancerne.. Wokół wejścia ślady po zdemontowanej instalacji elektrycznej. Miejsce po zdemontowanym, pionowym kątowniku obramienia otworu wypełnione zaprawą.

1. Wykonanie odkrywek w celu ustalenia pierwotnego koloru krat.
2. Demontaż bram i pozostałych elementów z połączeniami śrubowymi.
3. Usunięcie wtórnie zamontowanych prętów i innych nieoryginalnych elementów.

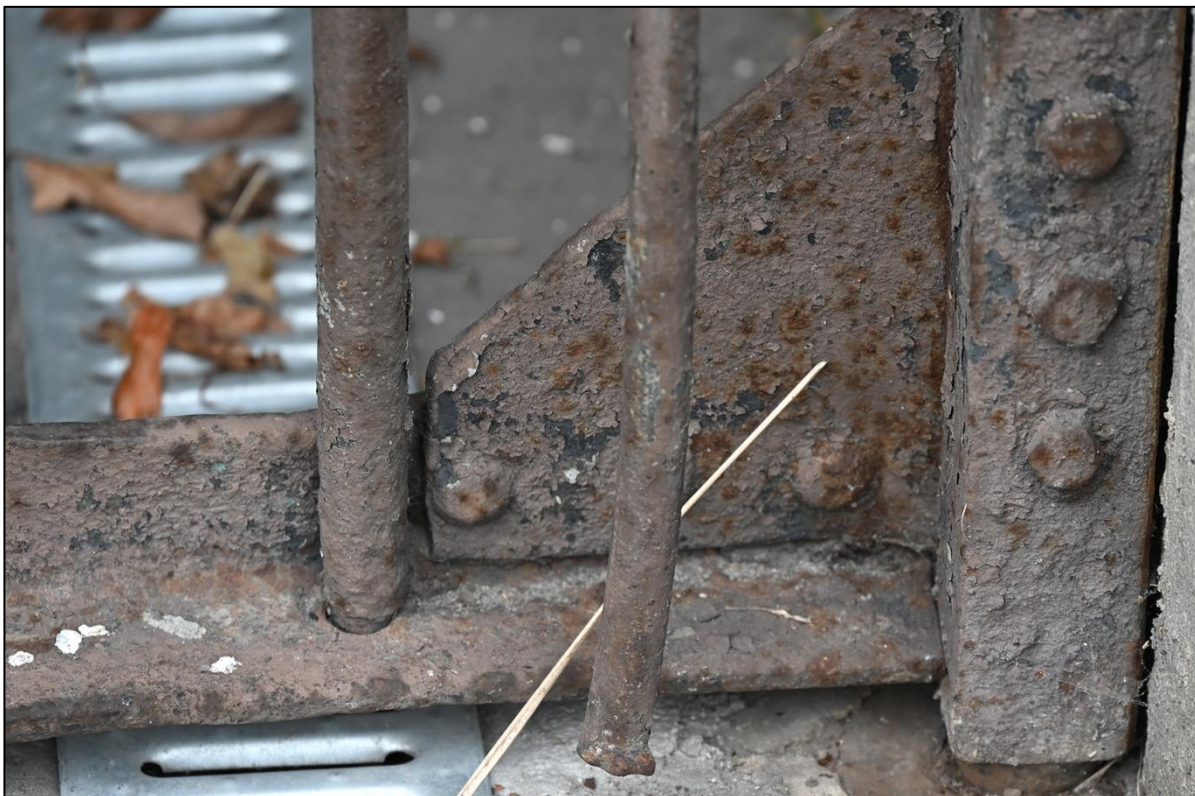
Fot. 27. Nitowane i śrubowe połączenia elementów. Widoczny wtórnie zamontowane pręt. Powierzchnia metalu silnie skorodowana i wielokrotnie przemalowana.

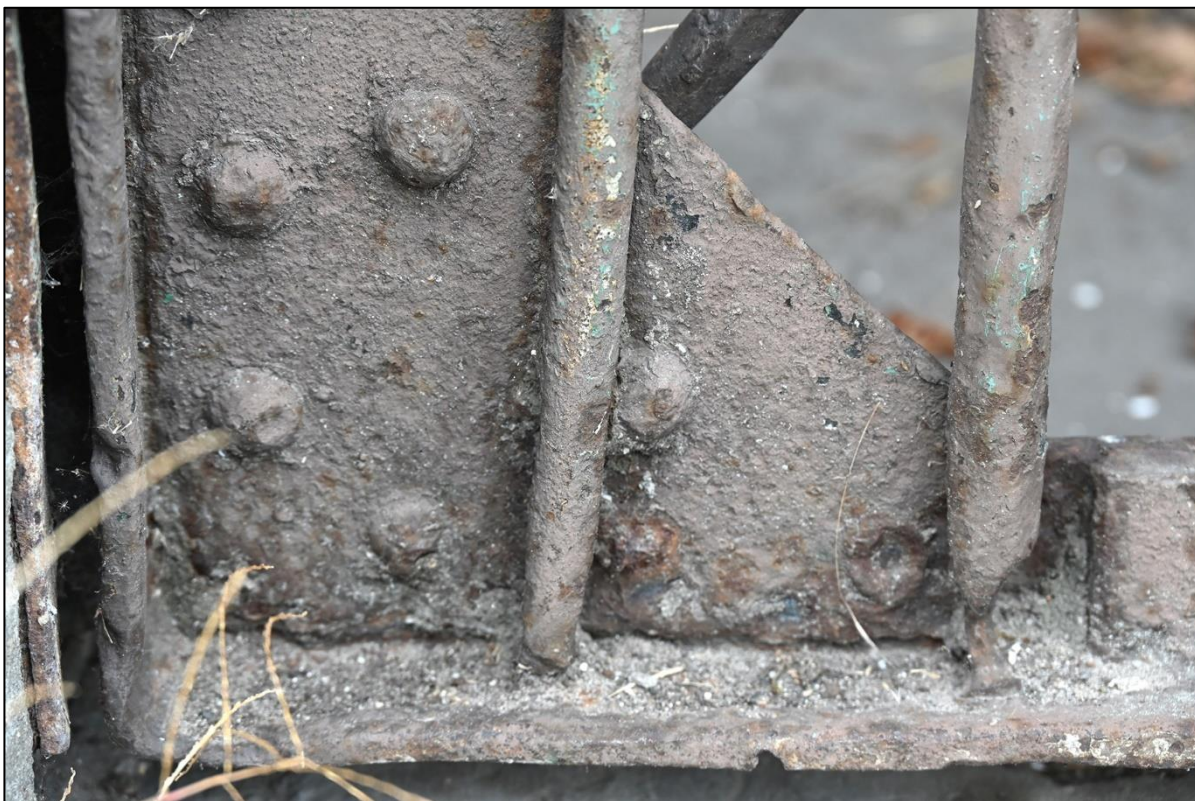
Fot. 28. Oryginalne i wtórne silnie skorodowane elementy.

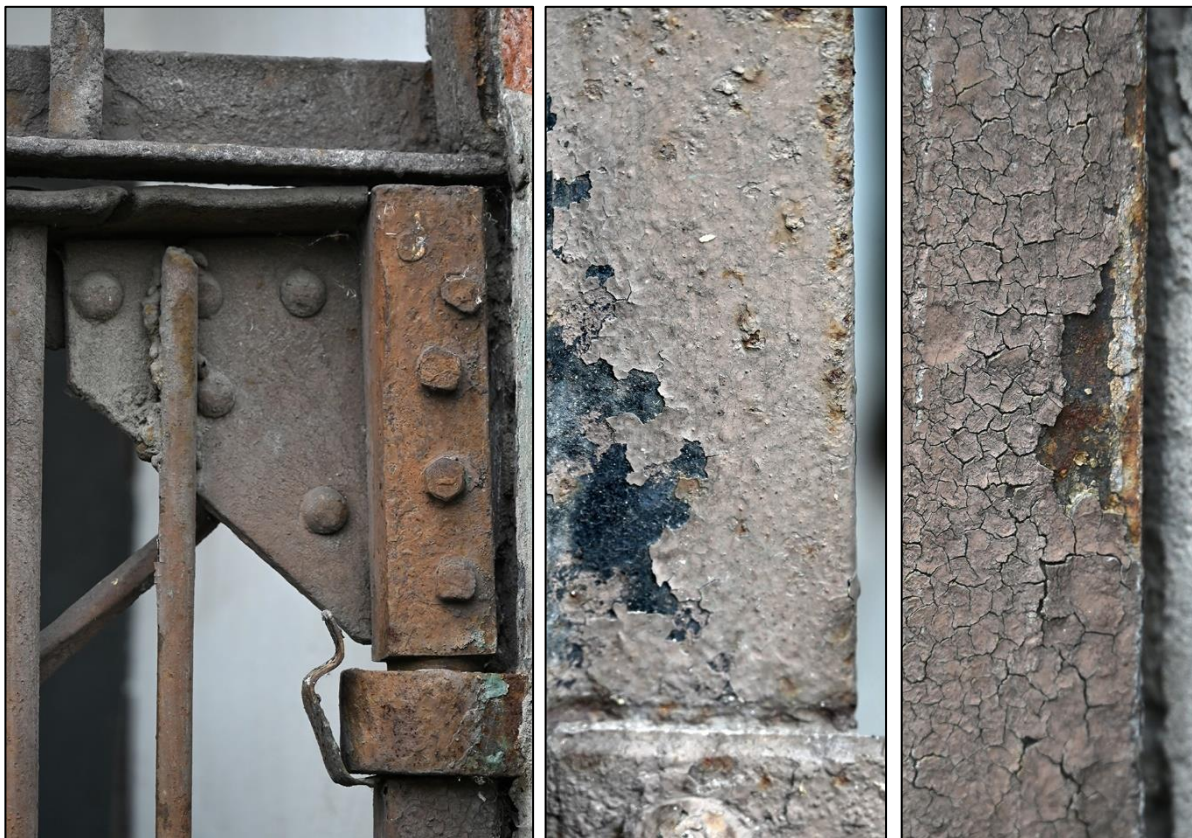
Fot. 29. Fot. 30. Fot. 31. Zawias górny bramy i wtórnie dospawany pręt. W ubytkach grubych i spękanych przemalowań widoczny skorodowany metal i, prawdopodobnie, oryginalne czarne wymalowanie.

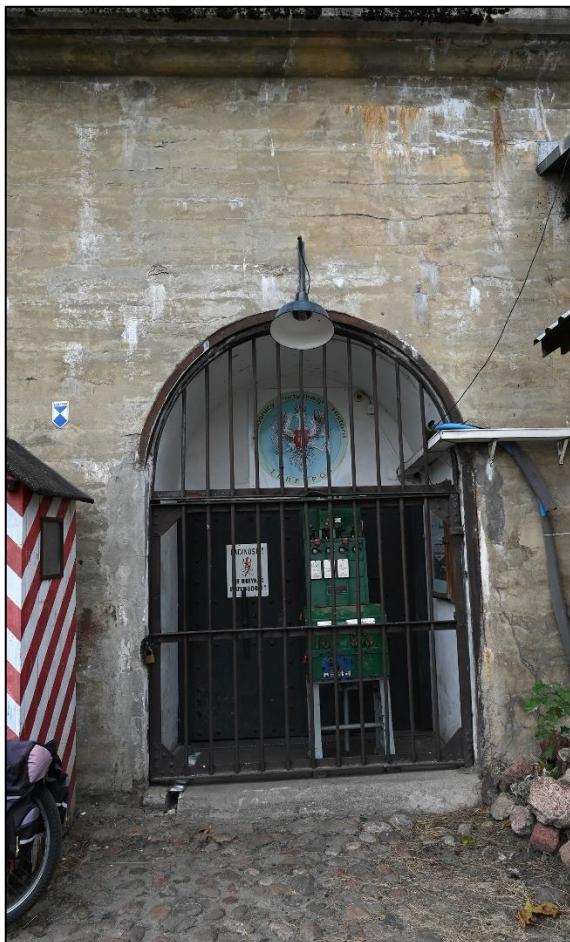
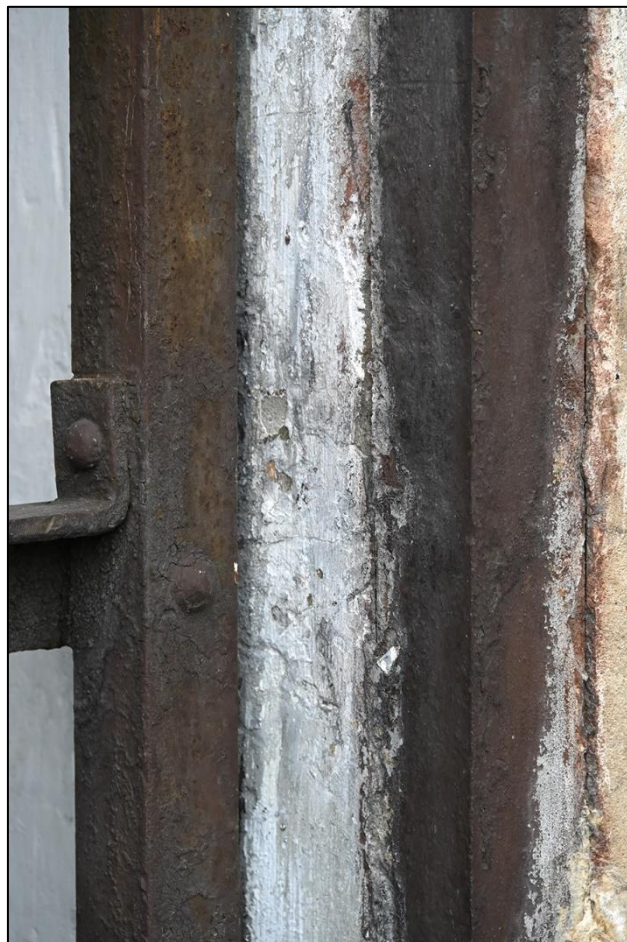
Fot. 33. Fot. 34. Wejście północne. Widoczny jedyny zachowany, pionowy kątownik obramienia otworu.

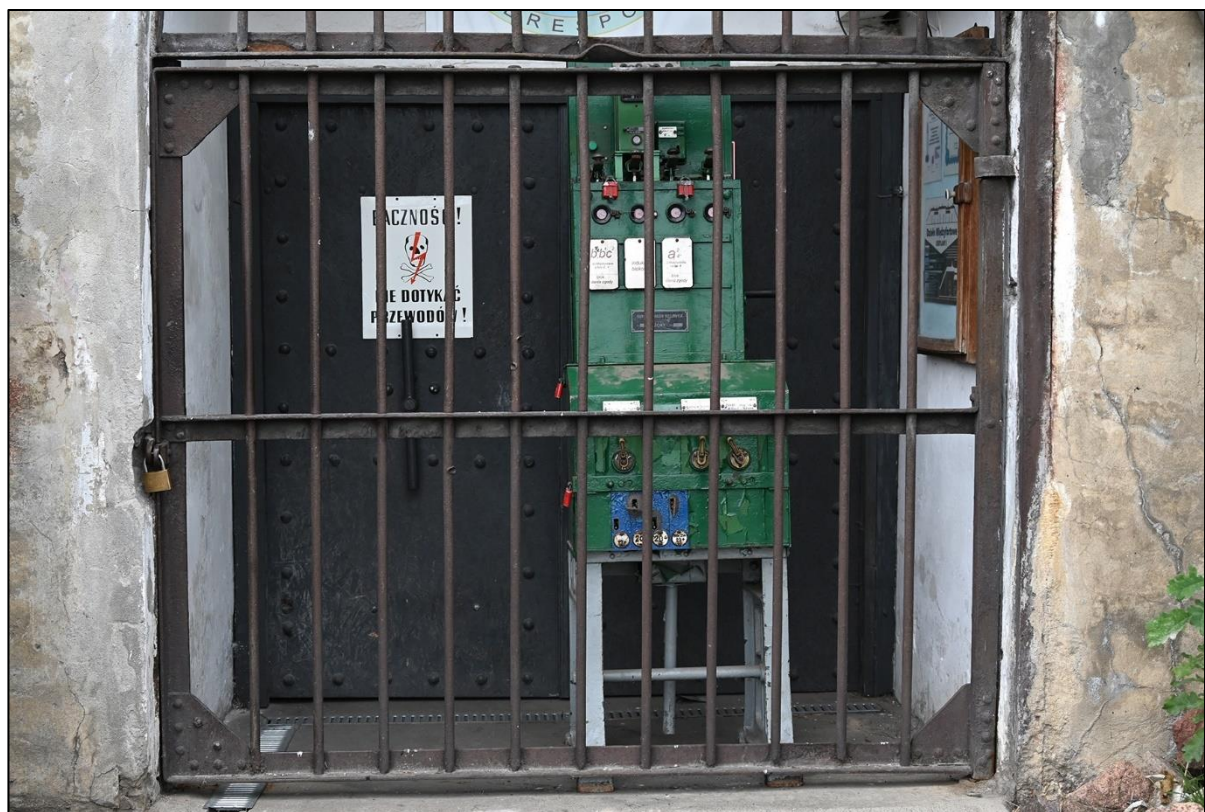
Fot. 35. Brama i drzwi pancerne wejścia północnego. Miejsce po zdemontowanym, lewym kątowniku obramienia wypełnione cementową zaprawą.

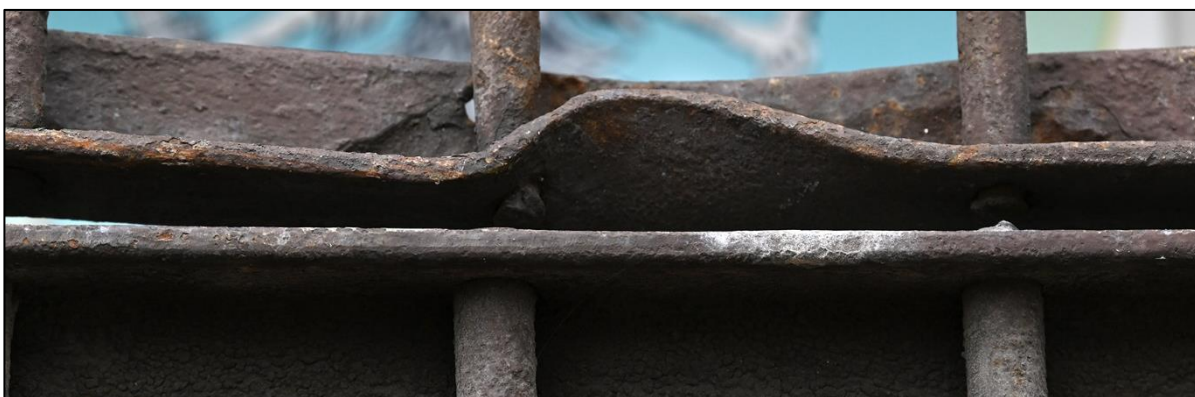
Fot. 37. Deformacja kątownika dolnego nieruchomej części kraty.

4. Prostowanie i konieczne naprawy uszkodzonych elementów.
5. Oczyszczenie powierzchni metalu. Usunięcie starych powłok, produktów korozji, kitów i zgorzelin metodą obróbki strumieniowo-ścierniej /piaskowanie/. Wymagany dla planowanego zabezpieczenia metalu metodą metalizacji natryskowej stopień czystości powierzchni wynosi minimum Sa 2½–3. Metodą prób dobrać odpowiedni rodzaj ścierniwa, jego granulację oraz ciśnienie aplikacji. Szczególnie starannie oczyścić wszelkie szczeliny i połączenia elementów. W razie konieczności doczyścić najtrudniej dostępne fragmenty mechanicznie, przy pomocy mikroszlifierek i materiałów ściernych. Alternatywną metodą doczyszczenia powierzchni jest ablacja laserowa. Z praktyki wiadomo, że metodą tą można skutecznie usuwać niezbyt grube nawarstwienia – z tego powodu większość ich należy wcześniej usunąć metodą piaskowania i/lub chemicznie przy użyciu zmywaczy powłok. Przy piaskowaniu niedemontowalnych elementów osłaniać otaczające je powierzchnie przed uszkodzeniem – ciśnienie i kruszywa stosowane przy oczyszczaniu żelaza mogą powodować zniszczenia betonu.

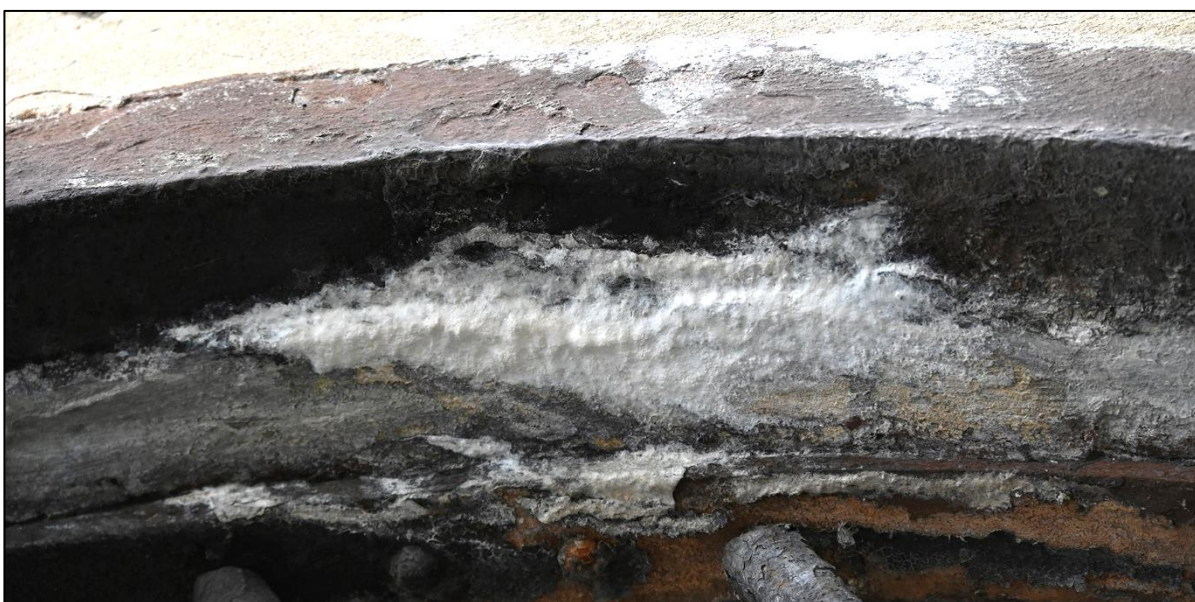
Fot. 38. Naciek solny na murze pomiędzy obramieniem otworu a kratą zachodzi także na elementy metalowe.

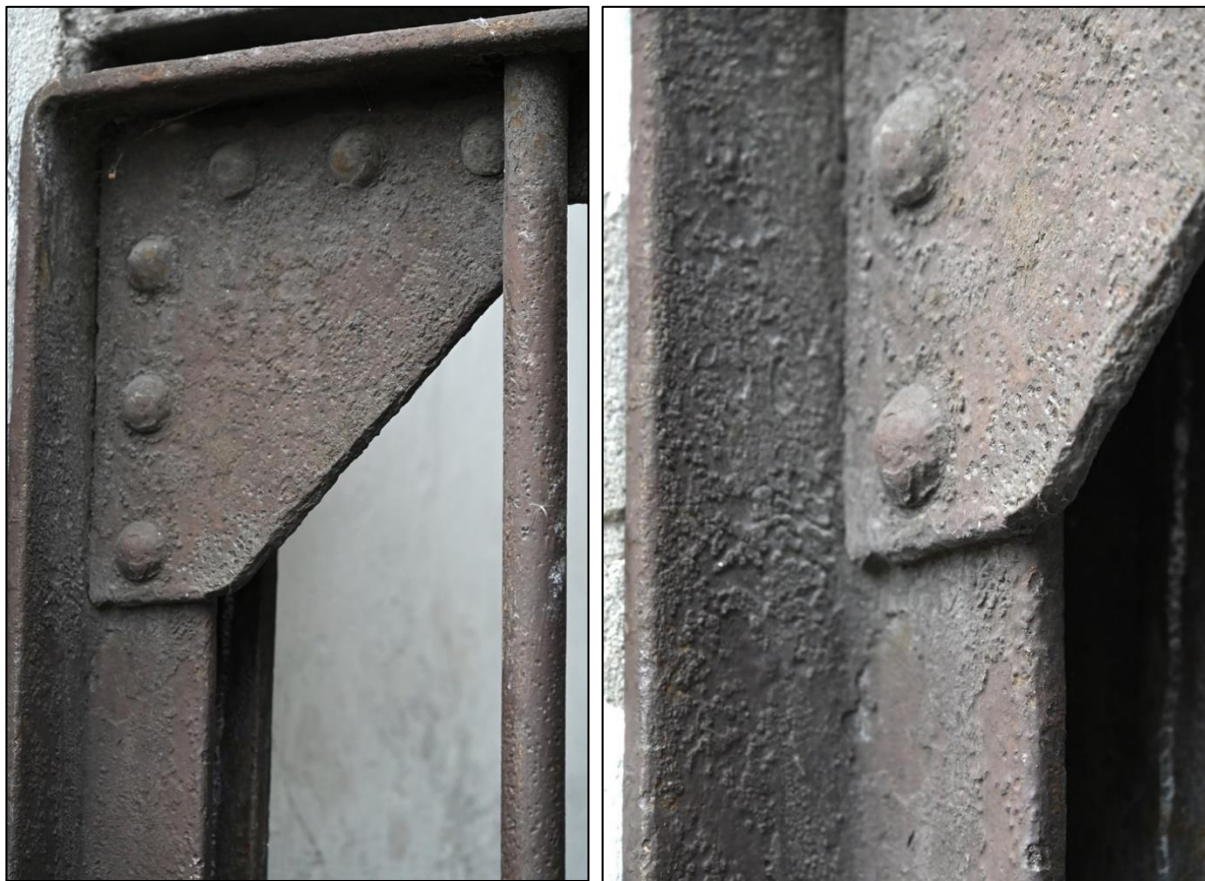
Fot. 39. Fot. 40. Nitowana do profilu płytka wzmacniająca konstrukcję bramy. Pod wymalowaniami widoczne wżery korozyjne.

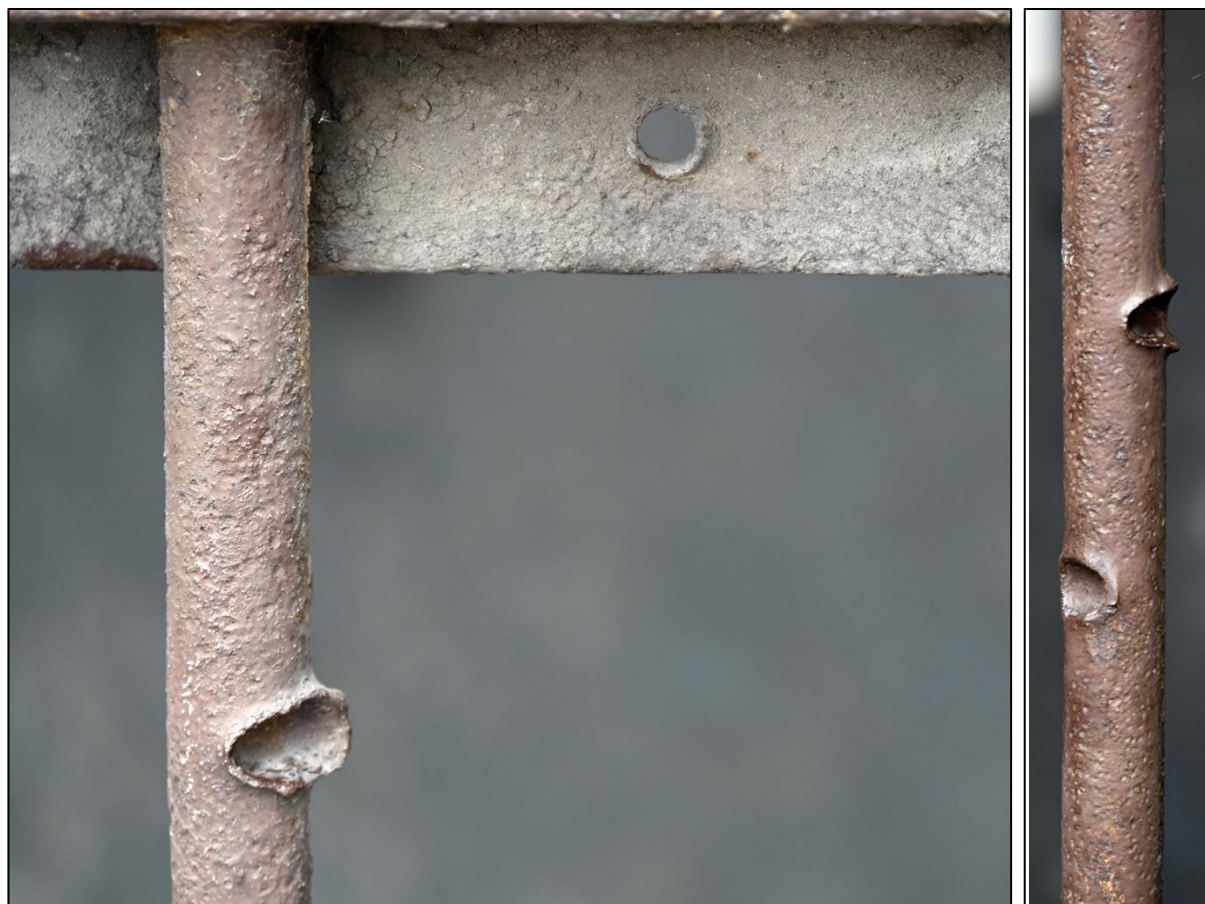
Fot. 41. Fot. 42. Ślady po pociskach.

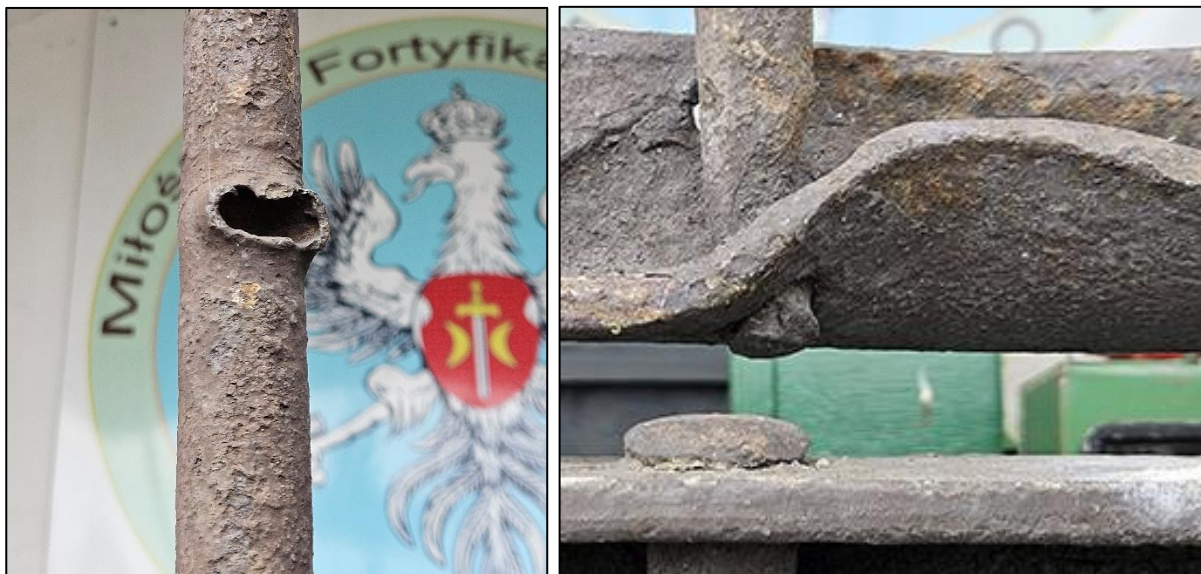
Fot. 43. Fot. 44.uszkodzenie spowodowane przez pocisk i deformacja kątownika; widoczny sposób łączenia elementów.
