PROGRAM REMONTU KONSERWATORSKIEGO ELEWACJI FRONTOWEJ PROCHOWNI W TERESPOLU

opr. mgr Marek Trocha

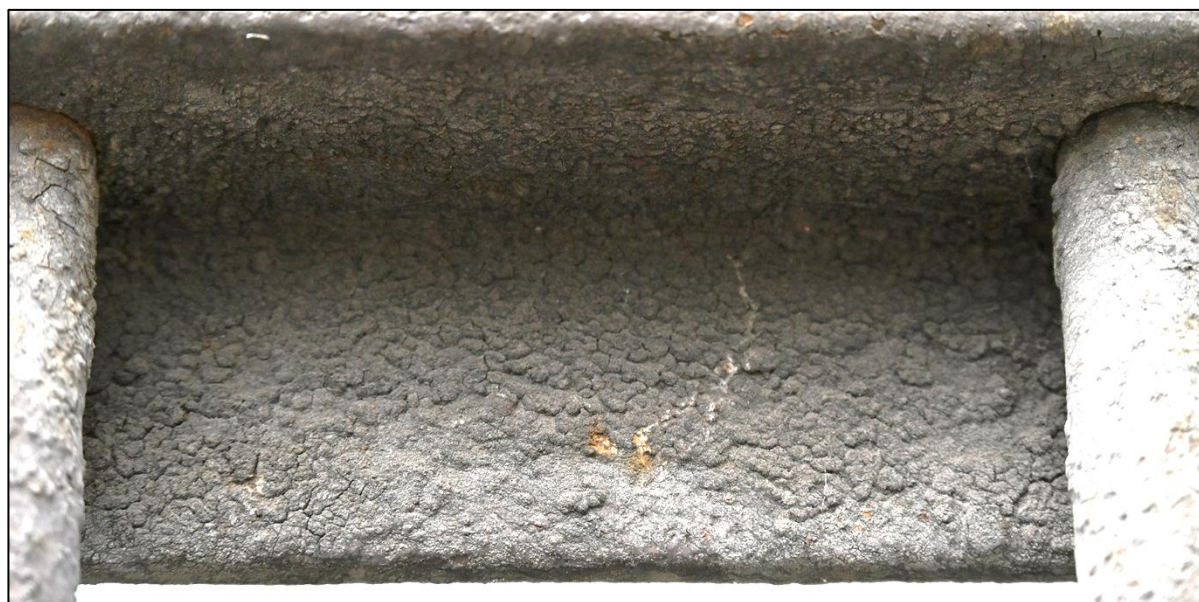
Fot. 45. Grube, spękanе warstwy wtórnych wymalowań; pod nimi skorodowany metal.

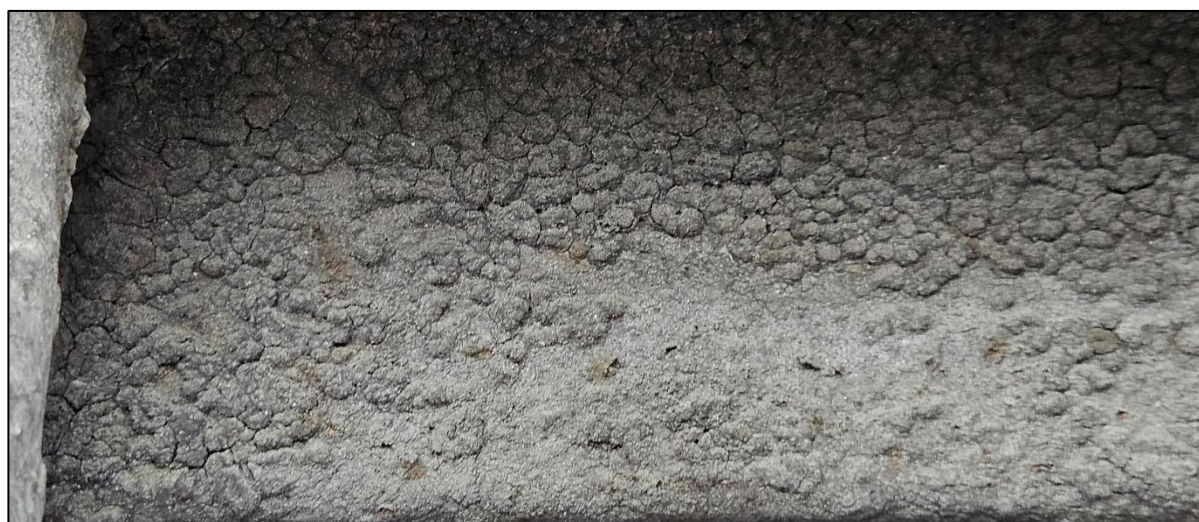
Fot. 46. Grube, spękanе warstwy wtórnych wymalowań; pod nimi skorodowany metal.

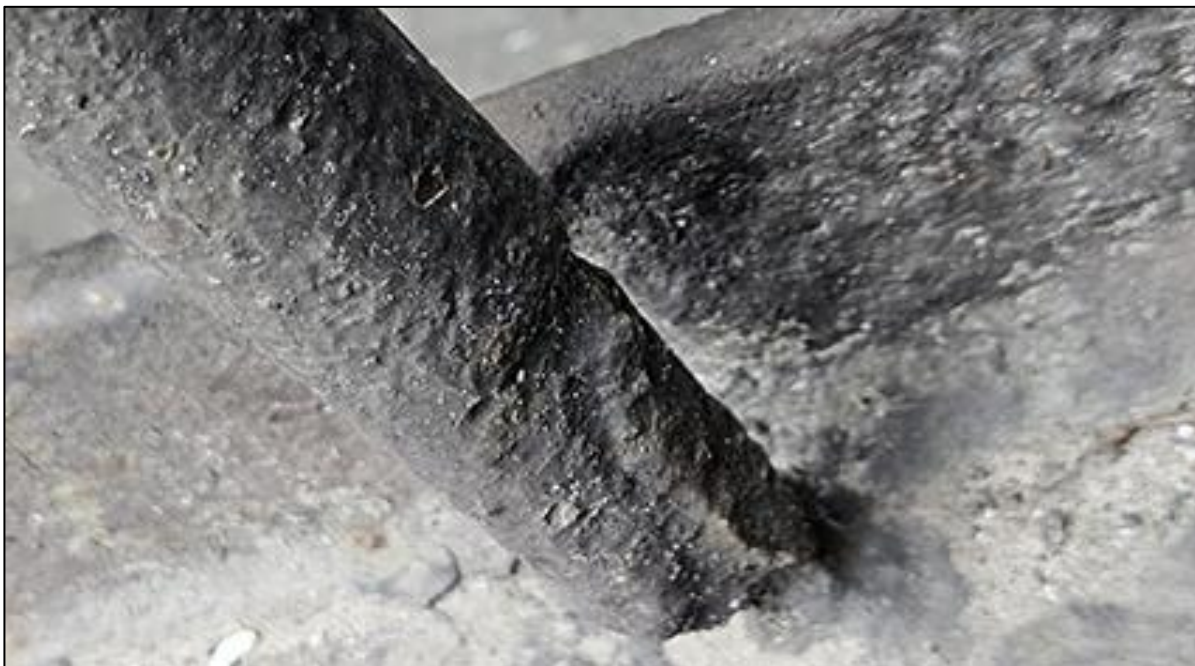
Fot. 47. Silnie skorodowana dolna część pręta.

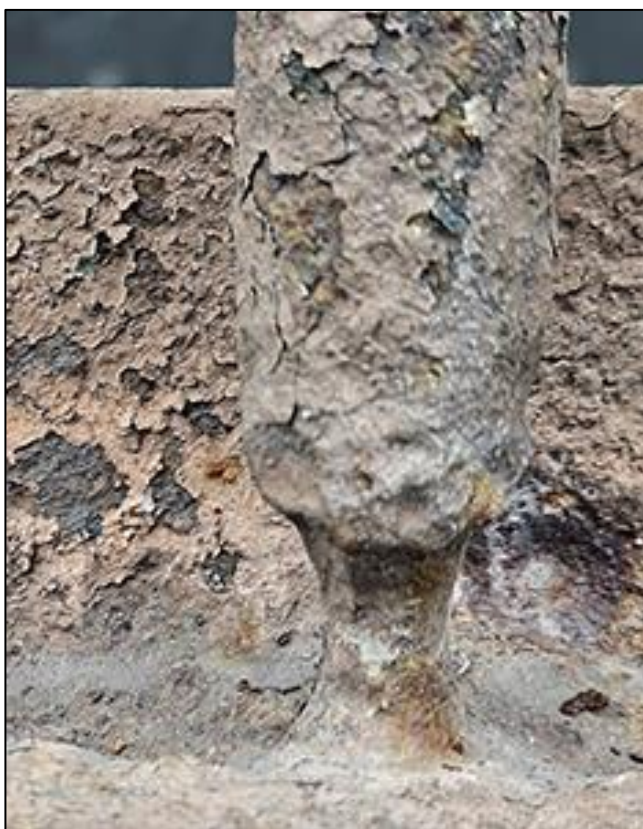
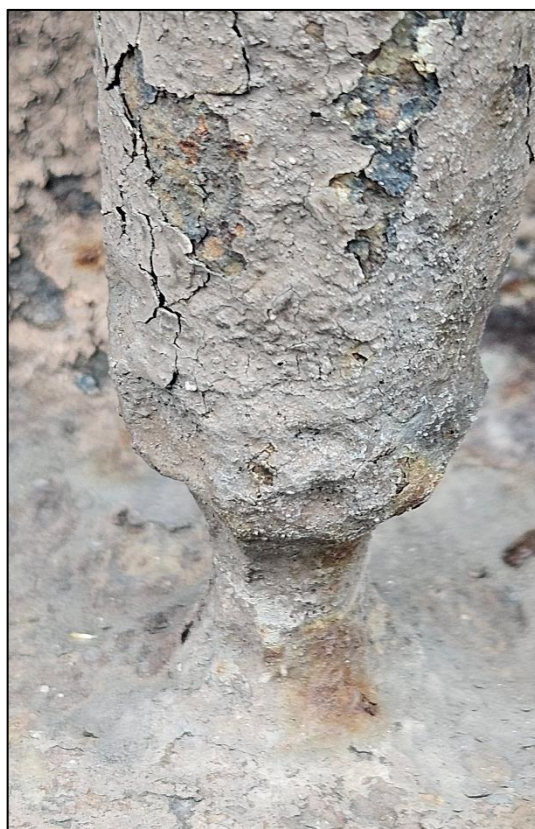
Fot. 48. Fot. 49. Silnie skorodowane dolne części prętów. Łuszczące się przemalowania, korozja i resztki czarnego wymalowania.

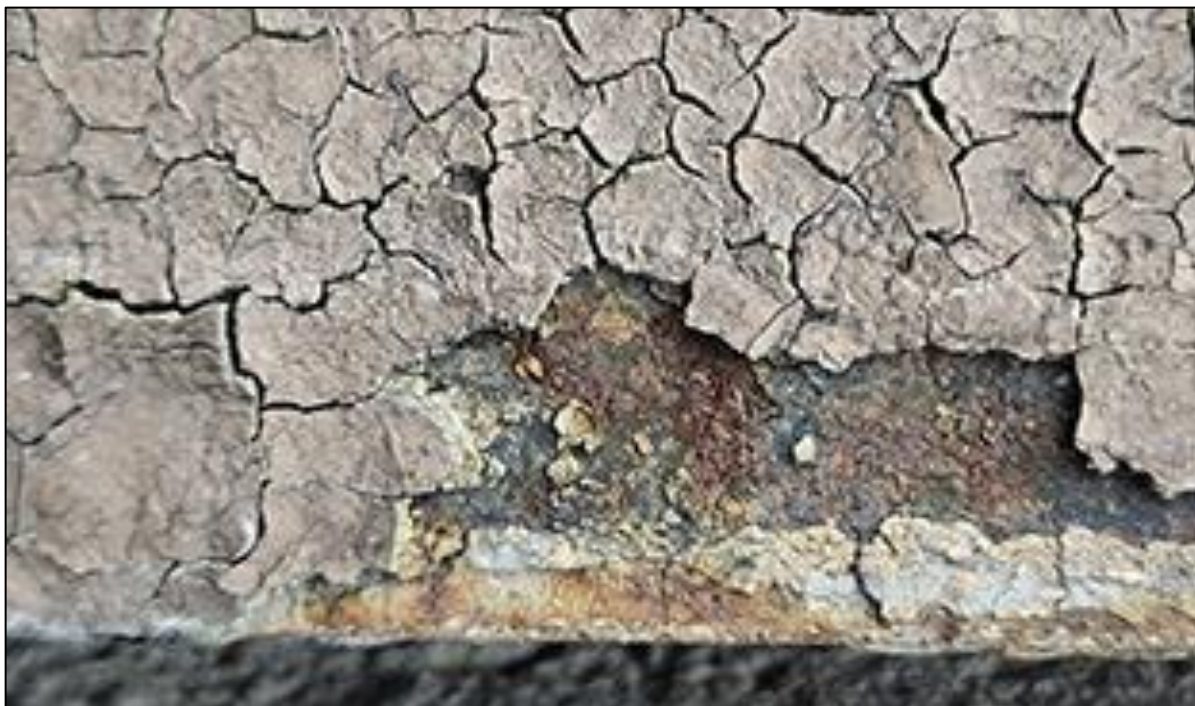
Fot. 50. W ubytkach grubych i spękanych przelawień widoczny skorodowany metal i, prawdopodobnie, oryginalne czarne wymalowanie

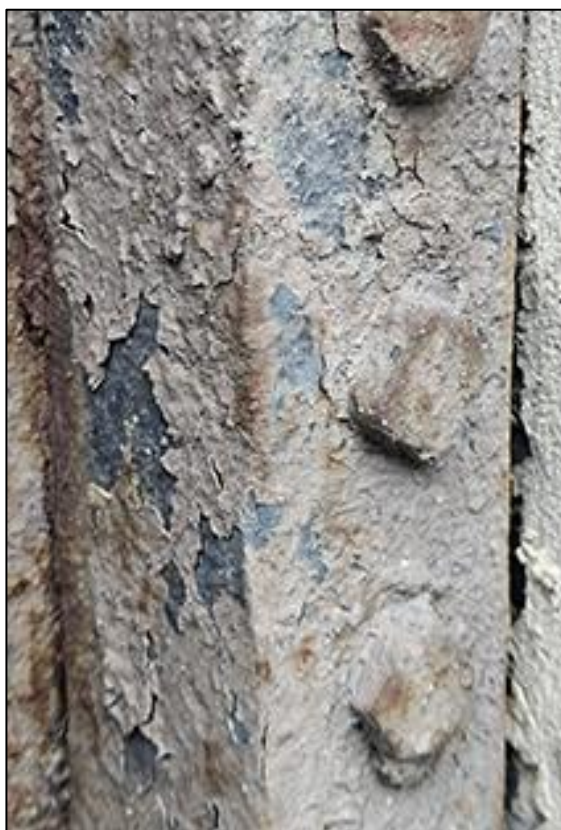
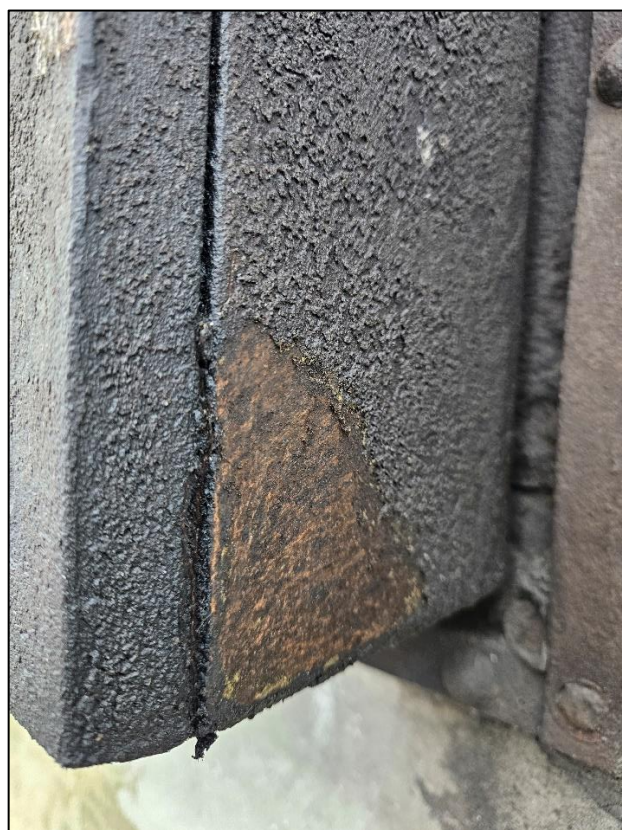
Fot. 51. Fot. 52. W ubytkach grubych i spękanych przelawień widoczny skorodowany metal i, prawdopodobnie, oryginalne czarne wymalowanie. Fragment okiennicy systematycznie „zabezpieczanej” olejem.
