Ekspertyza stanu technicznego ściany szczytowej budynku mieszkalnego przy ul. Drzymały w Gorzowie Wlkp.

Ekspertyza stanu technicznego ściany szczytowej budynku
mieszkalnego przy ul. Drzymały 28 w Gorzowie Wlkp.

Przedmiotem opracowania jest budynek mieszkalny przy ul. Drzymały 28 w Gorzowie Wlkp.

Celem opracowania jest ekspertyza stanu technicznego ściany szczytowej, t.j. określenie jej stanu technicznego oraz ustalenie przyczyn spękań i zarysowań, łącznie z podaniem wytycznych napraw.

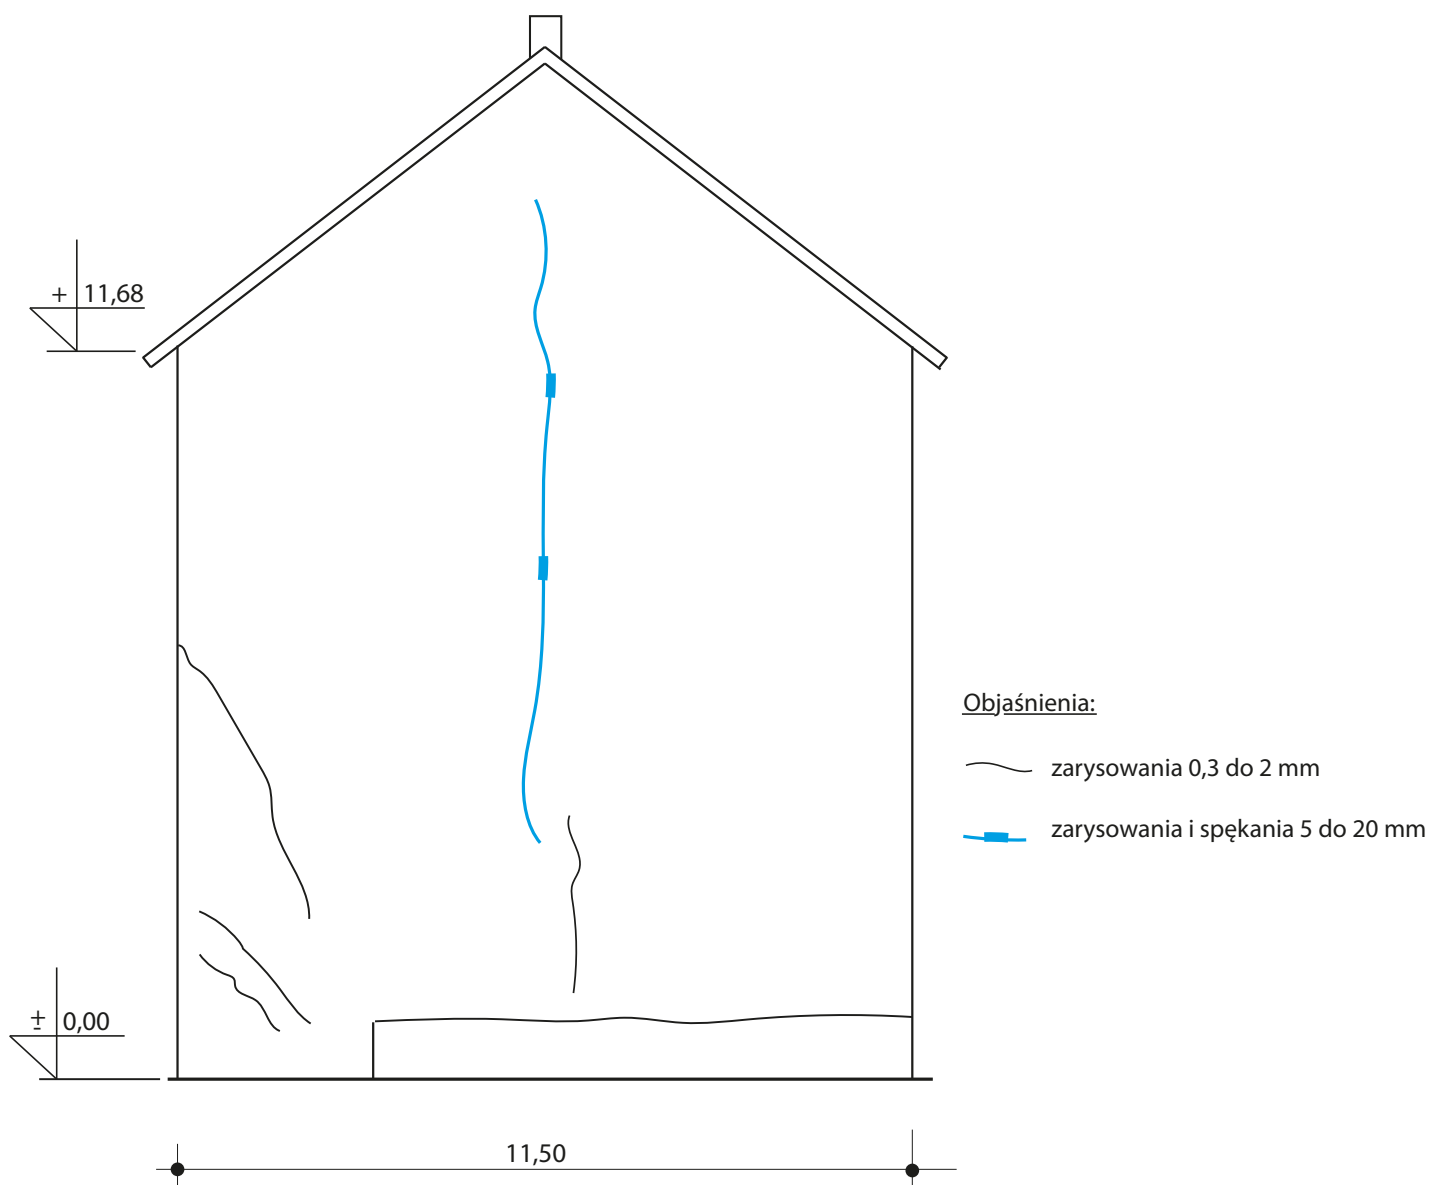
Ściana szczytowa posiada zarysowania oraz niemalże pionowe rysy i spękania przebiegające w połowie jej szerokości. Szerokość rys od ok. 0,3 mm do ok. 1,5 mm, pęknięcia mają szerokość od 5 do ok. 20 mm

Szkic nr 2. Zarysowania i spękania ściany szczytowej

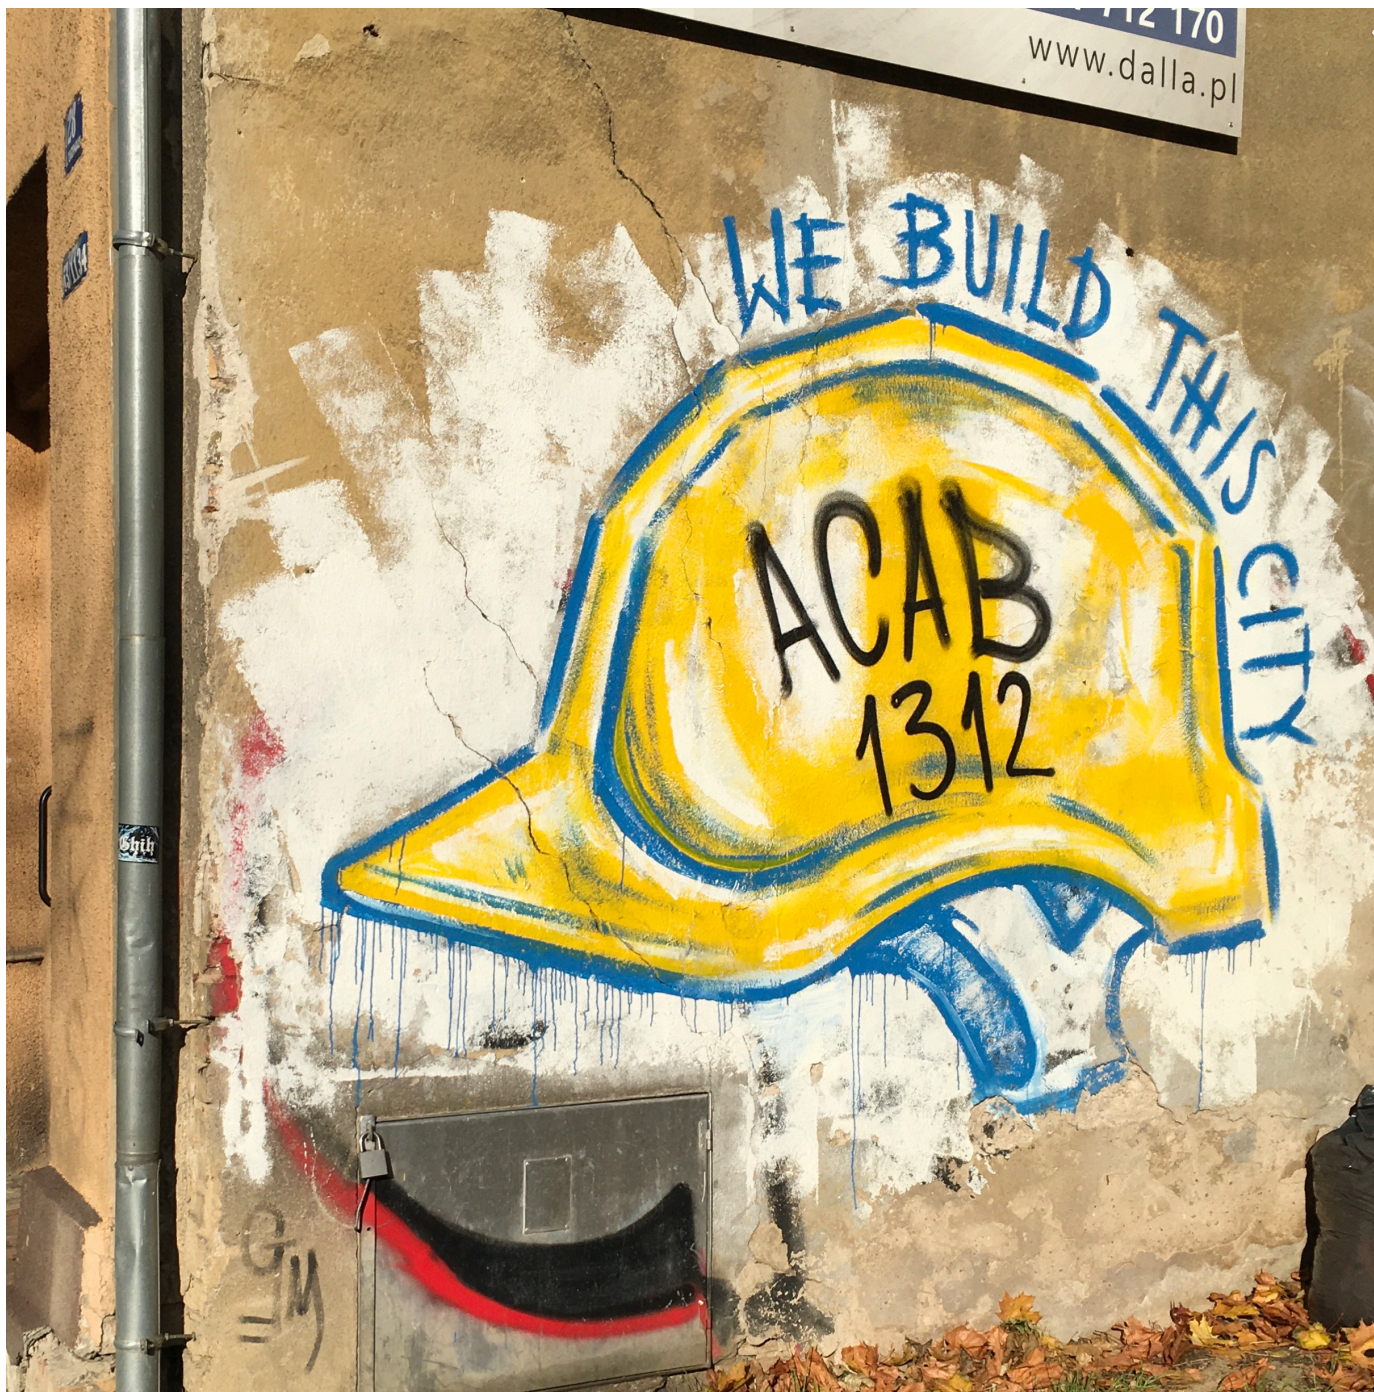
Fot. nr.3. Zarysowania ściany szczytowej od strony frontowej

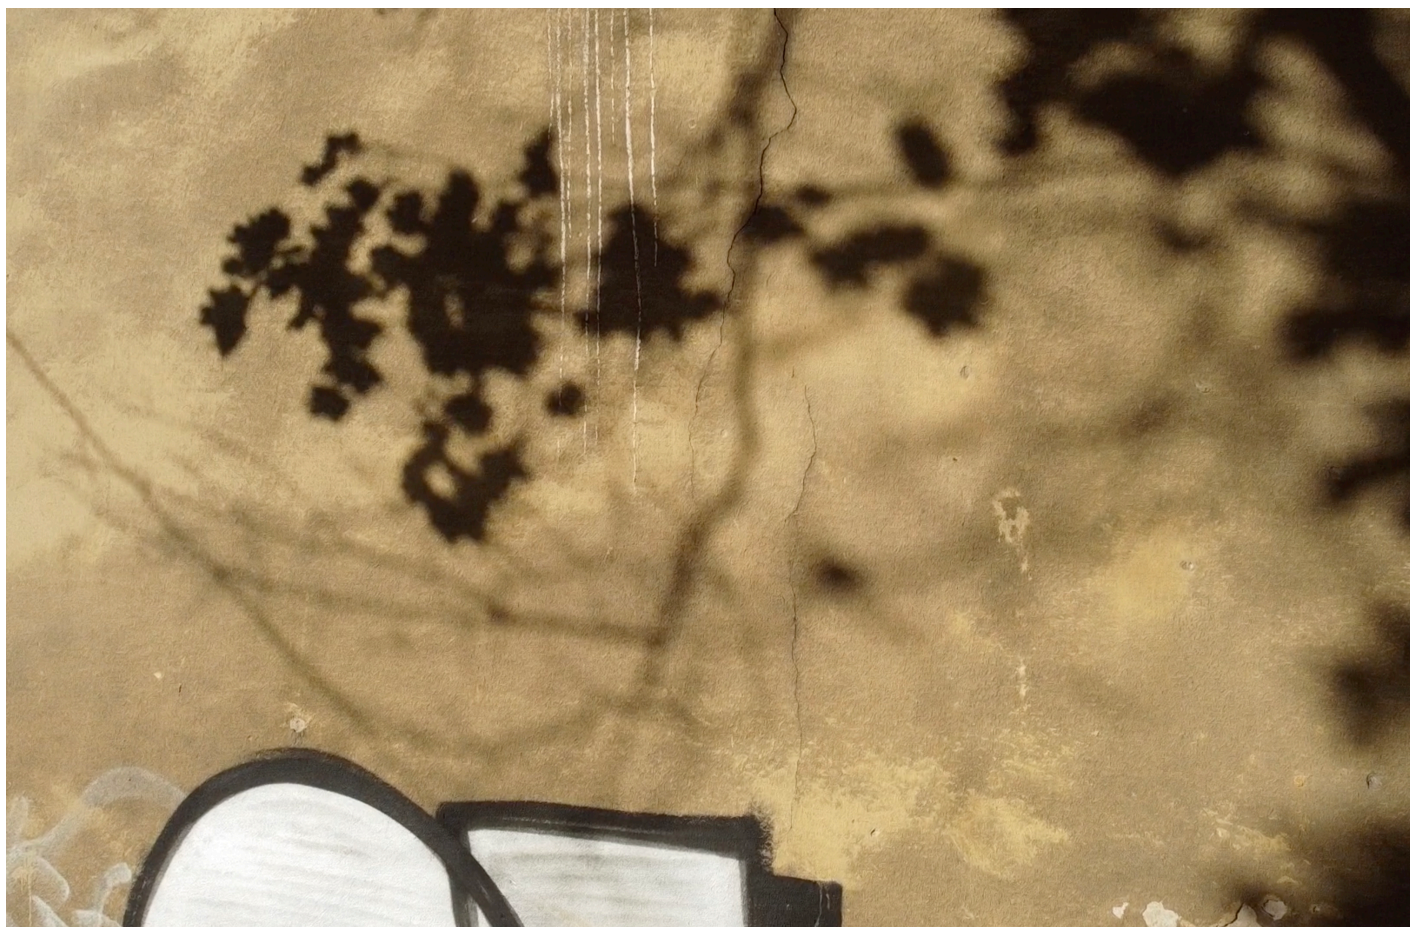
Fot. nr.4. Zarysowania i spękania w środku ściany - widok części dolnej

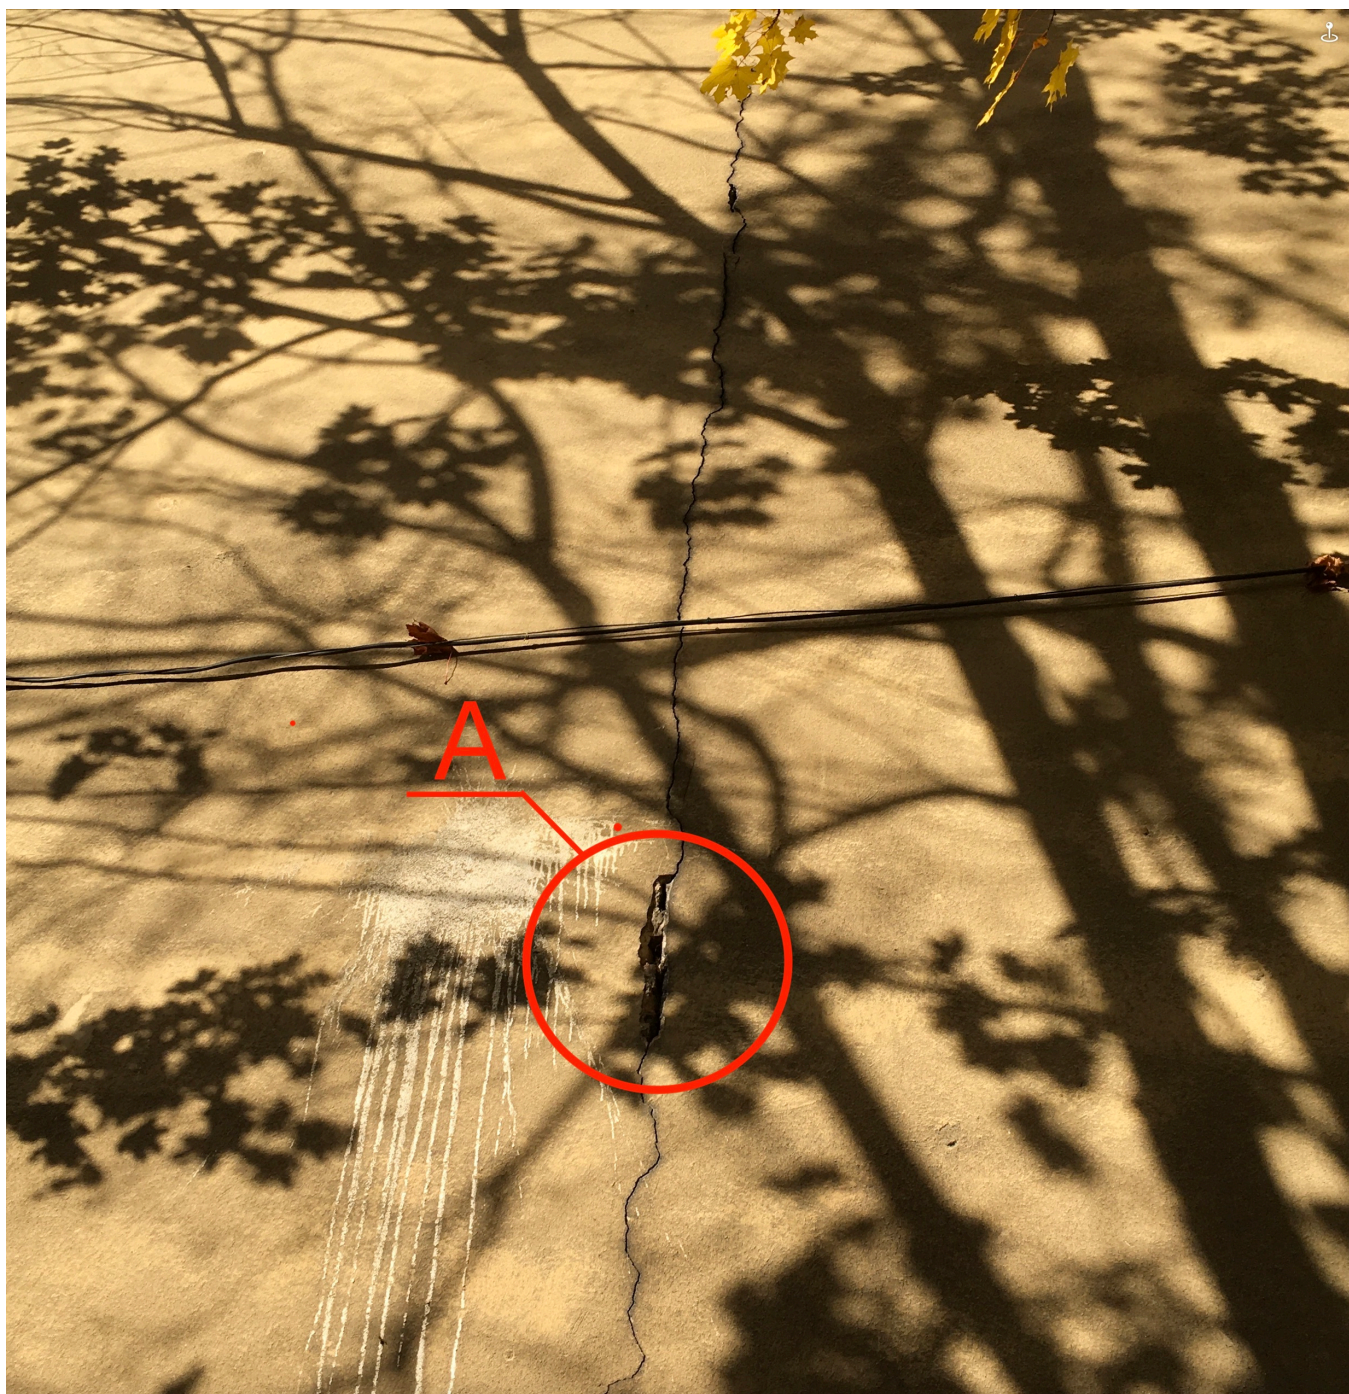
Fot. nr. 5. Zarysowania i spękania w środku ściany - widok pozostałej części ściany

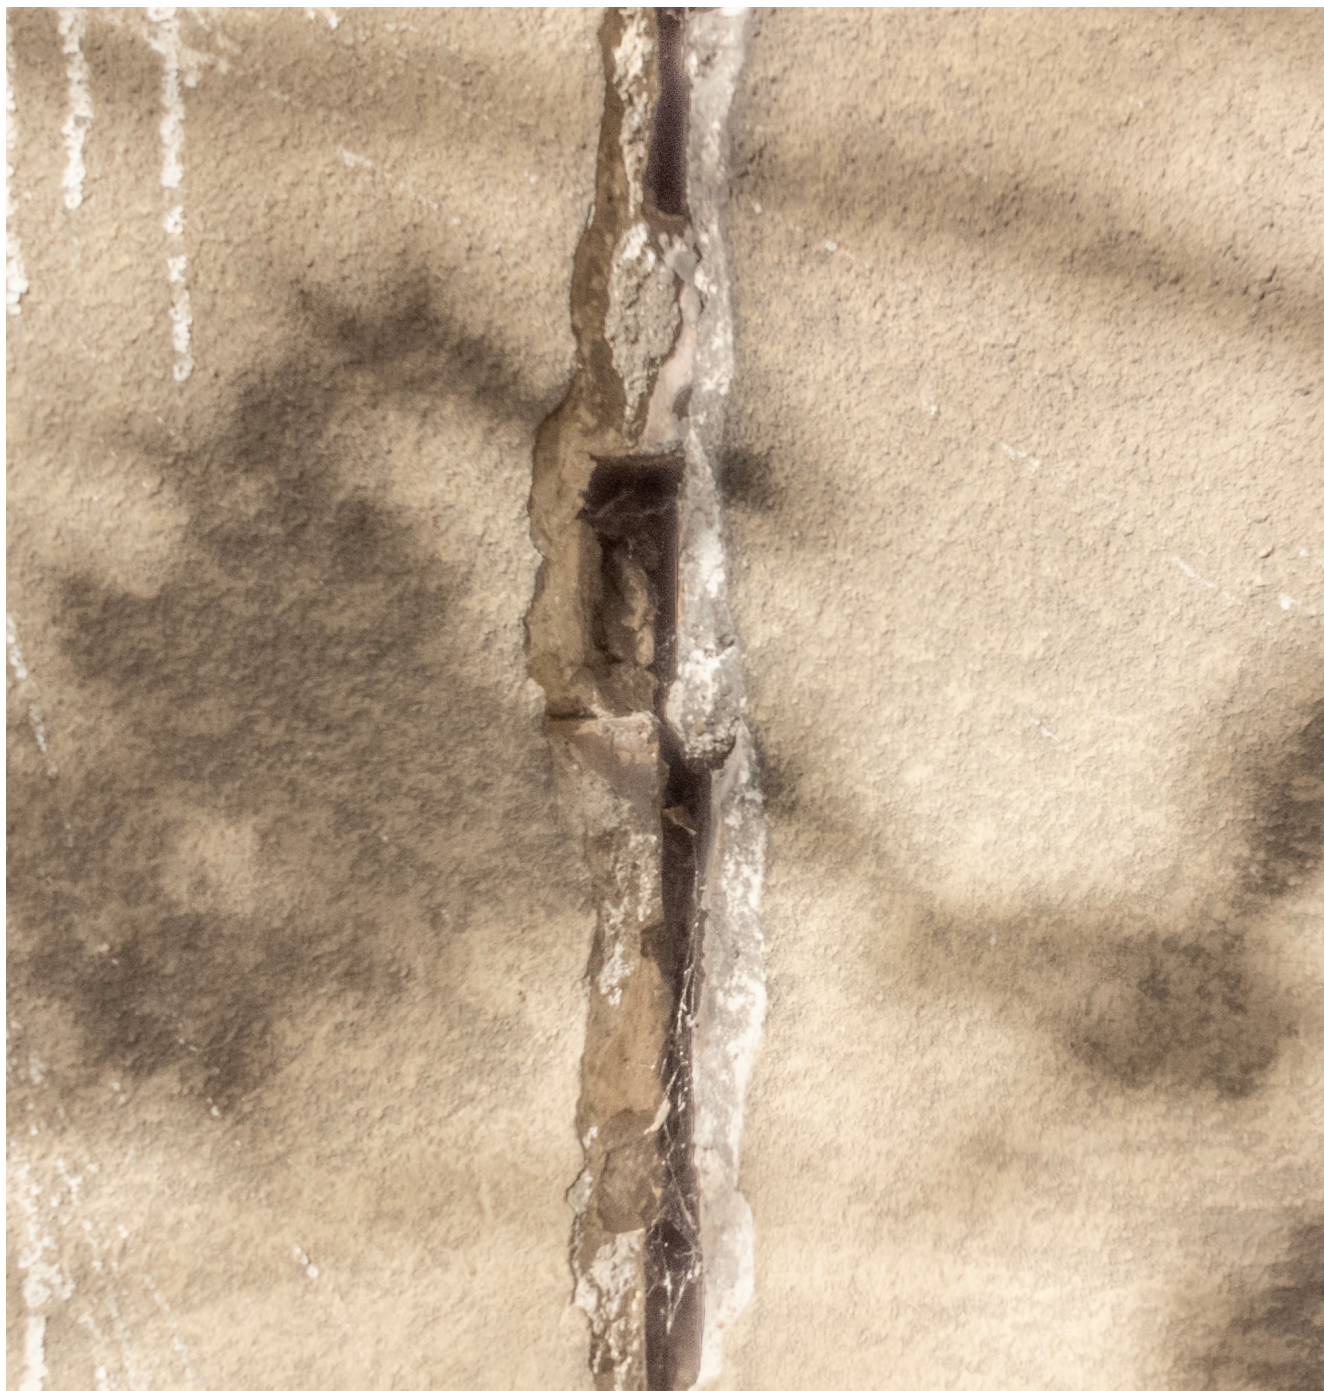
Fot. nr. 6. Zarysowanie przechodzące w pęknięcie ściany (szczegół „A” - patrz fot. nr 5)

Na fot. nr 6 widoczny jest fragment podstawy drążonej cegły szczelinowej, pochodzącej najprawdopodobniej z obmurowania komina. Widoczna powinna być jej główka lub wozówka, a nie podstawa.

Świadczy to o tym, że pochodzi z demontażu obudowy komina i została powtórnie wmurowana.

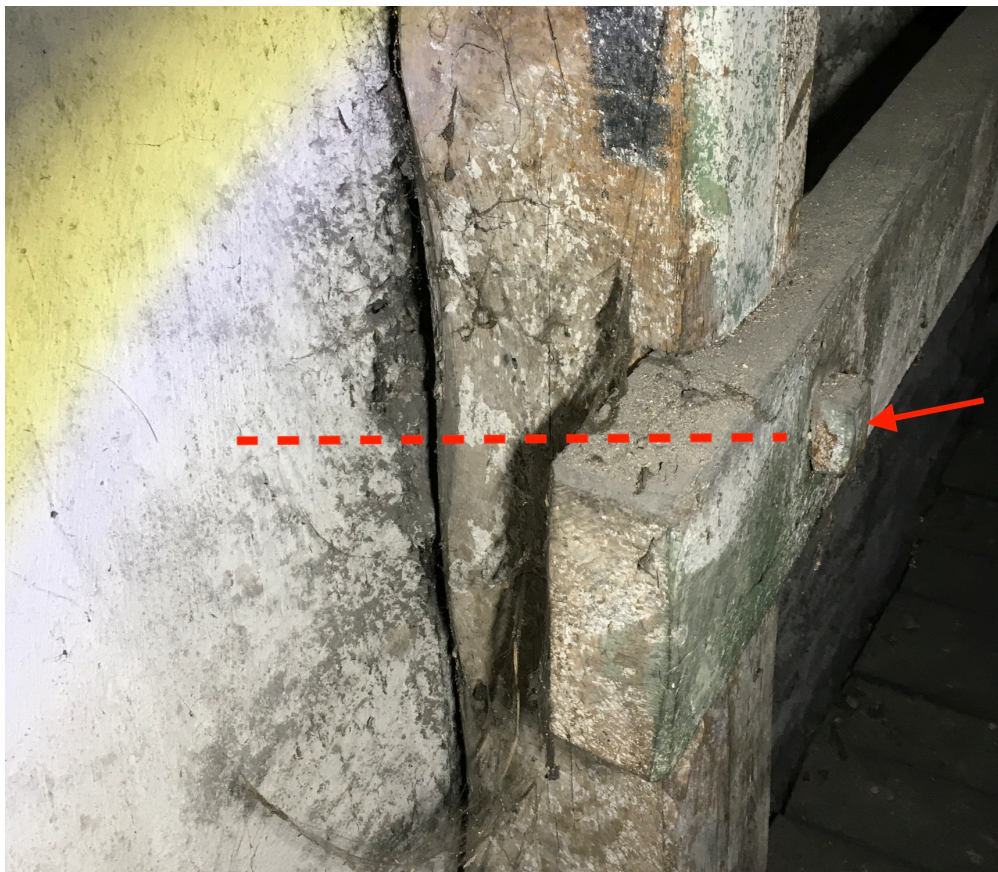
Fot. nr. 9. Kotwienie więźby dachowej w ścianie szczytowej - kotwa stalowa, przechodząca przez kleszcze i słup wprowadzona wewnątrz muru ściany szczytowej.

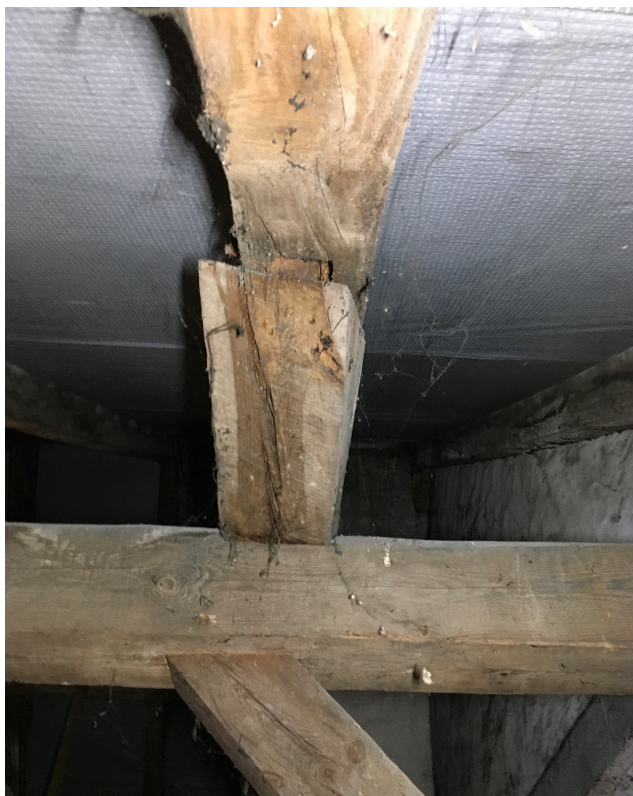
Konstrukcja drewniana jest przeciążona - patrz obrót kleszcza na łączeniu z krokwią:

Fot. nr. 10. Zdeformowane łączenie kleszcza z krokwią.

Krokwie pod obciążeniem stałym wykazują ok. 2-3 cm ugięcia, a skrajne elementy poprzez kotwienia w ścianie szczytowej oddziałują na nią, powodując jej zginanie.

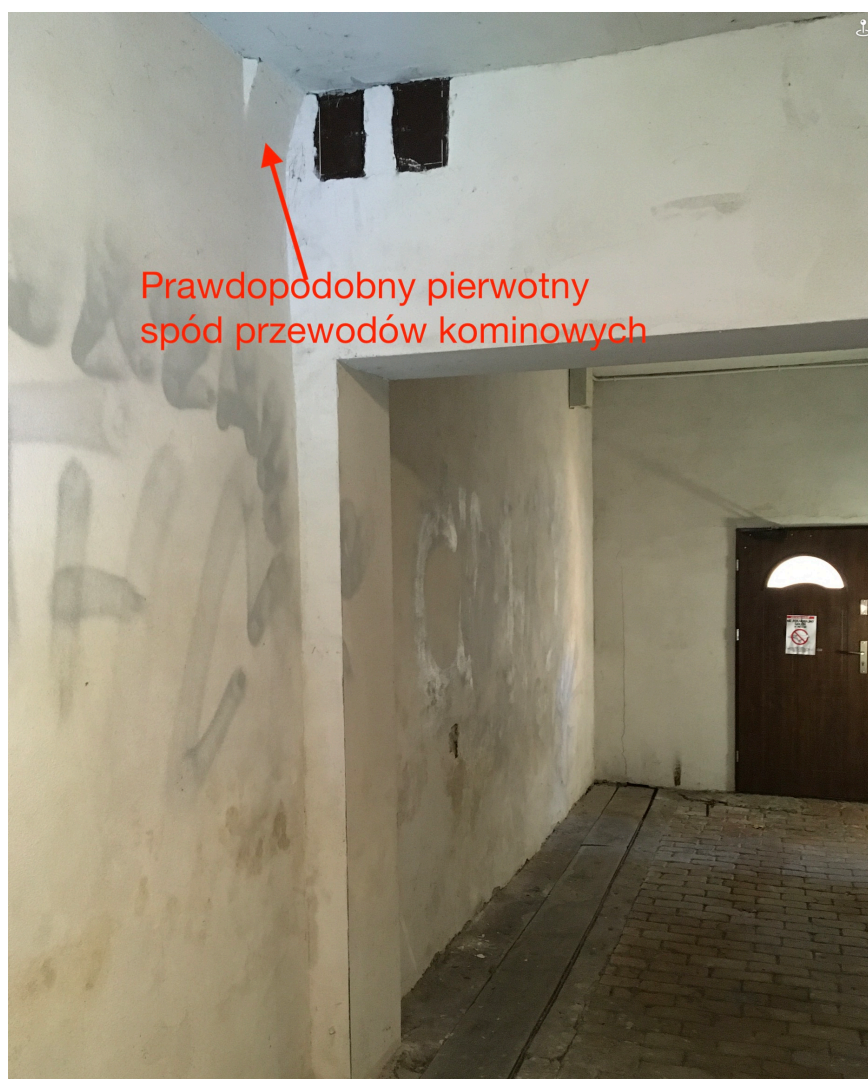
Fot. nr. 11. Spód komina z wyczystkami w tzw. „przejeździe”

Przewody kominowe zostały zdemontowane na parterze i I-szym piętrze. Najprawdopodobniej naruszono wówczas integralność tego fragmentu ściany szczytowej.

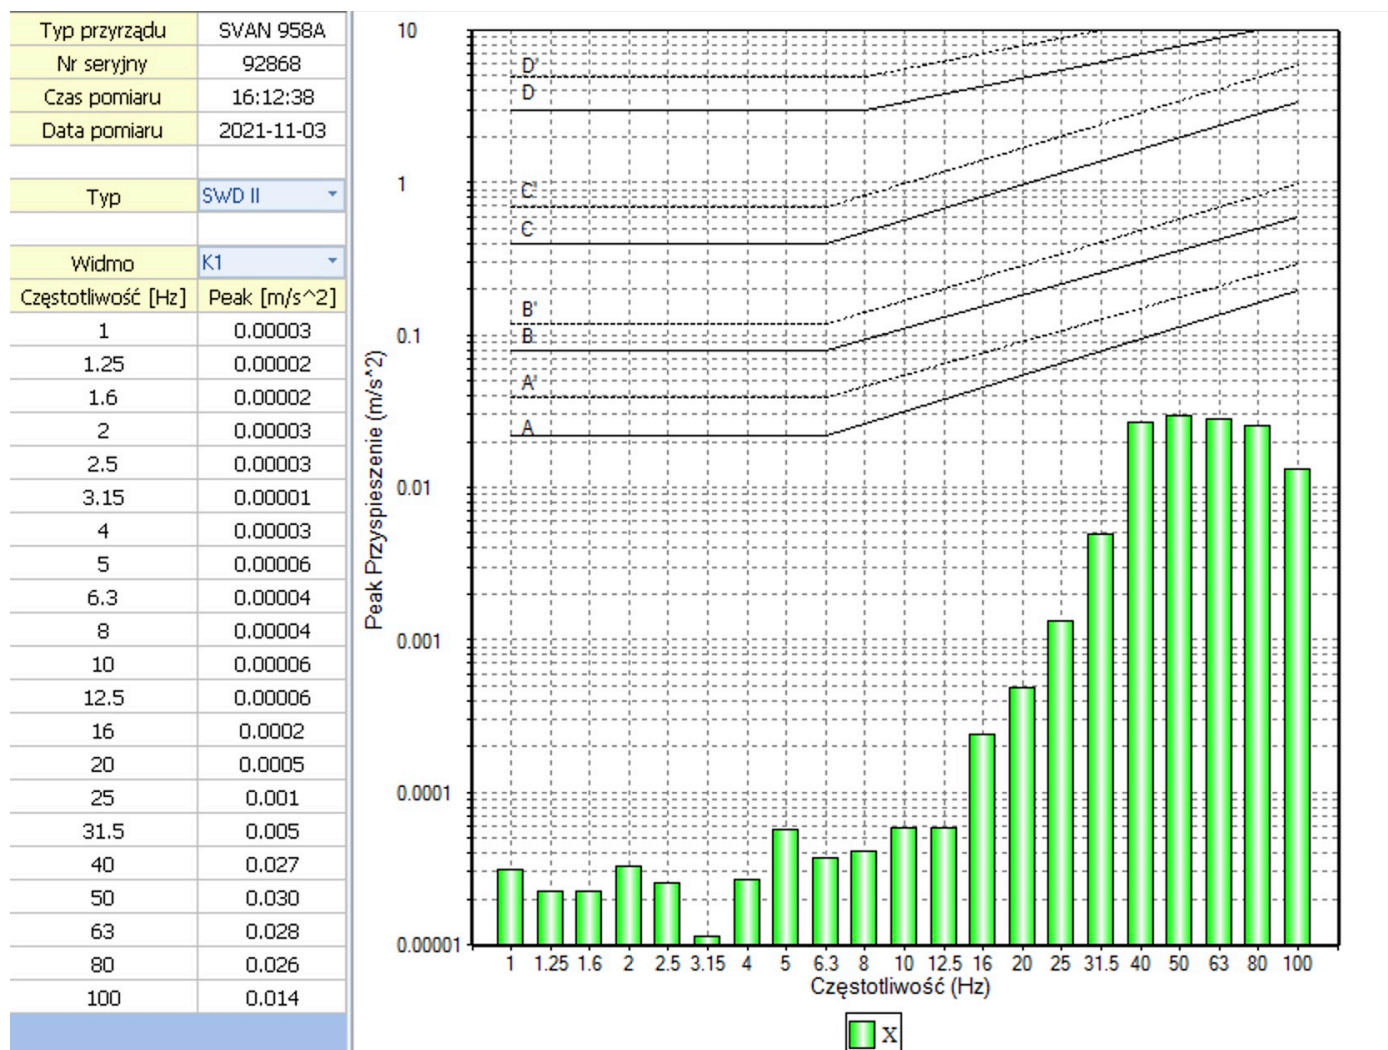
Wykres nr 2. Wykres SWDII dla punktu 1 - składowa „X”

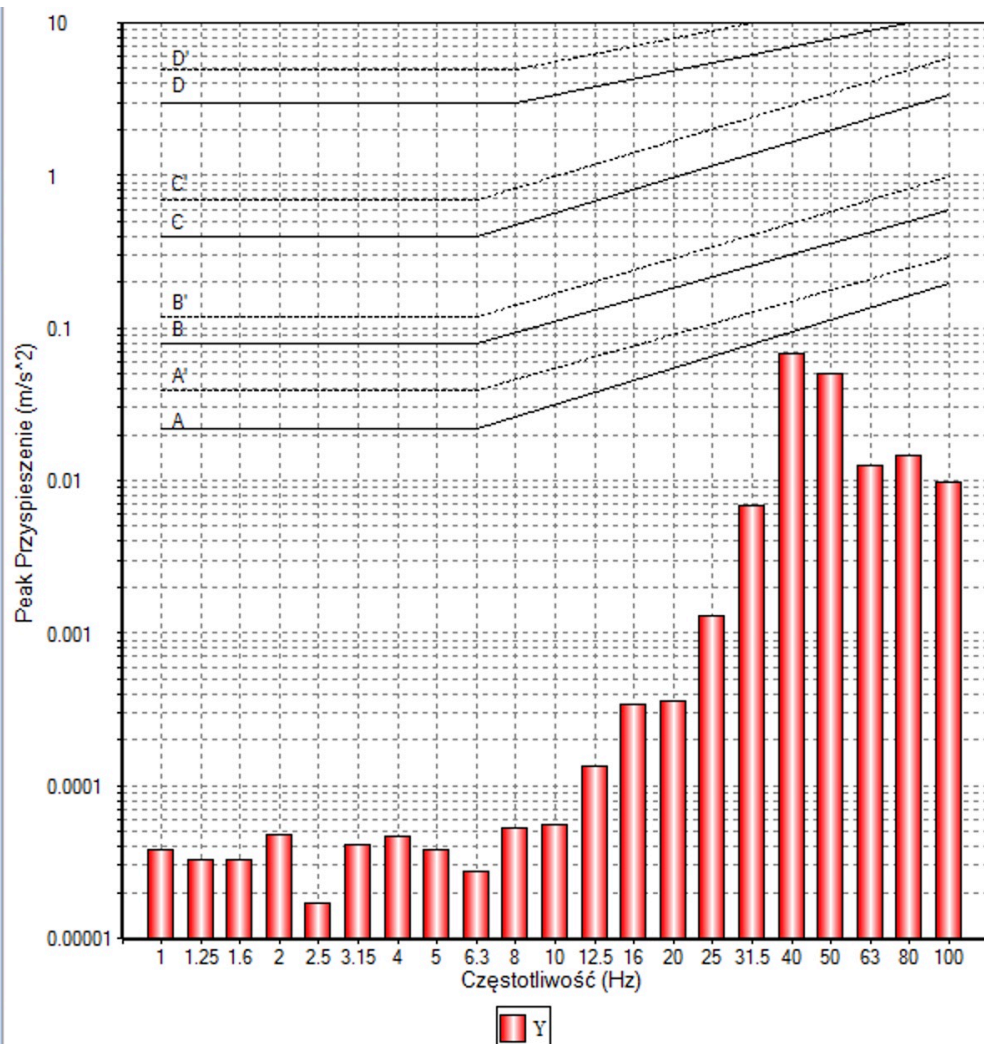
Wykres nr 3. Wykres SWDII dla punktu 1 - składowa „y”

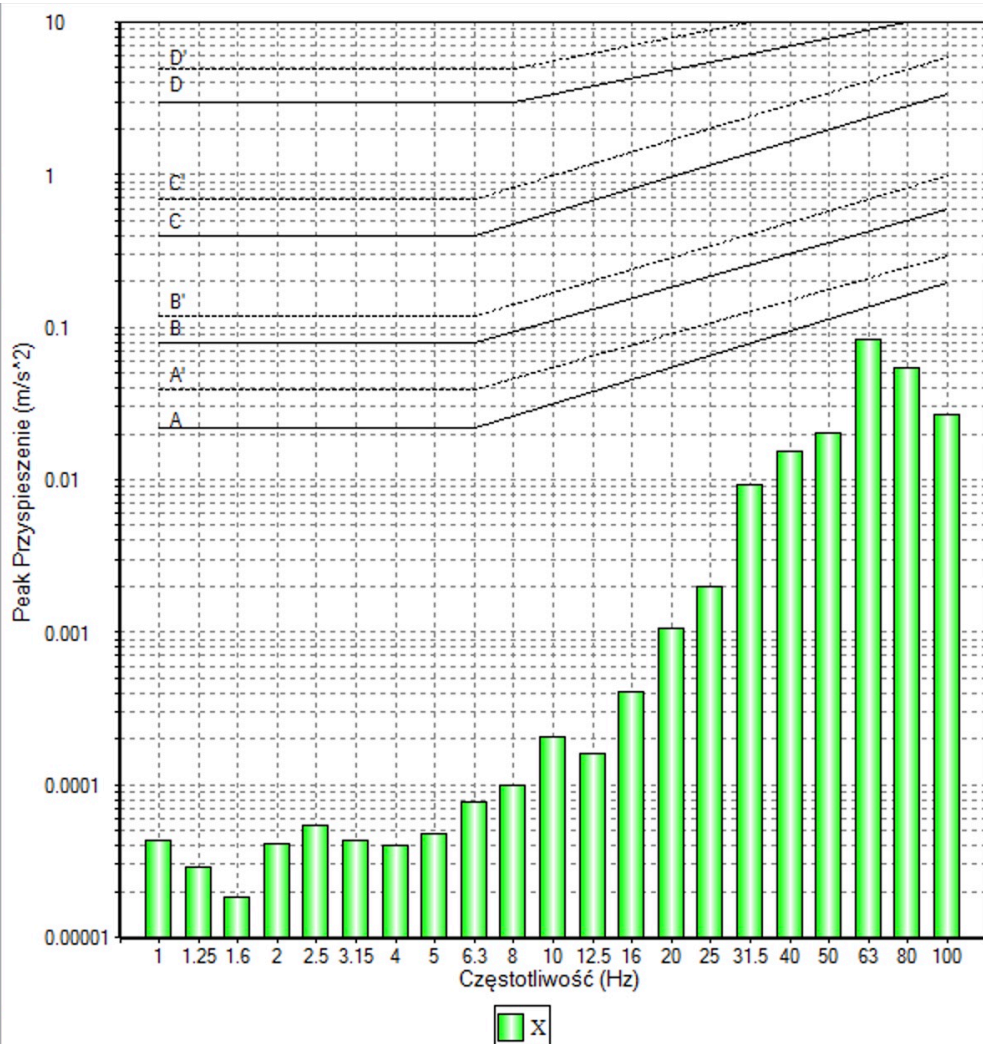
Wykres nr 4. Wykres SWDII dla punktu 2 - składowa „x”
