**EKSPERTYZA TECHNICZNA
BUDYNKU ZAGŁĘBIOWSKIEGO CENTRUM ONKOLOGII
ZLOKALIZOWANEGO
PRZY UL. SZPITALNEJ 13 W DĄBROWIE GÓRNICZEJ**

Zagłębiowskie Centrum Onkologii
przy ul. Szpitalnej 13 w Dąbrowie Górniczej

Opracowanie pełnobranżowej inwentaryzacji budowlanej w standardzie BIM
oraz opracowanie audytu strategicznego:
- Ekspertyza Techniczna

Warszawa, styczeń 2020

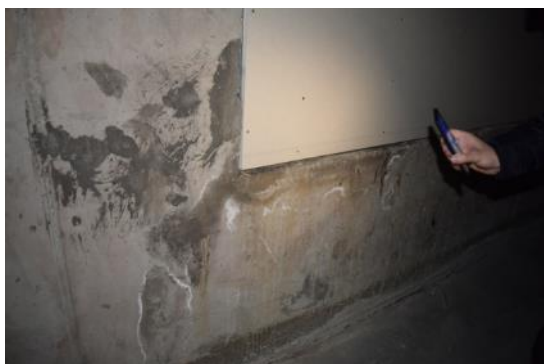
Zawilgocenie ściany przy dylatacji
w części podziemnej

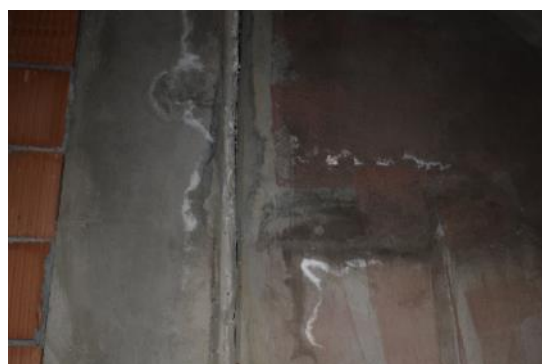
Zawilgocenia elementów konstrukcyjnych
przy dylatacji w części podziemnej

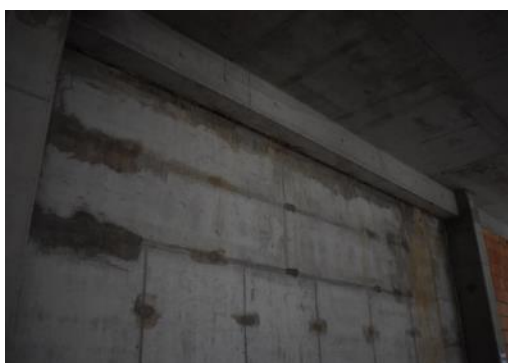
Zawilgocenie ściany przy dylatacji
pomiędzy Segmentem A1 i E – poziom 0

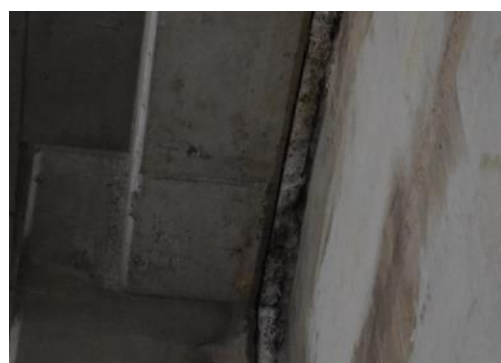
Zawilgocenie ściany - nieszczelność dylatacji
pomiędzy Segmentem A1 i E – poziom 0

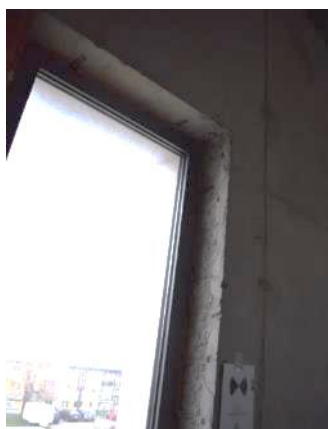
Wycięty otwór w ścianie żelbetowej
i niezabezpieczone pręty zbrojeniowe

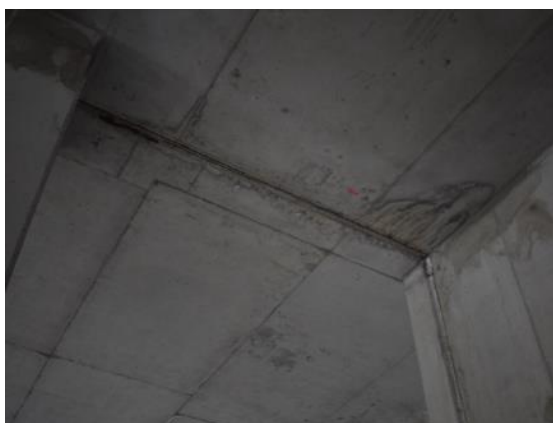
Zawilgocenie stropu nad parterem w obszarze dylatacji

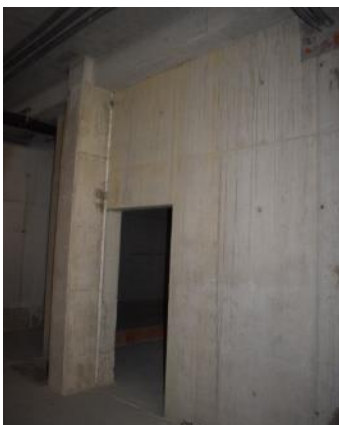
Ściany żelbetowe części podziemnej w osiach 3B–8B w pomieszczeniach w których dokonano oględzin w całości otynkowane, w osiach 8B–10B/HB–IB ściany bez wykończenia. Na ścianie przy dylatacji z segmentem D widoczne zawilgocenia i rdzawe zacieki (Fot. 15, 16). „Raki” na ścianie w osi IB (Fot. 18). Na poziomie parteru ściany wykończone tapetą. Od poziomu +1 na ścianach nie stwierdzono znaczących uszkodzeń czy zarysowań (Fot. 21), a jedynie pojedynczo występujące „raki” na powierzchni. Stan techniczny ścian ocenia się jako dobry.

Zawilgocenia i rdzawe zacieki na ścianie przy dylatacji z Segmentem D | 15

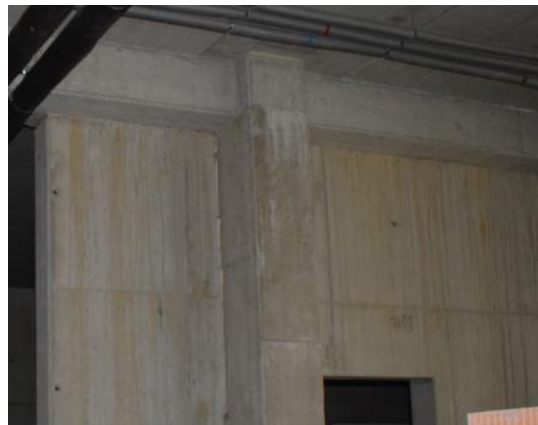
| 16 | Zawilgocenia i rdzawe zacieki na ścianie przy dylatacji z Segmentem D

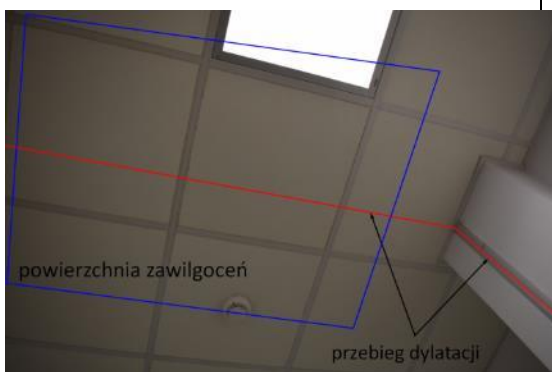
powierzchnia zawilgoceń

przebieg dylatacji

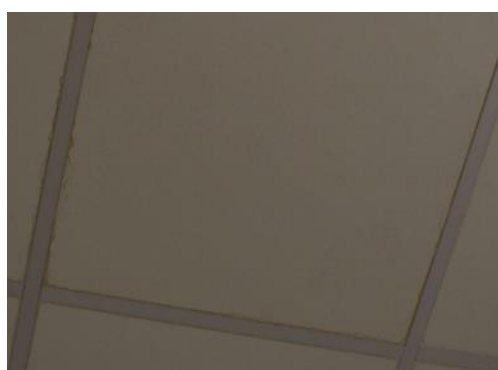
25

Zawilgocenia na suficie podwieszanym w miejscu przebiegu dylatacji pomiędzy segmentem B i D (pomieszczenie obsługi)

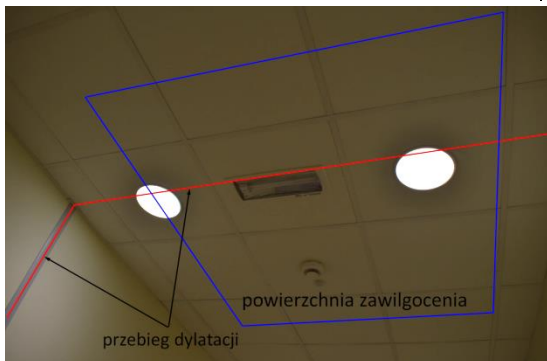
26

Zawilgocenia na suficie podwieszanym – pomieszczenie obsługi

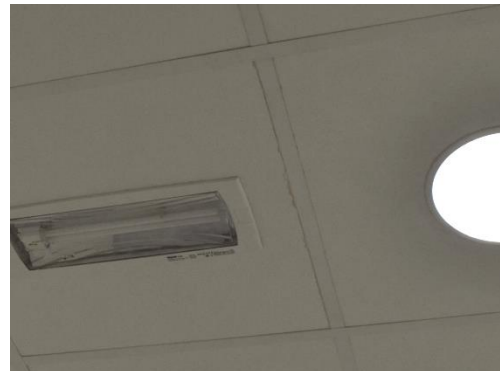
27

Zawilgocenia na suficie podwieszanym w miejscu przebiegu dylatacji pomiędzy segmentem B i D (korytarz w osiach 5B-6B)

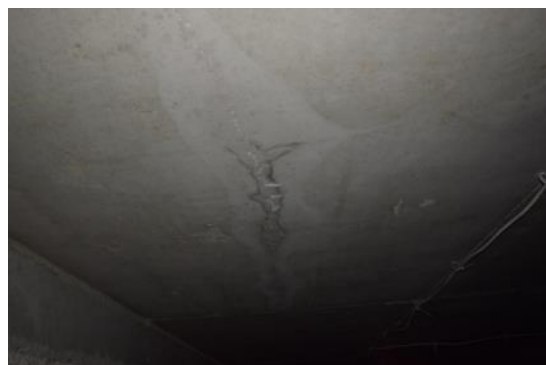
34

Zawilgocenia płyty stropodachu w miejscach zarysowań

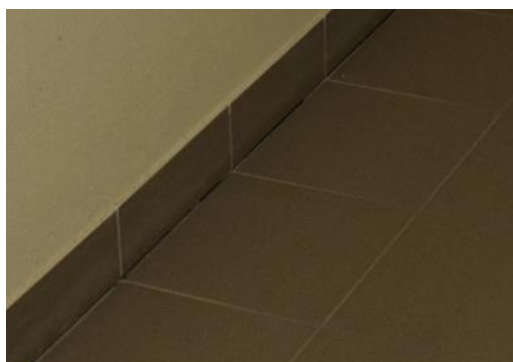
35

Zarysowania na styku ściany murowanej i wykończenia posadzki

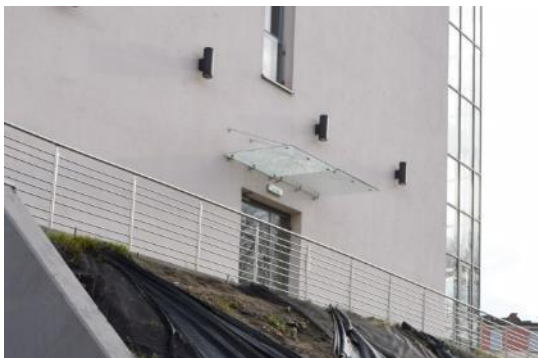
39

Stan techniczny daszku z uwagi na całkowicie spękane szklenie ocenia się jako zły (Fot. 39, 40), konieczne jest odpowiednie zabezpieczenie elementu i wymiana szklenia.

Uszkodzony daszek nad wejściem
do Segmentu B w osi 10B – parter

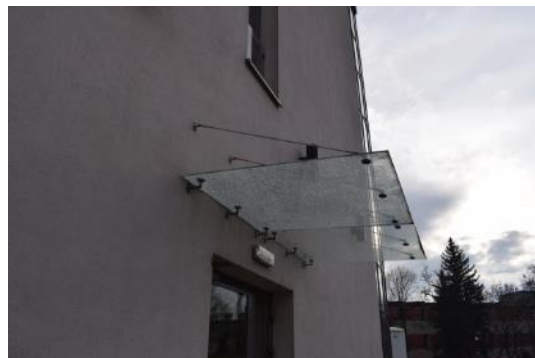
40

Uszkodzony daszek nad wejściem
do Segmentu B w osi 10B – parter

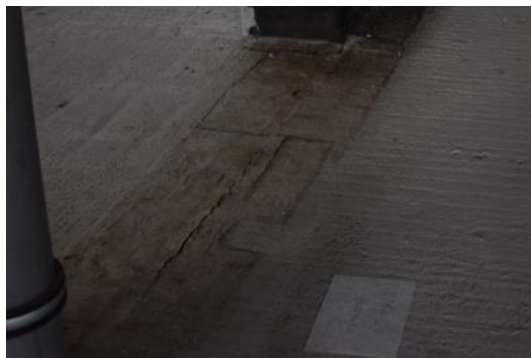
47

Pęknięcia izolacja na dylatacji pomiędzy Segmentami B i C za pomocą papy

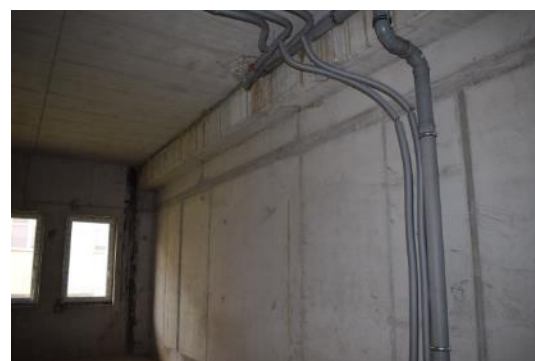
56

W części podziemnej obiektu w osiach 8B-10B/CB-GB zawilgocenia i zacieki na całej długości krótkiego wspornika ściany odgradzającej pomieszczenie akceleratora w osi CB, szczególnie w miejscu instalacji wod.-kan. (Fot. 56, 57). Zawilgocenia i zacieki również na fragmencie ściany w osi 10B zlokalizowanym przy ścianie w osi CB (Fot. 58). Podkucia nadproży wszystkich otworów okiennych zlokalizowanych w ścianie w osi 10B wykonane pod montaż stolarki okiennej (Fot. 55). W części podziemnej w osiach 8B-10B/CB-GB ściany w całości zaizolowane płytami akustyczno-termicznymi (Fot. 59, 60), na poziomie parteru ściany wykończone tapetą. Stan techniczny ścian ocenia się jako dobry oraz z uwagi na występujące zawilgocenia i zacieki na powierzchni elementów w piwnicy jako dostateczny.

Zawilgocenia i zacieki na ścianie w osi CB

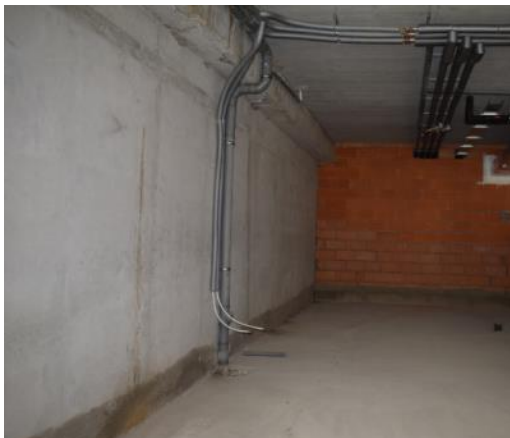
57

Zawilgocenia i zacieki na ścianie w osi CB

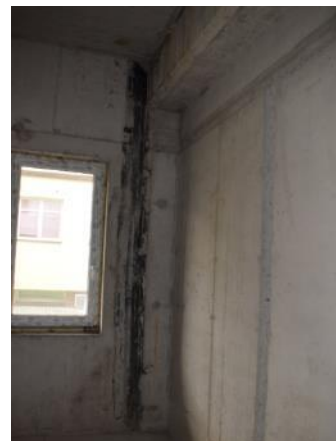
58

Zawilgocenia i zacieki na ścianie
w osi 10B przy osi CB

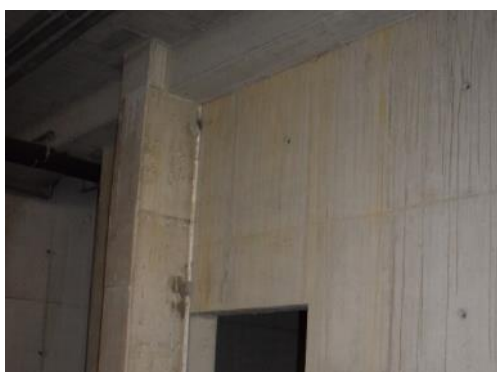
61

Na słupach części podziemnej w osiach 8B-10B/CB-GB (słupy bez wykończonej powierzchni) nie stwierdzono istotnych uszkodzeń. Na powierzchni słupów przy dylatacji z Segmentem B występują natomiast zawilgocenia i rdzawe zacieki (Fot. 61). Słupy w osiach 8B-10B/CB-GB w całości zaizolowane płytami akustyczno-termicznymi (Fot. 59, 60), na słupach pomiędzy segmentami B i D nie została wykonana dylatacja przez co na wykończeniu propagują się zarysowania (Fot. 62, 63). Na poziomie parteru słupy wykończone tapetą. Stan techniczny słupów ocenia się jako dobry.

Zawilgocenia i rdzawe zacieki na powierzchni
słupa przy dylatacji z Segmentem B

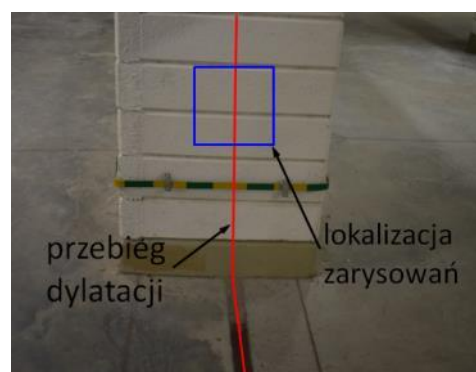
62

Brak wykonanej dylatacji na wykończeniu
pomiędzy słupami segmentów B i D,
zarysowania wykończenia – poziom -1

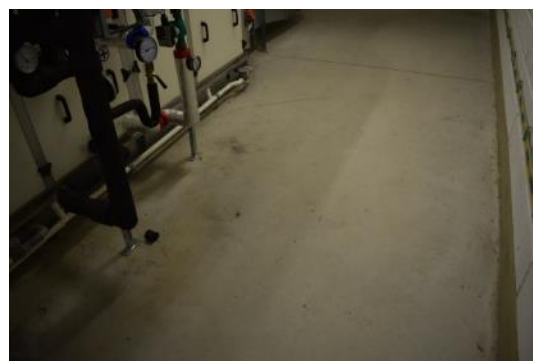
72

Zarysowania posadzki w piwnicy
w osiach 3B-8B/CB-GB, zawilgocenia
przy mocowaniu instalacji

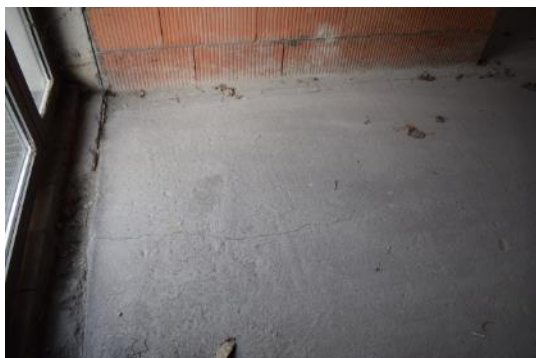
73

Zarysowania płyty na gruncie w piwnicy
w osiach 8B-10B/CB-GB

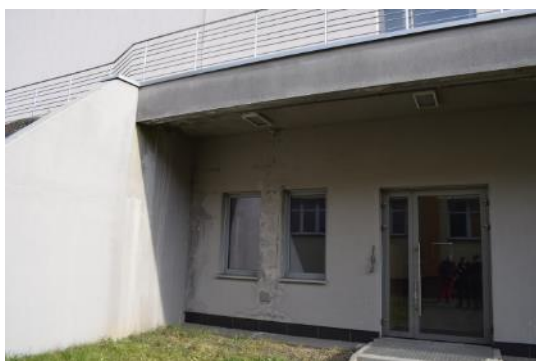
75

Na elewacji od strony zachodniej stwierdzono dużą ilość zawilgoceń i zacieków. Najbardziej zawilgocone są miejsca w których przebiegają dylatacje w budynku – naroże przy ścianie zewnętrznej (oporowej) w osi CB (Fot. 75, 76, 77) oraz naroże przy ścianie zewnętrznej (oporowej) w osi HB (Fot. 80), szczególnie przy rurze spustowej. Zawilgocenie przy zewnętrznej krawędzi płyty przewieszanej poza oś 10B na całej jej długości w miejscu prowadzenia rury pcv (Fot. 76, 78, 79). Lokalne zawilgocenia

na ścianie w osi 10B (Fot. 75, 77). Stan elewacji z uwagi na stwierdzone zawilgocenia ocenia się jako dostateczny.

Zawilgocenia na elewacji – narożnik przy
ścianach w osiach CB i 10B

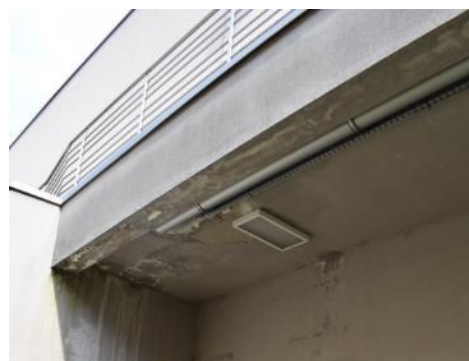
76

Zawilgocenia na elewacji – narożnik przy
ścianach w osiach CB i 10B

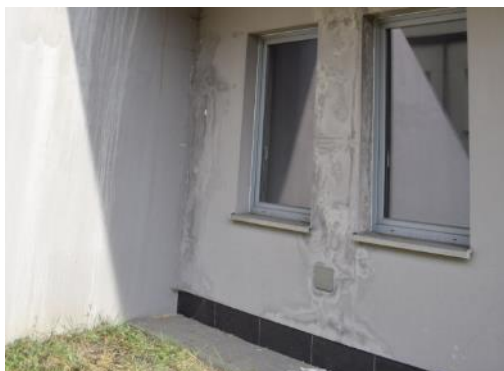
77

Zawilgocenia na elewacji – narożnik przy
ścianach w osiach CB i 10B

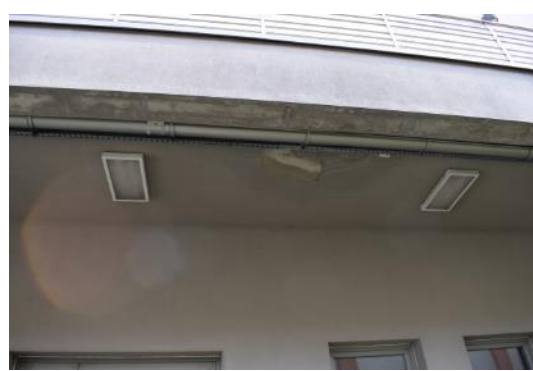
78

Zawilgocenia na elewacji – spód płyty
wzdłuż osi 10B

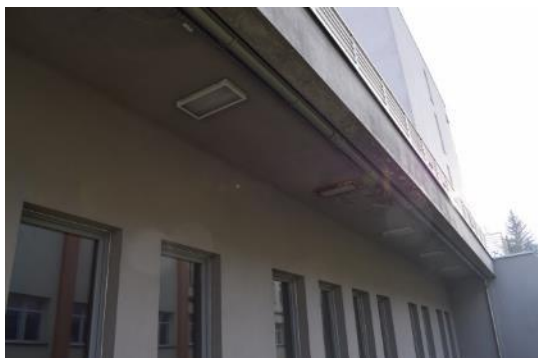
79

Zawilgocenia na elewacji – spód płyty
wzdłuż osi 10B

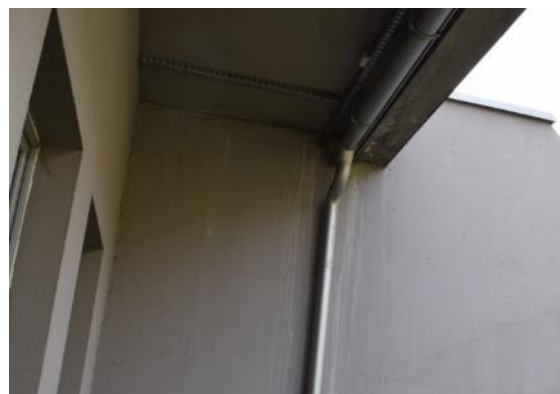
80

Zawilgocenia na elewacji – narożnik przy
ścianach w osiach 10B i HB

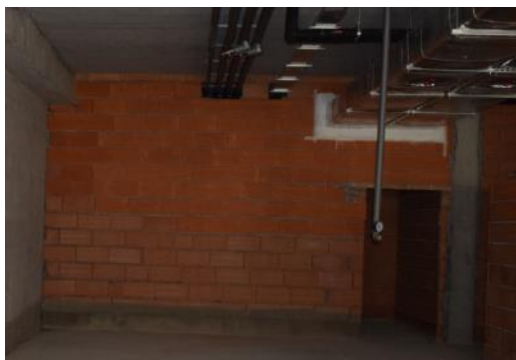
81

Podczas wizji lokalnej nie stwierdzono wykonania połączeń elementów niekonstrukcyjnych (ścian działowych) ze ścianami i słupami żelbetowymi za pomocą łączników mechanicznych/prętów wklejanych, co może być powodem powstania pionowych zarysowań na połączeniach elementów w późniejszym czasie. Ściany działowe wymurowane przy słupie z uszkodzonych fragmentów pustaków (Fot. 82). Ściany działowe wymurowane bez pozostawienia pod stropem szczeliny dylatacyjnej (wypełnionej np. wełną skalną) – Fot. 81. Stan techniczny ścian ocenia się na dobry wymagający lokalnych interwencji.

Nieoddylatowanie ścian działowych
od stropu górnego

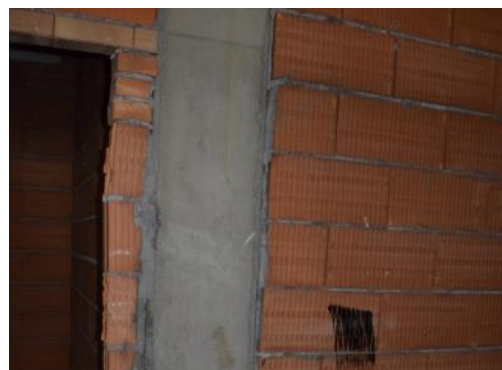
82

Wykorzystanie uszkodzonych pustaków
do wykonania fragmentu ściany,
niepoprawne połączenie muru z elementem
konstrukcyjnym

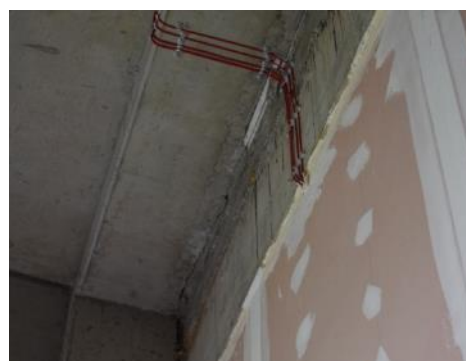
Zawilgocenia stropu nad parterem wzdłuż dylatacji z budynkiem D

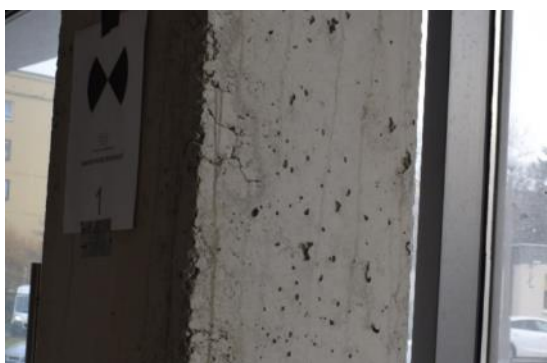
Powierzchnia słupów prostokątnych części użytkowanej o porowatej fakturze (tzw. „raki”) powstała na skutek niedowibrowania świeżej mieszanki betonowej podczas betonowania słupów - Fot. 93 (wibrowanie ma na celu usunięcie pęcherzy powietrza ze świeżej mieszanki betonowej). Na słupach bez wykonanych fazowań narożników odspoiły się lokalnie fragmenty naroży. Pozostałe słupy w części nieużytkowanej bez istotnych uszkodzeń. Słupy w części użytkowanej w całości oklejone tapetą lub otynkowane. Stan techniczny słupów ocenia się jako dobry.

„Raki” na słupach prostokątnych części nieużytkowanej

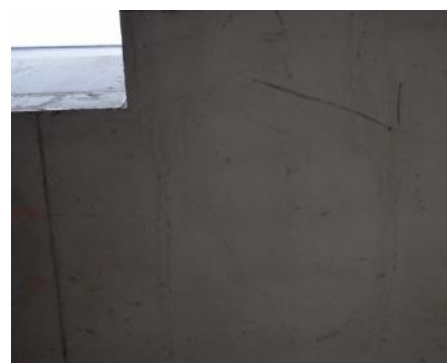
94

Na stropie w części nieużytkowanej widoczne są liczne zarysowania w obszarze naroży otworów – „światlików” (Fot. 94, 95, 96). Wynikają one z koncentracji naprężeń w płycie przy narożach otworu. Na stropie widoczne są również zawilgocenia, zlokalizowane są one w obszarze zarysowanych naroży otworów (Fot. 96) oraz w miejscach prowadzenia przez strop instalacji wod.-kan (Fot. 97). W tych obszarach pojawiają się również zarysowania na stropie. Brak widocznych znaczących ugięć stropu. W części użytkowanej strop w całości ostonięty sufitem podwieszanym. Stan techniczny stropu ocenia się jako dobry oraz dostateczny w miejscach prowadzenia instalacji wod.-kan. z uwagi na liczne zawilgocenia.

Zarysowania stropu nad parterem przy otworach – część nieużytkowana

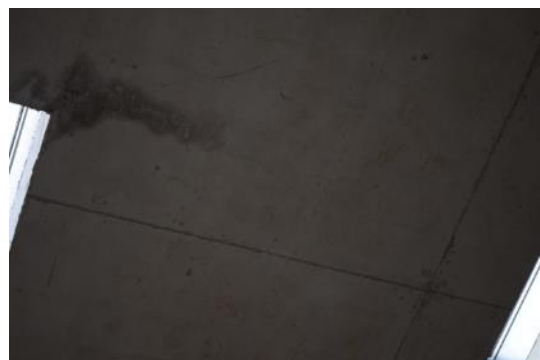
96

Zarysowania i zawilgocenia stropu nad parterem przy otworach – część nieużytkowana

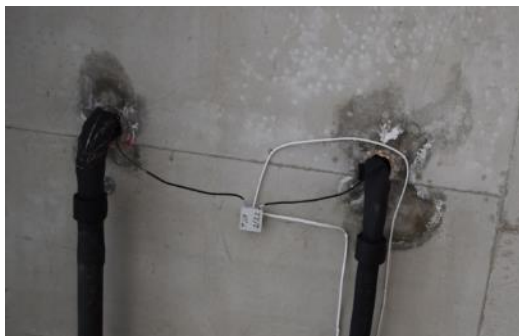
97

Zawilgocenia stropu nad parterem
w miejscu prowadzenia instalacji
wod.-kan. – część nieużytkowana

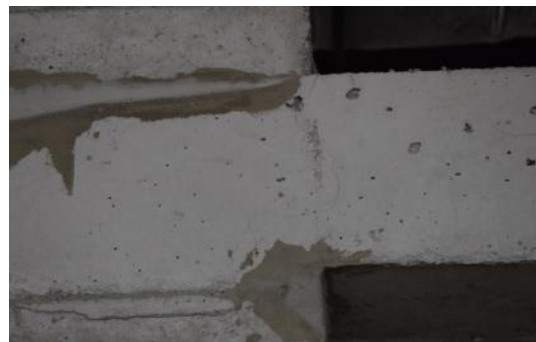
98

Na ścianach nie stwierdzono istotnych wad i uszkodzeń. Lokalne zarysowania w obrębie połączenia belki ze ścianą w osi KA (Fot. 98). Ogólny stan techniczny ścian żelbetowych ocenia się na dobry.

Zarysowane nadproże w miejscu połączenia
ze ścianą żelbetową

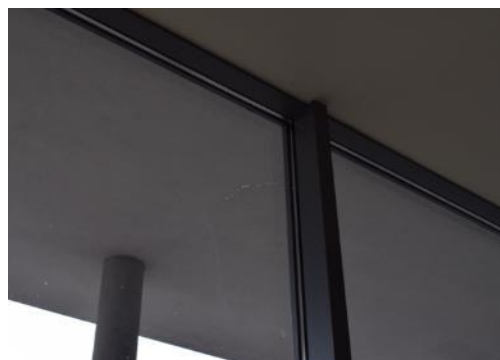
106

Podczas wizji lokalnej stwierdzono miejscowe zarysowanie szklenia w obszarze części użytkowanej (Fot. 106) oraz zarysowania na elewacji w osiach 6B-7B/LB (Fot. 108), w tym obszarze występują również lokalne zacieki. Stan elewacji ocenia się jako dobry, widoki elewacji zamieszczono na Fot. 105 i 107.

Uszkodzona szyba w części użytkowanej

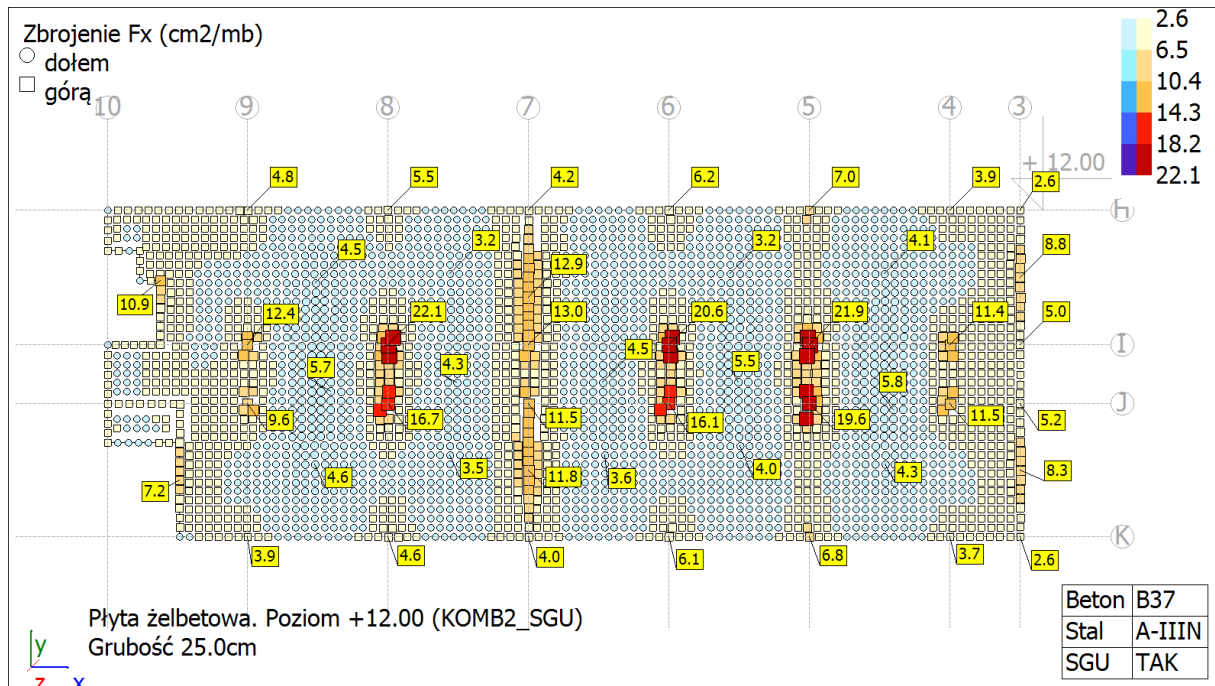
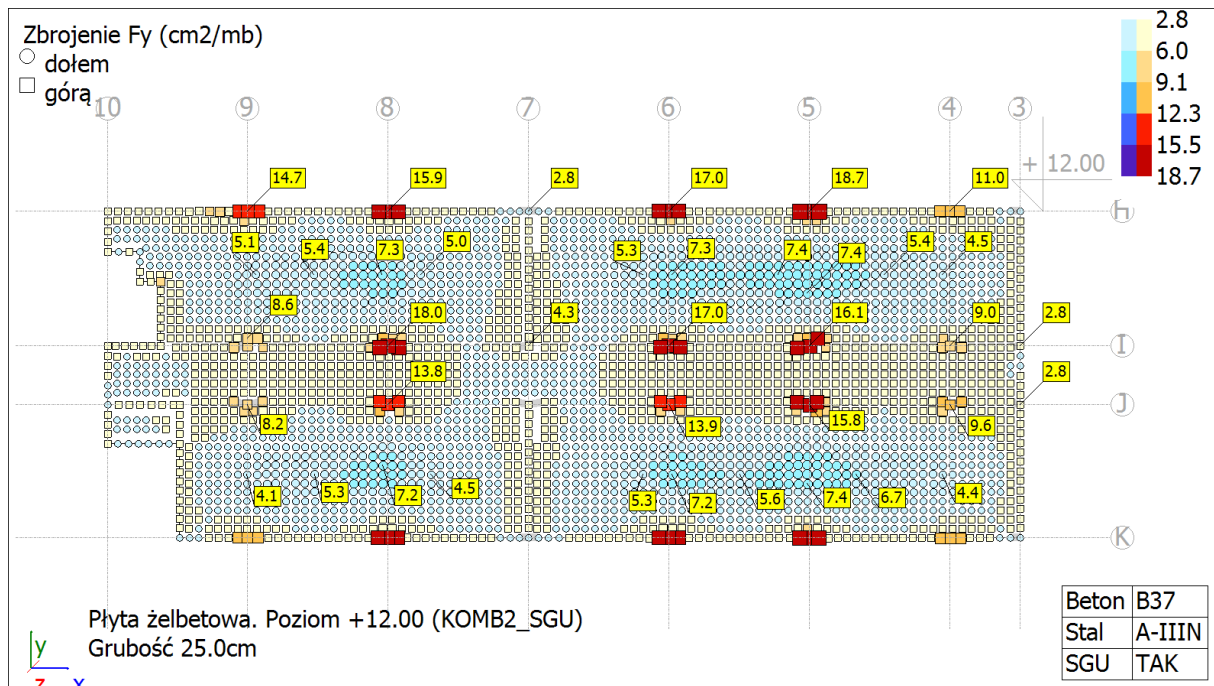
Obliczone wymagane zbrojenie z uwagi na Stan Graniczny Nośności lokalnie przekracza wartości przyjęte w Projekcie Wykonawczym. W związku z tym w dalszej części opracowania przeprowadzono weryfikację wbudowanego zbrojenia przy użyciu programu obliczeniowego PL-WIN.
