INWENTARYZACJA FOTOGRAFICZNA

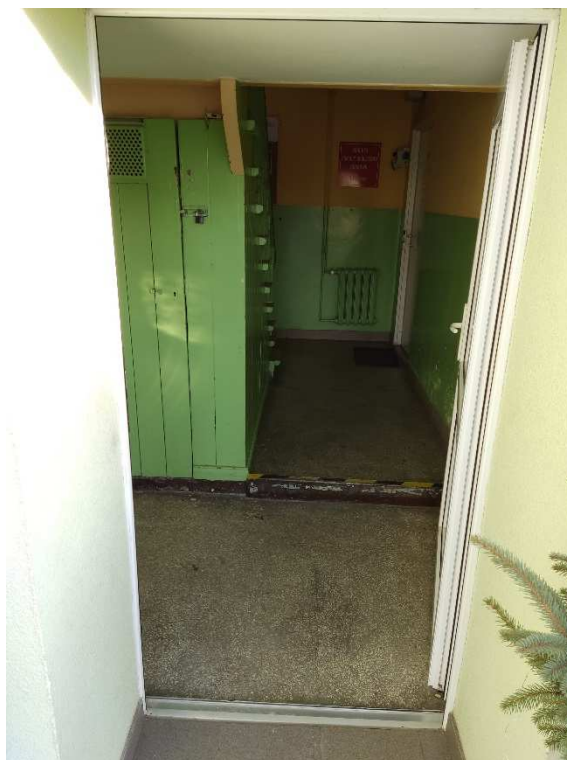
Fot.1 3 Obecne wejście

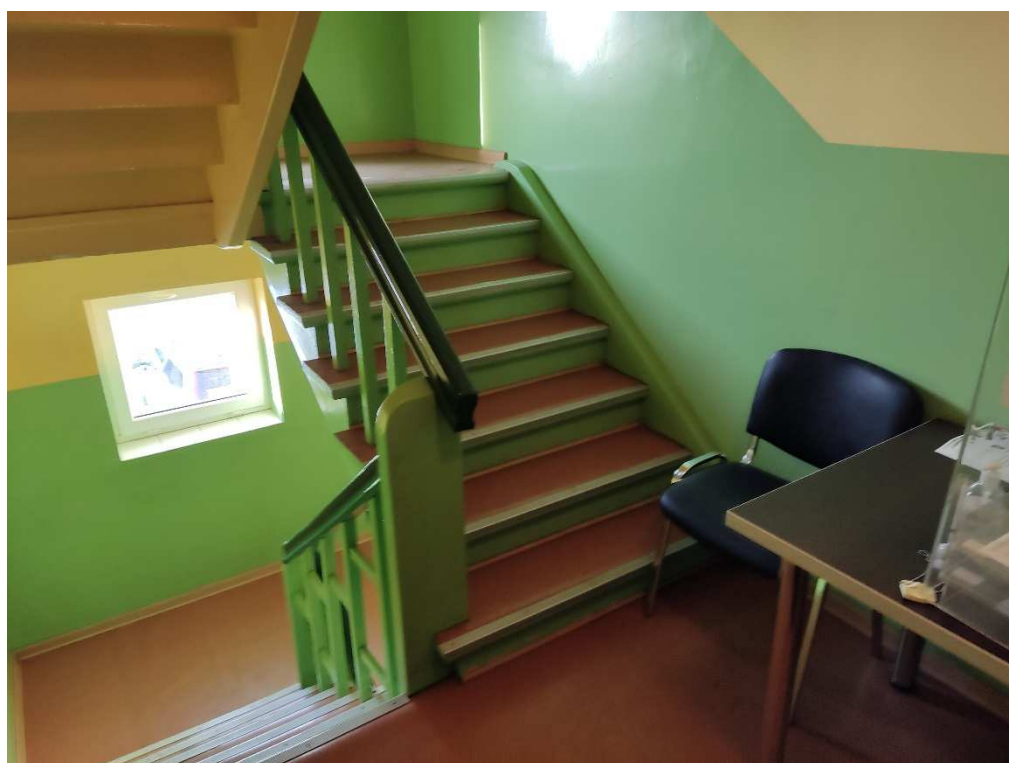
Fot.1 4 Istn. klatka schodowa do rozbiórki

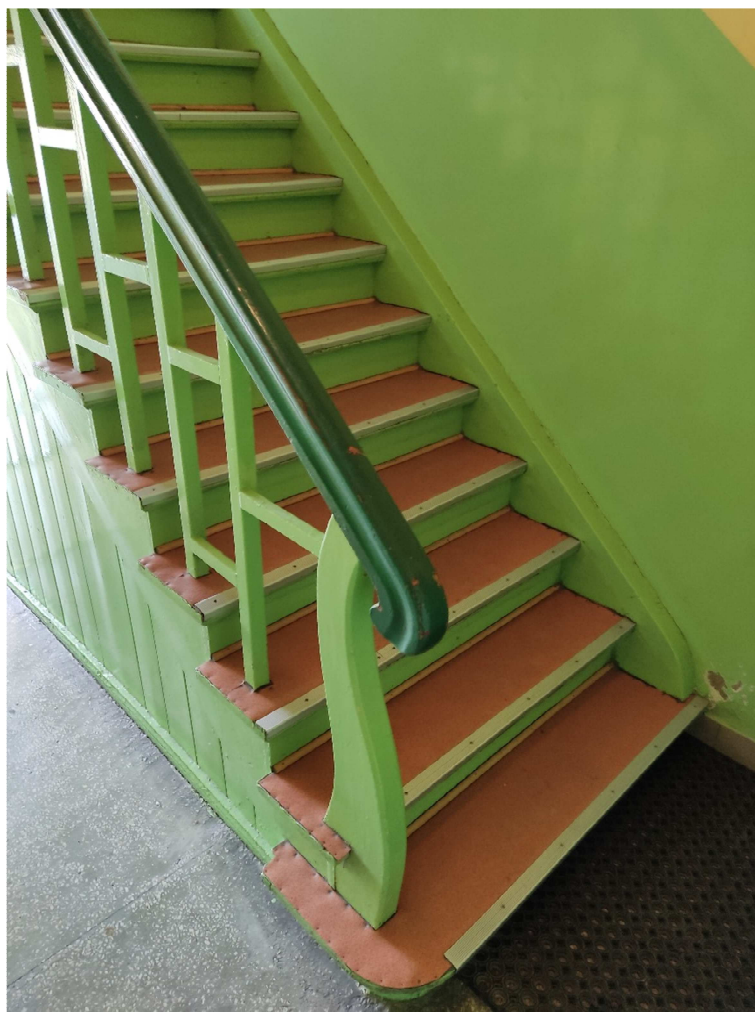
Fot.1 5Istn. klatka schodowa do rozbiórki

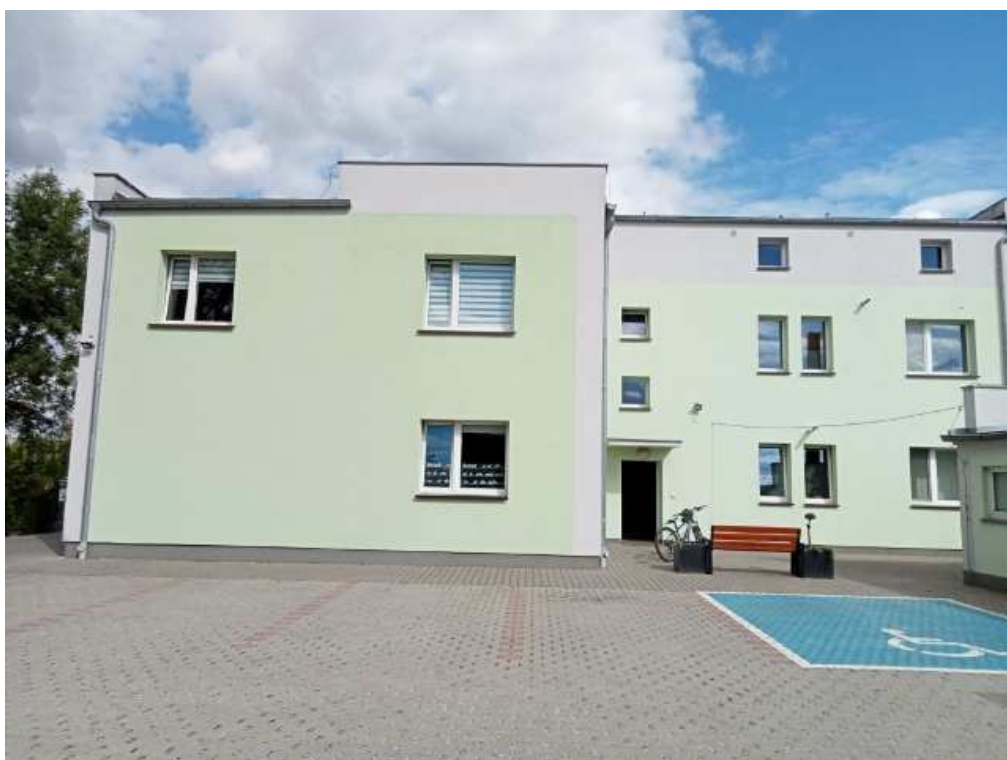
Fot.1 6Widok na elewację tylną
