EKSPERTYZA STANU TECHNICZNEGO

DOTYCZĄCA INWESTYCJI : PRZEBUDOWA I ROZBUDOWA BUDYNKU OŚRODKA ZDROWIA ORAZ OŚRODKA POMOCY SPOŁECZNEJ GRANOWO DZIAŁKA 334/4

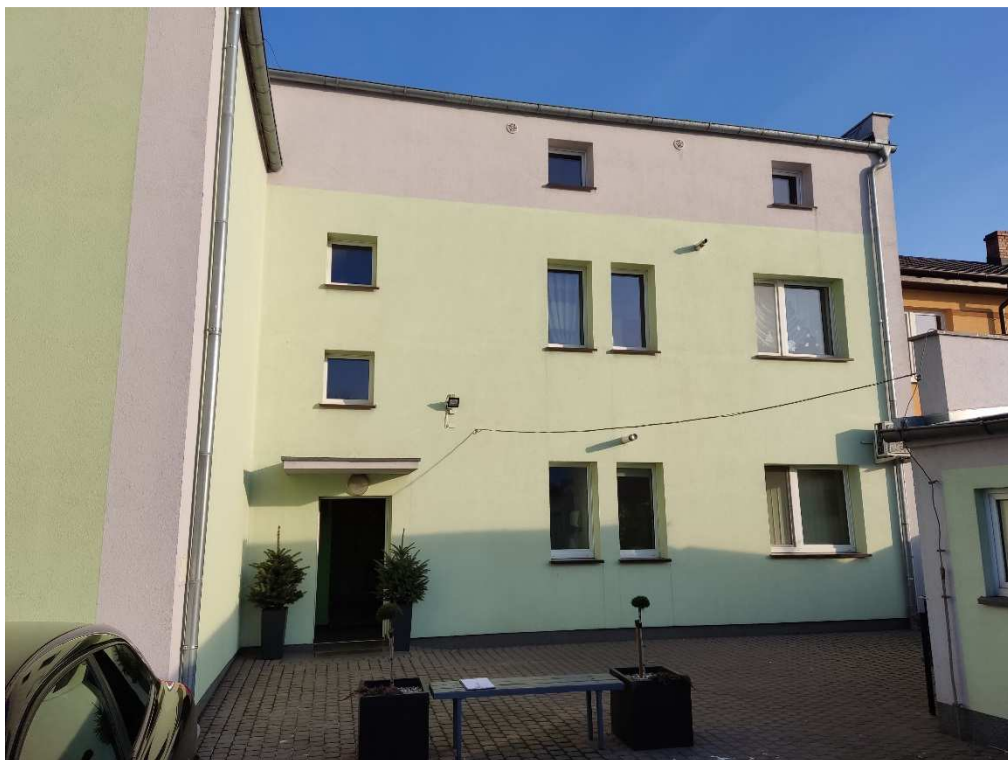
Fot.1 1 Widok z zewnqtrz

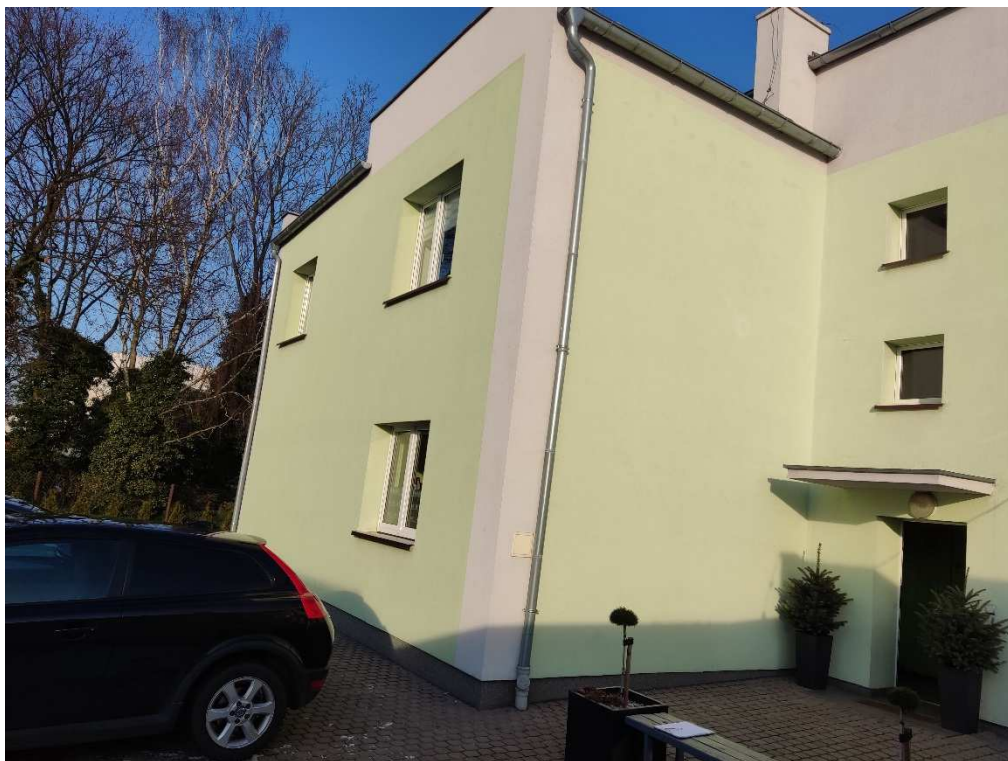
Fot.1 2Widok z zewnqtrz

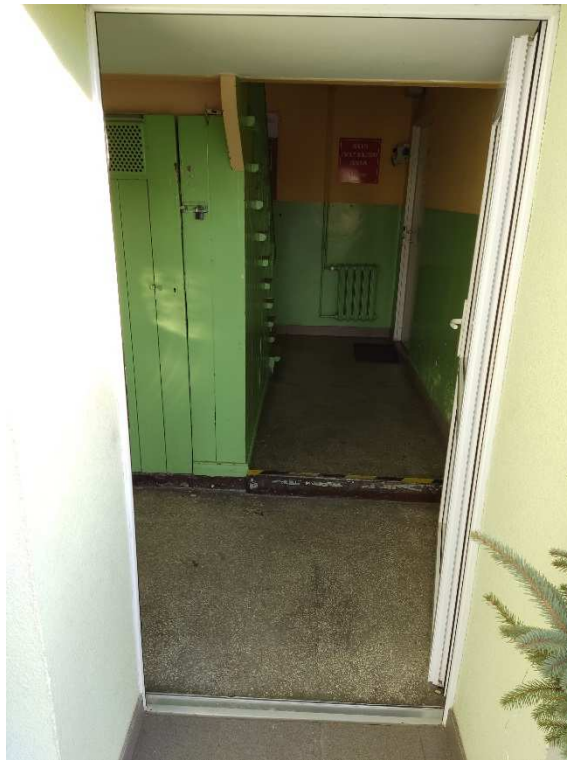
Fot.1 3 Obecne wejście

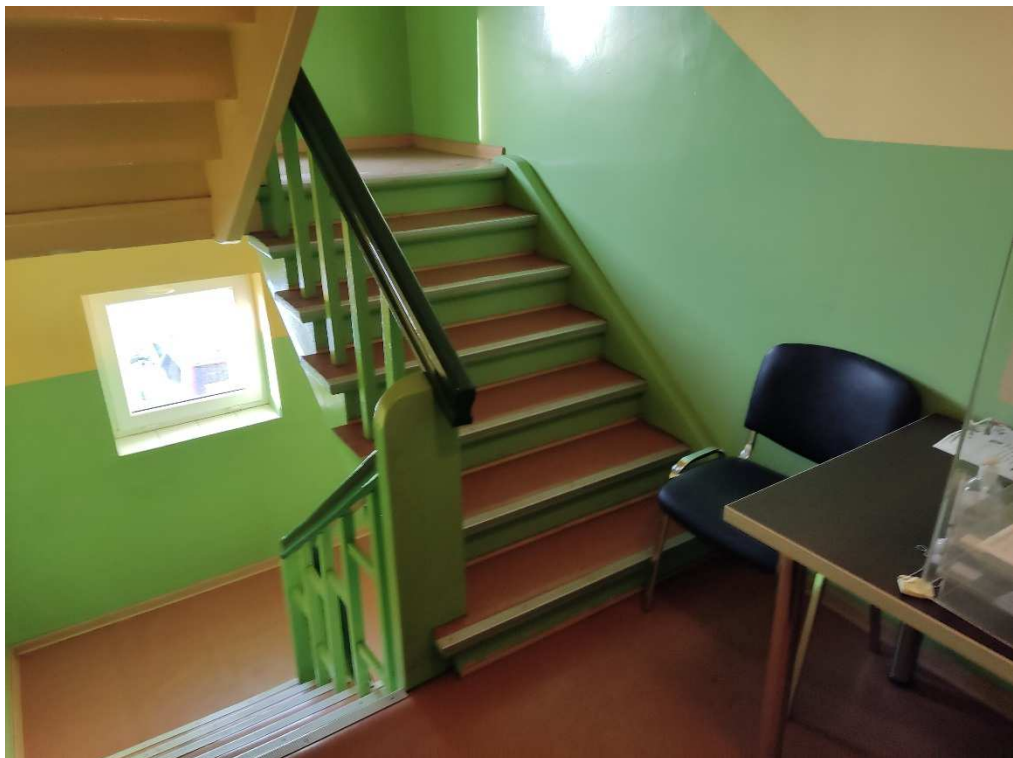
Fot.1 4 Istn. klatka schodowa do rozbiórki

Ingerencja w istniejącą konstrukcję budynku polega w rozebranie schodów wewnętrznych między kondygnacją parteru i piętra. Przy rozebraniu schodów nie ma ingerencji w ściany nośne oraz konstrukcję stropów. Ingerencja w ściany nośne ogranicza się tylko do poszerzenia otworów drzwiowych, które nie wpływają na nośność konstrukcji budynku, do przekuć zastosowano odpowiednie nadproża stalowe i strunobetonowe oraz do wyburzenia ścianek działowych. W części przebudowanej zaprojektowano uzupełnienia stropów w części rozebranej klatki schodowej. Rozbudowa budynku jest zdylatowana od istniejącej konstrukcji i nie wpływa na część istniejąca

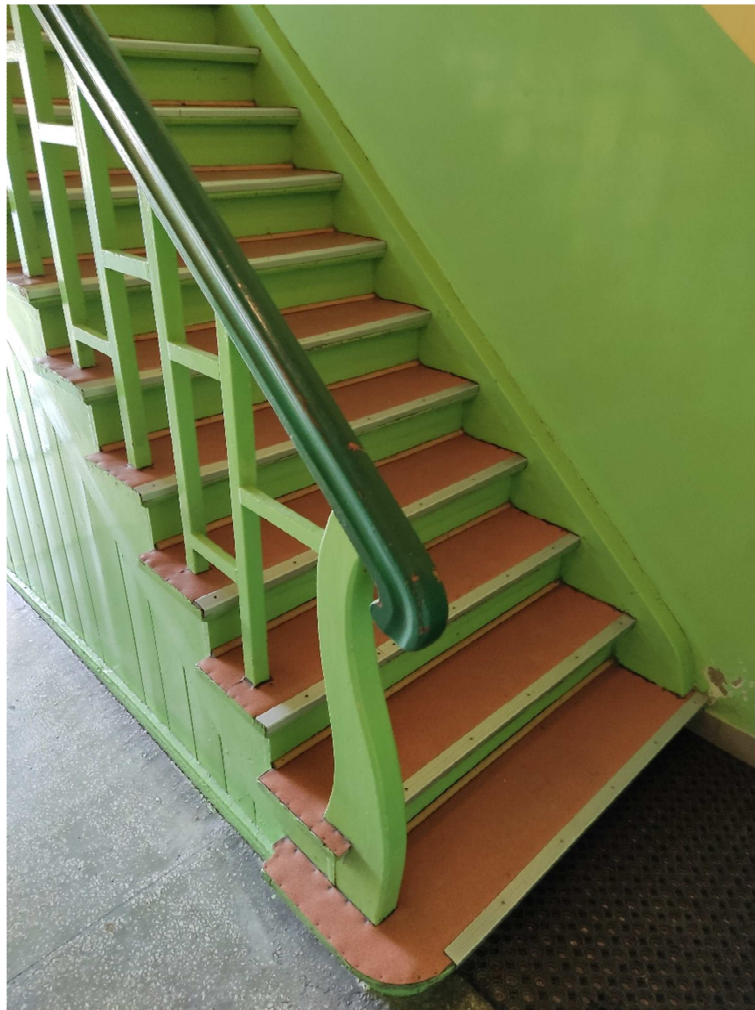
Fot.1 5Istn. klatka schodowa do rozbiórki

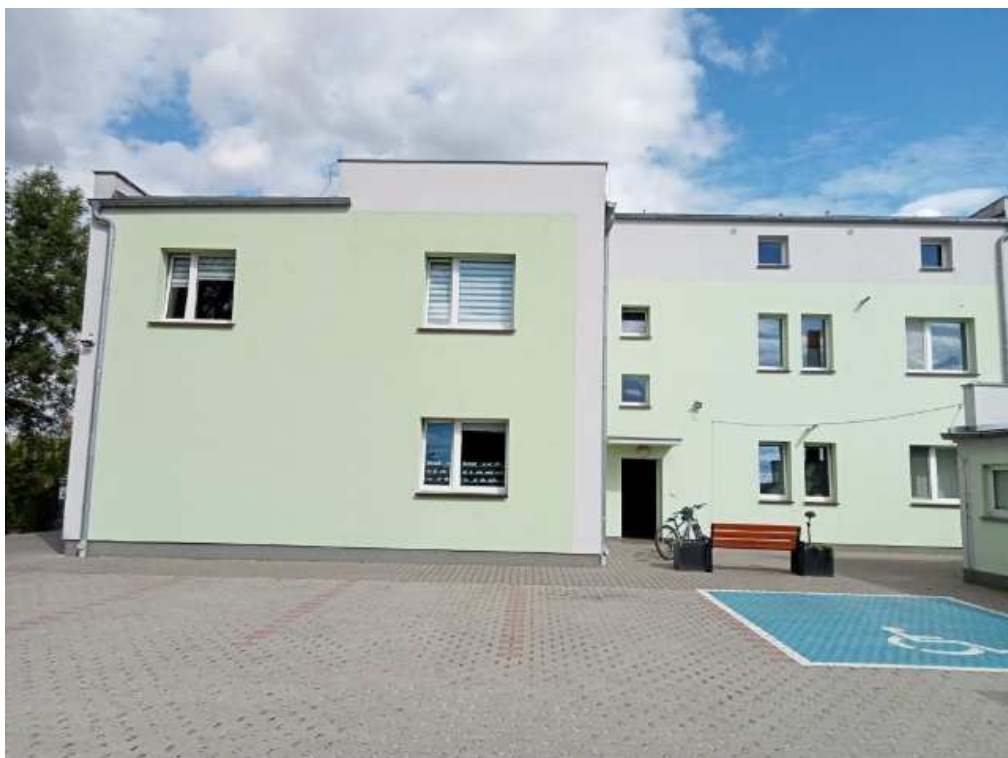
Fot.1 6Widok na elewację tylną

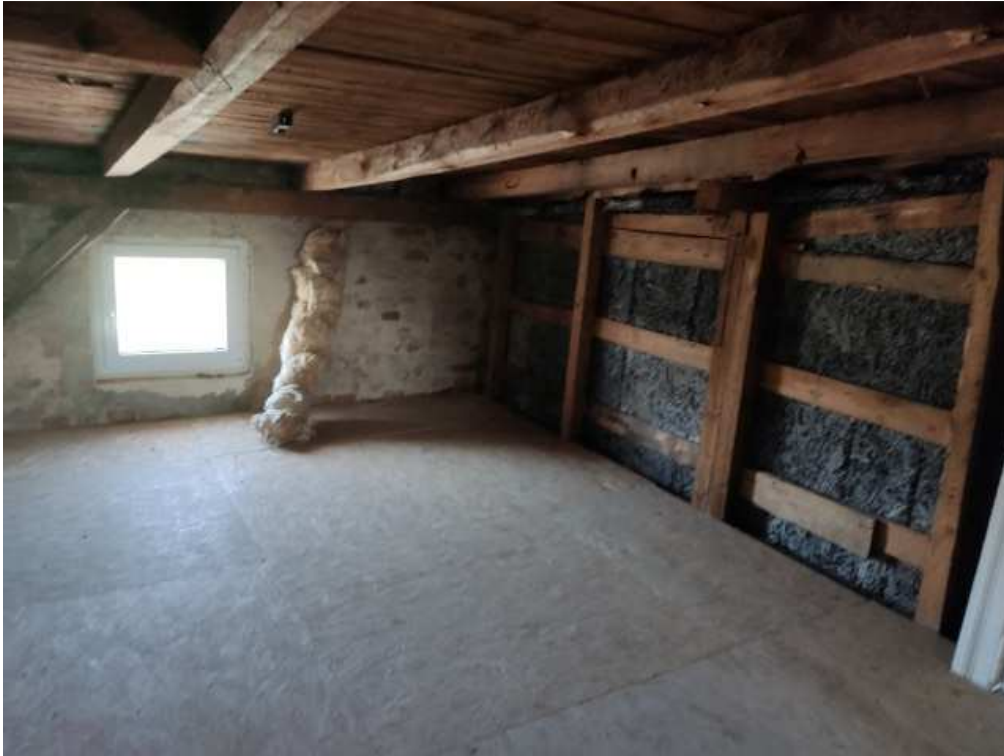
Konstrukcja dachu – drewniana. Pokrycie dachowe wykonano z papy termozgrzewalnej jest szczelne. Stan techniczny pokrycia – dostateczny, bez przecieków. Komin nad dachem budynku w stanie dostatecznym.

Fot.1 7Strych budynku
