## **OPINIA BUDOWLANA**

dot. określenia stanu technicznego budynków :  
usługowego na dz. nr.531 , obręb 1-Dzierzgoń ,M-Dzierzgoń oraz  
parteru budynku na działce nr. 530/15

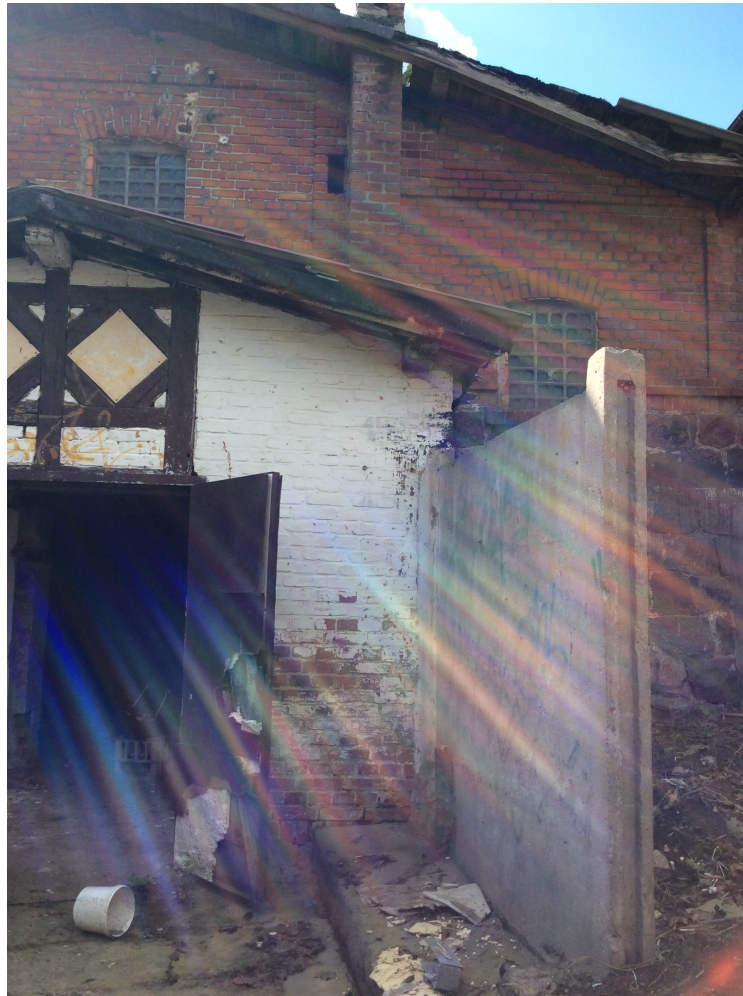
Między budynkami na dz. 531 i dz.530/15 istnieje wąskie przejście o dużym nachyleniu. Widać że latami składowano tam gruz. Liczne płyty chodnikowe. Miejscami grunt nasypowy sięga aż do wysokości 270 cm w stosunku do posadzki obiektu. Na wąskie przejście powierzchniowo odprowadzono wody odpadowe z budynku na dz.530/15 oraz z obiektu bazy transportowej. Ten sposób odprowadzenia deszczówki również dokonał pewnych zniszczeń.

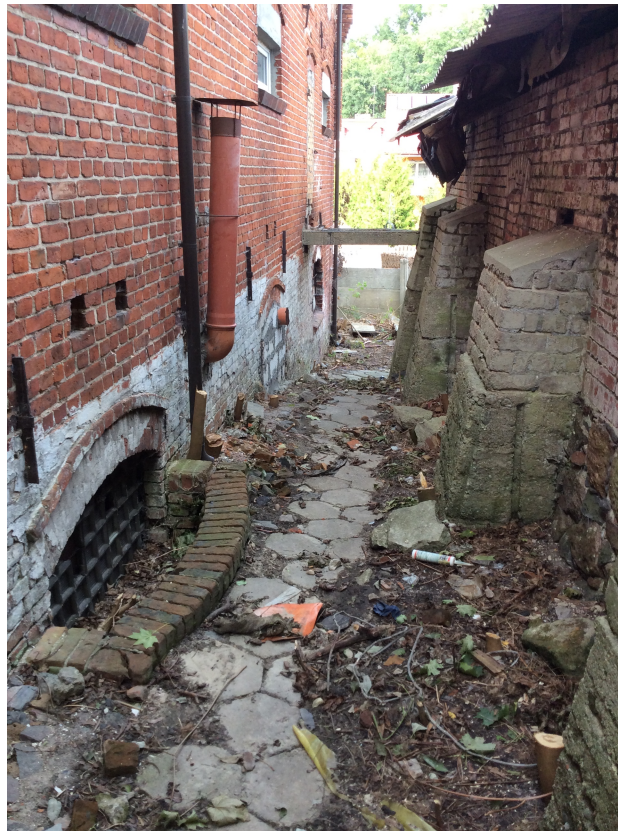
Wnioskować należy , że budynek nie osiada , a jego posadowienie jest stabilne . Wody opadowe przy budynku wsiąkają w grunt , nie ma opaski wokół budynku oraz brak rynien na zniszczonym dachu.

Nie stwierdzono braków w spoinowaniu cokołu , brak uszkodzeń muru oraz zwińtrzenia spoin ścian przyziemia.

Zawilgocenia ścian częściowe na obwodzie budynku .Brak izolacji przeciwwodnych , podciąganie kapilarne wody z gruntu , uszkodzenia ścian oraz brak szczelnego odprowadzenia wody z dachu. Budynek nie posiada opaski , która mogła by chronić przyziemie.

**Stan techniczny ścian przyziemia ocenia się jako w miarę dobry. Aby można było wykonać rozbudowę obiektu należy wykonać pełną izolację ścian fundamentowych .**

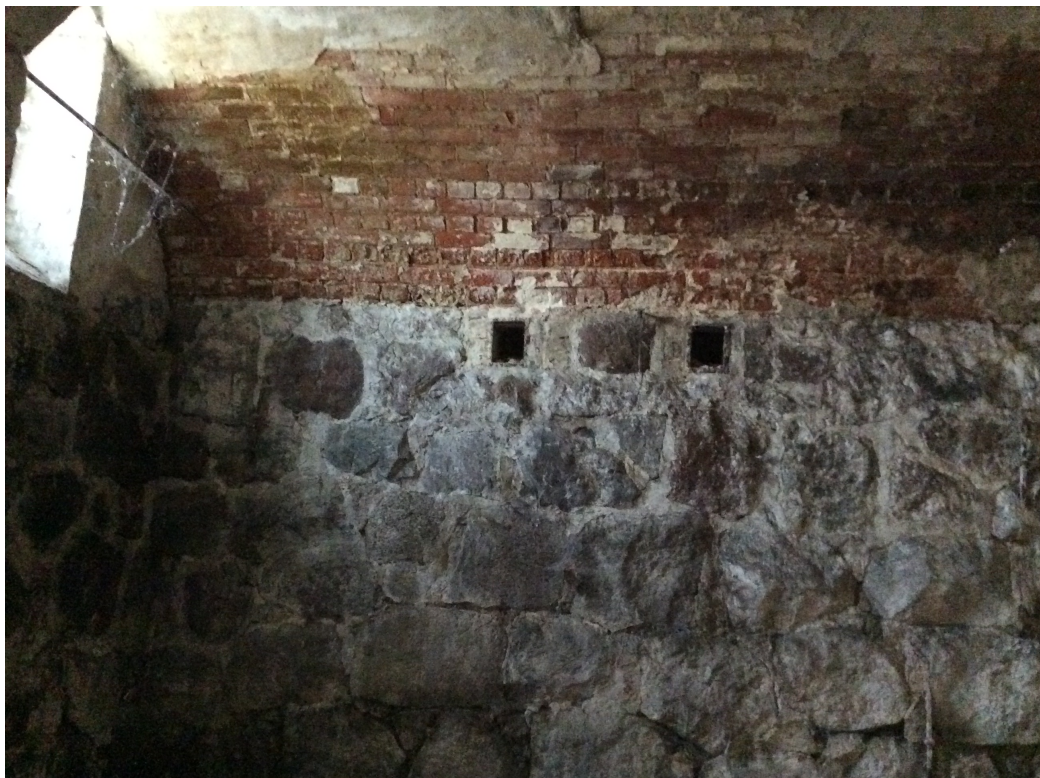
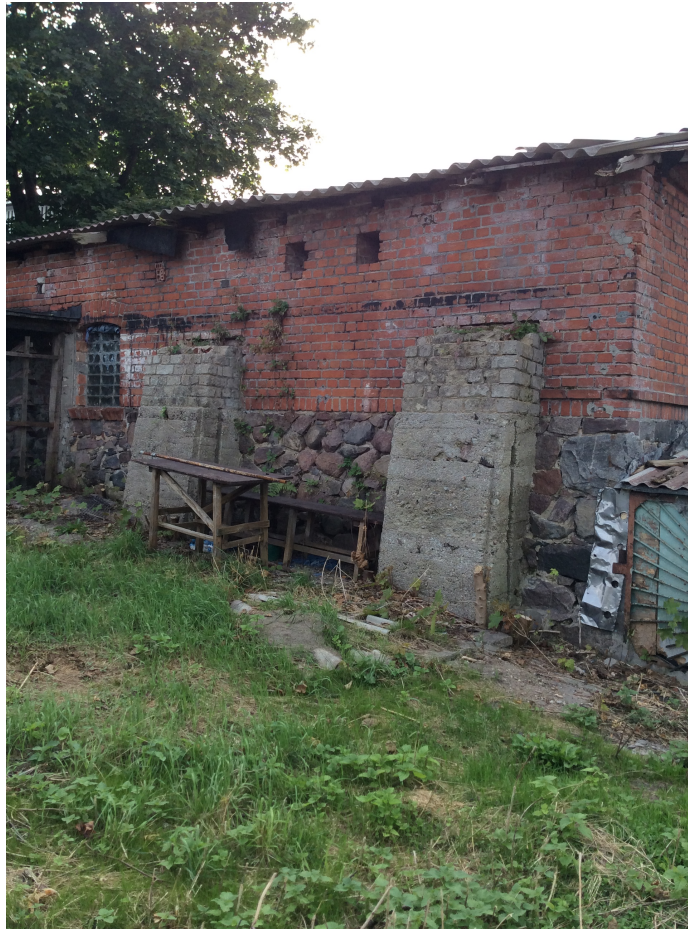
Nie stwierdzono zarysowań i spękań ścian zewnętrznych . Największe uszkodzenia występują na ścianie szczytowej od strony południowej oraz ścianie bocznej przy szczycie uszkodzonym od strony zachodniej . Ozdobne nadproża nad oknami i drzwiami , miejscami do naprawy , ubytkami w spoinie i widocznymi ubytkami w cegle parapetów .

Gzyms ozdobny z ubytkami w cegle . Istniejące uszkodzenia występujące na elewacjach wynikają z braku zadaszenia i konstrukcji dachu wieńców na poziomie. Znaczny wpływ na uszkodzenia ścian mają zaniedbania w zabezpieczeniu budynku. Występujące zarysowania i pęknięcia , powodują stałe zawilgocenia ścian zewnętrznych i dalsza erozję powodowaną przemarzaniem w okresie zimowym .

Stan ścian wymaga natychmiastowej interwencji .

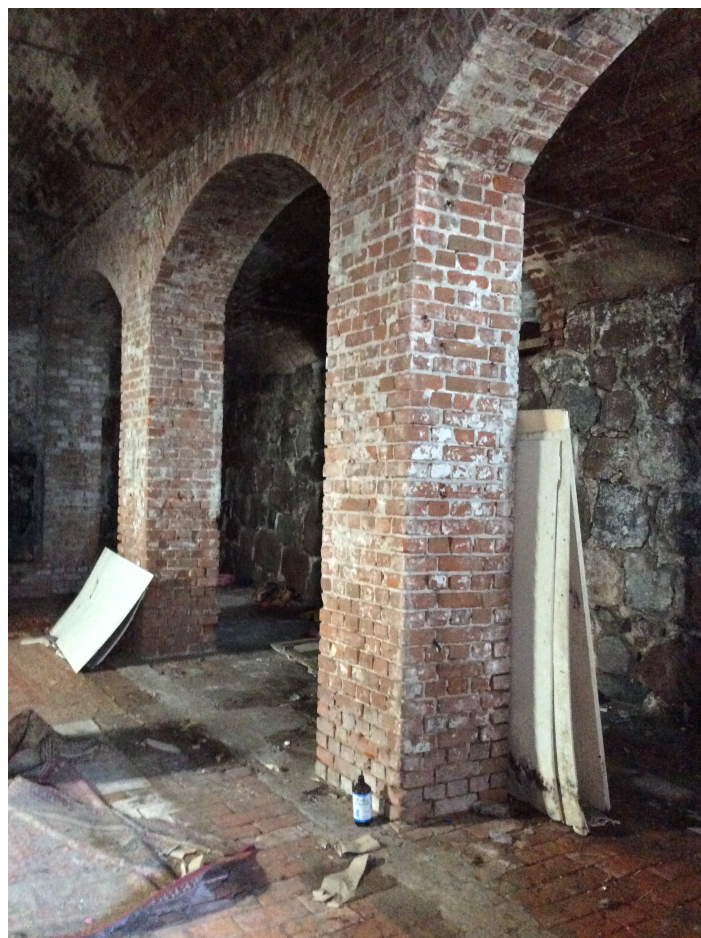
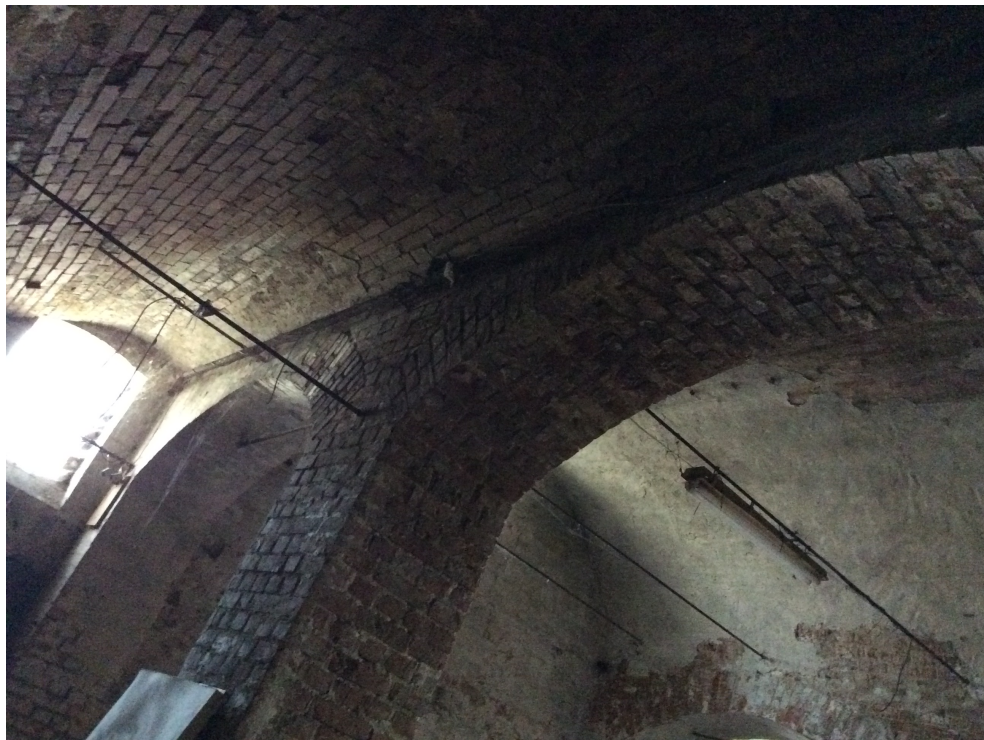
Stwierdzono stan techniczny ściągów jako w miarę dobry stalowych.

Stan techniczny stropu odpowiada zużyciu eksploatacyjnemu odpowiedniemu do wieku budynku. Stwierdzono zarysowania obrzutki tynku w miejscach wsparcia belek oraz na ścianie wewnętrznej.

**Stan techniczny średni . Ściagi stalowe do wymiany.**

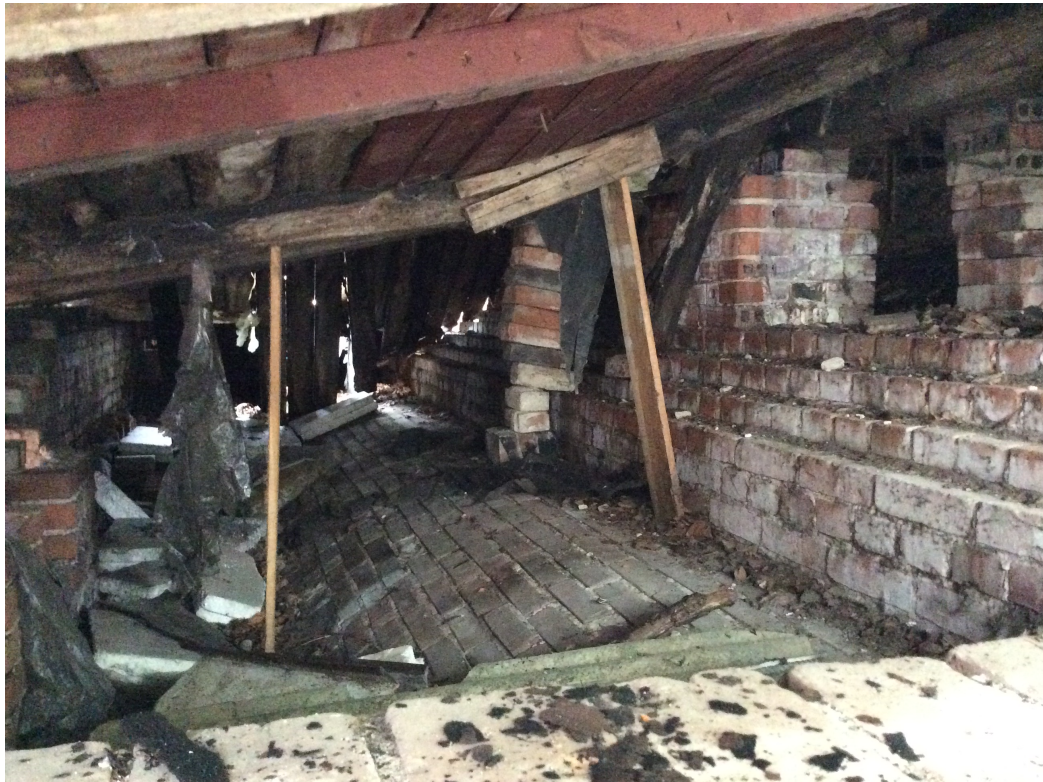
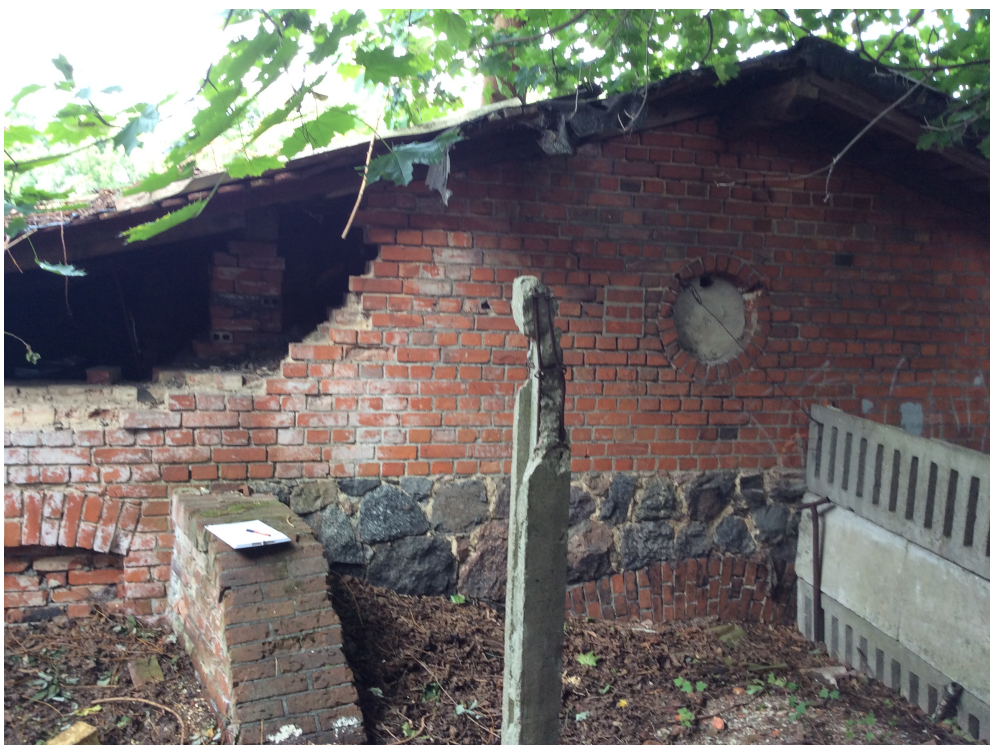
Więżba dachowa drewniana . Belki krokwiowe oparte na ścianie zewnętrznej murowanej z cegły pełnej gr. 39 cm z licznymi ubytkami. Bez wieńca.

Z drugiej strony krokwie oparte są na słupach z luźno ułożonej cegły bez wieńca , bezpośrednio na cegle. Część krokwi w wyniku ciągłego zamakania jest zbutwiała . Widoczne miejsca pokryte grzybami i grzybami pleśniowym.

**Stan techniczny więźby ocenia się jako bardzo zły . Całkowicie do rozebrania.**

Pokrycie dachu blachodachówka na łątach. Blacha w części została usunięta . Widoczne liczne ubytki w pokryciu . Nierówne ułożenie i porosty na powierzchni wierzchniej . Brak prawidłowego podparcia istniejących krokwi i wielu krokwi.

Brak rynien oraz rur spustowych

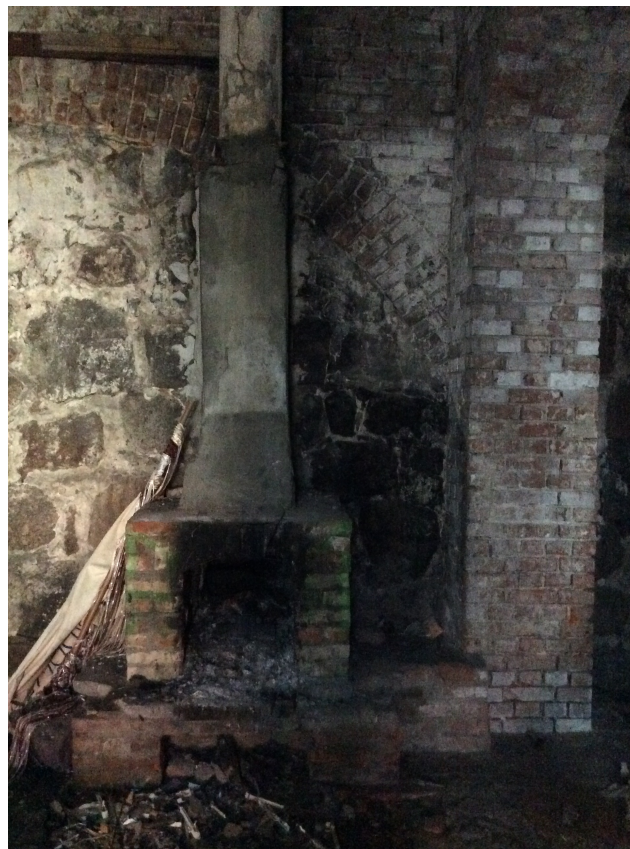
Kominy murowane z cegły pełnej na zaprawie wapiennej , tynkowane . W części końcowej zawalone . Nieszczelność na spoinowaniu .

**Stan techniczny zły .**

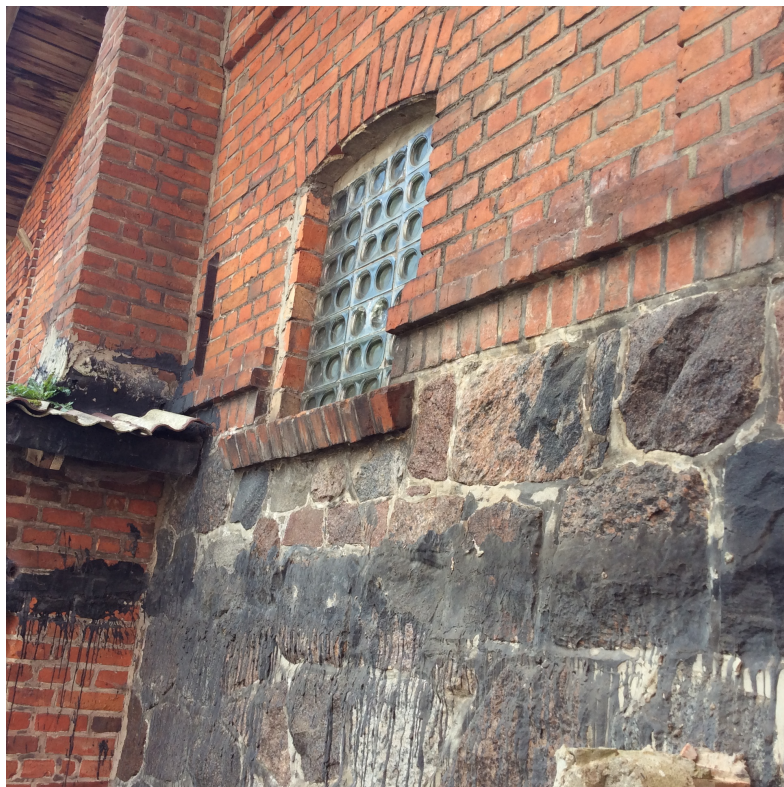
Okna krosnowe pojedyncze.

Część okien drewnianych , a część na konstrukcji stalowej z płaskowników.

Szklenie pojedyncze i luksferami. Nie przedstawiają żadnej wartości izolacyjnej .

**Okna wszystkie do demontażu**

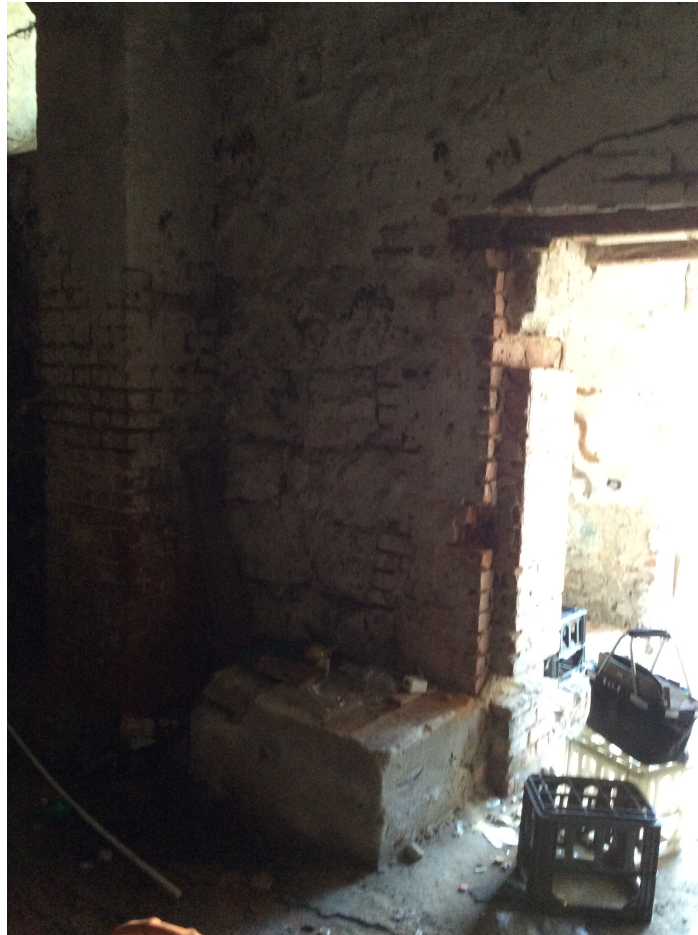
Drzwi zewnętrzne brak.

**Drzwi do odtworzenia . Nadproża łukowe odrestaurować , wzmocnić ich Konstrukcję - przemurować , oczyścić .**

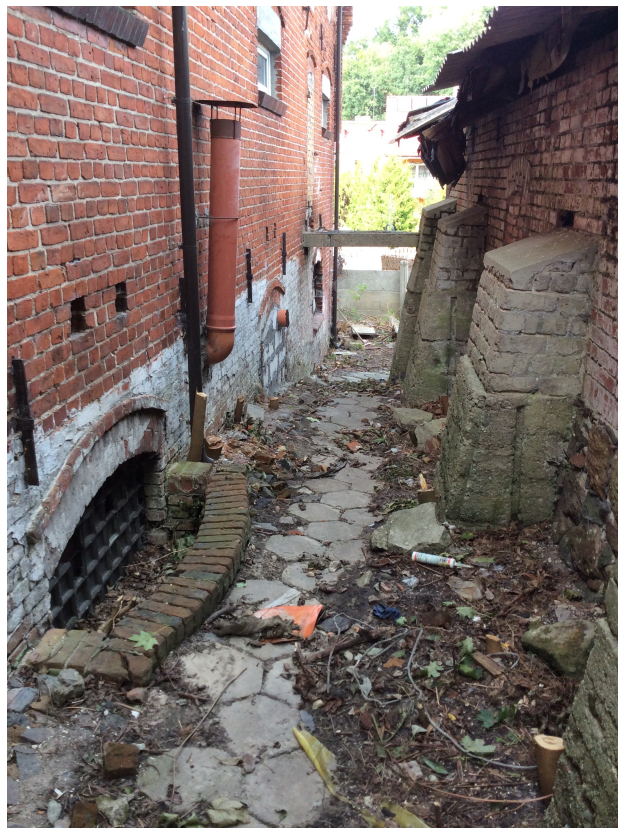
Wnioskować należy, że budynek nie osiada, a jego posadowienie jest stabilne. Wody opadowe przy budynku wsiąkają w grunt, częściowo wykonana opaska.

Stwierdzono braki w spoinowaniu cokołu, uszkodzenia muru oraz zwietrzenia spoin ścian przyziemia.

Zawilgocenia ścian częściowe na obwodzie budynku. Brak izolacji przeciwwodnych, podciąganie kapilarne wody z gruntu, uszkodzenia ścian oraz brak szczelnego odprowadzenia wody z dachu. Budynek nie posiada opaski, która mogła by chronić przyziemie od strony wschodniej.

**Stan techniczny ścian przyziemia ocenia się jako w miarę dobry. Aby można było wykonać rozbudowę obiektu należy wykonać pełną izolację ścian fundamentowych.**

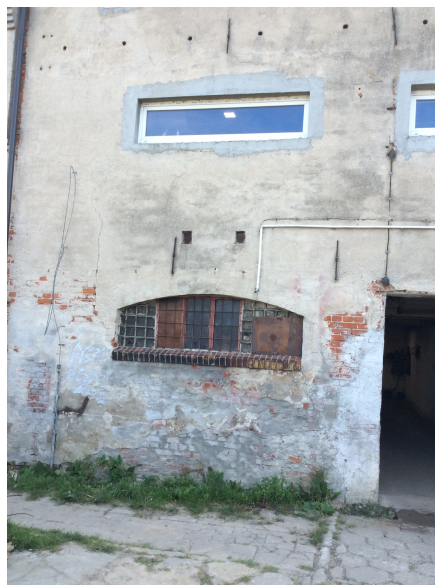
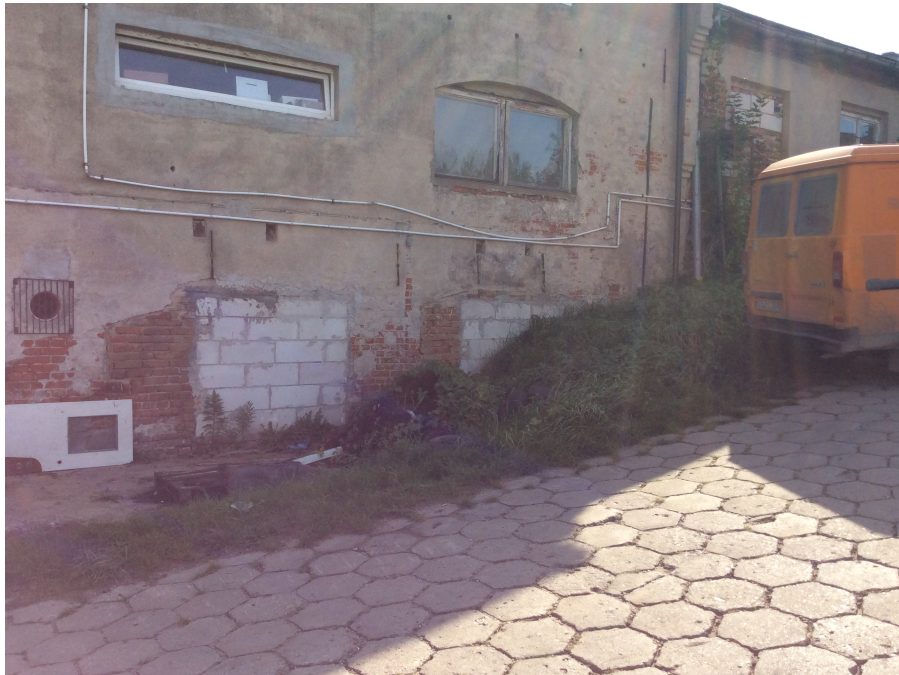
Nie stwierdzono zarysowań i spękań ścian zewnętrznych . Największe uszkodzenia występują na ścianie szczytowej od strony południowej oraz ścianie bocznej przy szczycie uszkodzonym od strony zachodniej . Ozdobne nadproża nad oknami i drzwiami , miejscami do naprawy , ubytkami w spoinie i widocznymi ubytkami w cegle parapetów .

Gzyms ozdobny z ubytkami w cegle . Istniejące uszkodzenia występujące na elewacjach wynikają z braku zadaszenia i konstrukcji dachu wieńców na poziomie. Znaczący wpływ na uszkodzenia ścian mają zaniedbania w zabezpieczeniu budynku. Występujące zarysowania i pęknięcia , powodują stałe zawilgocenia ścian zewnętrznych i dalsza erozję powodowaną przemarzaniem w okresie zimowym .

Stan ścian wymaga natychmiastowej interwencji .

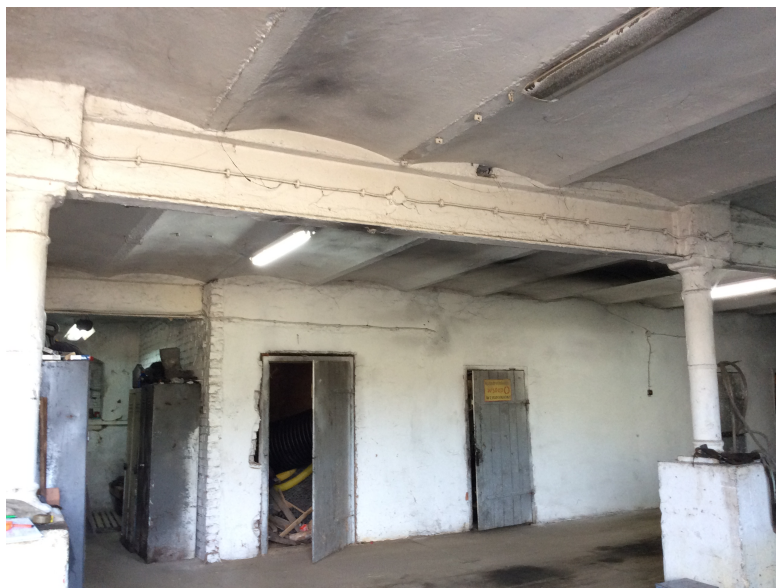
Stwierdzono stan techniczny stropu jako w miarę dobry.

Stan techniczny stropu odpowiada zużyciu eksploatacyjnemu odpowiedniemu do wieku budynku.

**Stan techniczny dobry . Słupy i belki stalowe do oczyszczenia.**

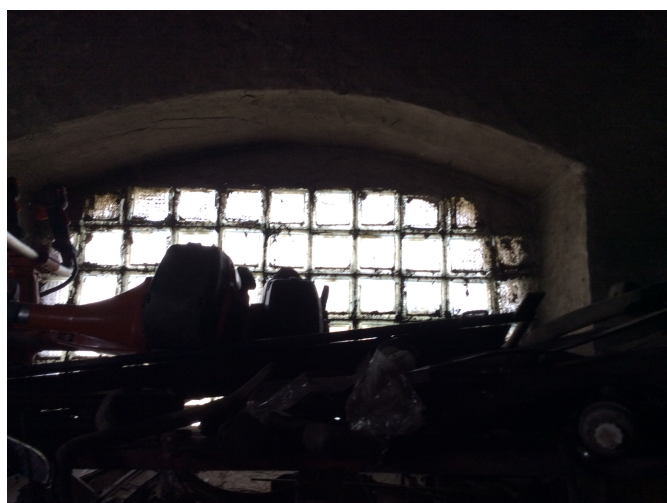
Okna pojedyncze.

Część okien zamurowanych , a część na konstrukcji stalowej z płaskowników.

Szklenie luksferami. Nie przedstawiają żadnej wartości izolacyjnej .

### **Okna wszystkie na parterze do demontażu**

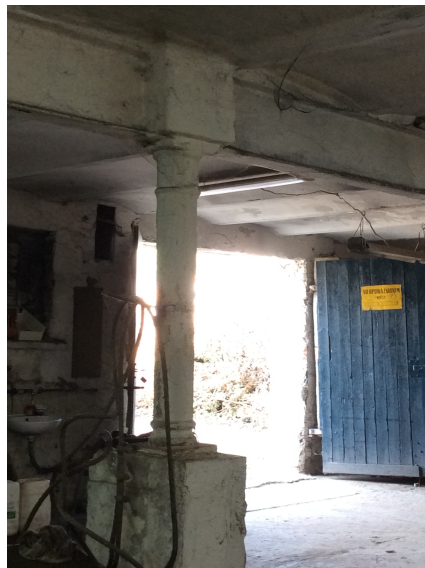
Drzwi zewnętrzne dwuskrzydłowe , stalowe

**Drzwi do odtworzenia . Nadproża - wzmocnić ich konstrukcję - przemurować , oczyścić .**
