PROGRAM PRAC KONSERWATORSKO-RESTAURATORSKICH

**ELEWACJI KOŚCIOŁA PARAFIALNEGO PW. PODWYŻSZENIA KRZYŻA ŚWIĘTEGO
W KWIETNIEWIE**

Ochrona Zabytków Marcin Ceglarski

KWIETNIEWO 2023

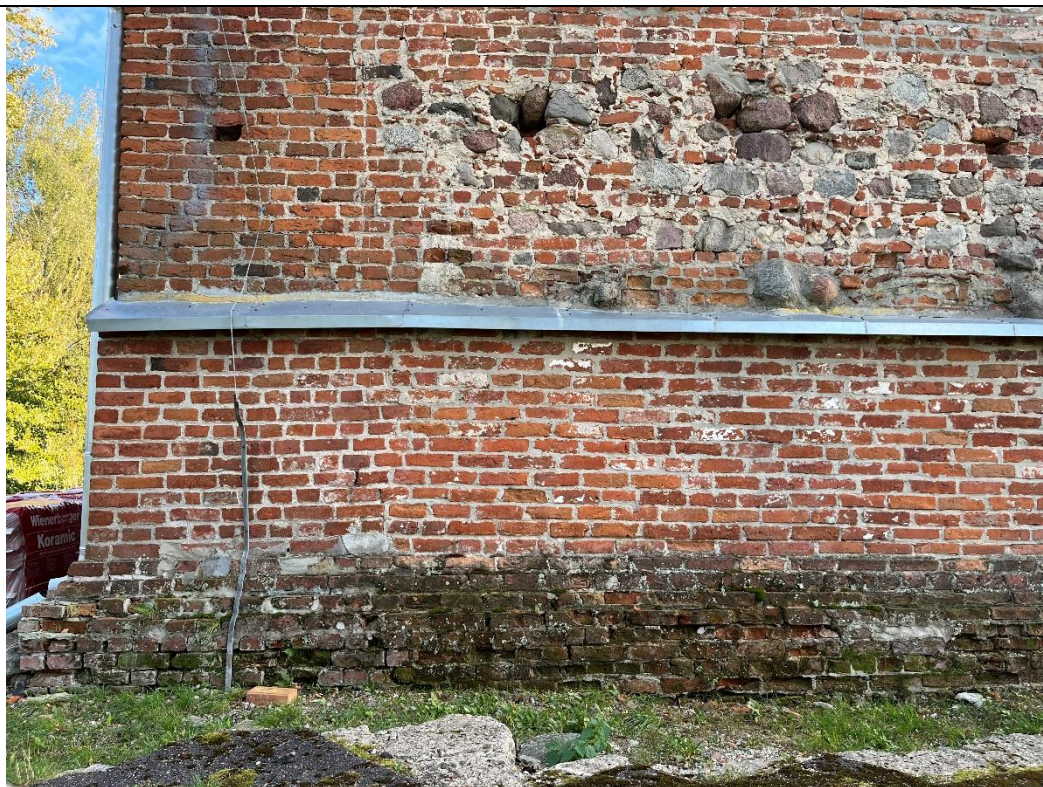
3. Kwietniewo; kościół paraf. pw. Podwyższenia Krzyża Świętego – korpus; elewacja północna, skraj wschodni (przyziemie). Relikty rozebranego aneksu zakrystii; cokół i pogrubienie dolnej części muru z odsadzką nakrytą blachą; zawilgocenie, nawarstwienia mikrobiologiczne w partii przyziemnej.

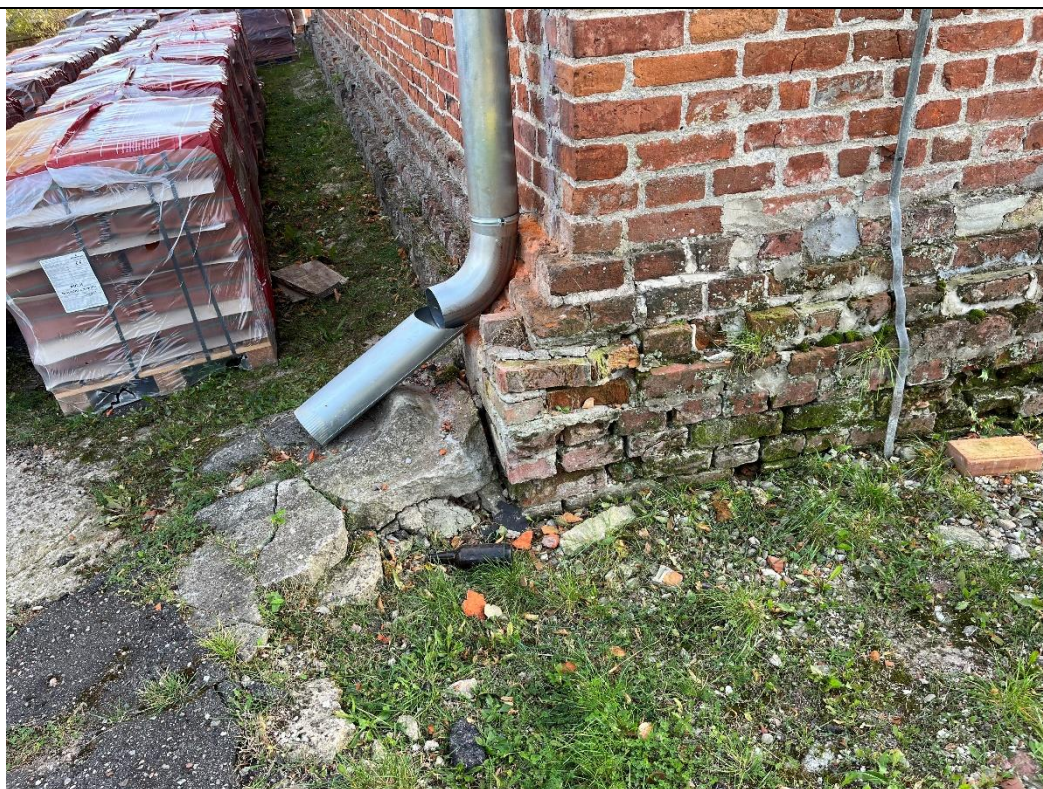
4. Kwietniewo; kościół parafialny pw. Podwyższenia Krzyża Świętego – korpus; elewacje wschodnia i północna/naroże północno-wschodnie (przyziemie i strefa środkowa). Ubytki budulca i zapraw, rozwarstwienie struktury murowej cokołu; ukorzenione siewki traw; miejscowe uzupełnienia zaprawą cementową.

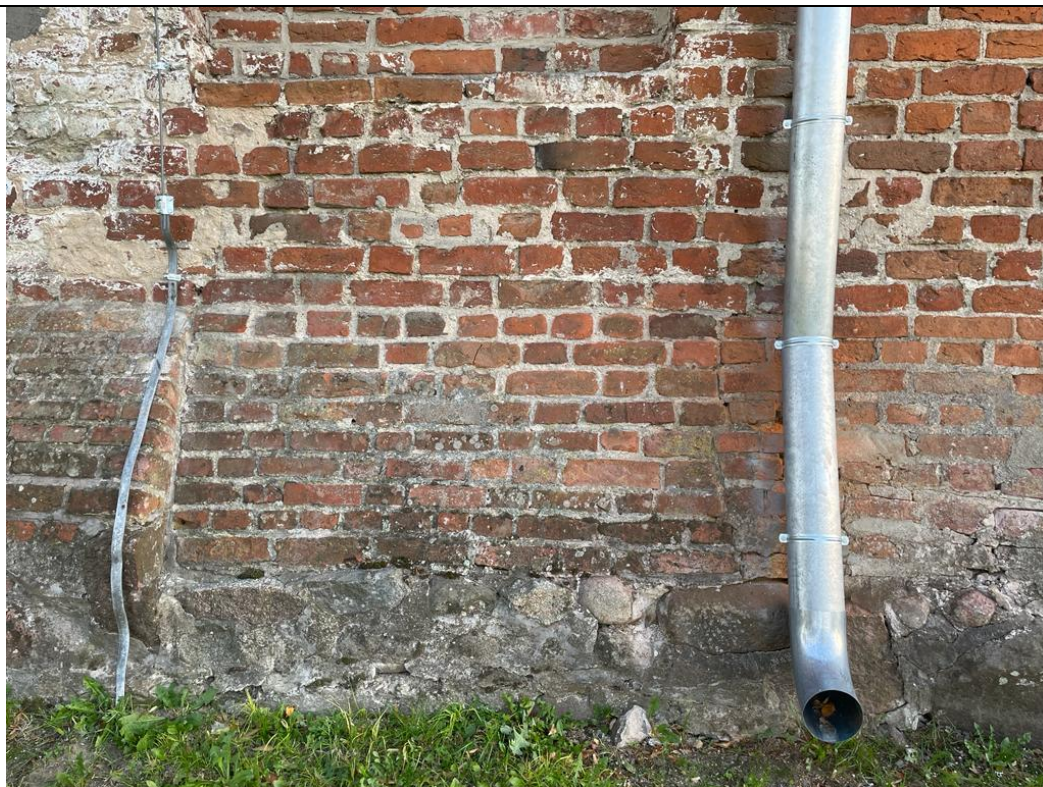
5. Kwietniewo; kościół paraf. pw. Podwyższenia Krzyża Świętego – korpus; elewacja północna, odcinek środkowy (przyziemie). Zawilgocenie, silne powierzchniowe zabrudzenia i nawarstwienia mikrobiologiczne w strefie cokołowej; obszerne przemurowania, uzupełnienia zaprawą cementową.

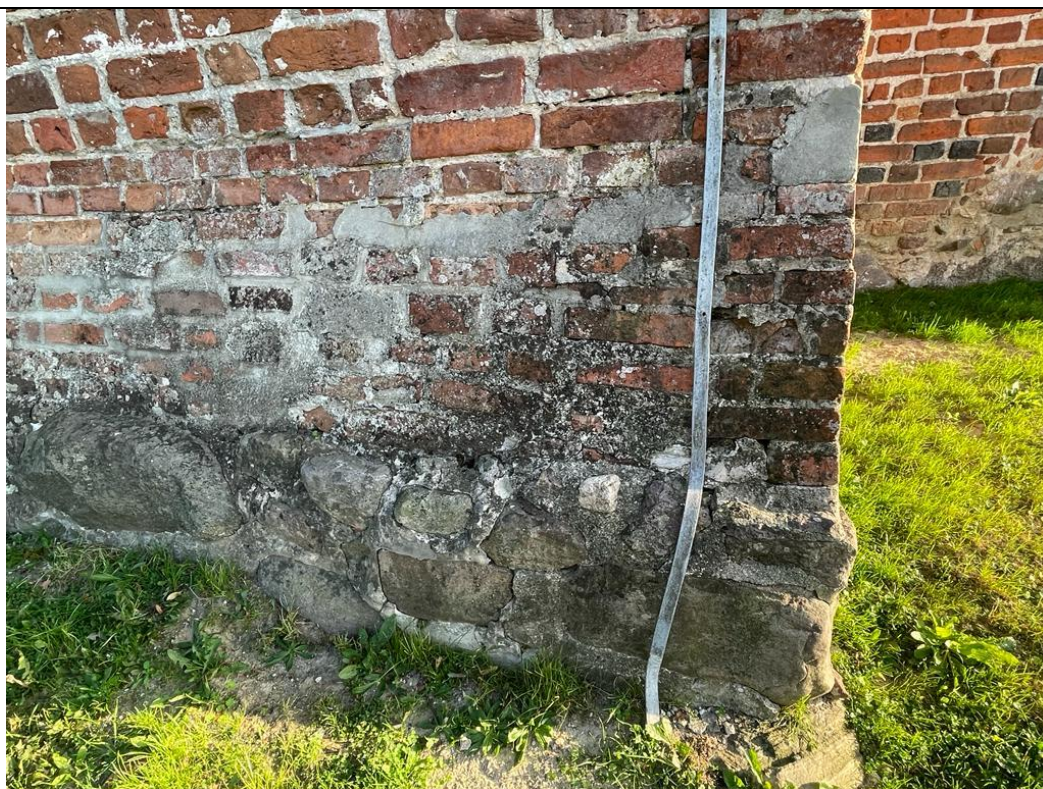
6. Kwietniewo; kościół paraf. pw. Podwyższenia Krzyża Świętego – korpus; elewacja północna, skraj zachodni (przyziemie). Odspojenia, głębokie ubytki, uzupełnienia zaprawami cementową, cementowo-wapienną; silne powierzchniowe zabrudzenia, przebarwienia i nawarstwienia mikrobiologiczne.

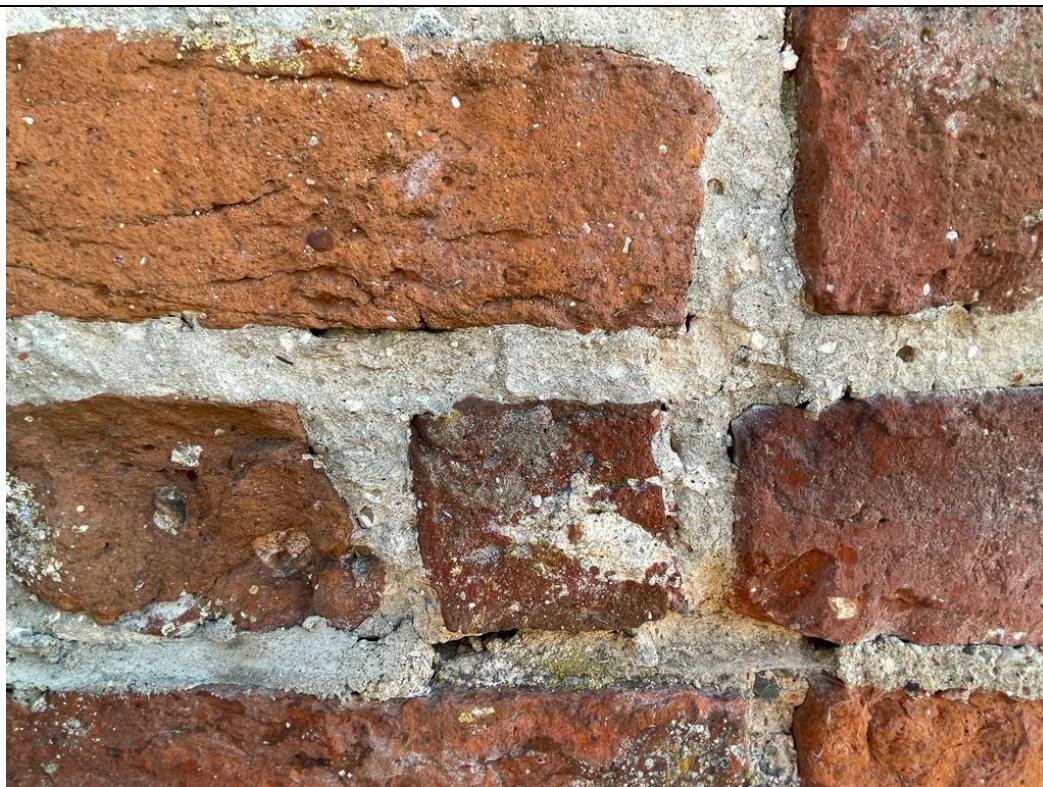
7. Kwietniewo; kościół paraf. pw. Podwyższenia Krzyża Świętego – korpus; elewacja północna, odcinek zachodni (przyziemie). Dezintegracja, ubytki budulca i spoinowań pierwotnego wątku ceglanego; fragmentaryczne uzupełnienia spoinowań zaprawą cementową.

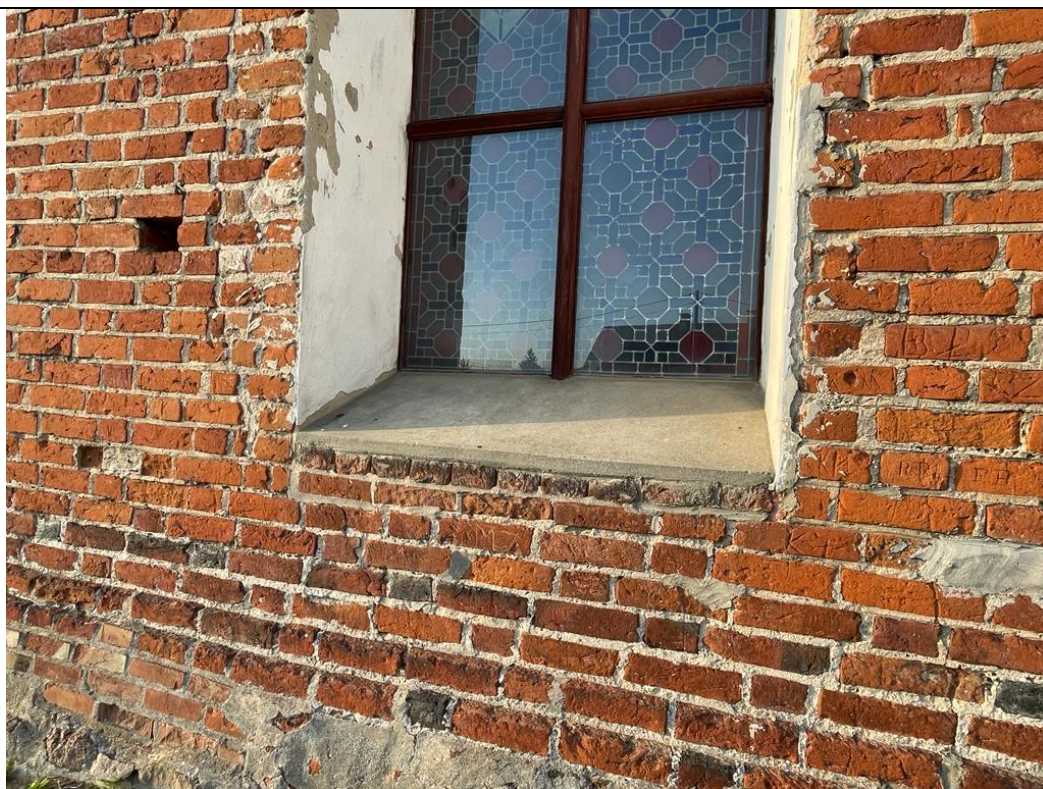
8. Kwietniewo; kościół paraf. pw. Podwyższenia Krzyża Świętego – korpus; elewacja południowa, odcinek środkowy (przyziemie i sreefa środkowa). Ościeża, parapet otworu okiennego pokryte zaprawą cementową; fragmenty pierwotnego wątku ceglanego z zachowanym kształtem spoinowań; na licu cegieł liczne, ryte znaki, gmerki, grafitta.

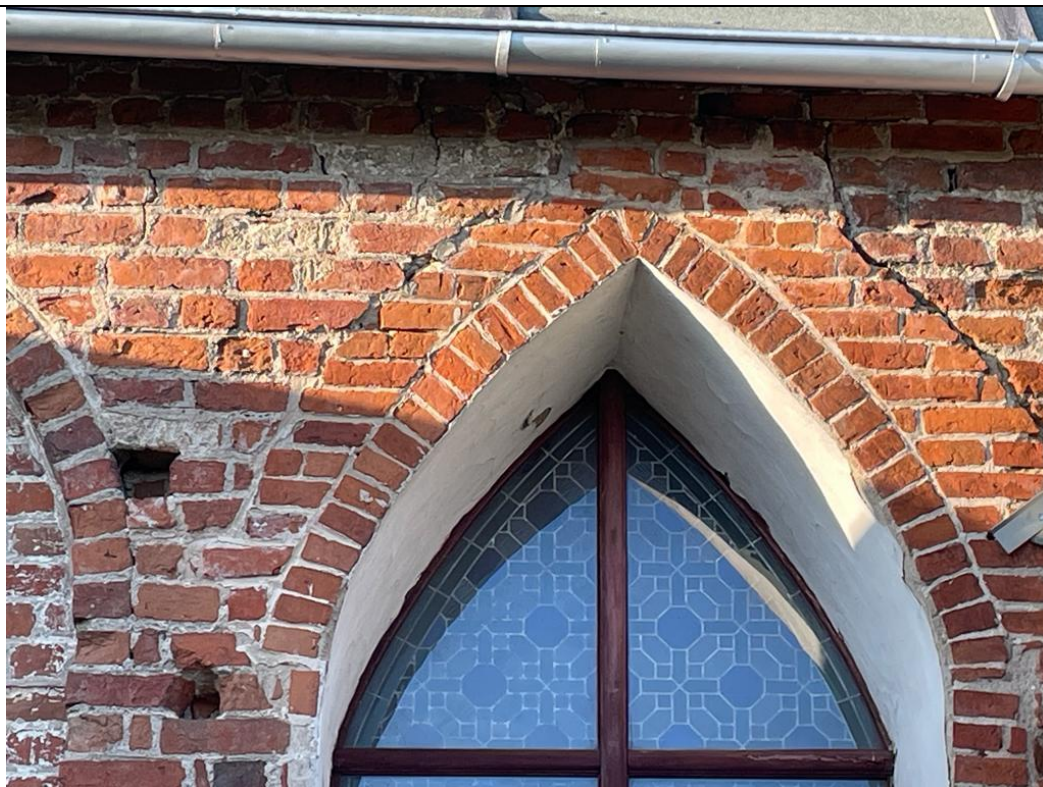
9. Kwietniewo; kościół paraf. pw. Podwyższenia Krzyża Świętego – korpus; elewacja południowa, odcinek środkowy (strefy środkowa i podokapowa). Spękania, ubytki zapraw w obrębie pierwotnych wątków ceglanych i historycznych przemurowań ościeży otworów okiennych.

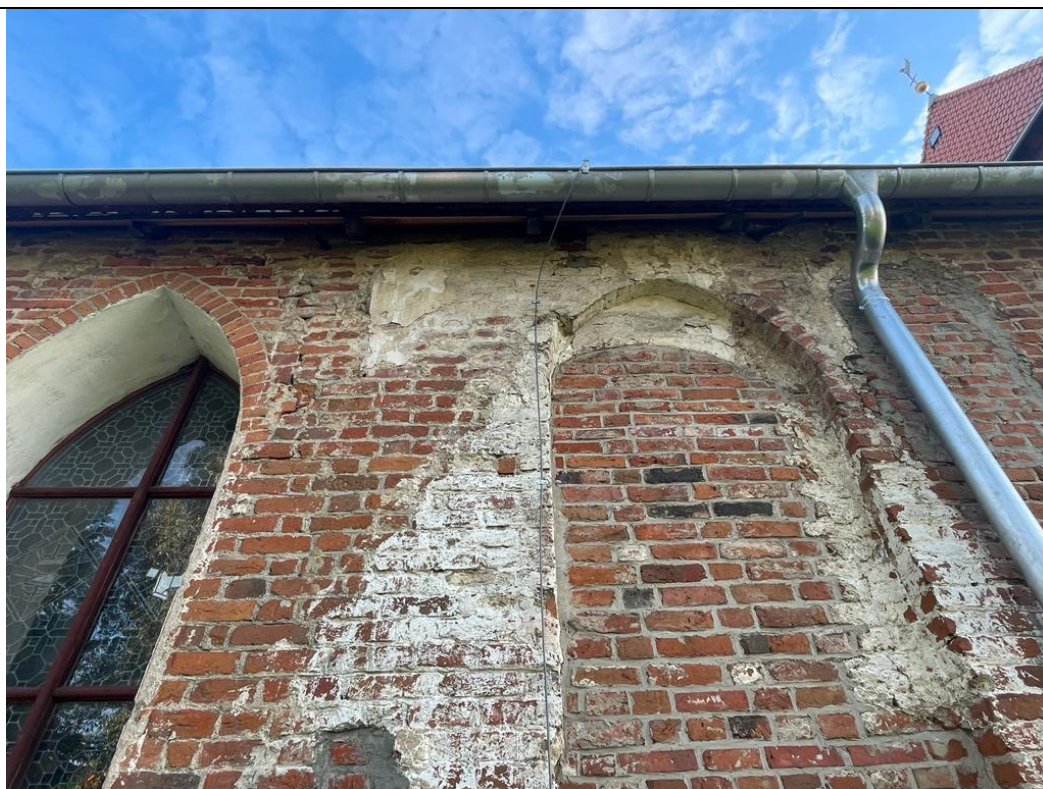
10. Kwietniewo; kościół paraf. pw. Podwyższenia Krzyża Świętego – korpus; elewacja północna, odcinek środkowy (strefy środkowa i podokapowa). Relikty wypraw i pobiał w miejscu rozebranego aneksu; obszerne uzupełnienia spoinowań zaprawą cementową; niewielki otwór okienny zaślepiiony współczesnym zamurowaniem z cegieł maszynowych na zaprawie cementowej.

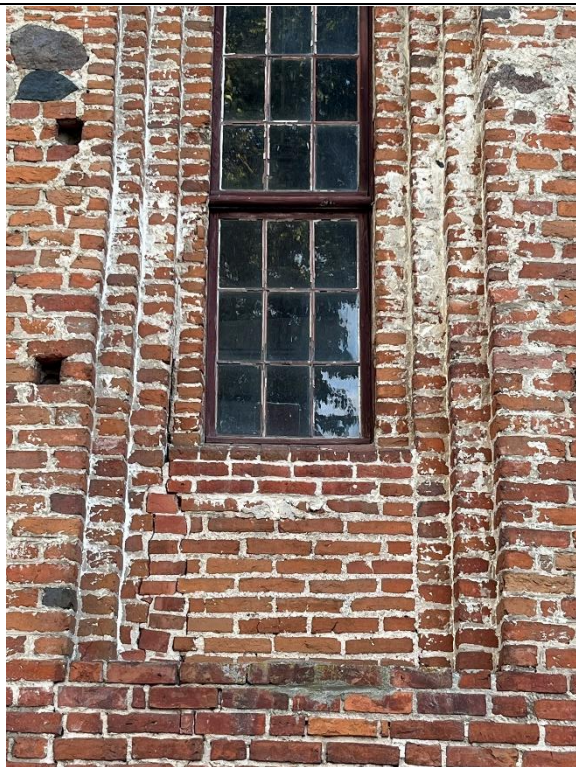
11. Kwieńtiewo; kościół paraf. pw. Podwyższenia Krzyża Świętego – korpus; elewacja wschodnia, odcinek środkowy (strefa środkowa). Spękania, ubytki spoinowań, relikty pobiał wapiennych we wnęce otworu okiennego; współczesne wzmocnienia parapetu zaprawą cementową.

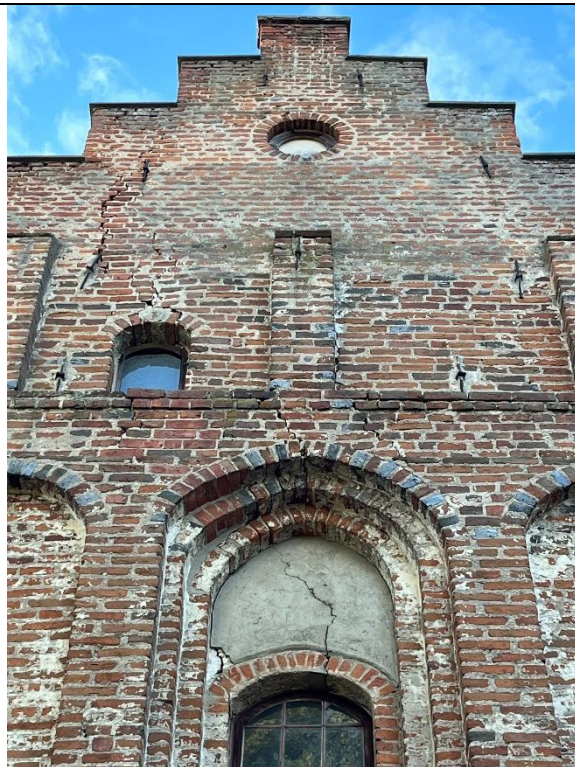
12. Kwieńtiewo; kościół paraf. pw. Podwyższenia Krzyża Świętego – korpus; elewacja wschodnia, odcinek środkowy (strefa podszczytowa i szczyt). Spękania na osiach otworów okiennych i w części południowej szczytu; wzmocnienia zaprawą cementową. w zwieńczeniu wnętrza otworu okiennego.

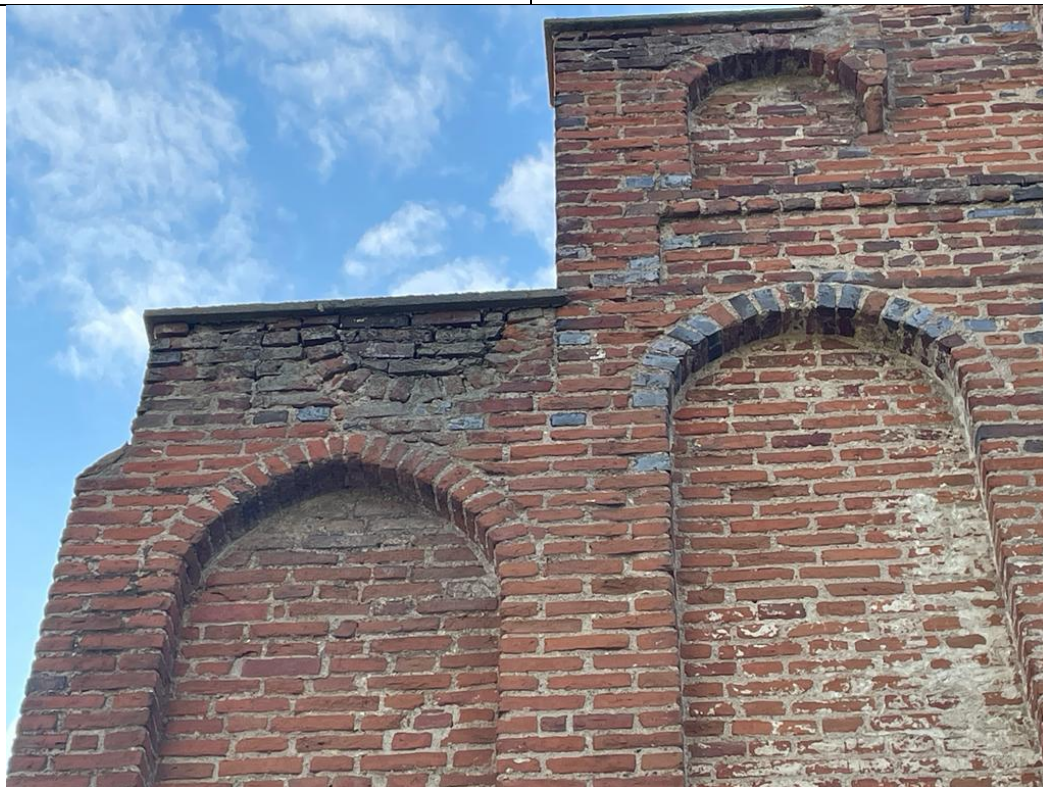
13. Kwieńtiewo; kościół paraf. pw. Podwyższenia Krzyża Świętego – korpus; elewacja wschodnia, skraj południowy (szczyt). Zawilgocenie, ubytki spoinowań poniżej krawędzi stopni; rozebrane współcześnie, przemurowane elementy wieńczące stopni, nakryty z zaprawy cementowej; relikty wypraw i pobiał wapiennych w polach blend i fryzu.

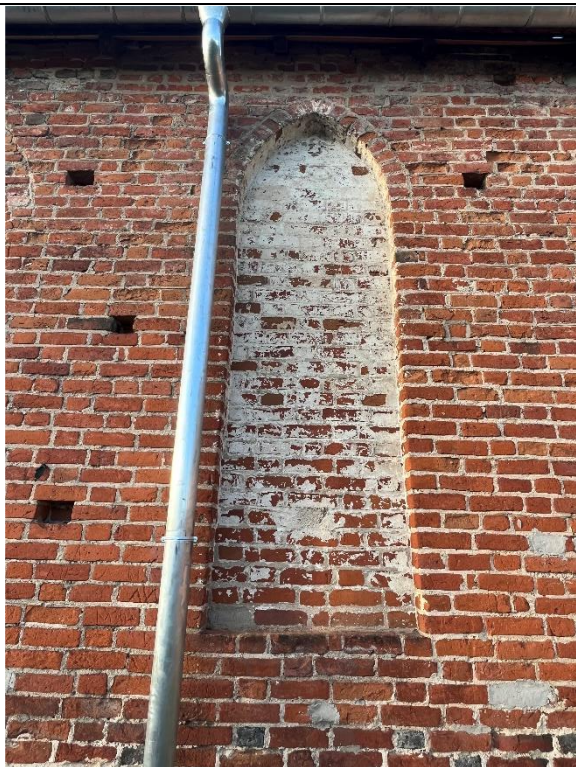
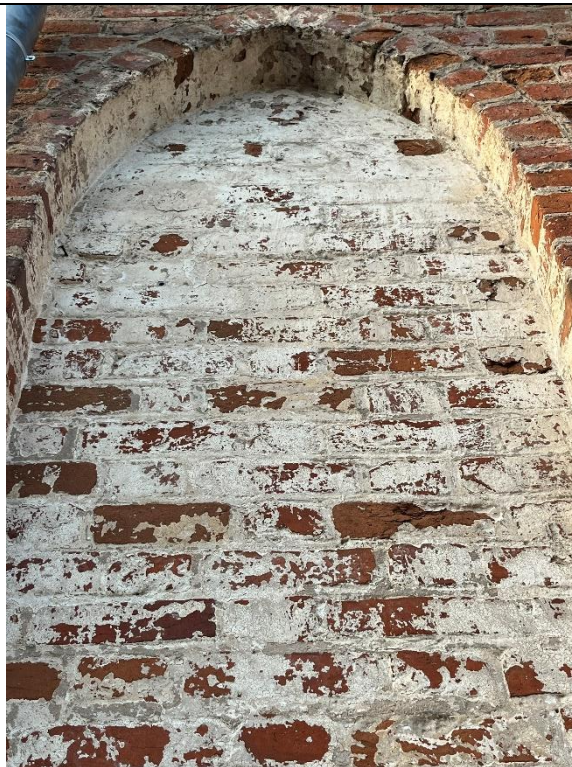
14. Kwietniewo; kościół paraf. pw. Podwyższenia Krzyża Świętego – korpus; elewacja południowa, odcinek środkowy (przyziemie, strefy środkowa i podokapowa). Relikty pobiał wapiennych w polu blendy; pod okapem obszerne, współczesne przemurowania z cegieł maszynowych na zaprawie cementowej.

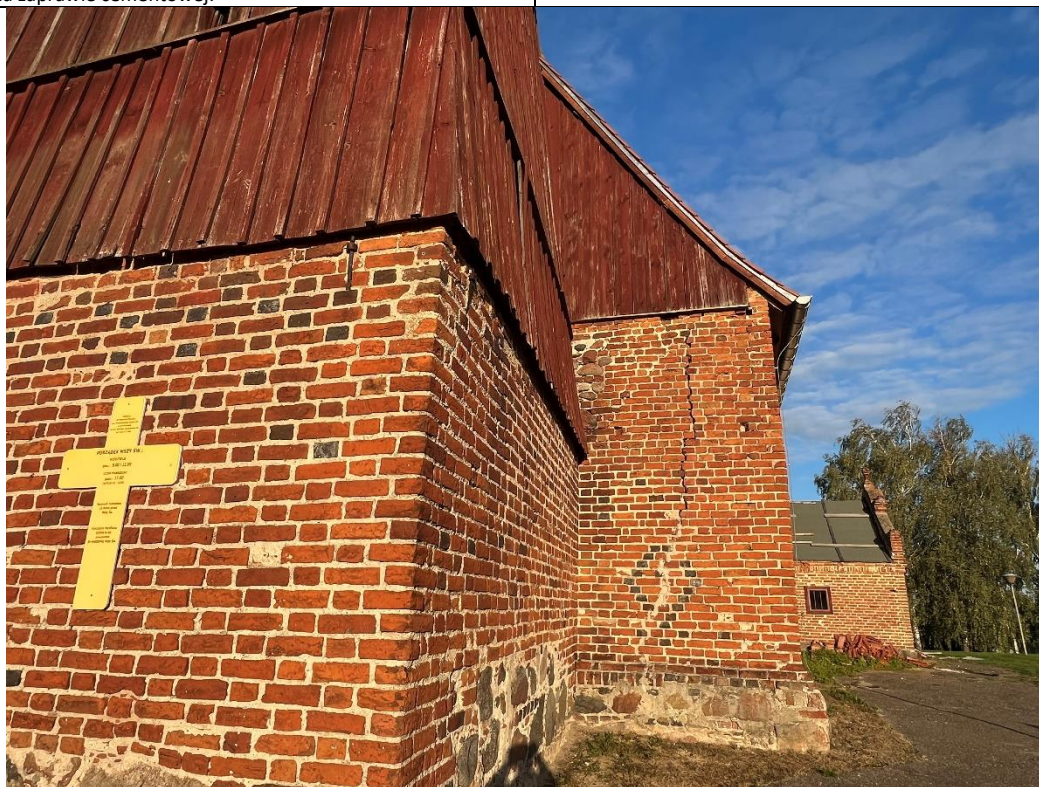
16. Kwietniewo; kościół parafialny pw. Podwyższenia Krzyża Świętego – wieża; elewacje zachodnia i południowa/naroże południowo-zachodnie (przyziemie i strefa środkowa). Powierzchniowe zabrudzenia i przebarwienia; obszerne, historyczne uzupełnienia spoinowań zaprawą wapienną; skorodowane bloki kotew poniżej szalunku nadbudowy.

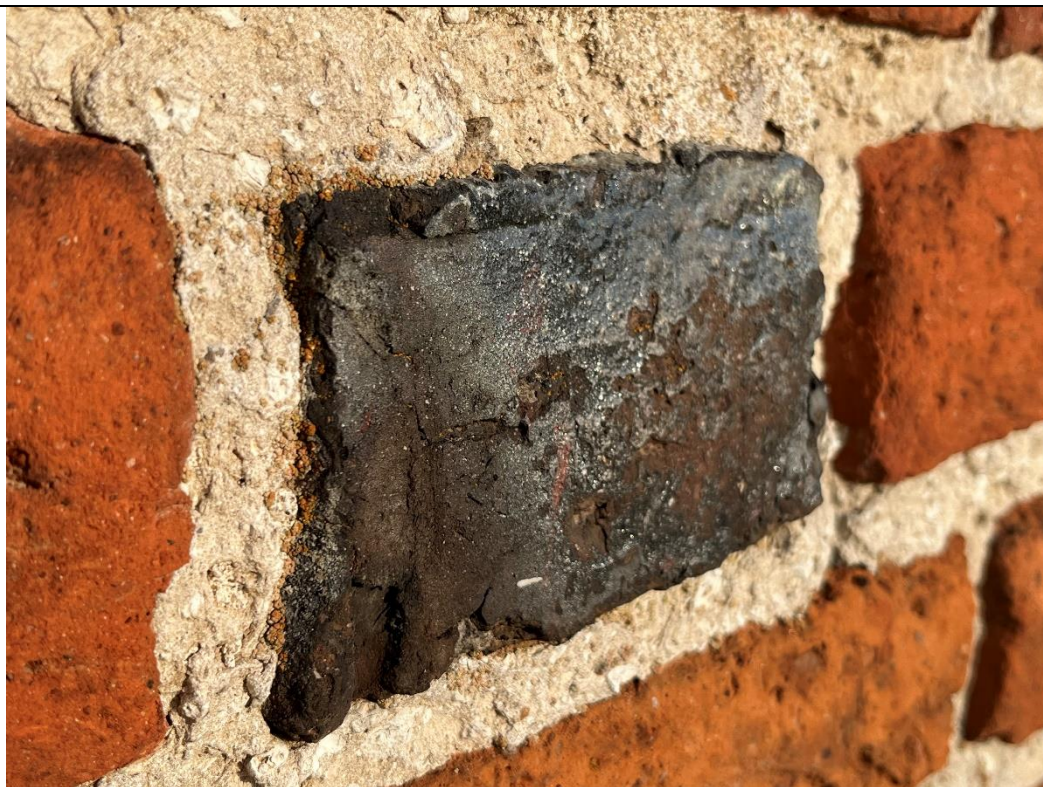
17. Kwietniewo; kościół parafialny pw. Podwyższenia Krzyża Świętego – wieża; elewacja zachodnia, odcinek północny (przyziemie). Dezintegracja, ubytki budulca i spoinowań pierwotnego wątku ceglano.

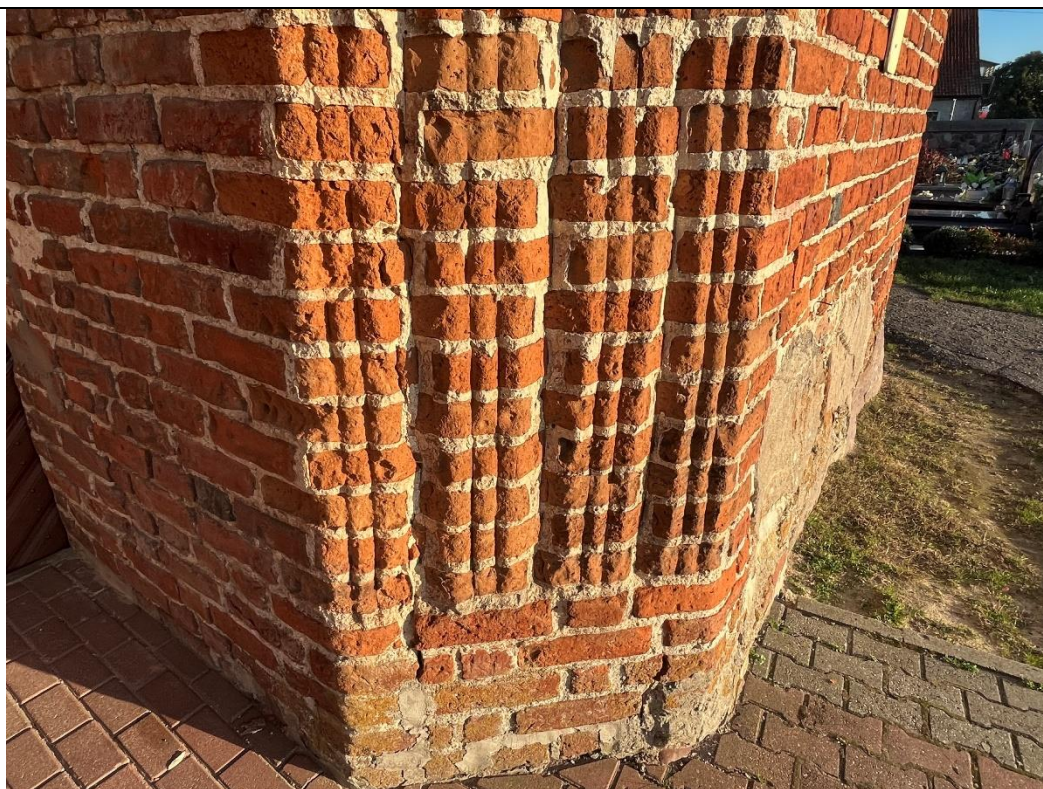
18. Kwietniewo; kościół paraf. pw. Podwyższenia Krzyża Świętego – wieża; elewacja zachodnia, odcinek środkowy (przyziemie). Dezintegracja, głębokie ubytki budulca i spoinowań na ościeżach portalu; u podstawy ościeży współczesne uzupełnienia zaprawą cementową.

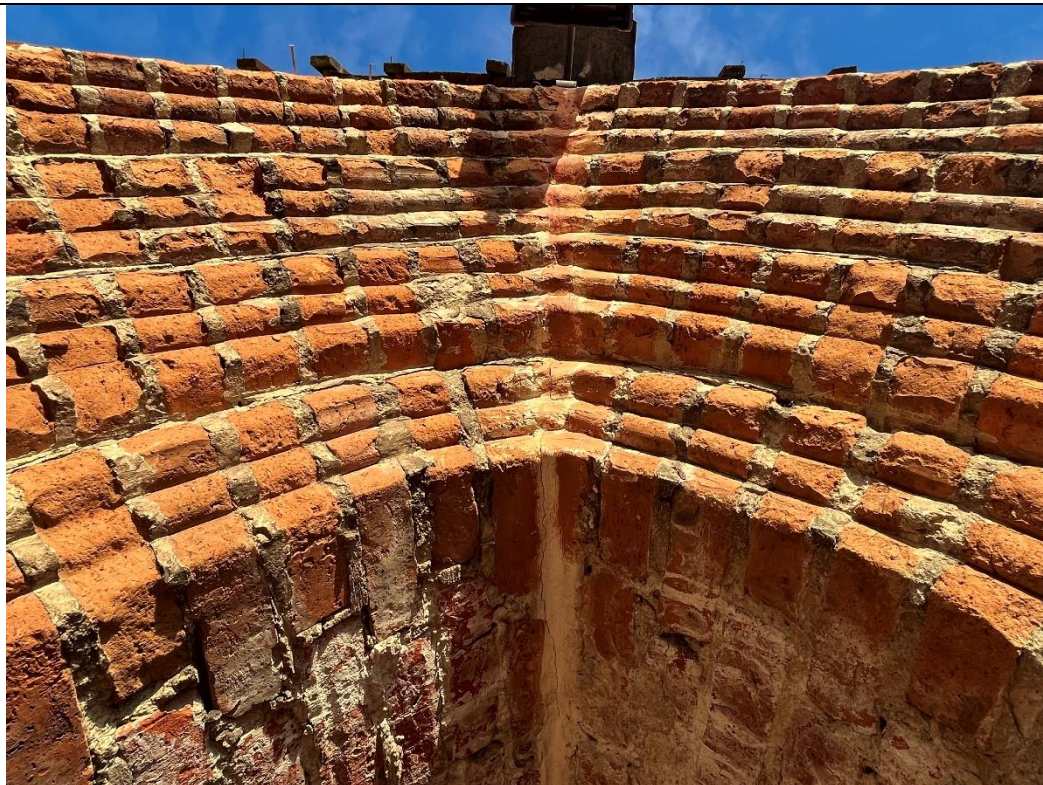
19. Kwietniewo; kościół paraf. pw. Podwyższenia Krzyża Świętego – wieża; elewacja zachodnia, odcinek środkowy (przyziemie). Ubytki zapraw, budulca, spękania w podłuczu portalu; uzupełnienia i obszerne zabrudzenia zaprawą wapienno-cementową.

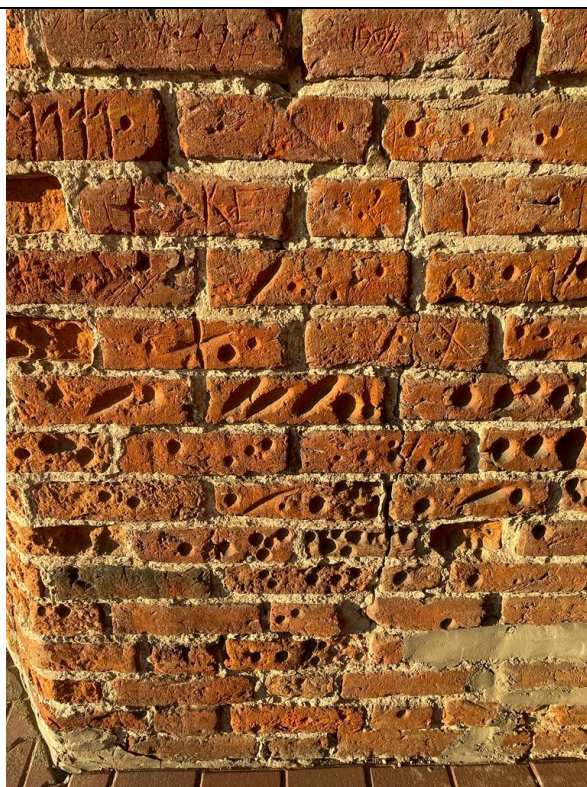
20. Kwietniewo; kościół paraf. pw. Podwyższenia Krzyża Świętego – wieża; elewacja zachodnia, odcinek środkowy (przyziemie). Liczne „ślady dołkowe” i zagłębienia podłużne, grafitti na ościeżach portalu; ubytki budulca i spoinowań; współczesne uzupełnienia zaprawą cementową.

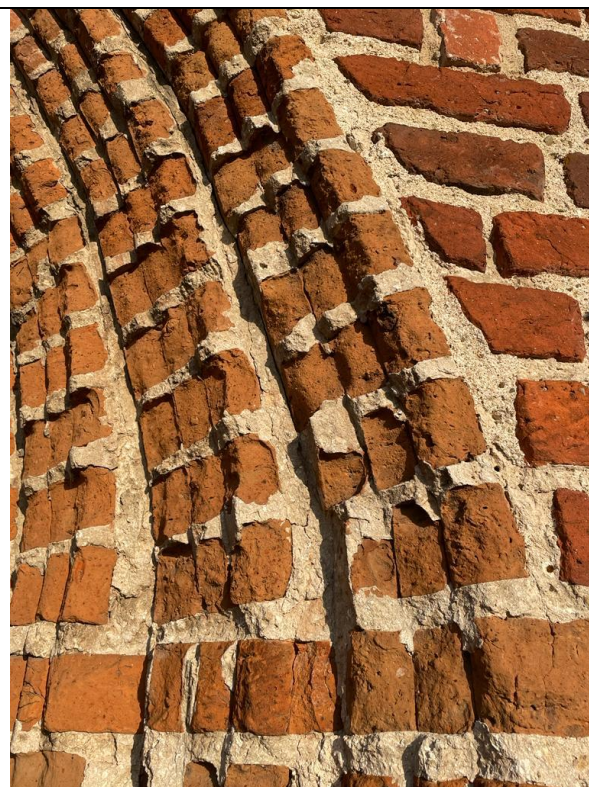
21. Kwietniewo; kościół paraf. pw. Podwyższenia Krzyża Świętego – wieża; elewacja zachodnia, odcinek środkowy (przyziemie). Spękania, głębokie ubytki kształtek ceramicznych i zapraw na ościeżach portalu; na krawędzi zewnętrznej fragmenty historycznych uzupełnień zaprawą wapienną.

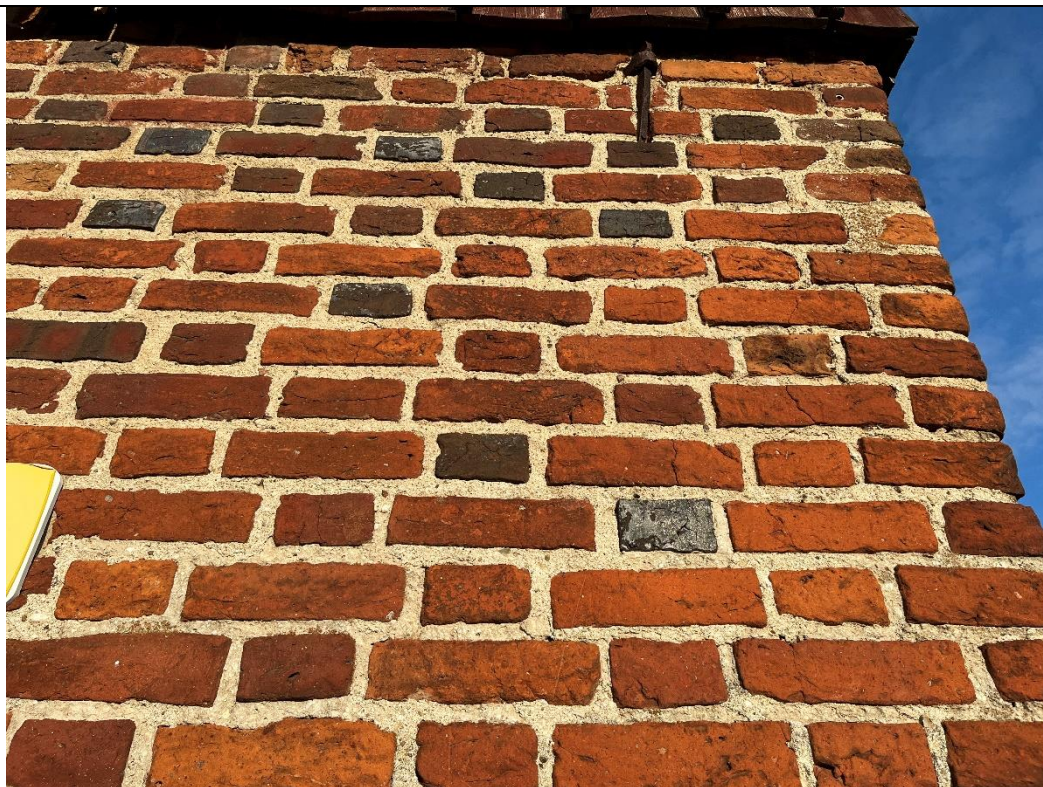
22. Kwietniewo; kościół paraf. pw. Podwyższenia Krzyża Świętego – wieża; elewacja zachodnia, odcinek południowy (przyziemie). Powierzchniowe zabrudzenia, przebarwienia lica; spękania, drobne ubytki budulca; historyczne uzupełnienia spoinowań zaprawą wapienną.

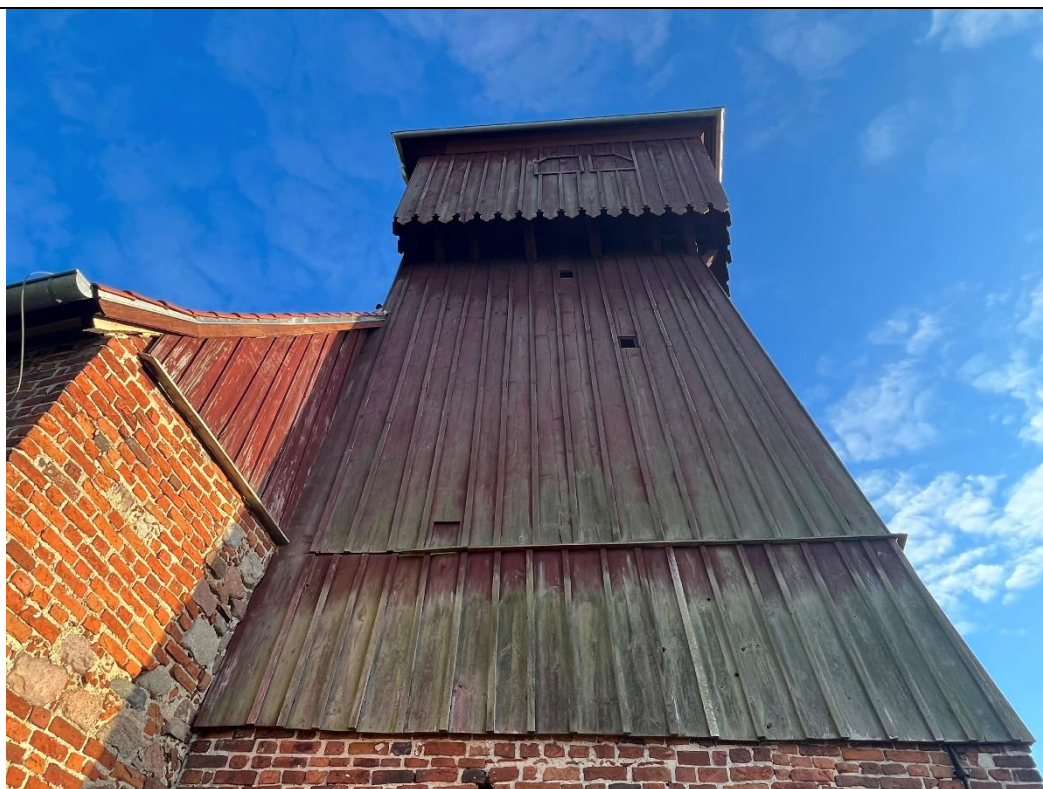
23. Kwietniewo; kościół paraf. pw. Podwyższenia Krzyża Świętego – wieża; elewacja północna (nadbudowa). Powierzchnia szalunku pokryta brązowo-bordową bejcą; ubytki powłoki ochronnej, zawilgocenie drewna, nalot z glonów; uszkodzenia gzymsu kapnikowego.

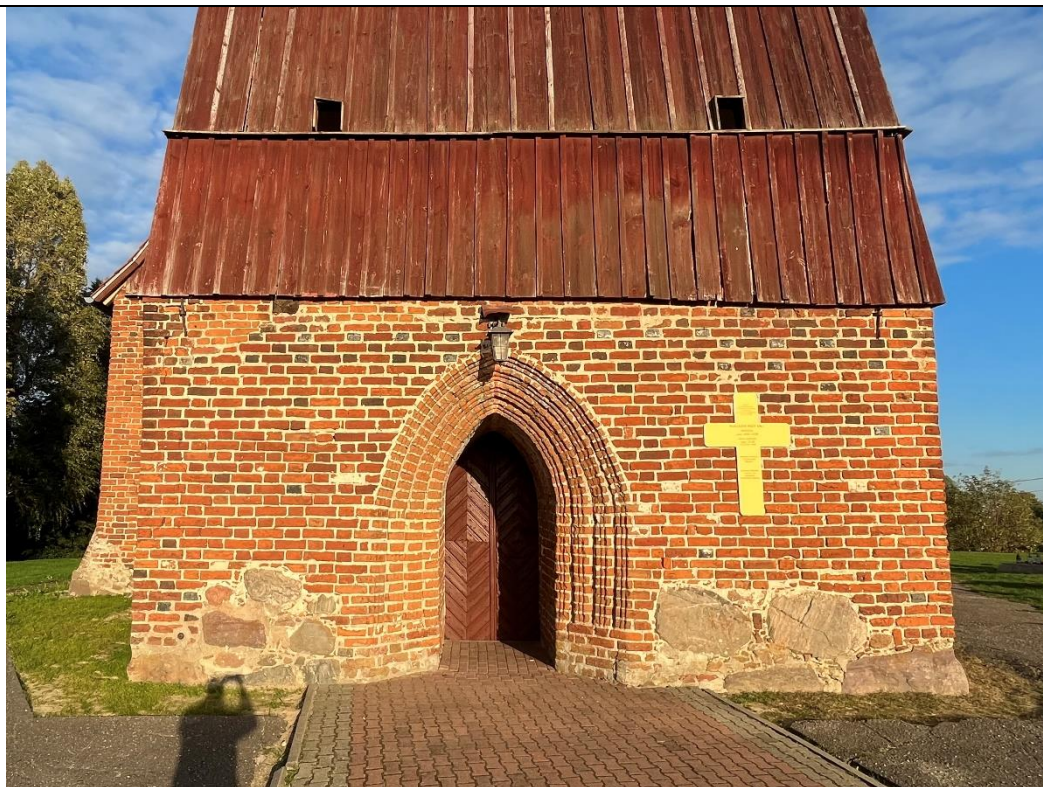
24. Kwietniewo; kościół paraf. pw. Podwyższenia Krzyża Świętego – wieża; elewacja zachodnia; (przyziemie i nadbudowa). Odspojenia, wypaczenie elementów w dolnej części szalunku; uszkodzenia powłoki ochronnej.

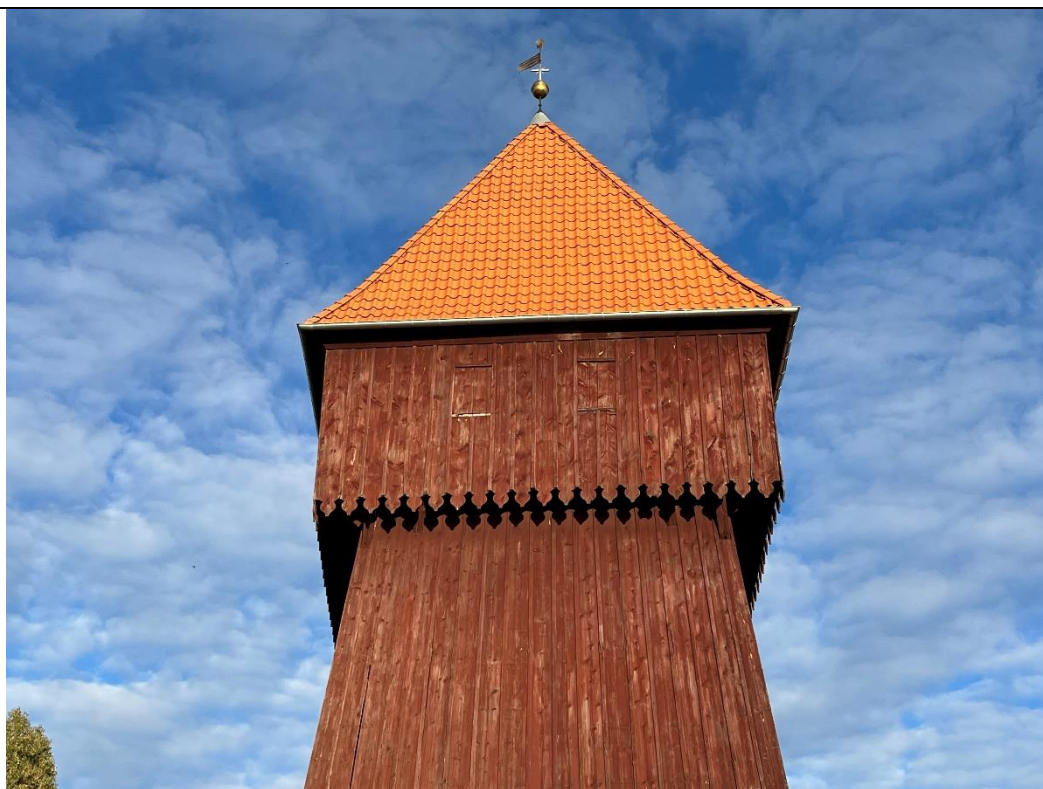
25. Kwietniewo; kościół paraf. pw. Podwyższenia Krzyża Świętego – wieża; elewacja zachodnia (nadbudowa). Uszkodzenia powłoki ochronnej; pojedyncze ubytki listew szalunku.

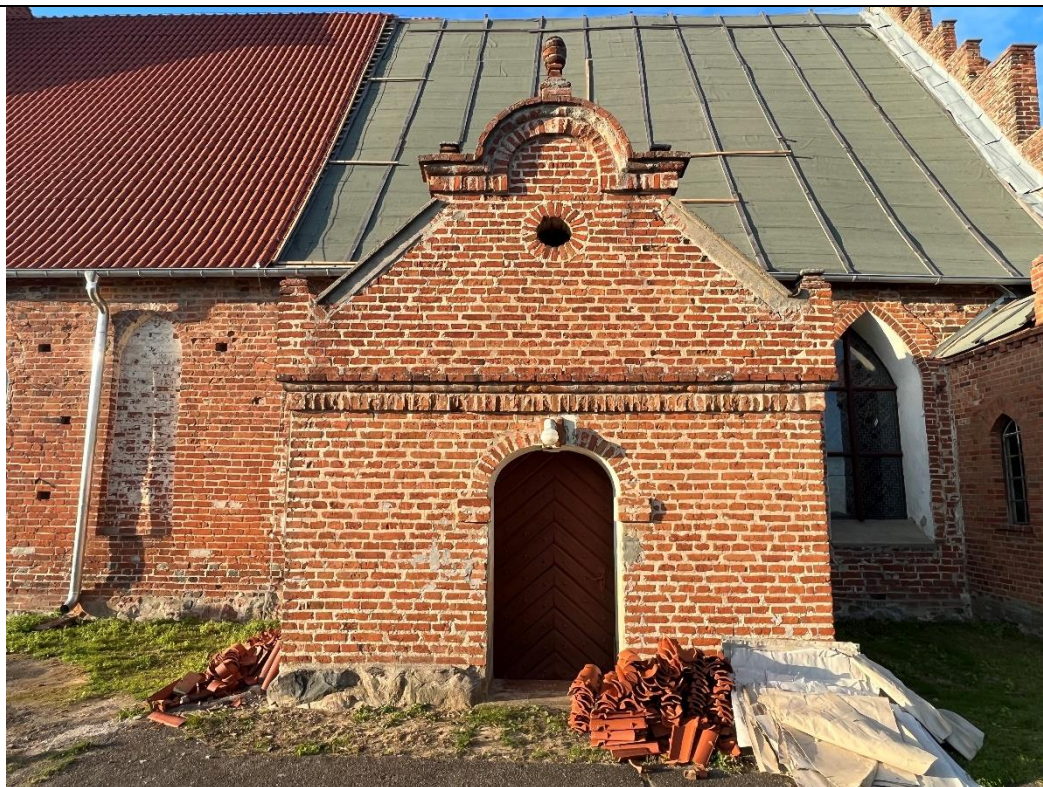
26. Kwietniewo; kościół paraf. pw. Podwyższenia Krzyża Świętego – kruchta boczna; elewacja południowa. Uszkodzenia lica i gzymsu wieńczącego; współczesne, miejscowe uzupełnienia zaprawą cementową.

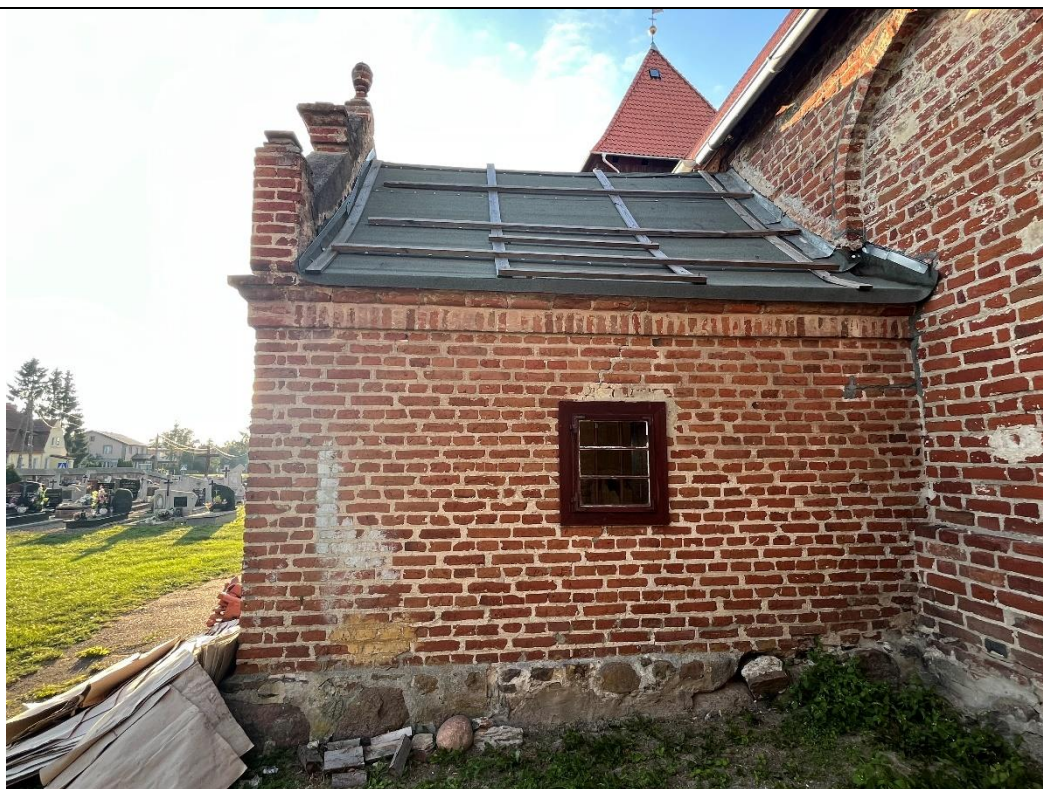
27. Kwietniewo; kościół paraf. pw. Podwyższenia Krzyża Świętego – kruchta boczna; elewacja wschodnia. Obszerne, współczesne uzupełnienia zaprawą cementową w strefie cokołowej; zabrudzenia i miejscowe przemalowania wątku ceglanego; spękanie powyżej otworu okiennego.

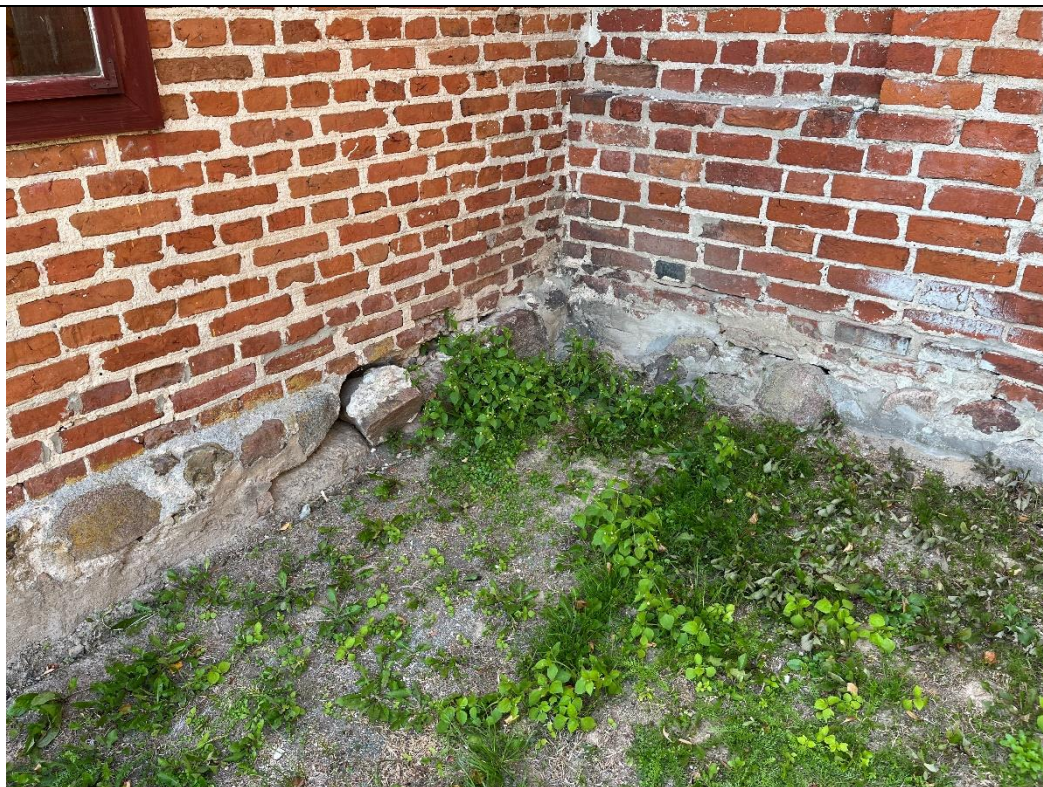
28. Kwietniewo; kościół paraf. pw. Podwyższenia Krzyża Świętego – kruchta boczna; elewacja wschodnia, odcinek północny (przyziemie).
Odspojenia, głębokie ubytki budulca i zapraw w strefie cokołowej.

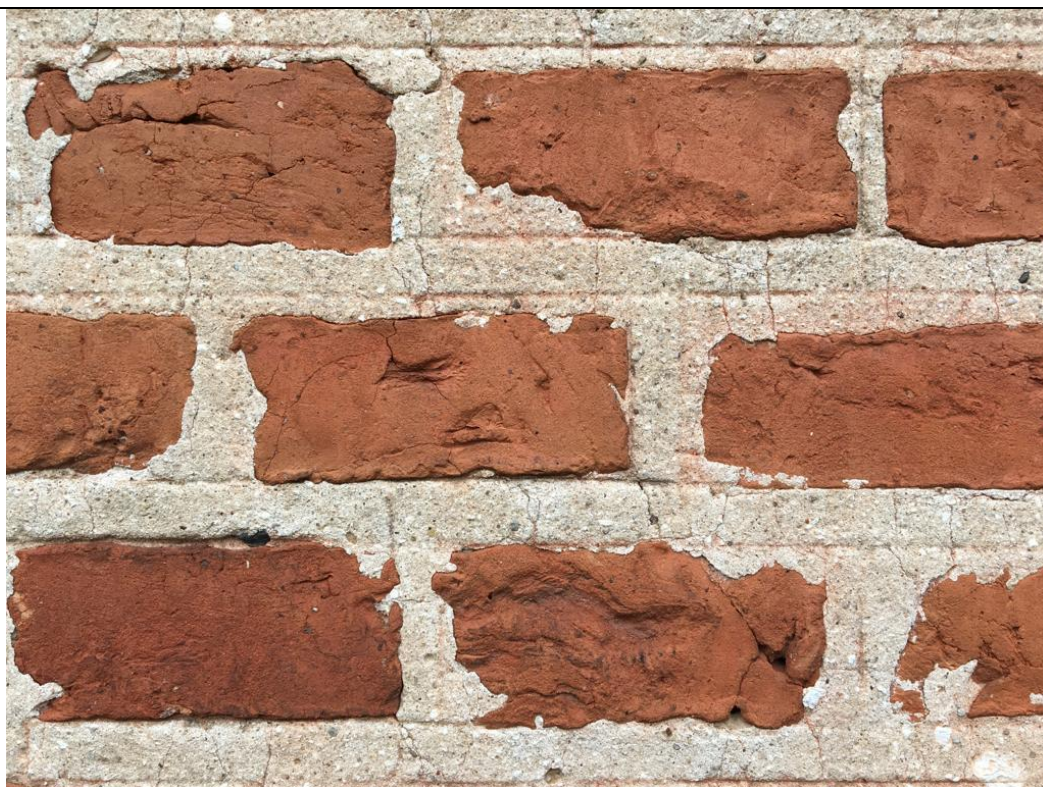
29. Kwietniewo; kościół paraf. pw. Podwyższenia Krzyża Świętego – kruchta boczna; elewacja wschodnia, odcinek środkowy (przyziemie).
Lico pierwotnego wątku ceglanego; zachowany kształt spoinowań; relikty czerwonej monochromii.

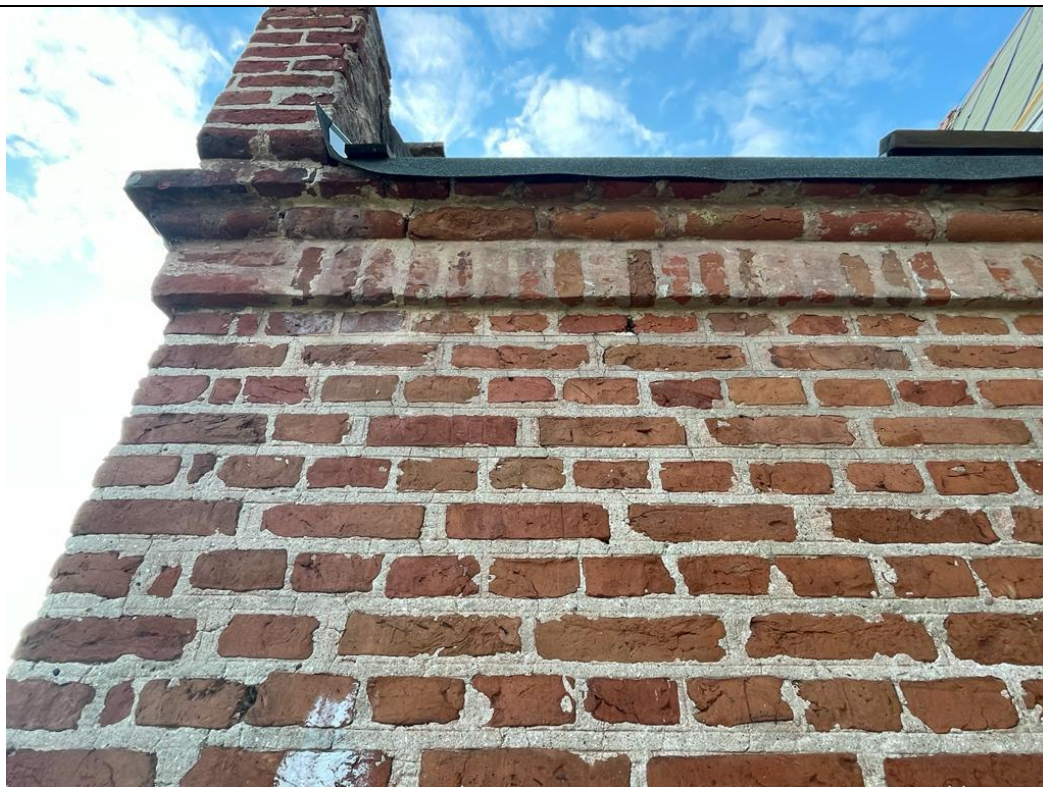
30. Kwietniewo; kościół paraf. pw. Podwyższenia Krzyża Świętego – kruchta boczna; elewacja wschodnia, odcinek południowy (przyziemie i strefa podokapowa). Lokalne spękania, ubytki budulca i spoinowań; pociemniałe, osłabione fragmenty gzymsu wieńczącego z reliktnymi wyprawami wapiennej.
