PROGRAM PRAC KONSERWATORSKO-RESTAURATORSKICH

**ELEWACJI KOŚCIOŁA PARAFIALNEGO PW. PODWYŻSZENIA KRZYŻA ŚWIĘTEGO
W KWIETNIEWIE**

Ochrona Zabytków Marcin Ceglarski

KWIETNIEWO 2023

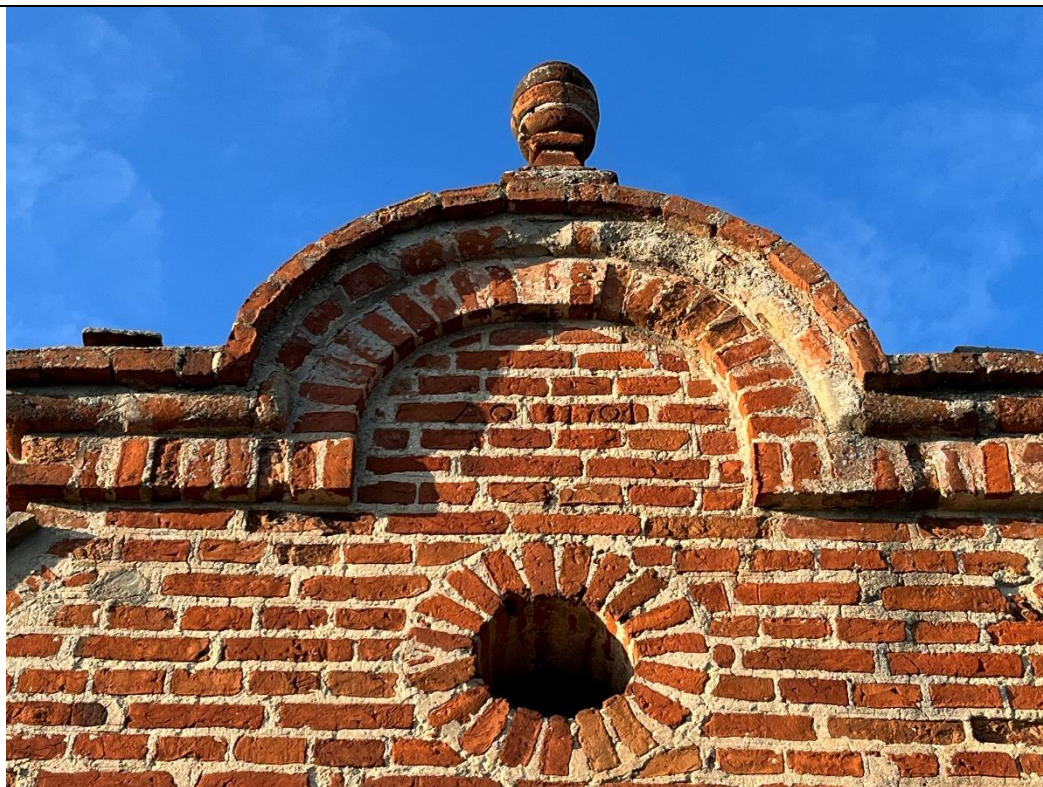
31. Kwietniewo; kościół paraf. pw. Podwyższenia Krzyża Świętego – kruchta boczna; elewacja południowa (szczyt). Liczne uszkodzenia w obrębie lica i gzymsu okalającego krawędzie szczytu; ubytki sterczyn w częściach bocznych zwieńczenia.

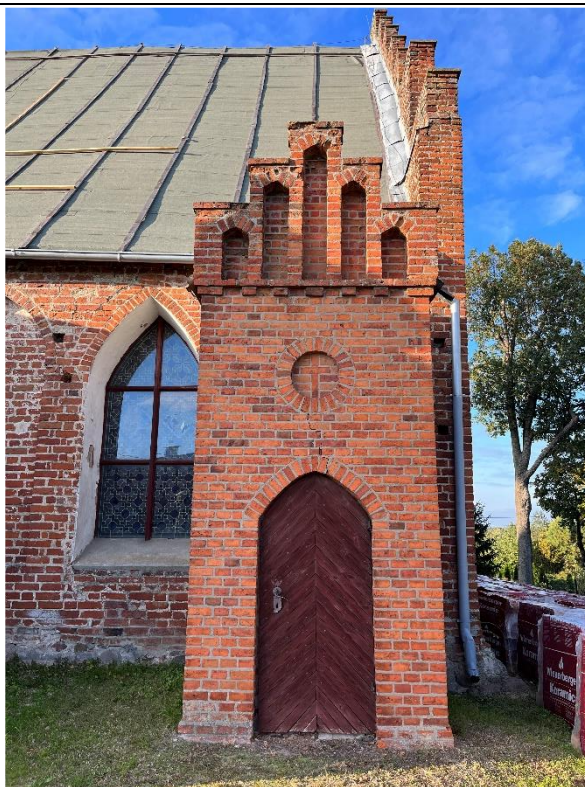
32. Kwietniewo; kościół paraf. pw. Podwyższenia Krzyża Świętego – przedsionek; elewacja południowa. Nieliczne ubytki budulca i spoinowań; obszerne uszkodzenia górnych krawędzi szczytu.

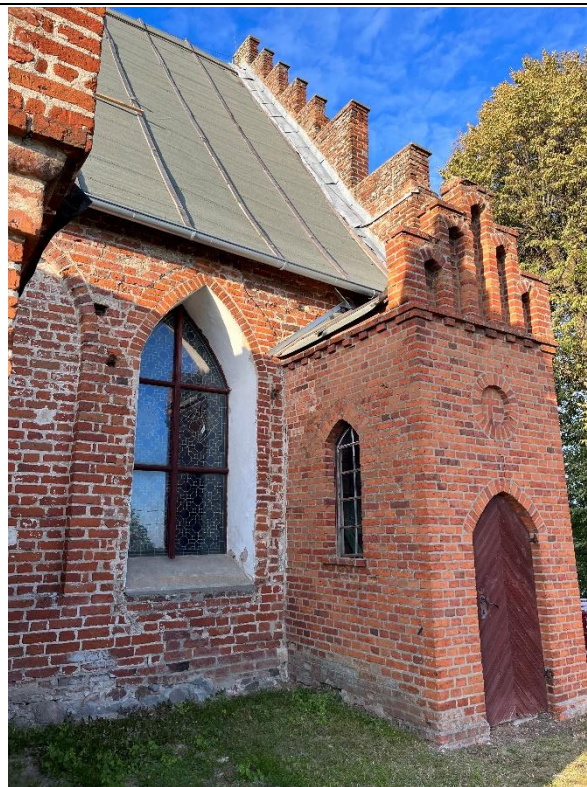
33. Kwietniewo; kościół paraf. pw. Podwyższenia Krzyża Świętego – przedsionek; elewacje zachodnia i południowa. Zawilgocenie partii przyziemnych, gzymsu wieńczącego, stopni szczytu.

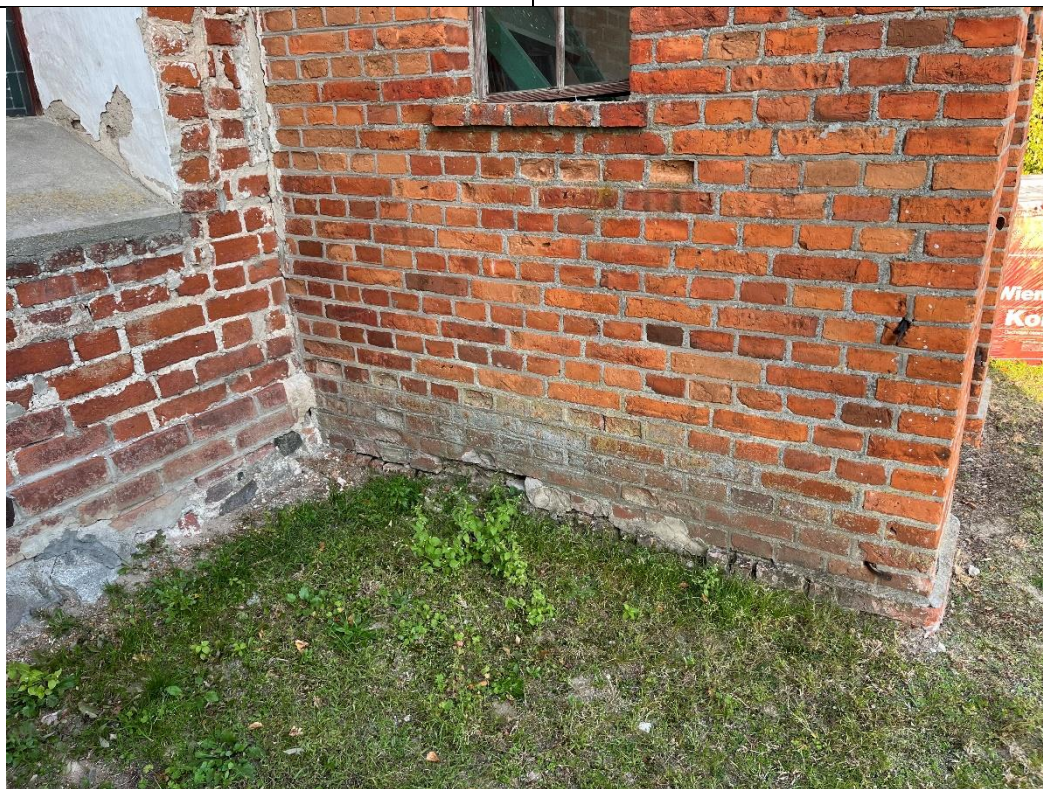
34. Kwietniewo; kościół paraf. pw. Podwyższenia Krzyża Świętego – przedsionek; elewacja zachodnia (przyziemie). Powierzchniowe zabrudzenia i przebarwienia lica; ubytki budulca w partiach przyziemnych i poniżej parapetu otworu okiennego.

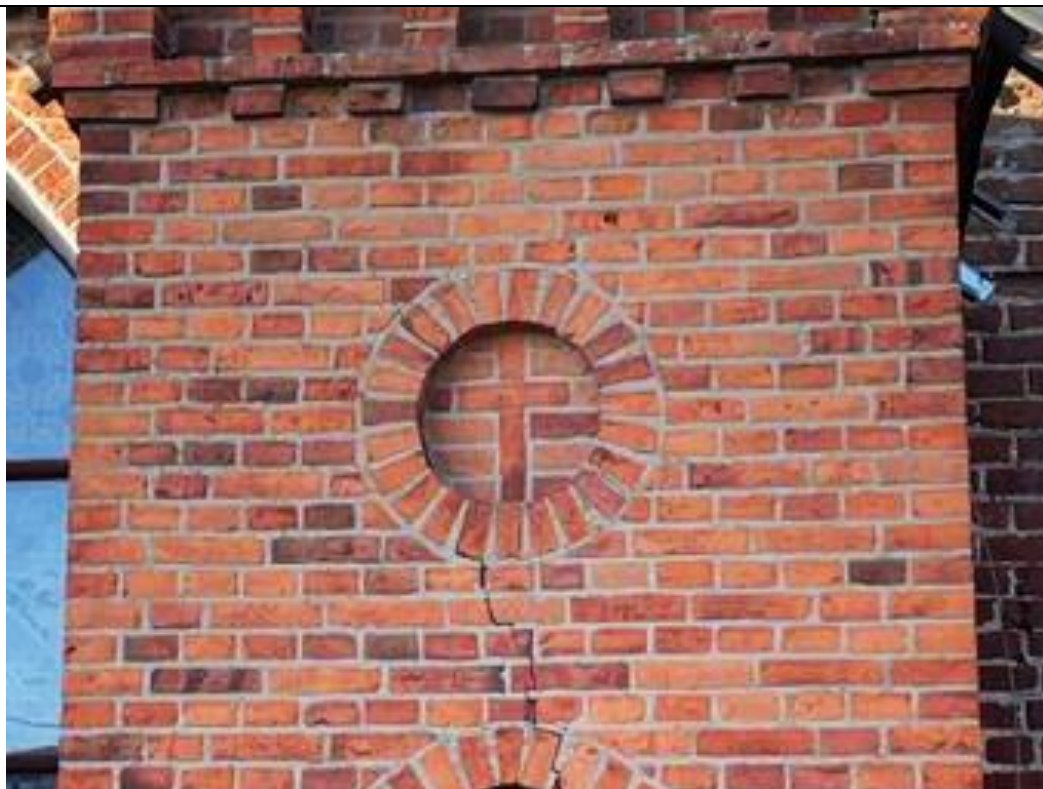
35. Kwietniewo; kościół paraf. pw. Podwyższenia Krzyża Świętego – przedsionek; elewacja południowa (strefy środkowa i podszczytowa). Spękanie na osi otworu drzwiowego i ślepego okulusa.

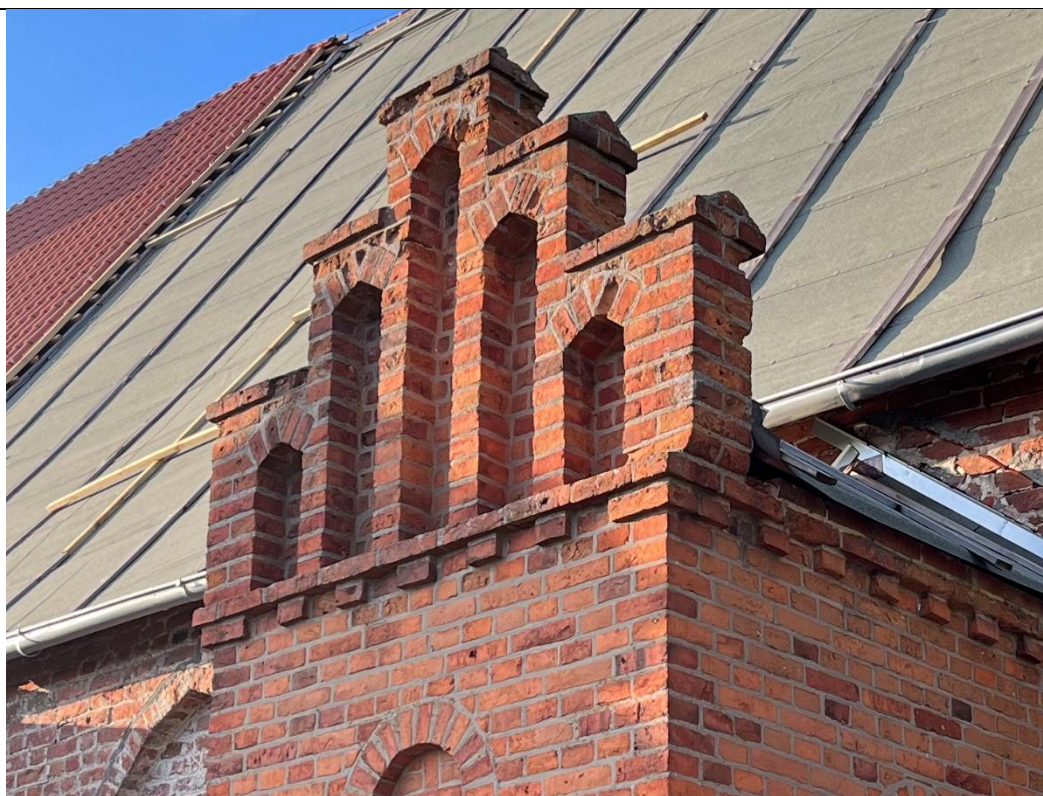
36. Kwietniewo; kościół paraf. pw. Podwyższenia Krzyża Świętego – przedsionek; elewacje południowa i wschodnia (strefy podokapowa, podszczytowa i szczyt). Ubytki budulca w okolicy gzymsu wieńczącego; odspojone fragmenty nakryw na stopniach szczytu.

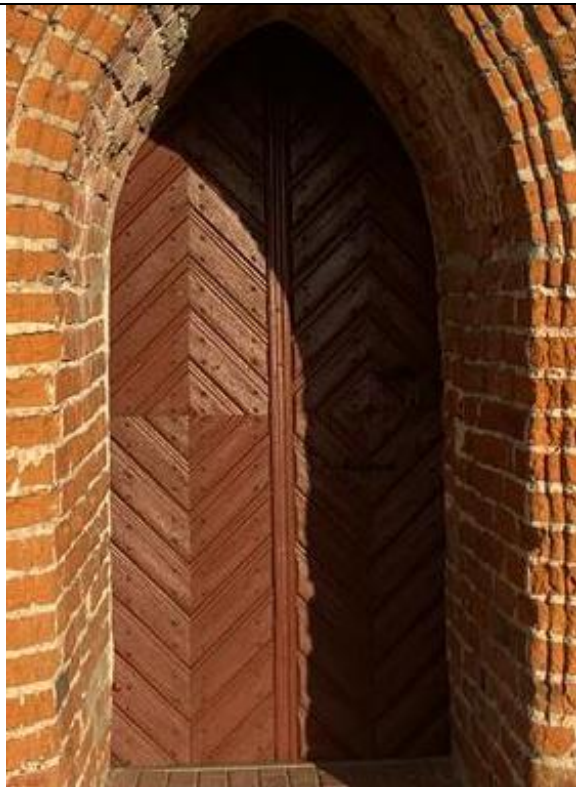
37. Kwietniewo; kościół paraf. pw. Podwyższenia Krzyża Świętego – kruchta wieżowa; elewacja zachodnia, drzwi (awers). Opierzenie i okucia pokryte farbą olejową.

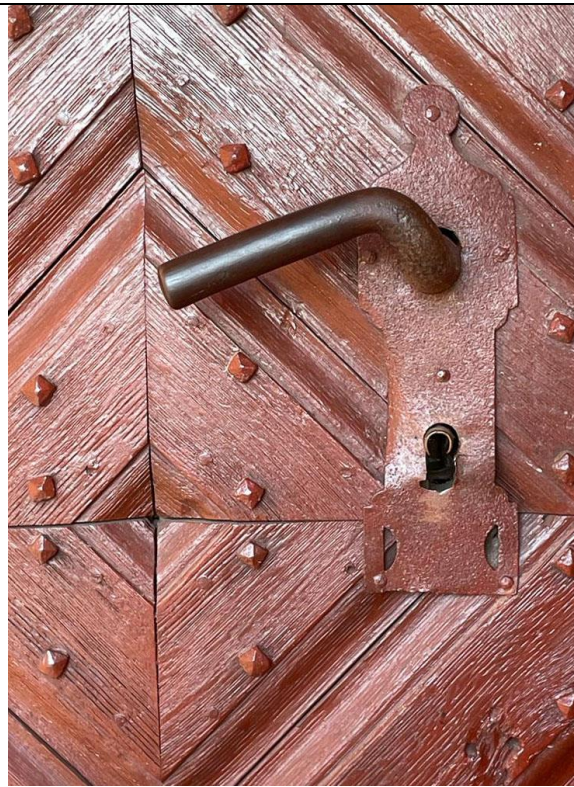
38. Kwietniewo; kościół paraf. pw. Podwyższenia Krzyża Świętego – kruchta wieżowa; elewacja zachodnia, drzwi (awers). Wyplukana powierzchnia drewna, drobne ubytki i spękania; otarcia, korozja okuć zamkających.

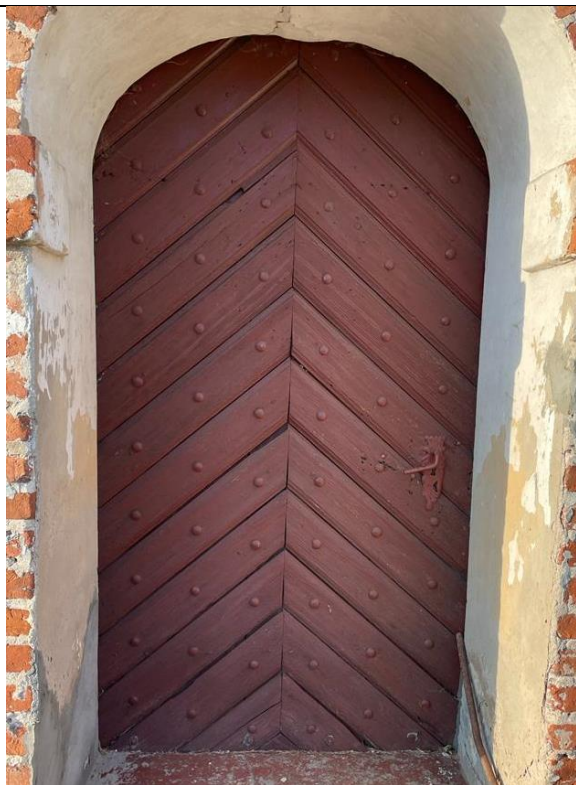
39. Kwietniewo; kościół paraf. pw. Podwyższenia Krzyża Świętego – kruchta boczna; elewacja południowa, drzwi (awers). Opierzenie i okucia pokryte farbą olejową; ubytki na krawędziach deszczutek opierzenia.

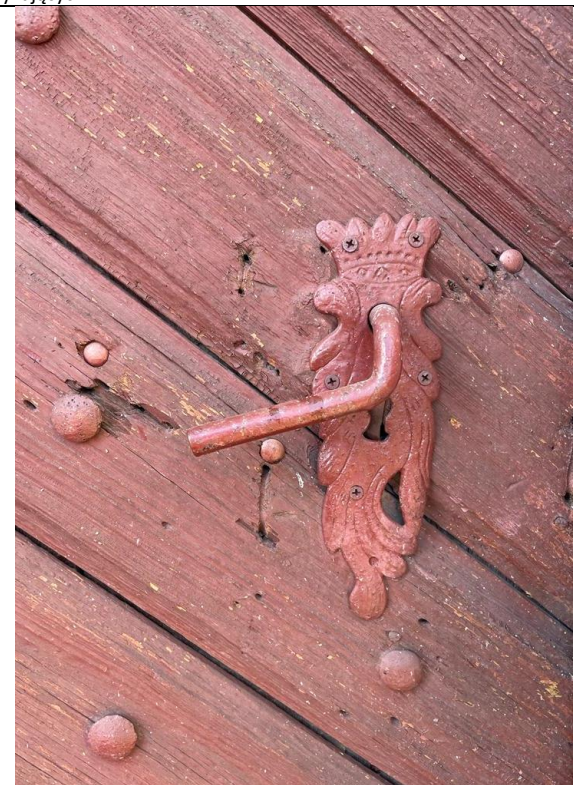
40. Kwietniewo; kościół paraf. pw. Podwyższenia Krzyża Świętego – kruchta boczna; elewacja południowa, drzwi (awers). Miejscowe uszkodzenia powłoki ochronnej; ubytki, spękania drewna; współczesne elementy mocujące, gwoździe i wkręty.

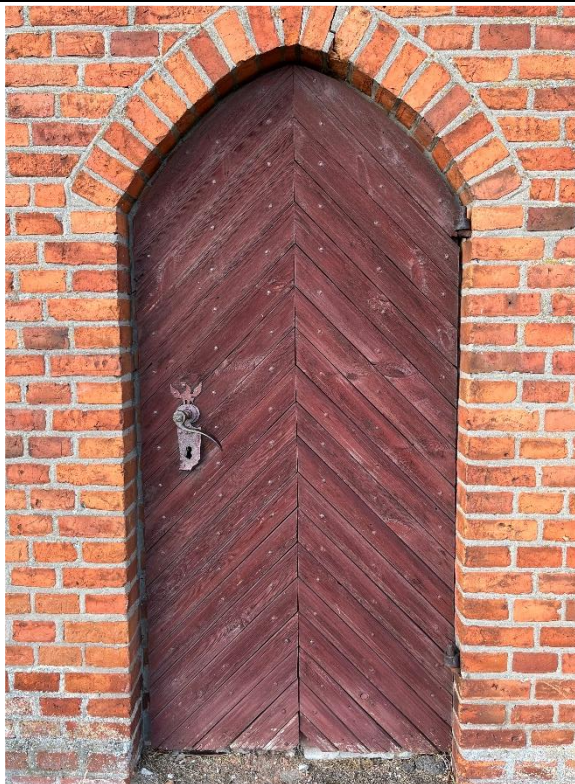
41. Kwietniewo; kościół paraf. pw. Podwyższenia Krzyża Świętego – przedsionek; elewacja południowa, drzwi (awers). Uszkodzenia powłoki ochronnej; ubytki, odkształcenia deszczułek w partii przyziemnej.

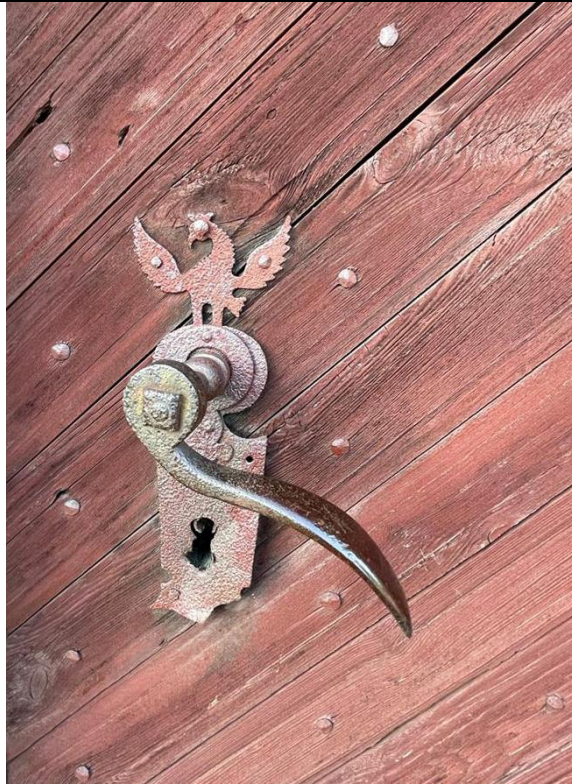
42. Kwietniewo; kościół paraf. pw. Podwyższenia Krzyża Świętego – przedsionek; elewacja południowa, drzwi (awers). Spękania drewna; otarcia, korozja okuć zamykających.

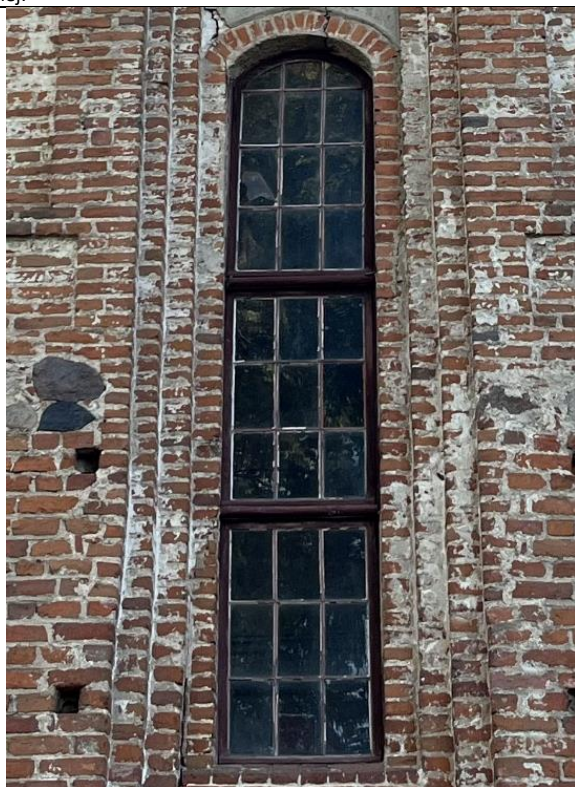
43. Kwietniewo; kościół paraf. pw. Podwyższenia Krzyża Świętego – korpus; elewacja wschodnia, okno (awers). Konstrukcja pokryta brązowo-bordową bejcą; ubytki kitu szklarskiego; osłabienie i spękanie drewna.

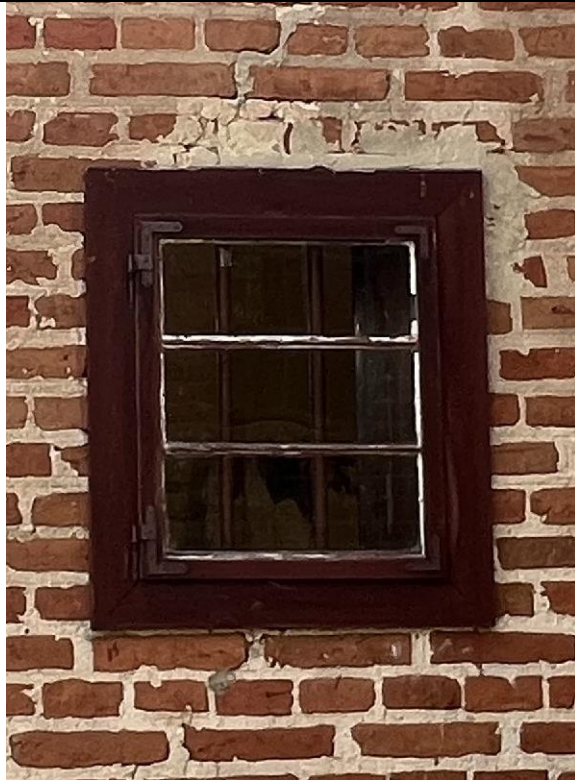
45. Kwietniewo; kościół paraf. pw. Podwyższenia Krzyża Świętego – kruchta boczna; elewacja wschodnia, okno (awers). Konstrukcja pokryta brązowo-bordową bejcą; ubytki kitu szklarskiego; korozja zawiasów i narożników.

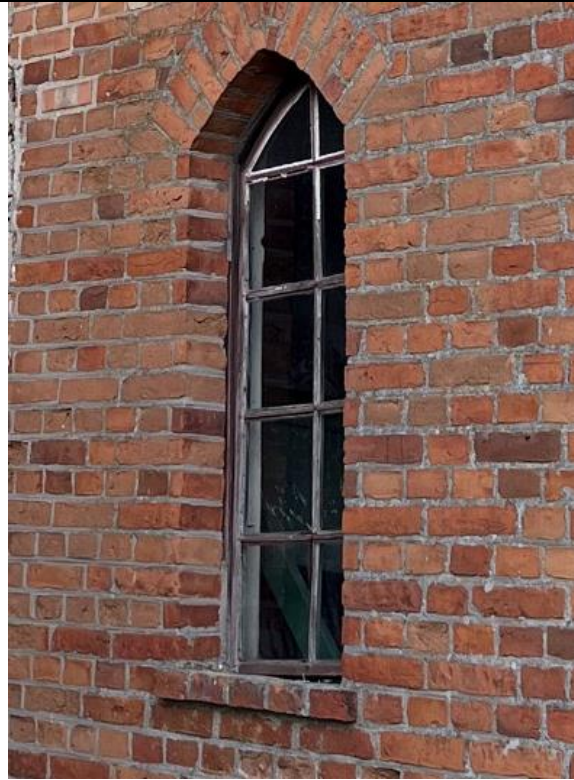
46. Kwietniewo; kościół paraf. pw. Podwyższenia Krzyża Świętego – przedsiónek; elewacja zachodnia, okno (awers). Osłabienie połączeń stolarskich, deformacja konstrukcji; ubytki kitu szklarskiego; uszkodzenia powłoki ochronnej.

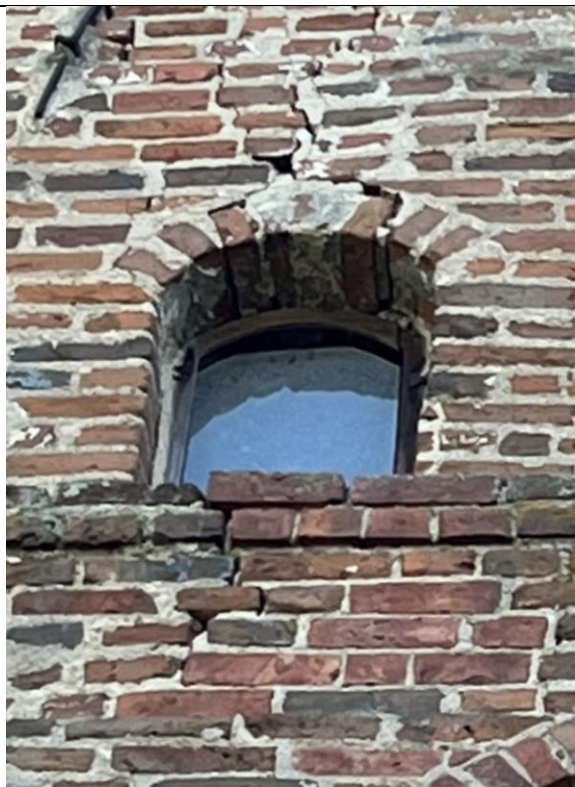
47. Kwietniewo; kościół paraf. pw. Podwyższenia Krzyża Świętego – korpus; szczyt wschodni, okno (awers). Współczesne szklenie, uproszczone podziały skrzydła; ubytki kitu szklarskiego; uszkodzenia powłoki ochronnej.

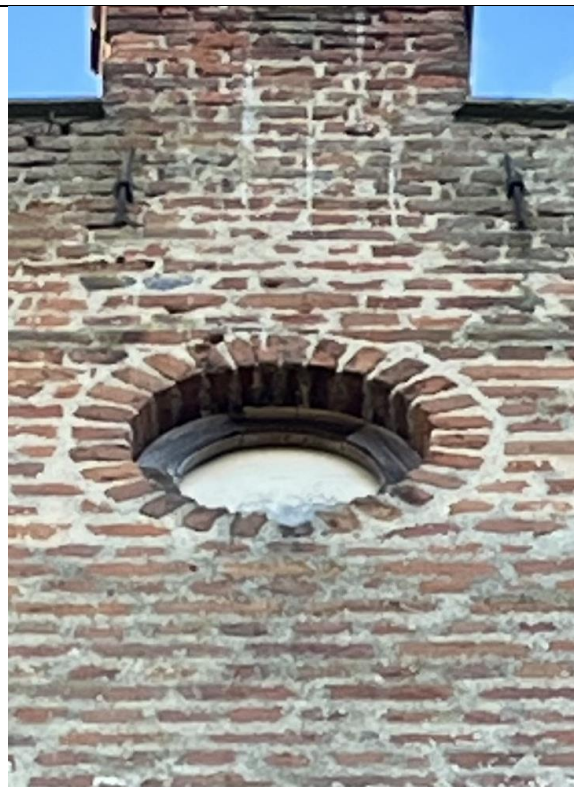
48. Kwietniewo; kościół paraf. pw. Podwyższenia Krzyża Świętego – korpus; szczyt wschodni, okno (awers). Uszkodzenia powłoki ochronnej, spękania drewna; skrzydło zaślepione płytą pilśniową.
