PROTOKÓŁ
Z PRZEGLĄDU LINI NAPOWIETRZNEJ NISKIEGO
NAPIĘCIA
NR 25/10/2024

LINIA NAPOWIETRZNA NISKIEGO NAPIĘCIA NA TERENIE
OCZYSZCZALNI ŚCIEKÓW W STARACHOWICACH

2024-10-30

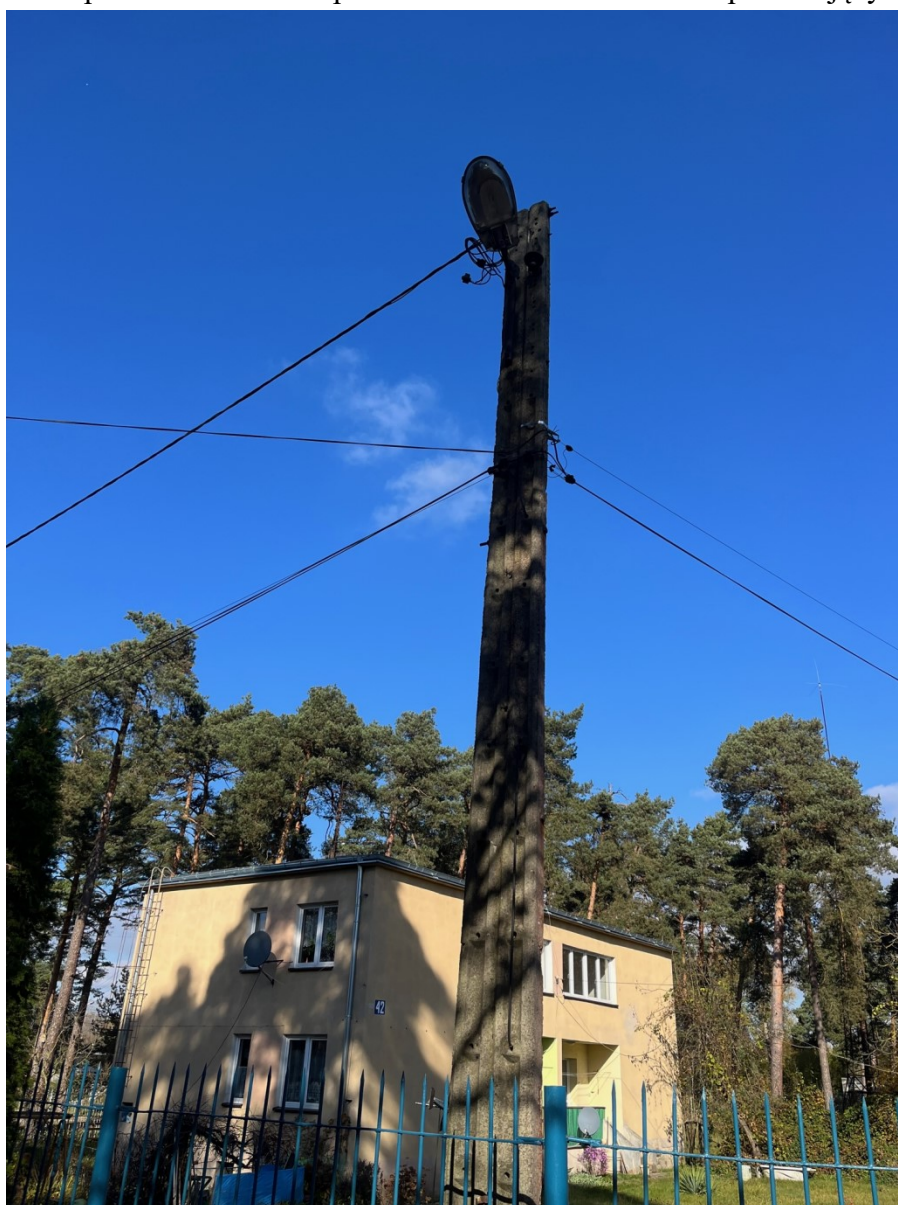
Stanowisko słupowe nr 1:

Brak odgromnika na słupie. Brak uziemienia.

Na słupie zamontowana oprawa oświetleniowa – stan dopuszczający. Do wymiany.

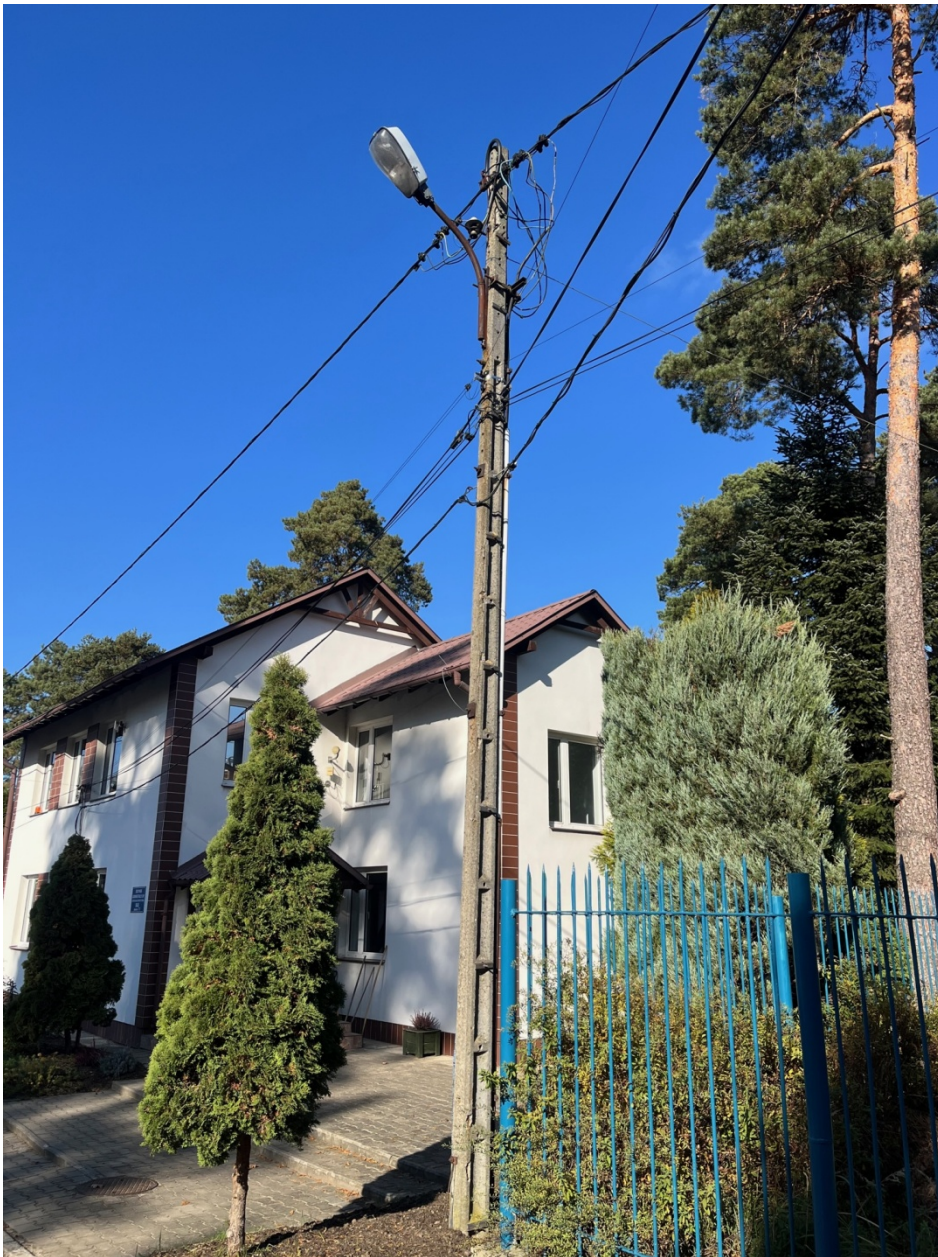
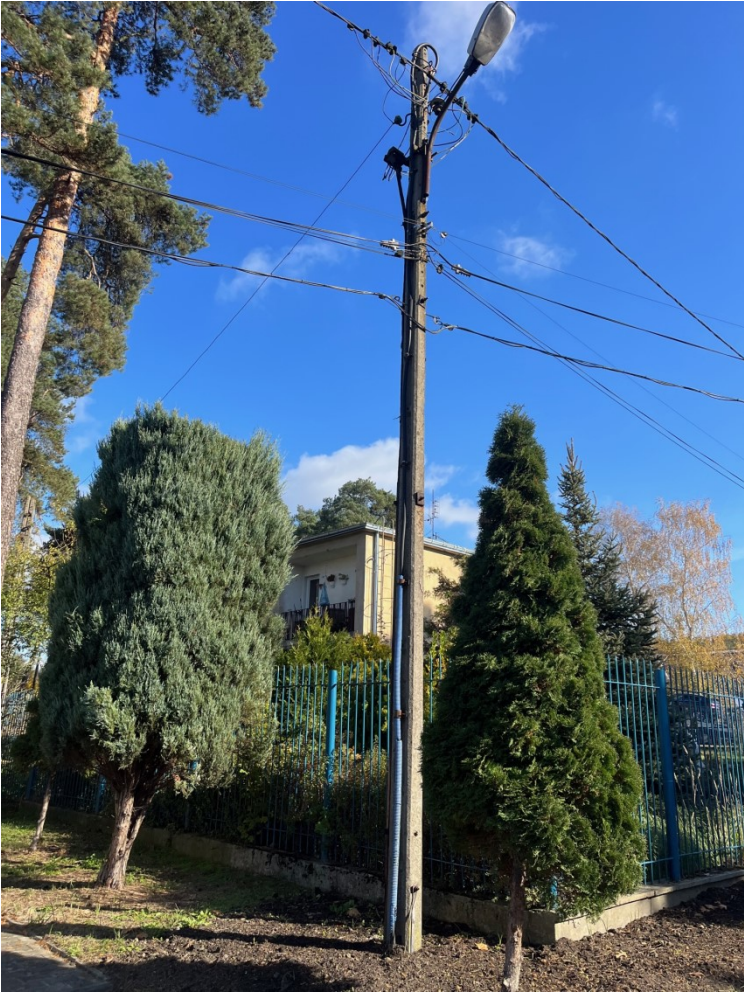
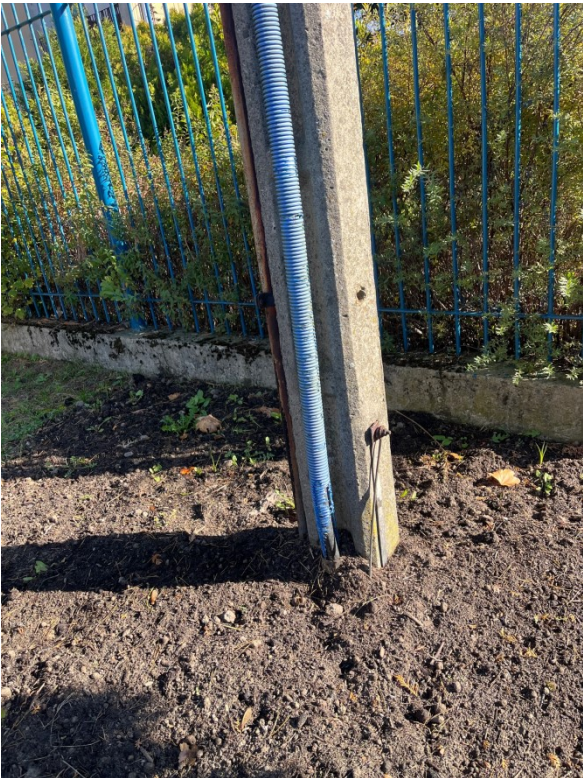
Stanowisko słupowe nr 2:

Na słupie zamontowane 3 szt. zejść kablowych – brak opisów kabli.

Kable zabezpieczone rurami osłonowymi (2 szt. stalowe, 1 szt. rury osłonowej typu DVR niebieskiej – rura zniszczona przez słońce i czynniki atmosferyczne.)

Na słupie zamontowano oprawę oświetleniową – stan dostateczny.

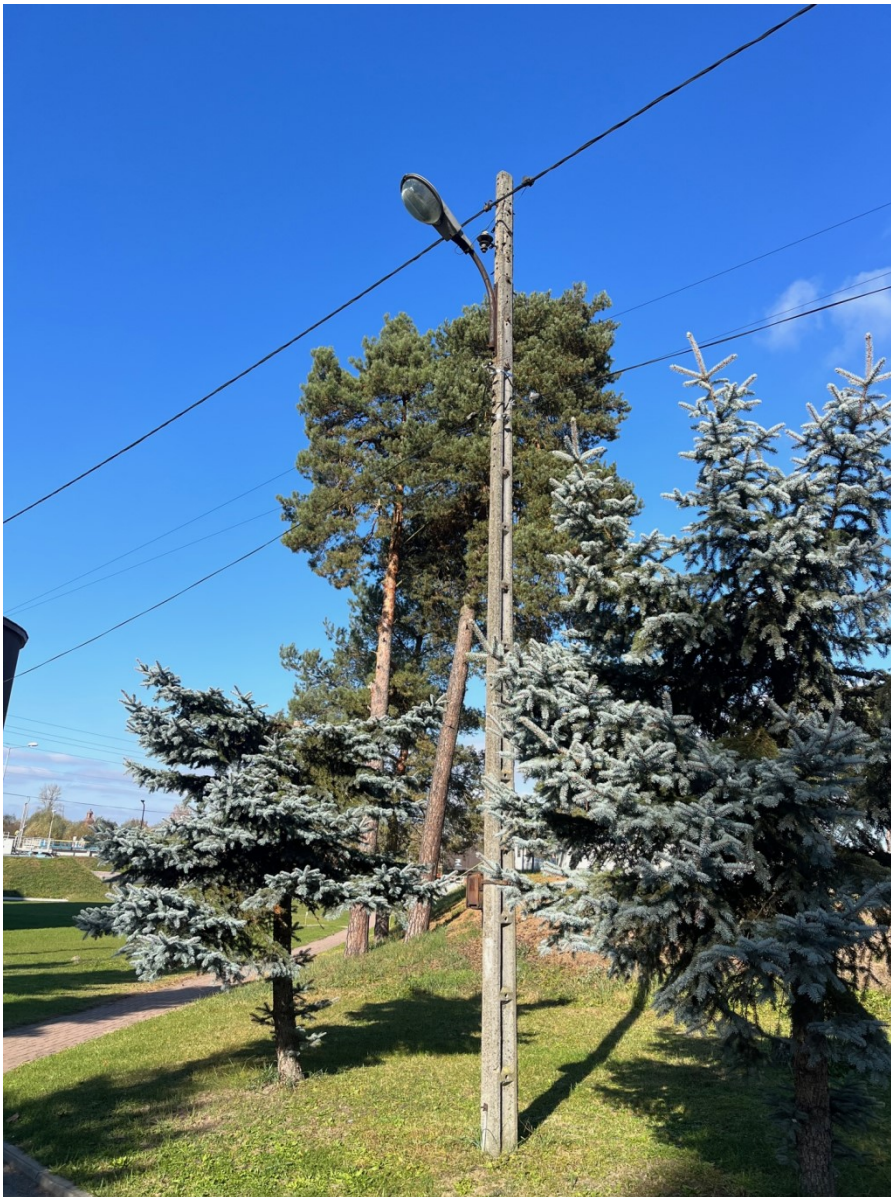
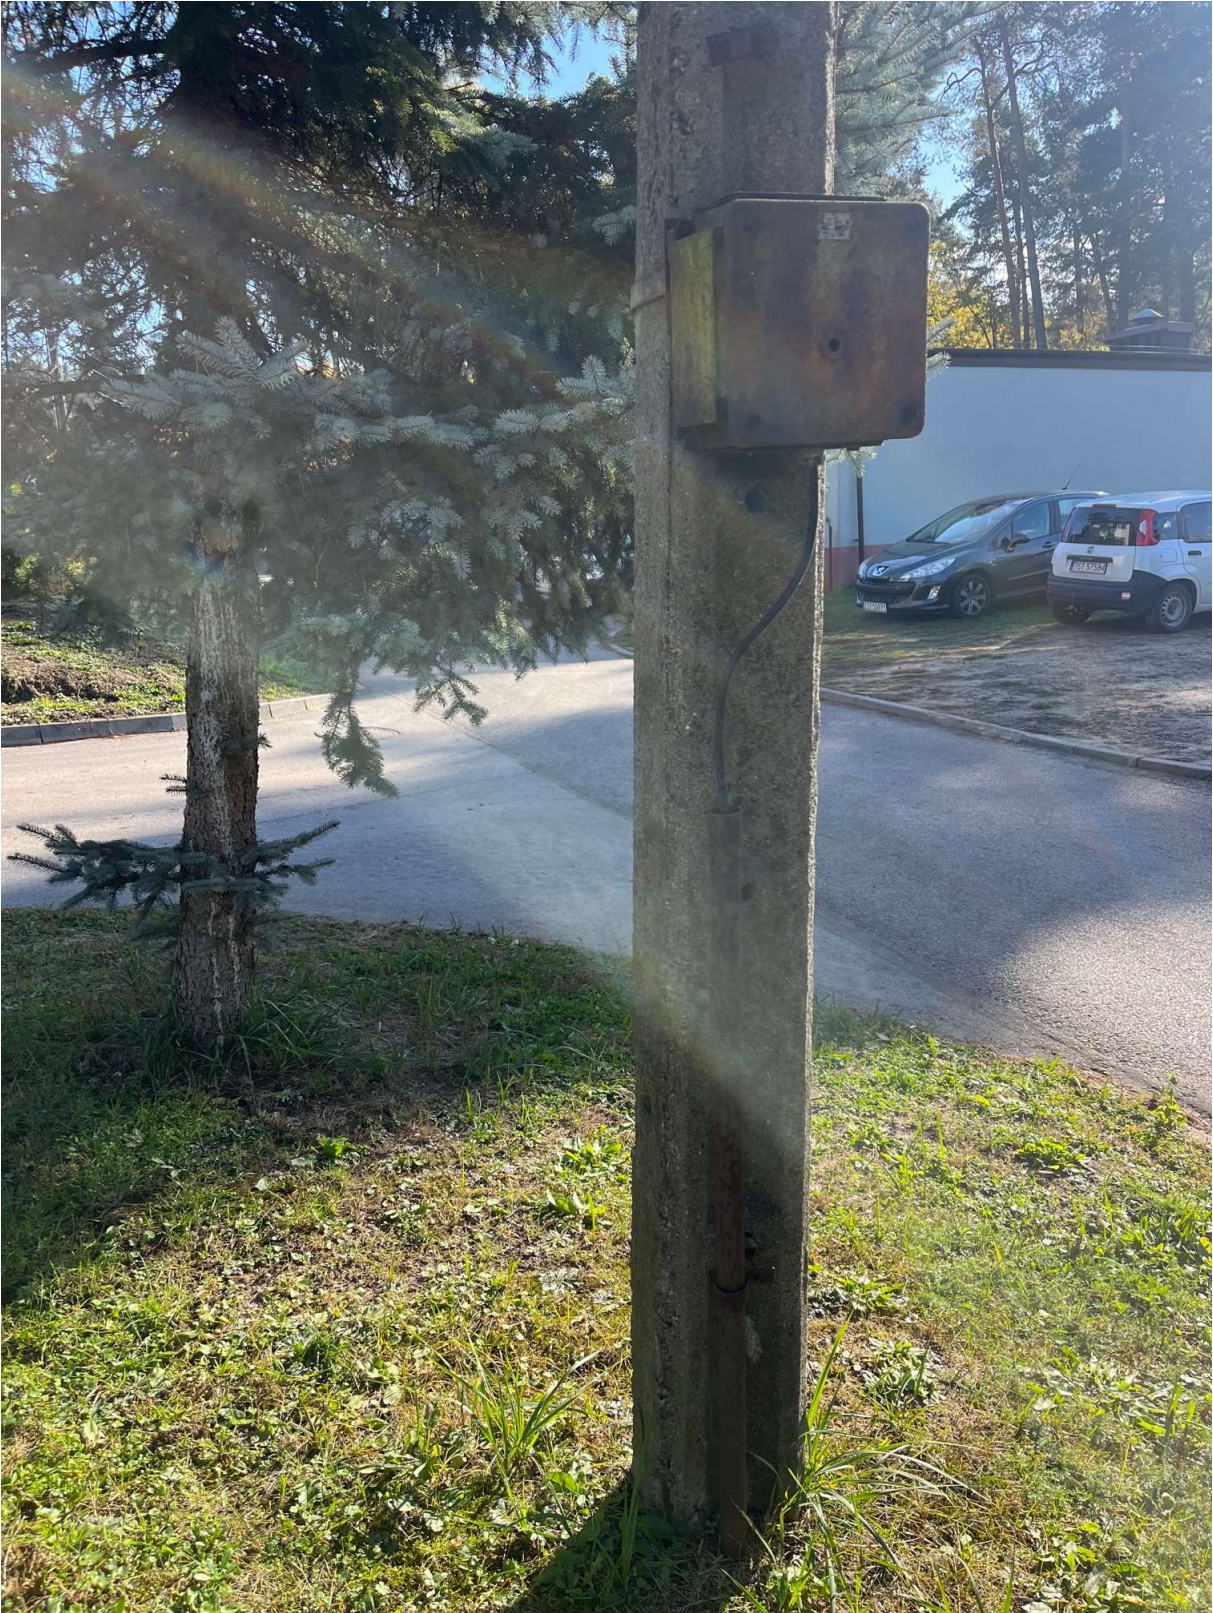
Stanowisko słupowe nr 3:

Na słupie zamontowana stara skrzynia rozdzielcza – stan dopuszczający. Zaleca się modernizację skrzyni lub jej demontaż.

Na słupie zamontowana oprawa oświetleniowa – wysięgnik nieuziemiony. – stan dopuszczający.

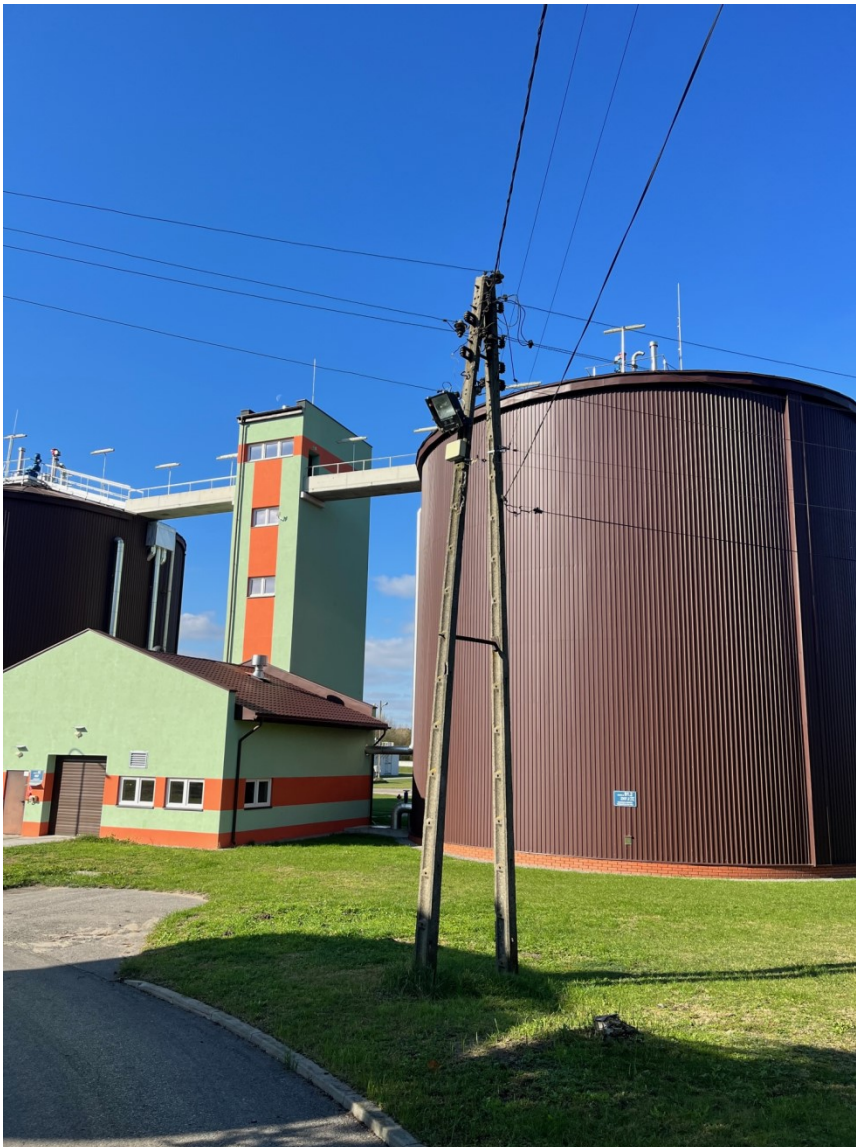
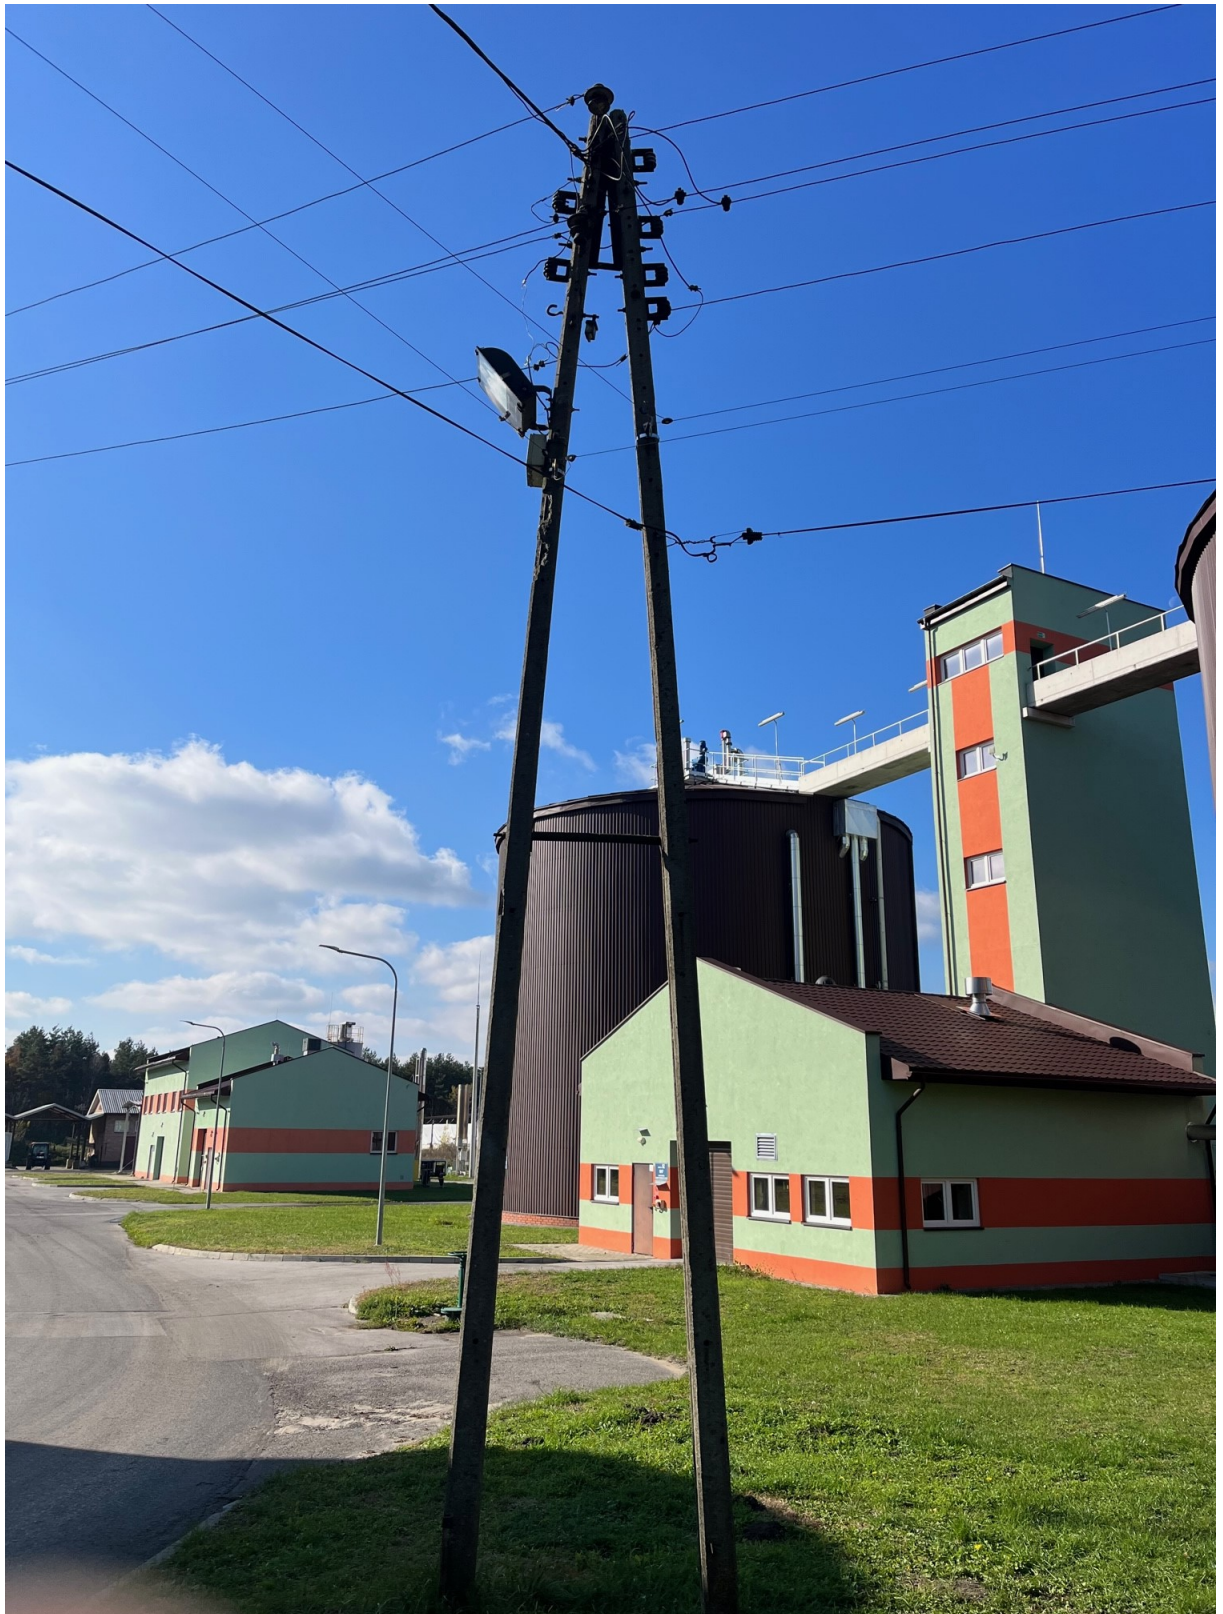
Stanowisko słupowe nr 4:

Na słupie zamontowane są bardzo stare izolatory – noszą znaczny stopień zużycia.

Zaleca się wymianę izolatorów gołej linii napowietrznej na nowe. Stopień zużycia izolatorów może spowodować zwarcie i wyłączenie linii.

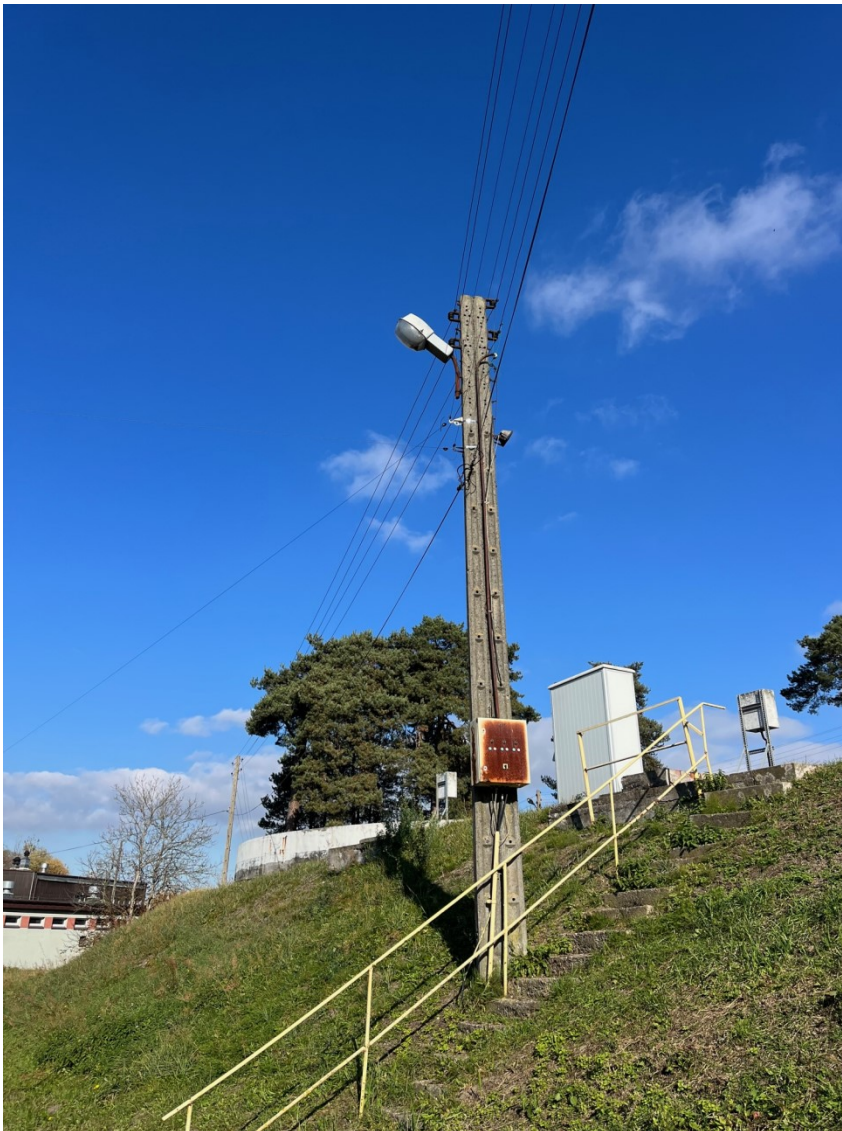
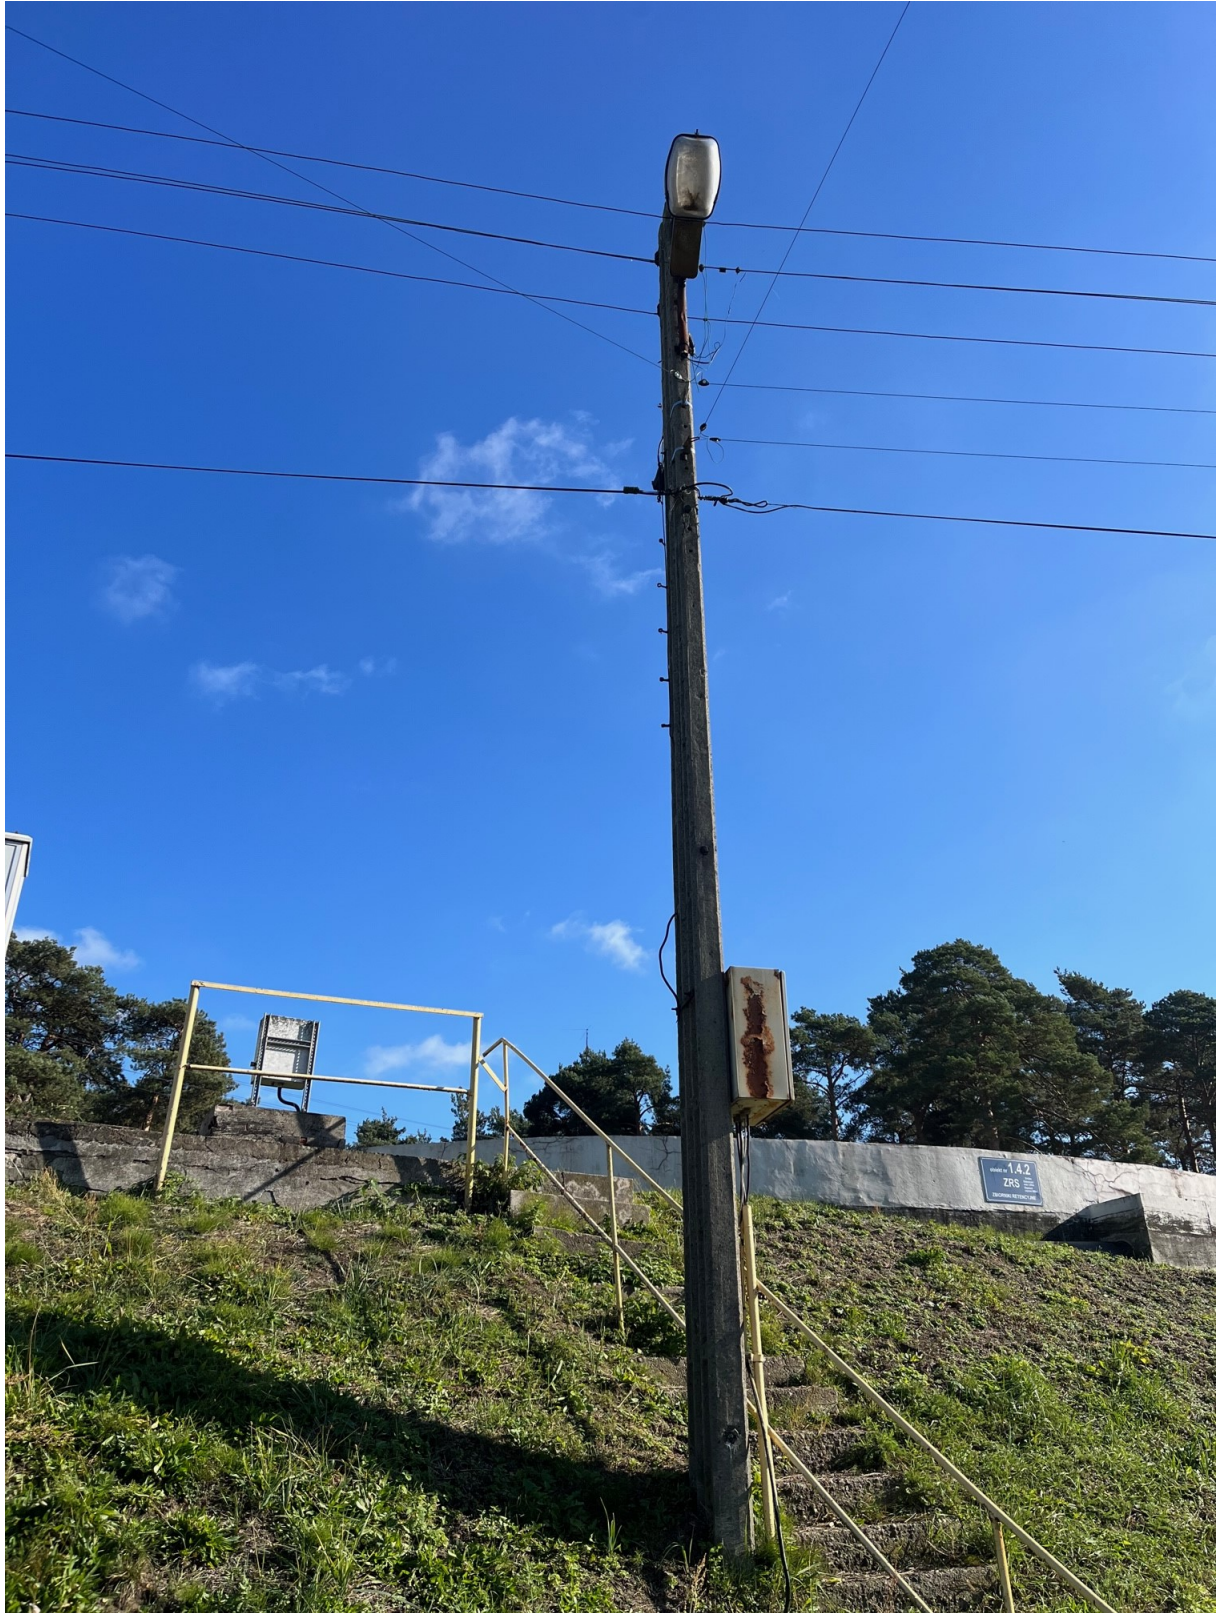
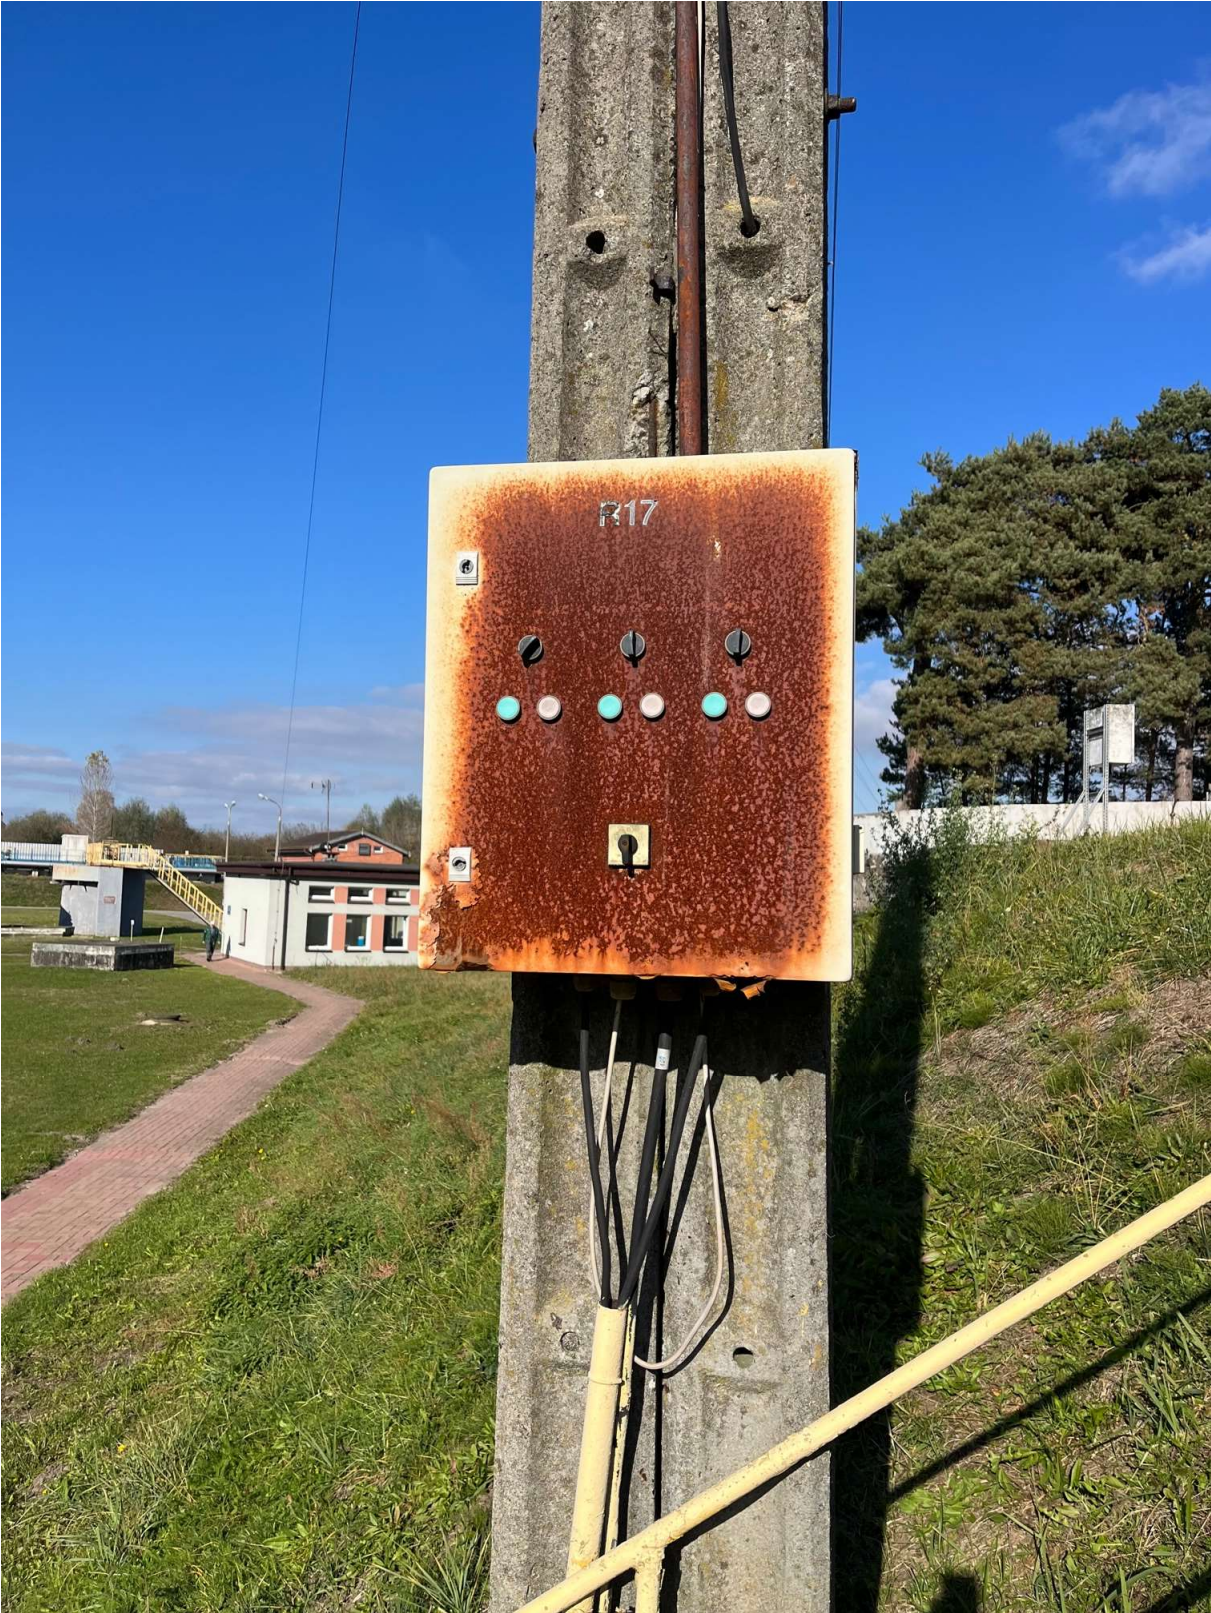
Stanowisko słupowe nr 5:

Na słupie zamontowana skrzynia rozdzielcza. – stan dopuszczający.

Na słupie zamontowano oprawę oświetleniową. – stan dostateczny.

Stanowisko słupowe nieziemione.

Na słupie zamontowane są bardzo stare izolatory – noszą znaczny stopień zużycia.

Zaciski prądowe na słupie mocno skorodowane. Noszą znaczne ślady zużycia.

Na słupie znajduje się niezabezpieczony kabel. Należy go pilnie zabezpieczyć.

Zaleca się wymianę izolatorów gołej linii napowietrznej na nowe. Stopień zużycia izolatorów może spowodować zwarcie i wyłączenie linii.

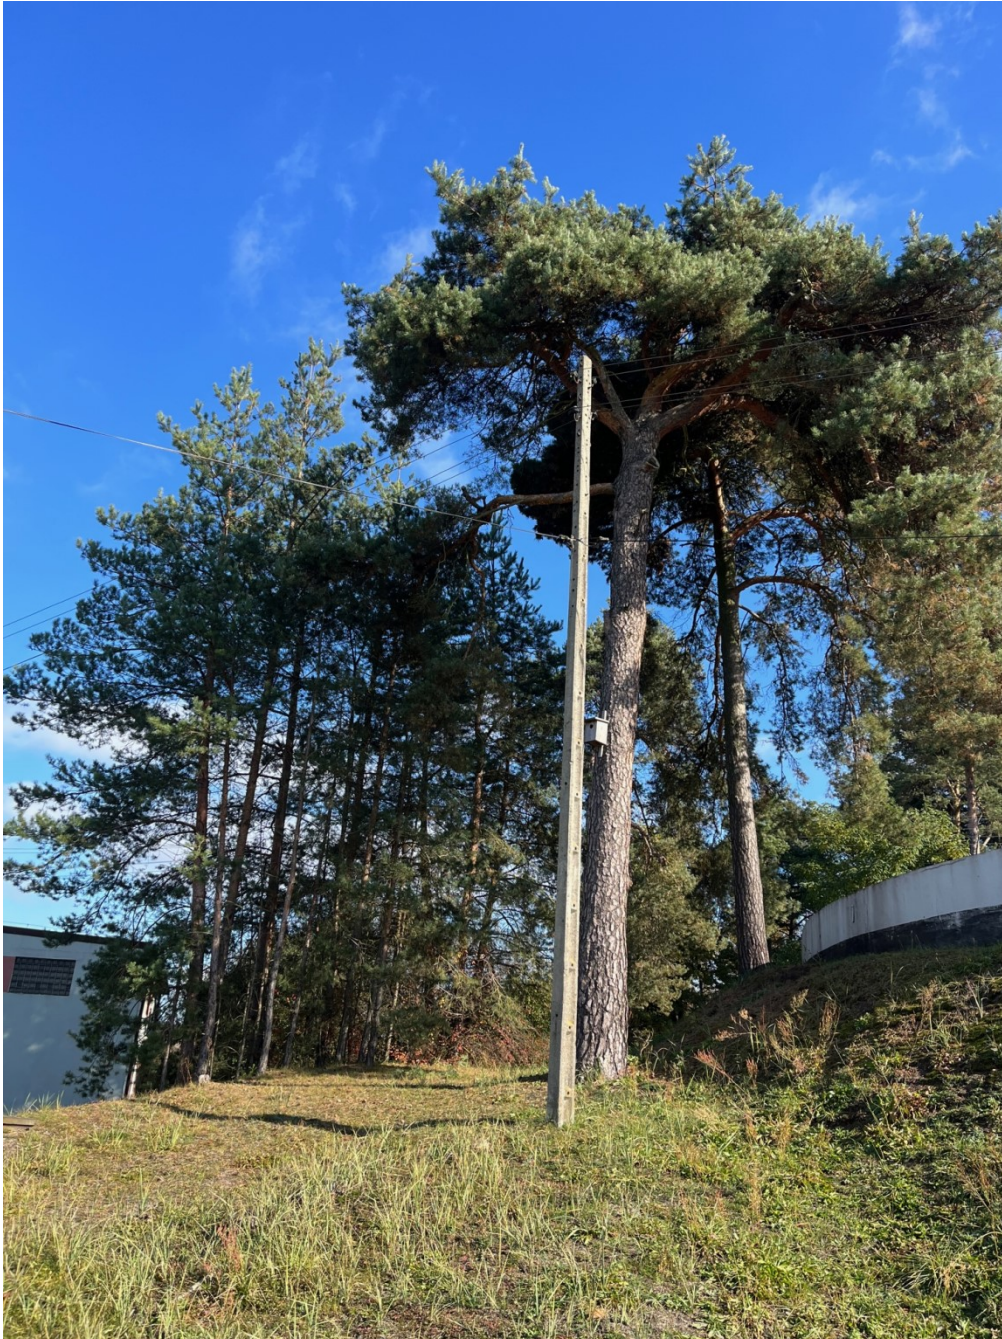
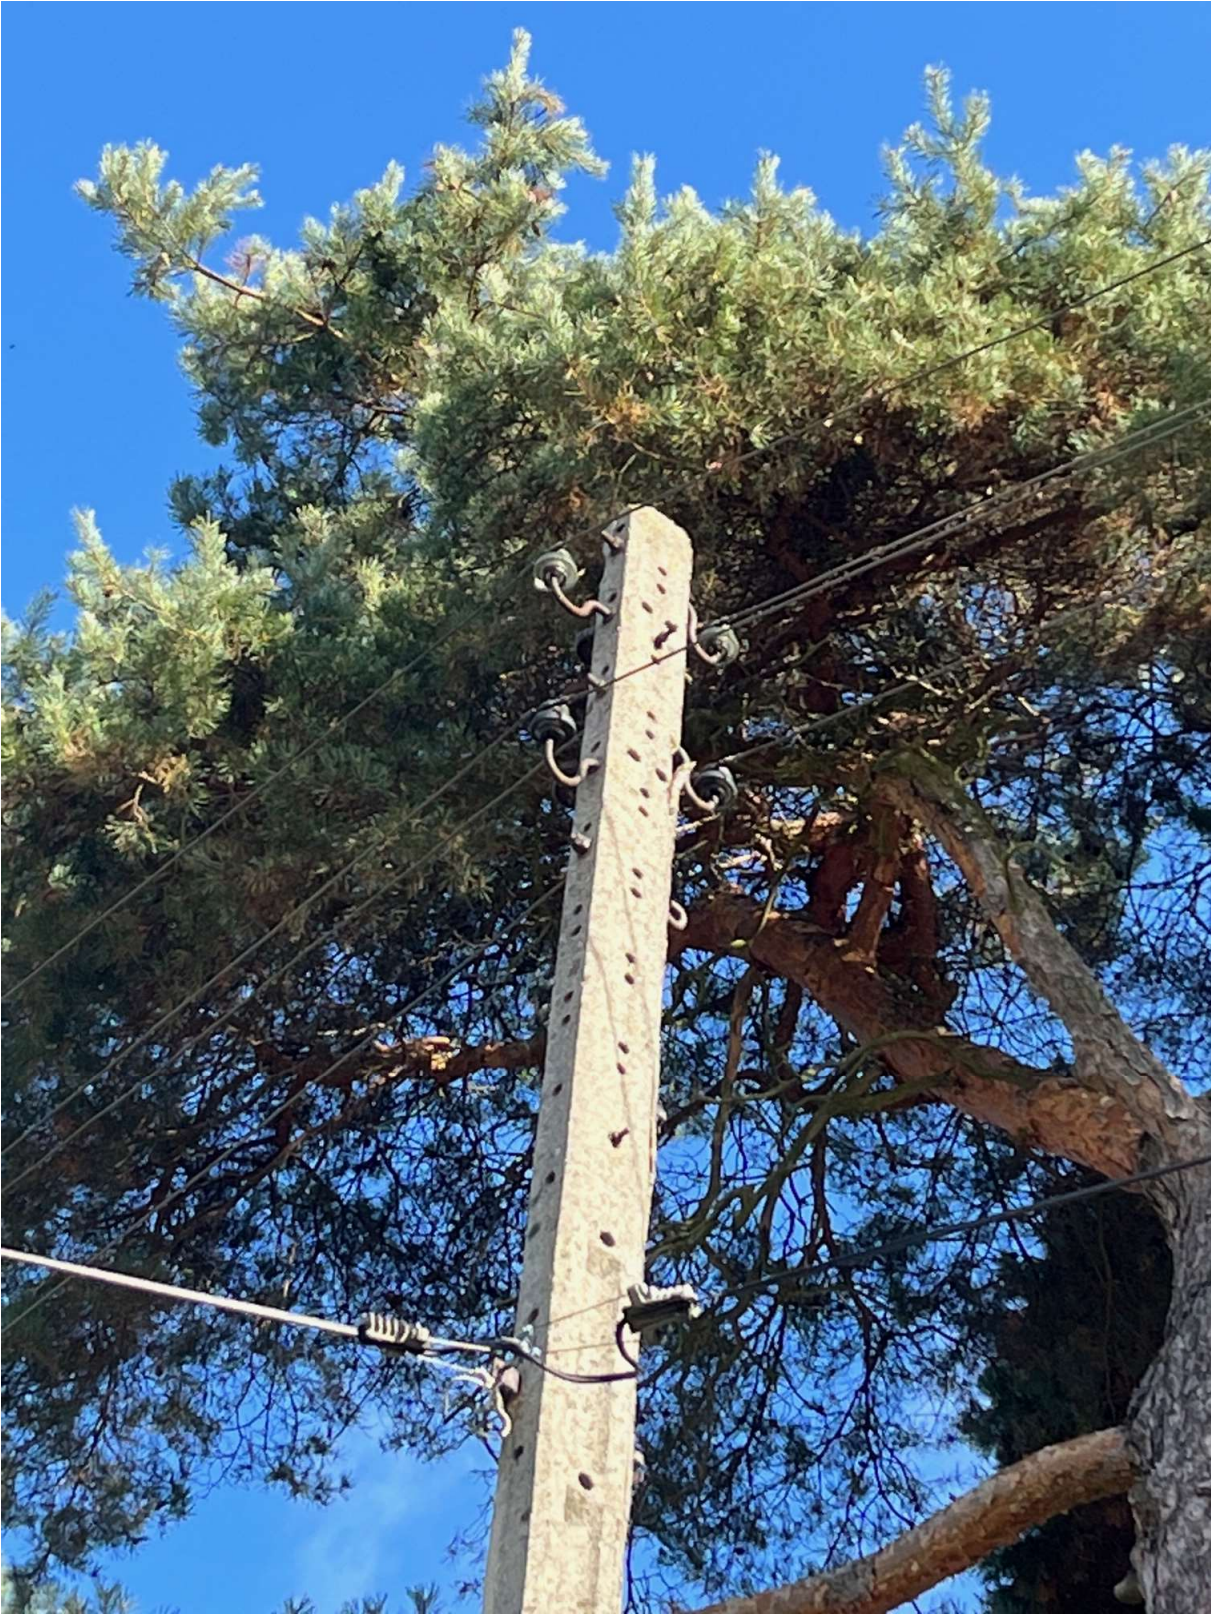
Stanowisko słupowe nr 6:

Na słupie zamontowane są bardzo stare izolatory – noszą znaczny stopień zużycia. Zaleca się wymianę izolatorów całej linii napowietrznej na nowe. Stopień zużycia izolatorów może spowodować zwarcie i wyłączenie linii.

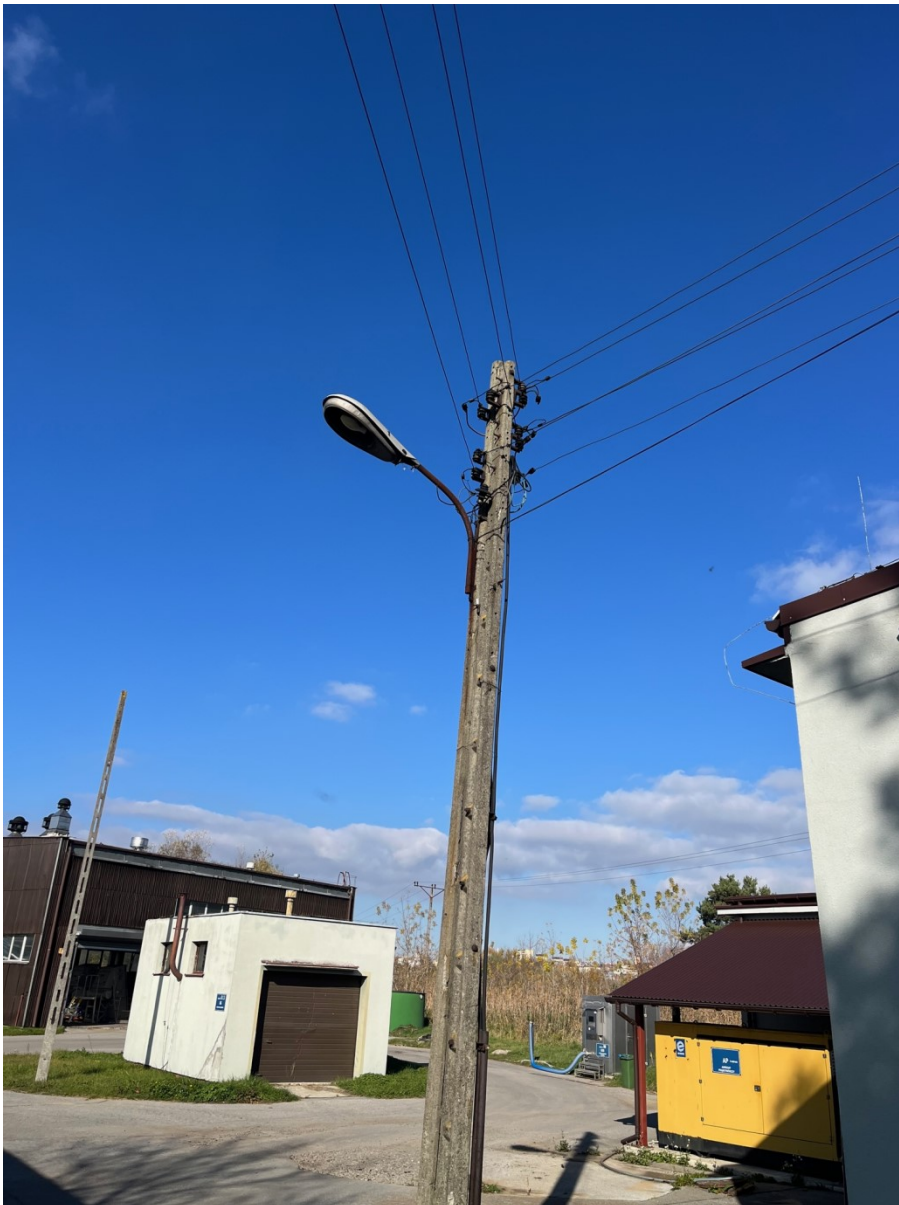
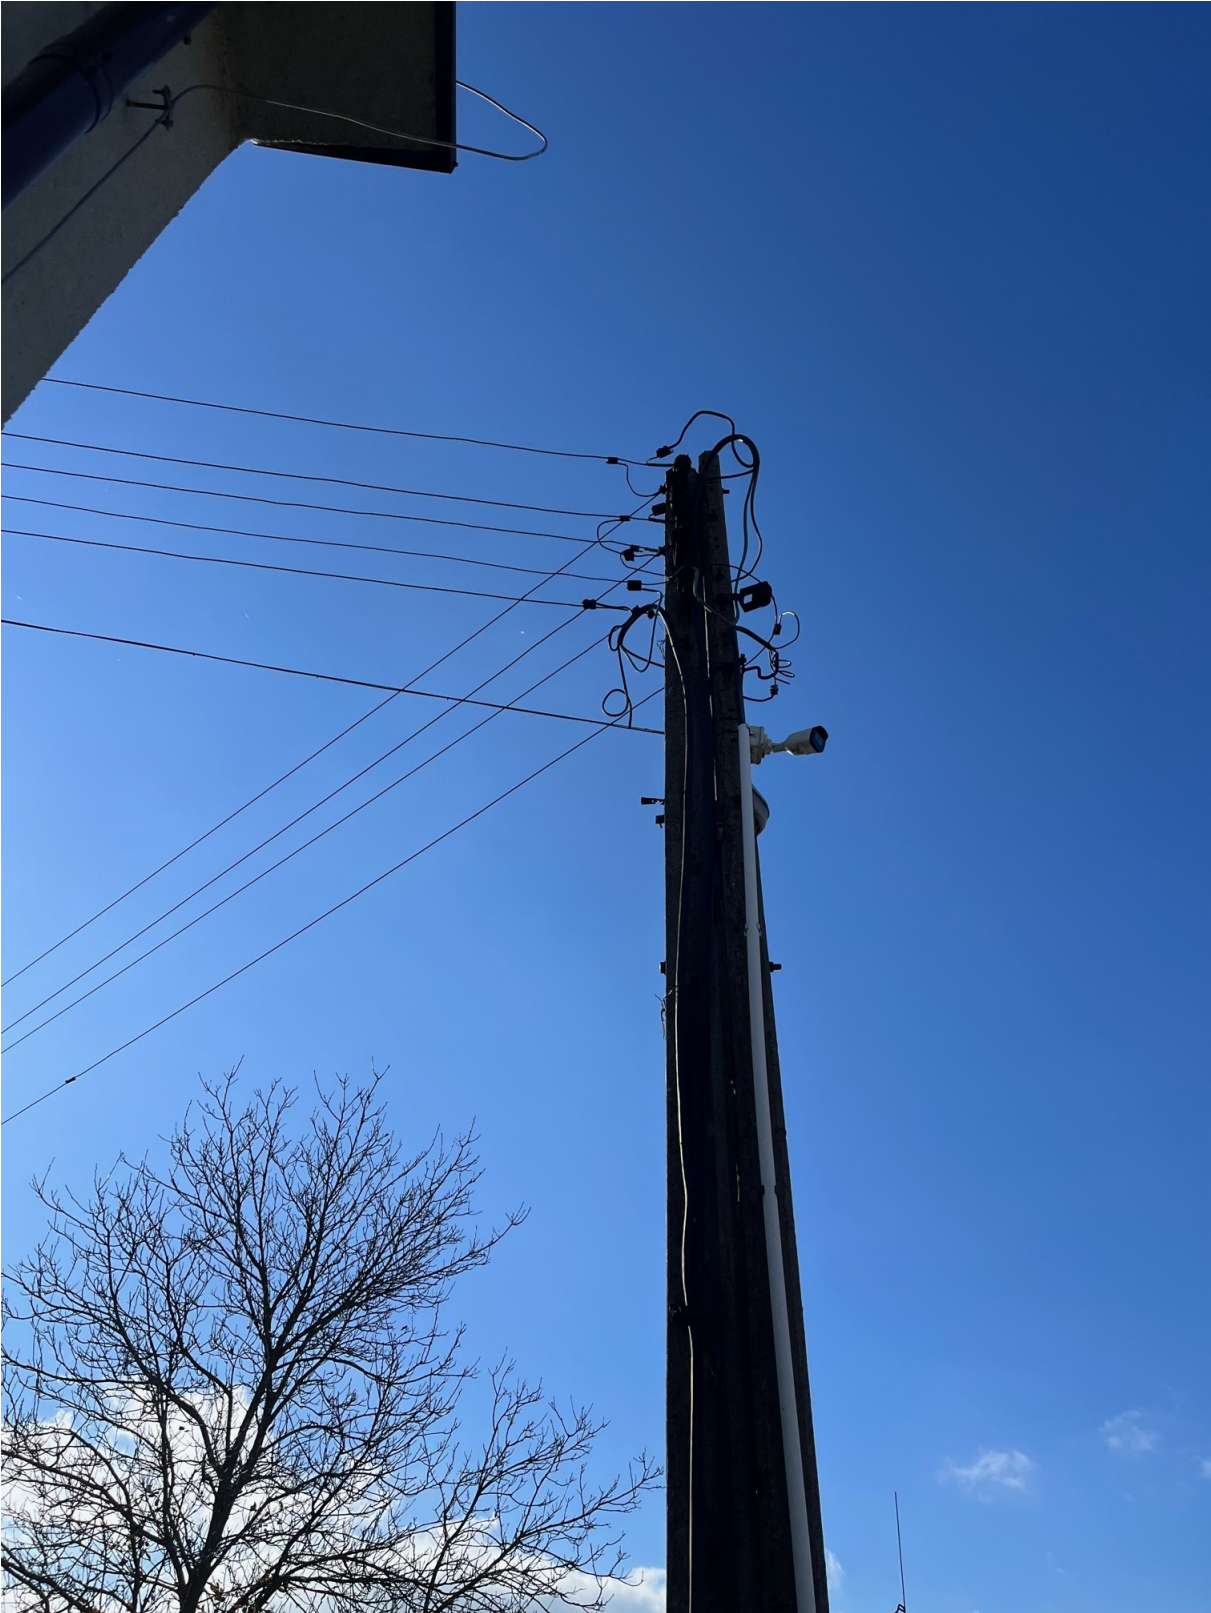
Stanowisko słupowe nr 7:

Stanowisko słupowe nieziemione.

Na słupie zamontowane 3 szt. zejść kablowych – brak opisów kabli.

Kable zabezpieczone rurami osłonowymi (2 szt. stalowe, 1 szt. rury PE – rura niezabezpieczona przed wlewaniem wody do środka. Brak koszulki termokurczliwej na wejściu kabla do rury.)

Na słupie zamontowano oprawę oświetleniową. Oprawa nosi znaczny stopień zużycia. W oprawie zamontowana żarówka LED.

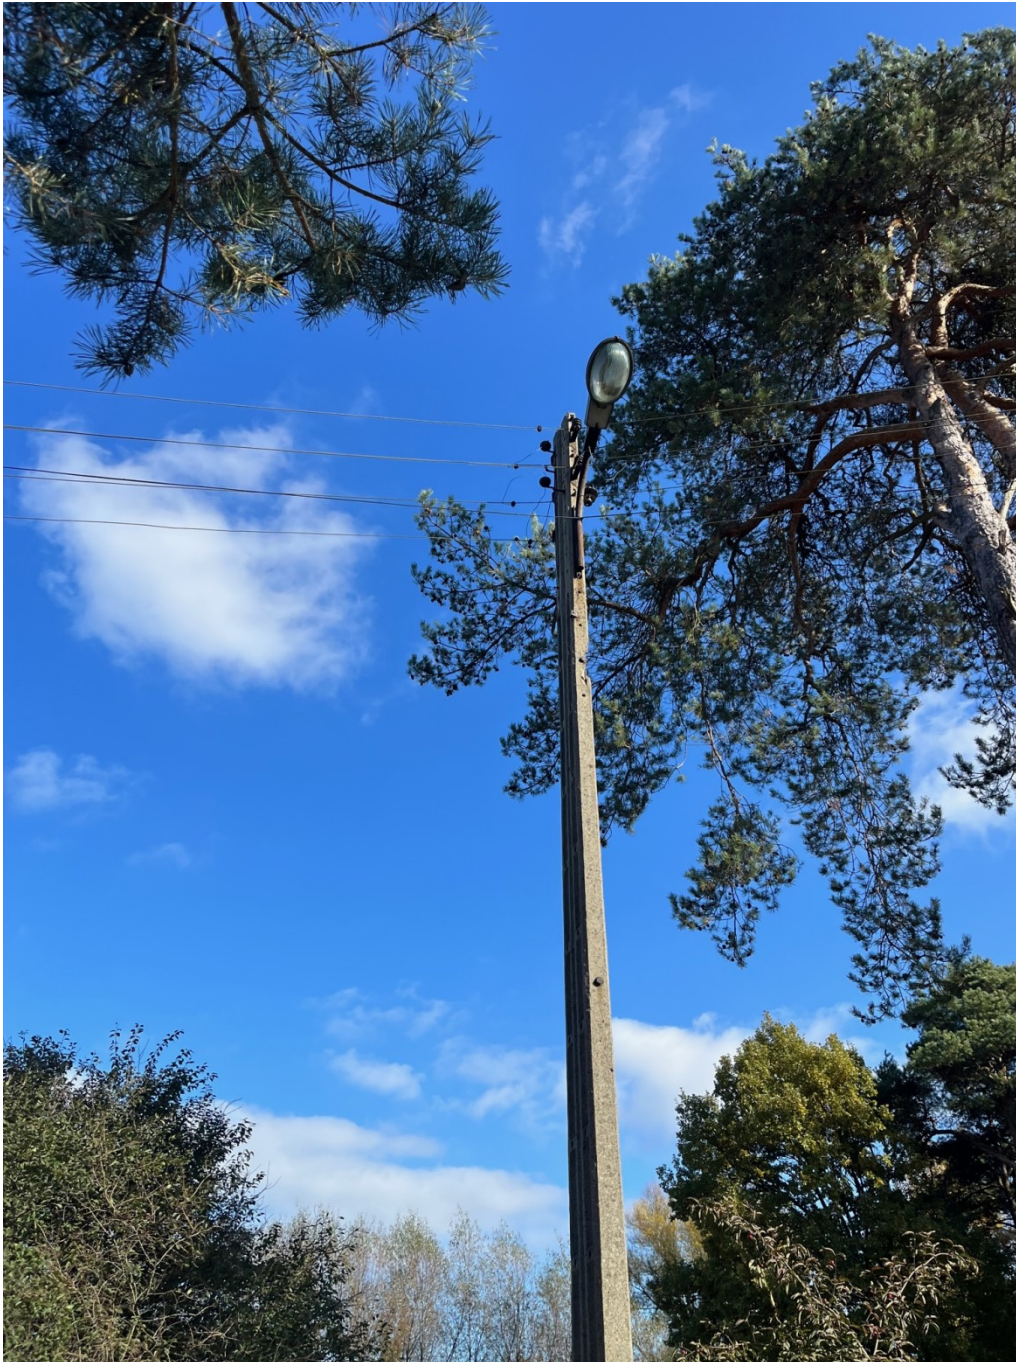
Stanowisko słupowe nr 8:

Stanowisko słupowe uziemione. Bednarka powyrywana z ziemi – mocno skorodowana.

Na słupie zamontowane są bardzo stare izolatory – noszą znaczny stopień zużycia.

Na słupie zamontowano oprawę oświetleniową. Oprawa nosi znaczny stopień zużycia.

Zaleca się wymianę izolatorów całej linii napowietrznej na nowe. Stopień zużycia izolatorów może spowodować zwarcie i wyłączenie linii.
