PROTOKÓŁ
Z PRZEGLĄDU LINI NAPOWIETRZNEJ NISKIEGO
NAPIĘCIA
NR 25/10/2024

LINIA NAPOWIETRZNA NISKIEGO NAPIĘCIA NA TERENIE
OCZYSZCZALNI ŚCIEKÓW W STARACHOWICACH

2024-10-30

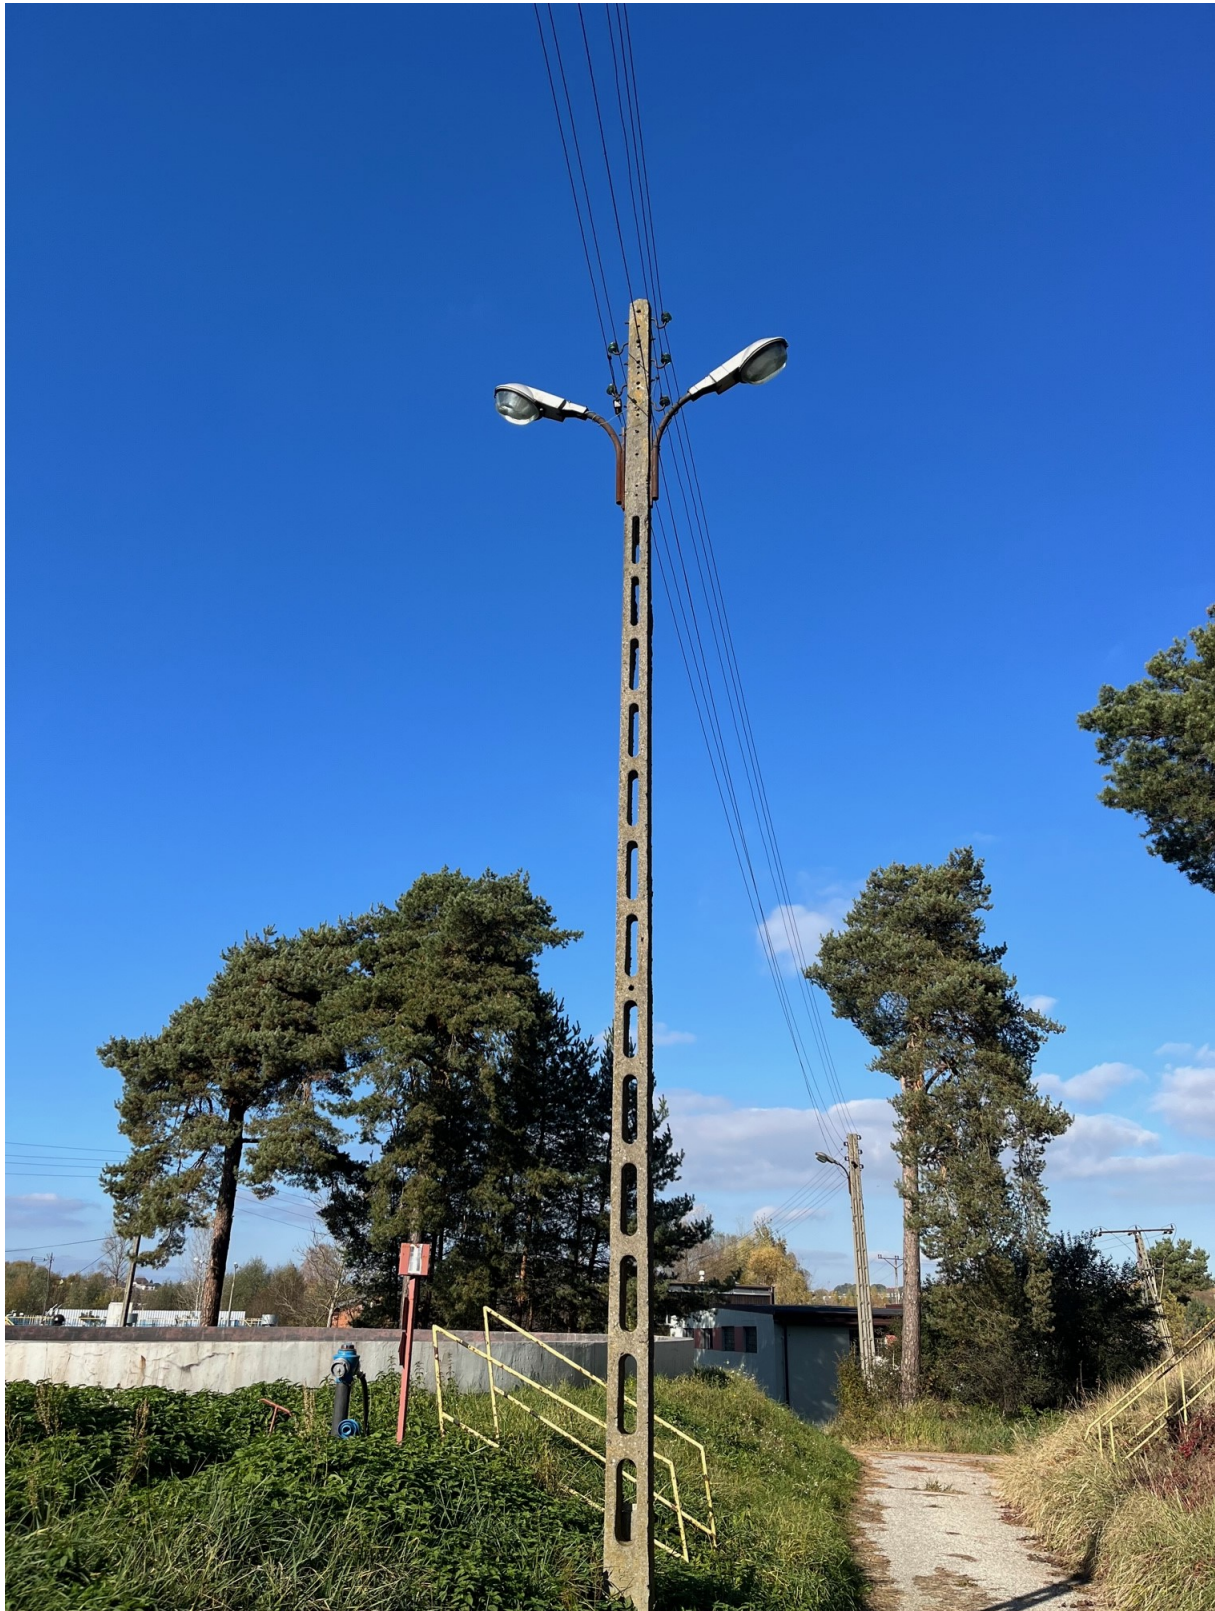
Stanowisko słupowe nr 9:

Stanowisko słupowe nieuziemiowane.

Na słupie zamontowano 2 szt. opraw oświetleniowych. Oprawy noszą znaczny stopień zużycia.

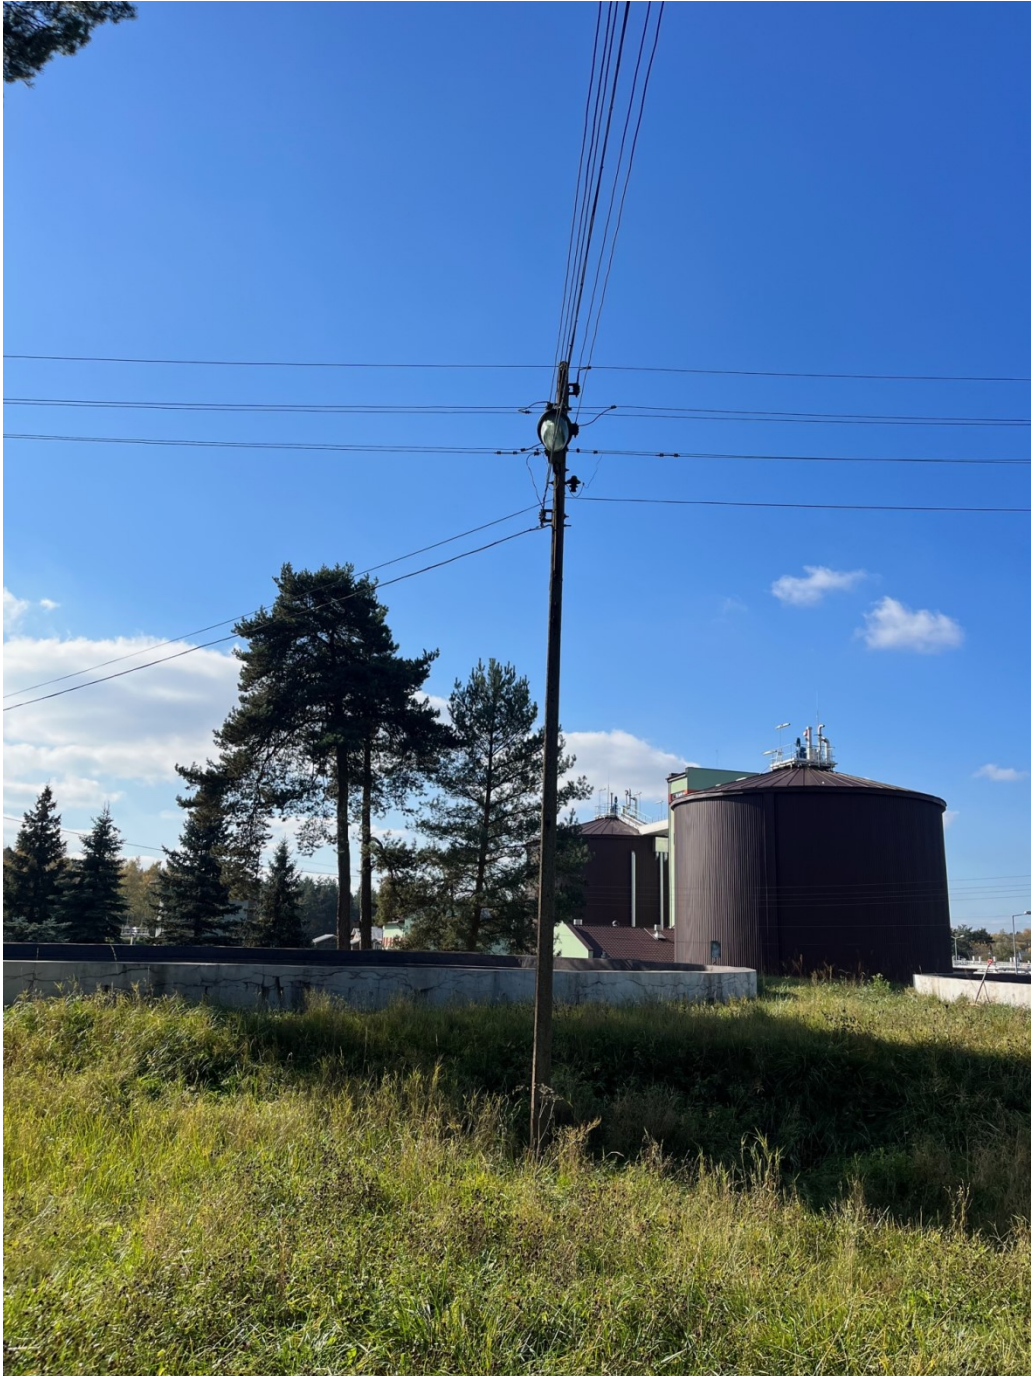
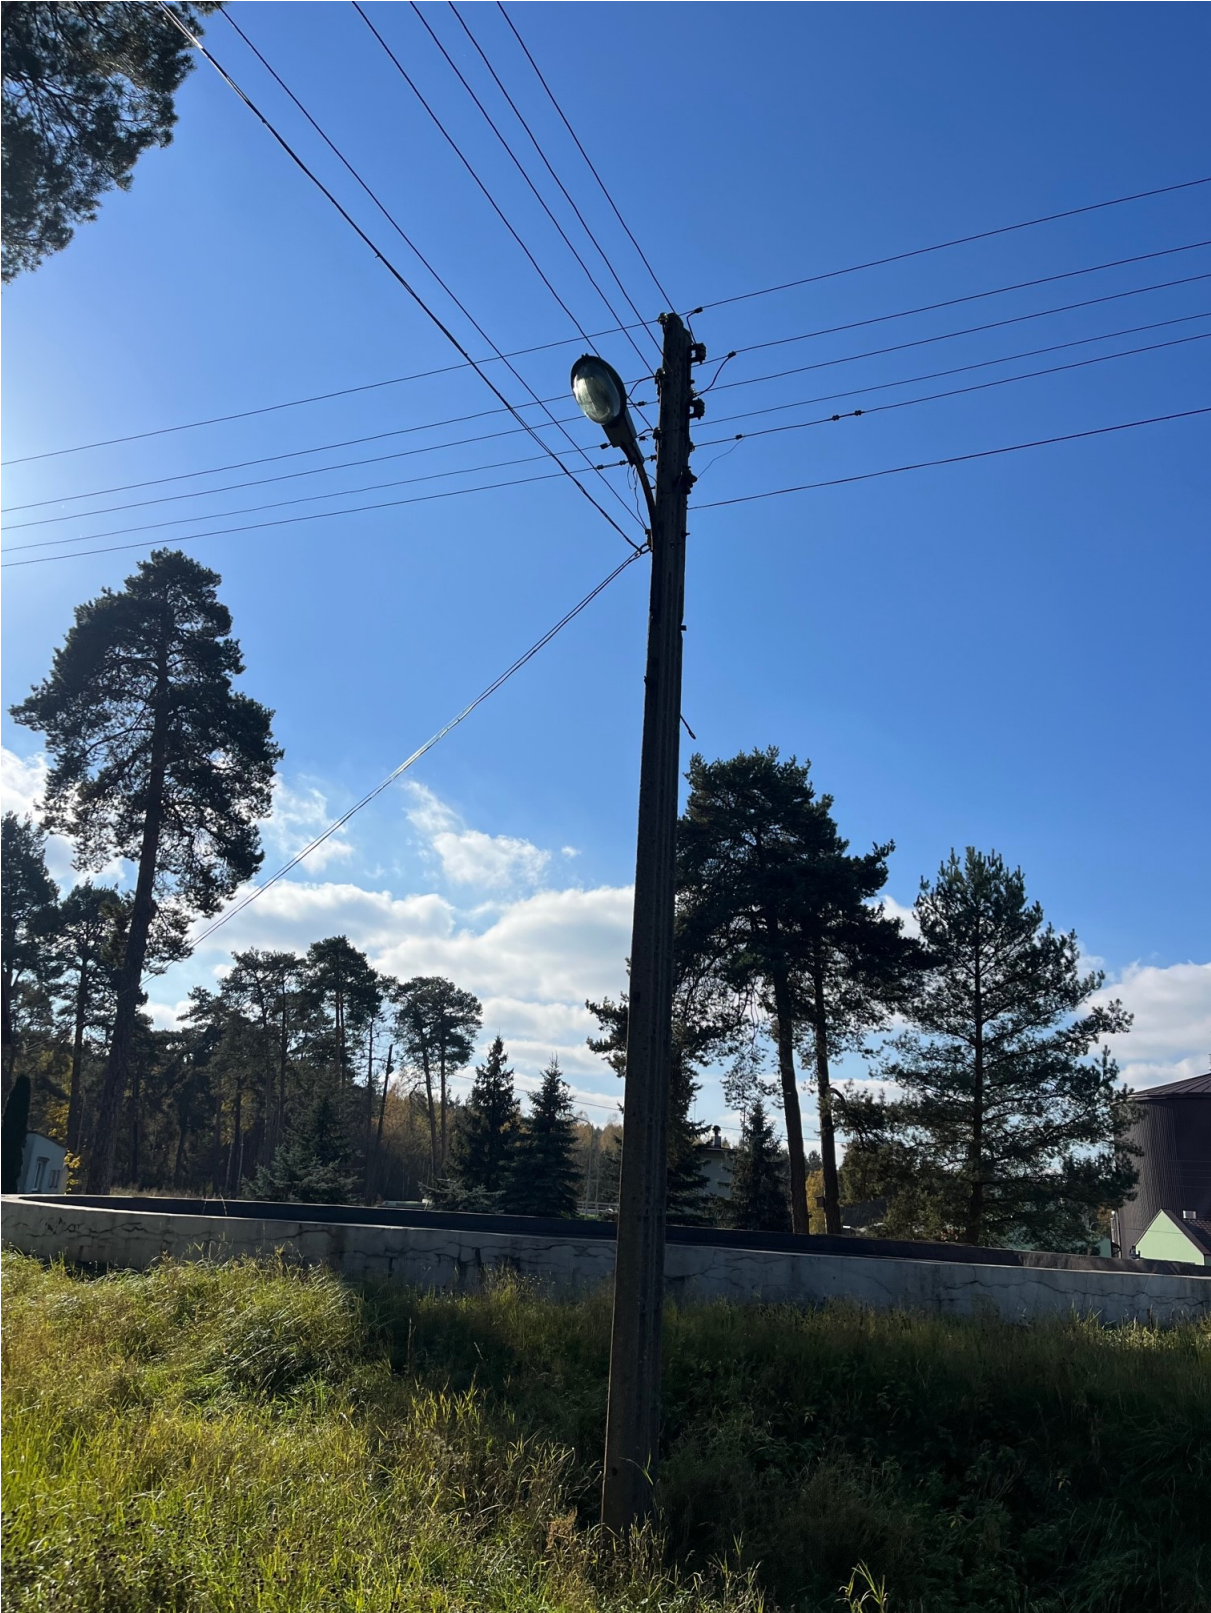
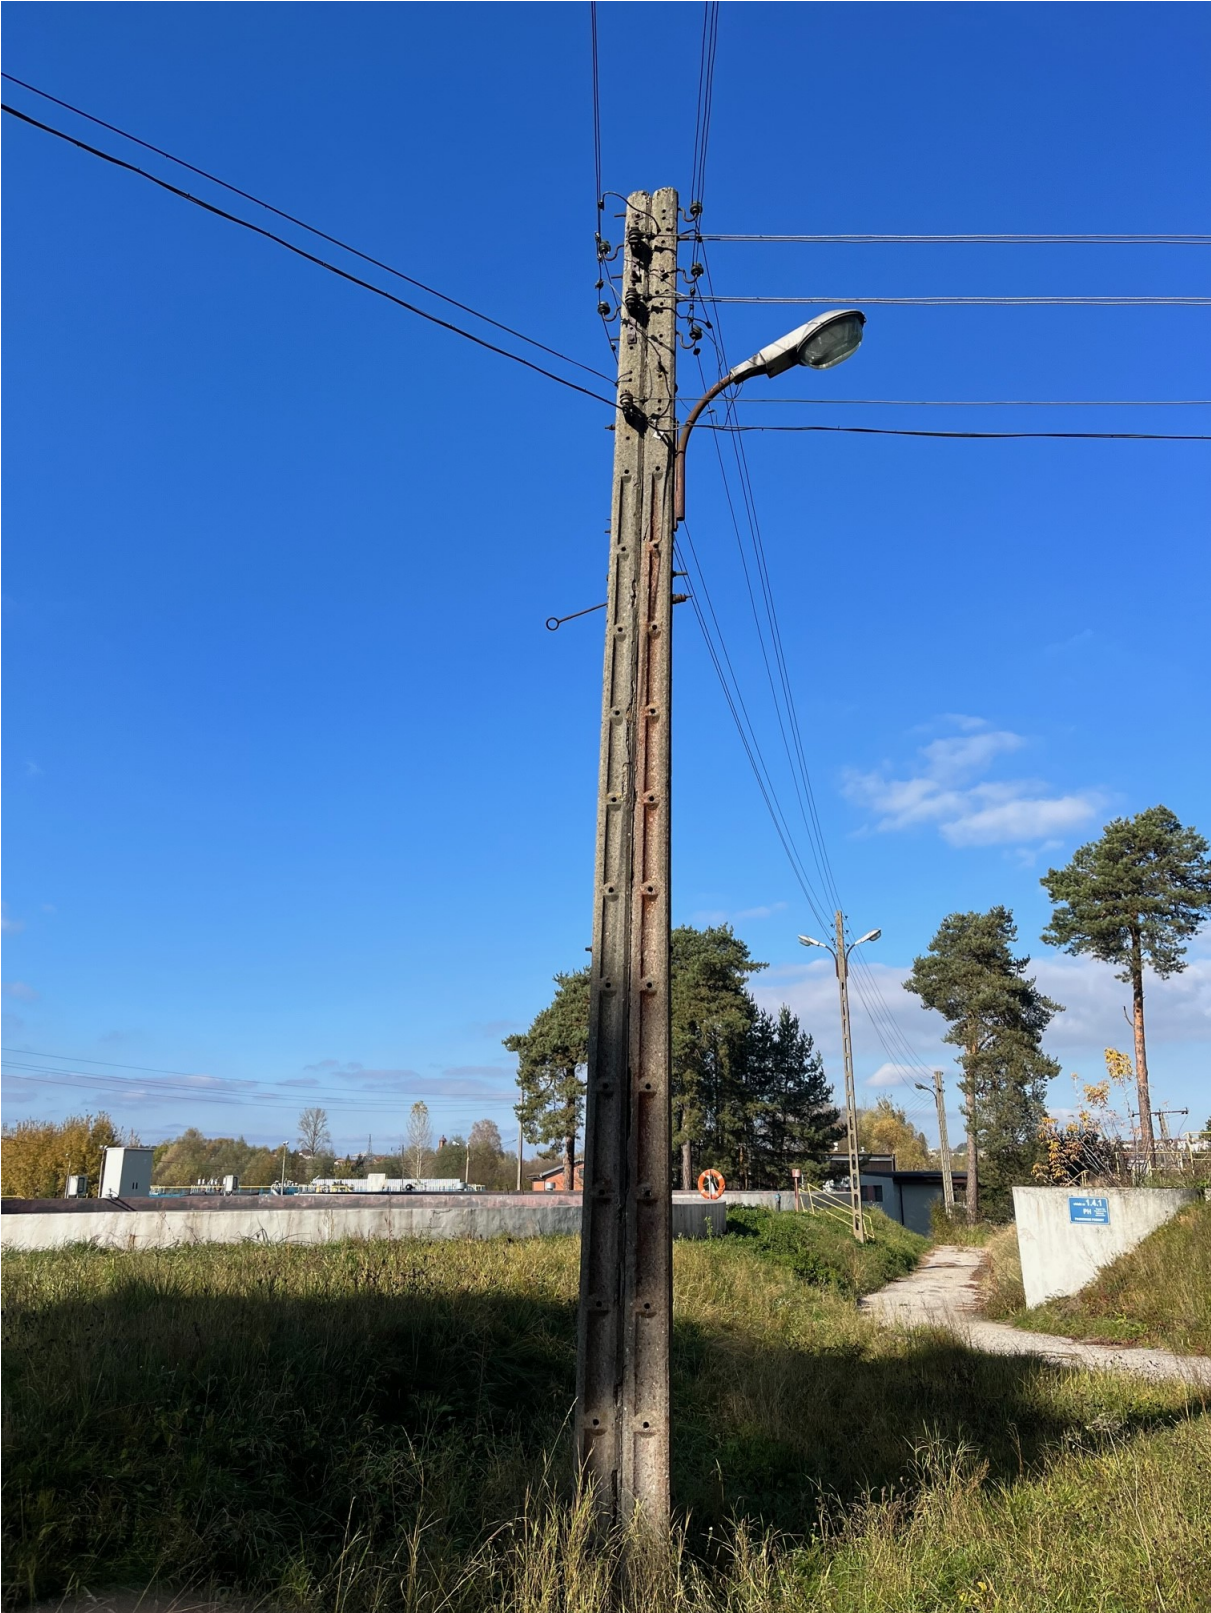
Stanowisko słupowe nr 10:

Na słupie zamontowane są bardzo stare izolatory – noszą znaczny stopień zużycia. Zaleca się wymianę izolatorów gołej linii napowietrznej na nowe. Stopień zużycia izolatorów może spowodować zwarcie i wyłączenie linii.

Na słupie zamontowano 1 szt. oprawy oświetleniowej. Oprawa nosi znaczny stopień zużycia.

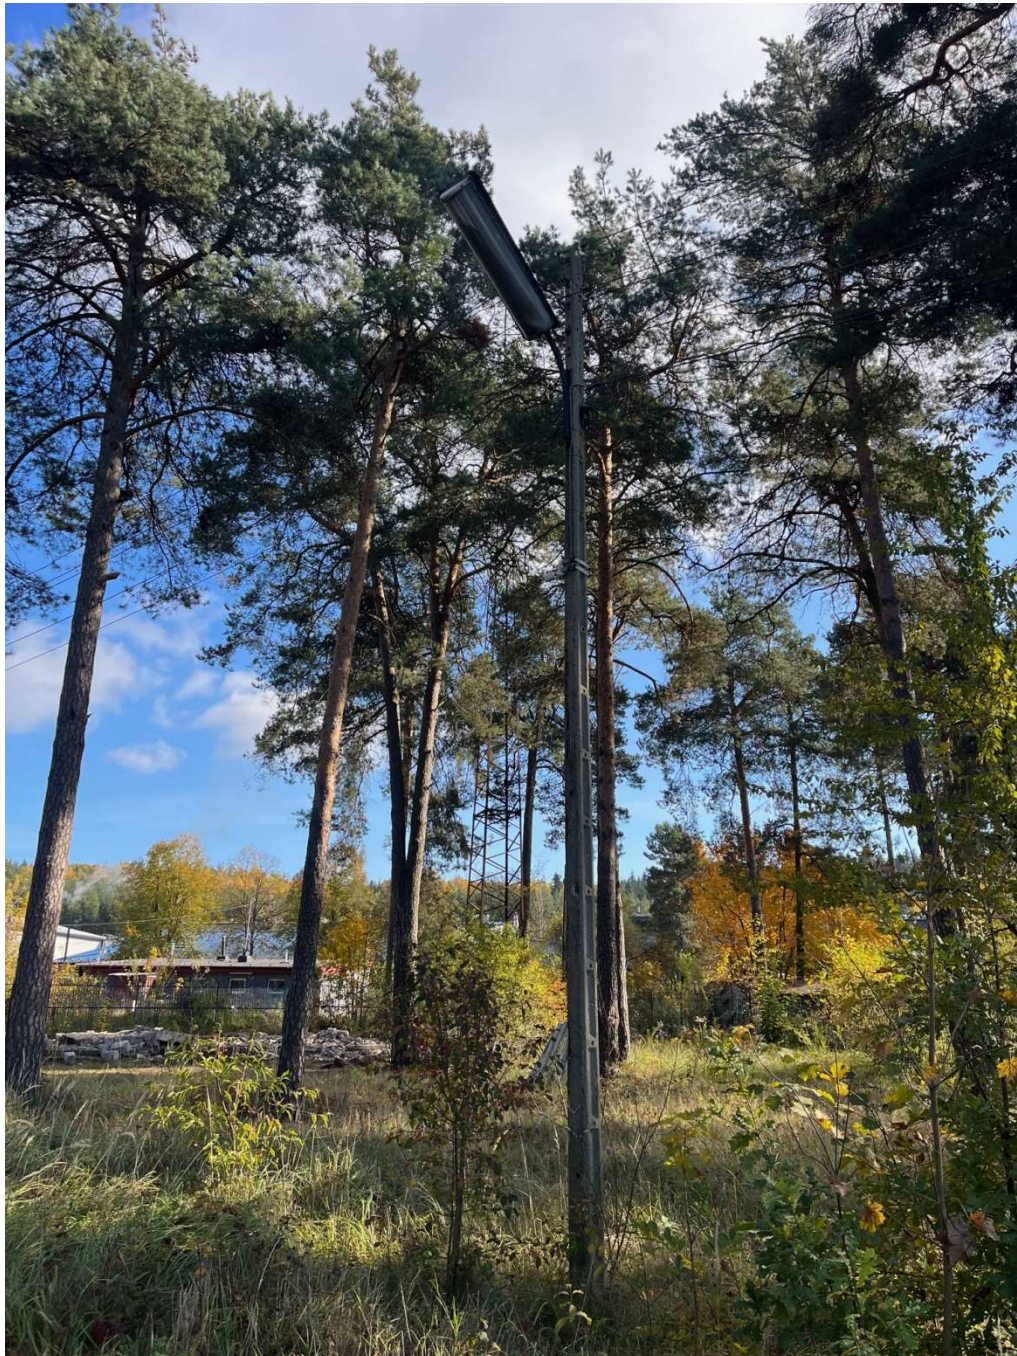
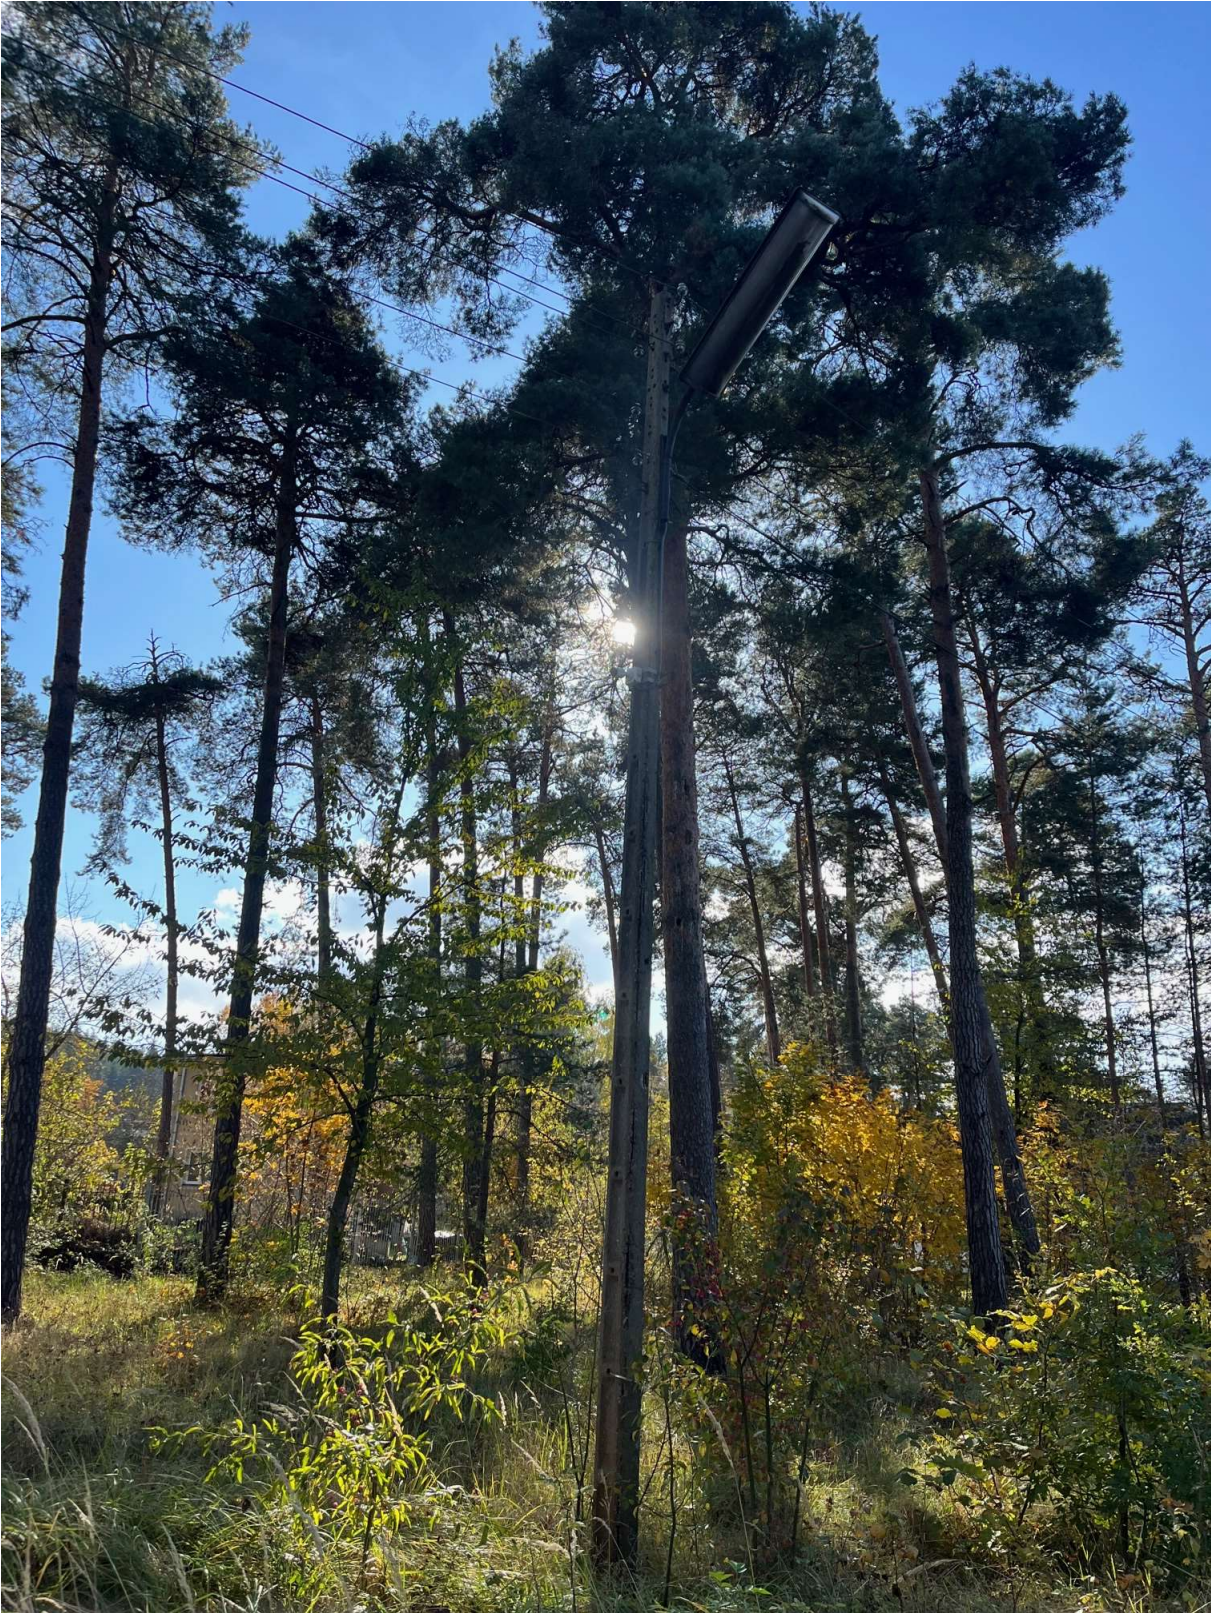
Stanowisko słupowe nr 11:

Na słupie zamontowane są bardzo stare izolatory – noszą znaczny stopień zużycia. Zaleca się wymianę izolatorów gołej linii napowietrznej na nowe. Stopień zużycia izolatorów może spowodować zwarcie i wyłączenie linii.

Na słupie zamontowano 1 szt. oprawy oświetleniowej. Oprawa nosi znaczny stopień zużycia.

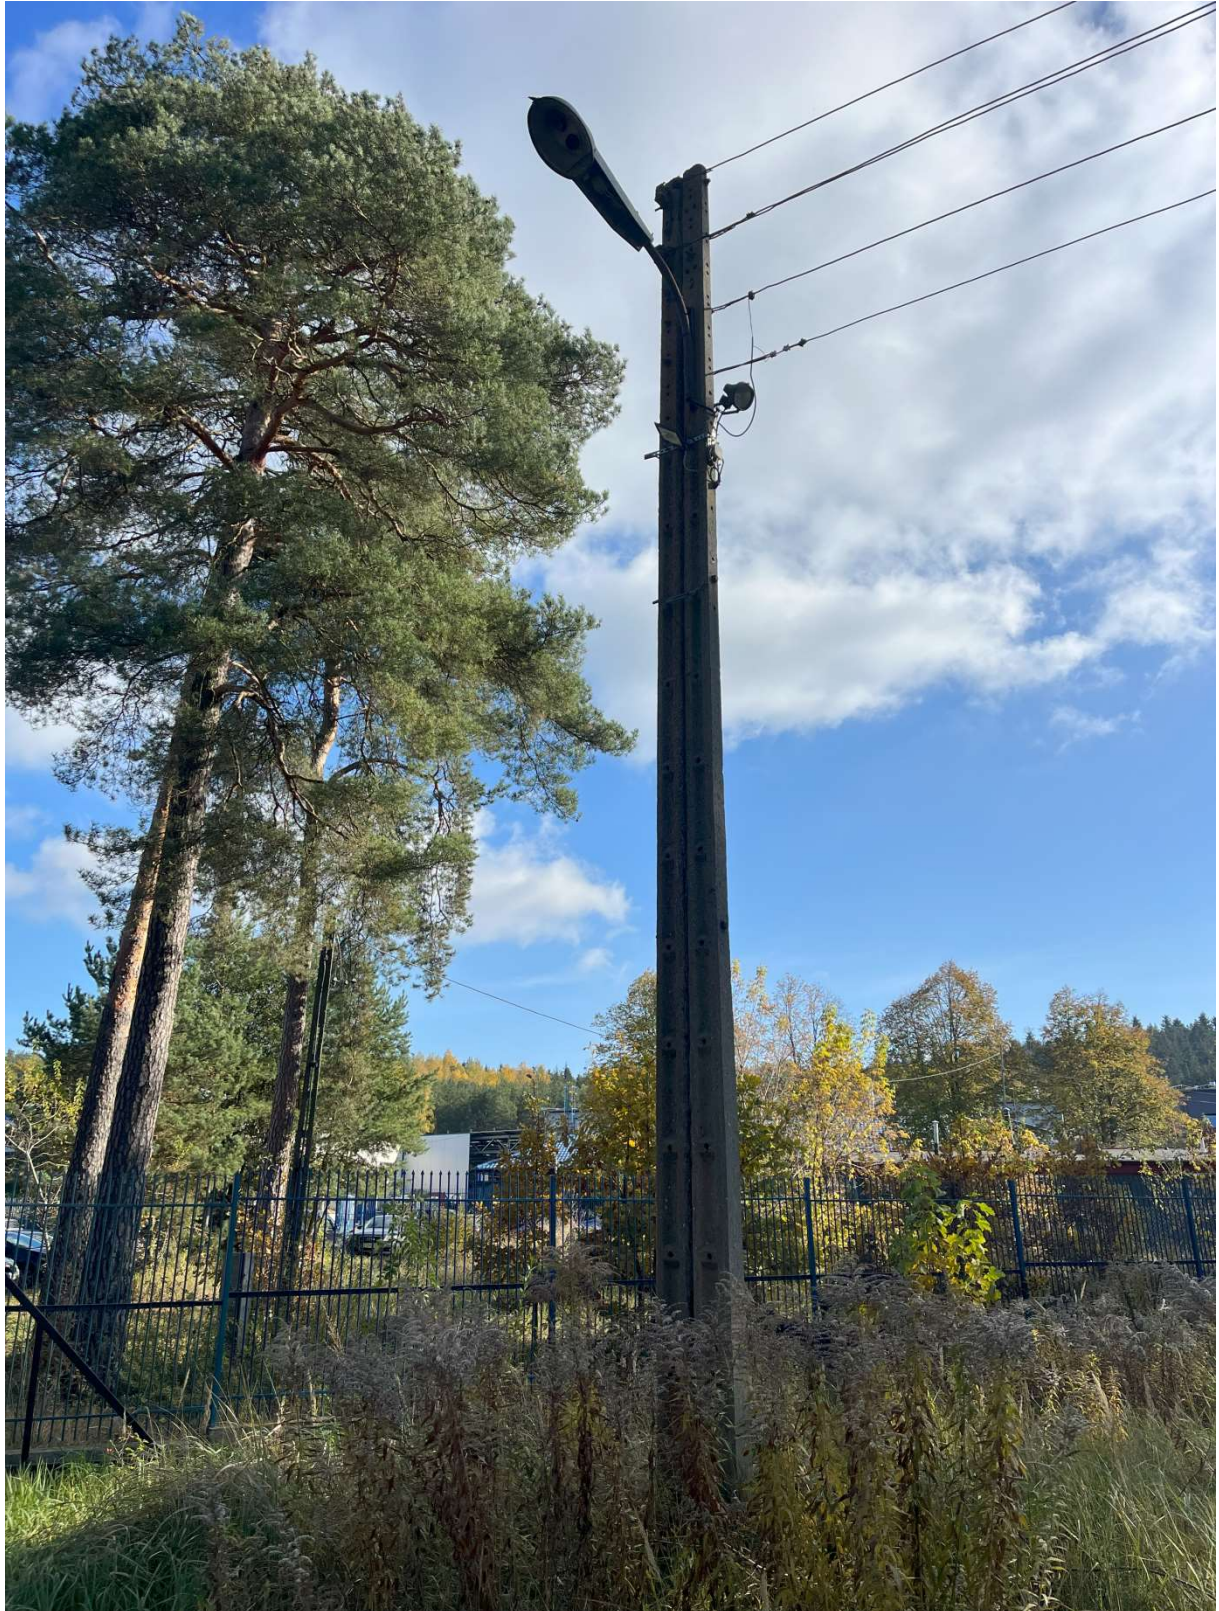
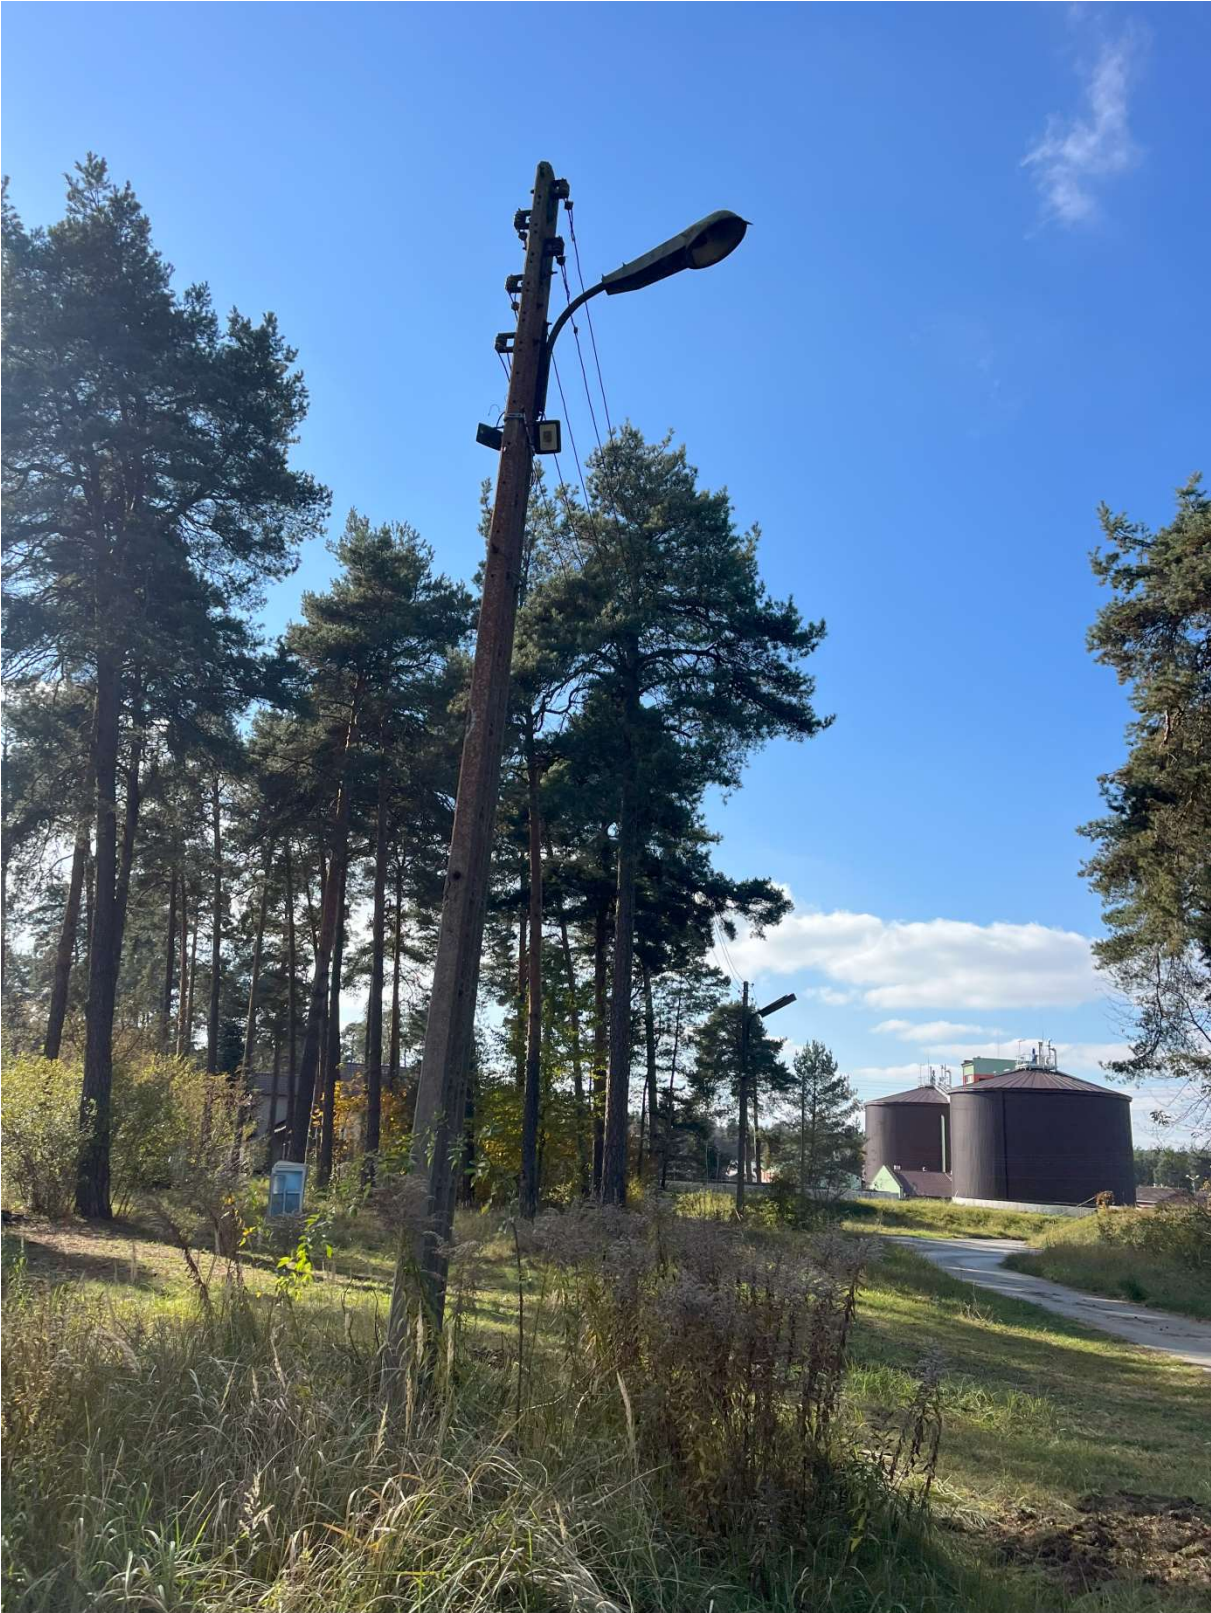
Stanowisko słupowe nr 12:

Na słupie zamontowano 1 szt. oprawy oświetleniowej oraz 3 szt. naświetlaczy LED.

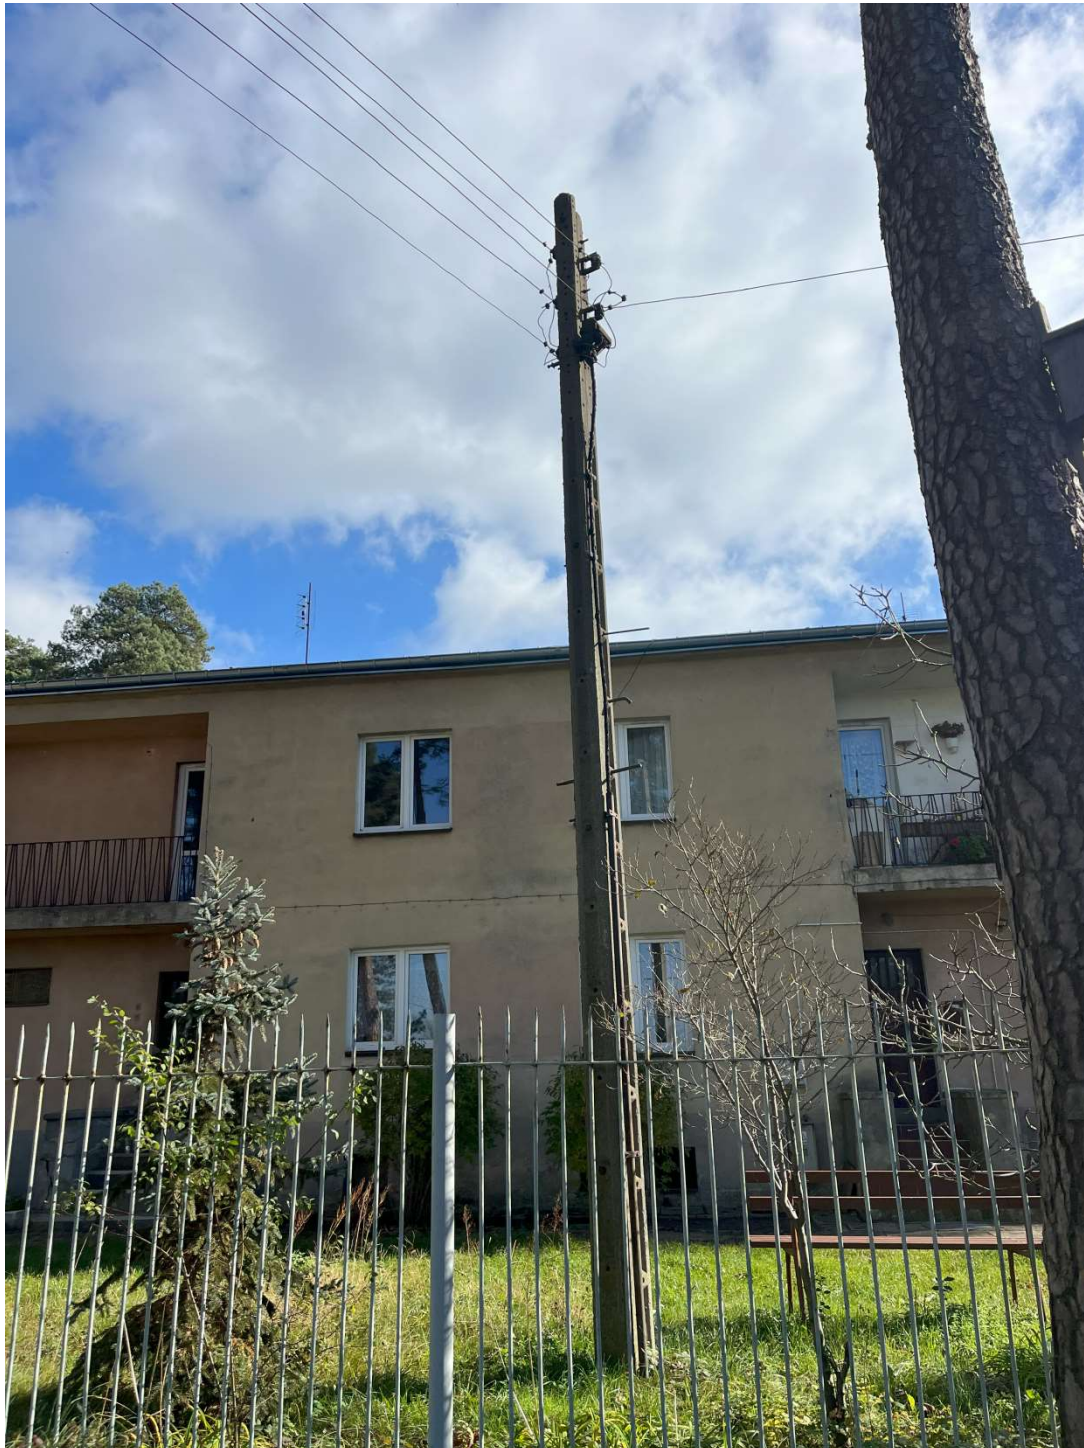
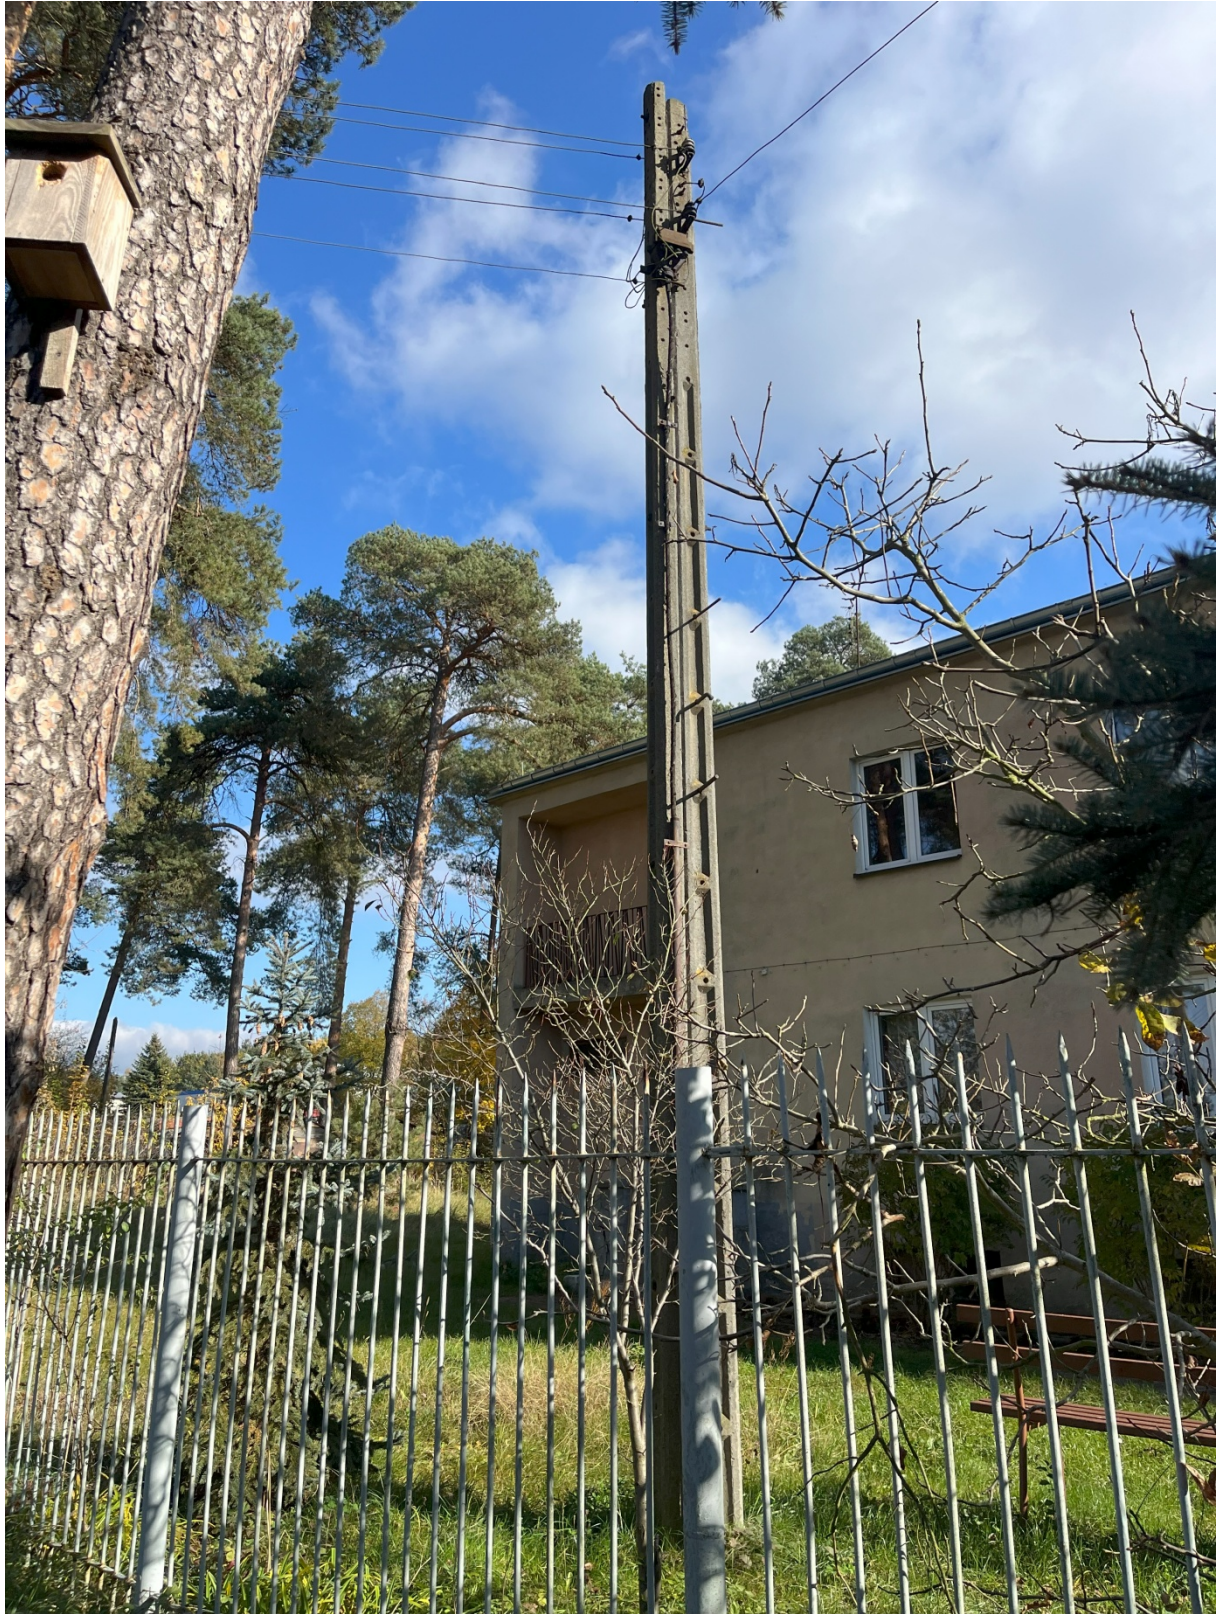
Stanowisko słupowe nr 13:

Na słupie zamontowane 1 szt. zejść kablowych. Rura osłonowa mocno skorodowana. Na słupie zamontowany rozłącznik słupowy na kablu obejściowym.
