OCENA STANU TECHNICZNEGO i ZAKRES REMONTU

Świetlica Kołata 15

Przedmiot Oceny: **Budynek świetlicy w miejscowości Kołata**

Adres: **62-007, Kołata 15**

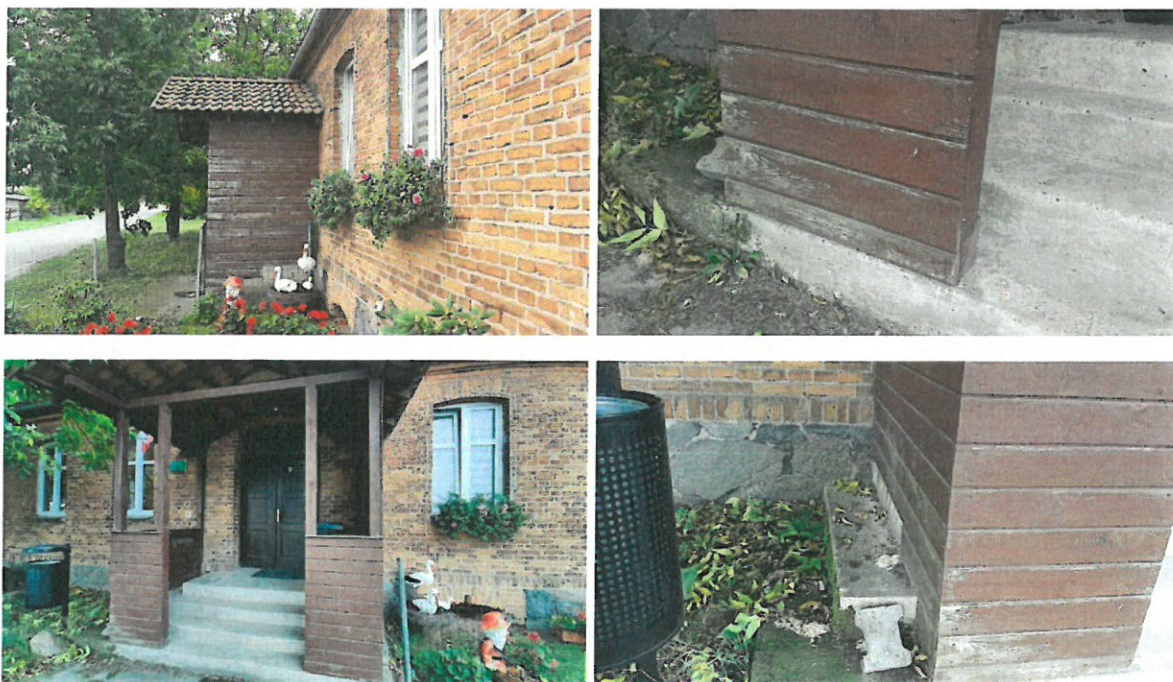
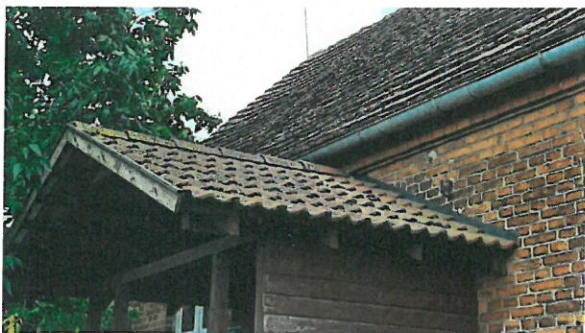
4.1 Ganek

Drewniana konstrukcja i obudowa ganku przed wejściem głównym do budynku wymaga konserwacji. Pokrycie dachowe wraz z obróbkami do wymiany.

- Uzupełnienie ubytków w ścianach zewnętrznych budynku w tym zworników nadproży okiennych.
- Wykonanie konserwacji elementów drewnianych ganku wraz z wymianą pokrycia dachowego oraz obróbkami.

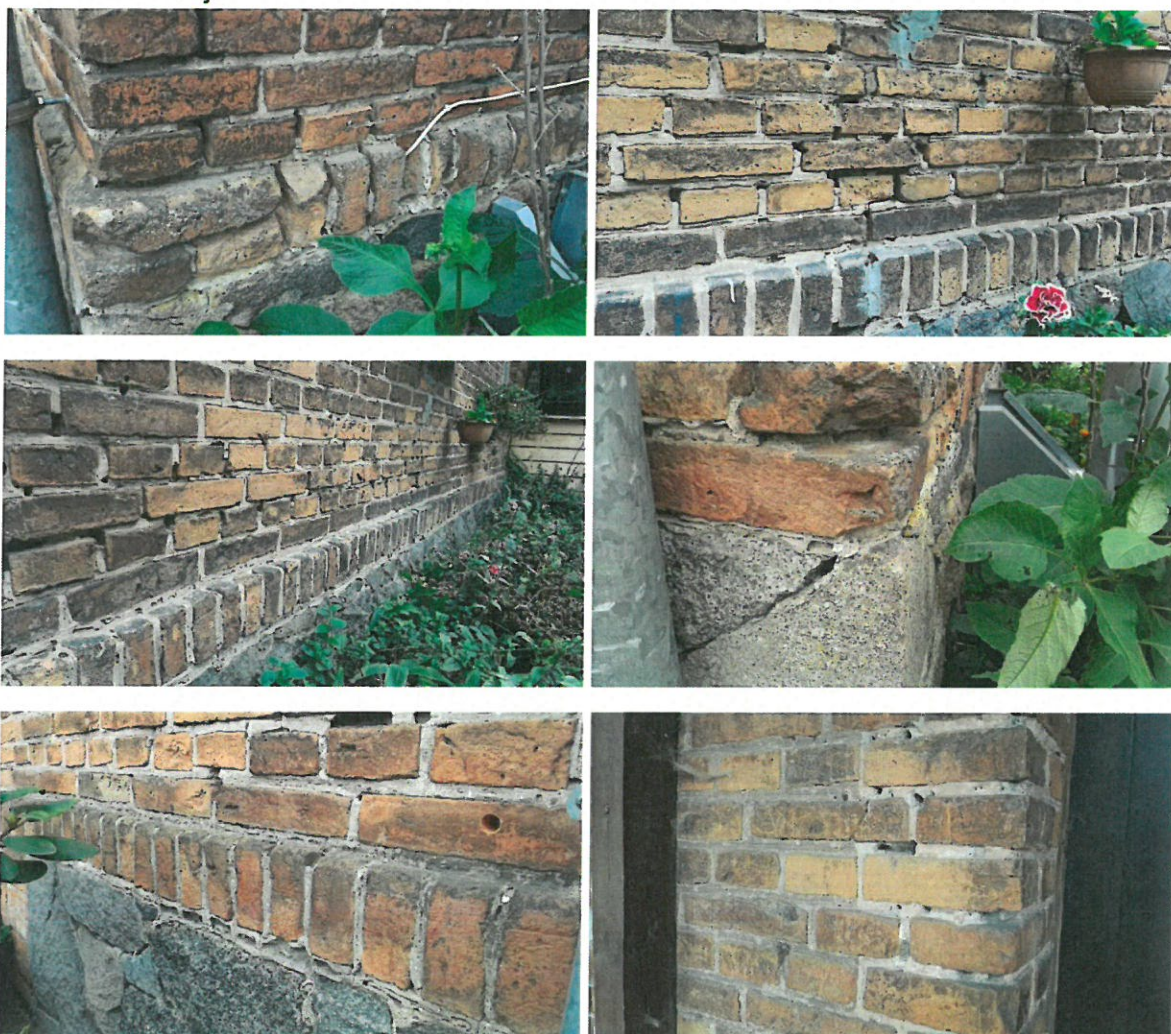
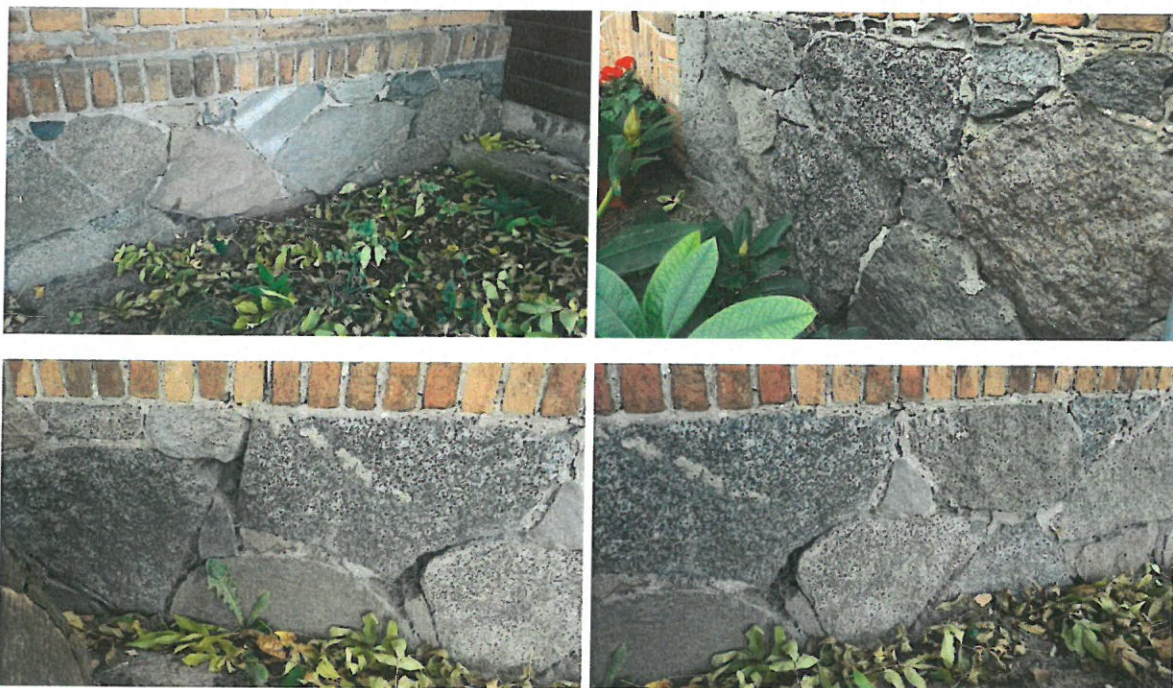
4.2 Elewacje

Ściany murowane wymagają wypełnienia fug, zwłaszcza w partii cokołowej, zarówno w murach z kamienia polnego jak i z cegły klinkierowej.

- Montaż nowej stolarki okiennej w ścianach szczytowych poddasza.
- Uzupełnienie fug w ścianach zewnętrznych budynku, włącznie z murem fundamentowym z kamieni polnych.

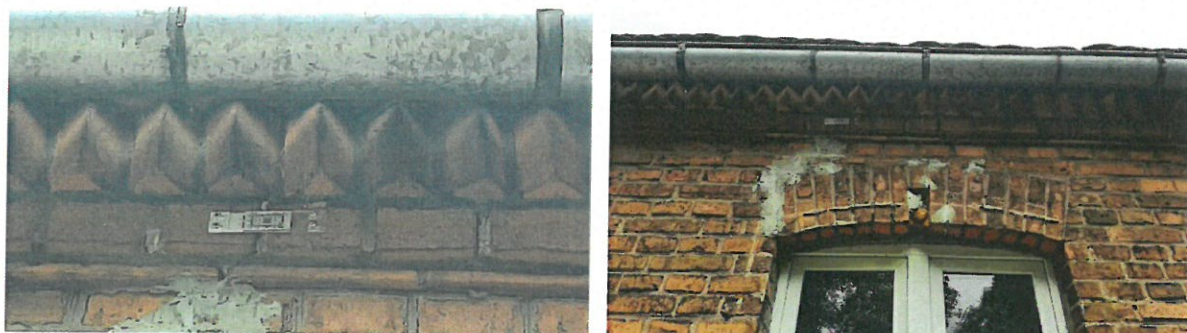
Od strony ogrodu, nad oknem założono miernik rozwarcia rys. Należy go monitorować. W przypadku stwierdzenia postępowania rozwarcia rysy (pęknięcia muru) konieczne będzie podjęcie działań naprawczych.

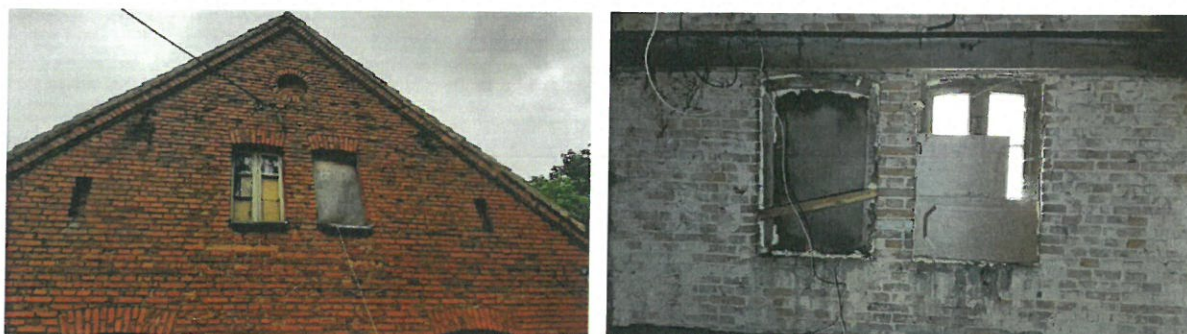
Brak stolarki okiennej zachodniej ściany szczytowej, powoduje postępowanie degradacji elementów poddasza.

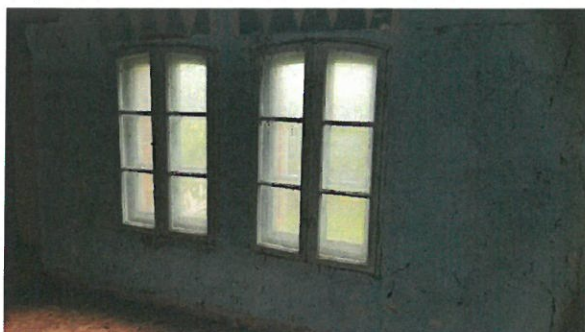
Istniejąca stolarka okienna na poddaszu, wschodniej ściany szczytowej, nadaje się do wymiany.

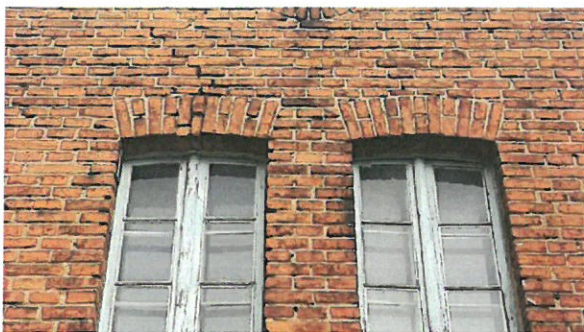
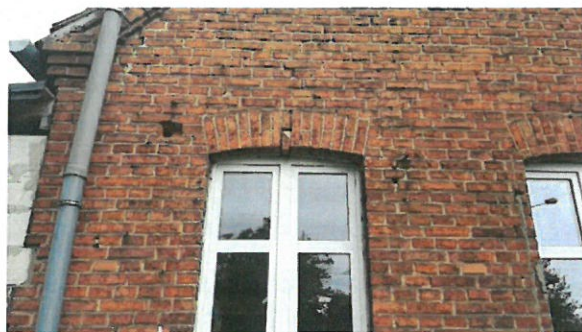
Ubytki cegły w murach wymagają uzupełnienia, zwłaszcza zworniki nadproży.

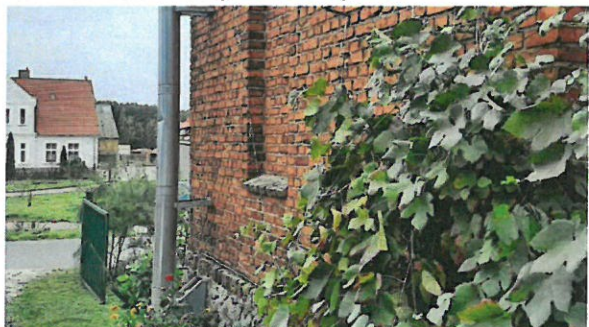
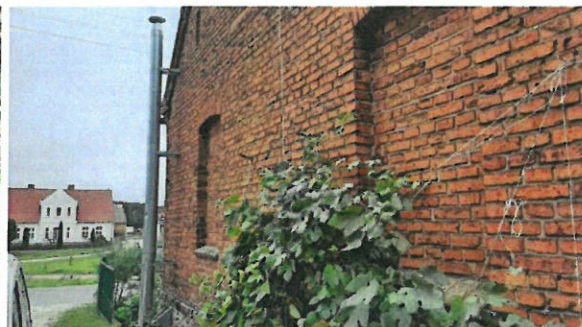
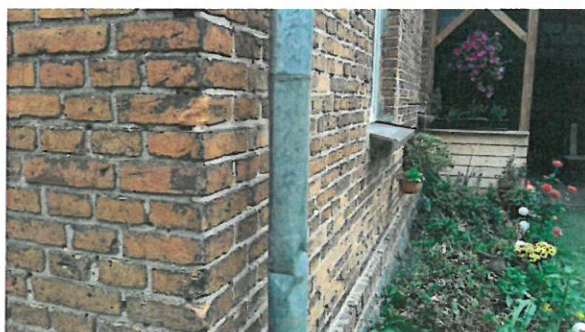
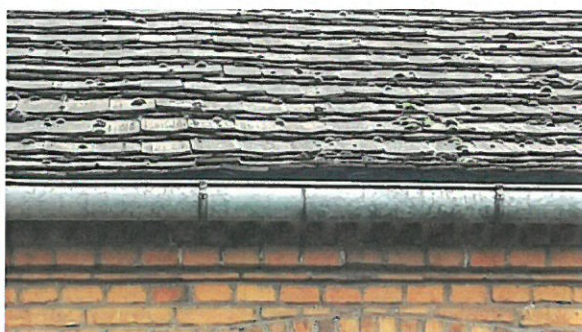
4.3 Elementy z blachy

Komin spalinowy, rynny i rury spustowe znajdują się w poprawnym stanie technicznym ale wymagają napraw lub wymiany elementów. Uszkodzenia spowodowane

mechanicznie można naprawić przez wymianę elementów lub prostowanie na obiekcie.

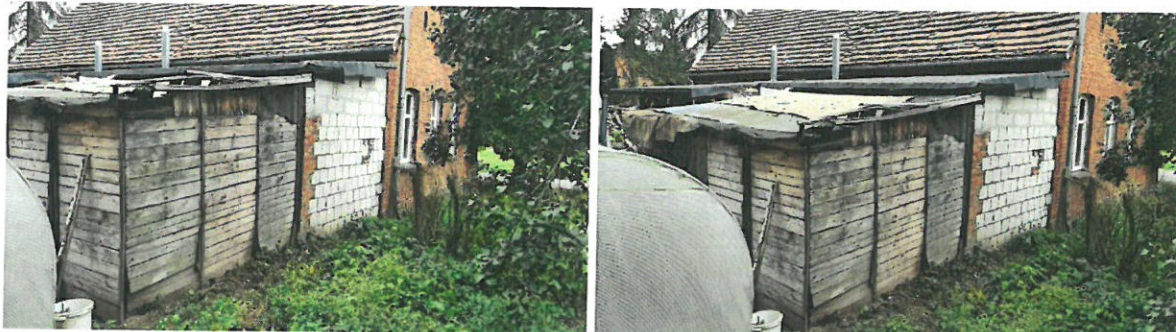
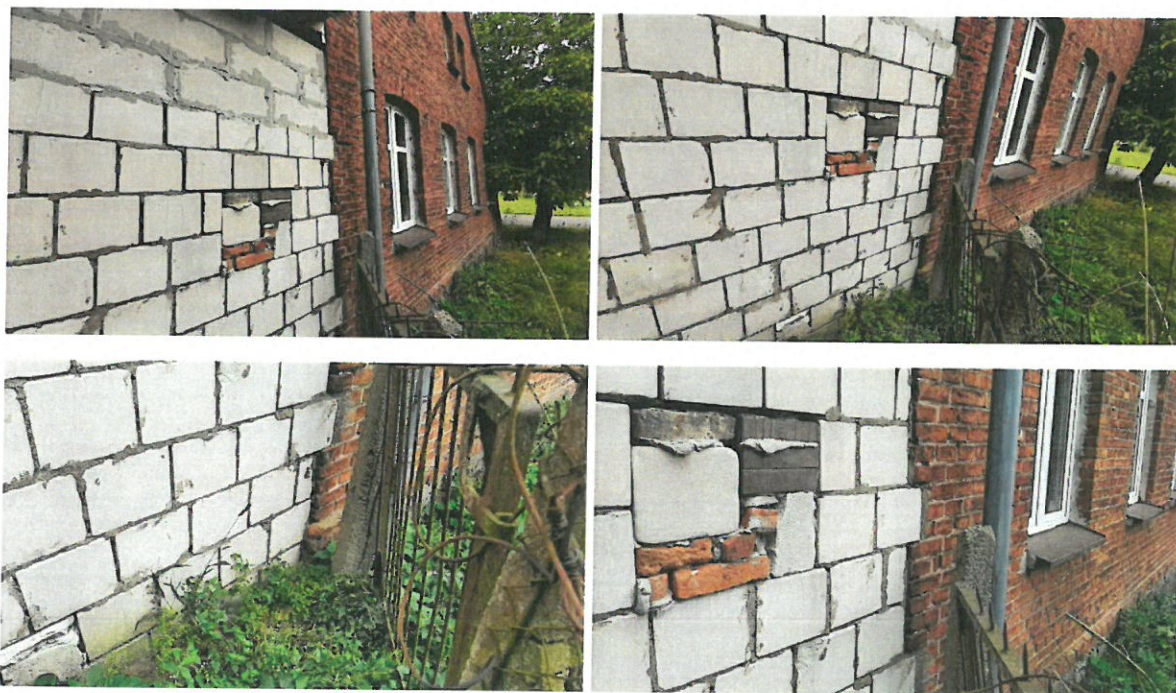
4.4 Pomieszczenie gospodarcze

Od strony ogrodu dobudowano pomieszczenie. Ściany murowane z silikatu, cegły pełnej oraz innych materiałów budowlanych. Zadaszenie na konstrukcji drewnianej. Zarówno mury dobudówki jak i konstrukcję dachu powiązano z budynkiem świetlicy. Mury przemurowano cegłą silikatową na „strzępia” z ceglany murem budynku świetlicy. Konstrukcję drewnianą zadaszenia dobudówki zamocowano kotwami stalowymi do murów świetlicy. Przybudówka nie posiada fundamentu. Jest konstrukcją niesabilną, wzniesioną z kilku rodzajów materiałów. Konstrukcja ta nie spełnia warunków technicznych jakim powinny odpowiadać budynki.

- Wykonanie instalacji odgromowej na dachu wraz ze zwodami pionowymi.
- Wykonanie przebudowy pomieszczenia gospodarczego oraz altany w taki sposób, aby nie ingerowały w strukturę budynku – stały się samonośne lub ich rozbiórka.

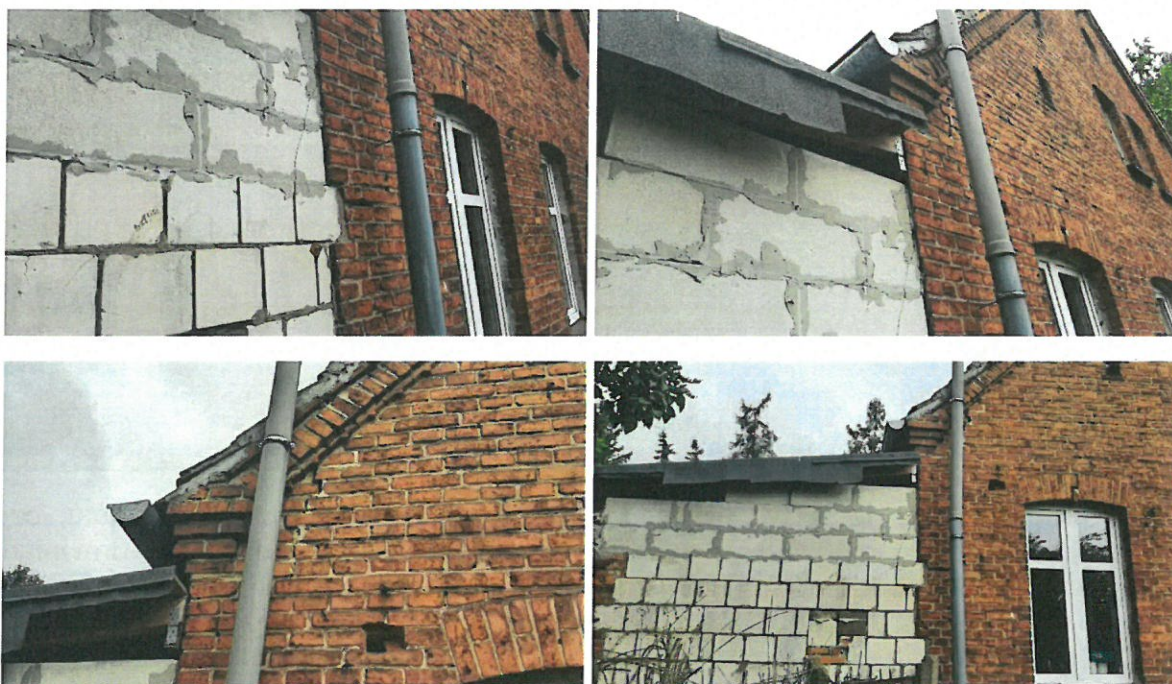
Zarysowanie ściany szczytowej w rejonie gzymsu, może być efektem „ciągnięcia” „przymocowanej” dobudówki.

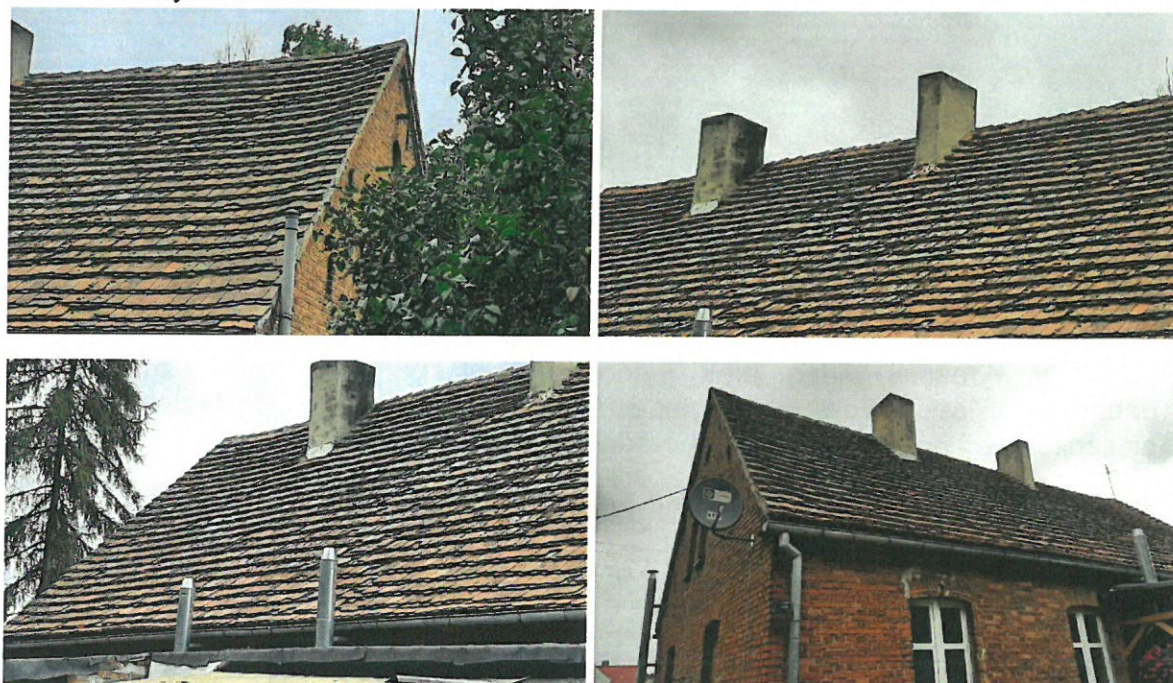
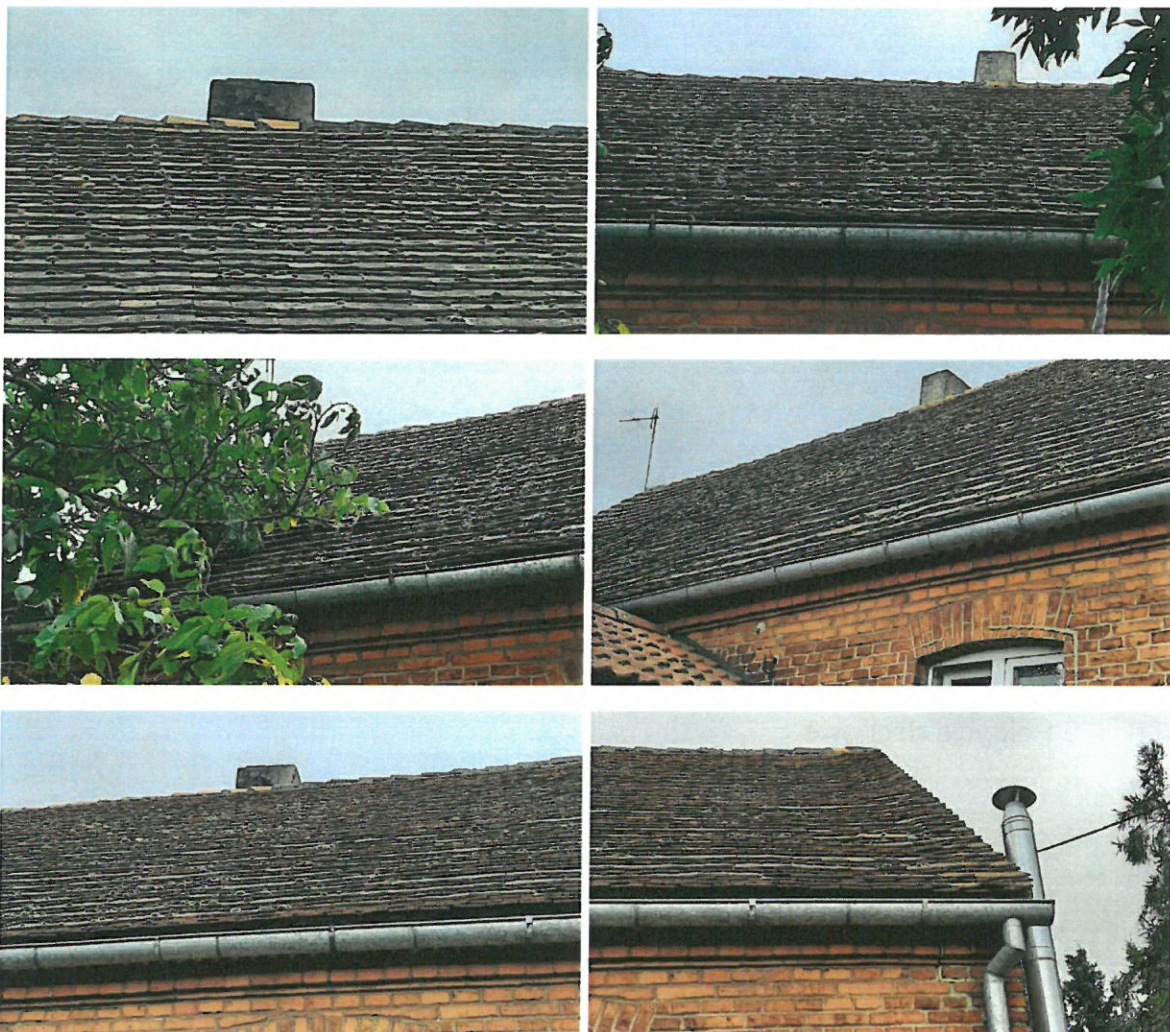
4.5 Pokrycie dachowe

Pokrycie dachowe z dachówki karpiówki jest niestabilne, porośnięte mchem. Na pokryciu wyraźnie widać brak jednolitej płaszczyzny. Pofalowania pokrycia dachowego, spowodowane degradacją drewnianej więźby dachowej, powodują nieszczelności pokrycia i dalszą degradację wnętrza budynku.

- Wykonanie nowej konstrukcji drewnianej więźby dachowej.
- Wykonanie nowego pokrycia dachowego z dachówki karpiówki wraz z orynnowaniem.
- Przebudowa instalacji wentylacji kuchni świetlicy.

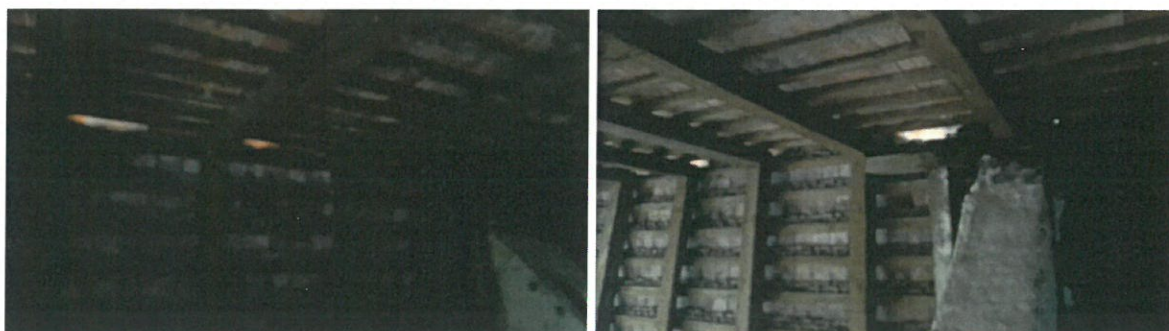
W wielu miejscach widoczne są prześwity w dachówce świadczące o braku szczelności pokrycia dachowego.

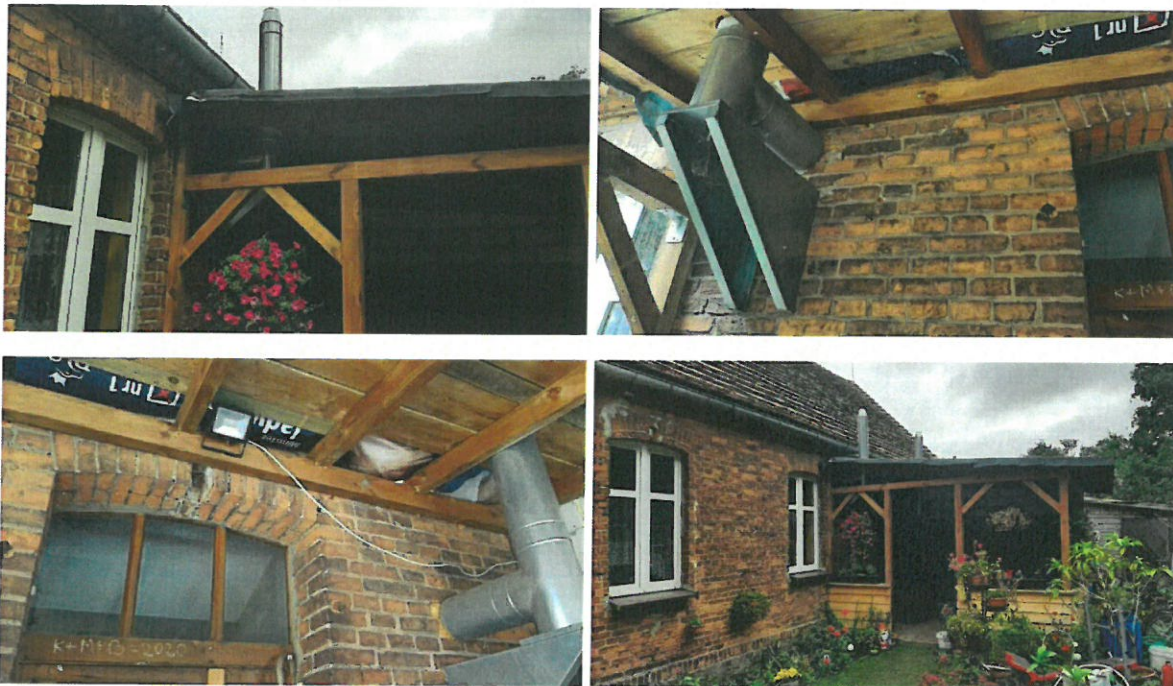
4.6 Altana

Altana podobnie jak wyżej opisane pomieszczenie gospodarcze również jest domocowana do budynku świetlicy. Belki dreniane podtrzymujące konstrukcję dachu zamocowane są na kotwy stalowe do muru świetlicy. Konstrukcja altany nie jest ustrojem samonośnym i podobnie jak dobudowane pomieszczenie gospodarcze może niekorzystnie wpływać na budynek.

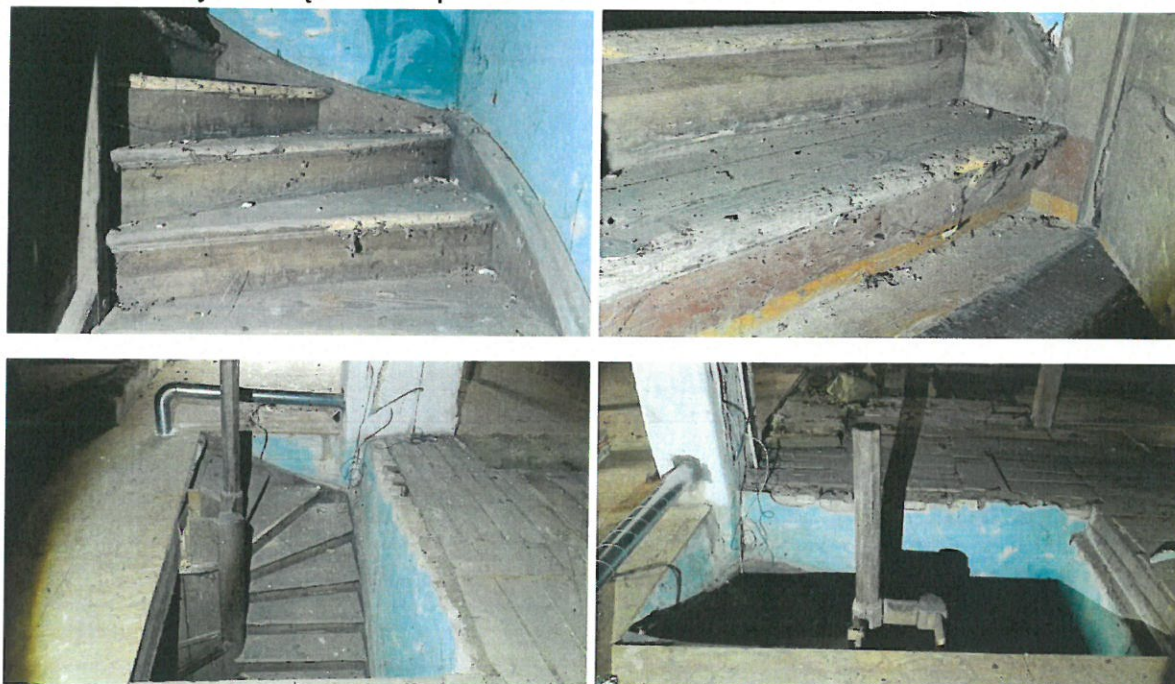
4.7 Schody wewnętrzne na poddasze

Silnie skorodowane i mechanicznie zniszczone schody drewniane. Brak balustrady na poddaszu. Całość do wymiany.

- Wymiana lub uzupełnienie izolacji termicznej stropu nad parterem (do oszacowania po demontażu podłogi drewnianej).
- Rozbiórka drewnianych schodów z parteru na poddasze.

- Demontaż drewnianych drzwi zamykających schody.
- Montaż nowych drzwi zamykających schody.
- Wykonanie nowych schodów drewnianych z parteru na poddasze.

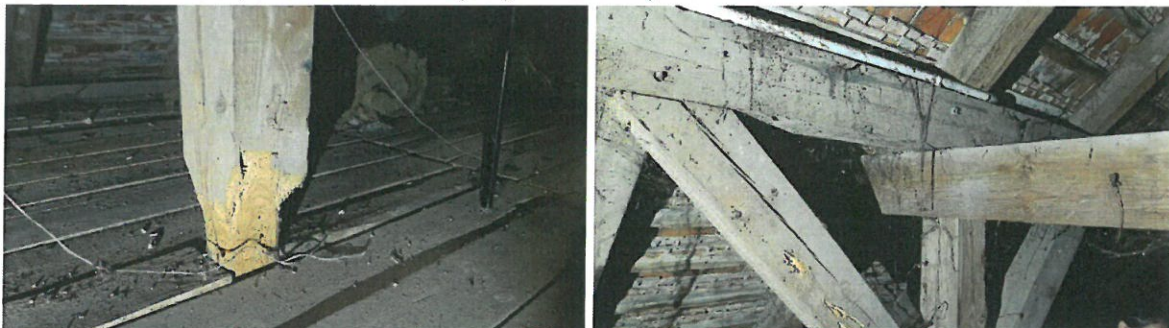
4.8 Konstrukcja drewniana więźby dachowej

Zmurszałe elementy konstrukcyjne więźby dachowej. Niektóre elementy mają około 30% swojej pierwotnej wytrzymałości.

- Rozbiórka drewnianej konstrukcji więźby dachowej wraz z pokryciem dachówką. Krokwie, belki nośne, zastrzały i inne drewniane elementy więźby dachowej w 100% do wymiany. Cała więźba dachowa wykazuje znaczne zużycie techniczne i postępującą korozję mechaniczną oraz biologiczną.

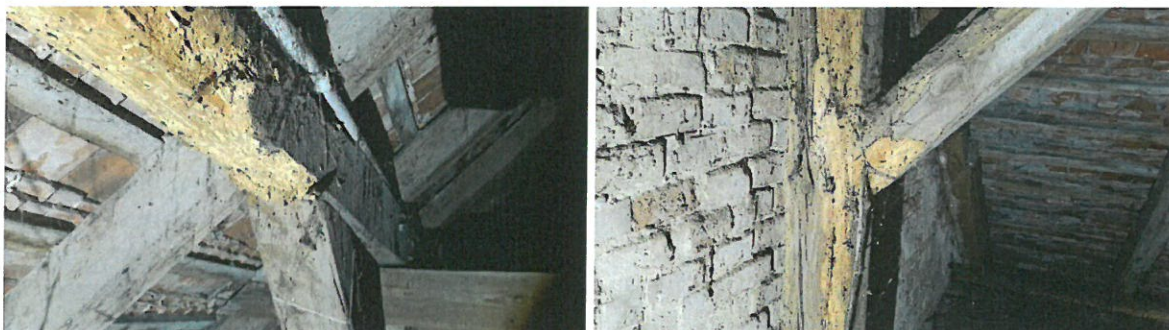
Zmurszałe belki nośne, krokwie, zastrzały oraz słupy

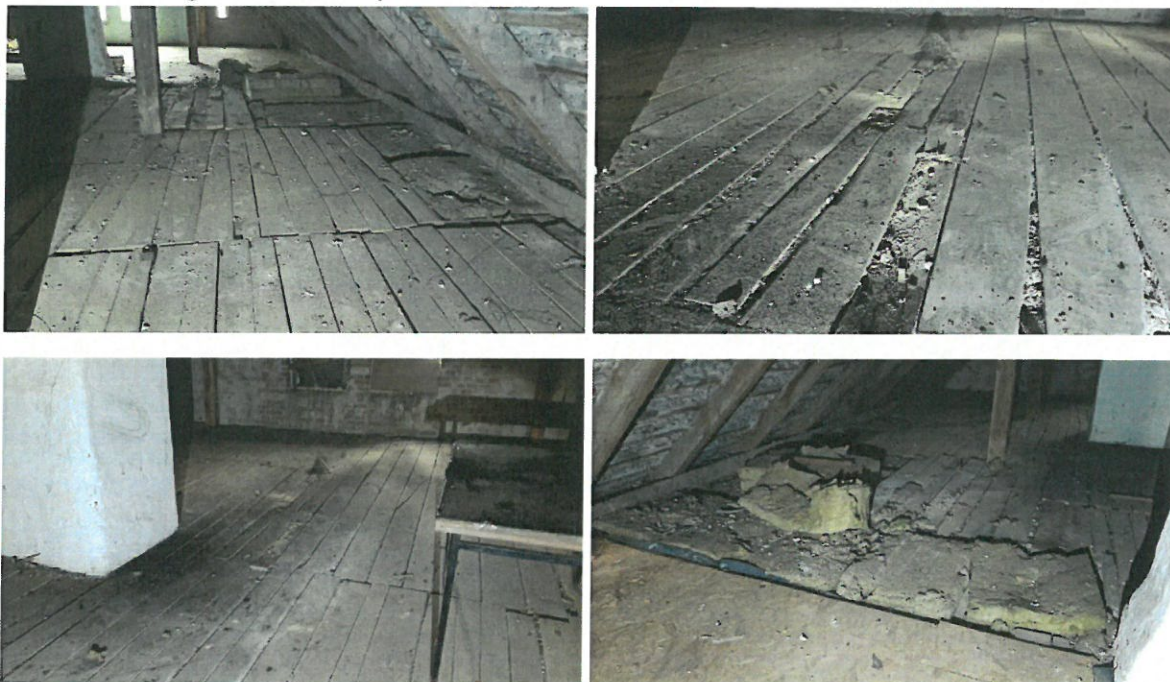
4.9 Podłoga drewniana poddasza

Podłoga w złym stanie technicznym. Nie kompletne deski, w znacznym stopniu zmurszałe. Całość poszycia podłogi (deski) do wymiany.

- Rozbiórka podłogi drewnianej poddasza z wymianą desek na nowe oraz naprawą jej konstrukcji nośnej (naprawa konstrukcji do oszacowania po demontażu desek podłogowych).

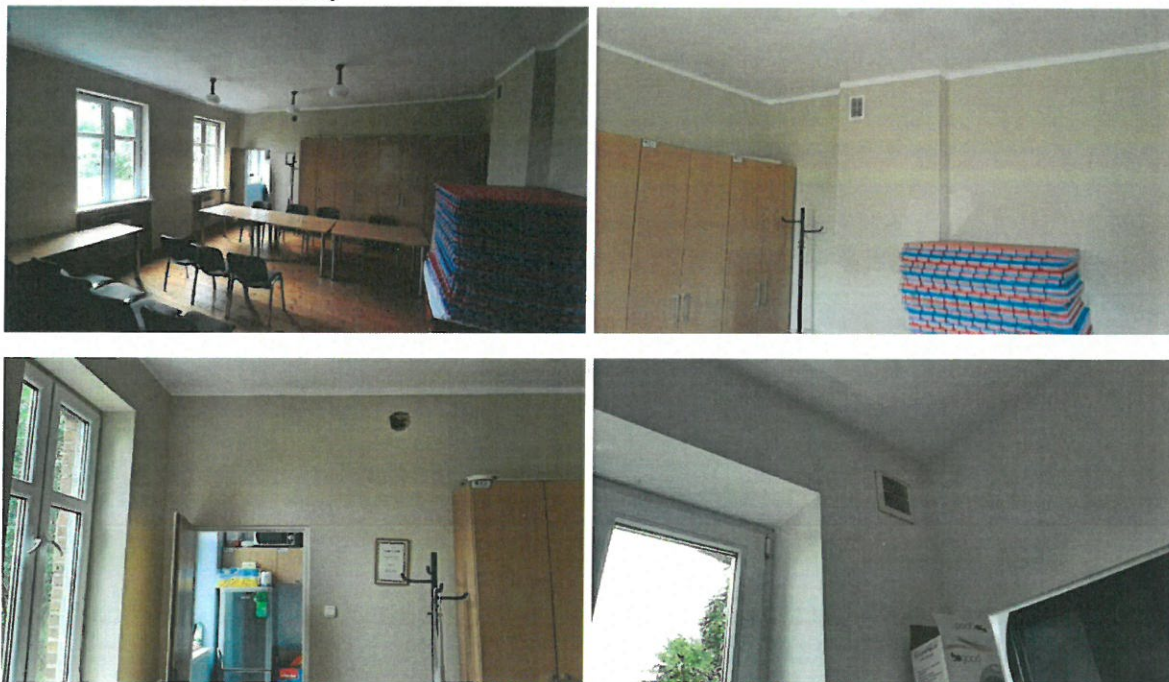
4.10 Świetlica z kuchnią

Wykonano przekucie w ścianie pomiędzy kuchnią a salą – do zamurowania. Wykonano kratkę wentylacyjną w ścianie zewnętrznej – do zamurowania. Wentylację

kuchni należy zapewnić kratkę wentylacyjną w suficie podłączoną do rury wentylacyjnej wyprowadzonej ponad połac dachową do kominka wentylacyjnego – zgodnie z zaleceniami z przeglądu kominiarskiego z kwietnia 2021. Nawiew do kuchni powinien być zrealizowany kratką wentylacyjną zamontowaną tuż nad podłogą w drzwiach o przekroju minimum 220 cm².
