**Temat: EKSPERTYZA TECHNICZNA DOTYCZĄCA PRZYCZYN :  
NIESZCZELNOŚCI TARASÓW NAD BASZTAMI I KOTŁOWNIĄ ,  
ZAWILGOCEŃ TYNKÓW , USZKODZENIA ELEMENTÓW ATTyki NA  
BASZTACH ZAMKU KAZIMIERZOWSKIEGO W PRZEMYŚLU PRZY ALEI  
XXV POLSKIEJ DRUŻYNY STRZELECKIEJ 1.**

**ZAMAWIAJĄCY:  
URZĄD MIEJSKI W PRZEMYŚLU UL. RYNEK 1 ,  
37-700 PRZEMYŚL.**

**MIEJSCE I DATA OPRACOWANIA : RZESZÓW 21.01.2024 R.**

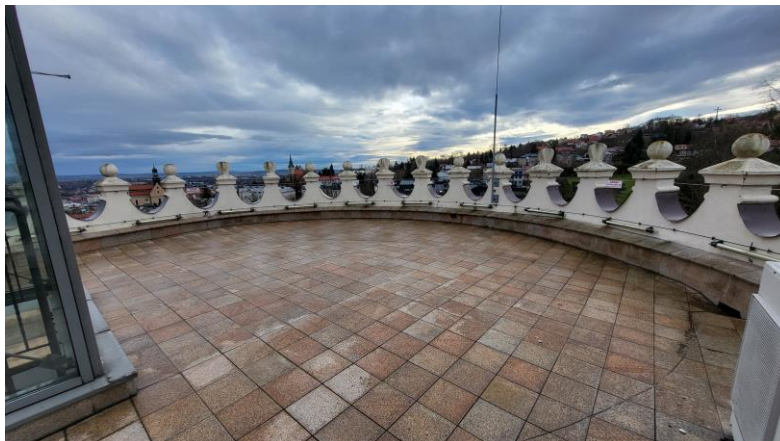
FOT. NR. 1.

a) Na taras baszty wschodniej prowadzą wewnętrzne stalowe schody , z wyjściem na taras obudowany lekką konstrukcją aluminiową . Taras ten został wykonany płytkami granitowymi, fot.nr. 1-10.

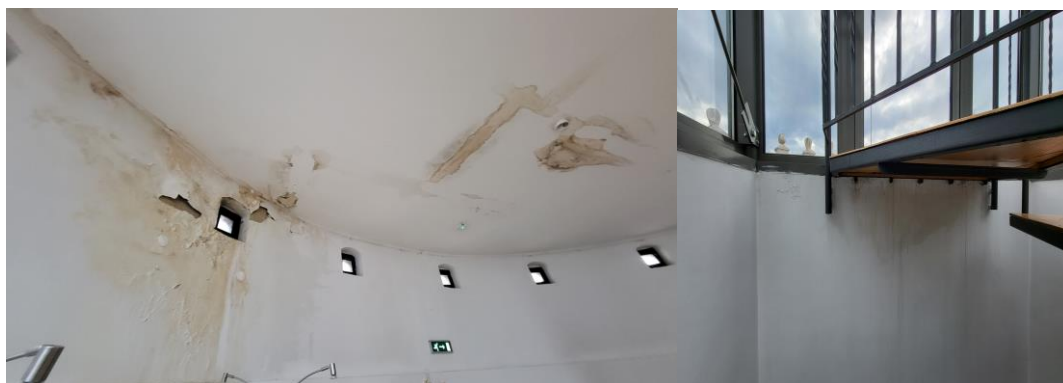
FOT. NR. 2.

Przepust attykowy wykonano z kształtki blaszanej , której ściany odstają od ściany tworząc widoczne miejsca nieszczelności przez którą woda opadowa zawilgaca ściany attykowe i dostaje się bezpośrednio na strop żelbetowy , który w tym miejscu przecieka , co jest widoczne wewnątrz baszty , fot. nr. 2.

Powstałe nieszczelności skutkowały widocznym zawilgoceniem stropu w miejscu przepustu , fot. nr. 2.

b)Nieszczelności stuku cokół – konstrukcja aluminiowa wejścia na taras skutkuje widocznymi przeciekami ( przy schodach , fot. nr. 3) wody opadowej do wnętrza baszty i zawilgoceniem fragmentu stropu widocznego z wnętrza baszty na stropie , fot. nr. 2.

d)Widoczne są ślady zawilgocenia i przecieków w stropie tarasu , fot. nr. 2.

W celu naprawy wadliwie wykonanych przepustów attykowych zaleca się wykonanie następujących prac naprawczych : zdemontowanie przepustów w całości ( wraz z rozkuciem fragmentu warstw posadzkowych i ściany przy przepuszczeniu ), odpowiednie przygotowanie otworu w ścianie attykowej pod montaż nowej wkładki przepustowej ( rozkucie otworu , otynkowanie , zaizolowanie całości otworu izolacją przeciwwilgociową ), odpowiedni montaż wkładki przepustu , z połączeniem nowej izolacji przeciwwilgociowej z istniejącą izolacją przeciwwilgociową , odtworzenie zdemontowanych warstw posadzkowych i ściennych, demontaż fragmentu zawilgoconego sufitu podwieszonego w baszcie wschodniej , skucie zawilgoconych tynków na stropie i ścianach baszty ( pod tarasem ) , osuszenie i odkażenie ścian , oraz stropu , odtworzenie tynków i sufitu podwieszonego.

2. Nieszczelności stuku cokół – konstrukcja aluminiowa wejścia na taras wschodni należy zlikwidować poprzez wykonanie następujących prac naprawczych : demontaż obróbek blacharskich cokołu obudowy aluminiowej wejścia, wykonanie odpowiedniej izolacji przeciwwilgociowej stuku poziomego obudowa aluminiowa – cokół, z zastosowaniem taśm uszczelniających, ponowny montaż obróbek blacharskich.

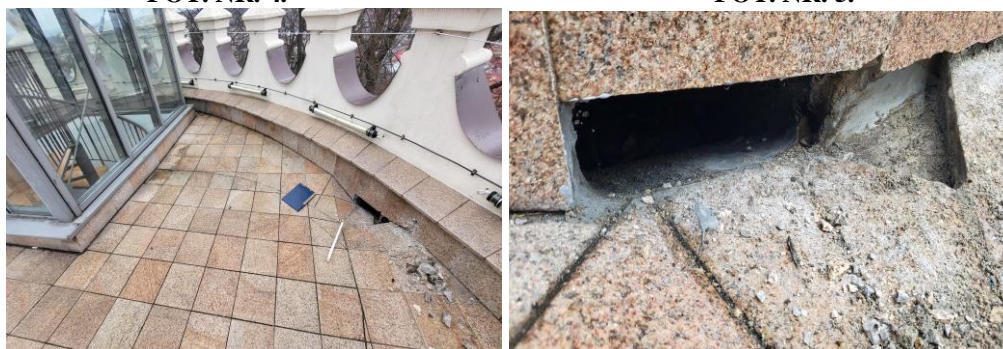
FOT. NR. 4.

Wody opadowe z tarasu odprowadzane są przepustem attykowym , fot. nr. 4,5,6,7,8.

W odkrywce stwierdzono, że płytkę granitową gr. 4 cm ułożono na wylewce betonowej za pośrednictwem płynnej folii, fot. nr. 5-8.

a) Wadliwe wykonanie przepustu attykowego , co skutkowało powstaniem nieszczelności między zamontowaną kształtką blaszaną przepustu a ścianą attykową , fot. nr. 5,6,7,8.

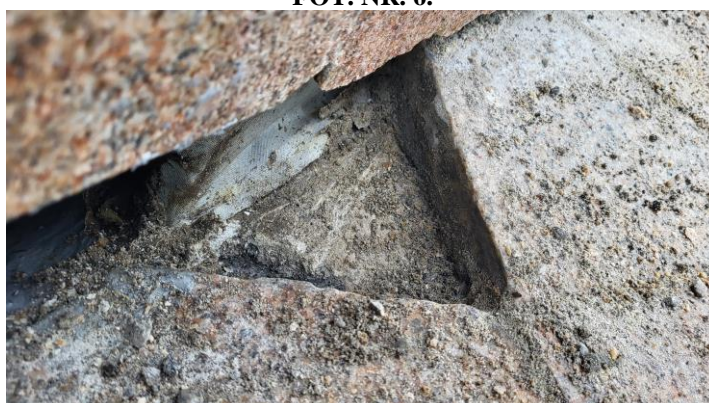
FOT. NR. 6.

Na styku ze ścianą attykową zamontowano taśmę uszczelniającą szerokości 10 cm, wywinętą na pozioma wylewkę jedynie 1 cm ( fot. nr. 6,7).

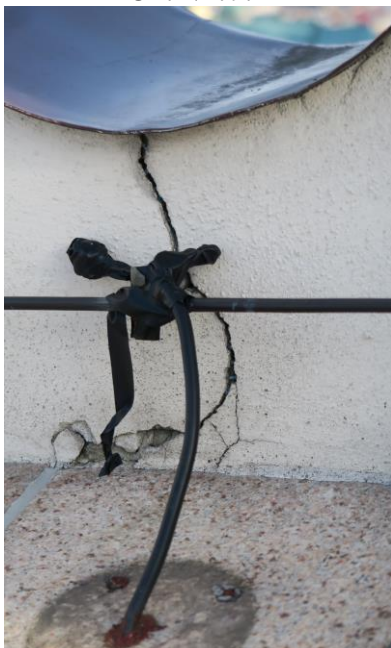
FOT. NR. 9.

c)Zdegradowany i uszkodzony tynk na ścianach attykowych i elementach ozdobnych attyki , fot. nr. 9,10,11.

Tynk jest w wielu miejscach , spękany , na fragmentach odspojony od podłoża , z miejscowymi ubytkami , zabrudzony - szczególnie na fragmentach poziomych i elementach ozdobnych. Ściany attykowe są zawilgocone.

W baszcie wschodniej zaleca się usunięcie odparzonych i spękanych fragmentów tynków , oczyszczenie, zagruntowanie i wykonanie tynków cienkowarstwowych w odpowiedniej technologii uwzględniającej odporność na zawilgocenie.

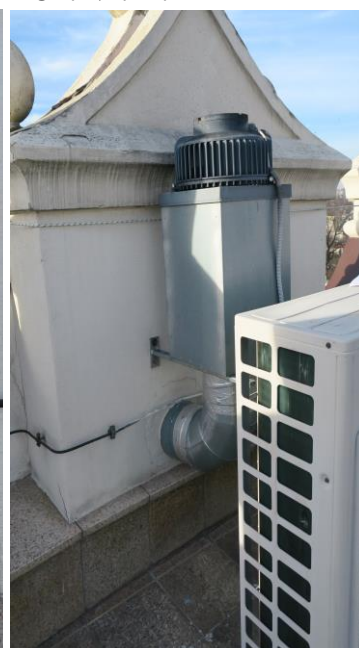
FOT. NR. 11.

W wielu narożach i najniższych fragmentach ścian attykowej widoczne są pionowe zarysowania.

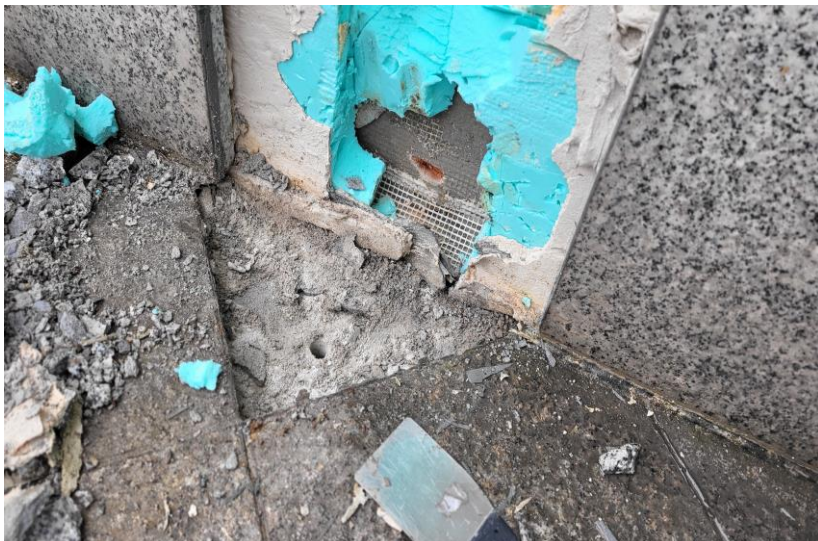
FOT. NR. 14.

Na styku posadzki ze ścianą zamontowano taśmę uszczelniającą szerokości 10 cm ( fot. nr. 14).

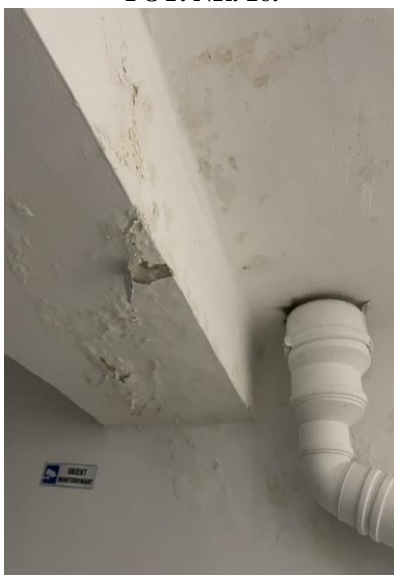
FOT. NR. 16.

a)Wadliwe wykonanie wpustu na wody opadowe , co skutkowało powstaniem nieszczelności i przecieków do wnętrza baszty w miejscu wpustu fot. nr. 16.

c)Widoczne są ślady zawilgocenia i przecieków w stropie tarasu , fot. nr. 16,17.

3. Wadliwie wykonany wpust wody opadowe w baszcie północnej należy w całości zdemontować . Prace naprawcze będą polegały na: rozkuciu warstw posadzkowych przy wpuszczeniu , demontaż i montaż nowego wpustu z odpowiednim wykonaniem izolacji przeciwwilgociowej , odtworzenie zdemontowanych warstw posadzkowych , skucie zawilgoconych tynków na stropie i ścianach baszty ( pod tarasem ) , osuszenie i odkażenie ścian i stropu , odtworzenie tynków.

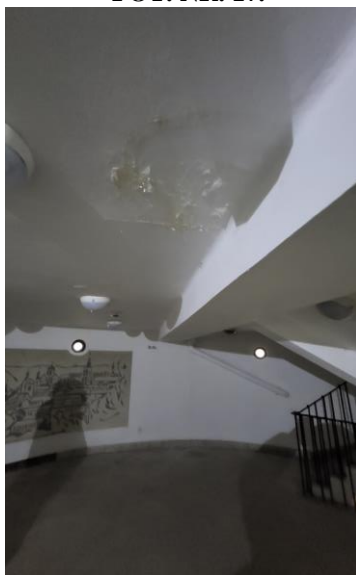
FOT. NR. 17.

Przecieki wody opadowej do wnętrza w okolicy wejścia na taras

( prawdopodobnie pod progiem lub na styku ściana wejścia- posadzka tarasu) , fot. nr. 17.

Nieszczelności przy wejściu na taras należy usunąć poprzez rozkucie warstw tarasowych na ścianie z drzwiami wejścia na taras , odpowiednie uszczelnienie styku płyta stropowa- ściana wyjścia , z wpuszczeniem wywiniętej izolacji pod próg futryny drzwiowej, odtworzenie zdemontowanych warstw posadzkowych.

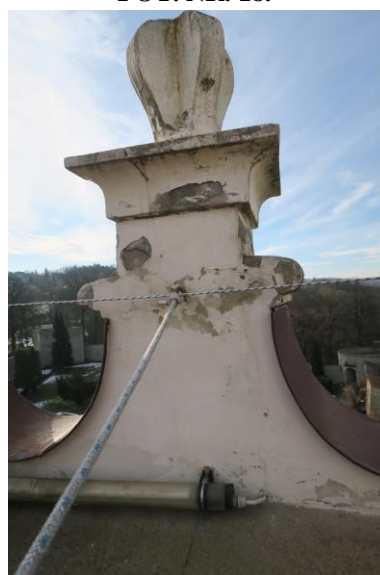
FOT. NR. 18.

b)Zdegradowany i uszkodzony tynk na ścianach attykowych i elementach ozdobnych attyki , fot. nr. 16-22.

Tynk jest w wielu miejscach : spękany , na fragmentach odspojony od podłoża , z miejscowymi ubytkami , złuszczone , zabrudzone - szczególnie na fragmentach poziomych i elementach ozdobnych.

Wiele ozdobnych gzymsów na ścianie attykowej jest zarysowana , zawilgocona , przemrożona z wieloma ubytkami.

W najgorszym stanie są tynki górnego fragmentu ścian attykowych w baszcie północnej ( spękanie , odparzone , zdegradowane materiałowo , z licznymi ubytkami) i z tego względu zaleca się je usunąć w całości i odtworzyć ( w technologii zapewniającej odporność na zawilgocenie), po uprzednim osuszeniu ścian.

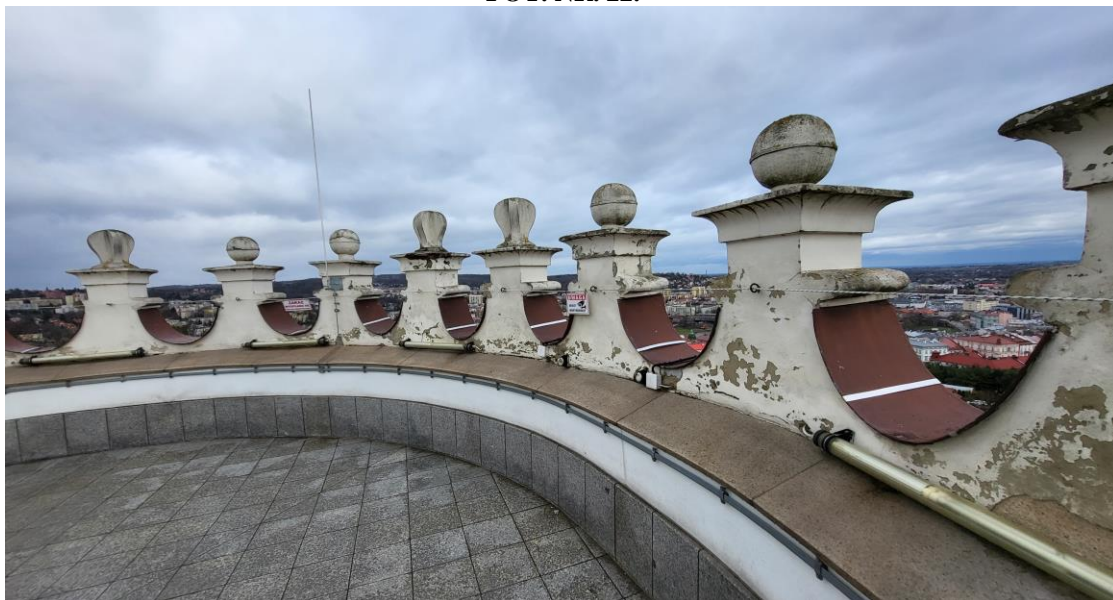
**FOT. NR. 22.**

Niektóre elementy ozdobne ( kule) są poważnie uszkodzone ( zarysowane).

Uszkodzone ( pęknięte ) elementy ozdobne attyk w przypadku pęknięcia całości przekroju zaleca się wymienić w całości , w przypadku pęknięć powierzchniowych zaleca się wypełnienie rys żywicą metodami iniekcyjnymi.

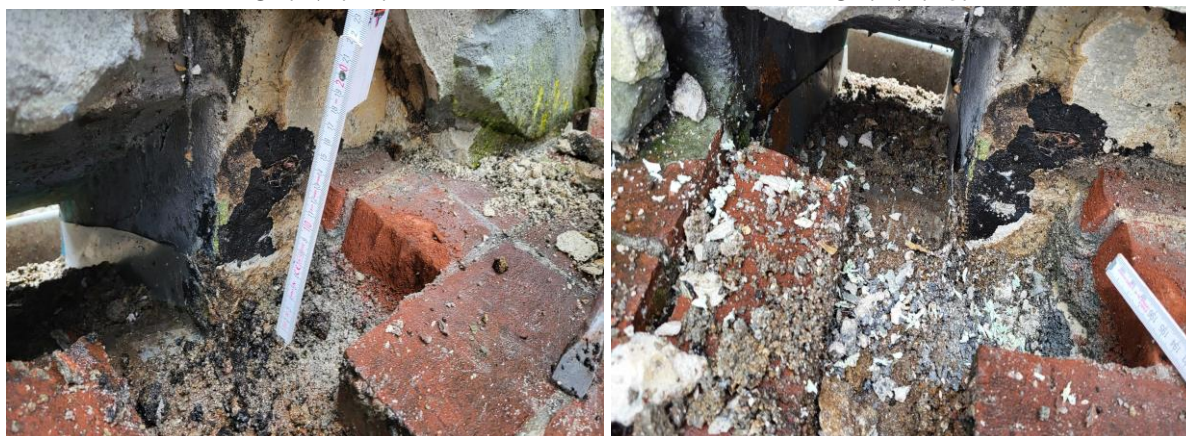
**FOT. NR. 24.**

W odkrywce stwierdzono, że cegły ułożono na wylewce betonowej za pośrednictwem płynnej folii, fot. nr. 24,25.

Na styku ze ścianą attykową zamontowano taśmę uszczelniającą szerokości 10 cm, wywinętą na pozioma wylewkę jedynie 1 cm ( fot. nr. 25).

a)Wadliwe wykonanie przepustu attykowego , co skutkowało powstaniem nieszczelności między zamontowaną kształtką blaszaną przepustu a ścianą attykową , fot. nr. 24,25.

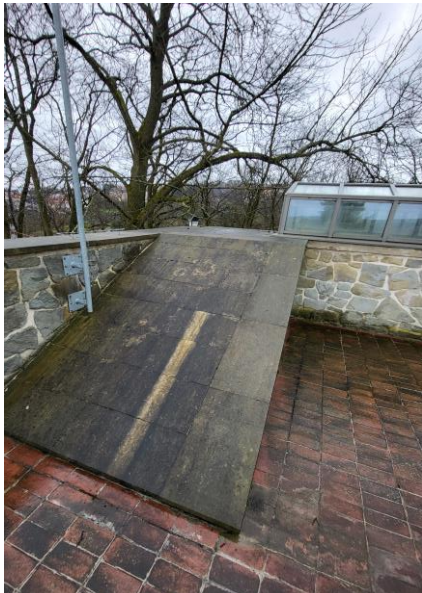
FOT. NR. 26.

b)Brak wykonania odpowiedniej izolacji przeciwwilgociowej na styku ściana attykowe - strop klatki schodowej ( fot. nr. 26) , co skutkuje przeciekiem wody opadowej po ścianie klatki schodowej i zawilgoceniem stropu nad biegiem schodowym , fot. nr. 28.

4. Wadliwie uszczelniony styk ściana attykowa - strop klatki schodowej ( fot. nr. 26) należy uszczelnić poprzez wykonanie następujących prac naprawczych : zdemontowanie płytek kamiennych i warstw stropodachu z zadaszenia klatki w paśmie szer . 30 cm przy ścianie attykowej , zdemontowanie płytek kamiennych ze ściany attykowej powyżej zadaszenia schodów ( wraz z płytkami na górnej poziomej krawędzi attyki ) , osuszenie , zagruntowanie i otynkowanie ściany attykowej ( w miejscu skutych płytek ) , wykonanie izolacji przeciwwilgociowej na zadaszeniu schodów i ścianie attykowej z odpowiednią wkładką dylatacyjną na styku ściana – strop schodów, odtworzenie zdemontowanych warstw na

stropie i ścianie attykowej , skucie zawilgoconych tynków i okładzin na stropie i ścianach baszty ( pod tarasem) , osuszenie i odkażenie ścian , oraz stropu , odtworzenie tynków i okładzin.

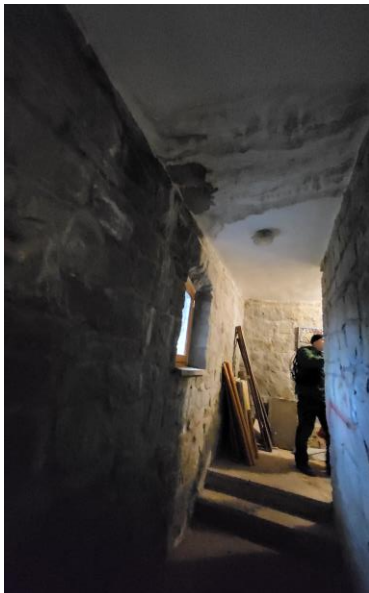
FOT. NR. 27.

Przepust attykowy wykonano z kształtki blaszanej , której ściany odstają od ściany , tworząc widoczne miejsca nieszczelności przez którą woda opadowa zawilgaca ściany attykowe i dostaje się bezpośrednio na strop , który w tym , miejscu przecieka , co jest widoczne wewnątrz baszty fot. nr. 27,28.

Powstałe nieszczelności skutkowały widocznym zawilgoceniem stropu w miejscu przepustu , fot. nr. 27.

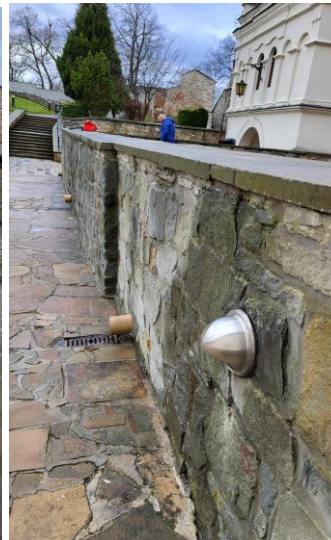
FOT. NR. 30.

8.Na niektórych fragmentach ściany attykowej tarasu nad kotłownią widoczne jest odspojenie okładziny kamiennej ścian ( fot. nr. 30,33) , oraz jej duże zawilgocenie. Może to świadczyć o braku prawidłowej izolacji przeciwwilgociowej górnej krawędzi ściany obłożonej płytkami kamiennymi.

Zaleca się w celu zabezpieczenia ściany attykowej przed zawilgoceniem wykonanie następujących prac naprawczych ścian tarasu : zdemonstowanie okładziny kamiennej górnej poziomek krawędzi ścian, odpowiednie wyrównanie powierzchni poziomej , wykonanie odpowiedniej uszczelniającej izolacji przeciwwilgociowej górnej poziomej krawędzi ścian , odtworzenie zdemonstowanej okładziny kamiennej.

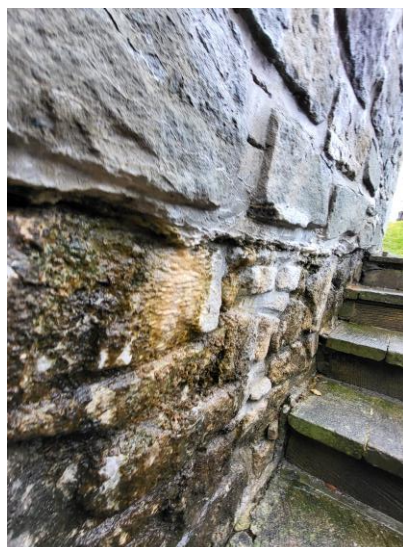
FOT. NR. 32.

Po zewnętrznej stronie tarasu w poziomie płyty stropowej widoczna jest izolacja pozioma ścian , fot. nr. 32 ,z której wypływa woda zawilgając ściany.

- a) Brak wywinięcia izolacji przeciwwilgociowej na ściany attykowe , oraz nieprawidłowy montaż taśmy uszczelniającej na styku wylewka betonowa posadzki tarasu – ściana attykowa, fot. nr. 32,34,35.
- b) zawilgocenie ściany attykowej poniżej poziomu izolacji przeciwwilgociowej stropu , fot. nr. 31,32.
- c) Duże zawilgocenie ściany attykowej, fot. nr. 29,30,31,32,33 .  
Wiele fragmentów płytek kamiennych jest odspojona od podłoża.
- d) Widoczna destrukcja materiałowa cegieł w ścianie kotłowni przy wejściu , fot. nr. 31,36.
- e) Strop kotłowni przy ścianach jest w wielu miejscach mocno zawilgocony ( w tych miejscach również ściany są zawilgocone ) , fot. nr. 36,37,38.
- f) Zawilgocenie ścian kotłowni szczególnie widoczne w górnych i dolnych fragmentach , fot. nr. 38,39.

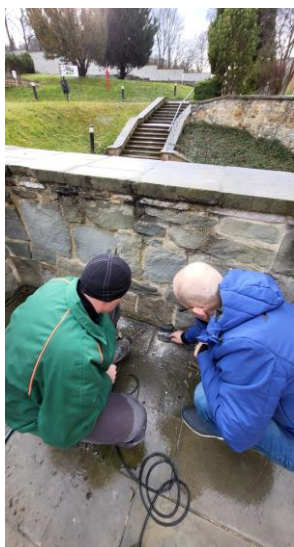
FOT. NR. 34.

W odkrywce stwierdzono, że płytki z piaskowca gr. 4 cm ułożono na wylewce betonowej gr. 5 cm , fot. nr. 34,35.

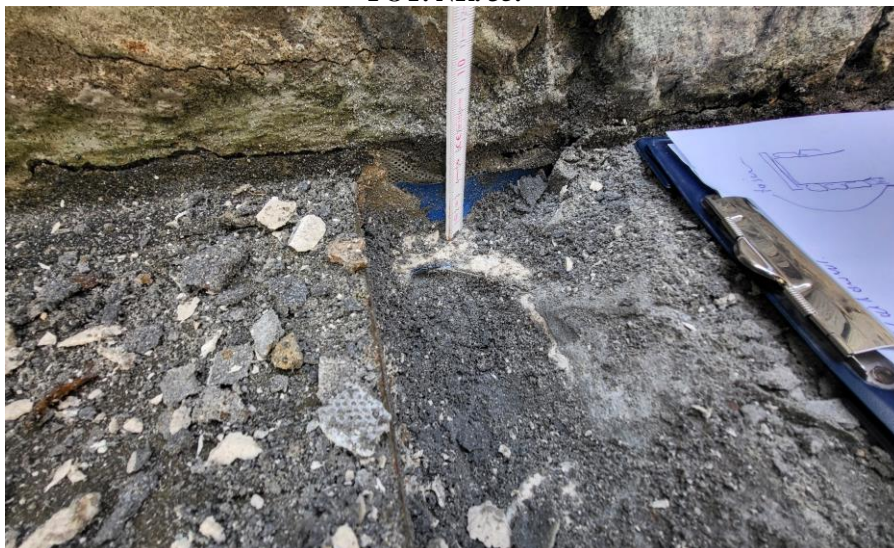
FOT. NR. 35.

Na styku ze ścianą attykową zamontowano taśmę uszczelniającą szerokości ok 8 cm , która odstaje od ściany fot. nr. 35. Nie stwierdzono izolacji przeciwwilgociowej na ścianie attykowej.

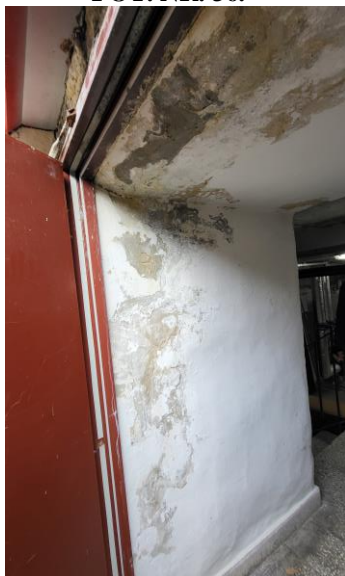
FOT. NR. 36.

Strop i ściany pod tarasem są w wielu miejscach zawilgocone , fot. nr. 36,37,38,39.

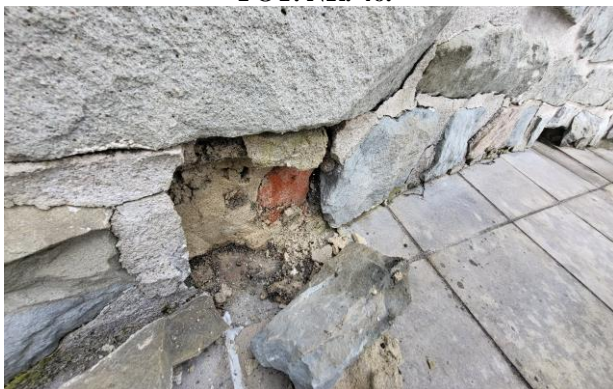
FOT. NR. 46.

W odkrywce stwierdzono że scenę wykonano z cegły pełnej . Brak wyprowadzenia izolacji pionowej na ściany z warstw posadzkowych.

Stwierdzono duże zawilgocenie ściany , oraz słabą przyczepność okładziny kamiennej do ścian.

Zaprawa w fugach okładziny jest zawilgocona , przemrożona i całkowicie zdegradowana materiałowo ( rozsypuje się po wpływie ręcznego nacisku).

- a) Brak wywinięcia izolacji przeciwwilgociowej na ściany attykowe i ścianę wejścia na taras , fot. nr. 46,47,48.
- b) Zawilgocone ściany tarasowe , odparzona okładzina kamienna ścian - szczególnie w dolnych partiach muru przy posadzce tarasu.
- c) Przecieki wody opadowej do wnętrza baszty nad schodami wejściowymi do baszty , fot. nr. 42,43,44.
- d) Nadmierne osiadanie i przechylenie chodnika przy murze zewnętrznym baszty , fot. nr. 49,50,52,53.  
Płytki kamienne chodnika z wieloma ubytkami ,  
Płytki kamienne w wielu miejscach o słabej przyczepności do podłoża .
- e) Wypłukany grunt z pod muru zewnętrznego , fot. nr. 49,50,51.
- f) Odchylenie się fragmentu muru ( rozdzielni elektrycznej) od baszty od strony północno zachodniej , fot. nr. 54,55,56.

9. Brak wywinięcia izolacji przeciwwilgociowej na ściany w baszcie zachodniej jest przyczyną zawilgocenia ścian i destrukcji okładziny kamiennej ścian.

W celu naprawy zaistniałych uszkodzeń zaleca się wykonanie następujących prac naprawczych : zdemontowanie zdegradowanej i odparzonej okładziny ścian attykowych i wejścia na taras , zdemontowanie warstw tarasowych przy ścianach ( na szerokości jednej płytki tarasowej) aż do izolacji poziomej , oczyszczenie i osuszenie ściany ceglanej , otynkowanie tynkiem cementowym , wykonanie izolacji pionowej ścian na wysokość ok. 25 cm ponad poziom posadzki tarasów, łącząc szczelnie izolację pionową z istniejącą izolacją poziomą tarasu , odtworzenie zdemontowanych warstw posadzkowych i okładziny kamiennej ścian.
