1. Cel ekspertyzy

Celem opracowania jest ocena stanu technicznego budynku mieszkalnego wielorodzinnego zlokalizowanego przy Placu Wolności 25 w Kamiennej Górze

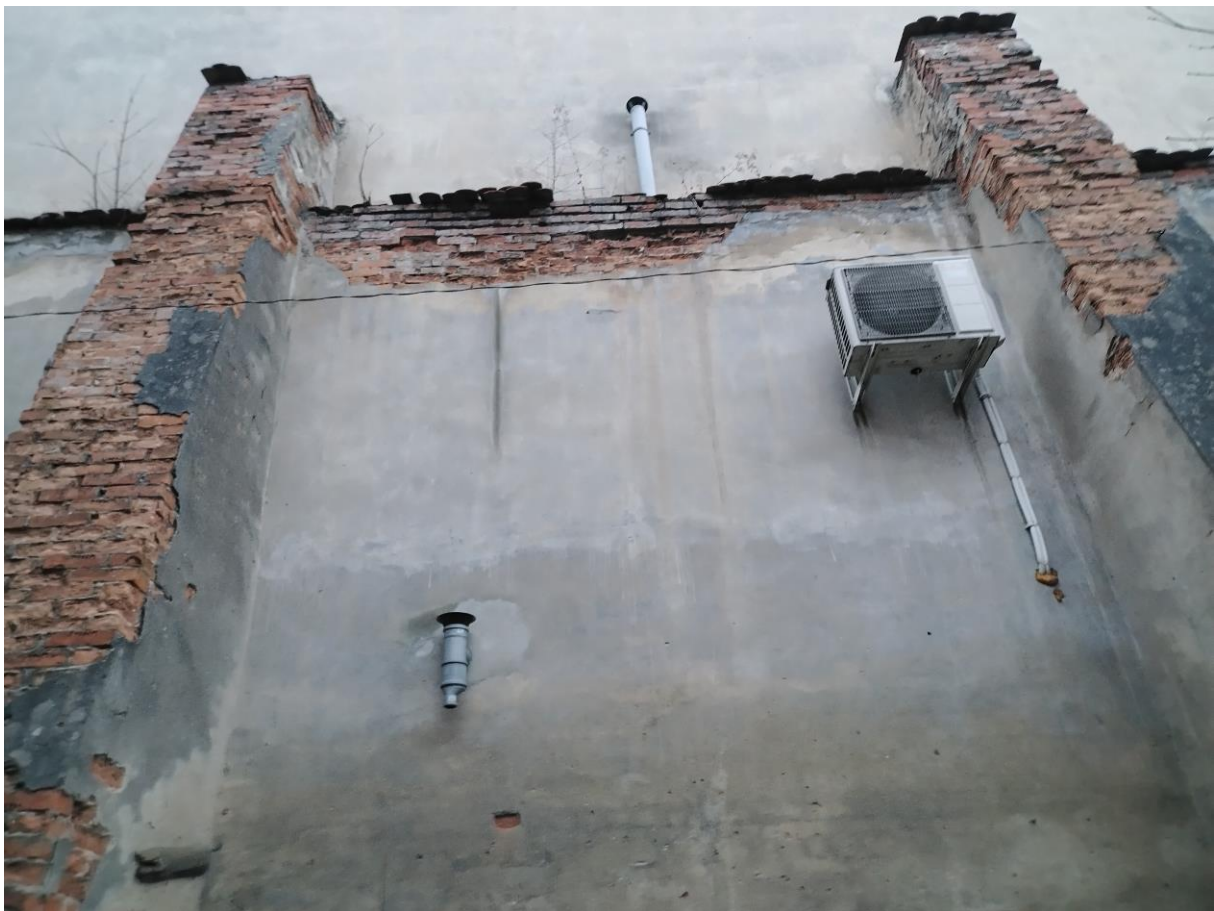
Elewacja szczytowa lewa. Miejscowe ubytki tynków i wylasowania cegieł w obrębie gzymsu – pogrubionej ściany. Znaczne ubytki obróbek ściany i gzymsu wykonanych z dachówki ceramicznej karpiówki. Miejscowe ubytki i wylasowania cegieł na ceramicznych przyporach.

ubytki obróbek przypór i pogrubionej ściany, wylasowania i ubytki cegieł na ścianie i przyporach. Uszkodzenia pokazano nr rys. nr 4.

Prace naprawcze - spękania ścian należy przeszyć w technologii Helifix lub innej równoważnej technologii. Budynek z uwagi na charakter spękań należy klamrować (ankrować) w poziomie stropów. Klamrowanie można wykonać po opracowaniu dokumentacji technicznej. Ubytki tynków elewacji należy uzupełnić tynkiem cementowo wapiennym. Ubytki cegieł w ścianach i przyporach należy uzupełnić cegłami ceramicznymi pełnymi klasy 15. Dachówki ceramiczne karpiówki stanowiące obróbki pogrubienia ścian i przypór należy skuć w całości. Obróbki pogrubienia ścian i przypór należy wykonać z blachy tytan cynk o grubości 0,6mm. Cokół ściany szczytowej lewej należy naprawić poprzez wykonanie ściany dociskowej betonowej o grubości 5cm. Ścianę betonową należy skotwić ze ścianą cokołową prętami stalowymi o średnicy 10mm w rozstawie pionowym i poziomym co 15cm. Uszkodzoną i skorodowaną rynnę i rurę spustową należy wymienić na elementy z blachy tytan cynk. Uszkodzoną izolację przeciwwilgociową płyty balkonowej należy wymienić. Skorodowane belki płyty balkonowej oczyścić i pomalować farbami antykorozyjnymi, ubytki tynków płyty uzupełnić.

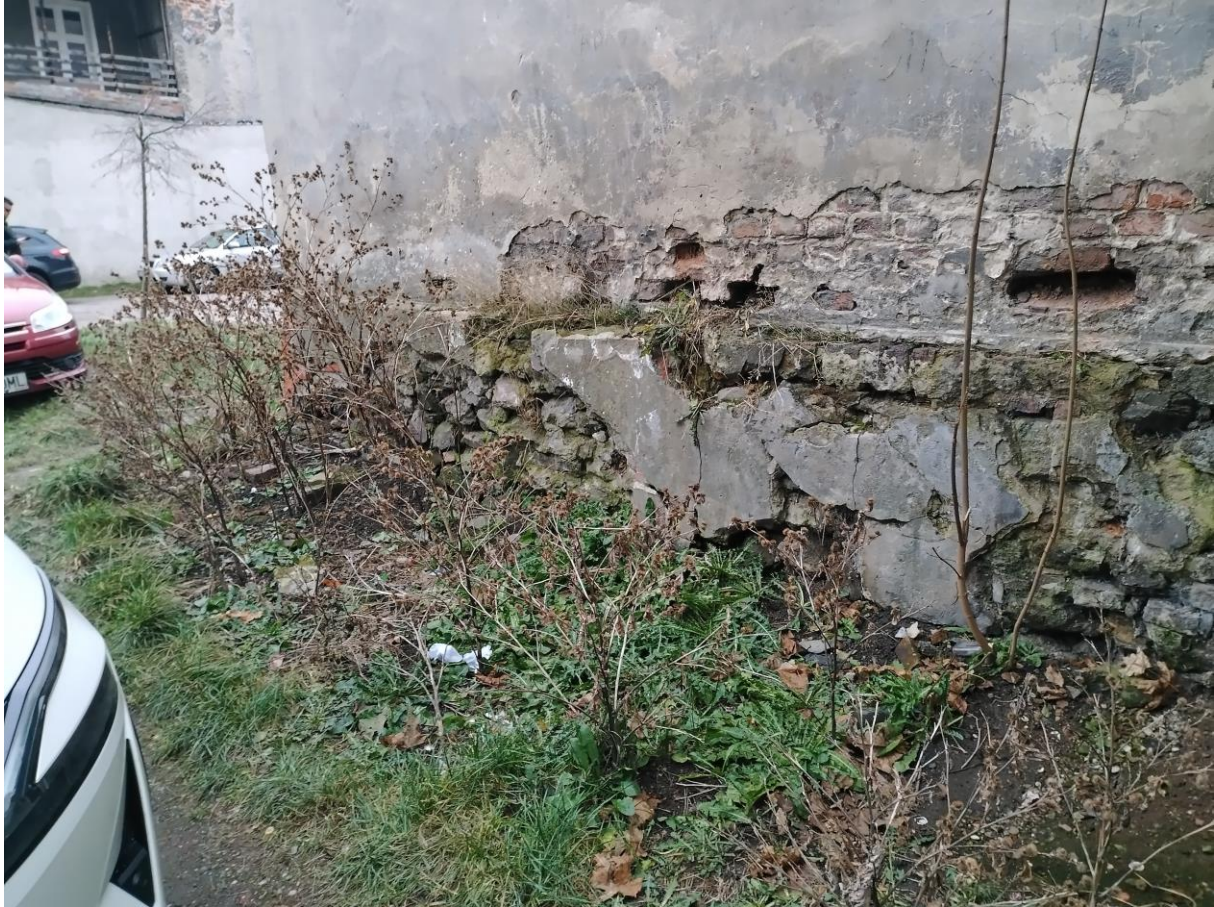
Miejscowe ubytki cegieł i kamienia na cokole ściany szczytowej lewej.

ubytki betonu, cegieł i kamienia na ścianie cokołowej lewego szczytu

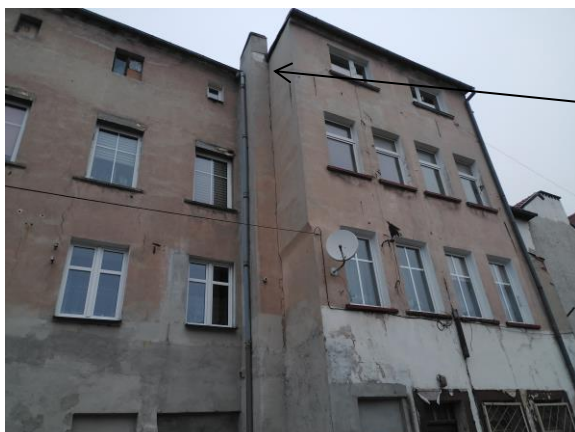
spękanie pionowe ściany kominowej

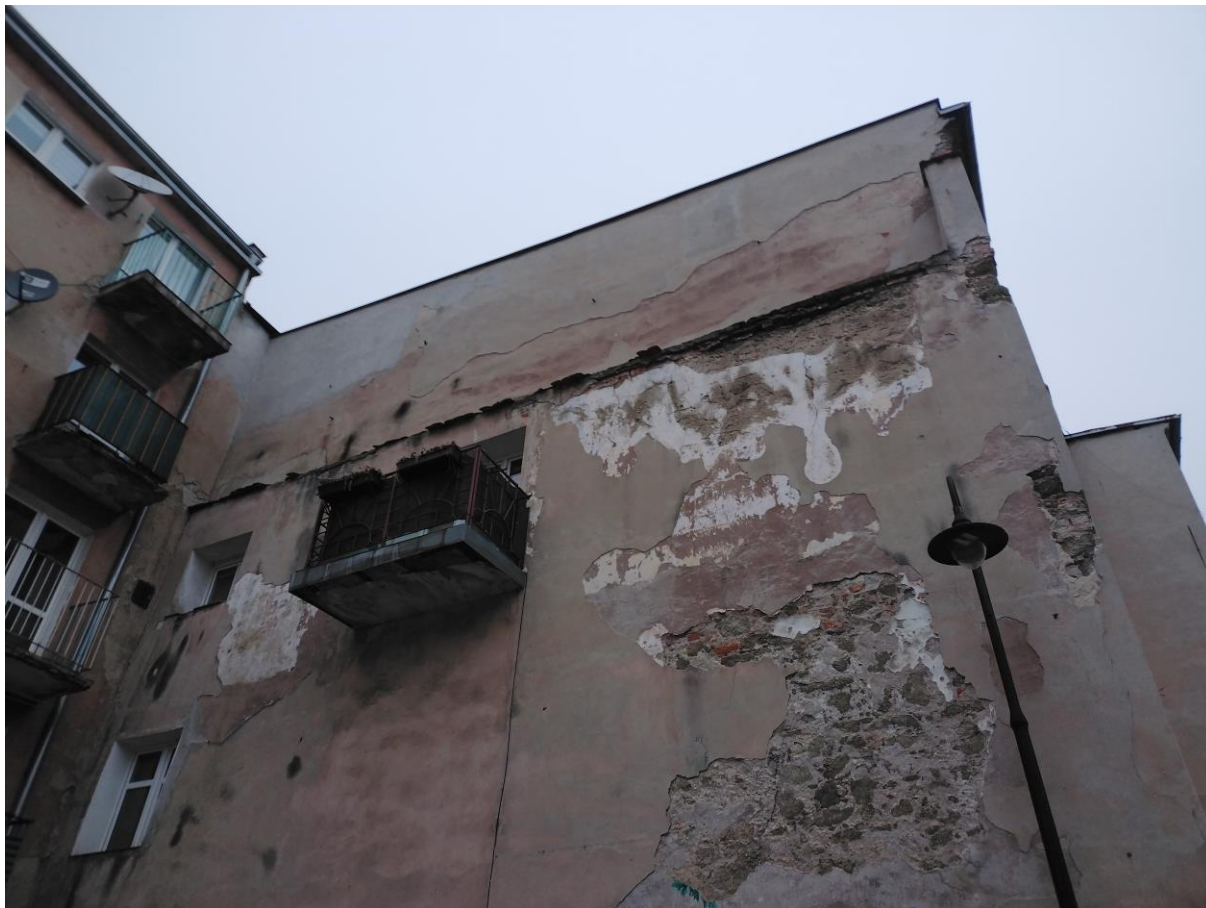
Elewacja szczytowa prawa. Znaczne ubytki obróbek wykonanych z dachówki ceramicznej karpiówki na pogrubieniu ściany. Miejscowe ubytki tynków elewacji. Ubytki tynków płyty balkonowej. Korozja belek stalowych dwuteownikowych płyty balkonowej. Uszkodzenia na płycie balkonowej spowodowane nieszczelnością izolacji przeciwwilgociowej płyty. Spękania pionowe ściany szczytowej prawej pokazano na rysunku nr 4.

ubytki obróbki z dachówki na pogrubieniu ściany, ubytki tynków elewacji i płyty balkonowej

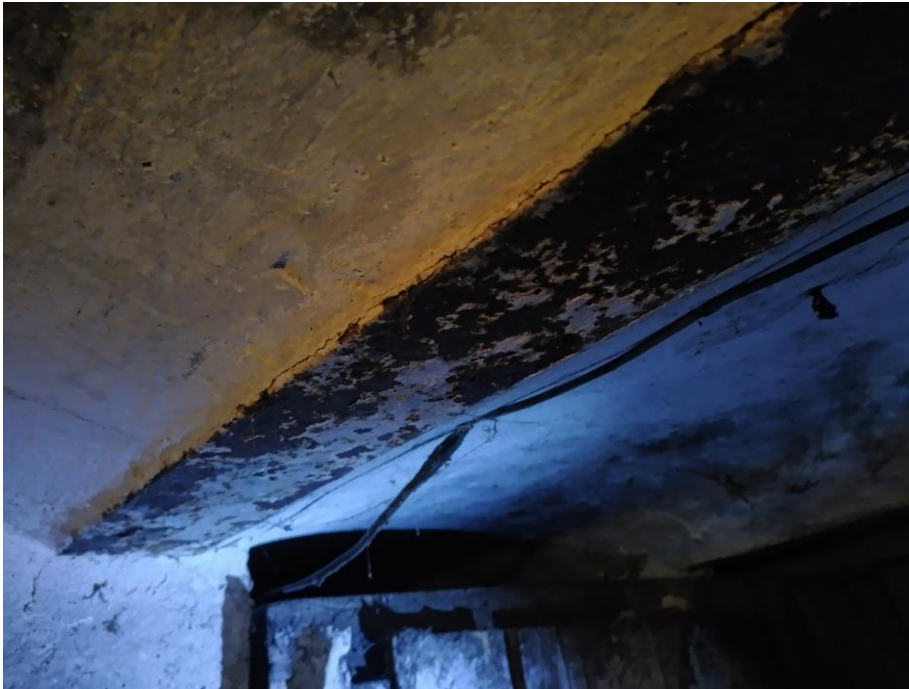
Piwnice. Stropy odcinkowe piwnic na szynach stalowych kolejowych. Korozja dolnych stopek belek stropowych. Występująca korozja powierzchniowa belek stropowych nie wpływa na obniżenie nośności tych elementów konstrukcyjnych. Na skutek korozji nie wystąpiło rozwarstwienie dolnych stopek szyn kolejowych.

korozja dolnych stopek belek stalowych stropu odcinkowego

Prace naprawcze – należy oczyścić dolne stopki belek stropowych stropów odcinkowych do III stopnia czystości, następnie zabezpieczyć antykorozyjnie stalowe belki stropowe farbami chlorokauczukowymi – jedną warstwą podkładową i dwoma warstwami wierzchnimi.

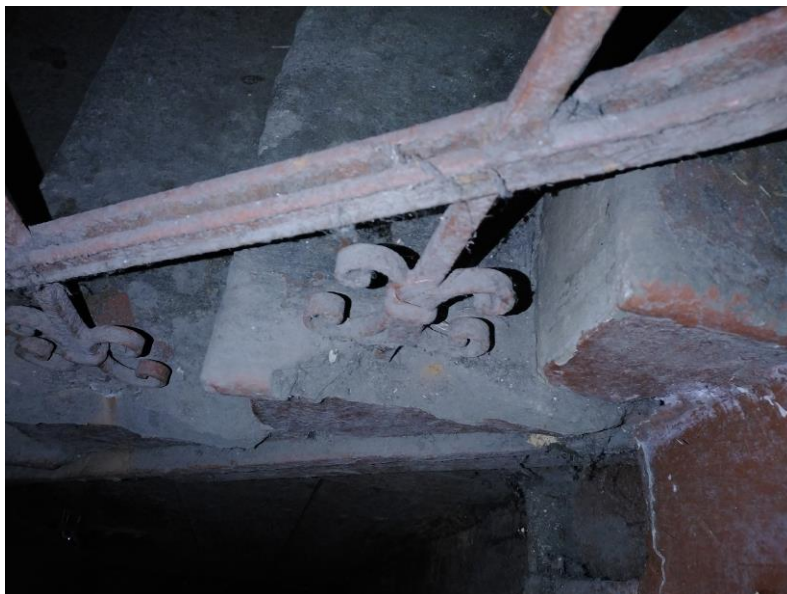
Biegi schodowe – miejscowe wyluszczenia na stopniach betonowych w obrębie łączenia balustrady schodowej ze biegiem schodowym.

Zdjęcie powyżej pokazuje miejscowe wyluszczenia na połączeniu słupka balustradowego z betonowym stopniem biegu schodowego.

Prace naprawcze – wyłuszczone stopnie betonowe przy łączeniu ze słupkami balustradowymi oraz wyłuszczone i uszkodzone noski stopni schodowych betonowych należy naprawić drobnoziarnistą zaprawą do naprawy konstrukcji betonowych Ceresit CD25 a także szpachlówką wyrównującą Ceresit CD24. Wariantowo można zastosować równoważne zaprawy do naprawy konstrukcji betonowych. Uszkodzone połączenie tralki z płaskownikiem pochwyty należy naprawić poprzez zespawanie elementów stalowych.

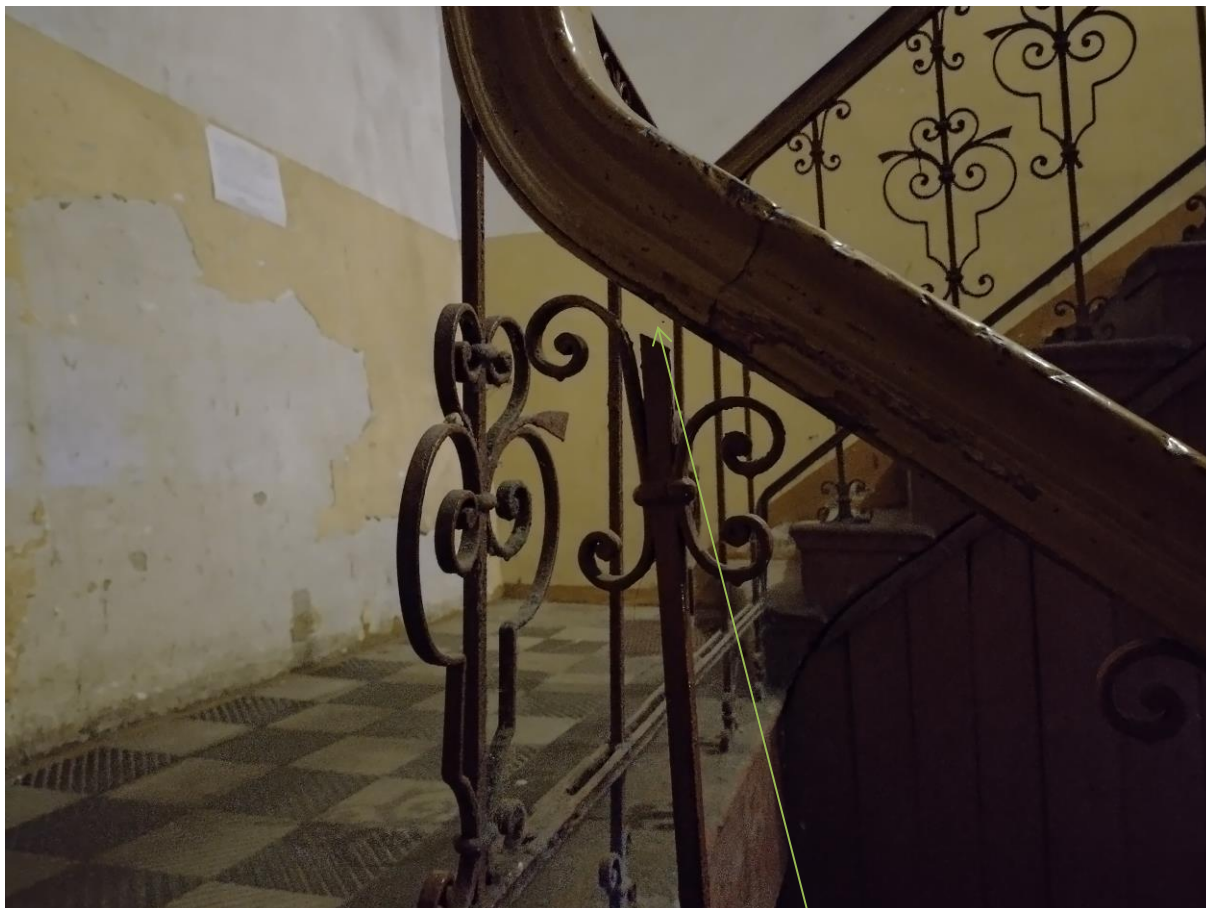
Bieg schodowy z parteru na spocznik 1/2 uszkodzone mocowanie tralki do płaskownika pochwyty.

uszkodzone mocowanie tralki do płaskownika pochwyty

Na zdjęciu powyżej widoczne wyluszczenia i ubytki malatury olejnej ścian klatki schodowej.

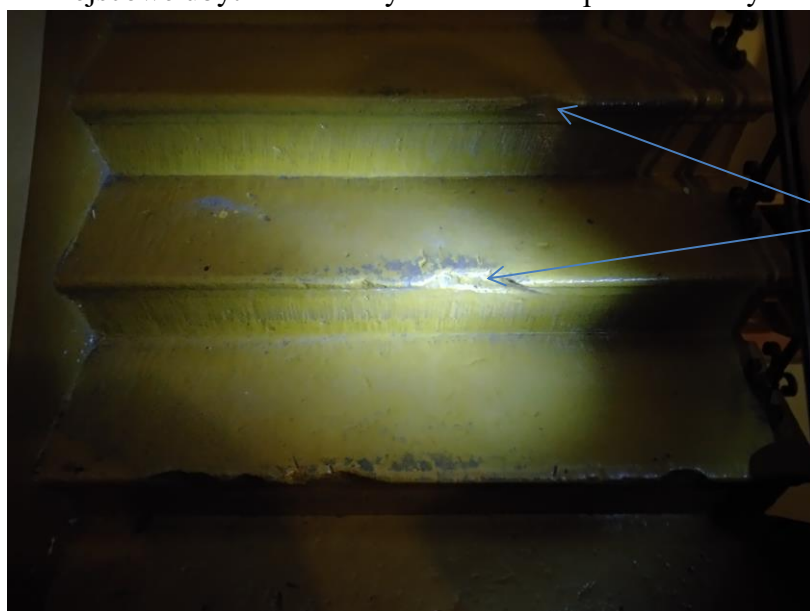
ubytki nosków stopni schodowych

Zdjęcie powyżej pokazuje wyłuszczenia nosków schodów betonowych biegu schodowego trójbiegowego.

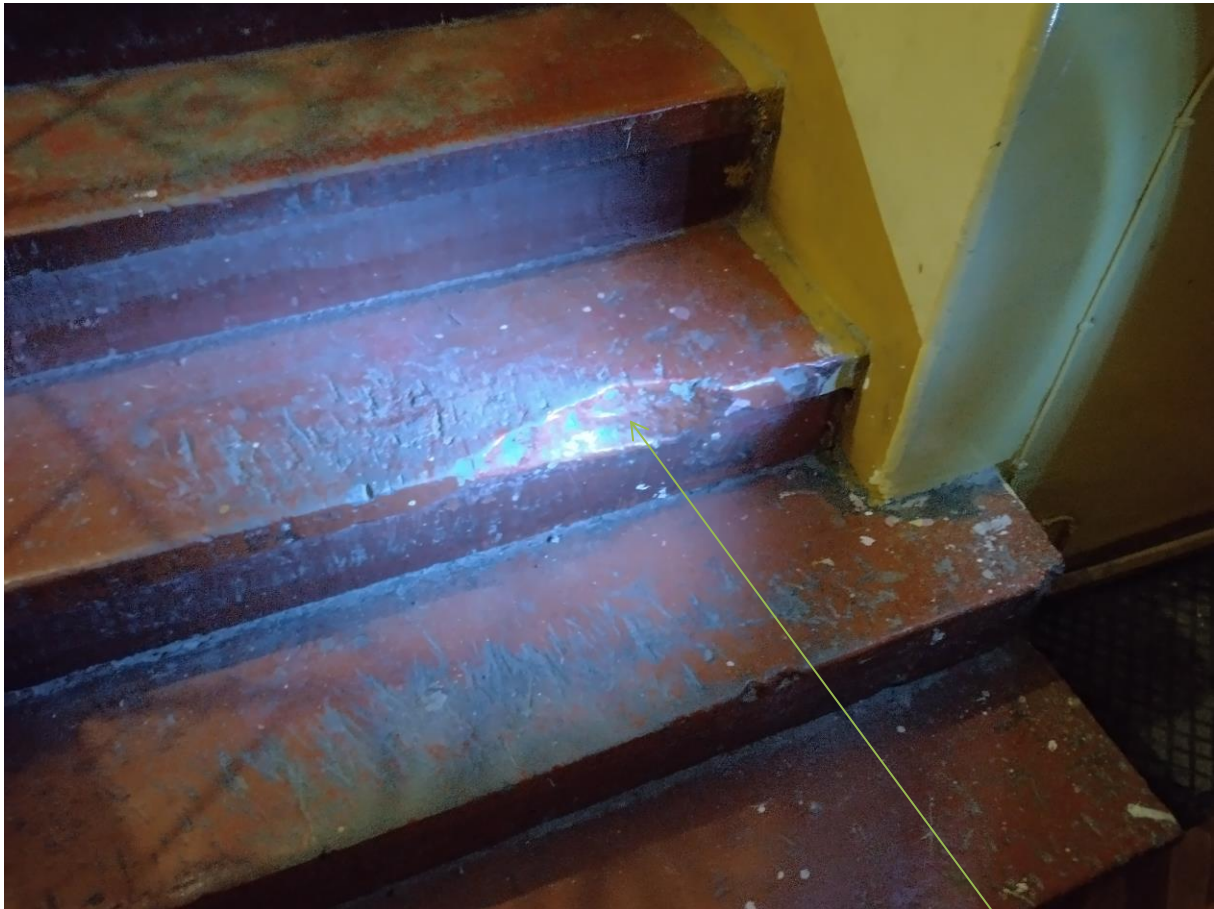
wyłuszczenia na stopniu betonowym na biegach schodowych bocznej klatki

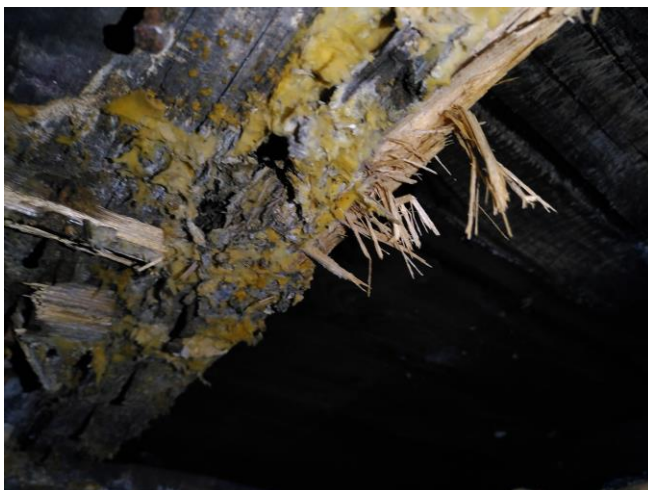
Świetlik zamontowano do drewnianych belek konstrukcji dachowej. Podłużne belki drewniane o przekroju 14cm x 15cm wsparte na płatwiach drewnianych w rozstawie 314cm. Przy poprzecznej ścianie świetlika zamontowano drewniany wymian – belka o przekroju 14x15cm. Podłużna belka nr 5 wg rysunku nr 6/4 oraz drewniany wymian nr 6 całkowicie zmuszałe i zniszczone przez grzyby domowe właściwe (*Serpula lacrymans*)

zniszczona belka więźby-widoczne
zarodniki grzyba domowego

Zniszczone drewniane belki podłużne nB5; B7 oraz drewniany wymian B6 (rys. nr 6/4) przy świetliku dachowym klatki schodowej bocznej należy wymienić. W tym celu należy podstemplować konstrukcję świetlika. Następnie należy zdemontować pokrycie dachowe papowe z deskowaniem połaci dachowej oraz podsufitkę. Po zdemontowaniu uszkodzonych belek więźby dachowej należy zamontować drewniane belki o przekroju poprzecznym jak zdemontowane elementu więźby dachowej. Odtworzyć deski połaci i podsufitki. Wykonać uzupełnienie krycia połaci dachowej z papy termozgrzewalnej oraz odtworzyć tynk sufitu. Można na tynk zastosować płyty karton gips – suche tynki. Po zdemontowaniu belek konstrukcji więźby w obrębie świetlika dachowego należy sprawdzić konstrukcję stalową świetlika i w razie konieczności wykonać zabezpieczenie antykorozyjne.

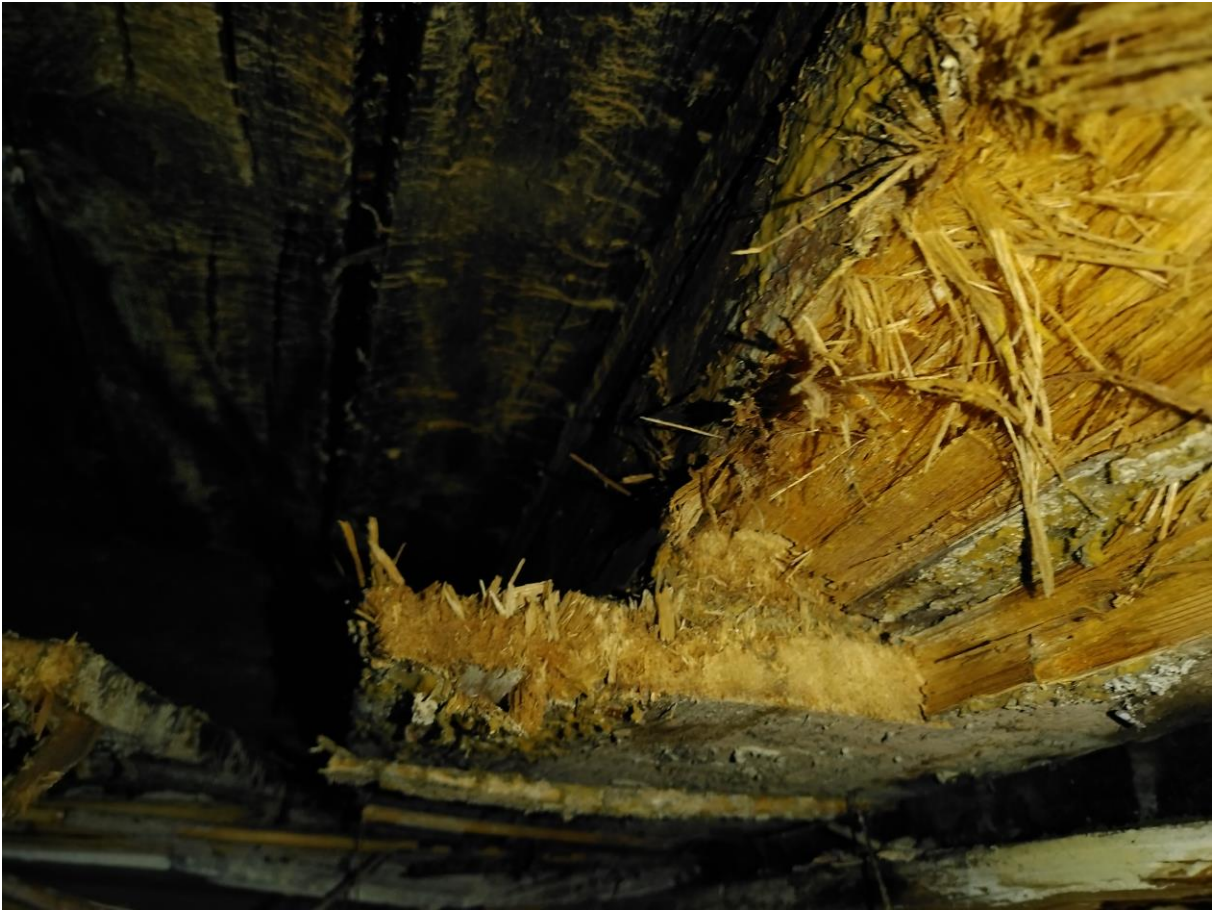
całkowicie zniszczona belka drewnianego wymianu przy świetliku dachowym

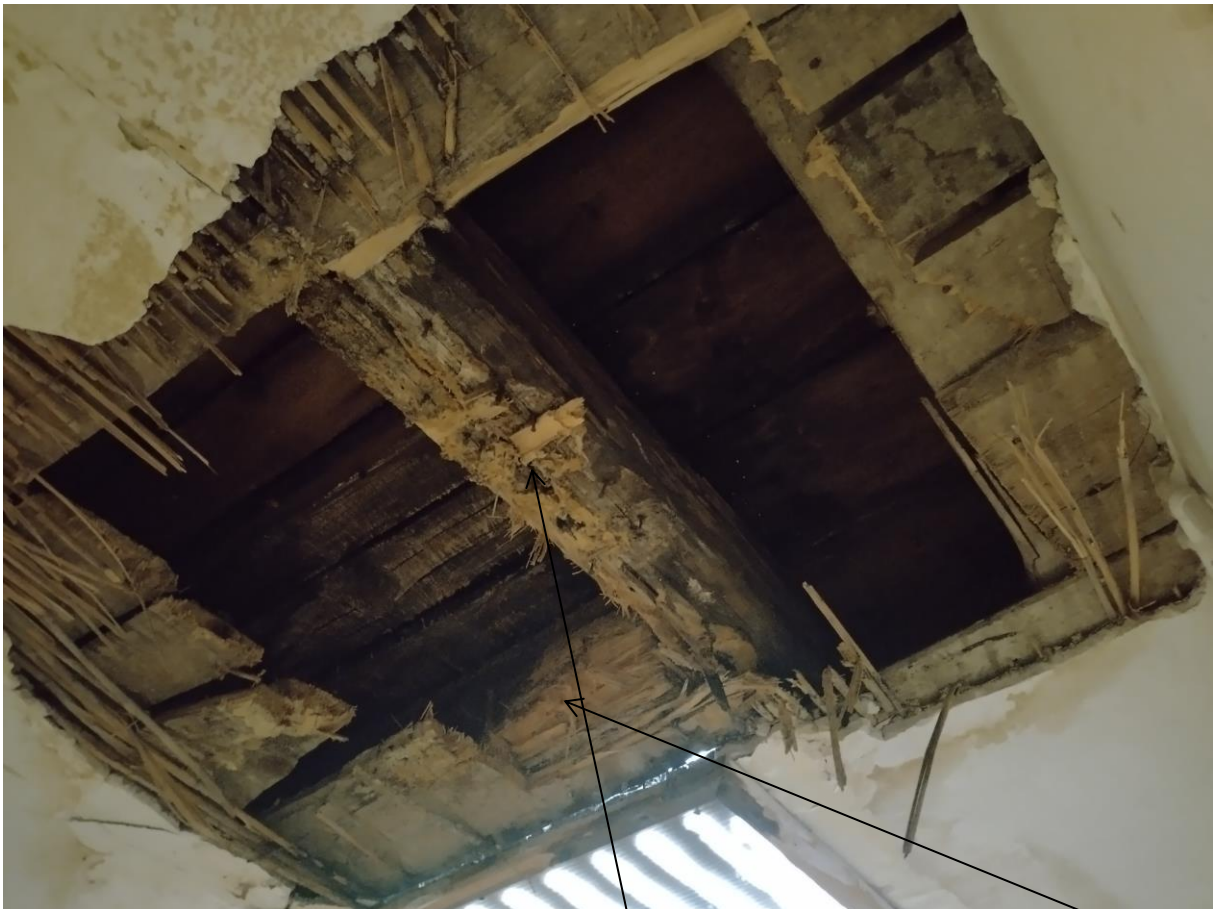
na zdjęciu widoczna uszkodzona belka podłużna oraz całkowicie zniszczona belka wymianu

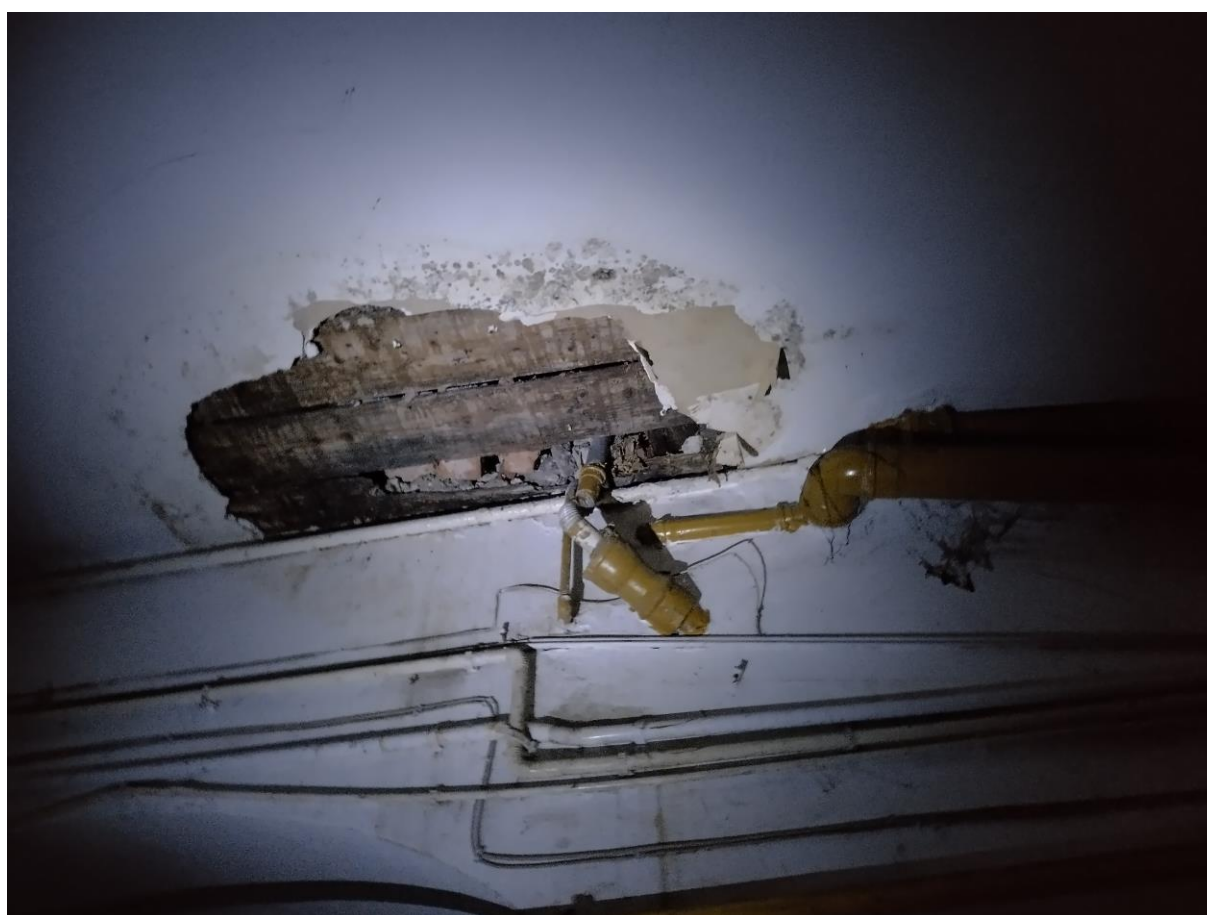
Strop drewniany nad korytarzem parteru. Belki stropowe poprzeczne o przekroju 17cm x 20cm w rozstawie co 75cm. Na skutek awarii instalacji wodociągowej przechodzącej przez przedmiotowy strop uległy zniszczeniu dwie belki stropowe. Pomierzono wilgotnościomierzem poziom zawilgocenia belek drewnianych. Wilgotność drewna wahała się od 14,5% do 16,8%. Zgodnie z norma „PN-EN 1995-1-1 Eurokod 5 Projektowanie konstrukcji drewnianych Część 1-1: Postanowienia ogólne reguły ogólne i reguły dotyczące budynków. Załącznik krajowy NA pkt. Na.8.1 wilgotność” - wilgotność drewna litego stosowanego na elementy konstrukcyjne nie może przekraczać 18% w konstrukcjach chronionych przed zawilgoceniem. Konstrukcje chronione przed zawilgoceniem to niewątpliwie konstrukcje więźby dachowej i konstrukcje stropów drewnianych. Wilgotność belek drewnianych mieści się w normowych zakresach, jednak badając belki ostrym narzędziem stwierdzono uszkodzenie belek na skutek murszu.

uszkodzenie miejscowe stropu drewnianego nad korytarzem parteru

Wilgoć z uszkodzonej instalacji wod-kan spowodowała uszkodzenie drewnianych belek stropowych oraz odspojenie tynku od podsufitki.

Belki stropowe B8 (rys. nr 7/4) stropu nad korytarzem parteru należy wymienić. W tym celu należy zdemontować wszystkie warstwy stropu z posadzką, polepą, deskami ślepego pułapu i deskami podsufitki. Po wymianie belek stropowych dwie sztuki (belki do wymiany zaznaczone na załączonym rysunku) należy odtworzyć wszystkie warstwy stropu drewnianego. Polepę stropową należy wymienić na izolację termiczną z wełny mineralnej.

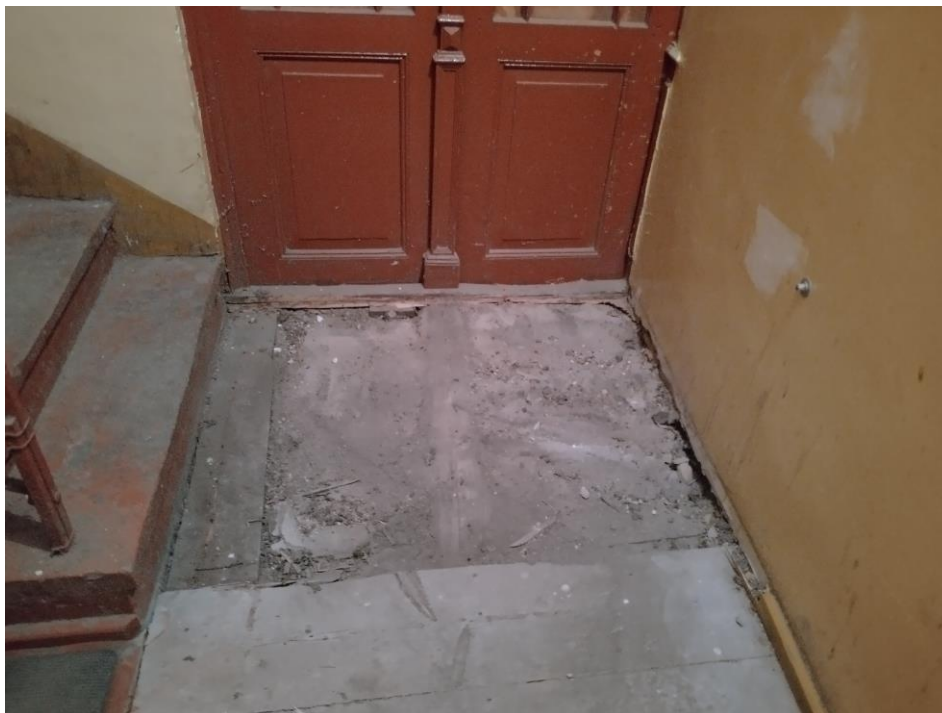
drewnianej. Wilgotność wynosiła 8,7%. Stan techniczny belki stropowej dobry. Częściowemu zniszczeniu uległy deski podłogowe.

odkrywka części stropu korytarza na pierwszym piętrze bocznej klatki schodowej

Deski podłogowe zdemontowane podczas odkrywki w części korytarza na pierwszym piętrze bocznej klatki schodowej należy uzupełnić.

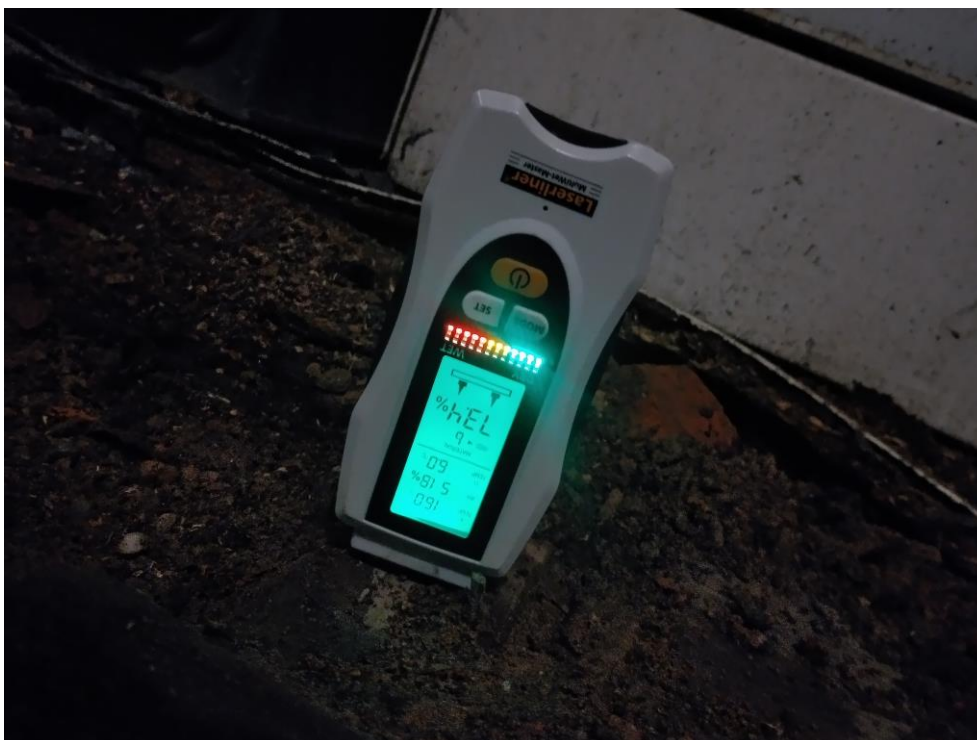
Strop w mieszkaniu nr 11 w konstrukcji drewnianej belkowy ze ślepym pułapem. W pomieszczeniu kuchni na skutek nieszczelności pokrycia dachowego i długotrwałej penetracji wody w konstrukcję stropu uległy zniszczeniu dwie belki stropowe B1;B2 oraz belka wymianu B3 przy kominie (według rys. nr 5/4)

Zdjęcie powyżej pokazuje zawilgocenie belki stropowej w pomieszczeniu kuchni. Wilgoć na poziomie 73,4%.

Prace naprawcze należy wymienić dwie belki stropowe B1 i B2 oraz belkę wymianu B3 w pomieszczeniu kuchni. W tym celu należy zdemontować wszystkie warstwy stropu z deskami posadzkowymi, polepą, deskami ślepego pułapu oraz deskami podsufitki. Po wymianie belek stropowych należy odtworzyć wszystkie warstwy stropu drewnianego. Zdemontowaną polepę należy wymienić na izolację termiczną z wełny mineralnej. Zawilgoconą konstrukcję więźby wraz z deskami należy osuszyć i zaimpregnować preparatami do ochrony drewna.

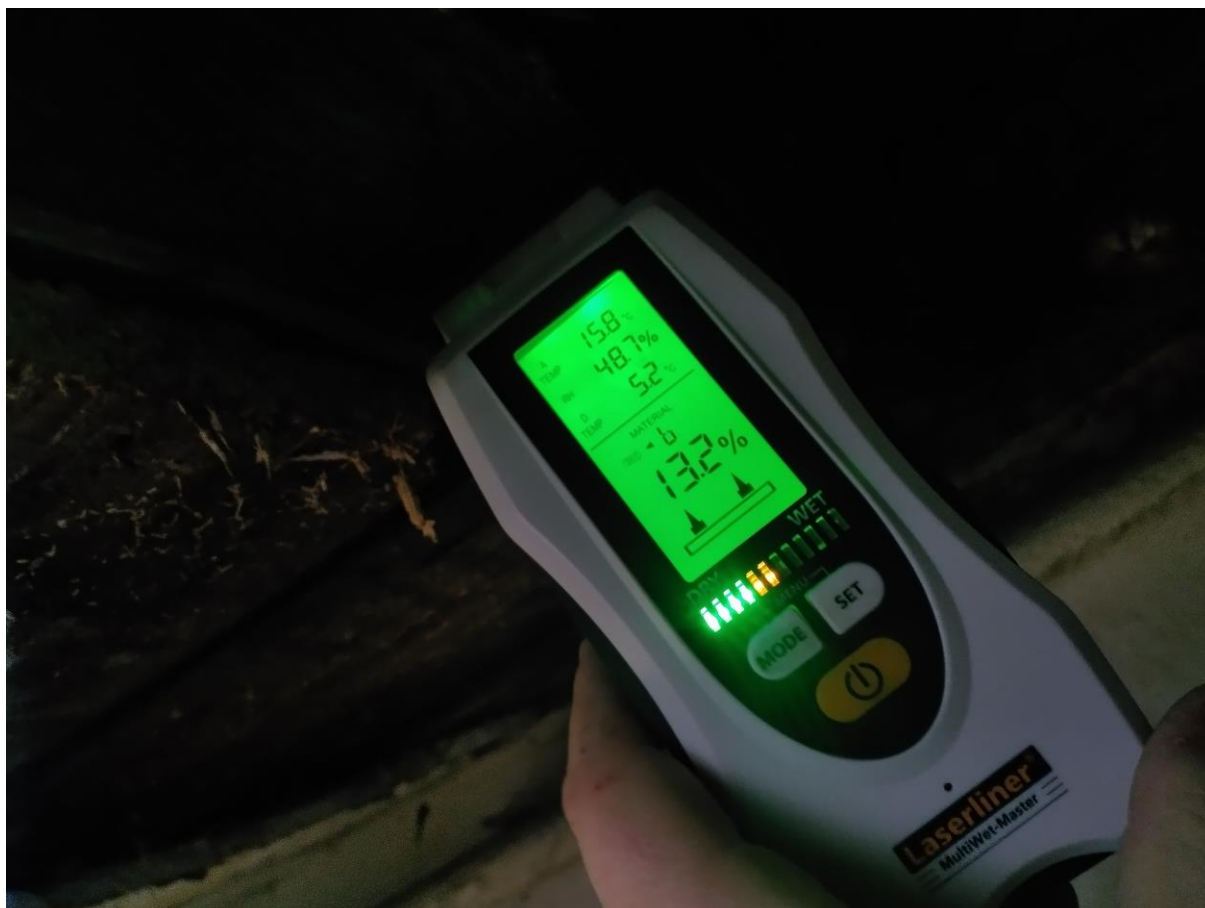
Więźba dachowa nad pomieszczeniem kuchni. Wykonano dach wentylowany w konstrukcji drewnianej. Dolna część konstrukcji dachu - belki o przekroju 13cmx14cm w rozstawie co 85cm. Do tych belek zamocowano deski podsufitki oraz deski ślepego pułapu na których rozłożono polepę izolacji termicznej o grubości 5cm. Górna część konstrukcji więźby dachowej oddalona od dolnej konstrukcji o 68cm. Belki o przekroju jak dolne belki i w takim samym rozstawie. Na górnych belkach mocowano deskowanie połączeń dachowej z pokryciem dachowym papowym. Zawilgocenie dolnej konstrukcji dachu od 13,2% do 17,6%. Belki konstrukcji więźby nie zostały uszkodzone.

poziom zawilgocenie belek konstrukcyjnych więźby dachowej

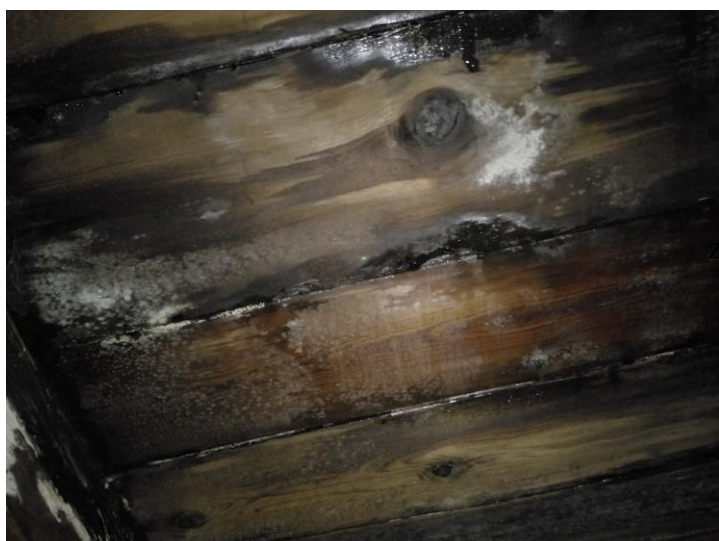
zawilgocone deski połaci dachowej nad pomieszczeniem kuchni mieszkania nr 11

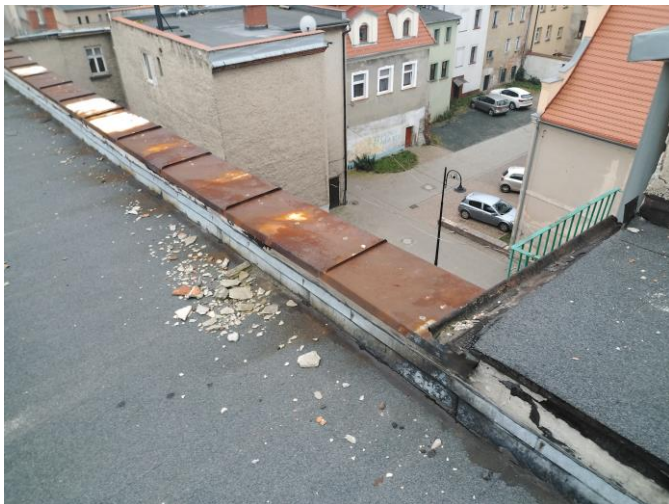
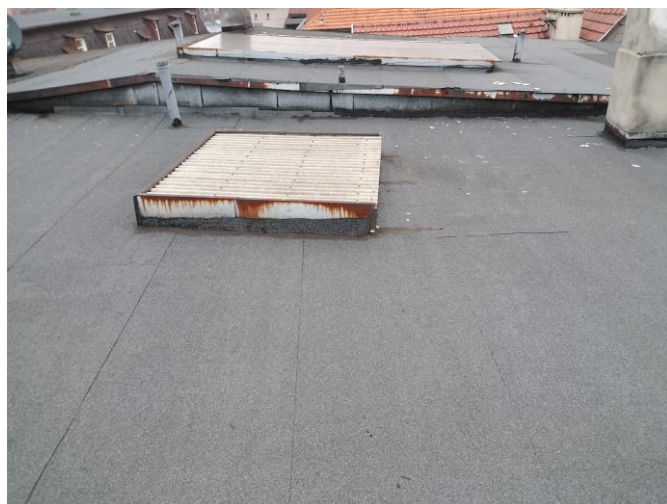
Połączenie dachowe. Połączenie dachowe przedmiotowego budynku kryte papą termozgrzewalną. Jedynie w obrębie świetlika bocznej klatki oraz w obrębie kuchni mieszkania nr 11 wystąpiły nieszczelności pokrycia dachowego. Część kominów ponad połączeniem dachowym spękana. Obróbki blacharskie ogniomurów i świetlików skorodowane.

Zdjęcia powyżej pokazują skorodowane obróbki ogniomurów oraz świetlika dachowego nad boczną klatką schodową.

Prace naprawcze – należy wymienić nieszczelne pokrycie papowe o powierzchni 26m² nad помещением kuchni mieszkania nr 11. W tym celu należy zdemontować wszystkie warstwy papy a następnie wykonać pokrycie papowe z jednej warstwy papy podkładowej i dwóch warstw papy wierzchniej. Obróbkę kominową komina w tej strefie należy wymienić. Spękane i uszkodzone kominy ponad połacią dachową należy przemurować cegłą klinkierową. Skorodowane obróbki ogniomurów i świetlików dachowych należy oczyścić do trzeciego stopnia czystości i pomalować farbami antykorozyjnymi.

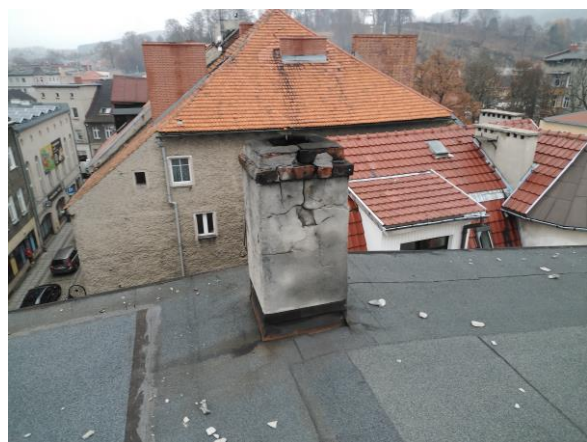
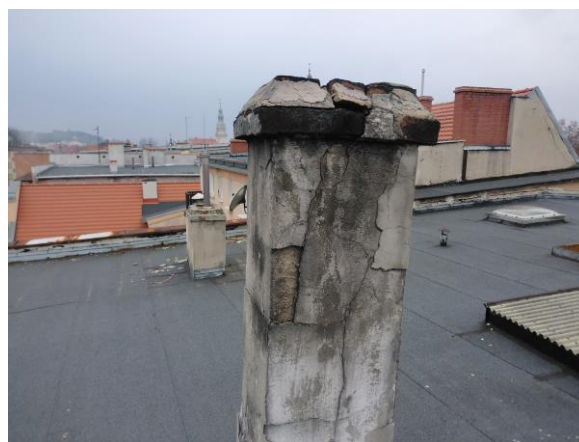
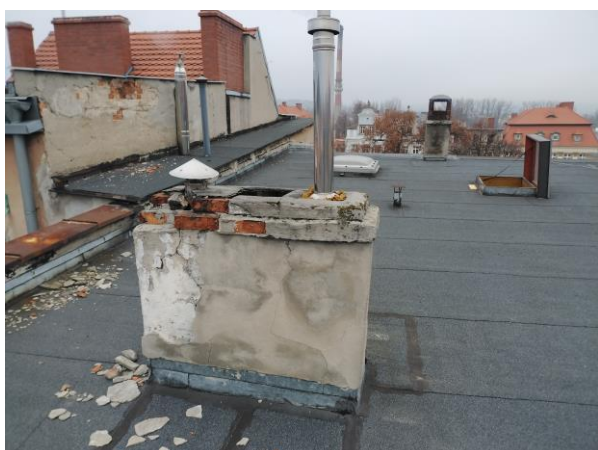
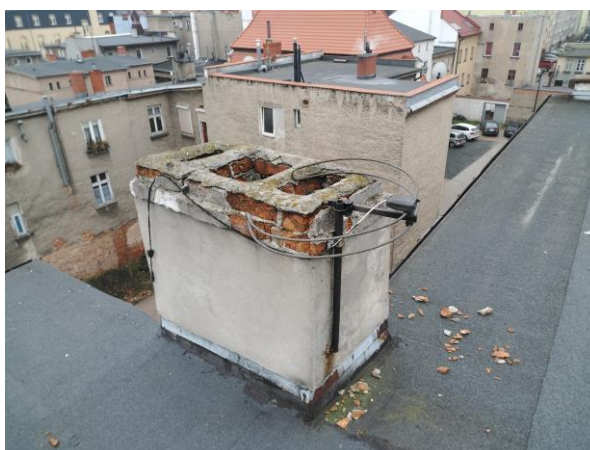
Uszkodzone kominy ponad połacią dachową. Na załączonym do ekspertyzy rysunku nr 8/4 pokazano obszar pokrycia papowego do wymiany oraz uszkodzone kominy do przemurowania.
