PROGRAM KONSERWACJI-RESTAURACJI  
STOLARKI OKIENNEJ I DRZWIOWEJ  
GMACHU SĄDU REJONOWEGO W TUCHOLI

Opracował: Piotr Maćko

2024

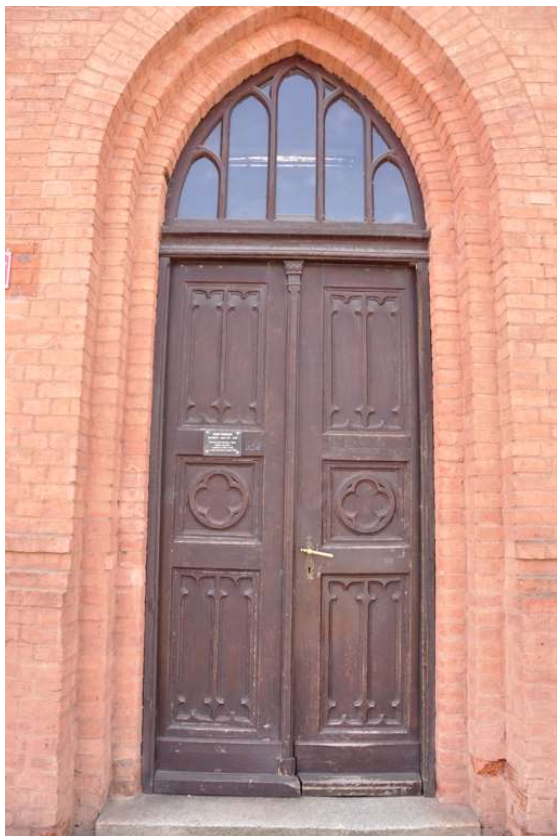
Drzwi głównego wejścia zachowane w stosunkowo dobrym stanie. Konstrukcja ze śladami niewłaściwie przeprowadzonych napraw, w efekcie których krawędzie profilowanego detalu częściowo uległy wyobleniu. Ponadto, stwierdzono spękania i silne rozszczelnienia konstrukcji, ubytki warstwy malarskiej, zniszczenia detalu architektonicznego (dolne partie listwy przymykowej, okapniki). Elementy stalowe malowane ze śladami korozji wżerowej.

**Fot. 1.** Drzwi głównego wejścia -aktualny stan zachowania

W przypadku drzwi głównego wejścia usunięte zostaną wszystkie błędnie wykonane uzupełnienia ubytków powierzchni oraz wtórne, błędnie wykonane nadbudowy.

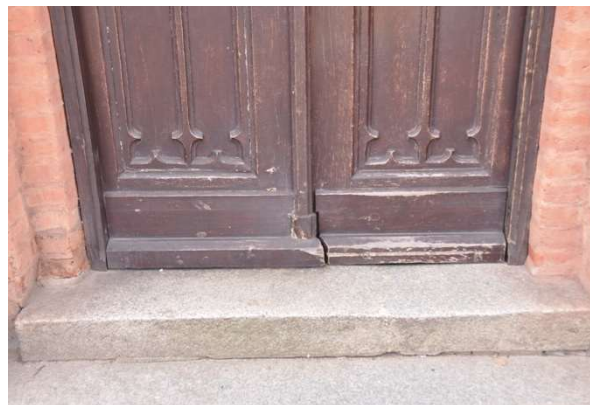
**Fot.2.** Dolne partie drzwi z widoczną wtórną konstrukcją listw okapnikowych

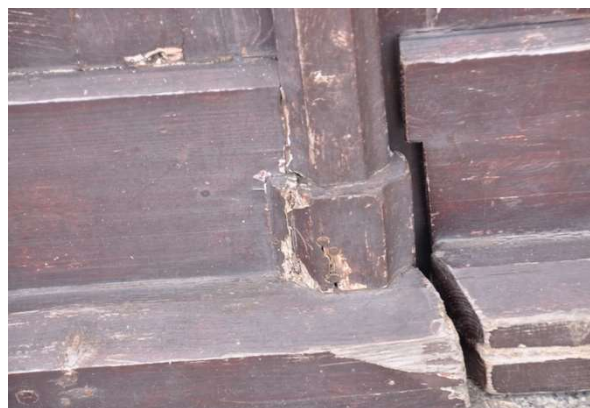
**Fot. 3.** Zbliżenie na styk skrzydeł w dolnych partiach drzwi – aktualny stan zachowania. Widoczne wtórne listwy okapnikowe oraz zniszczenia pierwotnej konstrukcji listwy domykowej

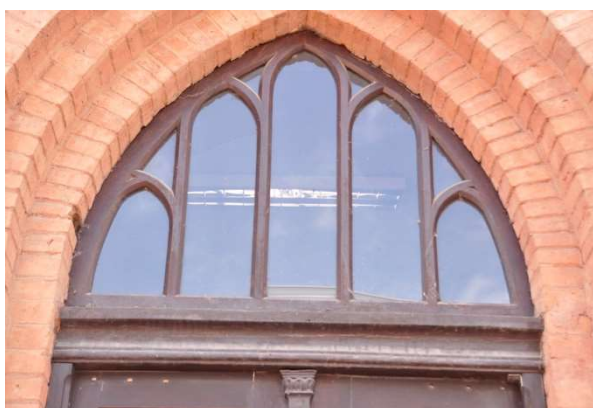
**Fot. 4.** Nadświetle, str. zewnętrzna – aktualny stan zachowania.

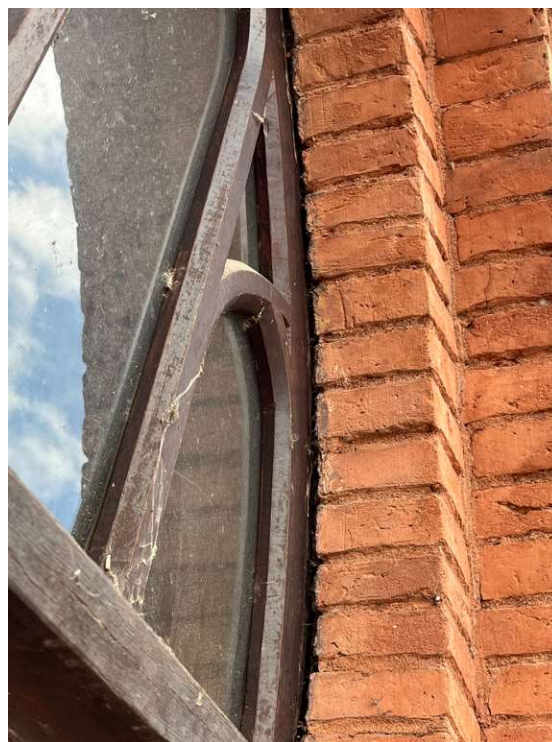
**Fot. 5** Styk konstrukcji nadświetla z portalem – aktualny stan zachowania

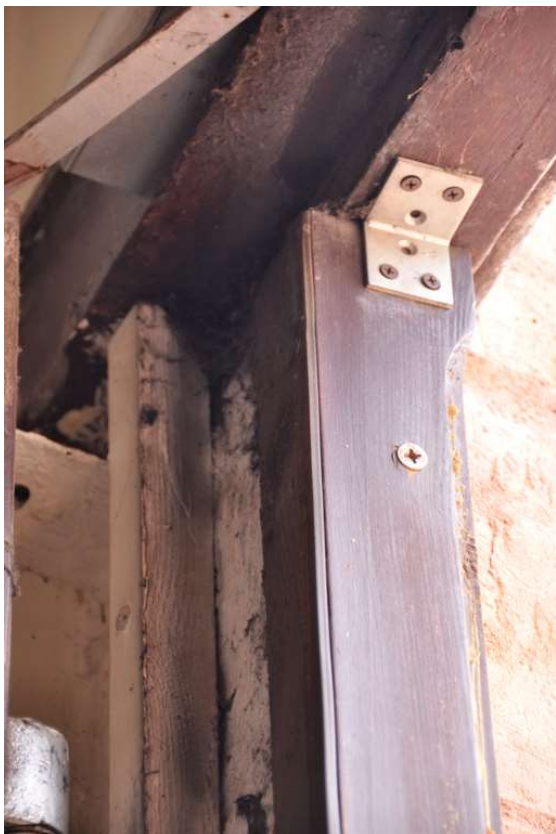
**Fot. 6.** Wtórnie dostawiona drewniana belka ościeża, pełniąca funkcję elementu doszczelniającego konstrukcję drzwi.

- wtórne słupy ościeża ze względu na deformacje konstrukcji oraz niewłaściwe opracowanie powierzchni (fazowanie krawędzi schodni poniżej krawędzi listwy okapnikowej), należy zdemontować. Usunąć należy również listw doszczelniających znajdujących się w obrębie otworu oraz u dołu skrzydeł drzwi głównego wejścia.

- ze względu na deformacje istniejącej konstrukcji oraz błędy w opracowaniu dekoracji należy dotworzyć słupy ościeży z zachowaniem dotychczasowej formy konstrukcji, z tymże ozdobne fazowanie w dolnych partiach winno się kończyć na równi z poziomem listwy okapnikowej. W górnej części, w połowie wysokości kapiteła listwy domykowej( fot. ). Belki należy odtworzyć w drewnie dębowym lub jesionie.

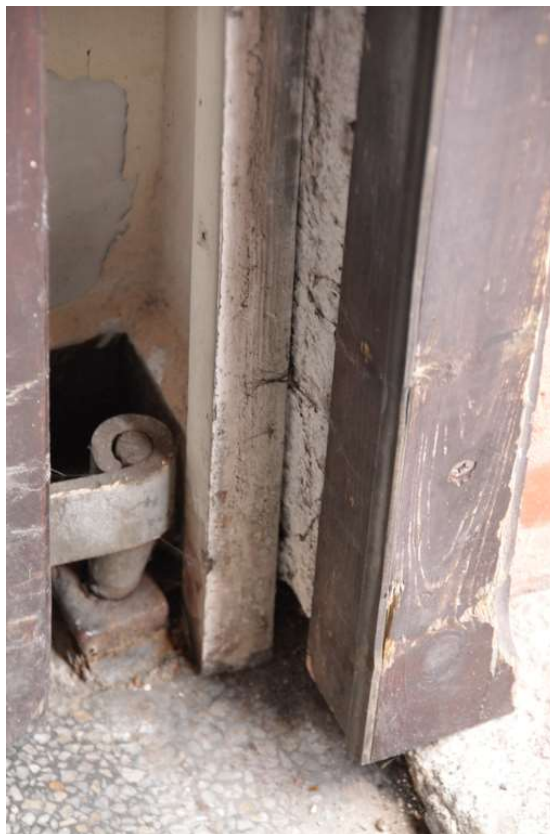
**Fot. 7.** Dolne partie konstrukcji z widoczną wtórną belką ościeża oraz – od wewnątrz – dodatkową listwą doszczelniającą skrzydła drzwi.

- *zakłada się demontaż wtórnej konstrukcji ościeża oraz listew doszczelniających skrzydła drzwi od wewnątrz.*

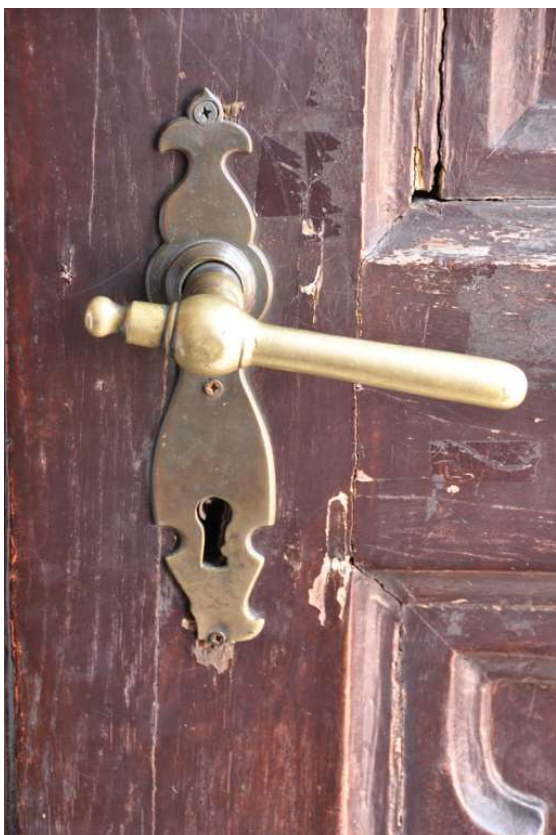
**Fot. 8.** Zewnętrzna klamka drzwi, aktualny stan zachowania. Widoczny ubytek zwieńczenia szyldu

- *ubytek powierzchni mosiężnego szyldu uzupełnić metodami spawalniczymi. Ubytkę formy wymodelować w blasze mosiężnej oraz przyspawać metodą TIG. Spoiny opracować mechanicznie, powierzchnie szyldu spątynować.*

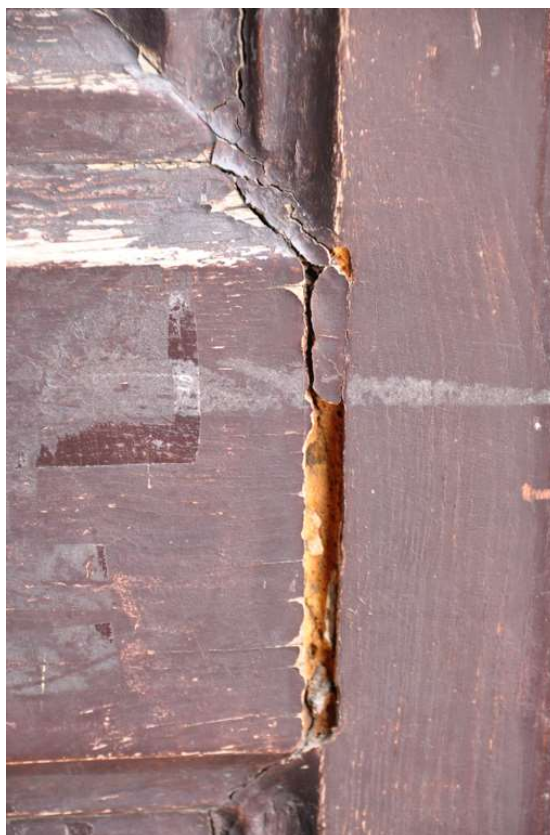
**Fot. 9.** Zbliżenie na element konstrukcji ramy skrzydła drzwi, widoczne silne rozszczelnienie łączenia listw ramy oraz wtórne ich wypełnienie pianką poliuretanową i szpachlówką.

- uzupełnienia ubytków powierzchni konstrukcji stolarki drzwiowej, które uległy odspojeniu od podłoża należy usunąć. W całości należy oczyścić wypełnienia szerokich spoin powstałych w wyniku rozklejenia i rozszczelnienia konstrukcji skrzydeł drzwi
- demontaż zniszczonych okapników drzwi
- w przypadku wrót bramy, celem określenia stanu zachowania konstrukcji należy częściowo zdemontować obicie konstrukcji (płaszczyzny skrzydeł od strony podwórza).  
W przypadku znacznych ubytków powierzchni elementów konstrukcyjnych lub silnego rozkładu ich struktury, uwzględnia się wymianę elementów.

- *elementy konstrukcji skrzydeł drzwi, które uległy rozszczelnieniu należy ponownie skleić. Po dokładnym oczyszczeniu powstałych spoin, elementy należy skleić klejem na bazie polioctanu winylu lub klejem poliuretanowym, uwzględnia się zastosowanie żywicy epoksydowej do klejenia drewna. Po naniesieniu kleju rozklejone elementy ściągają ściskami stolarskimi.*

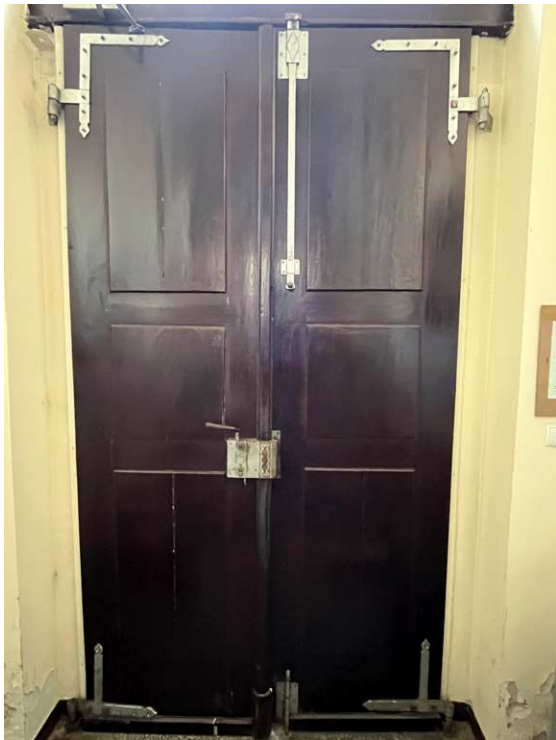
**Fot. 10.** Skrzydła drzwi, strona wewnętrzna -aktualny stan zachowania

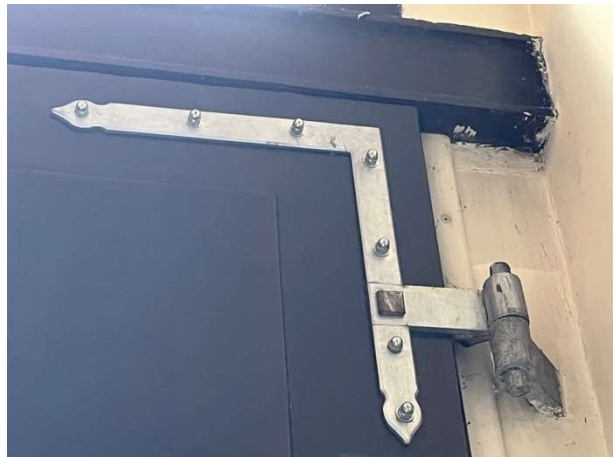
**Fot. 12.** Konstrukcja zawiasu, aktualny stan zachowania

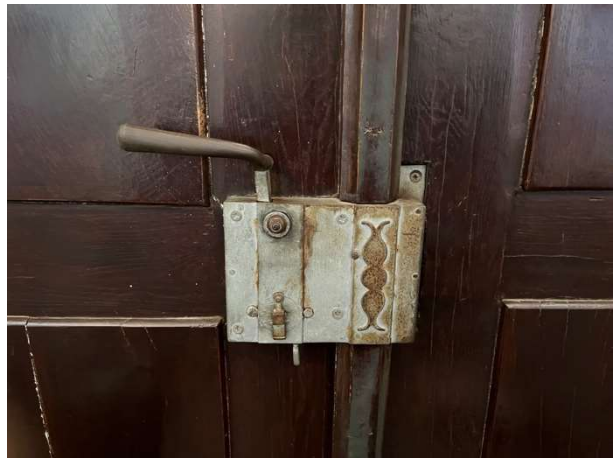
**Fot. 13.** Zamek, aktualny stan zachowania

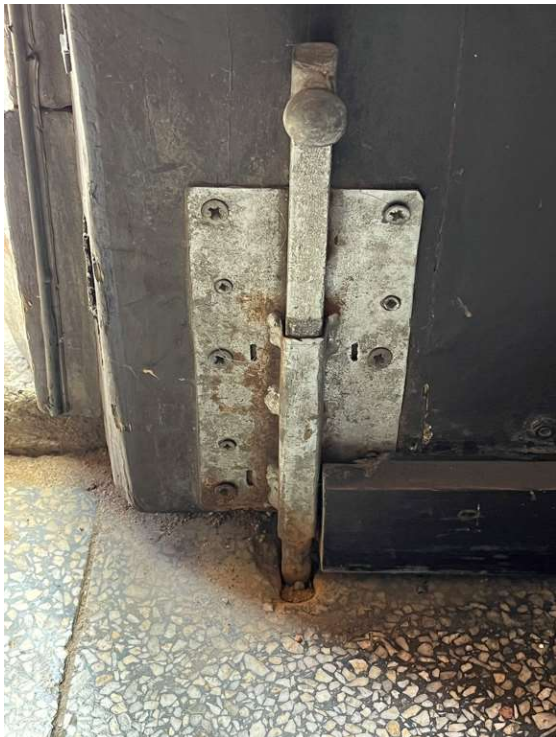
**Fot. 14.** Dolna zasuwa prawego skrzydła, aktualny stan zachowania

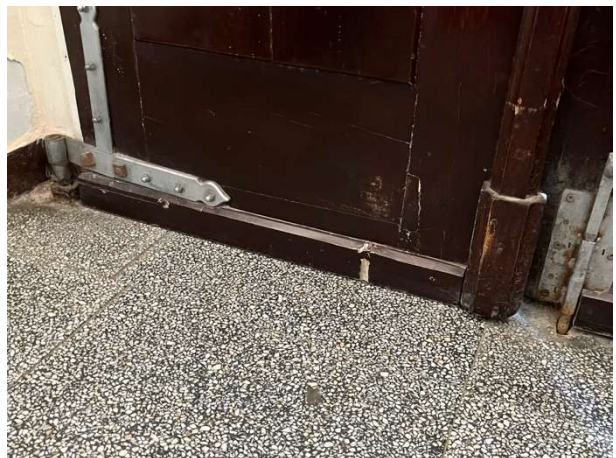
**Fot. 15.** Dolne partie skrzydła drzwi - widok od wewnątrz – aktualny stan zachowania. Widoczna wtórnie dostawiona dolna listwa doszczelniająca konstrukcję drzwi.

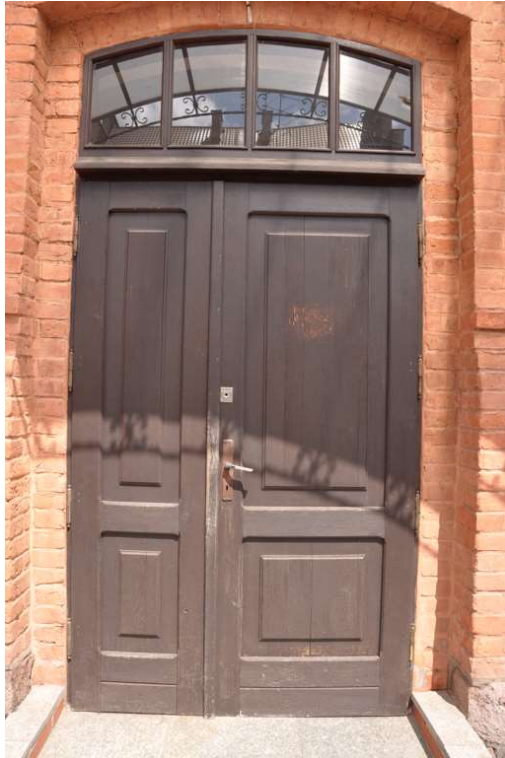
**Fot. 16.** Wtórna konstrukcja stolarki drzwiowej - wejście od obiektu od strony dziedzińca – aktualny stan zachowania.

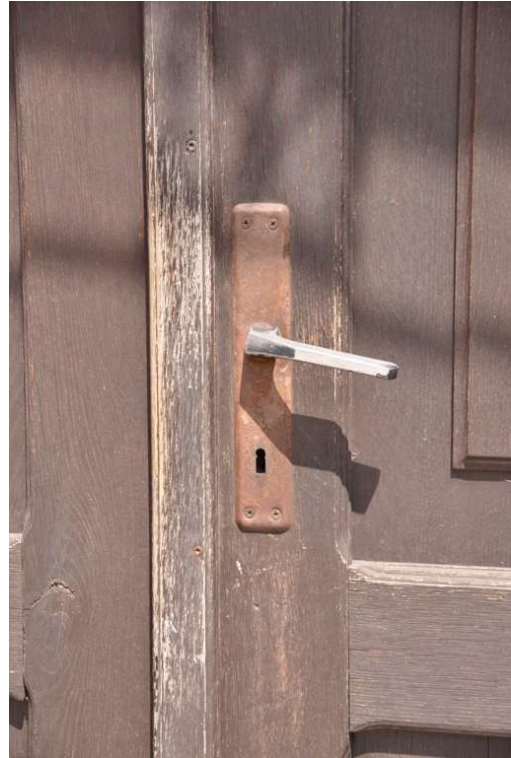
**Fot. 17.** Zbliżenie na klamkę drzwi, aktualny stan zachowania. Widoczny ubytek warstwy malarskiej zarówno klamki jak i listwy dymkowej oraz intensywna korozja szyldu.

- *w obrębie wtórnej stolarki drzwiowej bocznych wejść od strony podwórza należy wymienić istniejące, silnie skorodowane szyldy i klamki. Zaleca się montaż nowych elementów o formie zbliżonej do demontowanej*

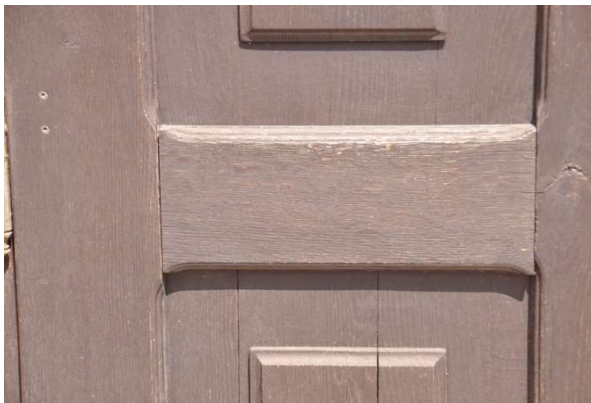
**Fot. 18.** Konstrukcja drzwi, widoczne m.in. spękania płycin oraz błędnie wykonany profil prawej listwy ramy skrzydła

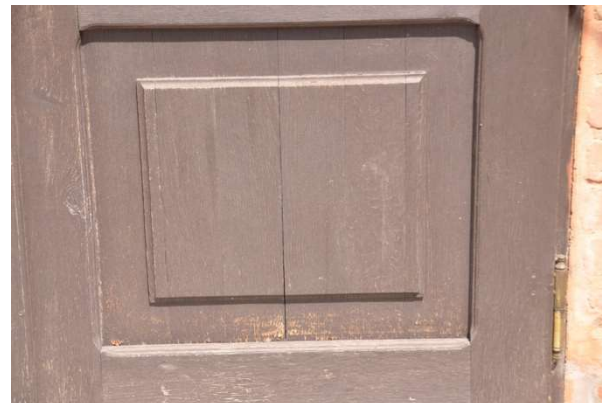
**Fot. 19.** Płycina prawego skrzydła z widocznymi ubytkami warstwy malarskiej oraz spękaniami konstrukcji

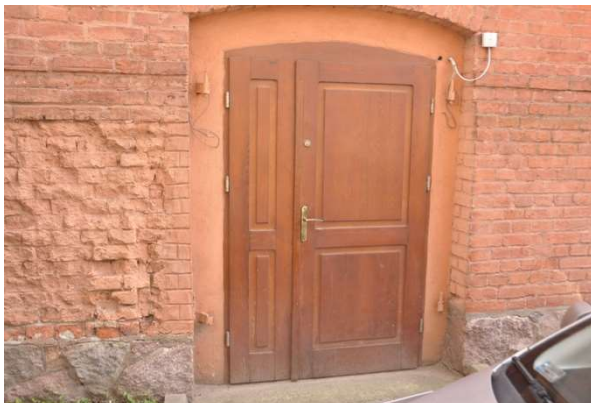
**Fot. 20.** Boczne wejście do obiektu od strony dziedzińca – wtórna konstrukcja stolarki drzwiowej

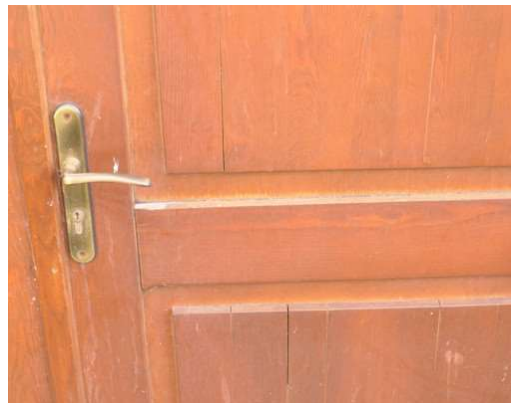
**Fot. 21.** Zbliżenie na konstrukcję skrzydła, widoczne m.in. spękania w obrębie płyciny

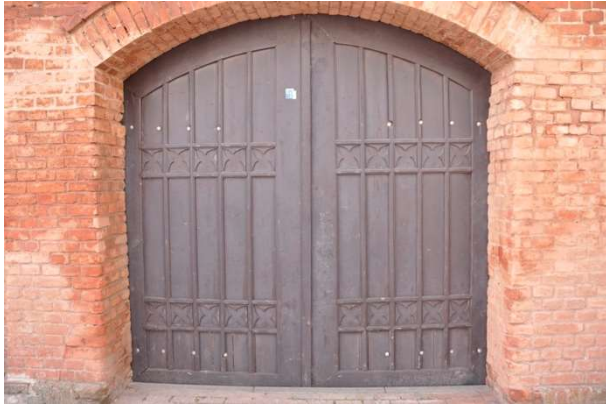
Wrota bramy wjazdowej zachowane w złym stanie. Konstrukcja ramy wykazuje ślady silnego rozkładu drewna grzybami zgnilizny brunatnej. Od strony podwórza listwy obicia częściowo odspojone. Okucia wtórnie przemalowane.

Fot.22. Wrota bramy, aktualny stan zachowania

Konstrukcja wrót bramy wjazdowej ze względu na zły stan zachowania zostanie częściowo wymieniona. Kolorystyka skrzydeł wrót oraz drzwi bocznych wejść do budynku od strony dziedzińca zostanie dostosowana do kolorystyki głównego wejścia

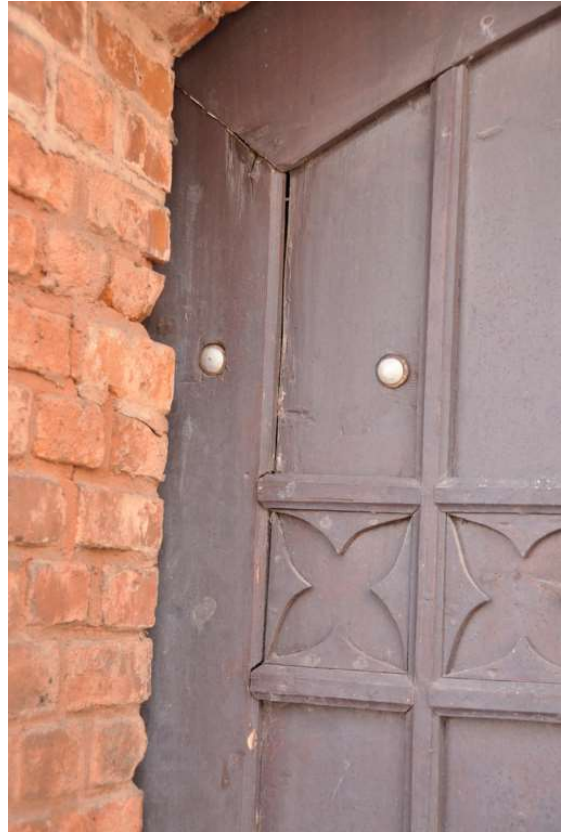
Fot. 24. Górny narożnik lewego skrzydła, aktualny stan zachowania. Widoczne rozszczelnienia na styku elementów oraz ślady rozkładu drewna

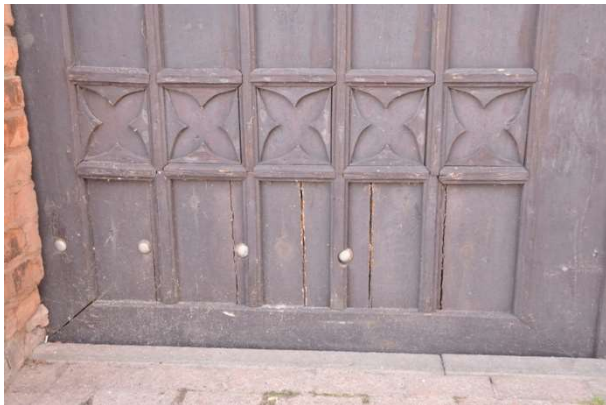
Fot. 23. Dolne partie konstrukcji wrót, aktualny stan zachowania. Widoczne rozszczelnienie w konstrukcji obicia

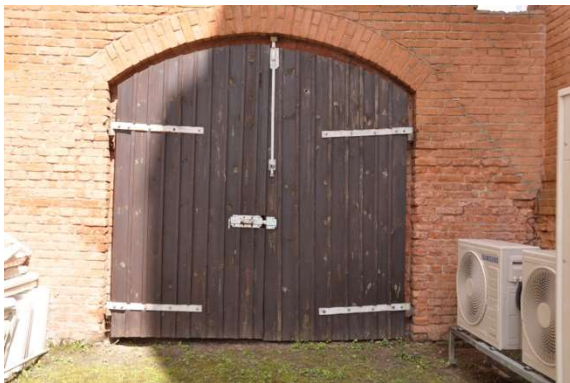
Fot. 26. Wrota bramy – widok od dziedzińca- aktualny stan zachowania. Widoczna wyraźna różnica w wysokości skrzydeł, wynikająca ze złego stanu konstrukcji

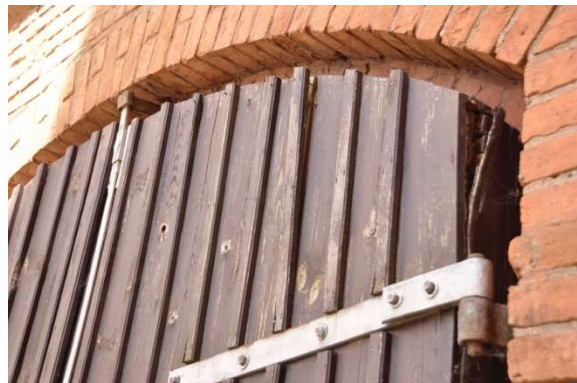
Fot. 27. Zbliżenie na lewe skrzydło wrót, widoczne odspojenia wtórnego obicia oraz ślady zniszczeni konstrukcji pierwotnej ramy wynikające z rozkładu drewna przez grzyby zgnilizny brunatnej oraz porażenia insektami.

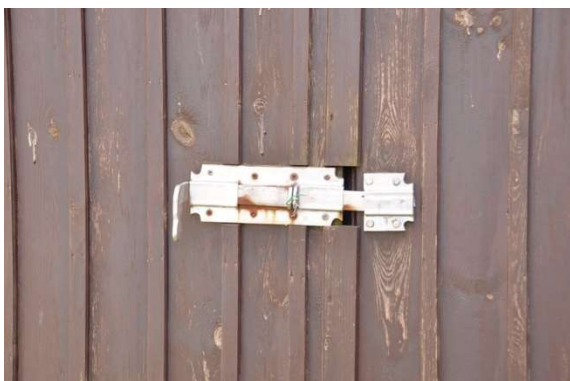
Fot. 28. Zasuwa pozioma – aktualny stan zachowania

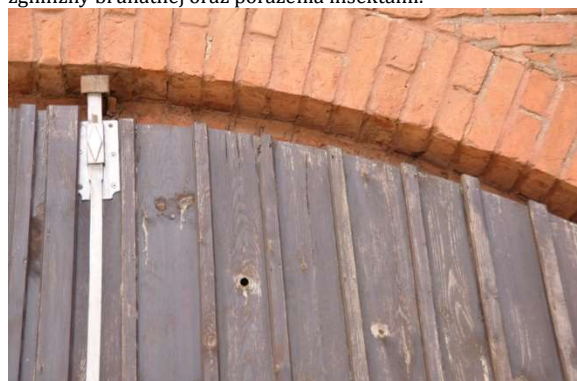
Fot. 29. Zasuwa pionowa – aktualny stan zachowania

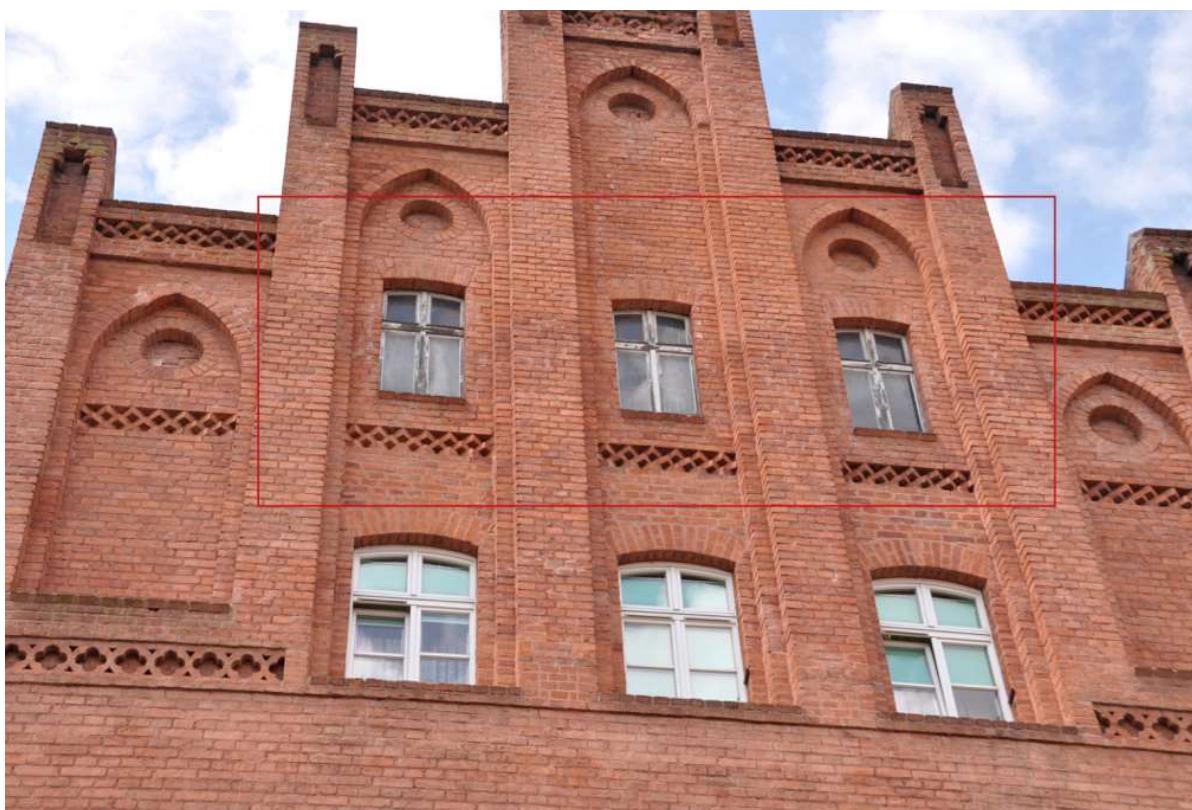
Fot. 30 Elewacja południowo-wschodniej, zaznaczone okna poddasza, aktualny stan zachowania.

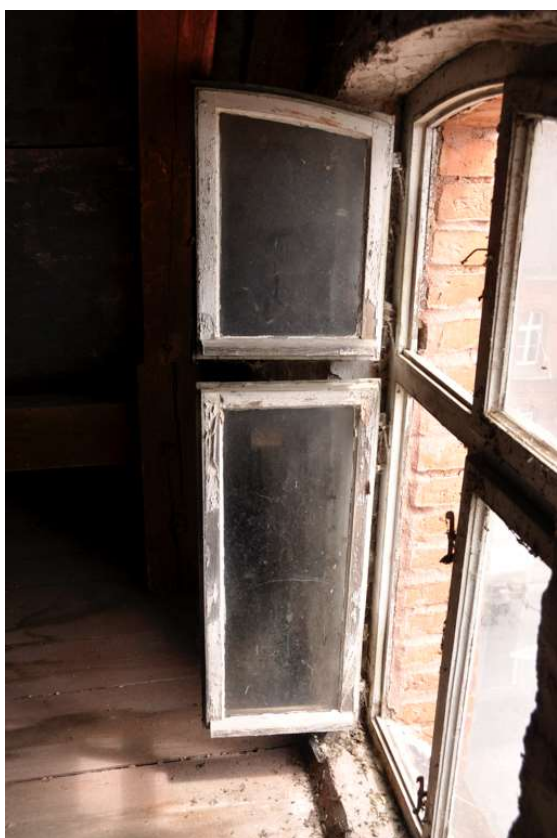
Fot. 31 Skrzydła okna w obrębie elewacji południowo-wschodniej, aktualny stan zachowania

Zakłada się zachowanie stolarki okiennej poddasza znajdującej się w obrębie elewacji południowo-wschodniej i poddanie ich kompleksowej konserwacji. Okna elewacji północno-zachodniej zostaną odtworzone z zachowaniem pierwotnych podziałów i drewnianej konstrukcji okien.

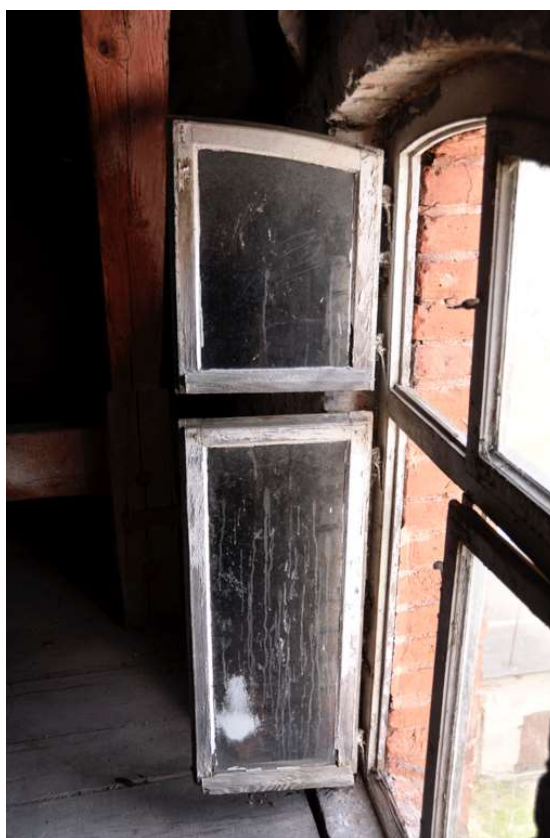
W przypadku stolarki okiennej poddasza największe zniszczenia odnotowano w obrębie okien elewacji północno-zachodniej. Drewno dolnych partii skrzydeł porażone grzybami zgnilizny brunatnej, konstrukcja silnie rozszczelniona. Niemal w całości, od strony zewnętrznej skrzydła pozbawione warstwy malarskiej.

Fot. 32 Skrzydła okna w obrębie elewacji północno-zachodniej, aktualny stan zachowania

- *należy wykonać rekonstrukcję okien poddasza w obrębie elewacji północno-zachodniej. Okna należy odtworzyć z zachowaniem pierwotnych podziałów i drewnianej konstrukcji stolarki.*

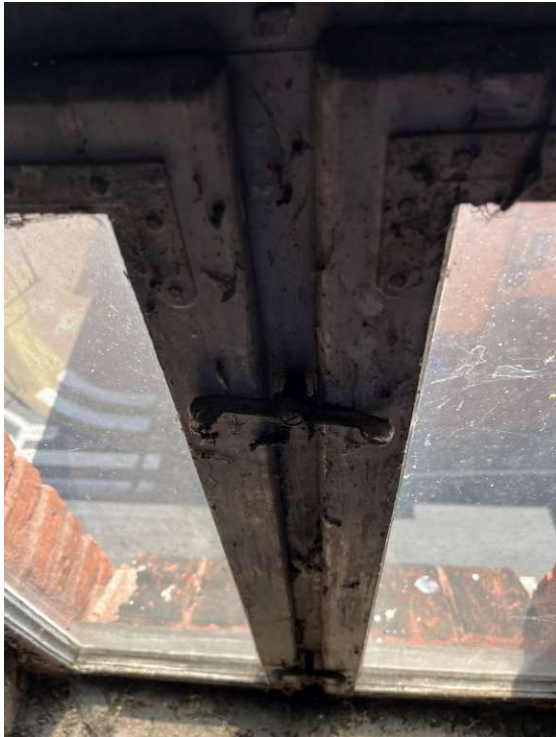
**Fot. 33.** Skrzydła okna w obrębie elewacji południowo-wschodniej, widok od środka, aktualny stan zachowania.

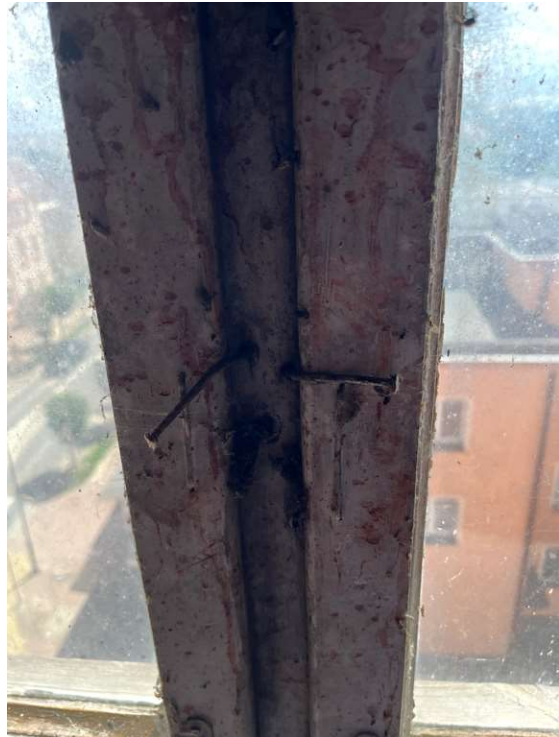
**Fot. 34.** Okno w obrębie elewacji południowo-wschodniej, widoczne wtórne zabezpieczenie skrzydeł.

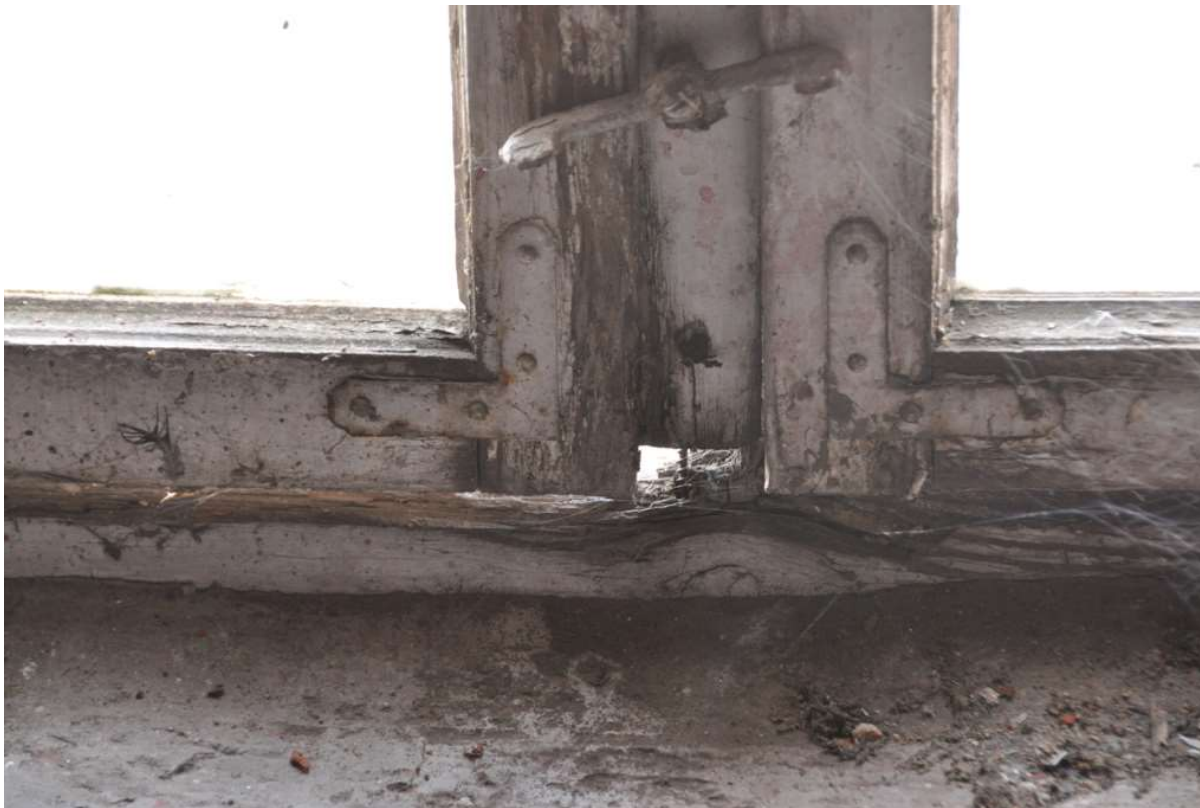
**Fot. 35.** Dolne partie okna w obrębie elewacji północno-zachodniej, aktualny stan zachowania. Widoczne rozszczelnienie konstrukcji oraz silny rozkład drewna.
