**Ekspertyza ornitologiczno-chiropterologiczna dotycząca gniazdowania ptaków i/bądź rozrodu nietoperzy w budynku przy ulicy Księdza Biskupa Władysława Bandurskiego 8 w Mikołowie, w którym zaplanowano prace termomodernizacyjne oraz o wymaganej kompensacji przyrodniczej**

Dokument przygotowano dla Zakładu Gospodarki Lokalowej z siedzibą przy ul. Kolejowej 2 w Mikołowie.

Kraków, 30 września 2021 r.

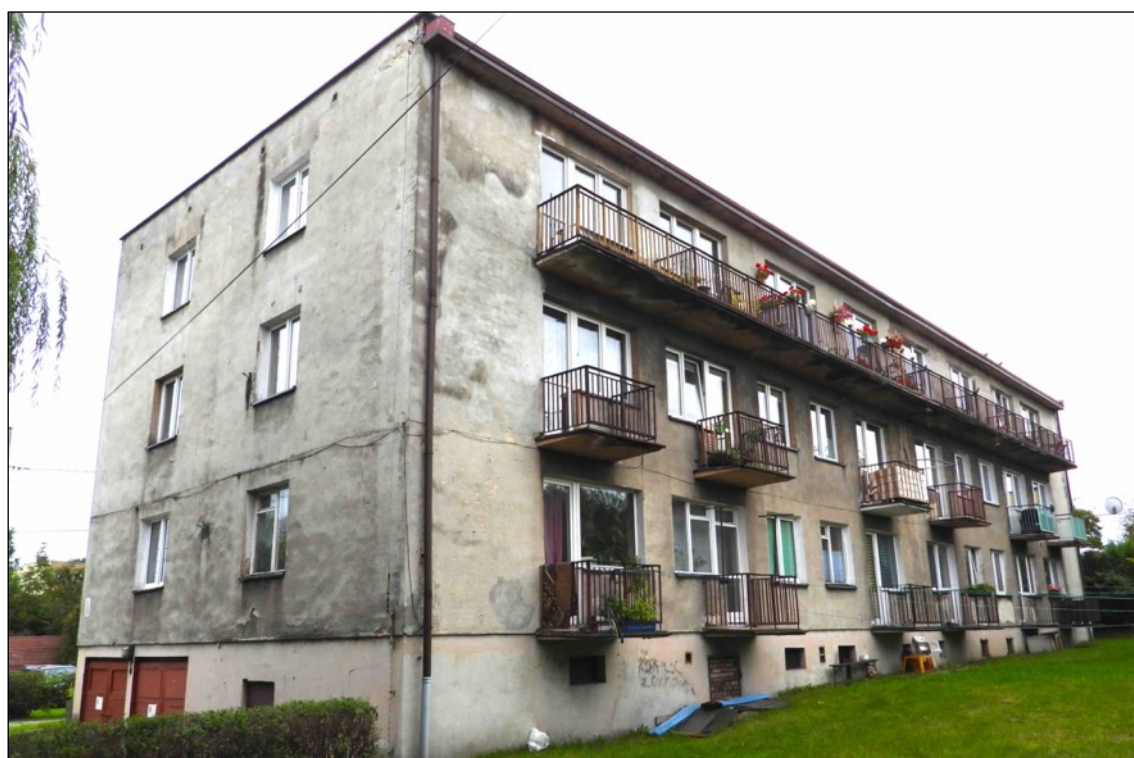
Fot. 1. Mikołów, ul. Księdza Biskupa Władysława Bandurskiego 8. Widok elewacji zachodniej (z balkonami) i północnej (ta z bramami garażowymi), budynku stanowiącego przedmiot ekspertyzy

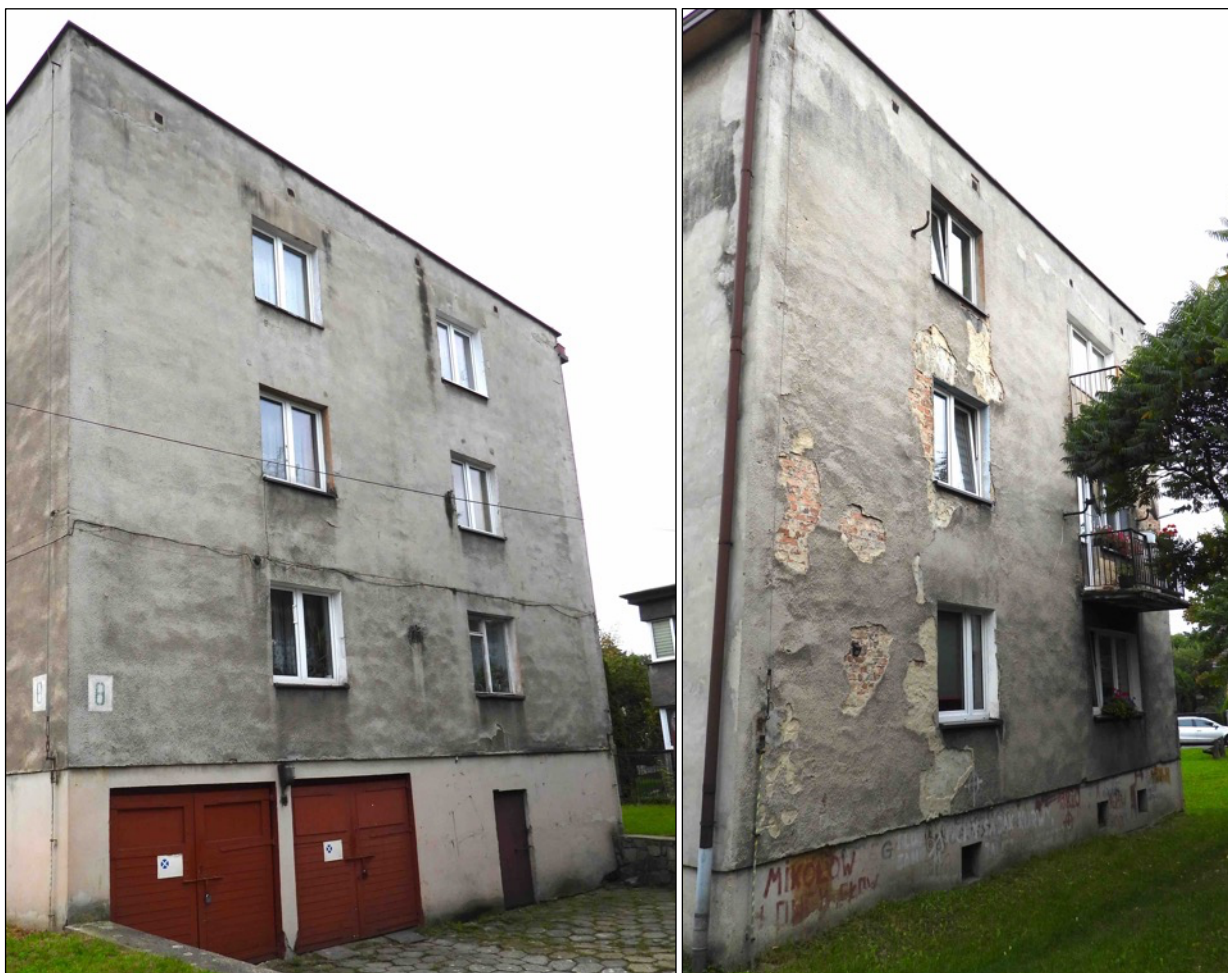
Fot. 2-3. Mikołów, budynek przy ul. Ks. Biskupa Wł. Bandurskiego 8. Widok elewacji północnej (z lewej) oraz południowej (po prawej) budynku stanowiącego przedmiot ekspertyzy

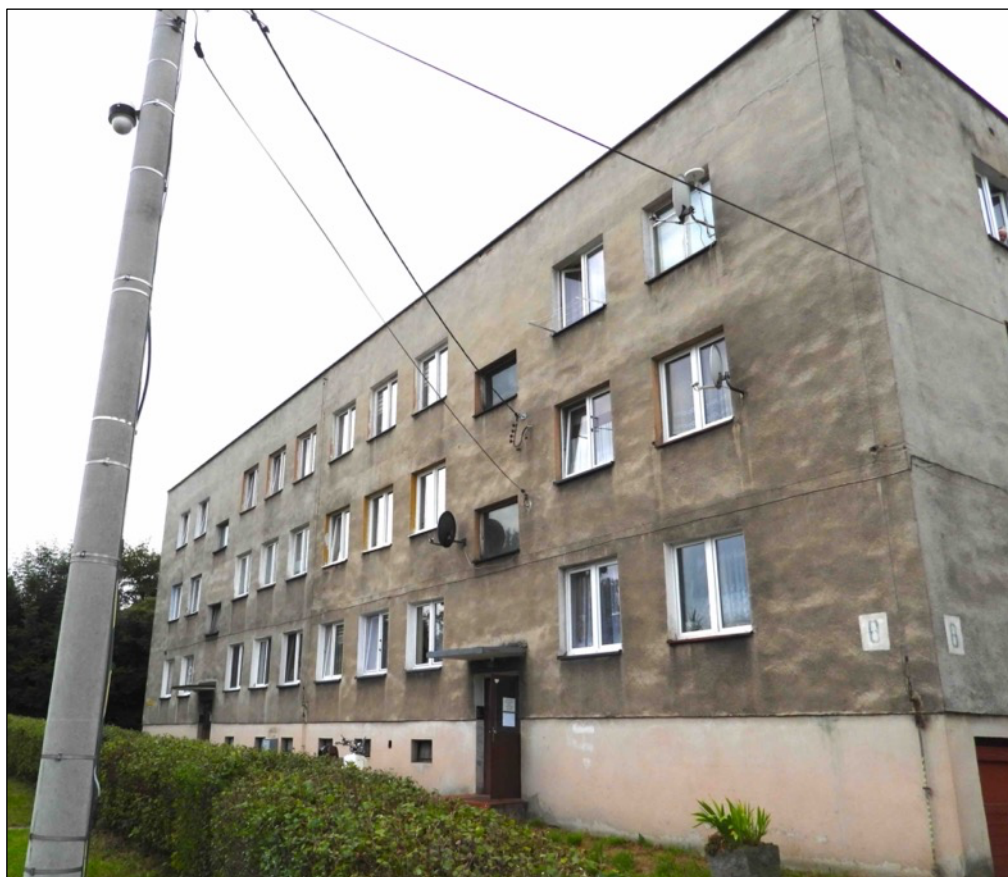
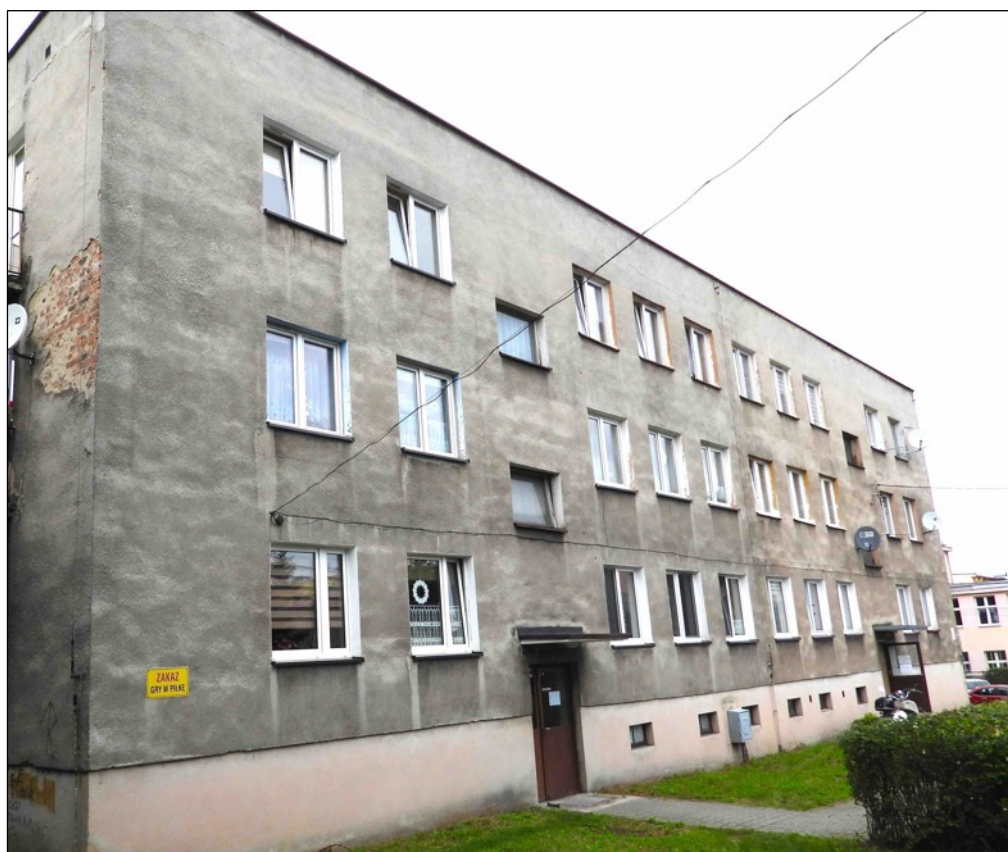
Fot. 4-5. Mikołów, budynek przy ul. Ks. Biskupa Wł. Bandurskiego 8. Widok elewacji wschodniej budynku stanowiącego przedmiot ekspertyzy
