ARTNOVA KONSERWACJA ZABYTKÓW S.C.

BADANIA KONSERWATORSKIE ELEWACJI KAMIENICY PRZY UL. HENRYKA SIENKIEWICZA 21 W ŁODZI

Łódź, lipiec 2023r.

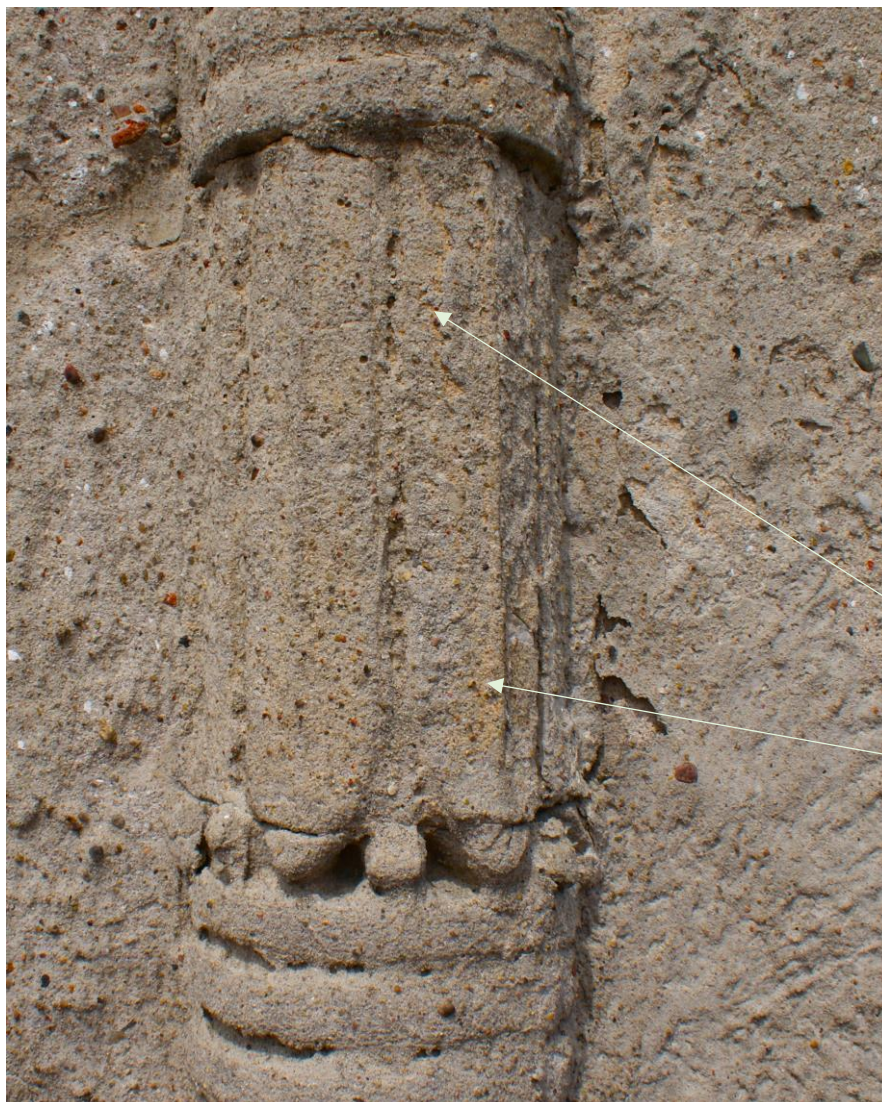
Odkrywka nr 1

Relikty pierwotnego
opracowania malarskiego –
kolor ugrowy

Nr warstwy	Barwa	Identyfikacja	Datowanie	Grubość	Chronologia
1		Tynk wapienny	1910	----	I
2		Ugrowa warstwa malarska – spoiwo pp. cementowe	1910	0,2 mm	
3		Wtórna warstwa tynku typu baranek – spoiwo cementowo-wapienne	II poł XX w	0,2-0,4 mm	II
4		Warstwa malarska kremowa – spoiwo dyspersyjne	II poł XX w.	0,2 mm

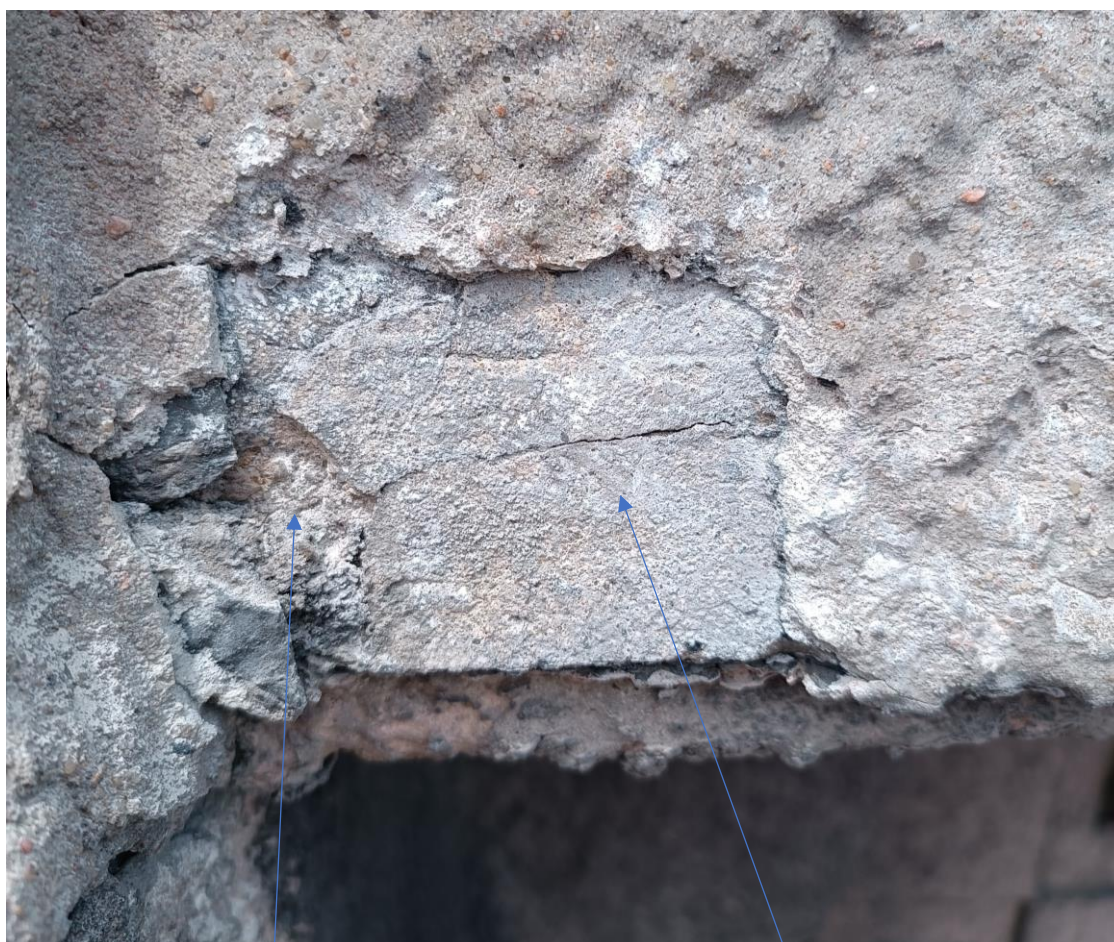
Odkrywka nr 5

Pierwotny tynk podkładowy

Pierwotna warstwa malarska -
ugier

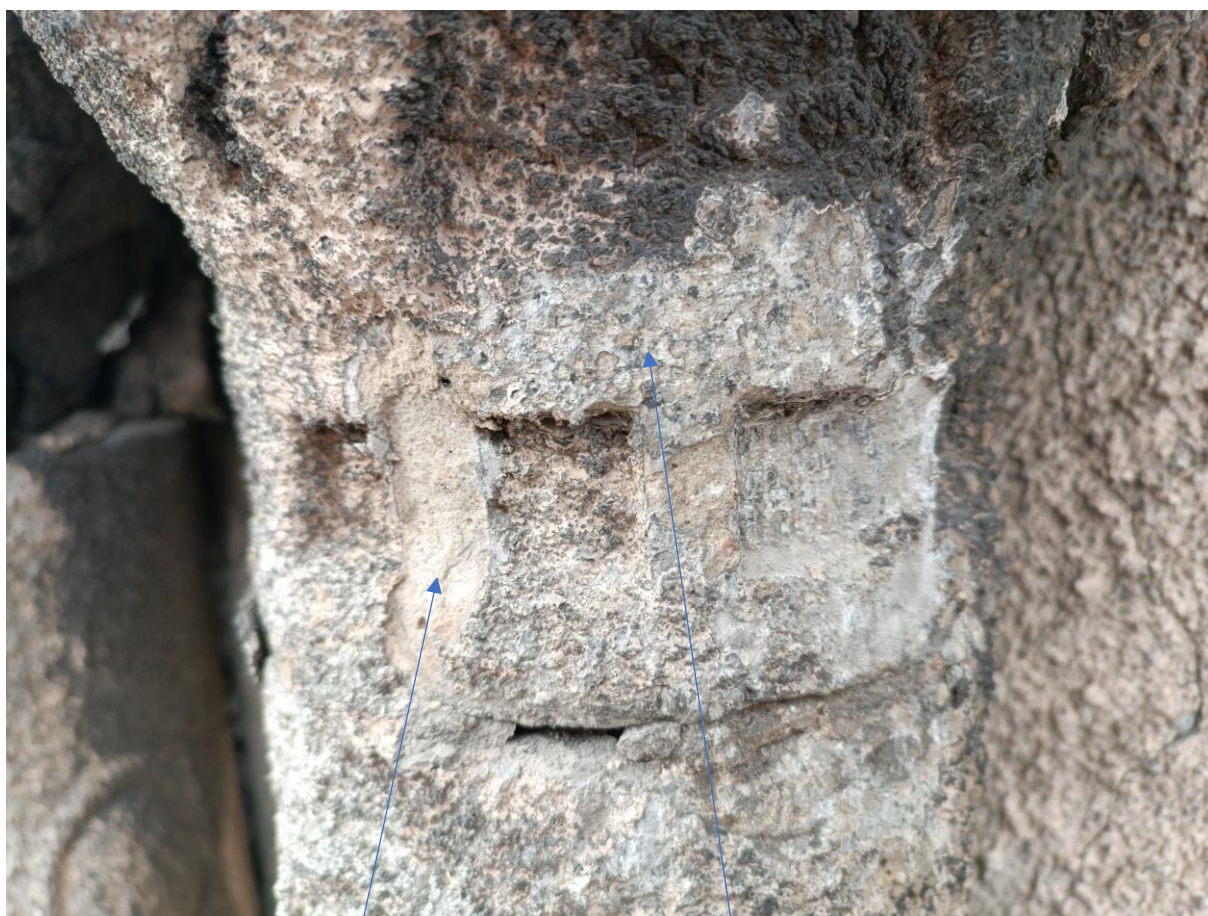
Odkrywka nr 6

Pierwotny tynk podkładowy

Pierwotny tynk nawierzchniowy

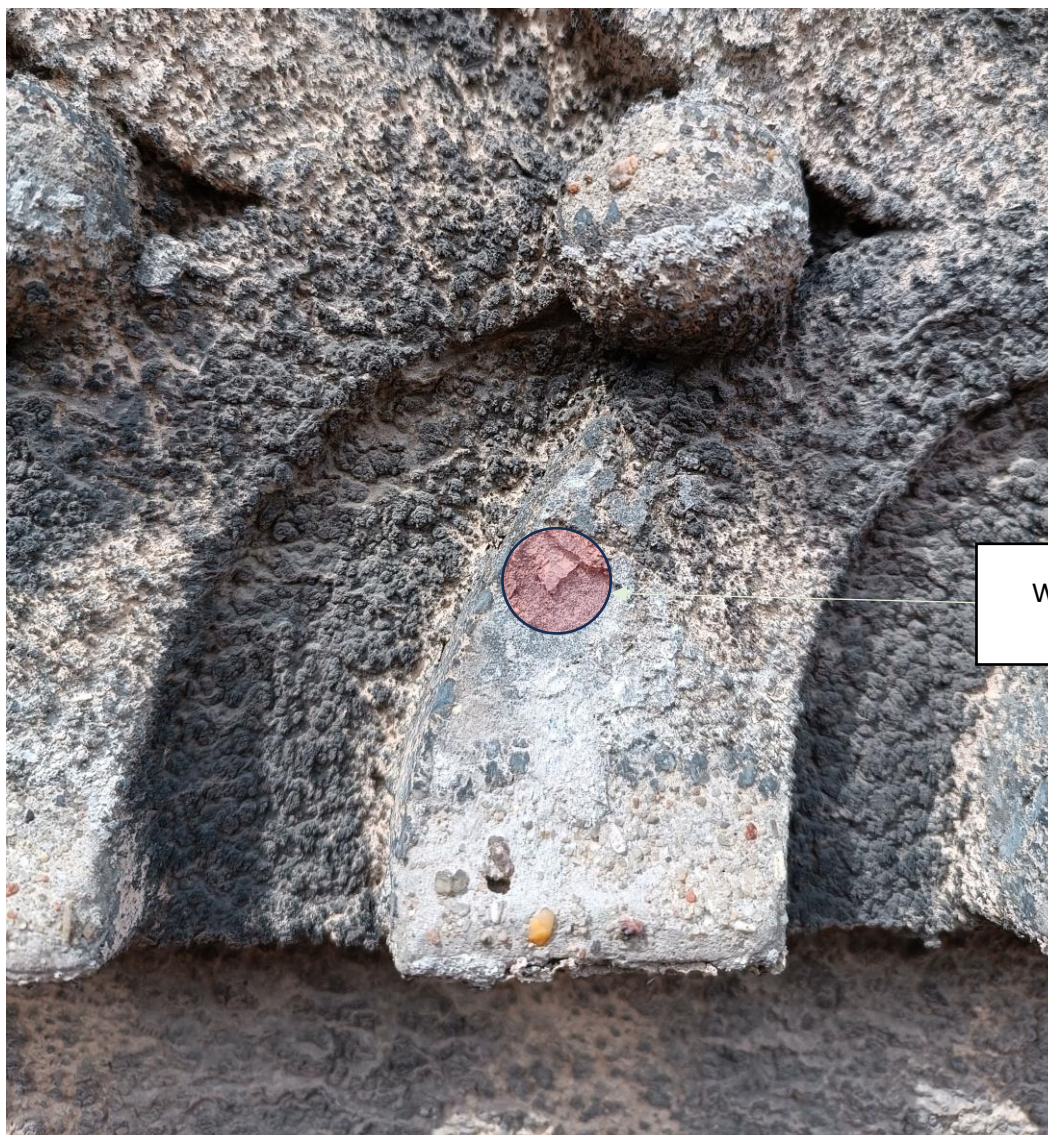
Odkrywka nr 12

Widoczne ziarno miki

Nr warstwy	Barwa	Identyfikacja	Datowanie	Grubość	Chronologia
1		Tynk wapienny	1910	----	I
2		Tynk wapienno-cementowy z okruchami miki	1910	0,2 mm	
3		Wtórna warstwa tynku typu baranek – spoiwo cementowo-wapienne	II poł XX w	0,2-0,4 mm	II
4		Warstwa malarska kremowa – spoiwo dyspersyjne	II poł XX w.	0,2 mm

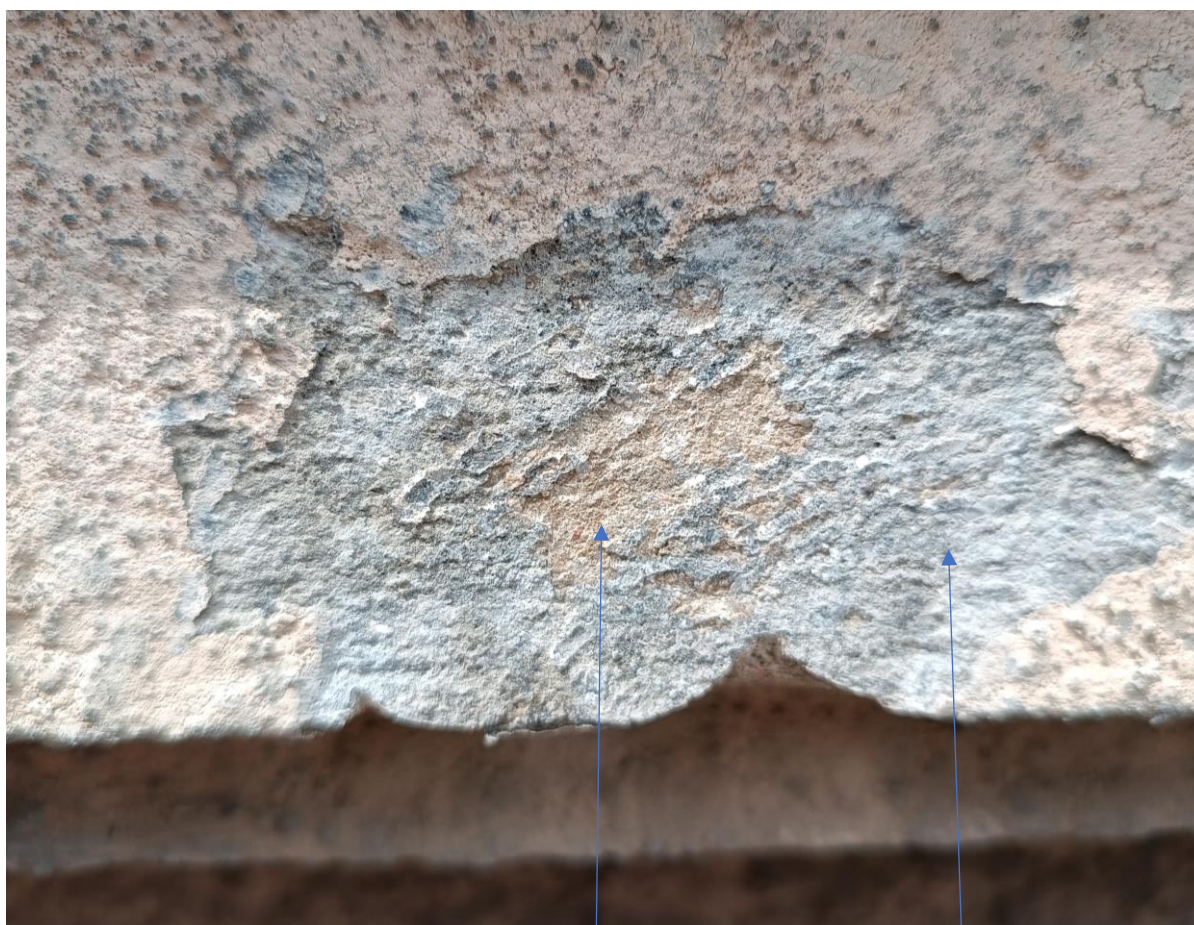
Odkrywka nr 15

Pierwotny tynk
podkładowy

Pierwotny tynk
nawierzchniowy

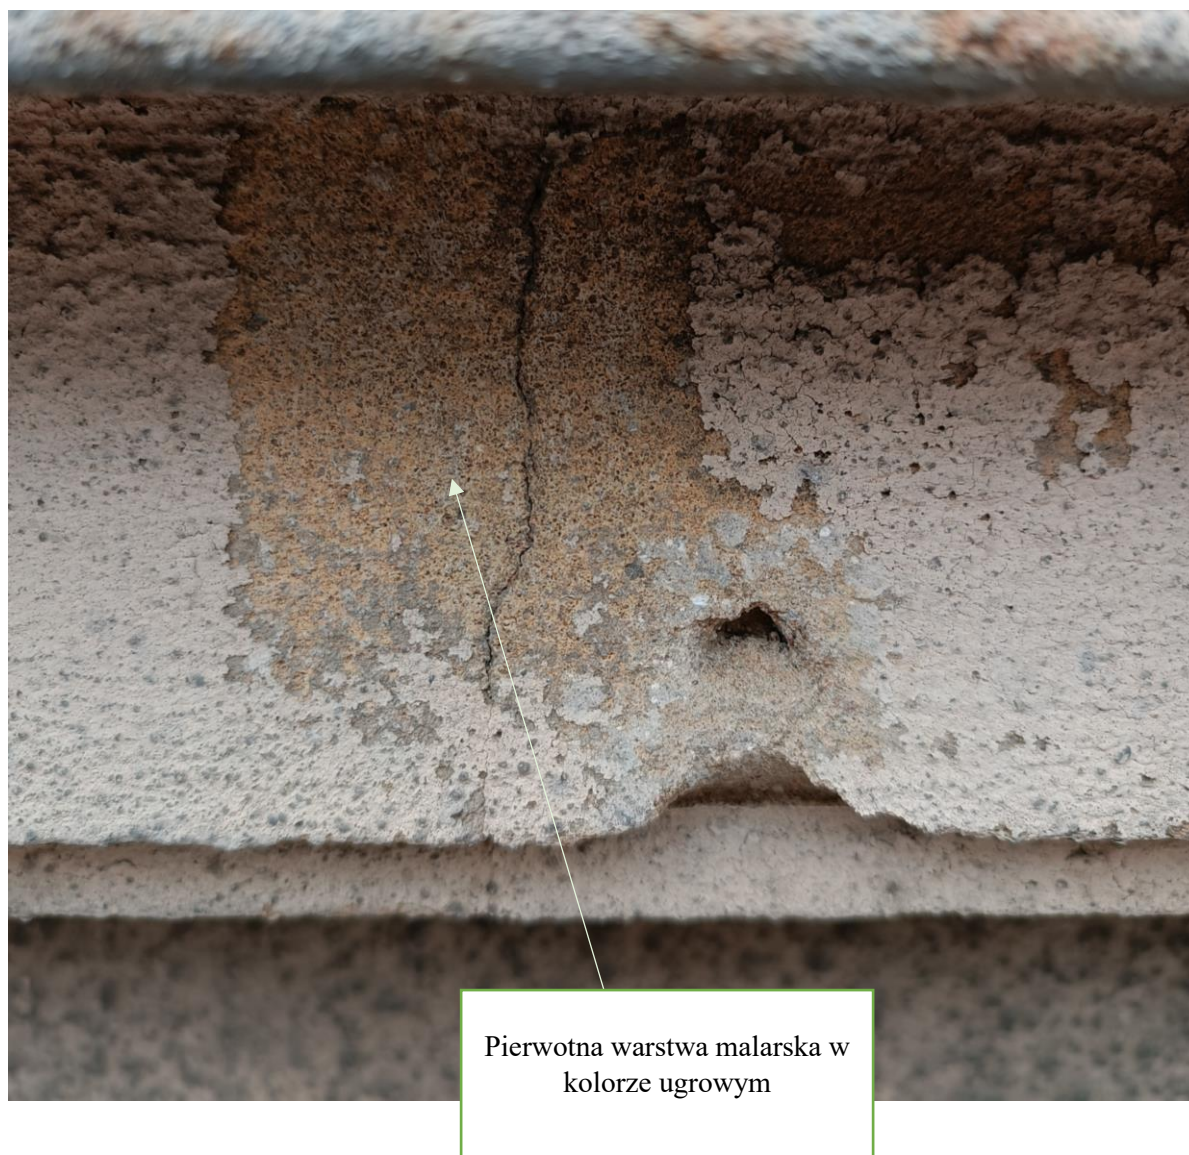
Odkrywka nr 18

Nr warstwy	Barwa	Identyfikacja	Datowanie	Grubość	Chronologia
1		Tynk wapienny	1910	----	I
2		Ugrowa warstwa malarska – spoiwo pp. cementowe	1910	0,2 mm	
3		Wtórna warstwa tynku typu baranek – spoiwo cementowo-wapienne	II poł XX w	0,2-0,4 mm	II
4		Warstwa malarska kremowa – spoiwo dyspersyjne	II poł XX w.	0,2 mm

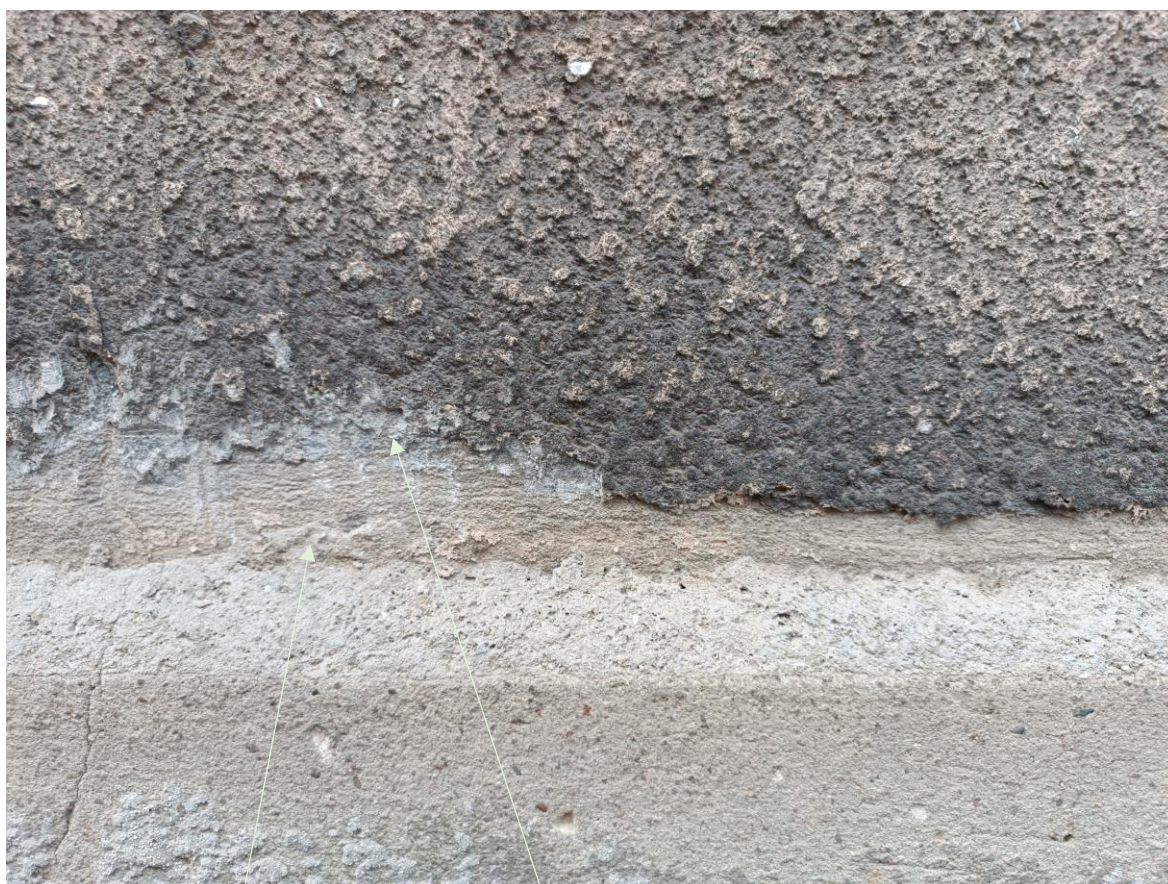
Odkrywka nr 25

Tynk podkładowy

Tynk nawierzchniowy z miką

Nr warstwy	Barwa	Identyfikacja	Datowanie	Grubość	Chronologia
1		Tynk wapienny	1910	----	I
2		Tynk wapienno-cementowy z okruchami miki	1910	0,2 mm	
3		Wtórna warstwa tynku typu baranek – spoiwo cementowo-wapienne	II poł XX w	0,2-0,4 mm	II
4		Warstwa malarska kremowa – spoiwo dyspersyjne	II poł XX w.	0,2 mm

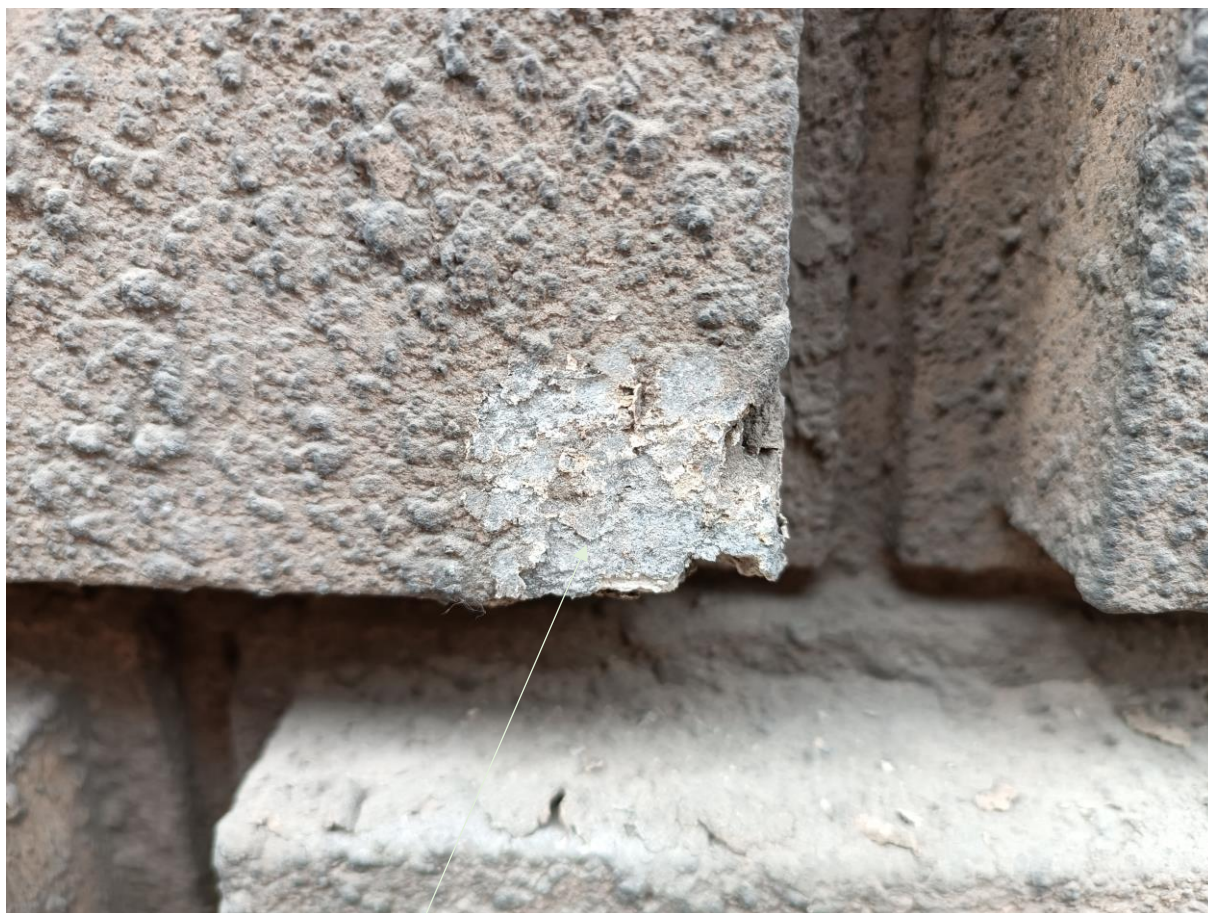
Odkrywka nr 27

Tynk nawierzchniowy pierwotny

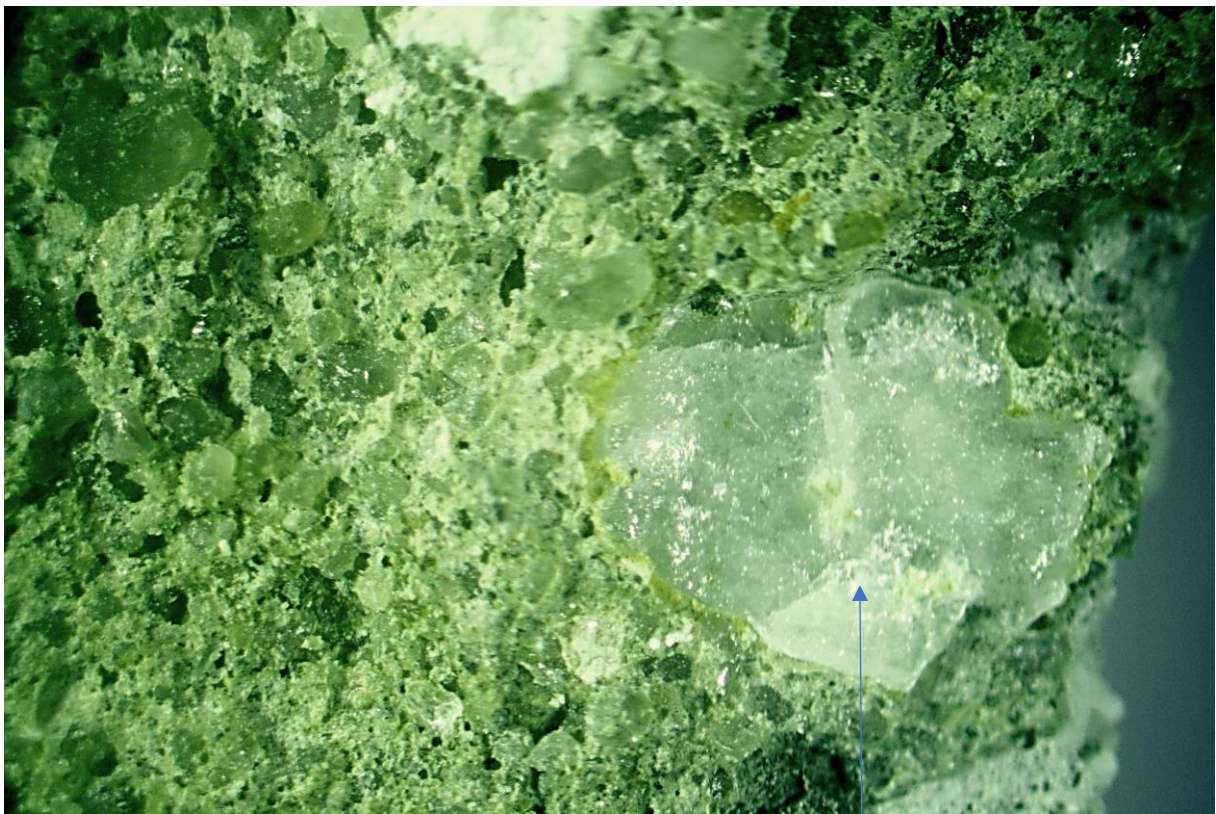
Makrofotografia nr 1

Kryształ miki

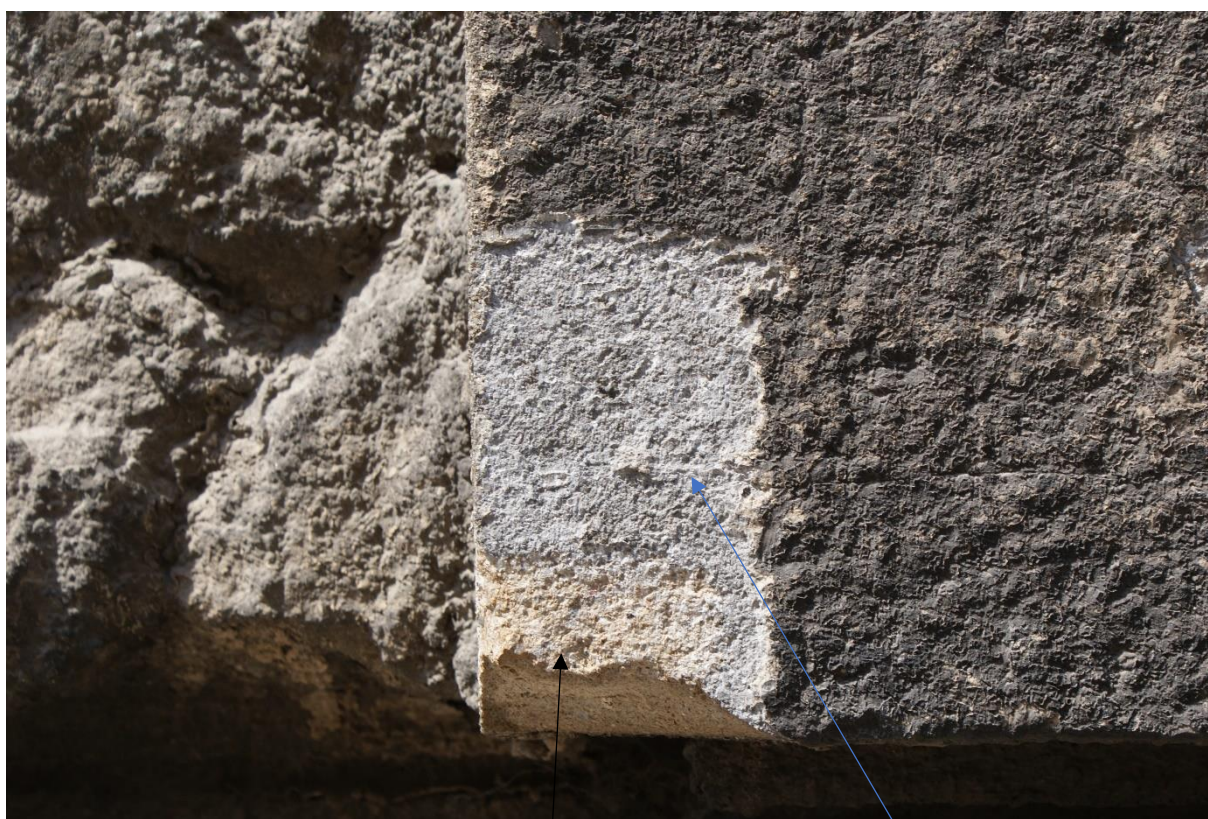
Odkrywka nr 31

Tynk podkładowy
pierwotny

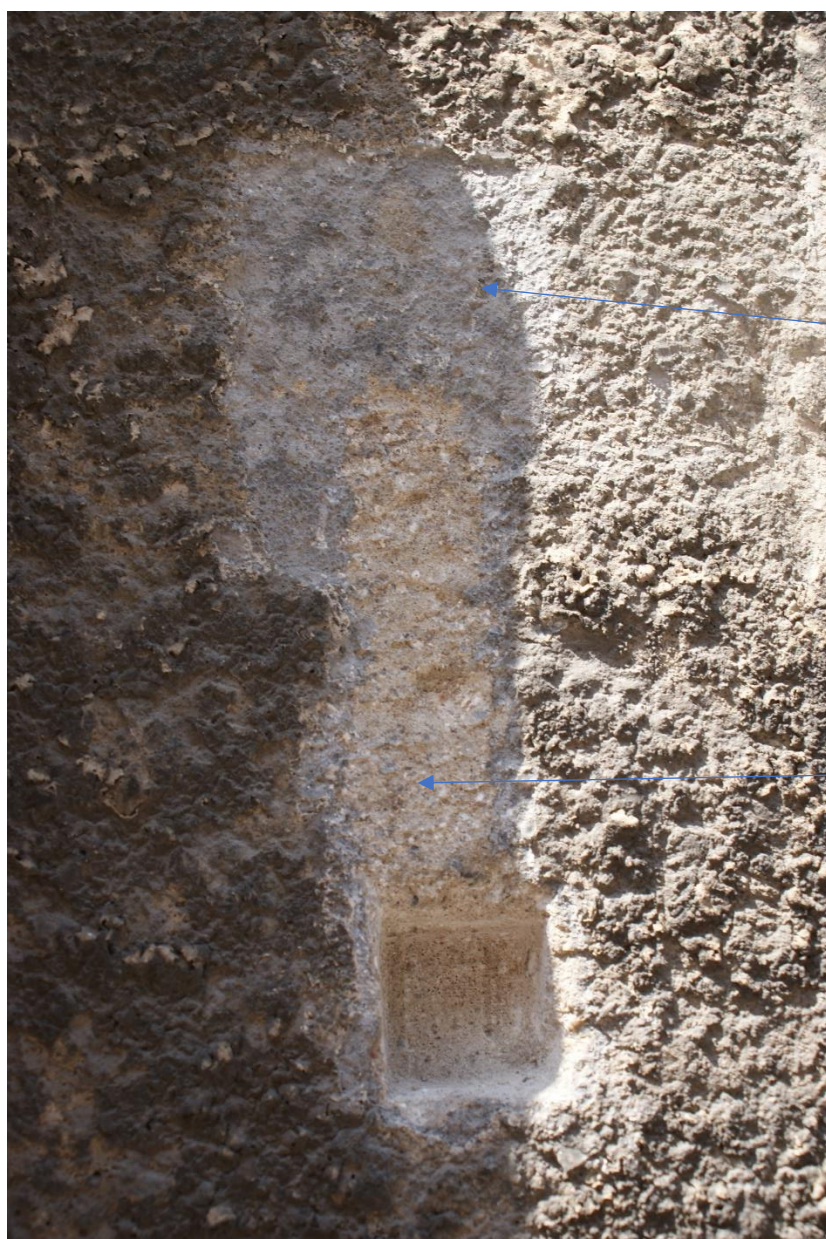
Odkrywka nr 32

Tynk nawierzchniowy,
pierwotny z miką

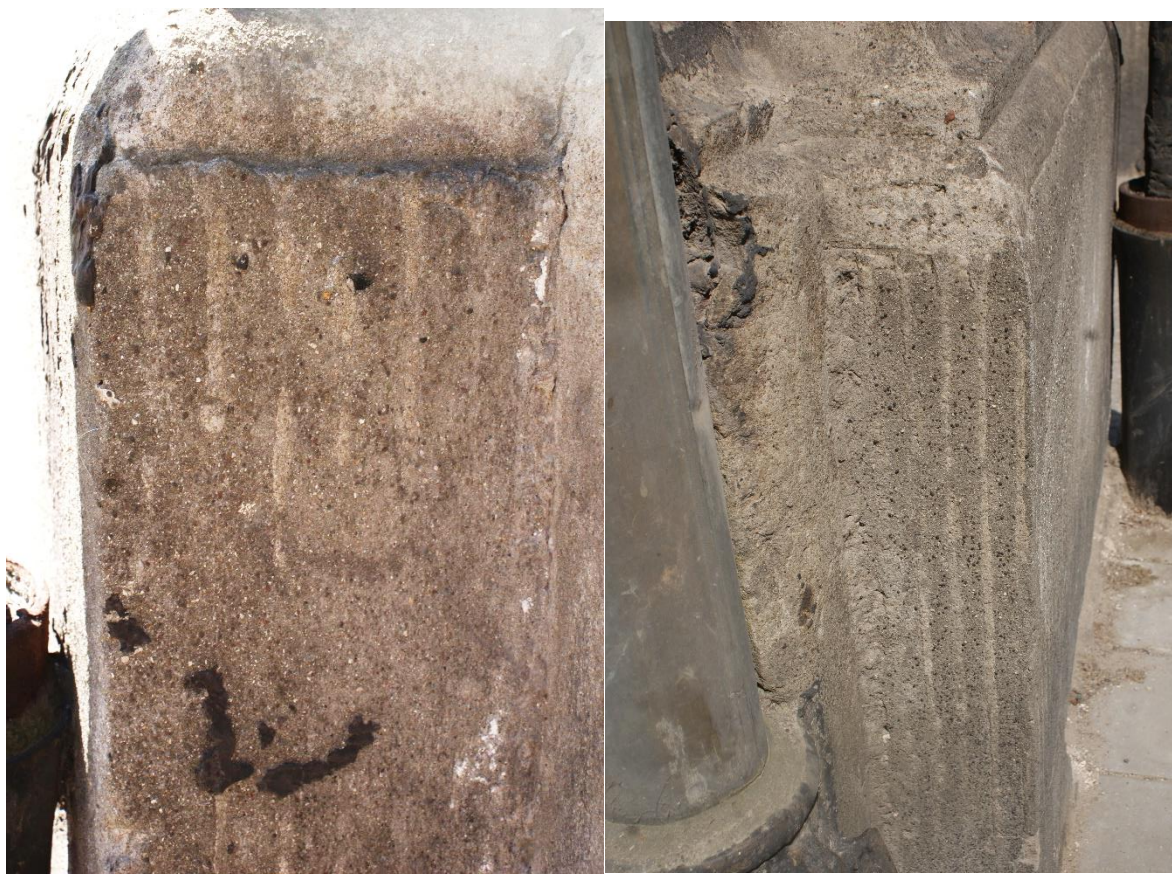
Odkrywki nr 34,35,36

Nr warstwy	Barwa	Identyfikacja	Datowanie	Grubość	Chronologia
1		Tynk wapienny podkładowy	1910	----	I
2		Tynk wapienno-cementowy z okruchami miki - rowkowany	1910	0,2 mm	
3		Wtórna warstwa tynku cementowego	II poł XX w	0,2-0,4 mm	II

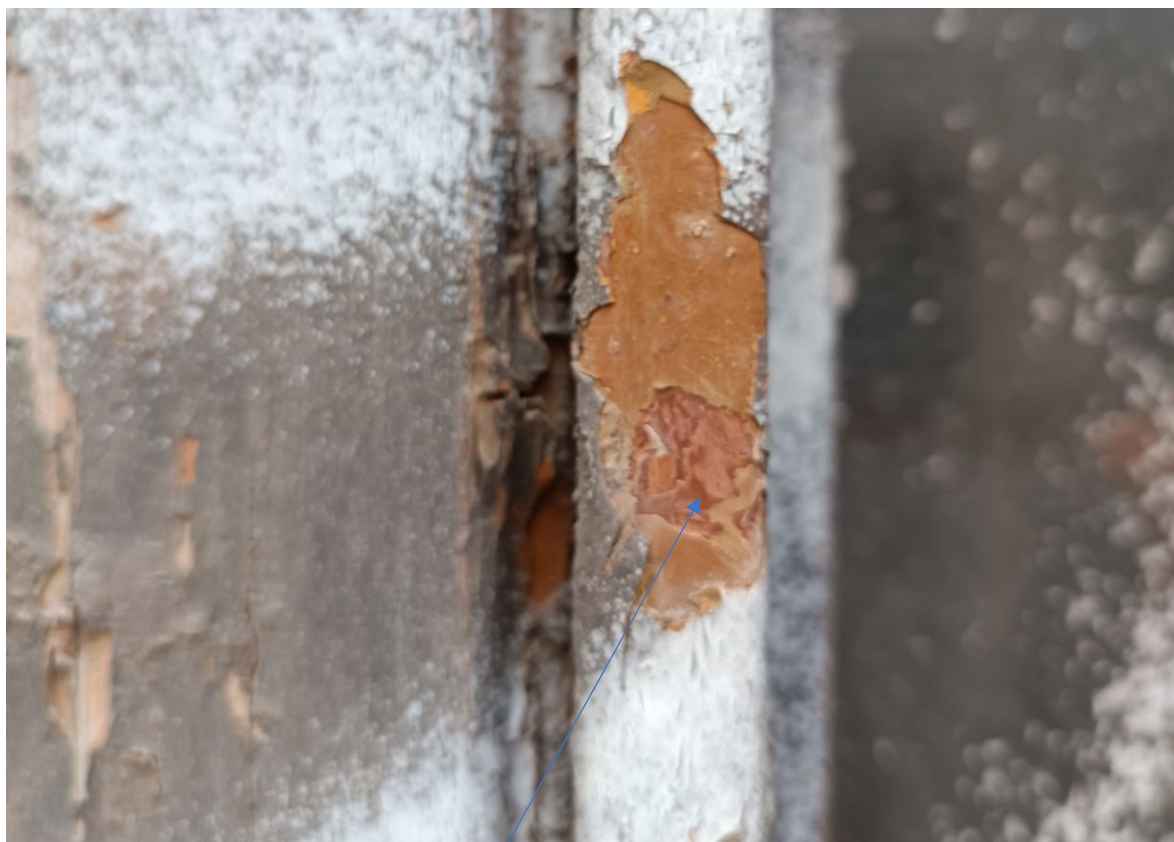
Odkrywka nr 46

Pierwotna warstwa malarska -
czerwony brąz

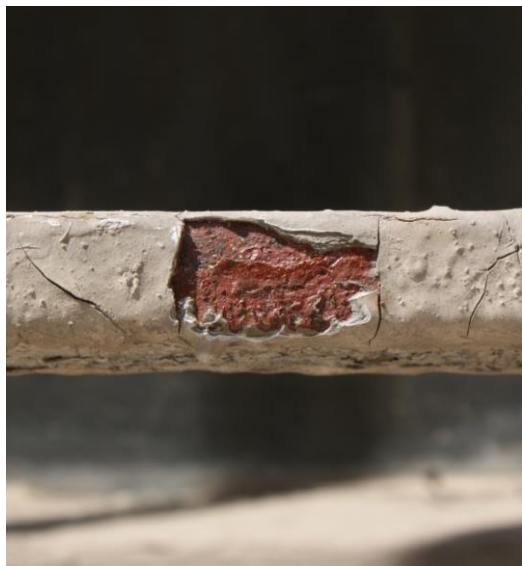
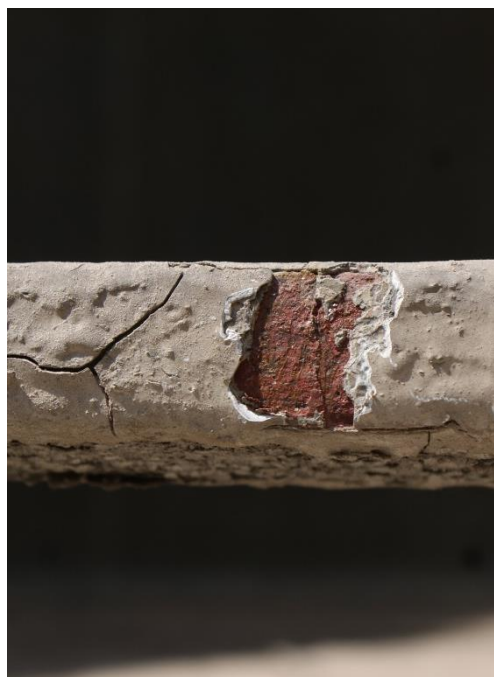
Odkrywka nr 49 i 50

Nr warstwy	Barwa	Identyfikacja	Datowanie	Grubość	Chronologia
1		Kątownik stalowy	1910	----	I
2		Minia antykorozyjna	1910	0,2 mm	
3		Warstwa malarska w kolorze czerwono-brązowym – spoiwo olejno-żywiczne	1910	0,2 mm	
4		Warstwa malarska w kolorze chłodnej sznycy – spoiwo olejne	I poł XX w.	0,2 mm	II
5		Warstwa malarska w kolorze ciemnoniebieskim – spoiwo olejne	I poł XX w.	0,2 mm	III
6		Warstwa malarska w kolorze jasnego brązu – spoiwo olejne	II poł XX w.	0,2 mm	IV
7		Warstwa malarska w kolorze ciemnego brązu – spoiwo olejne	II poł XX w.	0,2 mm	V

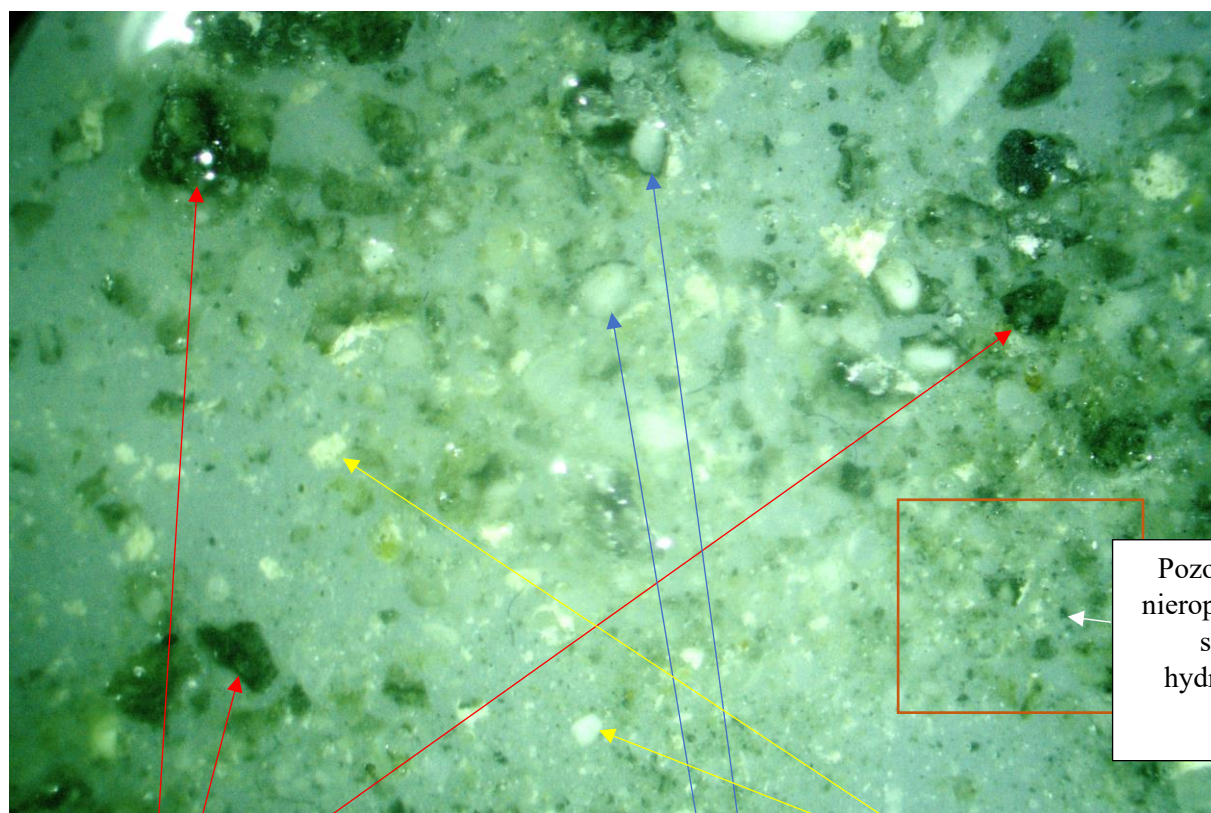
Ziarna ciemnego
(czarnego) wypełniacza

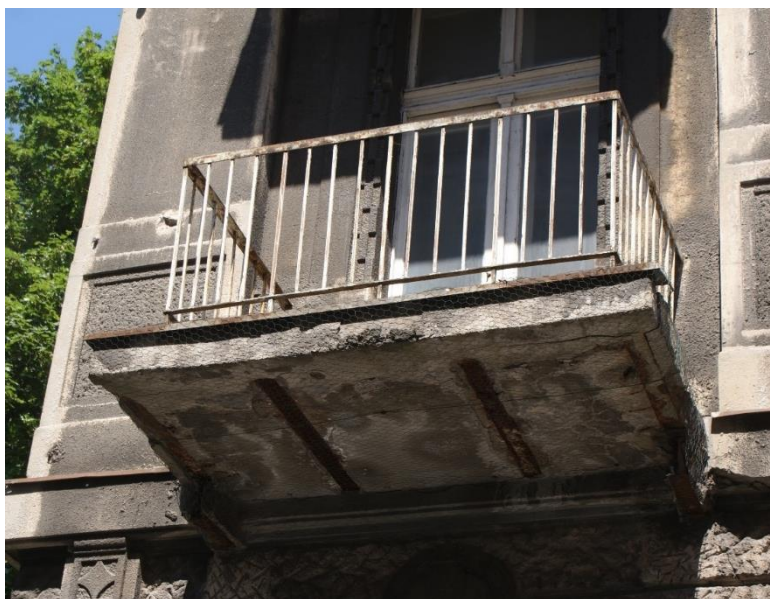
balkonowa pierwotnie wykonana w stropie Kleina została wymieniona na żelbetonową (nota bene bardzo słaba jakość produktów i wykonania spowodowały znaczną degradację i korozję elementu). Brakuje także dekoracyjnych konsol podpierających widocznych na elewacji wschodniej.

Wtórny elementem są balustrady balkonowe. Obecnie mają formę prostego prętowania. Pierwotnie z całą pewnością były bardziej dekoracyjne i nawiązywały do krat okiennych.

Wtórny balkon ryzalitu zachodniego elewacji południowej
