**PROGRAM PRAC KONSERWATORSKICH
DOT. ELEWACJI KOŚCIOŁA PARAFIALNEGO
PW. MACIERZYŃSTWA NMP
W PISARZOWICACH, WOJ. DOLNOŚLĄSKIE**

KRAKÓW 2024 R.

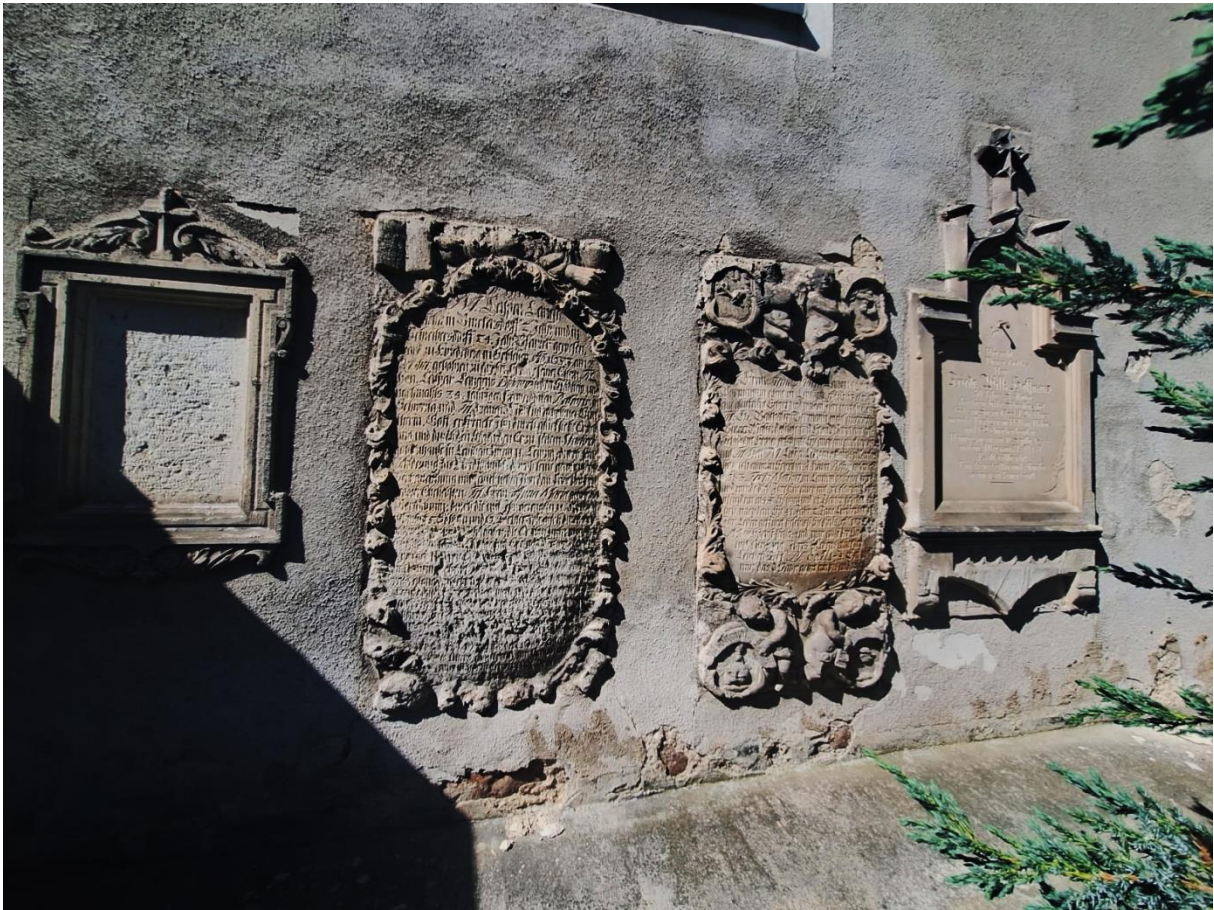
Cztery epitafia na ścianie prezbiterium

- Obramienie epitafium z kamienia piaskowcowego, niezachowana tablica inskrypcyjna (prawdopodobnie marmurowa). Stan zachowania obramienia dobry.
- Epitafium barokowe, 1633 r., tekst inskrypcji częściowo czytelny. Powierzchnia piaskowca łuszcząca się, oznaki dezintegracji granularnej. Liczne ubytki powierzchniowe w partii liternictwa inskrypcji zwłaszcza w dolnej partii.
- Epitafium barokowe, 1663 r., Frau Anna...(?). Duże ubytki formy rzeźbiarskiej w partii putti w zwieńczeniu: niezachowana głowa lewego putta. Ubytki w ornamencie obramienia. Liczne zanieczyszczenia zaprawą cementową. Liternictwo inskrypcji na ogół czytelne, ubytki po linii warstw sedymentacyjnych z prawej strony inskrypcji.
- Epitafium o formie neogotyckiej Friedricha Wilhelma Hoffmanna, 1855 r. Piaskowiec drobnoziarnisty. Stan zachowania dość dobry;

niezachowane przedstawienie w górnej partii nad inskrypcją, prawdopodobnie płaskorzeźba lub aplikacja z innego materiału.

- Wykonanie dokumentacji wstępnej stanu zachowania epitafiów– fotograficznej i opisowej z dokładnym odczytaniem zachowanych partii inskrypcji, co pozwoli być może na dokładniejszą identyfikację postaci. Wykonanie podstawowych, niezbędnych do dokładnego rozpoznania stanu zachowania badań konserwatorskich.
- Wstępne oczyszczenie powierzchni piaskowca z luźnych zabrudzeń.
- Wstępna konsolidacja struktury kamienia w obiektach zagrożonych stratami substancji historycznej (np. KSE 100 + 300, Remmers).
- Dezynfekcja powierzchni środkiem biobójczym (np. Preventol).
- Właściwe oczyszczenie powierzchni kamienia przy użyciu specjalistycznych past czyszczących (np. metoda hydrodynamiczna z kontrolowanym ciśnieniem, przy użyciu np. Fassadenreiniger, Remmers).
- Konsolidacja struktury kamienia piaskowcowego przez impregnację preparatem krzemoorganicznym (np. KSE 100 + 300, Remmers).

- Plombowanie ubytków formy w miejscach zagrożenia utratą substancji masą sztucznego kamienia na spoiwie mineralnym, dobarwioną w masie pigmentami ziemnymi (np. Ergaenzungsmoertel, Remmers).

- Estetyczne opracowanie powierzchni tablic epitafijnych z uczynieniem liternictwa. Jeśli możliwe, ustalenie postaci upamiętnionej na niezachowanej tablicy epitafijnej. Aranżacja ekspozycji epitafium złożonego przy południowej ścianie nawy. Epitafium powinno być przeniesione i eksponowane w pionie w kruchcie lub we wnętrzu kościoła.

- Hydrofobowe zabezpieczenie powierzchni epitafiów preparatem krzemooorganicznym (np. Funcosil WS, Remmers).
- Wykonanie dokumentacji przeprowadzonych prac konserwatorskich.

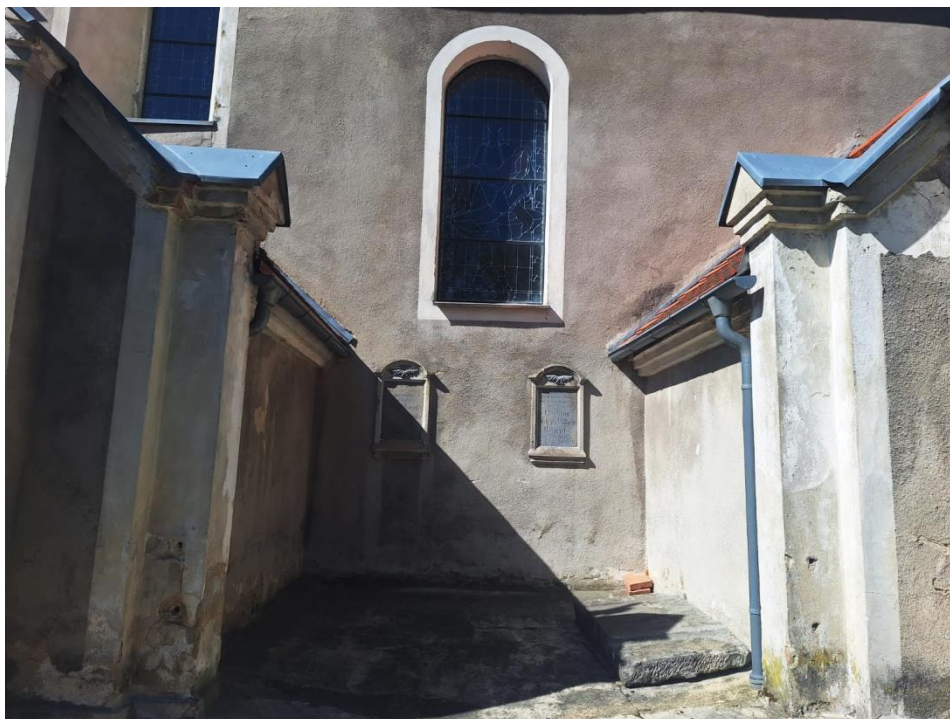
Dwa epitafia na ścianie nawy

- Dwa epitafia z droбноziarnistego kamienia piaskowcowego o identycznej formie w profilowanej ramce wokół zagłębionych tablic inskrypcyjnych, półkoliście zwieńczone. Powierzchnia kamienia z licznymi zabrudzeniami i zaplamieniami. Krawędzie obramień z obtłuczeniami i drobnymi ubytkami. Zabrudzenia zaprawą cementową.
- Pod ścianą przybudowanej kaplicy złożone epitafium z nieczytelną inskrypcją w formie dużej prostokątnej tablicy o znacznej grubości. Zabrudzenia powierzchniowe, zazielenienia od mikroorganizmów.

- Konserwacja marmurowych tablic inskrypcyjnych w epitafiach na ścianie nawy kościoła: uzupełnienie ubytków (np. na bazie Primal), przywrócenie poleru powierzchni marmuru, uczynienie liternictwa inskrypcji, zabezpieczenie powierzchni (np. woskiem mikrokrystalicznym).

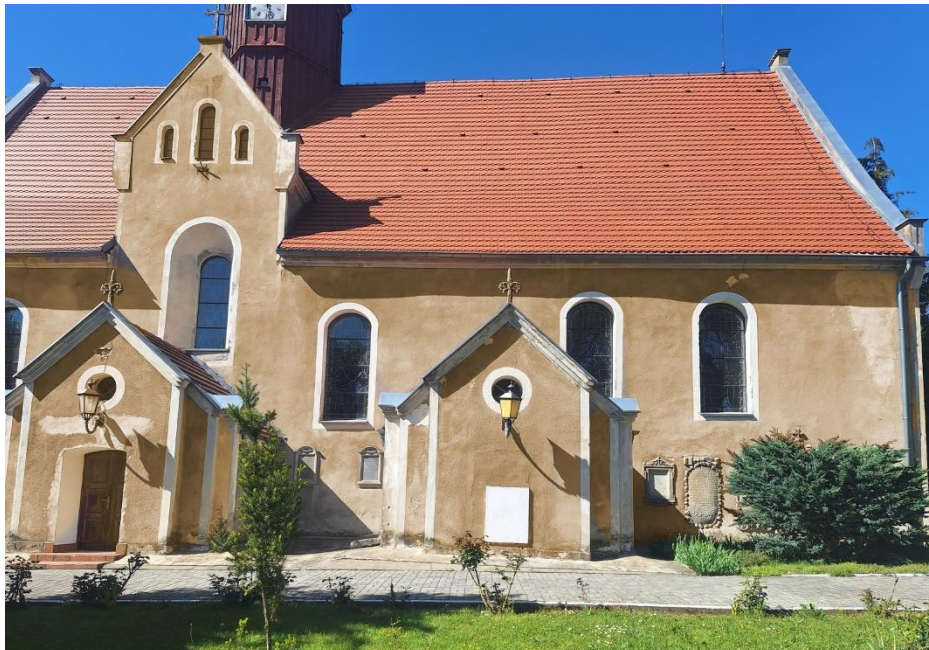
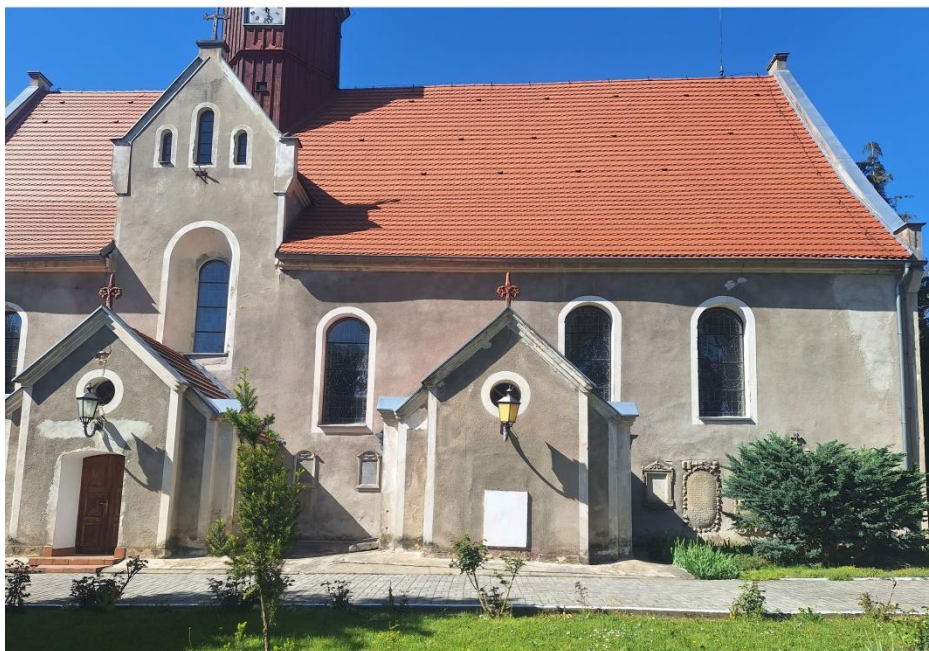
Zdjęcia przedstawiają: u góry- próbę rekonstrukcji kolorystyki pierwotnej, poniżej- aktualną kolorystykę elewacji kościoła.

Elewacji należy przywrócić jej pierwotne walory, usuwając wtórne, niewłaściwe tynki i przywracając pierwotną kolorystykę. Jest ona możliwa do zrekonstruowania na podstawie zachowanych pod wtórnymi warstwami śladów techniki i kolorystyki pierwotnej.

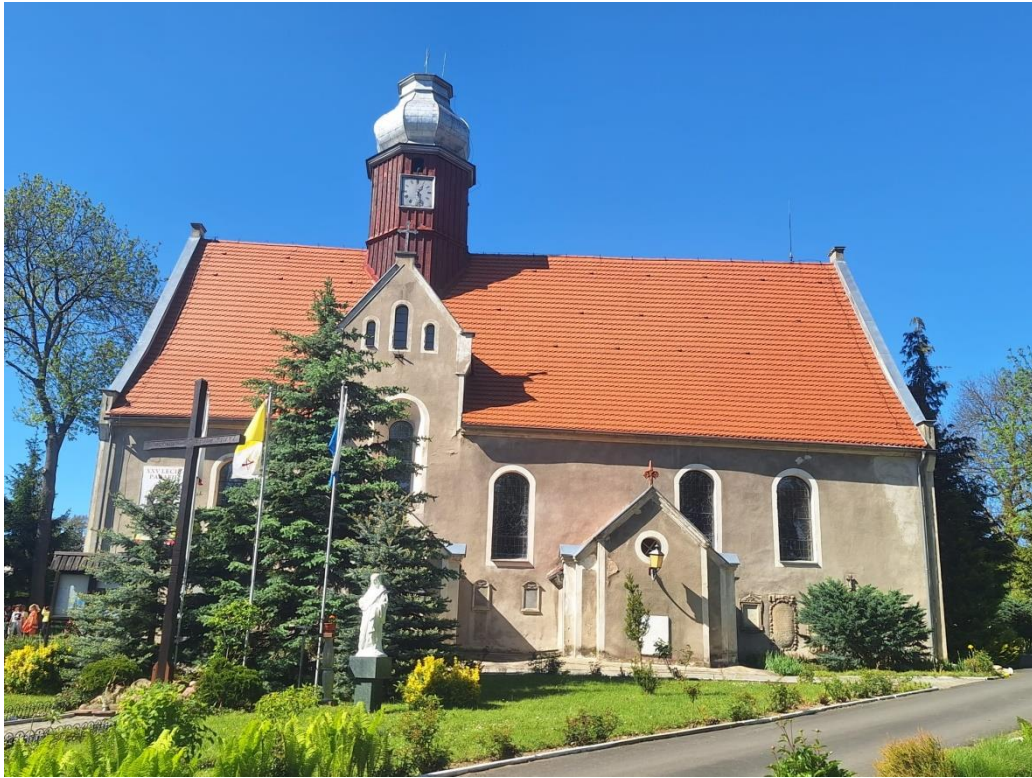
1. Elewacja południowa kościoła, widok ogólny. Stan przed konserwacją

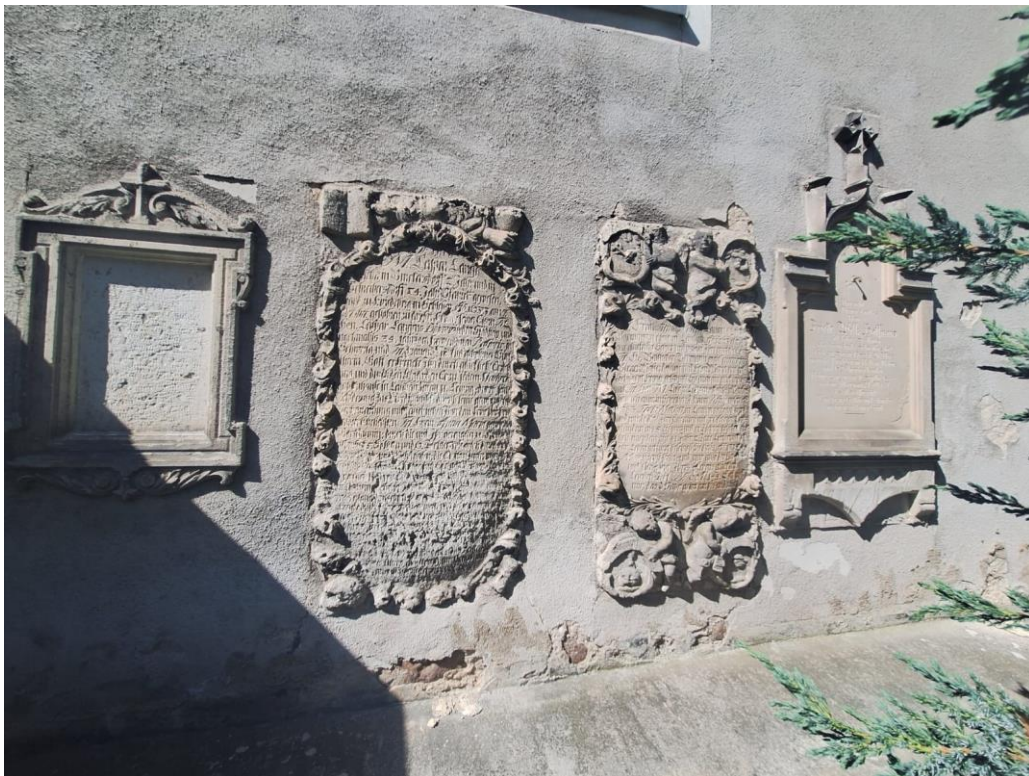
2. Epitafia na ścianie prezbiterium, stan przed konserwacją

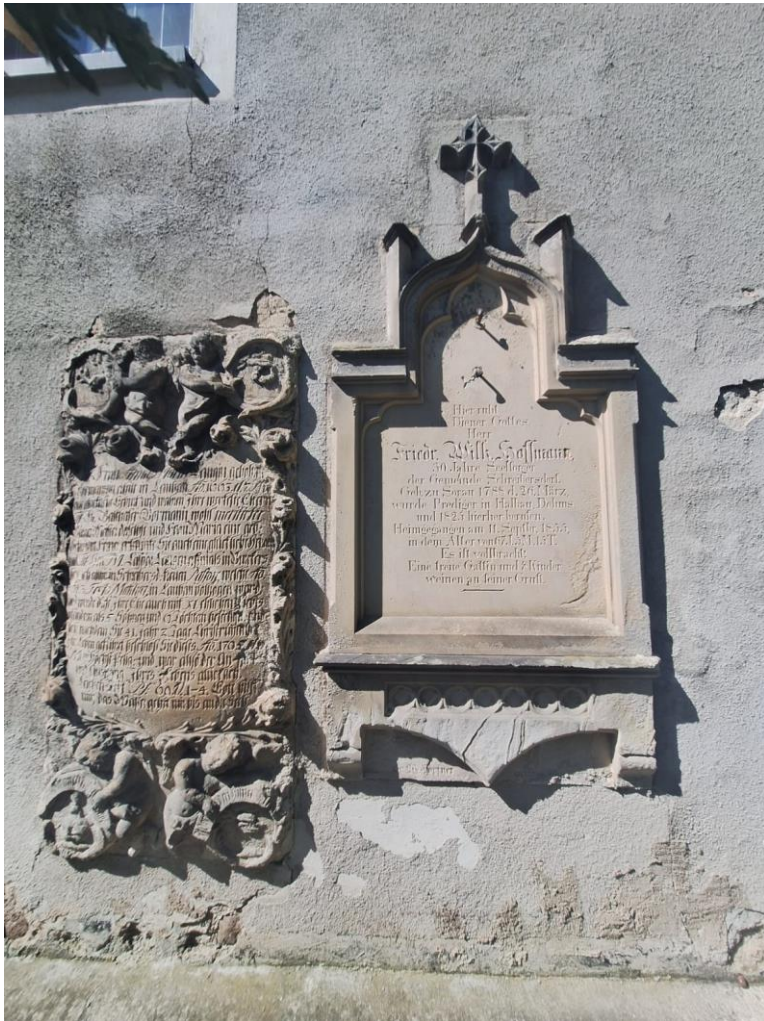
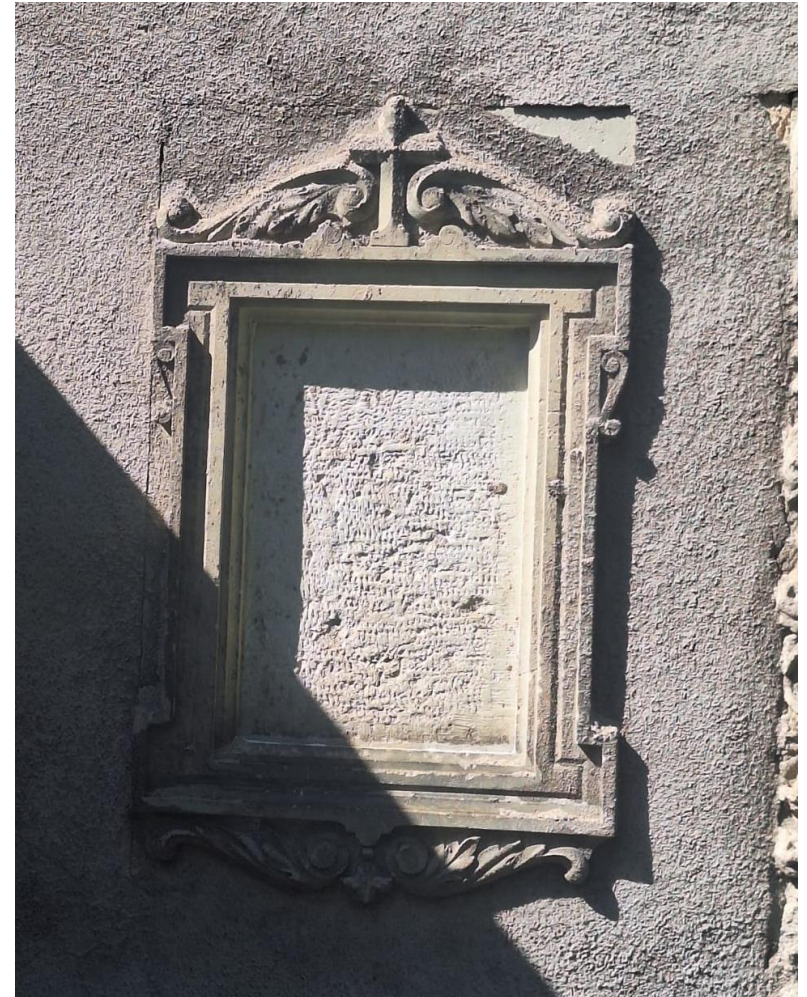
3. Epitafium barokowe i neogotyckie na ścianie prezbiterium; 4. Epitafium z niezachowaną tablicą inskrypcyjną na ścianie prezbiterium

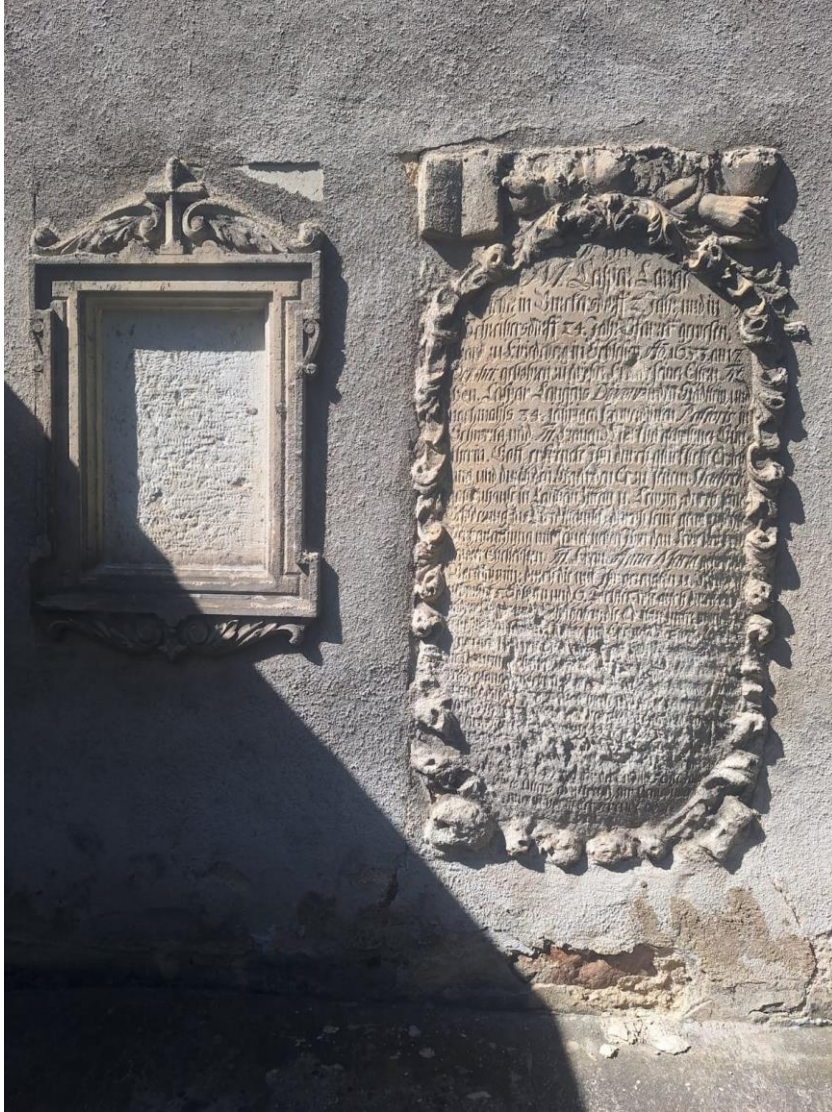
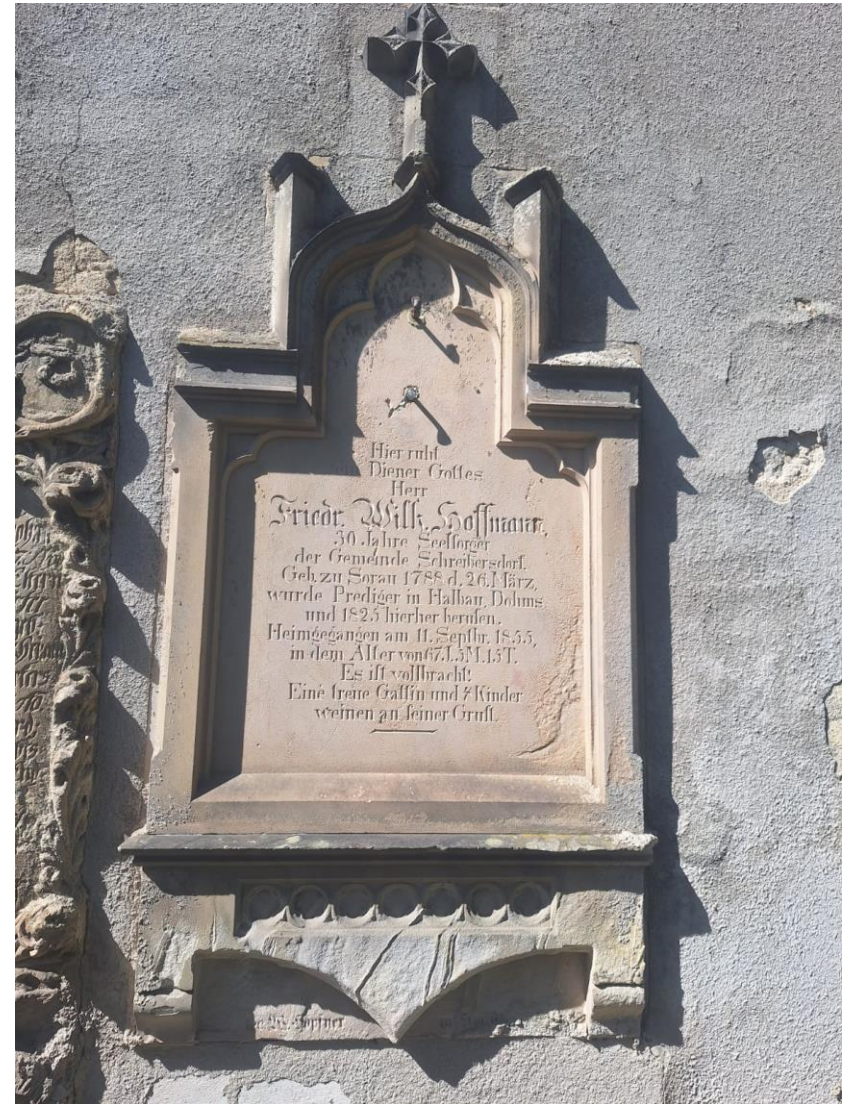
5. Epitafium barokowe na ścianie prezbiterium; 6. Epitafium neogotyckie Hoffmanna – ściana prezbiterium

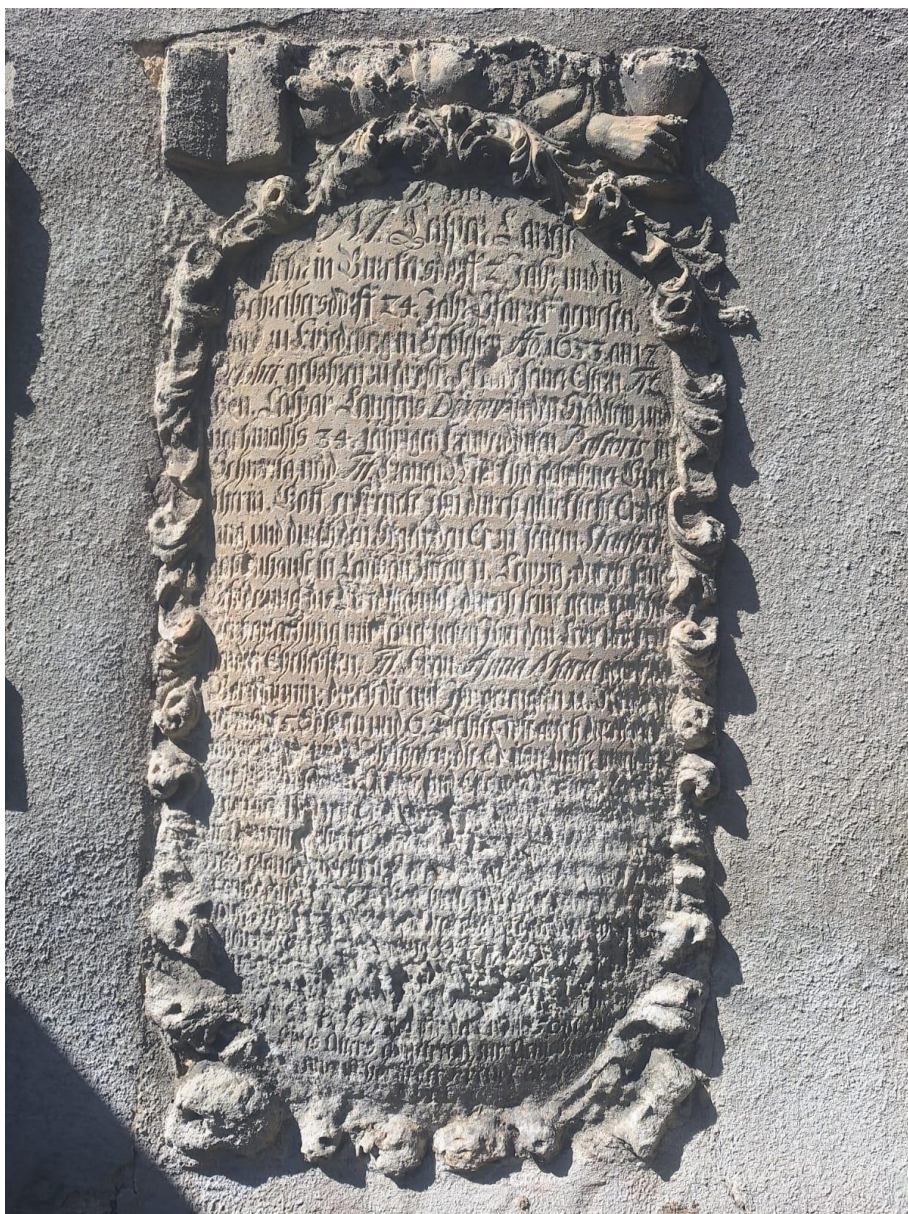
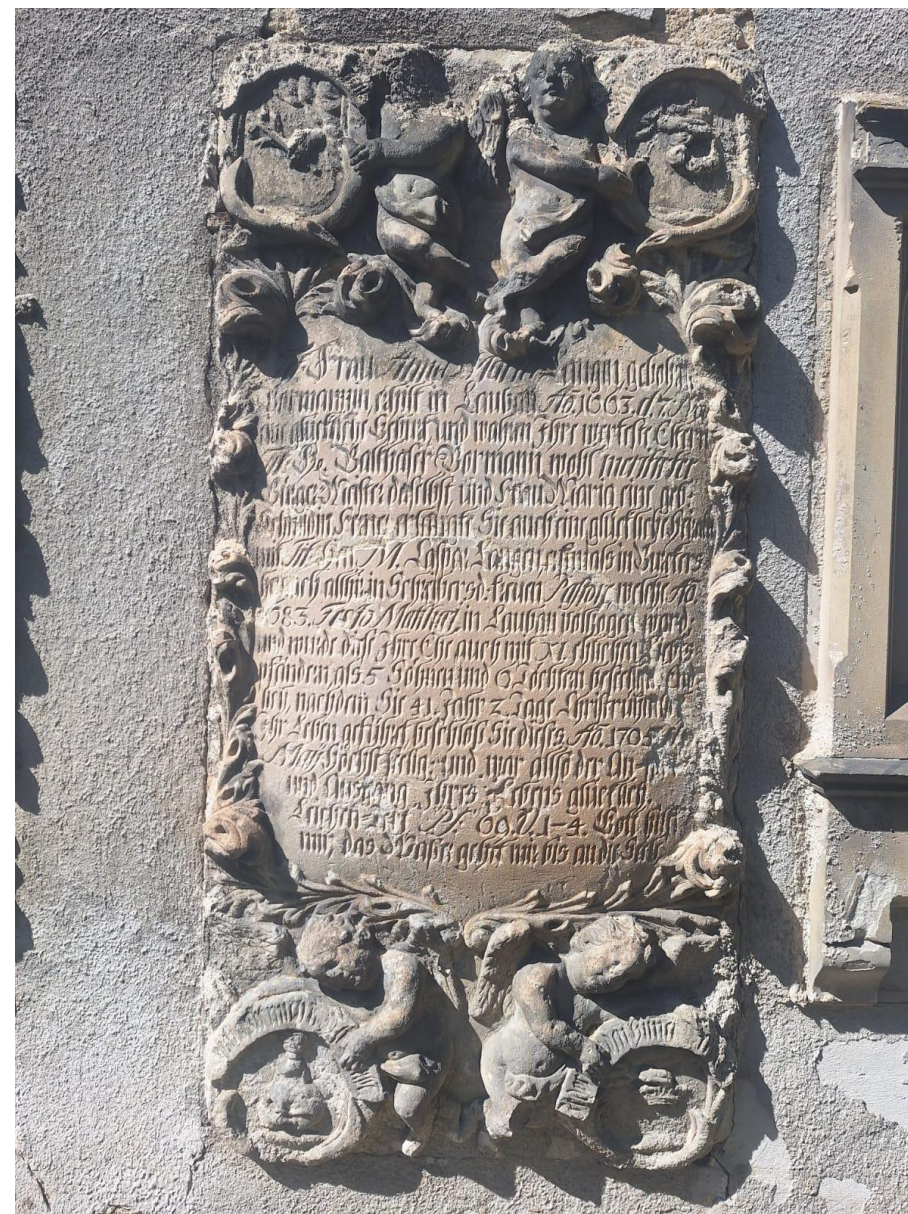
7,8. Dwa epitafia barokowe na ścianie prezbiterium

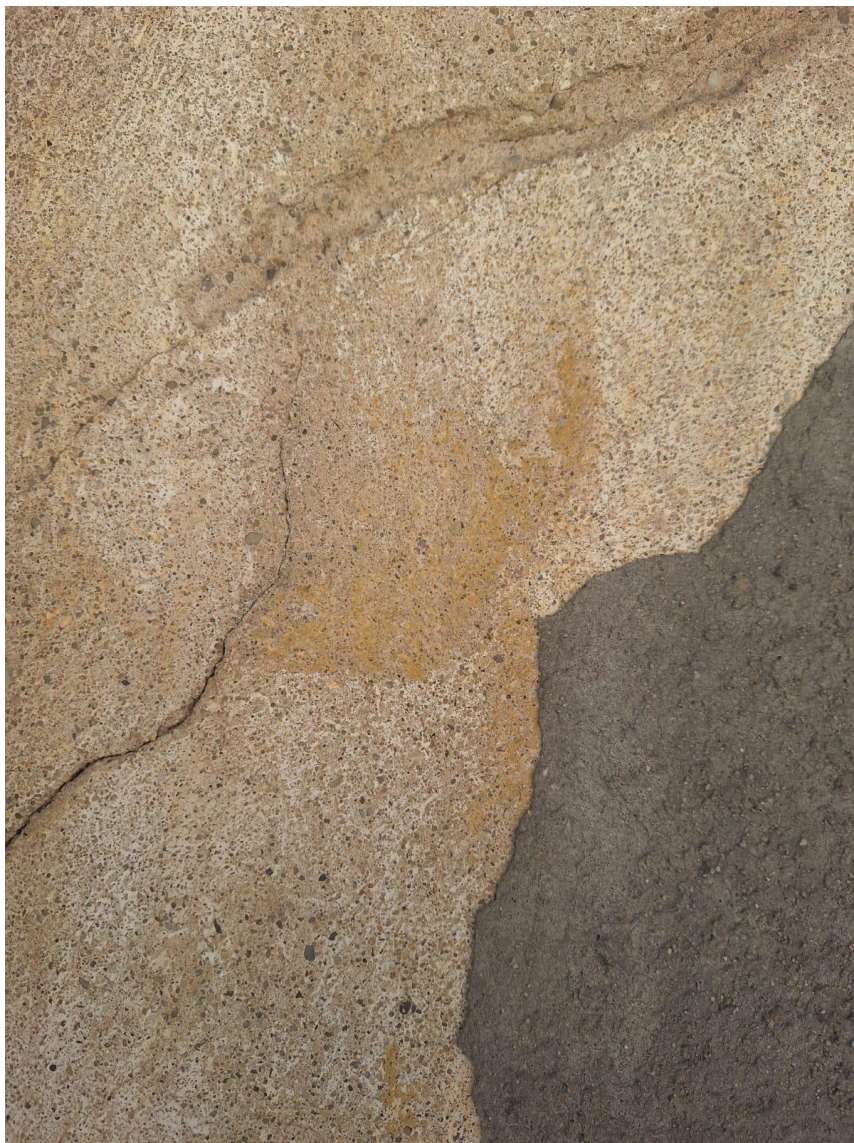
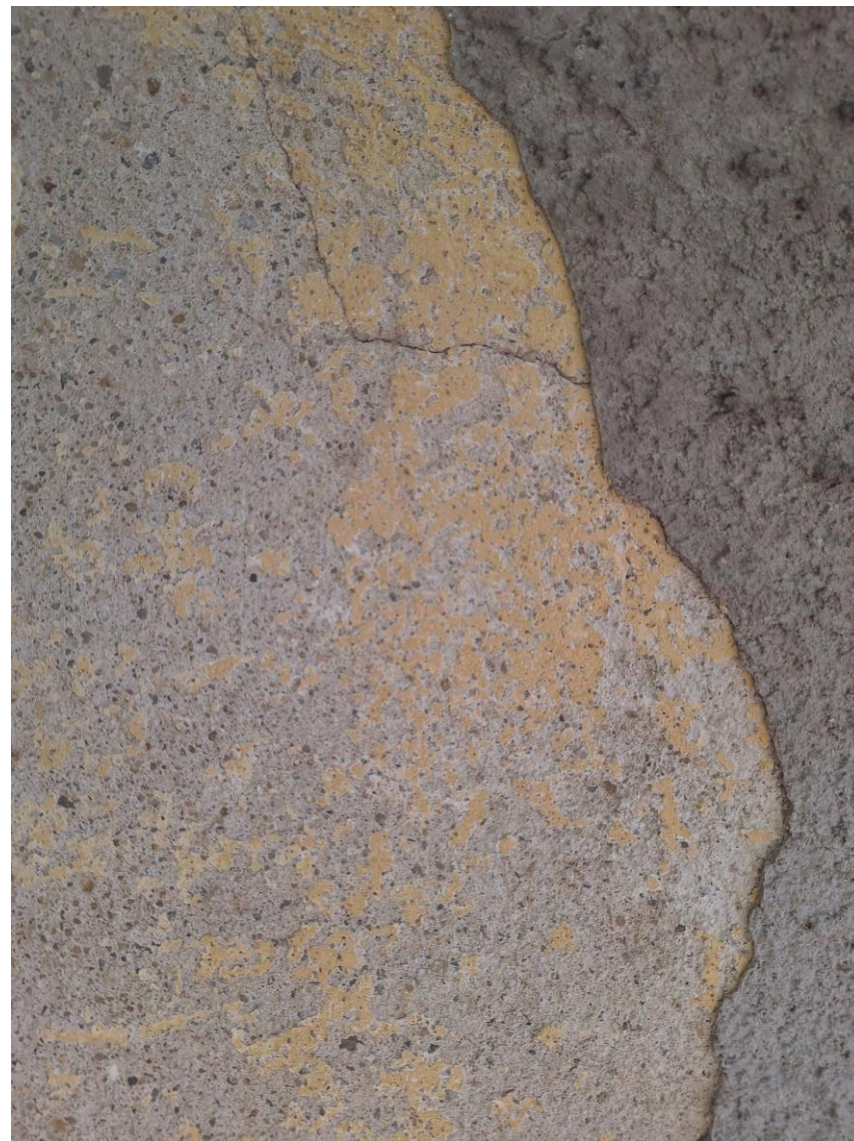
9,10. Elewacja południowa kościoła. Widoczne warstwy pierwotne tynku wapienno- piaskowego z zachowaną częściowo ugrową warstwą malarską
