EKSPERTYZA TECHNICZNA

NAZWA ZAMIERZENIA BUDOWLANEGO:	PRZEBUDOWA DACHU BUDYNKU SZKOŁY PODSTAWOWEJ NR 13 W BEŁCHATOWIE
KATEGORIA OBIEKTU BUDOWLANEGO:	IX (dziewiąta)
ADRES OBIEKTU BUDOWLANEGO:	działka nr 407 obręb 0016 miasto Bełchatów ul. Słowackiego 8, 97- 400 Bełchatów
IDENTYFIKATOR DZIAŁKI:	100101_1.0016.407
NAZWA INWESTORA: ADRES INWESTORA:	Miasto Bełchatów ul. Kościuszki 1 97- 400 Bełchatów
ZAKRES OPRACOWANIA: KONSTRUKCJA	PROJEKTANT: mgr inż. Przemysław Płuciennik specjalność konstrukcyjno-budowlana do projektowania bez ograniczeń nr uprawnień: LOD/0157/POOK/04
DATA OPRACOWANIA:	marzec 2024r.

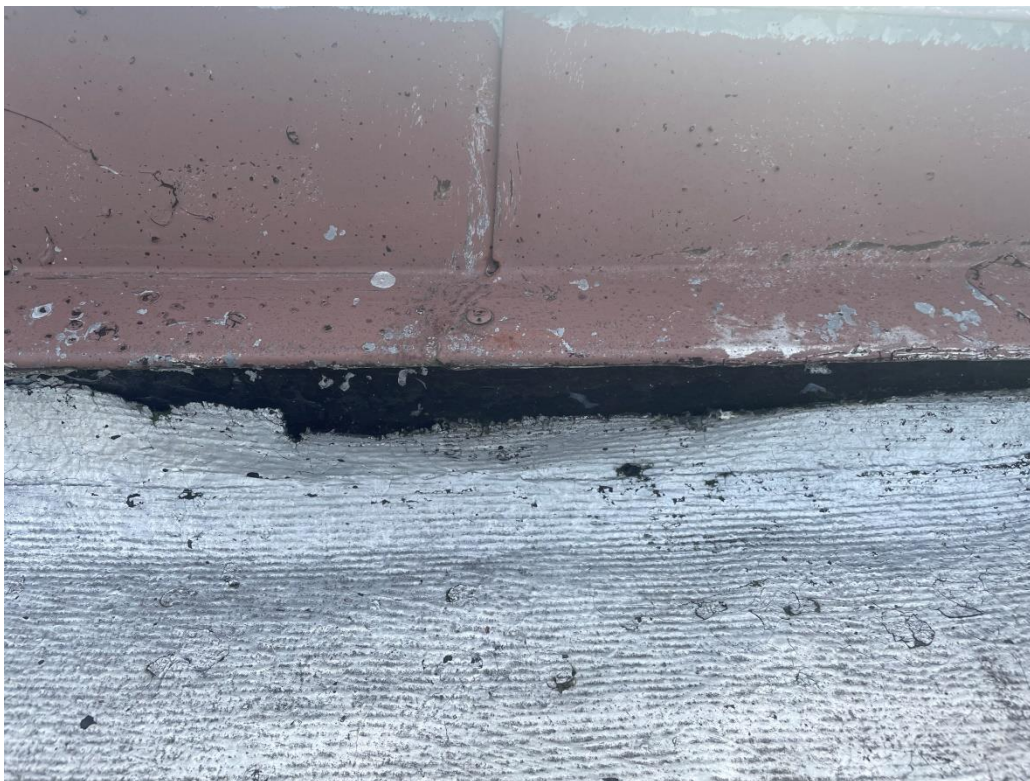
Odspojenie papy od ściany

Zaleca się docieplenie dachu wraz z wykonaniem nowych obróbek blacharskich, zamontowaniem nowych rynien i rur spustowych oraz ułożenie nowego poszycia.

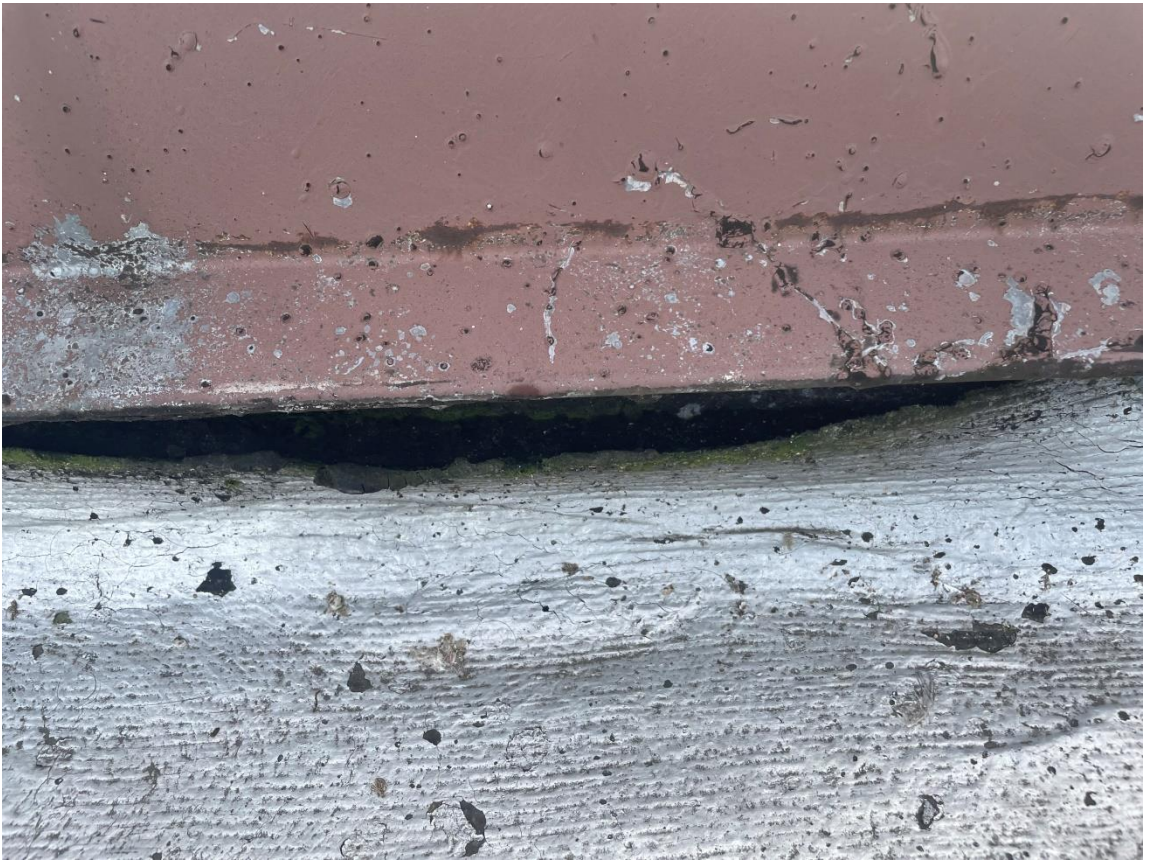
Odspojenie papy od ściany

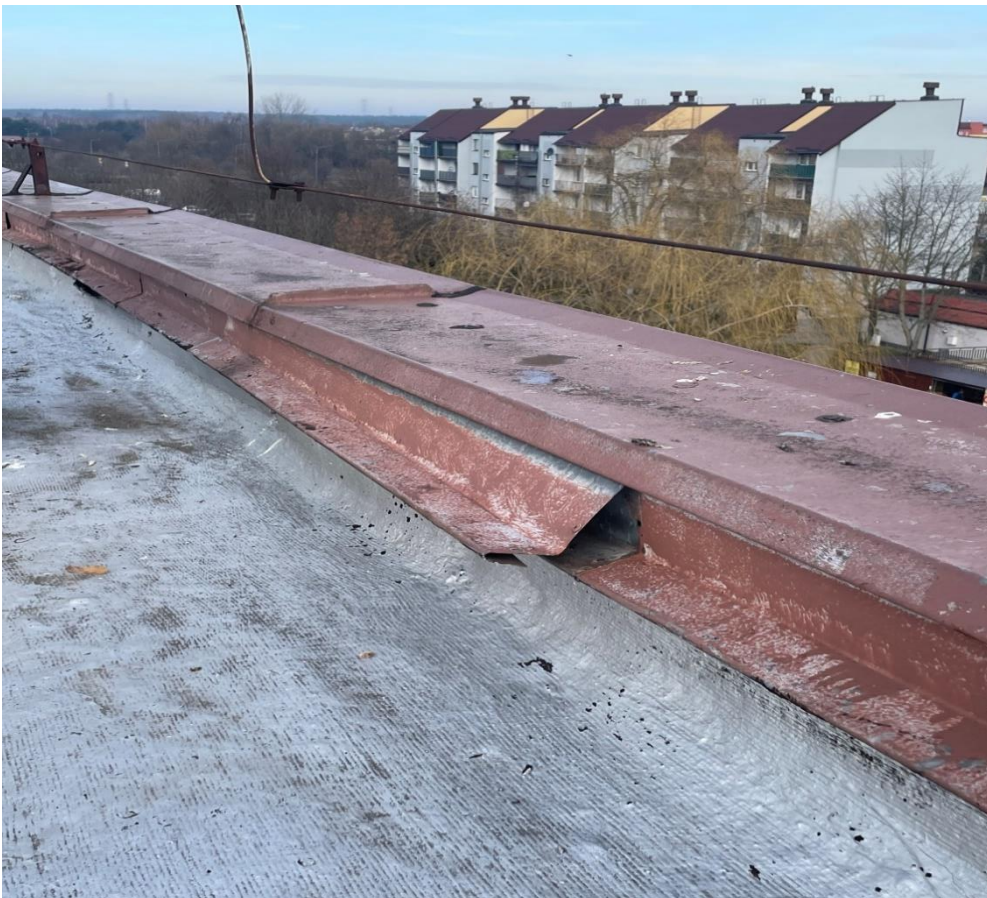
Obróbki blacharskie odspajają się od ściany.

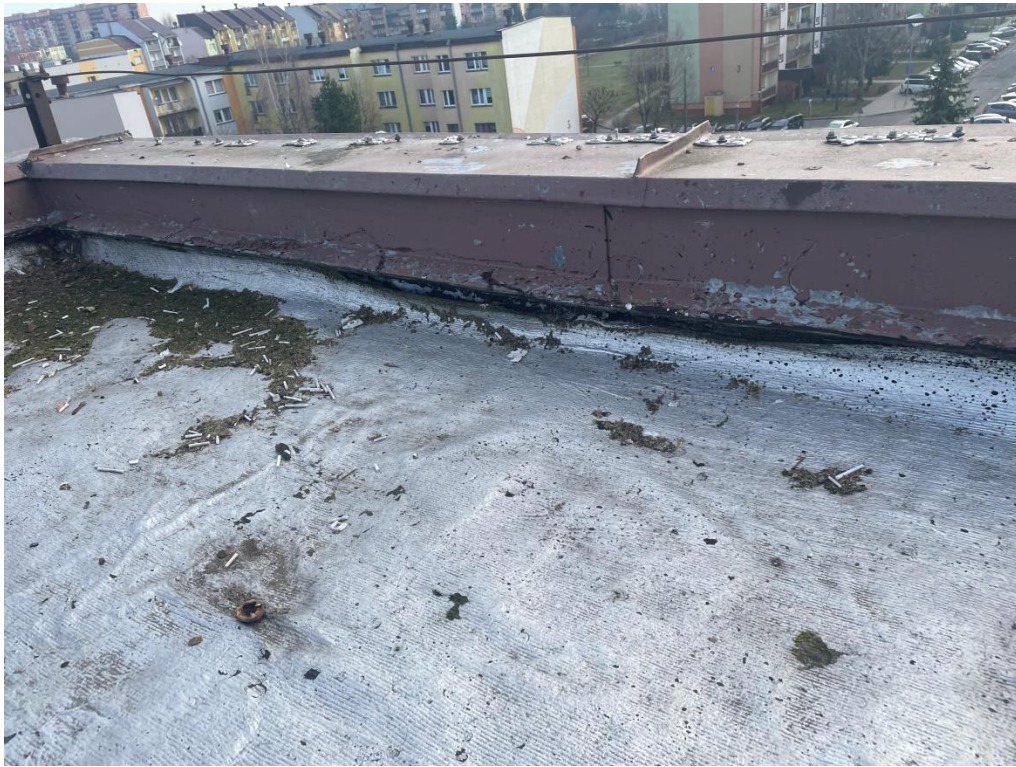
Odspojenie papy od ściany

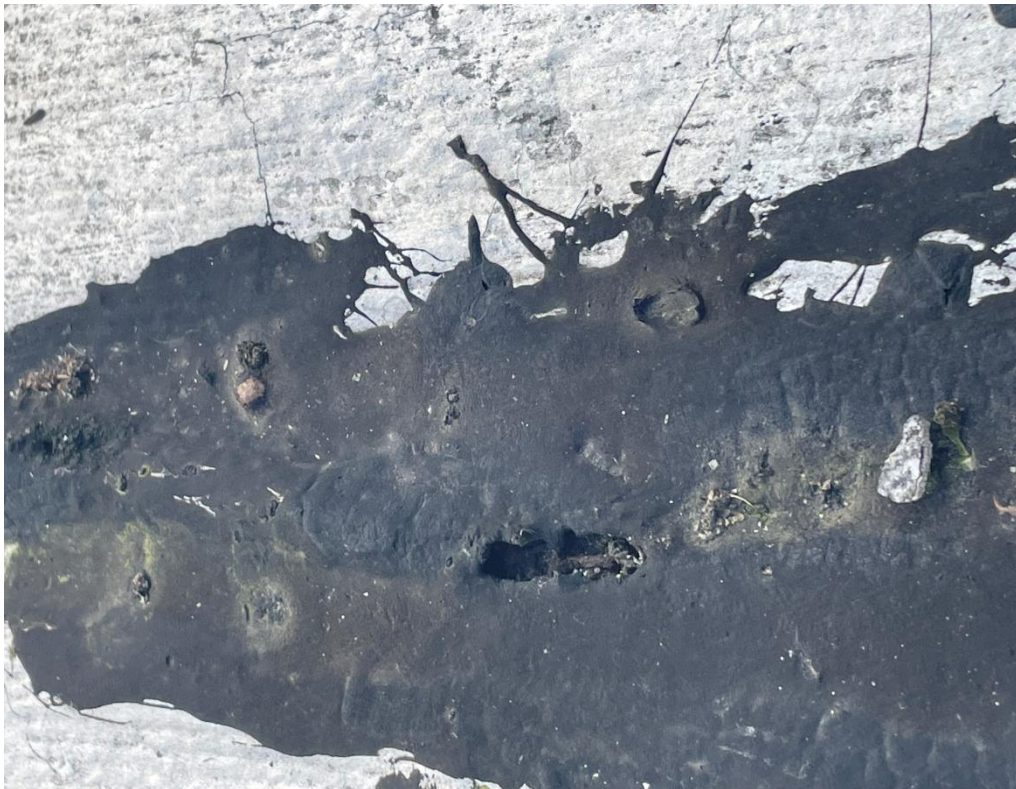
Widoczne rozdarcie papy

Pokrycie dachu wykonane z papy jest w stanie dostatecznym. papa jest krucha posiada liczne pęcherze, rozdarcia, pęknięcia, które są przyczyną przecieków dachu. Obróbki blacharskie są lekko skorodowane i odrywają się od ściana. Rynny i rury spustowe są skorodowane i w niektórych miejscach pourywane.

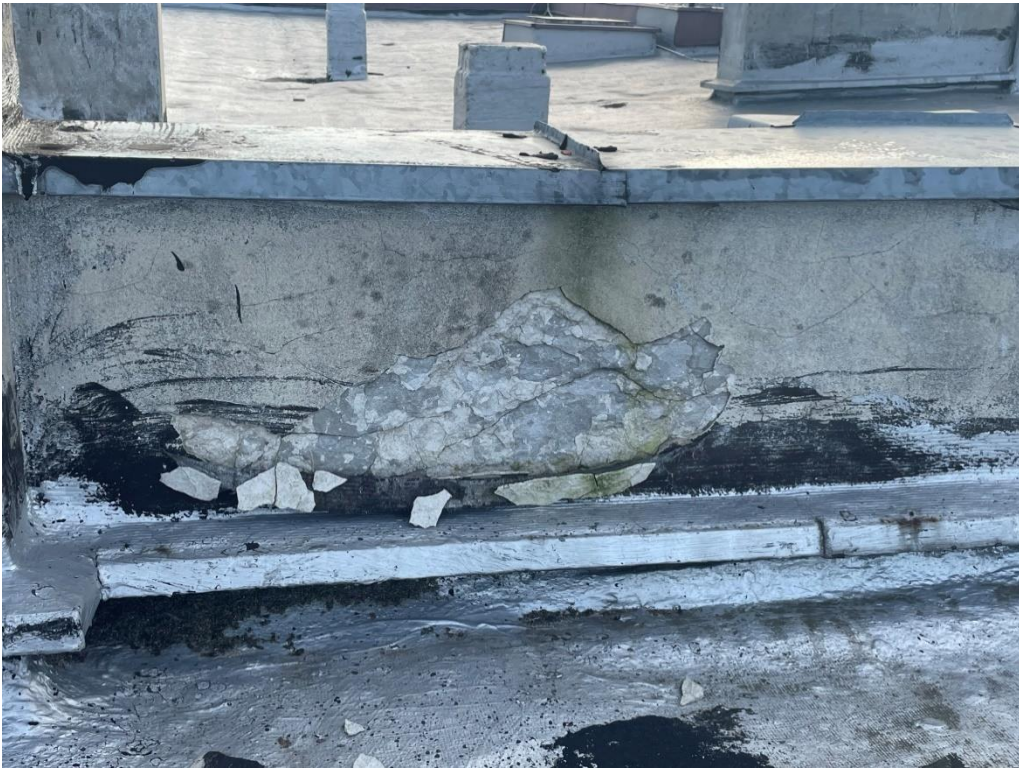
Odpadający tynk od ścian

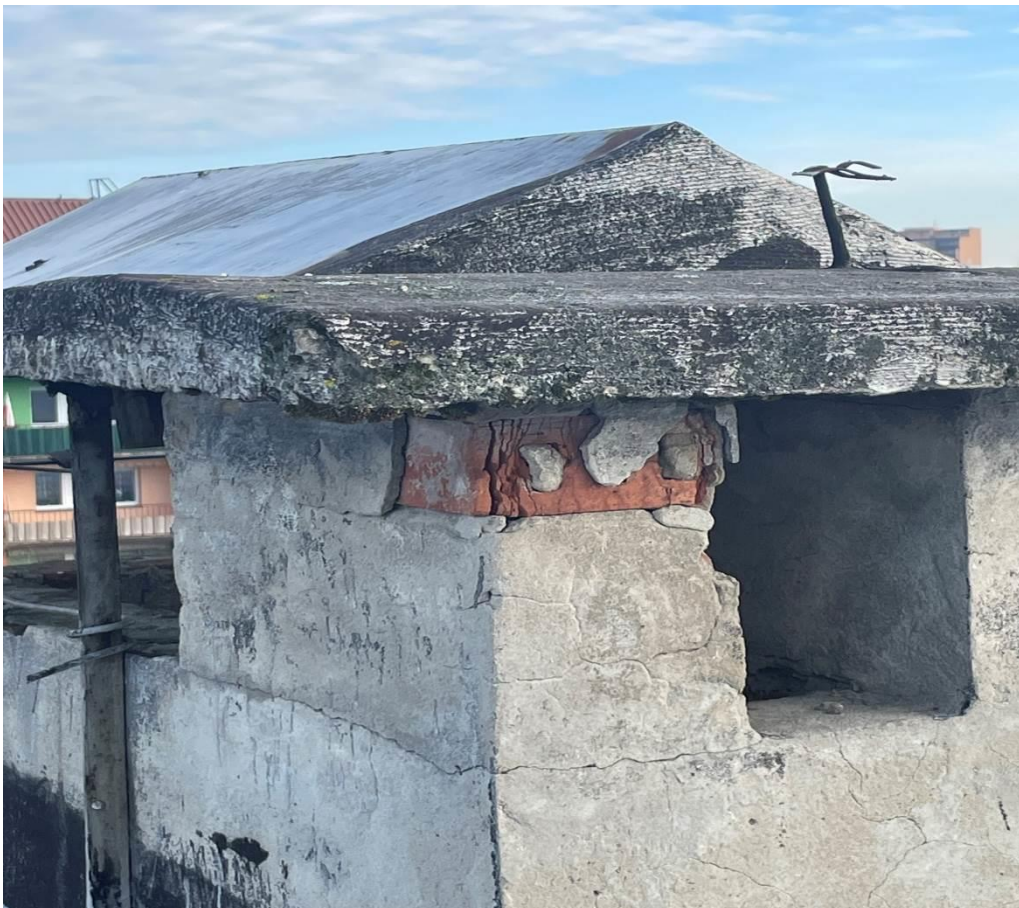
Odpadający tynk z przewodów kominowych wentylacyjnych.

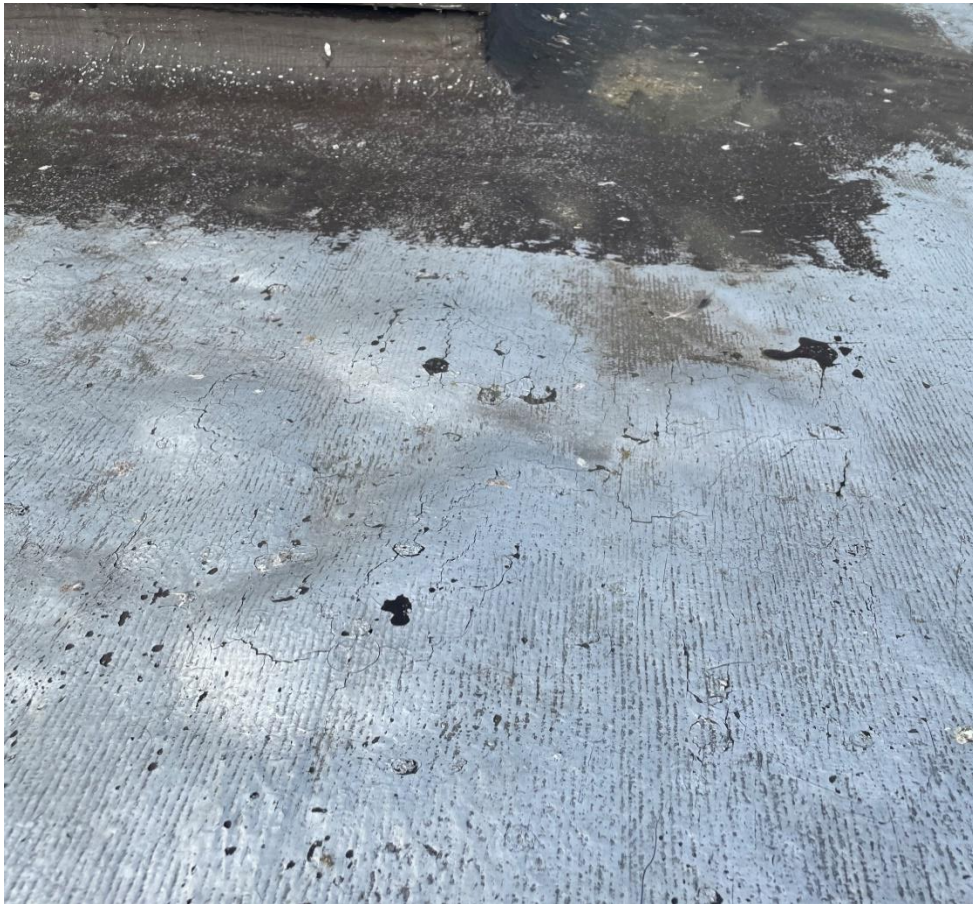
Widoczne pęcherze na poszyciu z papy.

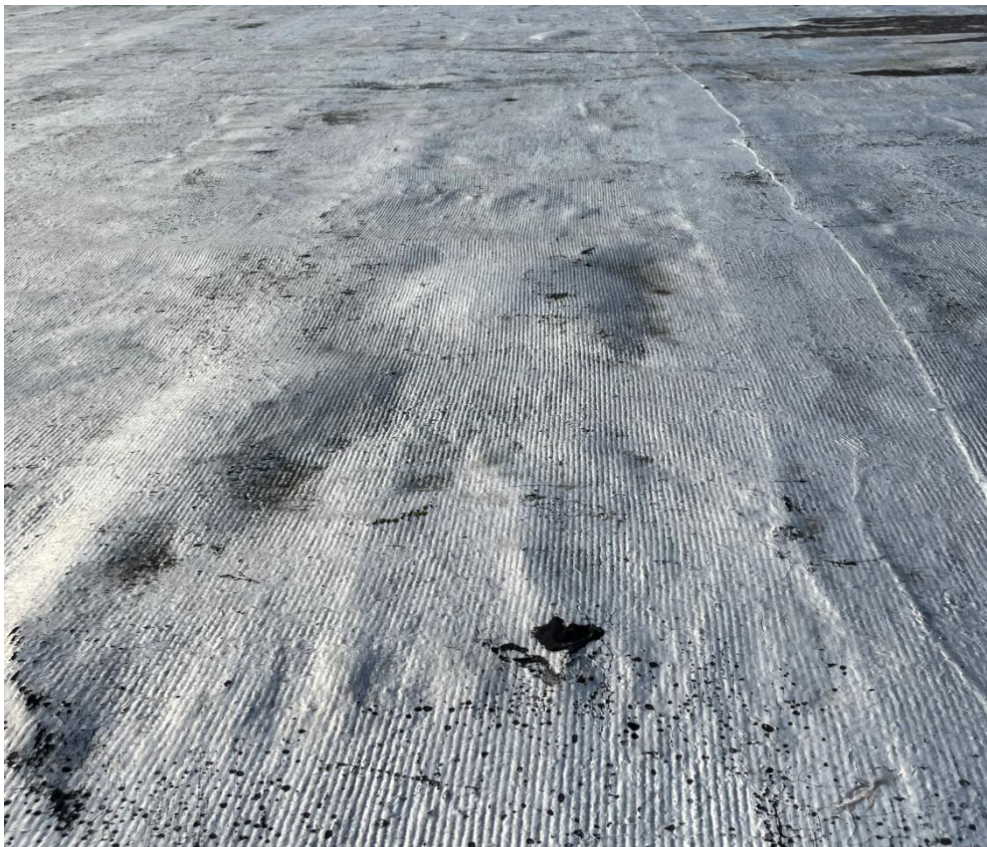
Widoczne pęcherze na poszyciu z papy.

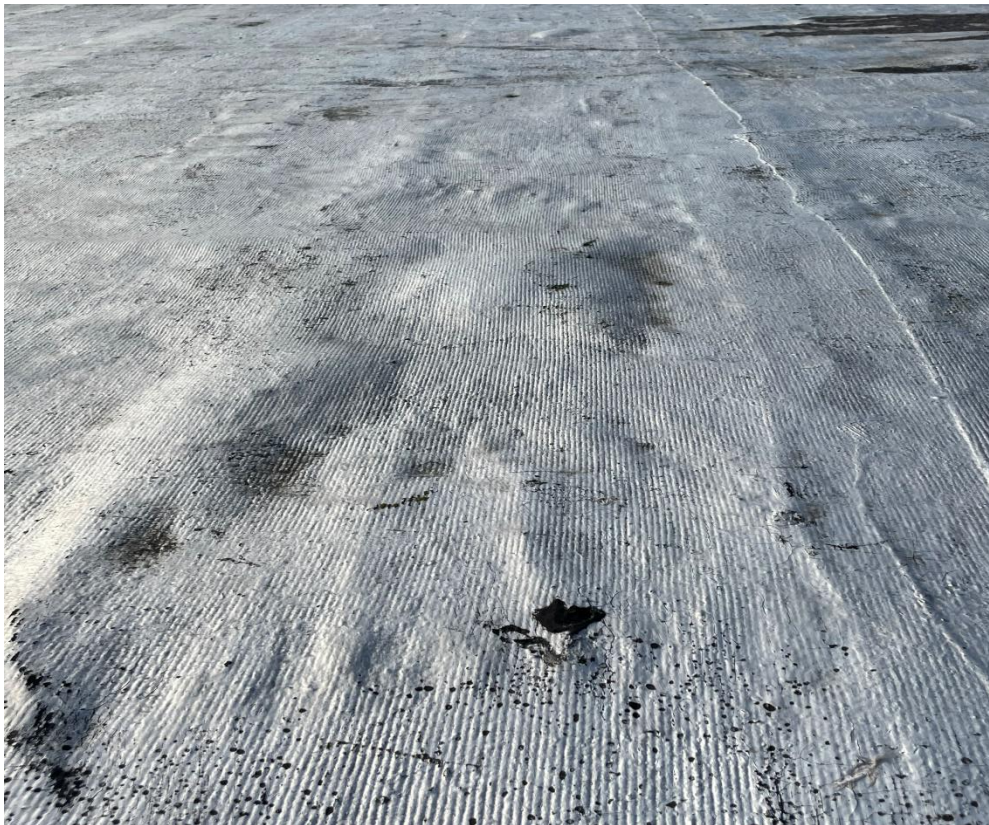
Widoczne pęcherze na poszyciu z papy.

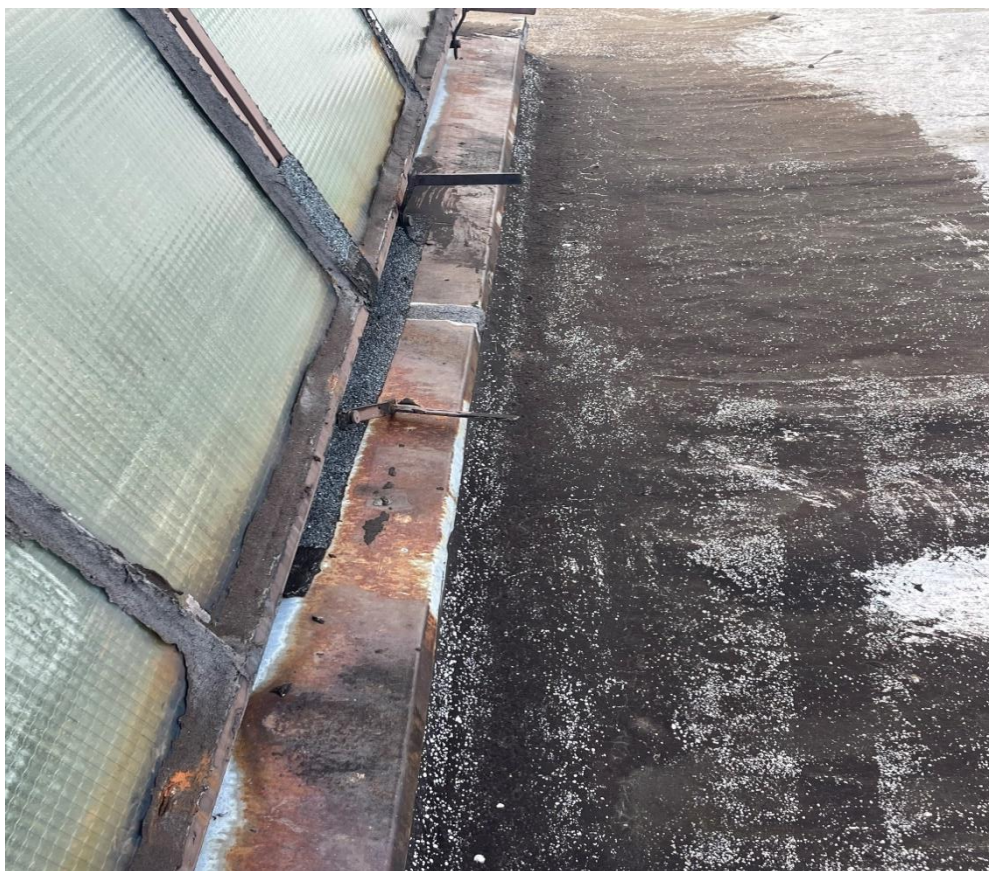
Skorodowane obróbki blacharskie

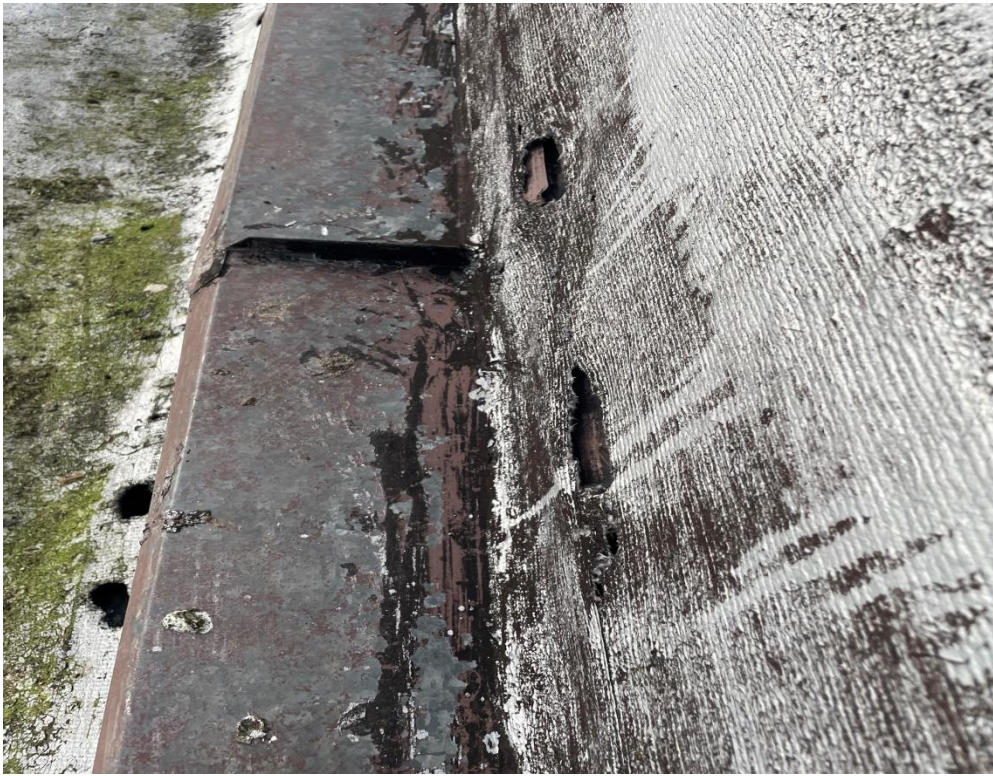
Skorodowane obróbki blacharskie i widoczne nieszczelności w poszyciu na ścianie oraz na dachu.

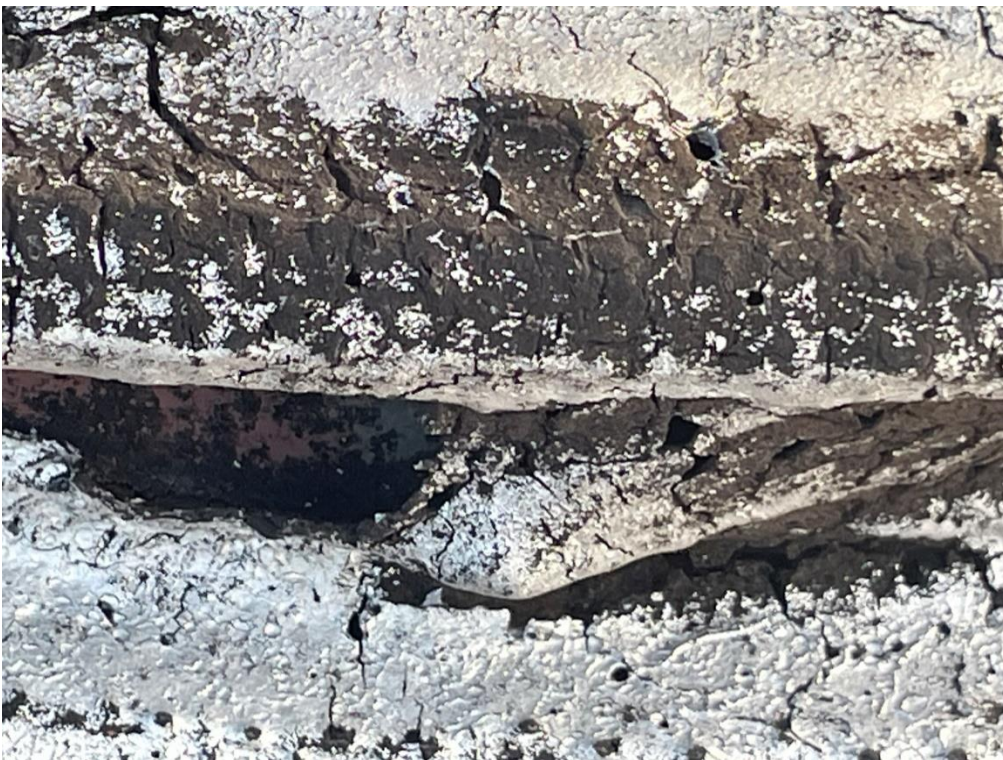
Widoczna nieszczelność poszycia

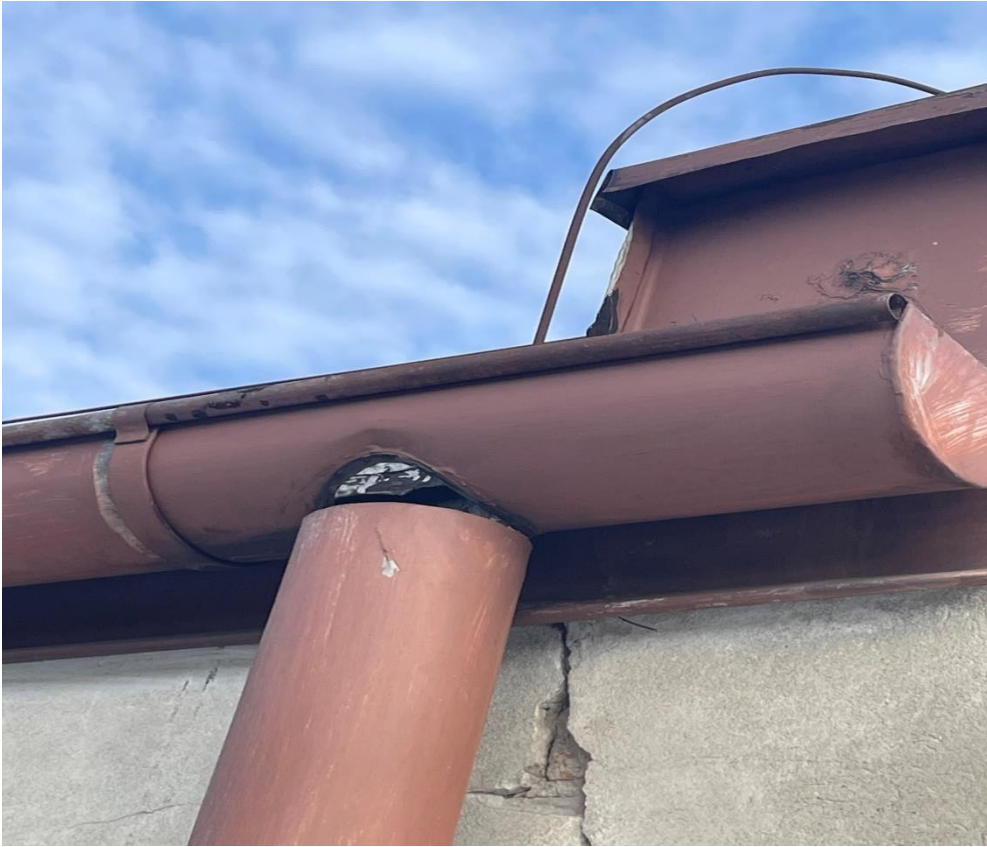
Oberwana rura spustowa

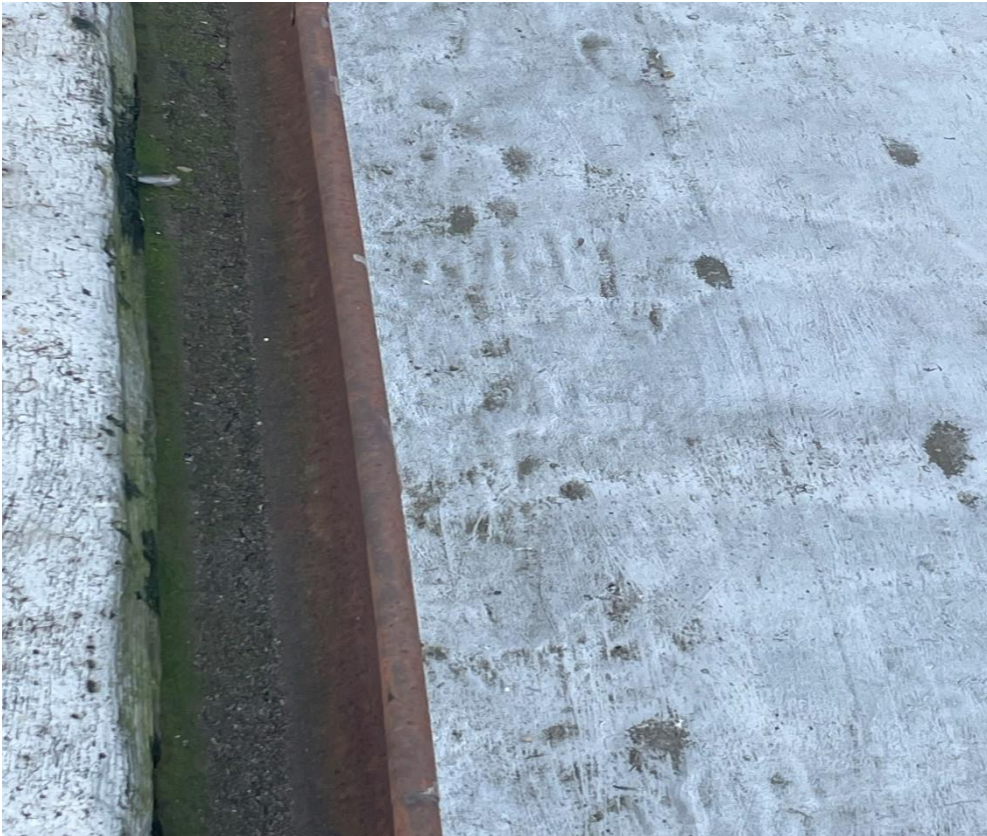
Skorodowane rynny dachowe

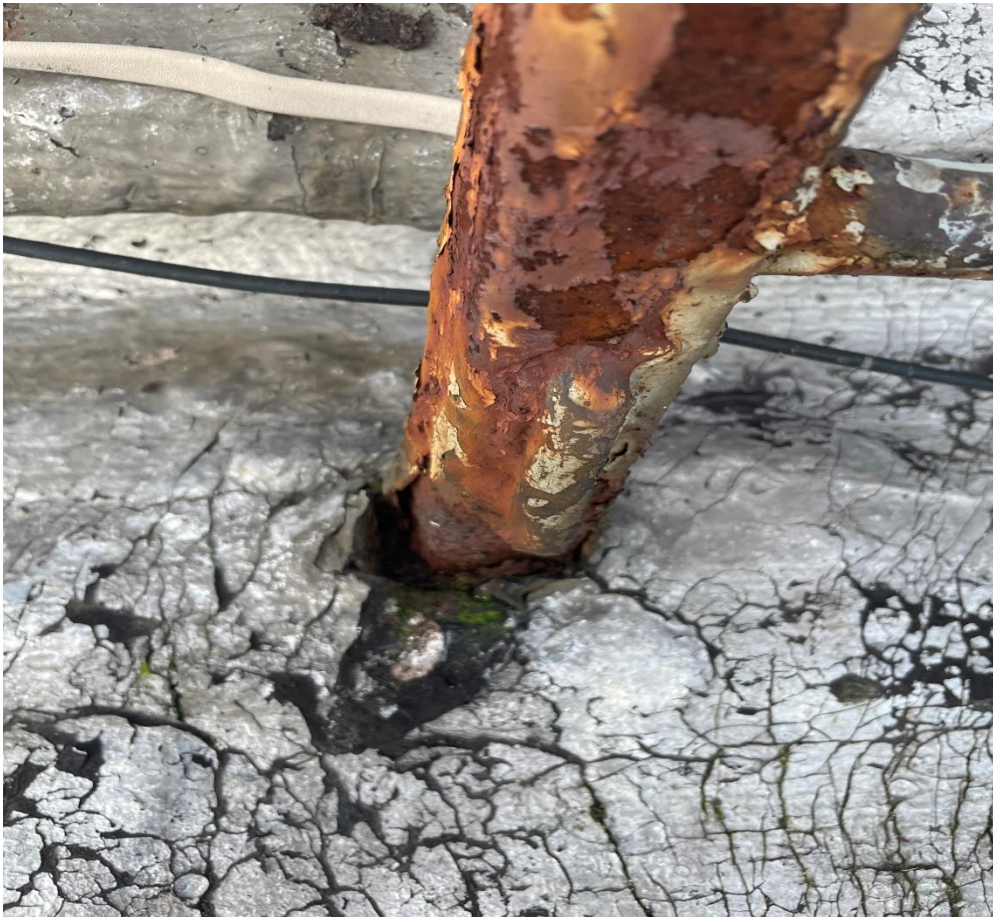
Widoczne skorodowane wywietrzaki oraz duże nieszczelności w poszyciu

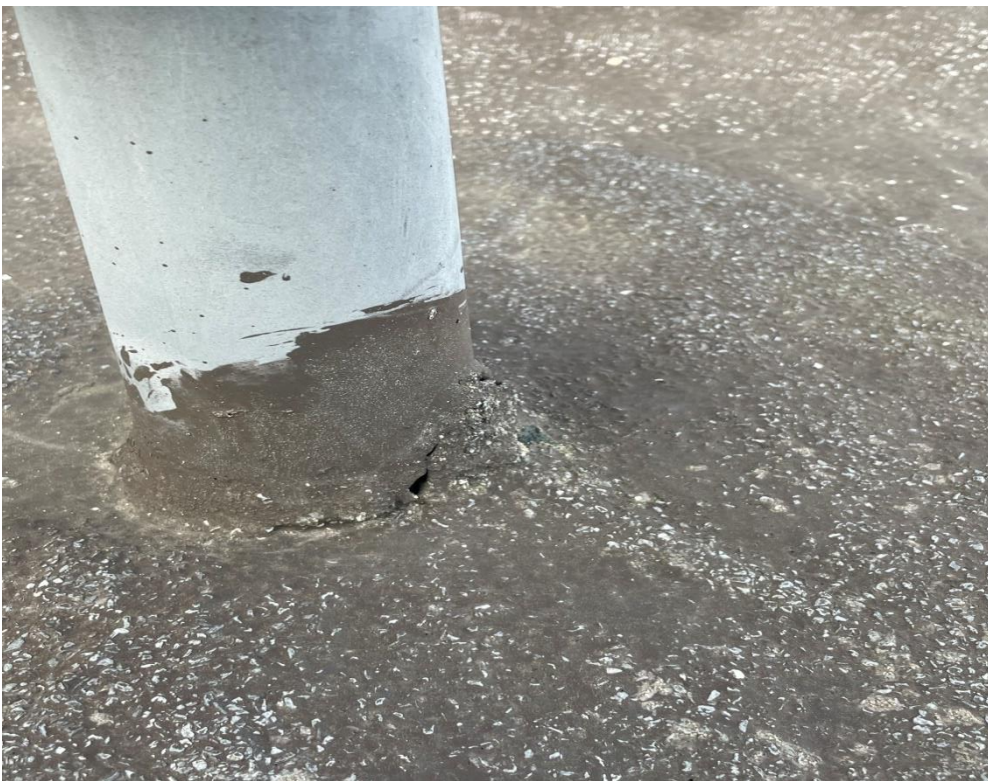
Nieszczelność przy wywietrzaku
