**PROGRAM PRAC KONSERWATORSKICH I RESTAURATORSKICH
DOTYCZĄCY ELEWACJI DWORKU ŚWINIARSKICH
W CZARNKOWIE**

Przedmiotem opracowania jest: Program prac konserwatorskich i restauratorskich dotyczący elewacji dworku Świniarskich w Czarnkowie zlokalizowanego przy ul. Rybaki 28. Obecnie jest to dom mieszkalny. Obiekt wpisany jest do rejestru zabytków pod nr rej. 429/A z dnia 29.11.1968 roku i podlega ochronie konserwatorskiej.

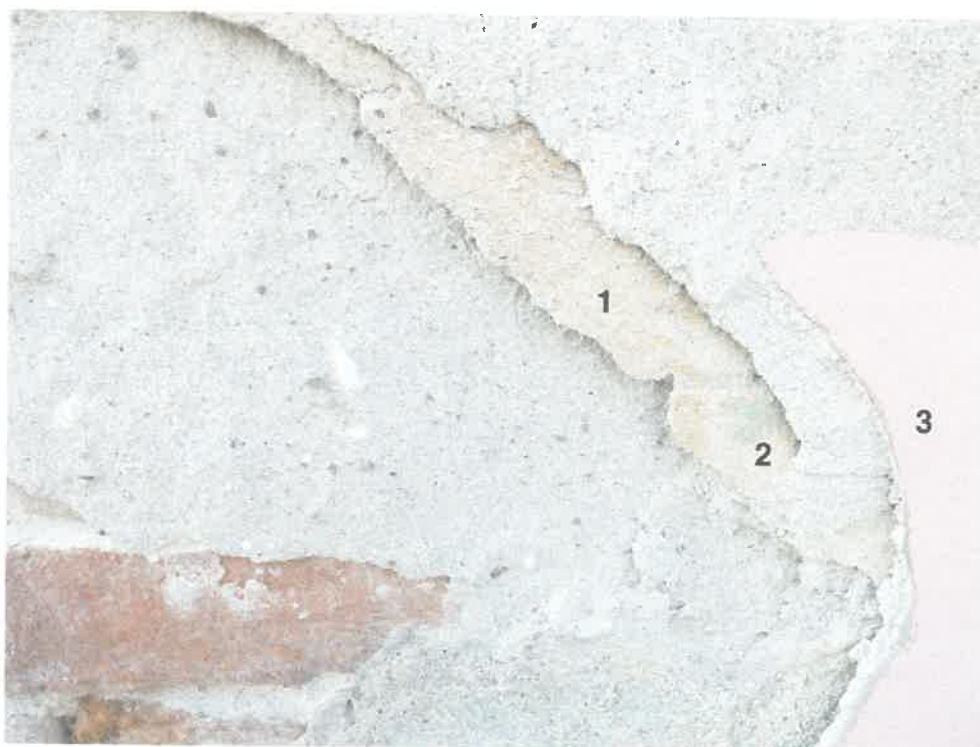
Odkrywka ukazująca wcześniejsze powłoki malarskie pomarańczową (1) i zieloną (2) oraz obecną różową (3).

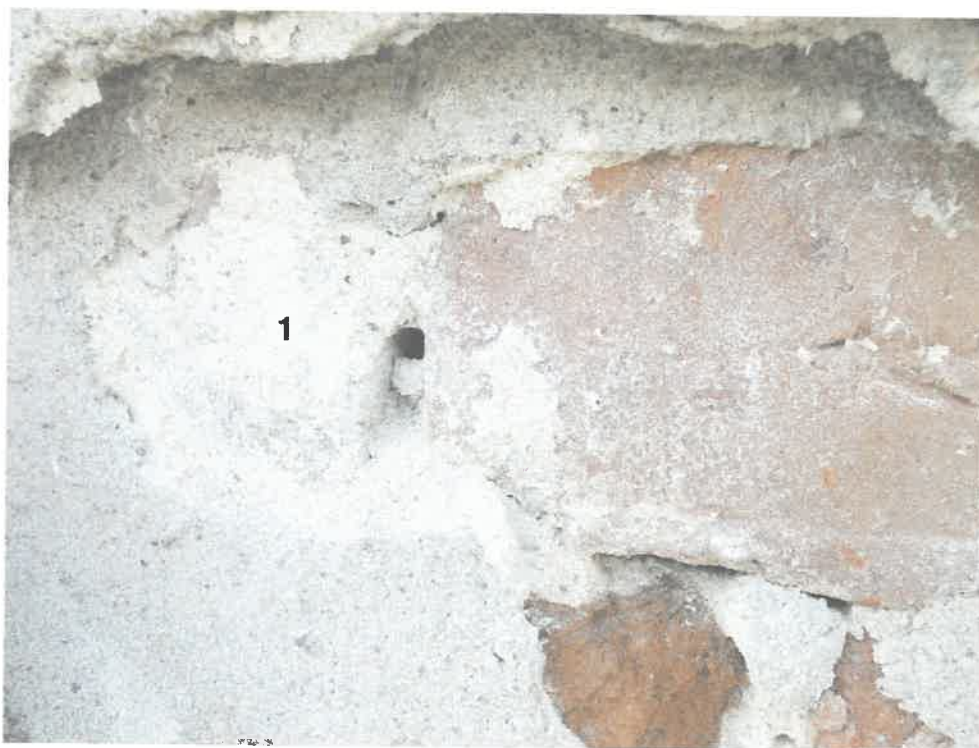
Odkrywka ukazująca pozostałość na cegle jasnej zaprawy wapiennej (1), zapewne pierwotnego tynku, który na przestrzeni istnienia obiektu został wymieniony.

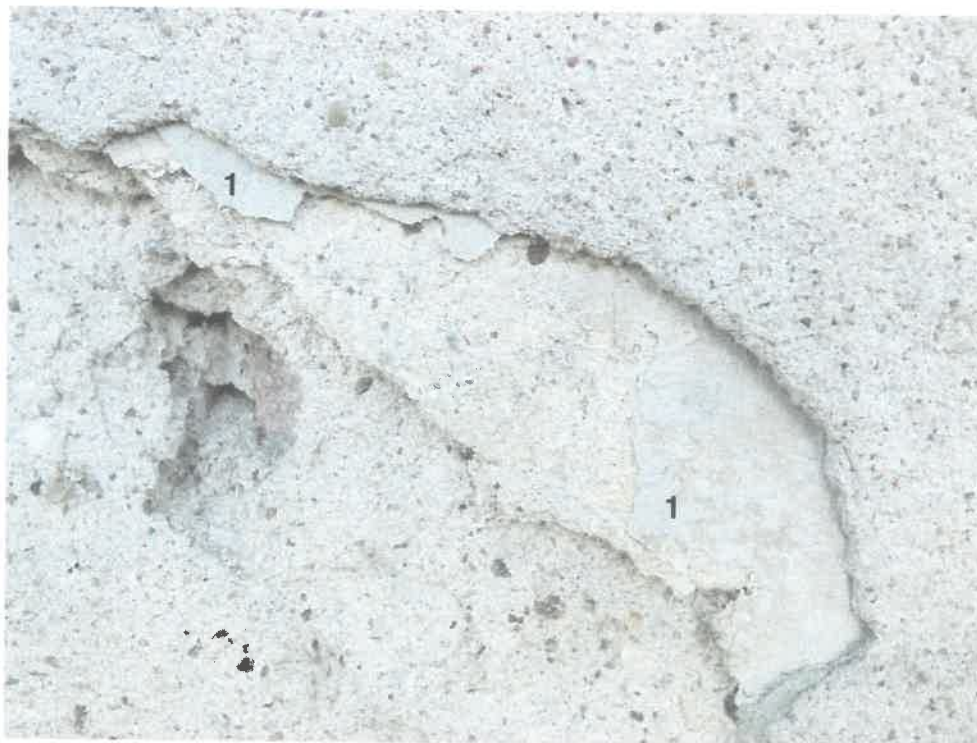
Szara powłoka malarska zbliżona do koloru S 168 z wzornika Keim Naturstein (1) odsłonięta na tynkach w obrębie elewacji frontowej od strony ul. Rybaki.

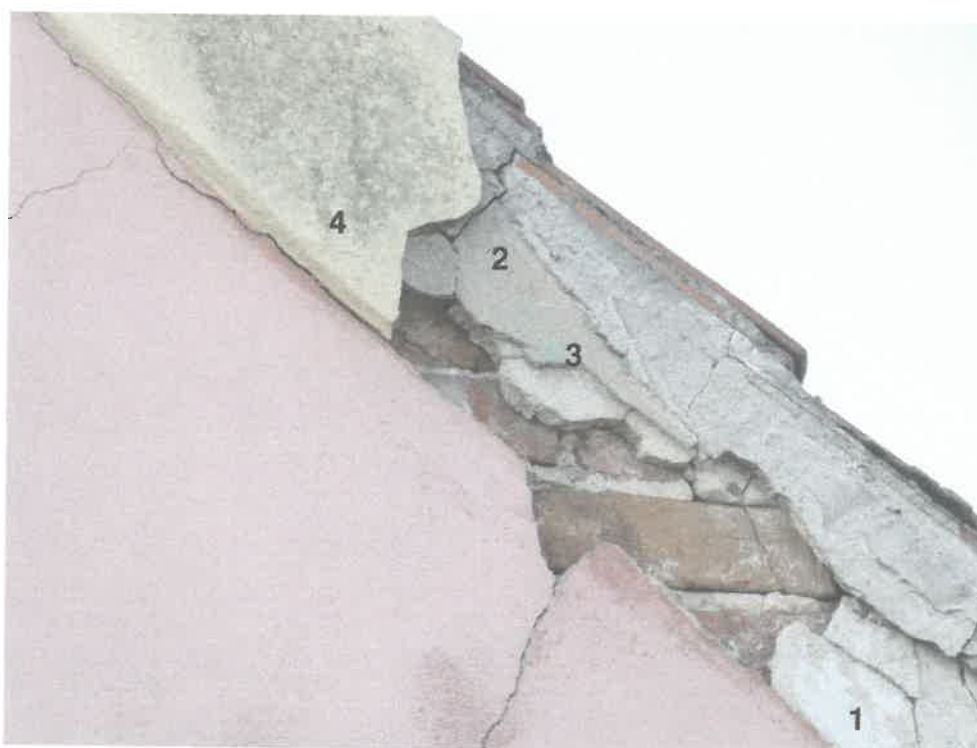
Naturalna odkrywka w obrębie elewacji szczytowej, wschodniej. Widoczne pod reprofiliacją z żółtą powłoką (4), powłoki pomarańczowe (2) i zielone (3). Na dole na zaprawie leżącej bezpośrednio na cegle szare powłoki malarskie zbliżona do koloru S 168 z wzornika Keim Naturstein (1).

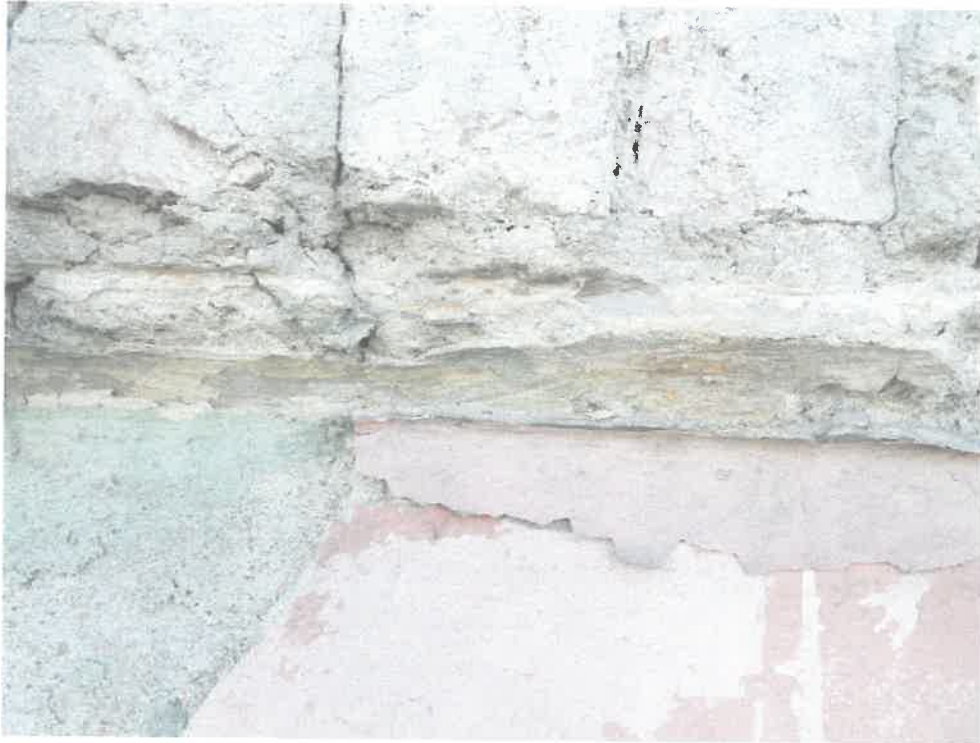
Zbliżenie na pozostałości profili odsloniętych w obrębie parapetu okiennego.

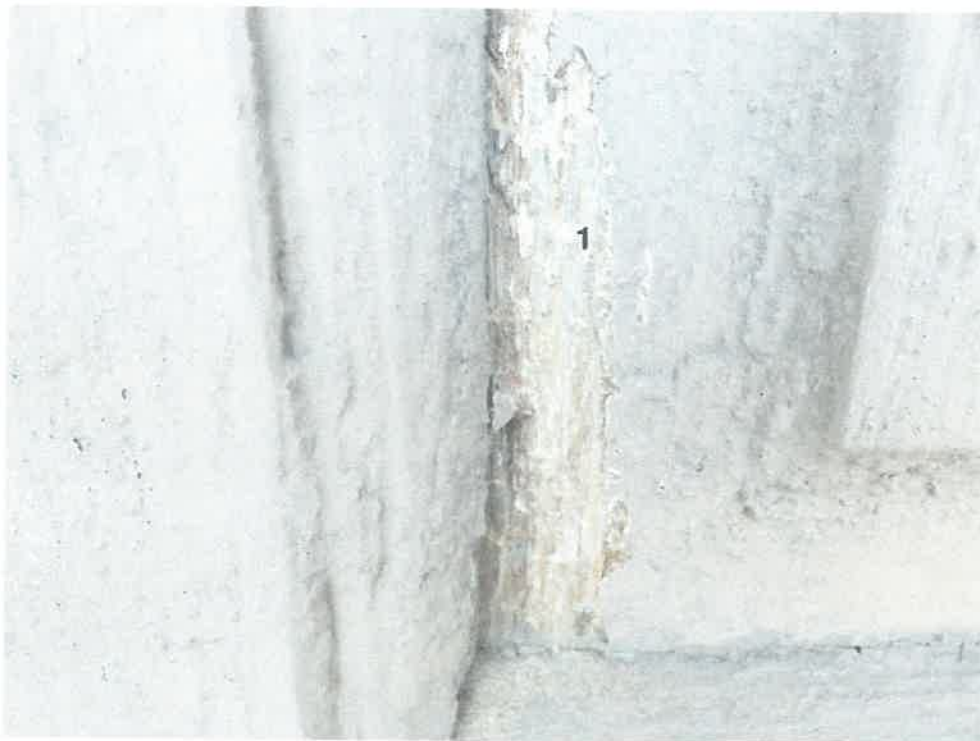
Odkrywka w obrębie stolarki drzwiowej odsłaniająca pozostałości zielono-szarych powłok malarskich (1).

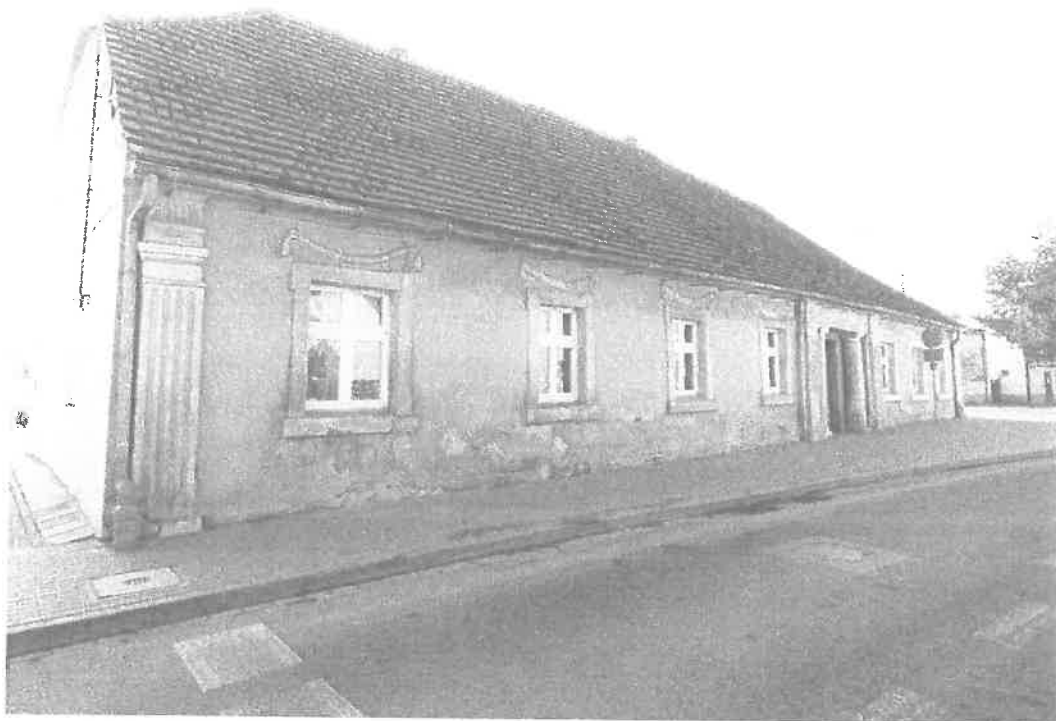
Fot. 1 Elewacja frontowa, zwrócona na ul. Rybaki. Widoczne silne zawilgocenie tynów w dolnych partiach.

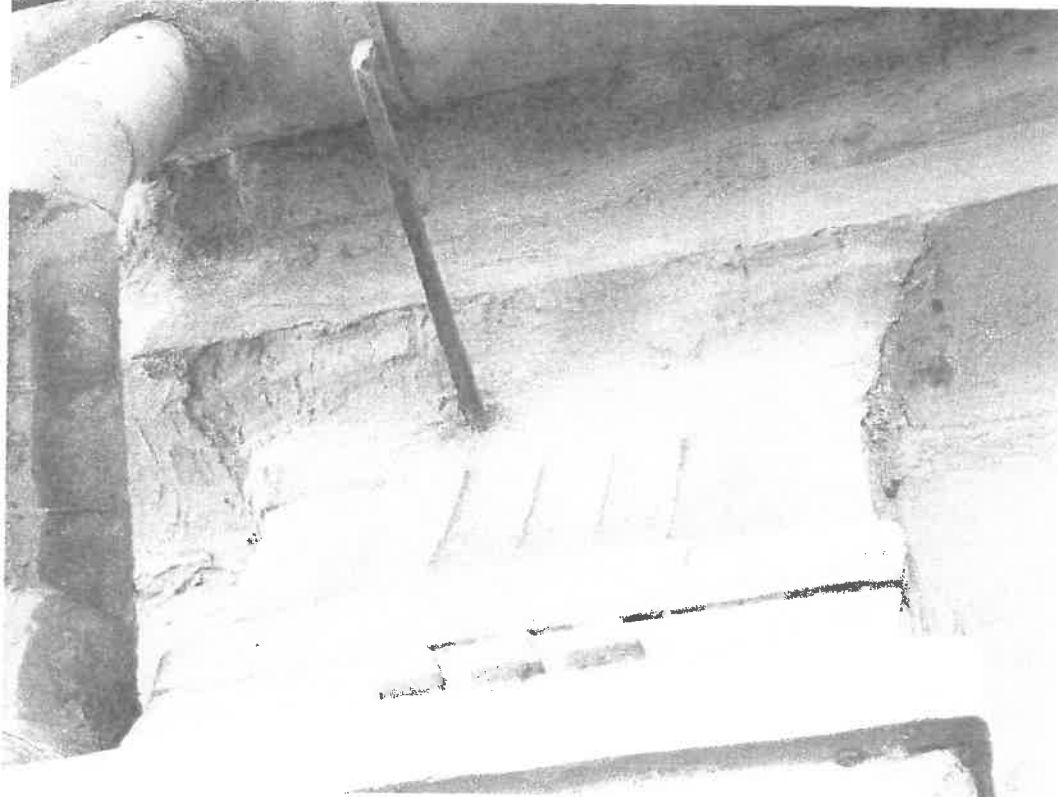
Fot. 2 Zbliżenie na nieestetyczne uzupełnienie w obrębie detalu architektonicznego.

17. Wykonanie uzupełnień oraz rekonstrukcja pierwotnych profilowań w obrębie detalu architektonicznego. Proponuje się zastosowanie gotowej zaprawy tynkarskiej wapienno-trasowej na zabytkowe podłoża – Optosan Trassputz firmy Optolith.

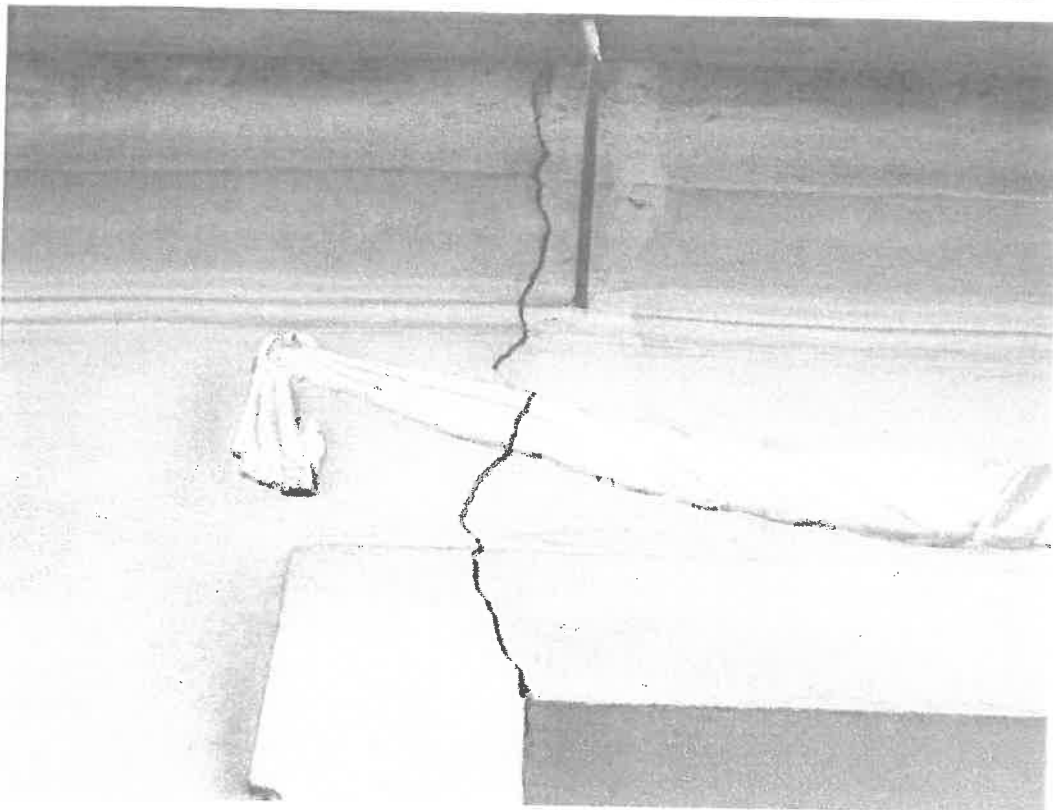
Fot. 3 Zbliżenie na pęknięcie elewacji.

13. Wykonanie napraw pęknięć w murach metodami systemowymi certyfikowanymi, np.: Helifix, Brutt-saver.
14. Stabilizacja pozostałości soli rozpuszczalnych w wodzie w obrębie miejsc po skuciu tynków poprzez naniesienie preparatu Escofluat firmy Schomburg lub analogicznego środka.

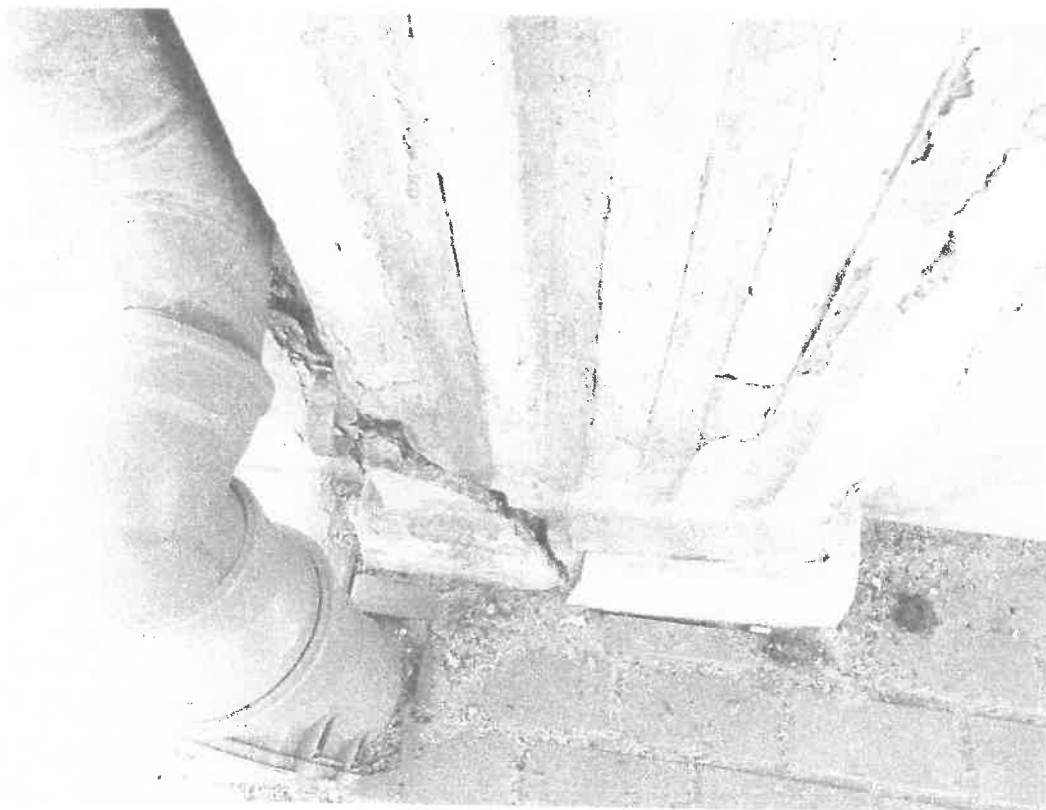
Fot. 4 Zbliżenie na ubytki i zniszczenie detalu architektonicznego.

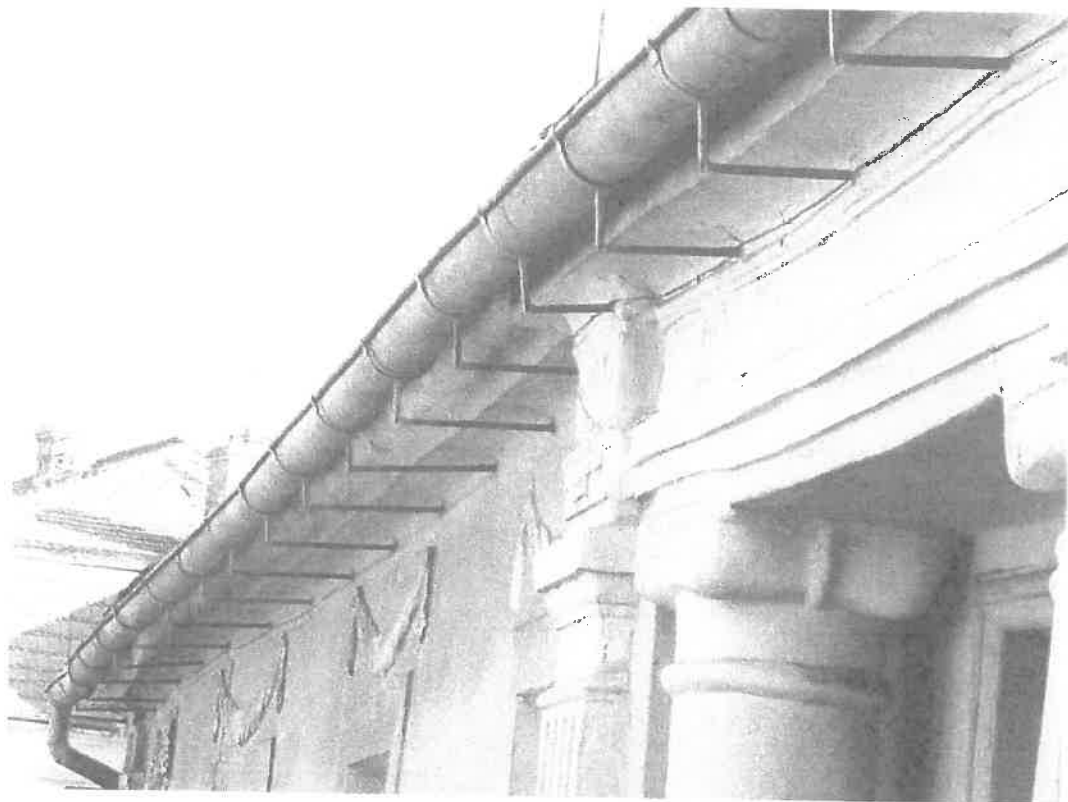
Fot. 5 Niewłaściwy, szpecący elewację system mocowania rynny, na hakach.

2. Wykonanie nowego systemu odprowadzania wody z dachu i jego opierzeń z blachy tytan-cynk. Należy zmienić system mocowania rynien, zlikwidować bardzo gęsto mocowane haki. Haki nie mogą być montowane w elewacji tylko na konstrukcji dachu.

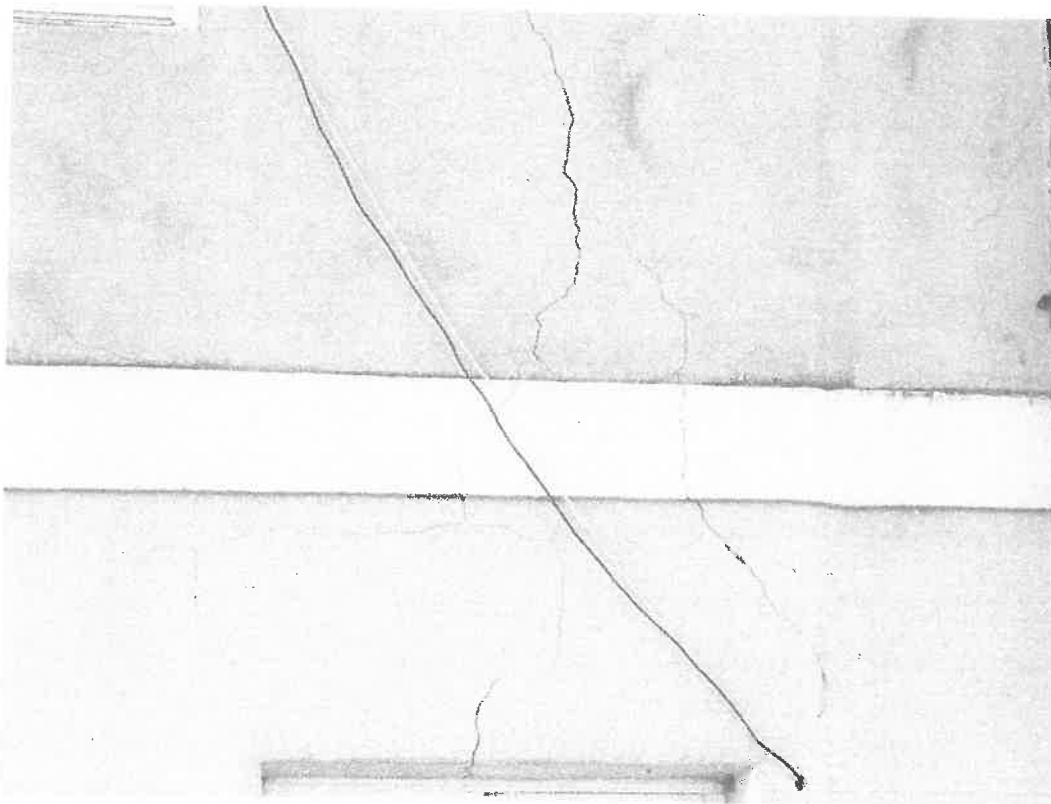
Fot. 6 Zbliżenie na spękania tynków. Widoczny przewód na elewacji.

11. Mechaniczne poszerzenie i pogłębienie spękań i szczelin występujących w tynkach i detalu architektonicznym, tak by umożliwić ich późniejszą właściwą naprawę.

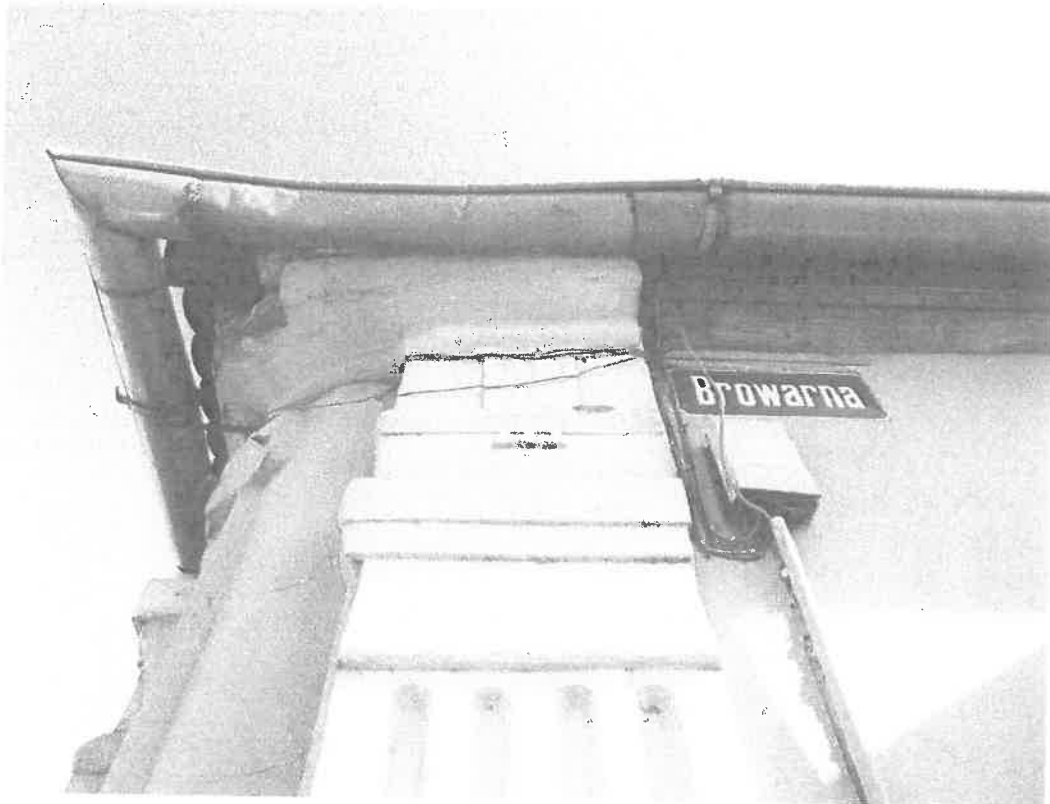
Fot. 7 Zbliżenie na ubytek w obrębie gzymsu koronującego oraz drewniany gzyms od strony ul. Browarnej. Widoczne przewody na elewacji.

21. Konserwacja drewnianego gzymsu koronującego w obrębie wyższej partii elewacji od strony ul. Browarnej oraz od strony podwórka polegająca na:
- Przeszlifowanie powierzchni drewna przy pomocy papierów ściernych. Szlifowanie zakończyć papierem ściernym o gradacji co najmniej 260. Szlifowanie wykonywać przy pomocy papieru ściernego nawiniętego na drewniany klocek. Nie należy stosować szybkoobrotowych tarcz ściernych!

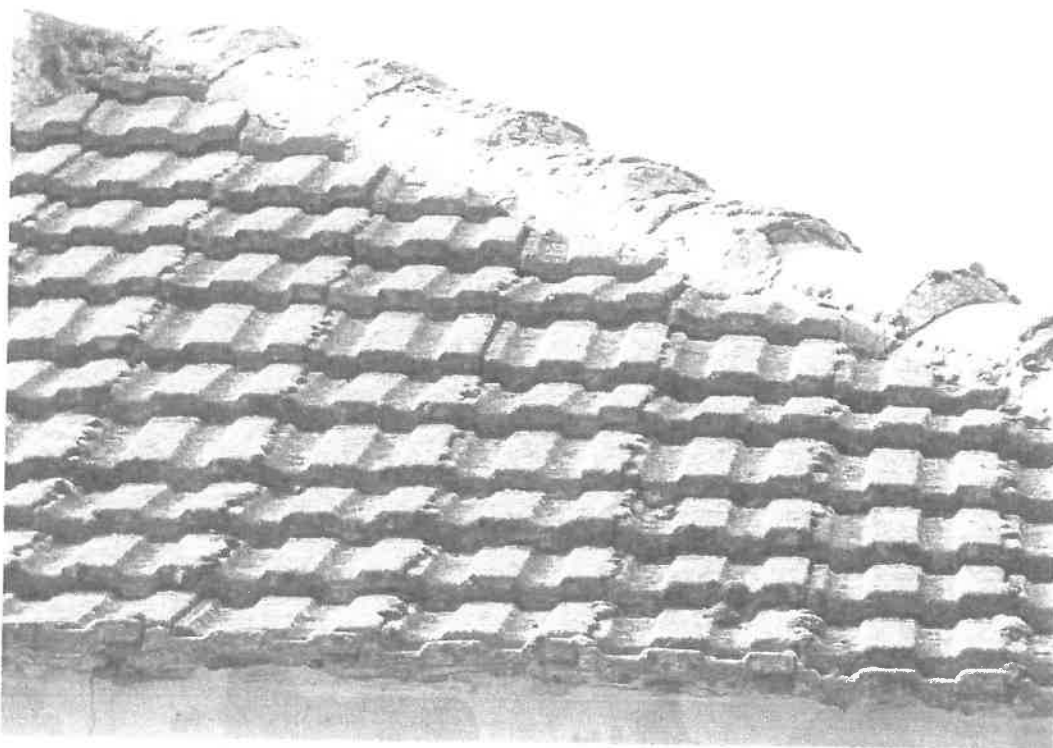
Fot. 8 Zbliżenie na poszycie dachu z dachówki betonowej.

1. Wykonanie przeglądu i koniecznych napraw dachu wraz z wymianą poszycia na dachówkę ceramiczną układaną w koronkę. Ze względu na zły stan zachowania więźby konieczne jest by przed wymianą poszycia dachu przegląd konstrukcji dachu wykonał konstruktor i w porozumieniu z konserwatorem ustalił zakres prac przy więźbie.

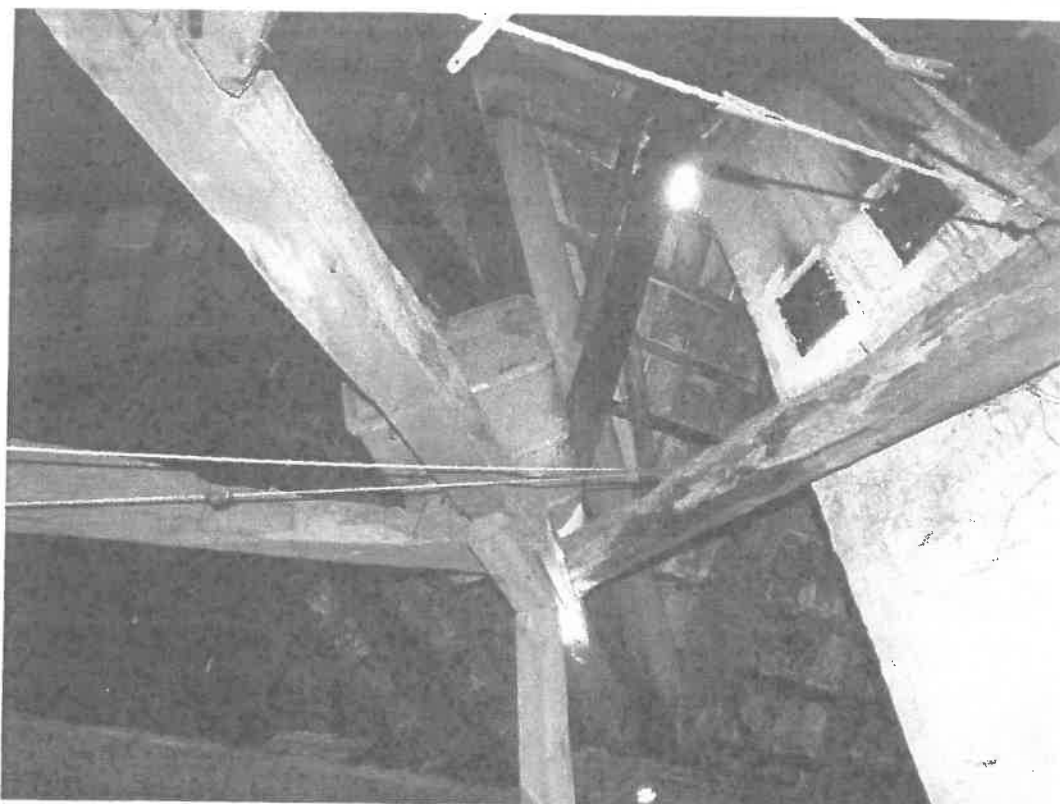
Fot. 9 Fragment więźby dachowej z widocznymi wtórnymi naprawami, uszkodzeniami belek. Widoczne prześwity w poszyciu.

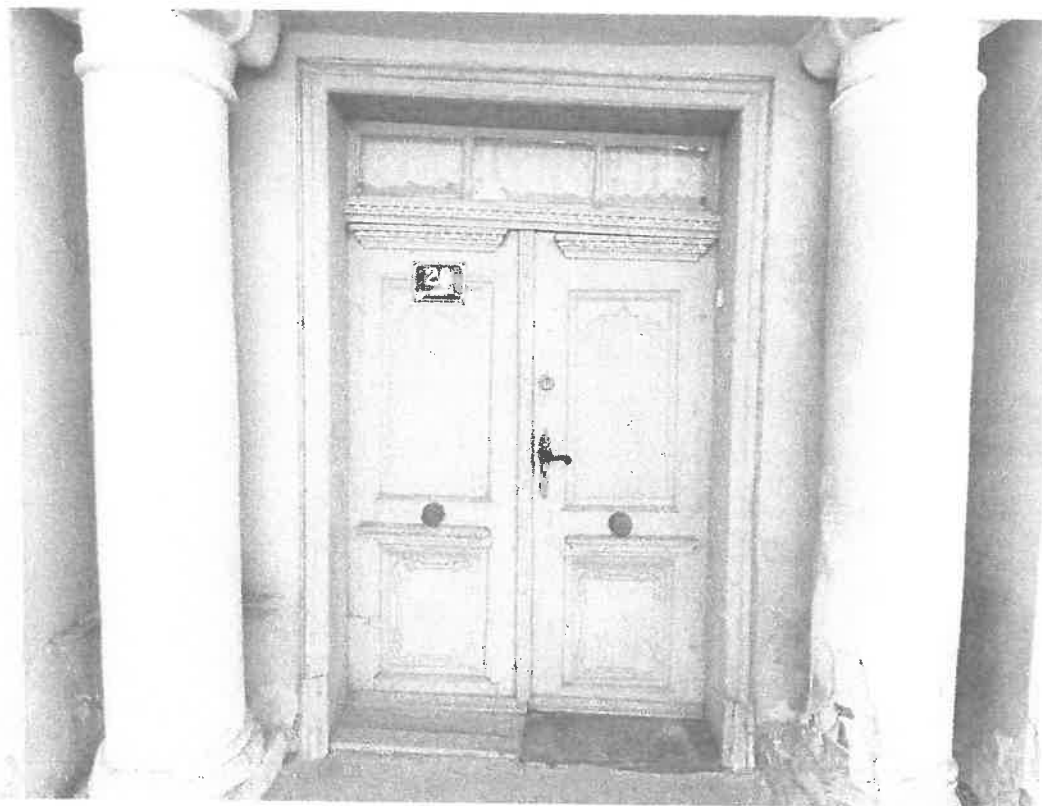
Fot. 10 Zabytkowa stolarka drzwiowa w elewacji frontowej. Widoczne skrzywienie drzwi.

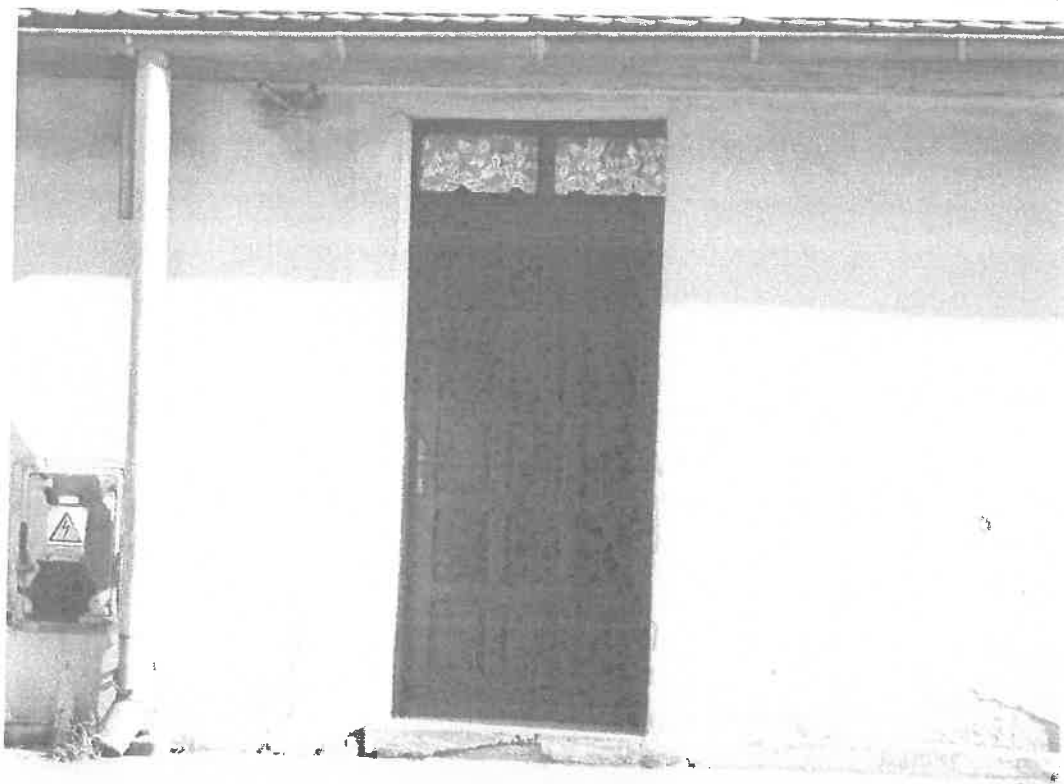
Fot. 11 Drzwi w elewacji zachodniej.

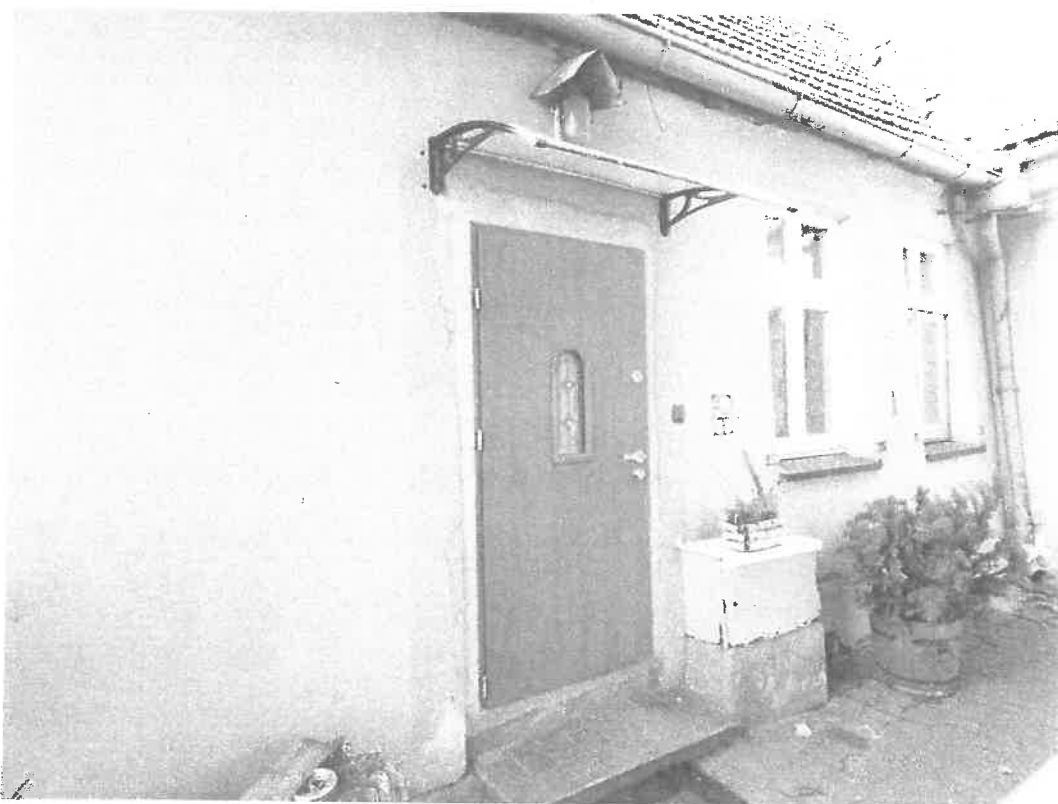
Fot. 12 Współczesne, niepasujące do obiektu drzwi i daszek w elewacji tylnej, wschodniej.

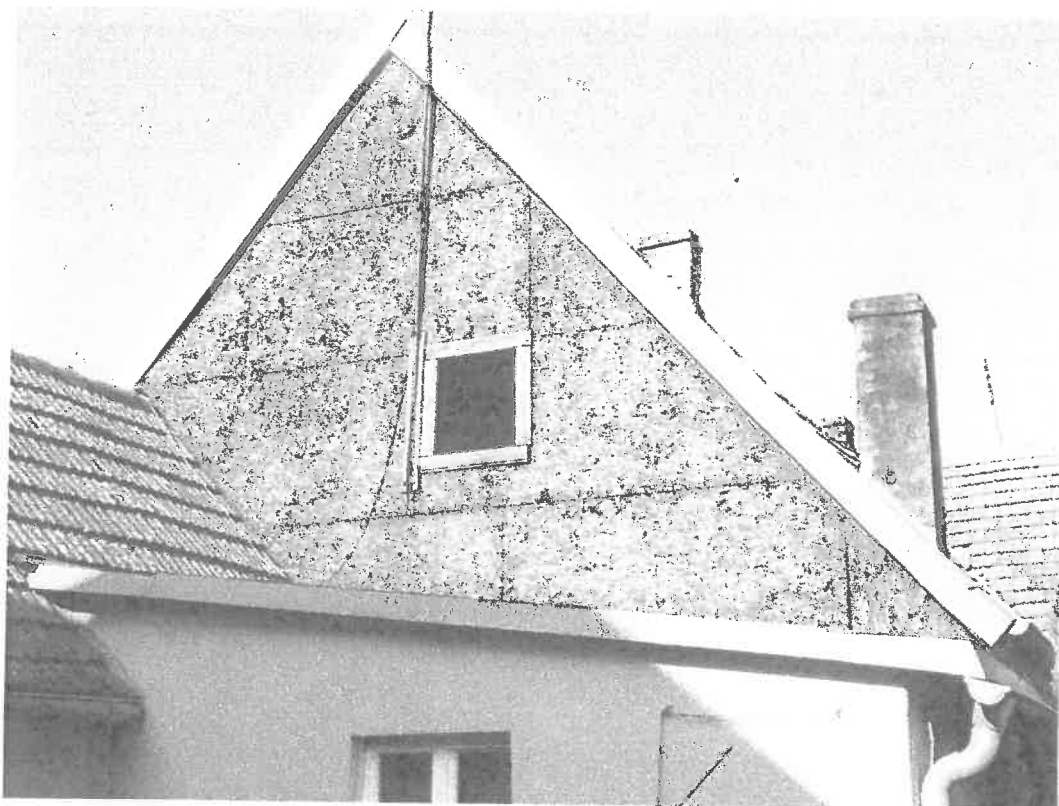
Fot. 13 Zabudowa szczytu płytą OSB wyższego członu od strony ul. Browarnej.

- Wykonanie izolacji pionowej murów powinno być wykonane równoległe z wykonaniem drenażu wokół budynku lub izolacji poziomej.
8. Demontaż płyt OSB z elewacji szczytowej, południowej. Wykonanie murowania tej ściany i jej otynkowanie.

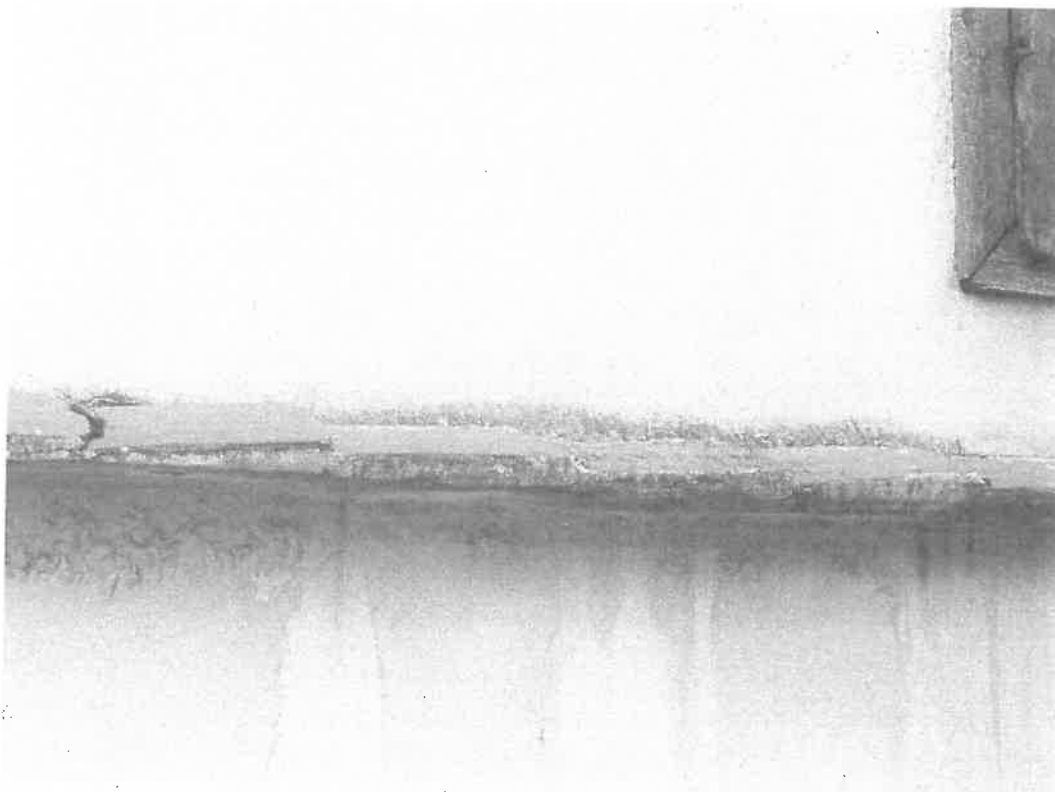
Fot. 14 Dachówka na gzymsie w obrębie elewacji szczytowej, południowej.

5. Demontaż dachówki z gzymsu w obrębie elewacji szczytowej, południowej i wymiana na opierzenie z blachy tytan-cynk.
6. Demontaż wszystkich obcych i niepotrzebnych oraz przeszkadzających na czas remontu elementów metalowych czy drewnianych takich jak haki, kotwy, śruby, gwoździe, dyble, przewody, itp. występujących w obrębie elewacji. Należy uporządkować wszelkie instalacje, schować je podtynkowo oraz usunąć anteny satelitarne i telewizyjne. Elementy, które wrócą na elewację należy zabezpieczyć i zmagazynować, a po wykonaniu prac i uzgodnieniu rodzaju elementów i miejsc montażu z nadzorem konserwatorskim zamontować. Należy także w miarę możliwości technicznych usunąć kominy wentylacyjne występujące w obrębie elewacji tylnej, południowej. Zaleca się demontaż zadaszenia nad drzwiami w elewacji tylnej, wschodniej oraz wymianę współczesnej, niepasującej estetycznie do obiektu stolarki drzwiowej.
