OPINIA TECHNICZNA

Most im. Ryszarda Siwca

Nr drogi: 2162 R / ul. Borelowskiego – ul. Bohaterów Getta

Przemyśl, wrzesień 2022r.

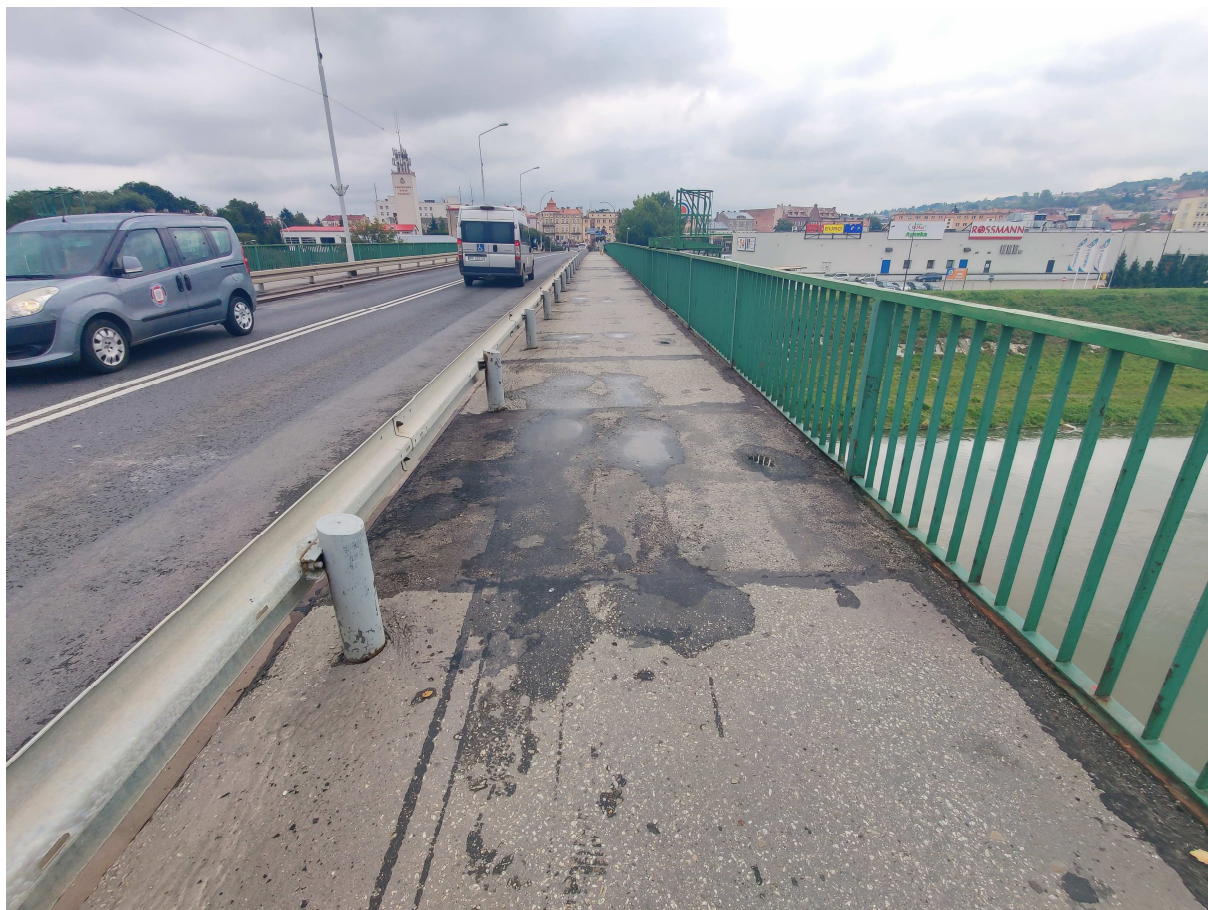
Fot. 9. Chodnik od strony górnej wody .

Jako nawierzchnię chodników zastosowano jednowarstwową nawierzchnię bitumiczną z asfaltu lanego. Na nawierzchni występują liczne spękania i wyraźny efekt „spływania” nawierzchni w kierunku zgodnym ze spadkiem poprzecznym. Dodatkowo występują liczne zastoiska wody. Niektóre z nich podczas nacisku wypychają powietrze spod nawierzchni co wskazuje na lokalny brak przyczepności. W pojedynczych lokalizacjach stwierdzono wyraźną podatność na nacisk co może wskazywać na utratę przekroju blachy pomostowej.

- wymiana nawierzchni chodników z wymiana blach pomostowych,
 - wymiana lub naprawa barier energochłonnych,
 - wymiana lub remont balustrad obejmujący doprowadzenie do zgodności z obowiązującymi przepisami, wysokości balustrady,

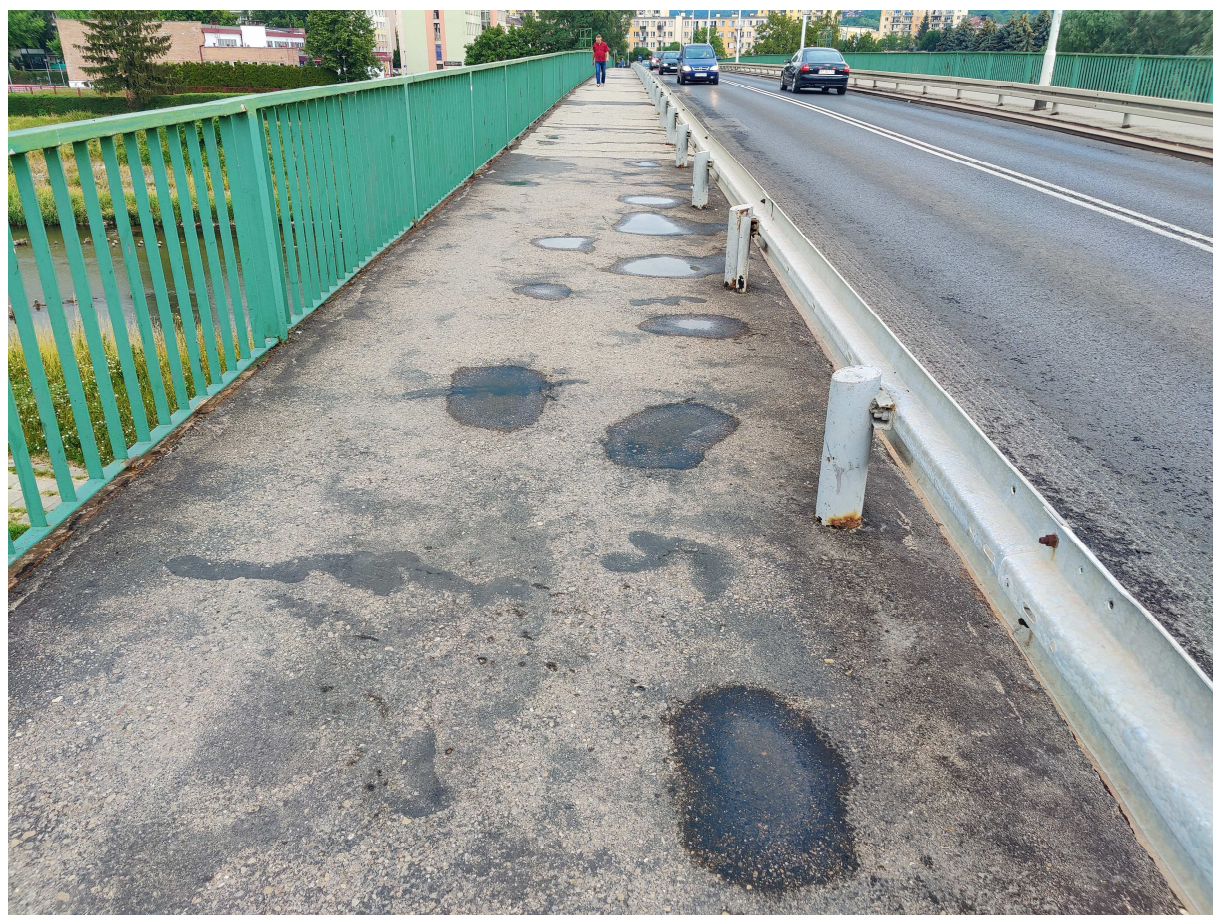
Fot. 10. Chodnik od strony górnej wody

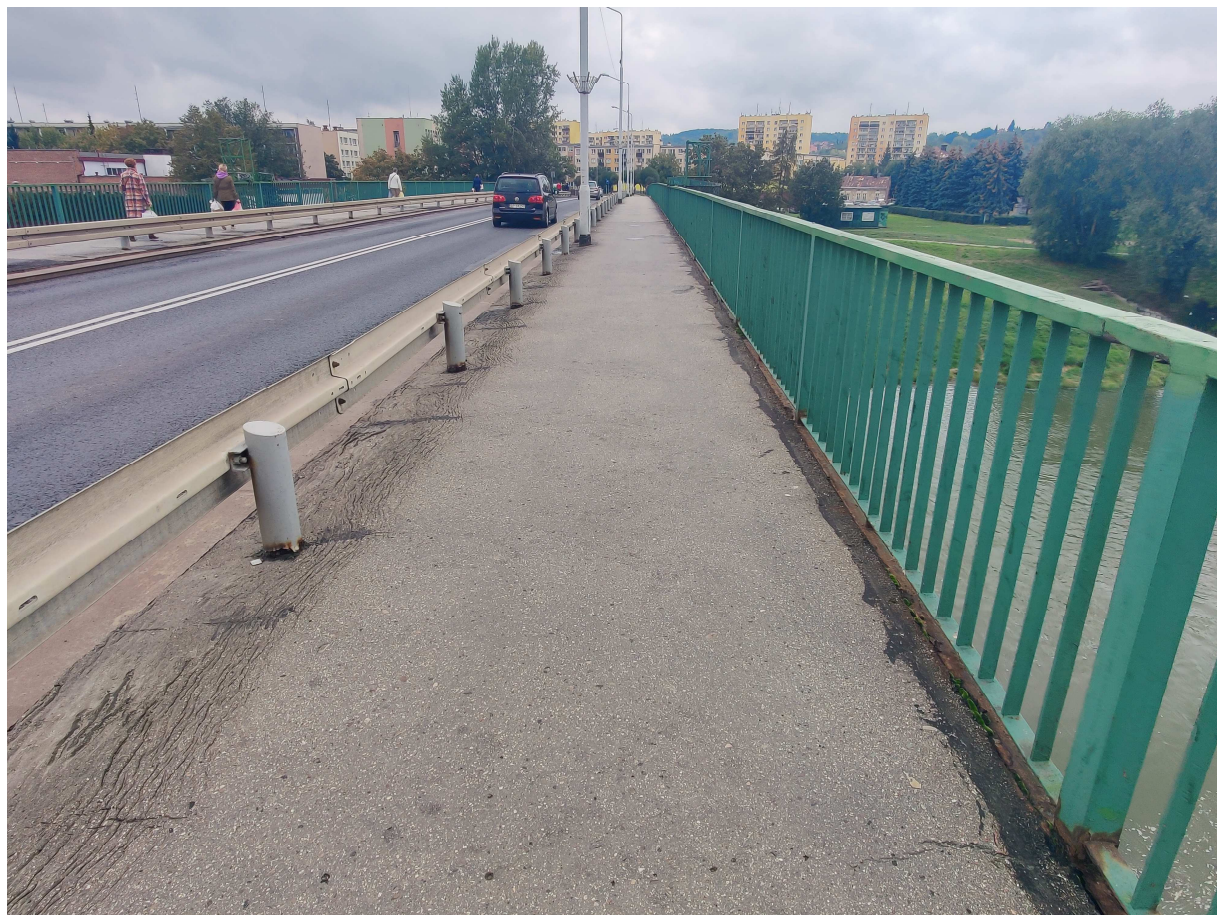
Fot. 11. Chodnik od strony dolnej wody .

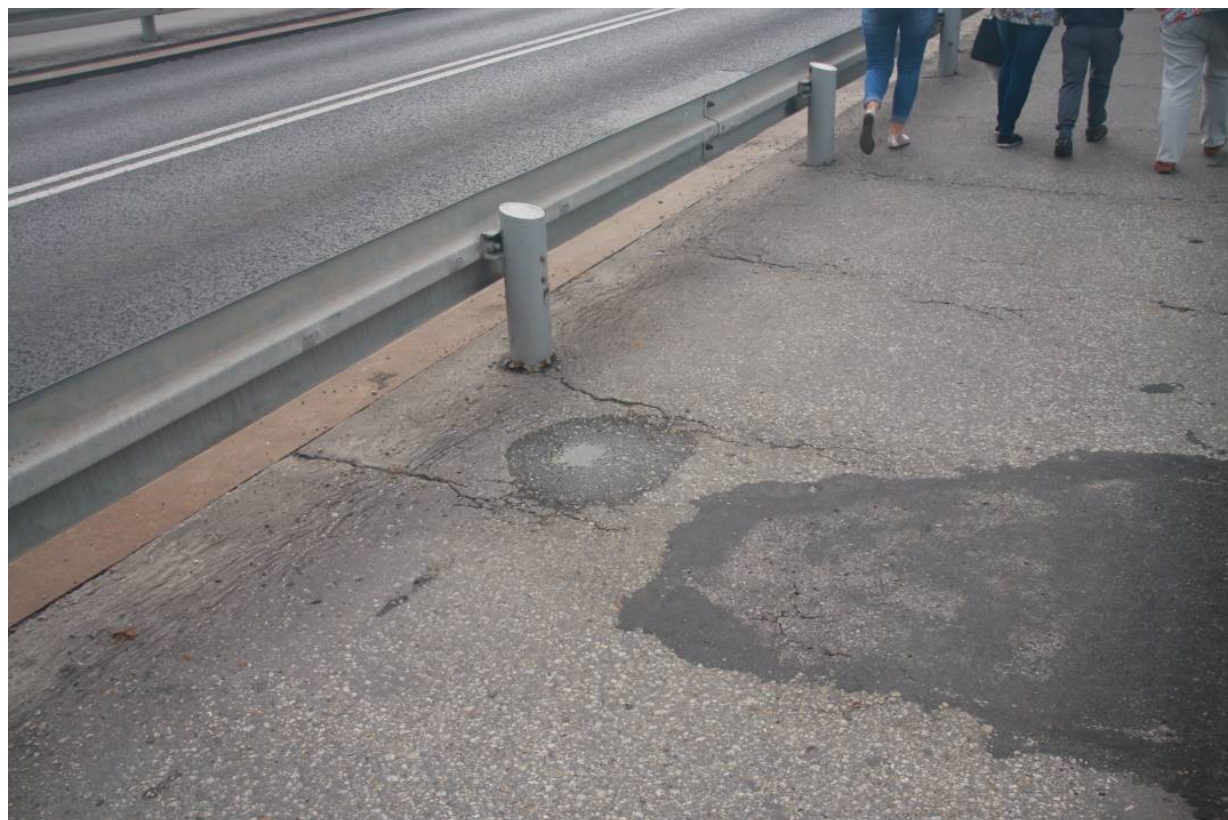
Fot. 12. Chodnik od strony dolnej wody

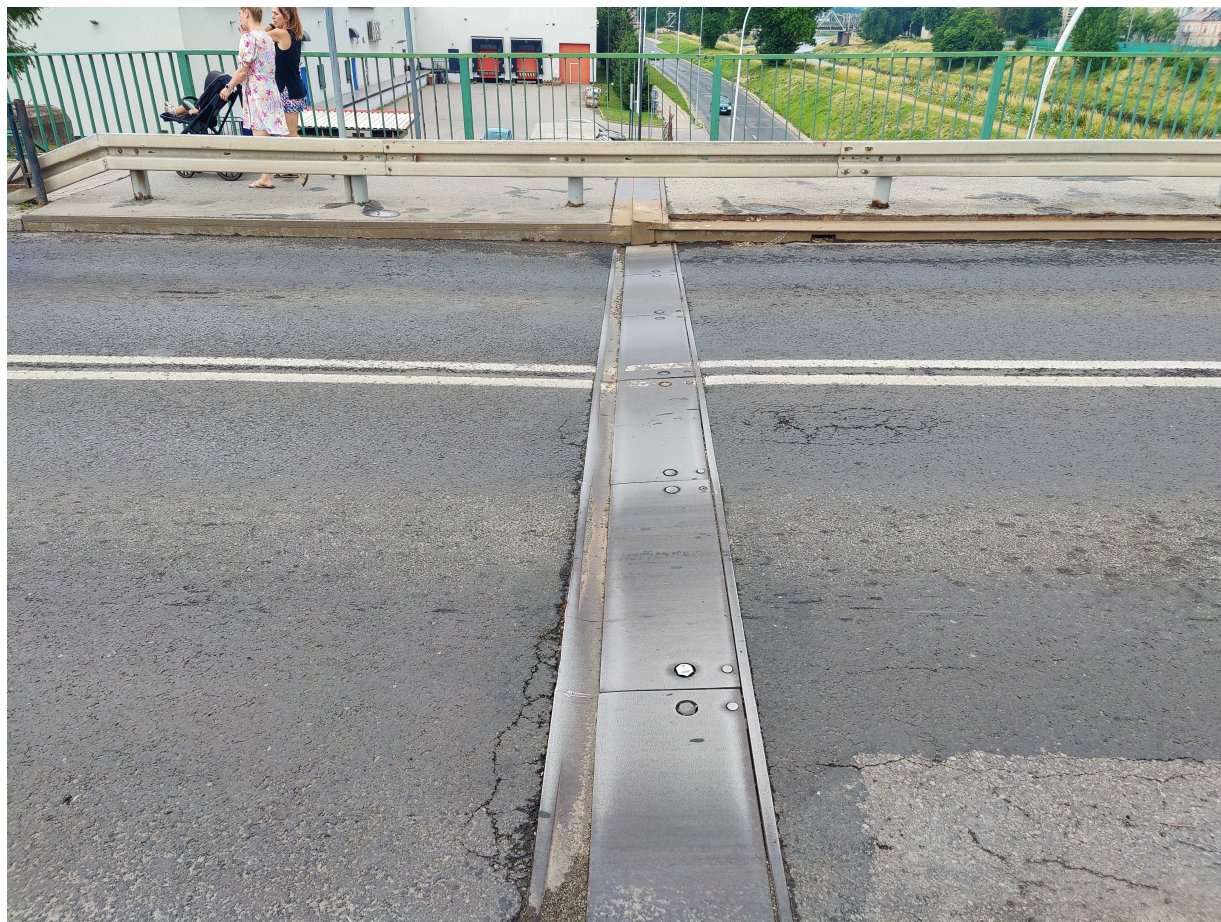
Fot. 13. Urządzenie dylatacyjne od strony ul. Bohaterów Getta .

Na obiekcie zastosowania urządzenia dylatacyjne nieszczelne. Jest to główny powód uszkodzeń i korozji przyczółków i dźwigara skrzynkowego mostu. Urządzenia dylatacyjne zostały przymocowane do konstrukcji mostu za pomocą śrub z podkładami sprężynowymi. Częsta wymiana, w ramach bieżącego utrzymania, zerwanych śrub wskazuje na występowanie dużych naprężeń. Prawdopodobnie jest to następstwem wypracowania

– wytarcia się blach dylatacji nachodzących na siebie. Stan dylatacji oceniono jako przedawaryjny gdyż wykazuje nieodwracalne uszkodzenia dyskwalifikujące przydatność użytkową.

1. Sporządzić projekt techniczny remontu mostu i wykonać remont mostu w zakresie:
 - wymiana urządzeń dylatacyjnych,
 - wymiana nawierzchni jezdni wraz z wymianą izolacji płyty pomostu,

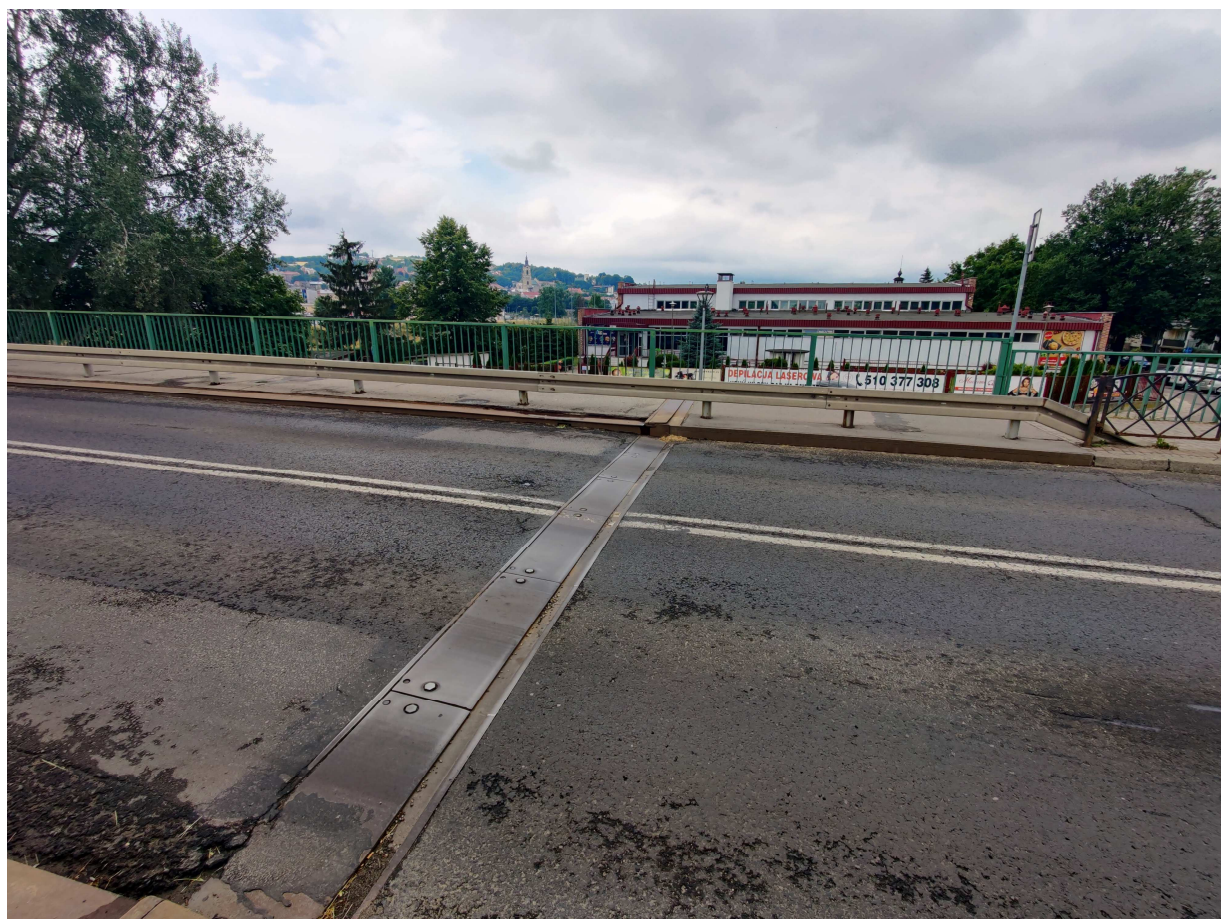
Fot. 14. Urządzenie dylatacyjne od strony ul. Borelowskiego

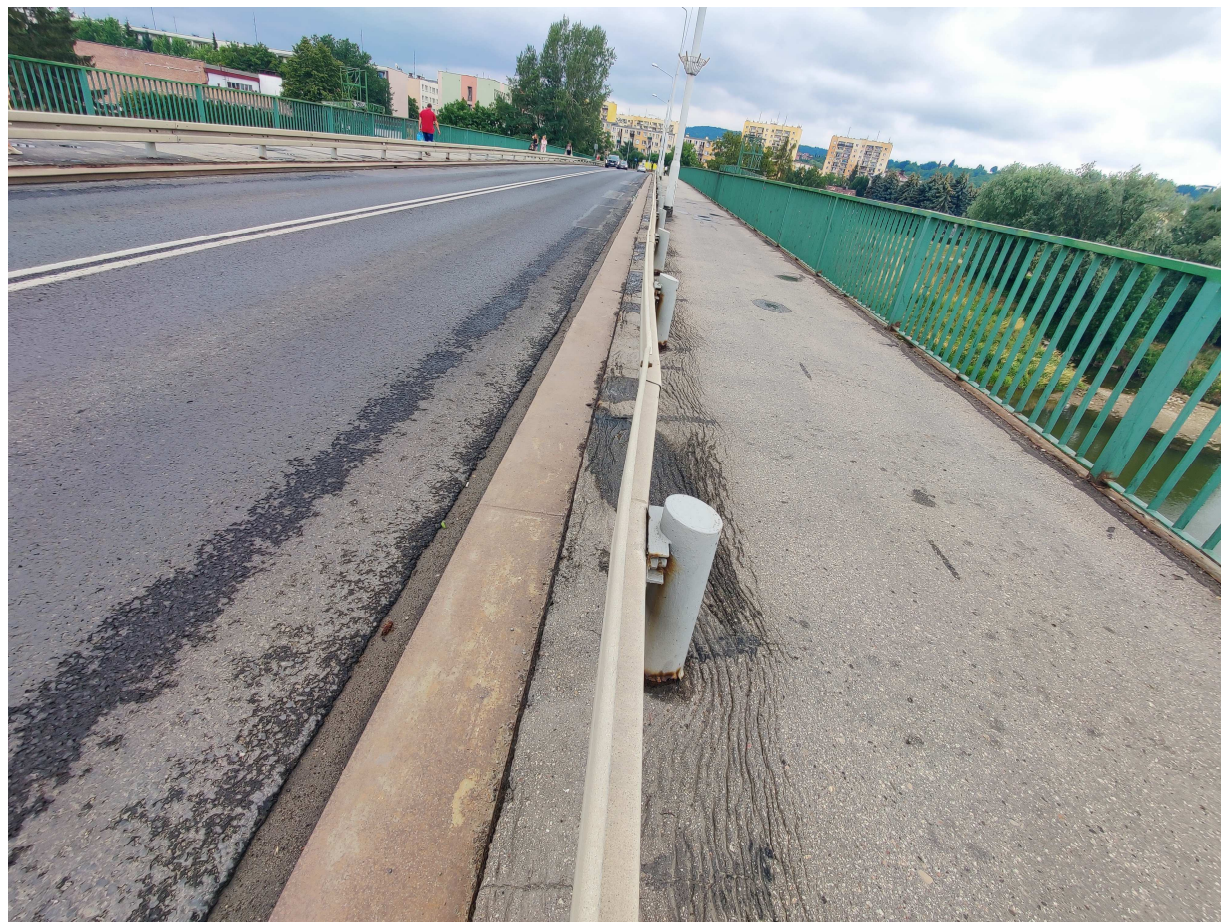
Fot. 15. Bariera energochłonna na moście .

Bariery energochłonne wykonano ze stalowych słupków rurowych przyspawanych do stalowej konstrukcji wsporników chodnikowych. Do słupków przymocowano typową stalową deskę profilową. Podczas przeglądu stwierdzono całkowitą utratę przekroju pojedynczych słupków na poziomie nawierzchni bitumicznej. Oprócz tych najpoważniejszych uszkodzeń stwierdzono liczne ślady korozji na słupkach i deskach profilowych, nieliniowość barier i postępującą utratę powłoki malarskiej i cynkowej.

Stan barier energochłonnych oceniono jako przedawaryjny, wykazujący nieodwracalne uszkodzenia dyskwalifikujące dalszą przydatność użytkową.

2. Przeprowadzić prace porządkowe i konserwacyjne barier energochłonnych na moście – zapewnić zamocowanie barier,
3. Odtworzyć zabezpieczenie przed gniazdowaniem ptaków wewnątrz mostu

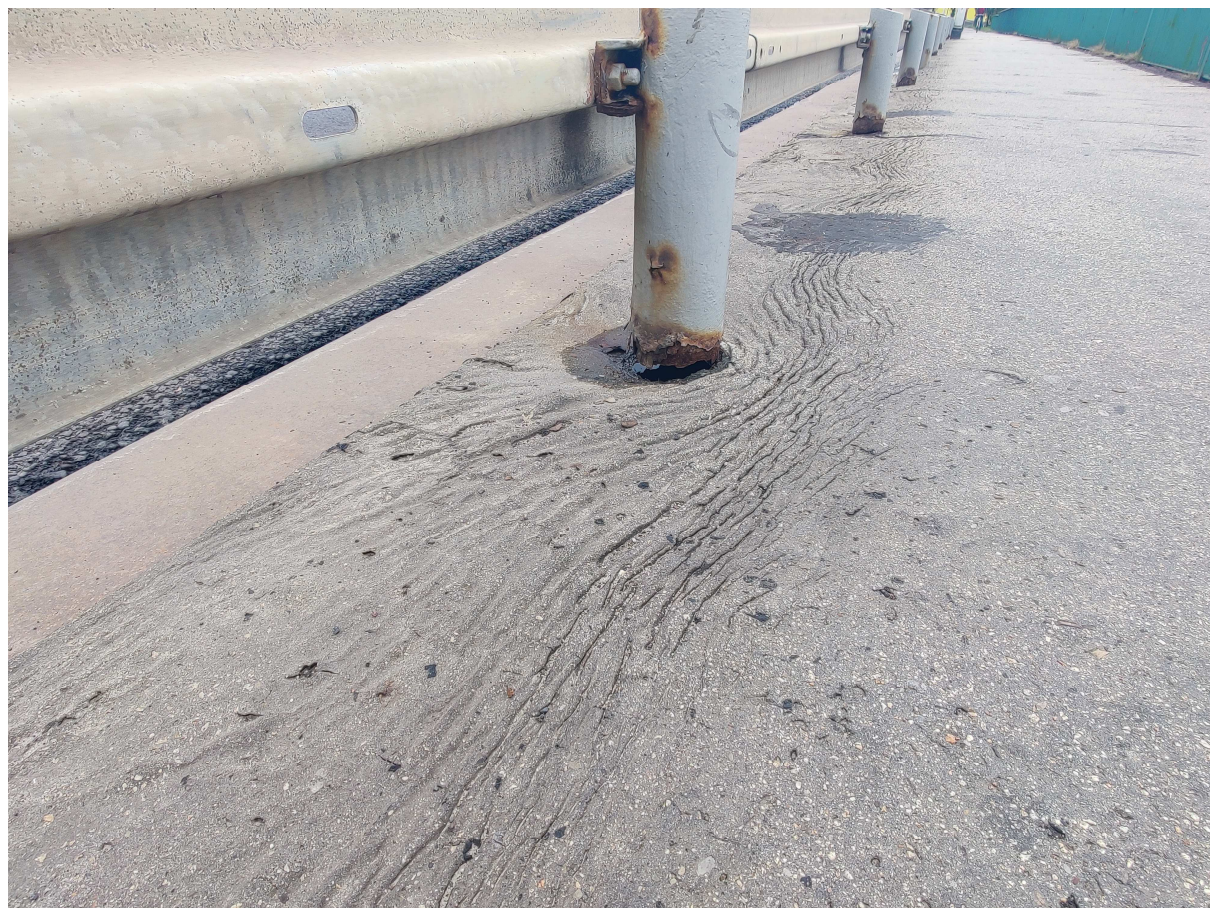
Fot. 16. Słupki barier energochłonnych (słupek zniszczony przez korozję)

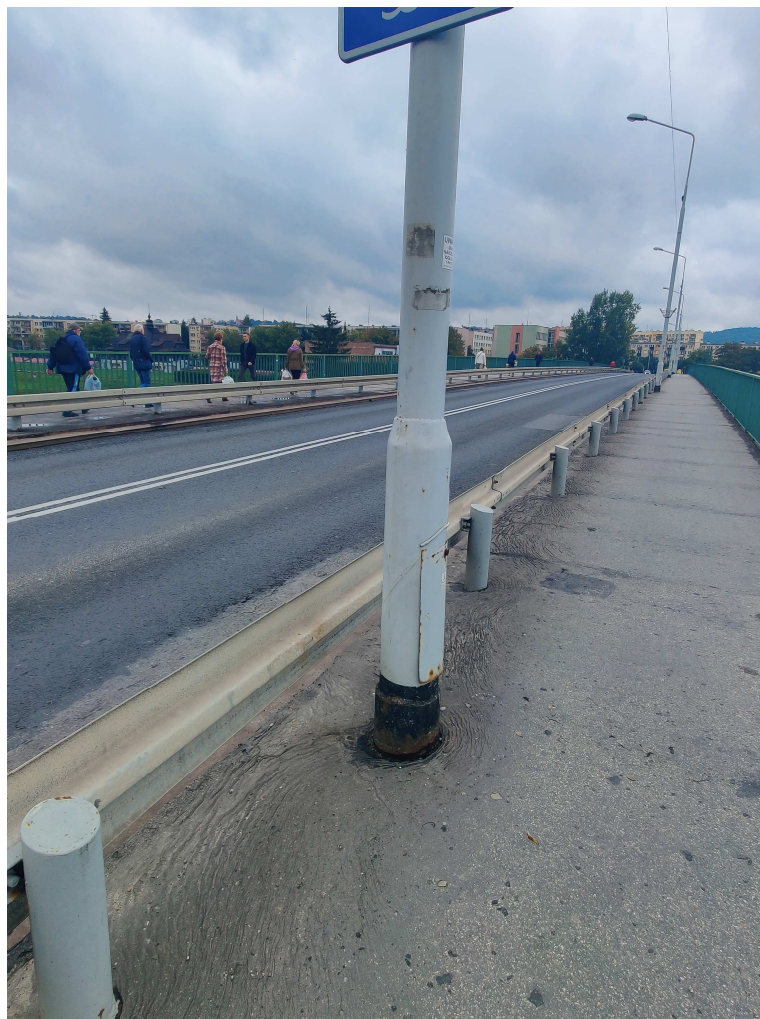
Fot. 17. Słup latarni oświetleniowej .

Słupy latarni zamocowano, przez spawanie, do konstrukcji stalowej, poprzez oparcie na stolikach wykonanych wewnątrz mostu. Na słupach latarni występują liczne ślady korozji i tak jak w przypadku słupków barier energochłonnych, największa korozja występuje na poziomie nawierzchni chodnika.

Stan latarni ocenia się jako niepokojący.

- wymiana lub remont latarni z wymiana okablowania i zmianą źródła światła na LED,
 - remont łożysk na przyczółkach, konserwacja łożysk na filarach,
 - remont przyczółków,

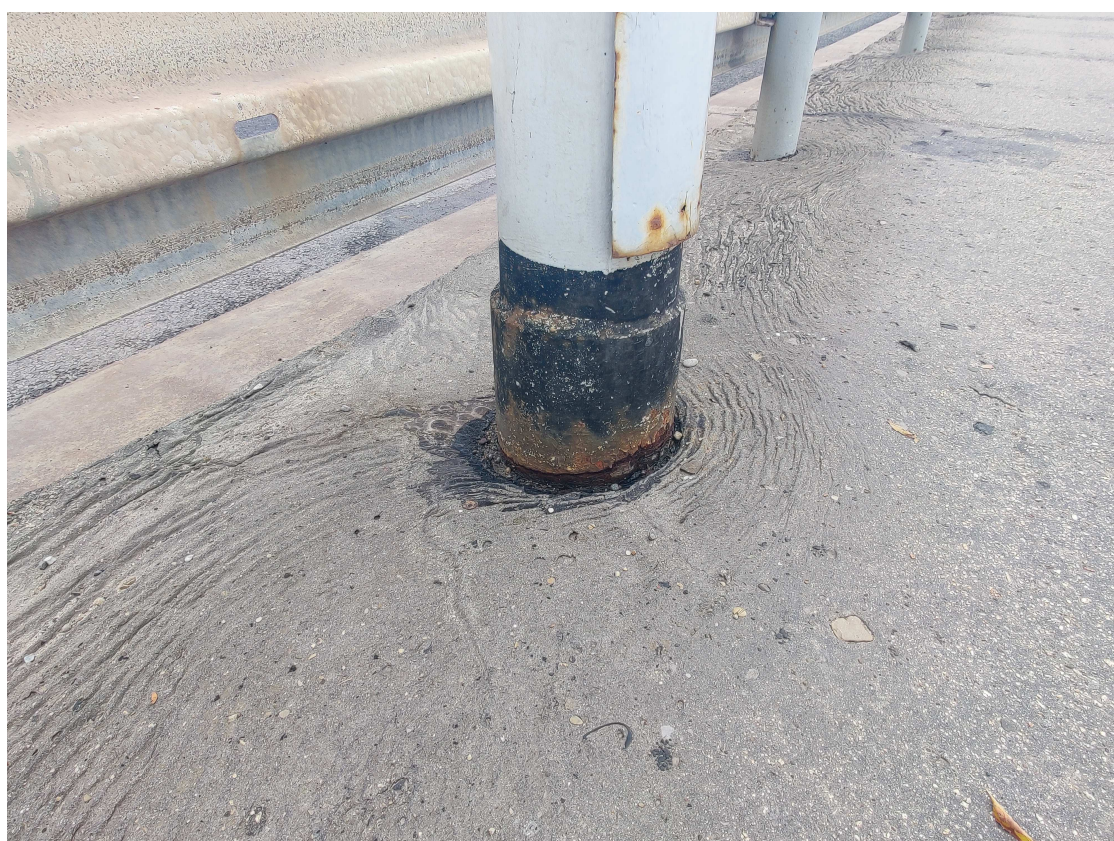
Fot. 18. Korozja latarni oświetleniowej

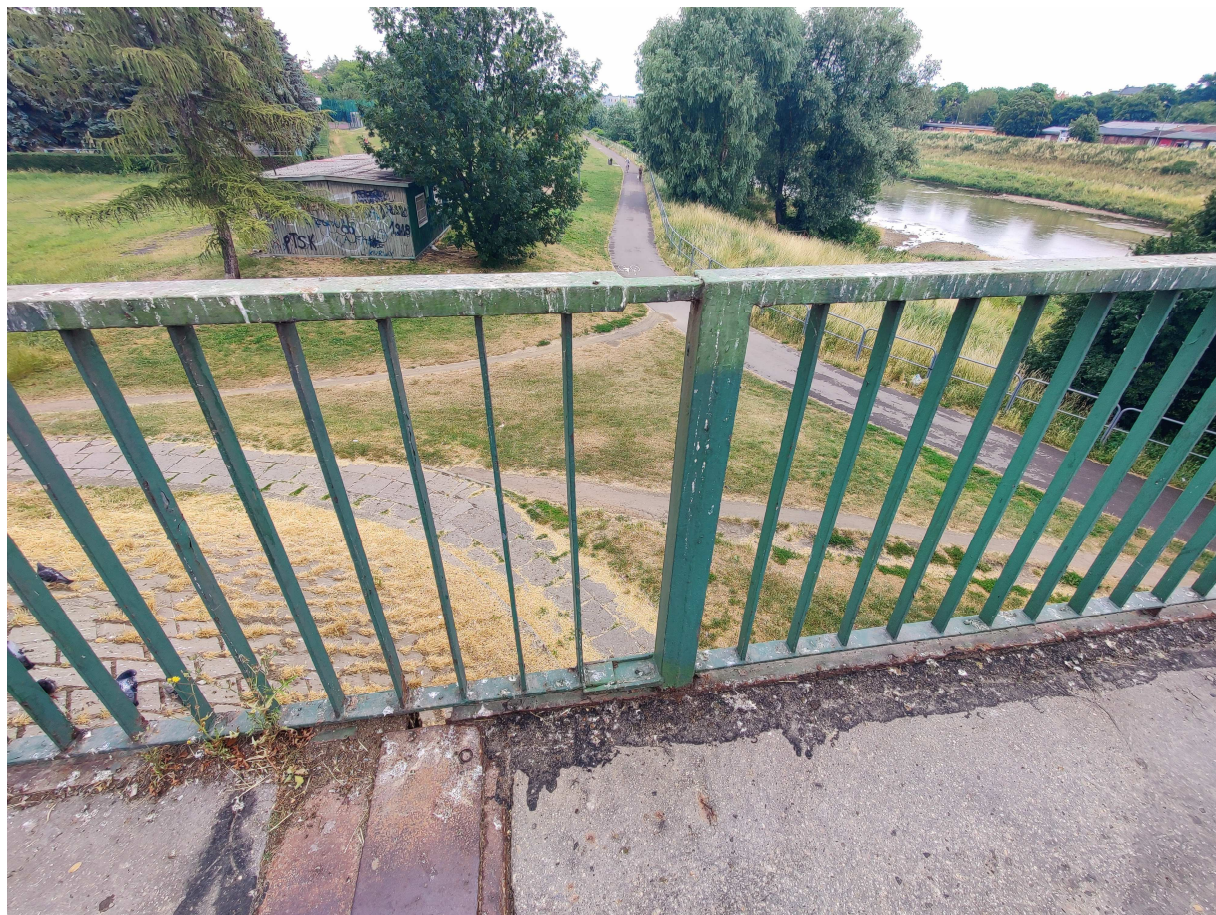
Fot. 19. Stan balustrad .

Na poręczach nie stwierdzono większych uszkodzeń, lokalnie występuje korozja i/lub złuszczenia powłoki malarskiej. Występują również pojedyncze wygięte szczelinki. Najbardziej zniszczone przez korozję są belki podporęczowe, które lokalnie wykazują całkowitą utratę przekroju. Poręcze nie spełniają również obowiązujących przepisów w zakresie wysokości.

Stan poręczy oceniono jako niepokojący gdyż stwierdzone uszkodzenia pogarszają wygląd estetyczny ale jednocześnie ich nienaprawienie spowoduje skrócenie okresu bezpiecznej eksploatacji.

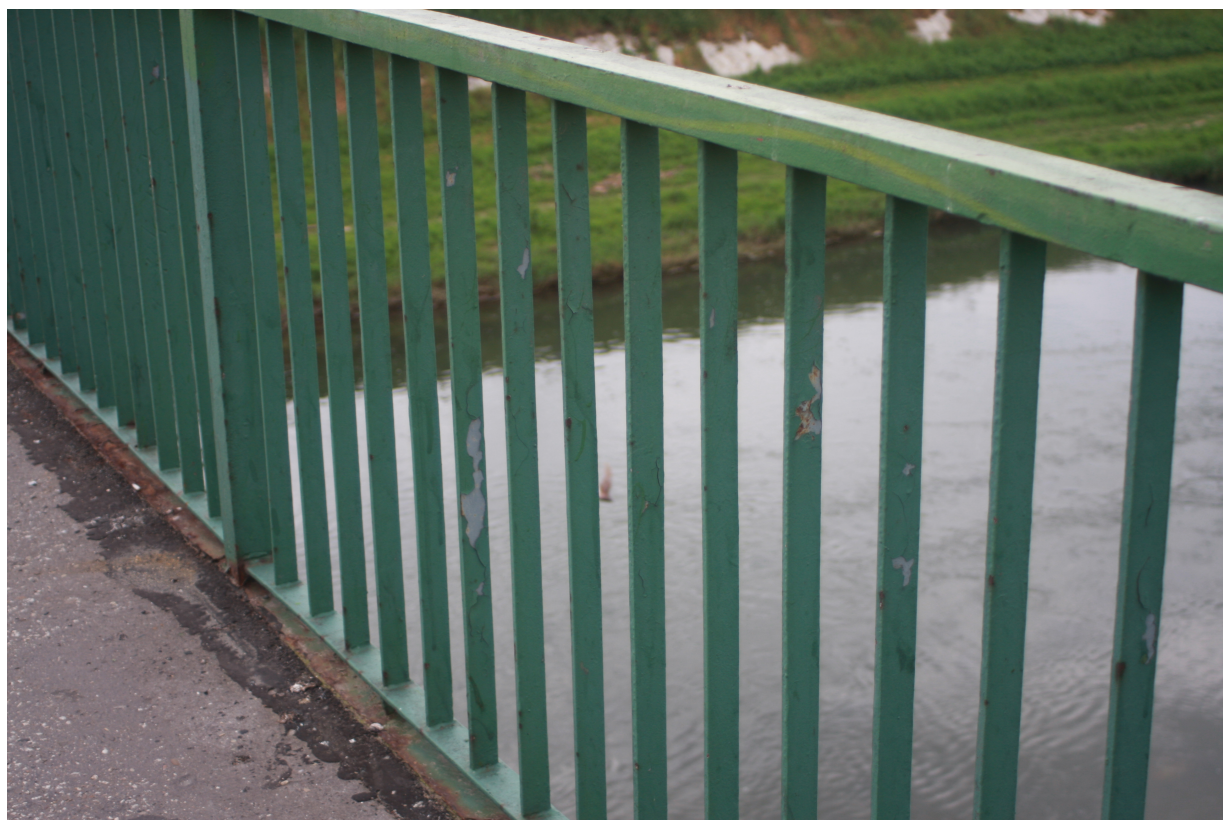
Fot. 20. Stan balustrad

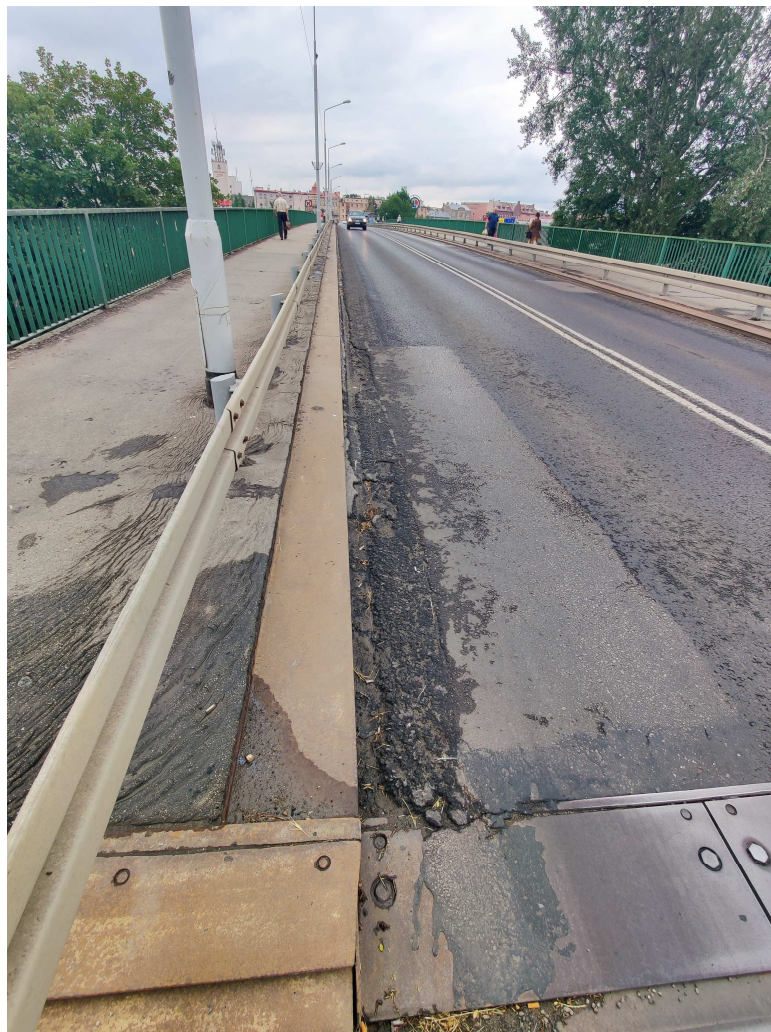
Fot. 21. Stan nawierzchni jezdni na moście.

Jako nawierzchnię jezdni zastosowano dwuwarstwową nawierzchnię bitumiczną. Dla zapewnienia odpowiedniej przyczepności nawierzchni do płyty stalowej zastosowano tzw. Rogózkę (stalowe płaskowniki spawane punktowo do płyty pomostu). Nawierzchnia jezdni jest w złym stanie technicznym. Występują na niej liczne spękania i ubytki oraz wyboje i koleiny. Ze względu na szczelność stalowej płyty pomostu nie można stwierdzić stanu izolacji płyty pomostu. Nawierzchnia jezdni na dojazdach jest w podobnym stanie co nawierzchnia na moście. Dodatkowo, z uwagi na osiadanie nasypów, przy najeździe na dylatacje występuje efekt progu.

Stan nawierzchni oceniono jako niedostateczny.

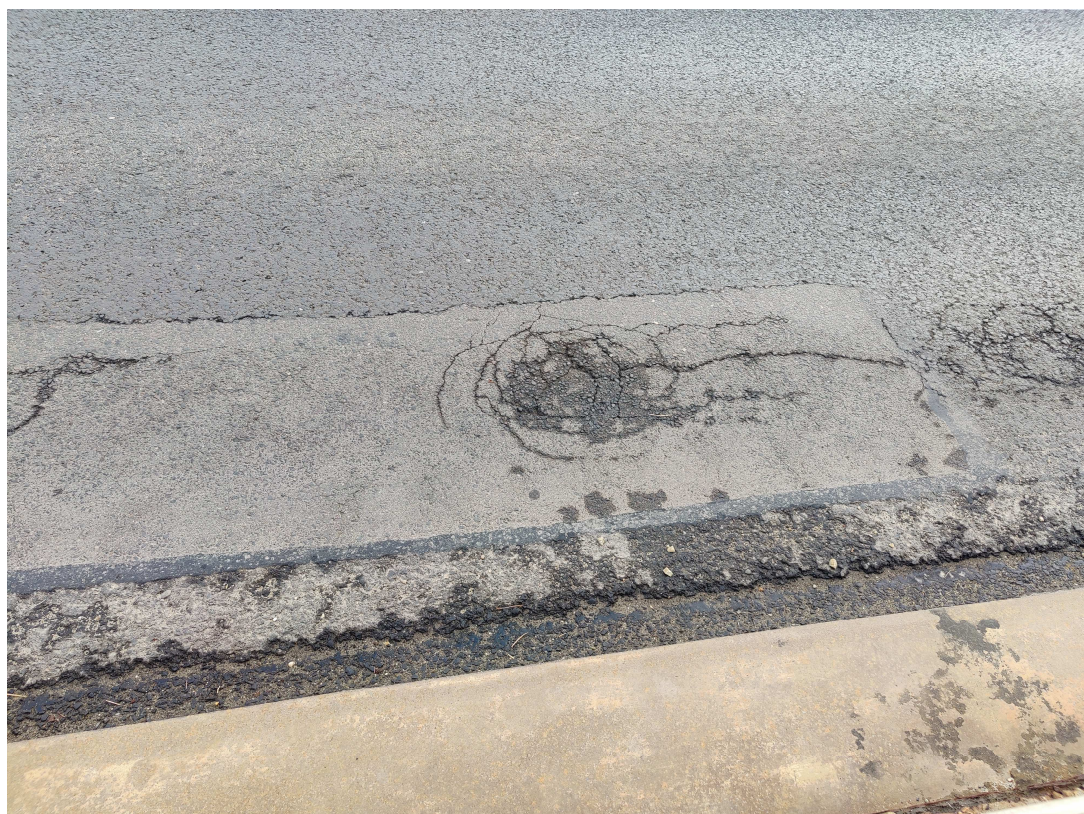
Fot. 22. Stan nawierzchni jezdni na moście

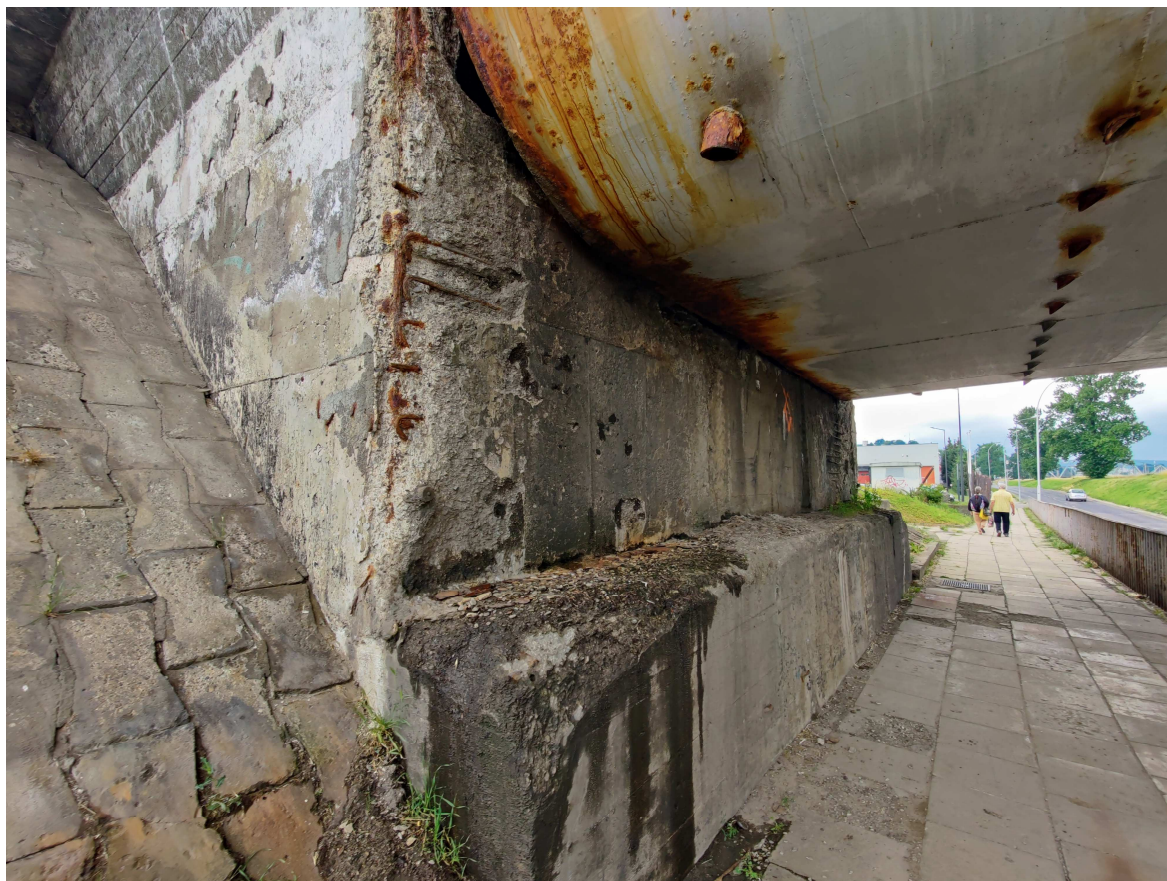
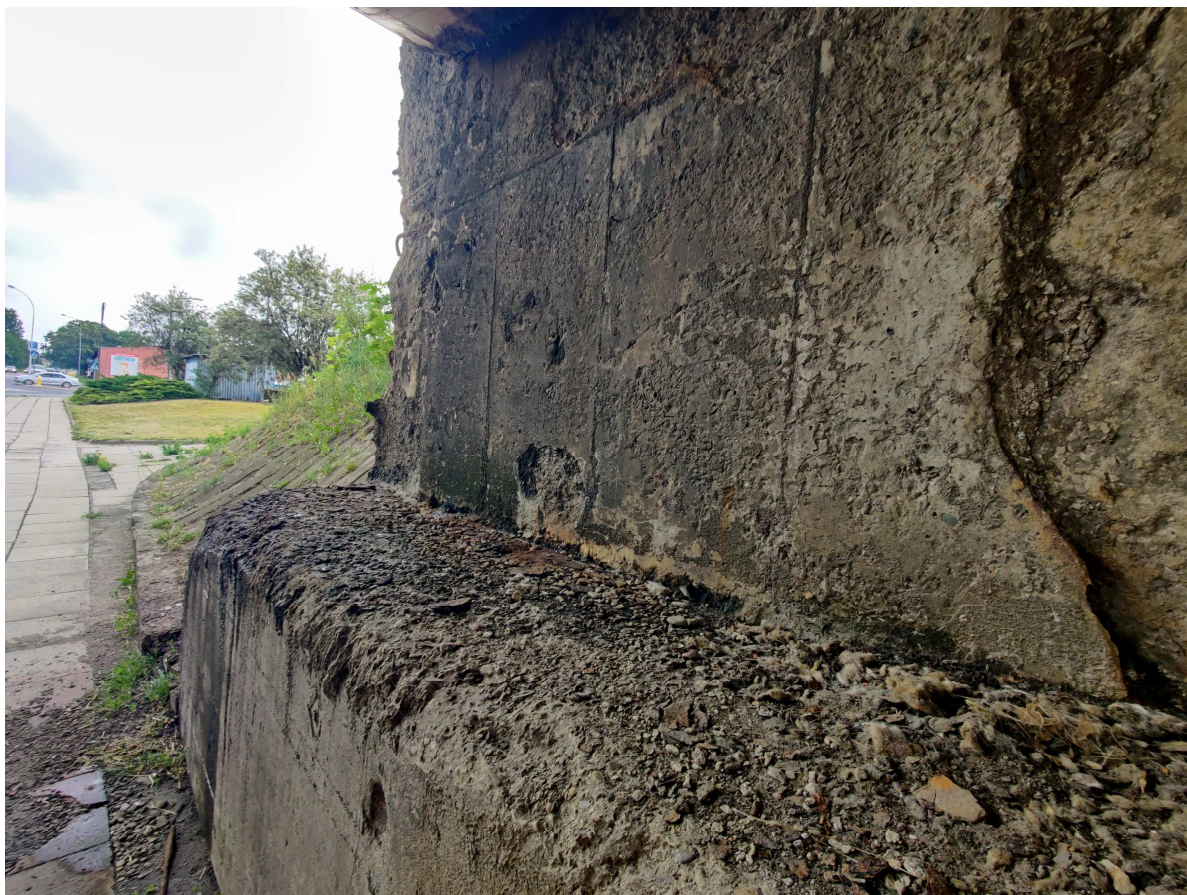
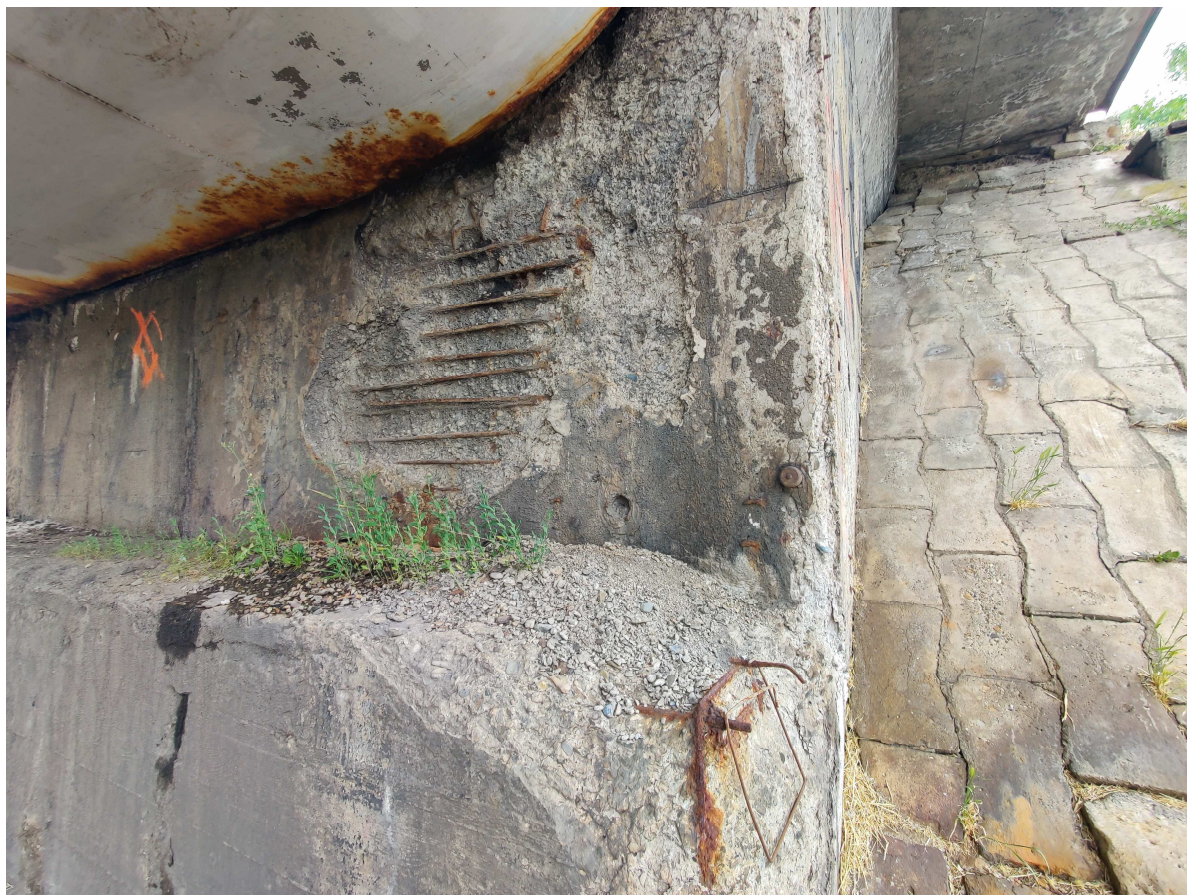
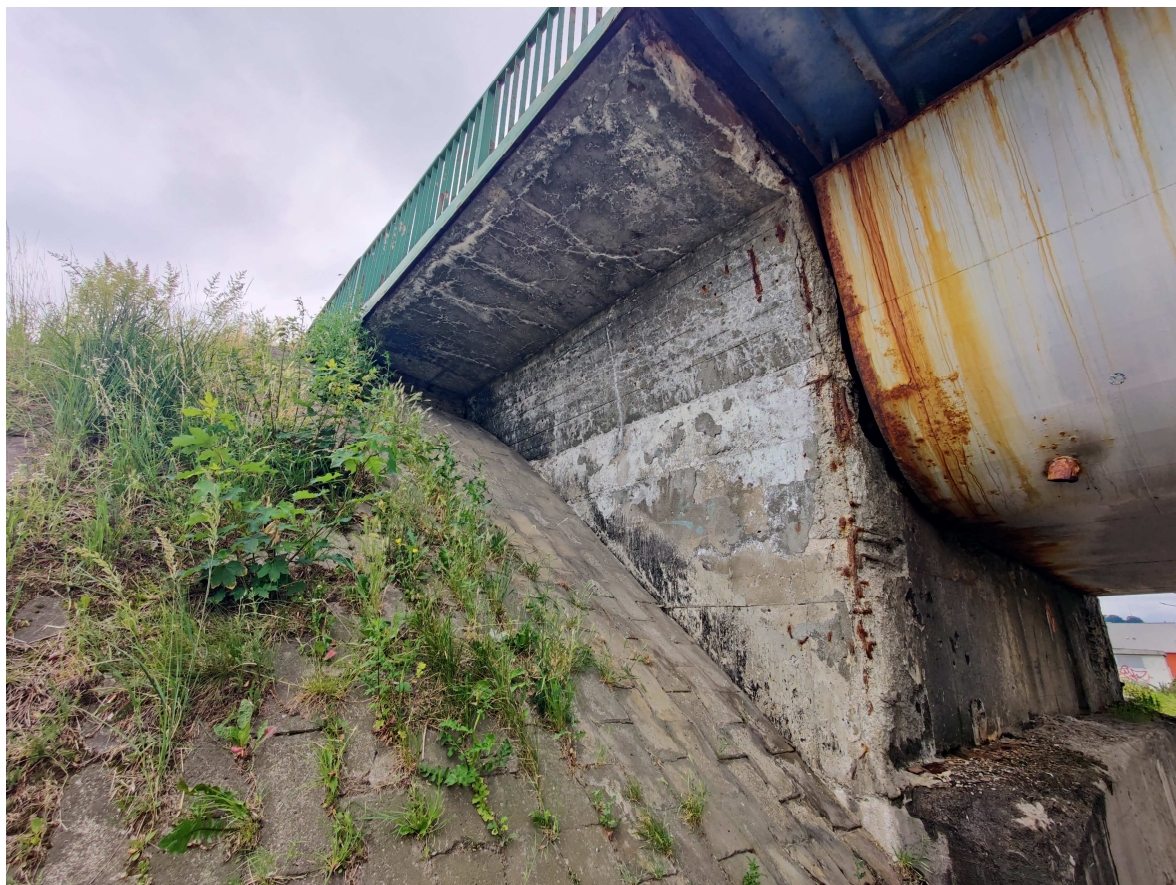
Fot. 27. Przyciółek od strony ul. Bohaterów Getta.

Przyczółek od strony ul. Bohaterów getta jest w złym stanie technicznym. Wykazuje zaawansowaną korozję zarówno betonu jak i stali zbrojeniowej. Korozję tą stwierdzono na przedniej ścianie przyczółka i na fragmentach ścian bocznych. Lokalizacja skorodowanych powierzchni jednoznacznie wskazuje, że jest ona następstwem nieszczelnego urządzenia dylatacyjnego. Wykwity wapienne stwierdzone na powierzchniach skrzydeł i wsporników

świadczą o przeciekach wód opadowych z górnych powierzchni przyczółka – z kapy chodnikowej. W wewnętrznej części przyczółka skrzynkowego stwierdzono wykwyty wapienne na całej powierzchni stropu oraz na podciągach. Jest to wyraźny objaw nieszczelności izolacji poziomej płyty górnej. Stan przyczółków oceniono jako niedostateczny gdyż posiadają uszkodzenia obniżające przydatność użytkową ale są jeszcze możliwe do naprawy.
