OPINIA TECHNICZNA

Most im. Ryszarda Siwca

Nr drogi: 2162 R / ul. Borelowskiego – ul. Bohaterów Getta

Przemyśl, wrzesień 2022r.

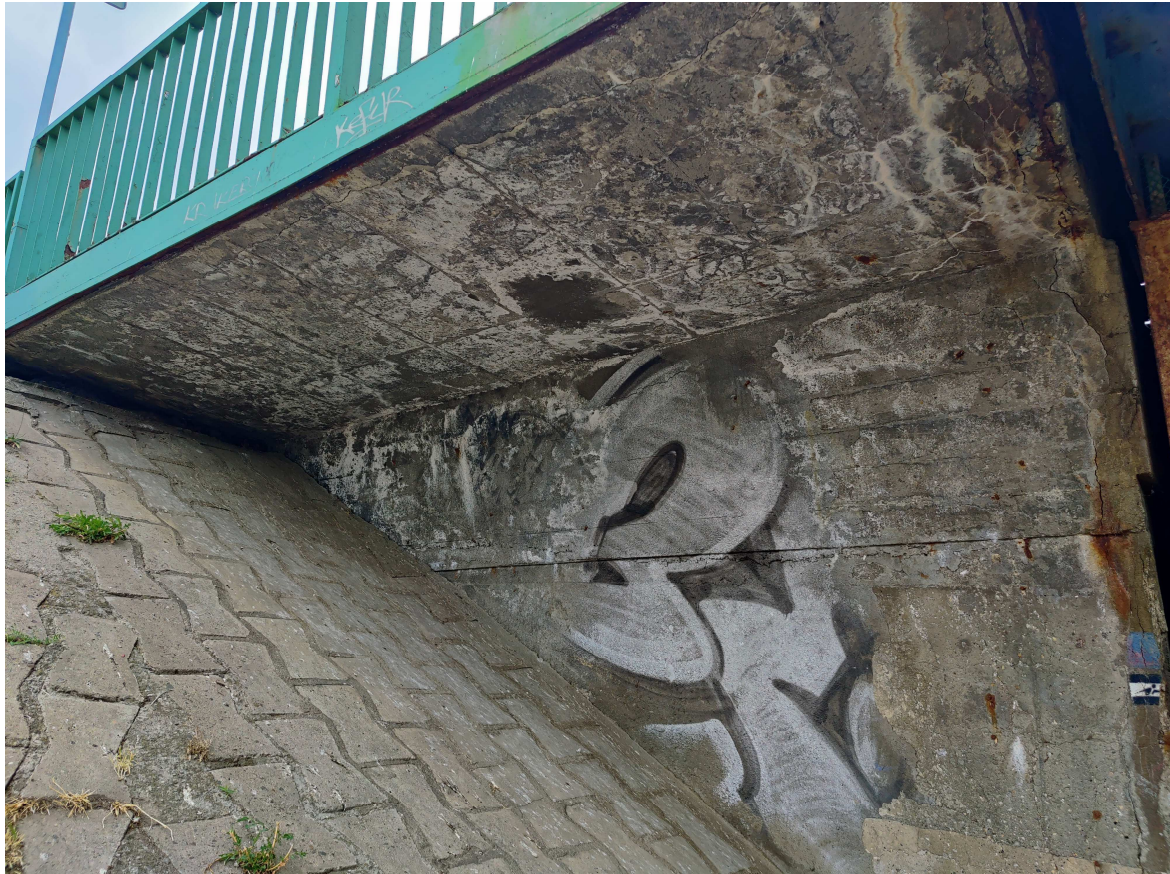
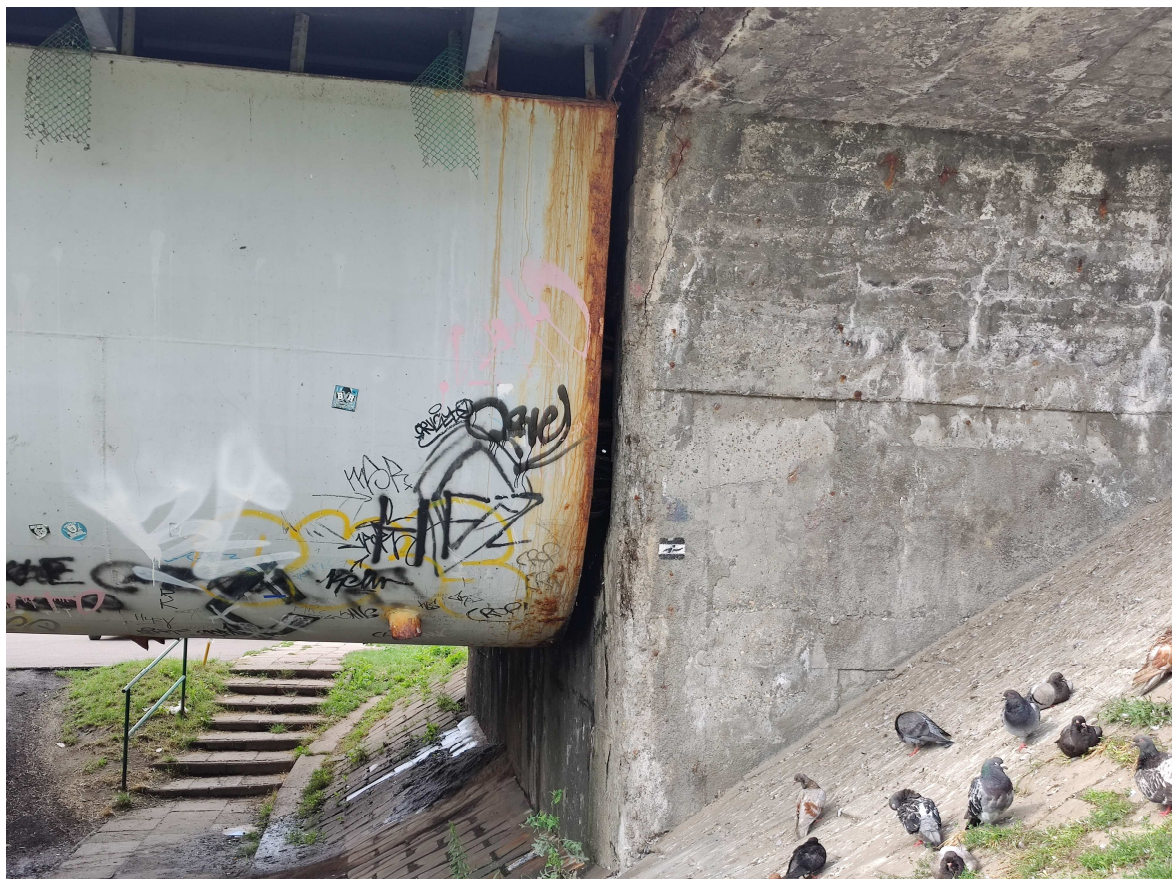
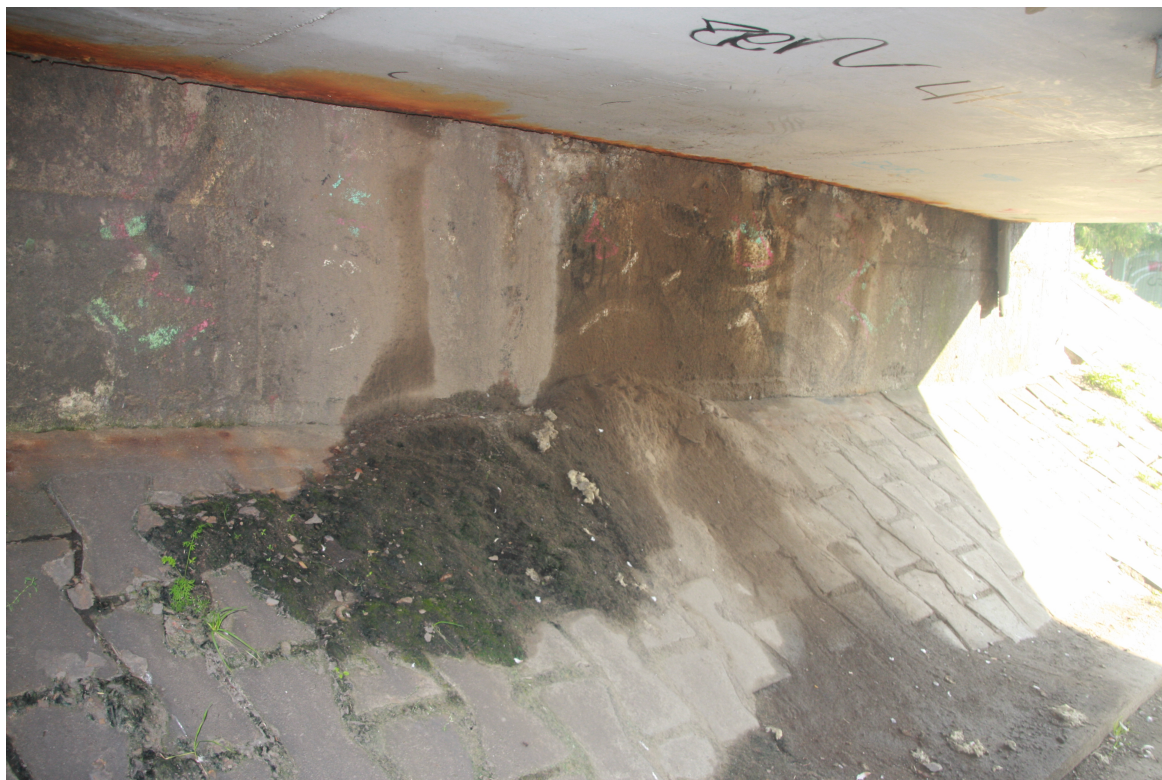
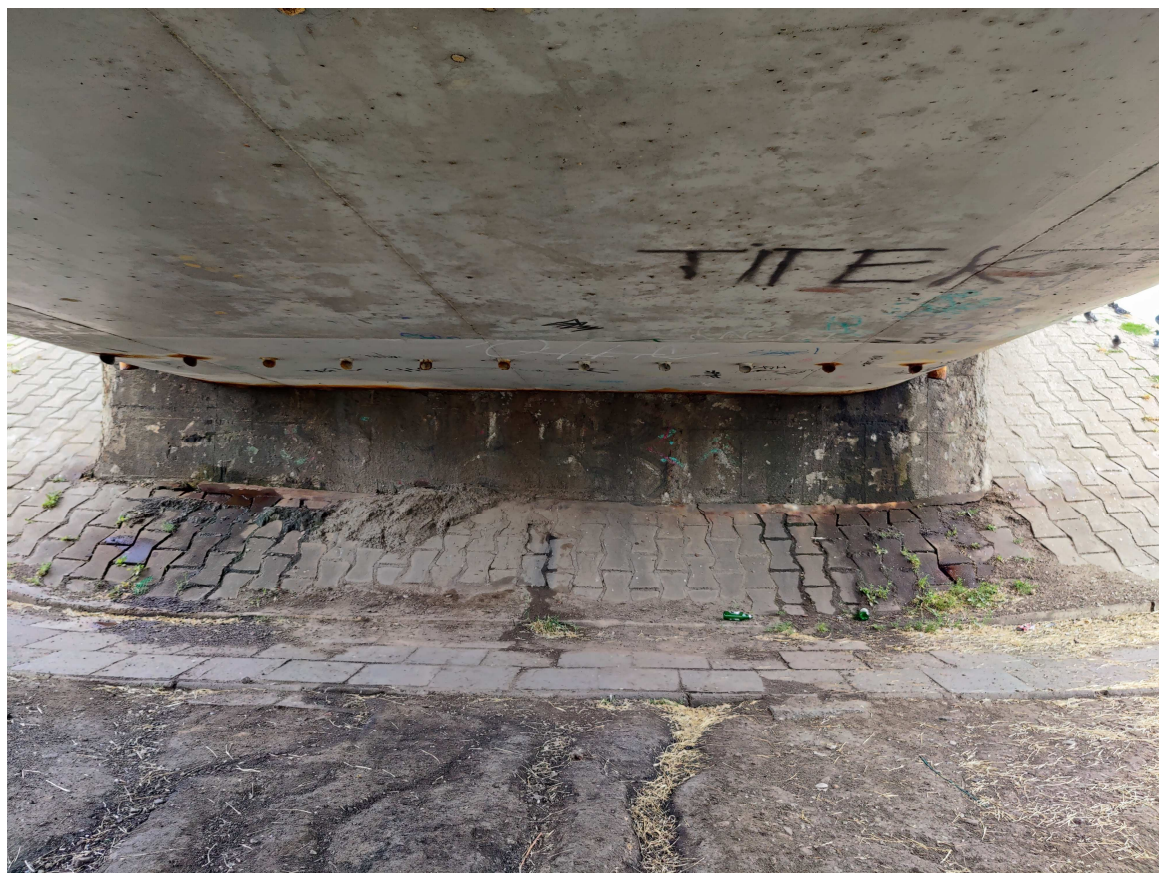
Fot. 31. Przyczółek od strony ul. Borelowskiego.

Przyczółki mostu są w stanie niedostatecznym. Przyczółek od strony ul. Borelowskiego wykazuje drobne ślady korozji betonu i stali zbrojeniowej. Szczególnie jest to widoczne w strefie przydylatacyjnej co jest następstwem nieszczelnego urządzenia dylatacyjnego. Wykwity wapienne stwierdzone na powierzchniach skrzydeł i wsporników świadczą o przeciekach wód opadowych z górnych powierzchni przyczółka – z kapy chodnikowej. W wewnętrznej części przyczółka skrzynkowego stwierdzono wykwity wapienne na całej powierzchni stropu oraz na podciągach. Jest to wyraźny objaw nieszczelności izolacji poziomej płyty górnej. Stan przyczółka oceniono jako niedostateczny.

- wymiana lub remont latarni z wymiana okablowania i zmianą źródła światła na LED,
 - remont łożysk na przyczółkach, konserwacja łożysk na filarach,
 - remont przyczółków,

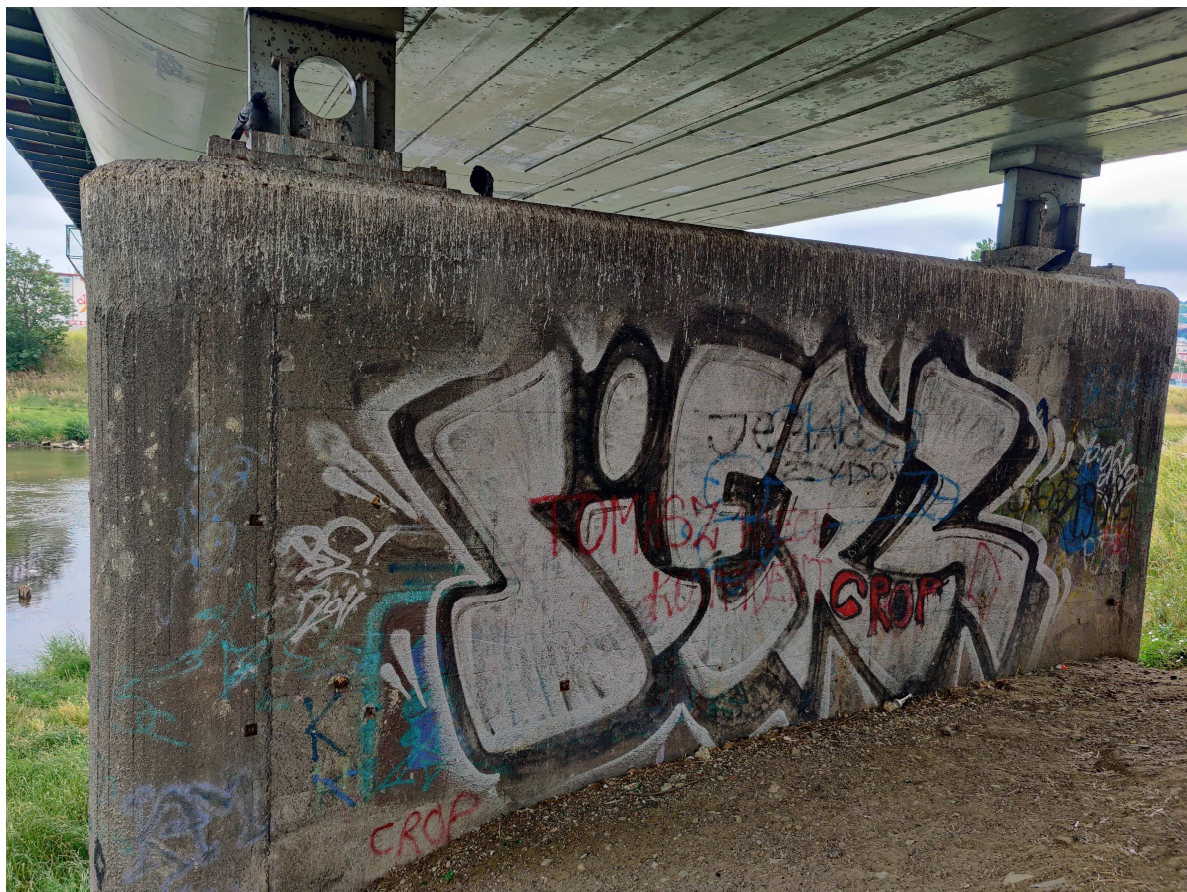
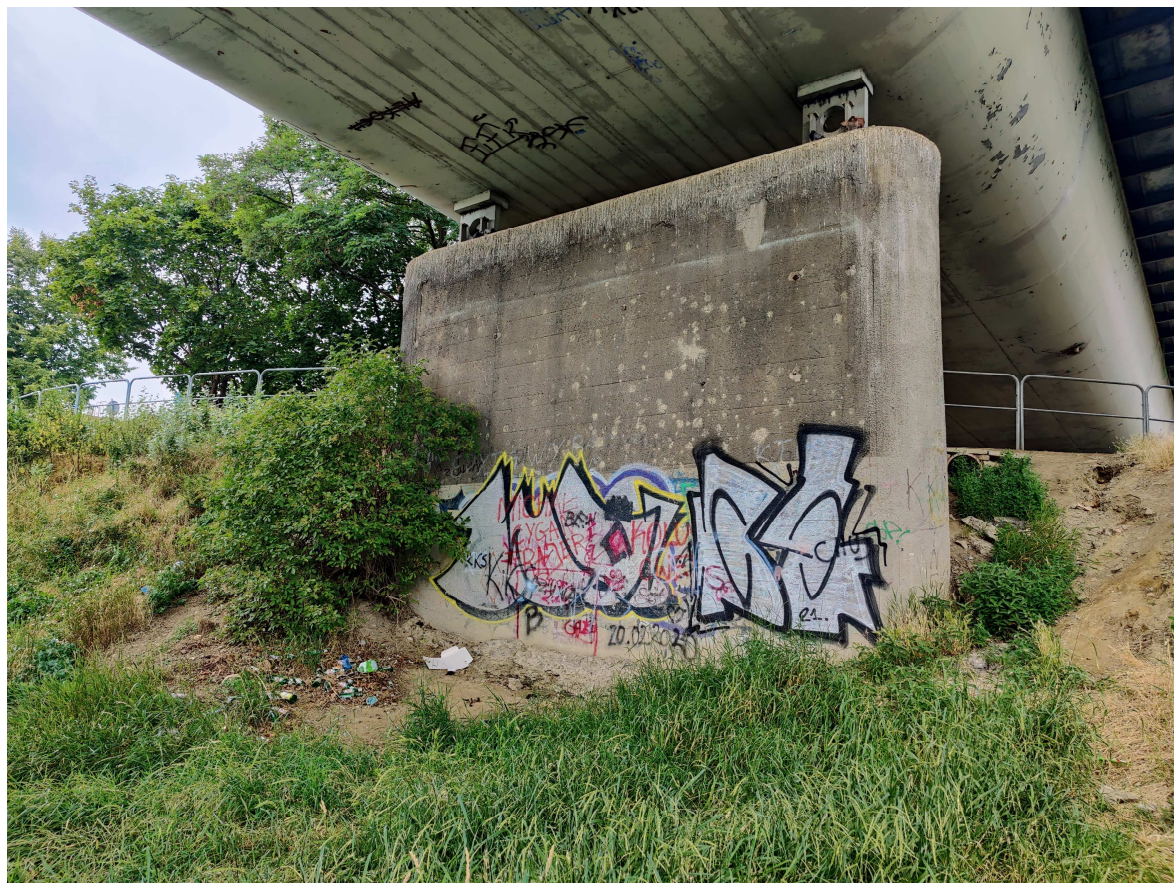
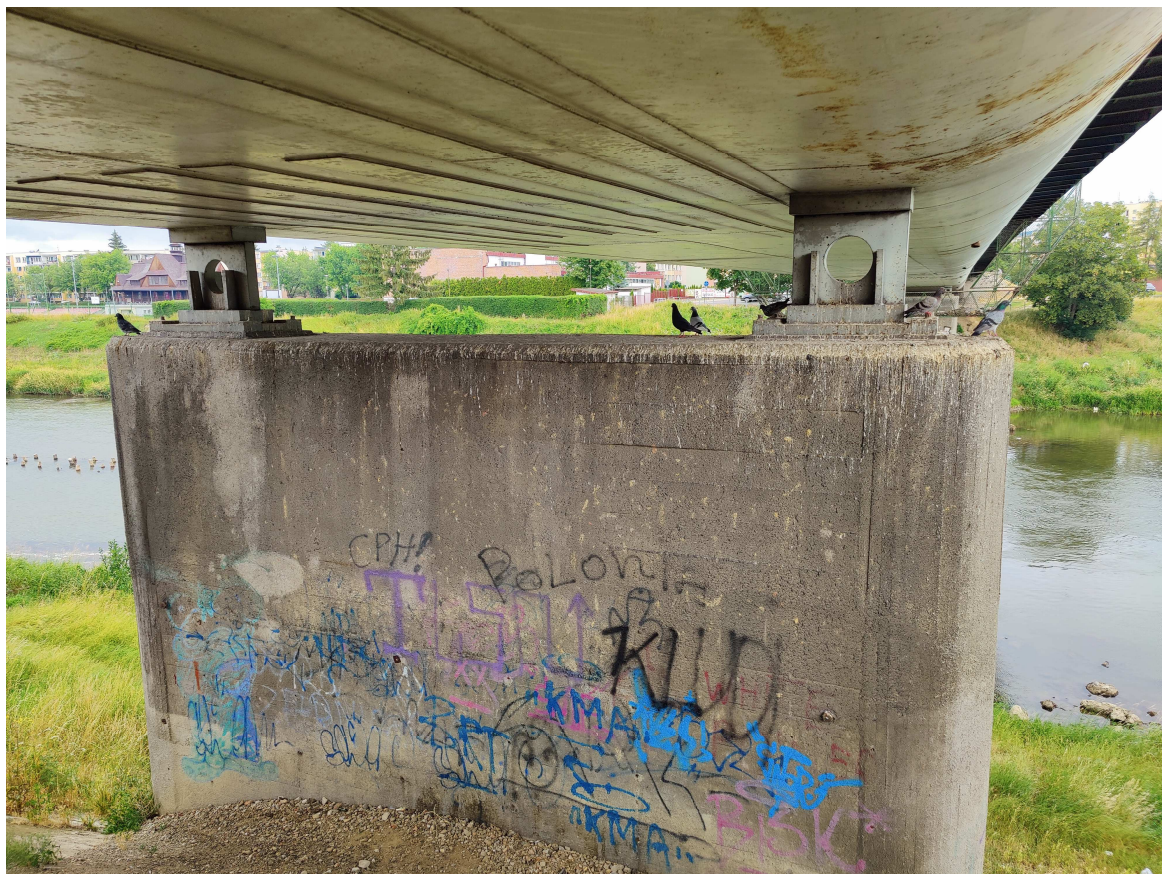
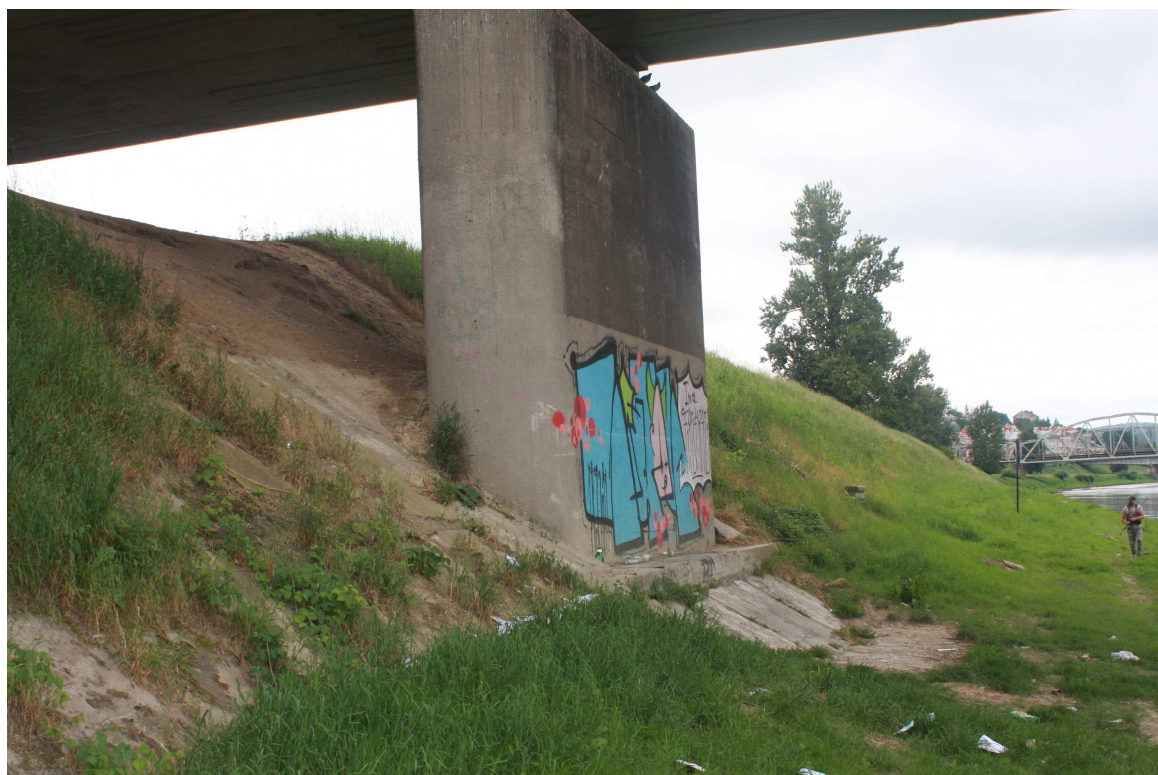
Fot. 35. Filar od strony ul. Borelowskiego.

Stan techniczny obydwu filarów należy uznać za zadowalający. Na powierzchniach filarów nie stwierdzono większych uszkodzeń czy śladów korozji. Elementem mającym wpływ na trwałość i estetykę filarów są złogi ptasich odchodów na ławach podłożyskowych. W dłuższej perspektywie czasu spowodują one korozję betonu filarów. Innym elementem mającym wpływ na estetykę obiektu jest graffiti znajdujące się na ścianach filarów

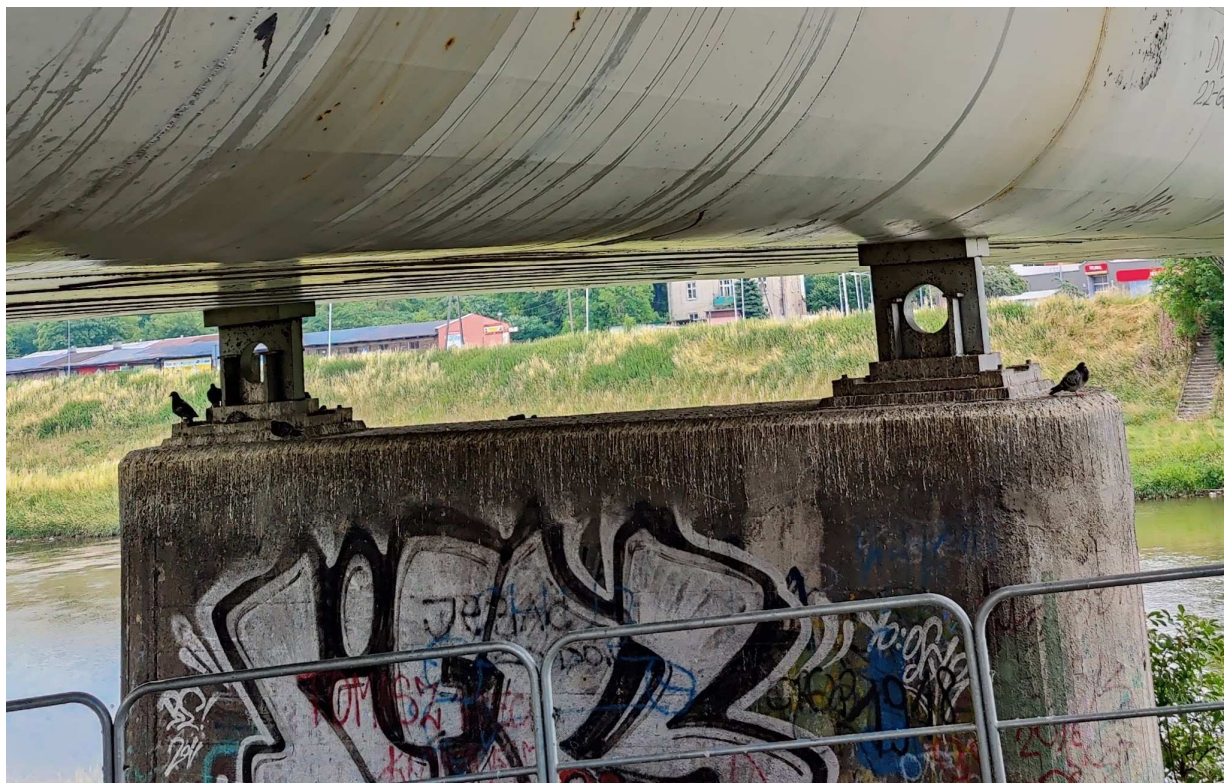
Fot. 44. Łożyska na filarze od strony ul. Borelowskiego.

Na filarach występują łożyska przegubowo-przesuwne w formie wahaczy. Stan tych łożysk oceniono jako zadowalający. Bieżące utrzymanie i konserwacja pozwolą na długą bezawaryjną ich pracę.

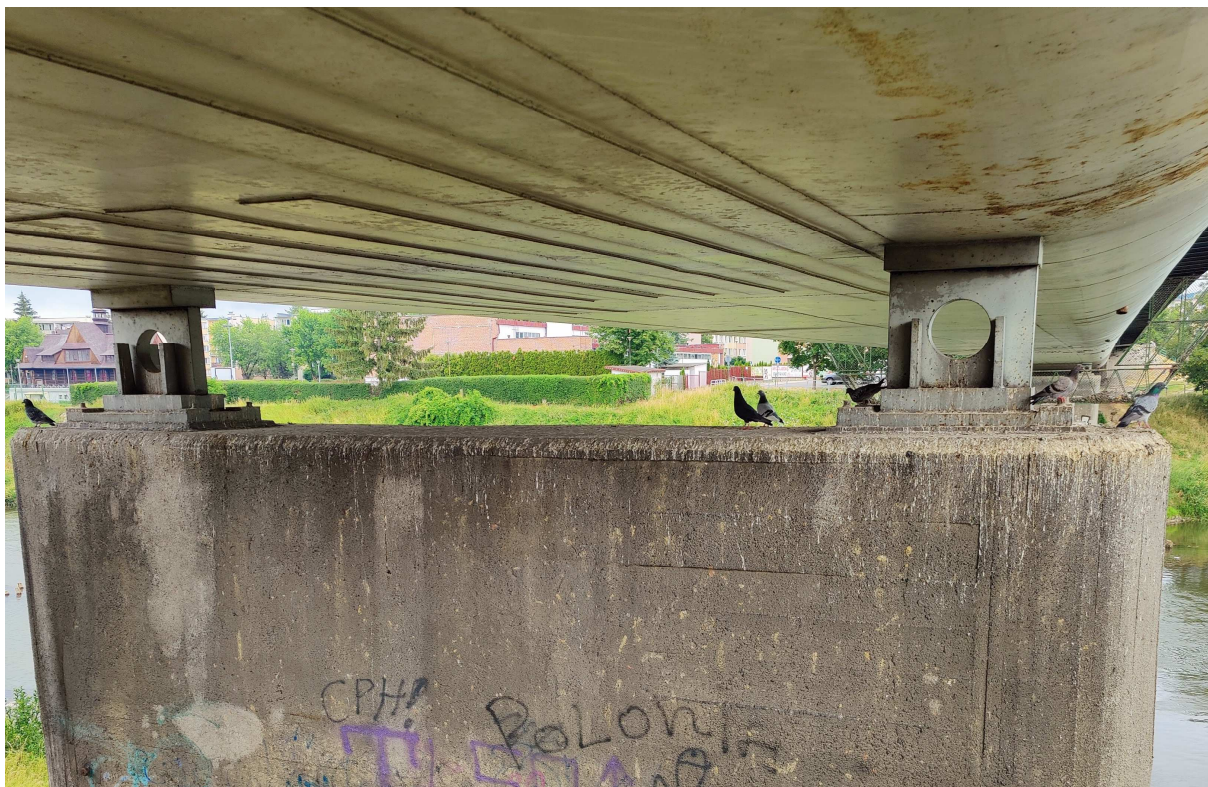
Fot. 45 Łożyska na filarze od strony ul. Bohaterów Getta

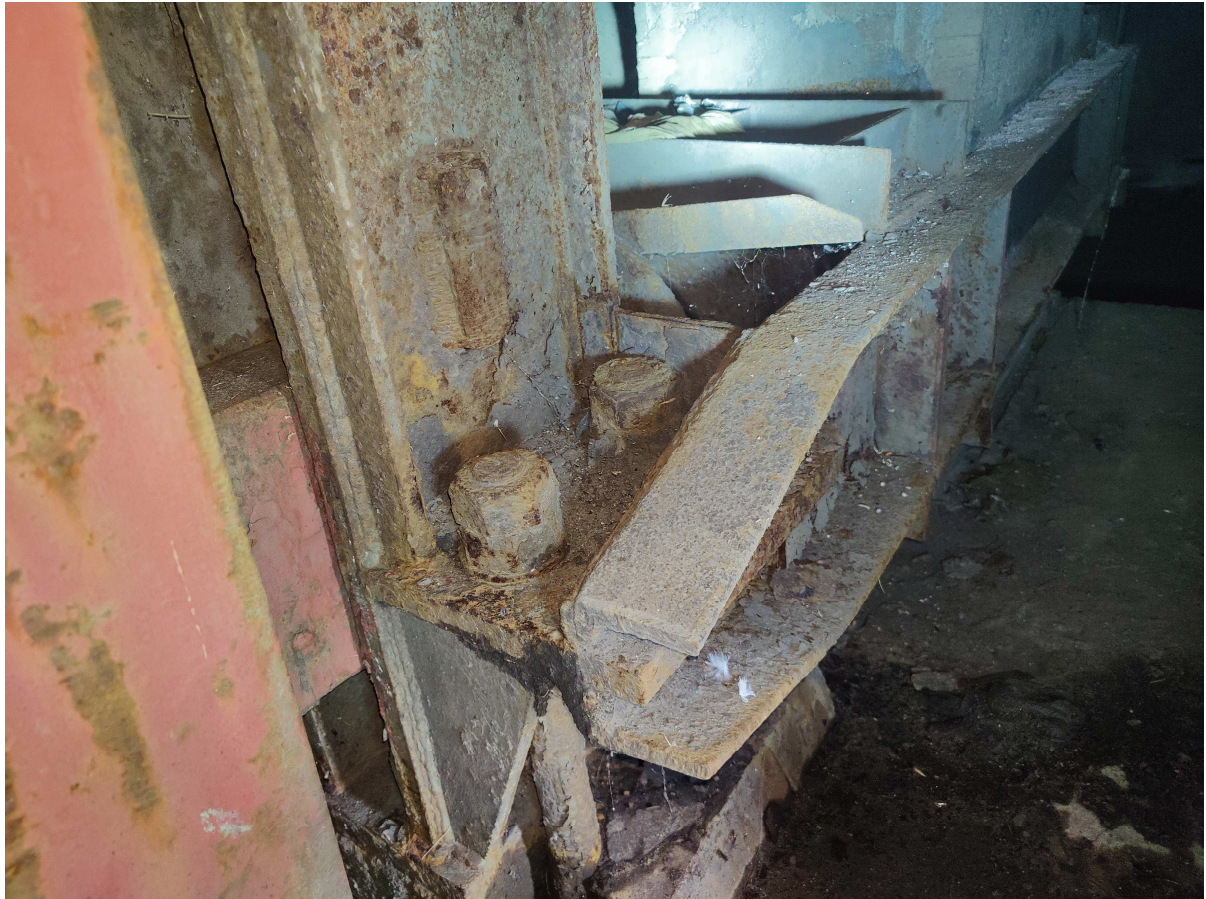
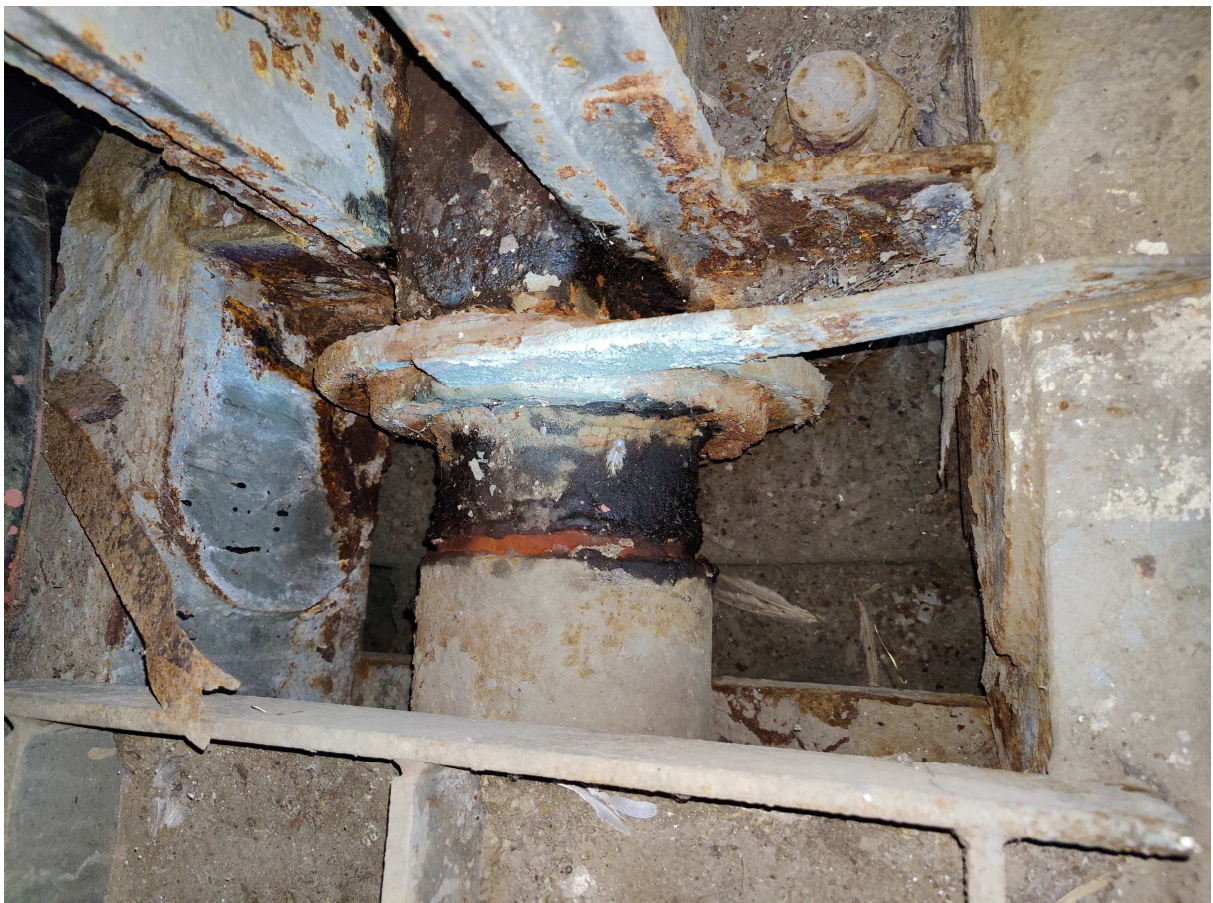
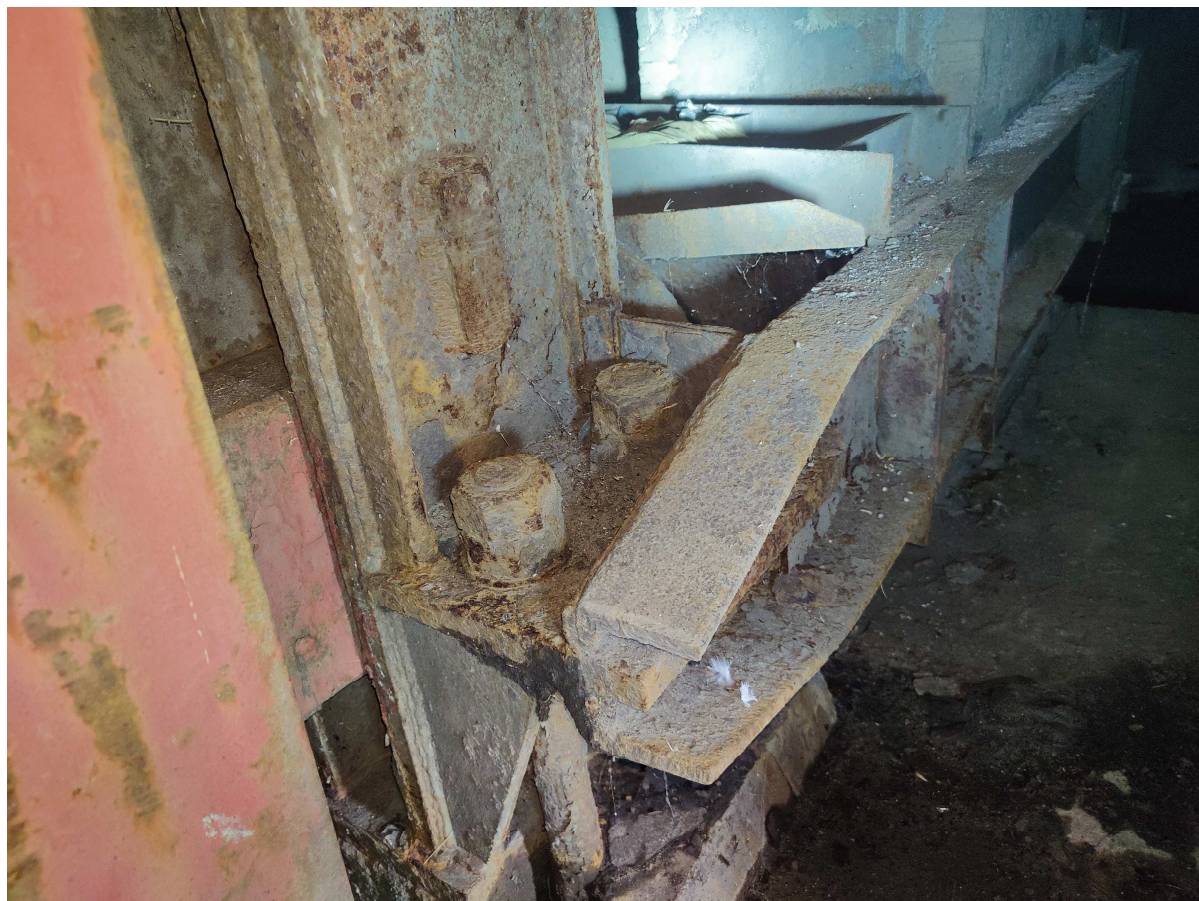
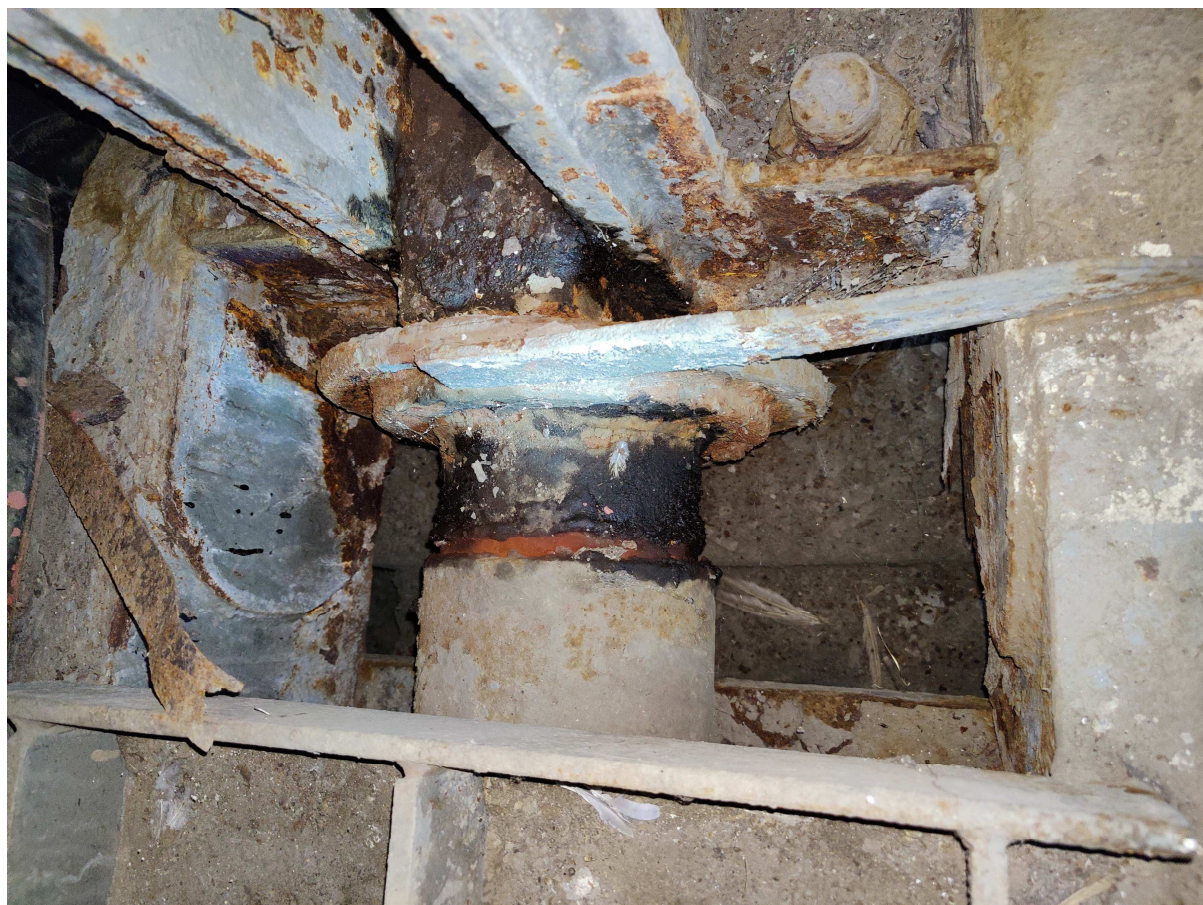
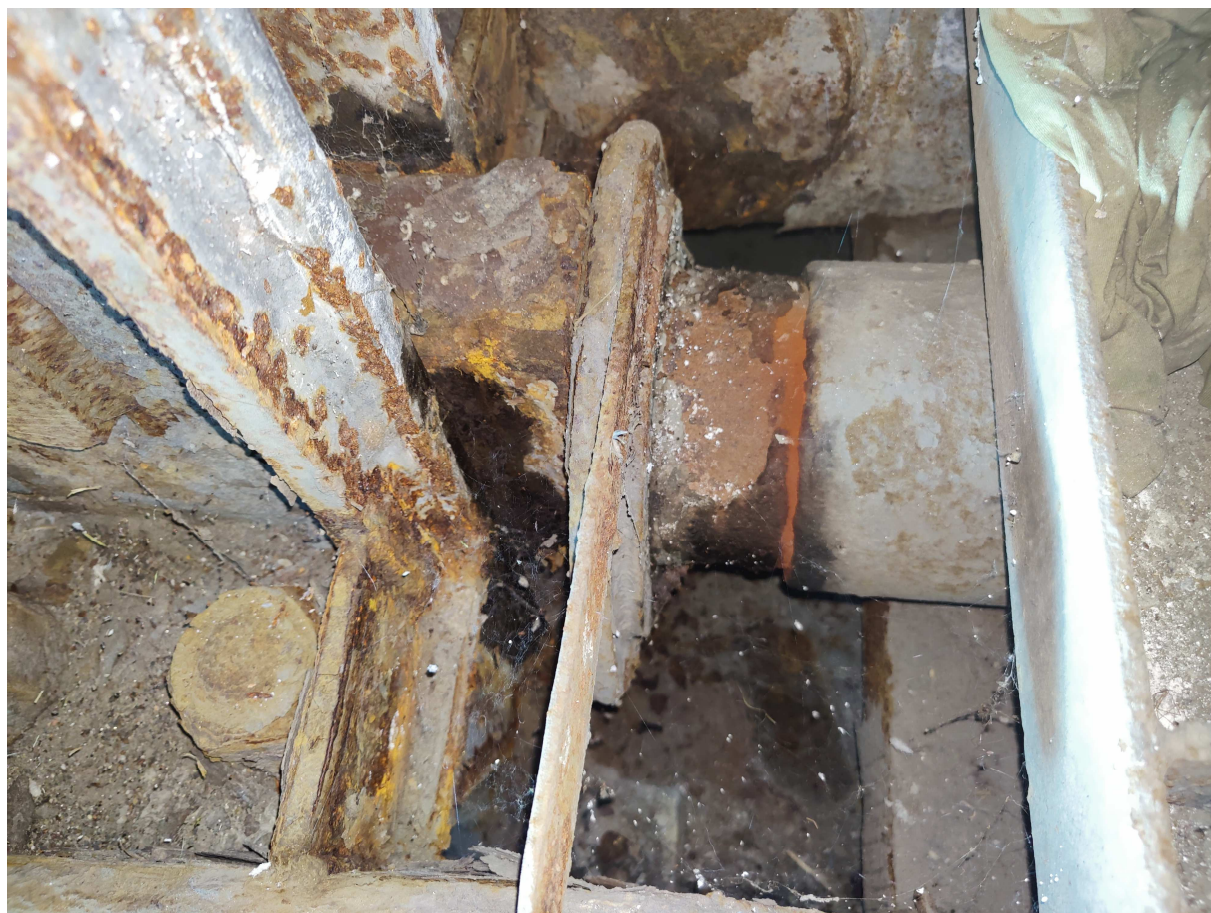
Fot. 46. Łożysko – zderzak w przyczółku.

Most posiada nietypowy system łożyskowania na przyczółkach. Skrzynkowy dźwigar główny nie jest oparty na przyczółku tylko kończy się przed nim tworząc szczelinę dylatacyjną. W przyczółkach znajdują się łożyska przesuwne, zaprojektowane w ten sposób, że przenoszą obciążenia poziome wywołane hamowaniem taboru. Na każdym przyczółku zastosowano po dwa zderzaki kolejowe zapewniające swobodę odkształceń termicznych przęsła, a jednocześnie przeniesienie sił poziomych. Równocześnie łożyska na przyczółkach przenoszą duże reakcje ujemne i dlatego są zakotwione w masywie przyczółka. Podczas przeglądu stwierdzono zaawansowana korozję łożyska – odbojnicy. Nie jest możliwe stwierdzenie zaawansowania korozji kotew wewnątrz masywu przyczółka jednak część niezabetonowana jest mocno skorodowana. Stan łożysk oceniono jako niedostateczny gdyż stwierdzone uszkodzenia – korozja, obniża przydatność użytkową łożysk.

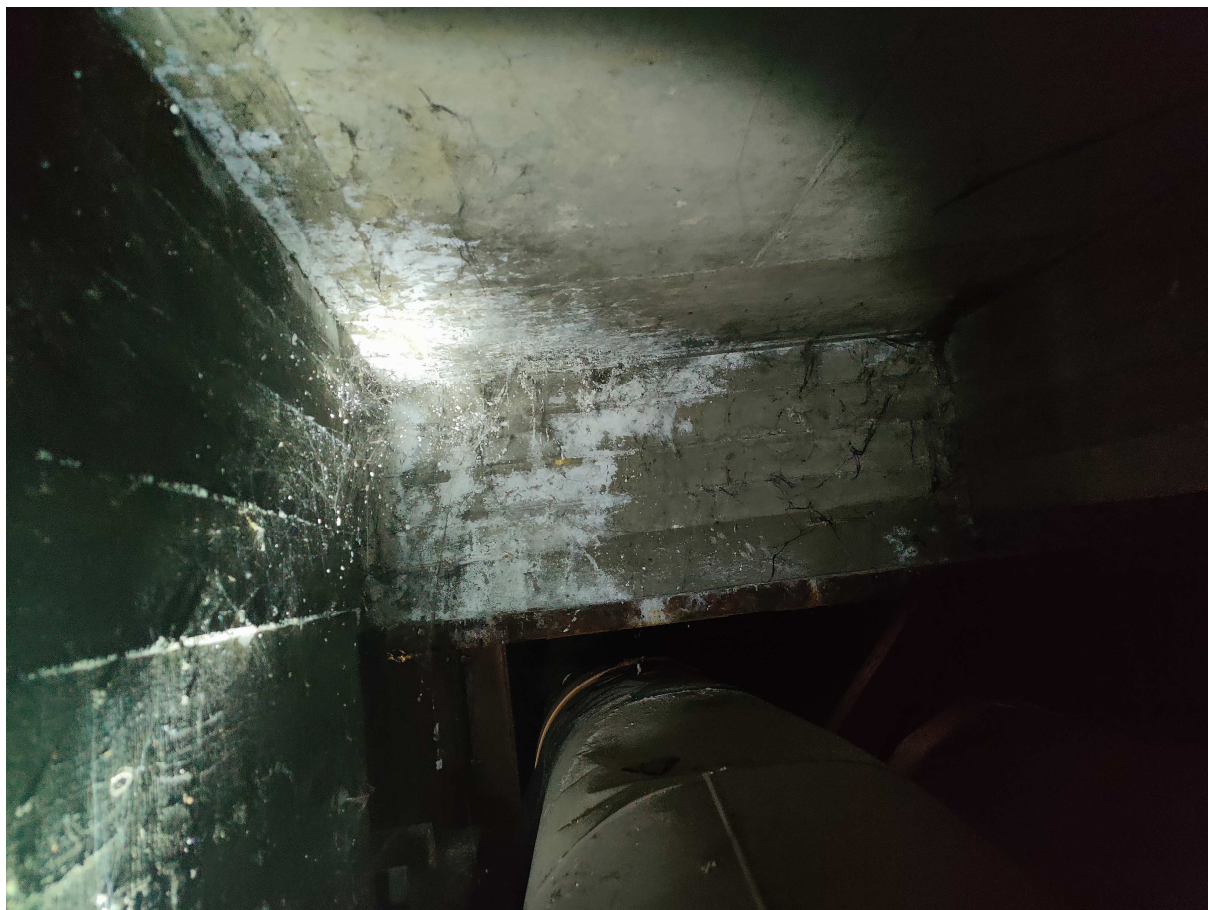
Fot. 50. Korozja betonu przyczółków – nieskuteczna izolacja przyczółka.

Z uwagi na szczelną, stalową płytę pomostu, nie jest możliwe stwierdzenie stanu izolacji płyty ortotropowej. Jednak w wyniku przeglądu stwierdzono liczne, duże wykwyty wapienne na stropach przyczółków. Takie objawy wskazują jednoznacznie na nieszczelną izolację płyty pomostu. Pośrednio na podstawie zaobserwowanych zacieków na stropie przyczółków, można założyć, że izolacja ortotropowej płyty pomostu jest w równie złym stanie.

Stan techniczny izolacji oceniono jako awaryjny, gdyż występują rozległe przecieki powodujące zmniejszenie trwałości płyty pomostu / stropu przyczółków.

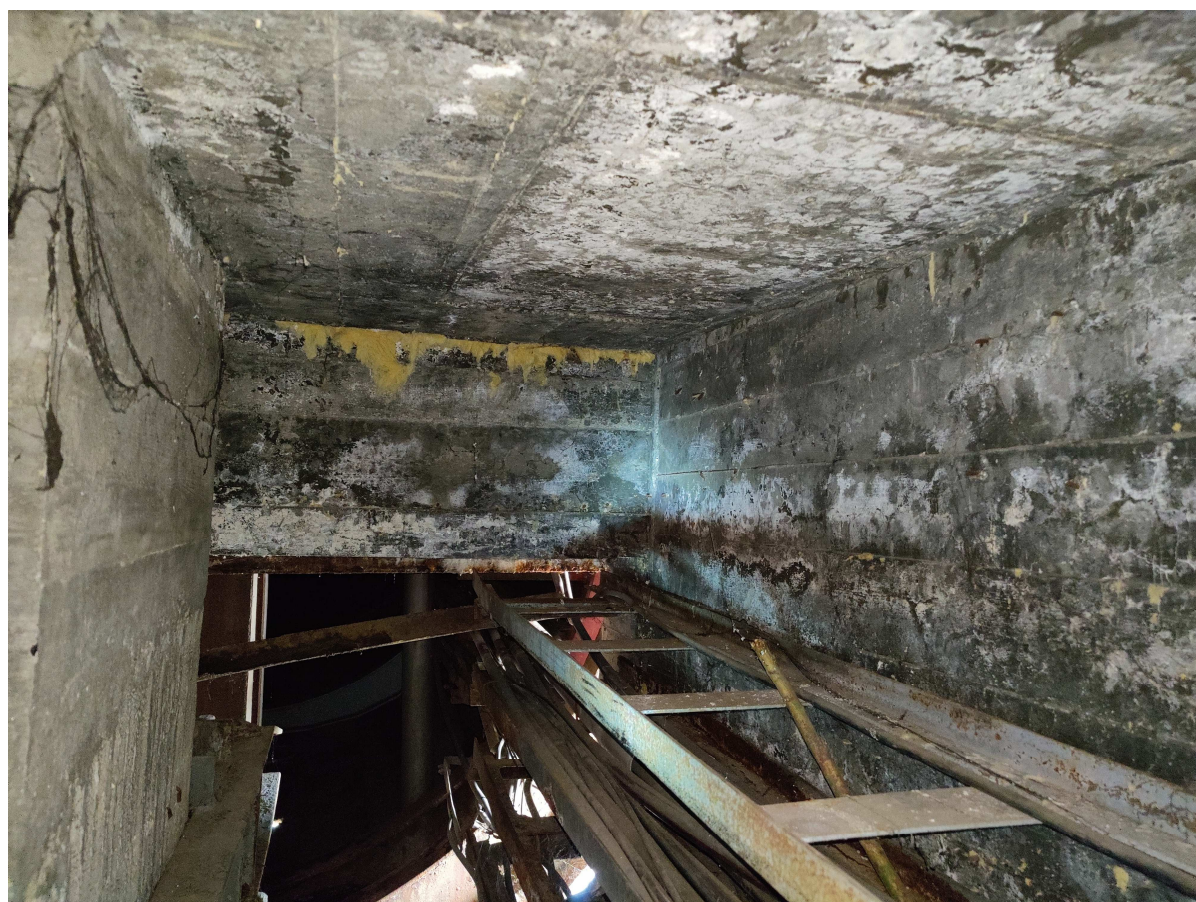
Fot. 51 Korozja betonu przyczółków – nieskuteczna izolacja przyczółka

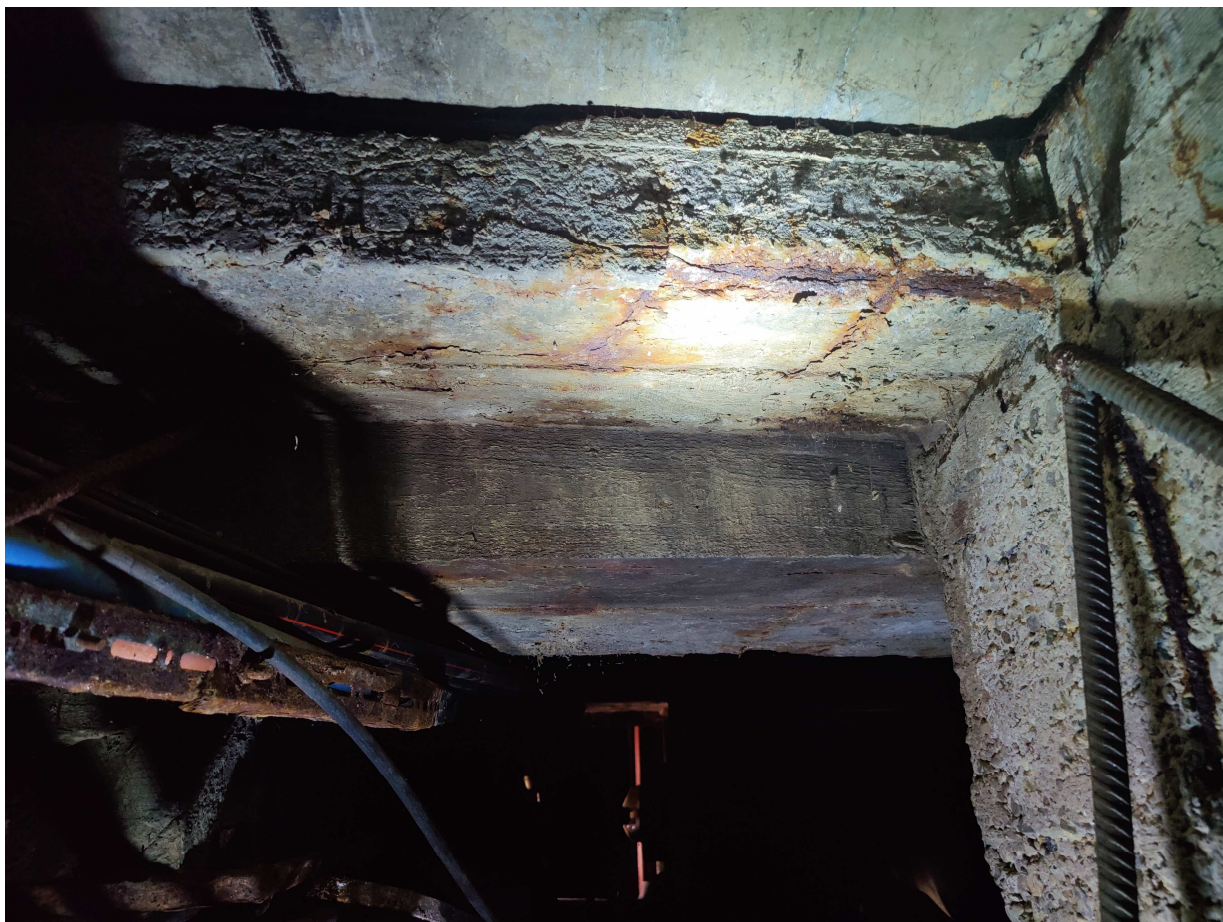
Fot. 52. Korozja betonu przyczółków – nieszczelna dylatacja.

Na obiekcie zastosowania urządzenia dylatacyjne nieszczelne. Jest to główny powód uszkodzeń i korozji przyczółków i dźwigara skrzynkowego mostu. Urządzenia dylatacyjne zostały przymocowane do konstrukcji mostu za pomocą śrub z podkładami sprężynowymi. Częsta wymiana, w ramach bieżącego utrzymania, zerwanych śrub wskazuje na występowanie dużych naprężeń. Prawdopodobnie jest to następstwem wypracowania

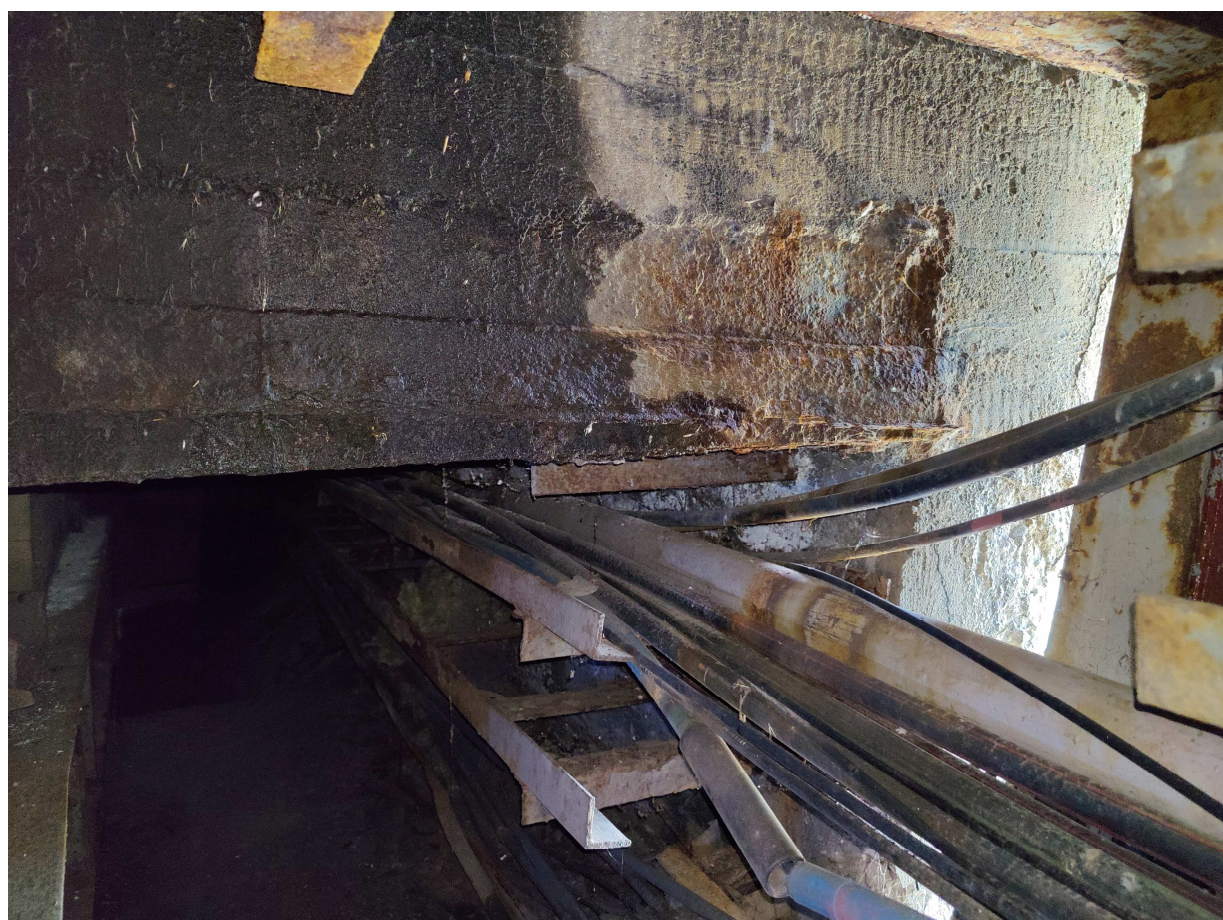
Fot. 53 Korozja betonu przyczółków – nieszczelna dylatacja

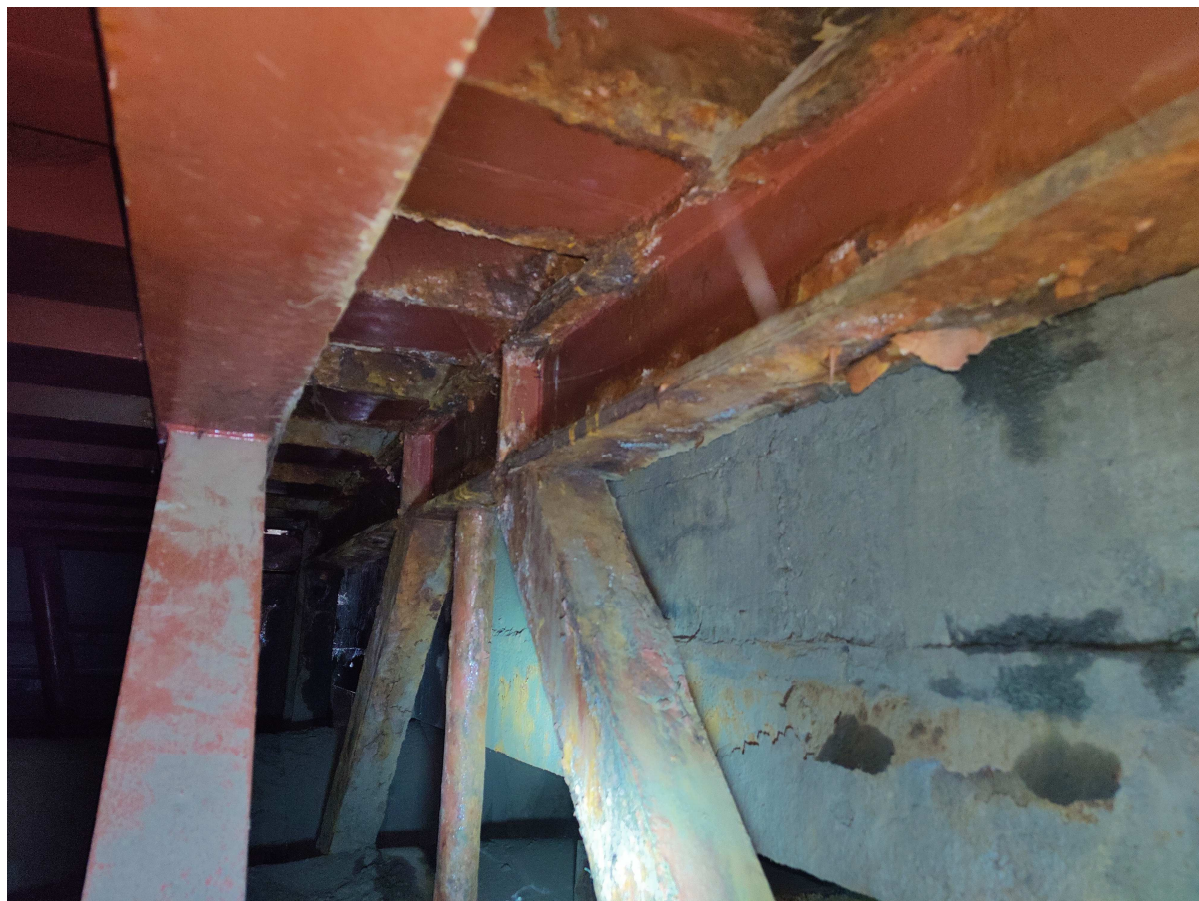
Fot. 54. Korozja elementów poprzecznicy.

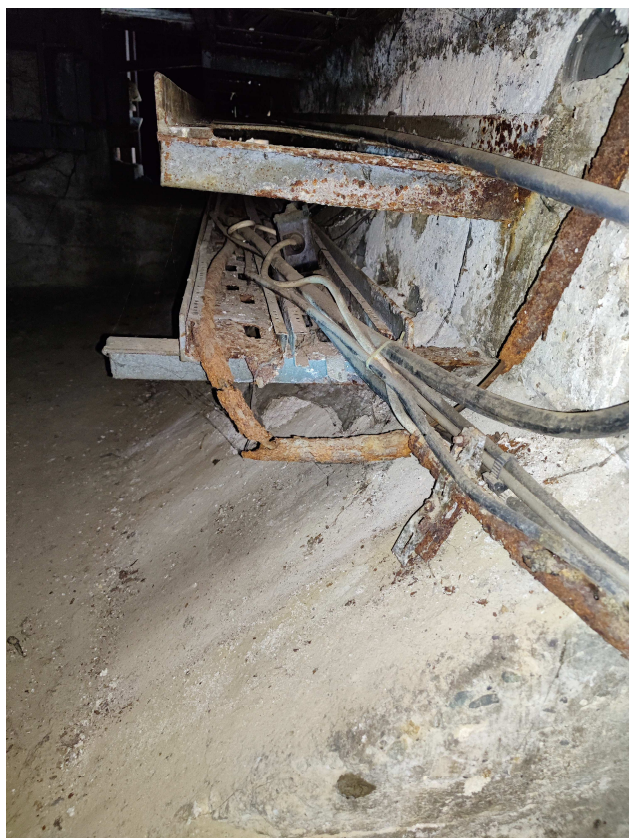
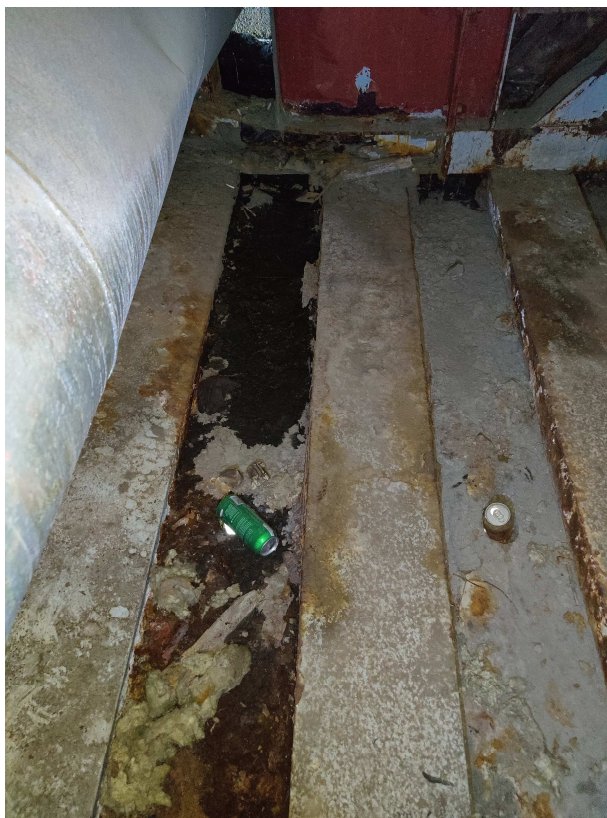
Fot. 55/56 Korozja konstrukcji w strefie przy dylatacji
