OPINIA TECHNICZNA

Most im. Ryszarda Siwca

Nr drogi: 2162 R / ul. Borelowskiego – ul. Bohaterów Getta

Przemyśl, wrzesień 2022r.

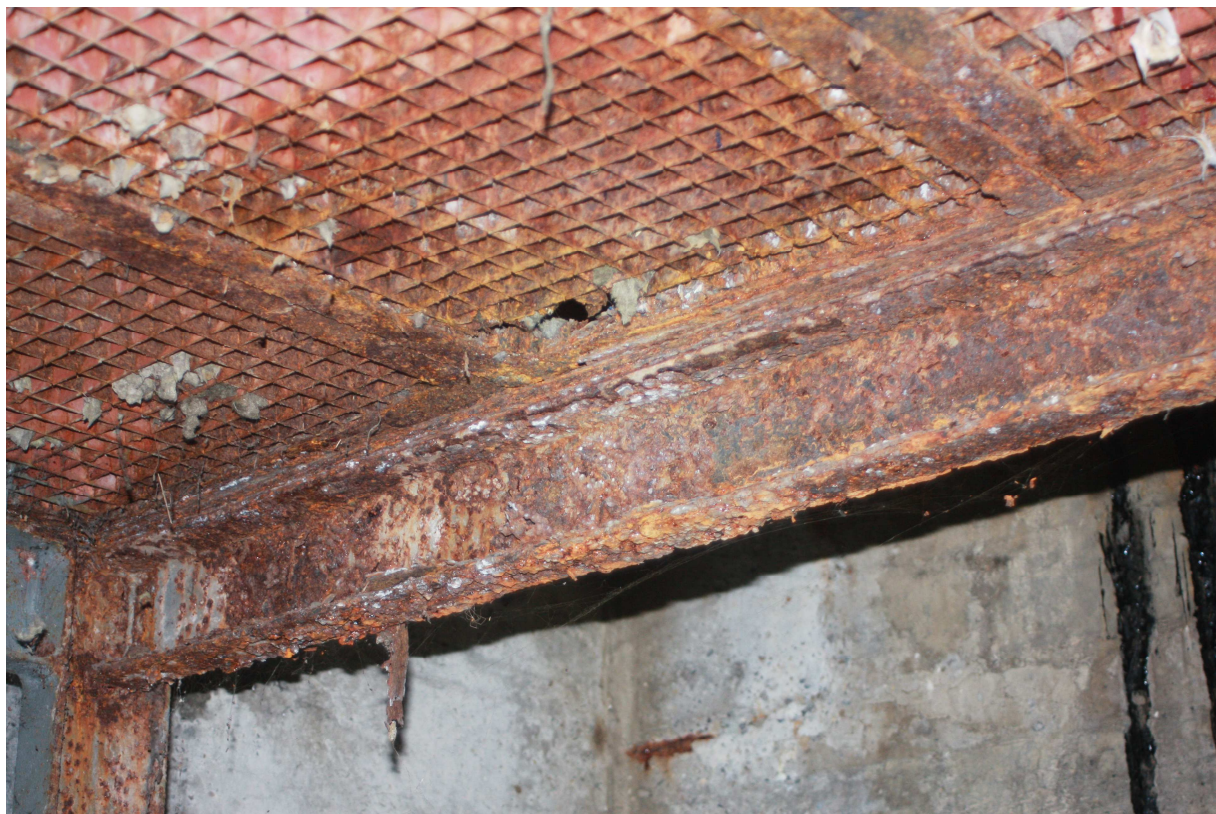
Fot. 57. Korozja elementów niekonstrukcyjnych – pomost pod urządzenia obce.

Wewnątrz skrzynkowego dźwigara przebiegają rurociągi wody, centralnego ogrzewania i kanalizacji oraz kable elektroenergetyczne i teletechniczne. Konstrukcje wsporcze rurociągów są w zadowalającym stanie technicznym. Jednak konstrukcje wsporcze dla kabli, w szczególności w strefi dylatacyjnej są w stanie przedawaryjnym, wykazującym

nieodwracalne uszkodzenia dyskwalifikujące przydatność użytkową.

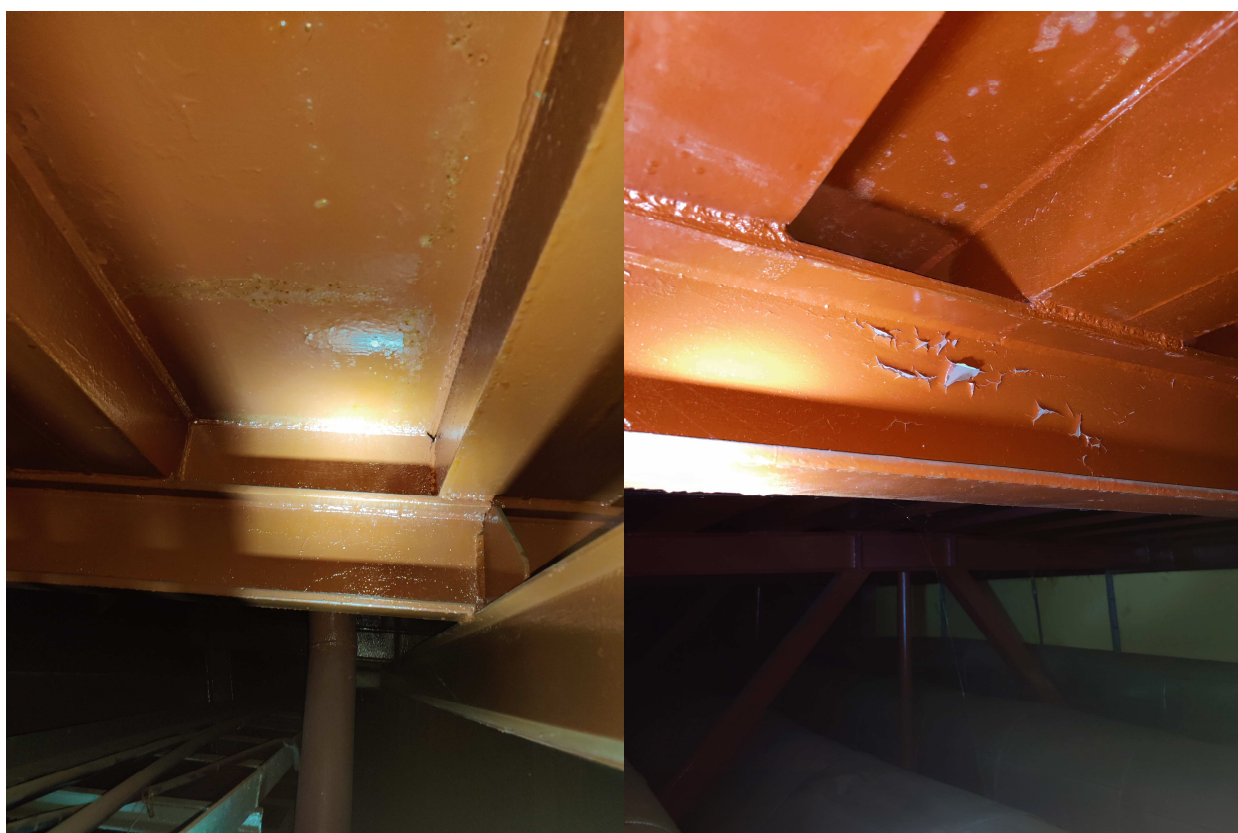
Fot. 58/59 Lokalne ubytki i złuszczenia powłoki malarskiej

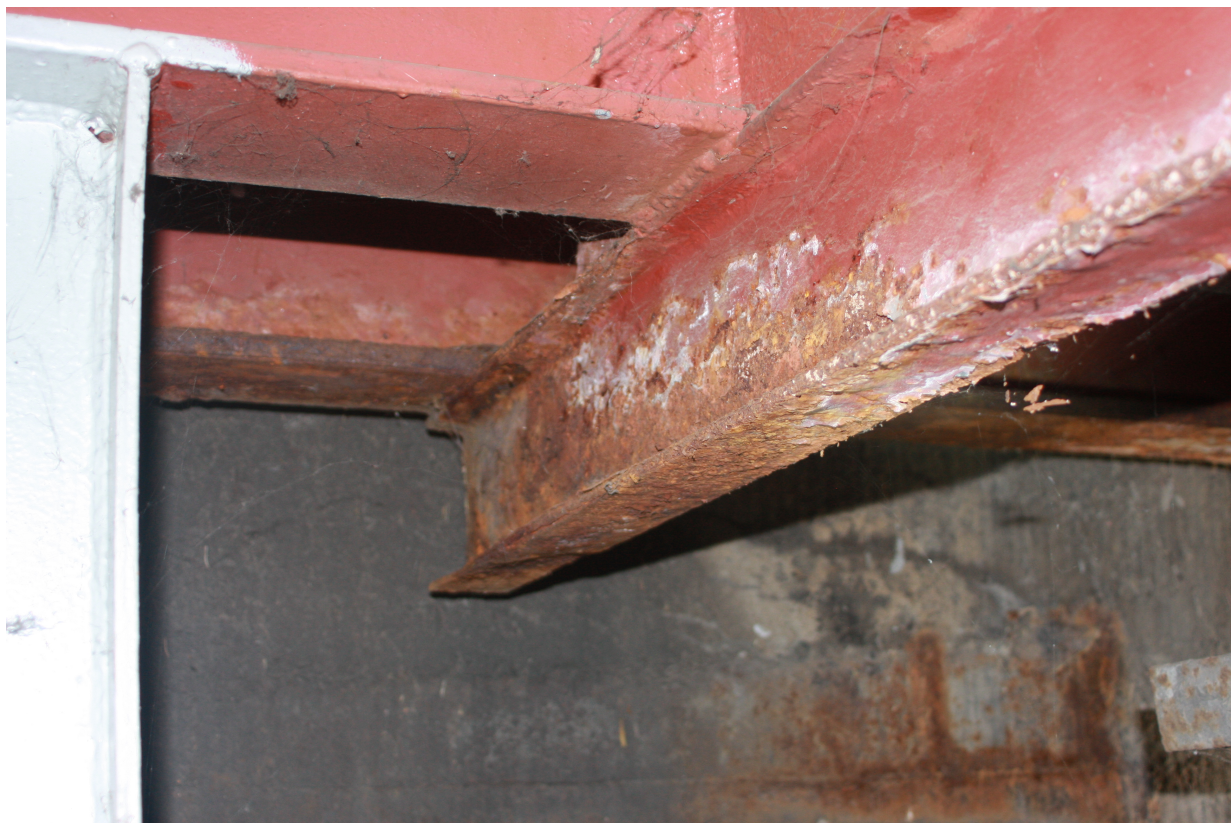
Fot. 60. Korozja poprzecznicy przy dylatacji.

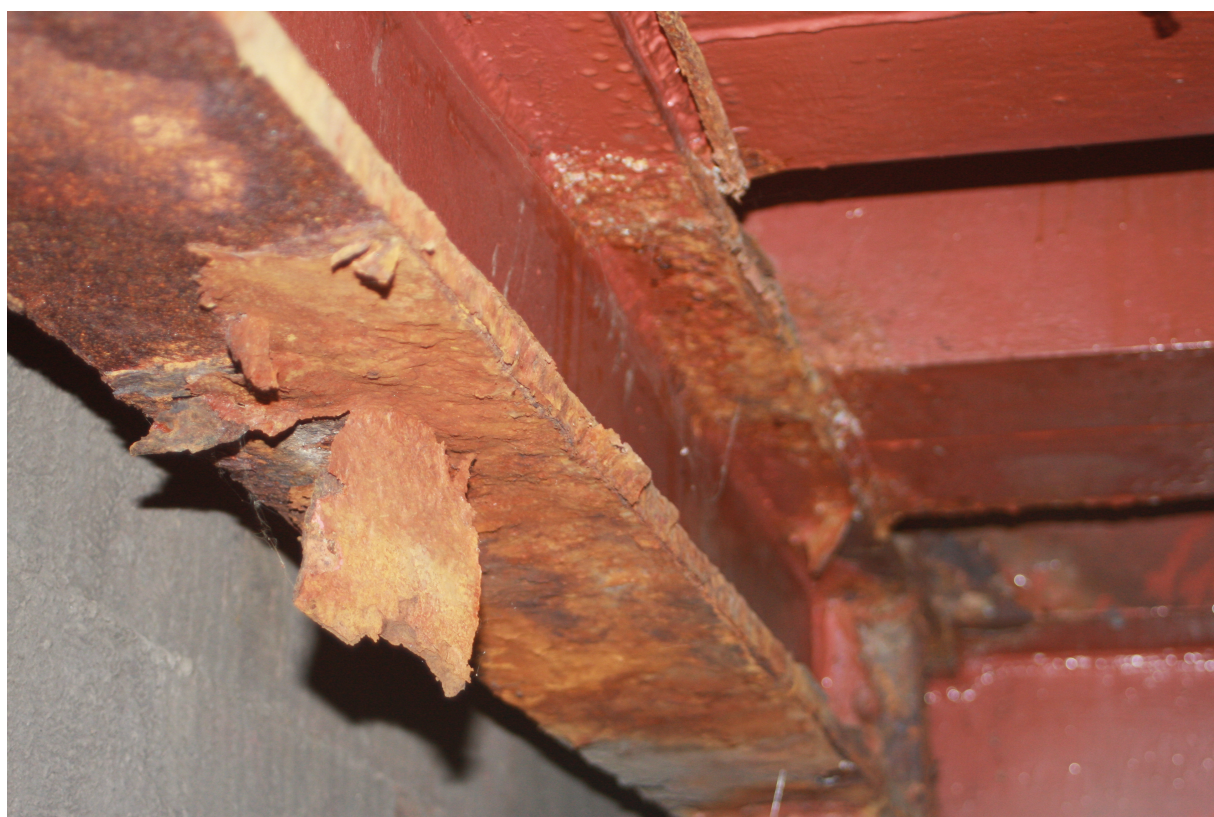
Fot. 61. Korozja poprzecznicy przy dylatacji

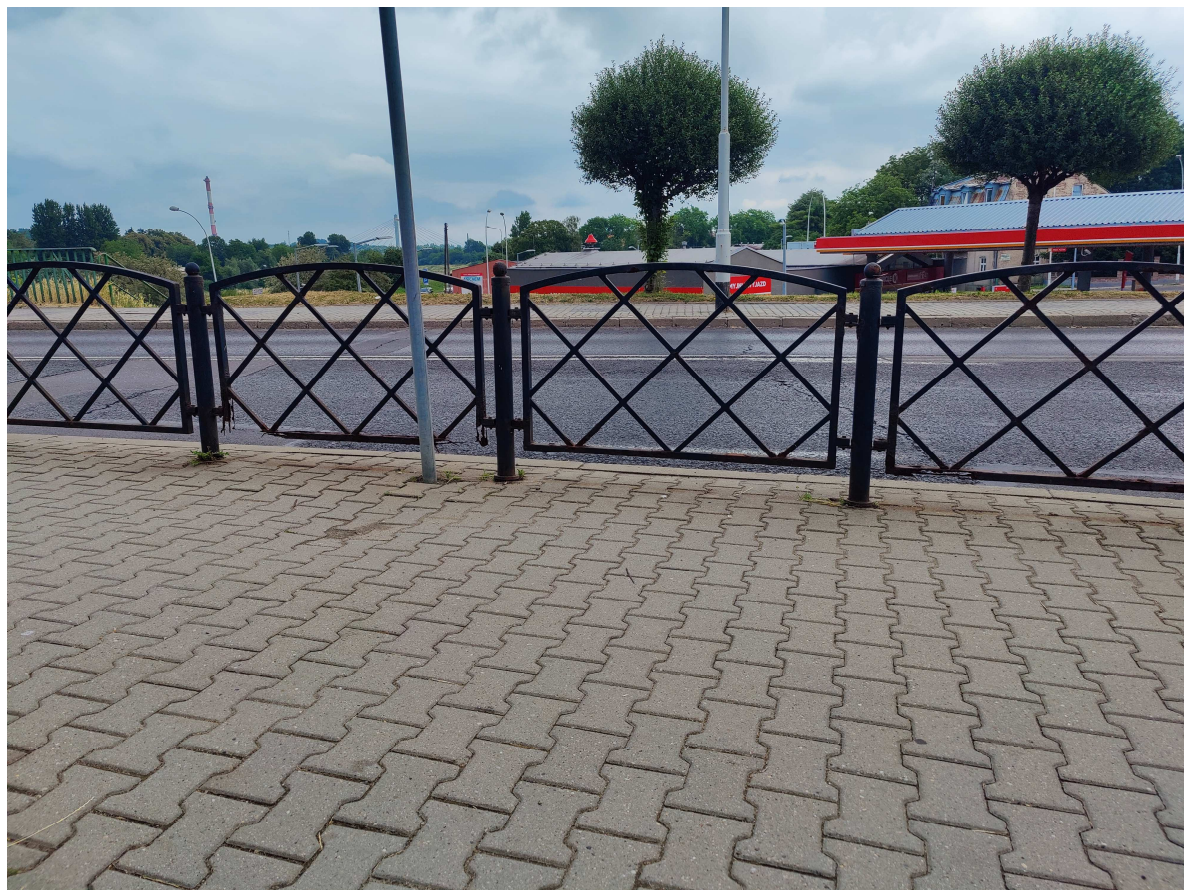
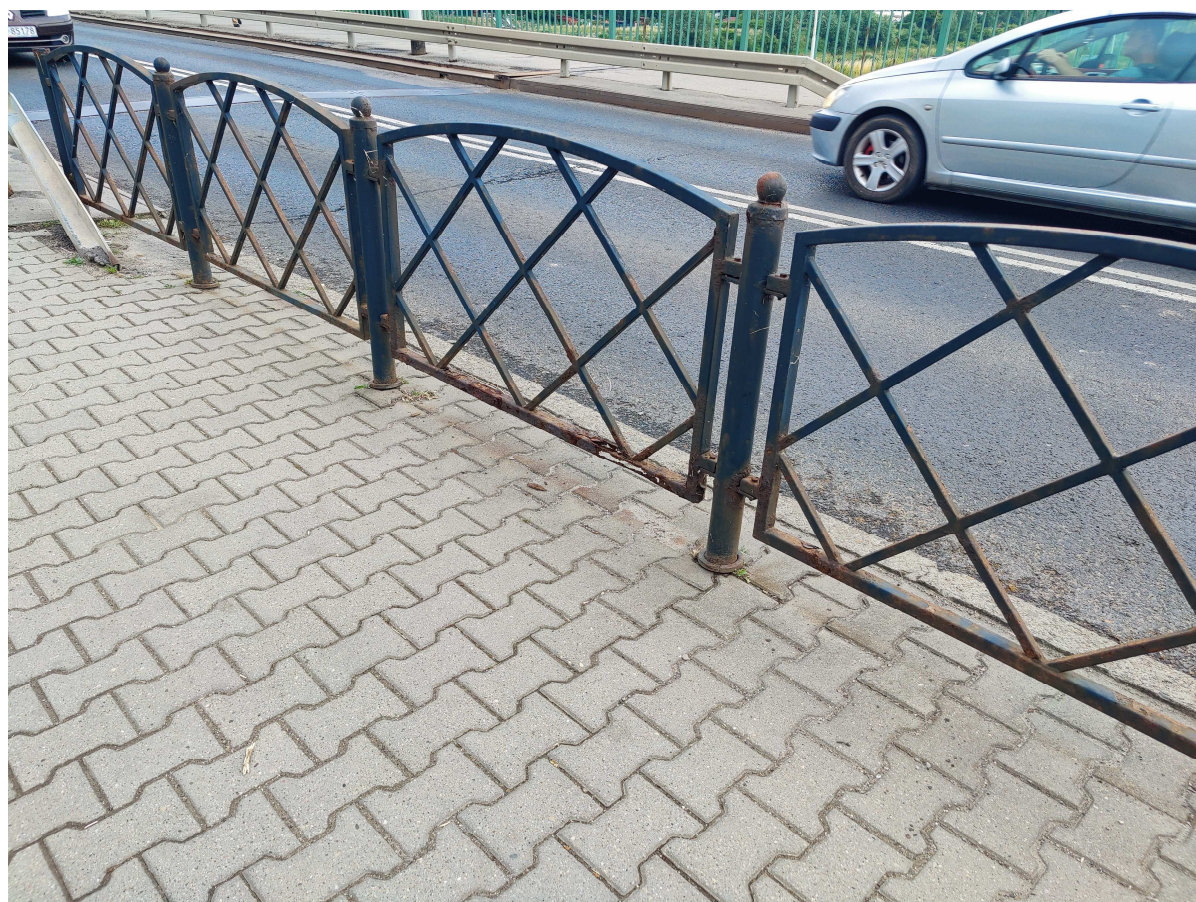
Fot. 63. Wygradzenia na dojazdach do mostu

Występujące na dojazdach do mostu wygrodenia w postaci balustrad są w stanie przedawaryjnym, a pojedyncze sztuki, w stanie awaryjnym. Profile z których są wykonane wygrodenia są bardzo skorodowane, niejednokrotnie pas dolny w ogóle nie istnieje. Ma to bezpośredni wpływ, zarówno uczestników ruchu pieszego jak i na estetykę obiektu i jego otoczenia.

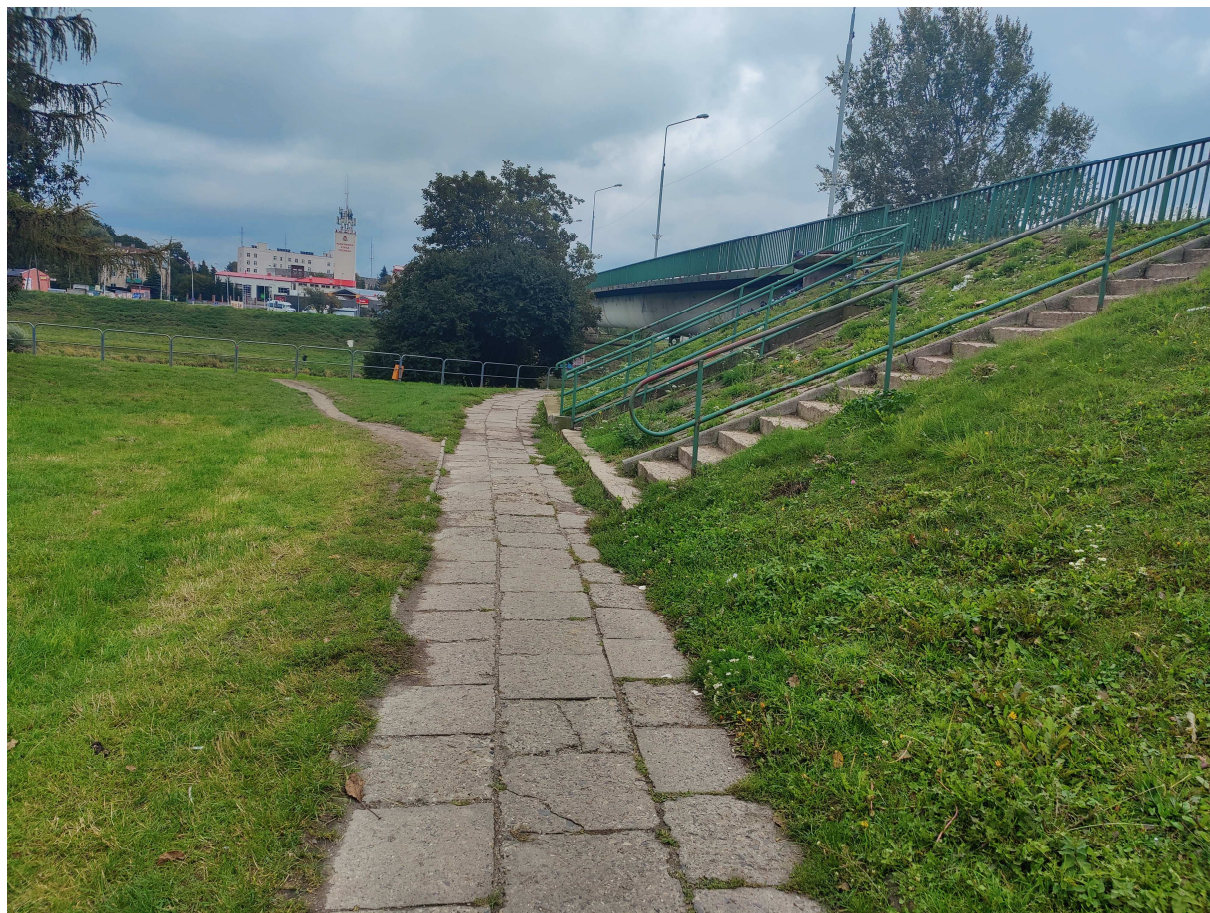
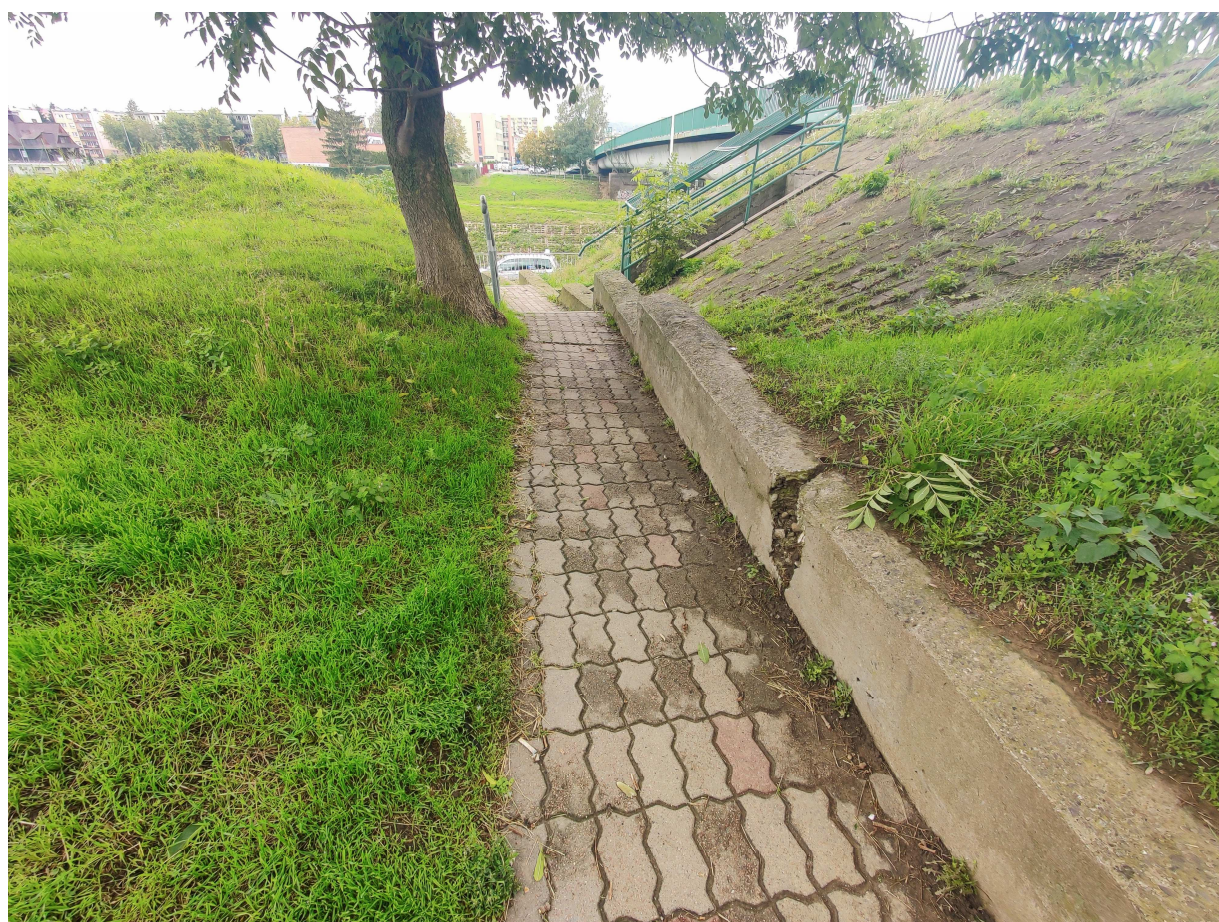
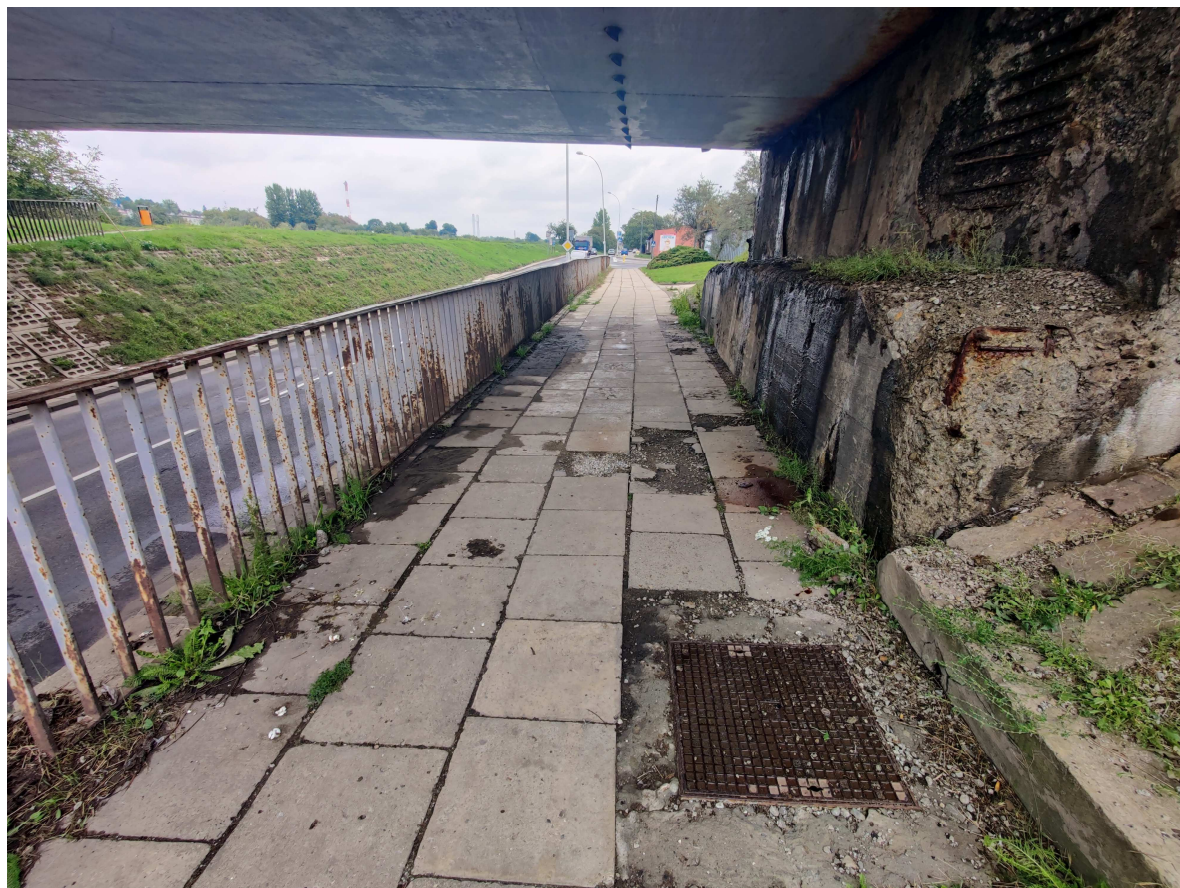
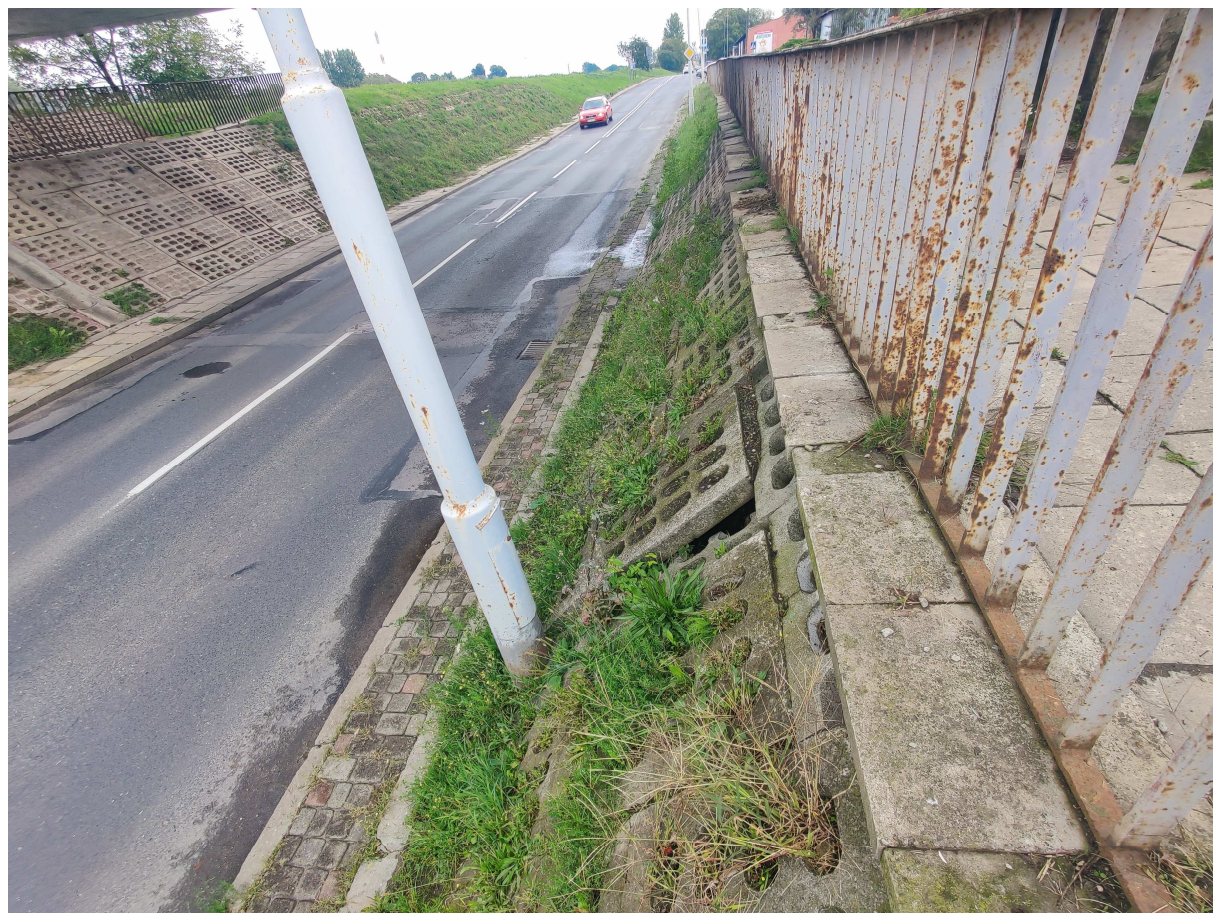
Fot. 65. Stan chodników w obrębie mostu

Nawierzchnia chodników na dojazdach jest nierówna, lokalnie występują ubytki kostki brukowej. W wyniku dogęszczenia się podbudowy chodnika, studzienki teletechnicznej górują ponad nawierzchnią chodnika.

- konserwacja systemu odwodnienia,
 - remont stożków przyczółków i umocnień,
 - remont dojazdów z wymiana nawierzchni jezdni,
 - remont chodników na dojeźciach do mostu,

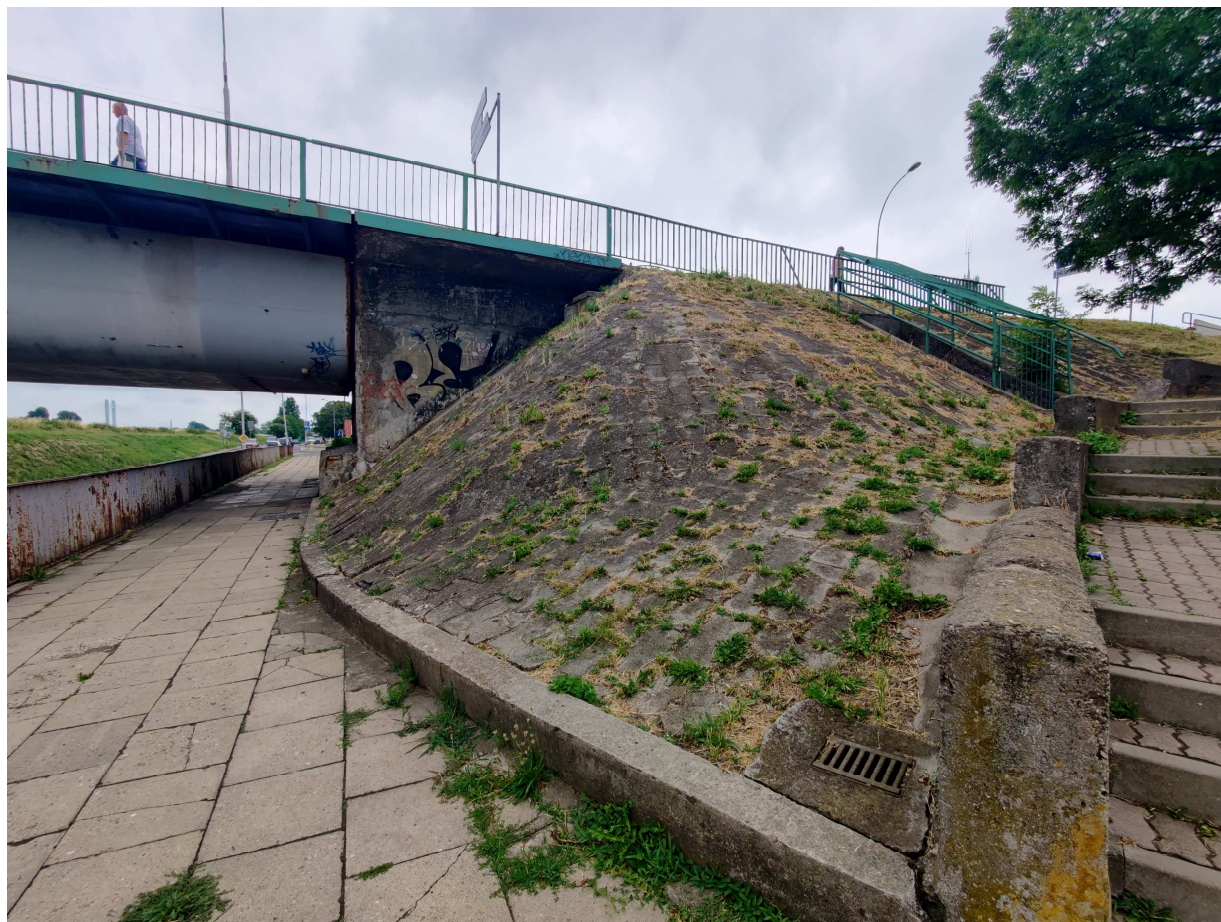
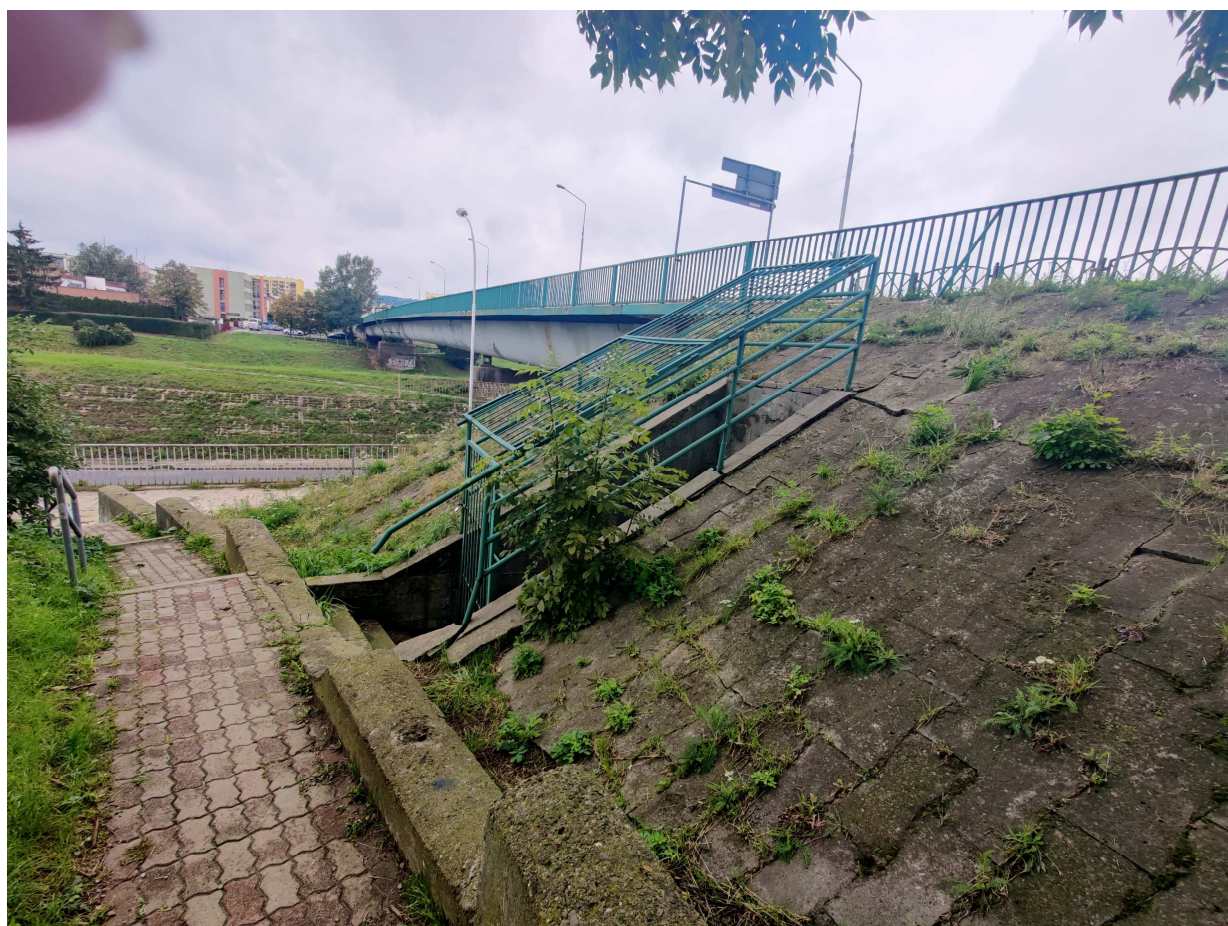
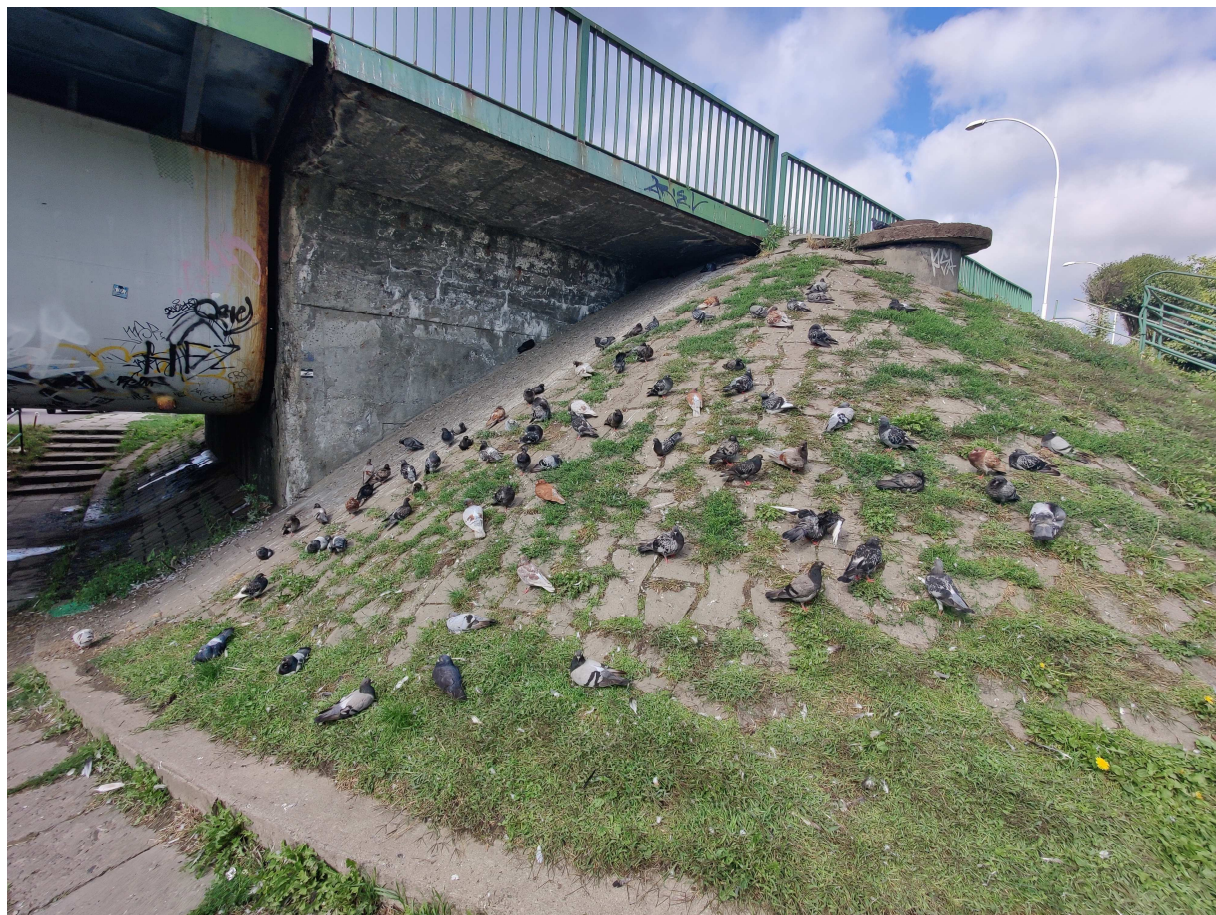
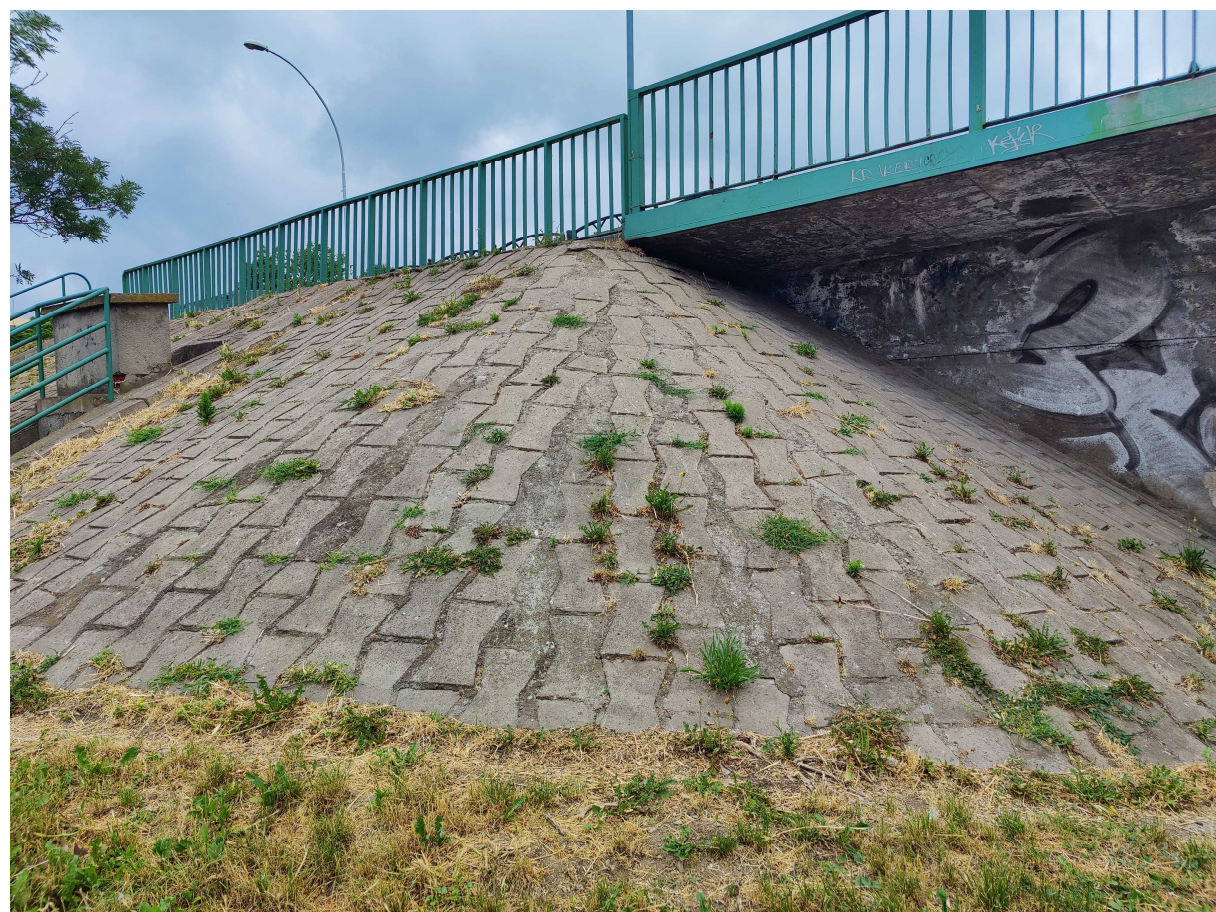
Stan skarpy i stożków nasypów jest niedostateczny. Wykonane umocnienia stożków z dybli DC-15 w wielu miejscach są zapadnięte. Powoduje to przeciekanie wody pod umocnienie i wypłukiwanie nasypu. Umocnienia uległy również rozszczelnieniu – utrata spoinowania między elementami betonowymi umożliwiła ukorzenie się traw, które bardzo mocno porastają skarpy. Na stożku przyczółka od strony ul. Borelowskiego bardzo często przesiadają gołębie, których odchody wpływają negatywnie, zarówno na trwałość umocnień stożków jak i na estetykę obiektu.

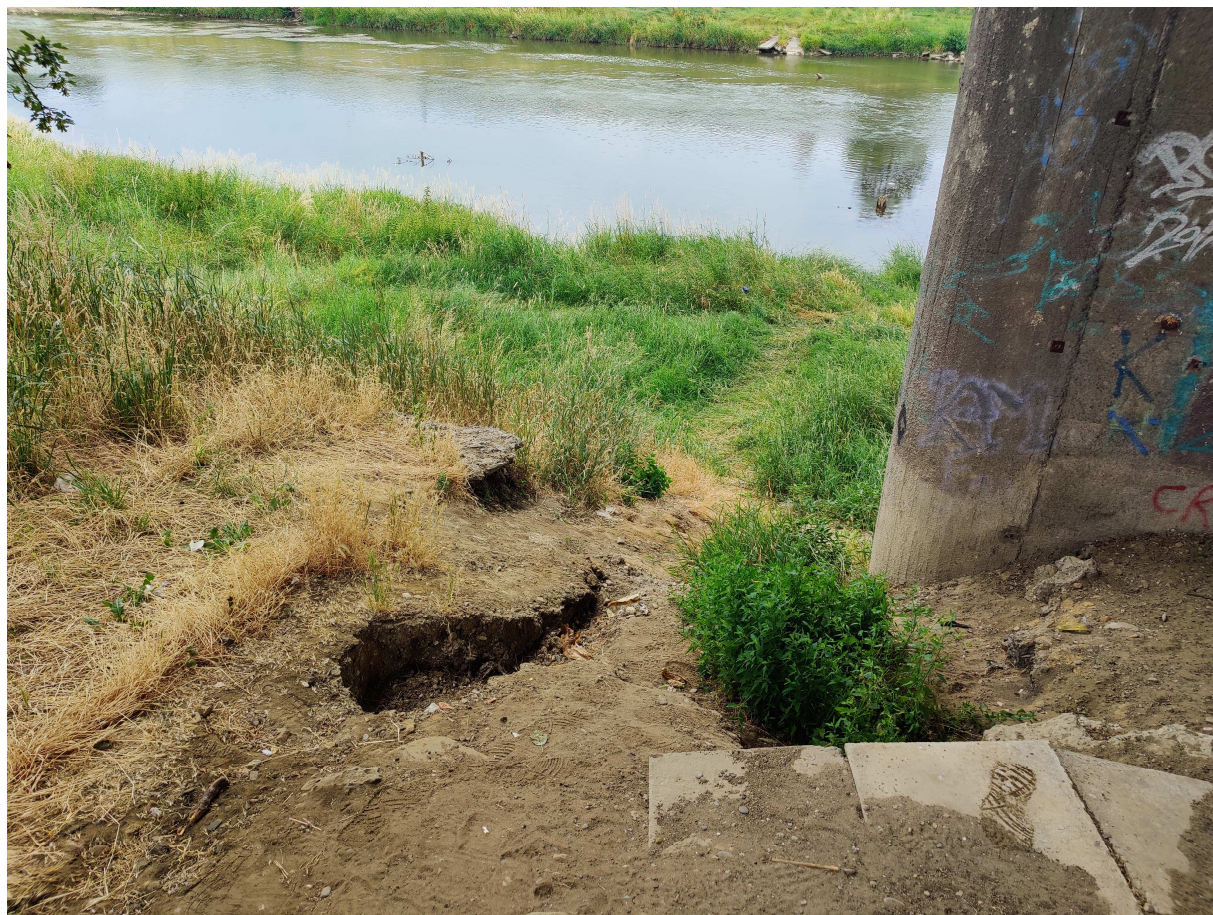
Fot. 74. Wyplukania skarpy przy filarze

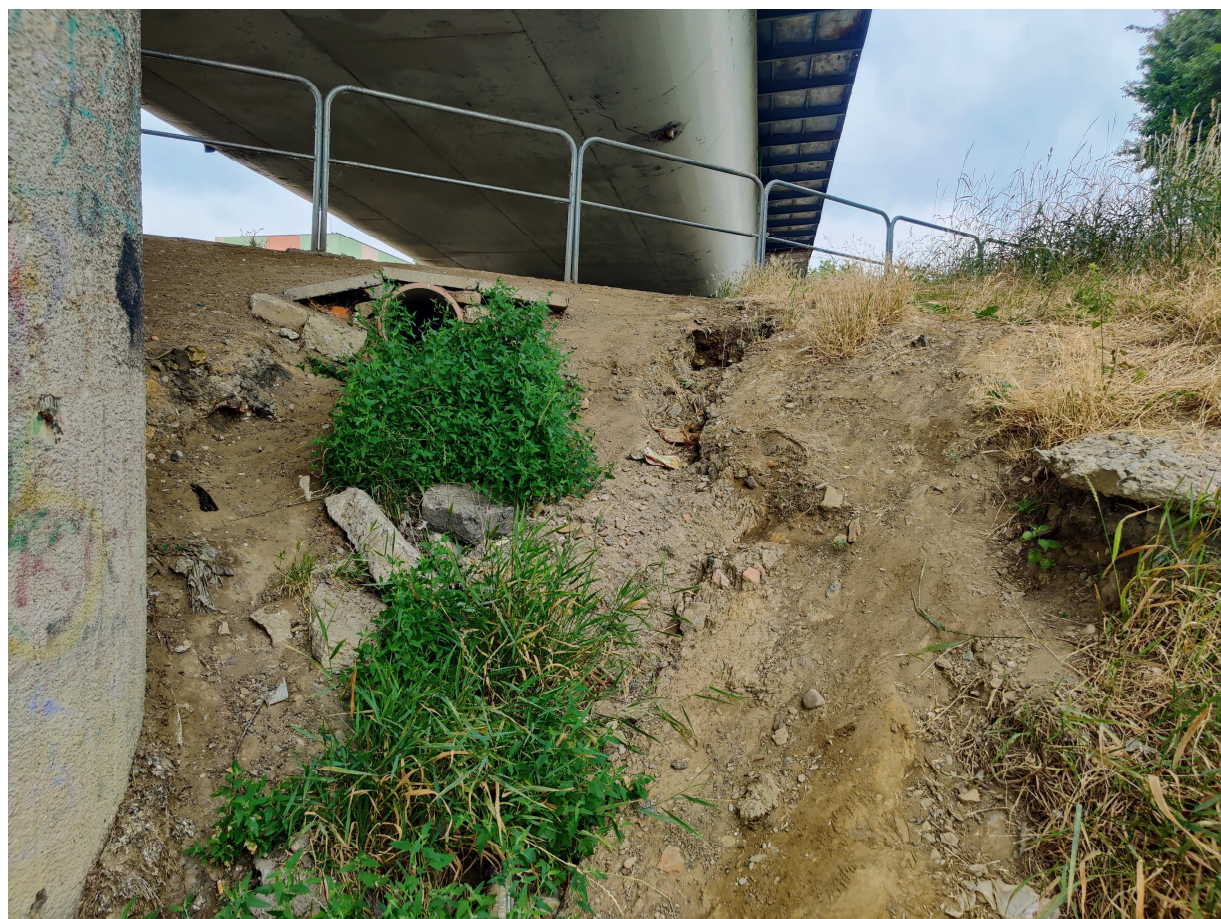
Fot. 75. Wyplukania skarpy przy filarze
