Przebudowa ratusza w Kościanie.

**ul. Rynek 1, 64-000 Kościan
pow. kościański, woj. wielkopolski
Działka nr ewid. 301101_1.0001.2156 i 301101_1.0001.2155**

Ekspertyza techniczna

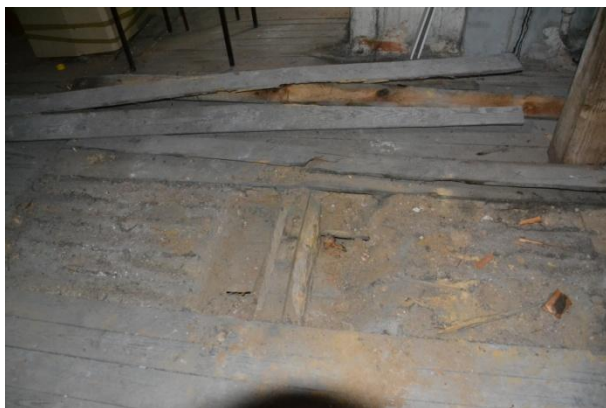
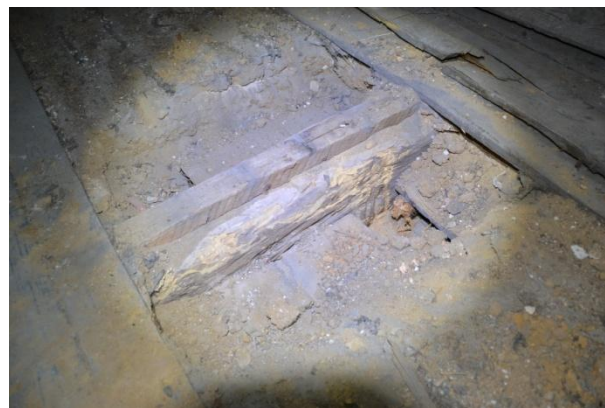
ODKRYWKA NR 1.

Widok odkrytego stropu nad III piętrem.

Odsłonięte elementy: odkrywka pokazała następujący układ warstw: deski podłogowe pierwotne gr. około 25mm bite na legarach 6/5cm położonych bezpośrednio na belkach stropowych, belki stropowe 16/23cm, będące jętkami dolnego poziomu więźby dachowej, w rozstawie wiązarów dachowych tzn. od 115-131cm, glinobitka gr. około 10cm na wsuwkach z desek gr. około 25mm położonych na łątach 6/5cm bitych obustronne do belek stropowych, deskowanie pod siatkę i tynk od strony sufitu.

Ocena stanu zachowania: odkryty fragment stropu pokazał, że strop zachował się w dostatecznym stanie technicznym, widoczne są ślady mączenia bieli belek stropowych, deski podłogowe zniszczone przez korozję biologiczną, brak śladów zawilgocenia.

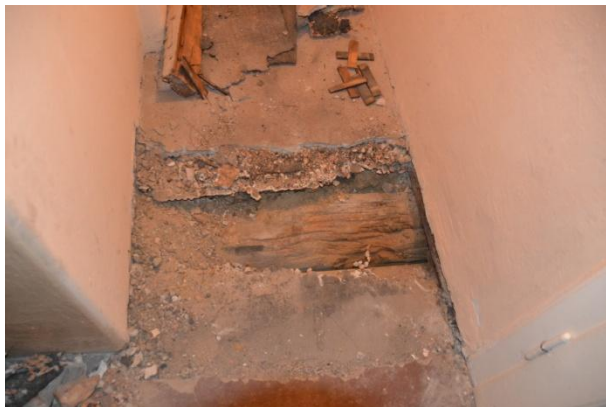
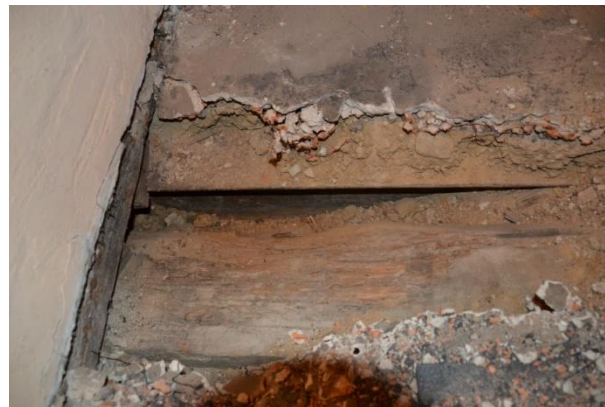
ODKRYWKA NR 2.

Widok odkrytego stropu nad II piętrem.

Odsłonięte elementy: odkrywka pokazała następujący układ warstw: wykładzina PCV w rulonie, jastrych podłoża grubości około 5cm, izolacja bitumiczna z lepiku, pierwotna posadzka betonowa na siatce stalowo-ceramicznej Rabbitza grubości około 12cm, zasyпка stropu z mieszanki trocin i gliny, drewniane belki stropowe 24/28cm, w miejscu odkrywkii odnaleziono również stalową belkę dwuteową o szerokości stopki $s=96-98\text{mm}$ (IPN220), deskowanie pod siatkę i tynk od strony sufitu.

Ocena stanu zachowania: odkryty fragment stropu zachował się w dobrym stanie technicznym, brak śladów żerowania szkodników drewna i zawilgocenia.

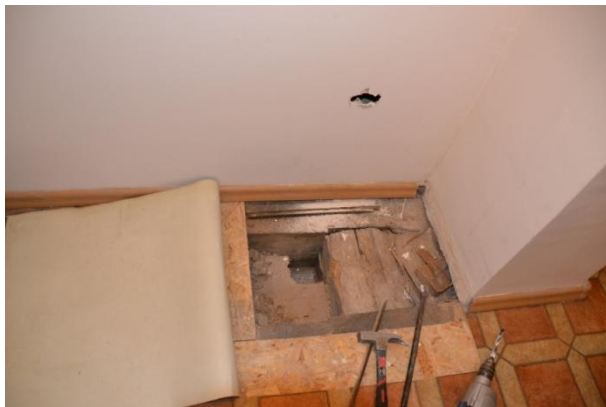
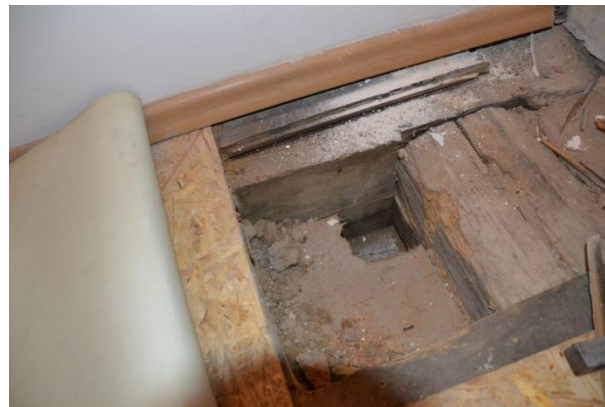
ODKRYWKA NR 3.

Widok odkrytego stropu nad I piętrzem.

Odsłonięte elementy: odkrywka pokazała następujący układ warstw: wykładzina podłogowa PCV w rulonie, płyta OSB gr. 18mm, deski podłogowe pierwotne gr około 32mm bite bezpośrednio na belkach stropowych, belki stropowe 24/30cm oparte na wymianie, wymian stropowy o wym. 28/30cm, glinobitka gr około 12cm na wsuwkach z desek gr. około 25-30mm położonych na łątach 8/4cm bitych obustronne do belek stropowych, deskowanie pod siatkę i tynk od strony sufitu.

Ocena stanu zachowania: odkryty fragment stropu zachował się w dobrym stanie technicznym, brak śladów żerowania szkodników drewna i zawilgocenia.

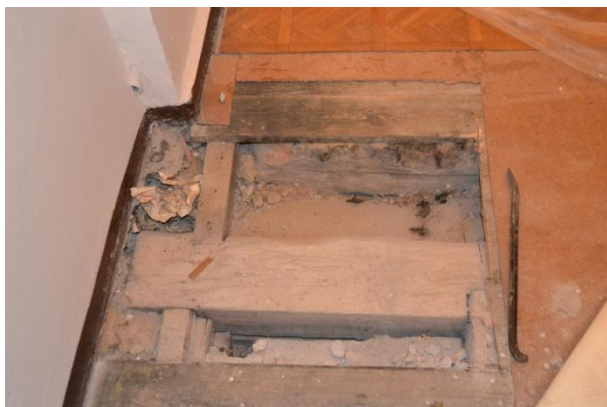
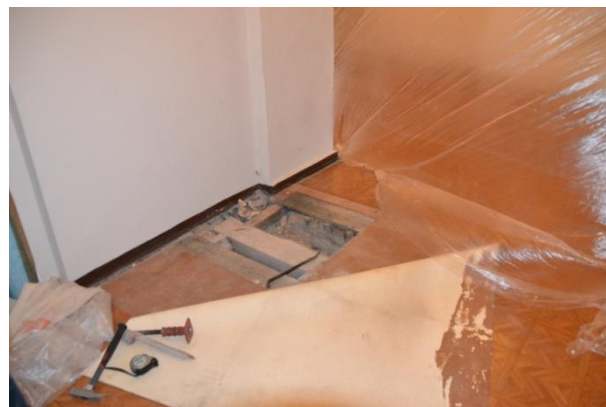
ODKRYWKA NR 4.

Widok odkrytego stropu nad parterem.

Odsłonięte elementy: odkrywka pokazała następujący układ warstw: wykładzina podłogowa PCV w rulonie, płyta pilśniowa twarda, deski podłogowe pierwotne gr. około 32mm bite na legarach położonych bezpośrednio na belkach stropowych, belki stropowe oparte na wymianie, wymian stropowy o wym. 20/28cm, glinobitka gr. około 15cm na wsuwkach z desek gr. około 25mm wpuszczanych w frezy belek stropowych, deskowanie pod siatkę i tynk od strony sufitu.

Ocena stanu zachowania: odkryty fragment stropu zachował się w dobrym stanie technicznym, brak śladów żerowania szkodników drewna i zawilgocenia.

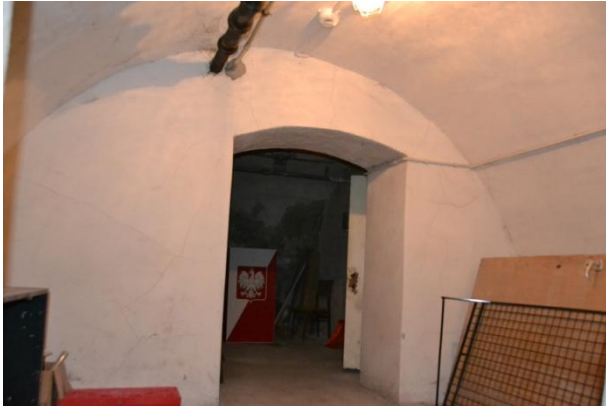
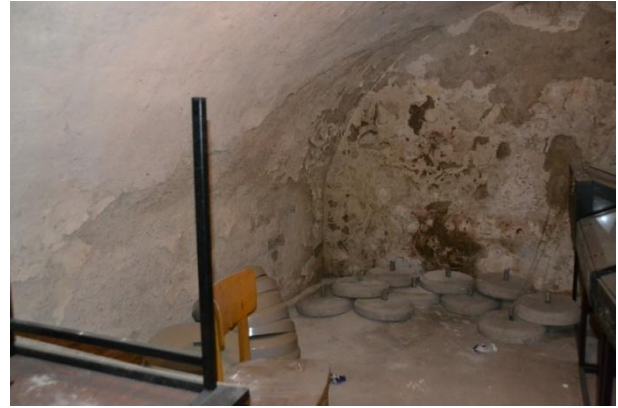
Oględziny ścian pokazały, że wilgoć gruntowa penetruje strukturę ścian, powodując wykwitę węglanu wapnia CaCO_3 , na powierzchni wewnętrznej ścian piwnic w postaci licznych wysoleń i odparzeń tynku.

Oględziny nie ujawniły śladów nierównomiernego osiadania budynku w postaci zarysowań i spękań strukturalnych murów.

Widok ścian i sklepień piwnic w miejscu planowanej lokalizacji szybu dźwigowego.

Stan murów i ścian nośnych można określić, jako dobry, niewymagający napraw lub dodatkowych zabezpieczeń.

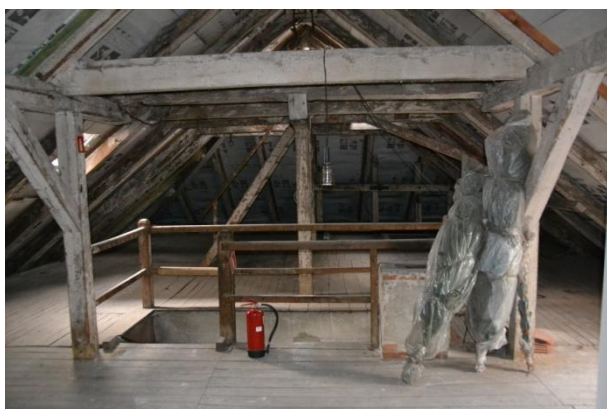
Stan więzby dachowej można określić, jako dobry. Nad budynkiem rozpięta została więzba jętkowa, dwukondygnacyjna tzn. z dwoma poziomami jętek. Pierwszy poziom jętek stanowią belki stropu nad III piętrem, drugi poziom widoczny jest na strychu. Ustrój podparty jest w poziomie III piętra trzema rzędami ścian szachulcowych wypełnionymi cegłą i będącymi obecnie częścią ścian działowych tej kondygnacji. Na strychu wiązary podparto i usztywniono w kierunku podłużnym, jednym rzędem stolców z zastrzałami i płatwą podpierającą jętkę górną, w środku jej rozpiętości. W obszarze środkowego traktu korytarzowego, zastosowano dwa rzędy słupów z płatwami pośrednimi.

Drewno wykorzystane do budowy więźby to drewno wtórnie użyte, z innych zdemontowanych wcześniej ustrojów. Na licu belek widoczne są ślady po obróbce piłami mechanicznymi oraz po obróbce piłami ręcznymi. Belki posiadają liczne gniazda i zacięcia pozostałe po wcześniejszym użyciu.

Na powierzchni płatki i słupów zauważono nieliczne ogniska żerowania owadów, powodujące wydostawanie się z nich zmączonej biel drewna. Na tym etapie trudno ocenić czy są to czynne ogniska owadów, czy też są po pozostałości po obecności owadów.

Widok więźby dachowej na strychu.

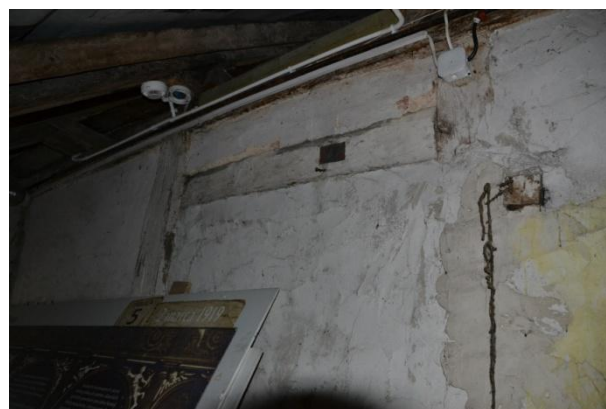
Ściana szachulcowa zabudowana wypełnieniem z cegły ceramicznej

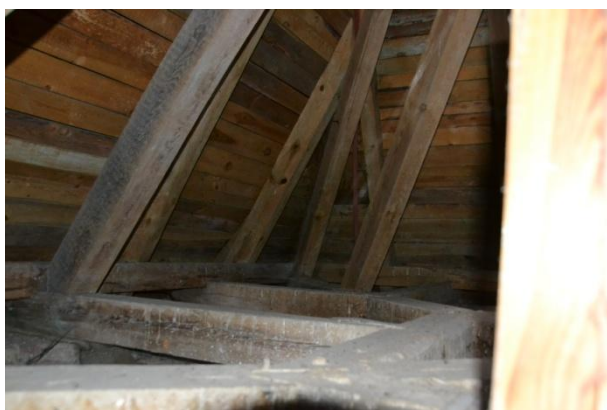
Stan konstrukcji dachu nad wieżą można określić, jako bardzo dobry. Konstrukcja więźby jest w nienagannym stanie technicznym.

Widok konstrukcji więźby nad wieżą.

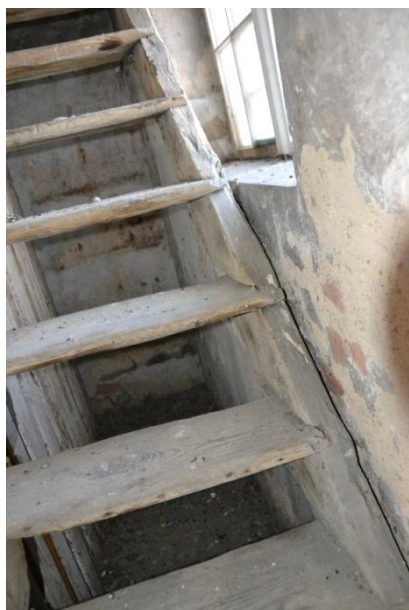
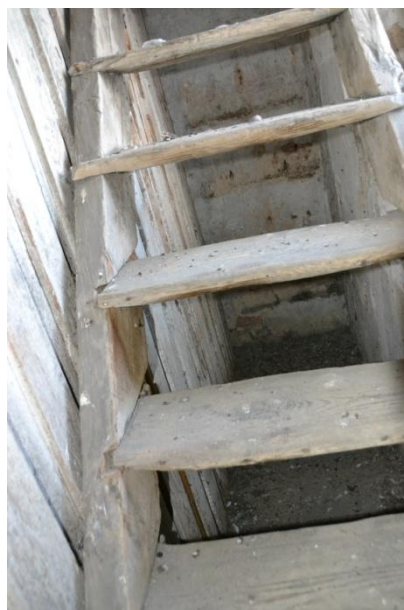
Stan stropów i schodów w wieży można określić, jako niedostateczny. Schody wangowe z wpuszczanymi stopnicami zniszczone, stopnie wypracowane i poluźnione w gniazdach wang. Na belkach widoczne ślady korozji biologicznej drewna. Pomosty pośrednie wieży wykonane, jako nagie, poszycie stropów z desek bitych bezpośrednio do belek stropo-

Schody na wieżę.

wych. Całość konstrukcji drewnianej schodów i pomostów pośrednich w wieży, należy poddać naprawie lub wymianie.
