PROJEKT ARCHITEKTONICZNO- BUDOWLANY

NAZWA ZAMIERZENIA BUDOWLANEGO	Remont budynku Muzeum Ziemi Wałeckiej w poziomie kondygnacji piwnic
ADRES ZAMIERZENIA BUDOWLANEGO	78 - 600 Wałcz, ul. Pocztowa 14, dz. nr 4151, 4305 obręb ewidencyjny: Wałcz 0001 jednostka ewidencyjna: Wałcz - miasto
KATEGORIA OBIEKTU BUDOWLANEGO	IX – budynki kultury, nauki i oświaty, jak: muzea
IDENTYFIKATOR DZIAŁKI	321701_1.0001.4151 , 321701_1.0001.4305
INWESTOR	Gmina Miejska Wałcz, Plac Wolności 1, 78 – 600 Wałcz

I. OPIS DO PROJEKTU ARCHITEKTONICZNO-BUDOWLANEGO REMONTU w POZIOMIE PIWNIC BUDYNKU MUZEUM ZIEMI WAŁECKIEJ przy ul. Pocztowej 14 w Wałczu, dz. nr 4151 oraz dz. 4305 (droga), obręb ewidencyjny Wałcz 0001

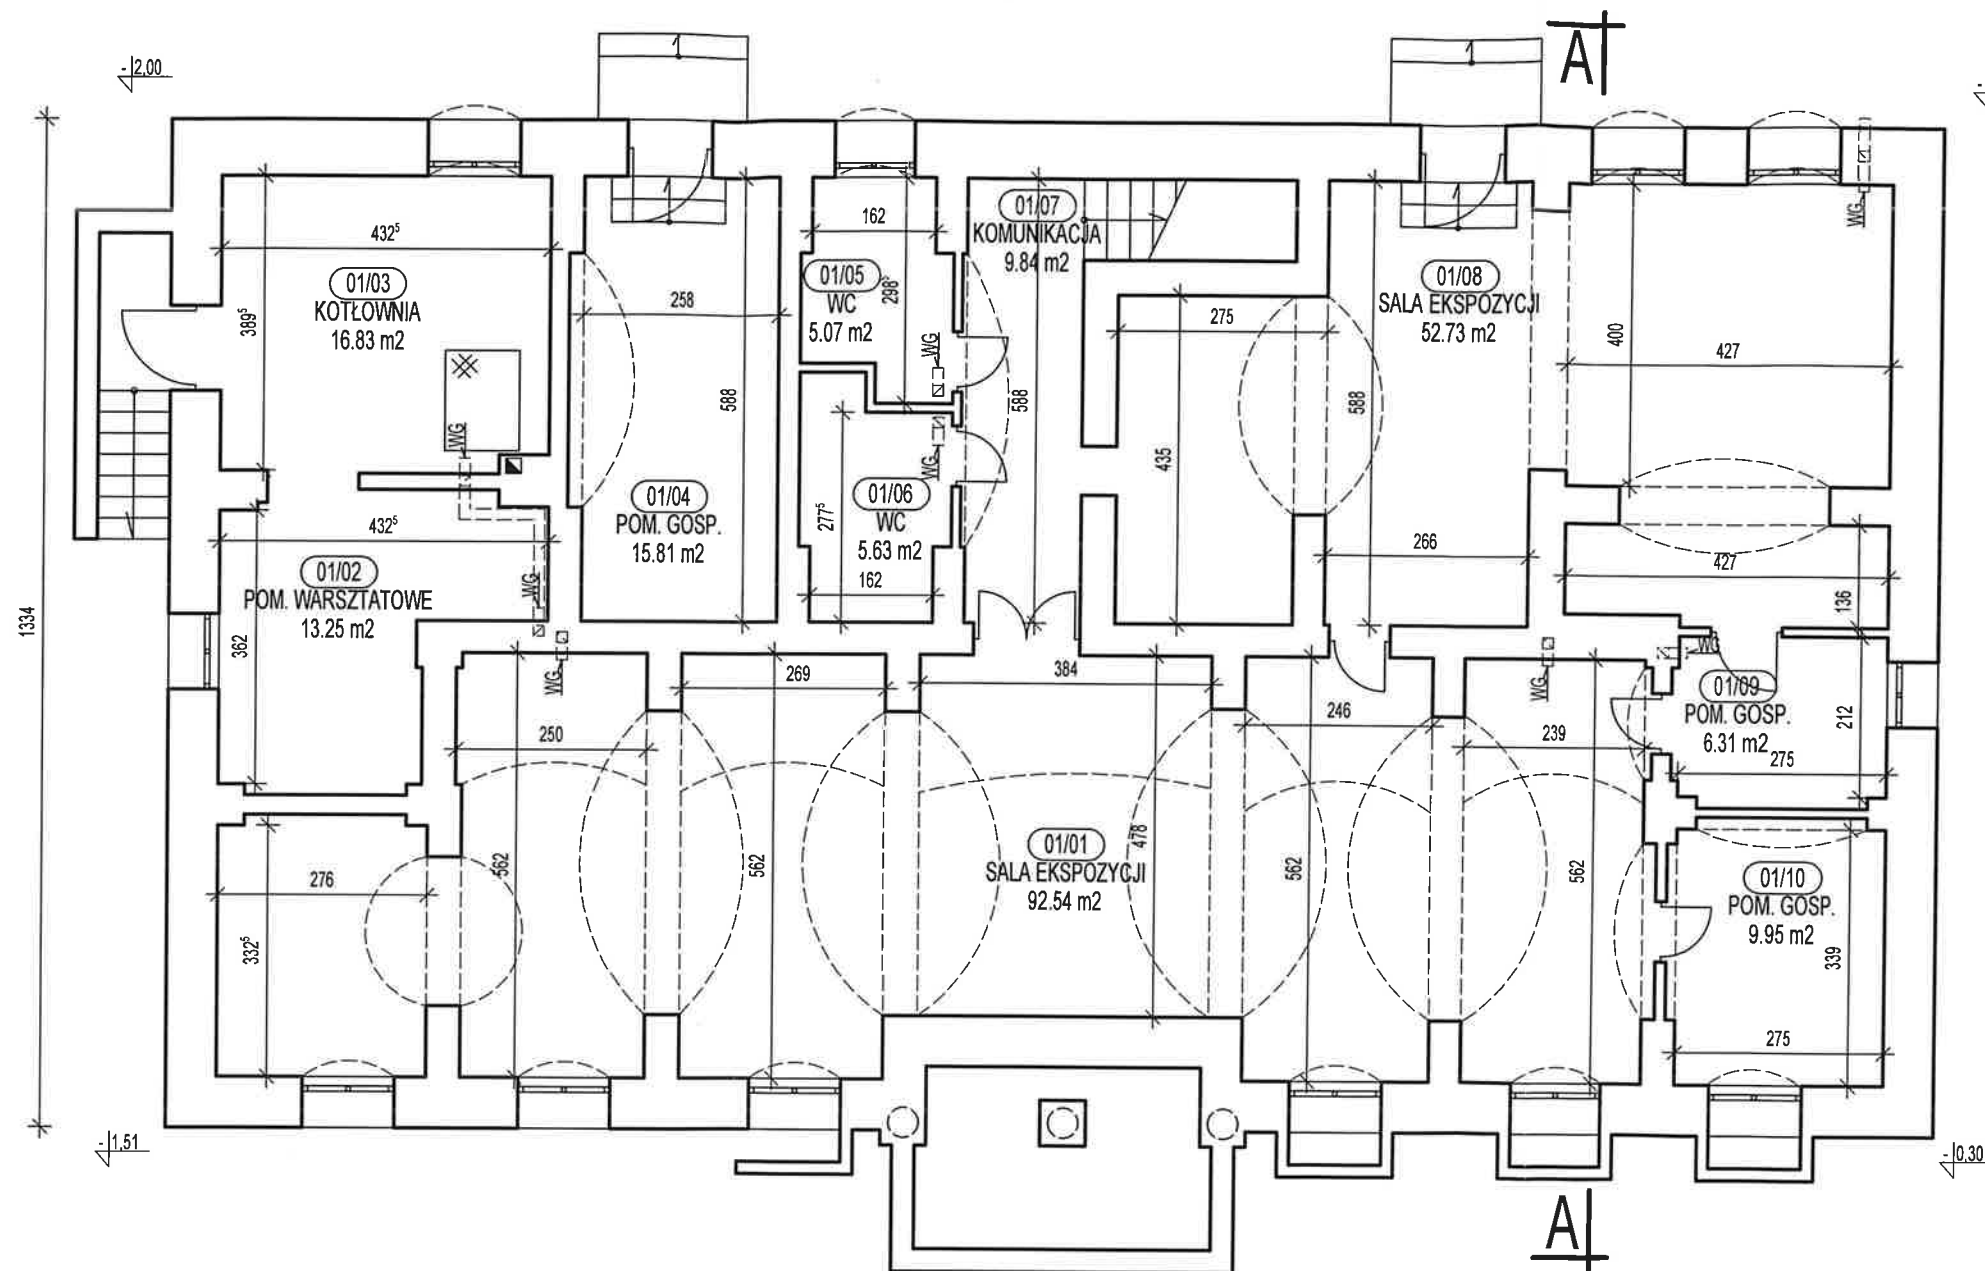
RZUT PIWNIC 1:100

- braki dachówek na połaci dachu,
- nieszczelności rynien i rur spustowych,
- korozję i odspojenia gzymsu budynku pod okapem,
- korozję, odspojenia, deformację cegieł na kominach,
- pęknięcia i odspojenia tynku cokołu wykonanego z mocnej zaprawy cementowej,
- silne zawilgocenia ścian piwnic (wilgotność nawet 80%),
- zasolenie ścian piwnic od strony frontowej, szczególnie mur kamienny (plamy i białe wykwyty),
- odspojenia tynku i korozję filara schodów zew. wykonanego z cegły kratówki,
- pęknięcia opaski betonowej wokół budynku.
- na południowej ścianie szczytowej widoczna od zewnątrz pionowa rysa, szer. ok 0,5 ÷ 1mm, obecnie nie można stwierdzić głębokości rysy w murze, zarysowanie powstało najprawdopodobniej na styku starego muru ceglanego z nową domurowaną ścianą,

- Wykonanie gruntownej przebudowy budynku na przełomie lat 70 i 80tych XX w szczególności ścian piwnic przy zastosowaniu silnych zapraw cementowych, brak możliwości swobodnej migracji wilgoci z muru do otoczenia, koroduje cegła a tynki odpajają się.

- W trakcie przebudowy na ścianach kamiennych oryginalnych nie wykonano izolacji, na ścianach wymurowanych na nowo stan izolacji uległ pogorszeniu.
- Oryginalne ściany fundamentowe kamienne wyspoinowano zaprawą cementową i podbudowano betonem bez izolacji. Ściany bardzo zawilgocone, szczególnie w części pod głównymi schodami wejściowymi. Wykonanie od frontu chodnika na podbudowie cementowej zablokowało odparowywanie wilgoci z gruntu. Wilgoć z gruntu przenika w nadmiarze w ściany fundamentowe powodując ich zasolenie i zawilgocenie.

- Nadmierne zawilgocenie ścian piwnic spowodowane jest podciąganiem kapilarnym wody rozproszonej (pochodzącej z opadów) a zalegającej w gruncie na poziomie ław fundamentowych i ścin piwnic oraz również na skutek kondensacji wilgoci w pomieszczeniach piwnic w połączeniu z niewystarczającą wentylacją pomieszczeń piwnic.

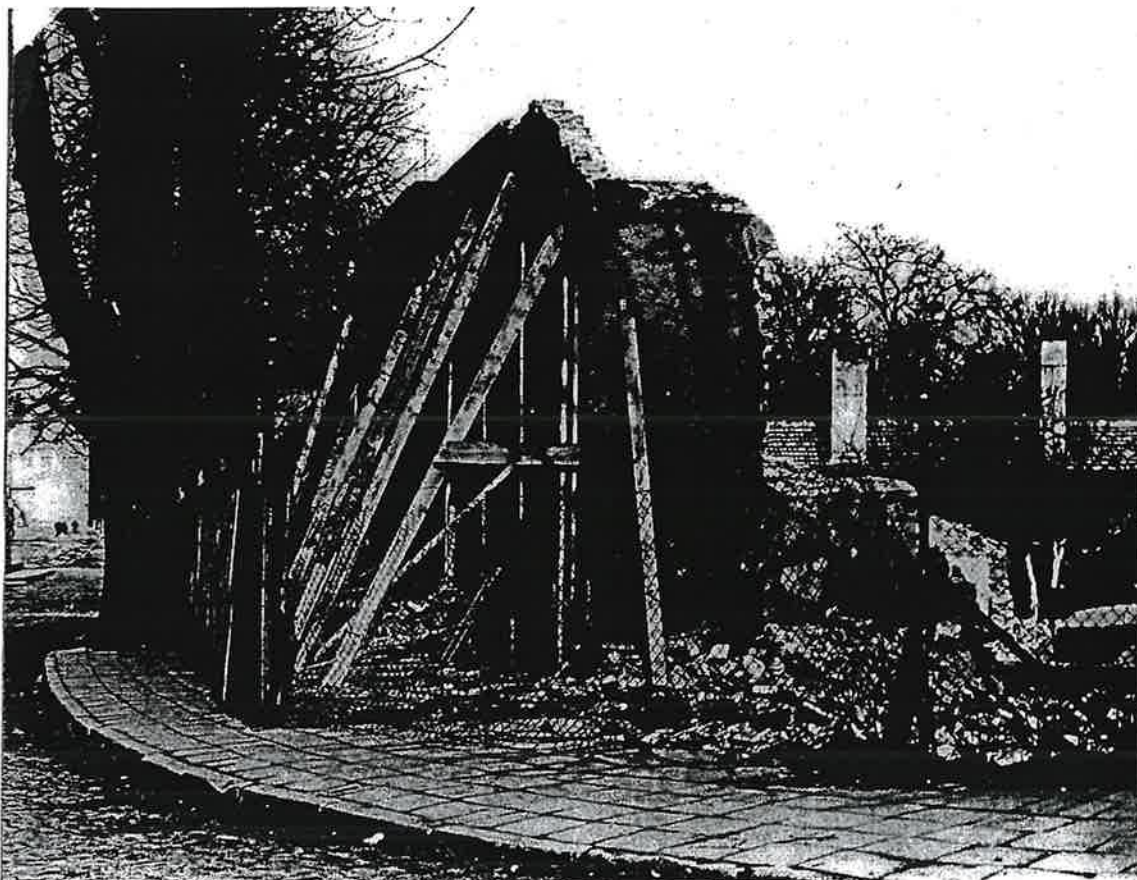
**Ulica Pocztowa – przebudowa i remont budynku przyszłego muzeum w
Walczu (zdjęcie wykonano 22 kwietnia 1979 roku)**
