## Ekspertyza dendrologiczna

„1.27 Remont torowiska tramwajowego, sieci trakcyjnej,  
konstrukcji wsporczych wraz z przebudową kabli trakcyjnych zasilających  
i powrotnych w ul. Kosmonautów od skrzyżowania z ul. Jeżowską do Pętli Leśnica  
wraz z pętlą” we Wrocławiu

Wrocław, 08 marca 2022 r.

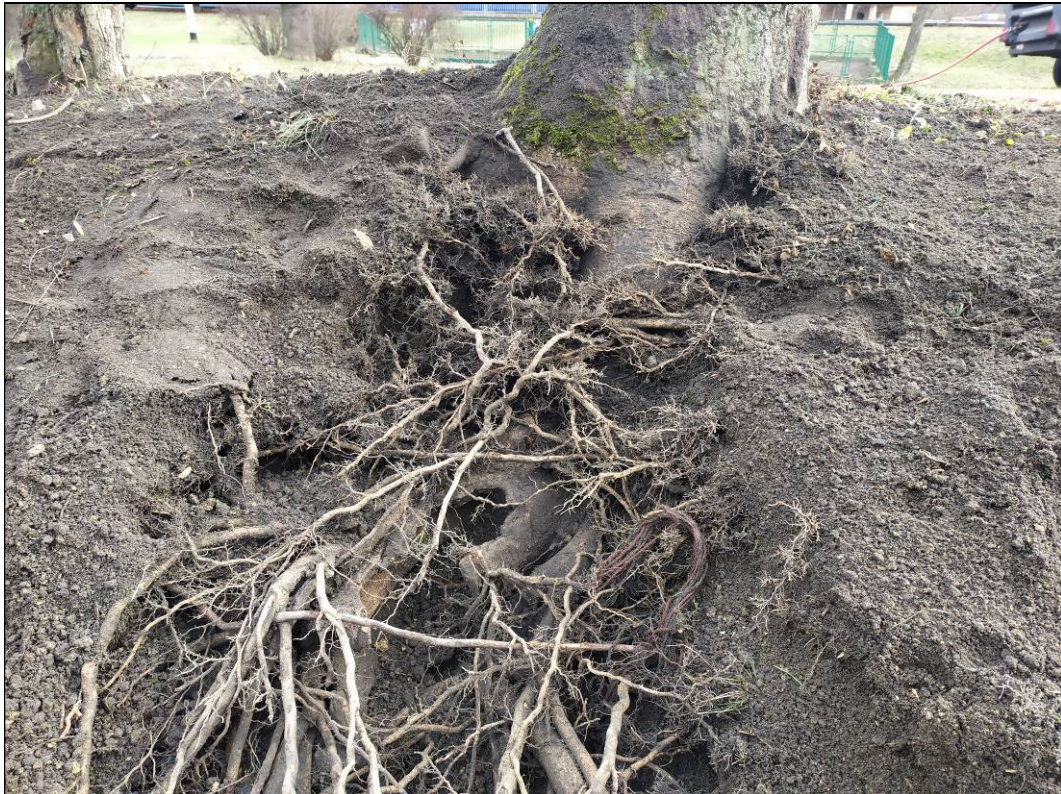
1.	16.	jesion wyniosły <i>Fraxinus excelsior</i>	118	10,0	15,0	Drzewo rośnie na szczycie skarpy. Pień pochylony ok. 20° w kierunku zachodnim. Na wys. ok. 3,5m pień rozwidłony U-kształtnie na dwa przewodniki. Na pniu i w koronie liczne ślady średn. do 15cm po skracanych lub usuwanych gałęziach i konarach, niektóre z ubytkami wgłębnymi. W koronie susz gałęziowy ok. 10%. Korona częściowo odroślowa. Drzewo o lekko obniżonej kondycji zdrowotnej.	Wykonano odkrywkę od pobocznic pnia do krawężnika o wymiarach: dł. 210cm, szer. 60cm, głęb. 15-30cm. W odkrywce widoczny jeden korzeń średn. 15cm (kontynuacja napływu korzeniowego), w odl. 70cm od pobocznic pnia w przeszłości urwany, obecnie wypróchniały. Od niego wystają liczne korzenie regeneracyjne średn. do 2cm. Przy krawężniku widoczny jeden korzeń średnicy 1cm. Poza tym gęsta sieć korzeni do 1cm średn. Nie stwierdzono korzeni szkieletowych wchodzących w konstrukcję torowiska.

**Fot. 3. Drzewo o nr inw. 16: odkryta część systemu korzeniowego od strony torowiska. Widoczny wypróchniały korzeń**

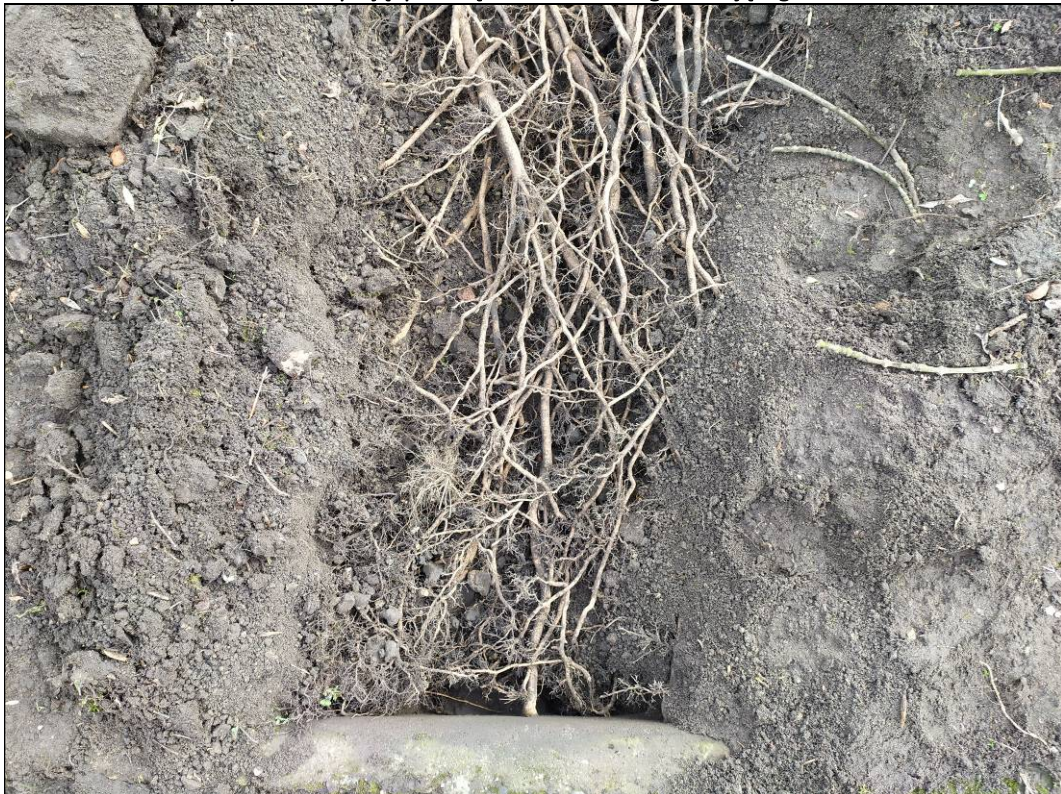
**Fot. 4. Drzewo o nr inw. 16: odkryta część systemu korzeniowego od strony torowiska. Widoczny korzeń średnicy 1 cm dotykający krawężnika betonowego okalającego torowisko.**

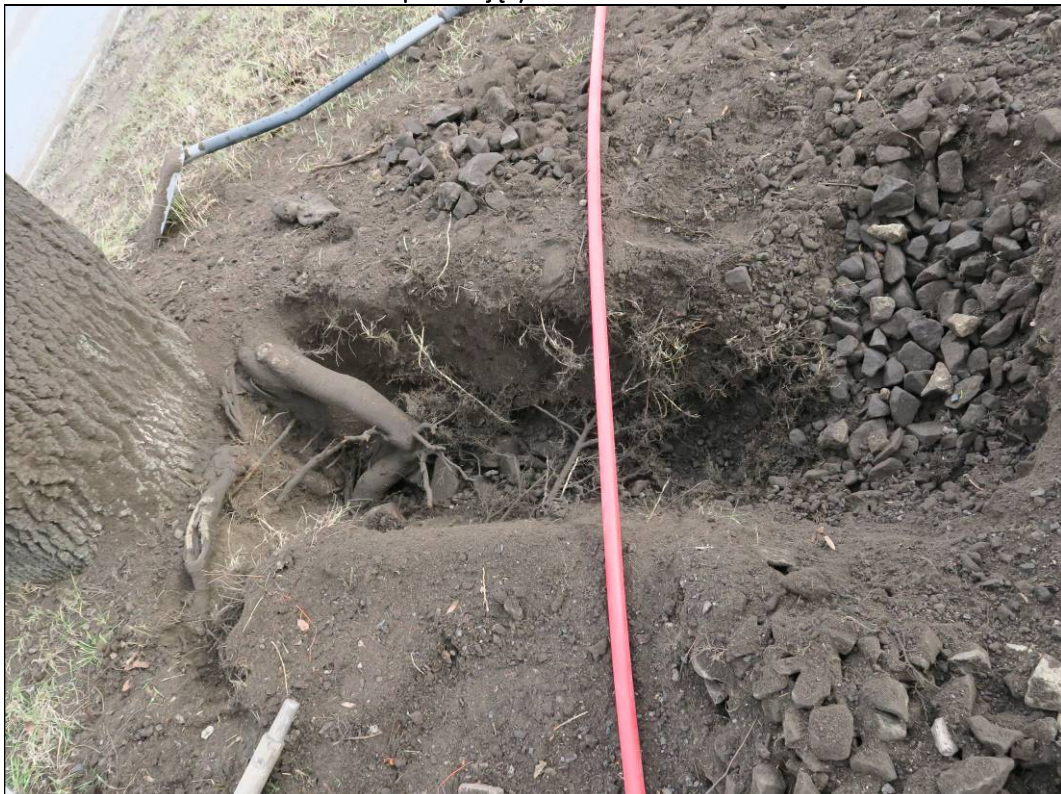
2.	86.	jesion wyniosły <i>Fraxinus excelsior</i>	214	12,0	15,0	Pień pochylony ok. 10° w kierunku południowo-wschodnim. Na wys. ok. 3,0m rozwidlenie U-kształtne pnia na trzy przewodniki. Na pniu i w koronie częściowo zabliźnione i niezabliźnione ślady do 30cm średn. po usuniętych konarach. Korona podkrzesana do wys. ok. 6,0m. Korona częściowo odroślowa. Drzewo o lekko obniżonej kondycji zdrowotnej.	Odległość pobocznic pnia do najbliższej szyny wynosi 200cm. Wykonano odkrywkę od pobocznic pnia do czoła podkładów o wym.: dł. 160cm, szer. 50cm, głęb. 40cm. W odkrywce widoczny jeden korzeń średn. 8cm sięgający na odl. do 45cm od pobocznic pnia, po napotkaniu przeszkody w postaci kamienia, nagle skręca w dół. W odl. 80cm od pobocznic pnia widoczny korzeń średn. 1,5cm idący skośnie do torowiska. Poza tym stwierdzono drobne korzenie do 1cm średn. Nie stwierdzono korzeni szkieletowych wchodzących w konstrukcję torowiska.

**Fot. 6. Drzewo o nr inw. 86: odkryta część systemu korzeniowego od strony torowiska, brak grubych korzeni penetrujących torowisko.**

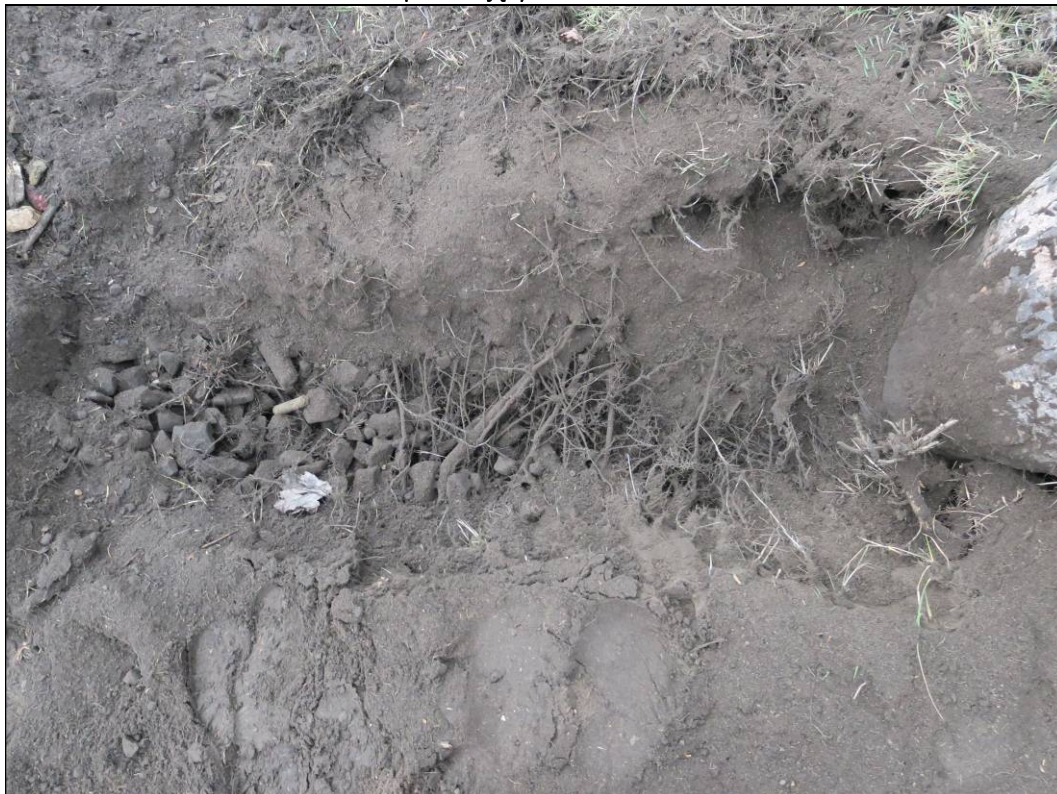
3.	110.	klon jawor <i>Acer pseudoplatanus</i>	184	15,0	15,0	Rozwidlenie U-kształtne pnia na wys. ok. 2,0m na trzy przewodniki. W koronie ślady średn. do 10cm po usuniętych gałęziach i konarach. Na pniu od strony torowiska widoczne narośla/zgrubienia po usuwanych pędach odroślowych. Drzewo o lekko obniżonej kondycji zdrowotnej.	Odległość pobocznic pnia do najbliższej szyny wynosi 180cm. Stwierdzono przysypanie szyi korzeniowej w przeszłości. Wykonano odkrywkę od pobocznic pnia do czoła podkładów o wym.: dł. 140cm, szer. 50cm, głęb. 20-40cm. W odkrywce widoczne drobne korzenie średn. do 2cm. Nie stwierdzono korzeni szkieletowych wchodzących w konstrukcję torowiska.

**Fot. 9. Drzewo o nr inw. 110: odkryta część systemu korzeniowego od strony torowiska, brak grubych korzeni penetrujących torowisko.**

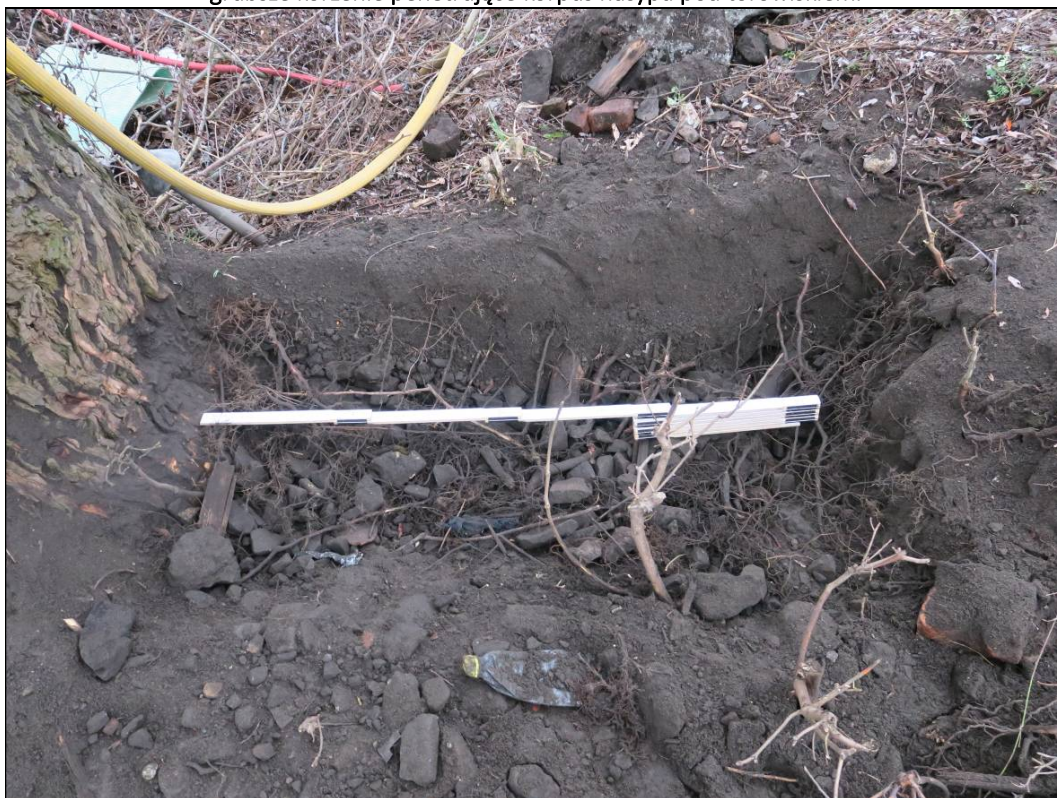
4.	143B	wierzba krucha <i>Salix fragilis</i>	317, 157, 122, 79	17,0	17,0	Drzewo rośnie w dole skarpy. Na wys. ok. 1,0m pień rozwidła się U-kształtnie na cztery przewodniki. Wszystkie pnie są odchylone 20-40° od siebie. Na jednym z przewodników pochylonym w kierunku południowym, widoczne małe owocniki grzybów. Od strony południowej oraz w koronie widoczne ślady cięć o średn. do 20cm gałęzi i konarów. W koronie widoczny susz gałęziowy ok. 10%. Drzewo o lekko obniżonej kondycji zdrowotnej.	Teren zanieczyszczony odpadami. Wykonano odkrywkę od pobocznic pnia w odległości 140cm w kierunku torów, o wym.: szer. 75-90cm i głęb. 20-40cm. Widoczna duża liczba drobnych korzeni średn. do 1cm, ale część może należeć do pozostałości po młodych samosiewach klonów. Od pnia widoczny korzeń średn. 15cm, w odl. 100cm od pnia zagłębiający się w konstrukcję skarpy. W odl. 80cm od pnia oraz w odl. 120cm od pnia widoczne dwa korzenie o średn. 6cm, idące skośnie w dół, zagłębiające się w nasyp.

**Fot. 11. Drzewo o nr inw. 143B: odkryta część systemu korzeniowego od strony torowiska, stwierdzono grubsze korzenie penetrujące korpus nasypu pod torowiskiem.**

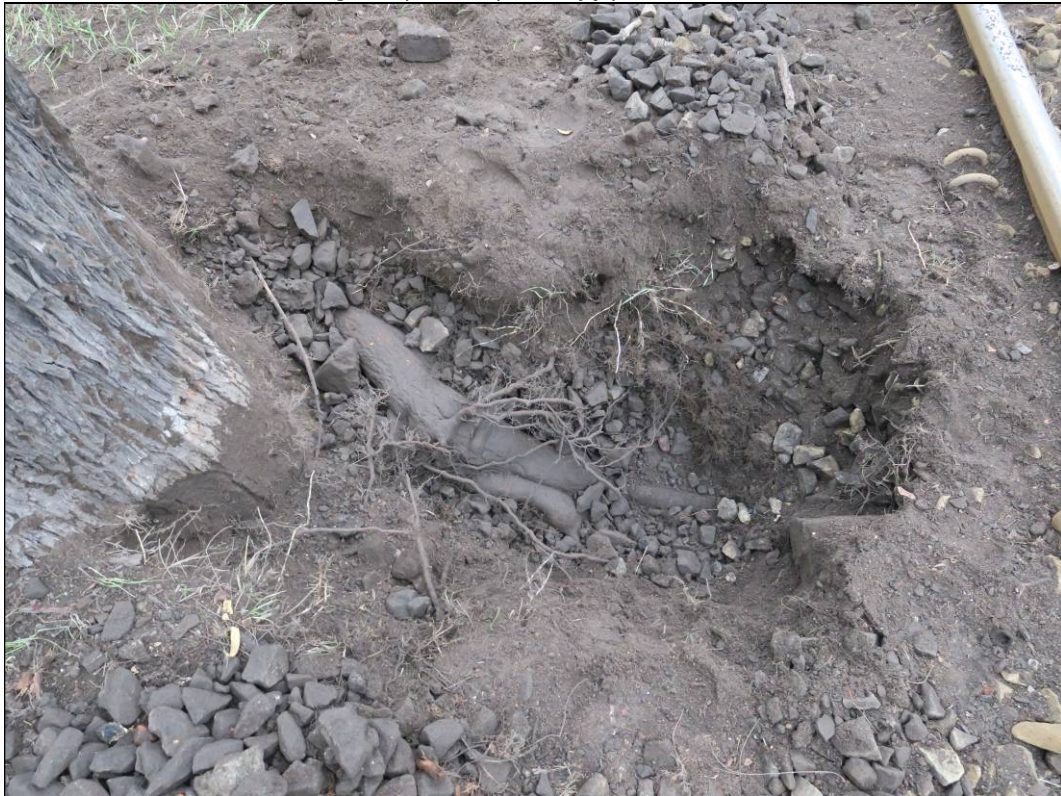
za to korzenie żywicielskie o średnicy 1-2 cm. Przy jednym drzewie o numerze inwentaryzacyjnym 147 w kruszywo zagłębiał się grubszy korzeń o średnicy 5cm.

5.	147.	klon pospolity <i>Acer platanoides</i>	203	13,0	15,0	Rozwidlenie U-kształtne pnia na wys. ok. 2,0m na dwa nierównorzędne przewodniki. W koronie dwa stanowiska jemioty. Na pniu i w koronie ślady do 25cm średn. po usuniętych i wylamanych gałęziach i konarach, na wys. 3,0m z ubytkiem wgłębnym i próchnicą. Drzewo o lekko obniżonej kondycji zdrowotnej.	Widoczne korzenie przybyszowe w szyi korzeniowej - stwierdzono przysypianie szyi korzeniowej w przeszłości. Wykonano odkrywkę od pobocznic pnia do czoła podkładu o wym.: dł. 115cm, szer. 60cm, głęb. 20-35cm. Na głęb. 20cm stwierdzono korzeń średn. 15cm wędrujący w stronę torowiska, który w odl. 20cm od pnia rozwidła się na dwa mniejsze korzenie. Jeden z nich w odl. 60cm od pnia był obcięty w przeszłości, a drugi średn. 5cm wchodzi w kruszywo - podbudowę torowiska. Poza tym stwierdzono liczne drobne korzenie średn. do 2cm. <b>Rozbiórkę torowiska przy przedmiotowym drzewie należy wykonywać w obecności nadzoru dendrologicznego.</b>

**Fot. 13. Drzewo o nr inw. 147: odkryta część systemu korzeniowego od strony torowiska, stwierdzono 1 grubszy korzeń penetrujący torowisko.**

- Przy drzewie o numerze inwentaryzacyjnym 147, przy którym stwierdzono korzeń wrastający w podbudowę torowiska, szczególnie ostrożna rozbiórka konstrukcji w obecności nadzoru dendrologicznego / arborystycznego i odpowiednie zabezpieczenie korzenia (np.: odgięcie korzenia poza obręb prac, bandażowanie korzenia, skierowanie korzeni na dno wykopu, inne wskazane przez nadzór).

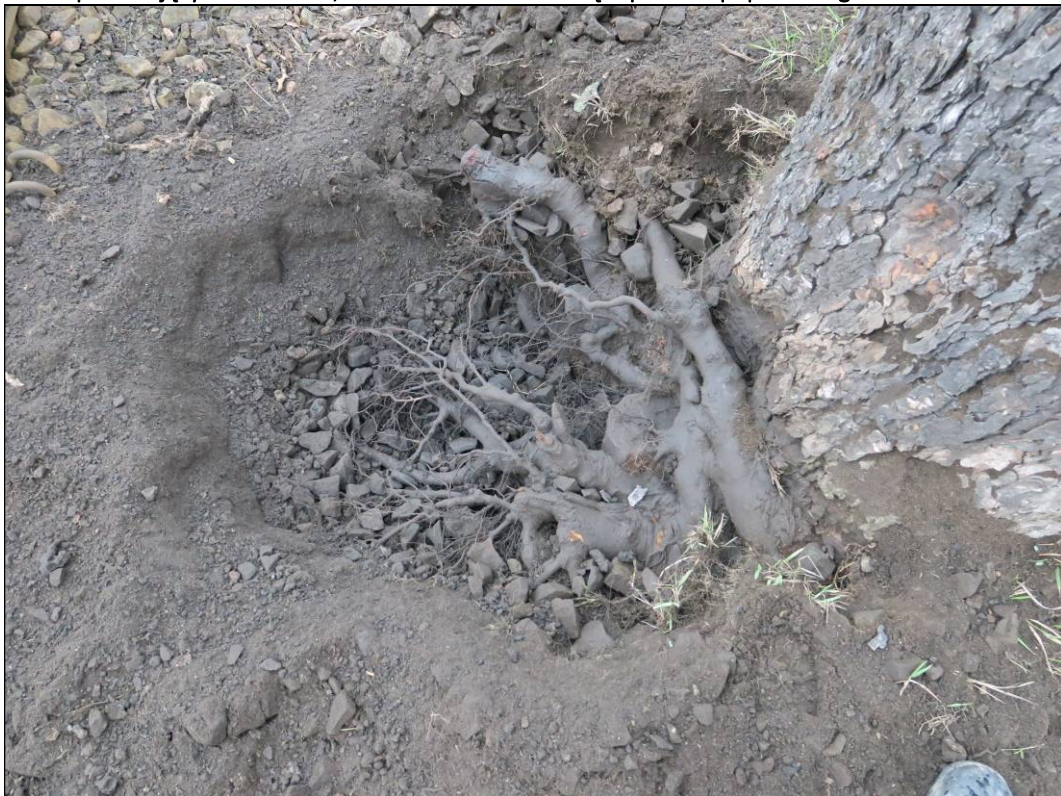
6.	157.	klon jawor <i>Acer pseudoplatanus</i>	227	14,0	14,0	Rozwidlenie U-kształtne pnia na wys. ok. 4,0m na dwa przewodniki rozwidlające się ponownie 1,0m wyżej. W koronie widoczne 1 stanowisko jemioty. Na pniu widoczne w większości niezabliźnione ślady po usuwanych w przeszłości gałęziach i konarach. Drzewo o lekko obniżonej kondycji zdrowotnej.	Odległość pobocznic pnia do najbliższej szyny wynosi 127cm. Wykonano odkrywkę od pobocznic pnia do czoła podkładu o wym.: dł. 90cm, szer. 100cm, głęb. 30cm. Przestrzeń między torowiskiem a pniem wypełniona jest kruszywem kamiennym. W odkrywce na głęb. do 10cm, w odl. 35-50cm od pnia widocznych pięć grubych w przeszłości obciętych korzeni średn. 5-10cm. Dalej korzenie drobne, wrastające w torowisko na głęb. 30cm.

Fot. 16. Drzewo o nr inw. 157: odkryta część systemu korzeniowego od strony torowiska, brak grubych korzeni penetrujących torowisko, widoczne korzenie obcięte podczas poprzedniego remontu torowiska.

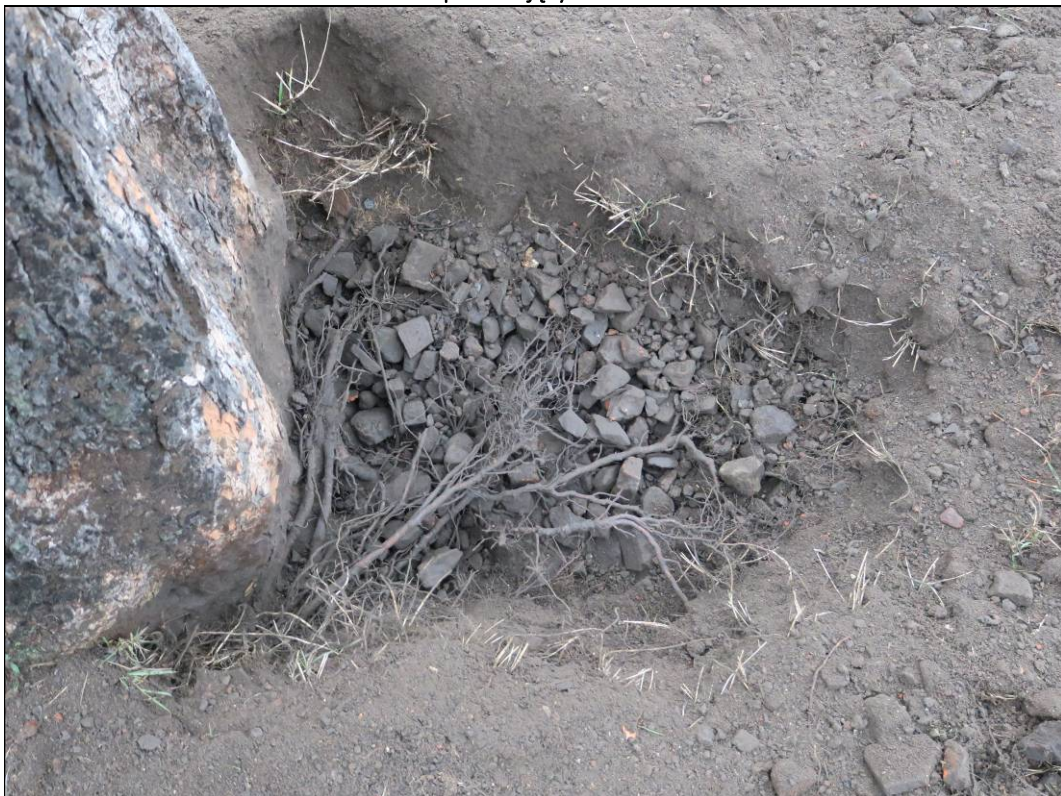
7.	174.	klon jawor <i>Acer pseudoplatanus</i>	214	10,0	14,0	U podstawy pnia rozległy ubytek powierzchniowy z odsłonięciem drewna o wym. 80 cm dł., 40cm szer. Na pniu na wys. ok. 2,5m niezabliźniony ślad średn. ok. 30cm po usuniętym konarze. Z drugiej strony pnia na wys. ok. 2,5m drugi ślad średn. ok. 20cm po usuniętym konarze - ubytek wgłębny z próchnicą. W koronie na wys. ok. 6,5m na jednym z przewodników niezabliźniony ślad średn. ok. 20cm po usuniętym konarze. W koronie 2 stanowiska jemioty. Drzewo o lekko obniżonej kondycji zdrowotnej.	Odległość pobocznic pnia do najbliższej szyny wynosi 138cm. Wykonano odkrywkę od pobocznic pnia do czoła podkładu o wym.: dł. 85cm, szer. 55-70cm, głęb. 30cm. Widoczne korzenie przybyszowe w szyi korzeniowej - stwierdzono przysypianie szyi korzeniowej w przeszłości. W odkrywce przestrzeń między torowiskiem a pniem wypełniona jest kruszywem kamiennym. Przy szyi korzeniowej widoczne korzenie średn. do 2cm, dalej drobne korzenie do 1cm średn.

**Fot. 18. Drzewo o nr inw. 174: odkryta część systemu korzeniowego od strony torowiska, brak grubych korzeni penetrujących torowisko.**

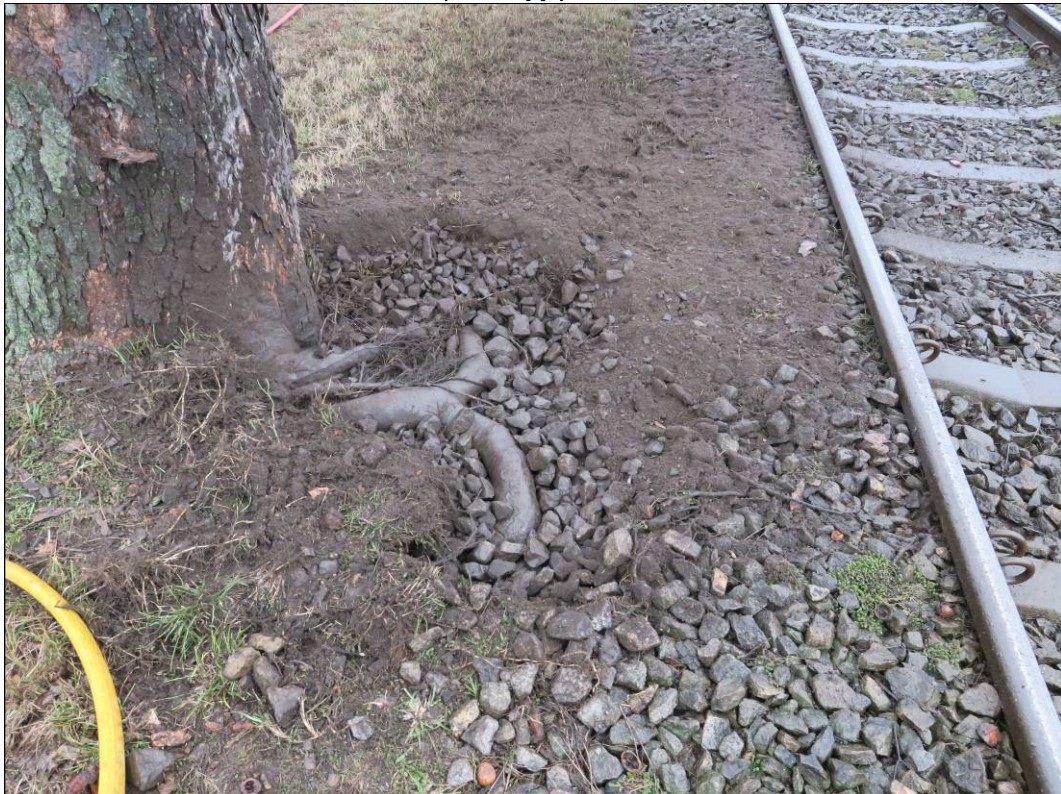
8.	210.	klon jawor <i>Acer pseudoplatanus</i>	212	9,0	12,0	W dolnej części pnia podłużny ubytek wgłębny o wym.:60 cm dł., 7cm szer. Rozwidlenie U-kształtne pnia na wys. ok. 3,0m na cztery przewodniki. Ślady po cięciach gałęzi i konarów do 10cm średn. Drzewo o lekko obniżonej kondycji zdrowotnej.	Odległość pobocznic pnia do najbliższej szyny wynosi 150cm. Wykonano odkrywkę od pobocznic pnia do czoła podkładu o wym.: dł. 100cm, szer. 75-110cm, głęb. 25cm. Na 5cm głębokości widoczny jeden gruby korzeń średn. 13cm, w odl. 50cm od pnia rozwidlający się na dwa korzenie średn. 7cm i 8cm, które obłowato skręcają na boki. Poza tym widoczne drobne korzenie średn. do 2,5cm kierujące się w stronę podbudowy torowiska.

**Fot. 20. Drzewo o nr inw. 210: odkryta część systemu korzeniowego od strony torowiska, brak grubych korzeni penetrujących torowisko.**

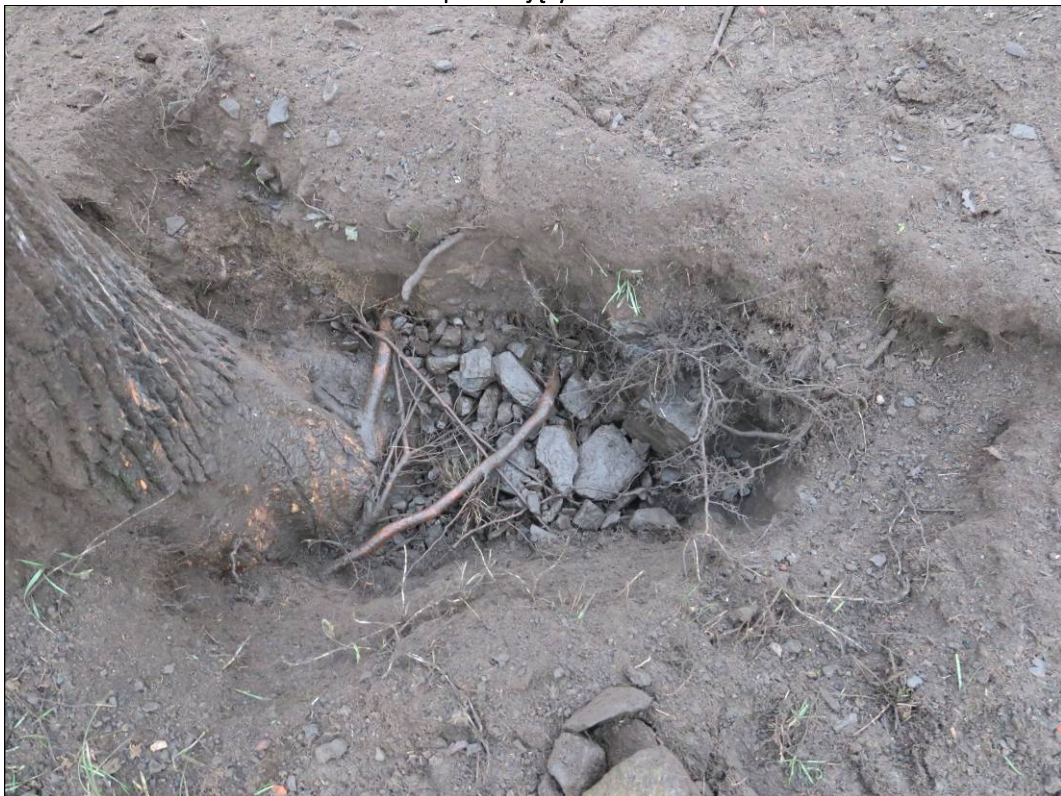
9.	225.	klon pospolity <i>Acer platanoides</i>	179	9,0	13,0	W dolnej części pnia rozległy ubytek powierzchniowy z odsłonięciem drewna o wym. dł. 130cm, szer. 33cm. Na pniu i w koronie ślady średn. do 20cm po usuniętych gałęziach i konarach. Drzewo o lekko obniżonej kondycji zdrowotnej.	Odległość pobocznic pnia do najbliższej szyny wynosi 158cm. Wykonano odkrywkę od pobocznic pnia do czoła podkładu o wym.: dł. 100cm, szer. 60cm, głęb. 30cm. W wykopie widoczny napływ korzeniowy schodzący w dół (nie wchodzący w konstrukcję torowiska). Widoczne 2 korzenie średn. 2cm i 3cm biegnące w dół pod skosem (nie wchodzące w konstrukcję torowiska). Poza tym drobne korzenie średn ok. 1,0m wchodzące w konstrukcję torowiska.

**Fot. 22. Drzewo o nr inw. 225: odkryta część systemu korzeniowego od strony torowiska, brak grubych korzeni penetrujących torowisko.**
