OPINIA DENDROLOGICZNA

Ocena stanu drzew wraz z analizą wpływu projektowanych prac budowlanych na stan zdrowotny w związku z planowaną rewitalizacją fragmentu ulicy ks.

Stanisława Staszica w Krośnie
dz.ew. 2504 obr.ew. 0005 Śródmieście
Gmina Krosno-M

czerwiec 2024 r.

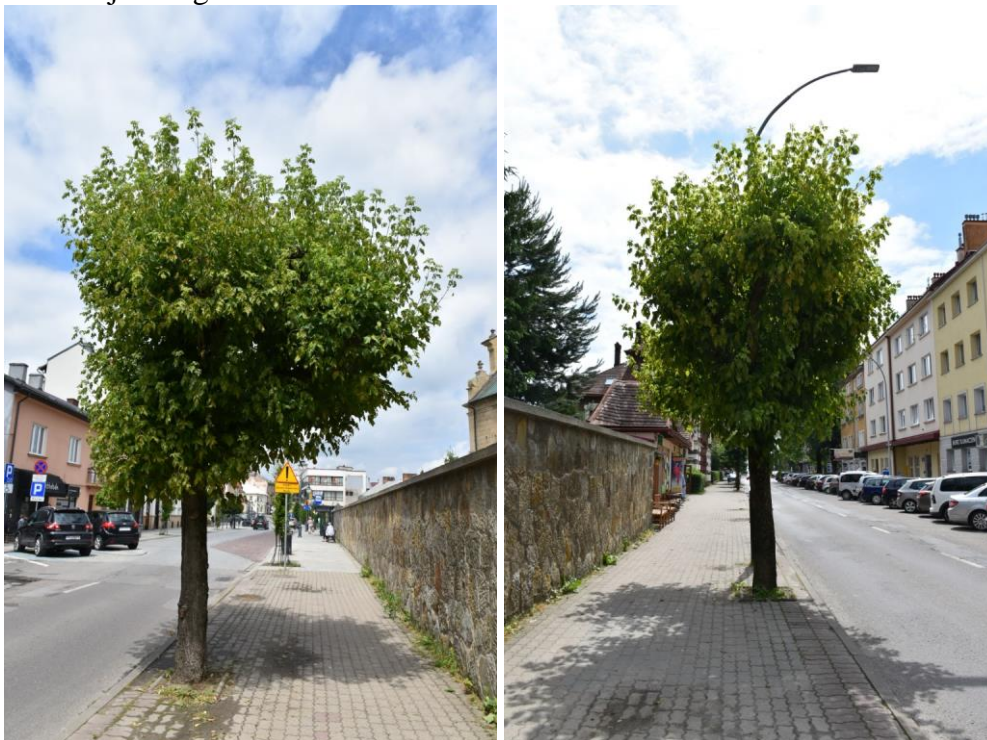
Lp	Gatunek	Warunki siedliskowe	Opis stanu drzew	Waloryzacja
1	klon jesionolistny	Skrajnie trudne warunki siedliskowe, z ograniczonym dostępem do powietrza i wody oraz w płytkiej, silnie przekształconej antropogenicznej glebie.	Korzenie: nadsypane z ograniczonym dostępem do wody i powietrza. Pień: bez istotnych uszkodzeń. Korona: witalna, bez oznak osłabienia stanu zdrowotnego, wskazującego na brak istotnego zaburzenia fizjologicznego, wtórna, tworzona przez pędy odroślowe, wielokrotnie i regularnie cięta (pollardyżacja).	Walory krajobrazowe wysokie i kulturowe średnie , z trudnym do określenia czasem nasadzenia, mogące stanowić nasadzenia powojenne uzupełniające drzewa uszkodzone lub martwe oryginalnego założenia zadrzewienia przydrożnego złożonego z formowanych klonów. Walory środowiskowe w zakresie łagodzenia zjawiska wyspy ciepła klimatu miejskiego – wysokie .
2	klon jesionolistny	Skrajnie trudne warunki siedliskowe, z ograniczonym dostępem do powietrza i wody oraz w płytkiej, silnie przekształconej antropogenicznej glebie.	Korzenie: nadsypane z ograniczonym dostępem do wody i powietrza. Pień: bez istotnych uszkodzeń. Korona: witalna, bez oznak osłabienia stanu zdrowotnego, wskazującego na brak istotnego zaburzenia fizjologicznego, wtórna, tworzona przez pędy odroślowe, wielokrotnie i regularnie cięta (pollardyżacja).	Walory krajobrazowe wysokie i kulturowe średnie , z trudnym do określenia czasem nasadzenia, mogące stanowić nasadzenia powojenne uzupełniające drzewa uszkodzone lub martwe oryginalnego założenia zadrzewienia przydrożnego złożonego z formowanych klonów. Walory środowiskowe w zakresie łagodzenia zjawiska wyspy ciepła klimatu miejskiego – wysokie .

Fot. 1-2. Drzewo nr 1 - klon jesionolistny, stan zdrowotny dobry, warunki siedliskowe niekorzystne, formowana korona wtórna, odtwarzana z pędów odroślowych

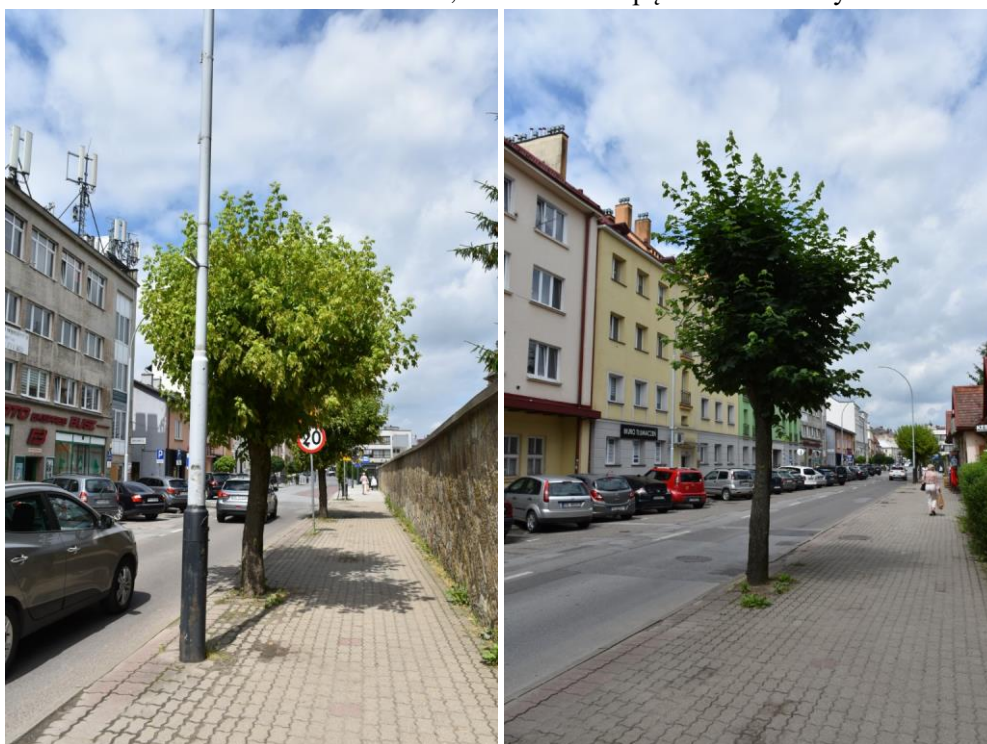
3	klon pospolity	Skrajnie trudne warunki siedliskowe, z ograniczonym dostępem do powietrza i wody oraz w płytkiej, silnie przekształconej antropogenicznej glebie.	Korzenie: nadsypane z ograniczonym dostępem do wody i powietrza. Pień: bez istotnych uszkodzeń. Korona: witalna, bez oznak osłabienia stanu zdrowotnego, wskazującego na brak istotnego zaburzenia fizjologicznego, wtórna, tworzona przez pędy odroślowe, wielokrotnie i regularnie cięta (pollardyżacja).	Walory krajobrazowe wysokie i kulturowe średnie , z trudnym do określenia czasem nasadzenia, mogące stanowić nasadzenia powojenne uzupełniające drzewa uszkodzone lub martwe oryginalnego założenia zadrzewienia przydrożnego złożonego z formowanych klonów. Walory środowiskowe w zakresie łagodzenia zjawiska wyspy ciepła klimatu miejskiego – wysokie .
4	klon polny	Skrajnie trudne warunki siedliskowe, z ograniczonym dostępem do powietrza	Korzenie: nadsypane z ograniczonym dostępem do wody i powietrza. Pień: bez istotnych uszkodzeń. Korona: witalna, biorąc pod uwagę nadsypanie drzewa o 1 m w odniesieniu do historycznego poziomu, bez oznak	Drzewo o historycznie formowanej koronie, wyjątkowych walorach krajobrazowych i kulturowych w wieku 83-85 lat (notowane na archiwalnych zdjęciach z 1941 r. dostęp 11.06.2024

Fot. 3-4. Drzewo nr 2 - klon jesionolistny, drzewo nr 3 - klon pospolity, stan zdrowotny dobry, warunki siedliskowe niekorzystne, formowane korony wtórne, odtwarzane z pędów odroślowych

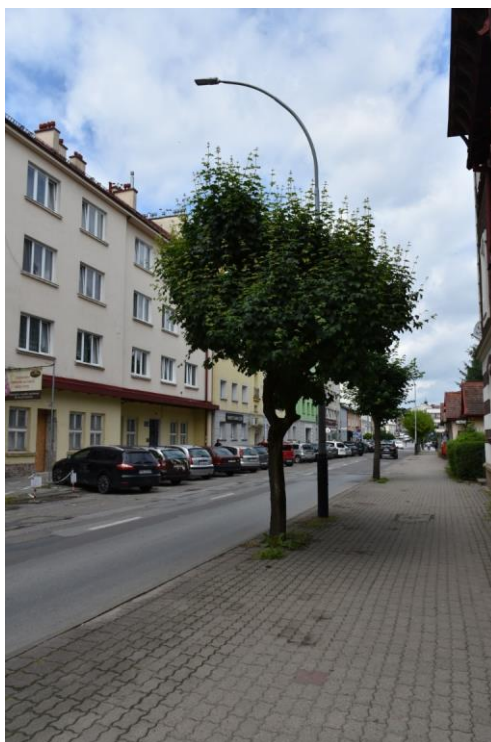
Fot. 5. Drzewo nr 4 - klon polny, stan zdrowotny dobry, warunki siedliskowe niekorzystne, formowana korona wtórna, odtwarzana z pędów odroślowych

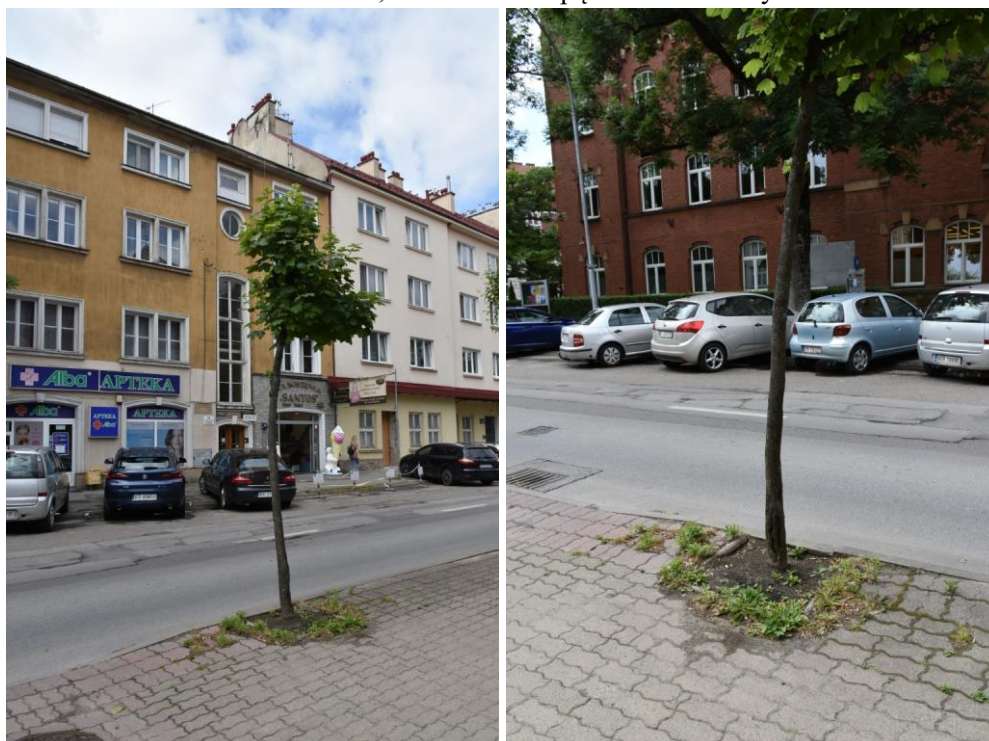
Fot. 6-7. Drzewo nr 5 - klon jawor, stan zdrowotny zły, warunki siedliskowe niekorzystne,

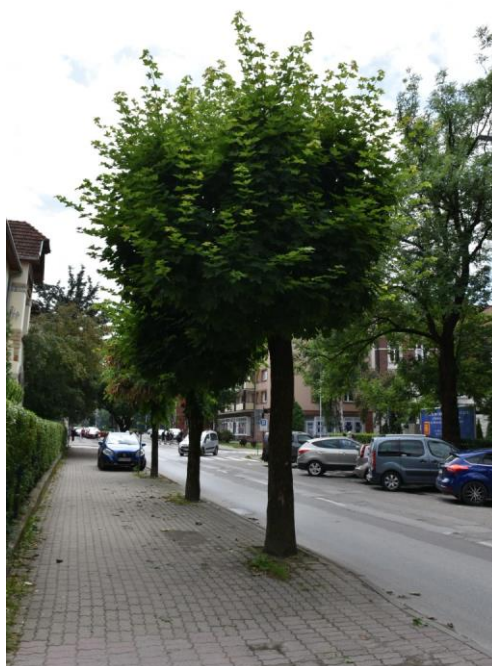
6	klon pospolity	Skrajnie trudne warunki siedliskowe, z ograniczonym dostępem do powietrza i wody oraz w płytkiej, silnie przekształconej antropogenicznej glebie.	Korzenie: nadsypane z ograniczonym dostępem do wody i powietrza. Pień: bez istotnych uszkodzeń. Korona: witalna, bez oznak osłabienia stanu zdrowotnego wskazującego na brak istotnego zaburzenia fizjologicznego, wtórna tworzona przez pędy odroślowe, wielokrotnie i regularnie cięta (pollardyzacja).	Walory krajobrazowe wysokie i kulturowe średnie , z trudnym do określenia czasem nasadzenia, mogące stanowić nasadzenia powojenne uzupełniające drzewa uszkodzone lub martwe oryginalnego założenia zadrzewienia przydrożnego złożonego z formowanych klonów. Walory środowiskowe w zakresie łagodzenia zjawiska wyspy ciepła klimatu miejskiego – wysokie .
7	wiąz szypułkowy	Skrajnie trudne warunki siedliskowe, z ograniczonym dostępem do powietrza i wody oraz w płytkiej, silnie przekształconej antropogenicznej glebie.	Korzenie: nadsypane z ograniczonym dostępem do wody i powietrza. Pień: bez istotnych uszkodzeń. Korona: witalna, bez oznak osłabienia stanu zdrowotnego wskazującego na brak istotnego zaburzenia fizjologicznego, wtórna tworzona przez pędy odroślowe, wielokrotnie i regularnie cięta (pollardyzacja).	Walory krajobrazowe wysokie i kulturowe średnie , z trudnym do określenia czasem nasadzenia, mogące stanowić nasadzenia powojenne uzupełniające drzewa uszkodzone lub martwe oryginalnego założenia zadrzewienia przydrożnego złożonego z formowanych klonów. Walory środowiskowe w zakresie łagodzenia zjawiska wyspy ciepła klimatu miejskiego – wysokie .

Fot. 8. Drzewo nr 6- klon pospolity, stan zdrowotny dobry, warunki siedliskowe niekorzystne, formowana korona wtórna, odtwarzana z pędów odroślowych

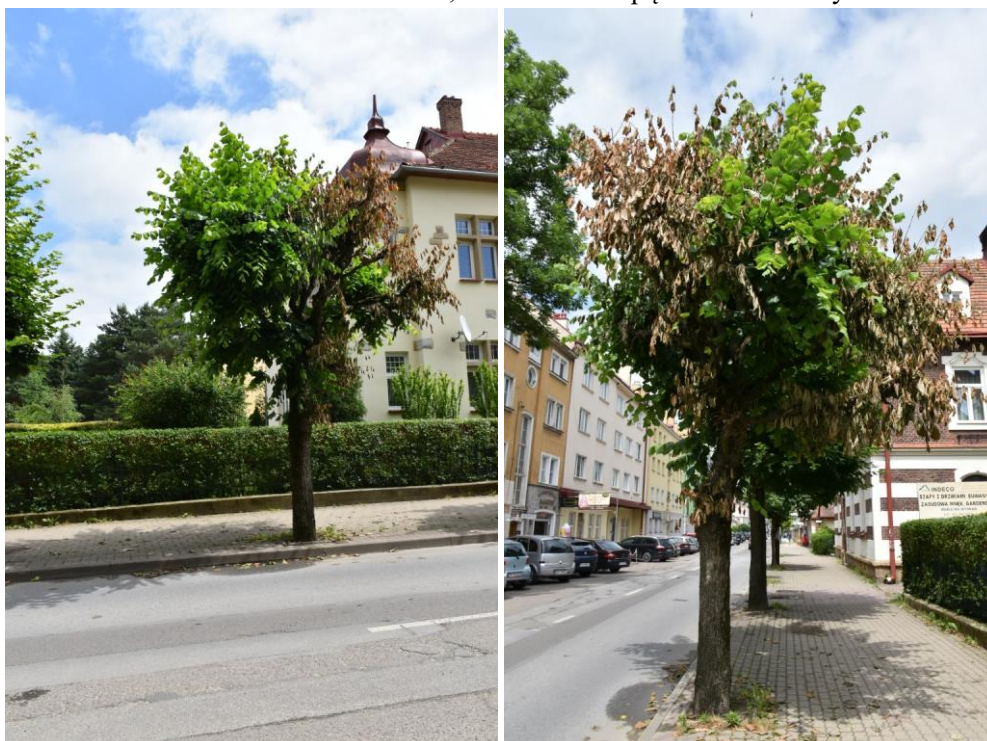
Fot. 9-10. Drzewo nr 7- wiąz pospolity, stan zdrowotny zły z wyraźnie widocznymi objawami wskazującymi na prawdopodobną grafiozę chorobę systemiczną układu fizjologicznego drzewa, warunki siedliskowe niekorzystne, formowana korona wtórna, odtwarzana z pędów odroślowych.

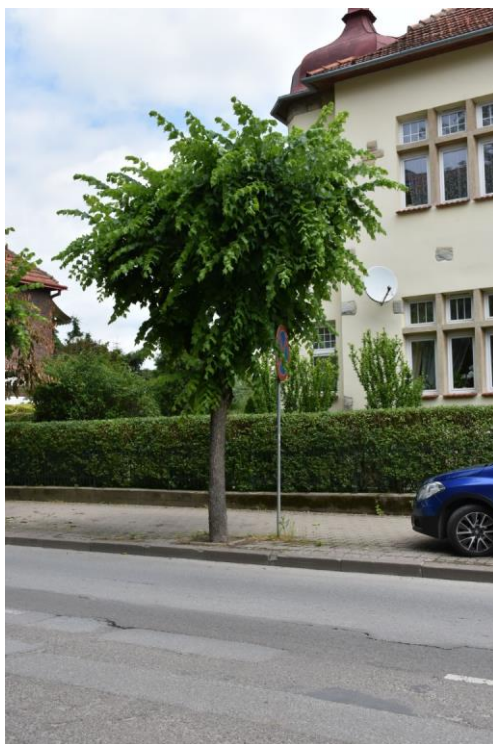
8	wiąz szypułkowy	Skrajnie trudne warunki siedliskowe, z	Korzenie: nadsypane z ograniczonym dostępem do wody i powietrza. Pień: bez istotnych uszkodzeń. Korona: z	Walory krajobrazowe wysokie i kulturowe średnie , z trudnym do określenia czasem nasadzenia,

ograniczonym dostępem do powietrza i wody oraz w płytkiej, silnie przekształconej antropogenicznej glebie.	znakami zaburzenia fizjologicznego wskazująca na trwający lub uaktywniony proces chorobowy, którego objawy wskazują na grafiozę, wtórna tworzona przez pędy odroślowe wielokrotnie i regularnie cięta (pollardyżacja).	mogące stanowić nasadzenia powojenne uzupełniające drzewa uszkodzone lub martwe oryginalnego założenia zadrzewienia przydrożnego złożonego z formowanych klonów. Walory środowiskowe w zakresie łagodzenia zjawiska wyspy ciepła klimatu miejskiego – wysokie.
9	klon polny	Skrajnie trudne warunki siedliskowe, z ograniczonym dostępem do powietrza i wody oraz w płytkiej, silnie przekształconej antropogenicznej glebie.	Korzenie: nadsypane z ograniczonym dostępem do wody i powietrza. Pień: bez istotnych uszkodzeń. Korona: witalna, bez oznak osłabienia stanu zdrowotnego wskazującego na brak istotnego zaburzenia fizjologicznego, wtórna tworzona przez pędy odroślowe, wielokrotnie i regularnie cięta (pollardyżacja).	Drzewo o historycznie formowanej koronie, wyjątkowych walorach krajobrazowych i kulturowych w wieku 83-85 lat (notowane na archiwalnych zdjęciach z 1941 r. dostęp 11.06.2024 https://fotopolska.eu/766322,foto.html?o=b226814). Walory środowiskowe w zakresie łagodzenia zjawiska wyspy ciepła klimatu miejskiego – wysokie.

Fot. 11. Drzewo nr 8 - wiąz pospolity, stan zdrowotny dobry, warunki siedliskowe niekorzystne, formowana korona wtórna, odtwarzana z pędów odroślowych

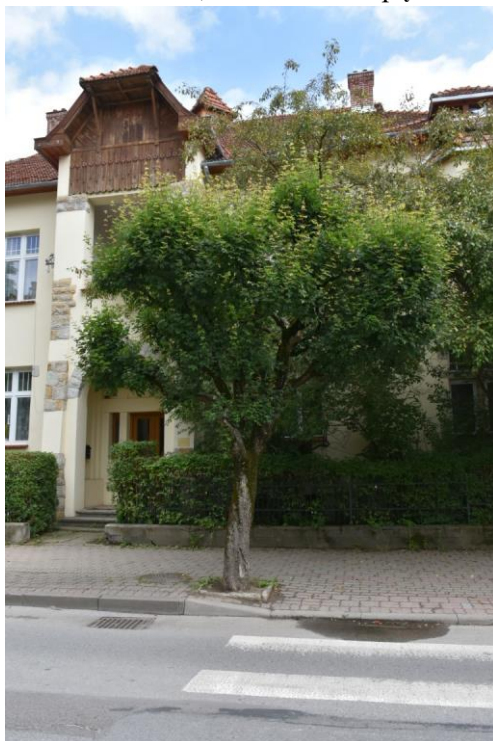
Fot. 12. Drzewo nr 9- klon polny, stan zdrowotny dobry, warunki siedliskowe niekorzystne, formowana korona wtórna, odtwarzana z pędów odroślowych
