BADANIE WYTRZYMAŁOŚCI GRUNTU NA ŚCINANIE

W APARACIE BEZPOŚREDNIEGO ŚCINANIA Wytrzymałość rezydualna

Metryka techniczno-geologiczna otworu piezometrycznego T-5/P

Karta rejestracyjna osuwiska

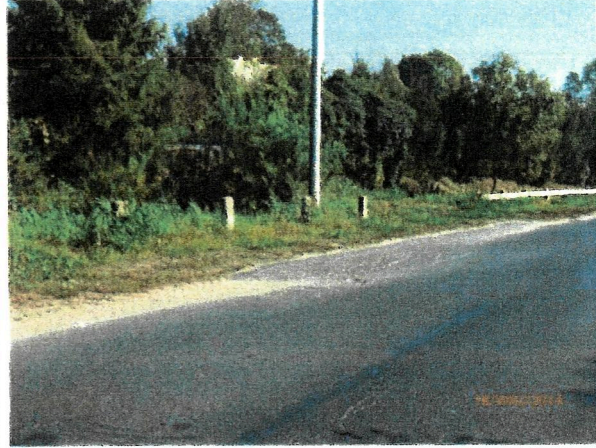
Deformacje nawierzchni ulicy Tucholskiej

Ustabilizowanie osuwiska i odbudowa nasypu na którym przebiega ulica Tucholska jest możliwa i wskazana. Stabilizowanie powinno polegać przede wszystkim na udrożnieniu istniejącego i wykonaniu dodatkowego systemu odwodnienia i drenażu zbocza powyżej i poniżej ulicy Tucholskiej, a także osuszenia terenów podmokłych i bagiennych na terenie osuwiska. Poniżej nasypu ulicy Tucholskiej należałoby wykonać konstrukcję podporową (ścianę żelbetową, palisadę z pali żelbetowych), podpierającą nasyp. Istnieje podejrzenie, iż wysoki poziom wody gruntowej i filtracja pod nasypem mogły spowodować sufozję gruntu w strefie jego podstawy, co objawia się nie tylko przemieszczeniem poziomym ulicy lecz także osiadaniem i tworzeniem się nierówności jej nawierzchni. W przypadku wykonywania prac stabilizacyjnych należałoby sprawdzić, czy zjawisko sufozji występowało i ewentualnie dokonać wymiany i zagęszczenia gruntu w tej strefie. Zaniechanie prac stabilizacyjnych może skutkować gwałtowną progresją osuwiska, a w konsekwencji przerwaniem ciągłości ulicy Tucholskiej i znacznymi utrudnieniami komunikacyjnymi. Ponadto zniszczeniu może ulec 5 działek wraz z zabudowaniami (budynki jednorodzinne) oraz fragment linii średniego napięcia.

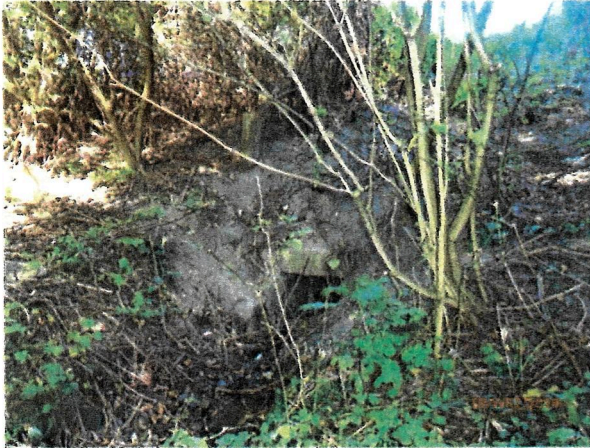
Przepust pod nasypem ulicy. woda płynąca przez przepust rozlewa się po powierzchni osuwiska, nawadniając grunt

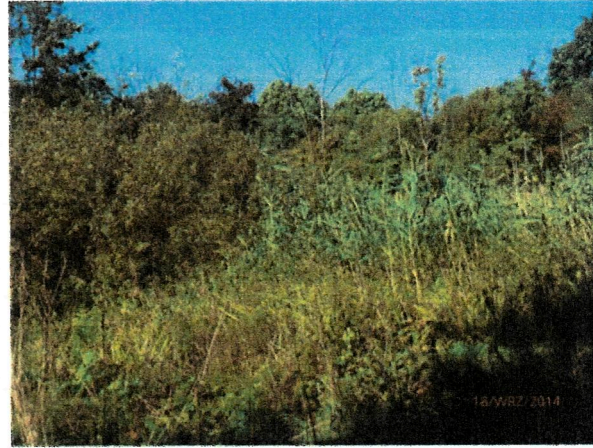
Teren bagienny i roślinność hydrofilna poniżej nasypu ulicy

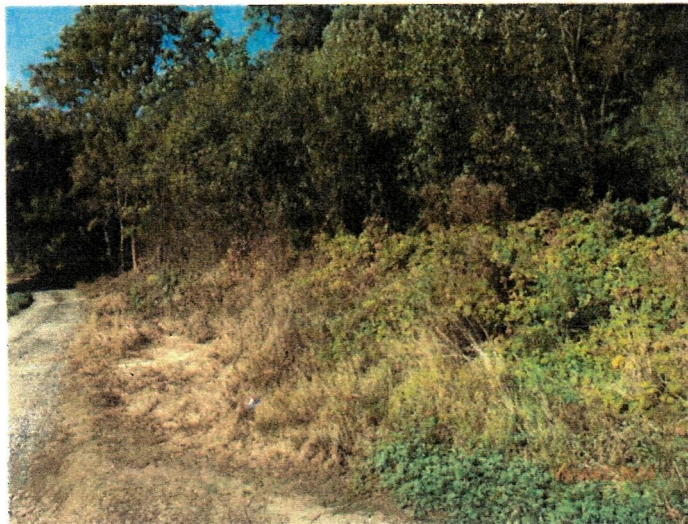
Jezioro osuwiska
