# Ekspertyza przyrodnicza budynków:

Zespołu Szkół Technicznych

w Gorzowie Wlkp.

**termomodernizacja budynków Szkoły**

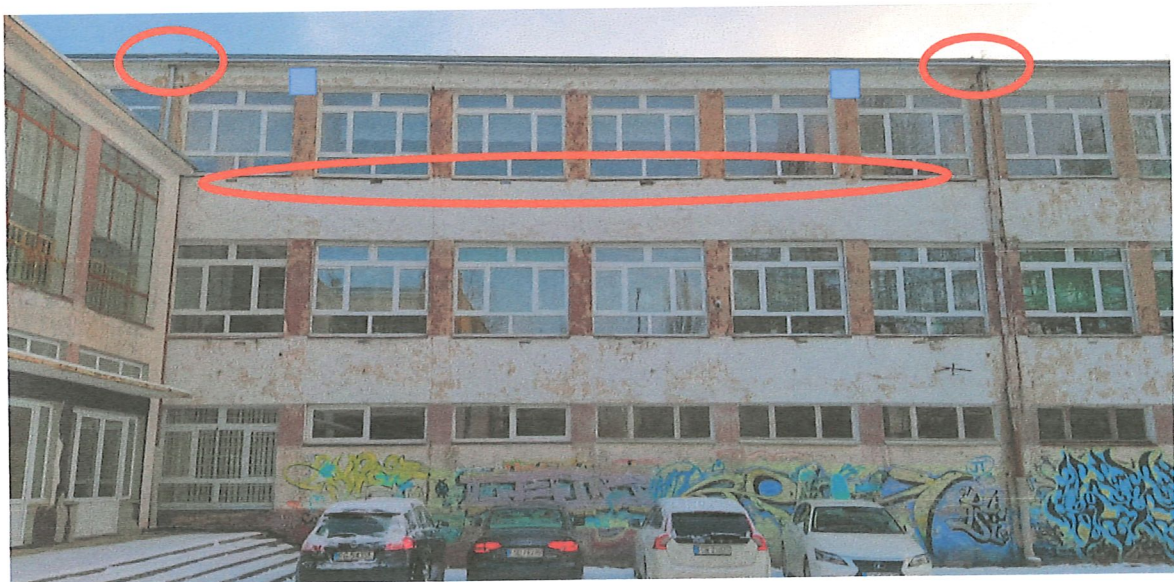
**Fot. Nr 2. Elewacja budynku - wystawa zachodnia. Niebieskie prostokąty wskazują planowane miejsca montażu budek dla nietoperzy. Czerwonymi owalami zaznaczono potencjalne siedliska lęgowe wróbli, jerzyków lub/i nietoperzy.**

Minimalną formą kompensacji, będzie montaż 2 budek dla nietoperzy (podtynkowych np. typ Stratmann lub inna z trocinobetonu – przykład na fot. Nr 9), 2 budek półotwartych typu P, 10 budek typu J – dla jerzyków oraz 5 budek typu A dla wróbli – montaż w miejscach wskazanym na fotografiach oraz rzucie budynku na podkładzie ortofotomapy. Zaleca się aby budki dla ptaków powinny być chociaż częściowo wtopione w materiał ociepleniowy. Budki dla nietoperzy, ze względu na swoją niewielką grubość mieszczą się w całości w warstwie ociepleniowej. Jednakże żadne budki nie powinny stykać się

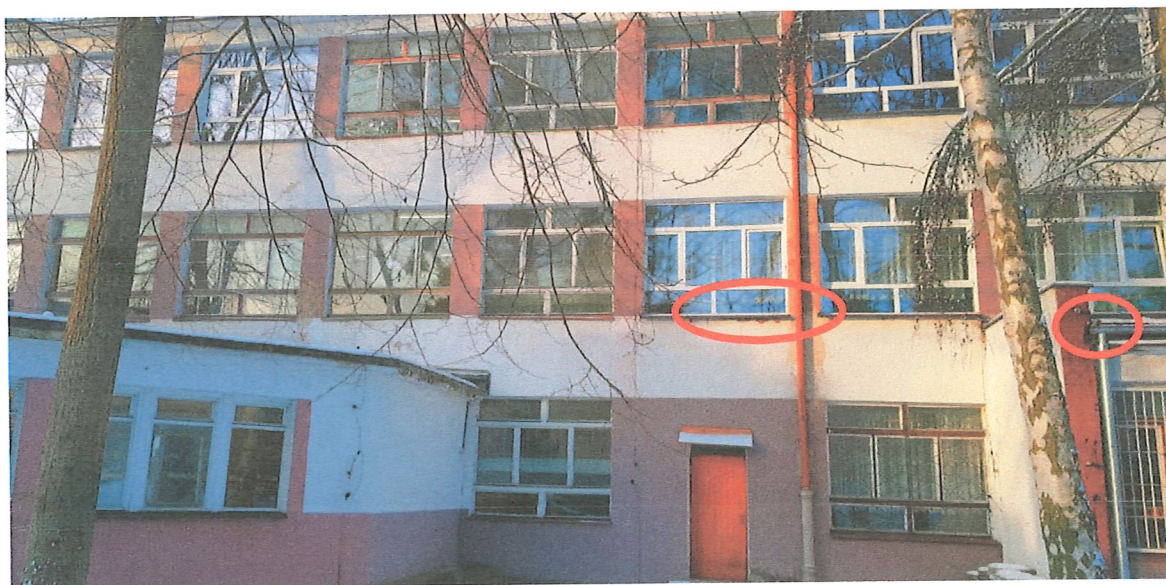
Odkryto liczne nieszczelności w okolicach rynien, rur spustowych, parapetów oraz otworów wentylacyjnych. Liczne potencjalne miejsca lęgów gatunków chronionych mogły być wykorzystywane w latach ubiegłych. Trudno określić gatunki i liczebność gniazdujących ptaków. Obligatoryjnie wykonana zostanie natomiast kompensacja przyrodnicza w postaci montażu budek lęgowych na elewacji wyremontowanego już budynku..

**Fot. Nr 4. Elewacja budynku – wystawa południowa. Czerwonymi owalami zaznaczono potencjalne siedliska lęgowe wróbli, jerzyków lub/i nietoperzy.**

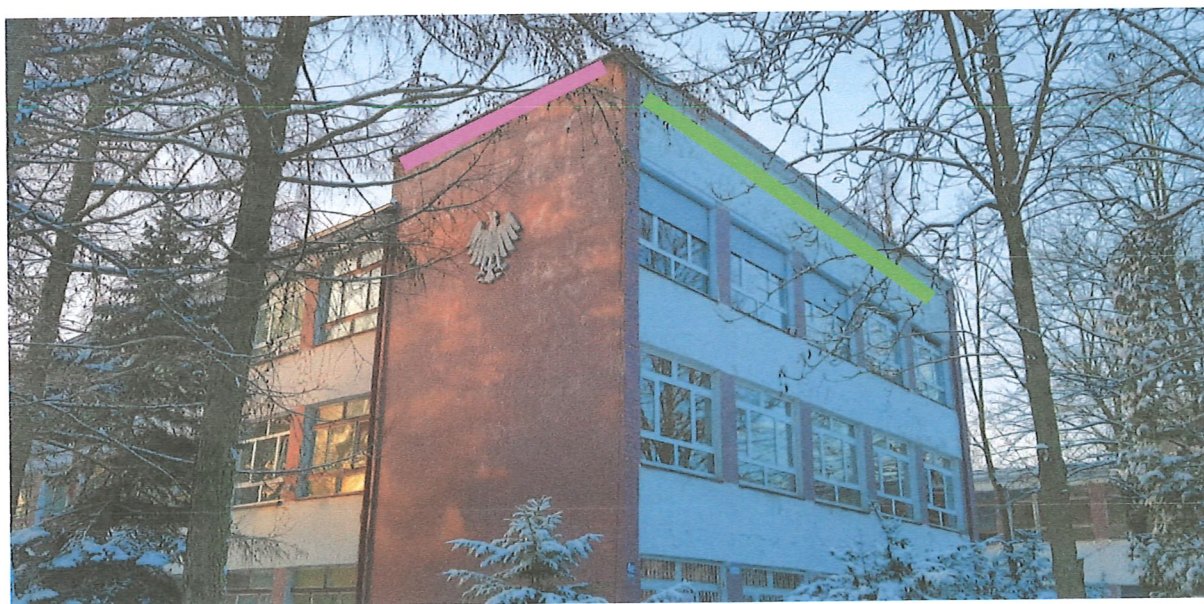
**Fot. Nr 6. Narożnik budynku głównego z zaznaczonymi miejscami montażu budek dla jerzyków. Różowe linie wskazują planowane miejsce montażu 10szt., zielona – 5szt. budek dla wróbli.**

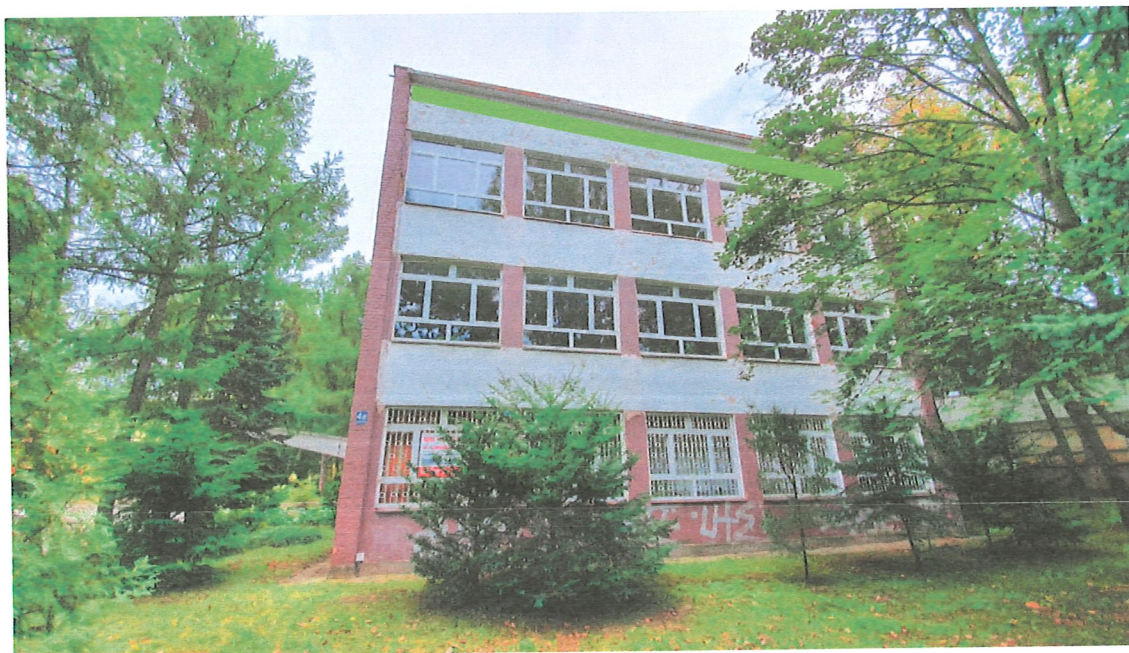
**Fot. Nr 7. Budynek główny – elewacja północna. Schemat montażu budek dla wróbli – zielona linia wskazuje miejsce montażu 5 szt.**

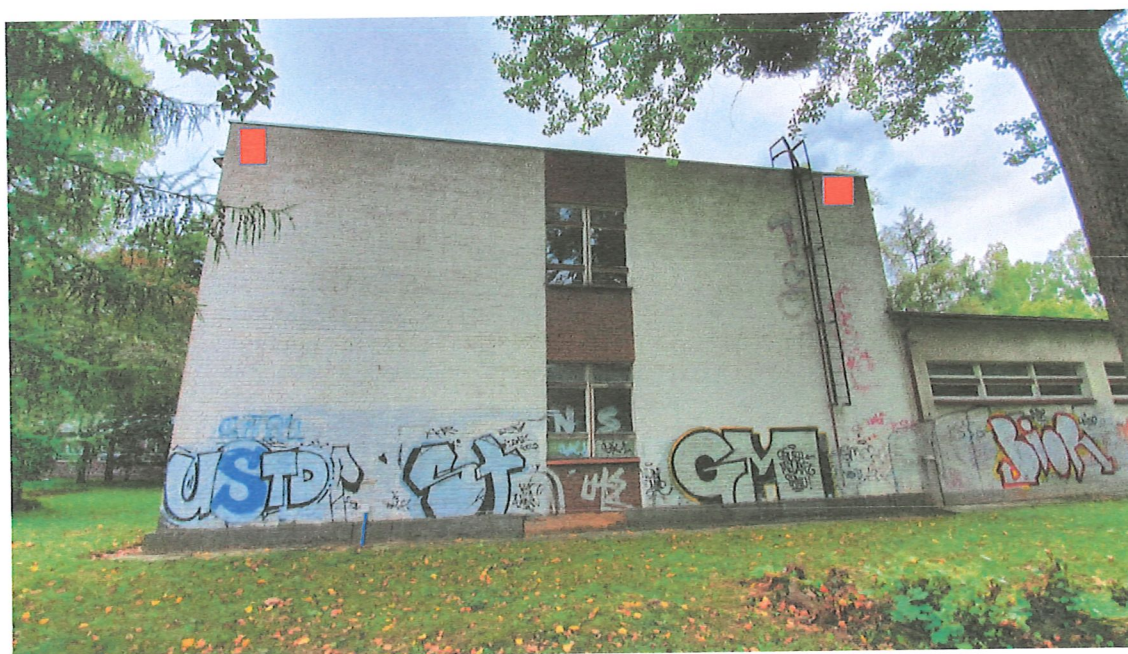
**Fot. Nr 8. Budynek szkoły – elewacja od strony wschodniej. Schemat montażu budek dla kopciuszka - czerwone prostokąty.**

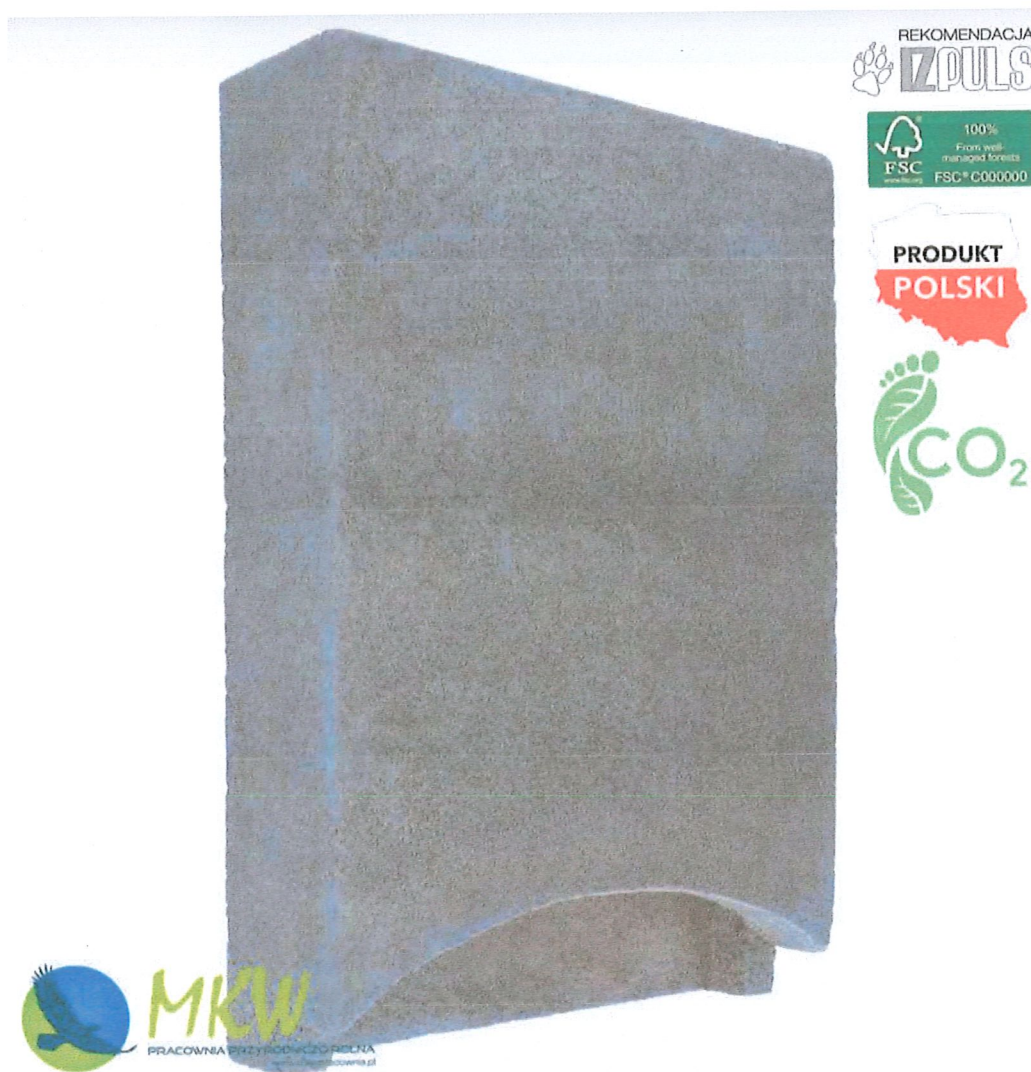
**Fot. Nr 9. Przykładowa budka dla nietoperzy z trocinobetonu.**

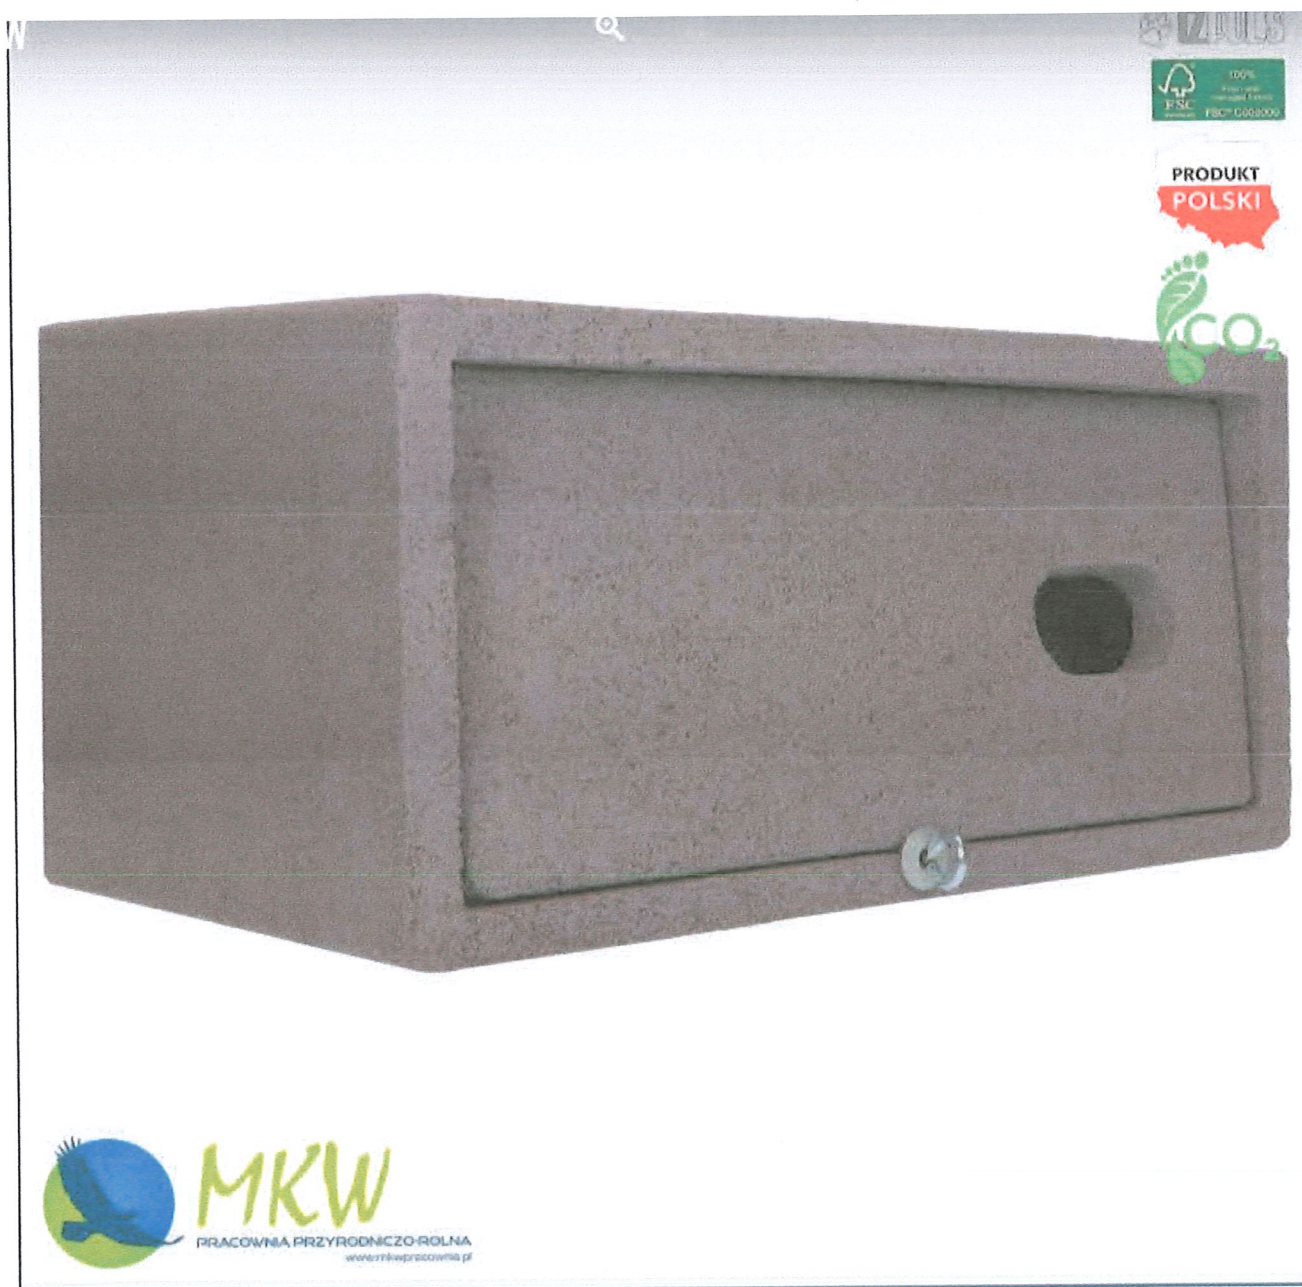
**Fot. Nr 10. Przykładowa budka dla jerzyków z trocinobetonu.**

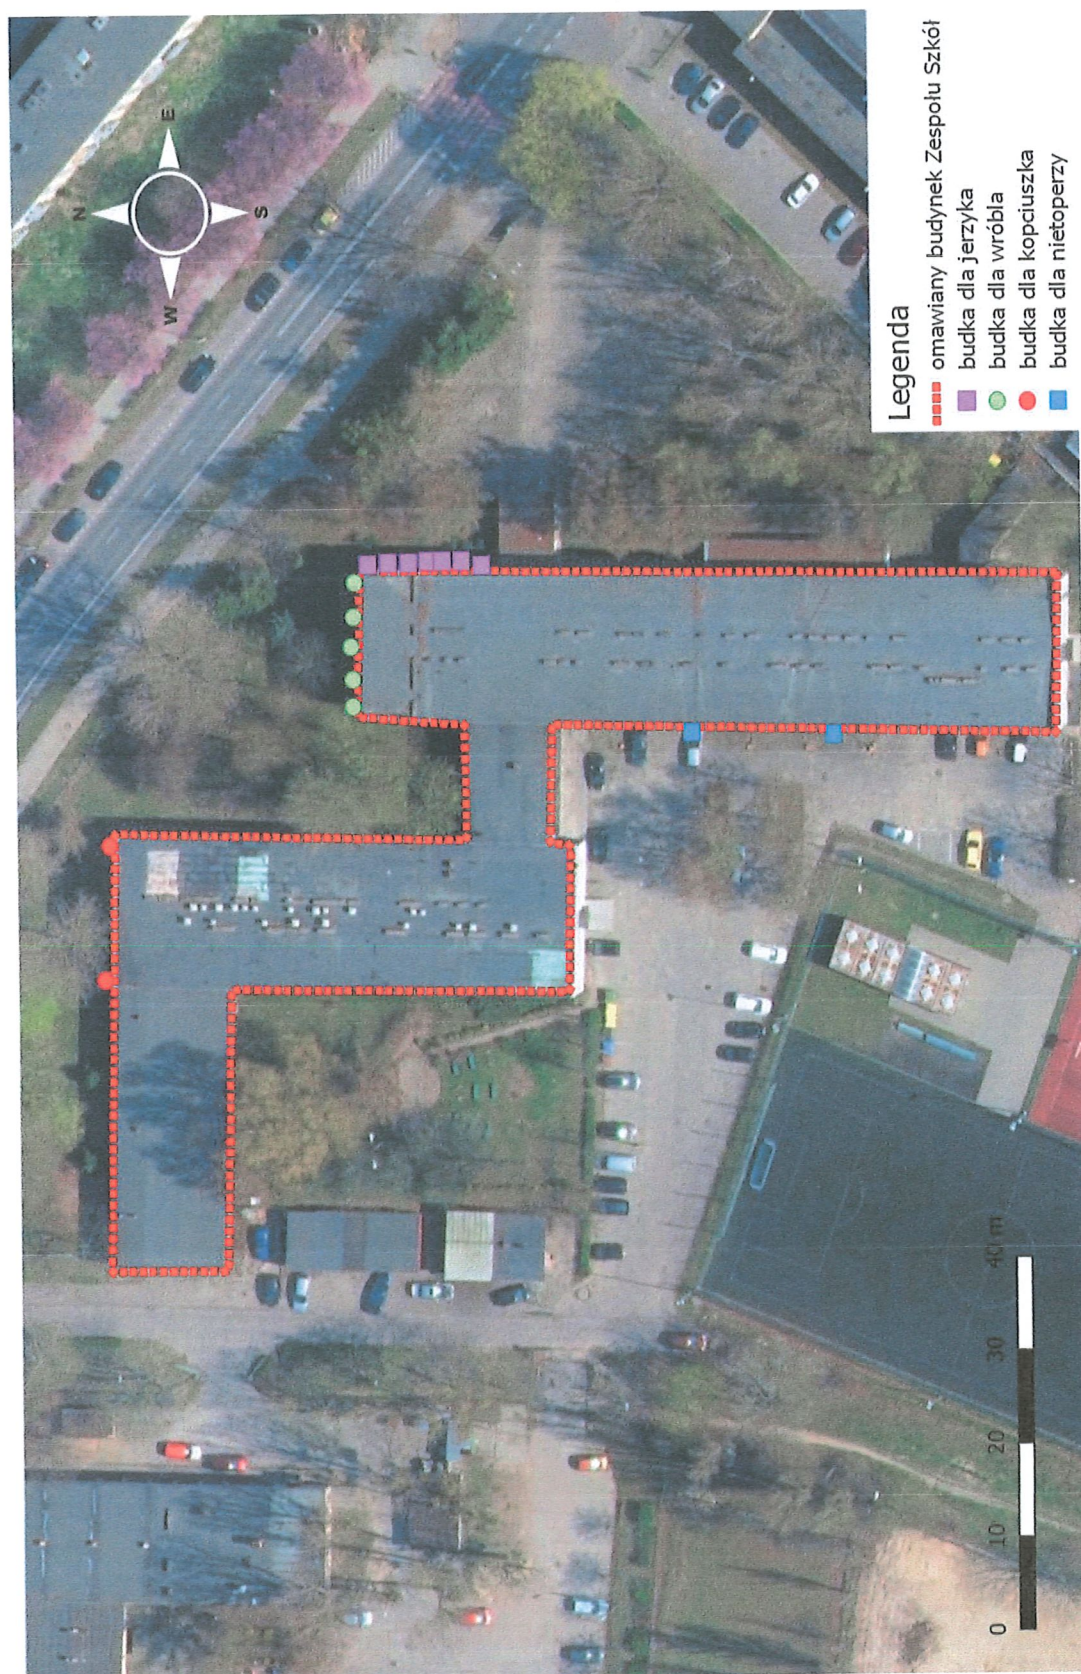
Mapa nr 1. Widok budynku Zespołu Szkół na ortofotomapie wraz z zaznaczonymi budkami dla poszczególnych gatunków – w ramach przewidzianej kompensacji przyrodniczej.
