## Ekspertyza przyrodnicza budynków:

Internat Zespołu Szkół Technicznych  
! Ogólnokształcących

przy ul. Czereszniowej 41  
66-400, Gorzów Wlkp.

termomodernizacja budynków Internatu

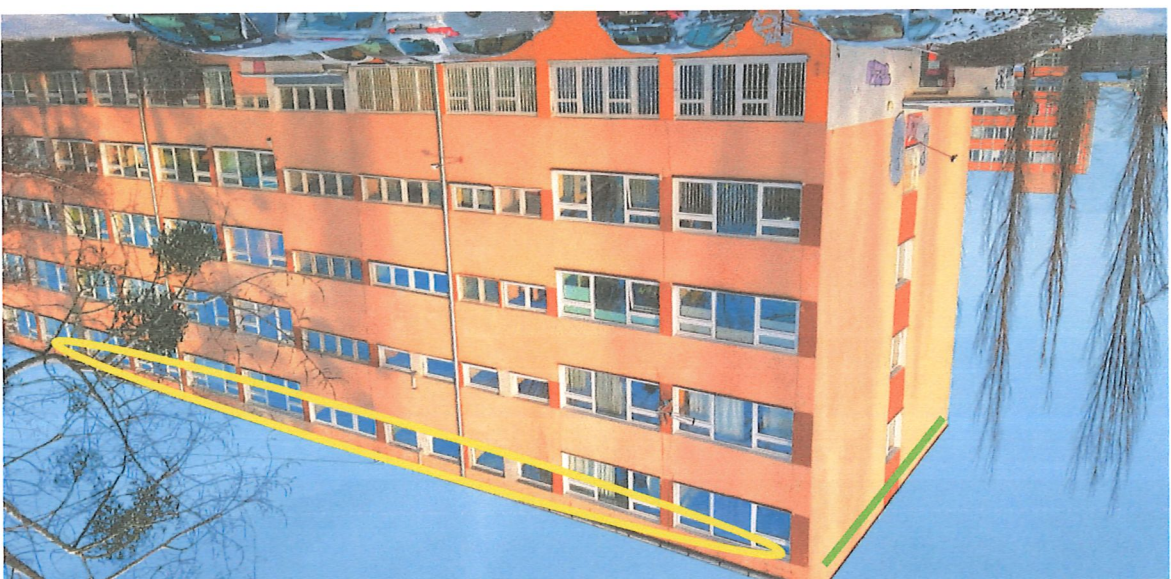
**ot. Nr 1. Elewacja frontalna budynku z wejściem głównym – widok od pn-zach. Zielona linia wskazuje strefę montażu budek dla wróbli. Żółta linia zaznaczono realne i potencjalne siedliska lęgowe wróbli.**

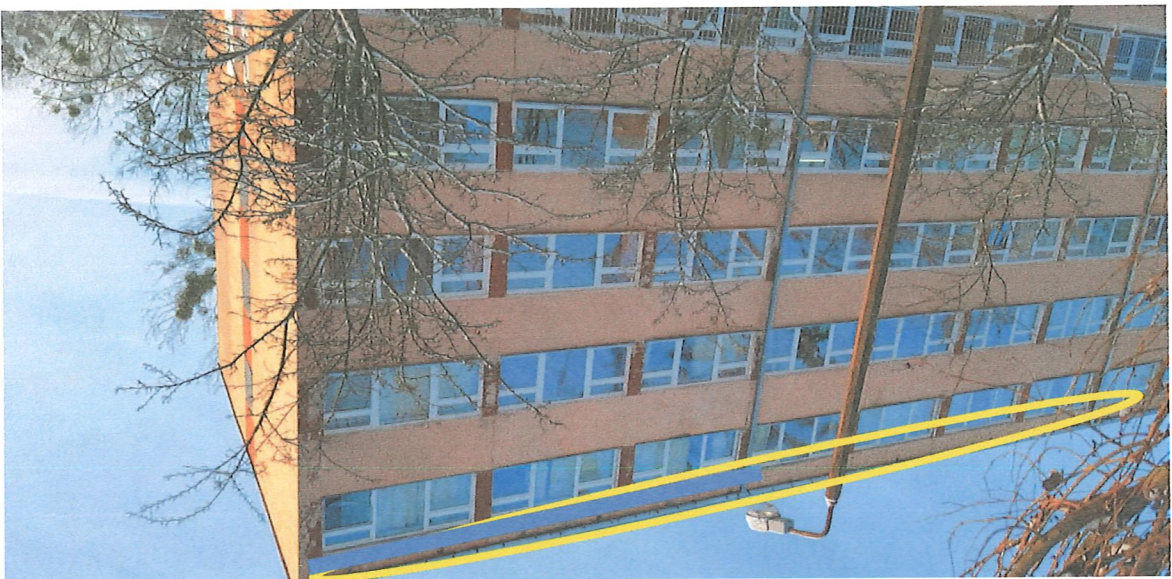
**Fot. Nr 2. Elewacja frontalna budynku z wejściem głównym – widok od pd-zach. Niebieska linia wskazuje strefę montażu budek dla nietoperzy. Żółtą linia zaznaczono realne i potencjalne siedliska lęgowe wróbli i schronienia nietoperzy.**
