Ekspertyza przyrodnicza budynku:

Pogotowie Opiekuńcze

ul. Spokojna 57, 66-400

termomodernizacja budynku

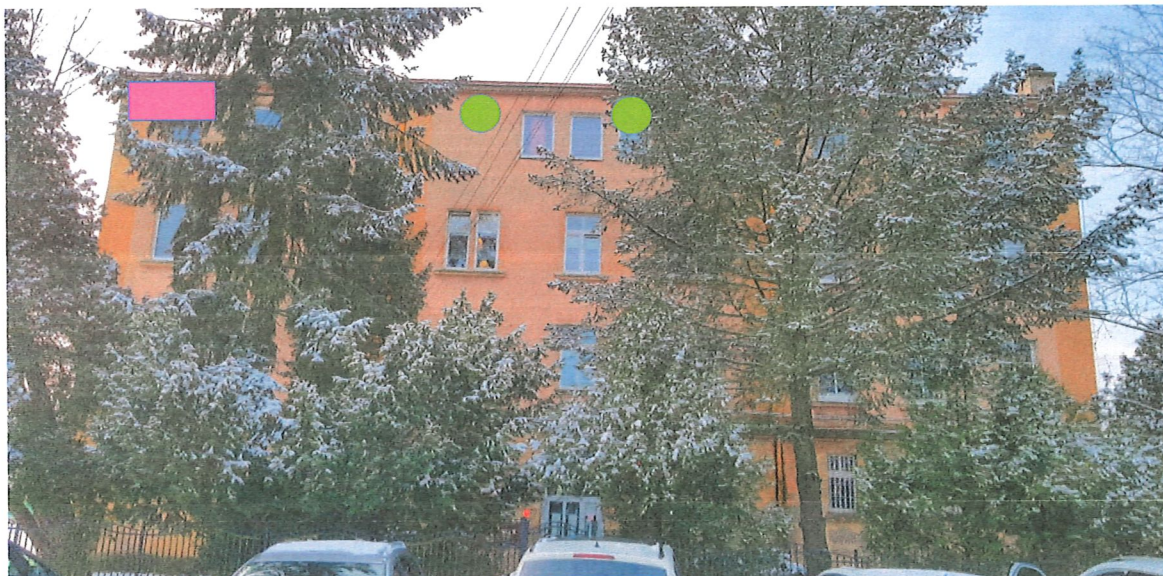
Fot. Nr 1. Elewacja frontalna Pogotowia – widok od strony północno-wschodniej. Zielone okręgi wskazują miejsca planowanego montażu budek dla wróbli – 3 szt. Różowy prostokąt wskazuje miejsce planowanego montażu 6 budek dla jerzyków.

- budki dla wróbli (typu A, średnica otworu wlotowego 33mm) – 3 szt.
- budki dla jerzyków (typ J) – 6 szt.
- budki dla nietoperzy – 6szt.

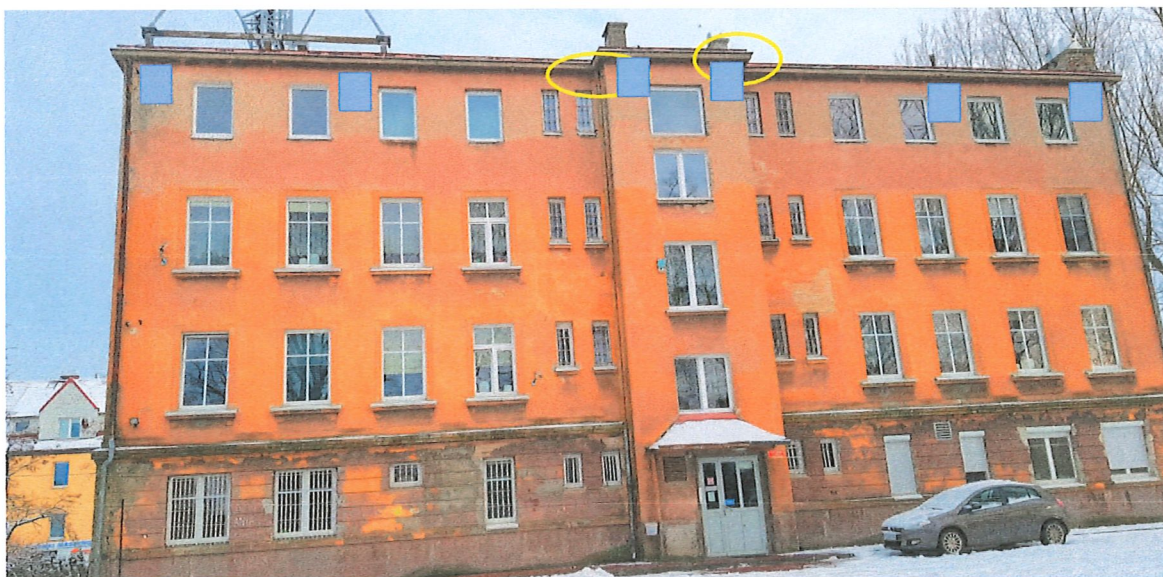
Fot. Nr 2. Elewacja południowo-zachodnia Pogotowia – widok od strony terenu zielonego. Niebieskie kwadraty wskazują miejsca planowanego montażu budek dla nietoperzy – 6szt.

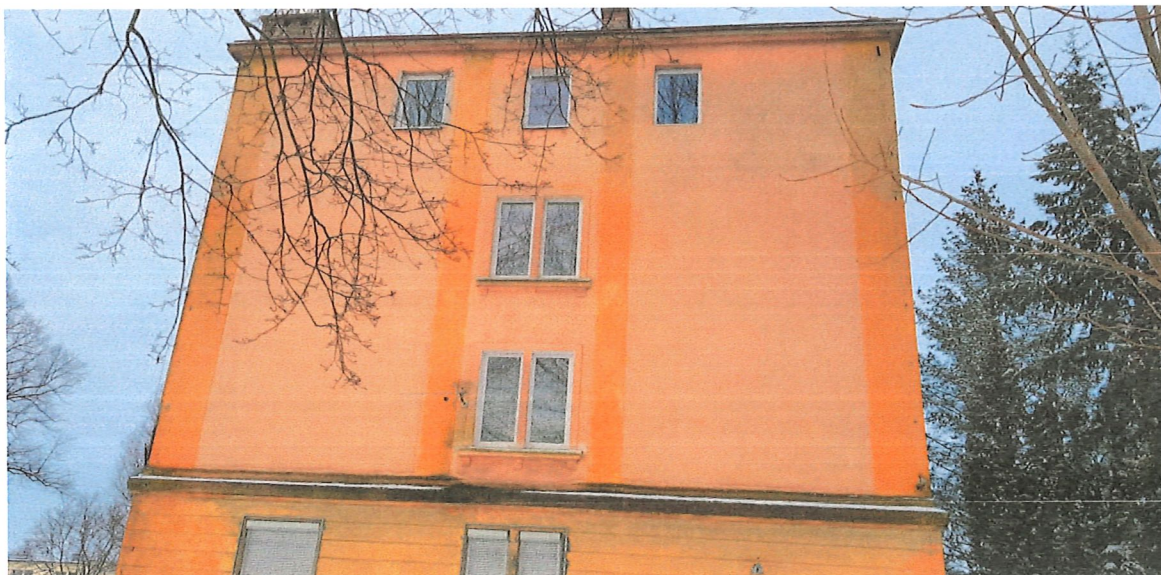
W ramach obserwacji terenowych budynku nie wykryto obecnie występowanie lęgów ptaków, jak również nie stwierdzono występowanie nietoperzy. Jednakże wykryto w czasie kontroli, kilka **potencjalnych siedlisk lęgowych**; szczeliny w miejscu gdzie rura spustowa przechodzi przez gzyms wieńczący górę ściany elewacyjnej oraz szpary pod parapetami i nad oknem. Nie stwierdzono jednak nigdzie materiału gniazdowego w tego typu szczelinach.

Fot. Nr 3. Elewacja budynku od strony południowo-wschodniej. Żółta linia wskazuje jedno z wykrytych miejsc potencjalnych lęgów ptaków. Niebieskim prostokątem zaznaczono miejsce zalecanej kompensacji w postaci budki lęgowej dla kopciuszka.

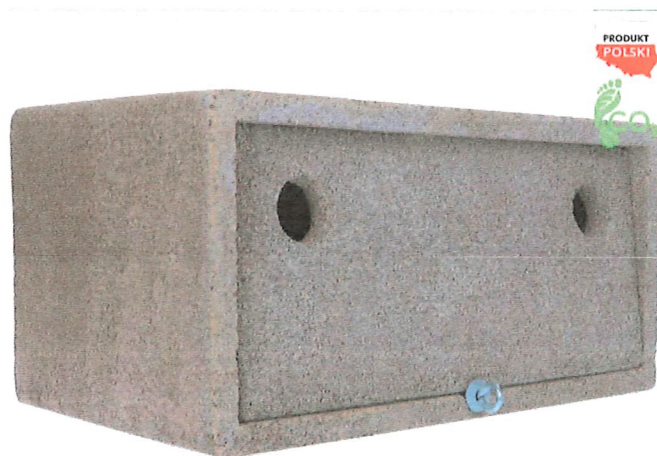
Fot. Nr 6. Przykładowa budka dla wróbli z trocinobetonu.

Budki należy montować w miejscach wskazanych na zdjęciach oraz ortofotomapie z rzutem pionowym kompleksu budynków. Zastosowanie budek z trocinobetonu znacząco przedłuża ich żywotność, co wpływa na dłuższe zachowanie efektu istnienia siedlisk zastępczych, kompensujących uszczelnienie budynku w czasie remontu i zniszczenie siedlisk pierwotnych.

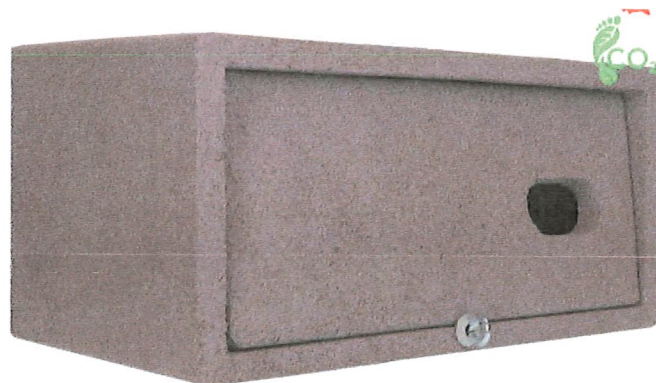
Fot. Nr 7. Przykładowa budka dla jerzyków z trocinobetonu.

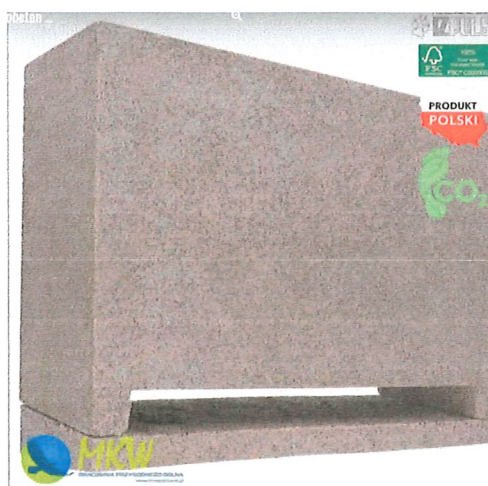
Fot. Nr 7. Przykładowa budka dla nietoperzy z trocinobetonu – wersja podtynkowa.

Zaleca się aby budki dla ptaków powinny być chociaż częściowo wtopione w materiał ociepleniowy. Budki dla nietoperzy, ze względu na swoją niewielką grubość mieszczą się w całości w warstwie ociepleniowej. Jednakże żadne budki nie powinny stykać się bezpośrednio swoją ścianką tylną ze ścianą budynku – tak aby nie powstawały zimne mostki termiczne. Obligatoryjnie powinny posiadać daszek blaszany lub inny, tak aby chronić konstrukcję budki przed deszczem. Możliwym wariantem jest zamontowanie budek po blaszanym opierzeniu górnej krawędzi ściany elewacyjnej – w ten sposób budka zyska ochronę górną przed warunkami atmosferycznymi.

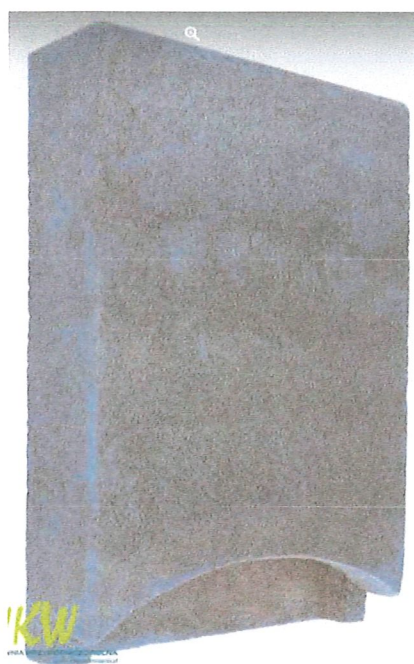
Fot. Nr 8. Przykładowa budka dla nietoperzy z trocinobetonu – wersja natynkowa Stratmann.

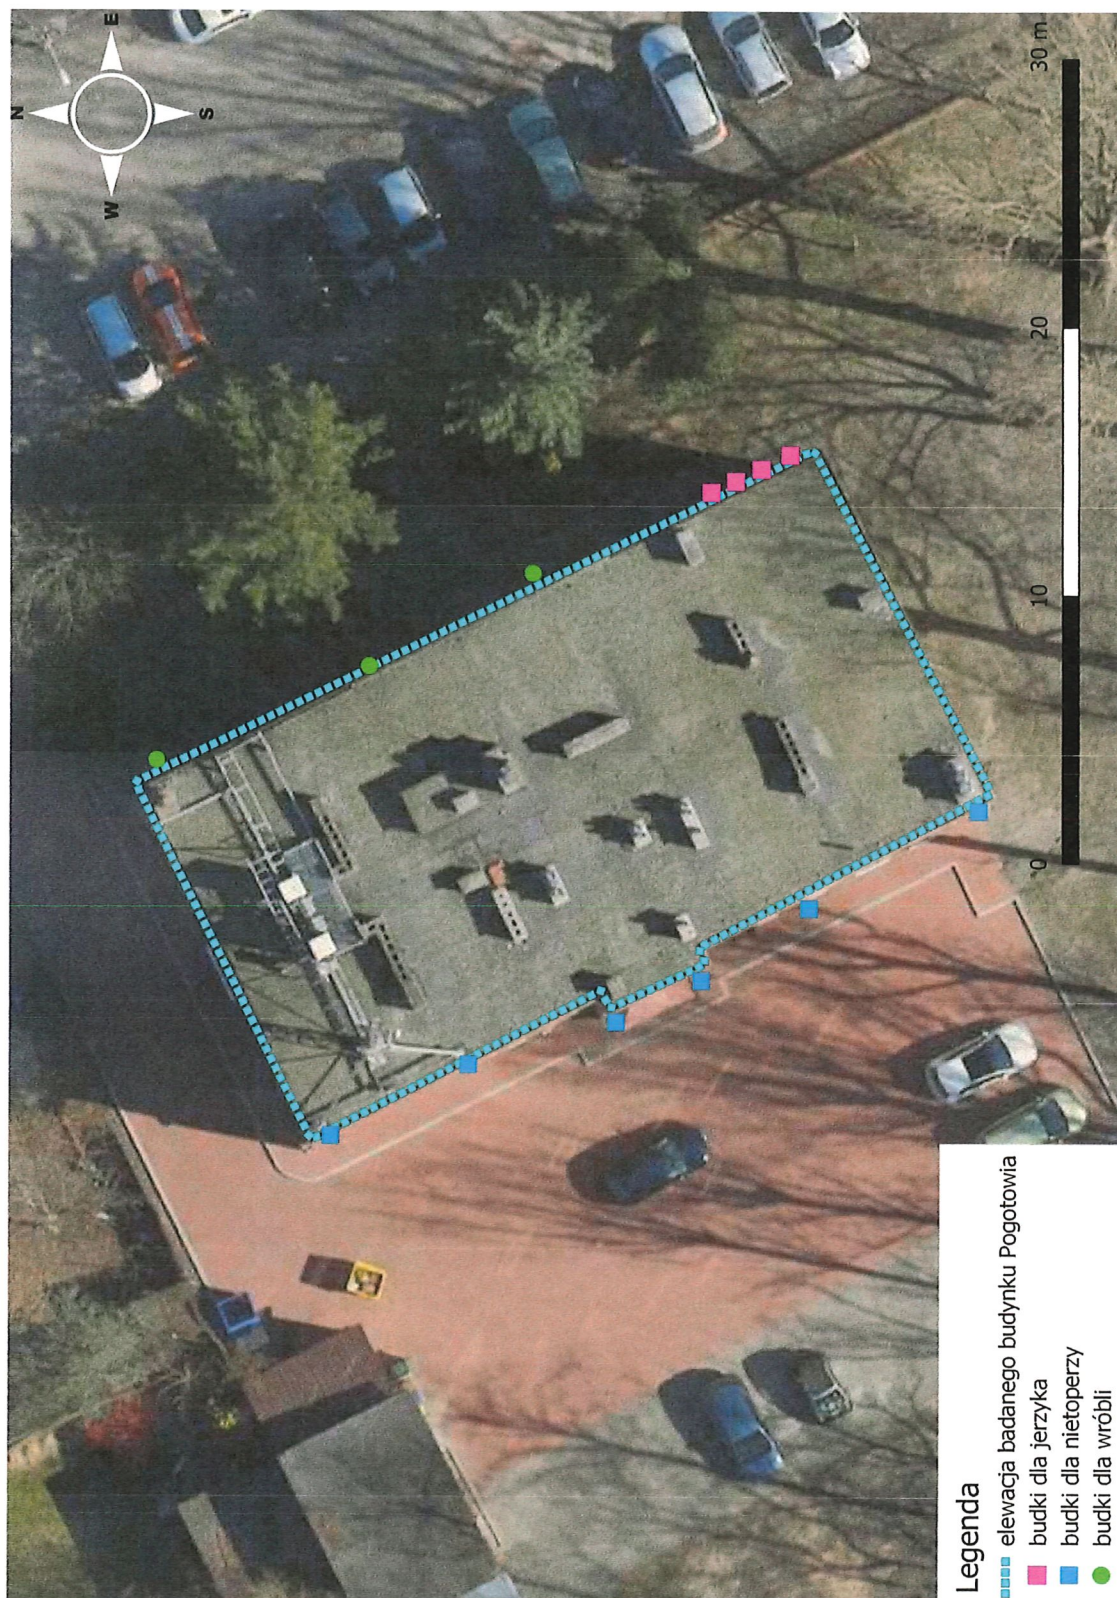
Mapa nr 1. Widok budynków Pogotowia na ortofotomapie wraz z zaznaczonymi budkami dla poszczególnych gatunków – w ramach przewidzianej kompensacji przyrodniczej.
