PROGRAM FUNKcjONALNO - UŻYTKOWY

„ZAGOSPODAROWANIE CZĘŚCI TERENÓW PO BYŁEJ NASYCALNI PODKŁADÓW KOLEJOWYCH - NASYCALNIA SPORTU (ETAP I)”

województwo: kujawsko-pomorskie
powiat: bydgoski
obręb ewidencyjny M.Solec Kujawski
działki nr ewidencyjny nr 678/12 i 678/5

Solec Kujawski, marzec 2023r.

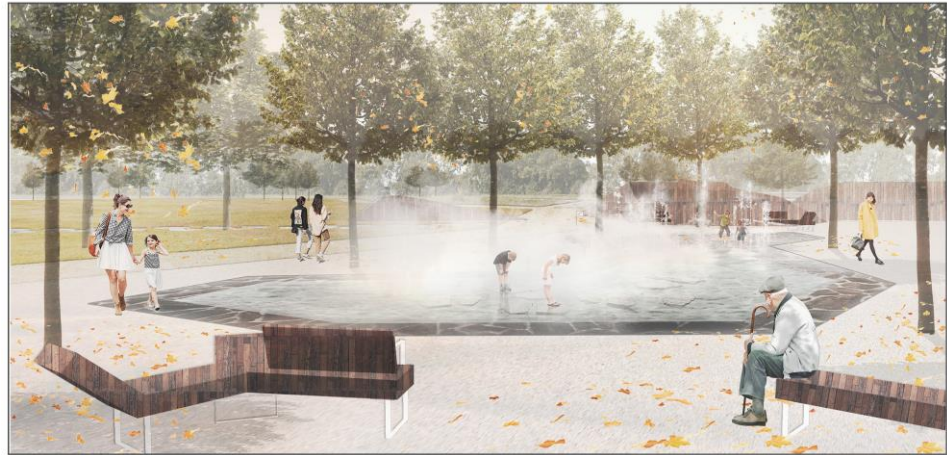
1. FONTANNA POSADZKOWA z dyszami mgłowymi i wodnymi - fontanna ma formę posadzkową, w części południowo-zachodniej utworzono płytkie zagłębienie, w którym zatrzymuje się woda. Ponad taflę wody wystają kamienie o nieregularnych formach, między którymi znajdują się dysze mgłowe. Posadzka fontanny z ciemnoszarego kamienia (np. bazalt, łupek). Kamień naturalny, nieoszlifowany, co zapewni ciekawy efekt wizualny i zmniejszy ryzyko poślizgnięcia się. Pomieszczenie techniczne fontanny znajdzie się pod posadzką placu, dostępne za pomocą wjazdu. Wytyczne zawarte w „Studium

zagospodarowania terenu po byłej Nasycalni Podkładów Kolejowych w Solcu Kujawskim”.

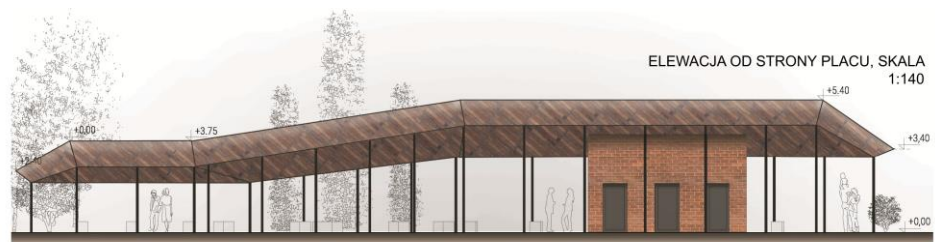
3. ZADASZENIE NA PLACU Z WKOMPONOWANĄ TOLALETĄ PUBLICZNĄ (osłona od deszczu i słońca stanowiąca zarazem zamknięcie placu od strony północnej). Wytyczne zawarte w „Studium zagospodarowania terenu po byłej Nasycalni Podkładów Kolejowych w Solcu Kujawskim”.

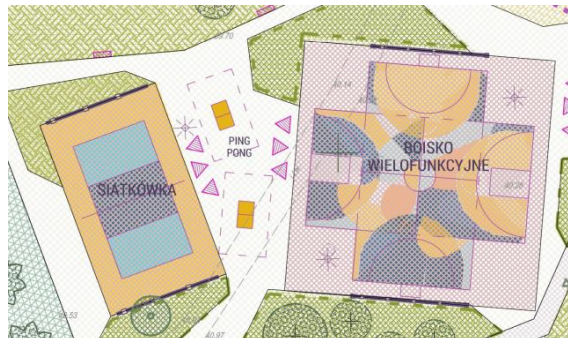
4. BOISKO WIELOFUNKCYJNE do koszykówki i minifutbolu, umożliwiające jednoczesną grę drużynową w jednej z dyscyplin wraz z ćwiczeniami drugiej

(rzuty, strzelanie), wymiary: 32 x 32m (boisko w otwartej strefie sportowej, wyposażone w małą architekturę, nawierzchnia sportowa syntetyczna w kolorze turkusowym, pełne wyposażenie typu kosze, bramki, piłkochwyty, oświetlenie). Wytyczne zawarte w „Studium zagospodarowania terenu po byłej Nasycalni Podkładów Kolejowych w Solcu Kujawskim”.

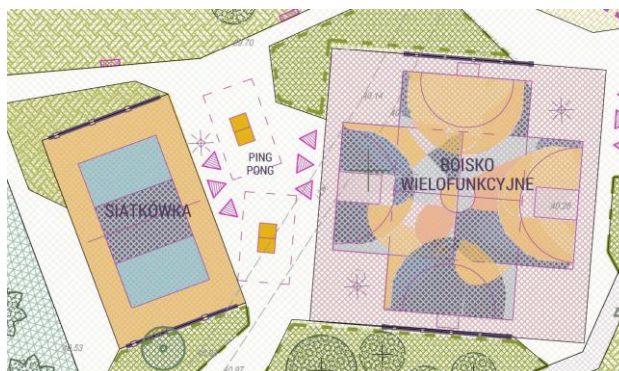
5. BOISKO DO SIATKÓWKI o wymiarach 16 x 26m (boisko w otwartej strefie sportowej, wyposażone w małą architekturę, nawierzchnia sportowa syntetyczna w kolorze żółtym, pełne wyposażenie typu siatka, piłkochwyty, oświetlenie). Wytyczne zawarte w „Studium zagospodarowania terenu po byłej Nasycalni Podkładów Kolejowych w Solcu Kujawskim”.

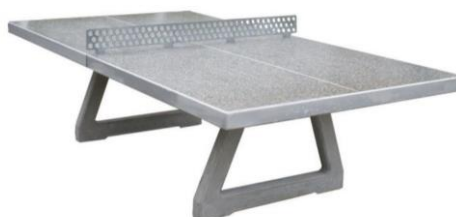
6. STOŁY DO TENISA STOŁOWEGO do zamontowania w strefie sportowej, między boiskiem do siatkówki a boiskiem wielofunkcyjnym (trwała konstrukcja betonowa, siatka stalowa, fundamentowane). Wytyczne zawarte w „Studium zagospodarowania terenu po byłej Nasycalni Podkładów Kolejowych w Solcu Kujawskim”.

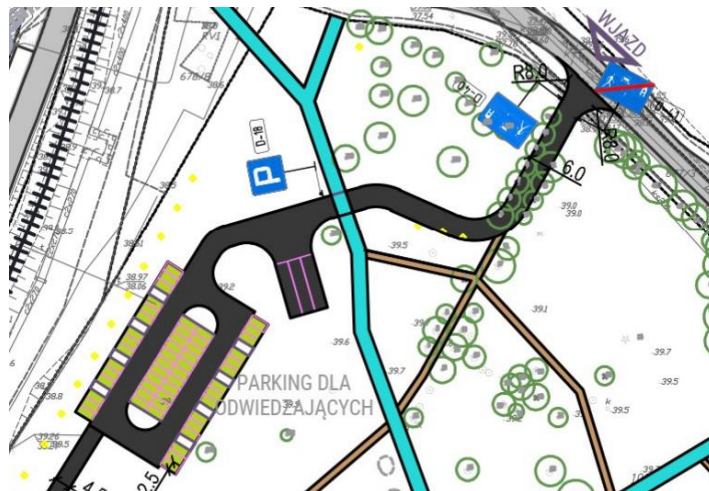
8. PARKING WRAZ Z DROGĄ DOJAZDOWĄ (parking na 37 miejsc postojowych dla samochodów osobowych z geokraty poprzeraśnanej trawą oraz 3 miejsca postojowe dla autokarów i droga dojazdowa (pieszojezdnia) o nawierzchni betonowej). Wytyczne zawarte w „Studium zagospodarowania terenu po byłej Nasycalni Podkładów Kolejowych w Solcu Kujawskim”.

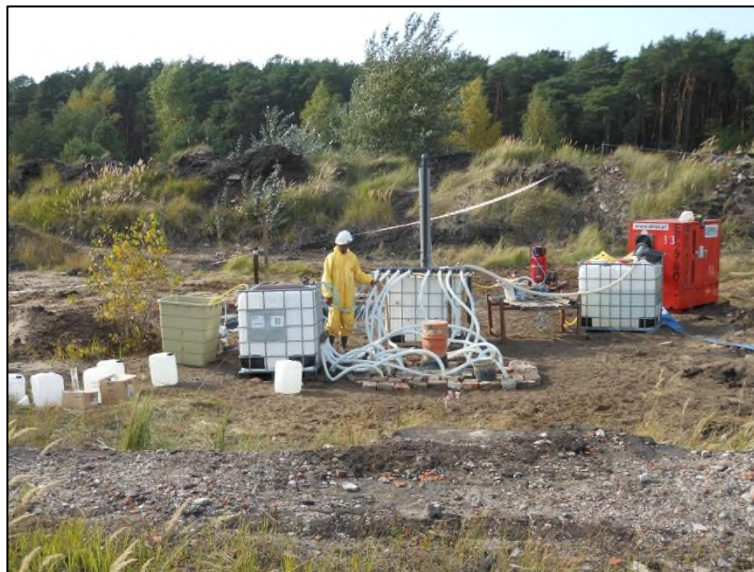
Ryc. 11. Polowa instalacja do testu projektu TIMBRE na terenie dawnej nasycalni w Solcu Kujawskim. Wrzesień 2012.

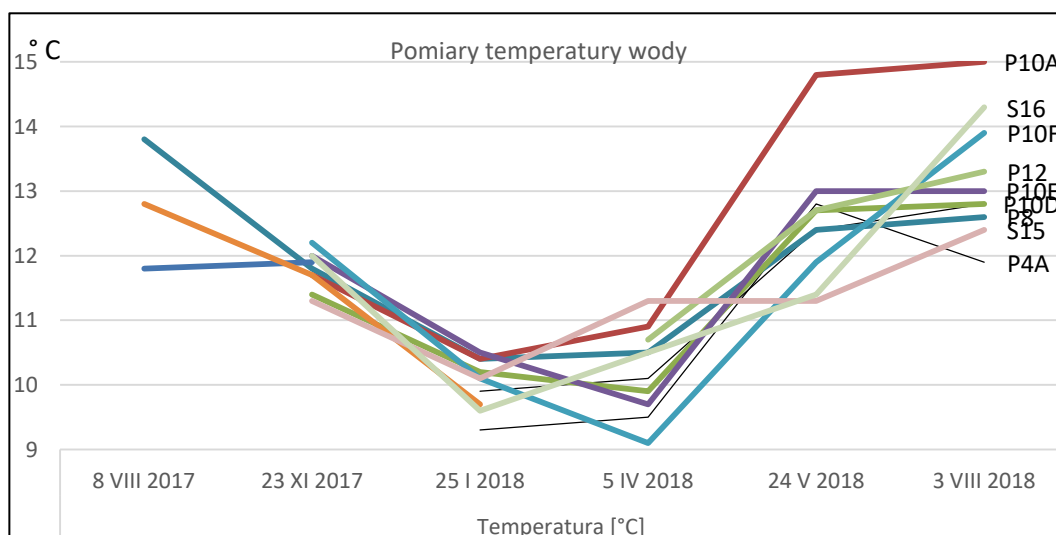
Ryc. 18. Wykres temperatur w kolejnych kampaniach pomiarowych GreenerSites w kilku najważniejszych otworach pomiarowych

Wymieniona powyżej zmienność warunków termicznych wód została pokazana w czasie trwania projektu GreenerSites (Ryc. 18). Przebieg linii wskazuje, że choć temperatury pod ziemią w warstwie saturacji rosną wraz ze zmianą temperatur powietrza w różnych porach roku, to jednak głównym czynnikiem jest tu nagrzewanie powierzchni terenu pozbawionego dostatecznej, izolującej okrywy roślinnej oraz większa pojemność cieplna gruntów zawierających węglowodory.

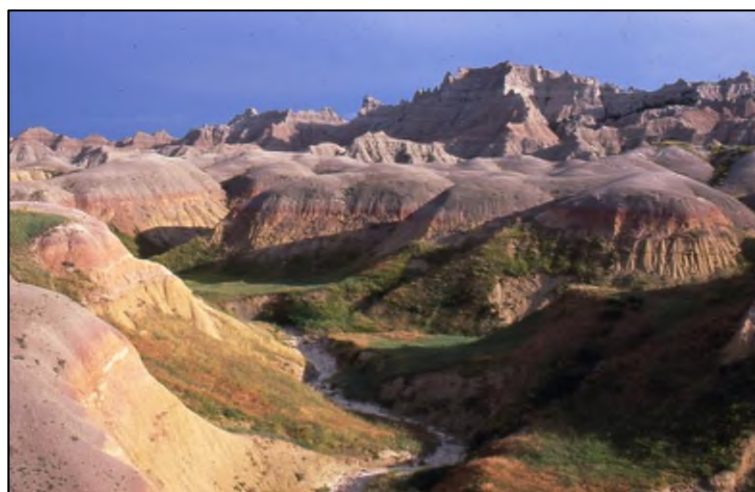
Ryc. 38. Krajobraz erozyjny w Parku Narodowym Badlands w Południowej Dakocie (USA).
Kadr z filmu J. Johndreau promującego Park Narodowy Badlands

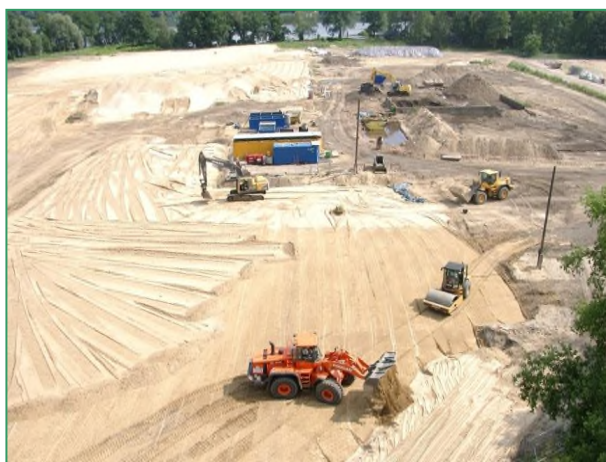
Ryc. 45. Widok z wieży ciśnień na teren w trakcie płukania i redepozycji oczyszczonego gruntu w roku 2008. Fot. GKU GmbH.

W pobliżu Berlina, w dzielnicy o nazwie Zernsdorf w miasteczku Königs Wüsterhausen nad jeziorem Krüpelsee, na terenie dawnego NRD, zlokalizowana była nasycalnia podkładów kolejowych. Stosowano tu olej kreozotowy. Zakład powstał w 1898 r. i został definitywnie zamknięty w 1995 r., zaś prace likwidacyjne i pierwsze próby oczyszczania terenu prowadzono w latach 1997-2002 (Werner i in., 2010). Ponieważ nie było to zbyt udane z powodu niskiej efektywności ekonomicznej (teren nie nadawał się do zagospodarowania według surowych standardów środowiskowych po zjednoczeniu Niemiec), to przez kilka lat brak było pomysłu, jak oczyścić i spożytkować malowniczo położony nad jeziorem półwysep. W 2008 r. lokalne władze podpisały umowę ze spółką celową, której zadaniem było wybudowanie osiedla mieszkaniowego, ale po wykonaniu skutecznej remediacji gruntu. W latach 2008-2009 przeprowadzono prace remediacyjne oparte głównie na procesie płukania gruntu oraz bioremediacji w zdeponowanym materiale. Prace te wykonała firma GKU GmbH z Berlina. Warto zaznaczyć, że oryginalny OSBOMAT – specjalistyczny czerpak do koparki, zastosowano także w trakcie prac rekultywacyjnych przy płukaniu gruntu w Solcu Kujawskim od 2014 r.

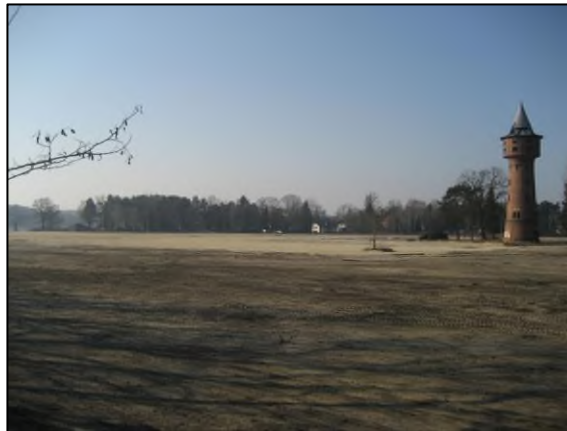
Ryc. 46. Teren nasycalni w Zernsdorf po remediacji gruntu – gotowy do inwestycji budowlanej (stan z 2009 r.). Fot. GKU GmbH.

Od roku 2009 prowadzony jest regularny monitoring środowiska gruntowo-wodnego. Władze ochrony środowiska landu Brandenburgii uznały, że ciężkie frakcje oleju kreozotowego, które grawitacyjnie opadły w głębokie struktury polodowcowego pojezierza nie będą zagrażały mieszkańcom osiedla. Jednak nakazano stały monitoring środowiska. Duża przepuszczalność osadów (piaski i żwiry czwartorzędowe) oraz bezpośrednia łączność wód gruntowych z jeziorem uniemożliwiały także ewentualne prace związane z depresjonowaniem wód i ich oczyszczaniem. Istniało ryzyko uruchomienia zanieczyszczeń i zniszczenia życia biologicznego w zbiorniku wodnym, w przypadku zastosowania metod polegających na remobilizacji i usuwaniu rozpuszczonego oleju kreozotowego.

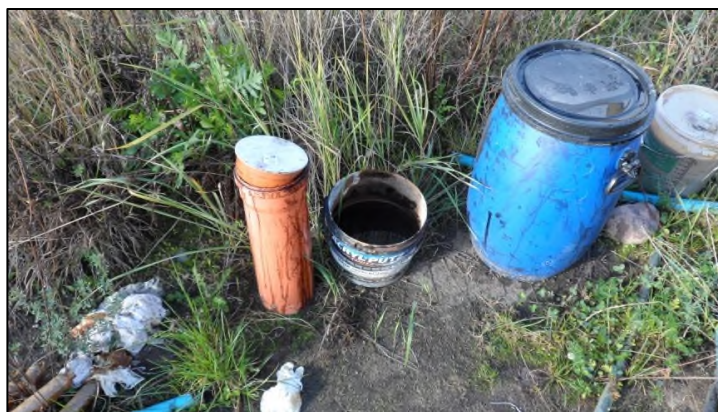
Ryc. 48. Porzucone czerpaki i naczynia po ręcznym usuwaniu oleju kreozotowego z otworu technologicznego na dawnym wylewisku ścieków z nasycalni w Ostrowie Mazowieckiej. 25.09.2013.

W Polsce jedynym terenem po zlikwidowanej już nasycalni podkładów kolejowych pozostającym nadal w posiadaniu spółki z grupy PKP jest obiekt w Ostrowie Mazowieckiej. Powstał w 20-leciu międzywojennym jako zakład mający zapewniać materiał do budowy szlaków kolejowych w odradzającej się Polsce. Po wyeksploatowaniu urządzeń i problemach technologicznych nasycalnię zamknięto w 2001 r. Syndyk masy upadłościowej nie zdołał jej jednak sprzedać. Sam teren zakładu blisko związany z niewielką stacją kolejową i przemysłową dzielnicą Ostrowi Mazowieckiej stanowi odrębny problem planistyczny i środowiskowy. Natomiast od 2005 r. prowadzone są badania dokumentujące negatywny wpływ na środowisko wód podziemnych wylewiska ścieków zawierających kreozot, które znajdowało się poza zakładem, ale na terenie kolejowym przy torze z Ostrołęki do Siedlec. Wylewisko funkcjonowało zapewne dopiero w okresie powojennym, ale zasypano je dopiero w latach 80. XX w. Skutki zanieczyszczenia wód podziemnych fenolami były rozpoznane przez sanepid w latach 90. Niewielkie ilości fenoli wykrywano nawet w drugim, użytkowym poziomie wodonośnym na głębokości 50-70 m. Po rozszerzeniu spektrum badań wód o związki z grup WWA i BTEX okazało się, że problem jest poważny i po wielu latach spółka PKP uznała wreszcie decyzję remediacyjną wydaną przez RDOŚ w Warszawie. Wykonawca prac remediacyjnych założył, że głównym sposobem oczyszczenia I warstwy wodonośnej z oleju kreozotowego będzie jego wypompowanie. Czynność ta była trudna i nieefektywna z powodu dużej gęstości oleju i stałego dopływu do 5 wykonanych otworów technologicznych (Ryc. 48). W celu zwiększenia skuteczności szczywania oleju w listopadzie 2013 r. wykonano w sumie 31 otworów, których celem było szczywanie, ale również hydrauliczne koncentrowanie kreozotu. Tak perforowana struktura zaolejonych osadów oraz nieskuteczne, ręczne czerpanie kreozotu spowodowały, że zawieszony w warstwowanych osadach piaszczystych olej uległ mobilizacji i przedostał się przez ok. 20-metrowy pakiet glin zwałowych (mieszanka piasku, iłu, żwiru i głazów narzutowych) do II poziomu wodonośnego. W konsekwencji od 2014 roku stężenia naftalenu, BTEX i fenoli na głębokości 60 m są identyczne jak w podłożu wylewiska.

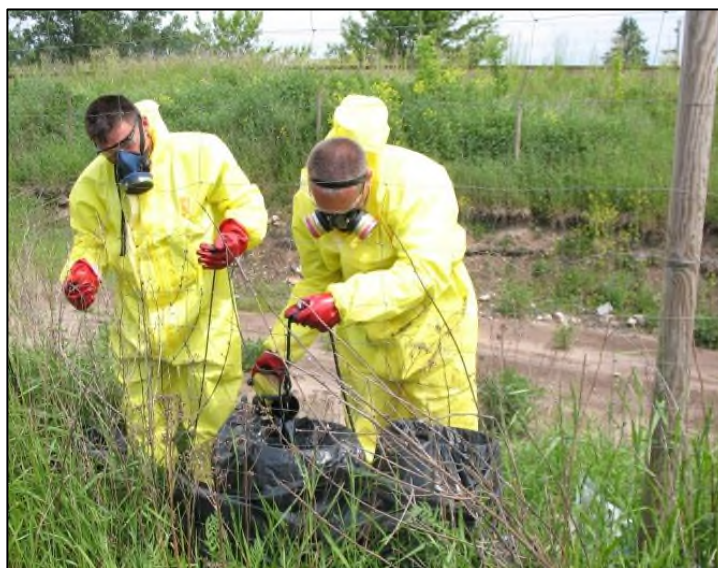
Ryc. 49. Usuwanie oleju krezotowego przy pomocy ręcznego czerpaka – specjalny pokaz zorganizowany przez PKP dla urzędów i instytucji ochrony środowiska 27 maja 2014 r. w Ostrowi Mazowieckiej.

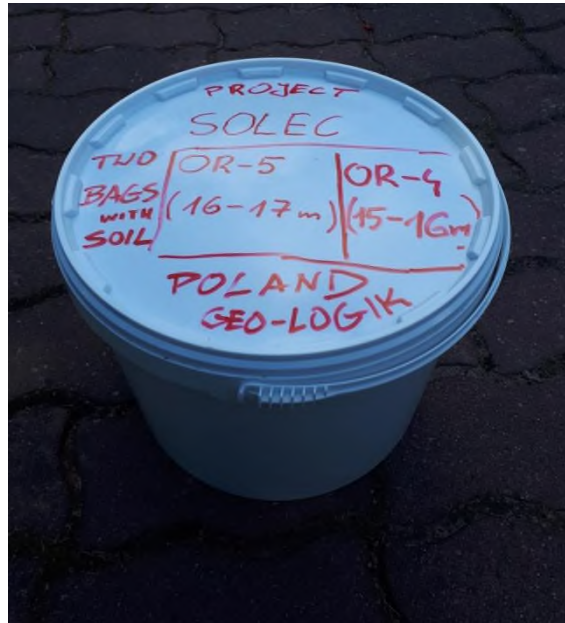
Ryc. 55. Szczelny pojemnik zawierający zapakowane odrębnie próbki gruntu ze spągowych stref dwóch otworów wykonanych w X 2018 w Solcu Kujawskim.

W nawiązaniu do podjętej współpracy z REGENESIS firma Geo-Logik Wojciech Irmiński w październiku 2018 r. wykonała specjalne opróbowanie i przekazała mega-próbki gruntu i wody z Solca Kujawskiego do badań laboratoryjnych w USA w San Clemente, gdzie w okresie listopad-grudzień 2018 wykonano testy sorpcji z zastosowaniem preparatu PlumeStop®. Na fotografii (Ryc. 55) pokazano jeden z pojemników zawierających próbki gruntu silnie zanieczyszczonego olejem kreozotowym hermetycznie zapakowane i przygotowane do transportu do USA.

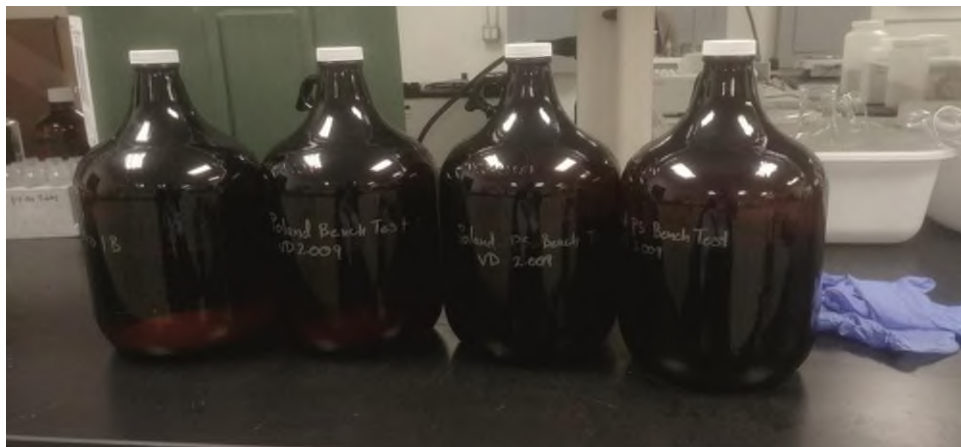
Ryc. 56. Zbiorniki reakcyjne do testów w laboratorium REGENESIS w San Clemente w USA zawierające zanieczyszczony materiał z Solca Kujawskiego

- poza substancjami z grup WWA i BTEX w fazie I eksperymentu nie stwierdzono obecności innych składników, które działałyby konkurencyjnie i zmniejszały zdolność sorpcyjną zastosowanego roztworu;
- w wyniku eksperymentu (w fazie II) osiągnięto redukcję zanieczyszczenia (stężenie początkowe: naftalen 10 mg/L, benzen 1,5 mg/l oraz o-ksylen 1,5 mg/L) o 99,99% w ciągu 10 dni stosując 4000 mg/L preparatu PlumeStop®.

Mimo bardzo krótkiego czasu adsorbowania zanieczyszczeń, trzeba pamiętać, że testy odbywają się w warunkach laboratoryjnych, niemal idealnych (mieszanie, temperatura, homogeniczność itp.). Dlatego w warunkach polowych, w środowisku naturalnym należy liczyć się z wydłużeniem tego czasu do 2-3 tygodni.

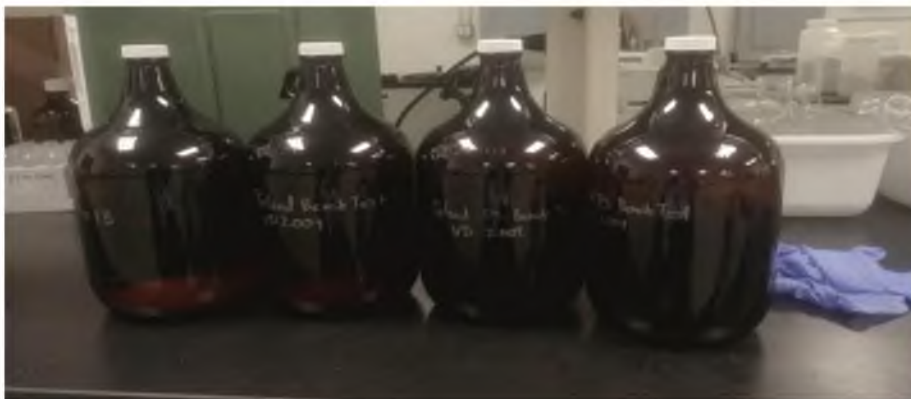
Figure 1. Reaction vessels for the treatability test

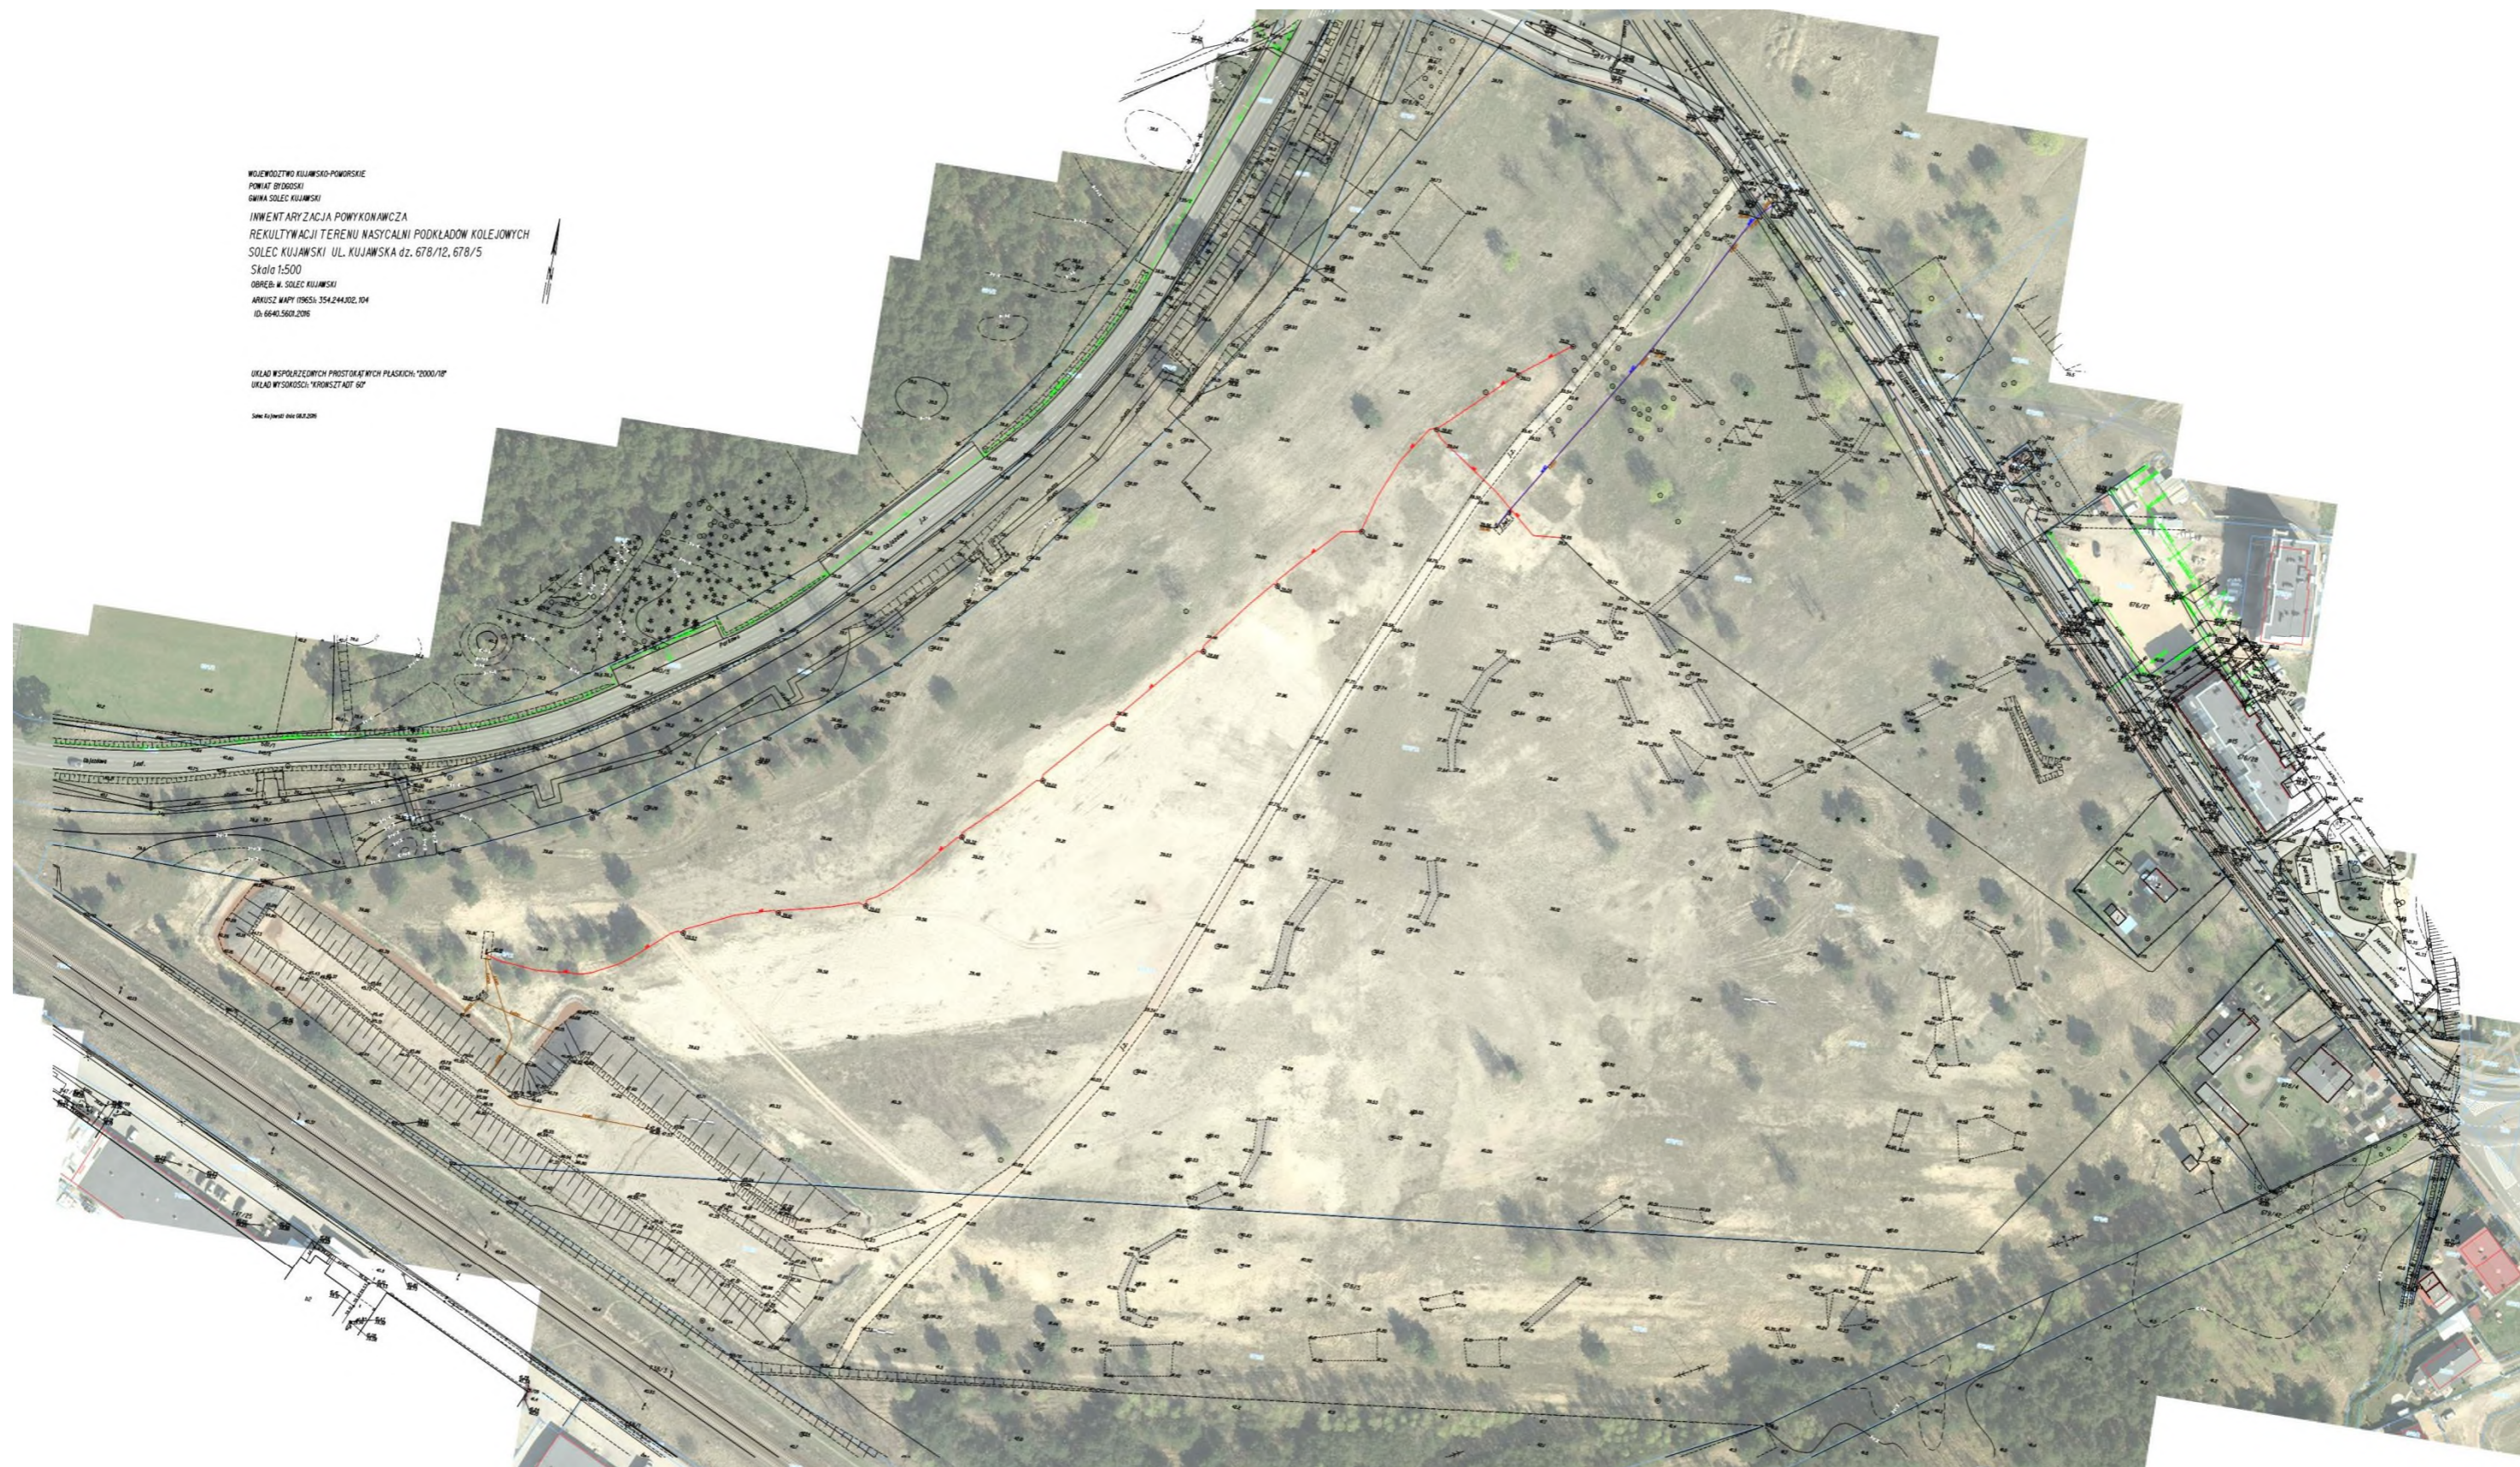
STAN ISTNIEJĄCY – INWENTARYZACJA TERENU

WOJEWÓDZTWO KULIŃSKO-POMORSKIE
POWIAT BYDGOSKI
GMINA SOLEC KULIŃSKI
INWENTARYZACJA POWYKONAWCZA
REKULTYWACJI TERENU NASYCALNI PODKLADÓW KOLEJOWYCH
SOLEC KULIŃSKI UL. KUJAWSKA dz. 678/12, 678/5
Skala 1:500
OBRĘB: W. SOLEC KULIŃSKI
ARKUSZ MAPY 11963/1 354244.002.104
ID: 6643.569.206

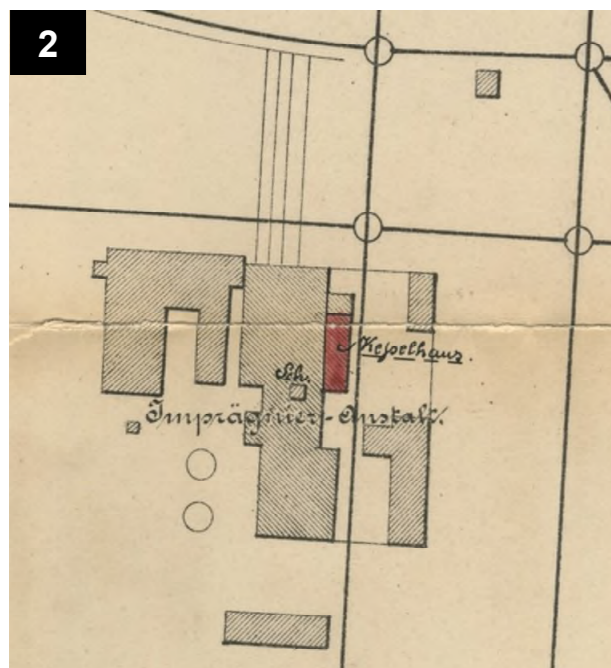
Zabudowania dawnej Nasycalni

1. Mapa Nasycalni z 1895 r. wykonana dla zakładu Juliusa Rüttgersa (czterokrotne pomniejszenie). Widoczna sieć bocznic kolejowych obsługujących Nasycalnię.
2. Powiększenie fragmentu mapy, widoczny budynek główny (z kominem) i okrągłe zbiorniki na olej smołowy do nasycania podkładów.
3. Mapa porównawcza zabudowy z 1960 r. i 2001 r. (z materiałów Urzędu Miasta).
4. – 7. Archiwalne zdjęcia przedstawiające niezachowane zabudowania Nasycalni.
8. Siedziba Ochotniczej Straży Pożarnej Nasycalni.
9. – 10. Jedne z ostatnich zdjęć zabudowań Nasycalni przed ich rozbiórką w latach 2000.

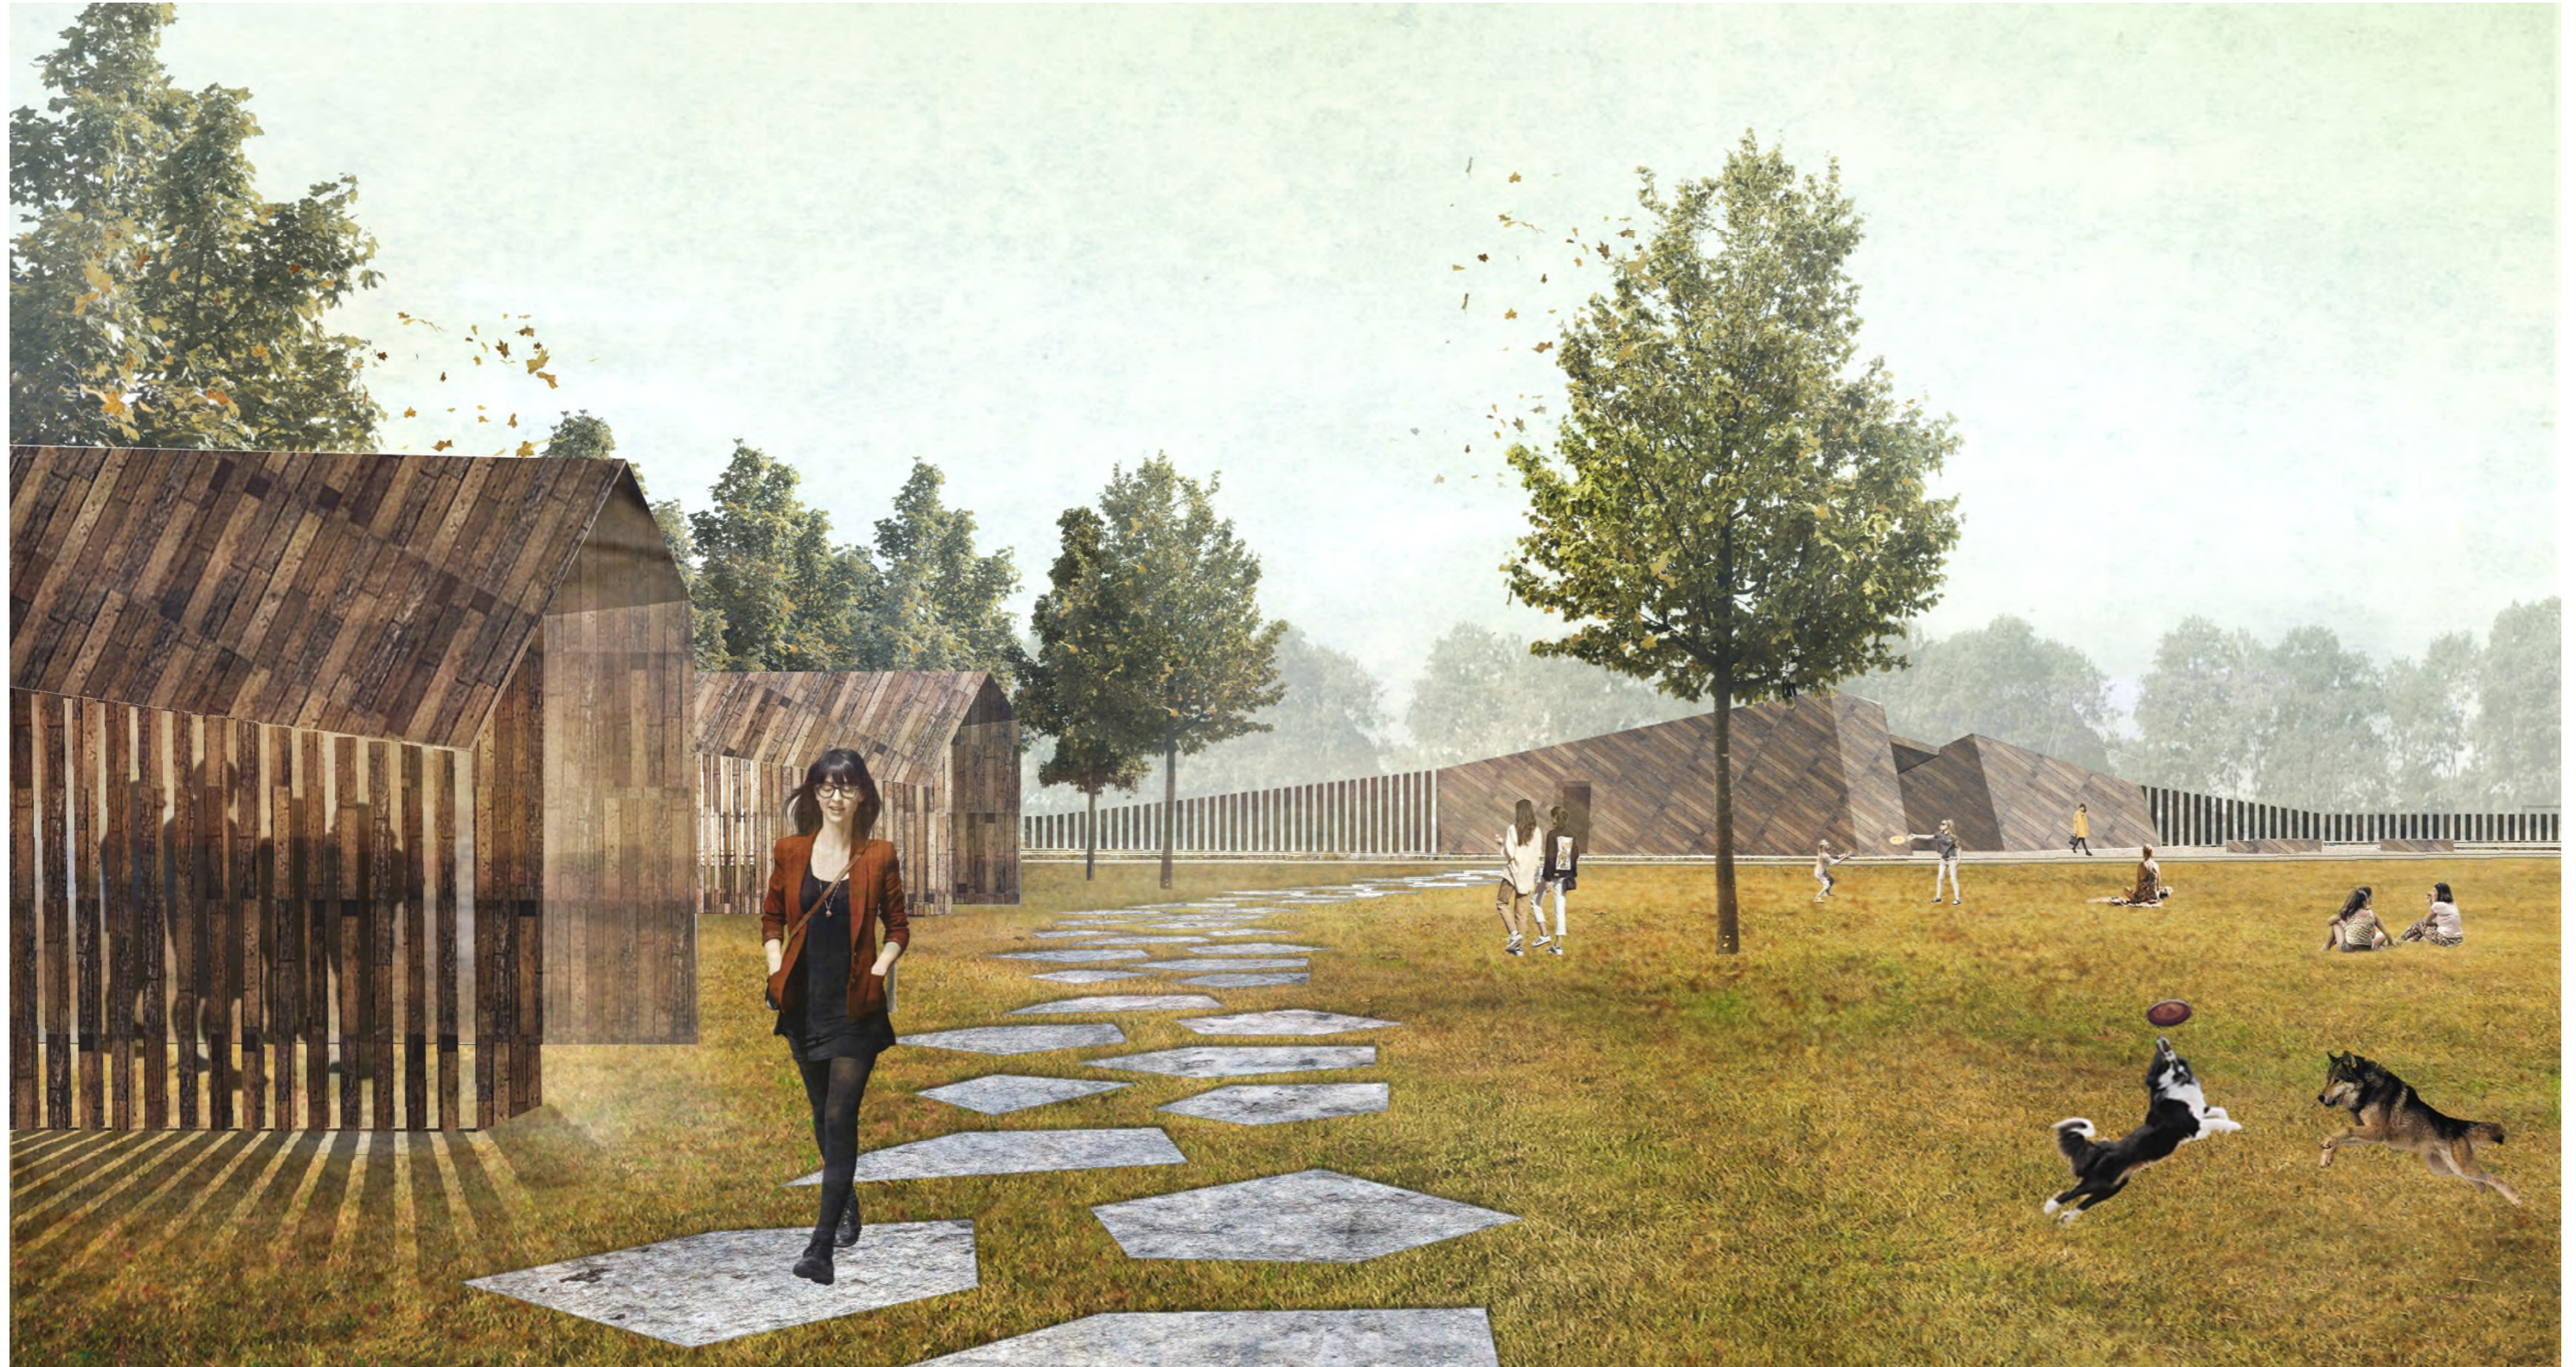
WIDOK A – POLANA REKREACYJNA

WIDOK ZE ŚCIEŻKI BIEGĄCEJ NA PRZEŁAJ POLANY REKREACYJNEJ W KIERUNKU POŁUDNIOWYM. PO LEWEJ STRONIE WIATY PIKNIKOWE. W TLE CHARAKTERYSTYCZNA BRYŁA PAWILONU SPORTU, STANOWIĄCEGO WEJŚCIE NA OGRODZONY TEREN BOISKA PIŁKARSKIEGO.

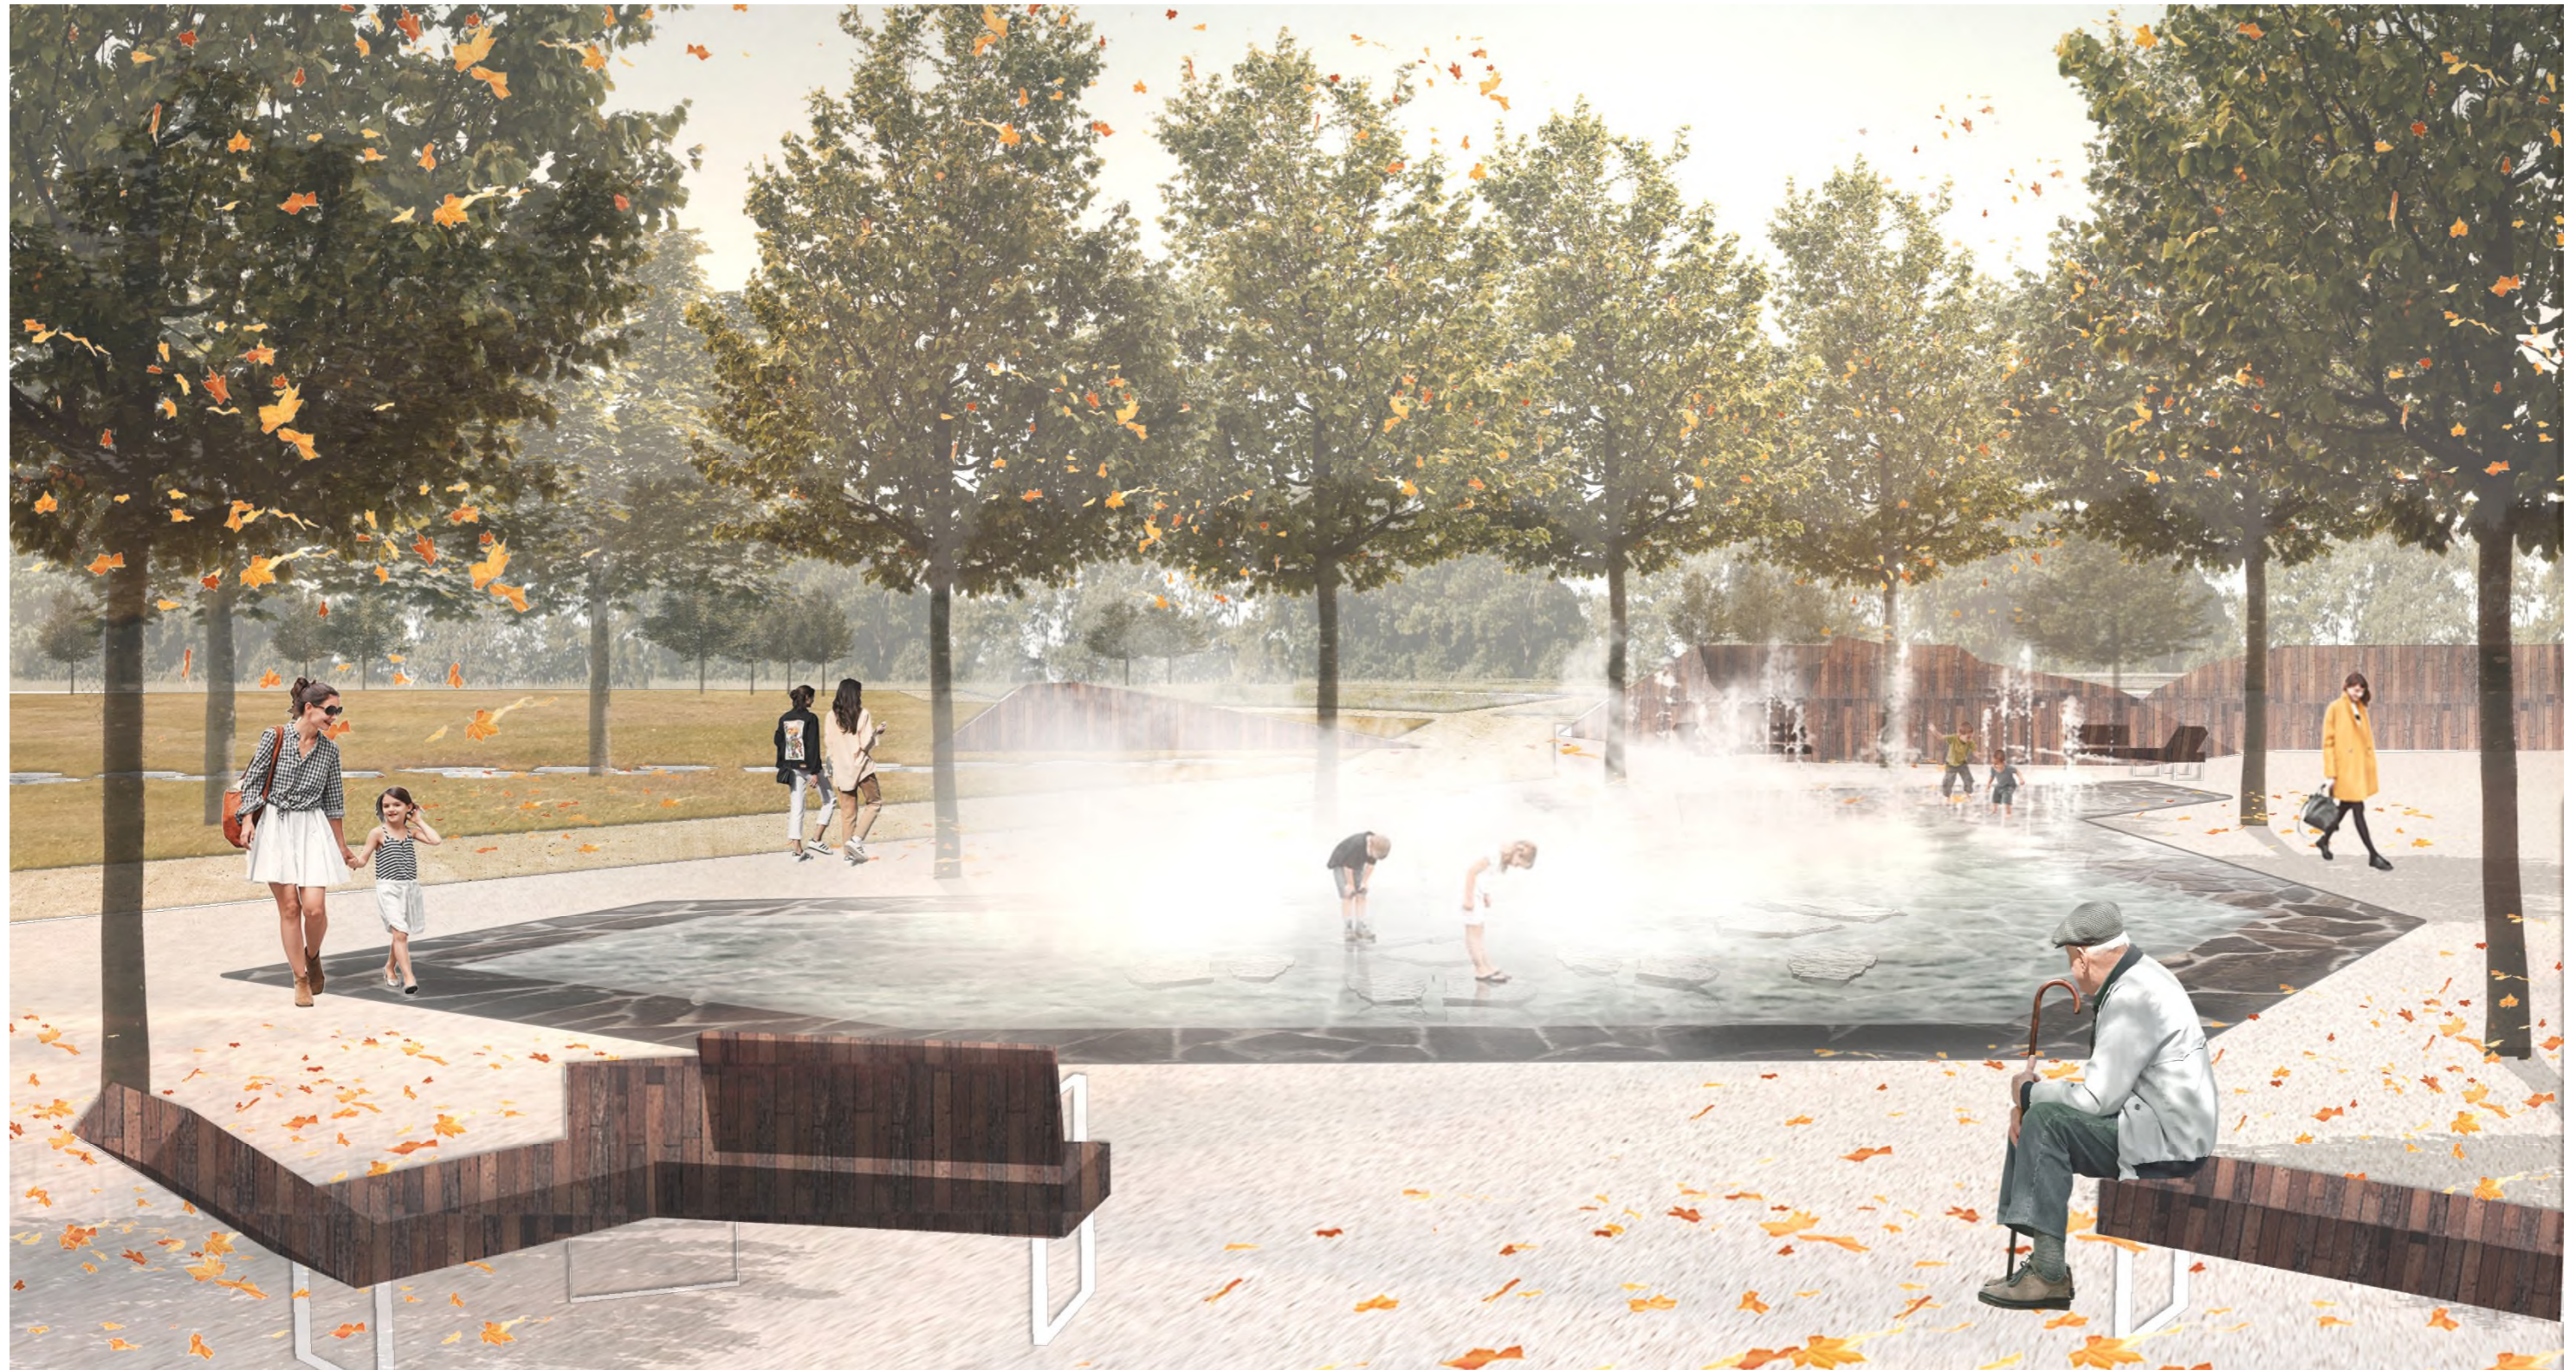
WIDOK B – PLAC

WIDOK Z POŁUDNIOWEJ CZĘŚCI PLACU W KIERUNKU PÓŁNOCNO-ZACHODNIM. GŁÓWNĄ ATRAKCJĘ PLACU STANOWI FONTANNA Z DYSZAMI WODNYMI I MGŁOWYMI. PO LEWEJ STRONIE WIDOCZNY SKRAJ POLANY REKREACYJNEJ. W TLE WIDOWNIA W FORMIE DREWNIANYCH „GÓREK”.
