PROGRAM FUNKcjONALNO - UŻYTKOWY

„ZAGOSPODAROWANIE CZĘŚCI TERENÓW PO BYŁEJ NASYCALNI PODKŁADÓW KOLEJOWYCH - NASYCALNIA SPORTU (ETAP I)”

województwo: kujawsko-pomorskie
powiat: bydgoski
obręb ewidencyjny M.Solec Kujawski
działki nr ewidencyjny nr 678/12 i 678/5

Solec Kujawski, marzec 2023r.

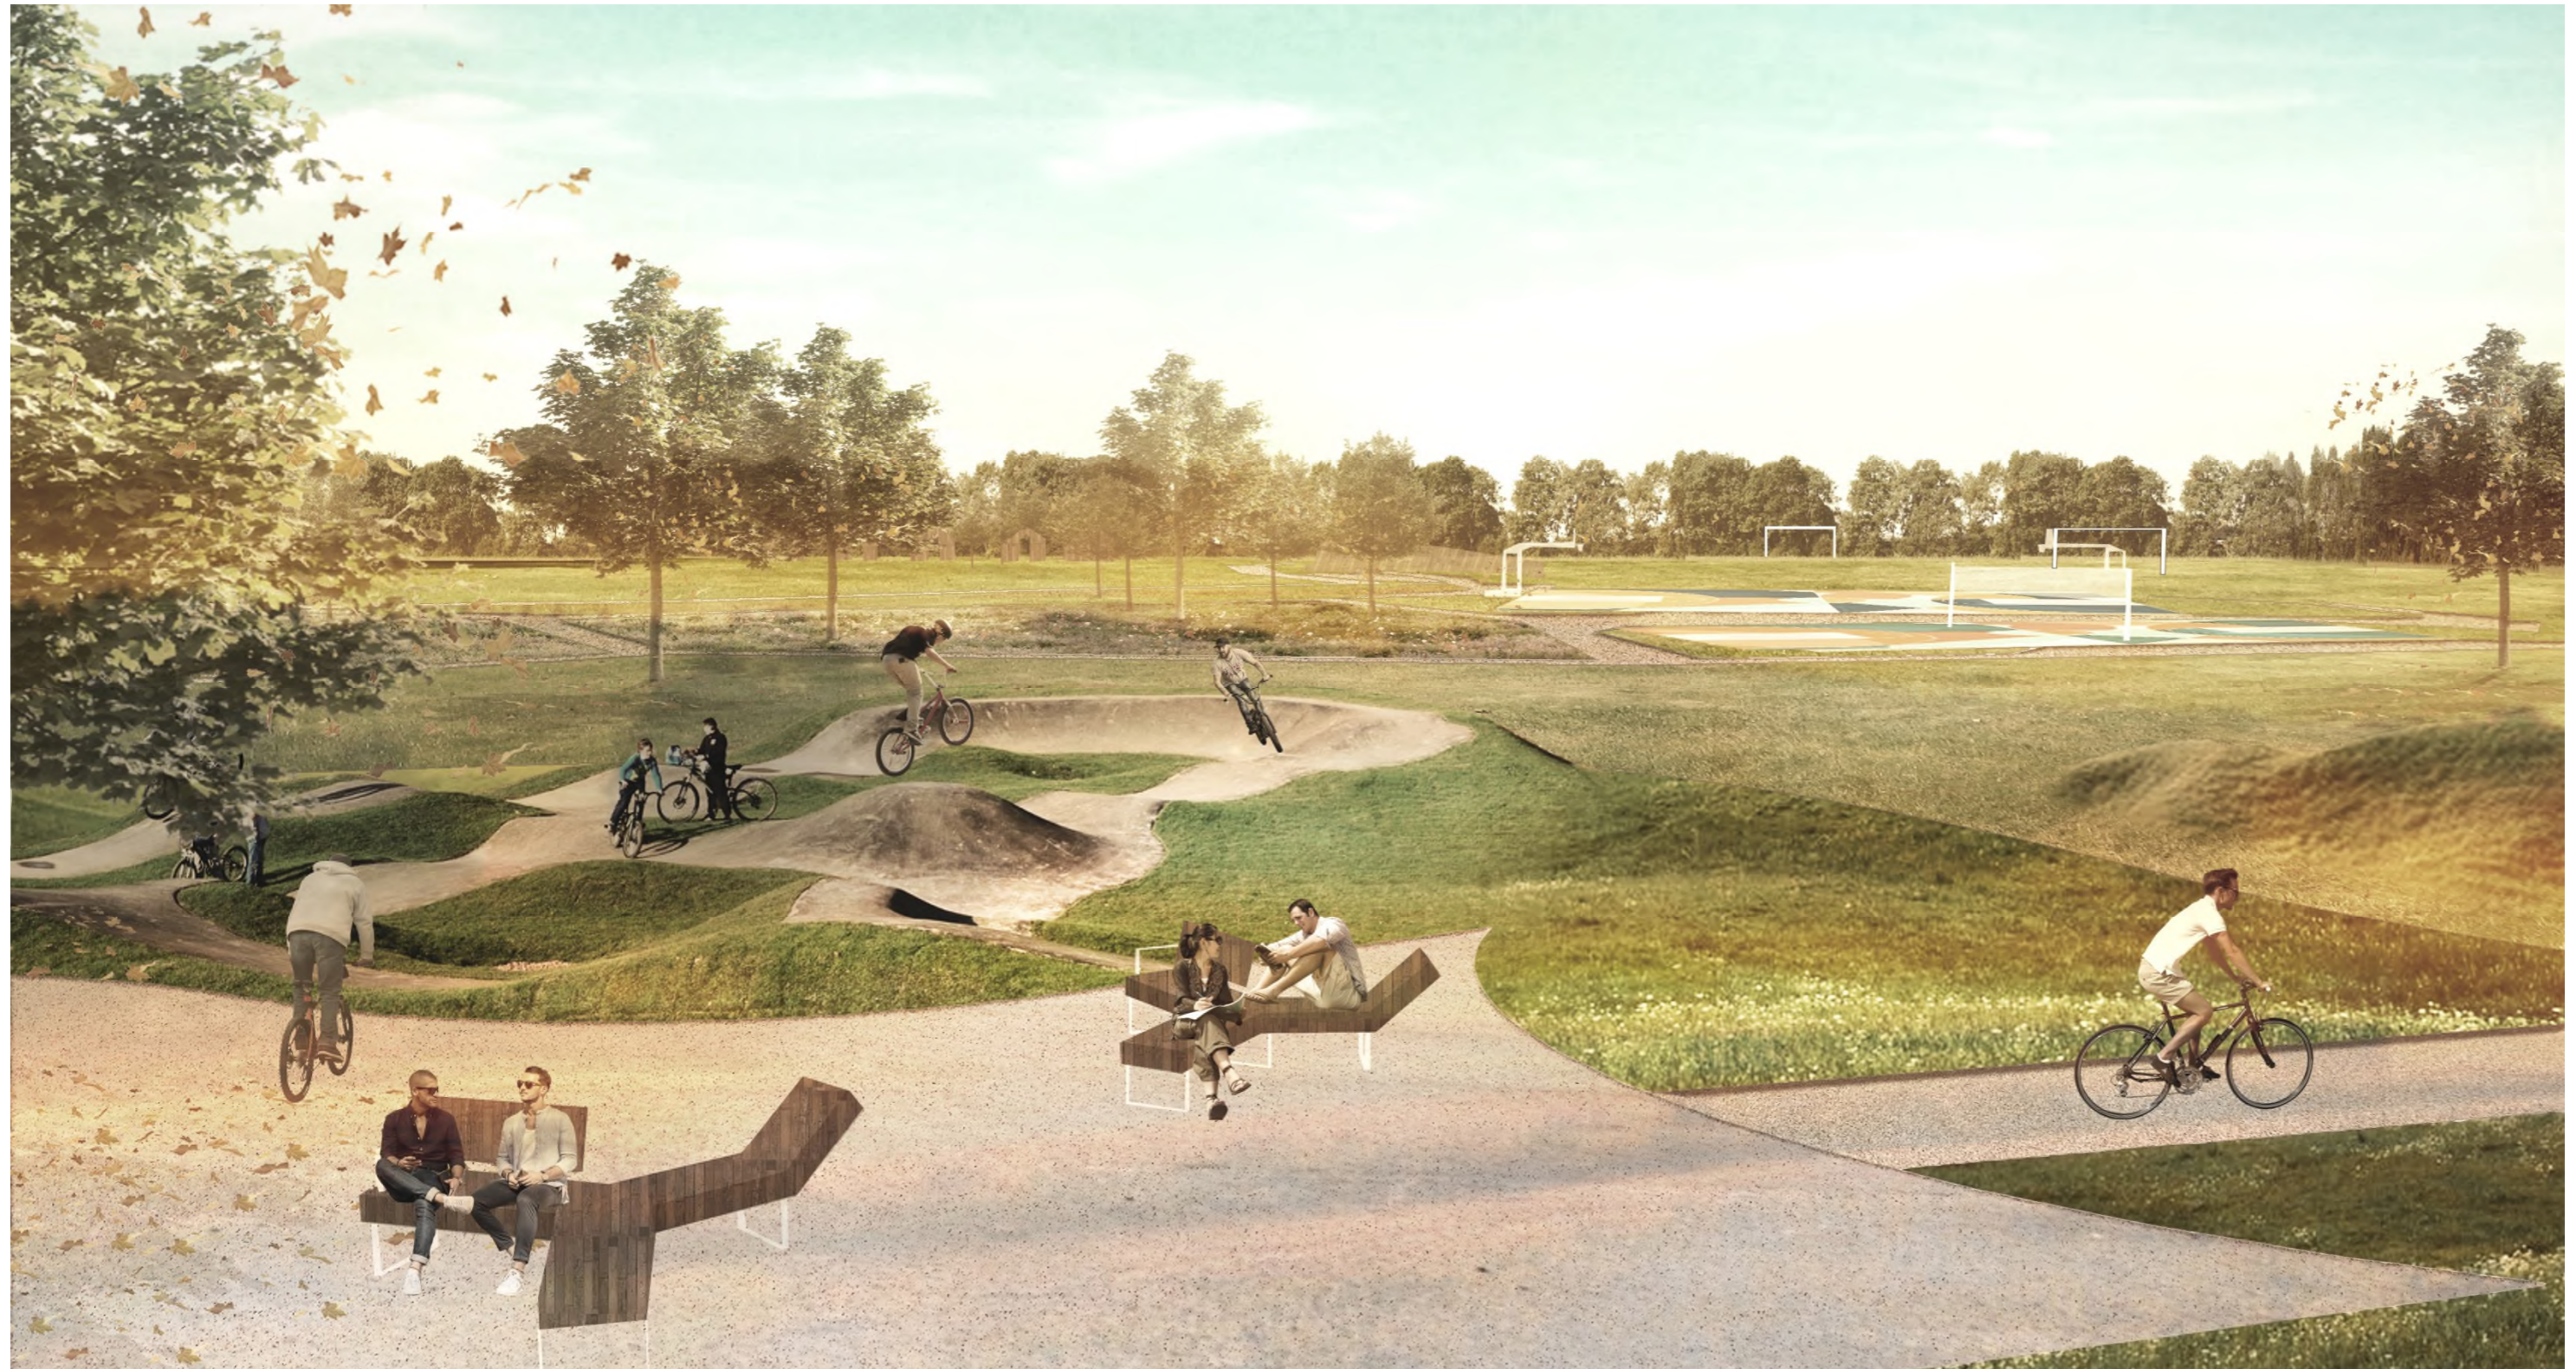
WIDOK C – PUMPTRACK I BOISKA

WIDOK Z PLACYKU U PODNÓŻA PUMPTRACKU. NA PIERWSZYM PLANIE MIEJSCE ODPOCZYNKU, ZA NIM – STREFA NAUKI PUMPTRACKU. W TLE POLANA REKREACYJNA I KOMPLEKS BOISK. UROZMAICONE UKSZTAŁTOWANIE TERENU, SZEROKIE OTWARCIA WIDOKOWE.

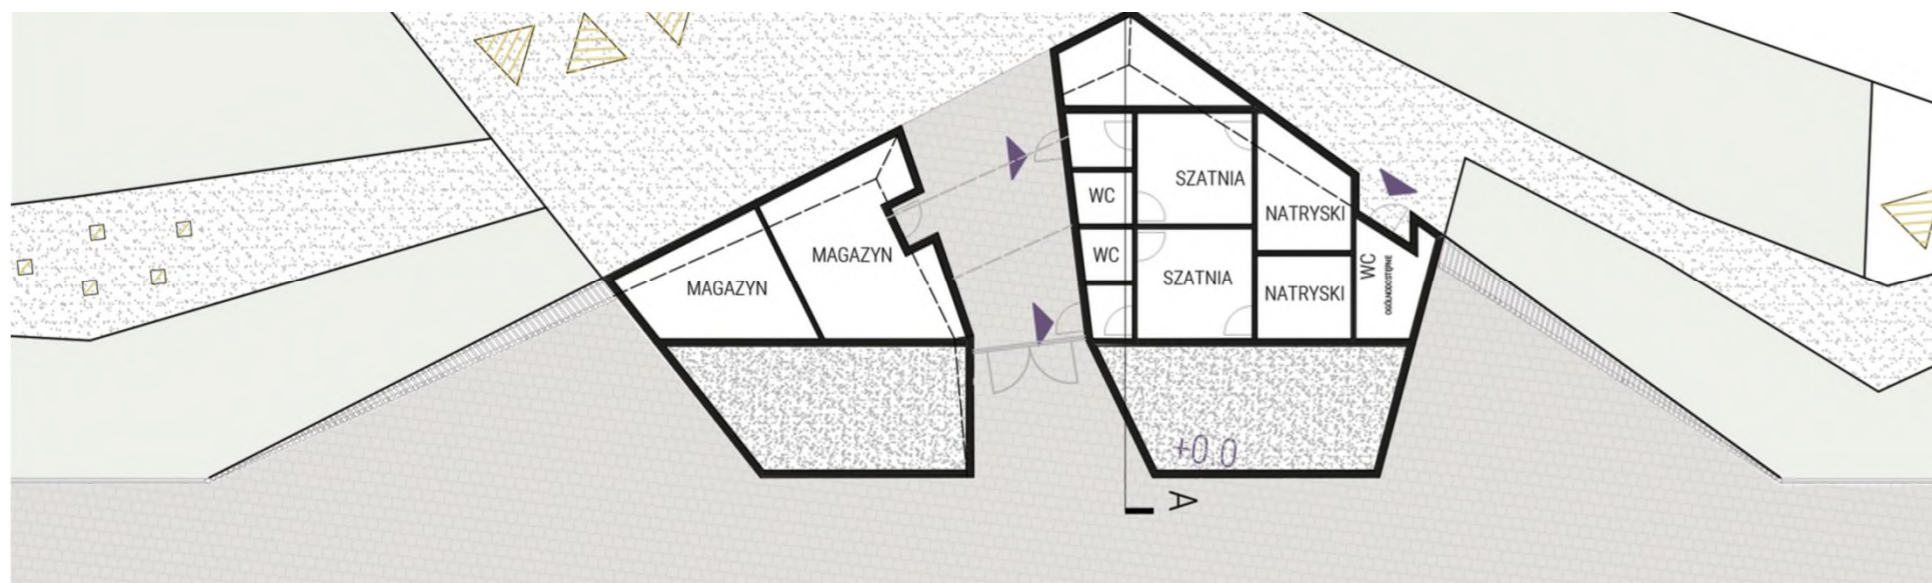
PRZEKRÓJ PRZEZ PAWILON, BIEŻNIĘ I BOISKO, SKALA 1:250

Budynek wykonany w lekkiej konstrukcji drewnianej. Fundamenty żelbetowe. Stropodach o konstrukcji drewnianej z tarasem – widownią dostępną po schodkach od strony boiska. Elewacje i taras wykończone naturalnym drewnem. Balustrady tarasu szklane samonośne. Ślusarka aluminiowa. Ściany wewnętrzne i posadzki trwale wykończone, odporne na działanie wody.

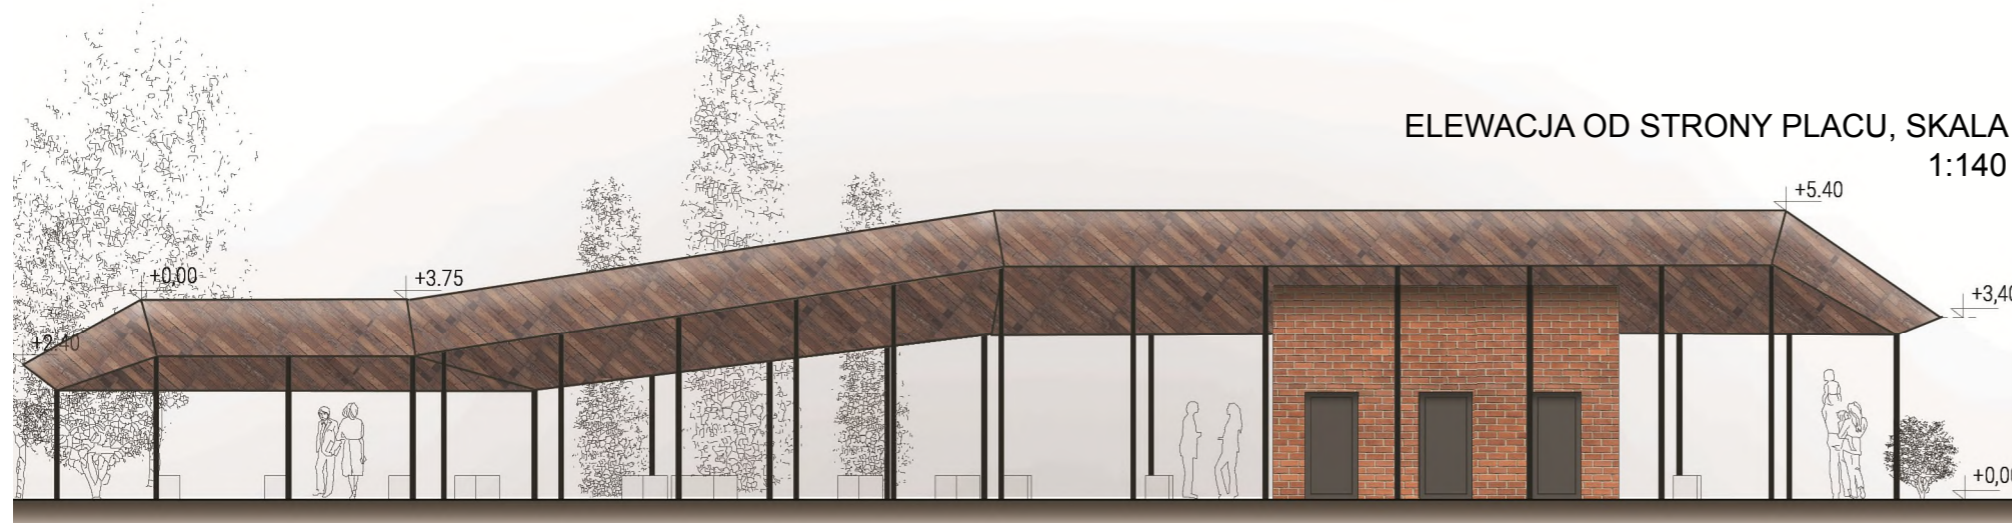
ELEVACJA OD STRONY PLACU, SKALA 1:140

Zadaszenie na placu z wkomponowaną **toaletą publiczną**. Oslona od deszczu i słońca stanowiąca zarazem zamknięcie placu od strony północnej.

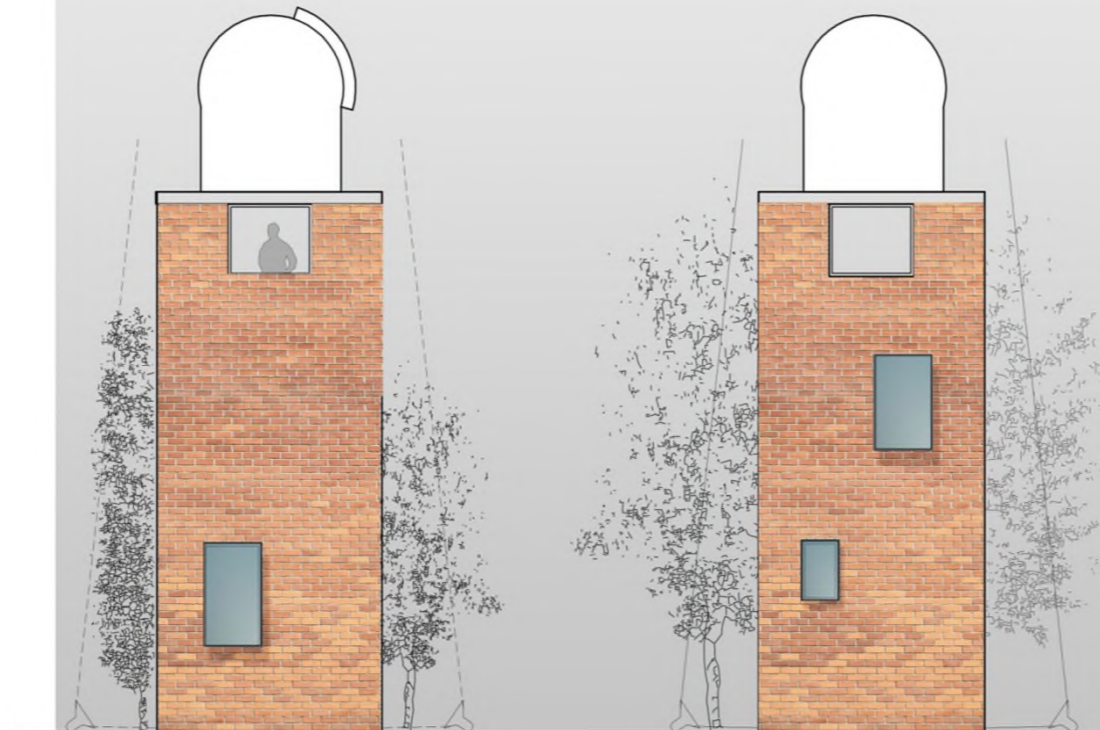
Dawna trafostacja zostanie zaadaptowana na **obiekt wielofunkcyjny**. Na poziomie +6,7 m urządzony zostanie **taras widokowy**, dostępny dzięki nowym kręconym schodom zamontowanym w wieży. Klatka schodowa stanie się **przestrzenią ekspozycyjną**. Tematem wystawy będzie historia soleckiej Nasycalni opowiedziana za pomocą tekstów, archiwalnych zdjęć i przedmiotów. Część eksponatów będzie widoczna także z zewnątrz dzięki szklanym gablotom wypełniającym otwory okienne. Na nowym dachu budynku ustawiona zostanie ponadto kopuła astronomiczna chroniąca teleskop, dostępna po drabinie. **Mini obserwatorium astronomiczne** będzie mogło być użytkowane przez uczniów soleckich szkół.

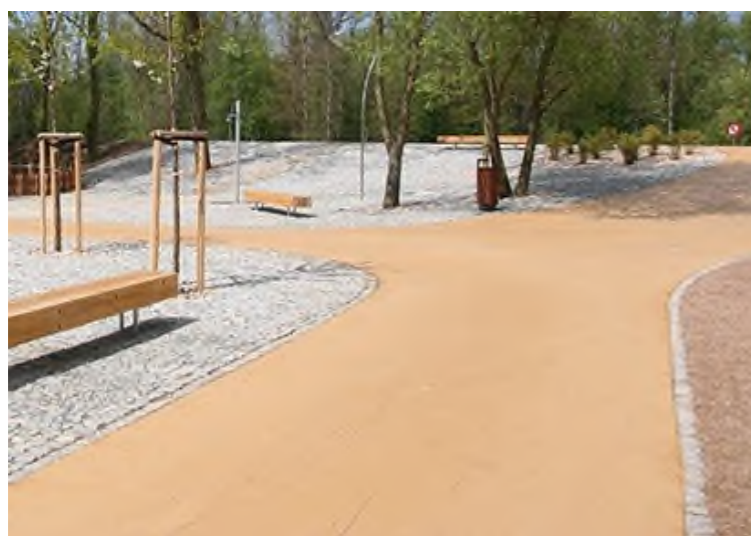
Beton lub asfalt barwiony w masie, gładki. Obrzeża betonowe. Woda opadowa odprowadzana na przyległe tereny zielone, z ewentualną opaską z kruszywa. Szerokość bulwaru 5 m. Kolorystyka: piaskowożółty.

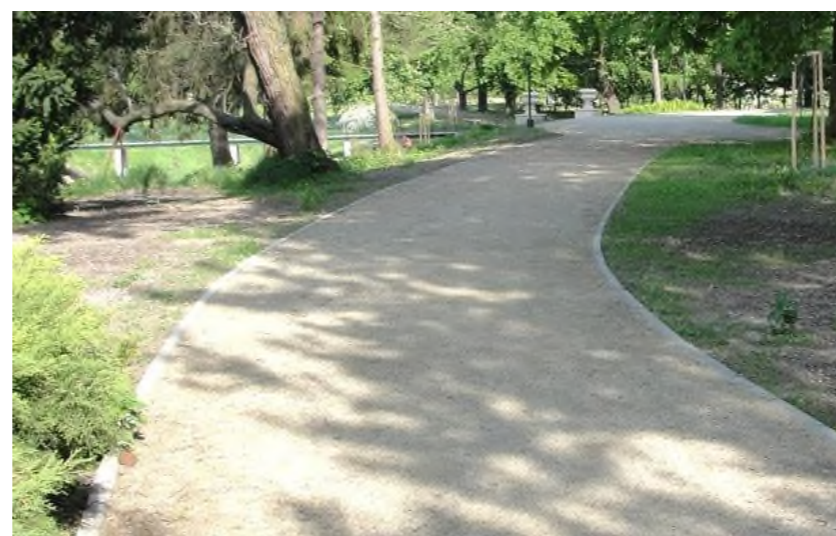
Nawierzchnia przepuszczalna, glinkowo-mineralna. Obrzeża betonowe. Szerokość alejek 2 m. Kolorystyka: ciepła szarość.

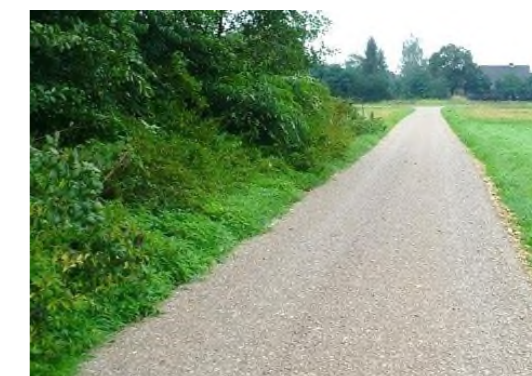
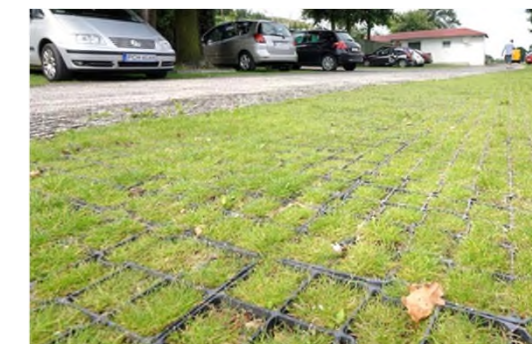
Nawierzchnia jezdna oraz miejsca postojowe dla autokarów utwardzone, wykonane z **betonu lub asfaltu**. Obrzeża betonowe. Kolorystyka: naturalna (szary, czarny).

Miejsca postojowe dla samochodów osobowych z **geokraty** poprzerastanej trawą.

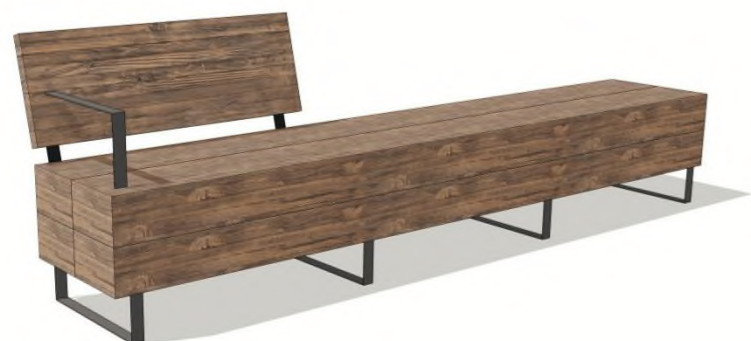
Ławka o wym. 2,78 x 0,58, wys. 0,85 m. Korpus z czterech połączonych krawędziaków o przekroju 24 x 15 cm, nawiązujących do formy podkładu kolejowego. Oparcie z jednej lub dwóch grubych desek. Drewno impregnowane, wybarwione na ciemny kolor. Łączenia, nóżki, podłokietnik z płaskowników stalowych ocynkowanych, malowanych proszkowo na kolor czarny.

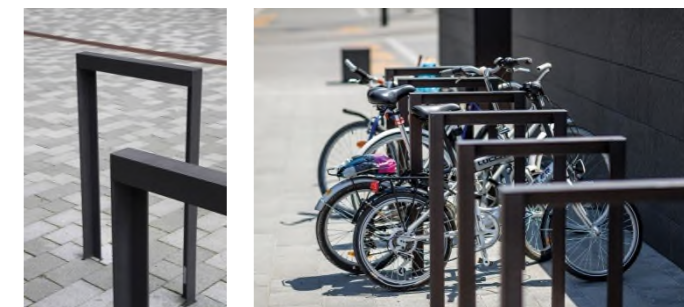
Stojaki o konstrukcji stalowej, ocynkowane, malowane proszkowo na kolor czarny, matowe wykończenie. Kotwienie do posadzki niewidocznymi śrubami.

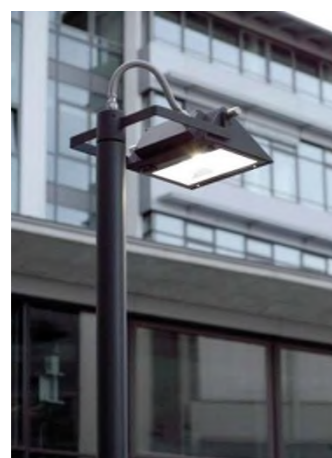
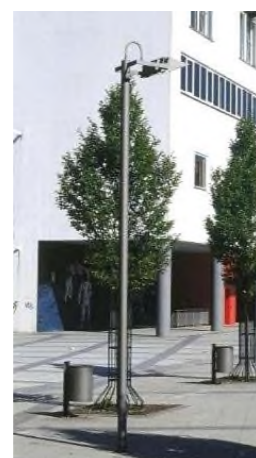
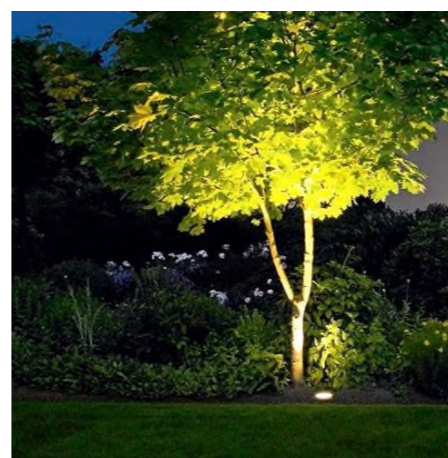
Proste oprawy o industrialnym charakterze. Oświetlenie energooszczędne typu LED, inteligentne – z czujką ruchu. Kontrolowana charakterystyka rozsyłu – jak dla latarni parkowych. Kolorystyka słupów i opraw: czerń.

PRZYKŁADOWE LATARNIE DO OŚWIETLENIA TERENU

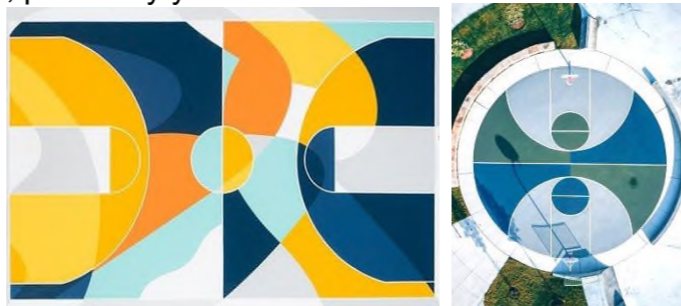
INSPIRACJA KOLORYSTYCZNA DO OPRACOWANIA NAWIERZCHNI SPORTOWYCH (BIEŻNIA, BOISKA)

3. Boisko do siatkówki o wymiarach 16 x 26 m.

Boisko w otwartej strefie sportowej, wyposażonej w małą architekturę. Nawierzchnia sportowa syntetyczna z wzorami graficznymi wielokolorowymi w kolorystyce żółto-pomarańczowo-turkusowo-szarej. Pełne wyposażenie typu siatka, piłkochwyty. Oświetlenie.

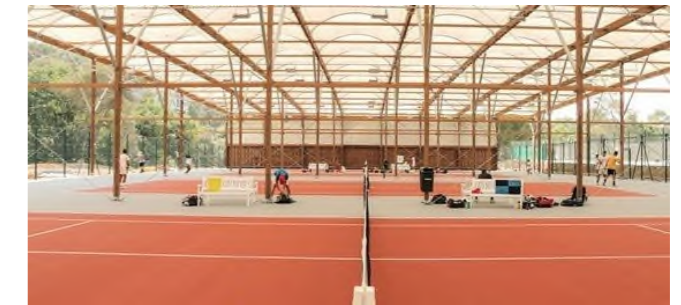
4. Kort tenisowy o wysokim standardzie z nawierzchnią z maczki ceglanej, ogrodzony. Wyposażenie sportowe, niewielki schowek na sprzęt o konstrukcji drewnianej. Oświetlenie. Ogrodzenie panelowe z siatki o wys. 2 m.

Istnieje możliwość wykonania lekkiego zadaszenia nad kortem, co pozwoli na grę od wczesnej wiosny do późnej jesieni, także przy niesprzyjających warunkach pogodowych. Proponowane zadaszenie o konstrukcji stalowej lub drewnianej, membranowe. Kort może być wykonany w partnerstwie publiczno-prywatnym / wykonane i zarządzane przez firmę zewnętrzną – udostępniany za opłatą.

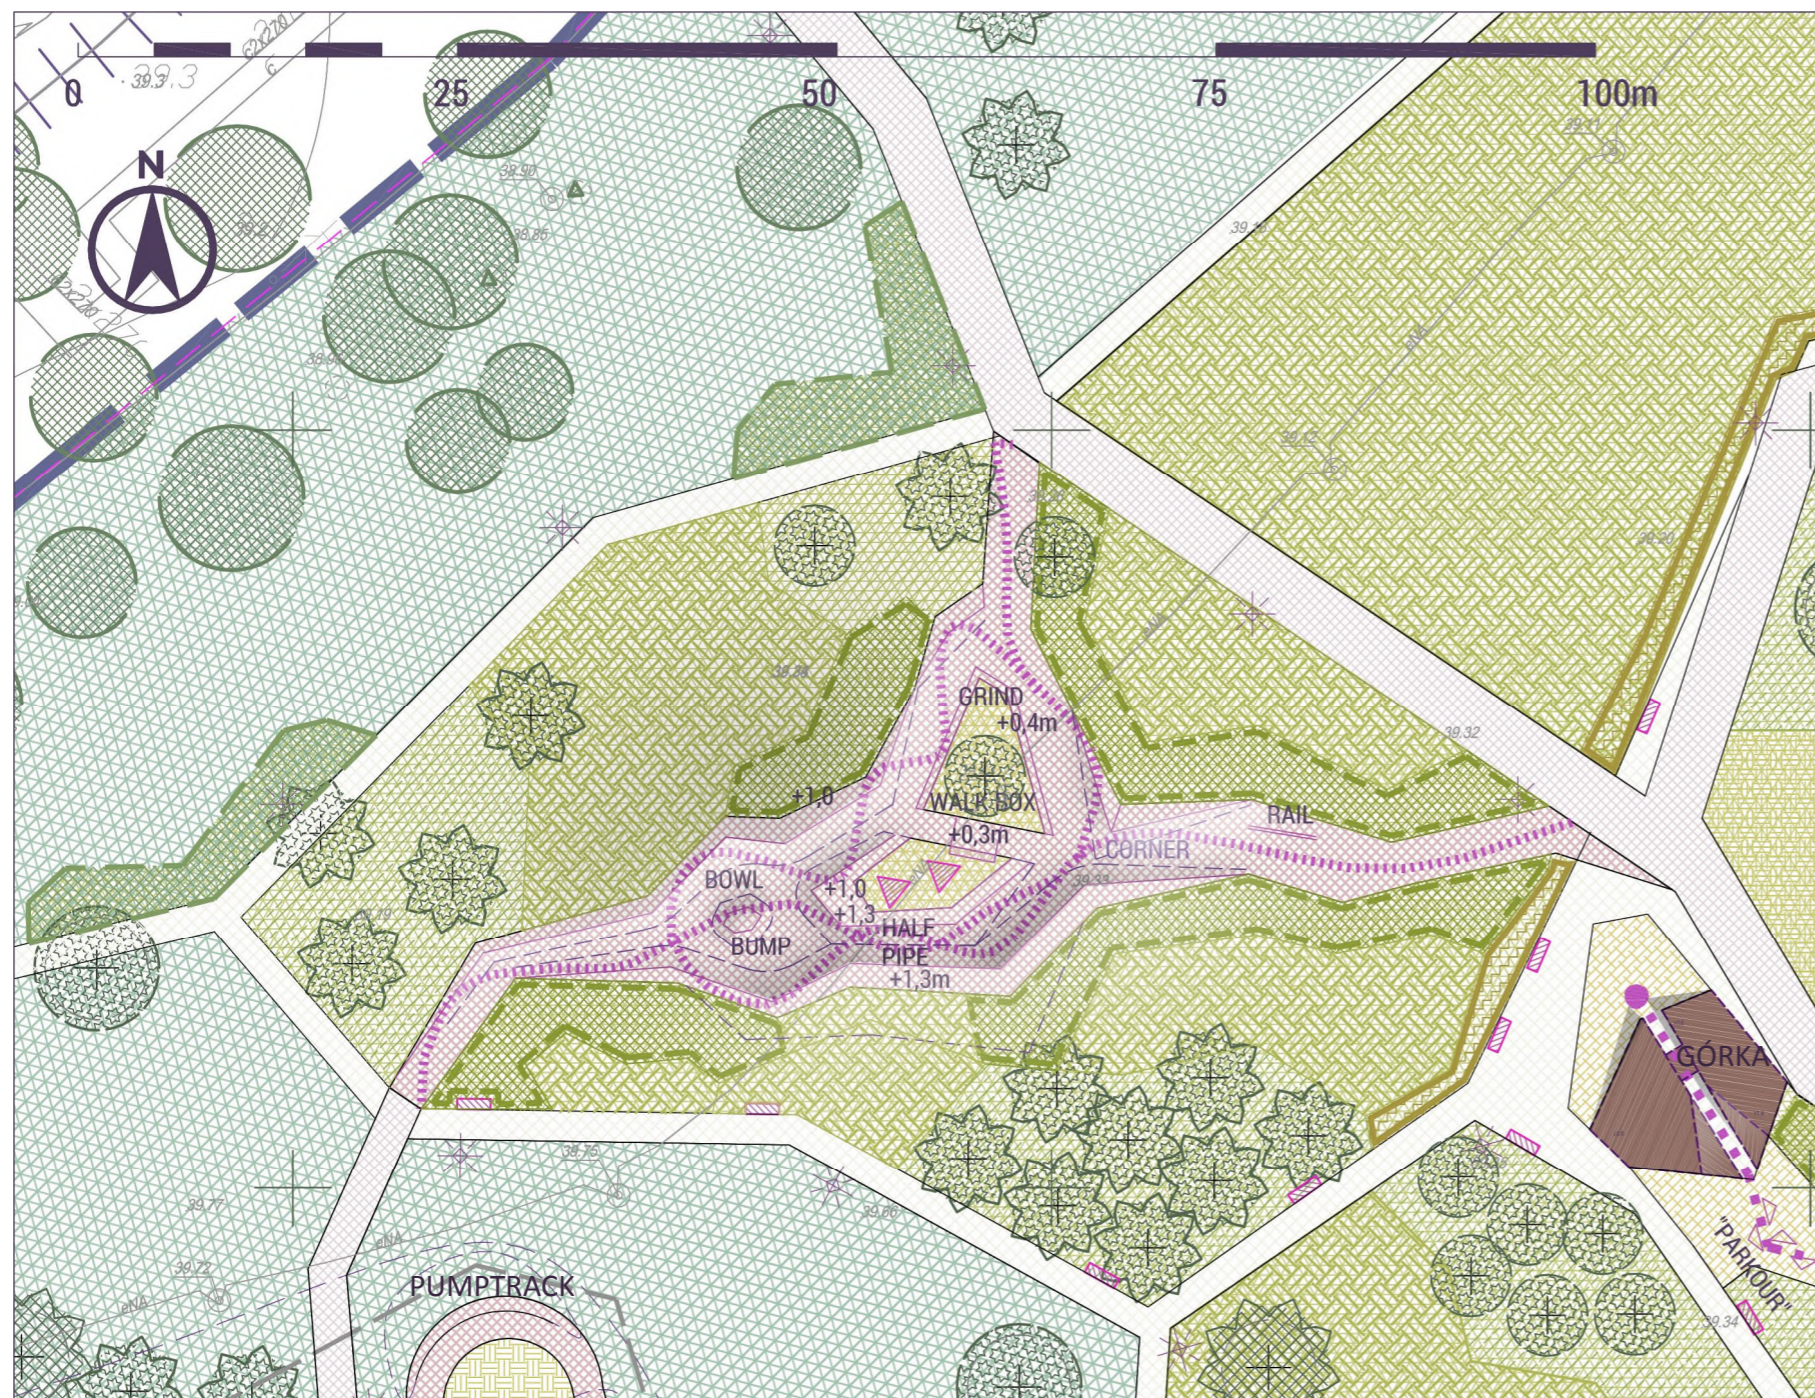
←
**PLAN
SKATEPARKU**
1:500

Wkomponowany w krajobraz **skatepark** o nieregularnym planie zapewniającym płynną jazdę z możliwością ewolucji (tzw. flowpark). Przystosowany do jazdy na deskorolce, rolkach, hulajnogach. Usytuowany w bezpośrednim sąsiedztwie strefy nauki pumtracku, co pozwoli na dogodne korzystanie z obu tych przestrzeni.

Ukształtowanie terenu skateparku z niewielkimi wzniesieniami od strony północnej i południowej, tworzącymi jednocześnie konstrukcję ziemną ramp ograniczających plac. Płdstawowe elementy: **bowl, bump, half pipe, walk box, grind, rail** – zgodnie z rysunkiem planu. Geometria nawierzchni i przeszkód będzie przeanalizowana pod kątem i uszczegółowiona na etapie projektu budowlanego.

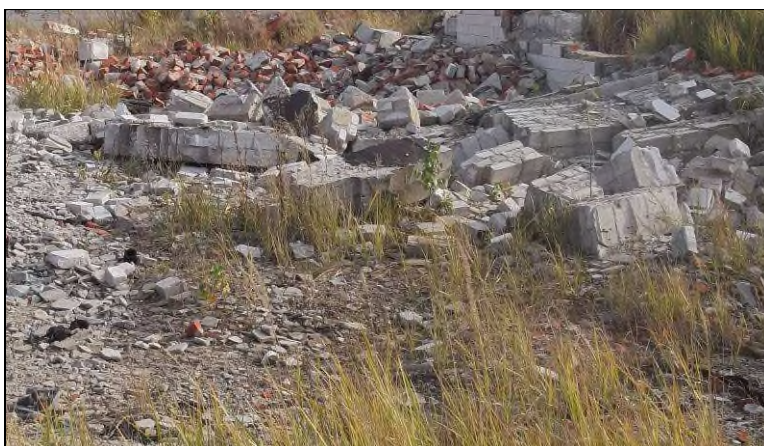
Fot. 1. W wielu miejscach znajduje się gruz, który po przekruszeniu może być ponownie wykorzystany jako materiał (kruszywo) budowlane.

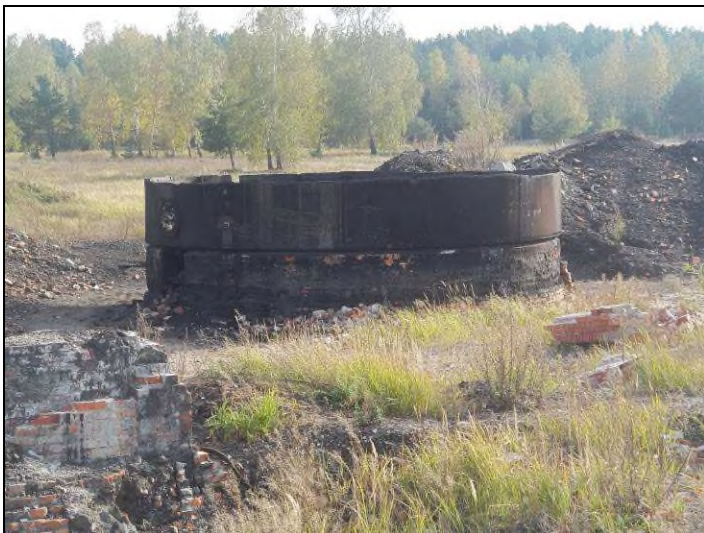
Fot. 2. Obcięty od góry stalowy zbiornik cylindryczny na ceglanym fundamencie jest wypełniony szlamem kreoizotowym i stale wycieka z niego płynna frakcja oleju impregnacyjnego. Stan na 18 X 2011 r.

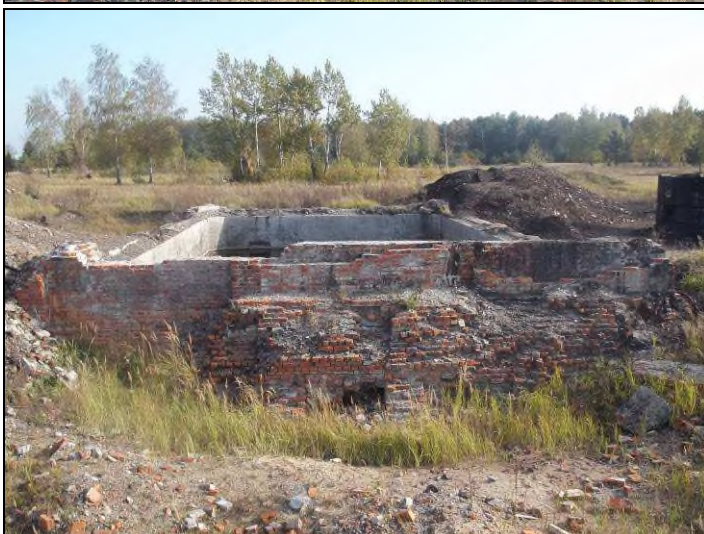
Fot. 3. Widok odsoniętego „basenu”, czyli dawnego podziemnego zbiornika, do którego trafiał kreoizot w razie tzw. zrzutu awaryjnego w czasach, gdy działała nasycalnia.

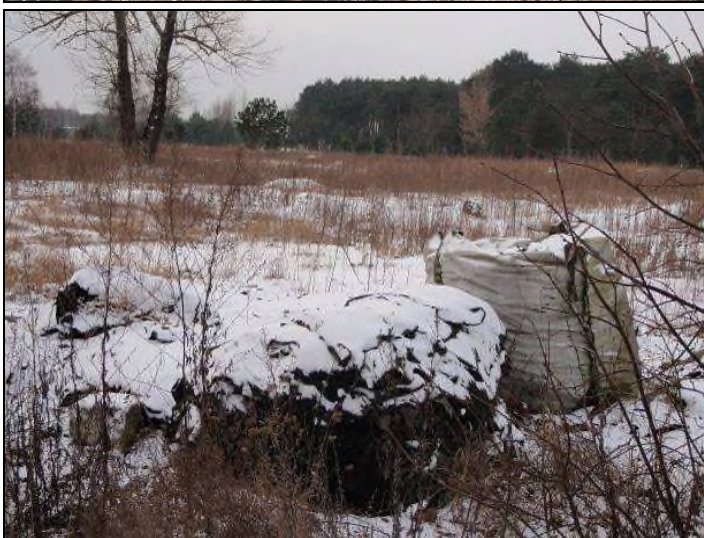
Fot. 4. Podrzucone, nielegalne odpady, w tym odpady niebezpieczne (np. eternit), blisko wjazdu na teren od strony ul. Kujawskiej.

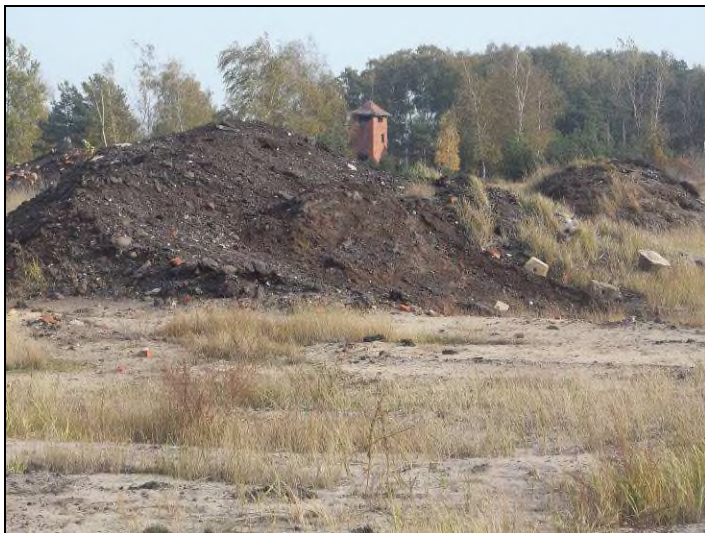
Fot. 5. Pusta wieża na wschodnim krańcu terenu to zdewastowany budynek po dawnym transformatorze.

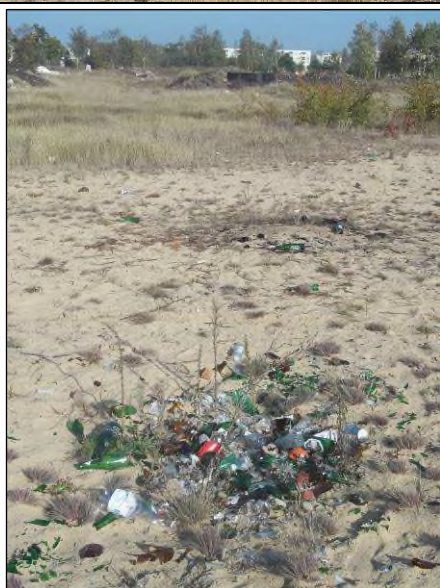
Fot. 6. Stopniowo wzrasta ogólne zaśmiecenie terenu na skutek pełnej dostępności dla osób postronnych i utrudnionego nadzoru.

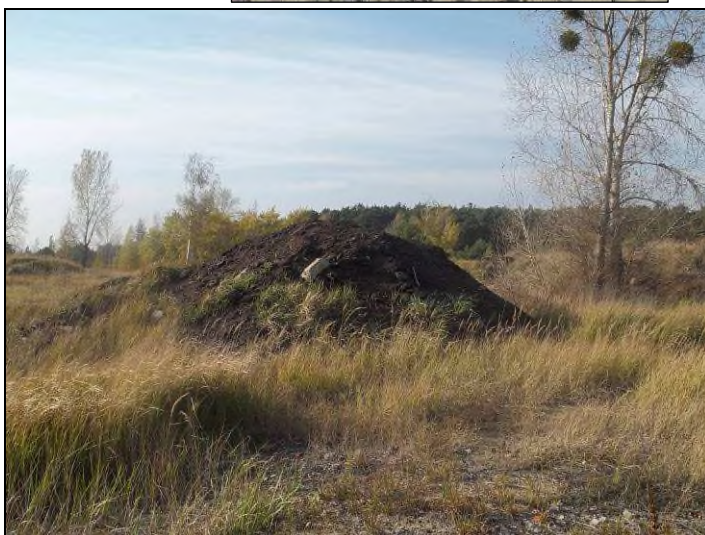
Fot. 7. Jedna z wielu hałd ziemno-gruzowych pozostawionych na terenie po nasycalni przez ostatniego prywatnego właściciela, który „oczyszczał” ten obszar.

Teren po zlikwidowanej nasycalni ma kształt zbliżony do trójkąta równobocznego o długości boków ok. 500 m i powierzchni nieco ponad 16 ha. Jako przemysłowy, zdegradowany obszar posiada powierzchnię całkowicie zaburzoną przez liczne ślady różnych prac rozbiórkowych i ziemnych w postaci hałd ziemno-gruzowych (Fot. 5, Fot. 7) oraz bruzd i wykopów po likwidowanych instalacjach podziemnych. Już w trakcie zamykania zakładu nasycania podkładów, jego powierzchnia była silnie przekształcona antropogenicznie przez liczne prace ziemne związane m.in. z lokowaniem budynków, zbiorników i przebudową torowisk. Pierwotnie teren posiadał lekkie nachylenie w kierunku północnym, ku dolinie Wisły.

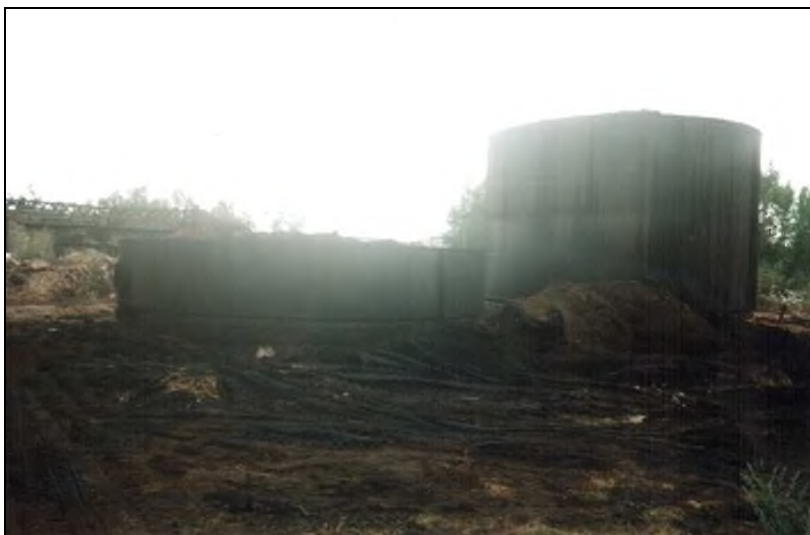
Fot. 8. Dwa zbiorniki cylindryczne na kreozot. Zdjęcie z czasów wyburzania zakładu w 2003-2004 roku. Bliższy zbiornik pozostał ucięty i do dziś zawiera resztki kreozotu, dalszy już nie istnieje, został ze złomowany.

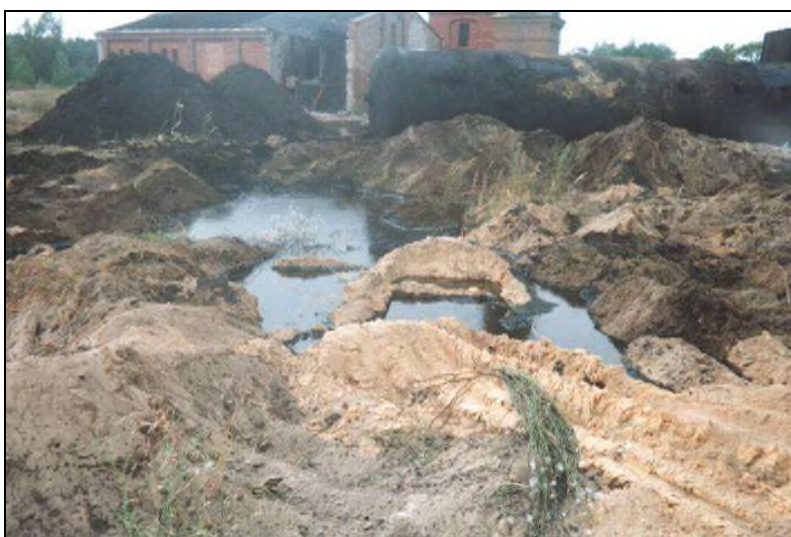
Fot. 9. Zdjęcie archiwalne stanu z lat 2004-2006. Widok od strony południowej na wyburzone budynki nasycalni (w tle). Na pierwszym planie zasypywane wylewisko ścieków technologicznych, a za nim odkopany i wyjęty zbiornik stalowy 60 m³.

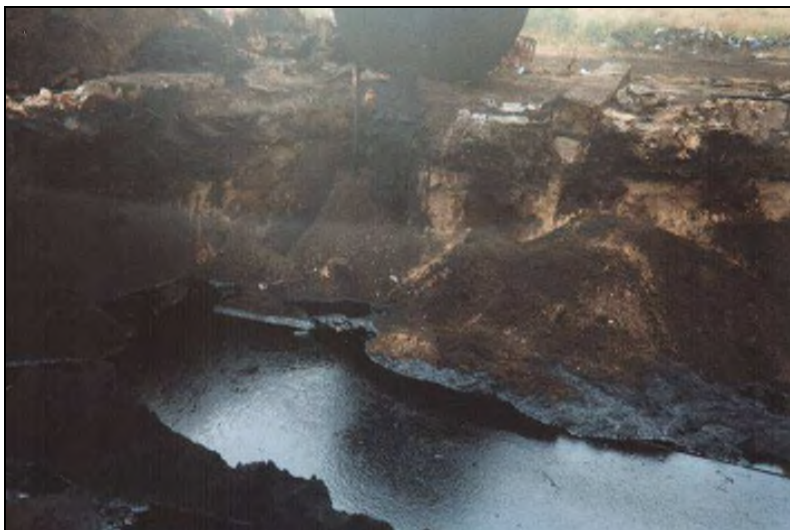
Fot. 10. Zastoiska krezotuz po wylaniu go ze starego, wykopanego zbiornika do wyrobiska. Zdjęcie archiwalne wykopu z lat 2004-2006.

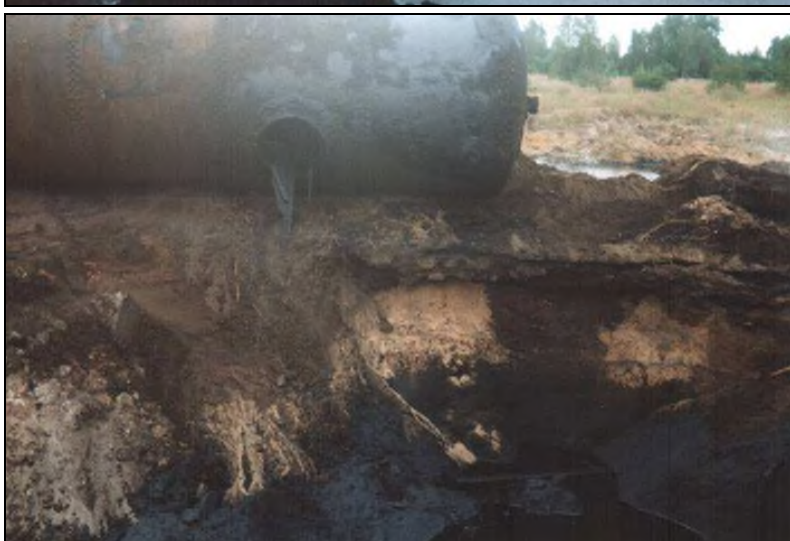
Fot. 11. Fragment wykopanego zbiornika 60 m³. Widok od strony północnej. Wyraźnie widać, że teren przy zbiorniku był pierwotnie czysty i dopiero wylanie olejów ze zbiornika silnie zanieczyściło podłoże. Zdjęcie archiwalne z lat 2004-2006

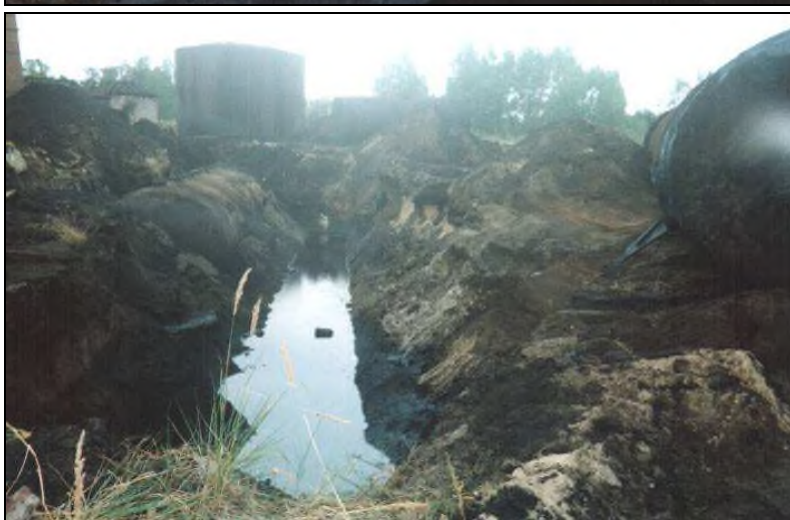
Fot. 12. Zdjęcie archiwalne z lat 2004-2006. Rów wypełniony krezotem po wykopanym zbiorniku. Obok w gruncie widać jeszcze kolejny zbiornik 60 m³. W tle znajduje się nadziemny zbiornik stalowy. Ten zbiornik zlikwidowano zupełnie, zaś niższy, ucięty, pozostaje do dziś ze smolą krezotową.

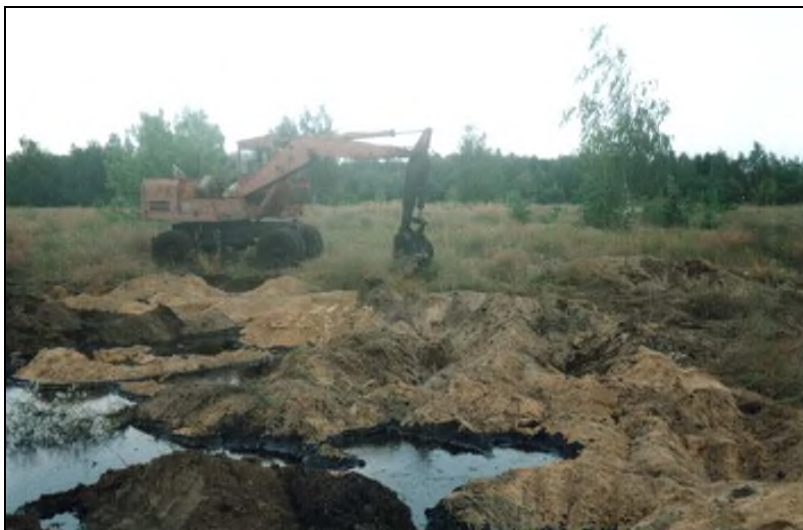
Fot. 13. Tak zasypywano zagłębienie, do którego trafiały zbędne oleje i szlamy z wykopywanych zbiorników. Zdjęcie archiwalne z lat 2004-2006.

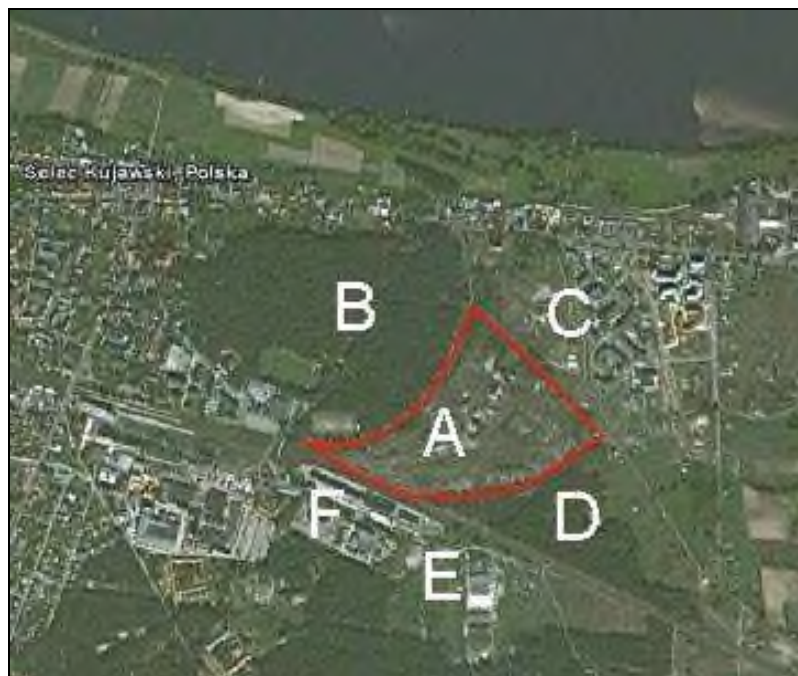
Ryc. 4. Zdjęcie satelitarne z 2004 roku z terenem dawnej nasycalni w Solcu Kujawskim oraz terenami otaczającymi. Objaśnienia liter w tekście.

A – teren dawnej nasycalni (linia czerwona obwiedni) przy ul. Kujawskiej;

D – zalesiony, zróżnicowany morfologicznie teren, który nie był wykorzystywany gospodarczo, niewielki ciek powierzchniowy przepływa w kierunku ul. Kujawskiej i dalej do Wisły.

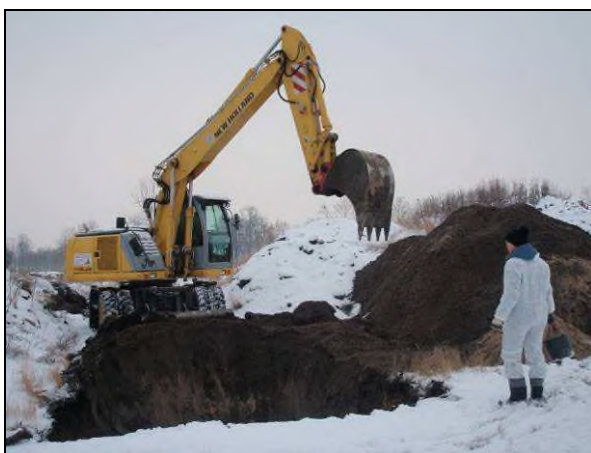
Fot. 14. Prace przy wykonywaniu szurfu nr I. Wokół istniejące od 2006 roku hałdy ziemno-gruzowe.

Wykonany w dniu 7.01.2010 przy pomocy koparki szurf Sol I wykazał znaczne zróżnicowanie poziome skażeń (widocznych makroskopowo) i umożliwił rozważne pobranie próbek do analiz chemicznych z wybranych stref głębokości. W szurfie I pobrano 4 próbki, z czego jedną jako duplikat do kontroli jakości i powtarzalności badań oraz zróżnicowania (braku homogeniczności) skażeń o charakterze hydrofobowym i znacznej lepkości (np. WWA). W szurfie II pobrano 7 próbek, z czego zdublowano 3 próbki. Szurf II został zlokalizowany na obszarze oddalonym od centrum terenu dawnej nasycalni, ale w strefie, którą w roku 2001 zespół badawczy firmy GEOPROGRAM wskazał jako wysoce zanieczyszczoną na skutek przeładunku suwnicowego nasyconych podkładów. Wyrobisko utworzone w wyniku pracy koparki w tym drugim miejscu dobitnie wykazało, że nie może być mowy o uśrednianiu skażeń w podłożu i oceny wynikające z map EKOLAB-u są nieprawidłowe. Ujawniają to załączone fotografie, gdzie widać wyraźne zróżnicowanie oboczne gruntów silnie skażonych oraz piasków bez zanieczyszczeń.

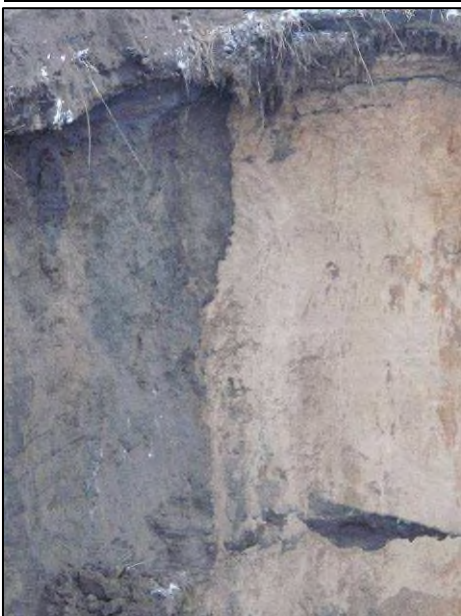
Fot. 15. Szurf nr I - pionowo przebiegająca strefa kontaktu pomiędzy osadami bez zanieczyszczeń oraz osadami zanieczyszczonymi olejem impregnacyjnym wnikającym i migrującym pionowo w strefie niezawodnionej. Widać, że ta reguła jest zachwiana, gdy olej dociera do głębokości, na której występują piaski średnioziarniste warstwowane skośnie – tu substancje oleiste wykorzystują naturalną, większą przepuszczalność wzdłuż warstwowania. U góry zdjęcia widoczna jest ok. 40 cm miąższości warstwa zanieczyszczonego nasypu antropogenicznego.

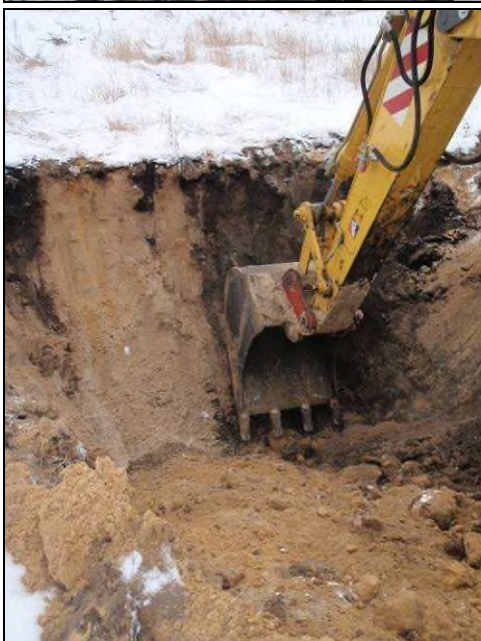
Fot. 17 Faza inicjalna wykonywania szurfu nr II ujawnia, że strefy zanieczyszczone znajdowały się najczęściej po obu stronach torowiska w miejscu przeladunku suwnicowego. Jest to prawdopodobnie wynik skapywania oleju impregnacyjnego z krawędzi wagonów i wózków transportowych.

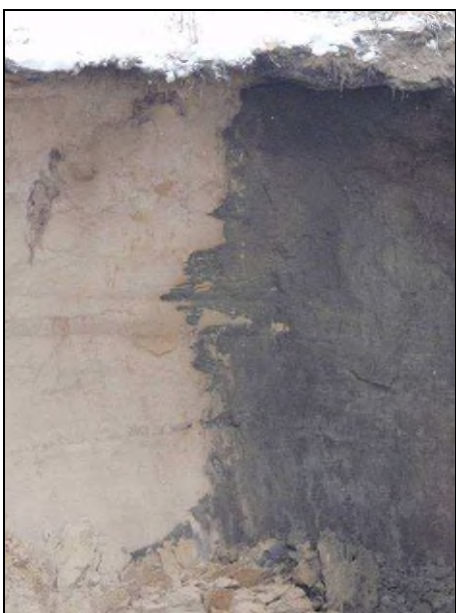
Fot. 18. Ściana szurfu nr II – analogicznie jak w szurcie nr I występują tu pionowe granice stref skażonych. Widać jednak, że impregnat rozplywała się w poprzek, według warstwowania poziomego, szczególnie nad mniej porowatymi soczewkami piasków z orsztyłem (zażelazionych).

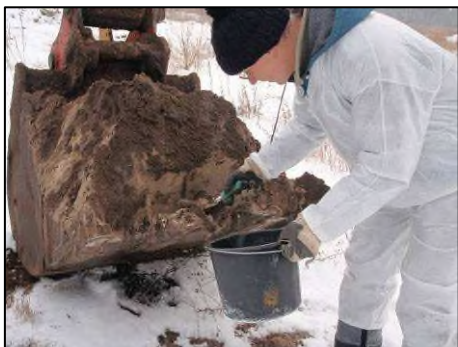
Fot. 19 Sposób pobierania próbki z określonej głębokości z silnie skażonego gruntu odsłoniętego w szurfie – łopatką stalową służy do nabierania osadu oraz jego względnie dużej homogenizacji w wiaderku w celu uśrednienia stężenia w pobieranej partii gruntu.

czerpaka-łyżki wciśniętej w zawodniony grunt. Ubytek związków lotnych nie miał tu dużego znaczenia. Panował silny mróz i prężność par była dość niska. Należy jednak uwzględnić fakt, że próbki nie były pobierane pompą z otworu nafiltrowanego lecz wiaderkiem z czerpaka koparki, co ilustruje fotografia.

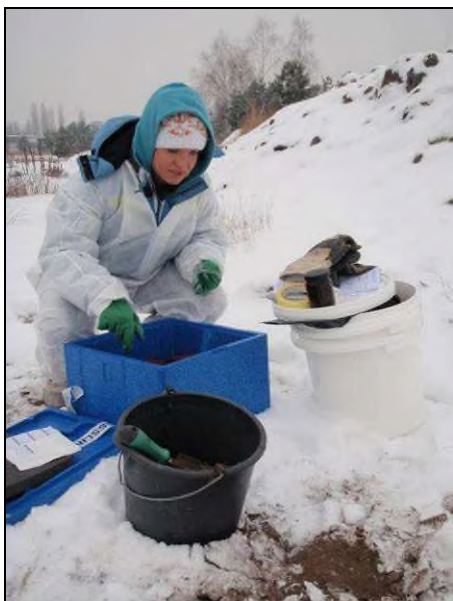
Fot. 20 Po uśrednieniu próbka gruntu jest pobierana do zakręcanego pojemnika z ciemnego szkła, opisywana i pakowana do pojemnika izotermicznego, w którym pojedzie do laboratorium.

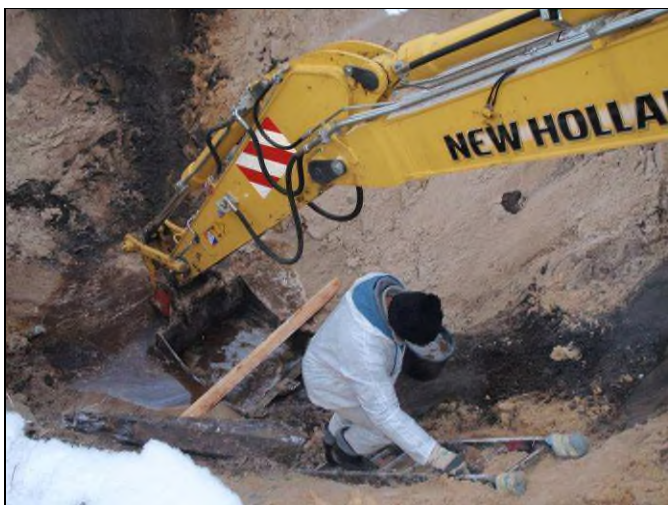
Fot. 21. Pobór próbki wody do badań z szurfu Sol II w dniu 7.01.2010. W wykopie wyraźnie widoczna jest wąska, pionowo przebiegająca strefa zanieczyszczeń.

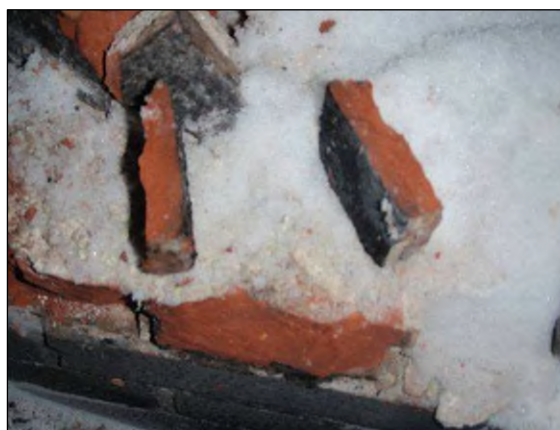
Fot. 22. Fragmenty cegieł z zaskorupieniami smołowymi utworzonymi z wysychającego krezotolu. Na przekroju poprzecznym cegły widać niewielką, wąską strefę, w którą zdołały wnikać związki organiczne.

Z zamieszczonego wykresu wyraźnie można zauważyć, że czarne naskorupienia na fundamencie i ścianach składają się w zakresie badanych WWA, głównie ze związków WWA o średniej liczbie pierścieni (fenantren – piren). Prawdopodobnie jest to wynik przelewania się krezotolu ze zbiornika i ucieczki do atmosfery związków bardziej lotnych (naftalen, acenaften). Cięższe frakcje nie biorą w tym udziału, ponieważ grawitacyjnie, bez mieszania, osiadają w dolnej części zbiornika. Same naskorupienia nie tworzą też głęboko wnikających struktur, co ilustrują zdjęcia.
