PROGRAM FUNKcjONALNO - UŻYTKOWY

„ZAGOSPODAROWANIE CZĘŚCI TERENÓW PO BYŁEJ NASYCALNI PODKŁADÓW KOLEJOWYCH - NASYCALNIA SPORTU (ETAP I)”

województwo: kujawsko-pomorskie
powiat: bydgoski
obręb ewidencyjny M.Solec Kujawski
działki nr ewidencyjny nr 678/12 i 678/5

Solec Kujawski, marzec 2023r.

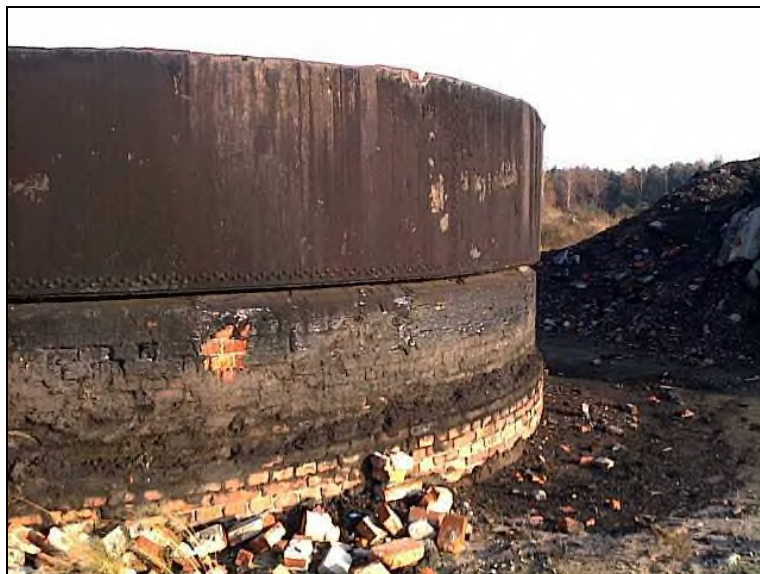
Fot. 23. Odstonięta w wykopie podmurówka cylindrycznego zbiornika na krezot. Po odłupaniu naskorupienia z cegieł fundamentu widoczne są niezanieczyszczone cegły.

Z zamieszczonego wykresu wyraźnie można zauważyć, że czarne naskorupienia na fundamencie i ścianach składają się w zakresie badanych WWA, głównie ze związków WWA o średniej liczbie pierścieni (fenantren – piren). Prawdopodobnie jest to wynik przelewania się krezotolu ze zbiornika i ucieczki do atmosfery związków bardziej lotnych (naftalen, acenaften). Cięższe frakcje nie biorą w tym udziału, ponieważ grawitacyjnie, bez mieszania, osiadają w dolnej części zbiornika. Same naskorupienia nie tworzą też głęboko wnikających struktur, co ilustrują zdjęcia.

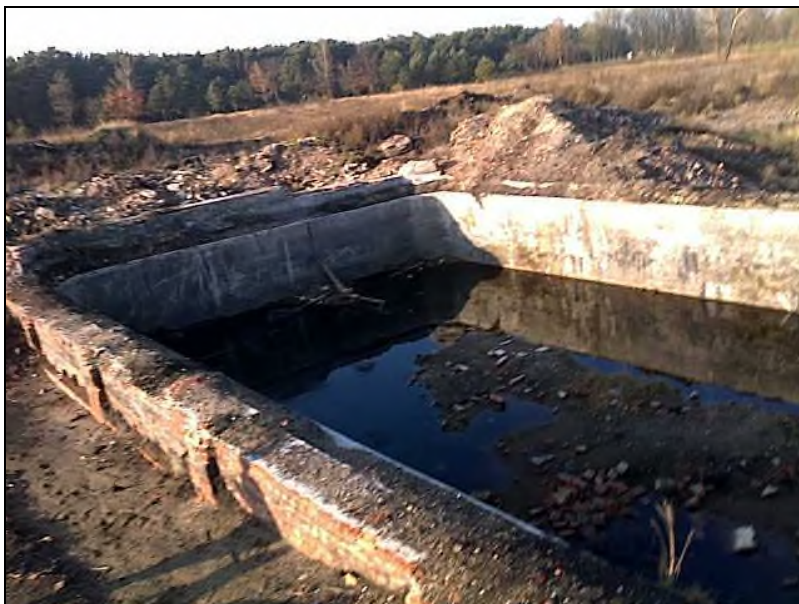
Fot. 24. Prostokątny zbiornik podziemny jest obecnie tylko w części wypełniony wodą opadową. Ściany są murowane i wyprawione gładzią cementową. W tle widoczny las – park miejski.

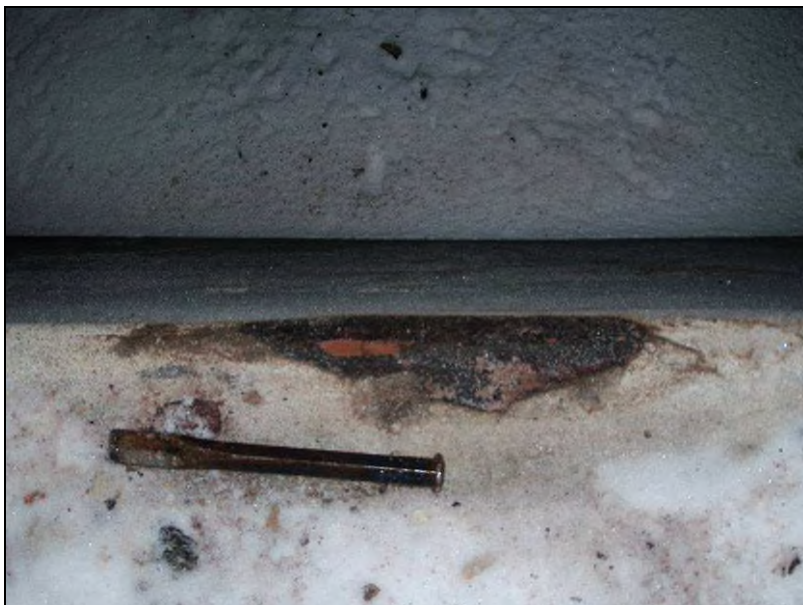
Fot. 25. Zdjęcie wykonane od góry po ścianie zbiornika (w czasie śnieżnej zimy 2009/2010) ujawnia, że gładź cementowa pokrywająca murowane z cegieł ściany jest w całej swej objętości przesiąknięta kreozotem, co potwierdzają wyniki analiz chemicznych.

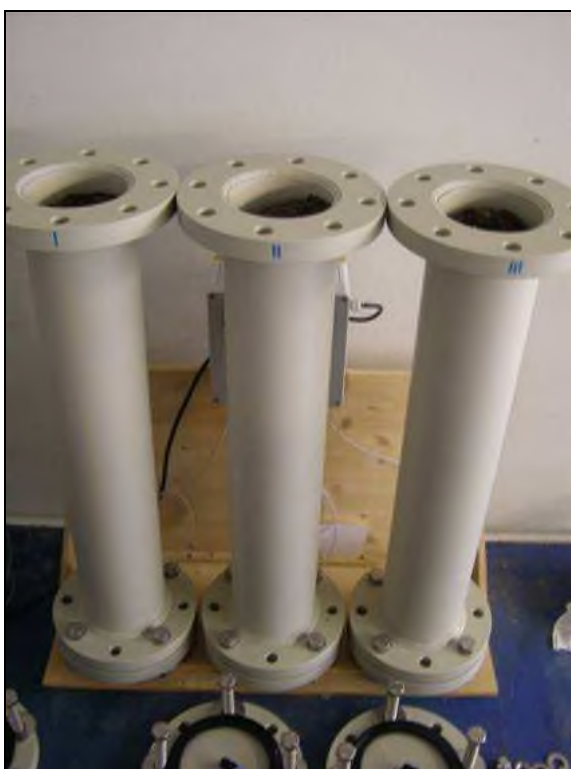
Ryc. 29. Zestaw trzech napędzonych lizymetrów w laboratorium mikrobiologicznym.

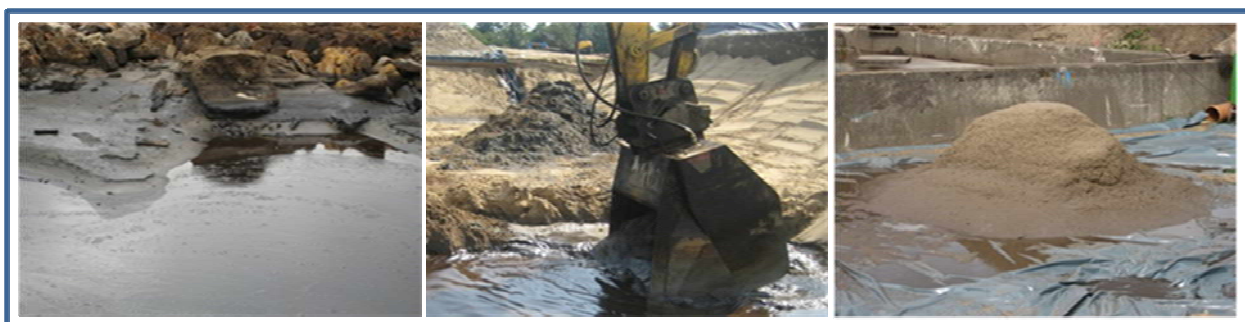
Ryc. 37. Ilustracja skuteczności procesu płukania gruntu widocznej makroskopowo w terenie – na podstawie materiałów reklamowych firm realizujących tego rodzaju technologię w Europie Zachodniej.

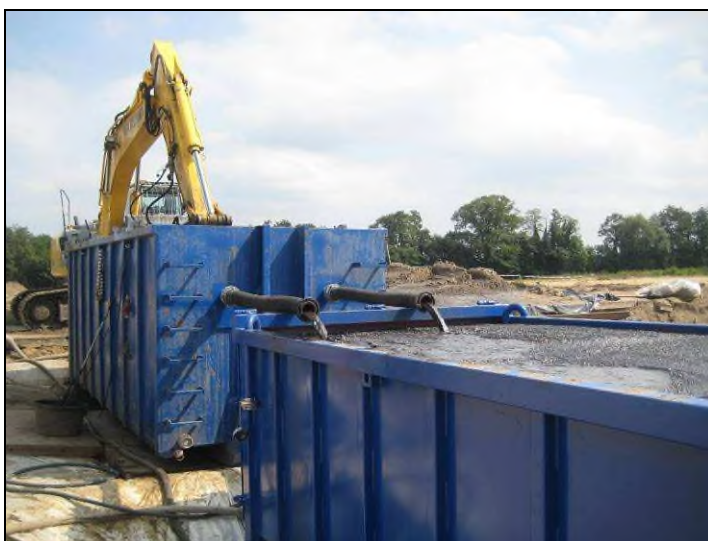
Fot. 26. Kontenerowa metoda płukania gruntu. Zdjęcie na podstawie materiałów reklamowych.
