DOKUMENTACJA KONSERWATORSKA

**Dotyczy badań odkrywkowych na istnienie
zabytkowej polichromii
oraz rozpoznania architektonicznego budynku
wolnostojącego przy ul. Jana Tarnowskiego 1 w Jarosławiu d. Budynek
Towarzystwa Żydowskiego „Jad Charyjcym“**

**Autor dokumentacji
mgr Stanisław Sęk**

Przemyśl 2018 r.

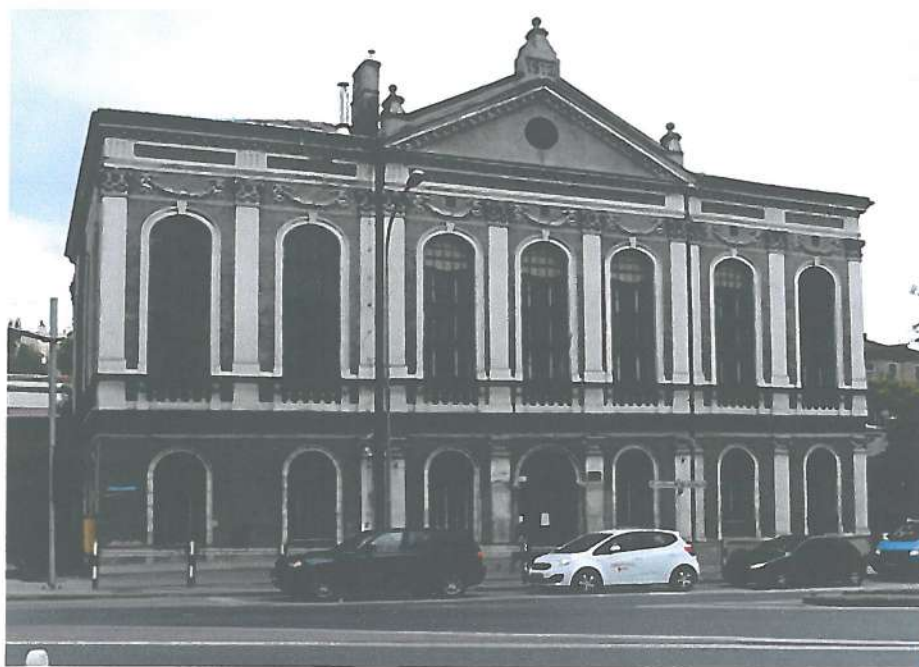
Fot. nr 1. d. Budynek Towarzystwa Żydowskiego „Jad Charyjcem“. Elewacja frontowa.

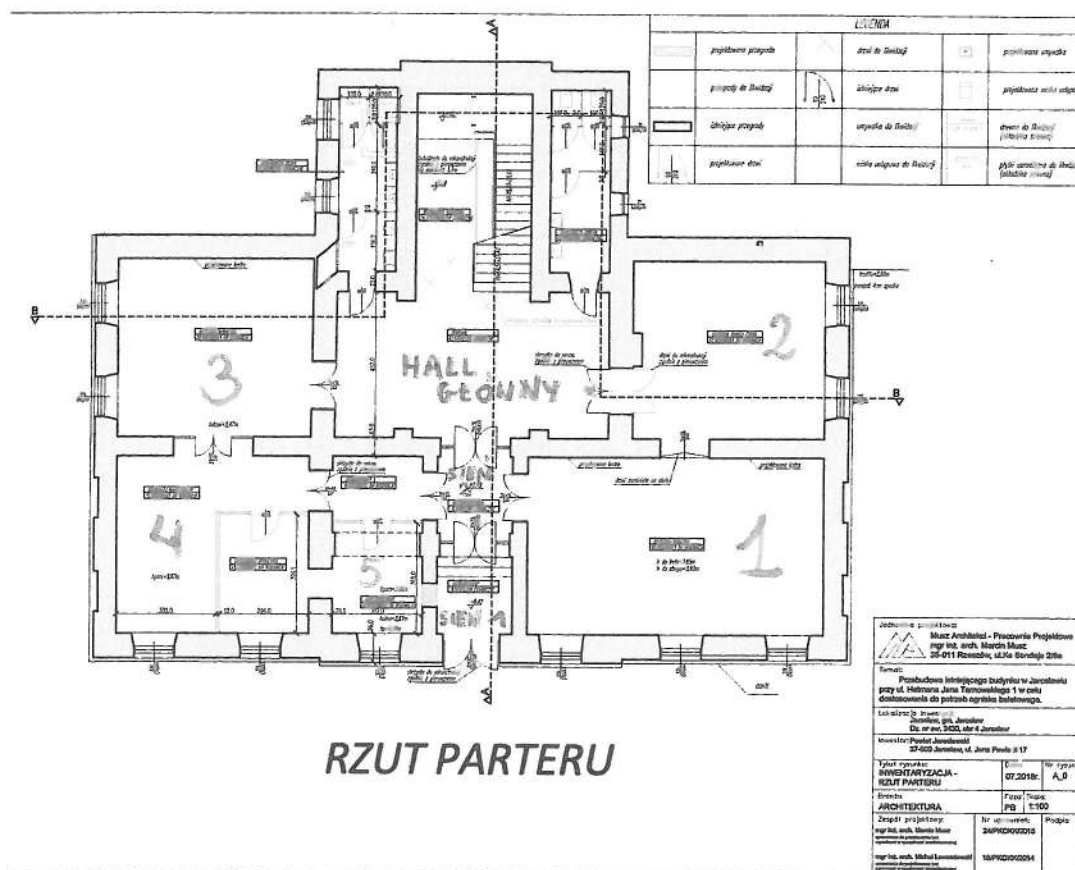
Fot. nr 2. Plan parteru z ponumerowanymi pomieszczeniami, gdzie wykonywane były odkrywki.

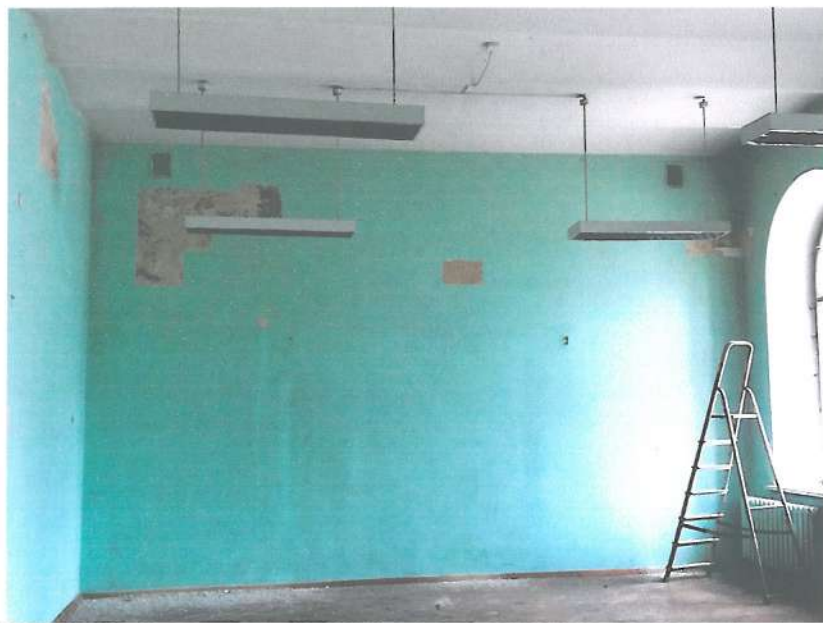
Fot. nr 3. Pomieszczenie nr 1, usytuowane na parterze po prawej stronie sieni.

Usytuowane jest na parterze po prawej stronie sieni. Jest to największe pomieszczenie łączące się z sienią i sąsiednim pomieszczeniem nr 2 od strony północnej. Budynku. Oświetlone trzema wysokimi oknami zamkniętymi od góry półkoliście. Podłoga z parkietu, strop wsparty na belkach stalowych w formie wydłużonych prostokątów o łuku odcinkowym.

W pomieszczeniu zachowała się oryginalna stolarka okienna i drzwiowa (drzwi do pomieszczenia nr 2 wtórnie obite zostały dyktą) parkiet ułożony w jodełkę w dobrym stanie zachowania.

W pomieszczeniu nr 1 wykonano 10 odkrywek na ścianie i 4 odkrywki na stolarce okiennej i drzwiowej.

Uwaga: wskazane jest odsłonięcie polichromii na wszystkich ścianach i na stropie i przeprowadzenie pełnej konserwacji.

Na podłodze oryginalny parkiet, który powinien zostać zachowany. W drzwiach środkowych należy usunąć nabitą wtórnie dyktę.

W oknach występują oryginalne kamienne parapety, które powinny zostać oczyszczone z przemalowań olejnych i po konserwacji eksponowane bez przemalowań (szary piaskowiec).

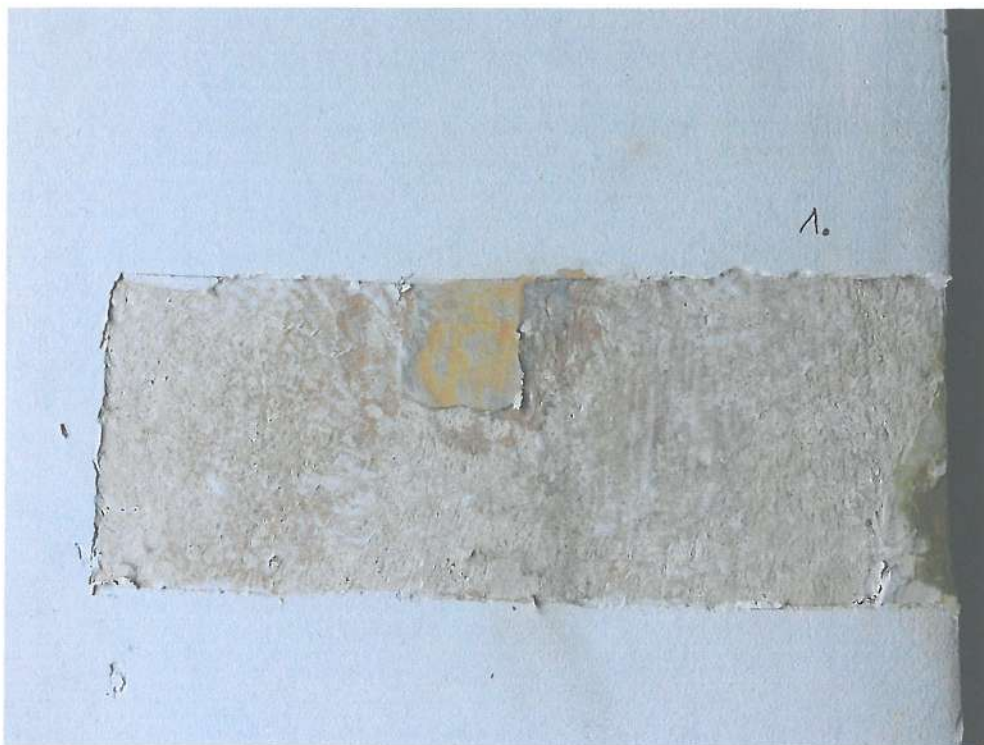
Fot. nr 4. Odkrywka nr 1 w pomieszczeniu nr 1.

Stratygrafia warstw widoczna w odkrywce:

1. tynk wapienno piaskowy
2. pobiała wapienna
3. gładka warstwa malarska w kolorze kremowym
4. gładka warstwa malarska w kolorze różowym
5. warstwa szpachlówki szara
6. gładka warstwa malarska w kolorze żółtym
7. szara warstwa szpachlówki
8. gładka biała warstwa malarska

Wnioski: najstarsza warstwa malarska w glifach jest gładka w kolorze kremowym. Została przemalowana 5 razy.

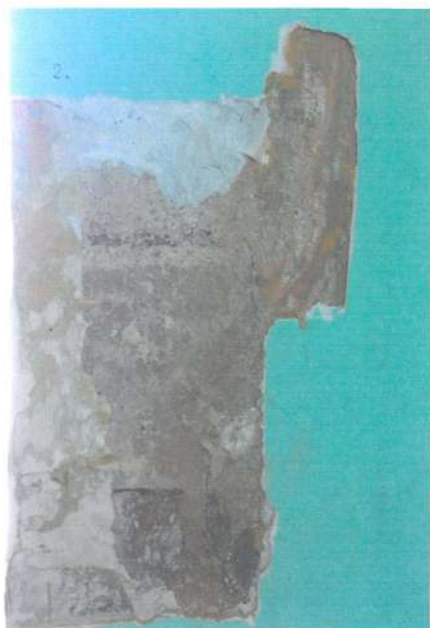
- Odkrywka nr 2 – na ścianie południowej (w pobliżu narożnika płd-zach).
Widoczne ślady dekoracji z zaznaczonym poziomym paskiem –
najprawdopodobniej lamperia na wysokości 1.40 m.

Fot. nr 5. Odkrywka nr 2 w pomieszczeniu nr 1

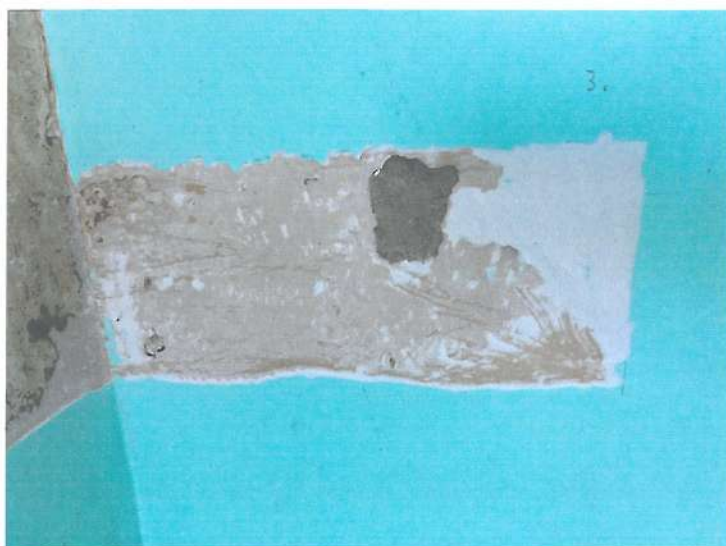
- Odkrywka nr 3 – w narożniku płn- zach. Zachowały się ślady polichromii na ścianie zachodniej. Na ścianie północnej tynk świadczący o tym że w tym narożniku usytuowany był piec ogrzewalny.

Fot. nr 6. Odkrywka nr 3 w pomieszczeniu nr 1. Widoczna zaprawa gdzie prawdopodobnie znajdował się piec ogrzewalny.

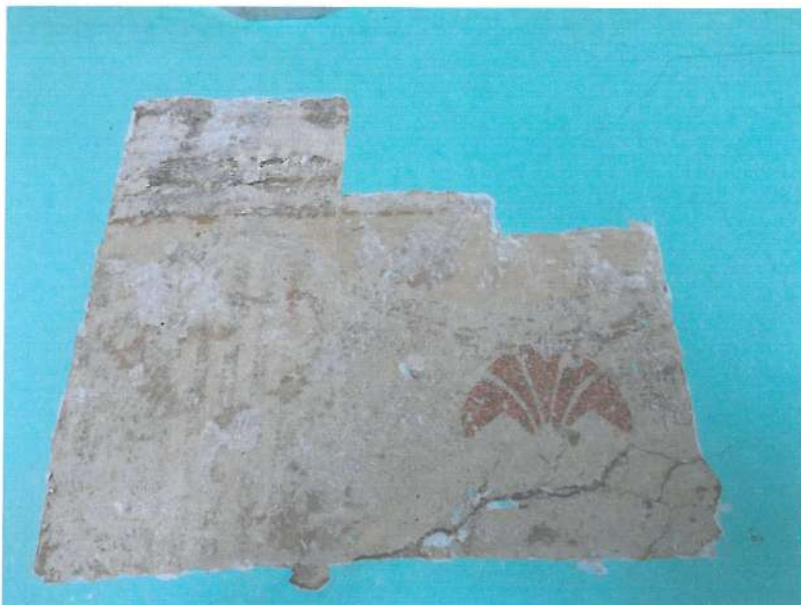
- Odkrywka nr 6 i 7 – w górnych partiach ściany wschodniej i północnej. Polichromia z pocz. XX w. w dość dobrym stanie (istnieje możliwość odczytania pierwotnej formy i kolorystyki).

Fot. nr 7. Odkrywka nr 6 w pomieszczeniu nr 1 z odsłoniętą polichromią.

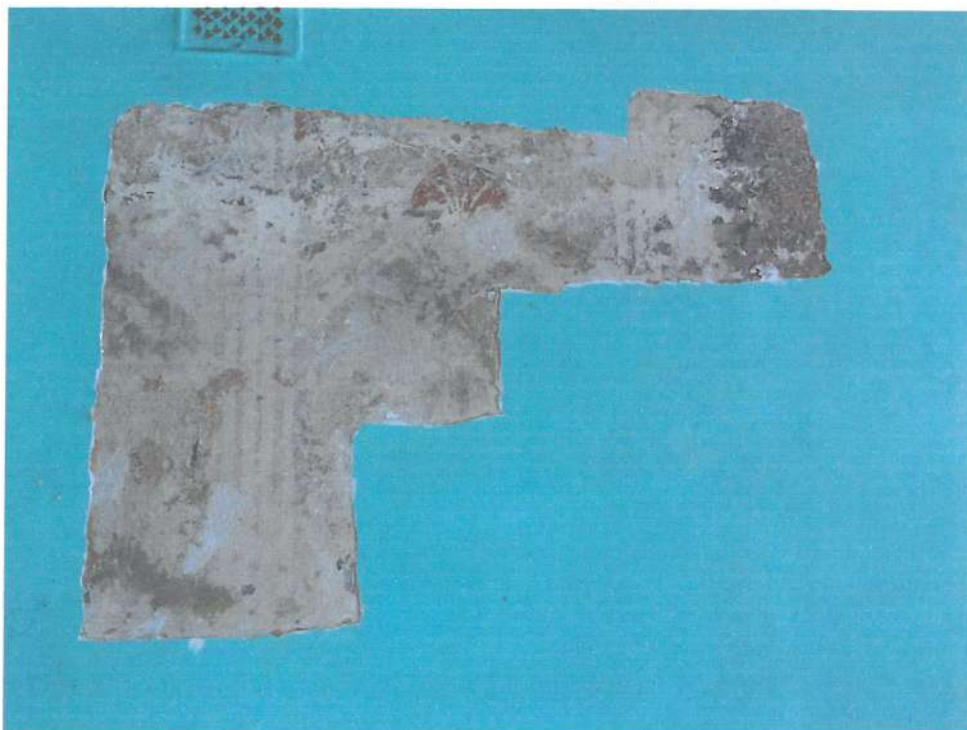
Fot. nr 8. Odkrywka nr 7 w pomieszczeniu nr 1 z odsłoniętą polichromią.

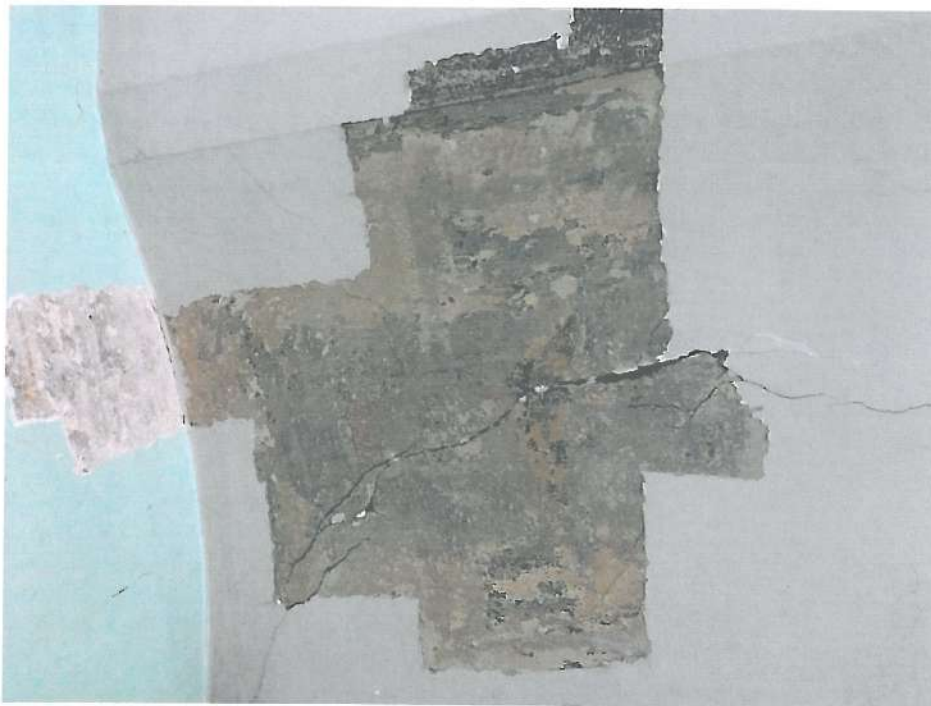
- Odkrywka nr 10 – na stropie belkowym z odcinkowymi wysklepkami.
Odsłonięta polichromia – na niebieskim tle bliżej nieokreślony kształt (ciemna szarość – być może zarys ptaka)

Fot. nr 9. Odkrywka nr 6 wykonana na stropie w pomieszczeniu nr 1

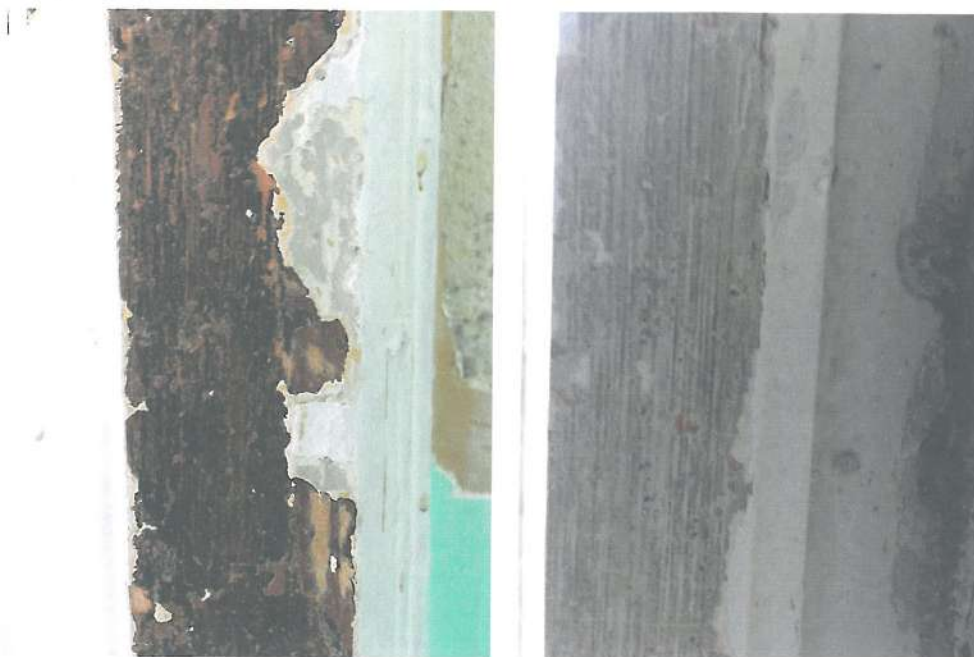
Wykonano 4 odkrywki na drzwiach i oknach. Wykazały one, że drzwi pierwotnie były w kolorze ciemnobrązowym z ciemniejszym mazerunkiem a okna w kolorze białym z szarym mazerunkiem. Drzwi i okna były kilkakrotnie przemalowane farbami olejnymi. Stwierdzono 5 warstw przemalowań.

Fot. nr 10 i 11. Odkrywki na drzwiach i oknie. Pierwotnie drzwi kolor miały ciemno brązowy z mazerunkiem a okna białe z szarym mazerunkiem

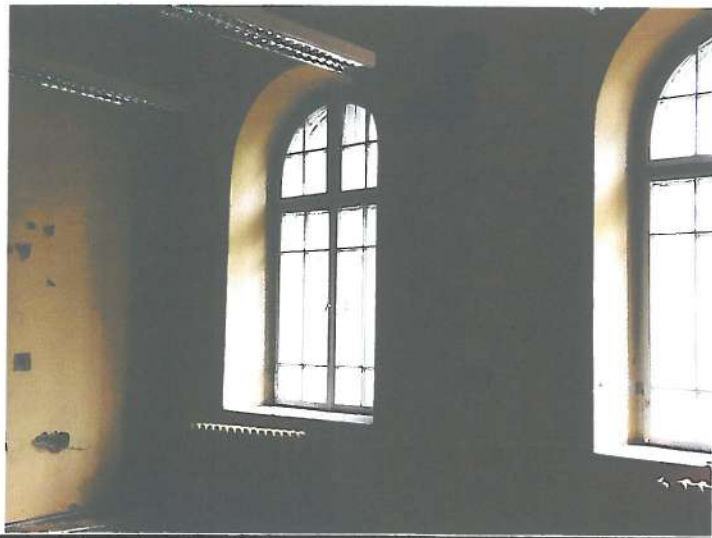
Fot. nr 12. Pomieszczenie nr 2 usytuowane od strony pñ-wsh. budynku.

Usytuowane od strony pñ-wsch budynku, łączy się z pomieszczeniem w/w nr 1 i hallem głównym w części środkowej budynku. Wnętrze na rzucie zbliżonym do kwadratu oświetlone jest dwoma wysokimi oknami w ścianie wschodniej o łuku półpełnym. Podłoga z parkietu ułożonego w jodełkę w dobrym stanie. Strop analogiczny jak w pomieszczeniu nr 1.

Wykonano 11 odkrywek na ścianach i stropie.

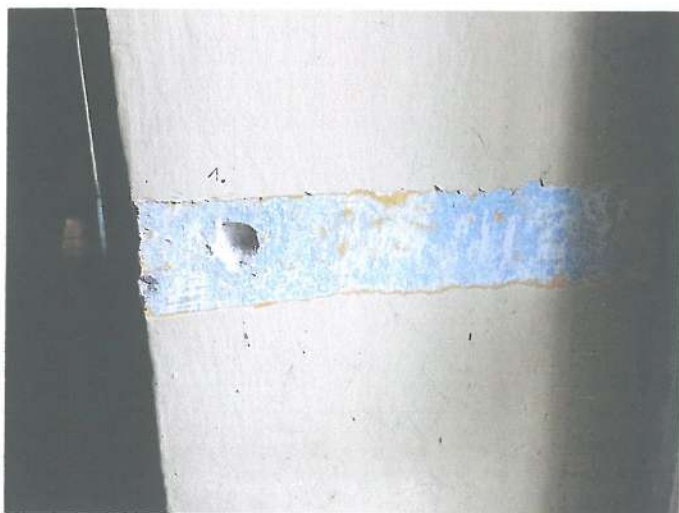
- Odkrywka nr 1 – w glifie okiennym w ścianie wschodniej – najstarsza warstwa w kolorze jasnobłękitnym.

Fot. nr 13. Odkrywka nr 1 w pomieszczeniu nr 2 wykonana w glifie okiennym.

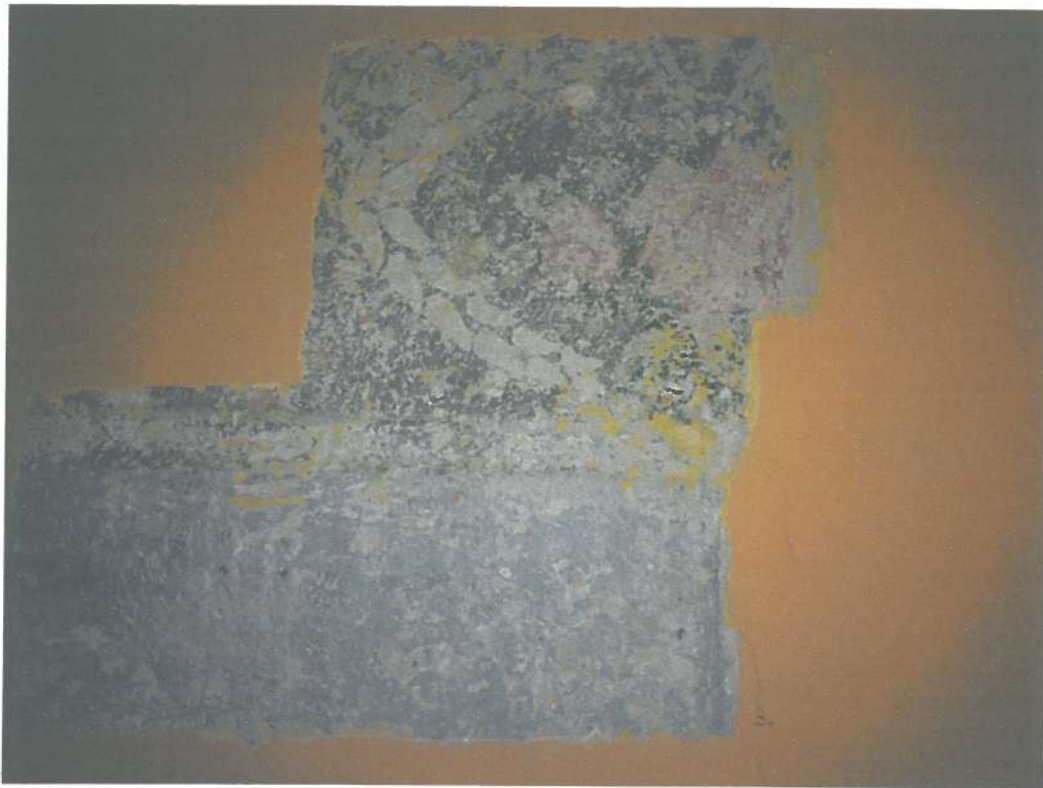
- Odkrywka nr 2 – na ścianie wschodniej – odsłonięta polichromia w kolorze błękitnym
- Odkrywka nr 3 – na ścianie wschodniej (górna partia) – odsłonięta została oryginalna polichromia – dekoracja kwiatowa

Fot. nr 14. Odkrywka nr 3 w pomieszczeniu nr 2. Odsłonięta polichromia.

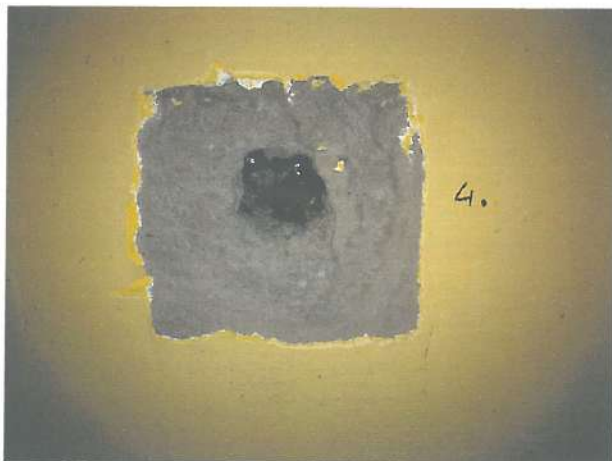
- Odkrywka nr 4 – na ścianie północnej. Brak oryginalnego tynku – tynk został wymieniony na cementowo wapienny.

Fot. nr 15. Odkrywka nr 4 w pomieszczeniu nr 2. Odsłonięty wtórny tynk.

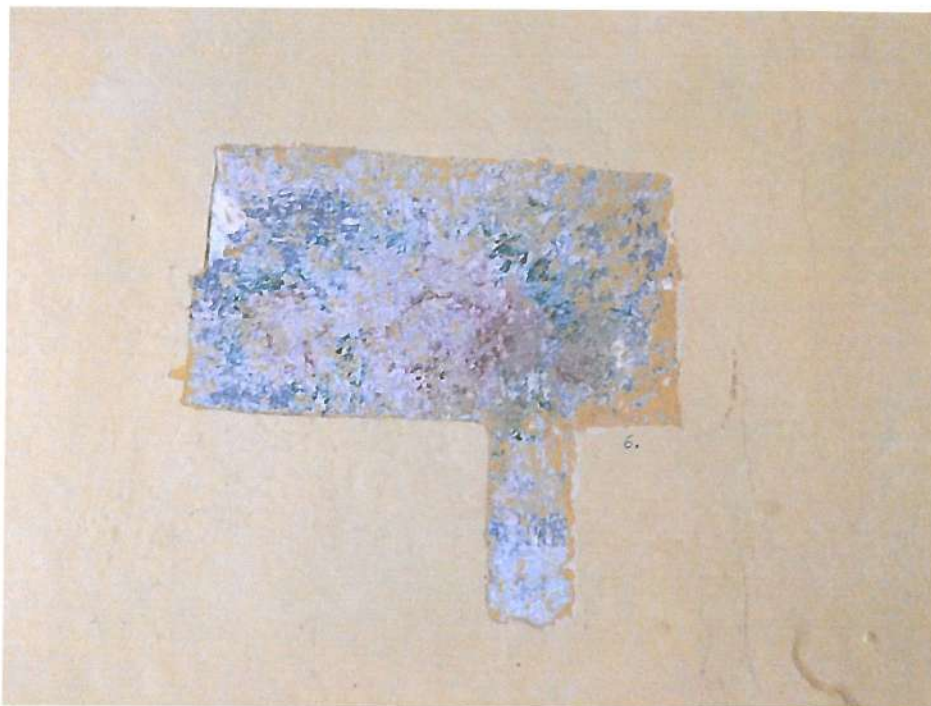
- Odkrywka nr 5 i 6 – na ścianie południowej – odsłonięte dekoracje w górnej partii ścian przedstawiające róże.

Fot. nr 16. Odkrywka nr 6 w pomieszczeniu nr 2. Odsłonięta polichromia.

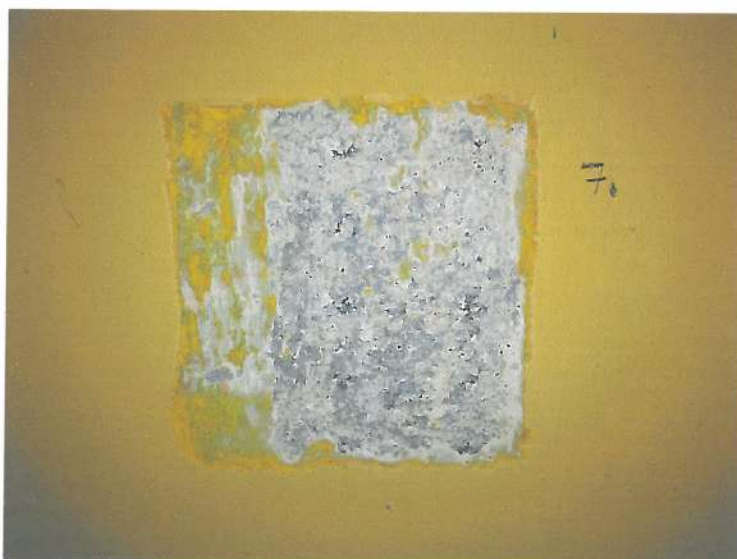
- Odkrywka nr 7 – dolna partia ściany południowej – na niebieskim tle ciemnoniebieskie kropki.

Fot. nr 17. Odkrywka nr 7 w pomieszczeniu nr 2. Odsłonięta polichromia.

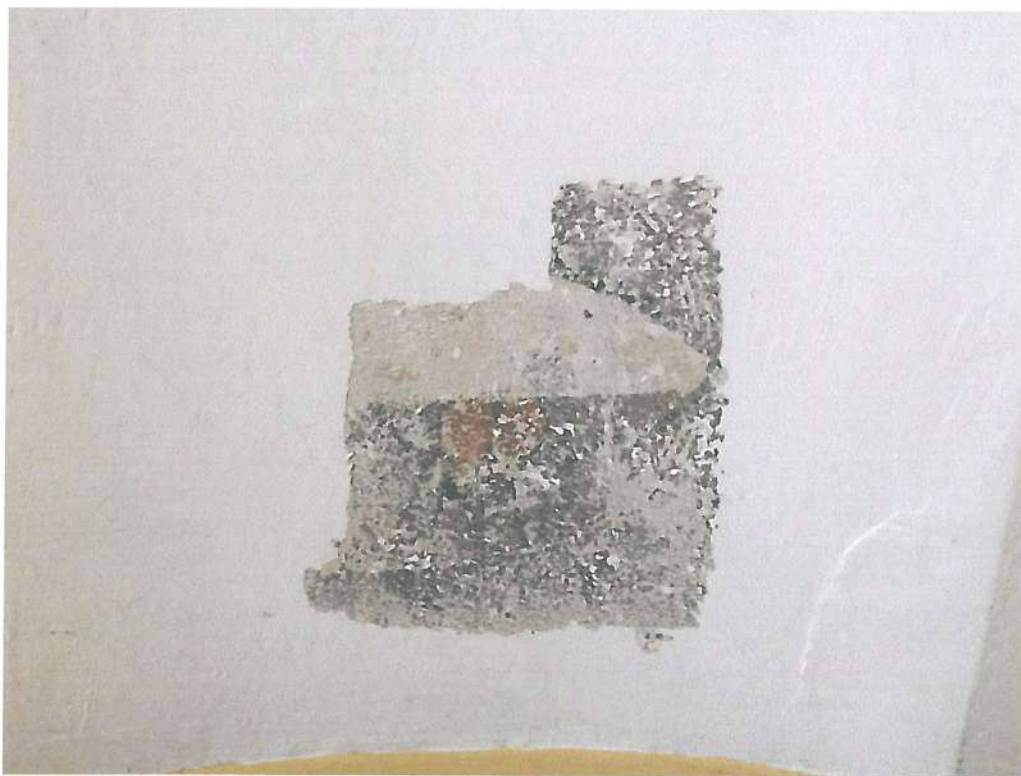
- Odkrywka nr 10 i 11 – dwie odkrywki na stropie – odsłonięta pierwotna dekoracja na szarym tle okrągłe pomarańczowe kształty (być może owoce)

Fot. nr 18. Odkrywka nr 10 wykonana na stropie, w pomieszczeniu nr 2. Odsłonięta polichromia.

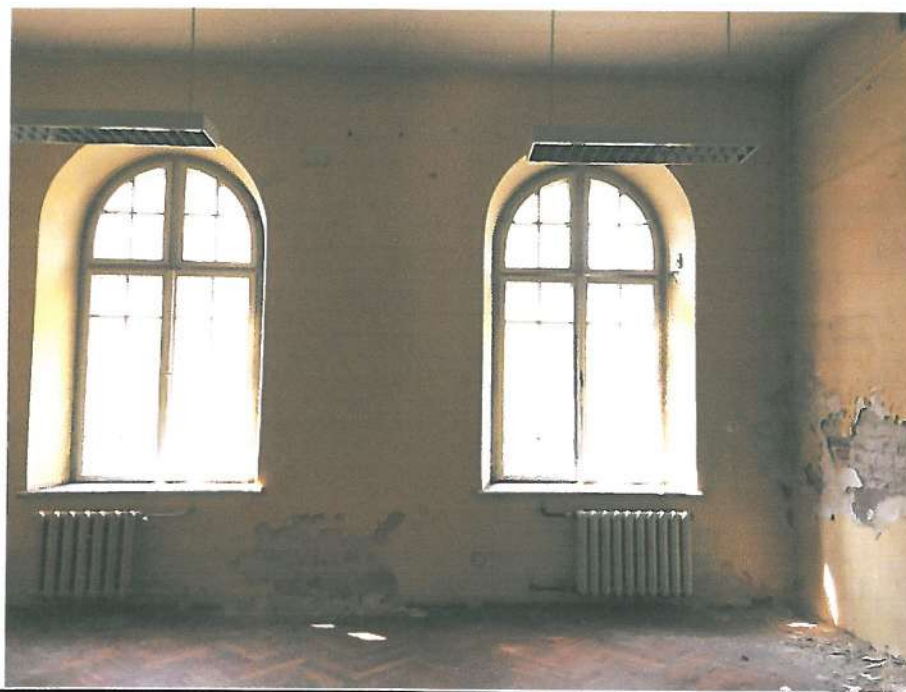
Fot. nr 19. pomieszczenie nr 3. Ściana zachodnia.

Na rzucie zbliżonym do kwadratu od strony zachodniej analogiczne do pomieszczenia nr 2 od strony wschodniej. Podłoga z parkietu, strop belkowy, odcinkowy. Zachowane dwie oryginalne metalowe kratki wentylacyjne.

Stan zachowania tynków w dolnych partiach ściany północnej i zachodniej bardzo zły, tynk odpada od ceglanego podłoża dużymi płatami z powodu znacznego zawilgocenia. Na stropie odkryto również ślady polichromii w złym stanie technicznym (łuszczące się warstwy).

Pomieszczenie nr 3 pierwotnie w całości było polichromowane, na ścianie północnej oryginalny tynk nie zachował się. Pracami konserwatorskimi mogłyby być objęte zachowane fragmenty z polichromią.

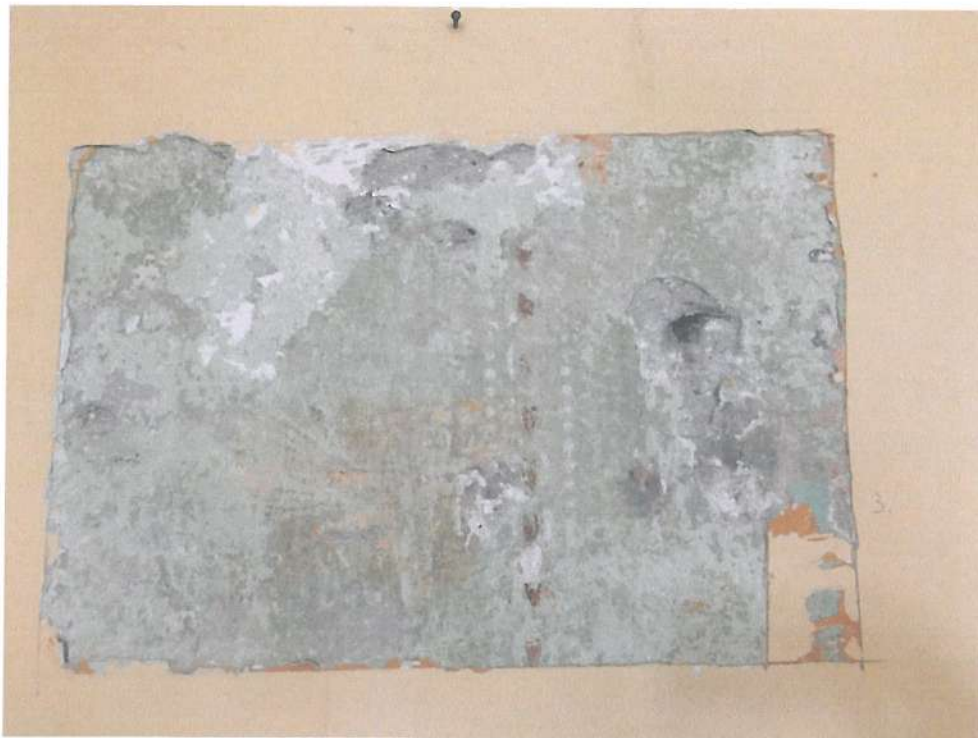
- Odkrywka nr 1 – na ścianie wschodniej w górnej partii. Brak polichromii. Widoczny zielony gładki kolor;
- Odkrywka nr 2 – na ścianie wschodniej w górnej partii. Brak polichromii.
- Odkrywka nr 3 – na ścianie wschodniej w dolnej partii. Odsłonięta polichromia w formie kropek i plamek na zielonym tle. Bardzo zniszczona.

Fot. nr 20. Odkrywka nr 3 w pomieszczeniu nr 3 na ścianie wschodniej, odsłonięta polichromia.

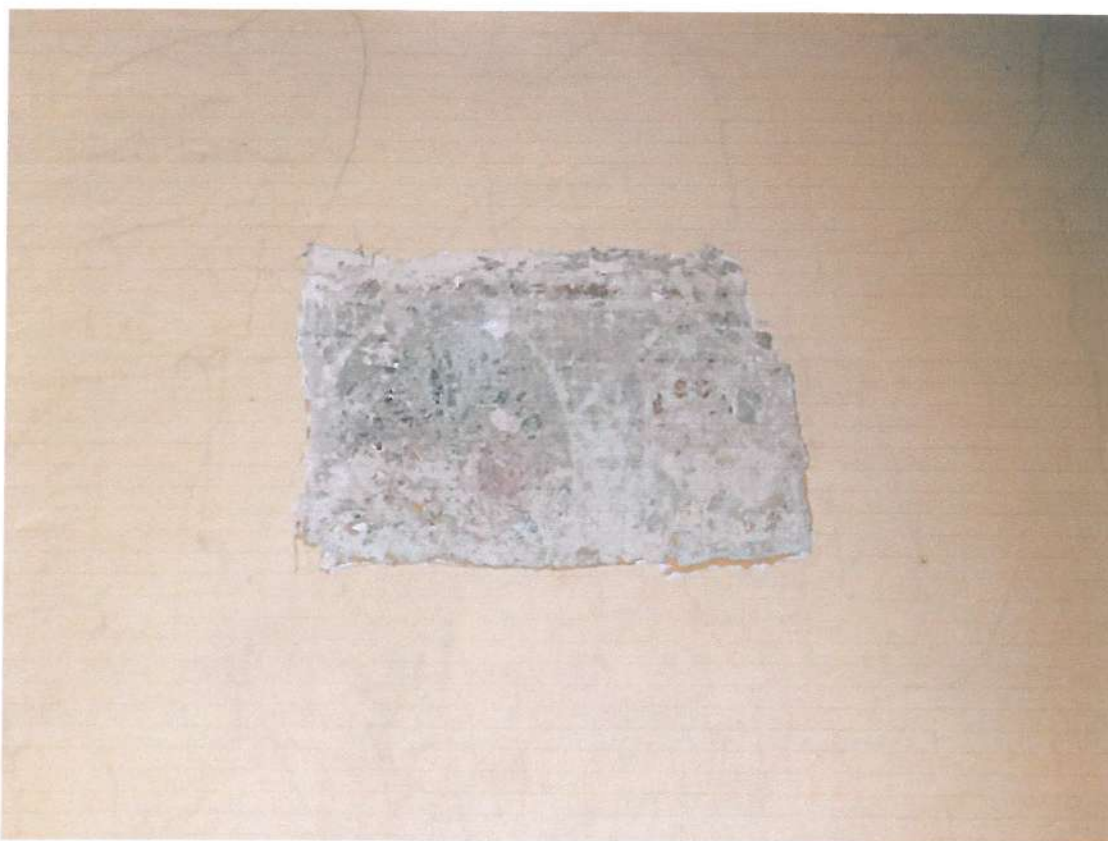
- Odkrywka nr 4 – na ścianie południowej w dolnej partii. Brak polichromii.
- Odkrywka nr 5 – na ścianie południowej w górnej partii. Odsłonięta polichromia w formie zgeometryzowanych ornamentów roślinnych. Widoczne listki i róże przestylizowane.

Fot. nr 21. Odkrywka nr 5 w pomieszczeniu nr 3 na ścianie południowej, odsłonięta polichromia.

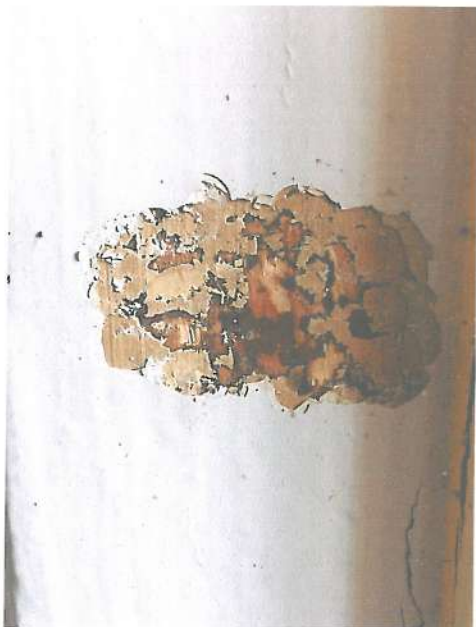
Fot. nr 22. Odkrywka na drzwiach, najstarsza warstwa ciemnobrązowa z mazerunkiem.

Stolarka drzwiowa ciemnobrązowa a okienna biała z szarym mazerunkiem. Dwa okna w ścianie zachodniej analogiczne jak w pozostałych wnętrzach. Od zewnątrz zabezpieczone ozdobnymi kosзовymi kratami. Parapety drewniane, przeznaczone do konserwacji.

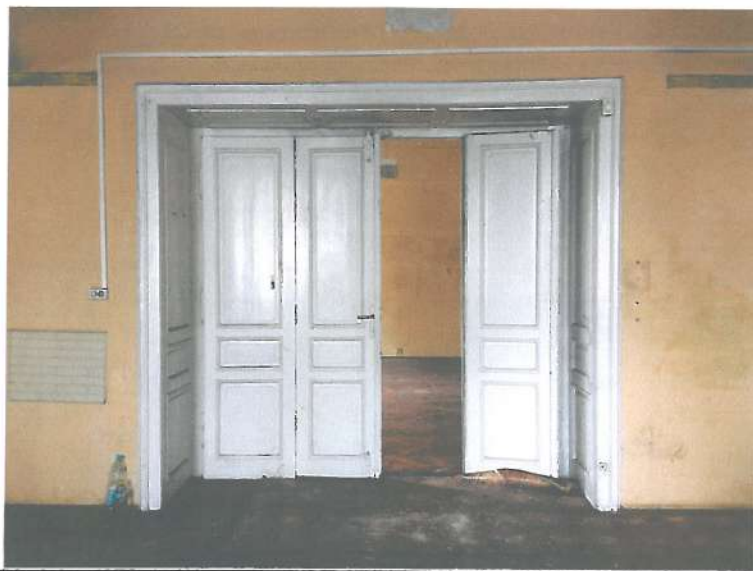
Fot. nr 23. Pomieszczenie nr 4. Widok na północną ścianę z czteroskrzydłowymi drzwiami.

Na rzucie prostokąta zbliżonego do kwadratu oświetlone dwoma oknami w ścianie południowej.

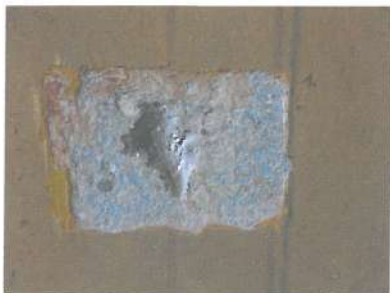
- Odkrywka nr 1 – na ścianie zachodniej w dolnej partii. Brak polichromii. Odsłonięty gładki błękitny kolor.

Fot. nr 24. Odkrywka nr 1 w pomieszczeniu nr 4

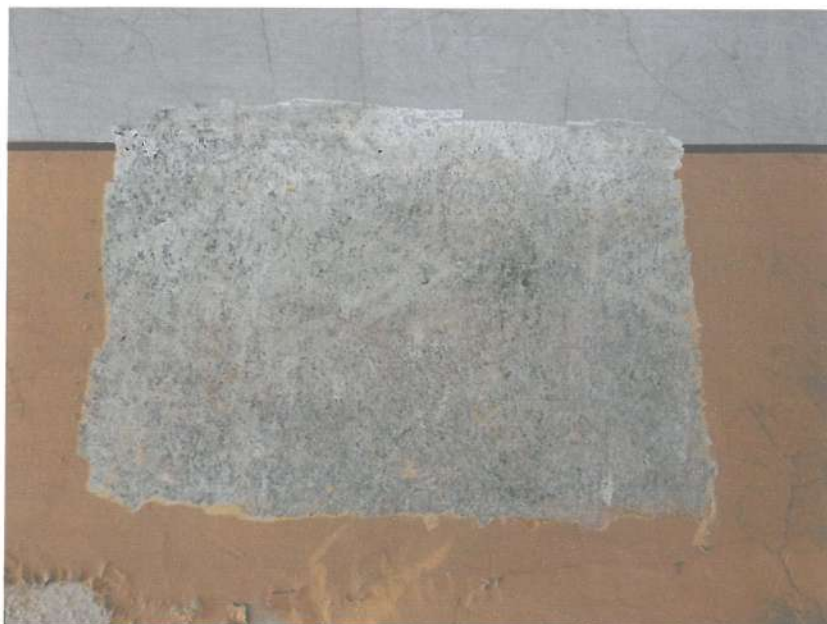
- Odkrywka nr 2 – na ścianie zachodniej w górnej partii. Odsłonięto zarys polichromii, która istniała ale została mocno przemyta w trakcie poprzednich remontów. Dekoracja w formie zgeometryzowanych ornamentów bez zachowanego koła rzymskiego.

Fot. nr 25. Odkrywka nr 2 w pomieszczeniu nr 4. Widoczne ślady dekoracji.

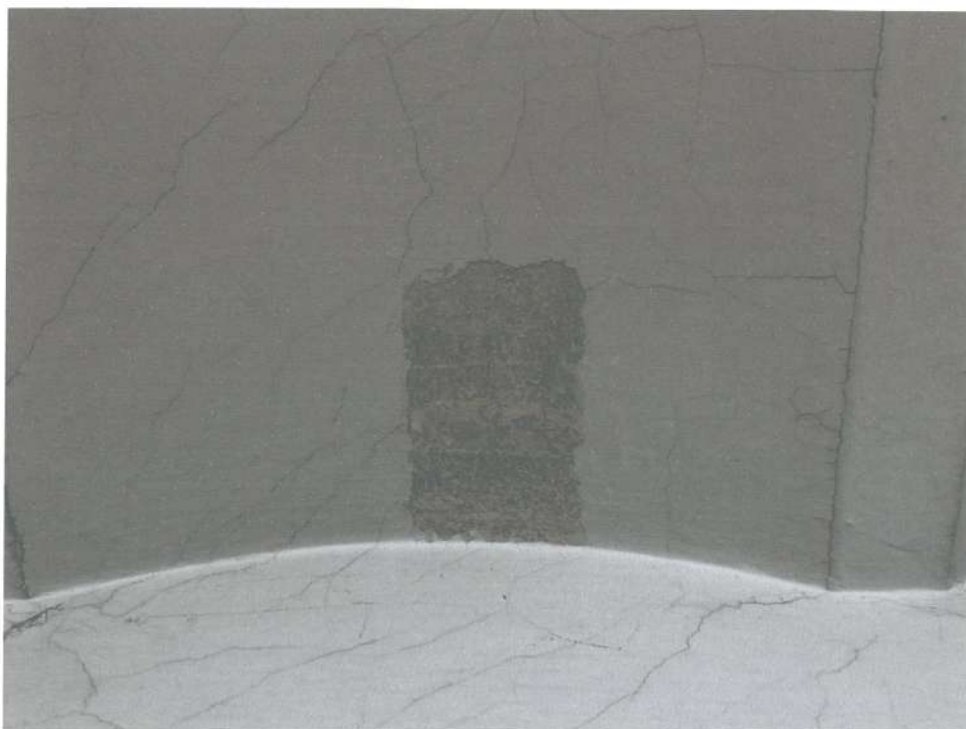
Odkrywka nr 6 – wykonana na stropie. Odsłonięto ślady polichromii mocno przemytej.

Fot. nr 26. Odkrywka nr 6 wykonana na stropie w pomieszczeniu nr 4. Widoczne ślady dekoracji.

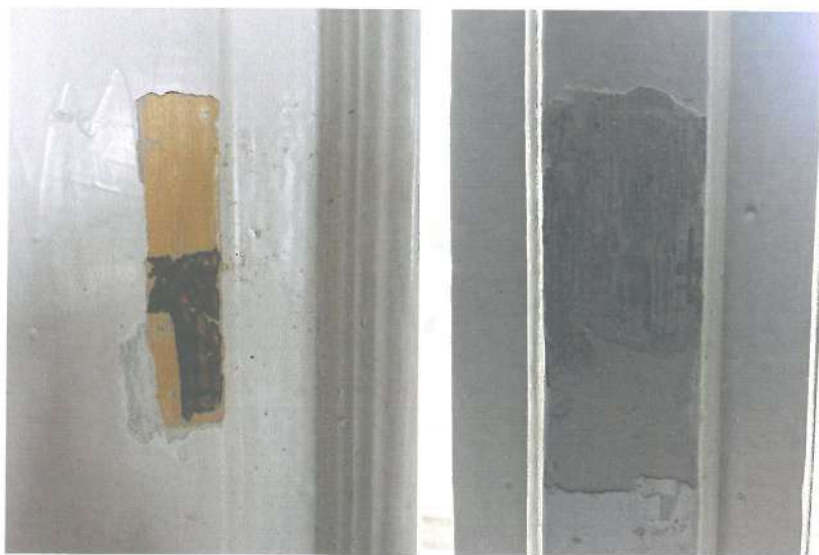
Stolarka drzwiowa: Między pomieszczeniami 3 i 4 - czteroskrzydłowe drzwi. Stolarka w kolorze brązowym. (w drzwiach zachowała się stara klamka) Dwie pary drzwi w ścianie wschodniej. Mniejsze drzwi znajdujące się od południowej strony są wtórne.

Fot. nr 27. Odkrywki na drzwiach i stolarce. Drzwi były brązowe, okna białe z szarym mazerunkiem.

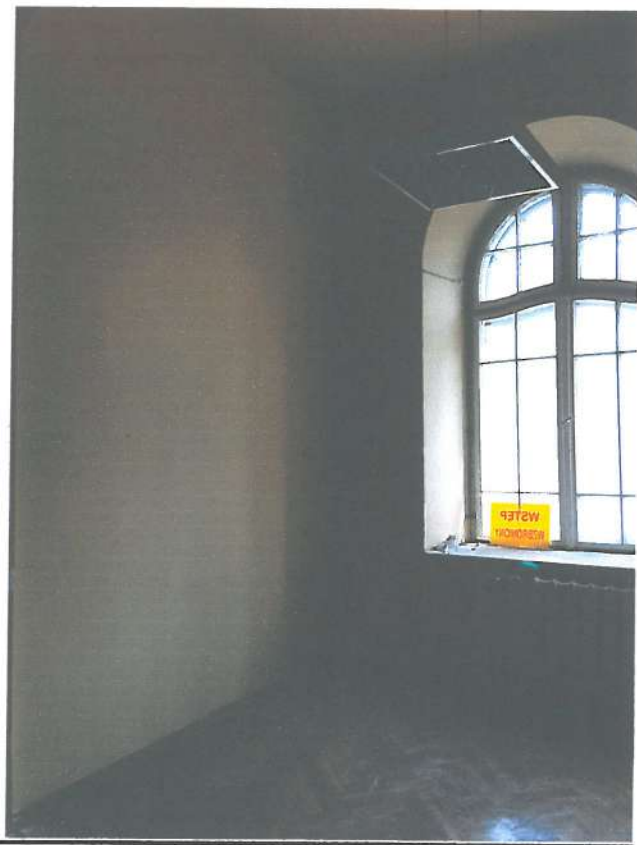
Fot. nr 28. Pomieszczenie nr 5.

Wykonano 7 odkrywek. Nie odnaleziono śladów polichromii. W stratygraficznym układzie warstw – mniejsza ilość warstw, co może świadczyć o wymianie w tym pomieszczeniu pierwotnych tynków. Stolarka drzwiowa jasnokremowa, mazerowana. Okno w południowej ścianie analogiczne jak w pomieszczeniu nr 1 (faliste ślemię). Parapet kamienny. Parkiet ułożony w jodełkę. W pomieszczeniu nr 5 w przęśle północnym strop płaski został zasłonięty podwieszonym sufitem z karton-gipsu, w przęśle południowym sufit z nowym tynkiem.

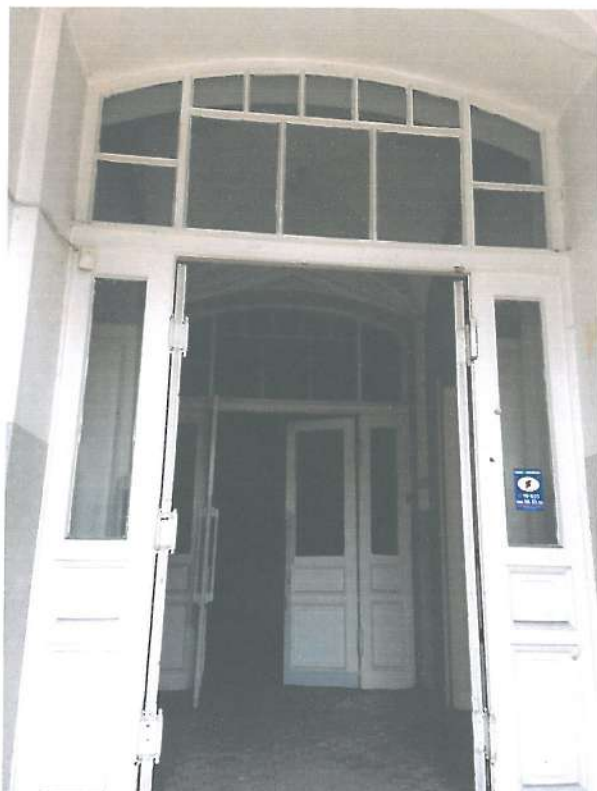
Fot. nr 29. Sień. Drzwi wahadłowe z doświetleniem.

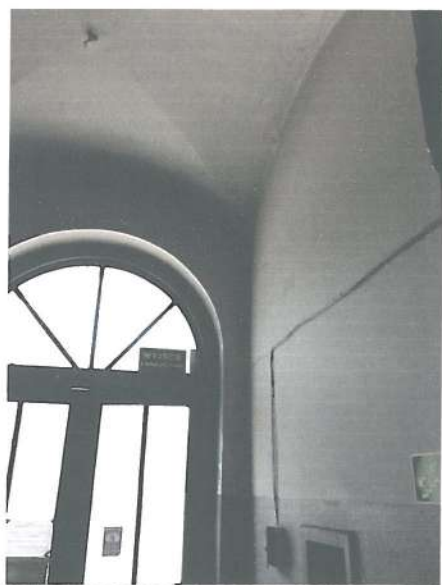
Fot. nr 30. Pierwsza część sieni. Widoczne wtórne drzwi wejściowe.

Rodzaj wiatrołapu z drzwiami głównymi, wtórnymi. Pierwotne drzwi powinno się odtworzyć na podstawie istniejących fotografii archiwalnych.

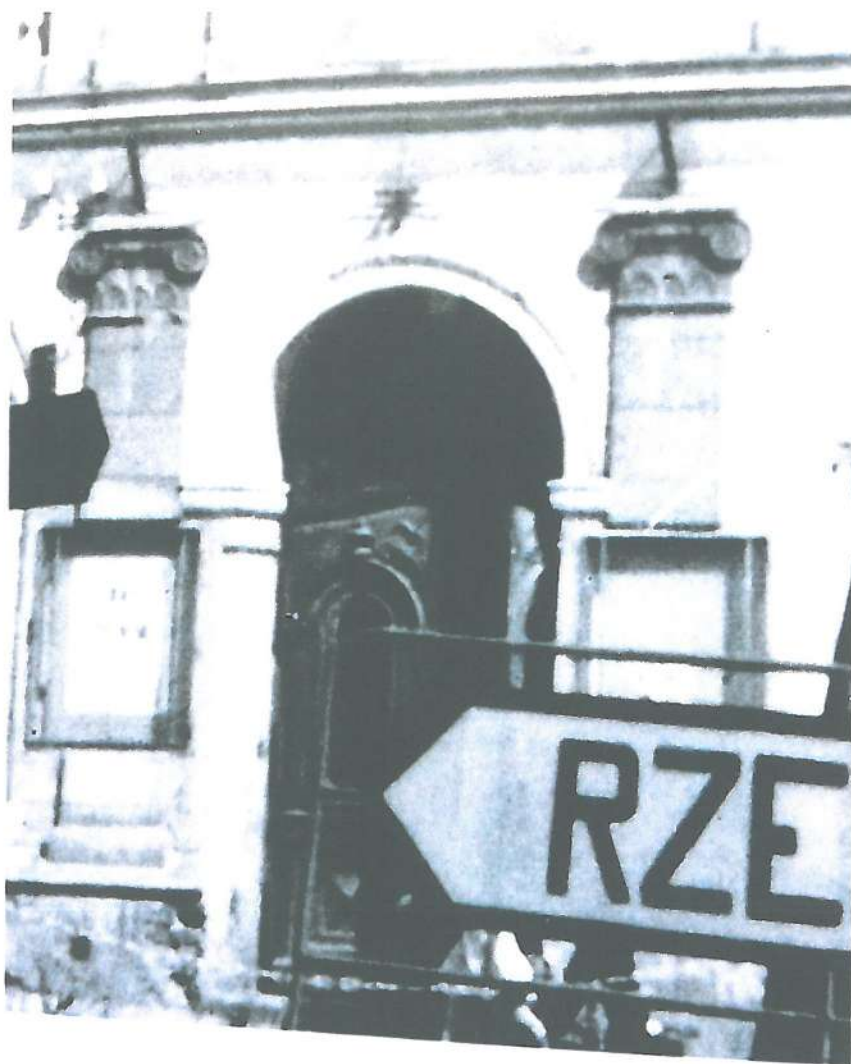
Fot. nr 31. Archiwalne zdjęcie budynku przed wymianą drzwi wejściowych.

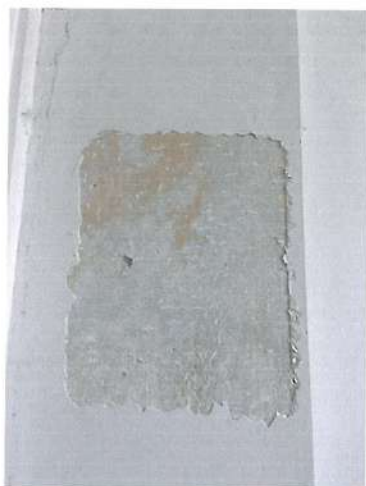
Wykonano 4 odkrywki na ścianach i sklepieniu krzyżowym. Na ścianach tynki częściowo wymienione na nowe, brak polichromii. Na sklepieniu ślady dekoracji – na jasnoszarym tle pojedynczych łuski niebieskiego koloru- brak możliwości rozwarstwienia od młodszych pobiał.

Fot. nr 32. Odkrywka na ścianie w pierwszej części sieni. Brak dekoracji. Jasno szary kolor ściany.

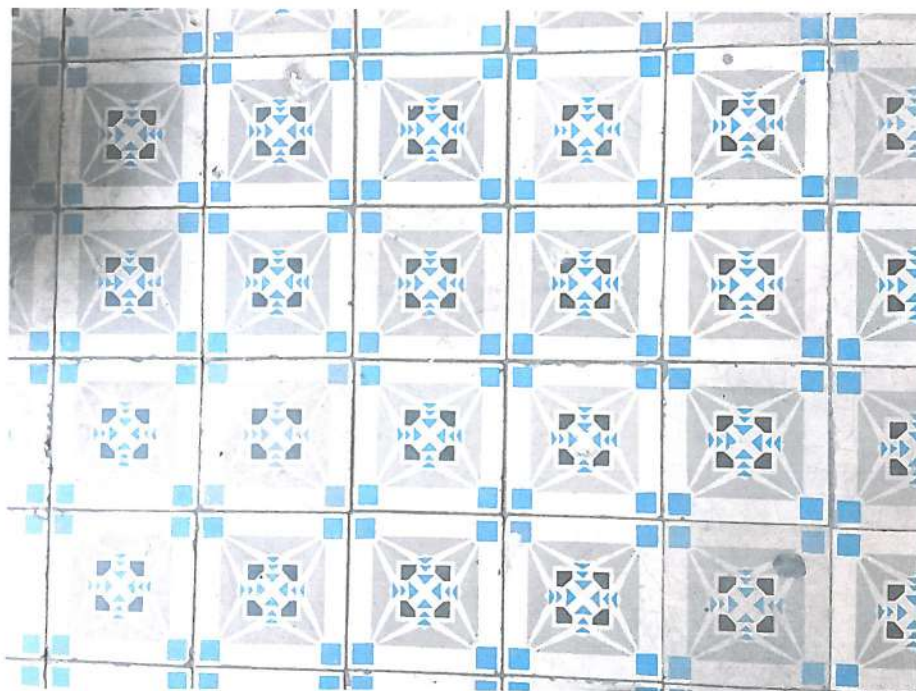
Posadzka ozdobna z płytek ceramicznych stosunkowo dobrze zachowana. Należy poddać posadzkę konserwacji.

Fot. nr 33. Posadzka z płytek ceramicznych w sieni.

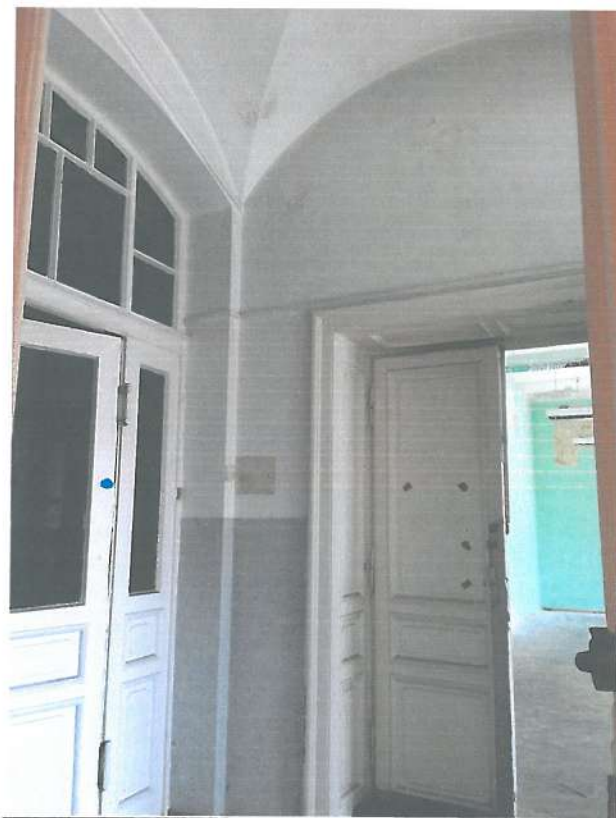
Fot. nr 34. Druga część sieni.

Wykonano 4 odkrywki na ścianach i sklepieniu krzyżowym. Brak zachowanej dekoracji na ścianach. Na sklepieniu dekoracja zachowana szczątkowo, w formie niebieskich szlaczków.

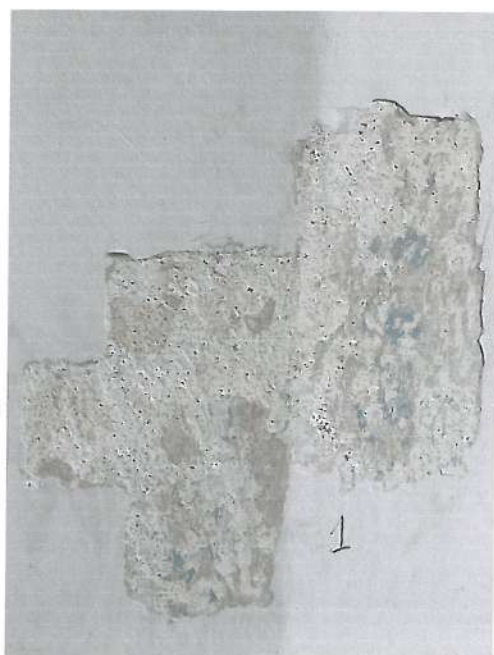
Fot. nr 35. Druga część sieni. Odkrywka na sklepieniu. Zachowana szczątkowo dekoracja.

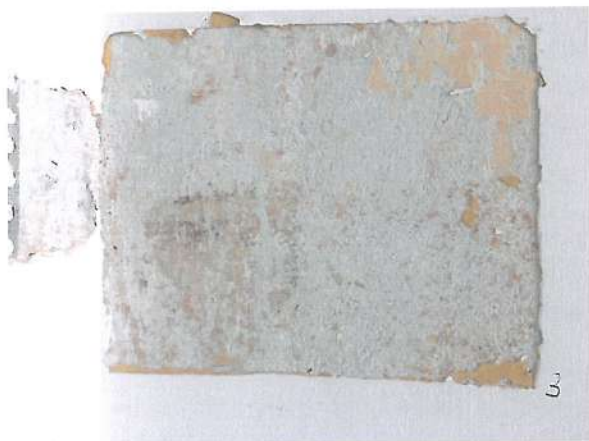
Fot. nr 36. Druga część sieni. Odkrywka na ścianie. Brak dekoracji. Najstarszy zachowany kolor ściany szroniebieski.

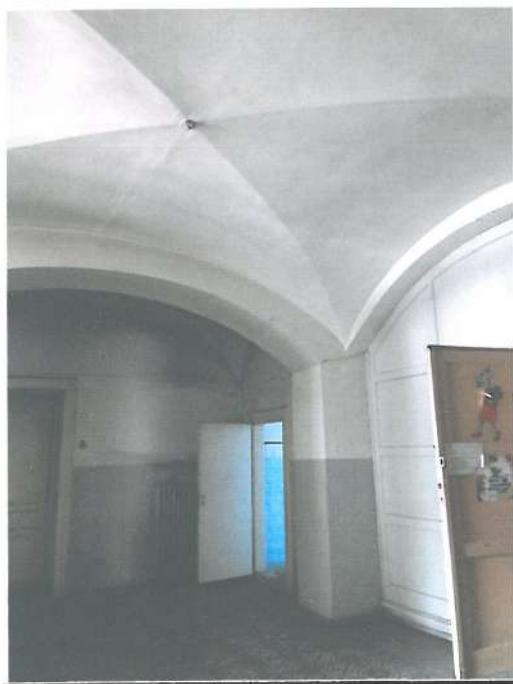
Fot. nr 37. Hall główny.

Usytuowany jest po środku budynku, pełni on rolę komunikacyjną z poszczególnymi pomieszczeniami i z klatką schodową. Zachowała się w dobrym stanie posadzka z płytek ozdobnych tworzących wzór dywanowy. Należy poddać ją konserwacji.

Przepierzenie w kierunku klatki schodowej i piwnicy. Drzwi do składzików – wymienione zostały futryny i skrzydła drzwiowe. Drzwi do pomieszczeń nr 2 i 3 zachowały się pierwotne, w kolorze ciemnobrązowym, mazerowane. W hallu brak jest okien – oświetlenie pośrednie przez naświetla w sieni. Dołem ściany hallu i sieni obiega lamperia ze sztucznego tworzywa – należy ją zlikwidować.

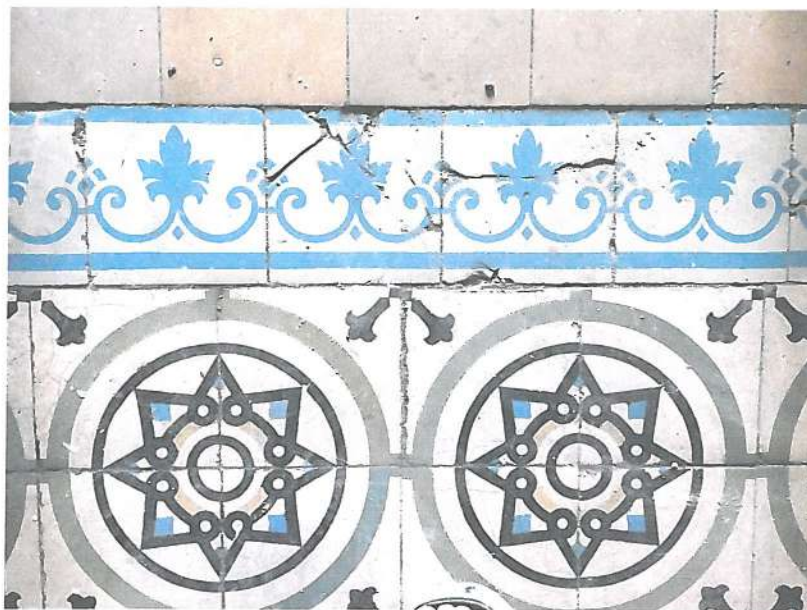
Fot. nr 38. Posadzka w hallu głównym.

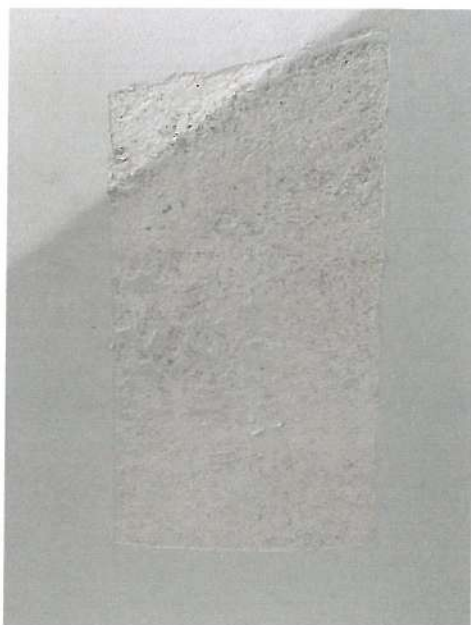
Na ścianach brak polichromii – pierwotna warstwa – jasnokremowy gładki kolor. Na sklepieniu dekoracja zachowała się szczątkowo, podobnie jak w sieni (pojedyncze łuski błękitnego koloru). Brak możliwości oddzielenia od młodszych warstw pobiał.

Fot. nr 39. Odkrywka wykonana w hallu głównym na sklepieniu. Pojedyncze łuski niebieskiego koloru.

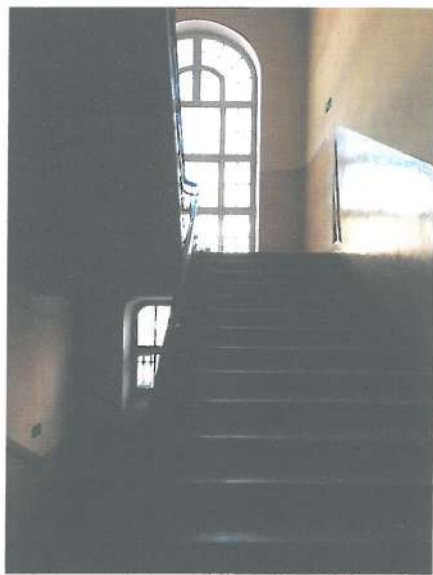
Fot. nr 40. Klatka schodowa.

Zostało wykonanych 16 odkrywek na ścianach, podniebiach biegów schodów i spoczników. We wszystkich odkrywkach nie stwierdzono istnienia polichromii.
