DOKUMENTACJA KONSERWATORSKA

**Dotyczy badań odkrywkowych na istnienie
zabytkowej polichromii
oraz rozpoznania architektonicznego budynku
wolnostojącego przy ul. Jana Tarnowskiego 1 w Jarosławiu d. Budynek
Towarzystwa Żydowskiego „Jad Charyjcym“**

**Autor dokumentacji
mgr Stanisław Sęk**

Przemyśl 2018 r.

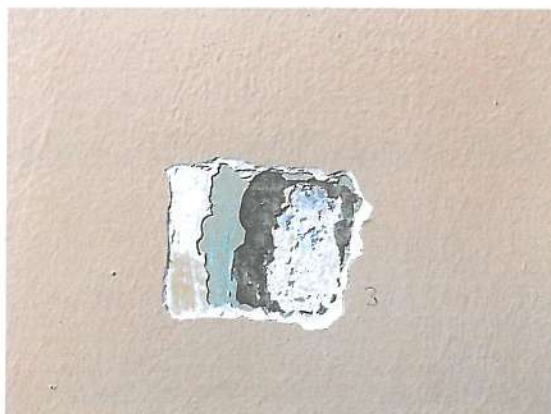
Stratygraficzna odkrywka na lamperii wykazuje 6 warstw przemalowań. Najstarsza warstwa jest jasnokremowa.

Fot. nr 41. Odkrywka stratygraficzna na lamperii. Widocznych 5 warstw przemalowań.

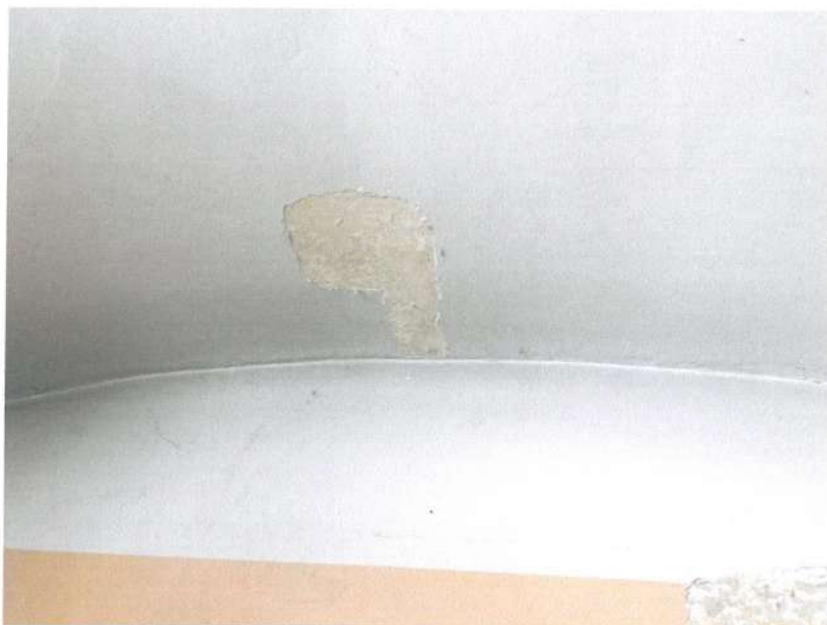
Na sufitach i podniebiach kolor jasnoszary. Polichromii brak.

Fot. nr 42. Odkrywka na suficie.

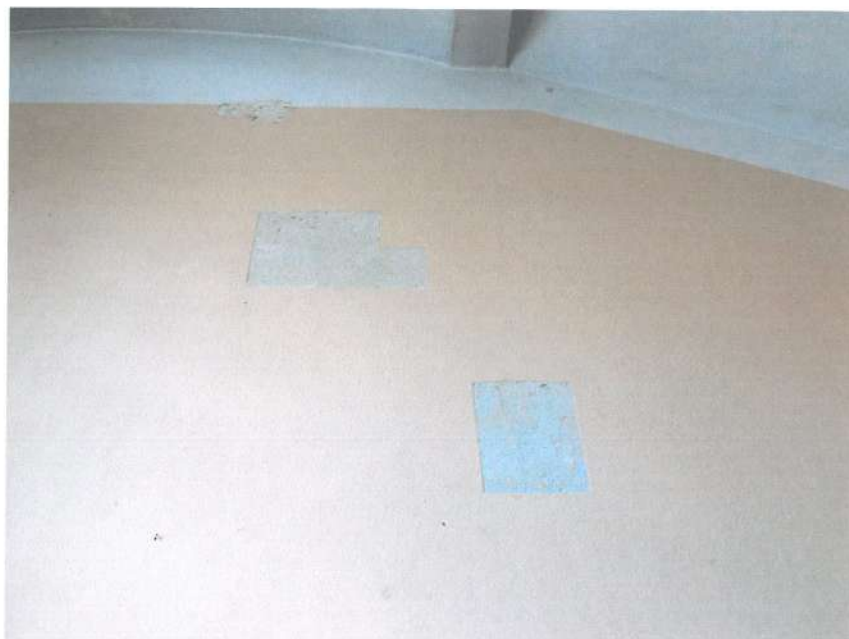
Fot. nr 43. Odkrywki na ścianach

W odkrywce nr 6 przy podciągu na I p. (ścianka zachodnia) widoczny jest wtórny tynk na jasnoszarym tle i niebieski, pionowy pasek.

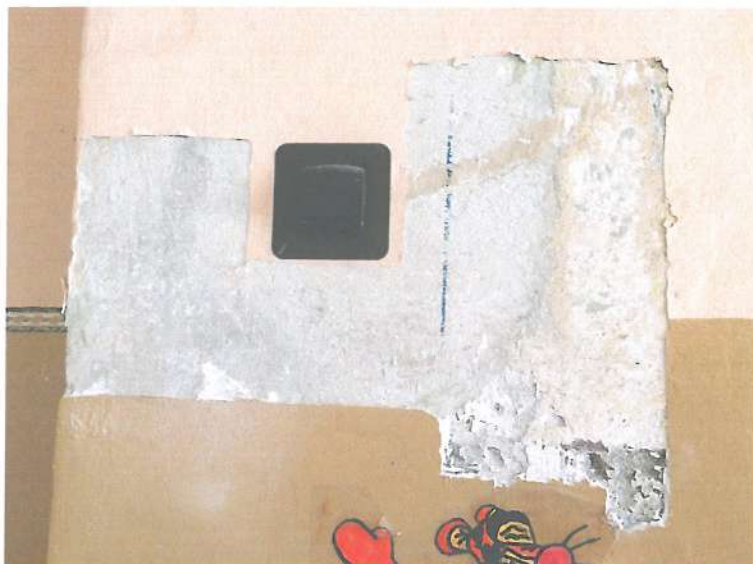
Fot. nr 44. Odkrywka na klatce schodowej. Widoczne wtórne tynki z niebieskim paskiem.

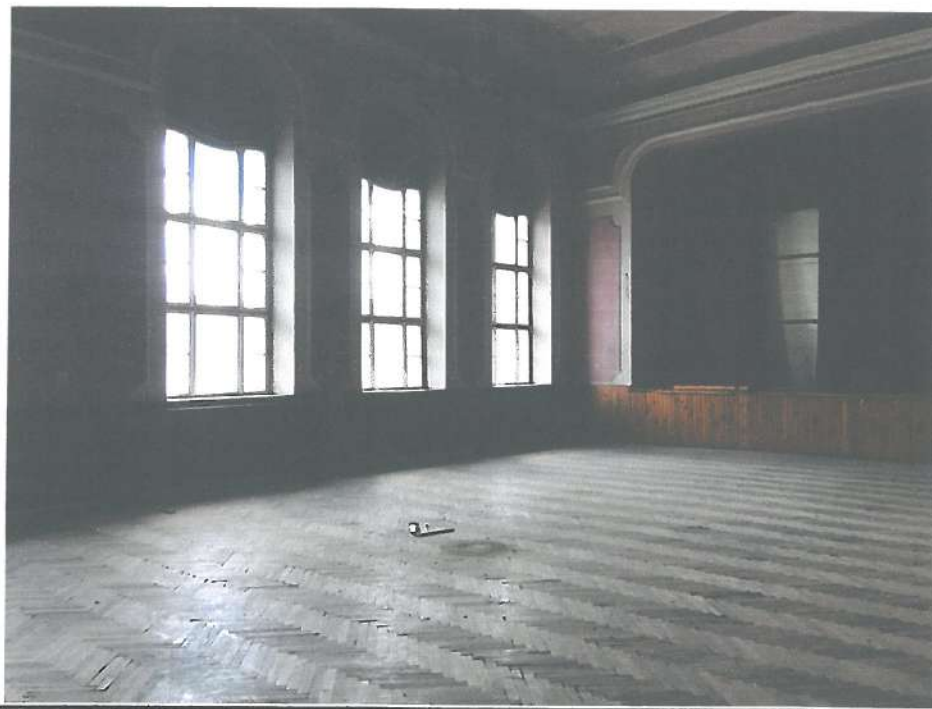
Fot. nr 45. Sala widowiskowa.

Bardzo wysokie wnętrze oświetlone pierwotnie pięcioma ozdobnymi oknami (trzy okna z łukowatym śłemeniem – na osi budynku. Parapety wykonane są z lastriko.

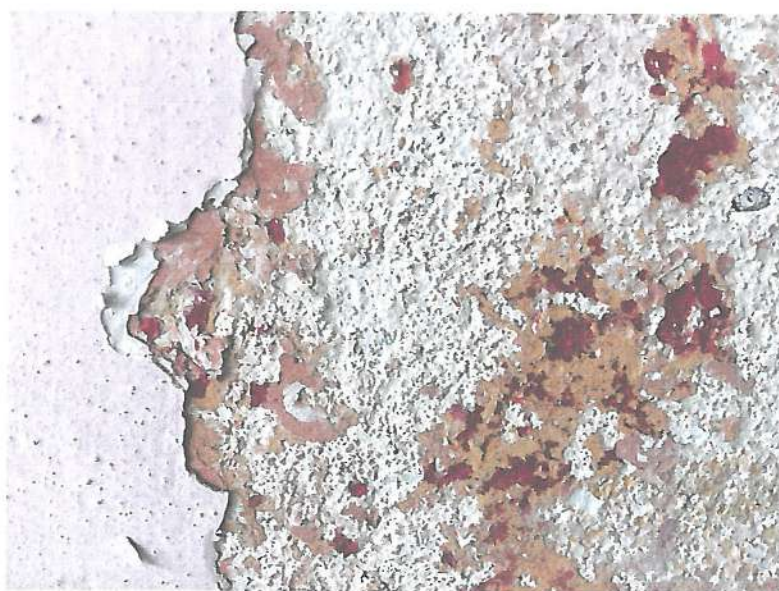
Fot. nr 46. Odkrywka stratygraficzna na płaszczyznach wokół płycin w sali widowiskowej.

W stratygrafii stwierdzono 8 warstw:

1. tynk piaskowo wapienny na ceglanym wątku
2. pobiała jasnokremowa wapienna
3. warstwa jasnoróżowa
4. warstwa ugrowa
5. warstwa ciemnoróżowa
6. warstwa jasnoróżowa
7. biała szpachlówka
8. warstwa w kolorze różowym (płaszczyzny gładkie – tło dla płycin) technika kredowo klejowa

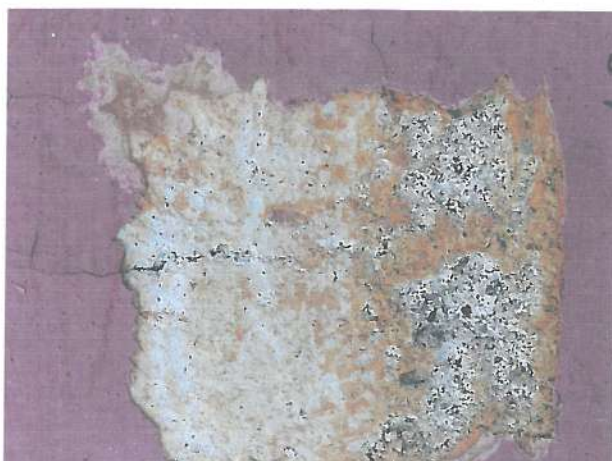
Fot. nr 47. Odkrywka stratygraficzna na płycinach w sali widowiskowej.

W stratygrafii stwierdzono 7 warstw:

1. tynk piaskowo wapienny na ceglanym wątku
2. pobiała jasnokremowa wapienna
3. płyciny w kolorze ugrowym łącznie z profilowanymi listwami sztukatorskimi
4. warstwa jasnoróżowa
5. warstwa różowa
6. warstwa jasnoróżowa
7. warstwa w kolorze ciemnoróżowym w płycinach

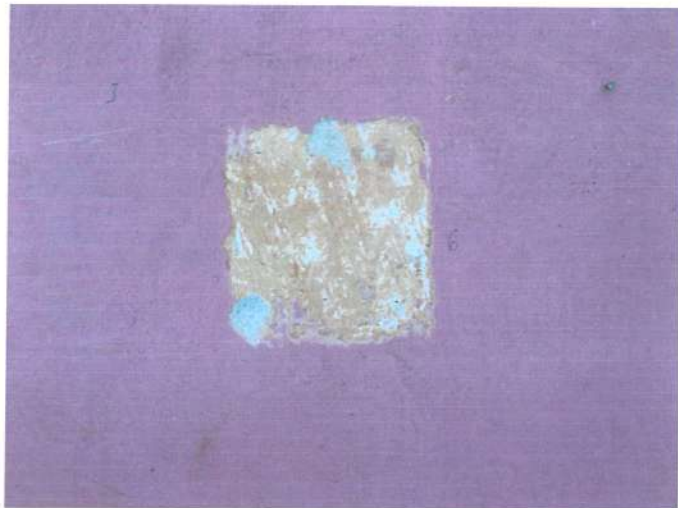
Wypukłe płytki wraz z profilowanymi obramieniami były pierwotnie w kolorze ugrowym.

Fot. nr 48. Odkrywka na płytkach w sali widowiskowej. Odsłonięty oryginalny ugrowy kolor.

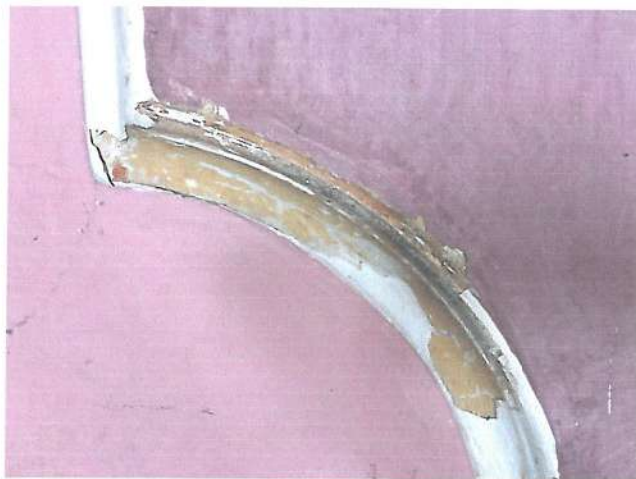
Fot. nr 49. Odkrywka na profilowanych obramieniach płytek w sali widowiskowej. Odsłonięty oryginalny ugrowy kolor.

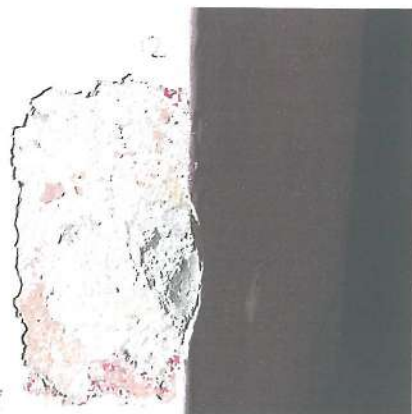
Płaszczyzny ścian wokół płytek były w kolorze jasnoróżowym

Fot. nr 50. Odkrywka na ścianach wokół płytek w sali widowiskowej. Odsłonięty jasnoróżowy kolor.

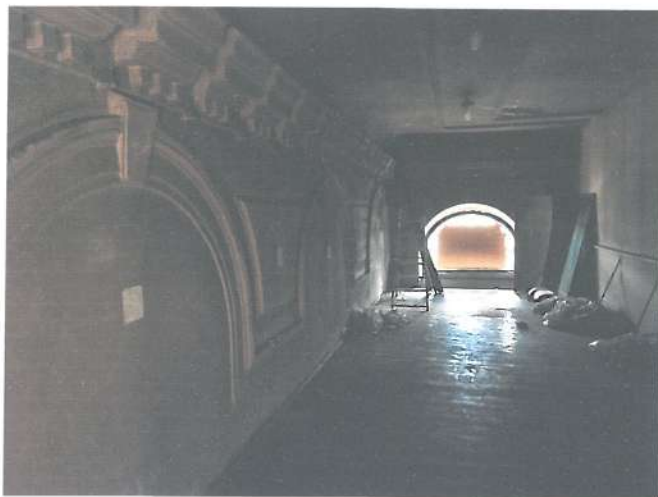
Zostały również wykonane odkrywki w górnej części ścian. Odkrywki wykonywano z balkonu na wschodniej ścianie, obecnie przysłoniętego ścianką. W górnym pomieszczeniu na dawnym balkonie wykonano 6 odkrywek w górnej części ścian i 3 odkrywki na suficie ze sztukateriami. Ściany podobnie jak na dole były pierwotnie malowane: gładkie płaszczyzny - w kolorze różowym, obramienia i pływiny - w kolorze ugrowym o odcieniu żółtym.

Fot. nr 51. Odkrywki wykonane w górnych partiach ścian sali widowiskowej z balkonu obecnie przysłoniętego wtórną ścianką.

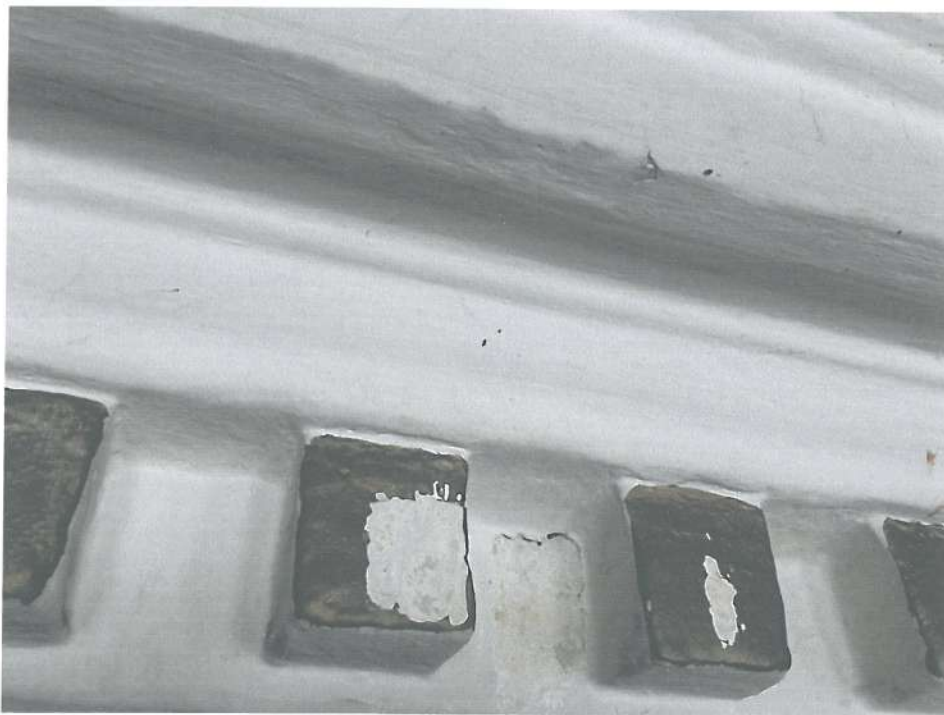
Sztukaterie nie były złożone. Sztukaterie były pierwotnie pobielone pobiałą wapienną a najstarsze warstwy malarskie są w kolorze jasnoszarym i szarobłękitnym na ornamencie kostkowym.

Fot. nr 52. Odkrywka na sztukateriach w formie fryzu kostkowego. Najstarsza warstwa malarska odstonięta w kolorze szaroniebieskim.

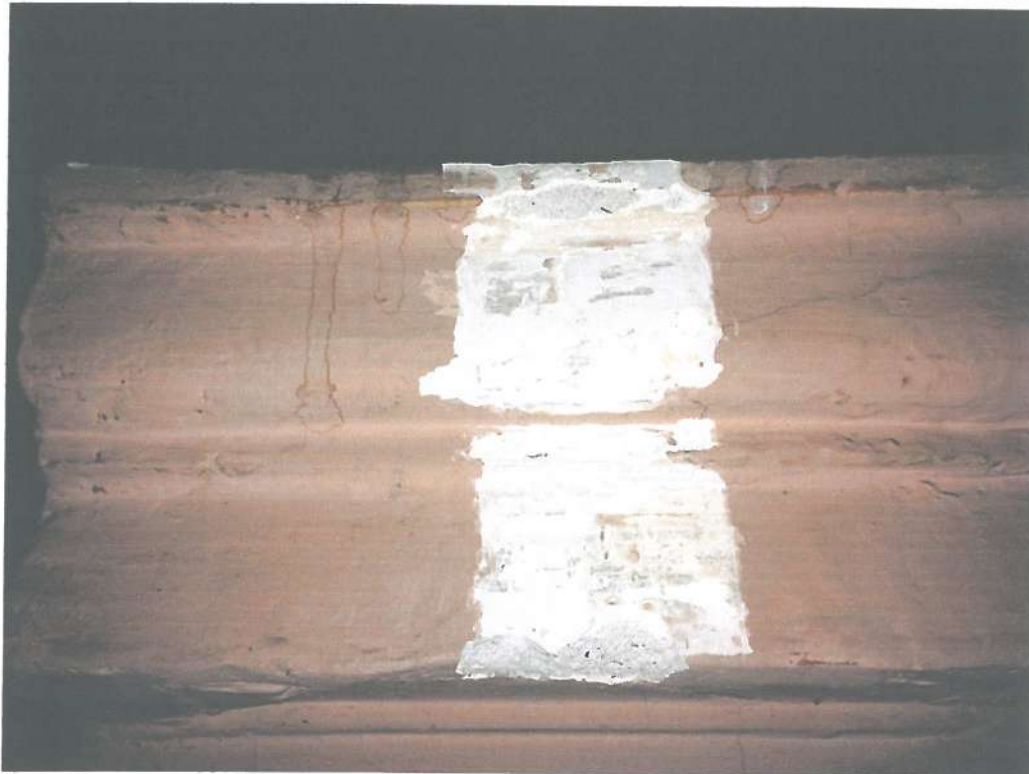
Fot. nr 53. Odkrywka na gzymsie w górnej partii ścian sali widowiskowej. Widoczny jasnoszary kolor.

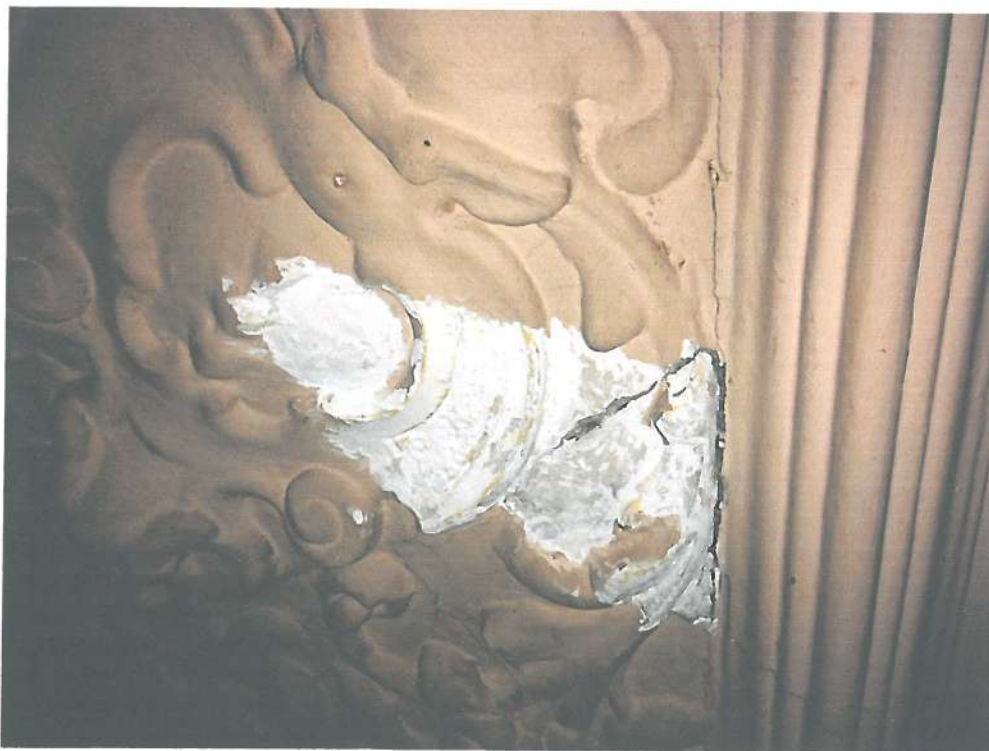
Fot. nr 54. Odkrywka na sztukateriach na suficie w sali widowiskowej. Widoczny jasnokremowa pobiała wapienna i jasnoszary kolor.

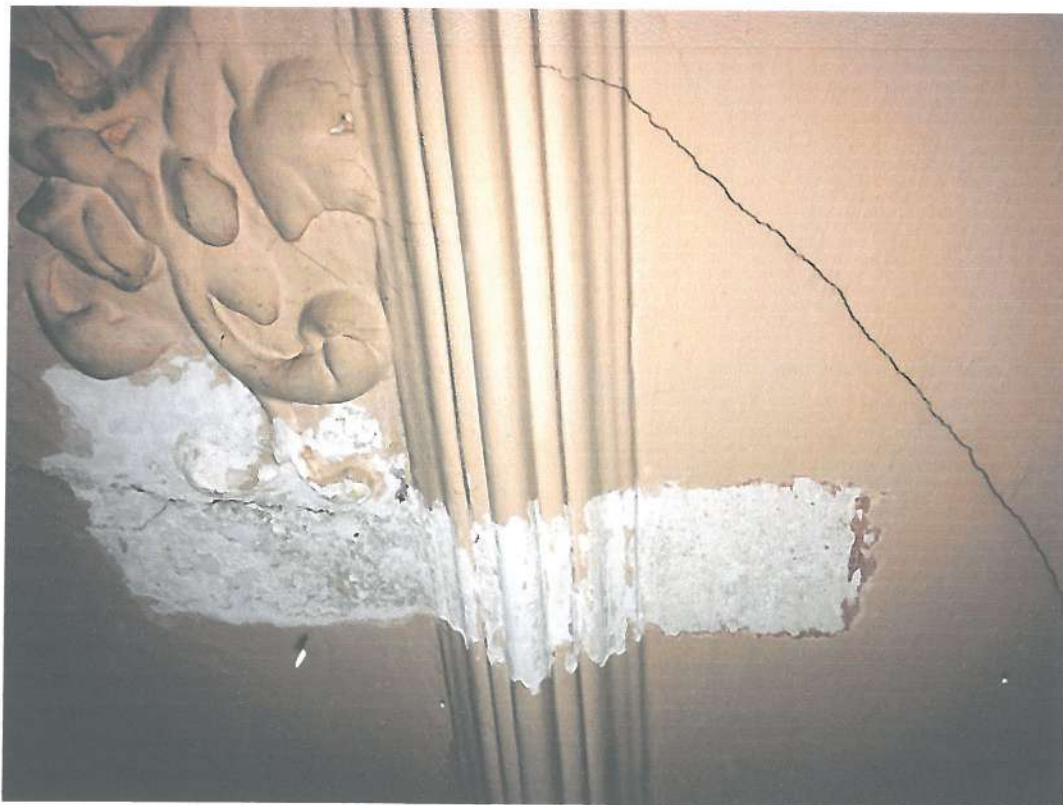
Fot. nr 55. Odkrywka na sztukateriach na suficie w sali widowiskowej. Widoczny jasnokremowa pobiała wapienna i jasnoszary kolor.

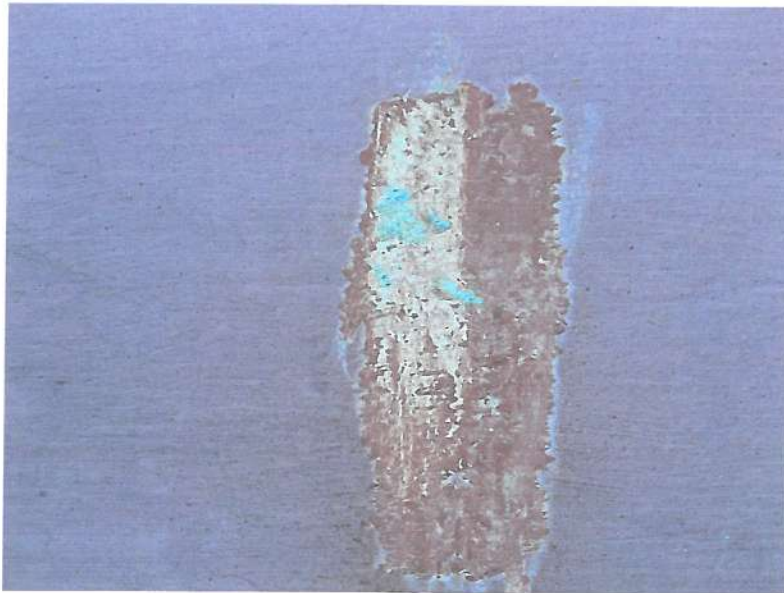
Fot. nr 56. Odkrywka na balustradzie balkonu na północnej ścianie w sali widowiskowej. Widoczny jasnokremowa pobiała wapienna i ciemnoróżowy kolor.

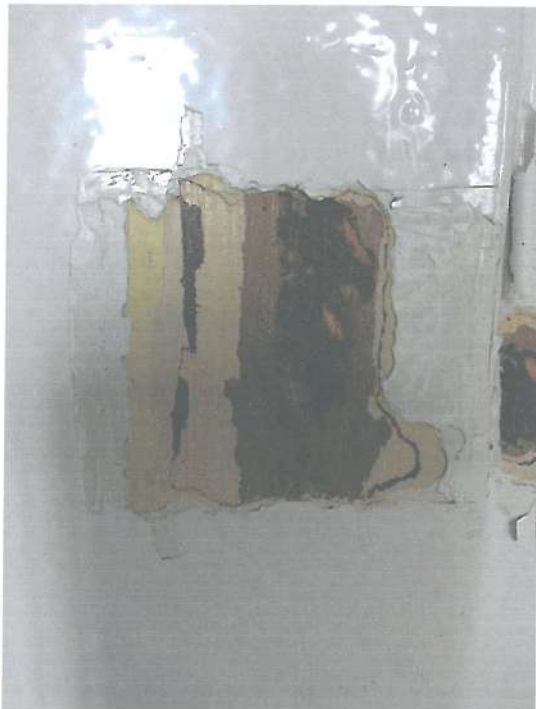
Wykonano odkrywkę stratygraficzną na drzwiach. Stwierdzono aż 8 warstw przemalowań.

Fot. nr 57. Odkrywka stratygraficzna na drzwiach w sali widowiskowej.

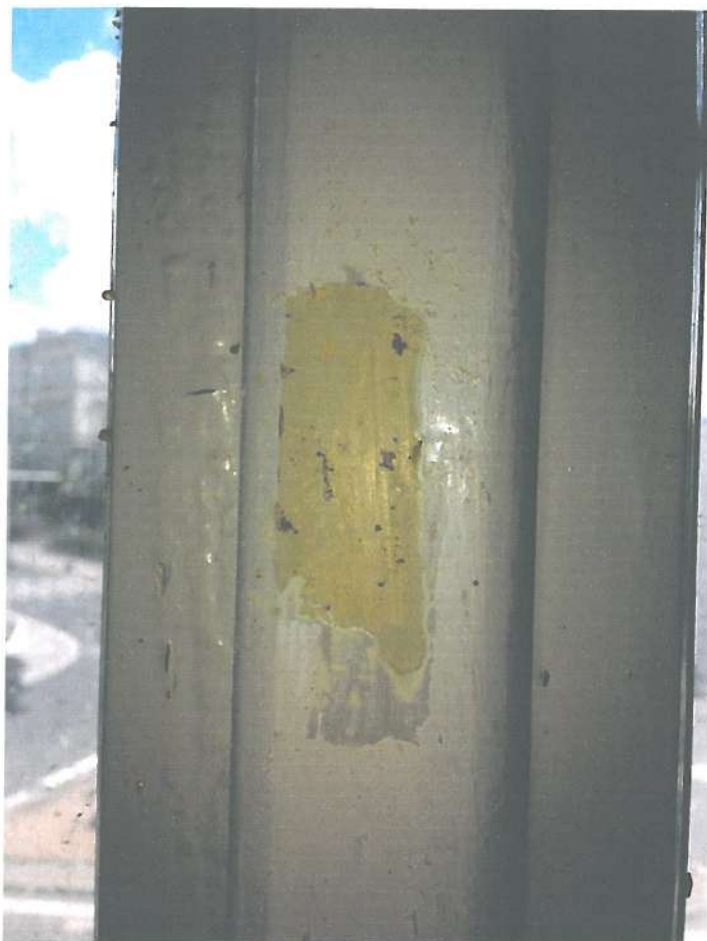
Okna w kolorze jasnokremowym z delikatnie ciemniejszym mazerunkiem.

Fot. nr 58. Odkrywka na stolarce okiennej w sali widowiskowej.

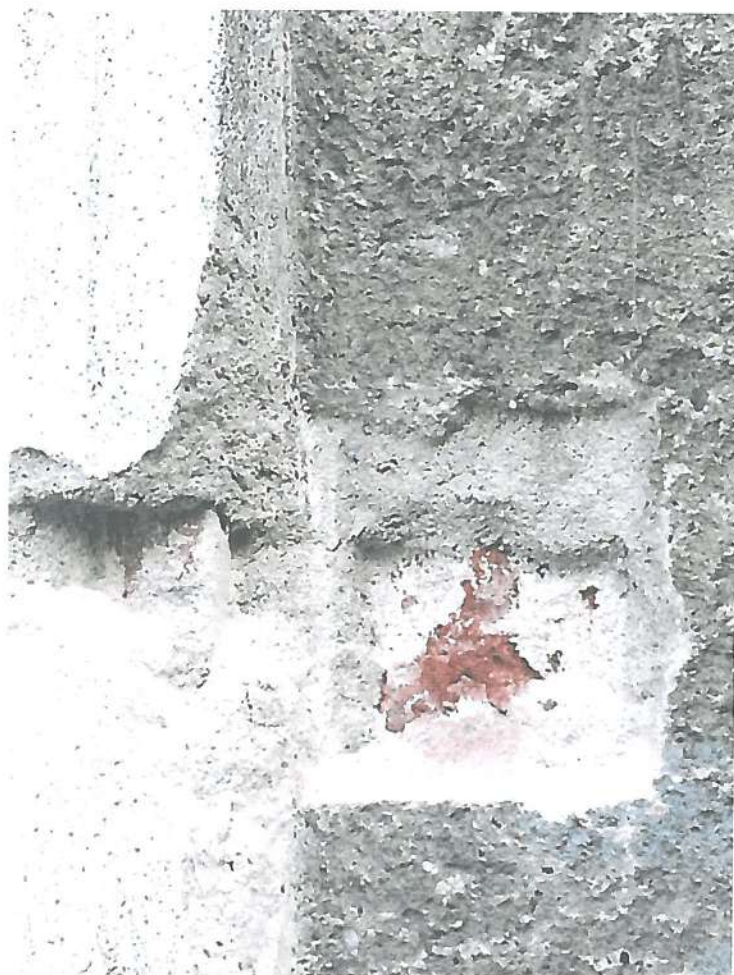
Odkrywki na elewacji wschodniej wykazały, że podczas ostatniego remontu starsze tynki na gładkich płaszczyznach zostały skute w całości a profilowane opaski nie skuwano tylko je przemaalowano. Oryginalnie były w kolorze szarym. Tynki na gładkich powierzchniach cementowo-wapienne z fakturalnie opracowaną powierzchnią. Okna były ciemno brązowe.

Fot. nr 59. Odkrywka na elewacji. Widoczny brak oryginalnych zapraw , które zostały skute do cegły. Obecnie tynk wapienno cementowy opracowany fakturalnie.

Uwaga: w elewacji frontowej i bocznej od zachodu nie zostały odtworzone trzy pilastry z korynckimi kapitelami, miejsca te opracowano gładko przez co elewacja utraciła swoją symetryczną kompozycję. Podczas renowacji należy przywrócić jej pierwotną formę.

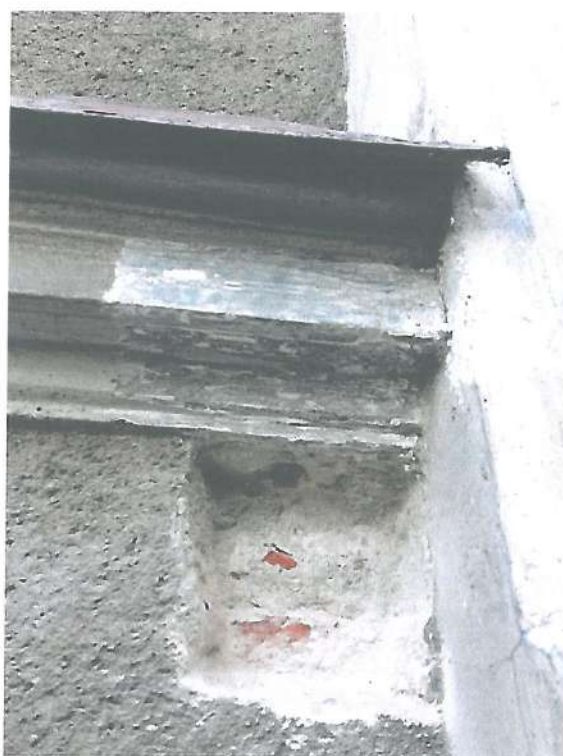
Fot. nr 61. Odkrywka na elewacji wschodniej. Widoczny szary kolor na profilowanych opaskach.

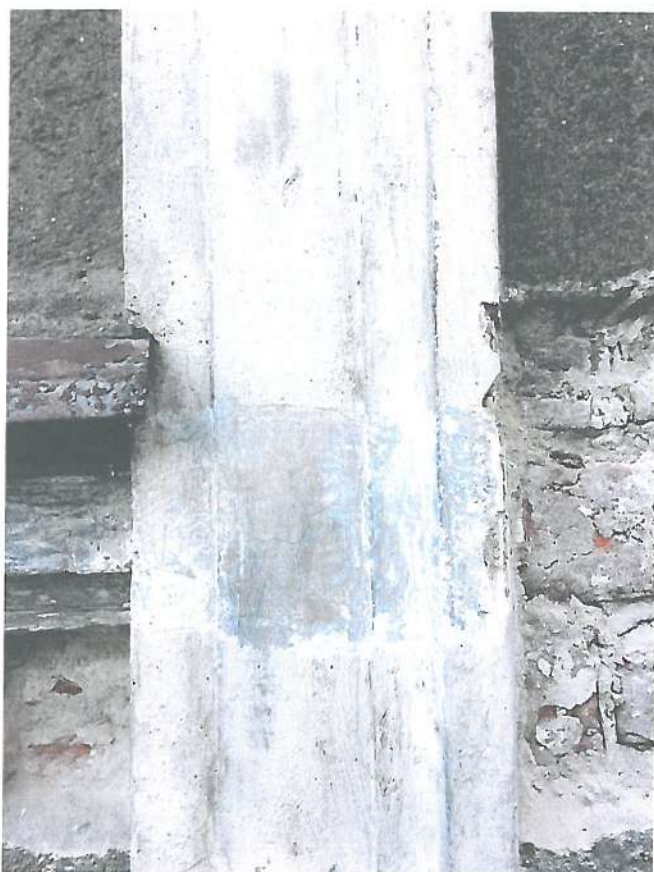
Fot. nr 62. Odkrywka na elewacji wschodniej. Widoczny szary kolor na profilowanych opaskach.

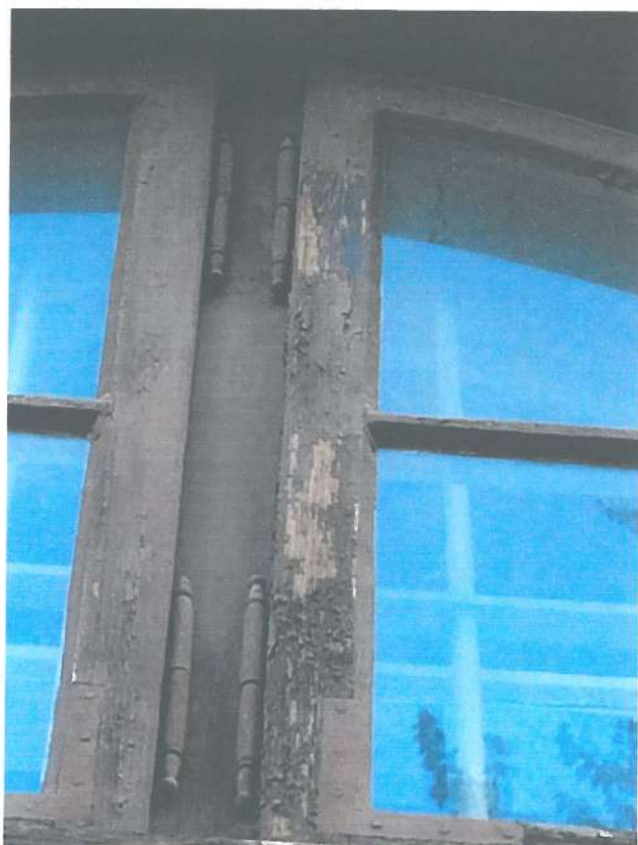
Fot. nr 63. Odkrywka na oknach na elewacji. Najstarsza zachowana warstwa malarska jest w kolorze brązowym.
