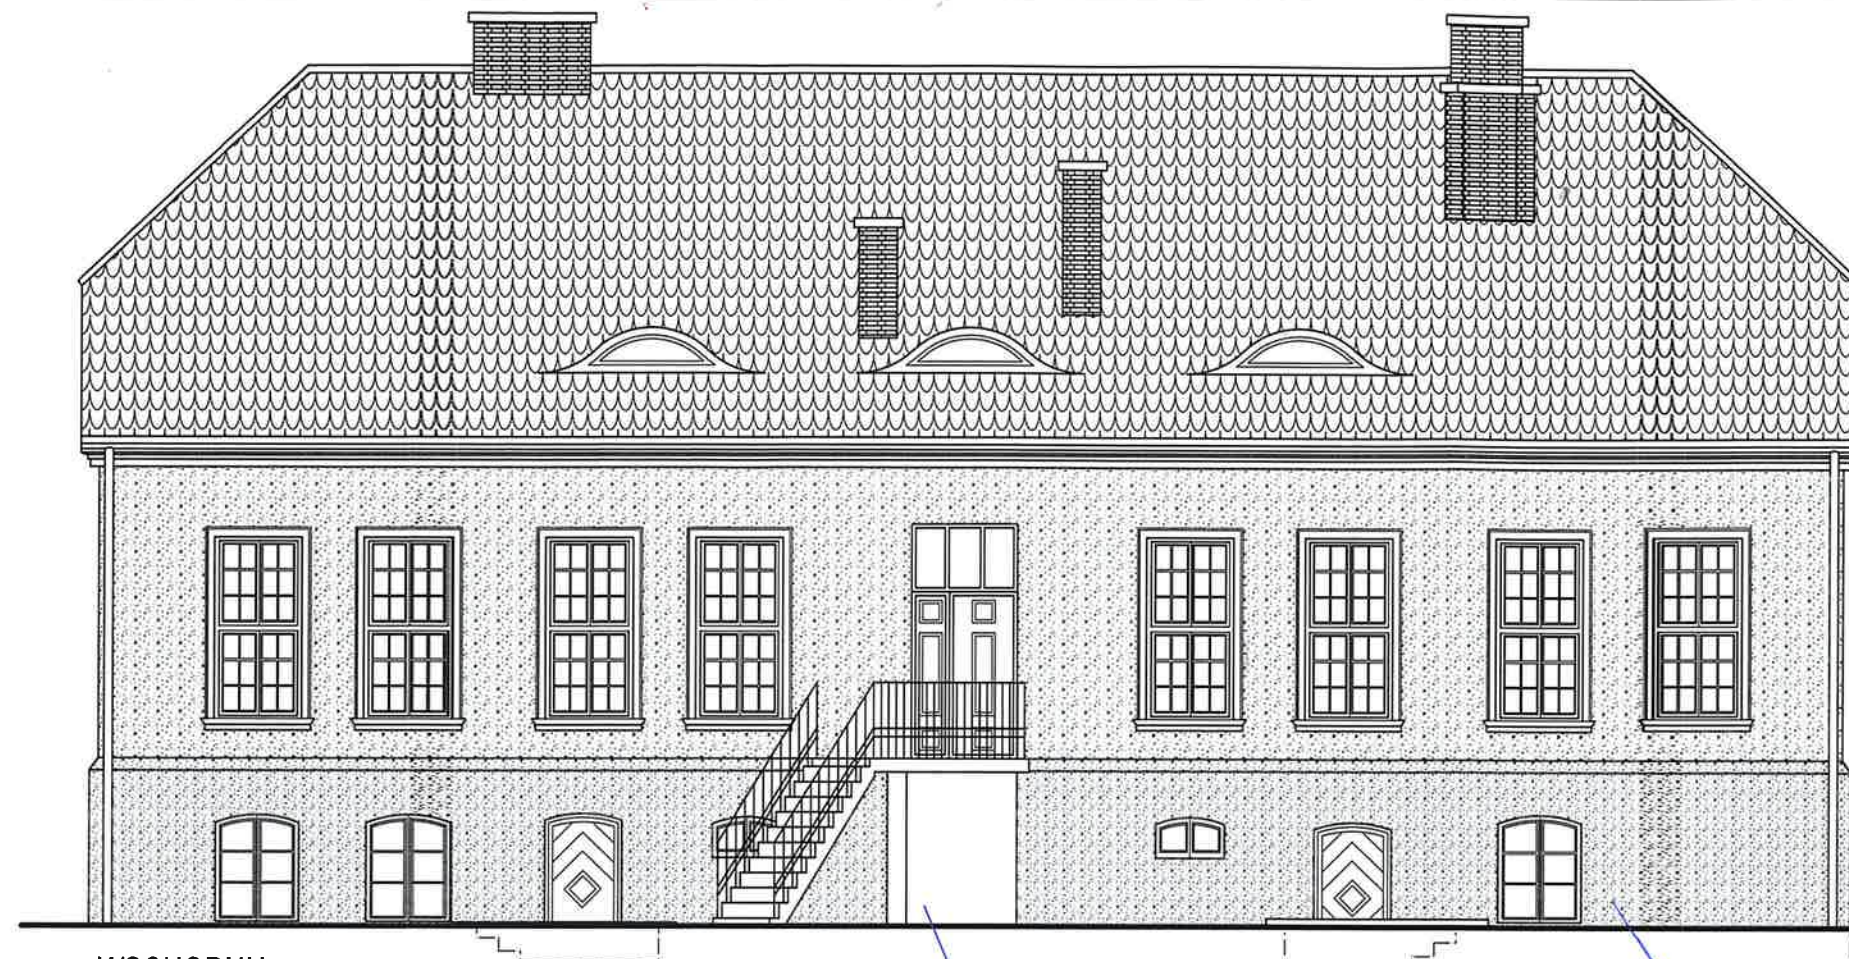
WSCHODNIA

FILAR SCHODÓW WYKOŃCZONY BARDZO
MOCNYM TYNKIEM CEMENTOWYM
NASTĘPUJE DEGRADACJA CEGŁY KRATÓWKI

COKÓŁ WYKOŃCZONY BARDZO
MOCNYM TYNKIEM CEMENTOWYM
