PROJEKT PRAC KONSERWATORSKICH I RESTAURATORSKICH

TEMAT:	KONSERWACJA FRAGMENTÓW WNETRZA KOŚCIOŁA PARAFIALNEGO - BAZYLIKI P.W. MATKI BOŻEJ POCIESZENIA I ŚW. STANISŁAWA BISKUPA W SZAMOTUŁACH
INWESTOR:	PARAFIA RZYMSKO-KATOLICKA P.W. MATKI BOŻEJ POCIESZENIA I ŚW. STANISŁAWA BISKUPA W SZAMOTUŁACH
ADRES INWESTORA:	UL. KAPŁAŃSKA 12 64-500 SZAMOTUŁY
ADRES OBIEKTU:	UL. KAPŁAŃSKA 16 64-500 SZAMOTUŁY
JEDNOSTKA PROJEKTOWA:	PRACOWNIA PROJEKTOWA FORMA-T MARCIN PIOTROWSKI UL. SPORNA 15 61-709 POZNAŃ formatarchitekci@gmail.com ; TEL.502524825
OPRACOWANIE:	mgr inż. arch. Marcin Piotrowski upr. proj. WP-OIA/OKK/UpB/6/2007, w specj. architektonicznej

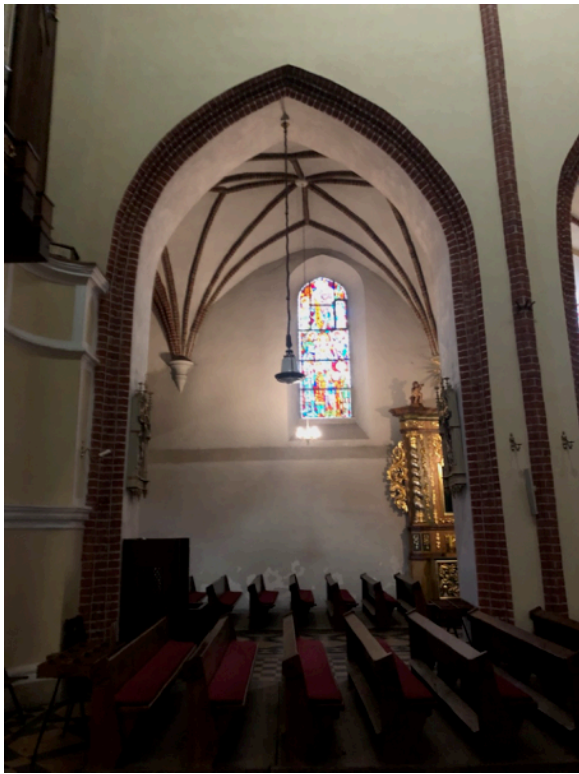
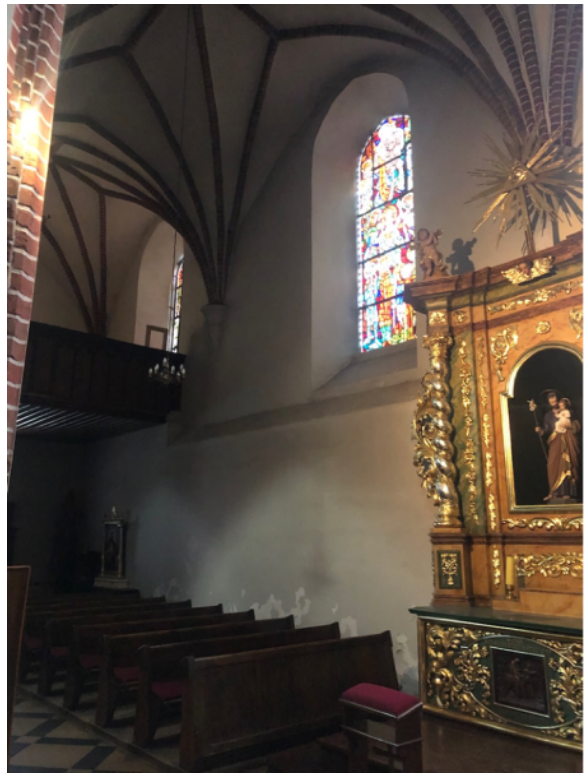
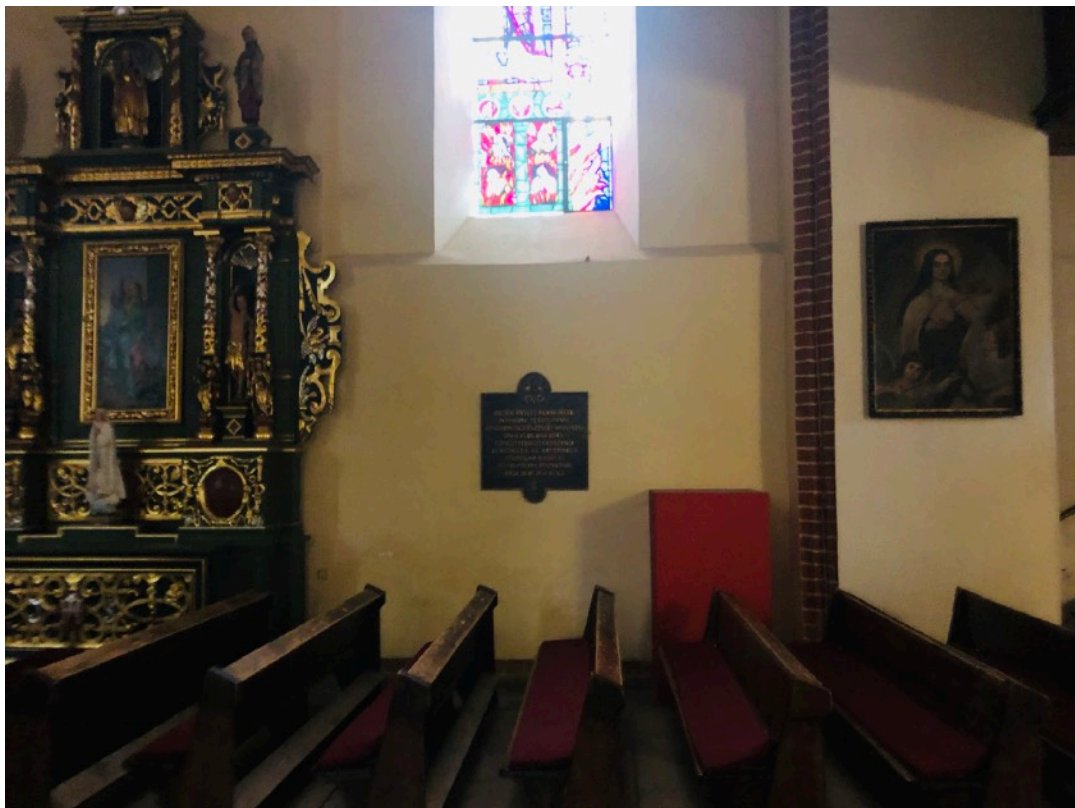
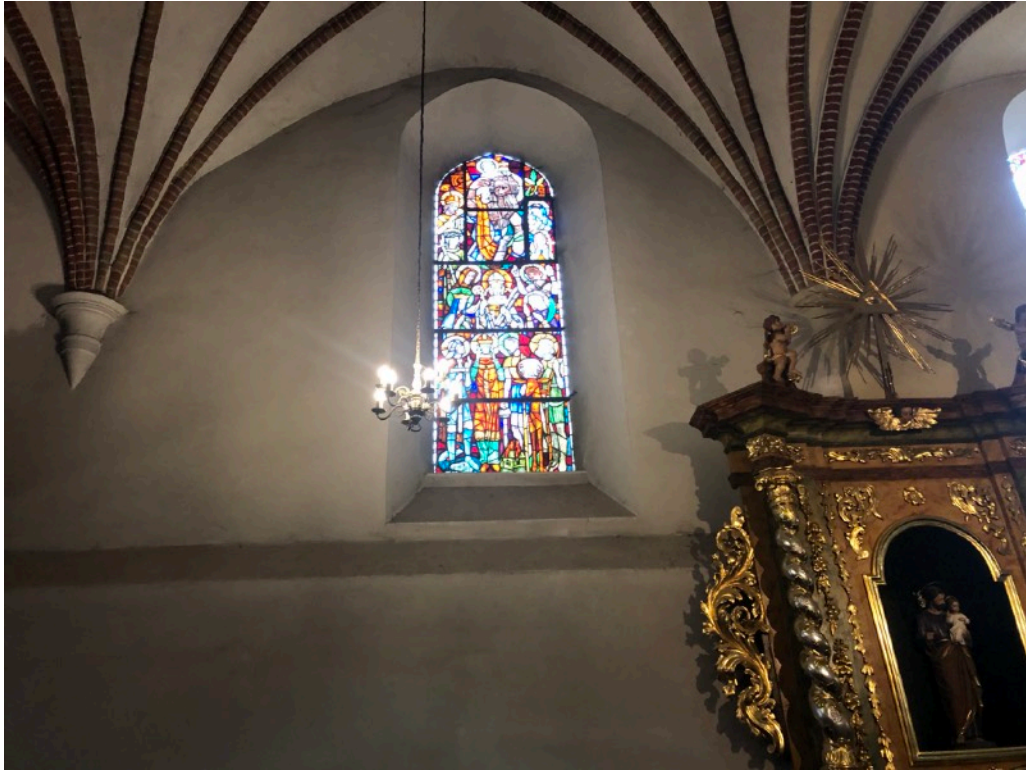
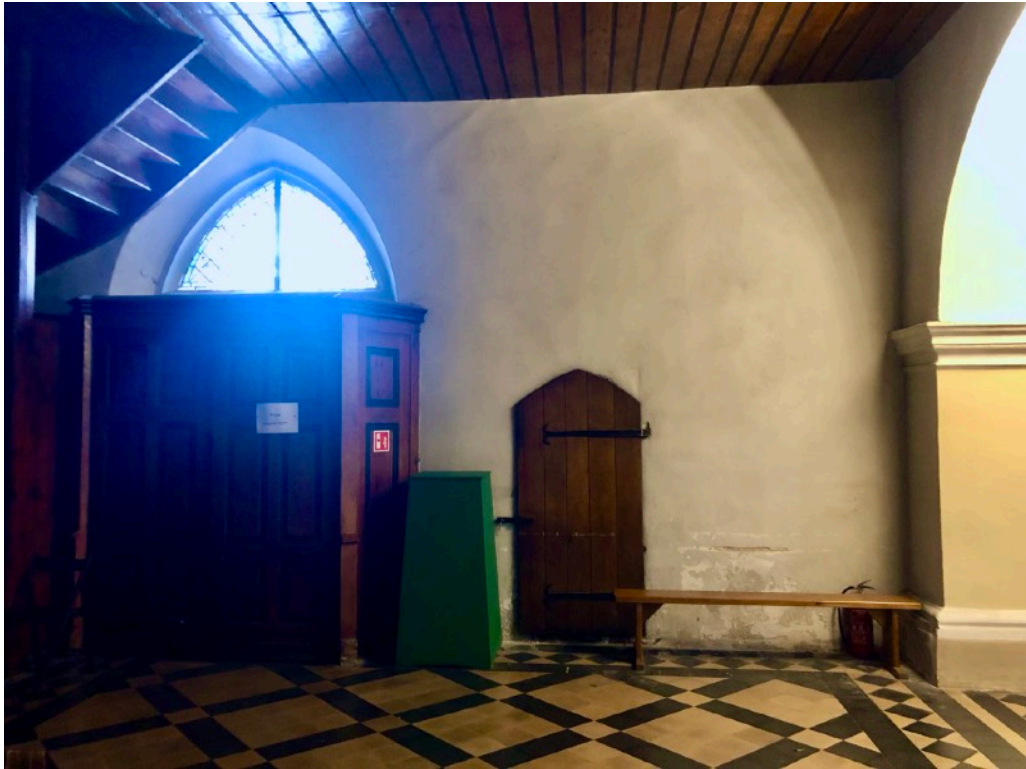
Ściany wewnętrzne częściowo odmalowane (głównie część wschodnia). Na powierzchniach ścian nieodmalowanych (ostatnie 2 przęsła ściany północnej, podchórce) - widoczne zabrudzenia - kurz, odspojenie istniejącej warstwy malarskiej.

- wykonanie renowacji części zachodniej nawy bocznej kościoła, w zakresie ścian zewnętrznych oraz sklepienia - ostatnich 2 przęseł ściany północnej, które nie zostały poddane renowacji (między osiami 1 i 3, nawa pomiędzy osiami C i D).

- Malowanie ścian podchórza (pomiędzy osiami 1 i 2)
- Malowanie ścian empory
- Ze względu na pojawianie się śladów wilgoci w niższych partiach ściany południowej - w osi A (pomiędzy osiami 2 i 4) należy odkuć niższą partię tynku do wysokości ok. 40 cm (wysokość 3-4 cegieł) fragmentu ściany . Zabieg ten pozwoli na odprowadzanie wilgoci kumulującej się w murze ściany do otoczenia.

- Malowanie ścian ponad pasem odkrytych cegieł - ściana południowa w osi 1 - pomiędzy osiami 1-6.
- Pozostawienie ścian z odsłoniętymi ceglami - w istniejącym zakresie. Oczyszczenie cegły, opracowanie spoin.
