EKSPERTYZA

w trybie § 2 ust. 2 rozporządzenia Ministra Infrastruktury z dnia 12 kwietnia 2002 roku w sprawie warunków technicznych jakim powinny odpowiadać budynki i ich usytuowanie (*J.t. Dz. U. z 2015 roku poz. 1422 z późniejszymi zmianami*) dla budynku szkoły publicznej (ZSO nr 3) w zakresie wymagań ochrony przeciwpożarowej dotyczących warunków budowlanych i ewakuacyjnych w związku ze zmianą sposobu użytkowania na Zespół Placówek Specjalnych

Adres: Zespół Placówek Specjalnych
ul. Mazowiecka 3
59-220 Legnica

Inwestor: Gmina Legnica
Plac Słowiański 8
59-220 Legnica

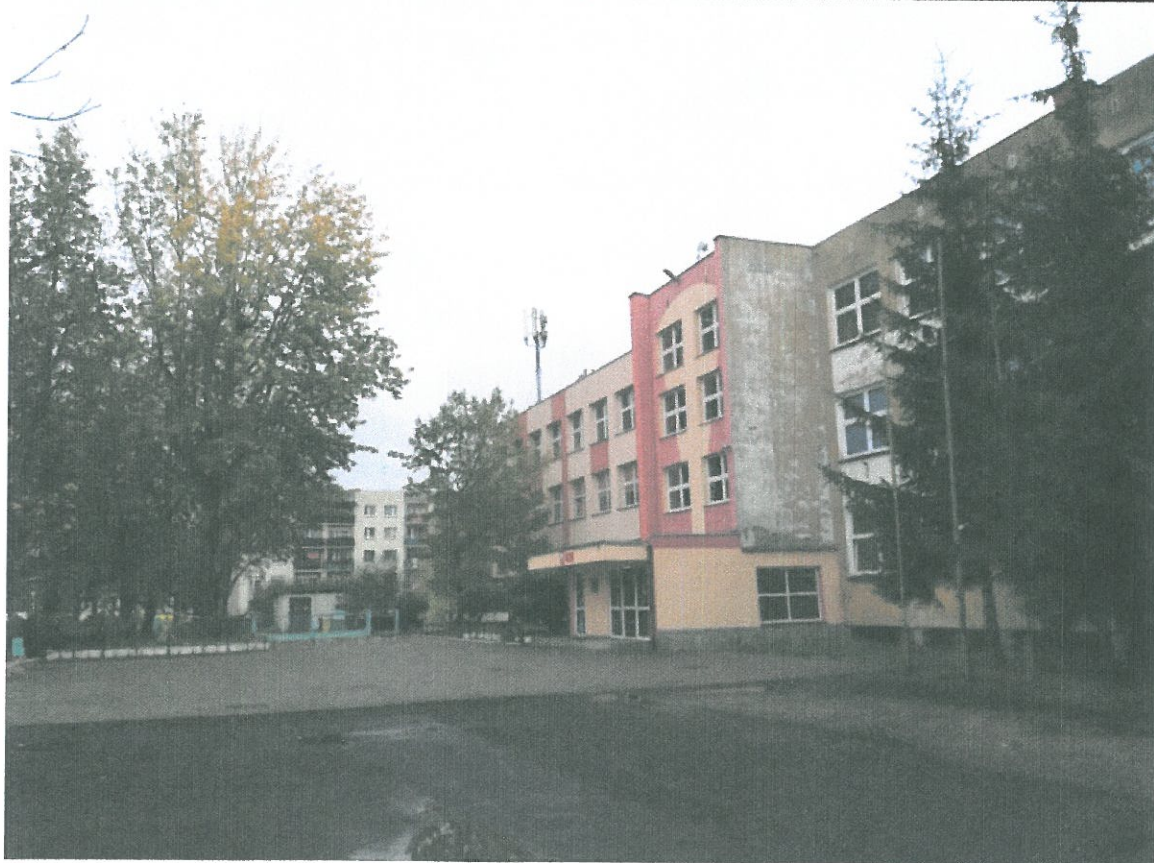
O1 – elewacja frontowa – plac przed wejściowy i wejście główne (istniejące)

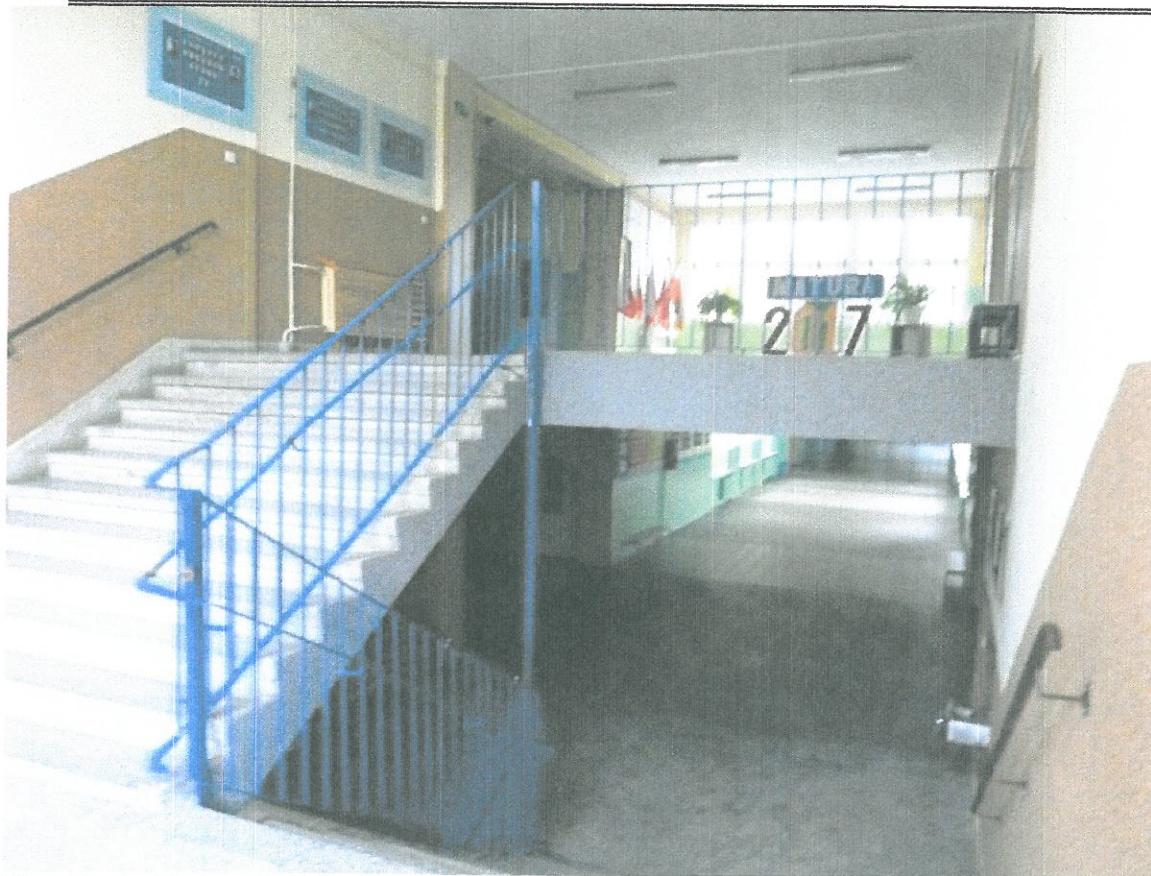
03 – główna klatka schodowa (poziom II piętra)

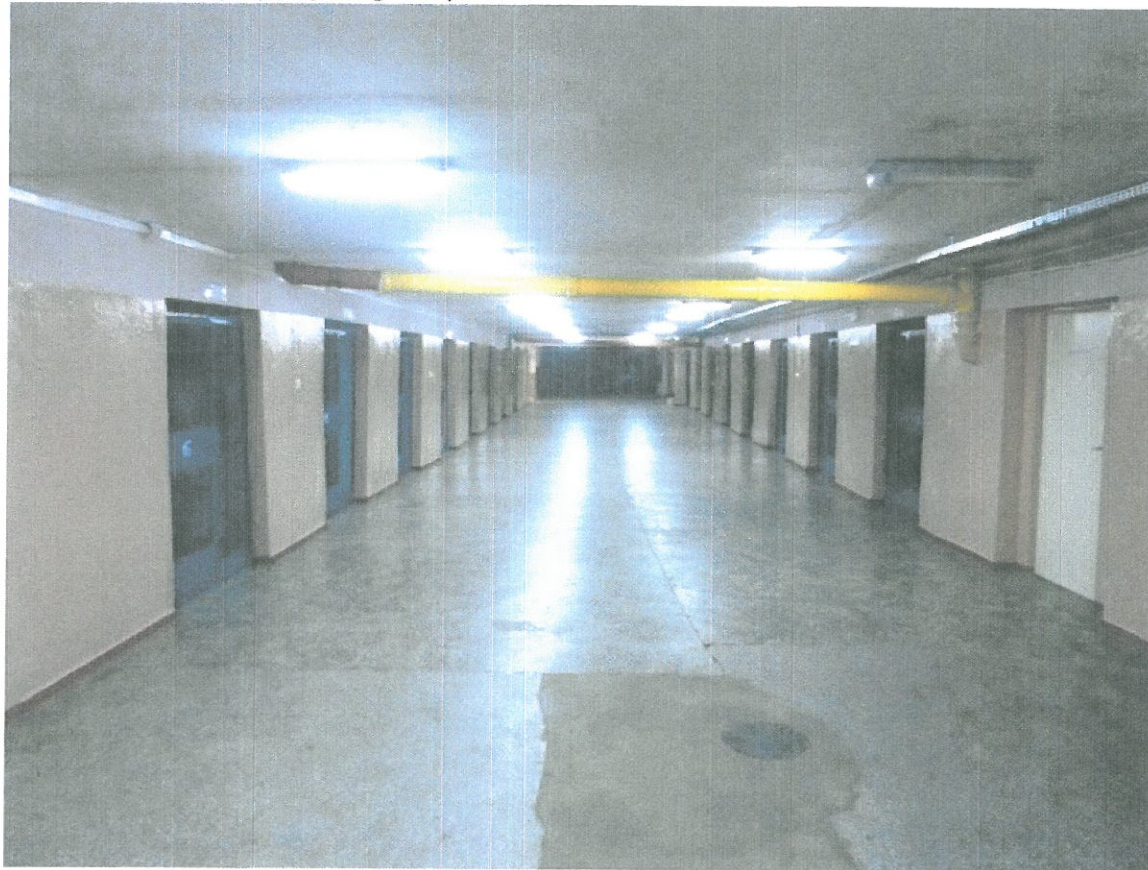
W piwnicy zlokalizowane szatnie uczniowskie i sklepik szkolny.

06 – segment B – piwnica (korytarz i szatnie uczniowskie)
