Ekspertyza przyrodnicza budynku:

Internat Zespołu Szkół Budowlanych  
i Samochodowych  
przy ul. Okrzei 42  
66-400, Gorzów Wlkp.

**termomodernizacja budynku Internatu**

styczeń 2024r.

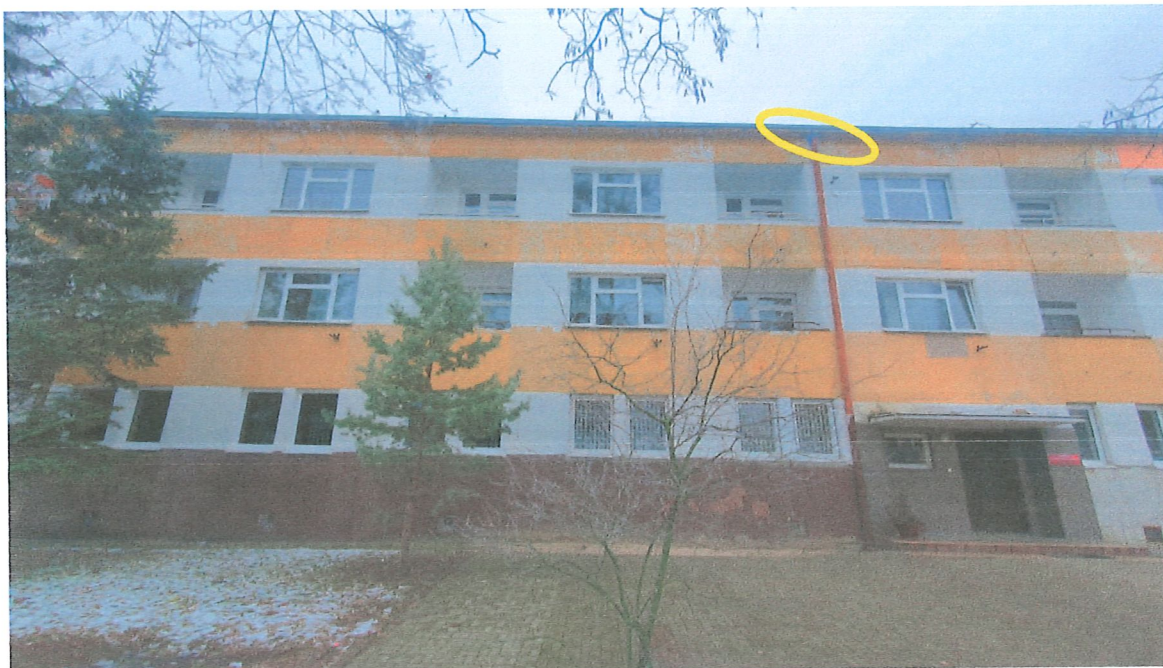
**Fot. Nr 1. Elewacja frontalna budynku z wejściem głównym – widok od wschodu. Żółtą linią zaznaczono potencjalne siedlisko lęgowe wróbli – szczelina w gzymsie.**

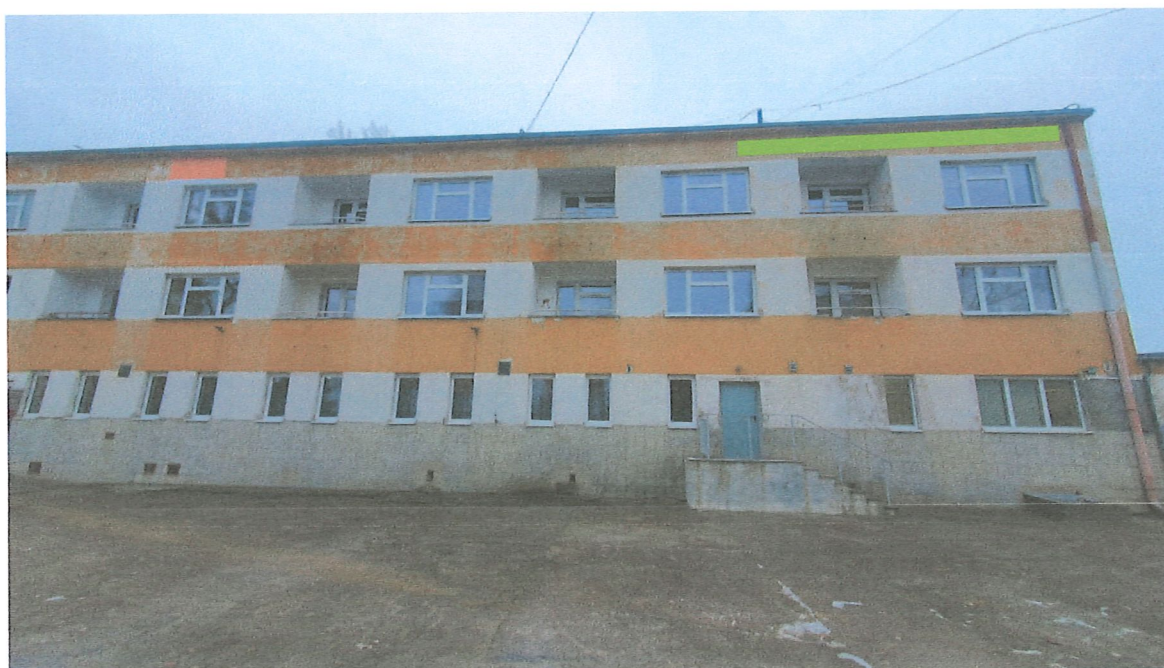
**Fot. Nr 2. Elewacja frontalna budynku od strony wschodniej. Zielona linia wskazuje strefę montażu budek dla wróbli – 2szt.**

Minimalną formą kompensacji za zniszczone siedliska potencjalne, będzie montaż 2 budek dla nietoperzy (podtynkowych np. typ Stratmann lub innych, z trocinobetonu – przykład w załączniku graficznym), 1 budki dla kopciuszka oraz 4 budek typu A dla wróbli – montaż w miejscach wskazanym na fotografiach oraz rzucie budynku na podkładzie ortofotomapy.

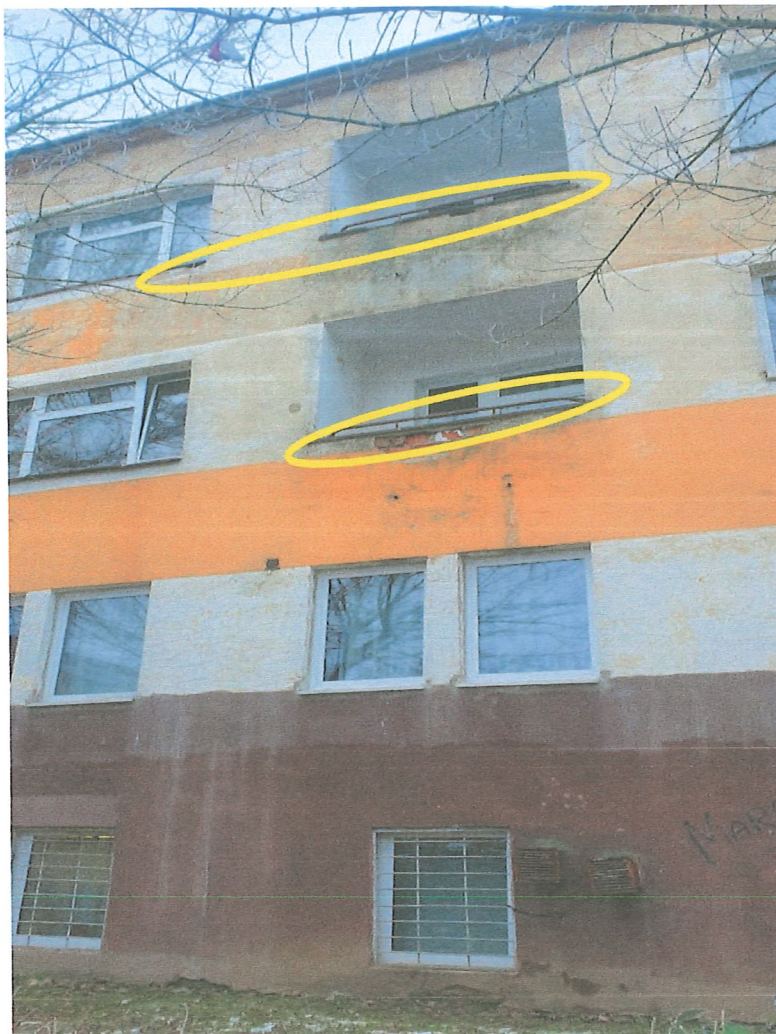
**Fot. Nr 3. Widok elewacji Internatu od strony zachodniej – żółtą linią zaznaczono potencjalne siedliska lęgowe gat. chronionych; szczeliny pod parapetami.**

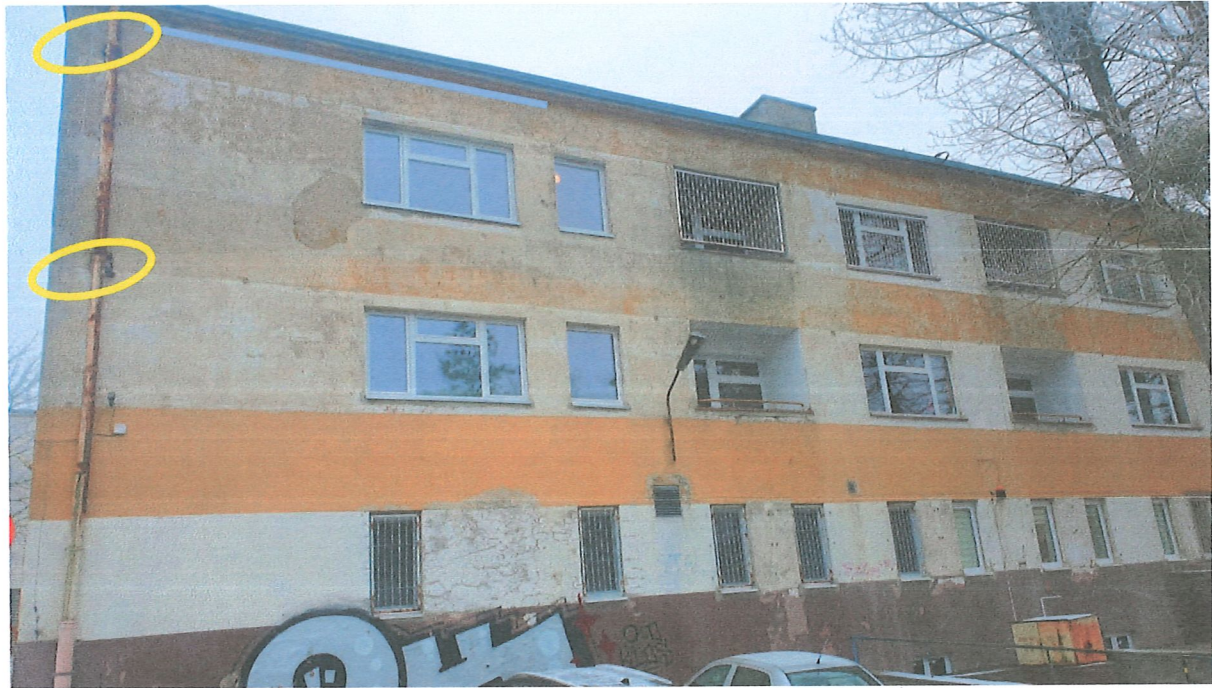
Fot. Nr 4. Widok elewacji Internatu od strony pn-wsch. Żółtą linią zaznaczono potencjalne siedliska lęgowe gat. chronionych; szczeliny i ubytki tynku za rurami spustowymi oraz otwór wentylacyjny.

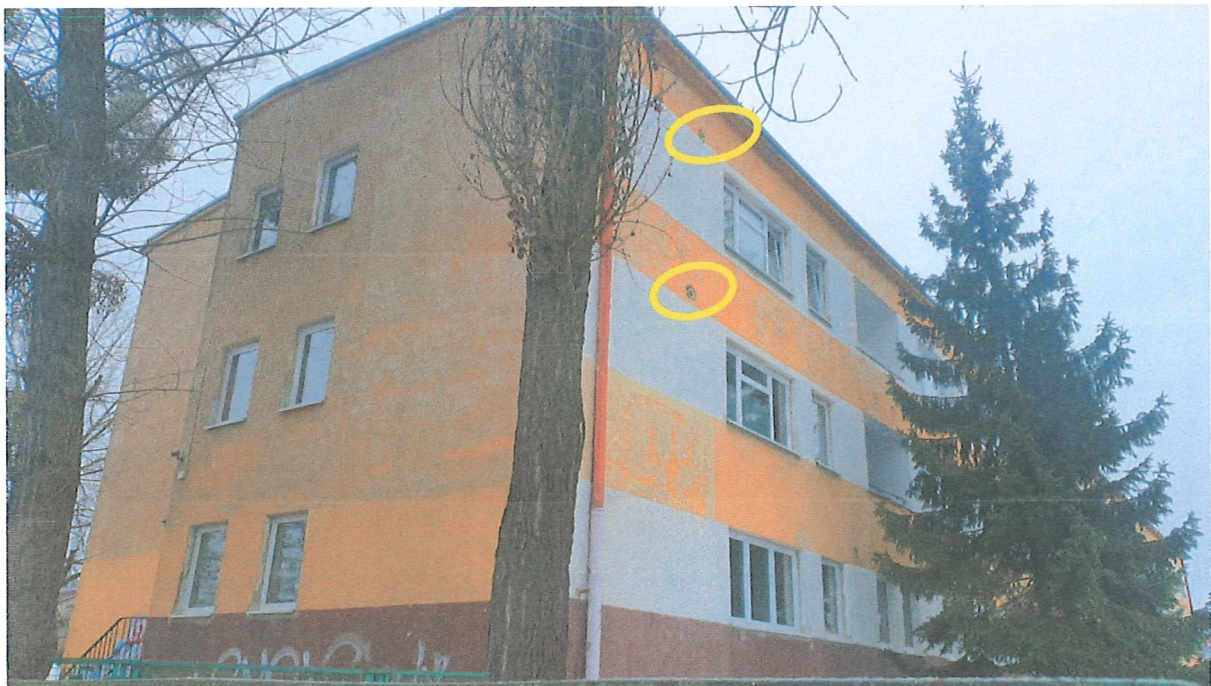
Fot. Nr 5. Widok elewacji Internatu od strony pn-zach. Żółtą linią zaznaczono potencjalne siedliska lęgowe gat. chronionych; niezabezpieczone otwory wentylacyjne oraz szczeliny wokół.

W związku z powyższym, w chwili obecnej nie ma konieczności wnioskować do RDOŚ w Gorzowie Wlkp. o odstępstwa od zakazów w kwestii zniszczenia siedlisk lęgowych, w tym; niszczenia gniazd ptaków oraz niszczenia schronień i uniemożliwiania dostępu do schronień. W okresie poza sezonem lęgowym można zgodnie z prawem uszczelnić szczeliny oraz zabezpieczyć kratkami otwory wentylacyjne w elewacji budynku.

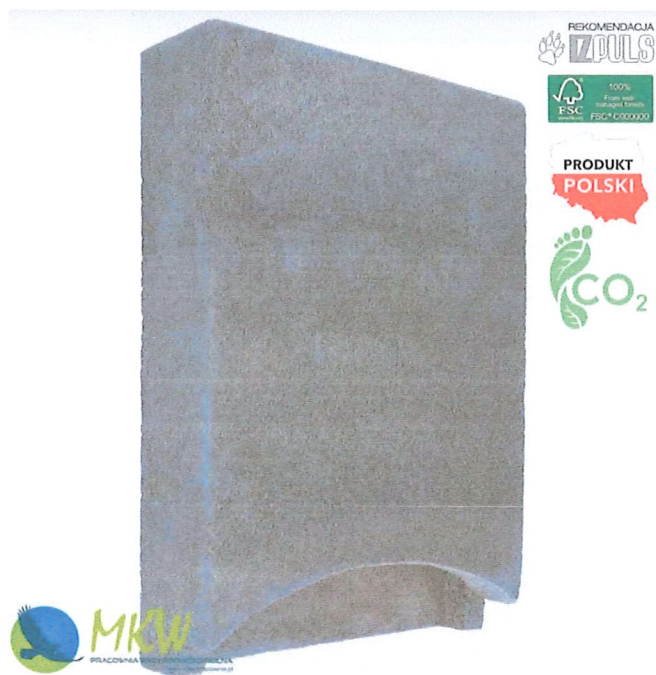
**Fot. Nr 6. Przykładowa budka dla nietoperzy z trocinobetonu.**

Zaleca się aby budki dla ptaków powinny być chociaż częściowo wtopione w materiał ociepleniowy. Budki dla nietoperzy, ze względu na swoją niewielką grubość mieszczą się w całości w warstwie ociepleniowej. Jednakże żadne budki nie powinny stykać się bezpośrednio swoją ścianką tylną ze ścianą budynku – tak aby nie powstawały zimne mostki termiczne. Obligatoryjnie powinny posiadać daszek blaszany lub inny, tak aby chronić konstrukcję budki przed deszczem. Możliwym wariantem jest zamontowanie budek po blaszanym opierzeniu górnej krawędzi ściany elewacyjnej – w ten sposób budka zyska ochronę górną przed warunkami atmosferycznymi.

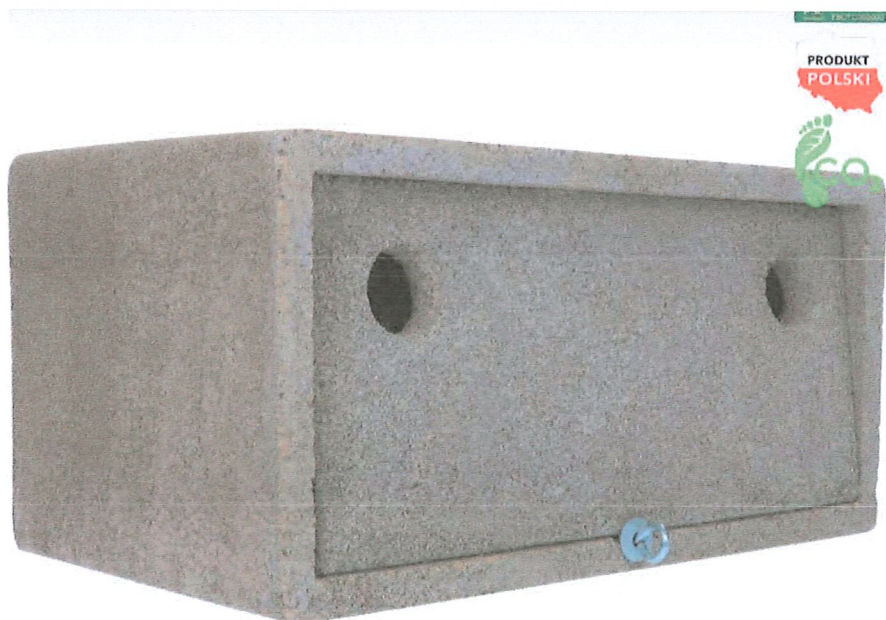
**Fot. Nr 7. Przykładowa budka dla wróbli z trocinobetonu.**

- budki dla nietoperzy (podtynkowe) – 2 szt.
- budki dla wróbli (typu A, średnica otworu wlotowego 33mm) – 4 szt.
- budki dla kopciuszka (półotwarta) – 1 szt.

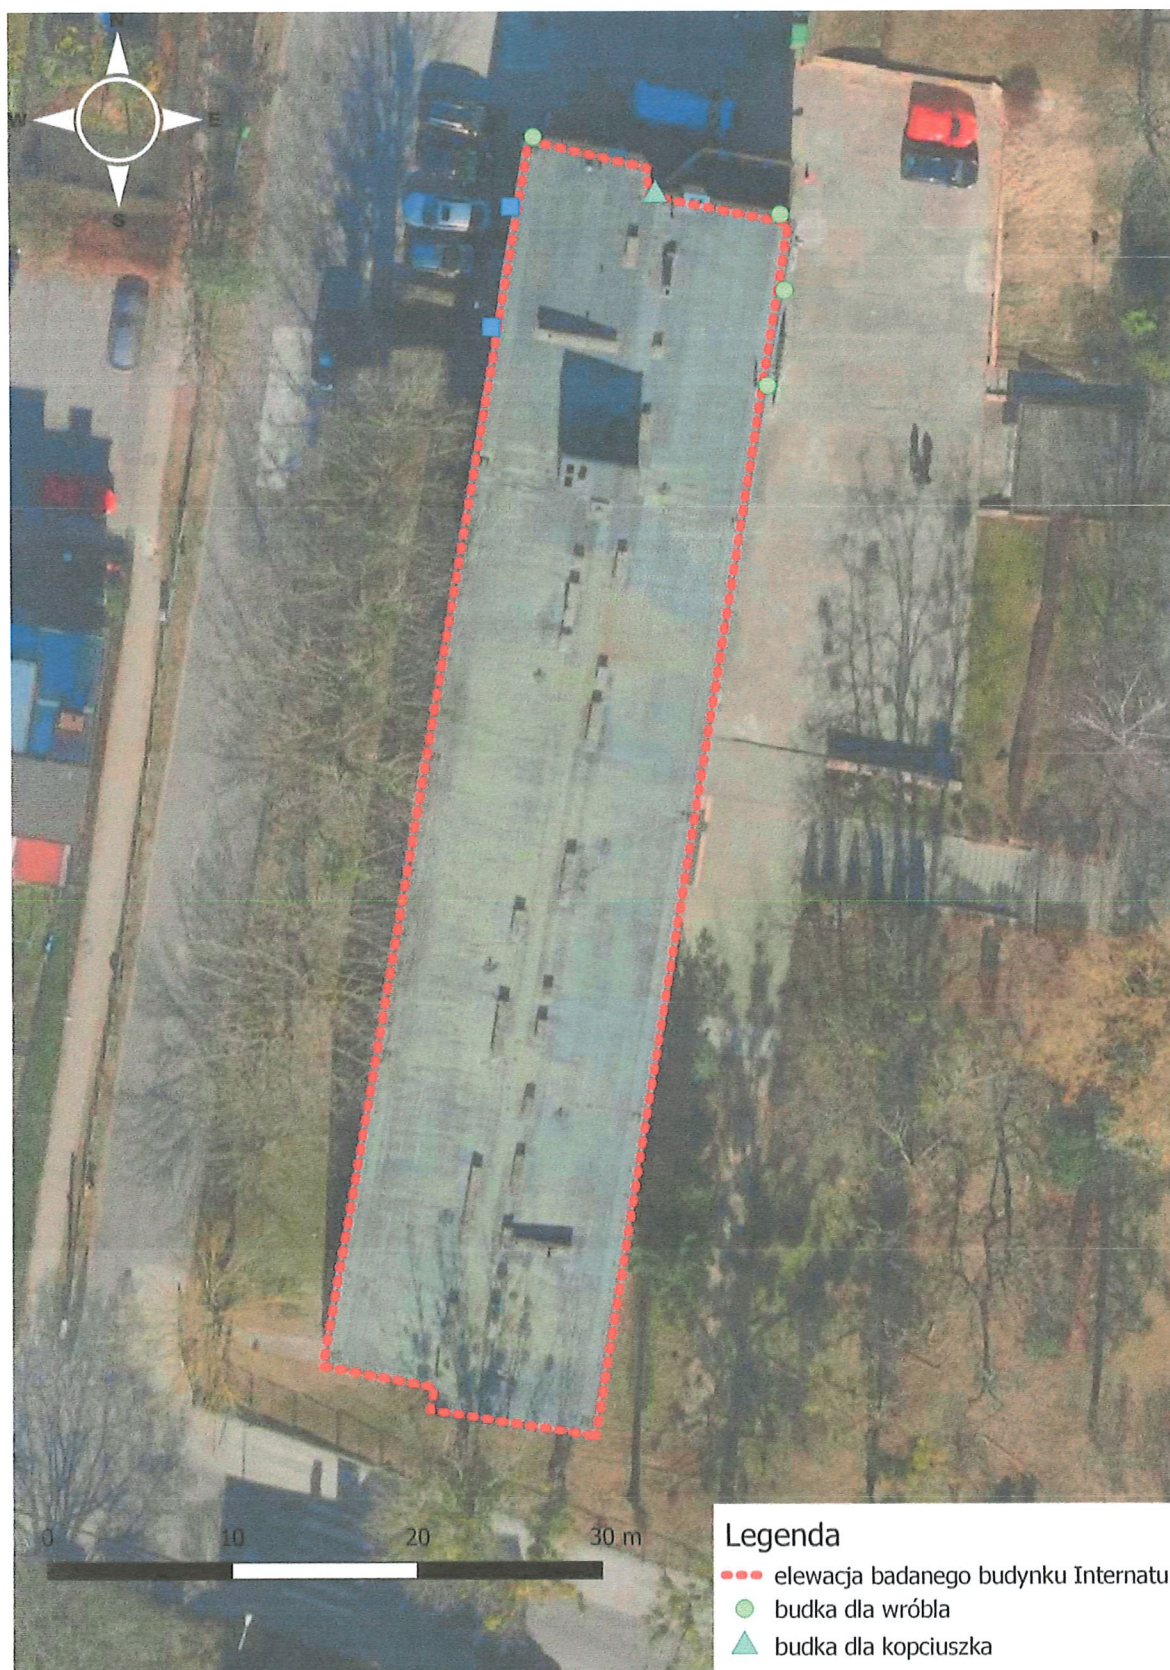
Mapa nr 1. Widok budynku na ortofotomapie z zaznaczonymi budkami dla poszczególnych gatunków – w ramach przewidzianej kompensacji przyrodniczej.
