Ekspertyza przyrodnicza budynków:

Przedszkole Miejskie nr 30

ul. Taczaka 1a, 66-400

termomodernizacja budynków Szkoły

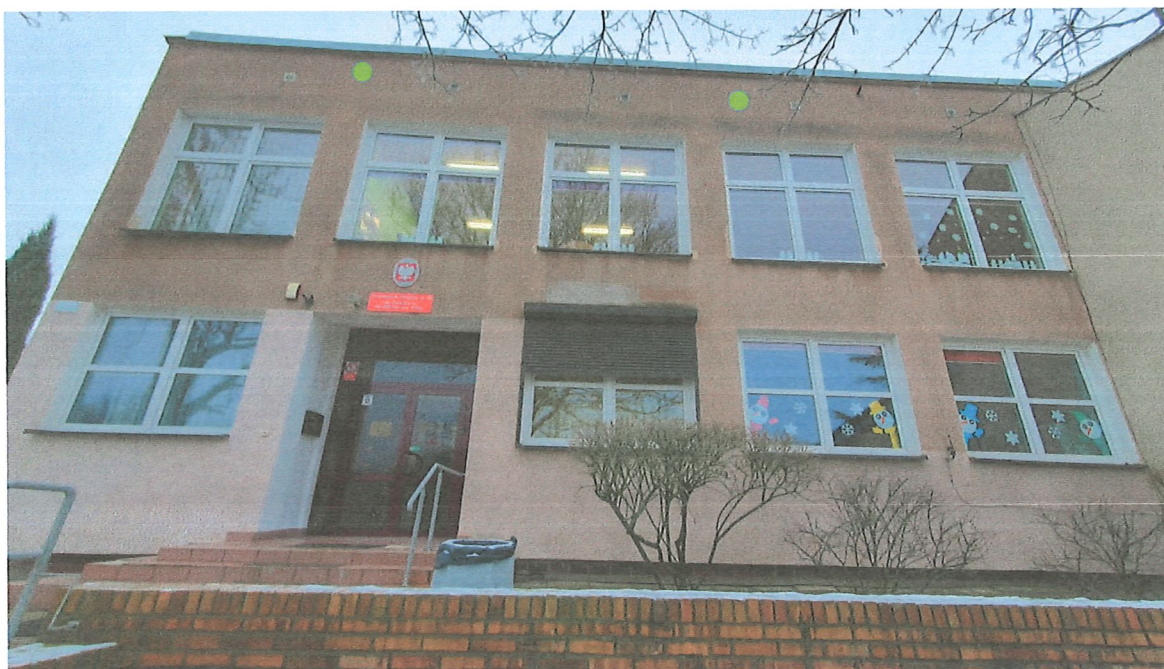
ot. Nr 1. Elewacja frontalna budynku z wejściem głównym – wystawa północna. Zielone okręgi wskazują planowane miejsca montażu 2 budek dla wróbli.

Minimalną formą kompensacji za zniszczone siedliska potencjalne, będzie montaż 2 budek dla nietoperzy (podtynkowych np. typ Stratmann lub innych, z trocinobetonu – przykład w załączniku graficznym), budki półotwartej typu P – dla kopciuszka, 4 budki typu A dla wróbli – montaż w miejscach wskazanym na fotografiach oraz rzucie budynku na podkładzie ortofotomapy.

Budki należy montować w miejscach wskazanych na zdjęciach oraz ortofotomapie z rzutem pionowym kompleksu budynków. Zastosowanie budek z trocinobetonu znacząco przedłuża ich żywotność, co wpływa na dłuższe zachowanie efektu istnienia siedlisk zastępczych, kompensujących uszczelnienie budynku w czasie remontu i zniszczenie siedlisk pierwotnych.

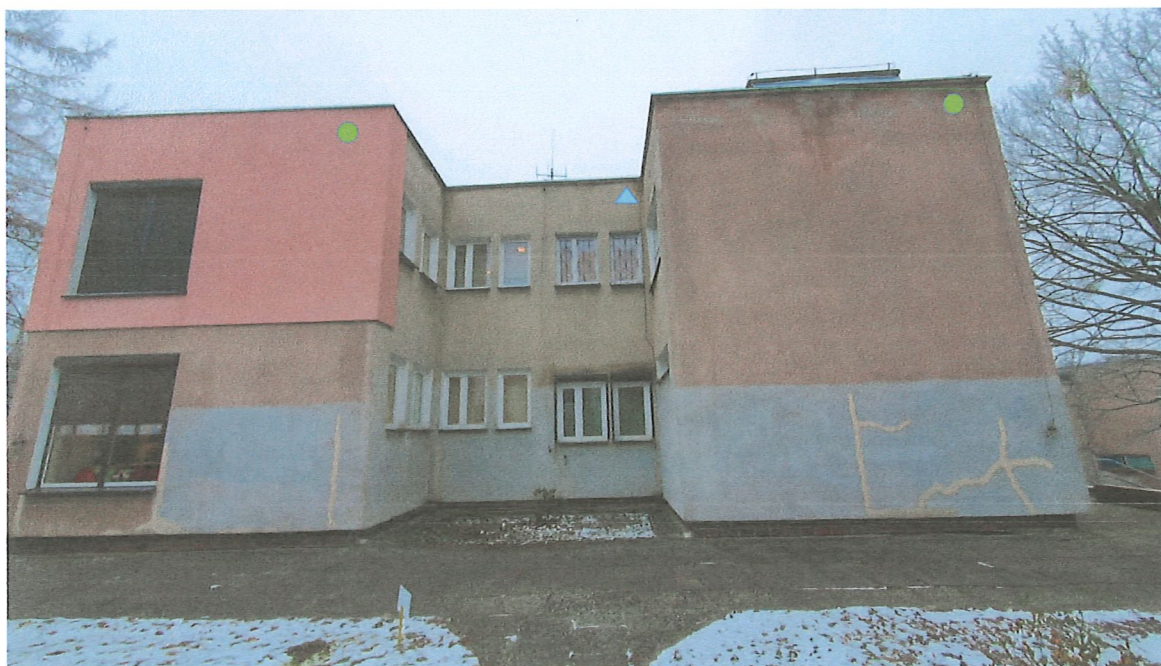
Fot. Nr 2. Elewacja budynku od strony wschodniej. Niebieski trójkąt wskazuje planowane miejsce montażu budki dla kopciuszka, zielone okręgi – 2 budki dla wróbli.

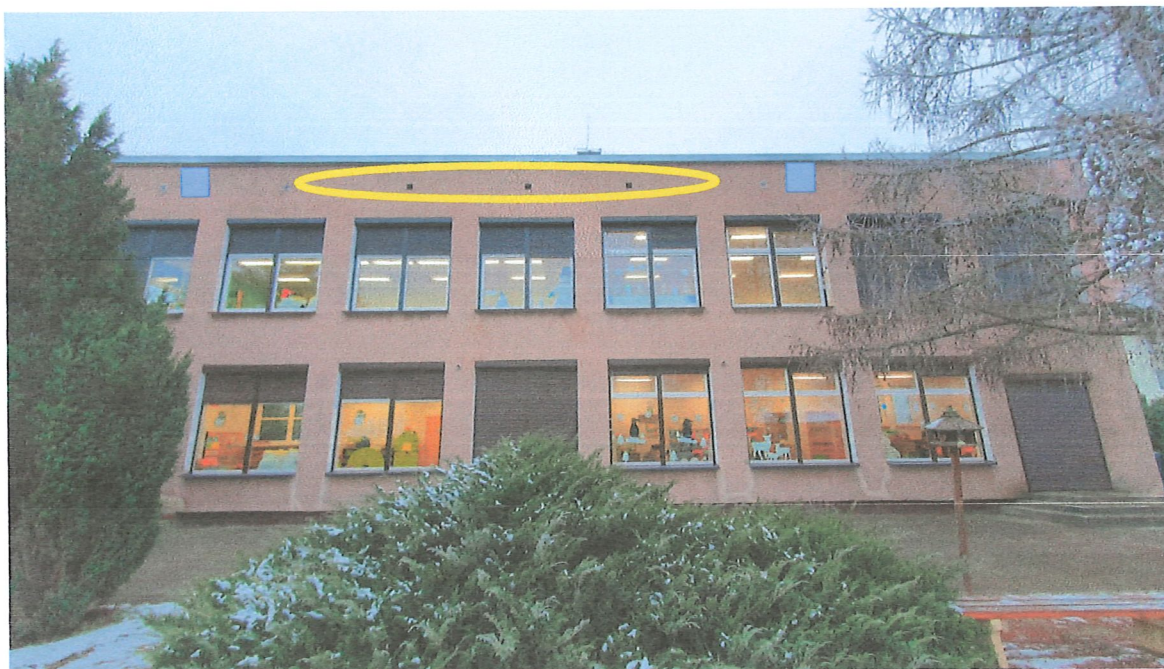
W ramach obserwacji terenowych budynku nie wykryto obecnie występowanie lęgów ptaków, jak również nie stwierdzono występowanie nietoperzy. Jednakże wykrytymi w czasie kontroli, **potencjalnymi siedliskami lęgowymi**, są bez wątpienia wszelkie nieszczelne kratki i niezabezpieczone otwory wentylacyjne stropodachu – **łącznie 3szt. na elewacji** (wskazane na fotografiach poprzez zaznaczenie żółtymi owalami). Miejsca te były zapewne w poprzednich latach wykorzystywane przez różne gatunki chronionych ptaków. Ich likwidacja w czasie remontu jest nieunikniona. Liczne wąskie szczeliny pod opierzeniami i parapetami są idealnymi siedliskami dla nietoperzy oraz dla jerzyków – gatunku szczególnie cierpiącego z powodu zaniku odpowiednich siedlisk w miastach. Otwarte stropodachy oraz szczeliny pod opierzeniami stanowią często

Fot. Nr 3. Elewacja budynku od strony placu zabaw – wystawa południowa. Niebieskie kwadraty wskazują planowane miejsca montażu budek dla nietoperzy (2szt.). Żółtym owalem zaznaczono niezaślepienie otwory stropodachu.

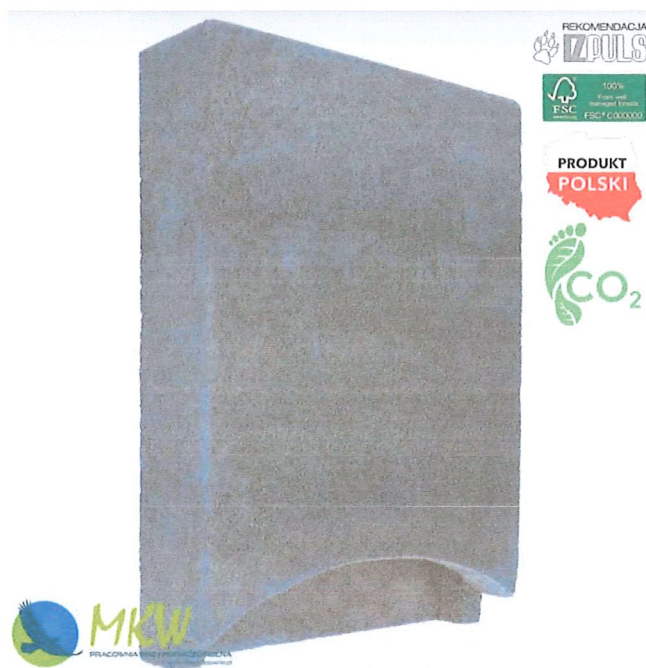
Fot. Nr 4. Przykładowa budka dla nietoperzy z trocinobetonu.

Zaleca się aby budki dla ptaków powinny być chociaż częściowo wtopione w materiał ociepleniowy. Budki dla nietoperzy, ze względu na swoją niewielką grubość mieszczą się w całości w warstwie ociepleniowej. Jednakże żadne budki nie powinny stykać się bezpośrednio swoją ścianką tylną ze ścianą budynku – tak aby nie powstawały zimne mostki

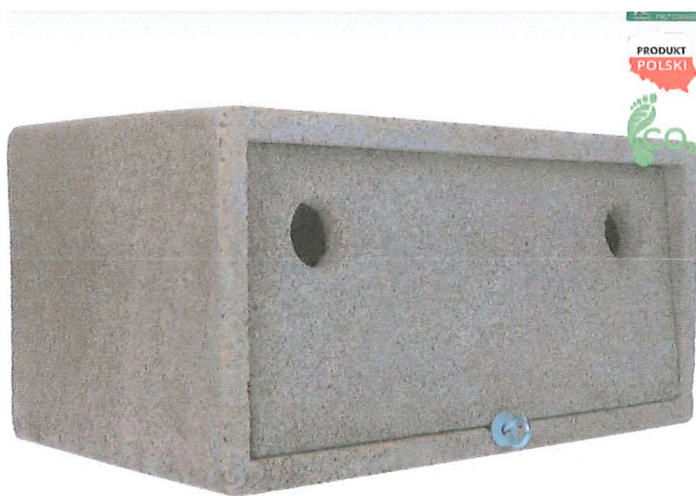
Fot. Nr 5. Przykładowa budka dla wróbli z trocinobetonu.

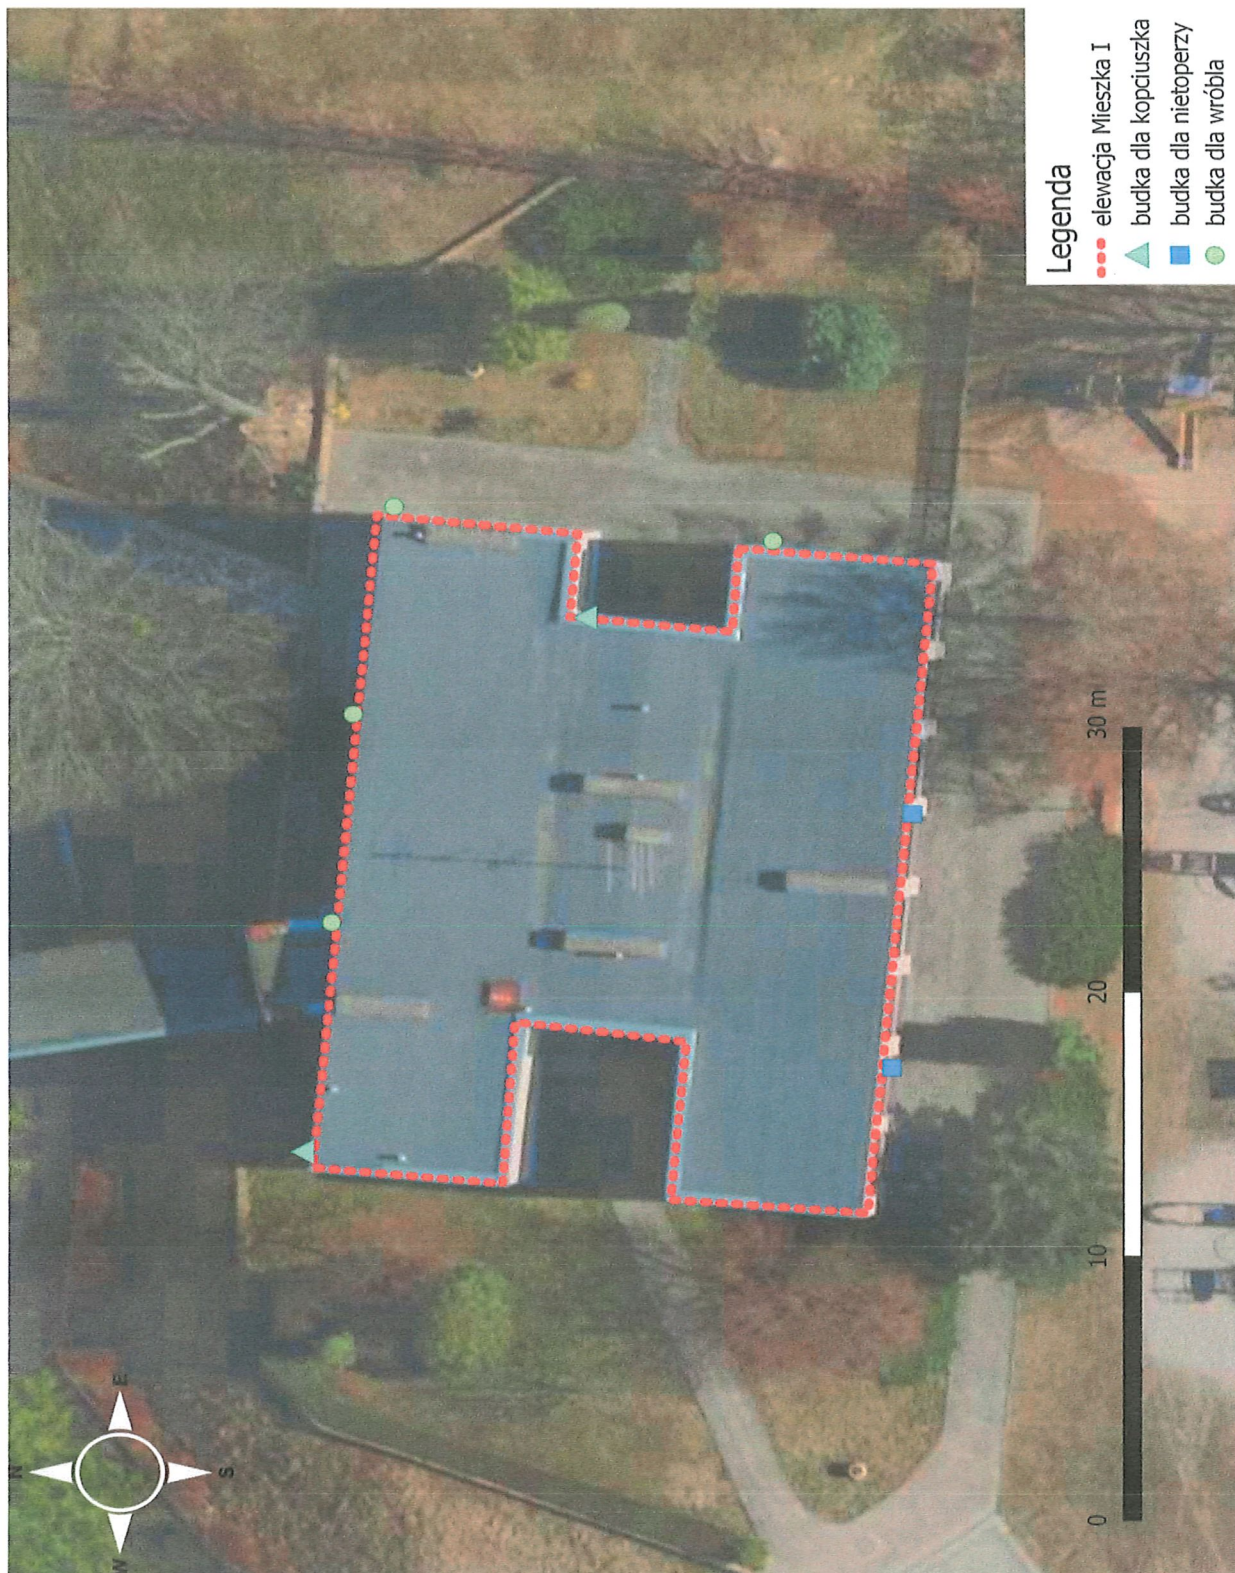
Mapa nr 1. Widok budynku Przedszkola nr 30 na ortofotomapie wraz z zaznaczonymi budkami dla poszczególnych gatunków – w ramach przewidzianej kompensacji przyrodniczej.
