Ekspertyza przyrodnicza budynku:

Przedszkole Miejskie nr 33

ul. Walczaka 4, 66-400

termomodernizacja budynku

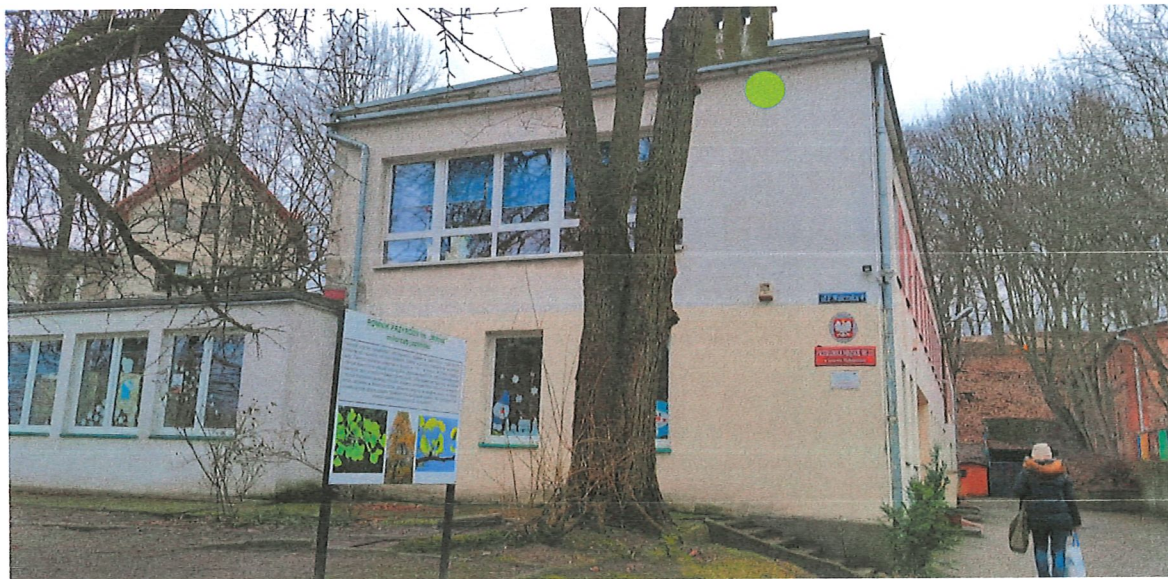
Fot. Nr 1. Elewacja wschodnia Przedszkola – od furtki wejściowej. Zielony okrąg wskazuje miejsce planowanego montażu budki dla wróbli.

Natomiast bardzo cenne dla ochrony przyrody w mieście będzie zamontowanie nawet minimalnej ilości budek lęgowych na modernizowanych elewacjach. Takie działania pomagają złagodzić efekt zaniku siedlisk przyjaznych ptakom w centrum Gorzowa, wynikające z powszechnego, wieloletniego postępu w termomodernizacjach budynków. Często są to remonty, które nie zabezpieczają kompensacjami odpowiedniej ilości siedlisk dla żyjących w tych rewirach ptaków i nietoperzy. **Zaleca się więc w tym przypadku montaż 5 budek dla wróbli oraz 1 budki dla kopciuszka**

- budki dla wróbli (typu A, średnica otworu wlotowego 33mm) – 5 szt.
- budki dla kopciuszka (typu P) – 1 szt.

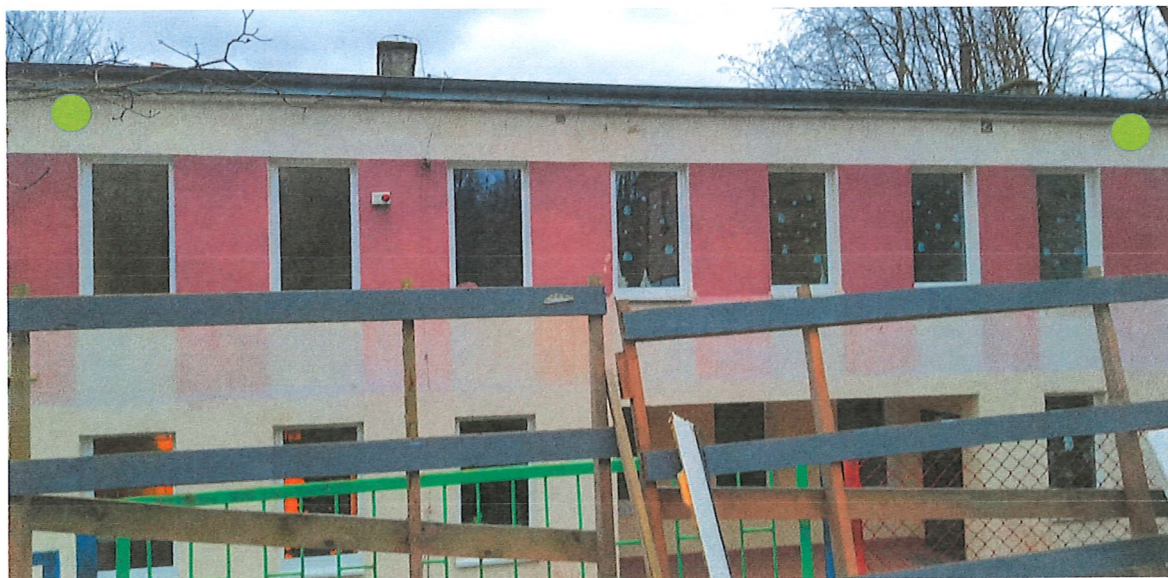
Fot. Nr 2. Elewacja północna Przedszkola. Zielony okrąg wskazuje miejsca planowanego montażu budek dla wróbli.

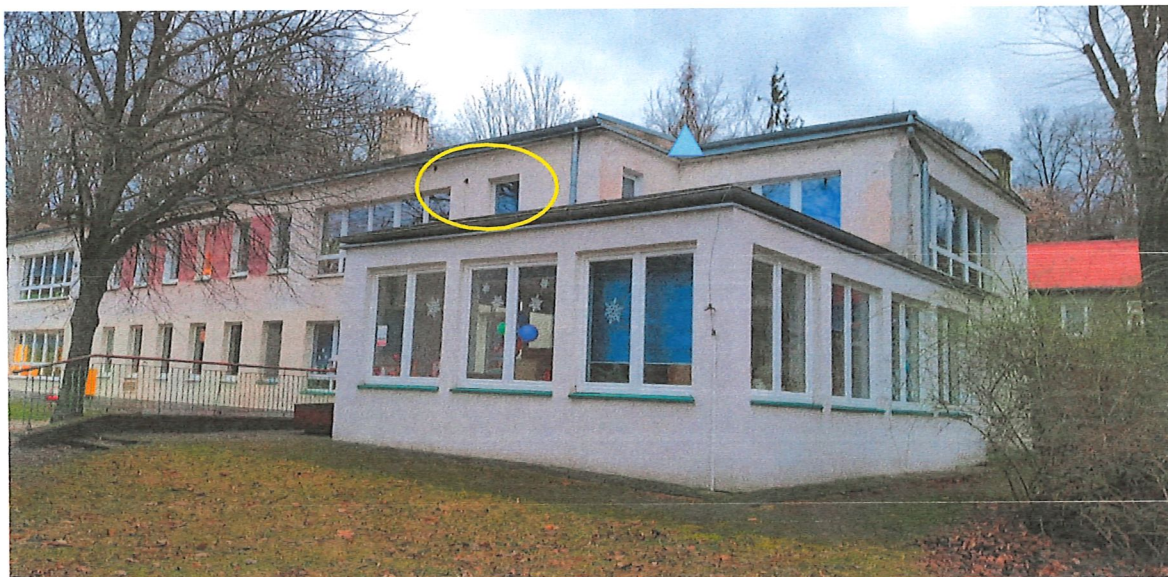
W ramach obserwacji terenowych budynku nie wykryto obecnie występowanie lęgów ptaków, jak również nie stwierdzono występowanie nietoperzy. Jedynym wykrytym w czasie kontroli, **potencjalnym siedliskiem lęgowym**, są szczeliny w miejscu gdzie rura spustowa przechodzi przez gzyms wieńczący górę ściany elewacyjnej.

Nie stwierdzono jednak materiału gniazdowego w tego typu szczelinach.

Fot. Nr 4. Elewacja budynku od strony placu zabaw. Żółta linia wskazuje jedno z wykrytych miejsc potencjalnych lęgów ptaków. Niebieskim prostokątem zaznaczono miejsce zalecanej kompensacji w postaci budki lęgowej dla kopciuszka.

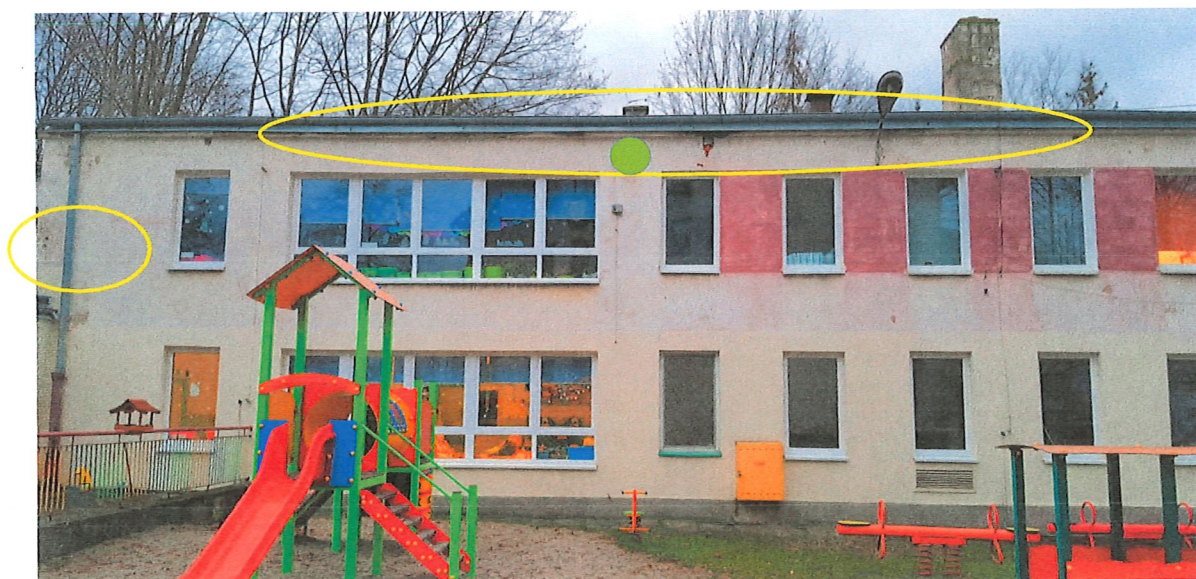
Fot. Nr 5. Elewacja budynku od strony placu zabaw. Żółta linia wskazuje miejsca potencjalnych lęgów ptaków. Zielony okrąg wskazuje miejsca planowanego montażu budek dla wróbli.

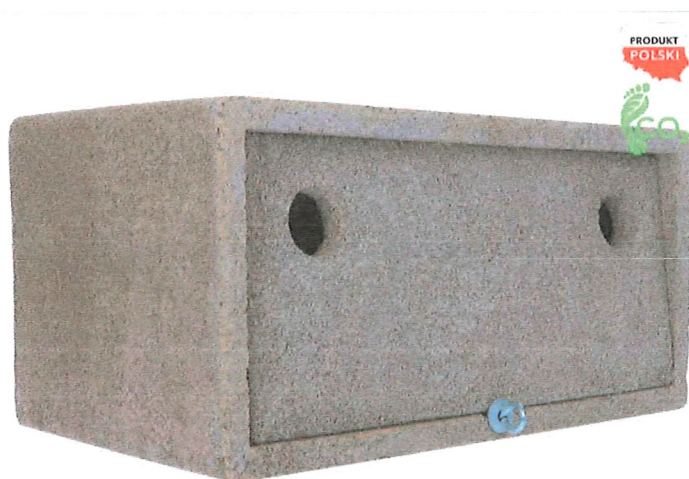
Fot. Nr 5. Przykładowa budka dla wróbli z trocinobetonu.

Budki należy montować w miejscach wskazanych na zdjęciach oraz ortofotomapie z rzutem pionowym kompleksu budynków. Zastosowanie budek z trocinobetonu znacząco przedłuża ich żywotność, co wpływa na dłuższe zachowanie efektu istnienia siedlisk zastępczych, kompensujących uszczelnienie budynku w czasie remontu i zniszczenie siedlisk pierwotnych.

Zaleca się aby budki dla ptaków powinny być chociaż częściowo wtopione w materiał ociepleniowy. Budki dla nietoperzy, ze względu na swoją niewielką grubość mieszczą się w całości w warstwie ociepleniowej. Jednakże żadne budki nie powinny stykać się bezpośrednio swoją ścianką tylną ze ścianą budynku – tak aby nie powstawały zimne mostki termiczne. Obligatoryjnie powinny posiadać daszek blaszany lub inny, tak aby chronić konstrukcję budki przed deszczem. Możliwym wariantem jest zamontowanie budek po blaszanym opierzeniu górnej krawędzi ściany elewacyjnej – w ten sposób budka zyska ochronę górną przed warunkami atmosferycznymi.

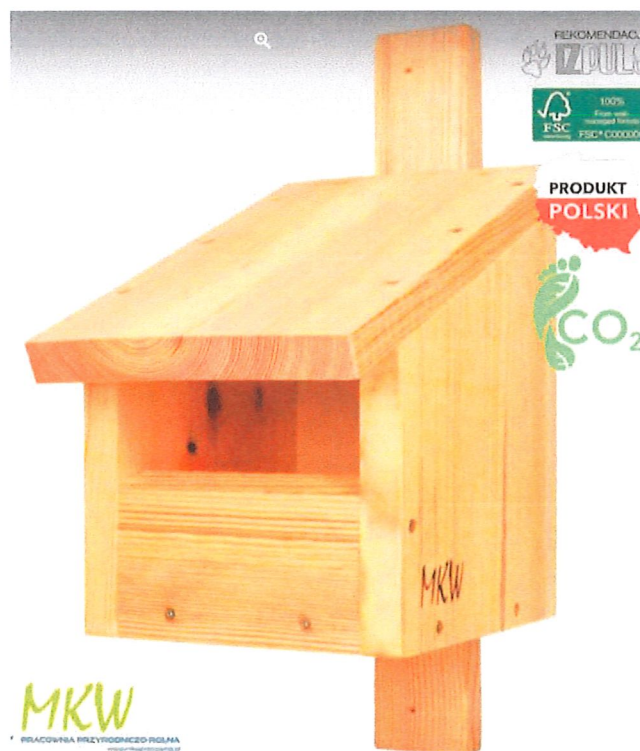
Fot. Nr 6. Przykładowa budka dla kopciuszka.

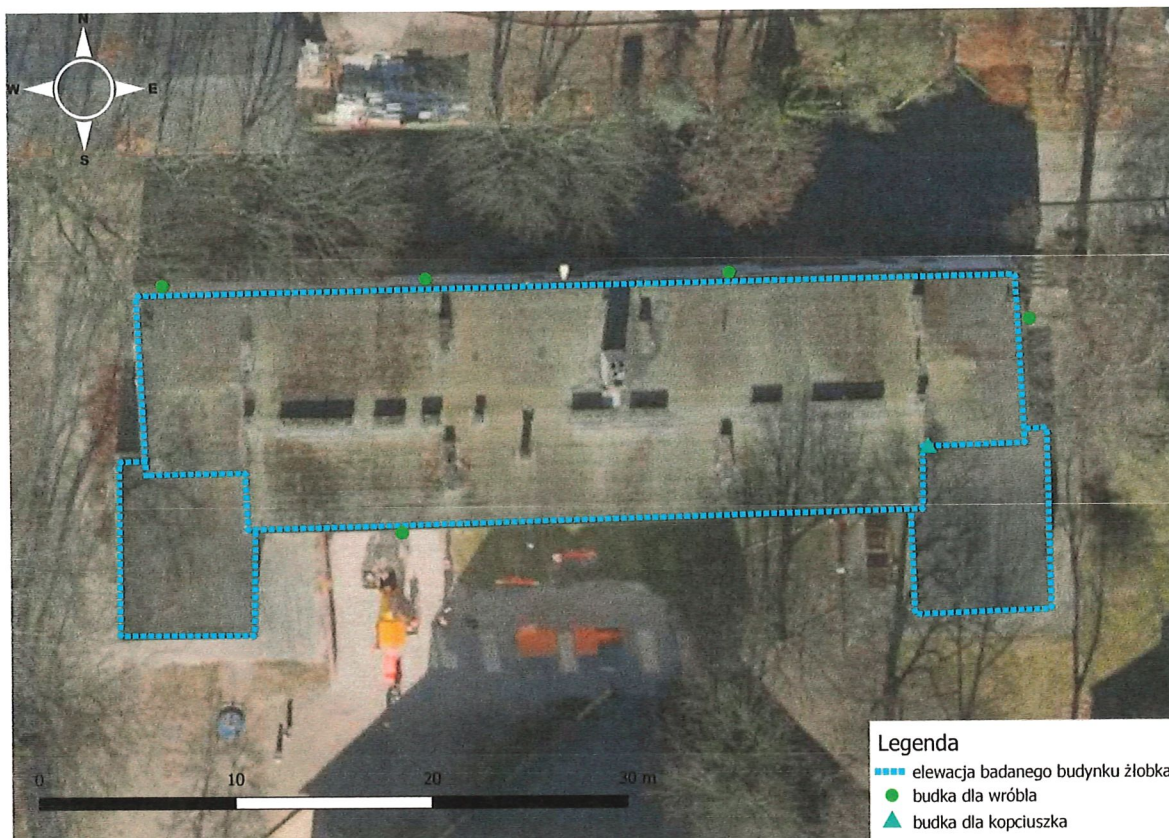
Mapa nr 1. Widok budynku Przedszkola nr 33 na ortofotomapie wraz z zaznaczonymi budkami dla poszczególnych gatunków – w ramach zalecanej kompensacji przyrodniczej.
