Zespół Szkół

ul. Strażacka 20, 89-200 Rynarzewo

Ekspertyza

**o występowaniu gatunków chronionych zwierząt, ze
szczególnym uwzględnieniem miejsc lęgowych ptaków i nietoperzy
w budynku zlokalizowanym przy ulicy Strażackiej 20 w Rynarzewie**

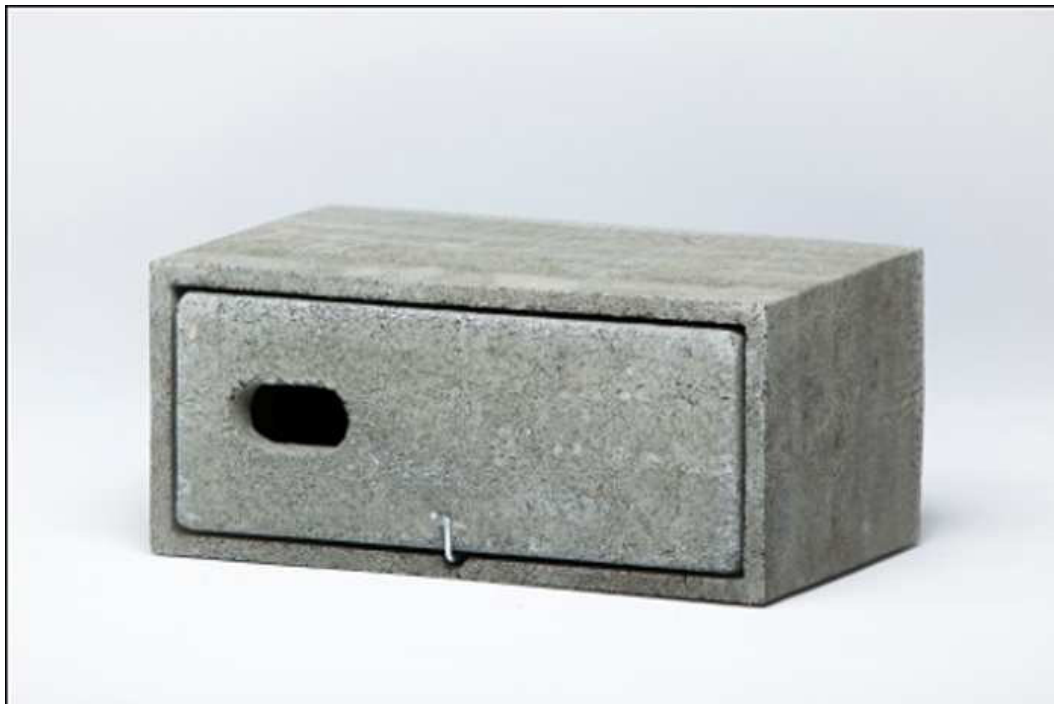
Budka lęgowa dla jerzyka

<i>Wysokość:</i>	36 cm
<i>Szerokość:</i>	16 cm
<i>Długość:</i>	22 cm
<i>Srednica otworu wlotowego:</i>	65mm x 33mm
<i>Grubość ściany przedniej wokół otworu wlotowego:</i>	2 cm

Rysunek 6: Budka lęgowa dla jerzyka wykonanej z trocinobetonu.

Budki należy rozwieszać w górnej części elewacji w rejonach miejsc wskazanych jako dotychczasowo zajęte przez ptaki. Dopuszcza się zarówno zamontowanie budek bezpośrednio do elewacji, a następnie obudowanie ich materiałem izolacyjnym, jak i zamontowanie ich bezpośrednio na elewacji przy pomocy kotw. Budki należy rozwiesić w przestrzeni pomiędzy oknami tak, aby ich ewentualny upadek nie zagrażał bezpieczeństwu ludzi.

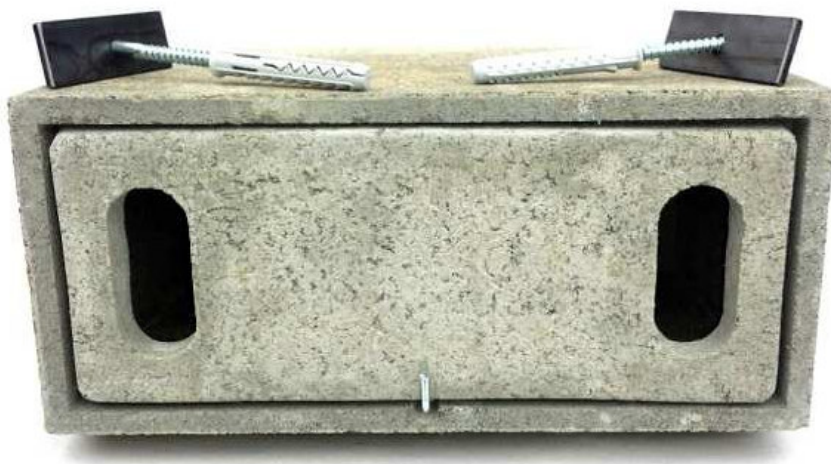
Budka lęgowa typu A

Specyfikacja techniczna budki.

<i>Wysokość:</i>	36 cm
<i>Szerokość:</i>	16 cm
<i>Długość:</i>	22 cm
<i>Średnica otworu wlotowego:</i>	65mm x 33mm
<i>Grubość ściany przedniej wokół otworu wlotowego:</i>	2 cm

Rysunek 7: Wygląd podwójnej budki lęgowej dla mazurek wykonanej z trocinobetonu.
